Kombinierte Anwendung bildgebender zerstörungsfreier Prüfverfahren zur Strukturaufklärung antiker Baudenkmäler

Combination of imaging non-destructive testing methods
for structural investigations of ancient architectural monuments

Dr.-Ing. F. Weise, Dipl.-Ing. B. Redmer

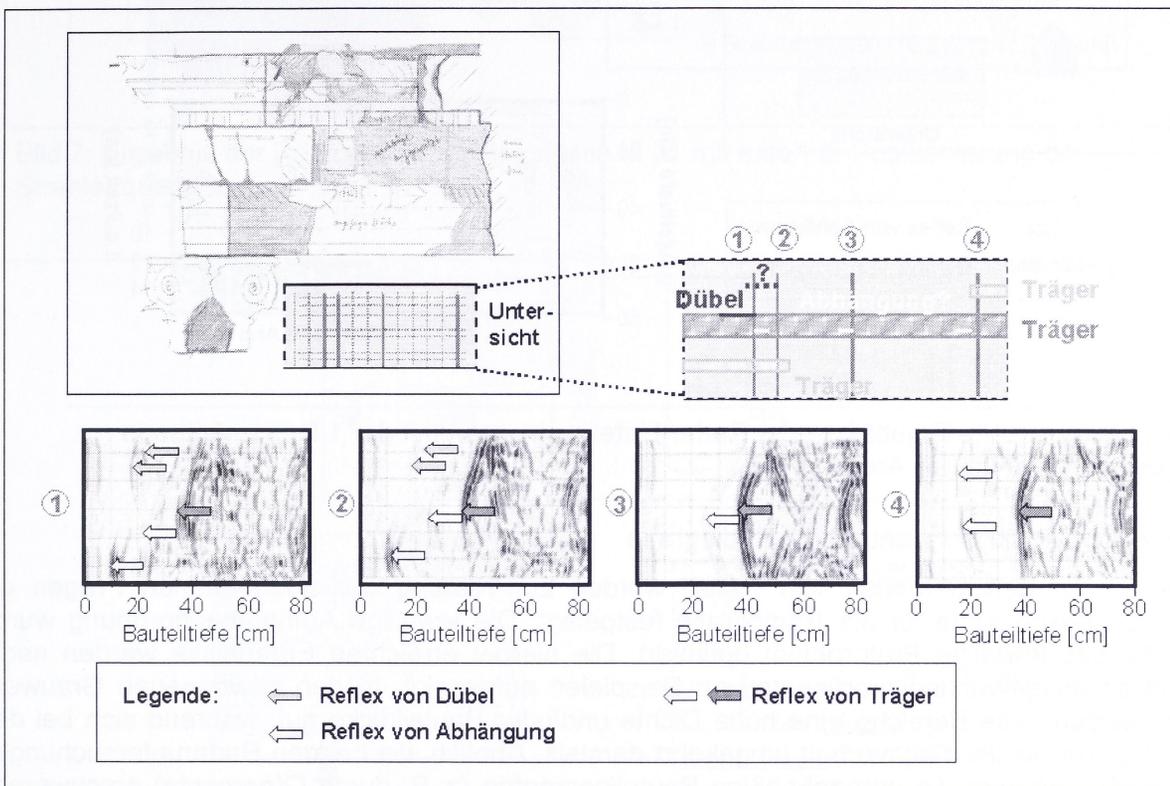
Bild 5: Ausgewählte Ergebnisse der Radar-Untersuchungen mit der 1,5 GHz-Antenne auf der Unterseite des Architraven

Bild 5 zeigt exemplarisch vier beim Verfahren des Antennenpaares entlang ausgewählter vertikaler Messspuren auf der Oberfläche der Unterseite des Architraven gewonnene Radargramme. Ihre räumliche Zuordnung ist dabei über die Nummerierung der hervorgehobenen Messlinien möglich.

Eine vergleichende Betrachtung der Diffraktionen in den nebeneinander angeordneten Radarogrammen zeigt, dass mittig im Architraven in einer Tiefe von ca. 35 cm ein gleichartiger Reflex auftritt. Dies lässt auf einen durchgehenden Träger schließen.

Die gleichfalls in allen Radarogrammen in geringerer Tiefe leicht von der Mitte nach vorn versetzte erkennbare Reflexe werden vermutlich durch die Abhängekonstruktion des originalen Marmorteils am durchgehenden Träger verursacht.

Die ausschließlich in den Radarogrammen 1 und 2 im unteren Bereich und somit unweit von der Vorderseite des Architraven in einer Tiefe von ca. 10 cm sichtbaren Reflexe werden durch einen nur partiell in den Architraven einbindenden Träger verursacht. Er beginnt offensichtlich links an der Säule und endet 20 cm im originalen Marmorblock.

Der nur im Radarogramm 4 in der Nähe der Rückseite des Architraven in einer Tiefe von ca. 15 cm erkennbare Reflex lässt gleichfalls auf einen von rechts nur gering einbindenden Träger schließen.

Die in den Radarogrammen 1 und 2 in einer Tiefe von ca. 20 cm in der Nähe der Rückseite des Architraven auftretende Reflexe werden vermutlich durch Dübel hervorgerufen, die originalen Marmor mit Steinersatzmaterial verbinden.

Zusammenfassend sind die vorstehend aufgeführten Befunde der Radaruntersuchungen in der Untersicht maßstabsgetreu eingetragen. Es handelt sich wahrscheinlich bei allen Trägern um I-Profile. Die konstruktive Ausbildung der Abhängung war mit Radar nicht näher beschreibbar. Auch die Anzahl der Dübel konnte nicht genau bestimmt werden.

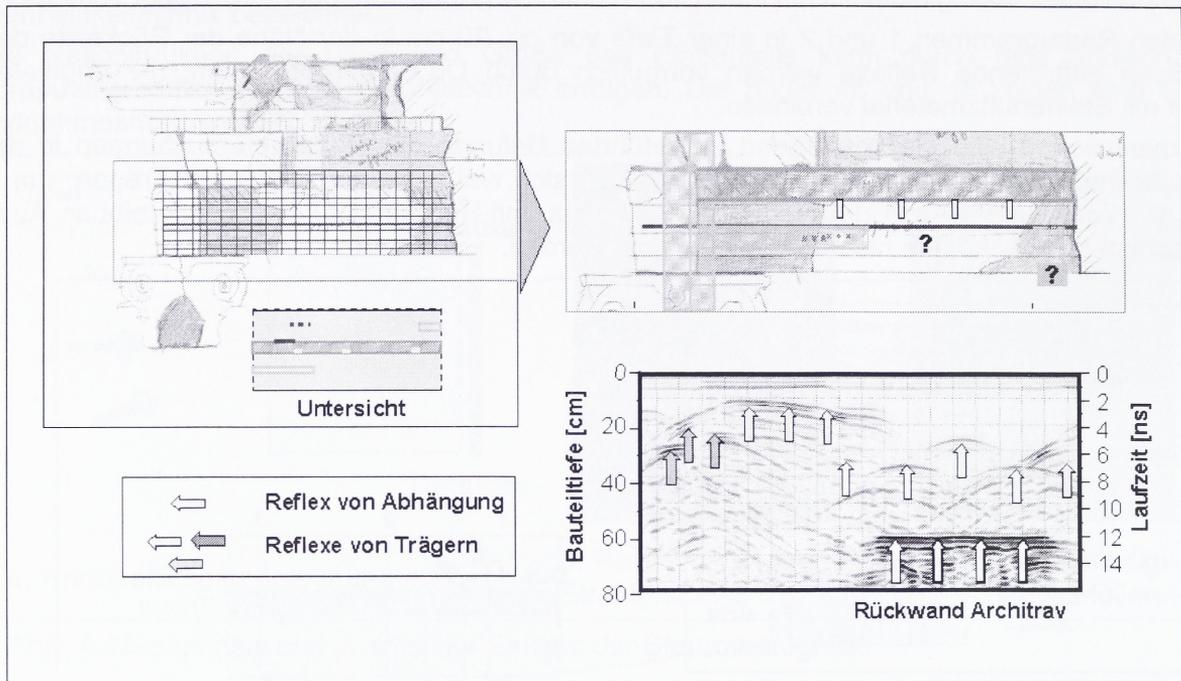
Bild 6: Ausgewählte Ergebnisse der Radar-Untersuchungen mit der 1,5 GHz-Antenne auf der Vorderseite des Architraven

Bild 6 zeigt ausgehend von den bisherigen Radarergebnissen exemplarisch ein beim Verfahren des Antennenpaares entlang einer ausgewählten horizontalen Messspur auf der Oberfläche der Vorderseite des Architraven gewonnenes Radarogramm. Die dort auf der linken Seite in einer Bauteiltiefe von mindestens 20 cm erkennbaren Reflexe werden durch die in den Säulen durchlaufenden bereits vor den Untersuchungen bekannten L-förmigen Stahlprofile hervorgerufen. Die sich rechts anschließende Diffraktion in einer Tiefe von ca. 10 cm wird durch den bereits ermittelten von links in den Architraven einbindenden Träger verursacht (Bild 5).

Auffallend ist auf der rechten Seite im Radargramm die parallel zur Oberfläche des Architraven verlaufende große Diffraction in einer Tiefe von ca. 60 cm. Diese wird durch die Rückwand des Architraven hervorgerufen. Die am rechten Rand in einer Tiefe von 40 cm auftretende Diffraction wird durch den von rechts einbindenden Träger verursacht.

Die vor der starken Rückwandreflexion auftretenden kleineren Reflexe sind auf die Abhängkonstruktion des originalen Marmorblocks zurückzuführen.

Zusammenfassend sind auch hier die bei den Radar-Untersuchungen ermittelten Einbauteile maßstabsgetreu in der Vorderansicht des Architraven eingetragen. Angemerkt sei in diesem Zusammenhang, dass jedoch die exakte Profilart und die genauen Abmessungen der von links und rechts in den Architraven einbindenden Träger sowie die konstruktive Ausbildung der Abhängkonstruktion noch einer Klärung durch gezielte Detailuntersuchungen mit Radiografie bedürfen.

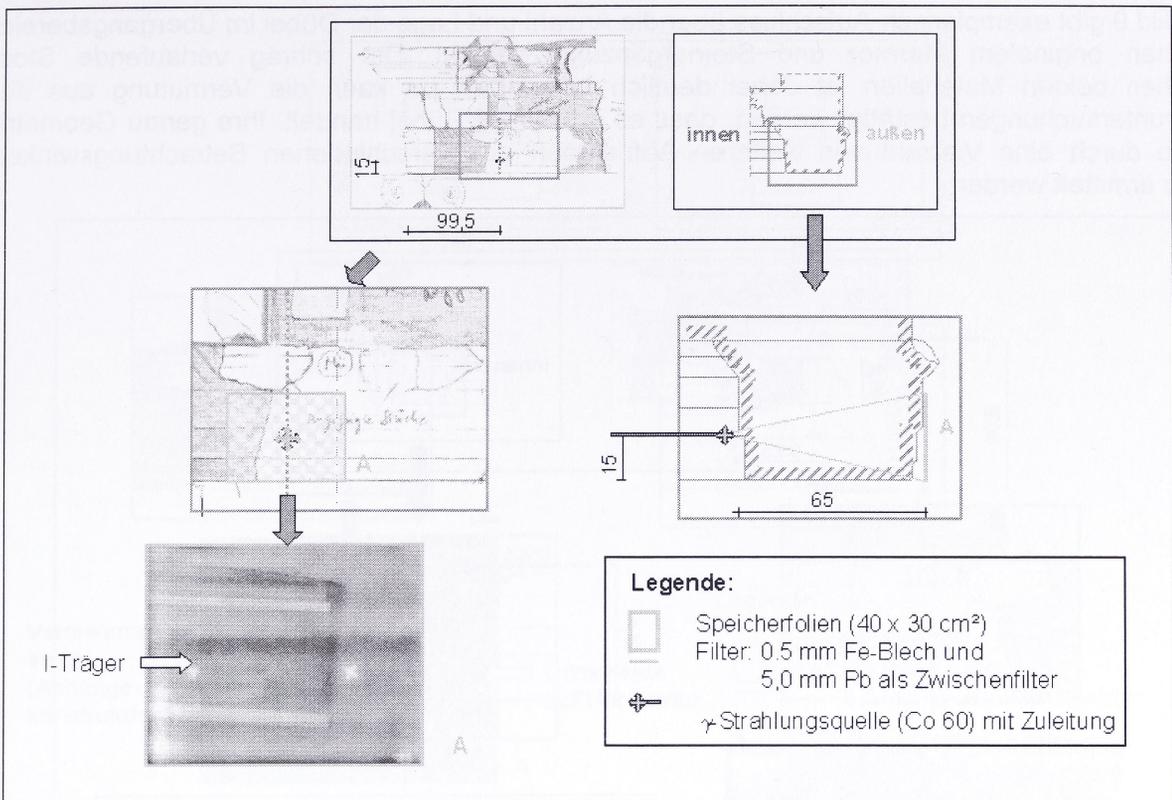
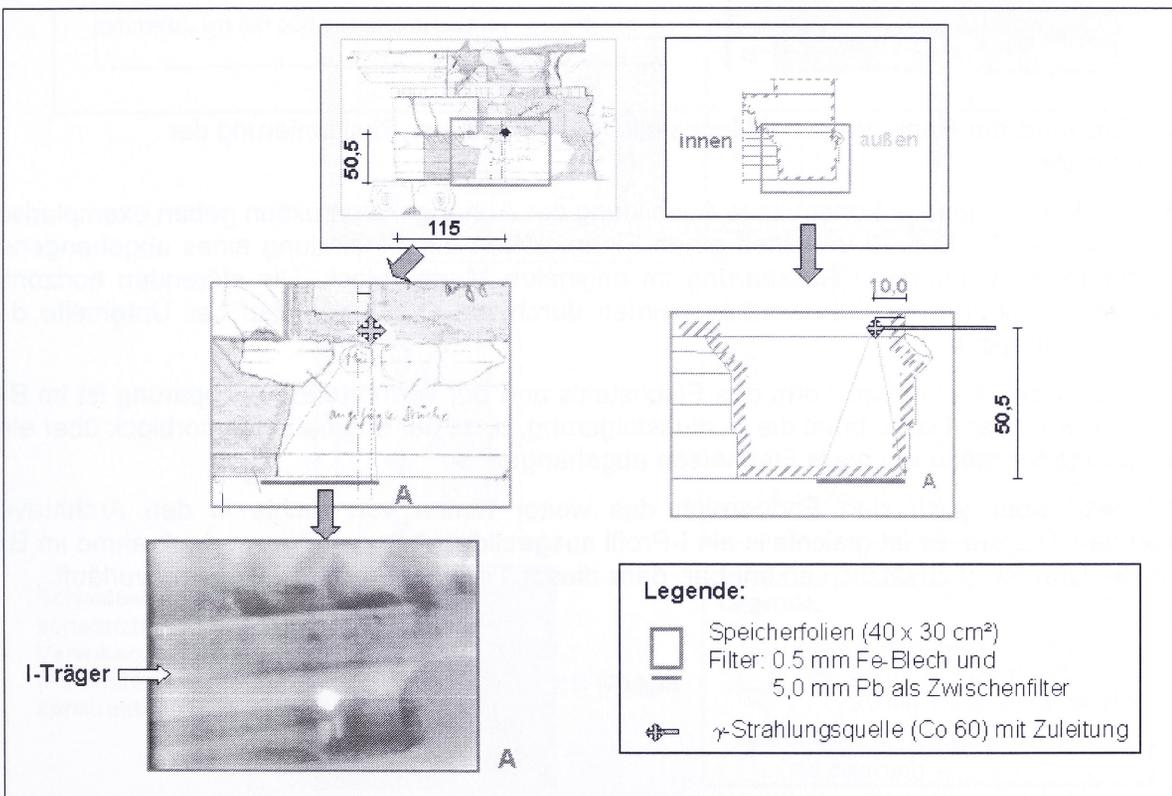
Die Bilder 7 und 8 zeigen exemplarisch den rechten Endbereich des von der linken Säule aus in den Architraven einbindenden Trägers aus verschiedenen Betrachtungswinkeln. Zur Erreichung einer optimalen Aufnahmeanordnung wurde die Strahlenquelle außer- und innerhalb des Architraven positioniert. Dabei wurde darauf geachtet, dass der zu untersuchende Träger möglichst in der Nähe der Speicherfolien angeordnet ist. Aus einer Vielzahl von Aufnahmeanordnungen konnte durch Rekonstruktionsrechnungen die genaue Geometrie des Trägers ermittelt werden. Es ist in beiden Bildern deutlich zu erkennen, dass es sich um einen I-Träger handelt. Zum Bild 8 sei noch angemerkt, dass auf der linken Seite des oberen Flansches zusätzlich vertikal orientiert ein Flachstahl in Längsrichtung des Trägers angeordnet ist.

Bild 7: Ergebnis der Radiografie bei Messstelle M 31 mit externer Positionierung der Strahlenquelle

Bild 8: Ergebnis der Radiografie bei Messstelle M 11 mit interner Positionierung der Strahlenquelle

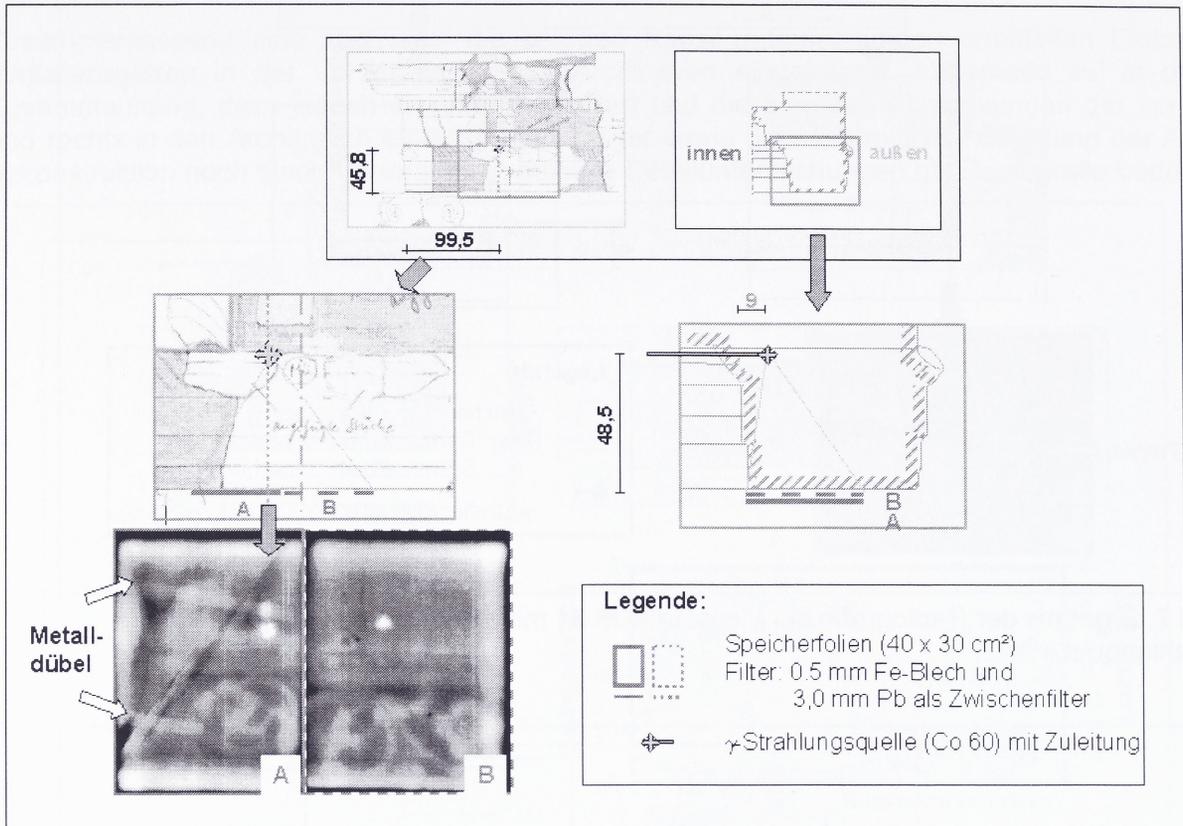
Das Bild 9 gibt exemplarisch Aufschluss über die Anzahl und Lage der Dübel im Übergangsbereich zwischen originalem Marmor und Steinerzänzungsmaterial. Der schräg verlaufende Stoss zwischen beiden Materialien ist dabei deutlich erkennbar. Es kann die Vermutung aus den Radaruntersuchungen bestätigt werden, dass es sich um 2 Dübel handelt. Ihre genau Geometrie konnte durch eine Vielzahl von weiteren Aufnahmen aus verschiedenen Betrachtungswinkeln genau ermittelt werden.

Bild 9: Ergebnis der Radiografie bei Messstelle M 6 mit interner Positionierung der Strahlenquelle

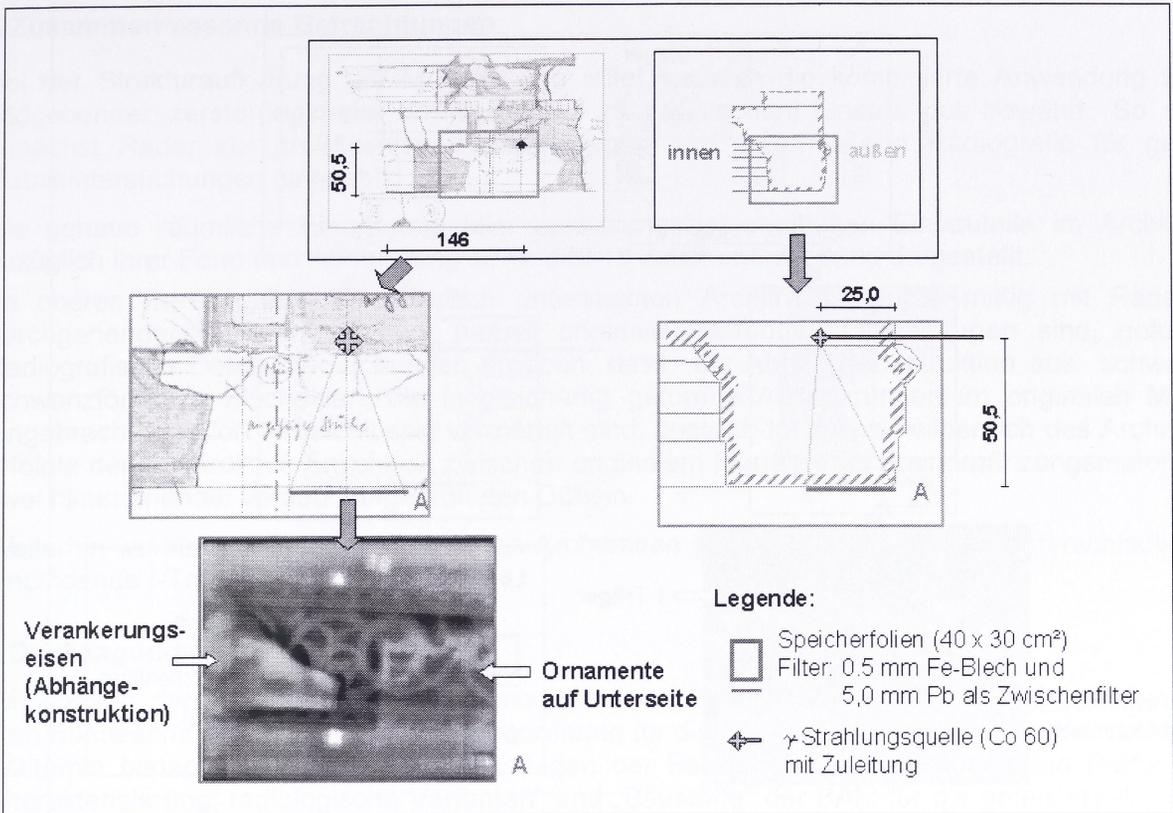
Aufschluss über die genaue konstruktive Ausbildung der Abhängekonstruktion geben exemplarisch die Bilder 10 und 11. Bild 10 vermittelt einen Eindruck von der Einbindung eines abgehängenen Flachstahls in die vermörtelte Aussparung im originalen Marmorblock. Die störenden horizontal verlaufenden Strukturen im Grauwertbild werden durch die Ornamente auf der Unterseite des Architraven verursacht.

Bild 10: Ergebnis der Radiografie bei Messstelle M 18 mit interner Positionierung der Strahlenquelle

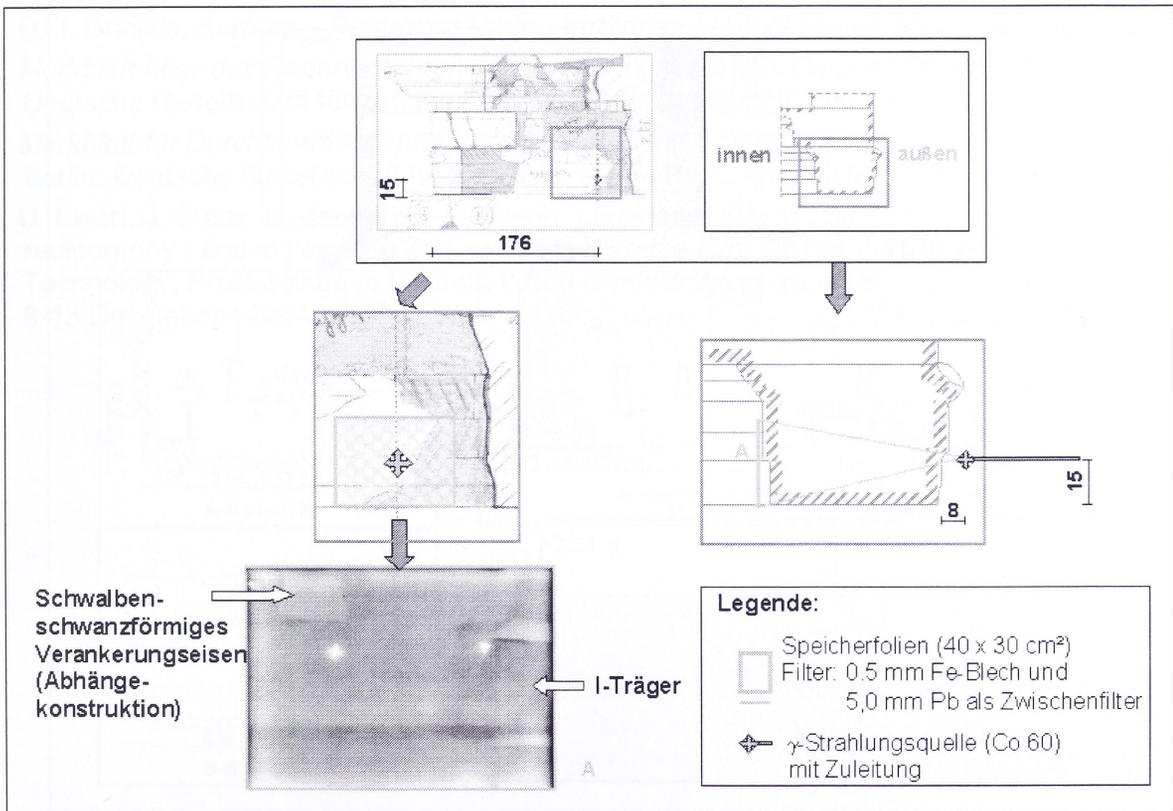
Die schwalbenschwanzförmige Form des Flachstahls und der vermörtelten Aussparung ist im Bild 11 deutlich erkennbar. Das erlaubt die Schlussfolgerung, dass der originale Marmorblock über eine formschlüssige Verbindung mittels Flacheisen abgehängt ist.

Bild 11 zeigt aber auch den Endbereich des weiter hinten von rechts in den Architraven einbindenden Trägers. Er ist gleichfalls als I-Profil ausgebildet. Aus der Grauwertaufnahme im Bild 12 ist in der Draufsicht zusätzlich erkennbar, dass dieser Träger offensichtlich schräg verläuft.

Bild 11: Ergebnis der Radiografie bei Messstelle M 32 mit externer Positionierung der Strahlenquelle

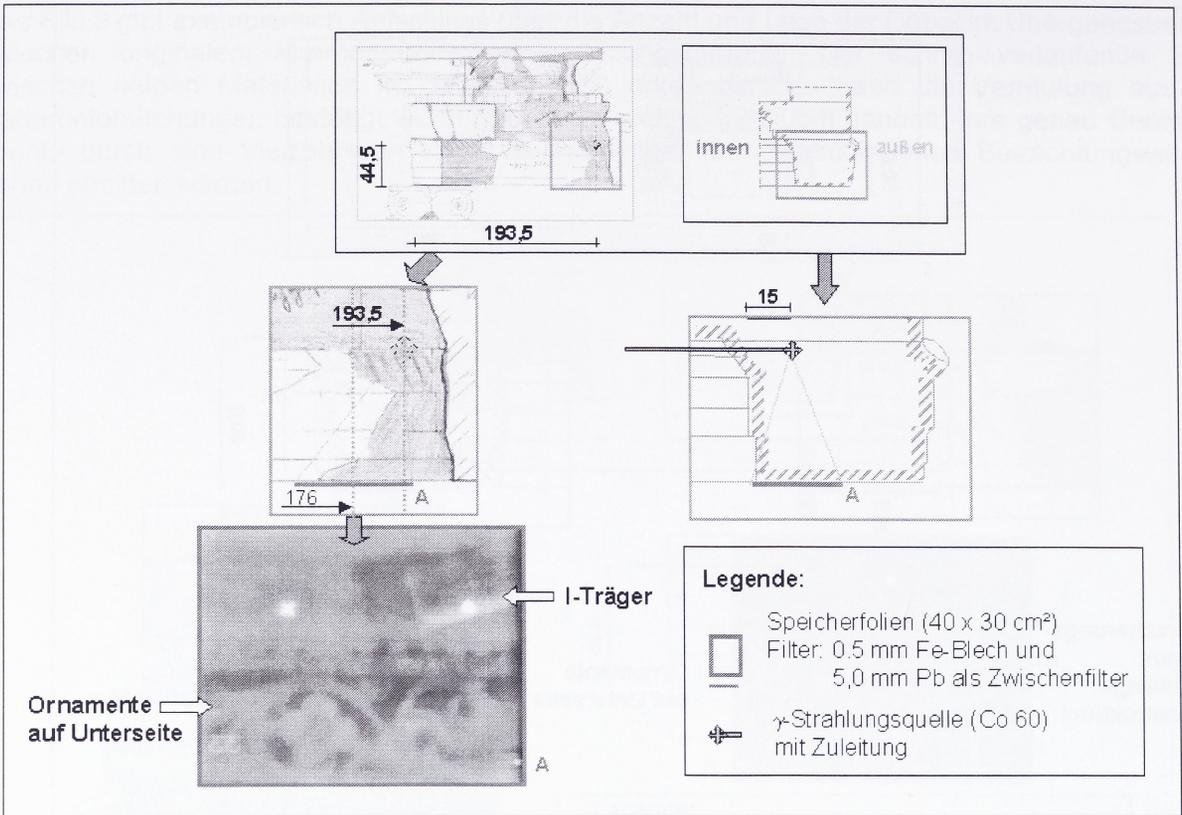
Bild 12: Ergebnis der Radiografie bei Messstelle M 32 mit externer Positionierung der Strahlenquelle

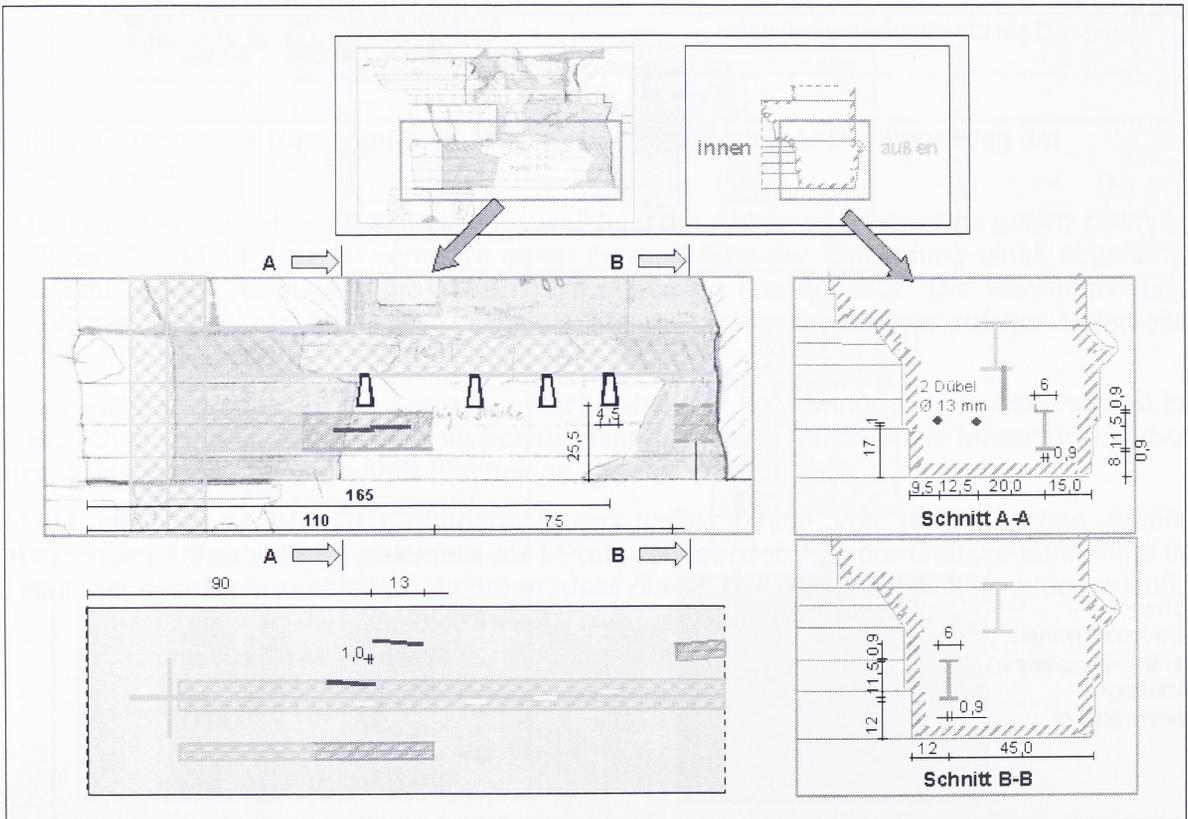
Bild 13: Rekonstruierte Lage aller metallischen Einbauteile im Architraven als Resümee des kombinierten Einsatzes zerstörungsfreier Prüfverfahren

Die genaue räumliche Einordnung aller zerstörungsfrei ermittelten Einbauteile im Architraven zuzüglich ihrer Form und Abmessung ist im Bild 13 zusammenfassend dargestellt.

Im oberen Bereich des exemplarisch untersuchten Architraven wurde mittig mit Radar ein durchgehender I-Träger, an dem partiell originale Marmorteile abgehängt sind, gefunden. Radiografische Detailuntersuchungen ergaben, dass die Abhängekonstruktion aus schwalbenschwanzförmigen Flacheisen, die in gleichartig geformte Aussparungen im originalen Marmor eingebracht und dort formschlüssig vermörtelt sind, besteht. Im linken Teilbereich des Architraven erfolgte der konstruktive Anschluss zwischen originalen Marmor und Steinerfüllungsmaterial mit zwei hintereinander versetzt angeordneten Dübeln.

Weiterhin wurden im unteren Bereich des Architraven jeweils von den Säulen unterschiedlich tief einbindende I-Träger ermittelt.
