„Originale Kaltmalerei auf historischen Glasmalereien“
Arbeitsgespräch, 10./11. März 2016, Germanisches
Nationalmuseum Nürnberg

Das Mosesfenster in St. Jakob in Straubing im Schnittpunkt von Wissenschaft, Restaurierung und topografischer Dokumentation

Rainer Drewello, Markus Kleine, Paul Bellendorf

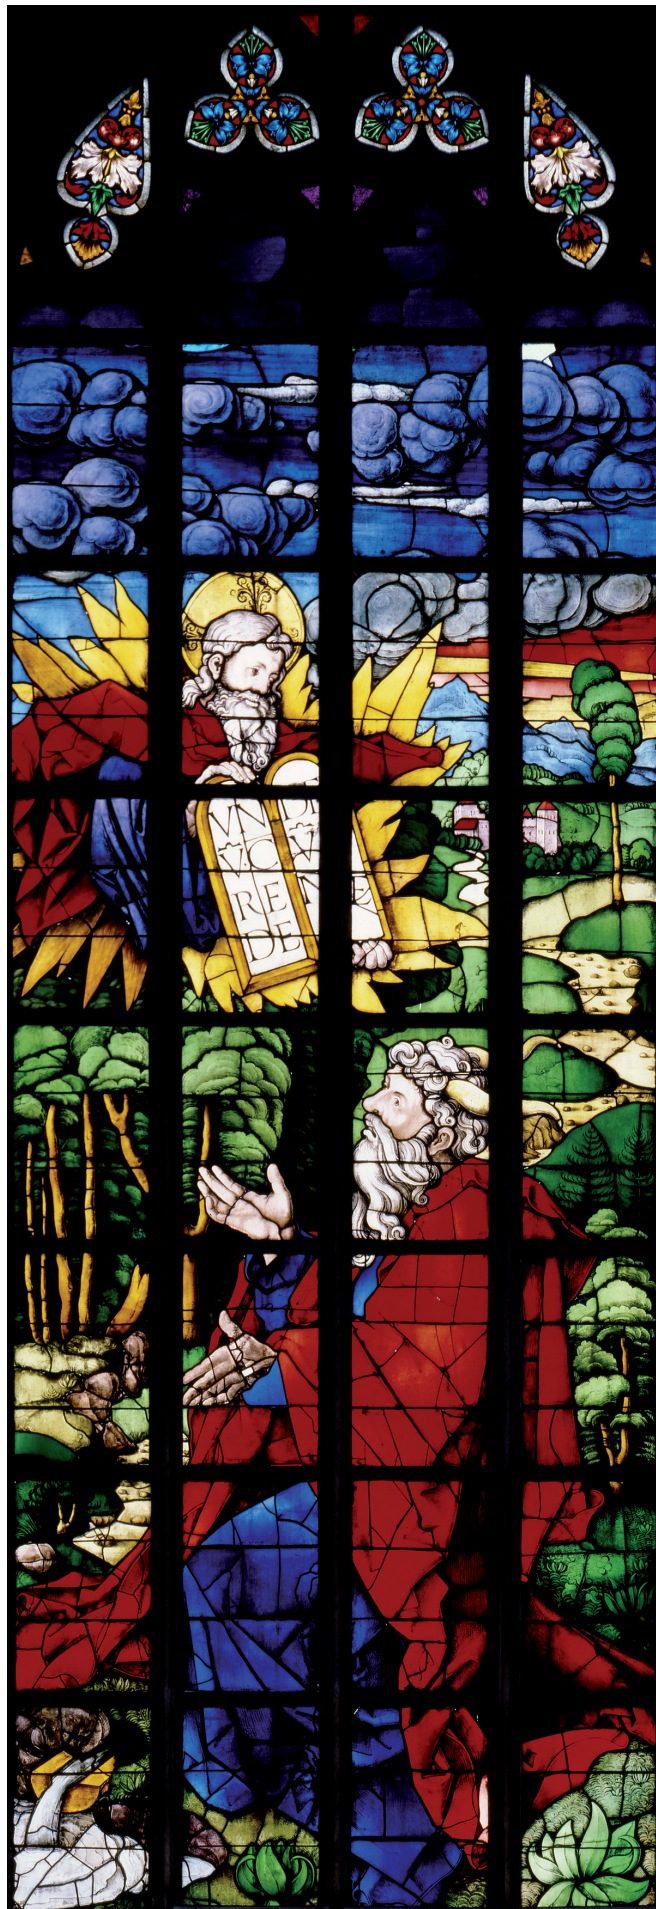
Abb. 1. Mosesfenster, Straubing, St. Jakob, Lhs. S VII.
Hirsvogel-Werkstatt nach Entwurf Albrecht Dürers, um 1500.

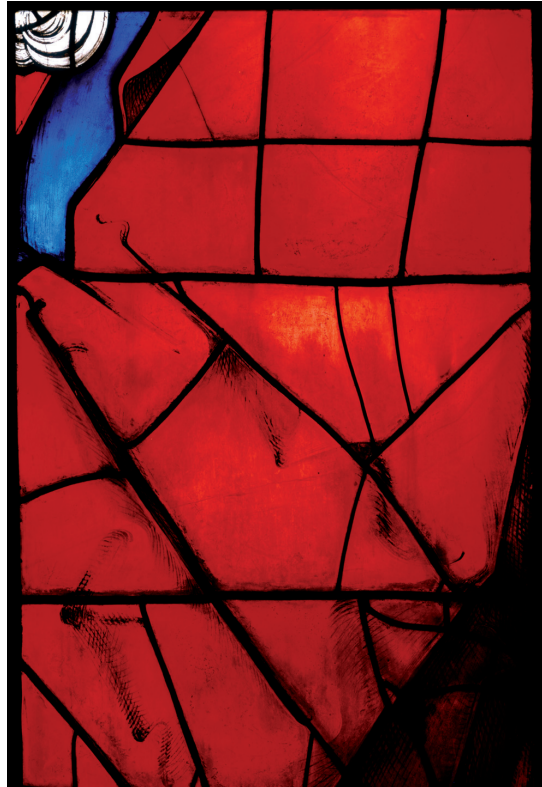
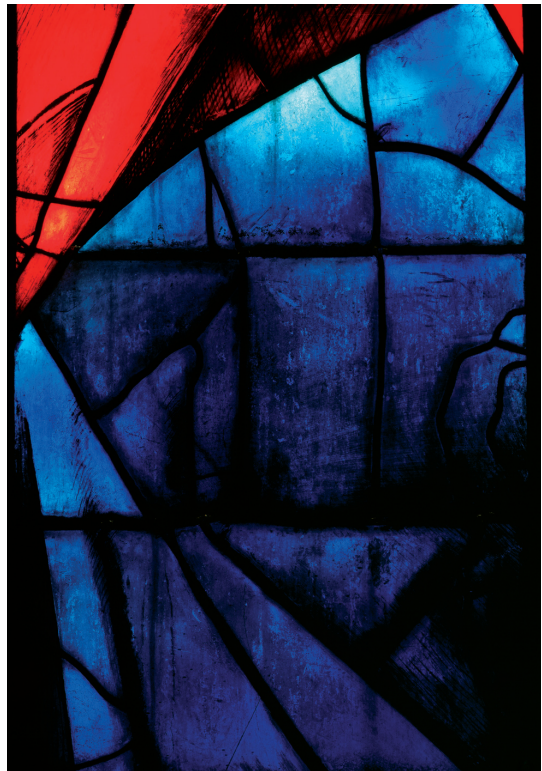
Die eingebrannten Rot- und Schwarzlotschichten haben meist eine exquisite Haftung. Falls sie sich dennoch ablösen, haben sie eine Spur im Glas hinterlassen. Umso rätselhafter ist das weitgehende Fehlen des malerischen Auftrags in den blauen Gewand- und roten Mantelpartien des Moses bei ansonsten schadensfreien, teilweise spiegelnden Grenzflächen (Abb. 2, 3). Wenn diese Bereiche tatsächlich noch dem Originalbestand angehören, müssten sie eine Kaltmalerei getragen haben, die

Abb. 2, 3. Einzelfelder des Mosesfensters mit großflächigen roten und blauen Gewandpartien.

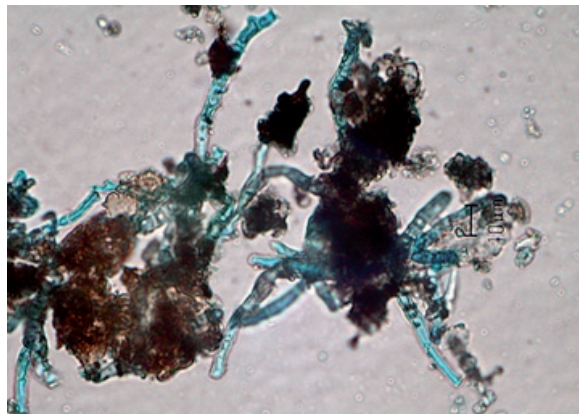
Abb. 4. Kaltmalerei, eingebettet in Pilzmyzelen.

Entlang der Bleie sammelten sich braune Partikel an, in denen Agglomerate einer Kaltmalerei involviert sind. Rote, gelbgrüne und grauschwarze Farbreste stecken in einer von Pilzen¹⁵ durchwachsenen Matrix (Abb. 4), die von Oxalaten und Sulfaten überformt ist (Weddellit und Whewellit; Gips und Syngenit).¹⁶ An Pigmenten sind Bleiverbindungen, Ocker, Holzkohle und ein korrodiertes Kupferpigment enthalten. Das Bindemittel ist weitgehend abgebaut, in Mikroeinschlüssen jedoch als stark verbräunte, proteinreiche Tempera identifizierbar (Ei- oder Caseintempera).

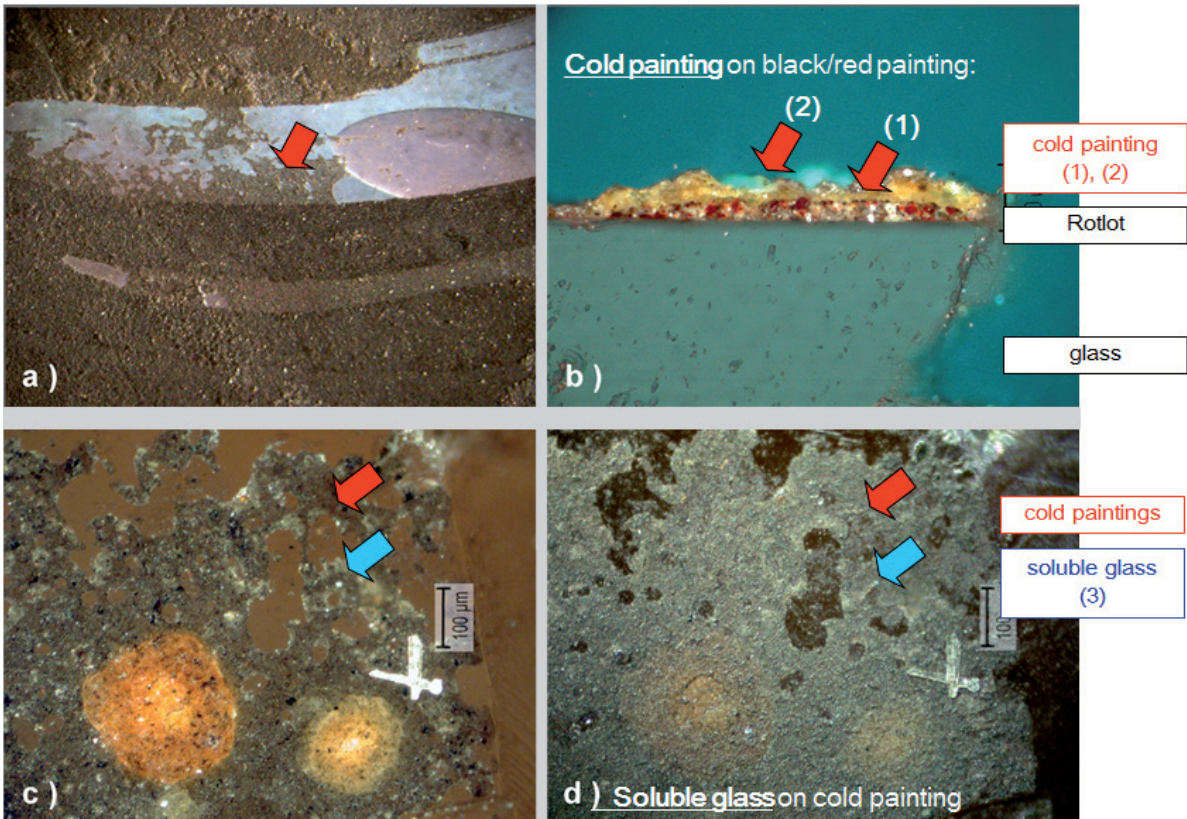
Abb. 5a–d. Mikroskopische Befunde: a) und b) Historische Kaltmalerei (Auflicht und Dünnschliff) / c) und d) Pigmentierte Wasserglasüberzüge aus neuerer Zeit.

spuren und Gelschichten induzieren und Schmutz binden. Andererseits können die gebildeten Oxalate Malschichten und Untergründe stabilisieren. Im Fall des Mosesfensters ist der Untergrund in der Regel allerdings chemisch viel zu stabil, um von „sanften“ Temperamalereien ernsthaft gefährdet zu werden: Vor dem Auftreten von Gelschichten geht eher die Tempera verloren (Abb. 5a und b).

Des Weiteren befanden sich zwei weitere Beläge auf dem Fenster. Die Befunde lassen die Interpretation zu, dass zwei unterschiedliche Behandlungen vorliegen. Die erste ist eine Übermalung der Konturzeichnung mit eisenoxidhaltigen Ölfarben, die mit der Erneuerung des Bleinetzes in Zusammenhang steht und in die Zeit um 1900 datiert. Die zweite Behandlung entspräche einer Konservierung des 20. Jahrhunderts, beispielsweise eine Konservierung mit einem pigmentierten Wasserglas, was für die 1950–70er-Jahre vorstellbar wäre (Abb. 5c und d). Für keine der beiden Behandlungen ist ein die Glaskorrosion beschleunigender Effekt zu belegen – eher scheint das Gegenteil der Fall gewesen zu sein.

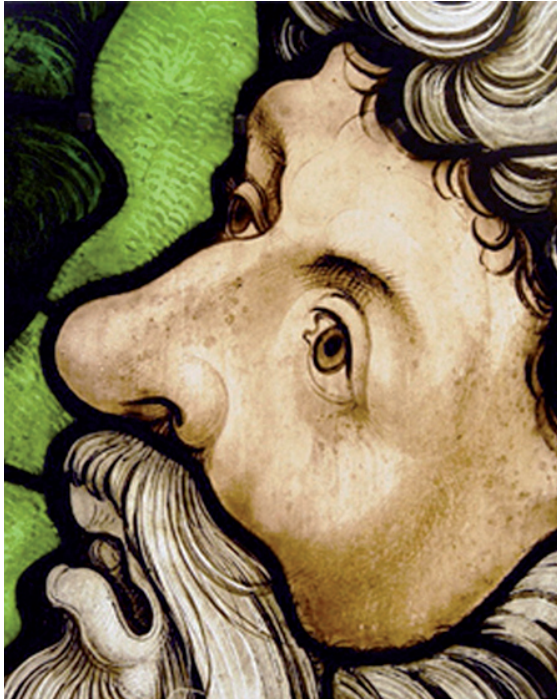
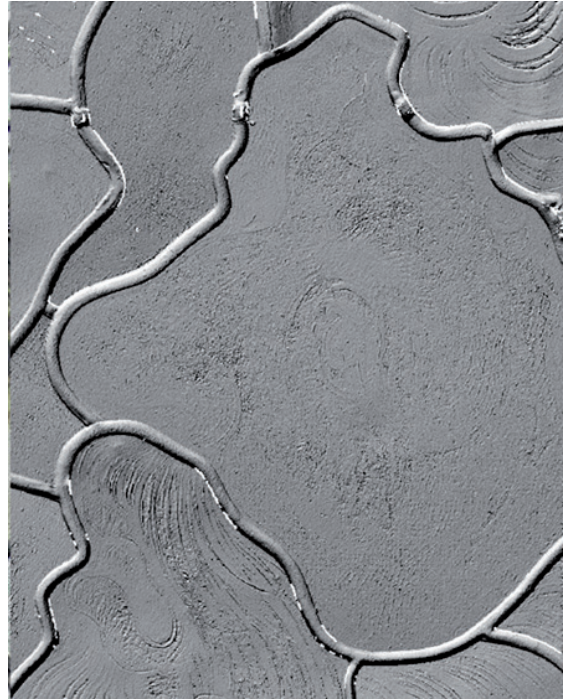
Abb. 6, 7. Kopfdetail des Moses im Durchlicht und mit 3D-Weißlichtscanner.
