Zwei Wämser, zwei Schicksale

Maria Ellinger-Gebhardt

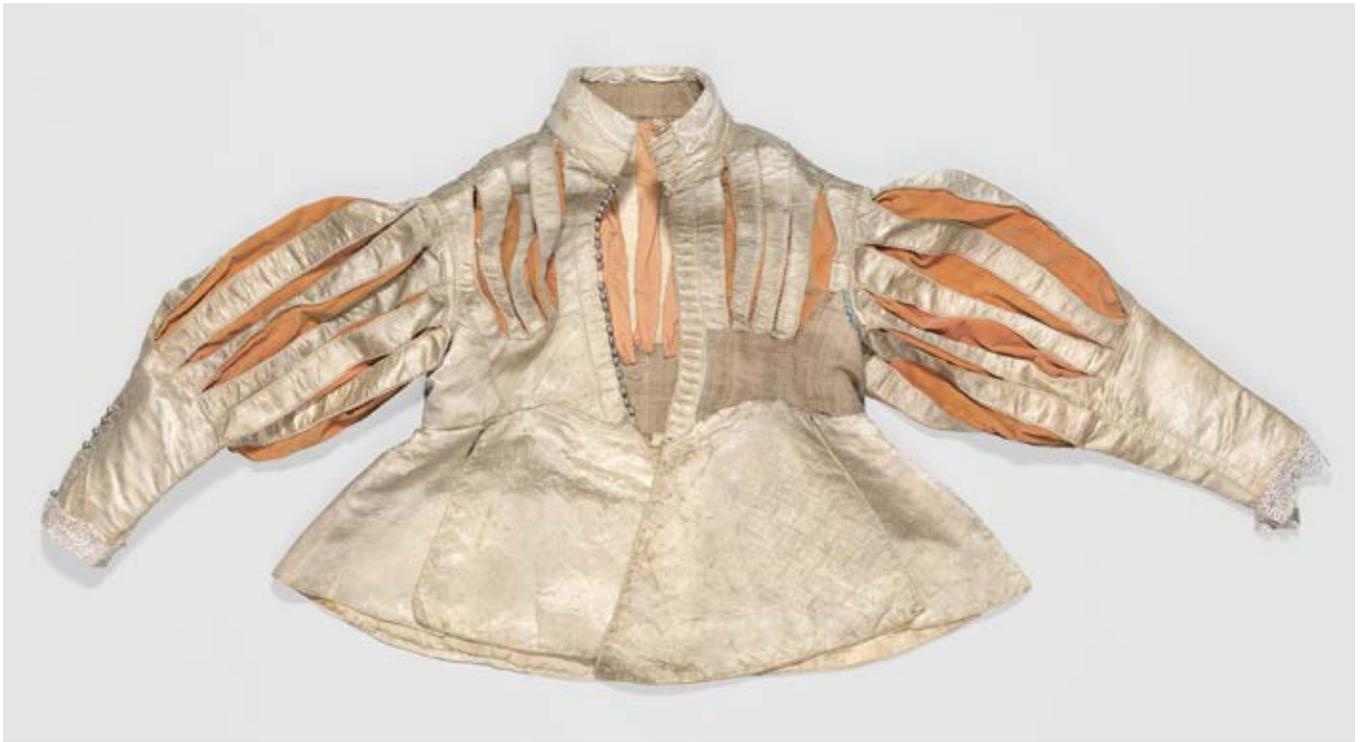
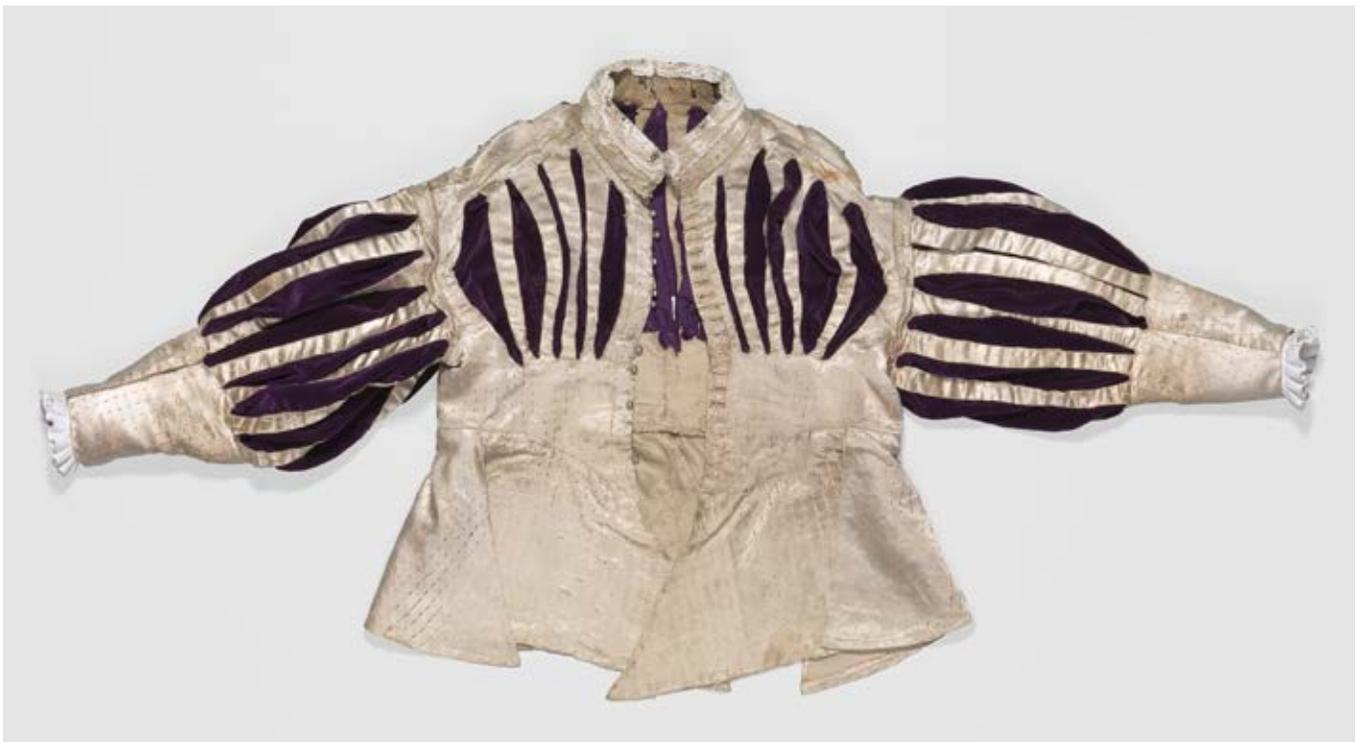
Die zwei Wämser aus heller Seide mit geschlitzten Ärmeln, Brust- und Rückenpartie (Kat. 13, 46) kamen 1875 völlig zertrennt in die Sammlung und wurden dort mehr schlecht als recht wieder zusammen gefügt.¹ Im Lauf der Zeit erhielten beide Oberteile zudem farbige Samte, Rüschen und Spitzen sowie silberfarbene Metallknöpfe als Ergänzungen, die das originale Erscheinungsbild stark verfälschten.²

1 Kat. 46 (oben), Kat. 13 (unten), Zustand vor der Restaurierung

Das Ausmaß der Schäden und Manipulationen wurde deutlicher ablesbar, nachdem der orangefarbene Samt, die Spitzenbesätze an Hals und Ärmeln sowie die Metallknöpfe entfernt waren. Veränderungen haben an der Taillennaht, an der Kragenansatznaht und an den runden, in den Rücken gelegten Seitennähten stattgefunden. Während Form und Lage

Diesem Ansatz folgend wurden an dem Wams Kat. 13 (Abb. 1, unten) außer einer manuellen Reinigung keine konservatorischen Maßnahmen vorgenommen. Es wird in der Ausstellung liegend mit einem aufgeschlagenen Seitenteil präsentiert und gibt so den Blick auf das Innere des Kleidungsstücks frei. Aufgrund des unbearbeiteten Zustands bleiben technische Details, wie zum Beispiel die Bauchplatte auf der Innenseite, sichtbar. Um zu vermeiden, dass das zurückgeschlagene Vorderteil die darunter liegenden Ärmel deformiert und damit der Schulterbereich in einer natürlichen Rundung liegt, wurde eine stützende Konstruktion aus Alu-Streckmetall hergestellt. Das Streckmetall lässt sich leicht in die gewünschte Form und Rundung biegen. Die scharfen Kanten und die strukturierte Oberfläche sind jedoch nicht für den direkten Kontakt mit dem historischen Textil geeignet, so dass es in zwei Lagen Polyestervlies eingenäht wurde. Ein passend eingefärbtes, einseitig festgenähtes Seidengewebe macht die Stütze für den Besucher nahezu unsichtbar (Abb. 2).

Die konservatorischen Maßnahmen an dem Wams Kat. 46 (Abb. 1, oben) dienten in erster Linie der Stabilisierung und Sicherung des historischen Bestands. Schädigende Reparaturen und verfälschende Zutaten sollten entfernt sowie eindeutig feststellbare Veränderungen korrigiert werden. Soweit rekonstruierbar, war es angestrebt, sich dem ursprünglichen Erscheinungsbild anzunähern, ohne Ergänzungen größerer Fehlstellen vorzunehmen. Die Untersuchung der unterschiedlichen Fäden an den Nähten, Reparaturen und Flickstellen

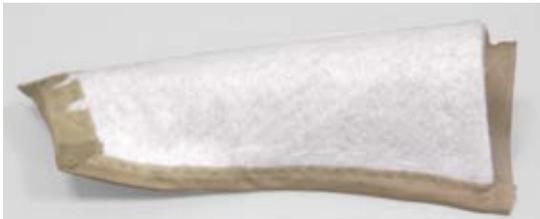
2 Stütze aus Alu-Streckmetall für die Rundung der Schulternaht

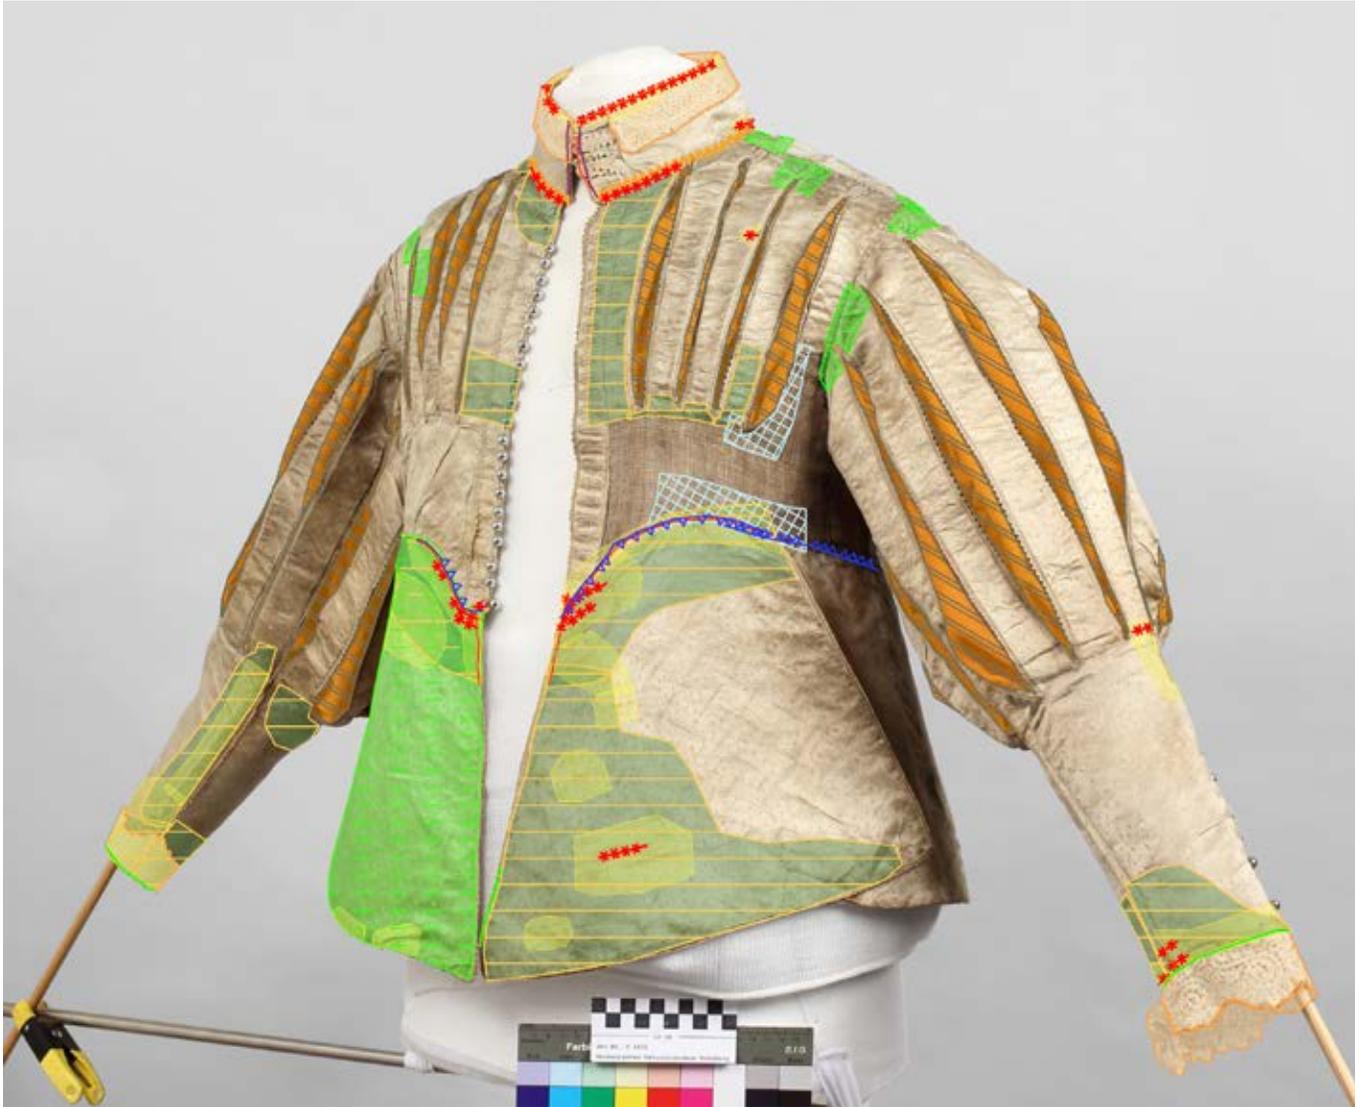
Die zahlreichen Schad- und Fehlstellen, vornehmlich am Kragen, an den Ärmeln und im Futter wurden gesichert, um die Präsentation auf einer Figurine zu ermöglichen. Kleinere Schäden im Futter wurden mit Crepeline abgedeckt und mit Vorstichen fixiert. Bereiche, die durch die Präsentation stärker beansprucht werden oder zum Teil einsehbar sind wie in der vorderen Mitte, in den Ärmeln und an den Schößen wurden mit einem in Feinheit, Struktur und Farbe dem Original angepassten Gewebe hinterlegt und mit Spann- und Überfangstichen fixiert.

Die Fehl- und Schadstellen im Atlasgewebe konnten in der gleichen Weise hinterlegt und gesichert werden. Auf die Ergänzung einer großen Fehlstelle am linken Vorderteil oberhalb des Schoßes wurde jedoch verzichtet, da es selbst bei Nachahmung des gehackten und geprägten Obergewebes schwer möglich gewesen wäre, die Lücke optisch befriedigend zu schließen.

3 Kartierung der Maßnahmen am Wams Kat. 46, Ansicht der Vorderseite
