Barbara Benedikt

Die Restaurierung eines Kachelofens aus Schloss Hof in Niederösterreich

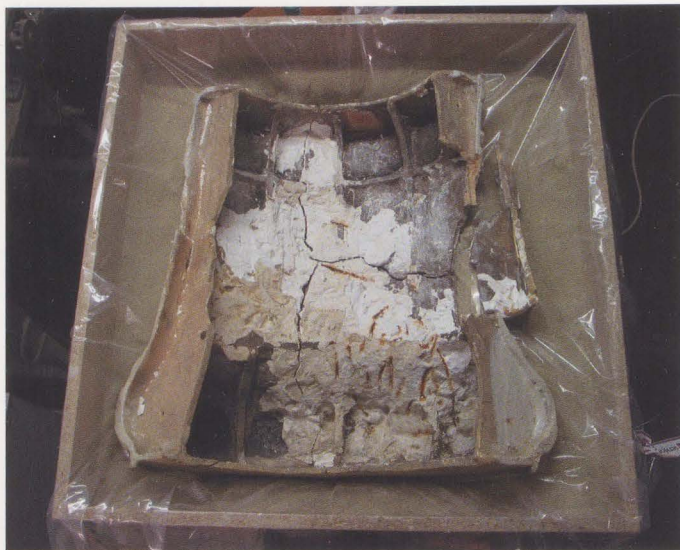
Die Mittelkachel war in zwölf Teile gebrochen. Sie wurde wahrscheinlich bei Abbau und Transport beschädigt und nach der Überstellung 1928 im Museum restauriert. Dies bezeugt ein Vermerk auf der Gipsplombe an der Rückseite dieser

Abb. 5 Beschädigte Mittelkachel mit großer Gipsplombe und Vermerk einer Restaurierung von 1930. Wien, Museum für angewandte Kunst, Inv. Nr. Ke 7101

Kachel „Ofen aus SCHL. SCHÖNBRUNN restauriert in J. 1930 Ö. Museum“. Die gebrochene Kachel hatte man nicht geklebt, sondern durch eine massive Gipsplombe an der Rückseite gefüllt und zur Armierung Eisenstäbe, Nägel und Draht willkürlich eingearbeitet (Abb. 5).

Mit einer gründlichen Reinigung startete die eigentliche Arbeit an den Kacheln, indem Staub-, Lehm- und Rußreste an den Oberflächen trocken mit Pinseln und Bürsten mechanisch entfernt wurden. Bei der Mittelkachel erfolgte vor der Neuverklebung das mechanische Abtragen der massiven Gipsplombe mittels Gipseisen und Skalpell in einem Sandbett.

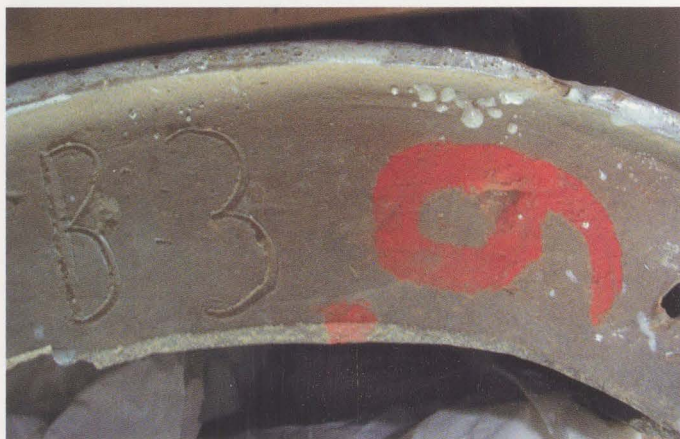
Abb. 6 Originale Ritzung des Herstellers und nachträgliche Beschriftung, vermutlich 1898 im Rahmen der Demontage der Öfen in Schloss Hof

Die an den einzelnen Kacheln angebrachten Kennzeichen in Form von Ritzungen und aufgemalten Zahlen weisen darauf hin, dass der Ofen bei seiner letzten Aufstellung im Österreichischen Museum für angewandte Kunst aus unterschiedlichen, auch stilistisch nicht zueinander passenden Teilen zusammengebaut wurde (Abb. 6). Üblicherweise wurden

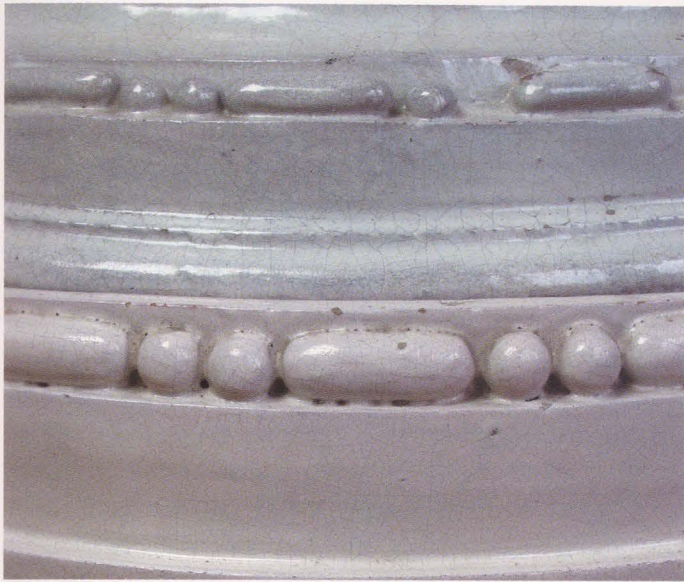
Abb. 7 Farbunterschiede der Glasuren des nicht zugehörige Sockels und des darüberliegenden Profilringes. Wien, Museum für angewandte Kunst, Inv. Nr. Ke 7101

Schwerpunkt der Analysen war die Ermittlung der Glasurzusammensetzung, Glasurstärke und -homogenität.¹¹ Es handelt sich hierbei stets um Blei-Zinnglasuren. Im Querschliff zeigen die Glasuren stark variierende Glasurstärken von 0,1 bis 1,5 mm. Der Glasurauftrag ist durchwegs ungleichmäßig und nicht einheitlich in der Kontaktzone, woraus die Haarrissigkeit der Glasuren resultiert. Dieses Krakelee findet sich bei allen Kacheln. Die Zugehörigkeit einzelner Kacheln zu den Öfen ließ sich durch die Ergebnisse der Glasuranalyse jedoch nicht ausreichend interpretieren. Inhomogenitäten der Analyseergebnisse können zum Beispiel durch den Einsatz unterschiedlicher Rohstoffe und durch Rückstände bei der Glasurherstellung erklärbar sein. Lediglich die Abschlusskachel des besprochenen Ofens wich mit einem äußerst geringen Gehalt an Magnesiumoxid stark ab.

Da der zylindrische Sockel, der Profilring zwischen Unter- und Oberbau und die Bekrönung nicht zum Originalbestand gehörten, suchte man nach den fehlenden originalen Kacheln. In Schloss Schönbrunn, wo lose Kacheln unter anderem aus Schloss Hof lagerten, fand sich ein Teilstück eines Profilringes, welcher sowohl in den Maßen wie auch im Profilaufbau von diesem Ofen stammen könnte. Dieses Kachelstück diente als

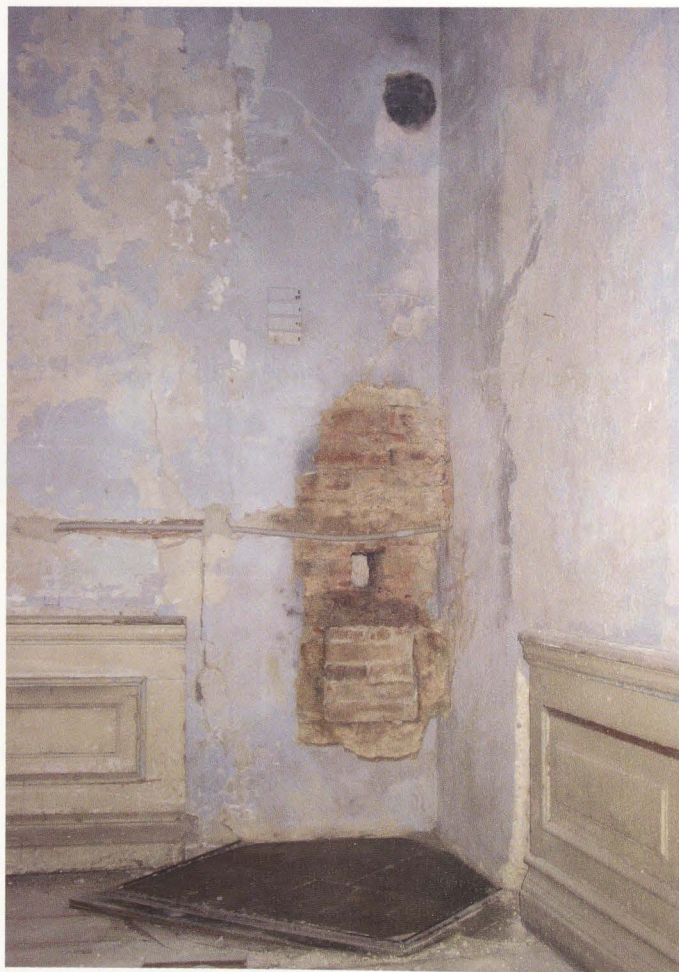
wenappartement kamen mehrere ehemalige Befuerungs- bzw. Abgasöffnungen zum Vorschein. Sie wurden, wenn sie nicht mehr in Verwendung waren, mit Ziegeln, Sandsteinblöcken und Mörtel geschlossen. Erkennbar sind sie heute durch eine Unterbrechung im sonst regelmäßigen Ziegelraaster der Mauer sowie den Rußablagerungen an den Rändern (Abb. 8). Die Befuerungsöffnungen sind mit Steinblöcken eingefasst. Im Rahmen der durchgeführten Untersuchungen konnten die Befuerungs- und Abgasöffnungen nicht bis zur rückseitigen Anheizöffnung hin freigelegt werden. Dazu wären massivere Eingriffe in die Bausubstanz notwendig gewesen. Um Rückschlüsse auf die Größe und Lage der Öfen zu ziehen, waren die Untersuchungen aber ausreichend. Durch die untere Kante der Befuerungsöffnung kann die Höhe des Feuerraumbodens abgeleitet werden. Die Höhe der Befuerungsöffnung

Abb. 8 Bautechnische Untersuchung im Schlafzimmer Maria Theresias in Schloss Hof zum Auffinden ehemaliger Befuerungs- bzw. Abgasöffnungen sowie ehemaliger Kaminöffnungen

und der ersten darüber liegenden Abgasöffnung entspricht dabei den Maßen des Ofens. In den korrespondierenden Räumen des Nordflügels von Schloss Hof wurde eine Heizöffnung freigelegt. Dabei zeigte sich in der Wand ein Kaminschlauch, der nach oben und unten offen ist. Vermutlich befand sich zwischen der Anheizöffnung im Gang und dem Wandanschluss des Ofens ein Gitterrost, von wo die anfallende Asche nach unten in den Keller abkehrt werden konnte. Es ist anzunehmen, dass im Witwenappartement vergleichbare Schächte vorhanden sind.

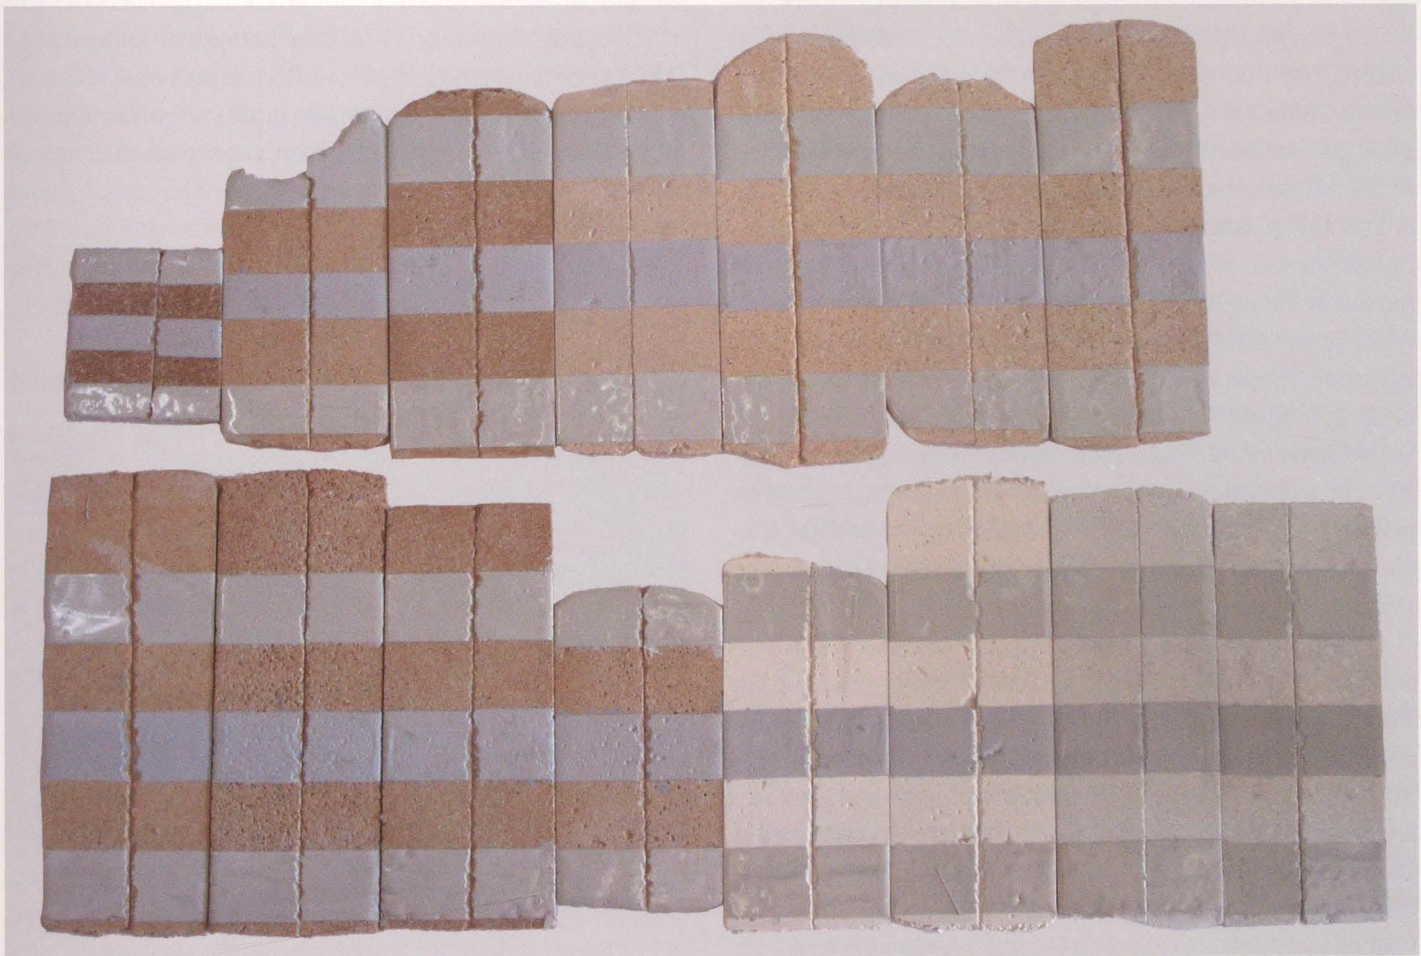
Abb. 9 Fünfzehn verschiedene Kittmassen und drei Überzugssysteme vor der künstlichen Bewitterung

Alle Ergänzungsmassen zeigten eine mehr oder weniger starke Gilbung. Positiv wirkten sich ein niedriger Harzanteil um 16 %, eine grobe Magerung oder ein hoher Pigmentanteil von Titanweiß aus. Der niedere Harzanteil bedingte außerdem eine verminderte Bindung der Kittmasse, wodurch die Reversibilität der Kittung bei zukünftigen Bearbeitungen relativ gut möglich gemacht wird. Unter den bewitterten Retuschiermaterialien wies einzig das Epoxidharz einen hohen Gilbungsfaktor auf. Die Acrylfarbe und der 2-Komponenten-Acryllack zeichneten sich hingegen durch eine hohe Farbbeständigkeit aus. Nicht zufriedenstellend war allerdings die mit der Acrylfarbe erzielte Oberfläche, denn diese war matt, wellig und wies Bläschen auf. Obwohl der 2-komponentige Acryllack vor allem auf sehr glatten Untergründen teilweise Risse zeigte, wurde er aufgrund seiner guten Alterungsbeständigkeit als Überzugssystem ausgewählt.

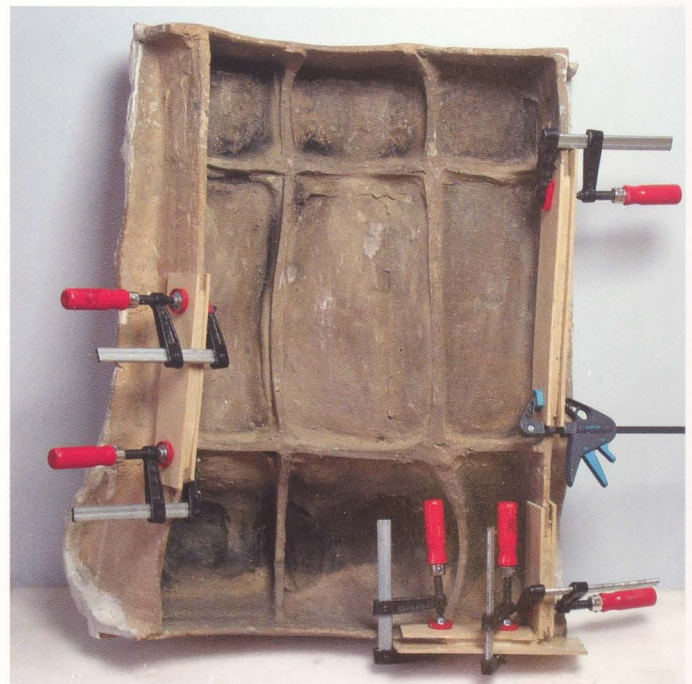
Abb. 10 Ergänzung der Stege durch Einstampfen der Kittmasse in angelegte Schalplatten

Schäden zu verhindern. An der Rückseite war es erforderlich, die ausgebrochenen oder fehlenden Stege als wichtige statische Elemente größtenteils zu ergänzen. An die vorhandenen Stege angelegte und mit Schraubzwingen verankerte Holzbretter dienten dabei als Schalungsplatten (Abb. 10). Die Ergänzungsmasse wurde eingefüllt und anschließend verdichtet. Am unteren linken Profilband wurde der Wulst ergänzt, und zwar zunächst aus Ton aufmodelliert. In die davon hergestellte harte Negativform aus Gips konnte man dann die Ergänzungsmasse einstampfen. Die Retusche diente der optischen Eingliederung der Kittungen. Sie wurde nur auf der Glasurseite und hier nur auf den Ergänzungen vorgenommen. Das ausgewählte Überzugssystem, der mit Pigmenten eingefärbte 2-Komponenten-Acryllack, wurde mittels Pinsel appliziert.

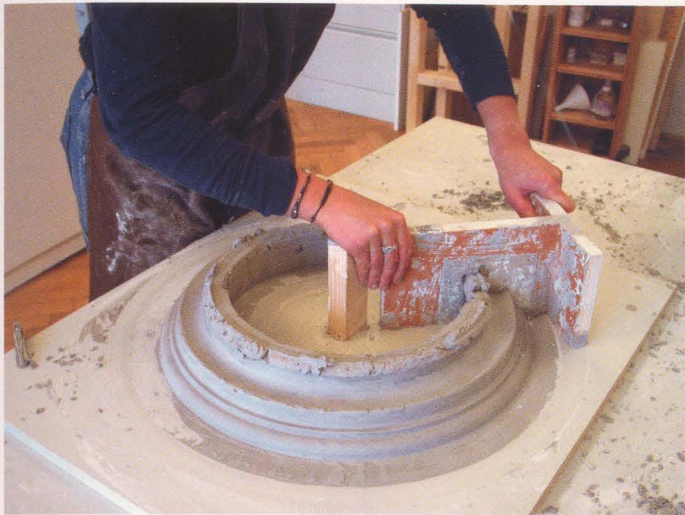
Abb. 11 Rekonstruktion des Profilrings, Herstellung eines Positivs aus Gips mit einem Profilhobel

Rekonstruktionshilfe, indem sein Profil abgenommen und ein „Profilhobel“ hergestellt wurde (Abb. 11). Das damit angefertigte Gipspositiv wurde abgeformt und darin eine durch Sandsteinmehl stark gemagerte Epoxidharzmasse eingestampft. Die Oberfläche wurde nachträglich mechanisch bearbeitet und so den Unebenmäßigkeiten des Originalbestandes angepasst. Abschließend erfolgte eine mehrschichtige Retusche. Da für die Rekonstruktion der Bekrönung keine Vergleichsbeispiele gefunden wurden, hielt man sich hier bei der Positivmodellierung an den formalen Aufbau der Originalkacheln.

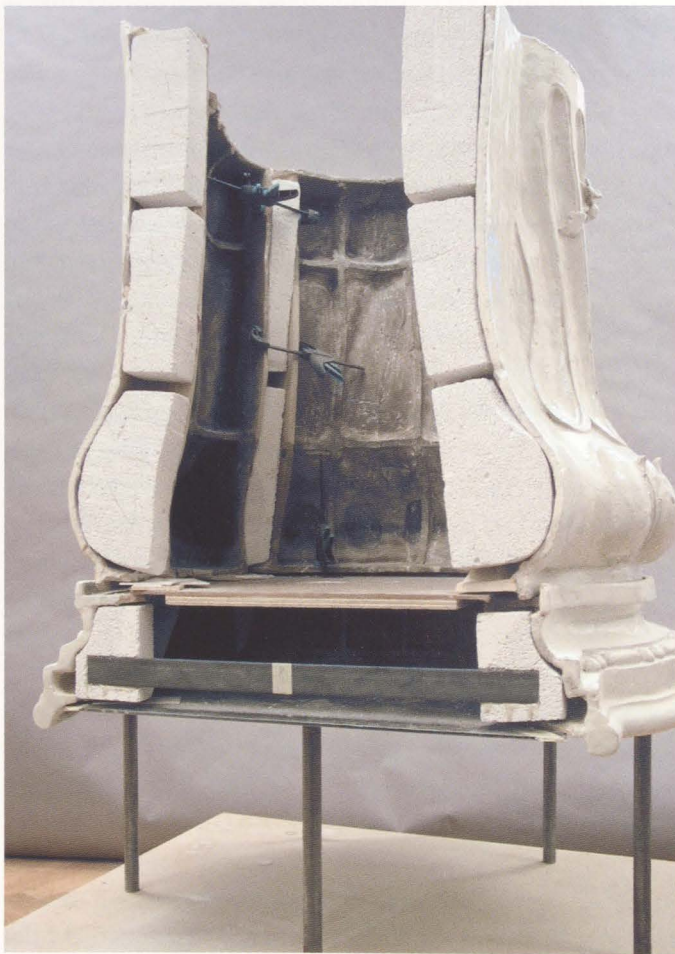
Abb. 12 Zusammenbau der Kachelreihen zu relativ leichten und einfach zu transportierenden Elementen

reihe erreicht war, konnte man die Kacheln fest miteinander verbinden. An der Rückseite des Ofens, an den Stegen der Wandanschlusskacheln, wurden ebenfalls Blähbetonstücke befestigt und darauf Bandeisen mittels Epoxidharz angeklebt. So wurde jede Kachelreihe zu einem stabilen und einfach zu transportierenden Element geschlossen (Abb. 12).

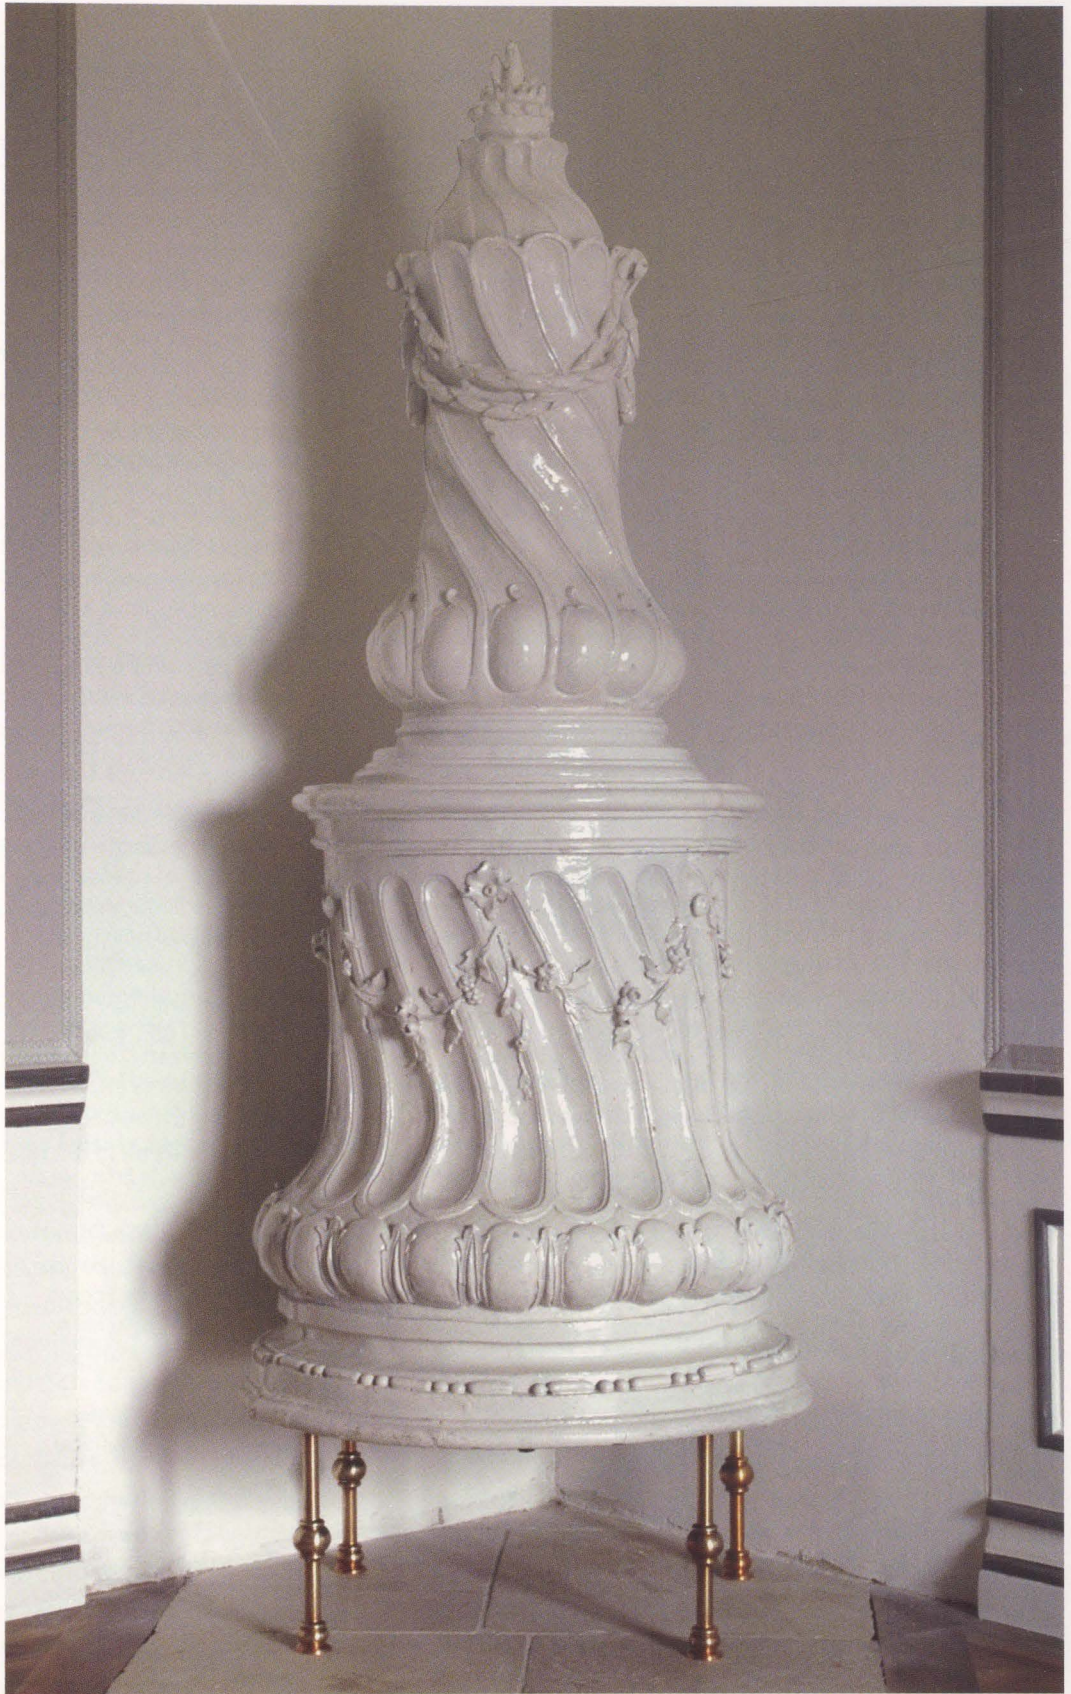
Abb. 13 Neuaufstellung im
ehemaligen Schlafzimmer
Maria Theresias, Schloss Hof

Nach Fertigstellung der Renovierungsarbeiten in den Räumen von Schloss Hof begann die Montage des Kachelofens im Schlafzimmer Maria Theresias unter Zuhilfenahme folgender Materialien: Klebemörtel, Polyethylenfolie, Fliesenstücke, ein Gipswerkstoff und Hanffäden. Der Eisensockel wurde mit Schraubverbindungen an die Wand montiert. Auf den Randbereich des Sockels wurde partiell Polyethylenfolie aufgelegt, darauf eine Mörtelschicht gespachtelt, darauf eine Fliese und darüber wieder eine Mörtelschicht gegeben. Darüber wurde dann die überstehende Folie geschlagen. Der erste Profilring konnte aufgesetzt und waagrecht eingerichtet werden. Damit war eine stabile Basis errichtet, die mit der Kachelfläche nicht direkt verbunden ist. Nach Aushärten der ersten Schicht wurde das große Kachelsegment mit dem Heizelement aufgesetzt, unterstützt und eingerichtet. Die Heizelemente wurden an das System der Bauteilheizung angeschlossen und der Regler an der Unterseite der Eisenplatte montiert. Für die Wandanschlüsse und die Abdeckung wurden passende profilierte Blähbetonelemente zugeschnitten, mittels Epoxidharztränkung gehärtet, geschliffen, farblich angepasst,²⁷ mittels Silikon an die Kachel geklebt und an der Wand mit dem Klebemörtel fixiert. Die Montage wurde in dieser Form nach oben hin komplettiert. Zum Abschluss der Arbeit wurden alle offenen Fugen mit Hanffäden gefüllt, mit dem Gipswerkstoff verspachtelt und mit Acrylfarben retuschiert (Abb. 13).
