Wiederaufbau des Renaissanceofens von Hans Kraut in der Dauerausstellung des Badischen Landesmuseums Karlsruhe

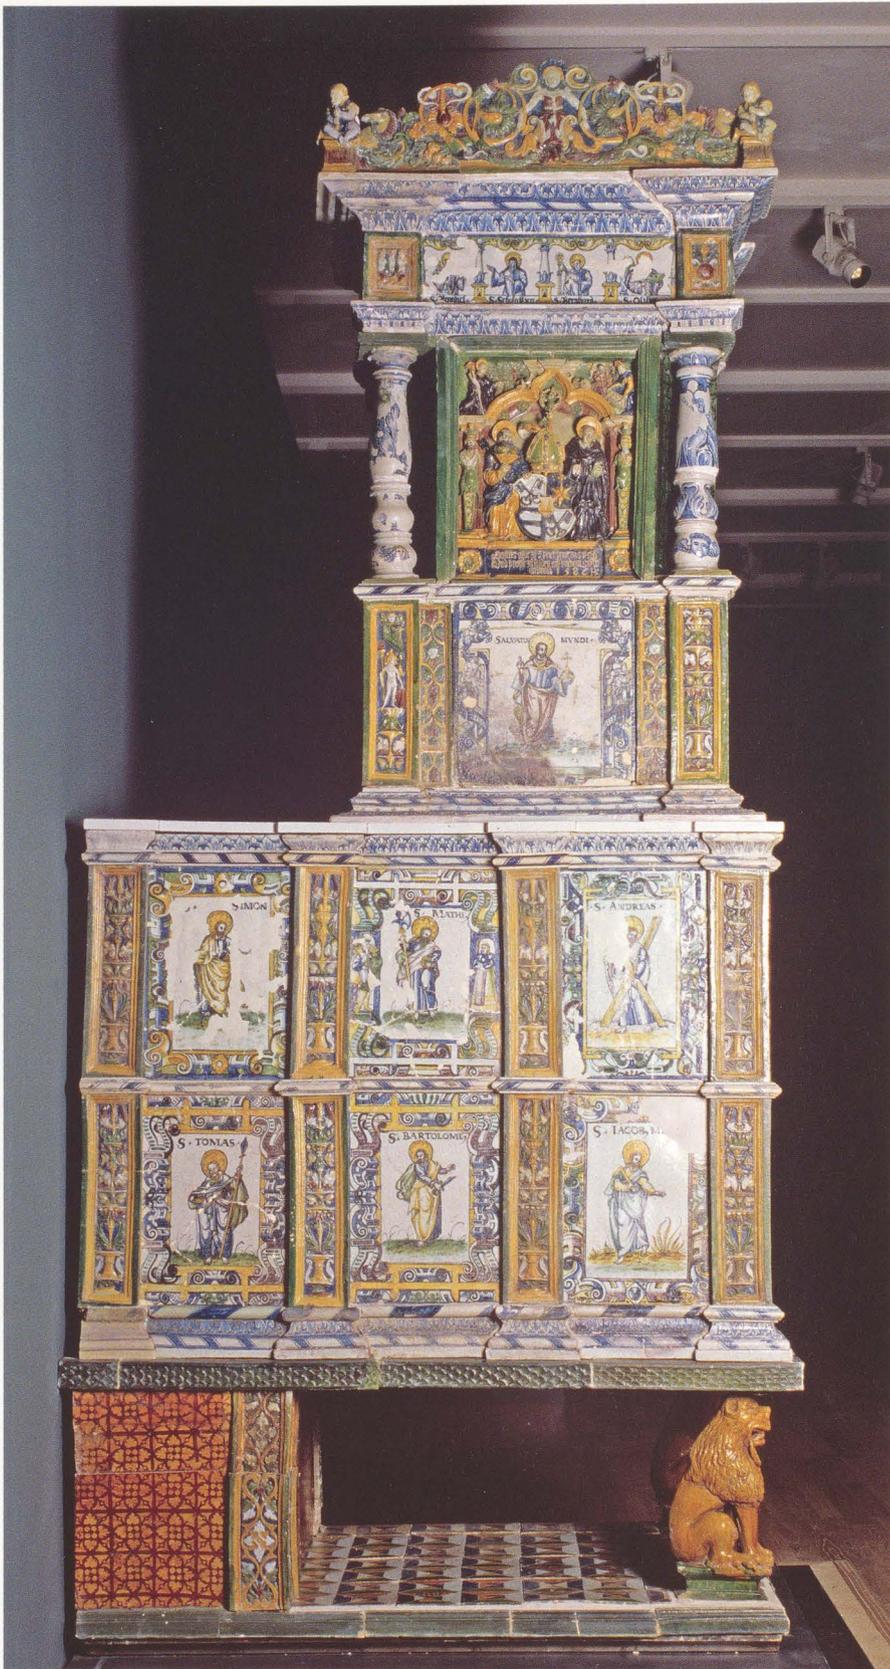
Abb. 1 Kachelofen von Hans Kraut nach der Neuaufrichtung 2006 in der Renaissanceabteilung des Badischen Landesmuseums, Karlsruhe, Inv.Nr. V2789

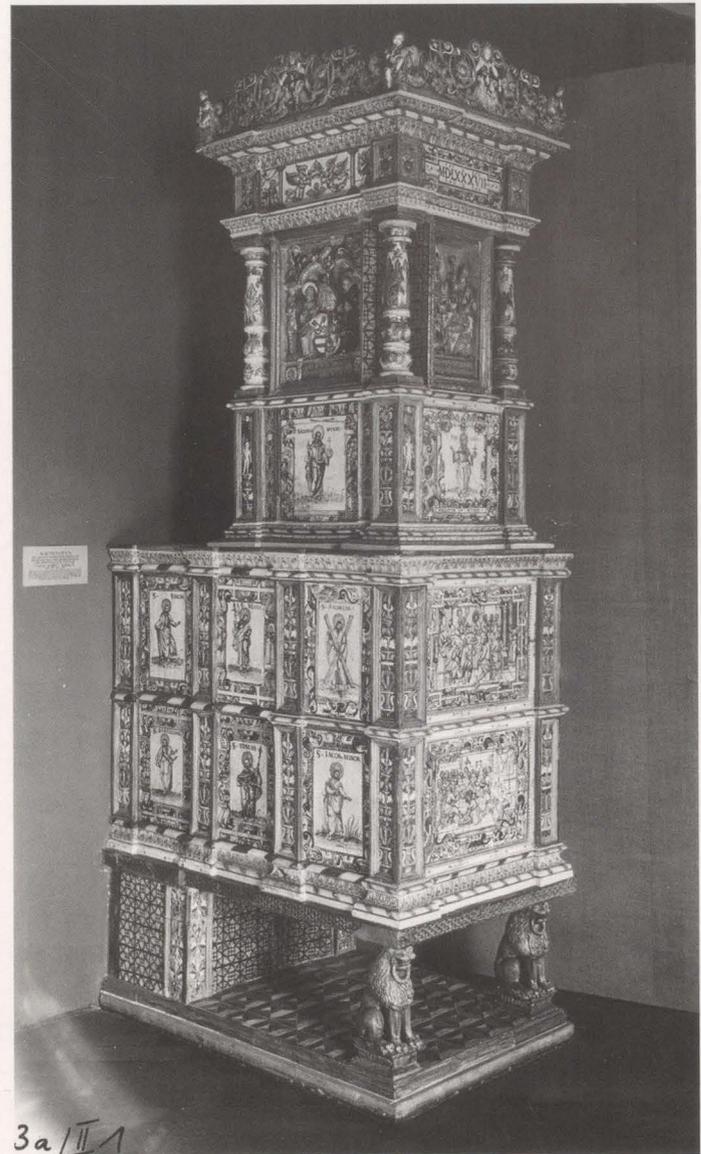
3a/IIA

zungen und vertauschten Kacheln (Abb. 3). Wegen anstehender Umbauarbeiten im Schloss wurde er Ende der 1990er Jahre erneut zerlegt und die Einzelteile ins Depot verbracht. Für die 2005 beabsichtigten Maßnahmen konnte also von einem annähernd komplett erhaltenen Ofen ausgegangen werden.

Abb. 3 Aufstellung des Ofens im Badischen Landesmuseum zwischen 1921 und 1942

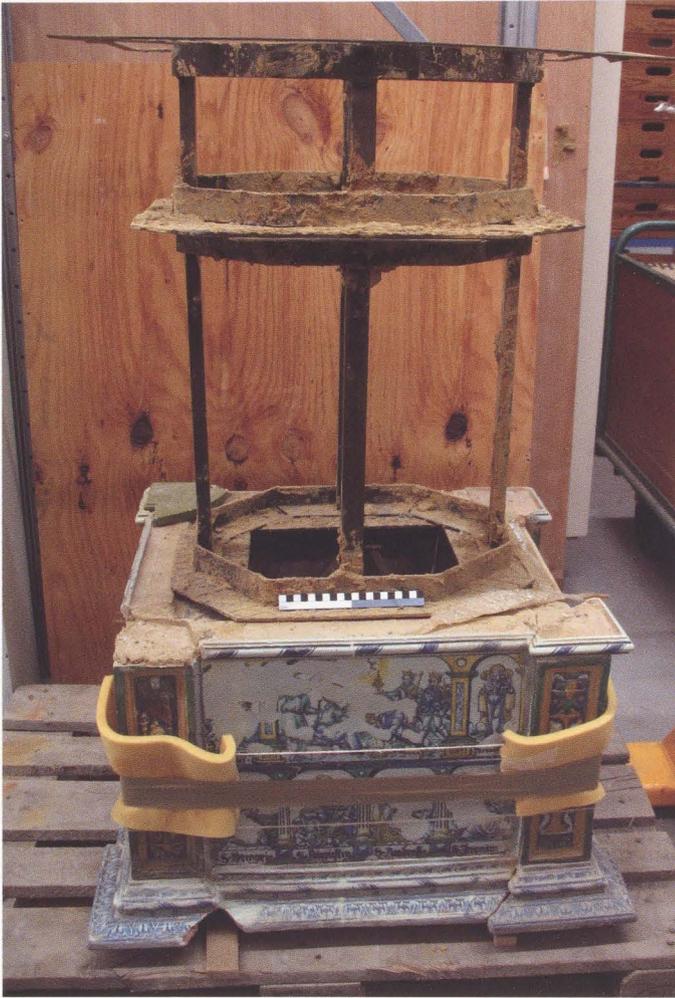
Abb. 4 Ein Stockwerk mit Stahlkonstruktion und drei Aluminiumkisten mit Einzelteilen, Zustand bei der ersten Materialsichtung

wurden die Stockwerke auf Stabilität und Transportfähigkeit geprüft. Sie waren verstaubt, jedoch bis auf wenige lockere und lose Kacheln in einem stabilen Verband. Der Lehm, der als Mörtel zur Fixierung der Kacheln auf den Stahlgestellen diente, wies zwar Schwundrisse auf, aber an einer etwas beschädigten Stelle war deutlich erkennbar, dass verkeilt eingebrachte Ziegelstücke für den Formschluss und die Stabilität der Konstruktion sorgten. Außerdem wiesen die Metallgestelle nur Flugrost auf. Einem erneuten Transport der montierten Stockwerke mittels Lkw von den ausgelagerten Restaurierungswerkstätten in die räumlich entfernten Ausstellungsräume des Museums und dem Aufbau stand demzufolge nichts entgegen. Somit wurde entschieden, die Stockwerke nicht zu demontieren, sie zu reinigen und sich bei dem Aufbau des Ofens an der letzten Aufstellung zu orientieren.

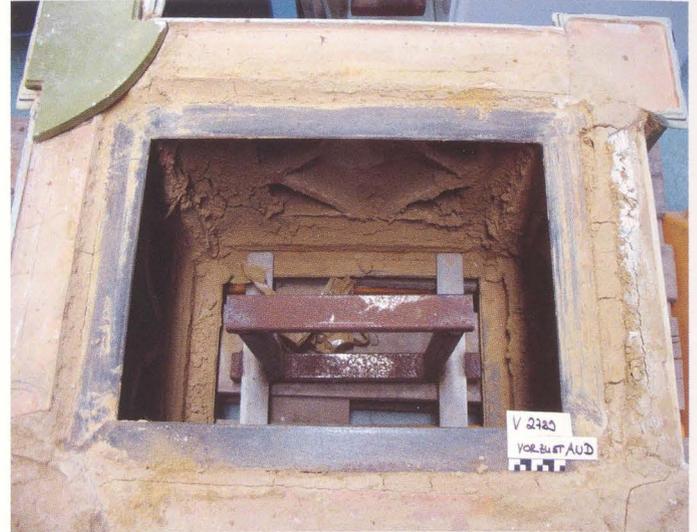
Abb. 5 Innenansicht eines im Depot gelagerten Stockwerkes mit Hebezeug

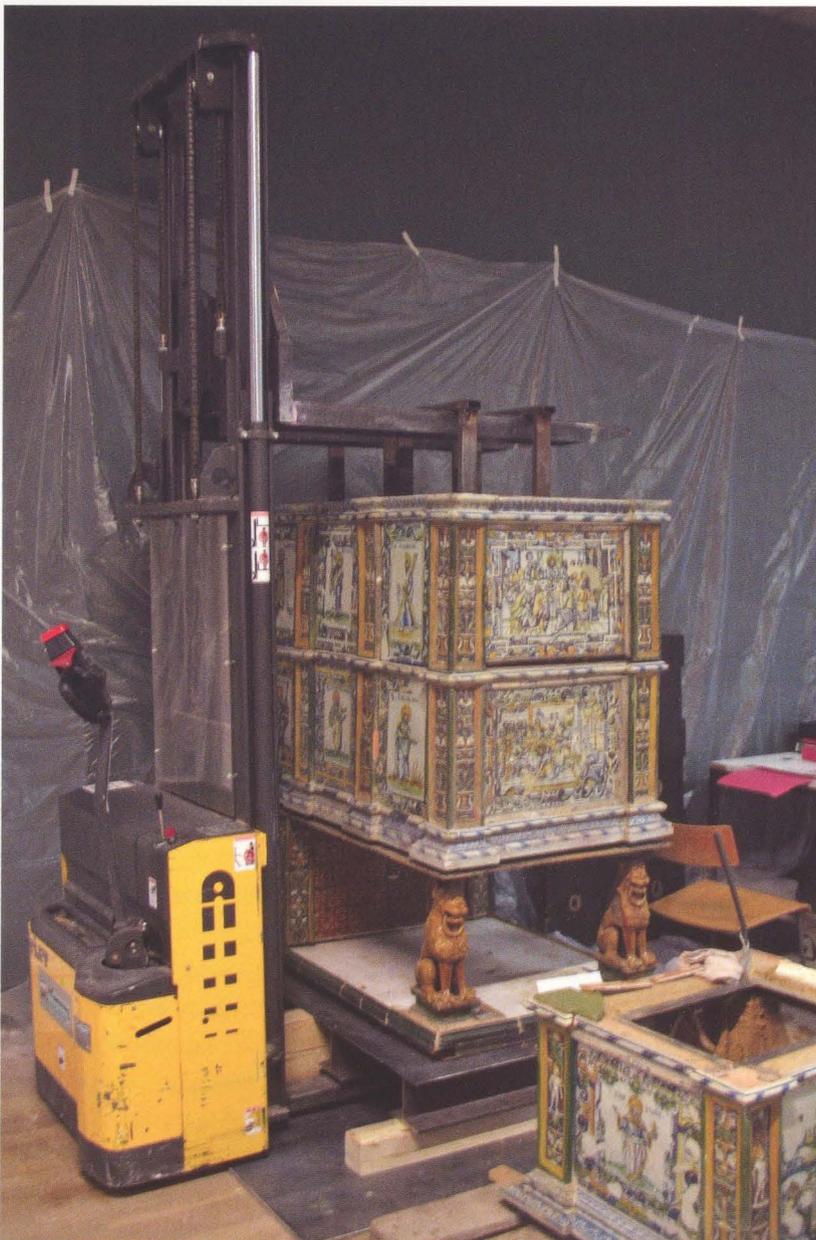
Abb. 6 Aufsetzen des 3. Stockwerks am endgültigen Platz, ermöglicht durch die Holzunterkonstruktion

die Stockwerke nun übereinandergestapelt werden (Abb. 6). Die Stahlunterbauten greifen passgenau ineinander und unterbinden ein seitliches Verrutschen. Das 2. Stockwerk stand nicht sicher auf dem darunter liegenden, sodass es zusätzlich verkeilt werden musste. Dabei galt es, genügend Platz für das Einfügen der Kacheln des geschuppten, grünen Schmuckfrieses zu belassen. Ebenso wie die Bodenkacheln sollten diese erst nach dem Gesamtaufbau befestigt werden, um das Risiko einer Beschmutzung oder Beschädigung während des Aufbaus zu vermeiden. Eine vom vorherigen Aufbau 1966 bereits vorhandene, entsprechend zugeschnittene Siebdruckplatte wurde zwischen den 3. und 4. Stock gelegt und diente zur Abdeckung des hinteren Ofenteils.

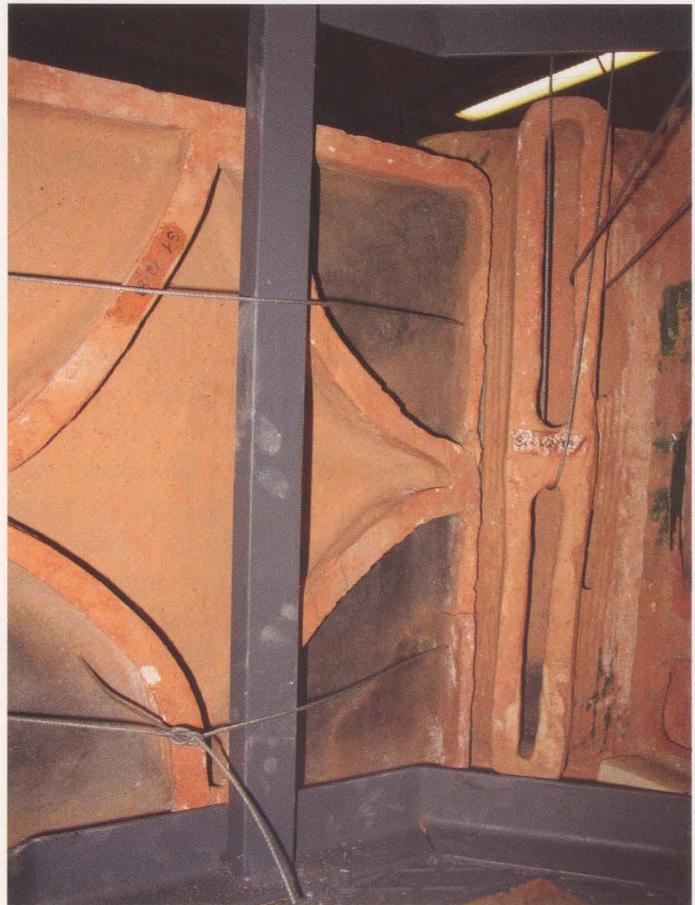
Abb. 7 Innenansicht des 5. Stockwerkes während des Aufbaus: Sicherungen mit Stahlseilen und -klammern an Stegen und Stahlgestell, Tonverfugung

zu den Nachbarkacheln, da bei einem erneuten Abbau nicht so leicht ersichtlich ist, dass die Eckkacheln haltende Funktion haben. Konnten die Kacheln nicht gebunden oder verklammert werden, verkeilten wir sie mit speziell zugerichteten Krallen aus Schweißdraht zwischen Stahlgestell und Kacheloberkante. Erst nachdem eine Kachelebene auf diese Weise fertig angeordnet war, begann das Auffüllen der Stegzwischenräume mit schamottiertem Ton und Ytongteilen. Wieder sorgte eine Abdeckung mit Planen für langsames, gleichmäßiges Trocknen.
