## PART III: THE DAMAGE ASSESSMENT OF THE AREA

## DAMAGE ASSESSMENT LEVELS AND STATISTICS

**DAMAGE  
ASSESSMENT 2019**

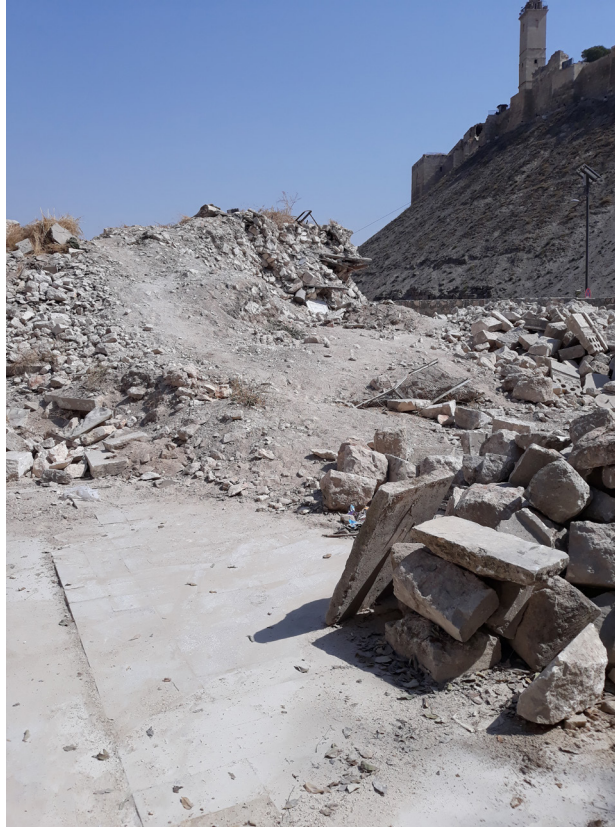
1. Totally destroyed  
مدمر بشكل كامل

Total collapse of horizontal and vertical structures  
انهيار العناصر الإنشائية الأفقية والعمودية بشكل كامل

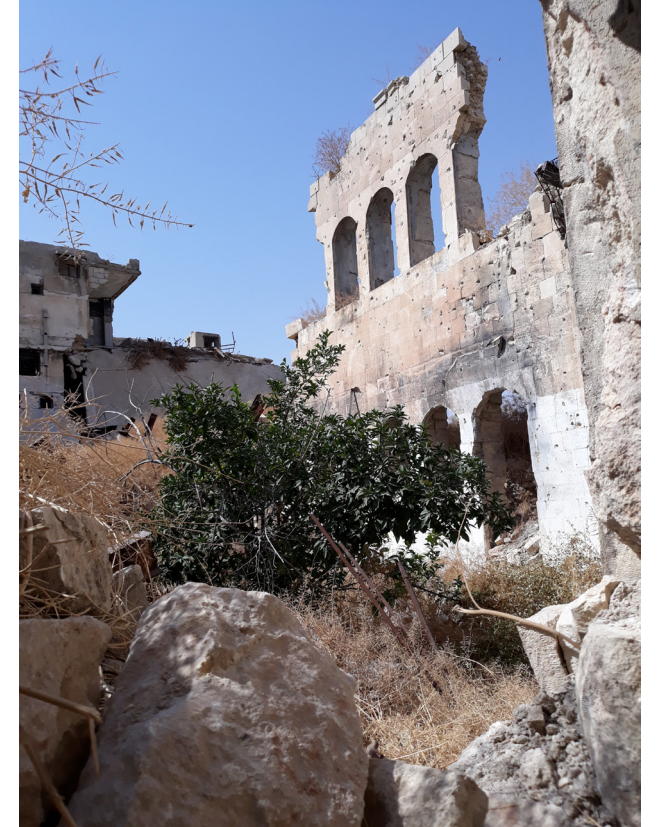
2. Partly destroyed  
مدمر بشكل جزئي

Collapse of parts of the horizontal and/or vertical structures  
انهيار أجزاء من العناصر الإنشائية الأفقية و/أو العمودية

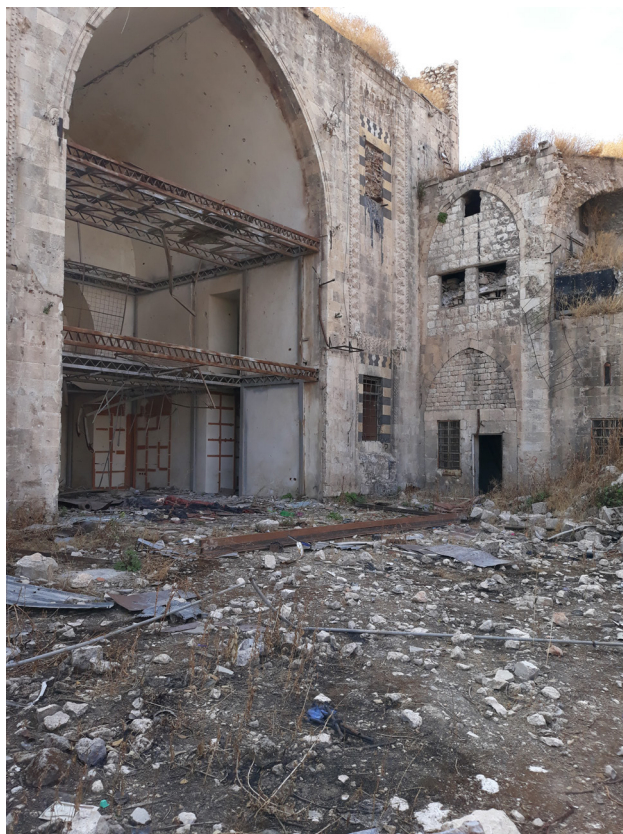
3. Seriously damaged  
متضرر بدرجة كبيرة

Serious damage but no sign of major collapse of the horizontal and/or vertical structures  
ضرر بالغ في العناصر الإنشائية الأفقية و/أو العمودية دون وجود دليل على انهيار إنشائي

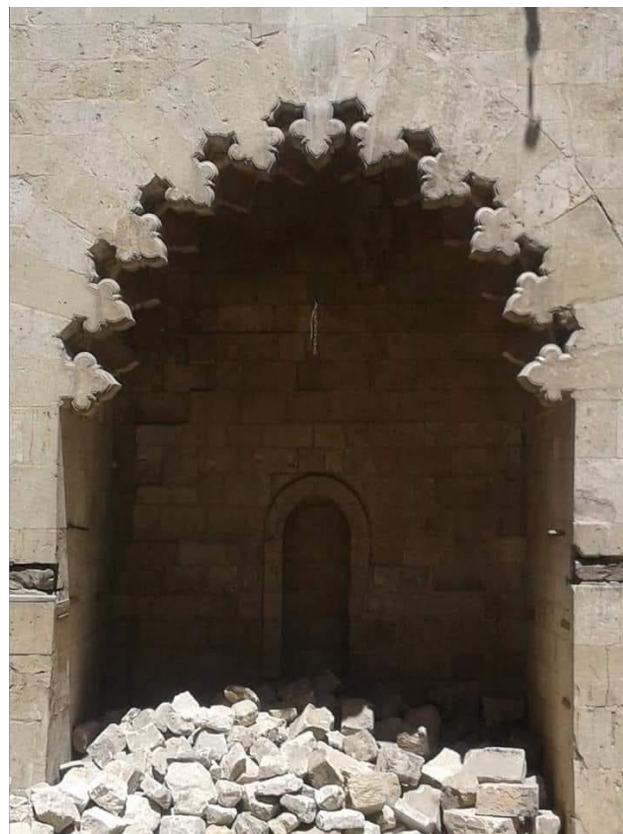
4. Noticeably damaged  
متضرر بدرجة ملحوظة

Noticeable damage in the building limited to building materials and architectural features  
ضرر ملحوظ في المبنى يقتصر على مواد البناء والعناصر المعمارية

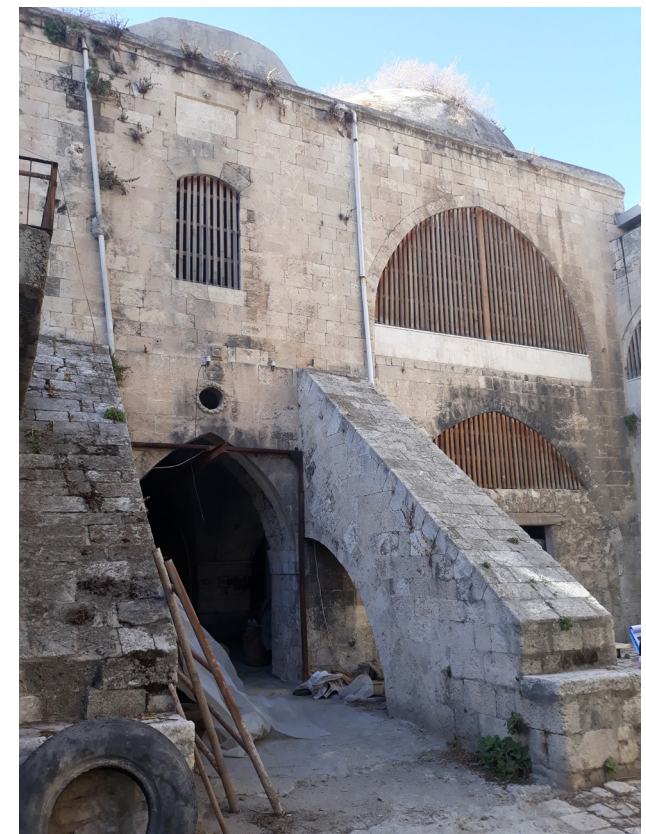
5. Slightly damaged  
متضرر بشكل طفيف

Superficial and limited damage in the building  
ضرر سطحي ومحدود في المبنى

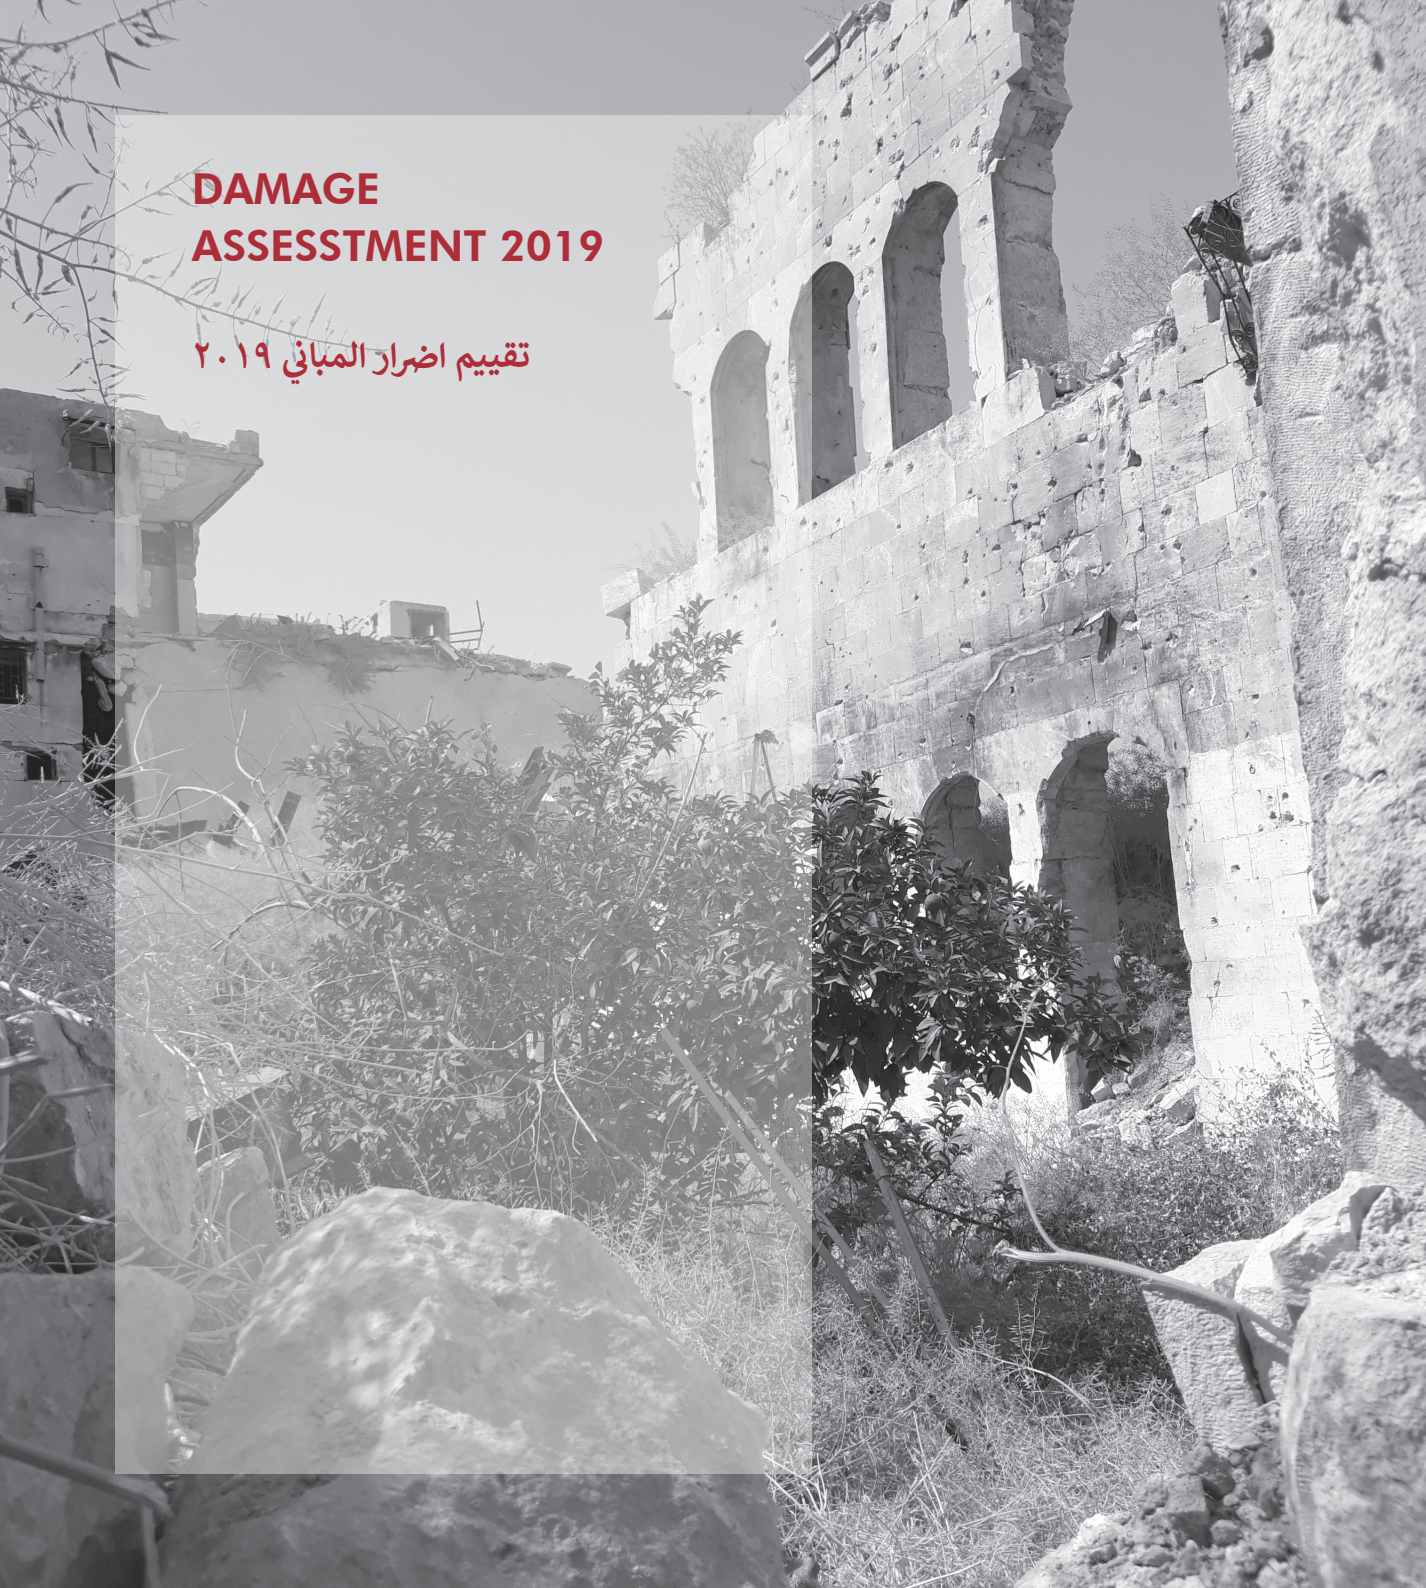
**Picture:** 2019 - The northern entrance of Suwayqat Ali market

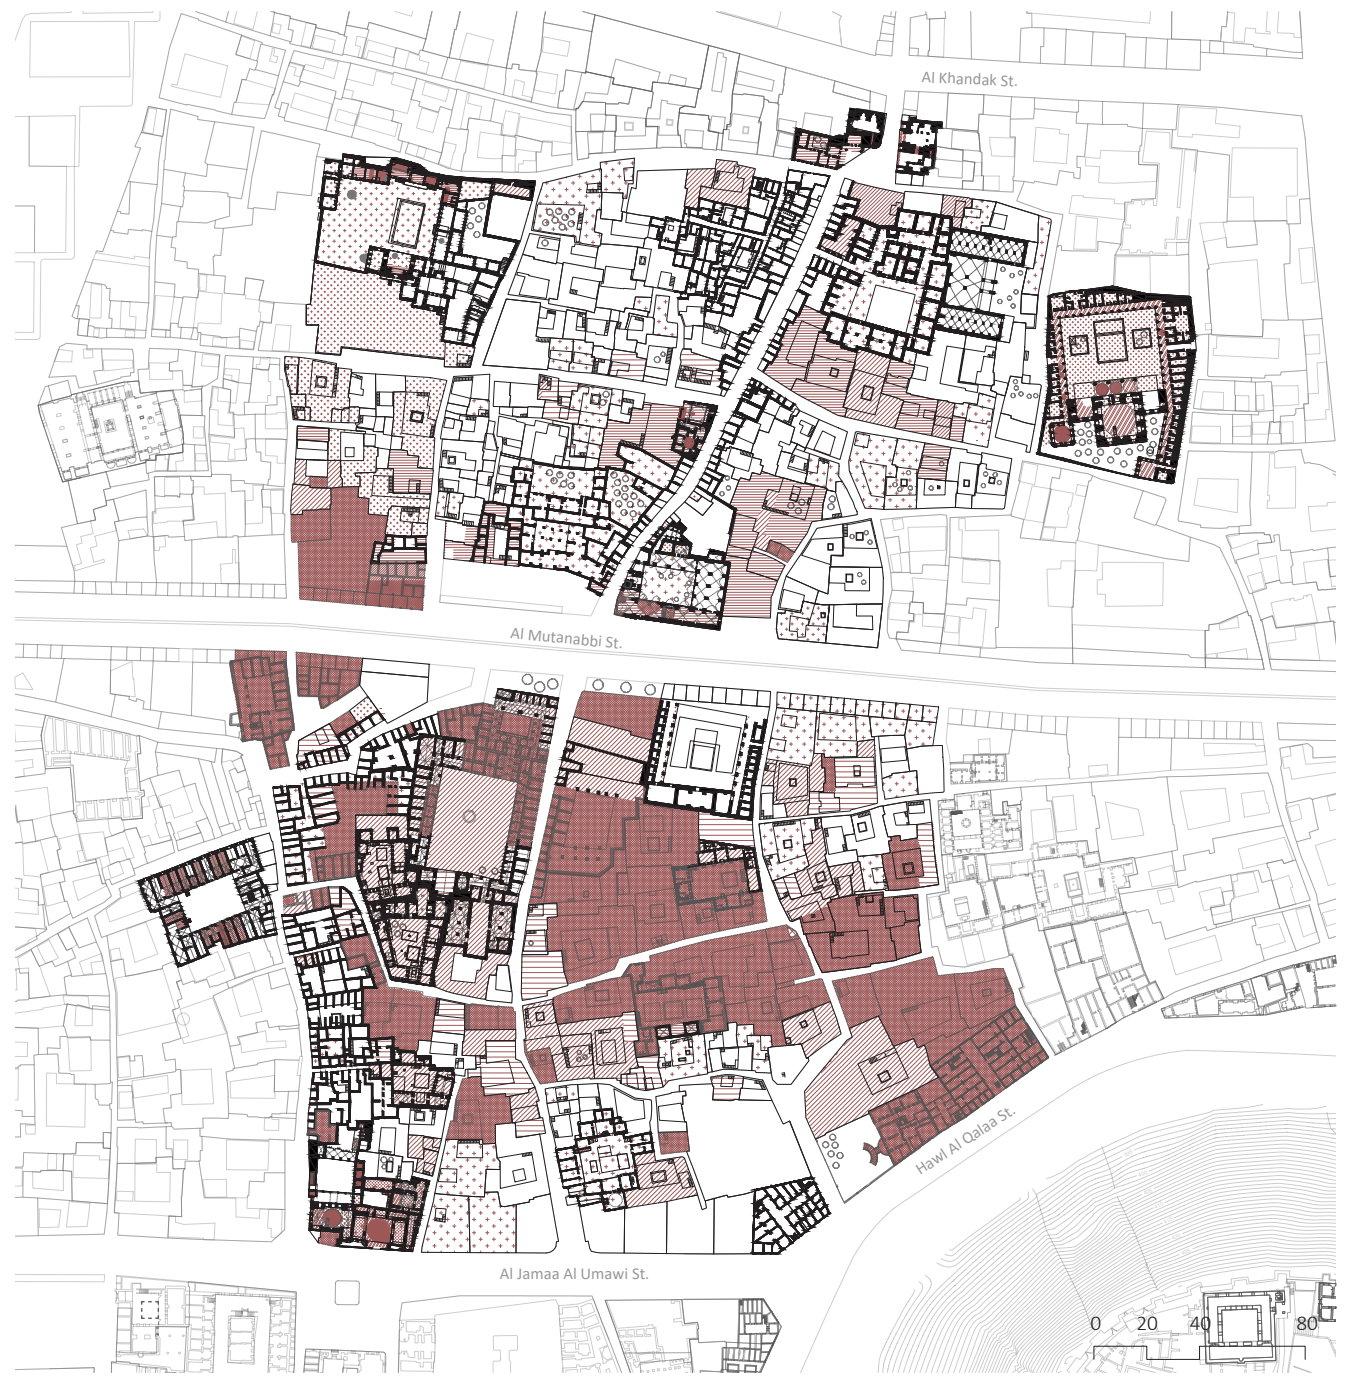
- مدمر بشكل كامل
  totally destroyed
- مدمر بشكل جزئي
  partly destroyed
- متضرر بدرجة كبيرة
  seriously damaged
- متضرر بدرجة ملحوظة
  noticeably damaged
- متضرر بشكل طفيف
  slightly damaged
- تنقيب غير قانوني
  illegal excavations
