Burg Gruttenstein

Sanierungsmaßnahmen und Beobachtungen zur Baugeschichte

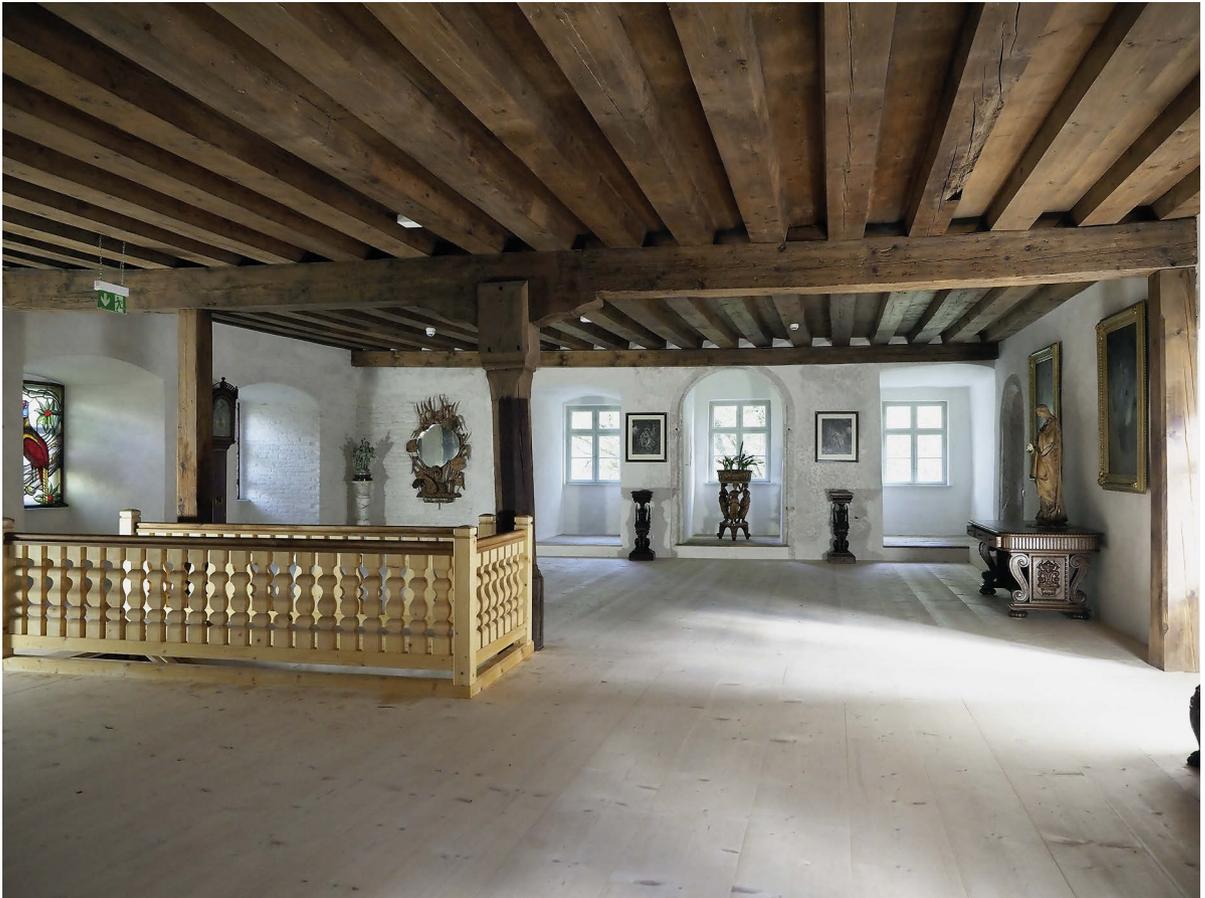
Der erwähnte Estrich war 2019 noch erhalten. Über der Bohlenbalkendecke im Saal (Abb. 10) lag eine mörtelige Schuttschicht, auf welcher der massive Estrich aufgebracht war. Schäden an der Dachhaut, die immer wieder erwähnt werden, hatten offensichtlich dazu geführt, dass der Estrich mehrfach durchnässt wurde. Die Bohlenbalkendecke hatte stark unter der Feuchtigkeit gelitten und konnte nur dadurch in situ erhalten werden, dass eine neue Balkendecke über ihr errichtet wurde. Die historische Decke wurde daran aufgehängt. Die schönen, in Backstein errichteten Gewölbe blieben über dem 1. Obergeschoss erhalten, zeigten jedoch erhebliche Bauschäden.

10 Saal im 2. Obergeschoss nach der Sanierung. Blick nach Osten.

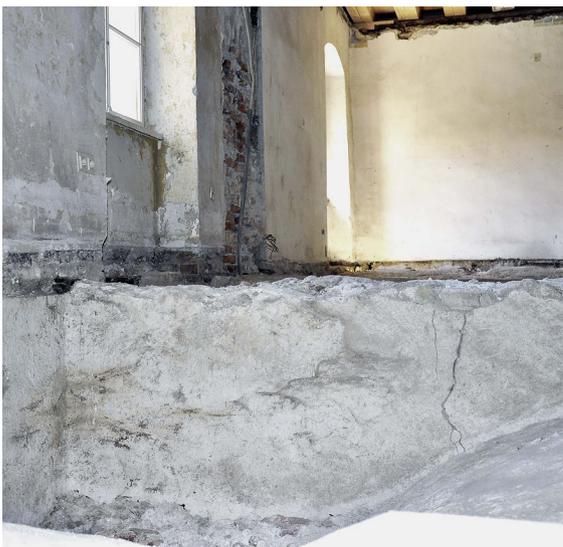
Im 1. Obergeschoss sind unter dem Saal zwei Räume, die durch eine gemauerte Wand getrennt sind. Im Rahmen der Freilegung der Gewölbe wurde auch die Oberkante der gemauerten Wand freigelegt. Sie besitzt keinen qualifizierten oberen Abschluss und auch der Putz hat keine Abschlusskante. Auf der durch die Mauerlatte 1343/44 datierten Außenwand zum Hof ist zu erkennen, dass auf Höhe der Unterkante der Mauerlatte der Putz mit gerader Kante abschließt. Auf der Zwischenwand zieht der Putz höher und die unregelmäßige Oberkante lässt eher auf eine Abbruchkante als auf einen qualifizierten, oberen Mauerabschluss schließen (Abb. 11). Naheliegend wäre, dass auch im

11 Saal im 2. Obergeschoss mit der Zwischenwand aus dem 1. Obergeschoss. Blick nach Westen.

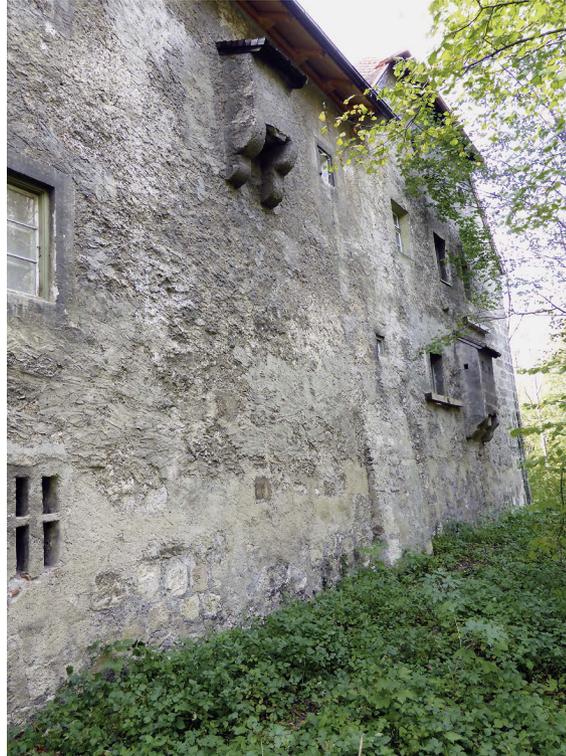
In der Südostecke befindet sich ein Aborterker, dessen über die Mauer auskragender Teil auf zwei übereinander gesetzten Konsolen aufgebaut ist (Abb. 13). Die Konsolen sind in Machart und Form unterschiedlich und erwecken daher den Eindruck einer Zweitverwendung. Am Zugang zum Abort bestand der Sturz aus waagrecht auf der Mauer aufgelegten, massiven Bohlen (Abb. 14), die 1343+min1 d datieren. Nachdem

13 Östliche Ringmauer mit den beiden Aborterkern.

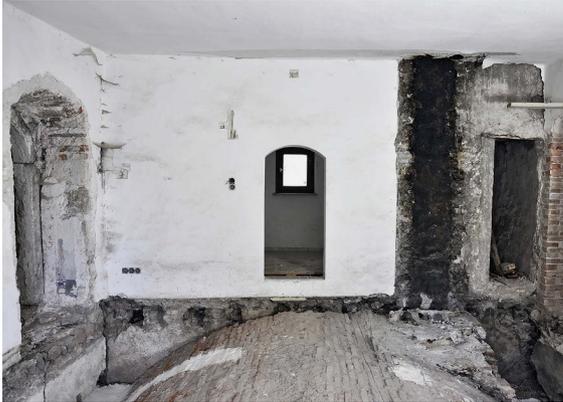
die Gewölbe freigelegt worden waren, wurden Auflager für Balken sichtbar, die in der Mauer aufliegen (Abb. 14). Am nördlichen Balkenloch waren noch Reste von vergangenem Holz erhalten. An diesem Balkenloch ließ sich der Zollstock 2 m in den Hohlraum schieben, so dass zu erwarten ist, dass der Balken an der Außenseite der etwa 2,4 m starken Wand auskragte. Bei den weiteren Balkenlöchern wurde dieser Versuch nicht gemacht, so dass nicht gesichert ist, dass alle Balkenlöcher durch die gesamte Wand gingen und damit für 1344 ein auskragender hölzerner Wehrgang belegt wäre. Der heutige Zugang zum Abort wäre dann ursprünglich der Zugang zum hölzernen Wehrgang. In den Schriftquellen von 1655 wird ein auffälliger hölzerner Gang erwähnt, der vermutlich im Westen der Burg lag.²⁸ Ob es sich dabei um einen auskragenden Wehrgang oder die Holzkonstruktion eines innen lie-

14 An den Palas angrenzender Raum im Ostflügel. 2. OG mit freigelegten Balkenlöchern und Gewölbe. Rechts der Zugang zum Aborterker.

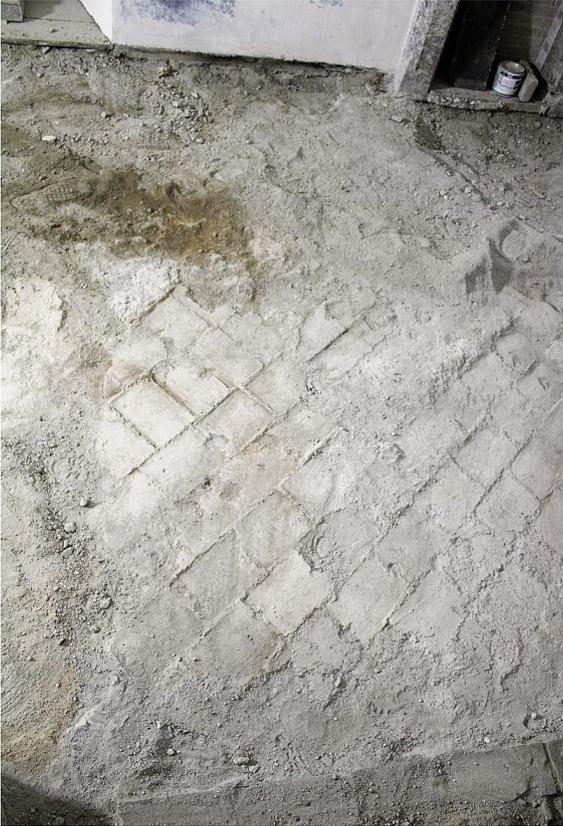
Der Bodenbelag im westlichen Raum musste erneuert werden. Hierbei zeigte sich, dass unter den jüngeren Böden die Abdrücke eines Backsteinbodens im Estrich erhalten waren (Abb. 20). Ob dieser auf den Umbau zur Militärzeit zurückgeht oder noch der Renaissance angehört, lässt sich nicht sicher belegen.

20 Westlicher Raum. Abdrücke eines Backsteinfußbodens im Estrich.

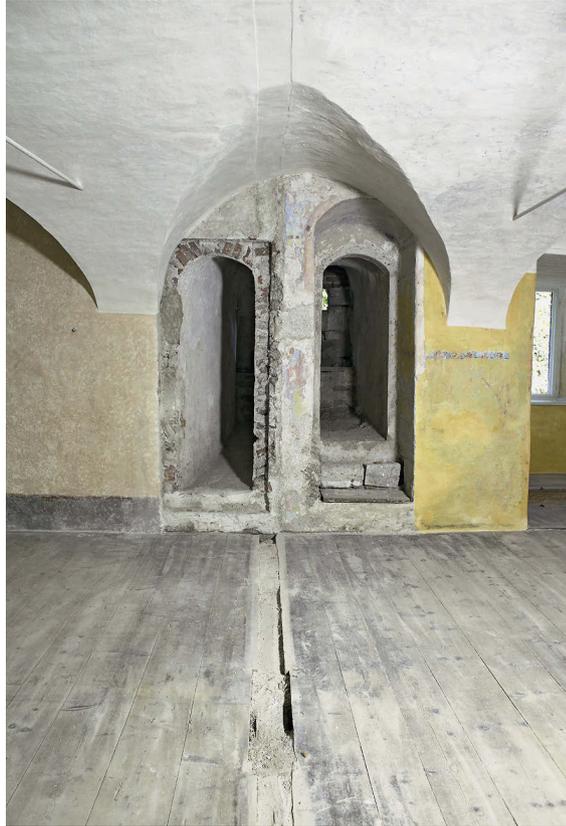
Auf der gegenüberliegenden Seite befindet sich ein Aborterker (Abb. 13 und 21), der durch eine schmale Wand in zwei Aborte geteilt war. Die ehemalige Fachwerkwand schloss so an den Abort an, dass in jedem Raum ein Zugang zum Abort vorhanden war. Der Aborterker wurde in zwei getrennten Bauphasen nachträglich in die Wand eingebrochen, wobei der südliche Abort zuerst gebaut wurde. Während für den südlichen Abort noch Werksteine für die Gewände benutzt wurden und die Ausführung durchaus Qualität zeigt, ist bei dem nördlichen der

21 Geteilter Aborterker im 1. Obergeschoss in der Ostwand.

Ausbruch ohne Qualitätsanspruch mit unterschiedlichstem Material beigeflickt. Diese Art der Ausführung findet sich auch bei den zur Militärzeit eingebrochenen Fenstern, sodass zu vermuten ist, dass der nördliche Abort erst im 18. Jahrhundert ergänzt wurde.

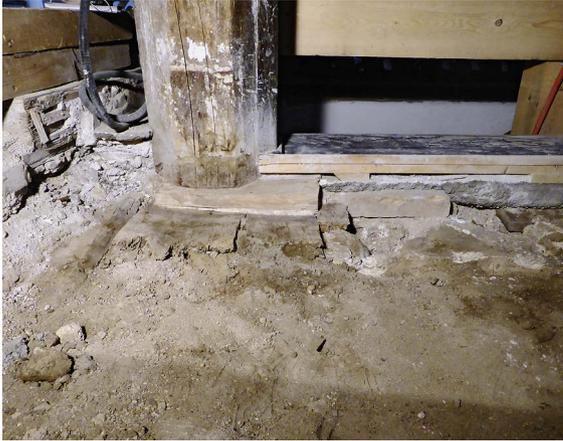
22 Die Mittelstütze im Saal des 2.Obergeschoss steht auf mehreren Brettern auf, die zum Teil hohl liegen.

Abort. Dass dieser Unterbau zur Renaissance so aufgebaut wurde, ist nur schwer vorstellbar. Naheliegender ist, dass diese Stütze zu einem späteren Zeitpunkt untergebaut wurde. Die dendrochronologische Datierung hilft hier leider nicht weiter, da die Hölzer ohne Waldkante waren und beide eher der Zeit um die Mitte des 16. Jahrhunderts zuzuordnen sind.
