L'importanza delle infrastrutture idriche a Roma: analisi tecnico-strutturale di un tratto di *Aqua Claudia* e *Anio Novus* e delle sue opere manutentive e di consolidamento antiche

Leonardo Radicioni

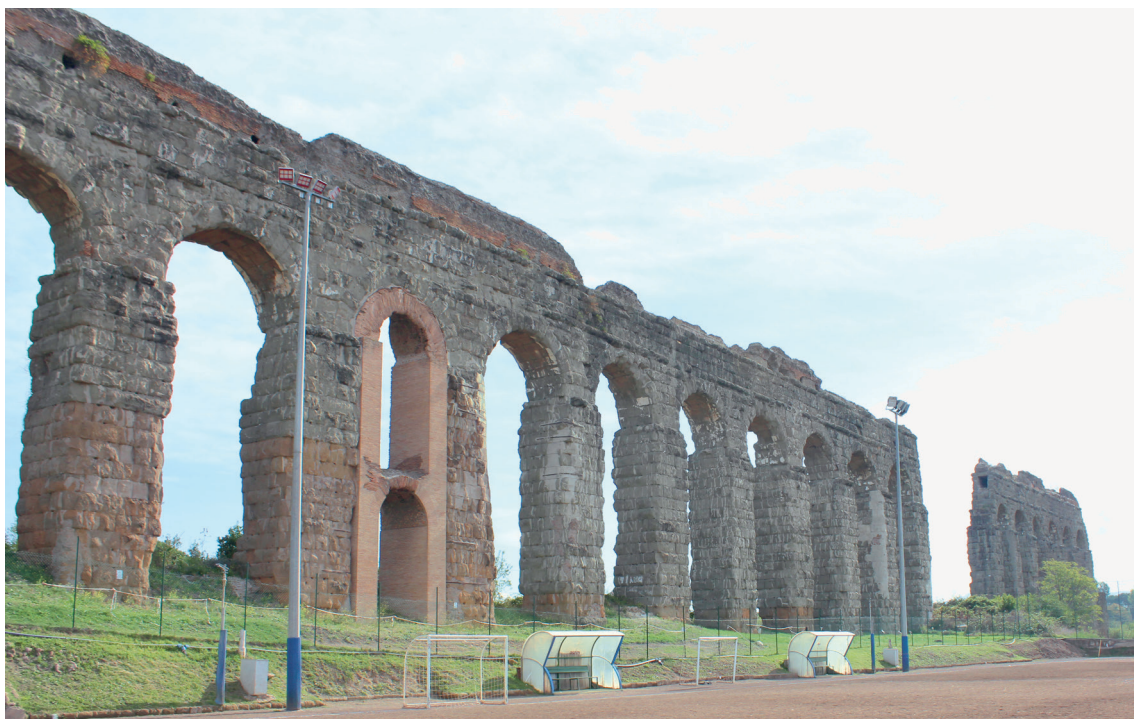
Iniziando dalle soluzioni costruttive, quella che colpisce in modo più evidente al primo sguardo è la differenza di materiali usati per la struttura in blocchi. Per la maggior parte dei piloni e archi conservati, infatti, si riscontra un uso prevalente di peperino, ma a volte si trovano pochi filari di blocchi in tufo marrone perlopiù localizzati alla base del pilone o all'imposta delle arcate (fig. 1); in alcuni casi l'intero pilone fino alla cornice d'imposta dell'arco è realizzato in tufo marrone.

Fig. 1: Esempio di piloni composti da materiale misto, nel tratto presso Via del Quadraro.

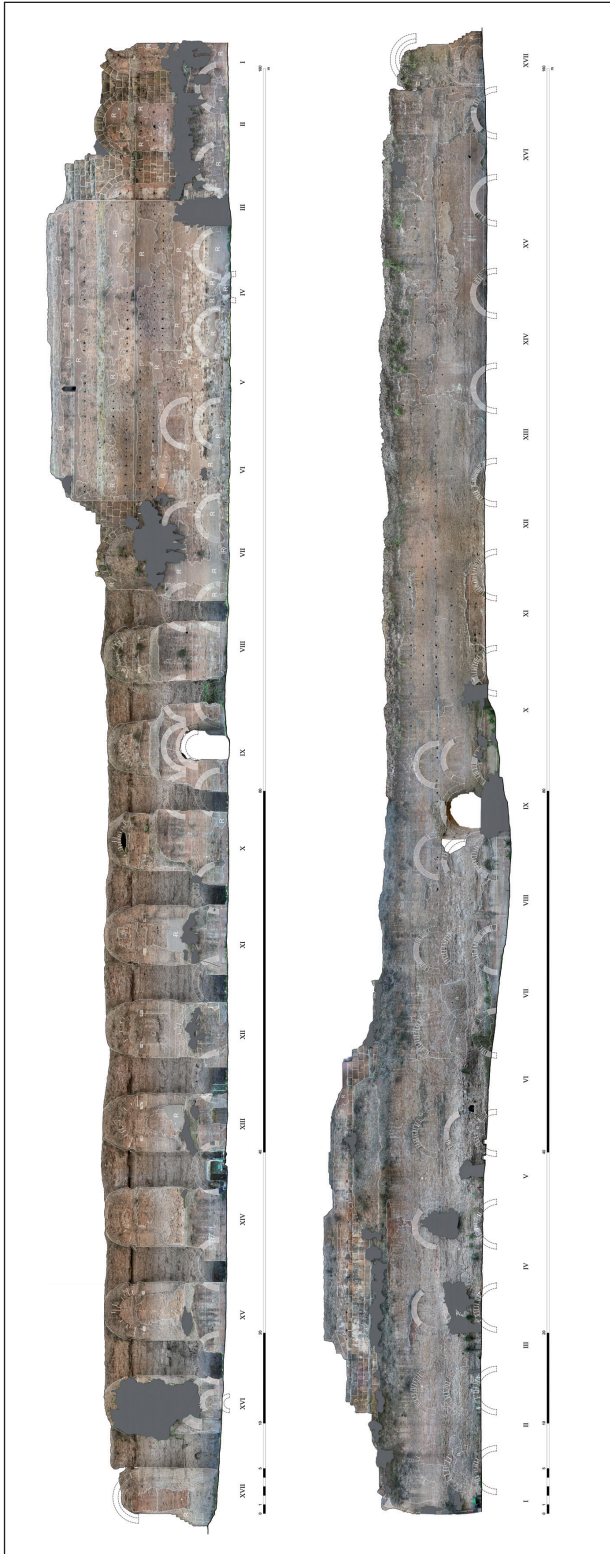
In questo panorama il tratto di *Aqua Claudia* e *Anio Novus* in oggetto è quello che presenta il maggior numero di interventi realizzati nel corso di secoli, concentrati in un tratto relativamente ridotto, lungo circa m 160, rispetto all'intero sistema di arcuazioni, e di entità e impegno notevole. Questo era composto originariamente da sedici piloni in blocchi di tufo, di cui solo i sei verso monte sono oggi ancora conservati,² mentre gli altri furono asportati, probabilmente nel Rinascimento, per farne materiale da costruzione; la loro esistenza è oggi testimoniata dalle impronte dei blocchi rimaste impresse nel conglomerato cementizio delle successive tamponature (fig. 2).

Fig. 2: Prospetti O (superiore) ed E (inferiore) del tratto di *Aqua Claudia* e *Anio Novus* presso Porta Furba.

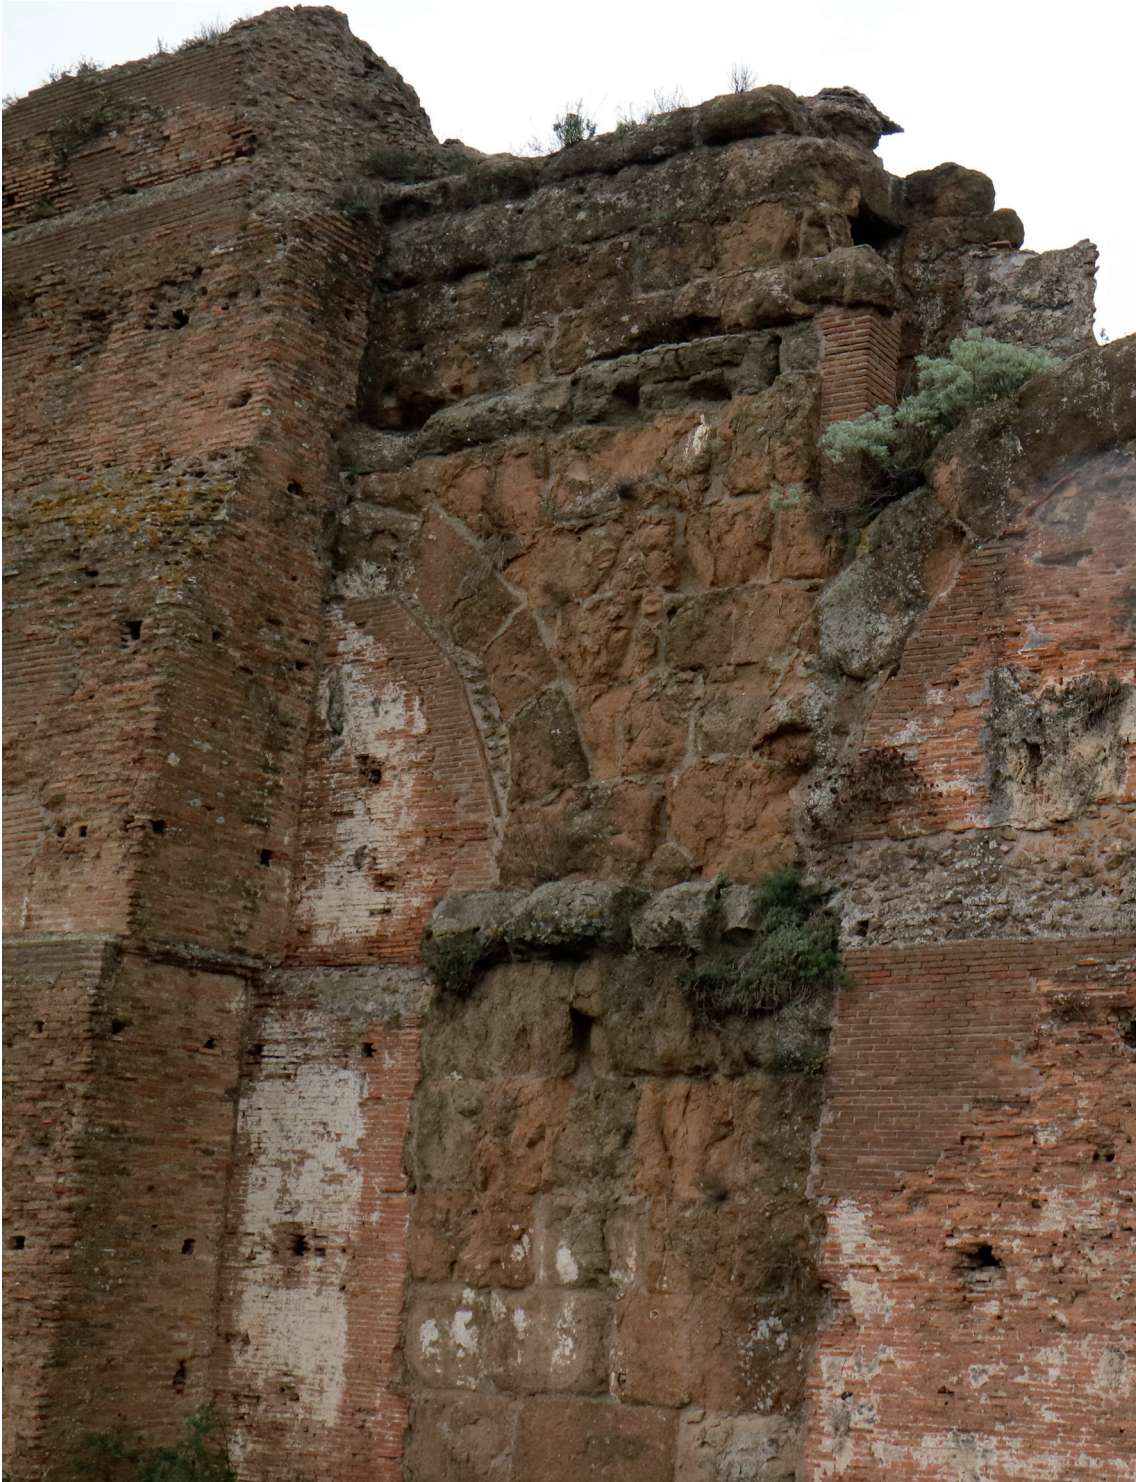
Il materiale utilizzato qui a Porta Furba, fatta eccezione per le cornici all'imposta delle arcate e le lastre di fondo dello speco della *Claudia*, è unicamente un tufo marro-ne-rossiccio, probabilmente tufo dell'Aniene (fig. 3).⁶

Fig. 3: Differenti tipi di tufo impiegati nel tratto di Porta Furba, e cortina laterizia in facciavista sul lato della muratura di ispessimento tarda.

due piani orizzontali a due quote diverse, raccordati da un giunto verticale al centro. Inoltre, come si può vedere nel fornice III (Fig. 3), si appoggia soltanto alle murature laterizie retrostanti, e non si ammorsa quindi come già evidenziato per il muro precedente. A differenza poi dell'intervento di ispessimento di epoca precedente, che sul lato E presenta una sola risega all'altezza della base del primo speco, questo è strutturato con tre riseghe: all'imposta degli arconi, alla base del primo speco, e infine alla base del secondo speco. La presenza di cortina laterizia in facciavista anche sui due lati di questa muratura tarda, per tutta l'altezza per cui è conservata, ci testimonia che al momento della sua realizzazione buona parte del precedente muro di ispessimento O doveva essere crollata o comunque non più presente (fig. 3).

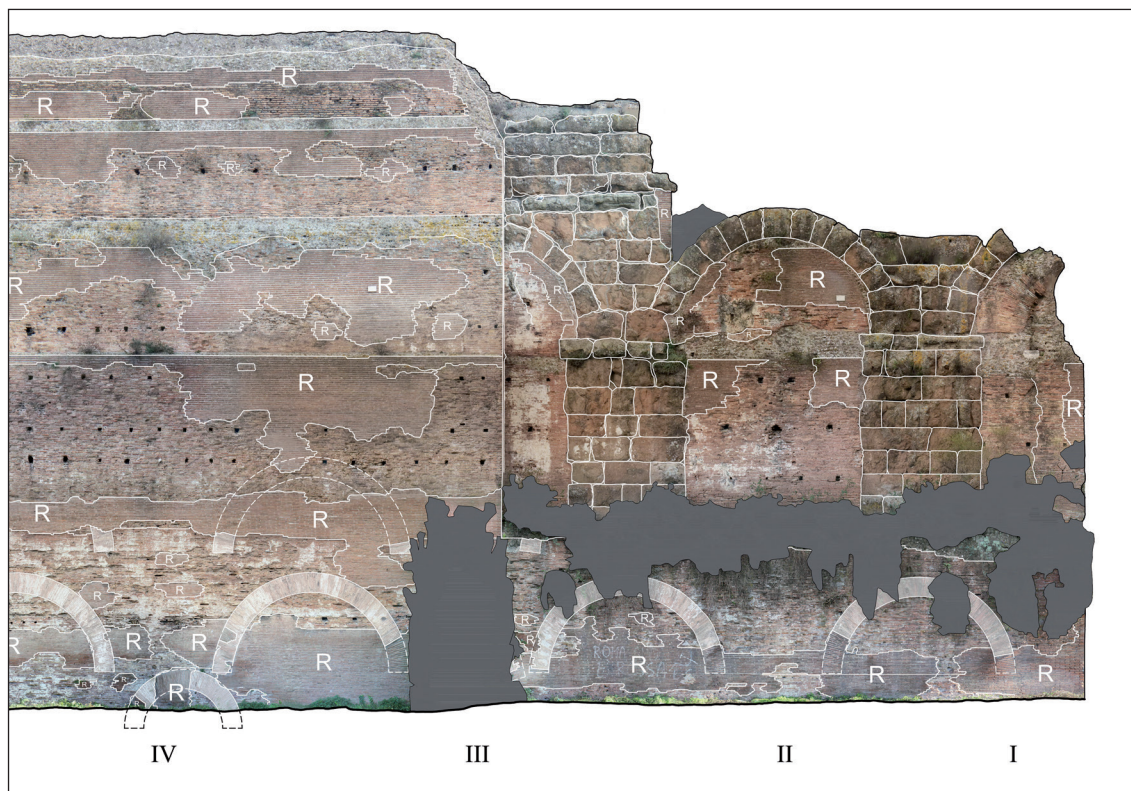
L'arcata III ha dimensioni minori rispetto alla precedente e la quota dell'intradosso è più bassa di m 0,30; questo comporta una decisa inclinazione del fondo del primo speco, anomalia visibile anche ad occhio nudo su entrambi i lati dell'acquedotto (fig. 4); oltre questo punto la quota rimane stabile, come si nota all'altezza del fornice VII, superato il quale purtroppo non si conserva più la struttura originaria in blocchi.

Fig. 4: Particolare del prospetto O: tamponature piene dei fornici II e III e inclinazione della porzione superstite di speco fra questi due.

Probabilmente questo impegnativo intervento non bastò a risolvere i problemi della struttura, poiché in seguito si decise di tamponare completamente la luce dei fornici

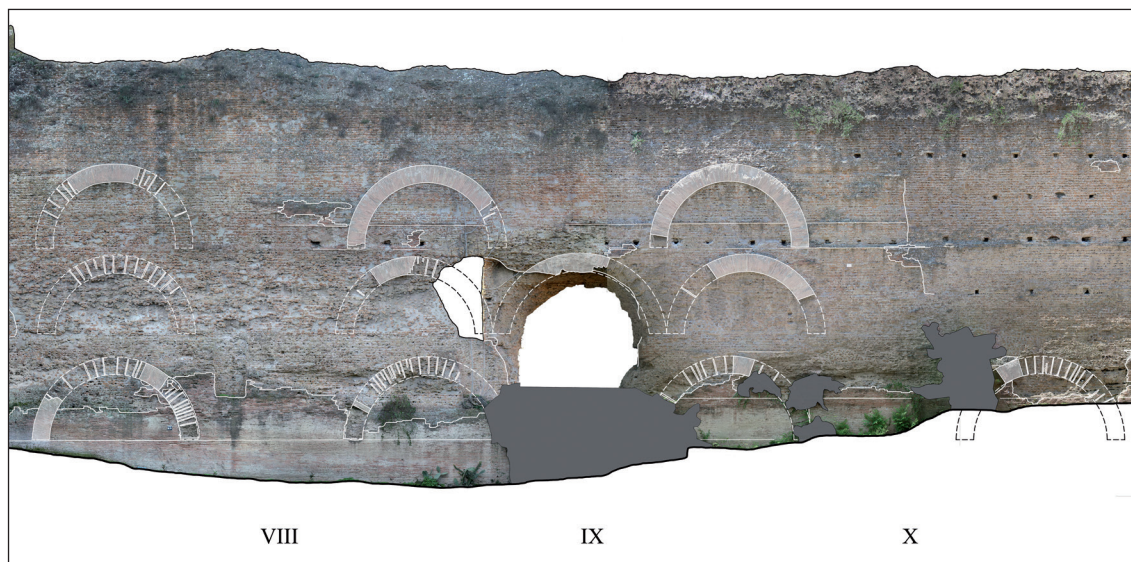
Fig. 5: Particolare del prospetto E in corrispondenza dell'attraversamento centrale nel fornice IX: passaggio da tre ad un solo ordine di archi di scarico.

vogliare il peso dei muri di consolidamento alla base degli archi di rinforzo tamponati. Questi archi di scarico sono tutti in bipedali e posti su tre ordini su ciascun lato, fino all'apertura compresa nel fornice IX, oltre il quale gli archi di scarico si distribuiscono su un solo ordine, quello più basso, fino alla fine del tratto (fig. 5).

Se gli interventi visti finora sono riscontrabili in vari punti delle arcuazioni dell'*Aqua Claudia*, l'ultimo intervento interessò esclusivamente il tratto qui preso in esame. L'intera struttura venne inglobata fra due potenti muri continui in laterizio, che la ispessirono in modo sostanziale; in base alle modalità di appoggio alla struttura primaria, lo spessore di queste murature può variare dai m 1,30 ai m 1,70 circa. Il loro stato di conservazione si presenta in maniera molto diversa fra i due lati, e lo sviluppo in elevato raggiungeva la quota degli spechi, in corrispondenza dei quali queste strutture avevano una risega di circa m 0,90-1, come dimostrato da un breve tratto conservato sul lato E. Un solo passaggio consentiva il collegamento tra i due versanti dell'acquedotto in corrispondenza del tratto centrale (fornice IX, fig. 5). Contemporaneamente venne chiuso un possibile precedente passaggio nel fornice XVI.

Per meglio distribuire il peso decisamente notevole di queste murature, le cui fondazioni non sono mai state indagate, ma che si possono verosimilmente immaginare come fondazioni continue data la loro tipologia, vennero inseriti al loro interno una serie di archi di scarico posti in corrispondenza dei piloni retrostanti, funzionali quindi a con-

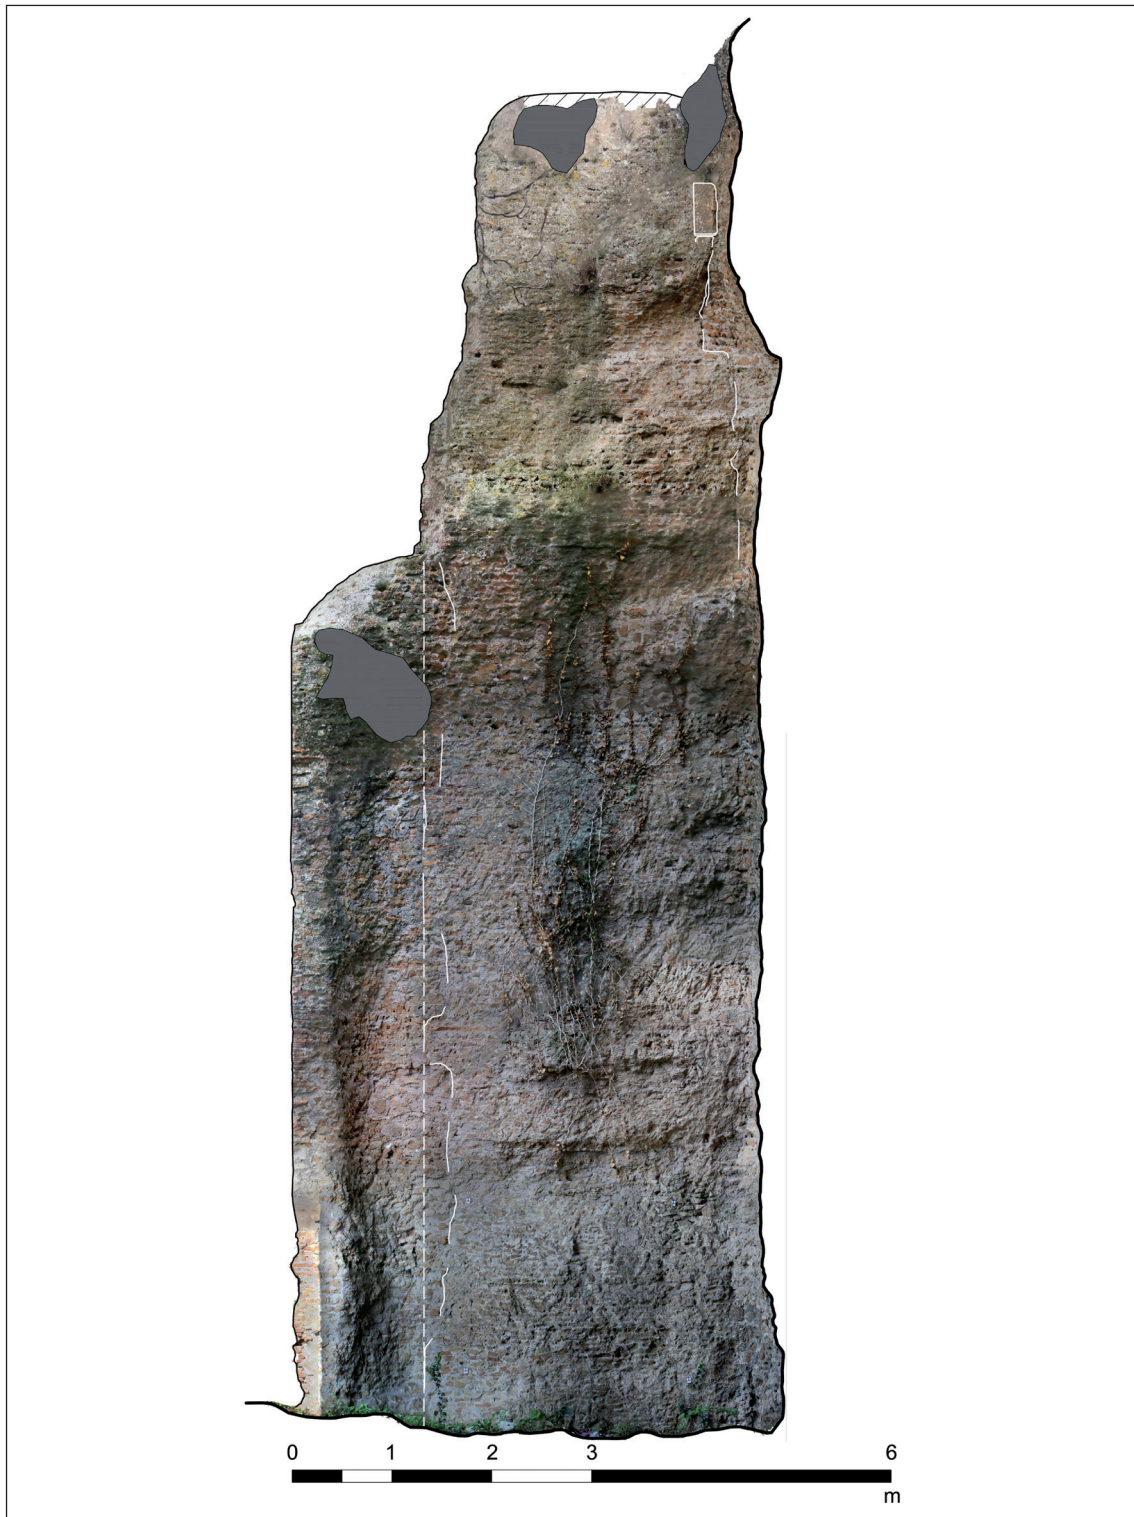
L'asportazione di molti dei piloni in blocchi ci permette eccezionalmente di vedere in più punti, in sezione, tutte le strutture che si sono aggiunte all'originario acquedotto. In una sorta di stratigrafia orizzontale possiamo così notare come l'ammorsatura dei muri continui di contraffortamento agli interventi precedenti sia stata ottenuta sia scalpellando la superficie della cortina sottostante, sia creando profonde cavità funzionali alla coesione tra le due strutture (fig. 6). Diversi ricorsi in bipedali sono presenti su entrambi i lati e presentano la medesima scansione. Le differenti misure nella distanza fra i ricor-

Fig. 6: Sezione N fra i fornici VII e VIII.

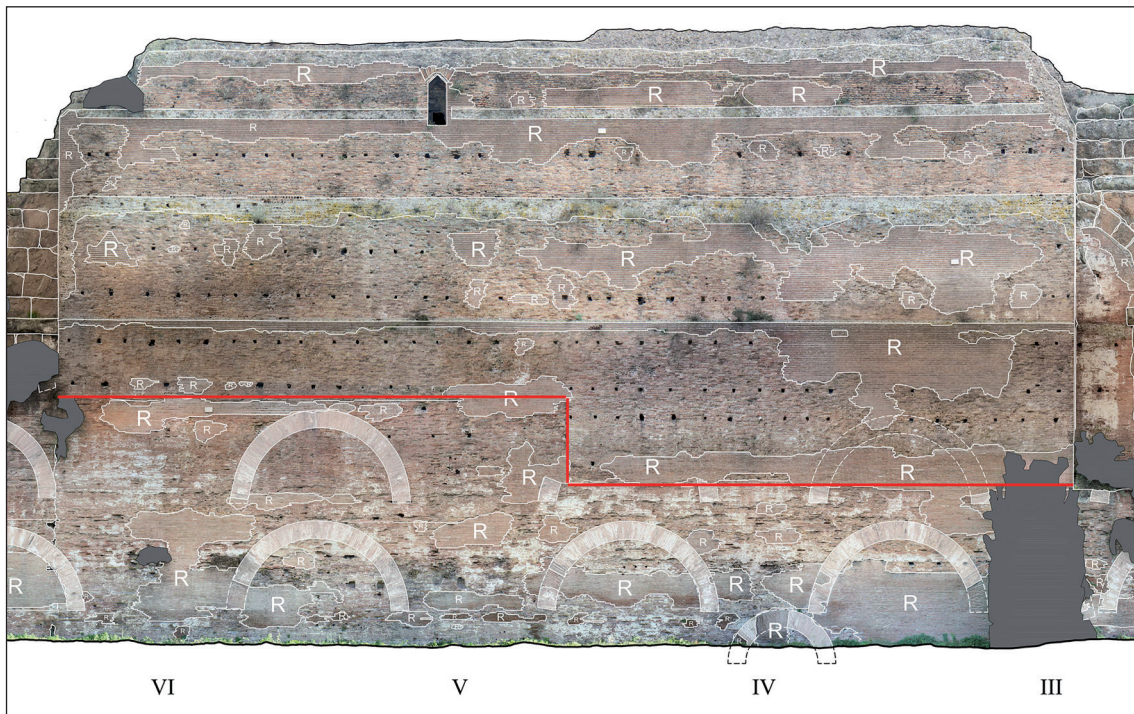
In un'epoca sicuramente tarda, parte del muro di ispessimento O subisce una modifica sostanziale; nel settore a monte, fra i fornici III e VI, per una lunghezza di m 33, sulla metà superiore di questo si imposta un nuovo muro che si differenzia dal precedente per la presenza di molti fori da ponte su più filari e soprattutto per l'assenza delle teorie di archi di scarico (fig. 7). Nella cortina di questa nuova muratura, di qualità sicuramente più scadente rispetto al muro su cui poggia, non si trova traccia della continuazione degli archi di scarico di cui pur si conservano le partenze poco più in basso del punto di giunzione; punto che, probabilmente regolarizzando un possibile crollo, si presenta con

Fig. 7: Particolare del prospetto O: muratura di ispessimento tarda con evidenziazione del punto di giunzione.

evitare possibili oscillazioni trasversali quali quelle determinate da un evento sismico. Lo stesso crollo di almeno parte del muro di ispessimento ovest può essere stato determinato da meccanismi di rottura a flessione sul piano orizzontale, avvenuti per le sollecitazioni trasversali derivanti da un qualche sisma proveniente da est. Il risultato di un tale danno dovette consistere in una serie di crolli con profilo parabolico, che si potrebbe in parte identificare con il particolare andamento della giunzione che la muratura di epoca tarda crea impostandosi sulla precedente.

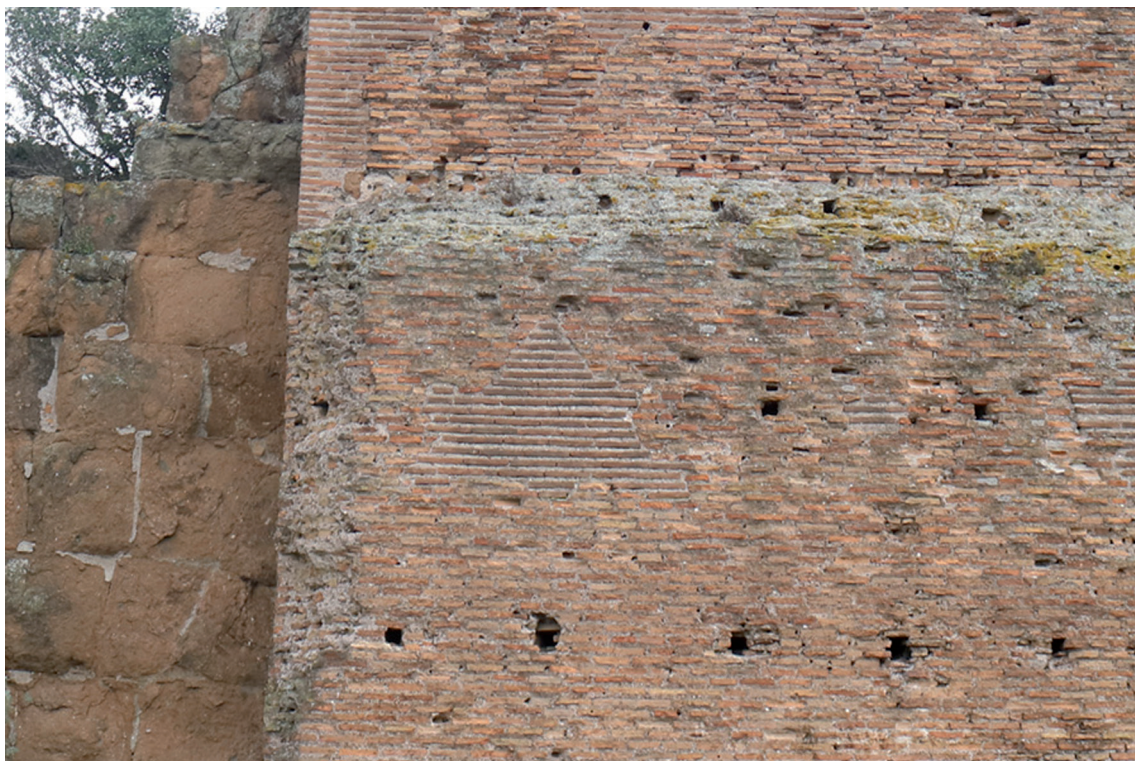
La prima è una serie di tre specchiature triangolari in opera reticolata, oggi coperte inconcepibilmente con cortina laterizia dai restauri moderni, ma testimoniate e descritte da Ashby⁸ (fig. 8): misuravano alla base m 2,20 e m 1,60 per lato. Non sono gli unici esempi sulle strutture dell'acquedotto, poiché è presente anche un'altra specchiatura simile, di dimensioni minori, inserita nella cortina laterizia della tamponatura di un fornice conservato nell'area del Parco di Tor Fiscale all'altezza di Via di Torre Branca.⁹

Fig. 8: Restauro moderno che oblitera la specchiatura in opera reticolata rilevata da Ashby.
