# Burgruine Baden, Badenweiler. Nordwand des Kernbaus Ergebnisse der Bauforschung

STEFAN KING

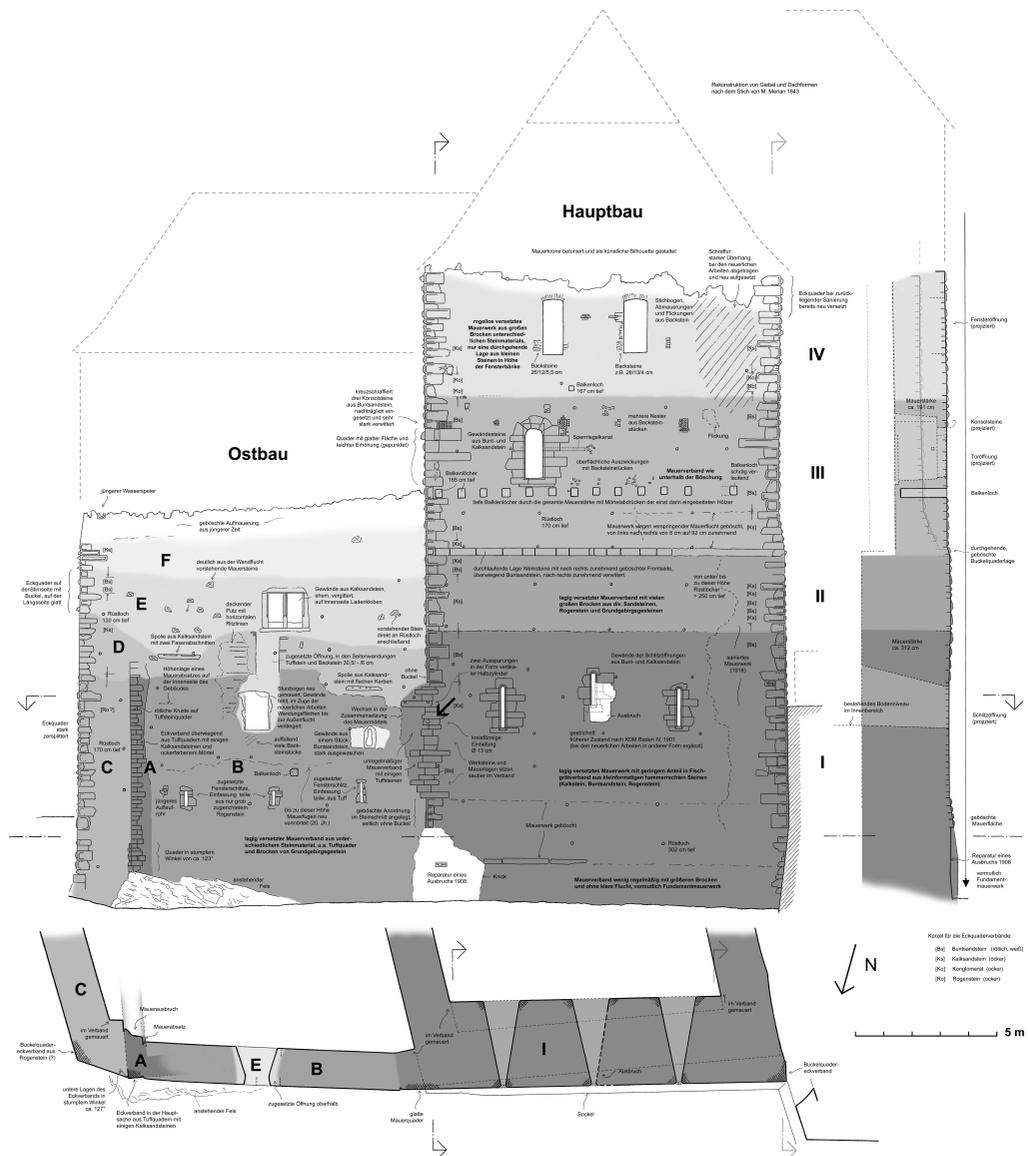
Abb. 2 Badenweiler, Burguine Baden, Nordwand des Kernbaus: Aufmaß mit Baubefunden. Die einzelnen Bauphasen sind in unterschiedlichen Grautönen voneinander abgehoben und durch Römische Ziffern beziehungsweise Großbuchstaben bezeichnet (Stefan King).

Die früheste Bauphase des Hauptbaus (I) besitzt eine Mauerstärke von 312 Zentimetern, Eckverbände aus Buckelquadern und ein Mauerwerk aus sehr kleinen, zugerichteten und sauber lagig versetzten Steinen, unter denen auffällig viele Tuffsteine Verwendung fanden. Am Mauerfuß liegt unregelmäßig gesetztes Fundamentmauerwerk frei, welches einst hinter einer Erdschüttung verborgen lag. Darüber schließt ein leicht geböschter Mauerstreifen von etwa 2,5 Meter Höhe mit passend schräg gearbeiteten Eckbuckelquadern an. Das Bodenniveau im Inneren hat eine starke Aufschüttung erfahren (Abb. 2: Baukörper rechts; Bauphasen von dunkel- zu hellgrau mit römischen Ziffern).

Ältester Teil des Ostbaus ist ein Eckverband aus vergleichsweise kleinen, in der Mehrzahl aus Tuff hergestellten Quadern (A). Abgesehen vom Sockel, der im Grundriss stumpfwinklig gesetzt ist, sind alle Quader rechtwinklig gearbeitet. Der Eckverband bildet mit dem anstoßenden Mauerwerk keine gemeinsame Flucht und im Mauer Mörtel ist ein ausgeprägter Wechsel in Färbung und Zusammensetzung zu beobachten. Vom Inneren des Gebäudes her ist der Abbruch der zugehörigen Ostwand zu erkennen (Abb. 2: Baukörper links; Bauphasen von dunkel- zu hellgrau mit Großbuchstaben).
