3 DIE RESTAURIERUNG UND HERSTELLUNGSTECHNIK DES HOCHDORFER SITZMÖBELS

Peter Heinrich (†) und Ute Wolf

KONSERVIERUNG UND RESTAURIERUNG

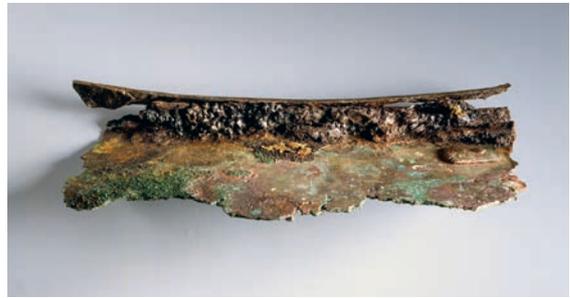
Nach der fotografischen und zeichnerischen Dokumentation des Fundzustandes wurden die zahlreichen Fragmente der Textilien des Dachsfells zusammen mit den auf der Bank liegenden Funden und dem Skelett des Toten geborgen. Sodann wurden die auf dem Bronzeblech ankorrodierten Textilien und Fellreste mit Plexigum P 26 – unter Zugabe von Plexisol – gefestigt (Abb. 1). Daraufhin wurden mechanisch, teilweise unter dem Binokular, mit Ultraschall, Fasserhammer, Pressluft-Hubmeißel (bei dicken Eisenverkrustungen) und Skalpelle die einzelnen Teile des Bronzebleches von Auflagerungen befreit (Abb. 2). Nach

- 1 Oberseite Bodenblech mit Textilresten und Nrn. für Oxidproben.
- 2 Detail Bodenblech mit oxidiertem Eisenstab.
- 3 Biegen u. Kleben Rückenblech.
- 4 Elektronenstrahlschweißung. Nr. 46: Mikro-Brennlötung.
- 5 Südl. Außenseite Rückenblech.
- 6 Biegen u. Kleben südl. Innenblech.
- 7 Nördl. Seitenteil Rückenblechaußenseite.

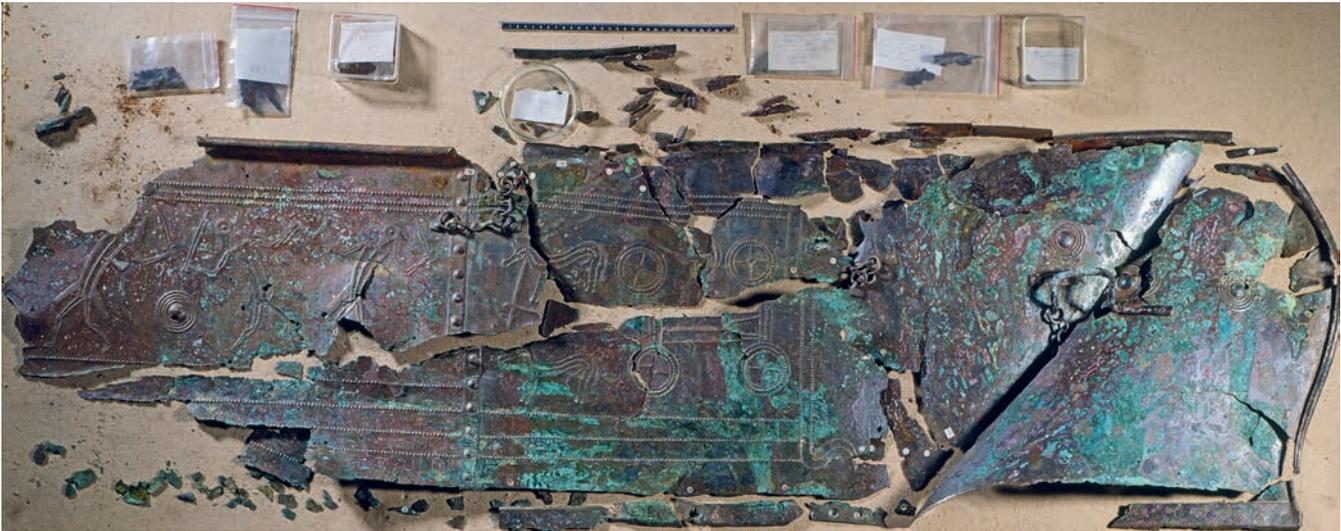
5

Im Dekorbereich des südlichen Rückenblechs wurden durch das Institut für Kernenergetik und Energiesysteme der Universität Stuttgart verschiedene Versuche unternommen, einzelne Teile des Bleches durch Elektronenstrahlschweißen wieder zusammenzufügen, um den Bruchstellen eine größere Stabilität zu geben (Abb. 4). Dieses Verfahren ist jedoch nur bei völlig metallischen Teilen möglich. Zudem war die Methode aufgrund des fragilen Zustands der Sitzbank nur sehr begrenzt anwendbar (Abb. 5).

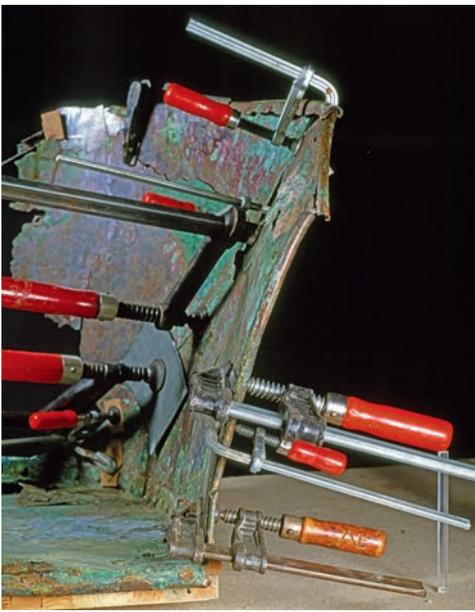
8 Aufrichten, Anpassen südl. Seitenwand.

Nach der Zusammensetzung der einzelnen Teile des Bodenbleches und dem Zusammenfügen von Rücken- und Bodenblech wurden die Seitenteile Stück für Stück angepasst (Abb. 6–9). Diese Seitenteile waren durch den Einbruch der Grabkammer in besonderem Maße verbogen und teilweise zertrümmert. Erst durch oft tages- und wochenlanges Pressen und Biegen der Blechteile konnte die ursprüngliche Form wiedergewonnen werden. Der geschmiedete Eisenstab am oberen umbördelten Rand der Bronzecouch ist im stark deformierten südlichen Bereich teilweise vollständig entfernt worden, um das Blech wieder in Form bringen zu können.

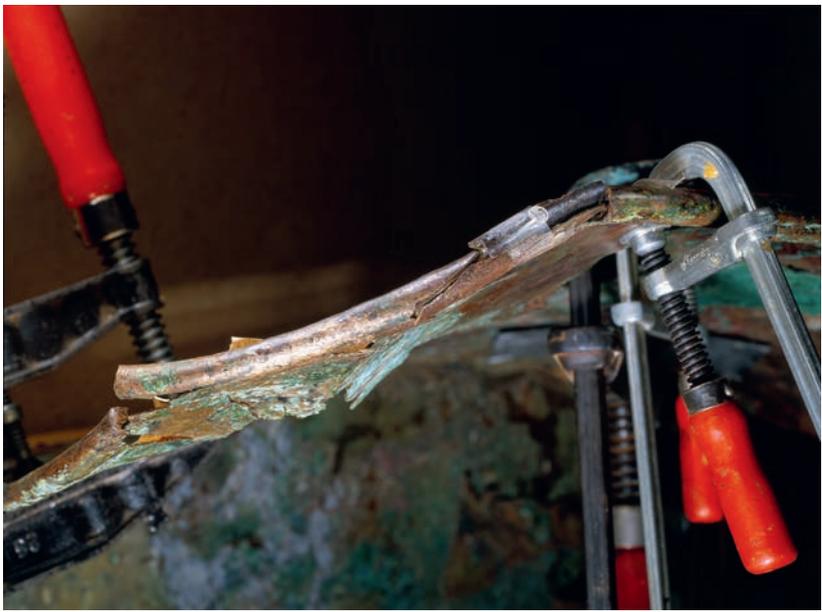
9 Biegen am oberen Rand südl. Außenblech.

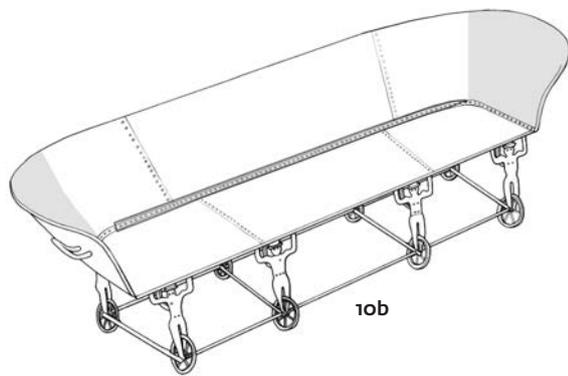
Die Seitenteile des Rückenbleches wiesen infolge der bereits geschilderten Deformationen besonders starke Spannungen auf, die teilweise durch Verwendung von Kohlefasergerewebe bei Klebungen in diesen Bereichen ausgeglichen werden konnten (Abb. 10b).

10b Isometrie mit Klebungen und Kohlefasergewebe.

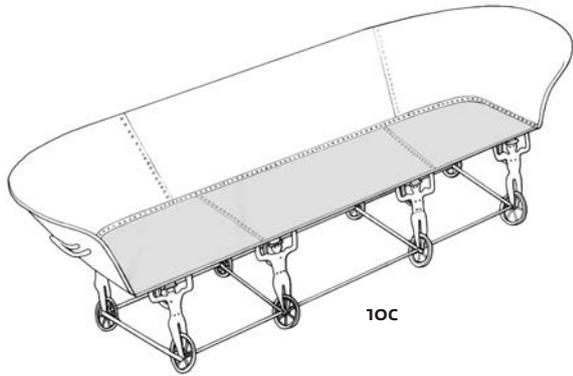
10c Isometrie mit Polyestervliesmatte auf Unterseite Bodenblech.

Das umfangreiche und zugleich fragile Original erforderte einen stabilen Unterbau: Dafür wurde eine 3 mm starke Stahlplatte, versehen mit einer in der Längsrichtung durchgehenden Mittelrippe, verbunden mit drei Hülsen als Standbeinen, angefertigt. Auf eine gekantete Basisplatte (auf der Unterseite mit Streben verstärkt) wurden drei Röhren in gleichem Abstand wie die drei Hülsen der Mittelrippe angebracht (Abb. 11). Die o. a. Stahlplatte mitsamt dem Bronzesofa wurde nun durch Zusammenstecken der Hülsen über die Röhren mit der Basisplatte verbunden und mit durchgehenden Schrauben arretiert. Die gesamte Stützkonstruktion ist in nicht rostendem V2A-Stahl ausgeführt und ruht auf einem fahrbaren Unterbau, welcher gleichzeitig als Montagegestell dient. Zwischen Sitzmöbel und V2A-Stahl-Unterbau liegt ein Polyesterflies als Schutz gegen evtl. auftretende Lokalströme (Abb. 10c).

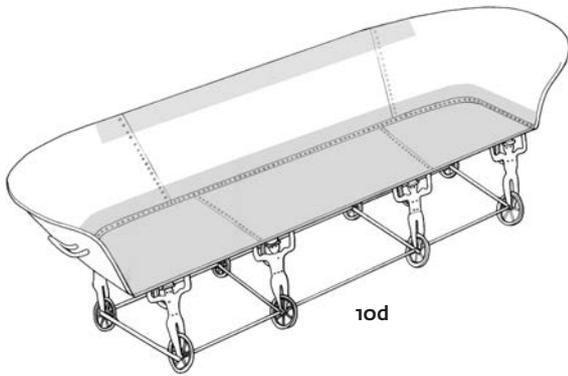
10d Isometrie mit Doublierung mit Polyester- und Glasgewebe.

Teile untereinander sind verschiedene Bereiche des Rückenbleches und das gesamte Bodenblech (Unterseite) mit einem monophilen Polyestergerewebe (Hersteller: Schweizerische Seidengazefabrik AG, Zürich; Lieferfirma: Franz Eckert, Waldkirch) laminiert worden (Abb. 10d). Um das Polyestergerewebe so gut als möglich zu verbergen, doublierten wir dieses wiederum mit Glasseide Finish I 550 (Hersteller: Firma Interglas-Textil GmbH, Ulm). Als Kleber für beides verwendeten wir Araldit XW 396 mit Härter XW 397 (30 Gewichtsteile Härter).

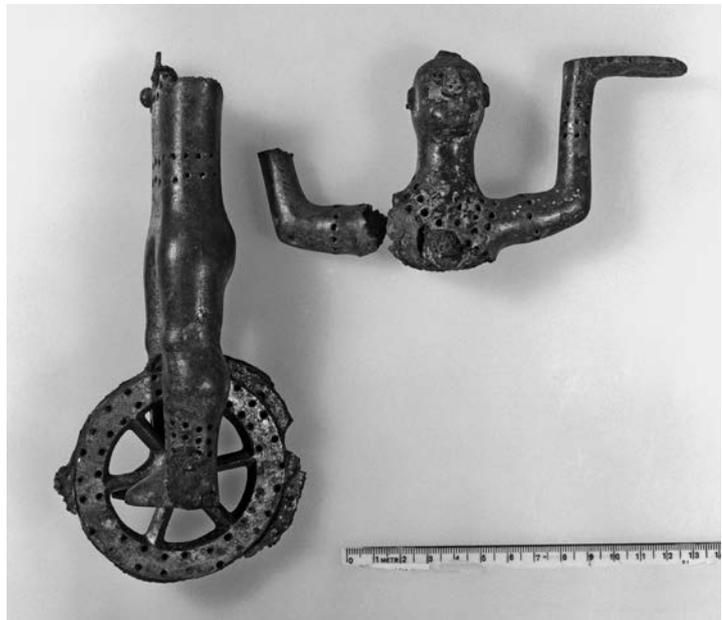
Von den acht Trägerfiguren sind durch den Einsturz der Grabkammer die Figuren 132, (Abb. 12), 134 (Abb. 13) und 146 zerbrochen. Sie wurden bei der Restaurierung nicht geklebt, um sie auch späteren Untersuchungen zugänglich zu machen. Ergänzt wurde lediglich Figur 134 im Bauchbereich.

12 Zerbrochene Figur 132.

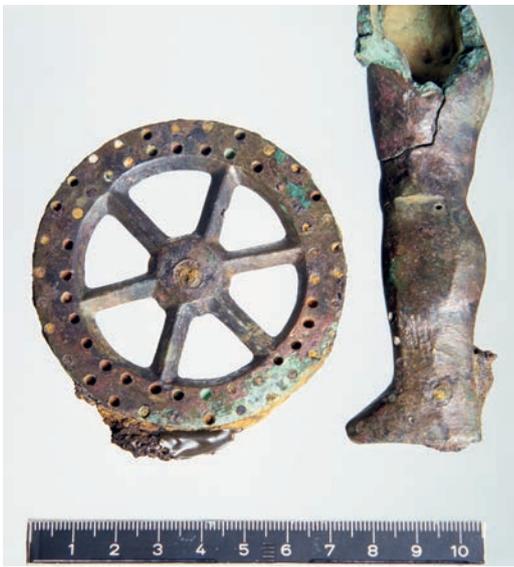
13 Figur 134, Spuren Wachsmoellierung am Bein.

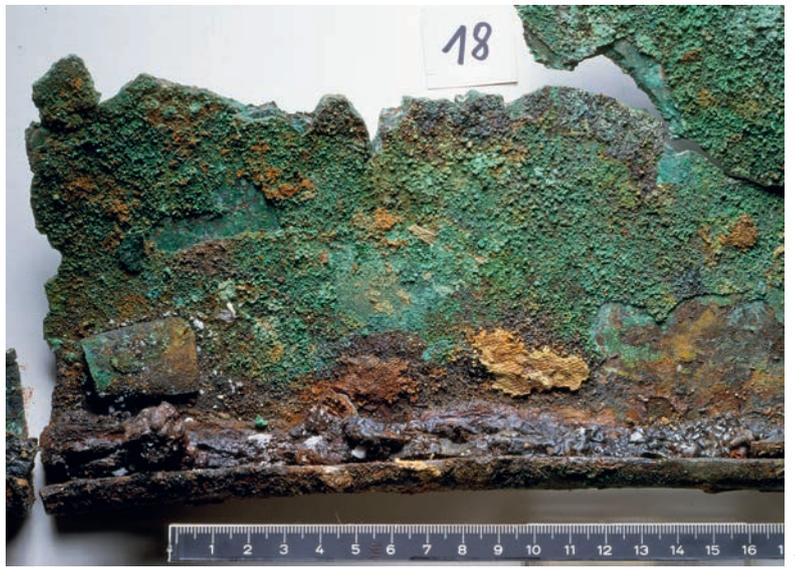
Durch die Gewalt des Einsturzes sind bei einigen Figuren Hände und Arme vom Körper getrennt worden. Teile davon sind noch fest mit dem Bodenblech verbunden (Abb. 14). Bei der Montage der Figuren ließen sich manche aufgrund von Deformationen nicht mehr in die ursprüngliche Lage bringen. So mussten bei den Figuren 145, (Abb. 15) 146, 198, 132, 138 und 134 deshalb gewisse Kompromisse eingegangen werden.

14 Unterseite Bodenblech li. abgebrochene Hand Figur 138.

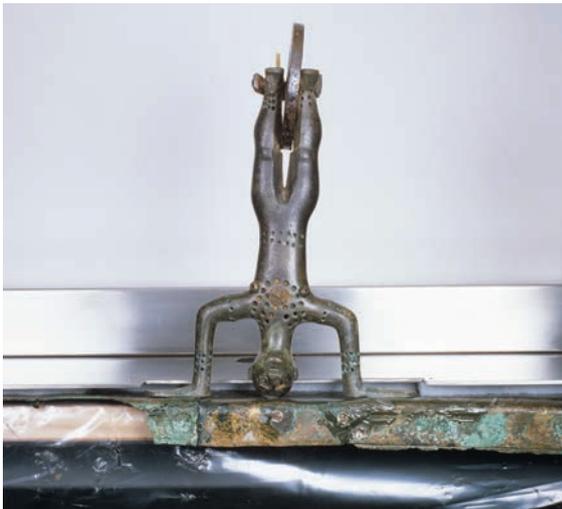
15 Figur 145 schräg stehend.

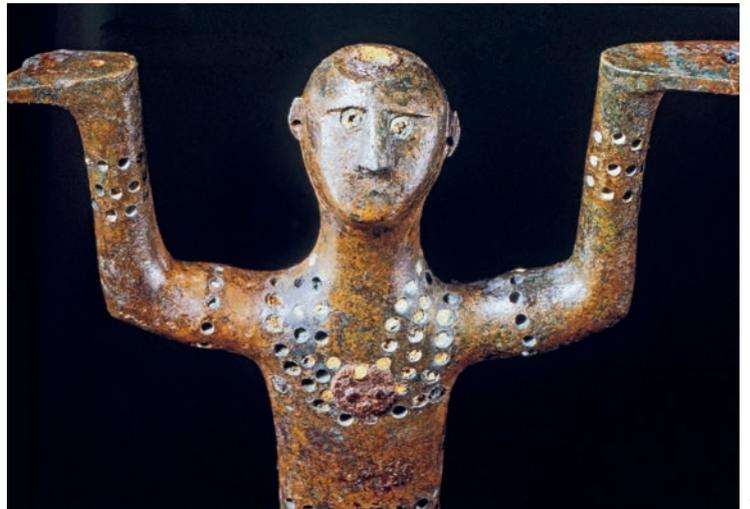
Während der Freilegung der Figuren 134 (Abb. 17), 144 und 145 kamen Münder und bei den Figuren 144, 146, 198, 177, 132 und 138 Nasenlöcher zum Vorschein. Des Weiteren stellte sich heraus, dass bei Figur 144 keine Einlagen mehr in den Augenhöhlen sind, Figur 145 besitzt nur noch den Bronzestift (Pupille) des linken Auges, bei den Figuren 146, 132, 134, 138 und 177 sind beide Augen mit Bronzestiften erhalten, ebenso bei Figur 198, nur ist hier der rechte Bronzestift ausgebrochen (Abb. 16).

16 Figur 198 Oberkörper.

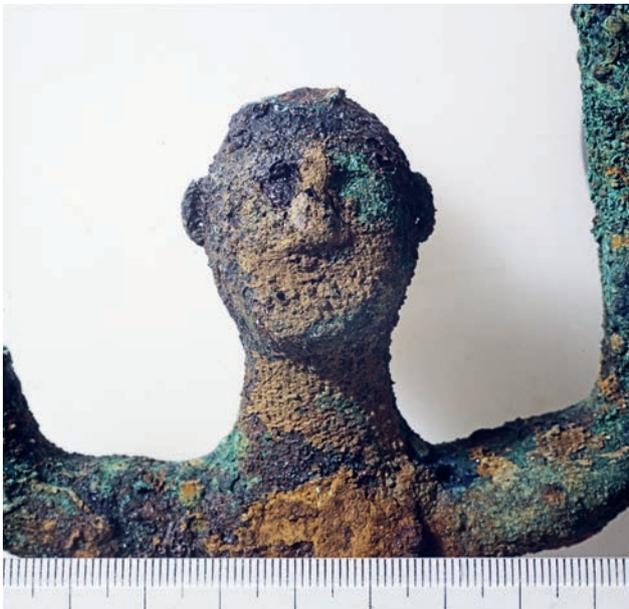
17 Figur 134 mit Textilresten.

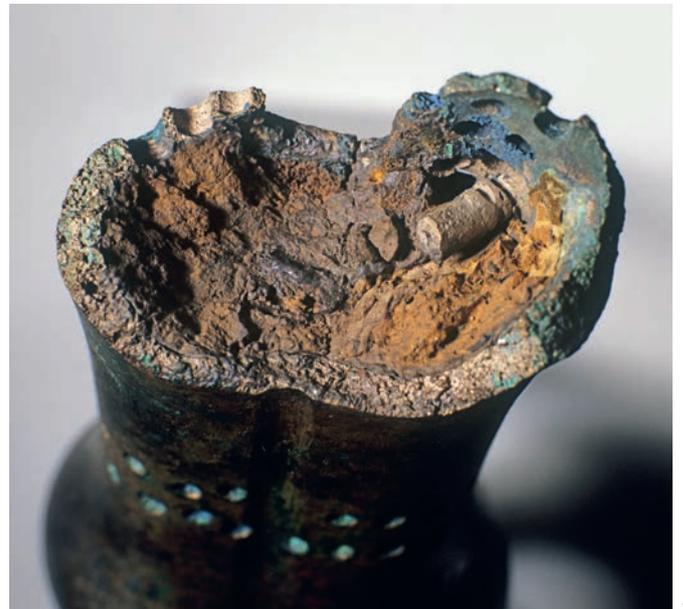
Zur Zeit der Restaurierung waren noch bei folgenden Figuren Brüste vorhanden: Figur 145 beide Brüste, Figur 146 rechte Brust, (Abb. 18) Figur 177 linke Brust.

18 Stift in Brust Figur 146.

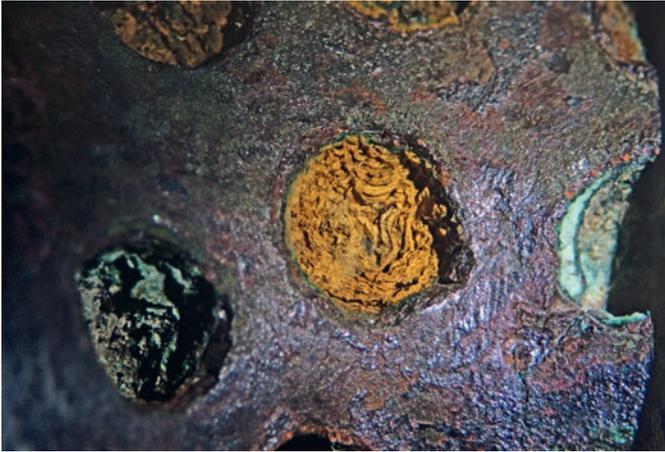
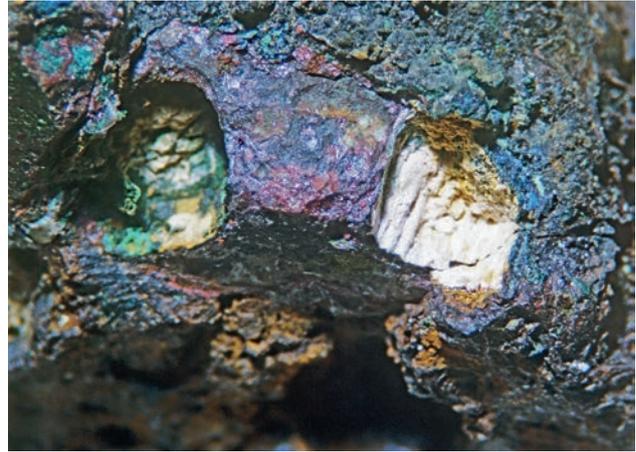
Die chemische Untersuchung der weißen Einlagen in den Vertiefungen der Trägerfiguren ergab eindeutig Koralle. Entnommene Proben zeigten deutlich die typische Struktur derselben. Die ursprüngliche Farbe der Korallen war bis zum Zeitpunkt der Restaurierung nicht geklärt (Abb. 19–20).

19 Detail Koralleneinlage Figur 134.

20 Detail Koralleneinlage Figur 134.

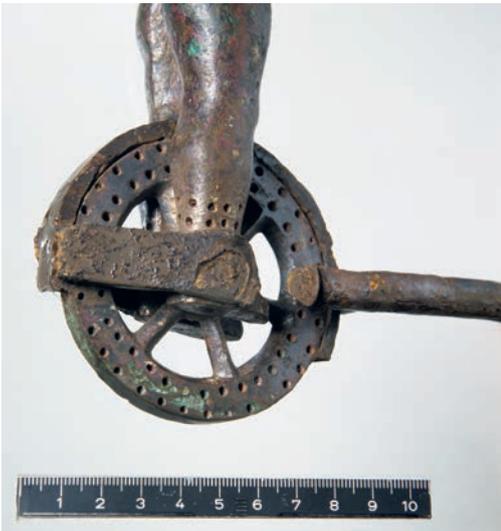
21 Lasche an Figur 132 und gebrochene Längsverstrebung.

An den Knöcheln der Figur 132 sind Eisenlaschen angerostet (Abb. 21), die ursprünglich über eine anschließende Eisenstange mit der Figur dahinter (198) verbunden waren. Das gesamte Eisengestänge wurde – wenige, noch verwendbare Originalteile ausgenommen – bei der Restaurierung durch runde Aluminium-Rohre (in der ursprünglichen Stärke von 10 mm) ersetzt. Am rechten Knöchel der Figur 132 befindet sich noch eine ca. 70 mm lange originale eiserne Längsverstrebung (Abb. 22). Bei Figur 134 sind an den Knöcheln noch Ansätze der Laschen zu sehen, auf der linken Seite mit Textilresten. Figur 138 besitzt noch eine vollständige rechte Lasche mit einem ca. 60 mm langen Teil der Querverstrebung. Links sind nur noch Spuren davon vorhanden. Figur 177 hat am linken Knöchel eine vollständige Lasche, am rechten Knöchel eine halbe. Bei Figur 144 sind keine Laschen erhalten. Bei Figur 145 ist am rechten Knöchel eine vollständige, am linken Fuß drei Viertel einer Lasche vorhanden. Figur 146 besitzt am rechten Fuß eine vollständige Lasche, links nur das vordere Ende einer solchen. Bei Figur 198 ist die originale Querverstrebung fast bis zur Hälfte erhalten. Die rechtsseitige Lasche ist im vorderen Drittel ergänzt, die der linken Seite nur noch im hinteren Drittel erhalten.

Alle Laschen sind in der Achse angebohrt, um die Aluminium-Rohre des rekonstruierten Gestänges anbringen zu können. Zuerst wurde in das Bohrloch ein entsprechender Messingstift und über diesen ein Messingröhrchen eingeklebt, um den nötigen Umfang für das Aluminium-Rohr zu erreichen. Die Quer- und Längsverstrebungen sind aufgesteckt und abnehmbar.

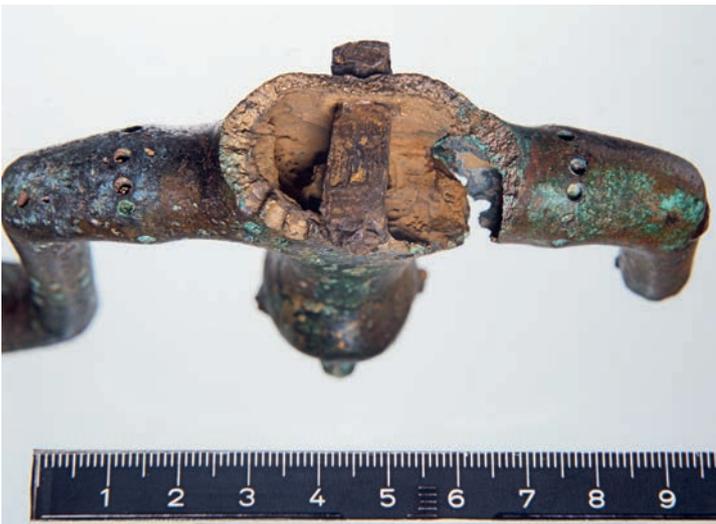
23 Rückenstrebe Figur 146.

Die Figuren 177, 132, 144, 145, 146 und 198 haben Reste von quadratischen Rückenstützen (ca. 7 mm²), die noch fest mit den Figuren verbunden sind (Abb. 23). Bei Figur 138 sind die noch vorhandenen Originale mit eingebaut, jedoch ist kein Anschluss an Bodenblech und Figur vorhanden. Bei den Figuren 134 und 146 sind fast die gesamten Rückenstreben im Original erhalten, jedoch ohne perfekten Anschluss an Figur und Bodenblech. Bei Figur 198 ist der Anschluss zum Bodenblech original, das Zwischenstück ergänzt (Abb. 24).

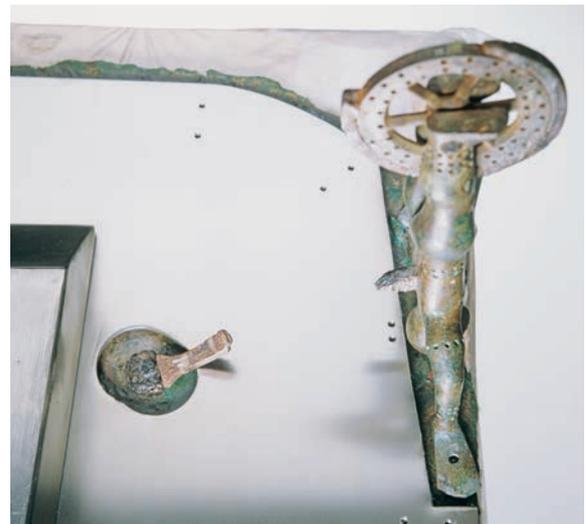
24 Originalteile Rückenstrebe Figur 198.

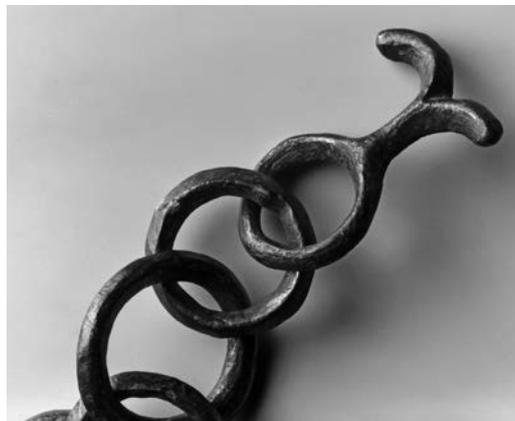
Der Griff am nördlichen Ende (Taf. 34,1) ist mit Messing gestiftet und geklebt. In den Griff eingehängt ist eine Kette aus vier Ringen, daran hängend ein kompletter und ein unvollständiger Anhänger (leichte Abnutzungsspuren). Über Figur 198 ist eine geschmiedete Doppelattasche (Taf. 35,1), dreifach vernietet, angebracht. In der ersten Schlaufe von Norden hängt keine Kette, in der zweiten Schlaufe eine Kette aus vier Ringen mit einem kompletten Anhänger (unterhalb des Ringes mit Messing gestiftet und geklebt). Eine weitere Doppelattasche (Taf. 35,2), dreifach vernietet, ist links über Figur 146 angebracht. In der nördlichen Schlaufe hängt keine Kette, in der Schlaufe daneben eine aus drei Ringen (ohne Anhänger). Die dritte Doppelattasche (Taf. 35,3), ebenfalls dreifach vernietet, befindet sich zwischen und über den Figuren 145 und 144. In der nördlichen Schlaufe hängt ein einzelner Ring, in der daneben eine Kette, bestehend aus vier Ringen und zwei kompletten Anhängern (Abnutzungsspuren). Die vierte Doppelattasche (Taf. 35,4) – dreifach vernietet – befindet sich über Figur 144. Der Bügel der nördlichen Schlaufe ist ergänzt, in der Schlaufe daneben hängt eine Kette aus 4 Ringen und einem nicht ganz vollständigen Anhänger. Dieser ist unterhalb des Ringes mit Messing gestiftet und geklebt. In den Griff am südlichen Ende der Bronzecouch (Taf. 34,2) ist eine Kette aus vier Ringen eingehängt. Der oberste Ring ist mit Messing gestiftet und geklebt. Im unteren Kettenglied hängt ein kompletter Anhänger (mit Abnutzungsspuren) (Abb. 25). Der Griff ist ebenfalls mit Messing gestiftet und geklebt.

25 Kette südl. Griff. Gebrauchsspuren.
