Die Konservierung der Burgruine

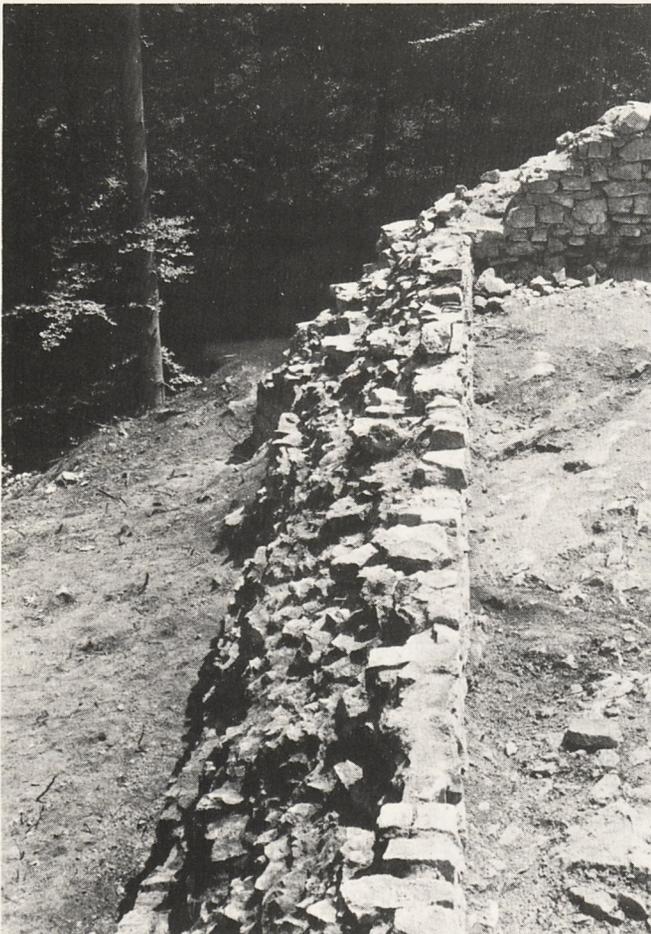
Abb. 66: Blick auf Mauer 6 von Norden. Vor Beginn der Konservierung. Im Hintergrund rechts Mauer 4. Zu erkennen ist die steil nach außen abfallende Oberkante des Mauerkerns.

mußte der noch vorhandene Mantel deshalb bis auf den harten Kern abgetragen und vom Fels her neu aufgemauert werden. Nur in den vom Schutt ganz bedeckten Innenräumen konnte das Mauerwerk allein durch neues Ausfüllen wieder wetterbeständig gemacht werden. Die soliden Ostseiten der Fundamente von Mauer 5 und von Mauer 1 wurden in ihren nördlichen Hälften ohne jeden weiteren mauerrechtlichen Eingriff allein durch das Wiederauffüllen der untersuchten Baugruben geschützt und gesichert.

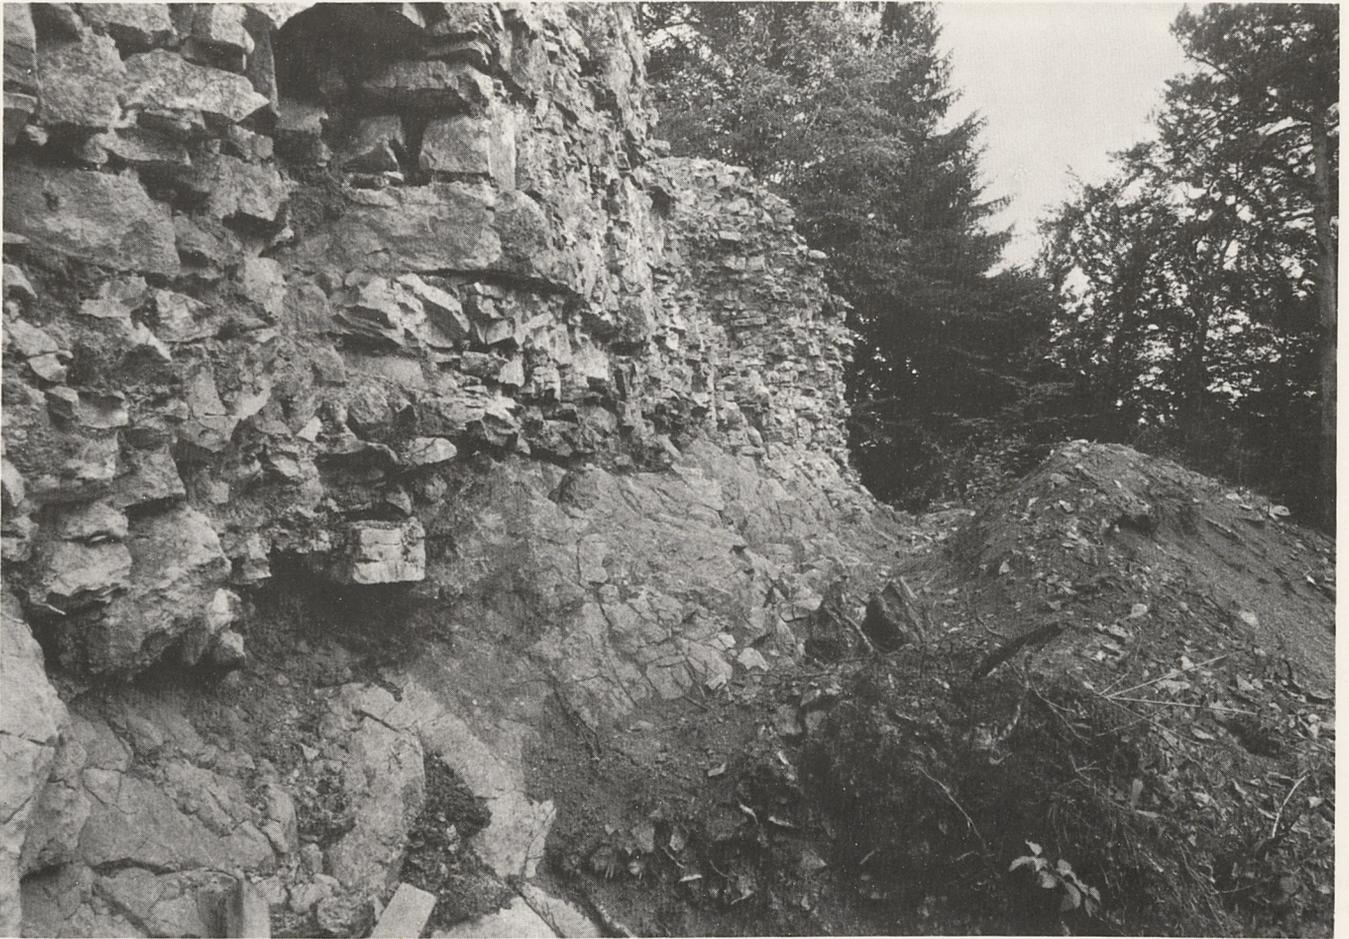
Abb. 67: Der schlechte Sitz der Fundamente von Mauer 5 auf dem steil abfallenden und verwitterten Fels machte den Ersatz der Felsfundamente notwendig.

Nach dem Abräumen des verwitterten Materials am äußeren Mauermantel stellte sich heraus, daß auch der darunterliegende Fels durch die Witterung stark gelitten hatte. So wurde auch die Felsunterlage an vielen Stellen bis auf härtere Schichten flächig abgetragen, um dem Mauerwerk einen sicheren Stand bieten zu können. An ganz schlechten Stellen, speziell dort, wo der Fels am Mauerfuß steil abfällt, mußte tiefer ausgebrochen werden und die Felsstruktur mit Mauerwerk und überdecktem Eisenbetonkern wieder hergestellt werden. Diese Methode scheint mir bessere, haltbarere und sauberere Resultate zu ergeben als die andernorts oft praktizierte Methode, den brüchigen Felsuntergrund den Mauern entlang mit Beton oder Zement zu überkleistern. Als zusätzlicher Schutz hat sich die Wiedereindeckung der bei der Grabung freigelegten Felsbasis mit Humus erwiesen. Dies kann natürlich nur an relativ horizontalen Partien geschehen, wo das Material nicht vom Regen wieder weggespült wird.

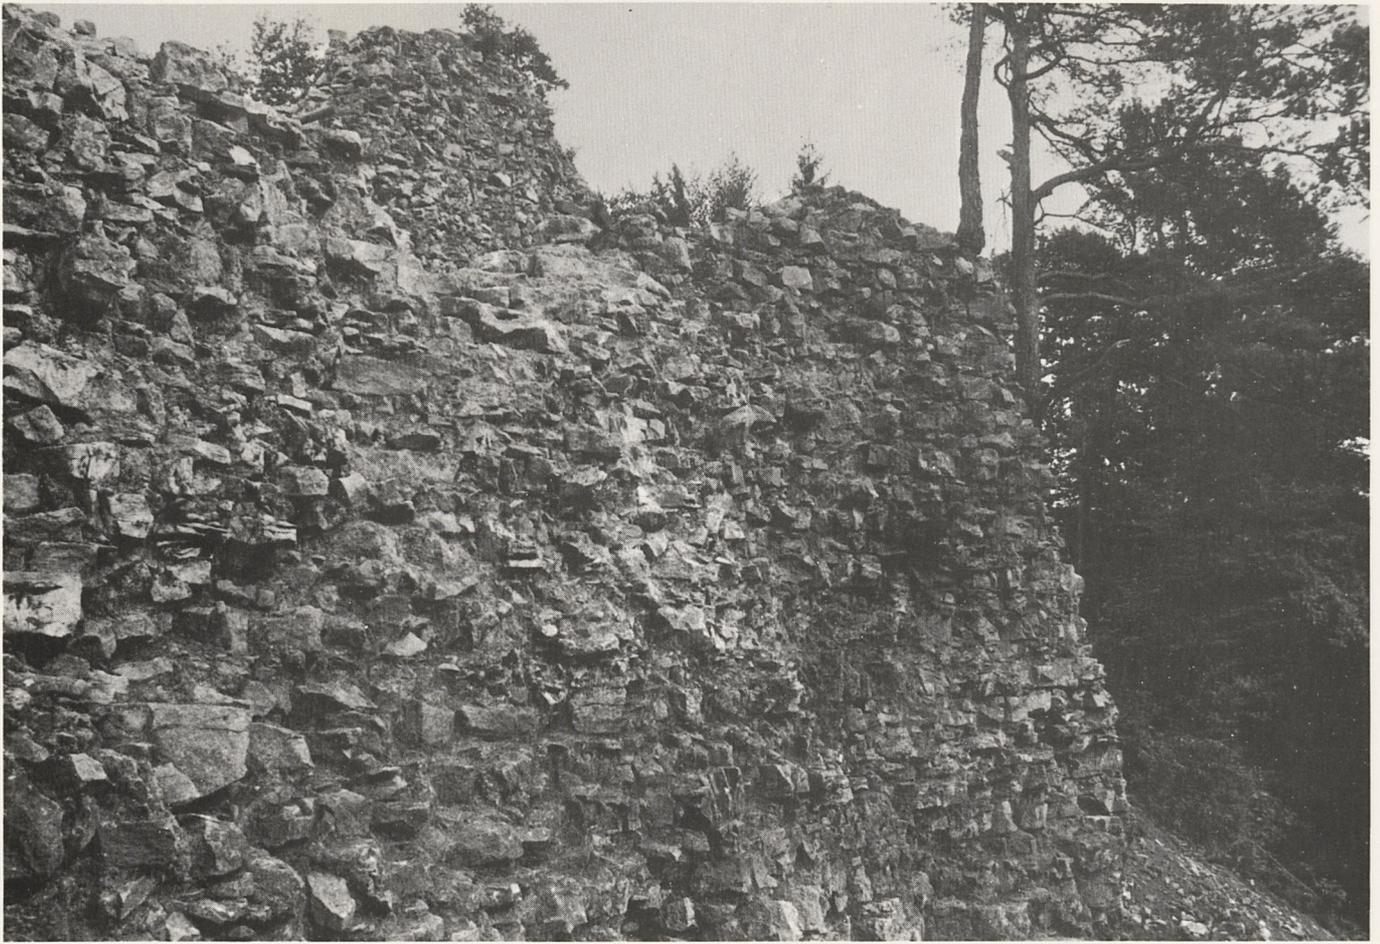
Abb.68: An Mauer 5 (hier von Nordwesten) ist die Außenhaut vollkommen abgewittert.

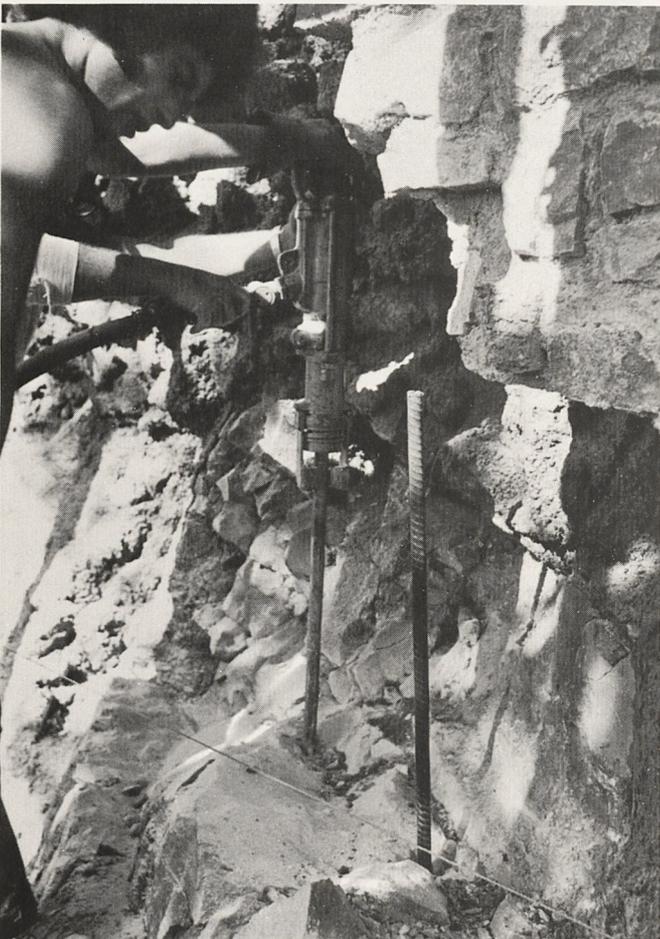
Abb.69: Das Versetzen der Stahlanker im Felsuntergrund.

Die rund 7 m hohe Westmauer des Wohnturmes stellte spezielle Probleme. Der äußere Mauermantel fehlte bis auf ganz wenige Reste, die verwittert und zersprungen waren. Der Mauer Kern stand vom Wetter stark angegriffen mit nahezu senkrechten Flanken da. Zuerst erwog man das Ausfugen des Kerns, was aber weder ästhetisch noch sehr dauerhaft gewesen wäre. So entschloß man sich, den Mauermantel von Grund auf neu aufzubauen. Dies machte es aber nötig, den bestehenden Mauer Kern auf beiden Seiten und in seiner ganzen Höhe rund 70 cm tief – gemessen von der Flucht des Mantels – zurückzusetzen, d. h. abzutragen. Damit wurde Platz geschaffen für den neuen Mantel und seine entsprechende Verankerung. Das Felsfundament wurde sorgfältig vorbereitet, d. h. bis auf tragfähige Schichten entfernt und zusätzlich mit starken, senkrecht in Bohrlöchern im Fels verankerten Stahlstangen, die hinter

dem neuen Mauermantel in den Betonkern hineinragen, verstärkt. An diesen Stahlstangen wurden Stahlnetze befestigt, die über die ganze Höhe und Breite des noch bestehenden Mauerkernelns gezogen und an günstigen Stellen quer durch den noch vorhandenen Kern mit Eisenklammern verankert wurden. Vor diesem Netz mauerten wir den neuen Mantel auf, von dem jede dritte Steinlage mit Eisenhaken am dahinter befestigten Netz verhängt wurde. Den Raum zwischen dem alten Mauerkernel und dem neuen Mantel gossen wir mit reiner Betonmischung ohne jeden Zusatz von Abfallsteinen aus. So wurde ein Ablösen der hohen, schmalen neuen Verkleidung vom alten Kern verhindert und eine größtmögliche Haltbarkeit erzielt. Mit der Wiederherstellung des Mantels auch an dieser dominierenden Mauerpartie hat der allgemeine wehrhafte Anblick des Baues viel gewonnen.

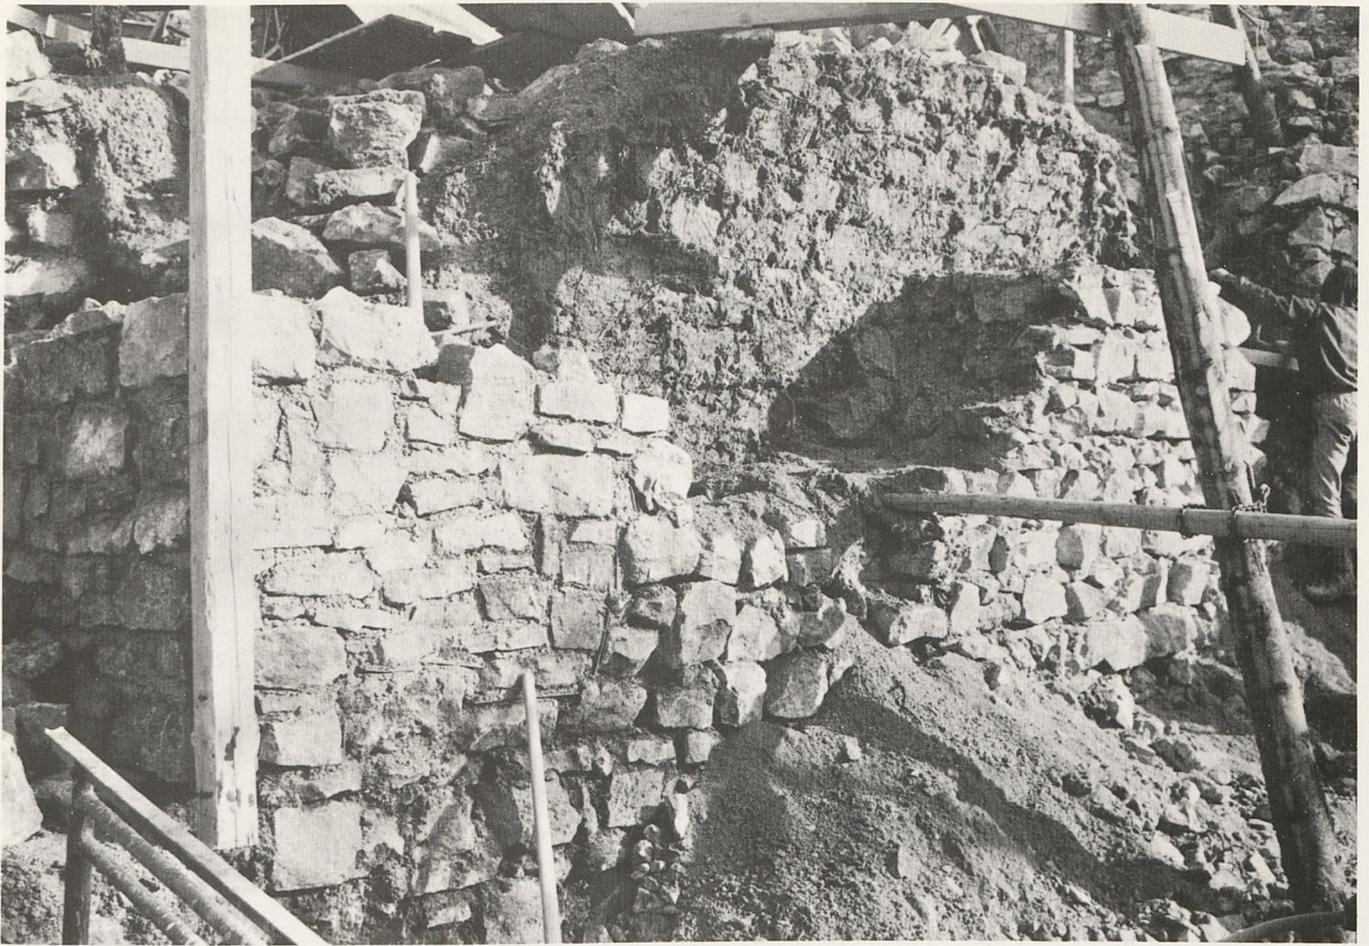
Abb.70: Die Zisterne während der Konservierung. Nach dem Abbau schadhafter Partien von Mauer 10 zeigt sich das Negativ der Mauer im Dichtungslehm (oben Mitte). Von Nordwesten.

Eine weitere interessante Arbeit bestand in der Wiederherstellung der Zisterne. Wie dem Grabungsbefund zu entnehmen ist, liegt sie in der Felsspalte des vermutlichen ehemaligen Nordgrabens zum Wohnturm. Beim Beginn der Konservierung wurde die fehlende Außenhaut der Ostmauer 11 von der Unterkante der Felsspalte her neu aufgemauert, der Mauerkern aber als reine Betonmauer gegossen, damit sie dem zu erwartenden Berg- und allenfalls auch Wasserdruck standhalten mochte. Zur weiteren Abdichtung stellte man den originalen Lehm mantel, der die Zisterne nach außen abdichtete, wieder her. Das gleiche geschah auf der nördlichen und westlichen Seite, wo das Mauerwerk stark durch die Brandhitze gelitten hatte. Allerdings verzichtete man bei den Mauern 9 und 10 auf

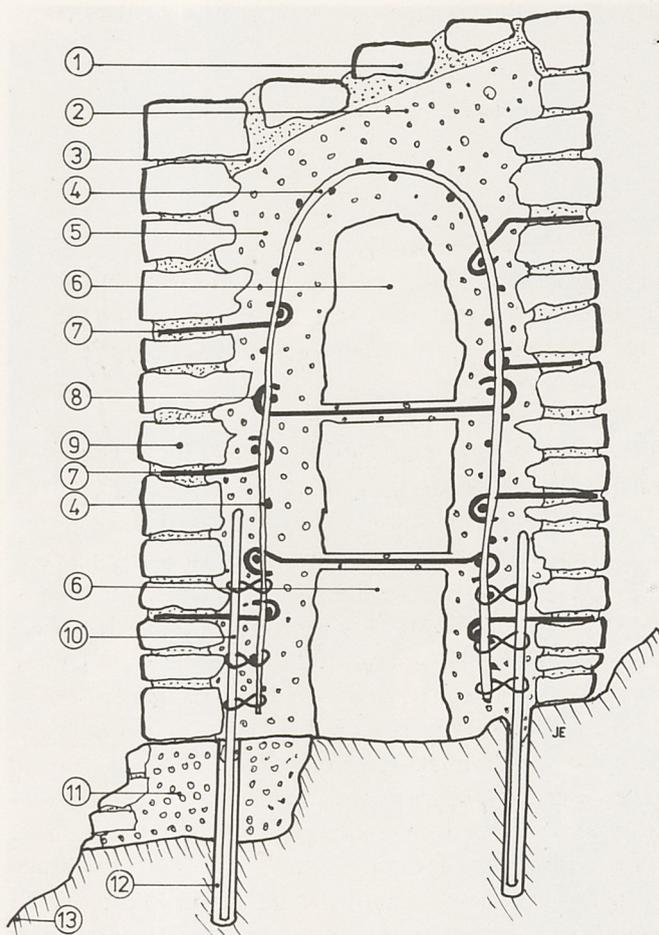
Abb.71: Mauerkonservierung bzw. -rekonstruktion; unmaßstäbliche Idealskizze. 1 = Oberflächenkaschierung mit Kalksteinen. 2 = Betondeckel, nach außen geneigt. 3 = Kalk-Zementmörtel. 4 = über den Kern gelegtes Stahlnetz. 5 = Beton. 6 = alter Mauerkernel. 7 = Mantelanker. 8 = Horizontal- bzw. Queranker. 9 = neuer Mauermantel. 10 = Vertikalanker. 11 = durch Beton ersetzte Felssohle, mit Kalksteinen kaschiert. 12 = Bohrloch für Vertikalanker. 13 = Fels.

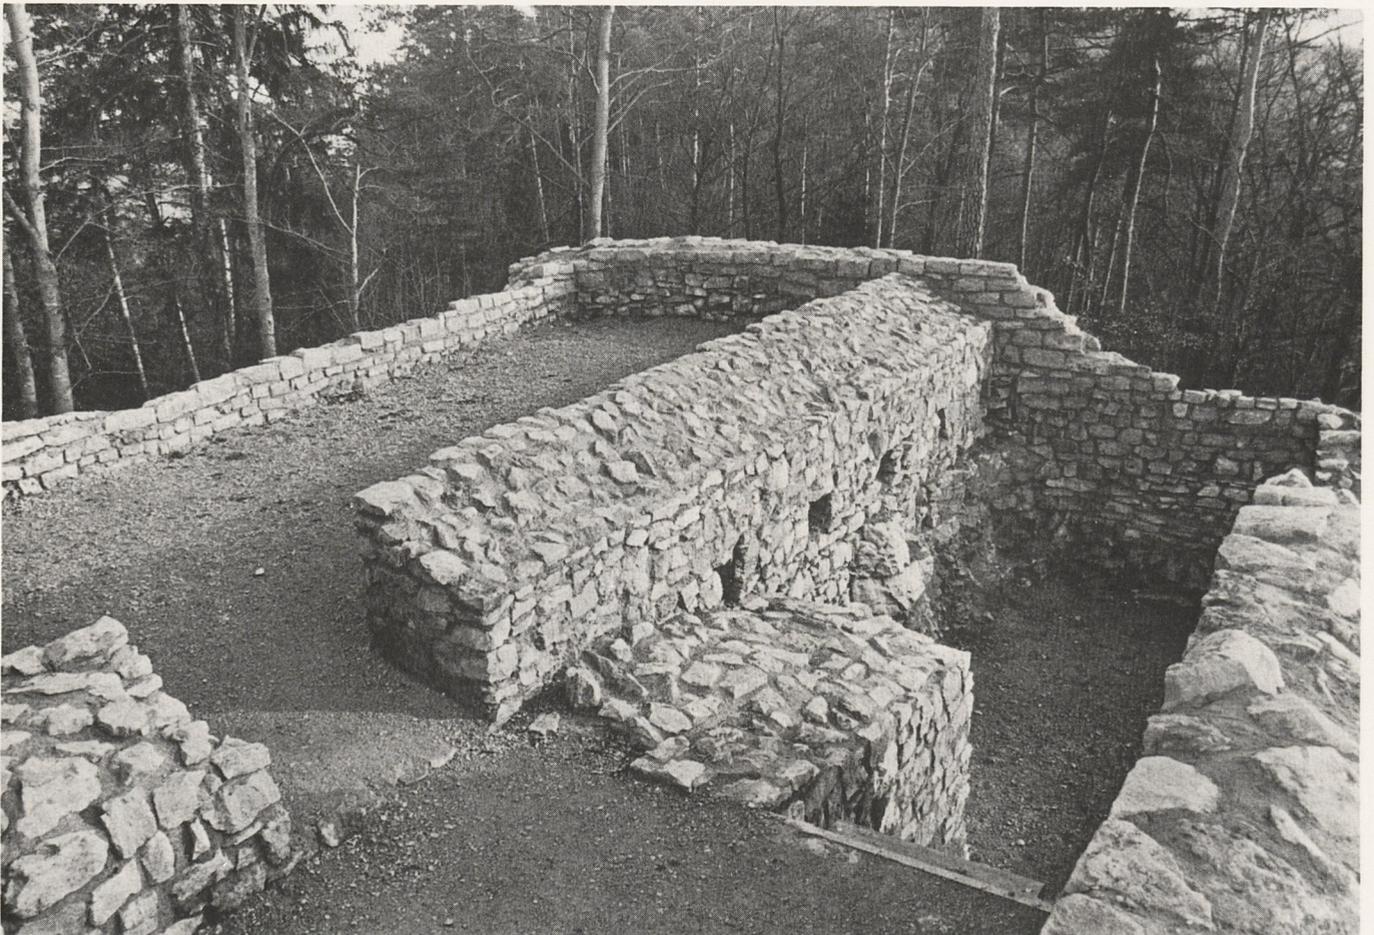
Abb. 72: Blick vom Innern des Untergeschosses gegen Süden zum Tor (Bildmitte). Links der Wohnturm mit der hochgelegenen Toröffnung in Mauer 2.

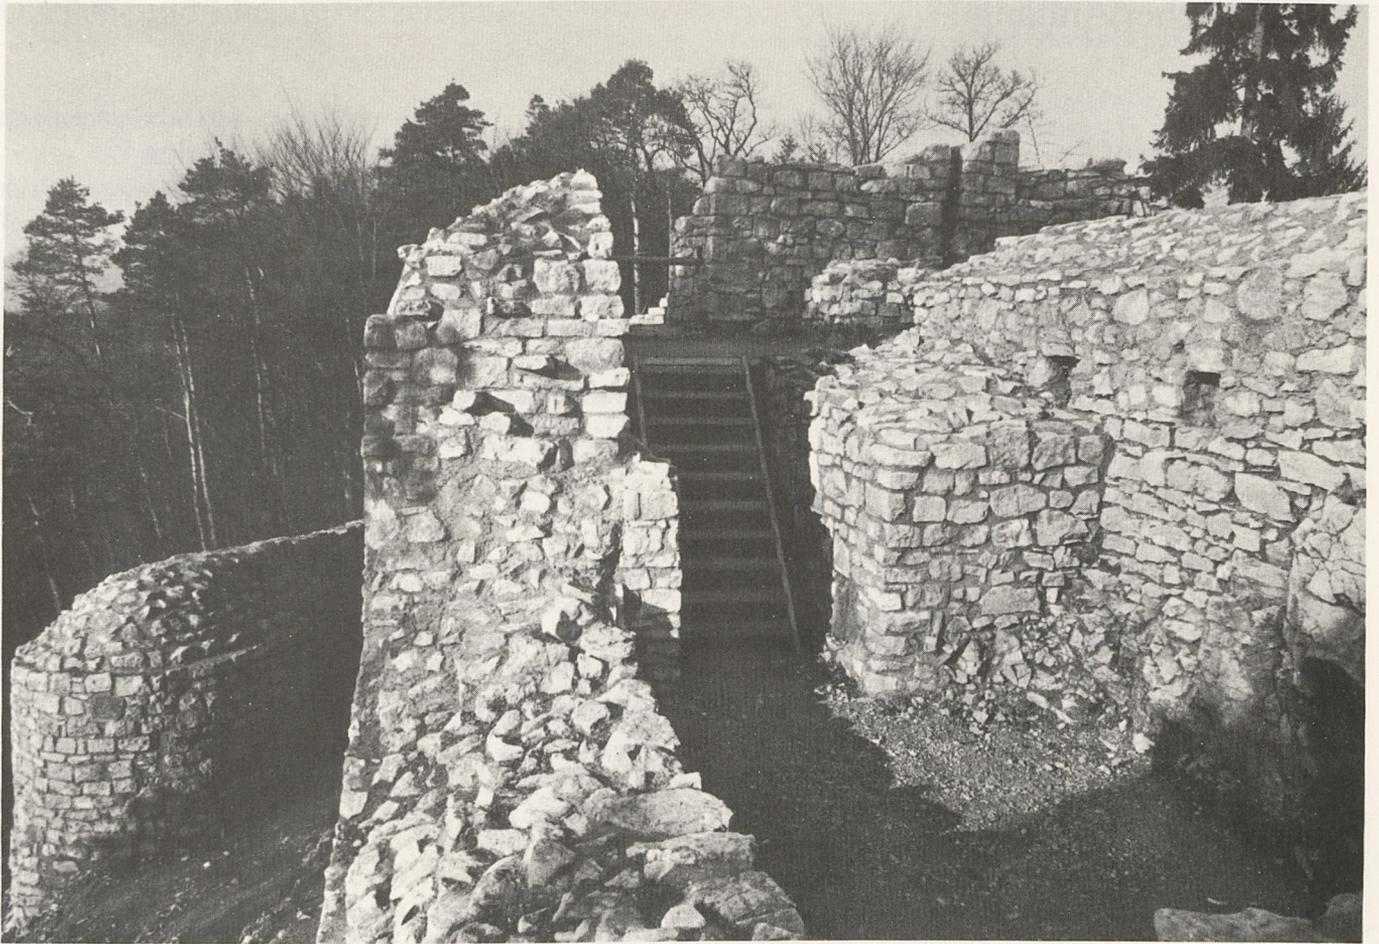
Abb. 73: Der konservierte Wohnturm. Links der Durchgang in Mauer 3. Rechts der Keller.
