# ZUR RESTAURIERUNG DER BRONZEAMPHORE MIT UNTERGESTELL

VON GERHARD STAWINOĞA

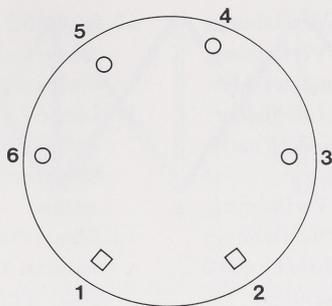
Da man den konischen Fuß und den Knauf nicht mit der Amphore in Verbindung brachte, blieben diese Teile weitgehend unrestauriert. Nur am Knauf waren einige Teile zur Sicherung mit Weichlot fixiert. Vom unteren Rand des konischen Fußes blieb ein Sektor von 31 cm geschlossen erhalten. Daraus konnte auf einen Durchmesser von 27 cm geschlossen werden. Am Rand saßen noch zwei Niete mit den zugehörigen Nietflächen der tordierten Stäbe (Abb. 154). Außerdem war noch ein drittes ausgebrochenes Nietloch erkennbar. Der Abstand zwischen den Nietlöchern beträgt ca. 13,5 cm. Der röhrenförmige Oberteil

Abb. 154 Untergestell der Bronzeamphore. Die Anordnung der Löcher auf dem konischen Bronzeblechfuß.

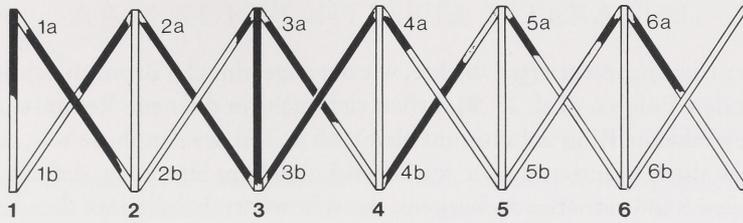
Abb. 155 Untergestell der Bronzeamphore. Schematischer Einbauplan der einzelnen Originalstücke in der Konstruktion aus tordierten Stäben.

Da die Stäbe alle verschieden sind, mußten sie durchnummeriert werden, um später wieder eingebaut werden zu können. Der nebentehende Einbauplan (Abb. 155) erläutert, welches Fragment an welcher Stelle eingebaut wurde.

1. Originalteil 11; von der oberen Nietfläche bis zur Hälfte des Stabes Original; unten Plexiglasergänzung.
  - a. Originalteil 2; eine Nietfläche mit Araldit ergänzt; zweite mit Araldit verstärkt.

- b. Originalteil 12; Nietflächen mit Araldit verstärkt; unterer Teil ergänzt.
2. Ergänzung.
  - a. Originalteil 3; vorhandene Nietfläche mit Araldit verstärkt; unterer Teil ergänzt.

- b. Originalteil 15; Rest ergänzt.
3. Originalteil 1; abgebrochene Nietfläche in Araldit ergänzt.
  - a. Originalteil 6; Rest ergänzt.
  - b. Originalteil 4; Rest ergänzt.

4. Ergänzung.
  - a. Originalteil 9; Rest ergänzt.
  - b. Originalteil 5; Rest ergänzt.
5. Ergänzung.
  - a. Originalteil 8; Rest ergänzt.
  - b. Originalteil 13; Rest ergänzt.

6. Ergänzung.
  - a. Originalteil 7; Rest ergänzt.
  - b. zwei Originalteile aus dem Restmaterial von Strettweg; beide mit eingedübeltem Kupferstift verklebt; Nietflächen mit Araldit ergänzt.

Die Stabfragmente 10 und 14 sowie ein Fragment aus dem übrigen Fundmaterial wurden nicht eingebaut.
