Die Restaurierung der Burgruine

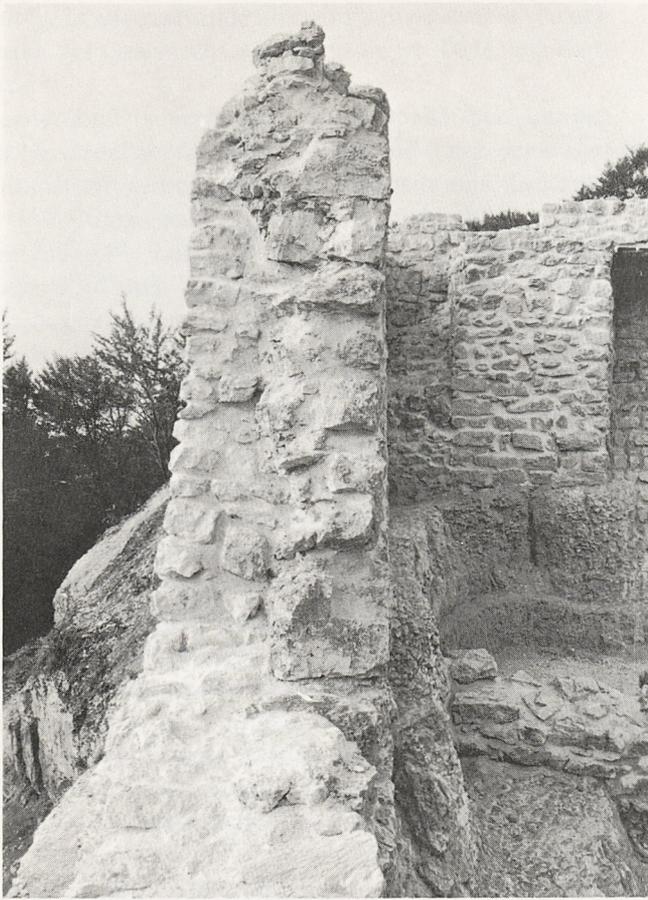
Abb. 12: Zone H, westliche Ringmauer von Süden, Zustand nach der Restaurierung. (Aufn. 624)

Beim Mauerwerk der Burg wurden Ergänzungen aufgebaut, soweit sie notwendig waren, um originale Partien zu stützen, um bestimmte Teile der Anlage begehbar zu machen oder um das Verständnis des Grundrisses zu erleichtern. Wo die Mauerkrone nach einer Seite hin steil abfiel, wurde das tiefere Mauerhaupt wieder so hoch aufgeführt, daß sich die Krone nur noch mäßig neigte. Besondere Vorsicht war bei der Westpartie des Südberings geboten, wo der äußere Mauermantel weitestgehend verschwunden war. Zuerst wurden hier in der Flucht des äußeren Mauerhauptes drei Pfeiler aufgeführt, um dem noch aufrechten Originalstück Halt zu verleihen. Dann waren die Lücken bis auf die Höhe der Mauerkrone hinauf zu schließen. Diese Arbeit verschlang allein ungefähr zwölf Kubikmeter Mauersteine. (Abb. 12)

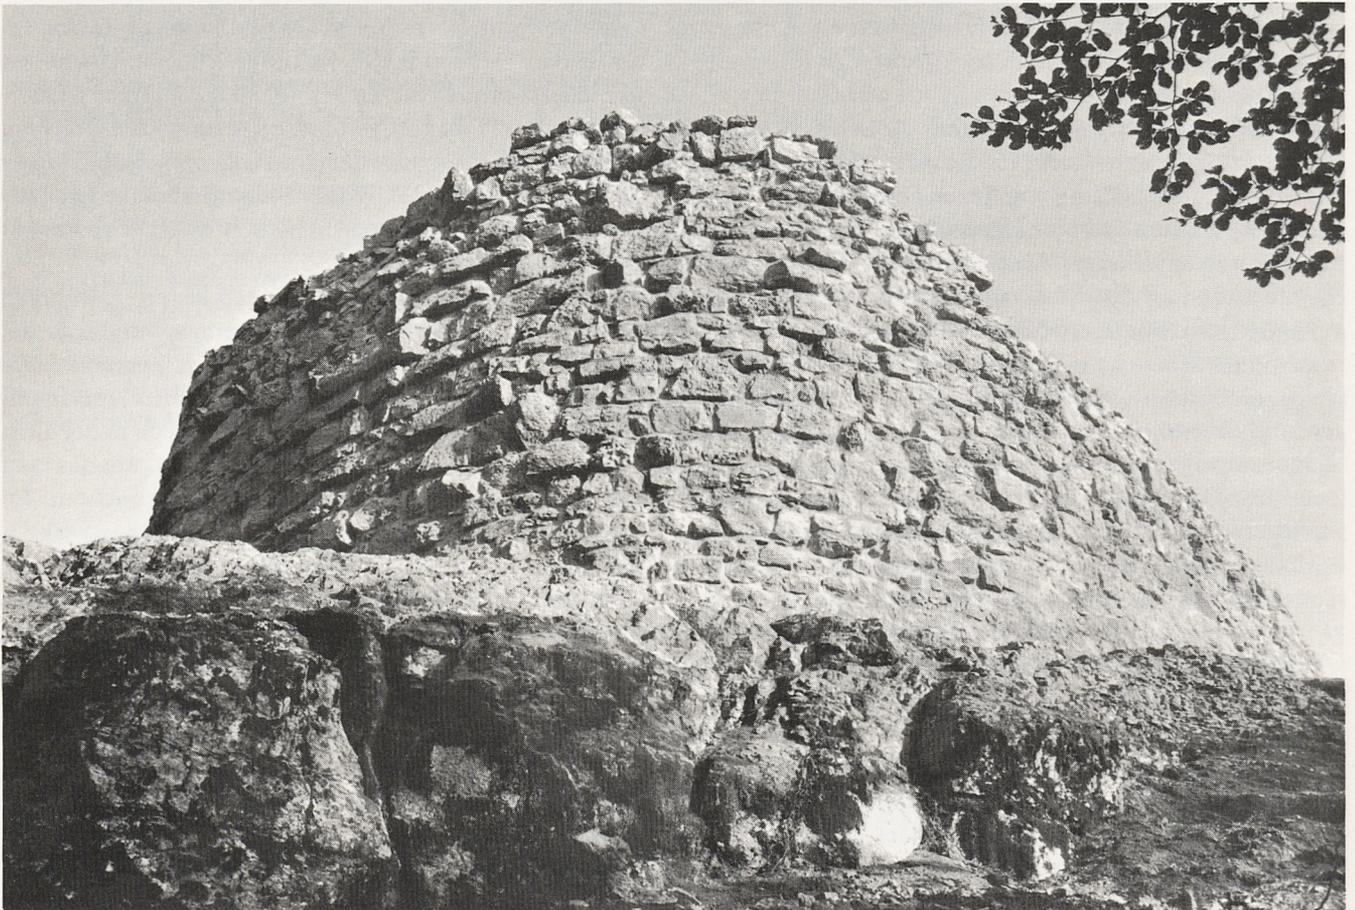
Abb. 18: Wohnturm von Nordwesten nach der Restaurierung. (Aufn. 585)

Bedeutende Mengen von Steinen und Pflaster erforderte die Sicherung des Wohnturmes. Hier mußten wir die obersten Partien teilweise abtragen und neu aufführen. (Abb. 18) Da und dort war das äußere Mauerhaupt um mehr als 1,5 m zu erhöhen. Die nachträglich eingebrochenen Balkenlöcher im Gebäudeinnern wurden zugeflickt,

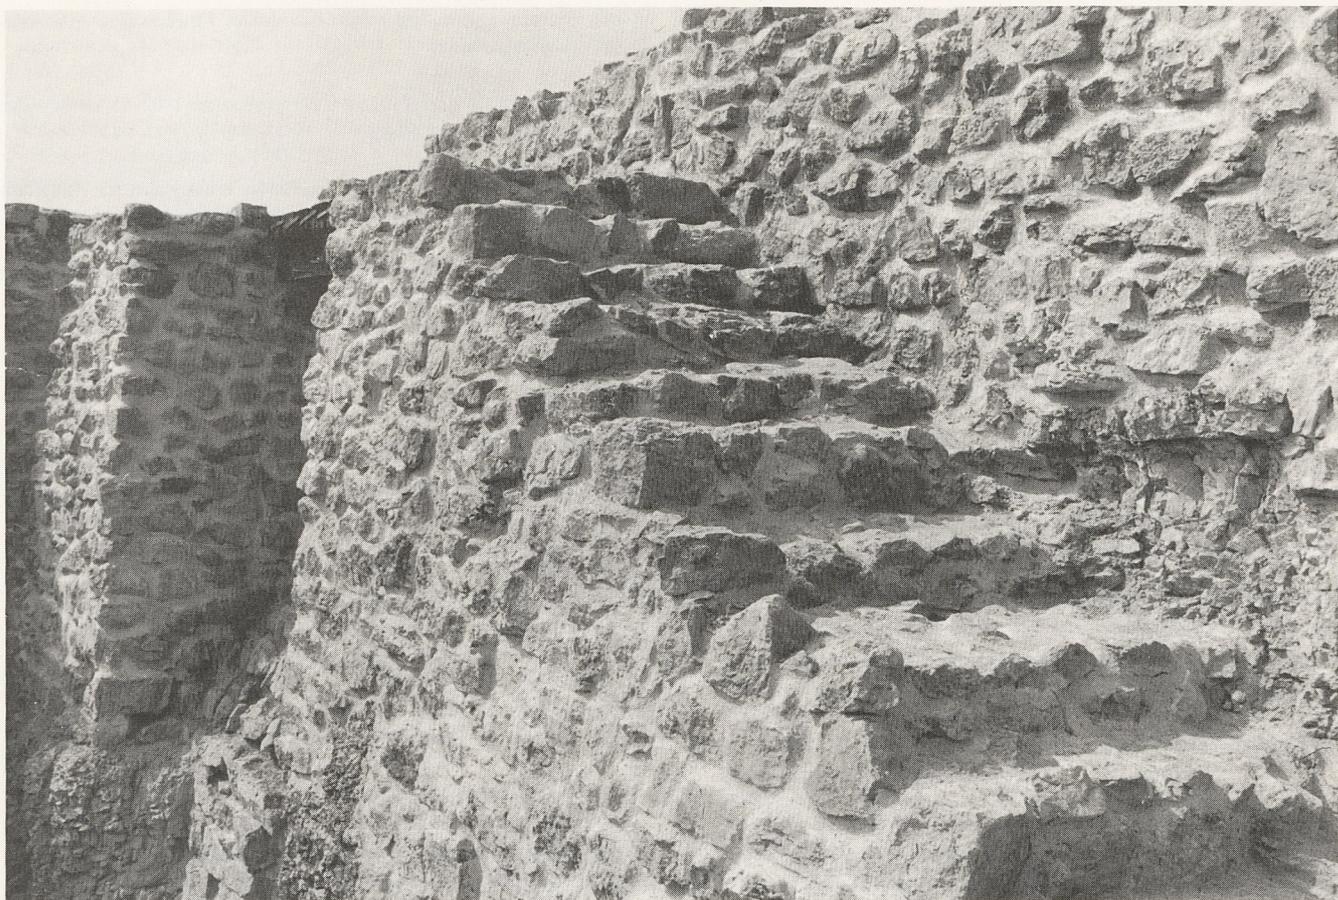
Abb. 19: Aufgang zum Wohnturm nach der Restaurierung. Blick gegen Nordwesten. (Aufn. 604)

kleinere Sicherungsarbeiten waren an der Innentreppe und an der Quermauer nötig. Die vom Hof zum Hocheingang führende Außentreppe rekonstruierten wir auf Grund der vorhandenen Reste, um den Wohnturm vom Hof aus zugänglich zu machen. Den kleinen Torgraben und den Schacht vor dem Hocheingang des Wohnturms überbrückten wir mittels Konstruktionen aus Eisenbahnschwellen von imprägniertem Eichenholz. (Abb. 19 und 20)

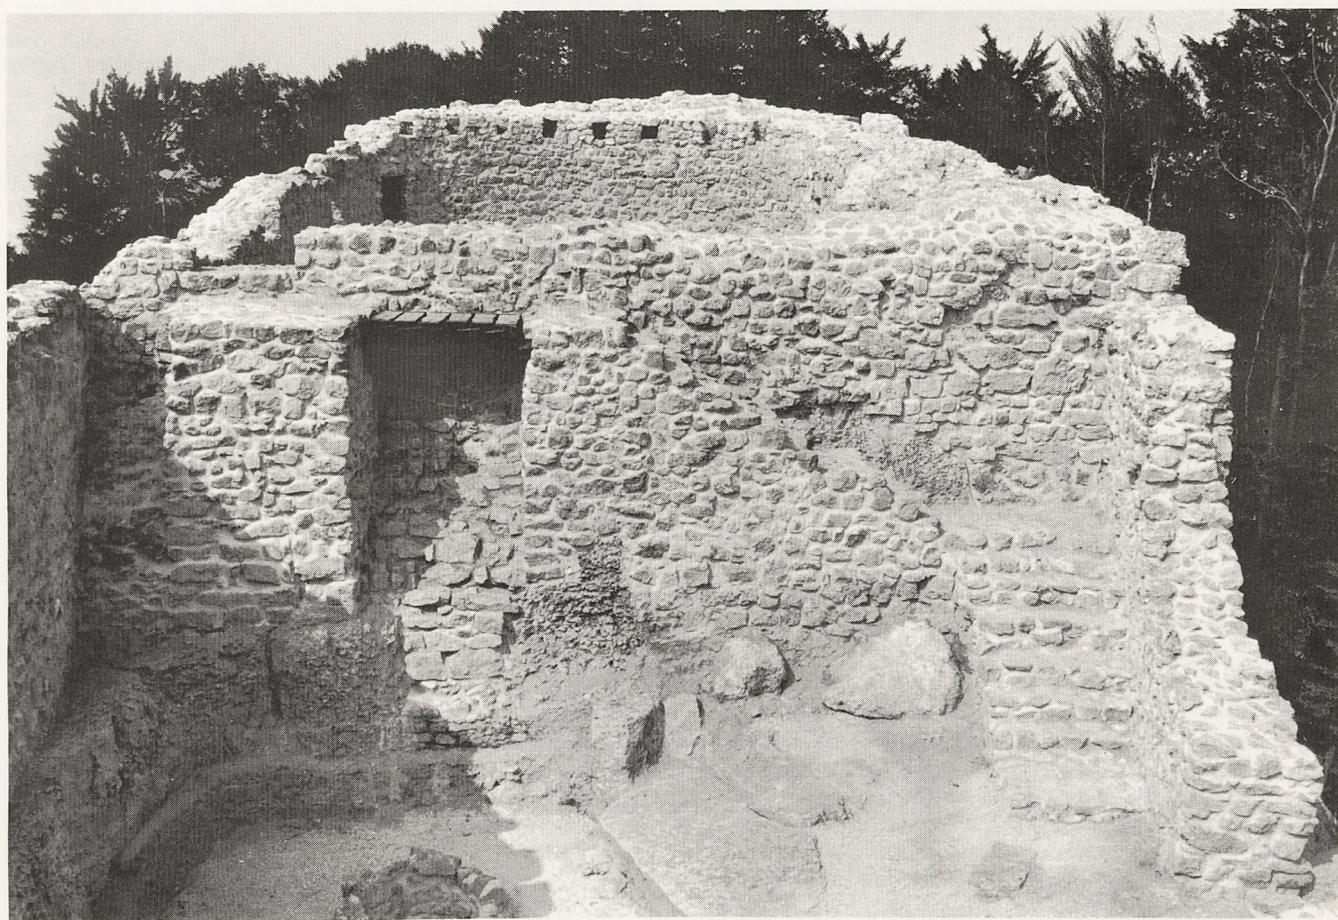
Abb. 20: Wohnturm mit Aufgang und Ansatz des Hocheinganges. Blick gegen Norden. (Aufn. 609)
