**V.  
DER WOHTURM DES 13. JH.  
IM BAUHISTORISCHEN UND ARCHÄOLOGISCHEN BEFUND**

**DIE BEFUNDE AM MAUERWERK<sup>464</sup>***(Fabian Küng, Jakob Obrecht)*

**EINLEITUNG**

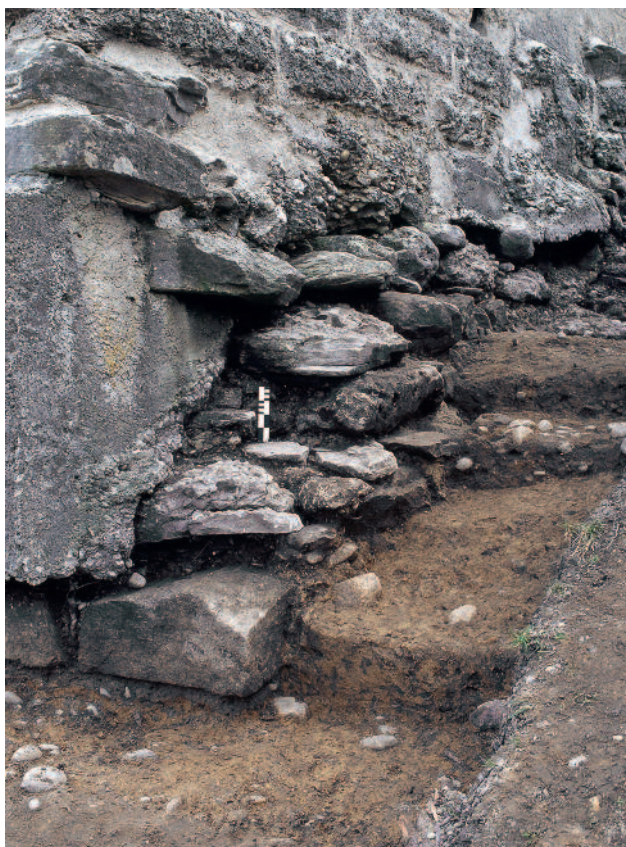
Abb. 77 Kastelen LU. Grabungsfläche an der Westseite ausserhalb des Wohnturms (2001). Freigelegtes Turmfundament mit keilförmiger Betonplombe in der Nordwestecke (links). Über dem Fundament die aus zwei Quaderlagen bestehende vorspringende Sockelzone, rechts im Hintergrund der Ansatz des Treppenfundamentes Pos. 1020. Blick von Nordwesten.

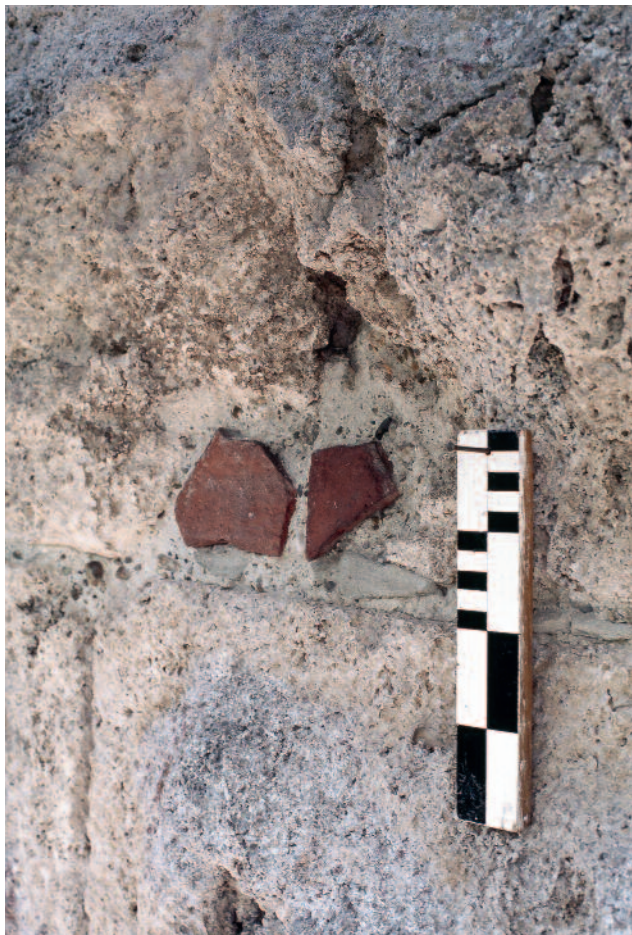
**Abb. 90** Kastelen LU. Südfassade, 2. Obergeschoss. Bauzeitlich geflickte Fehlstelle in einem Eckquader mit flach in den Mörtel eingedrückten Ziegelbruchstücken (Südwestecke, 665,20 m ü. M.). Blick von Südosten.

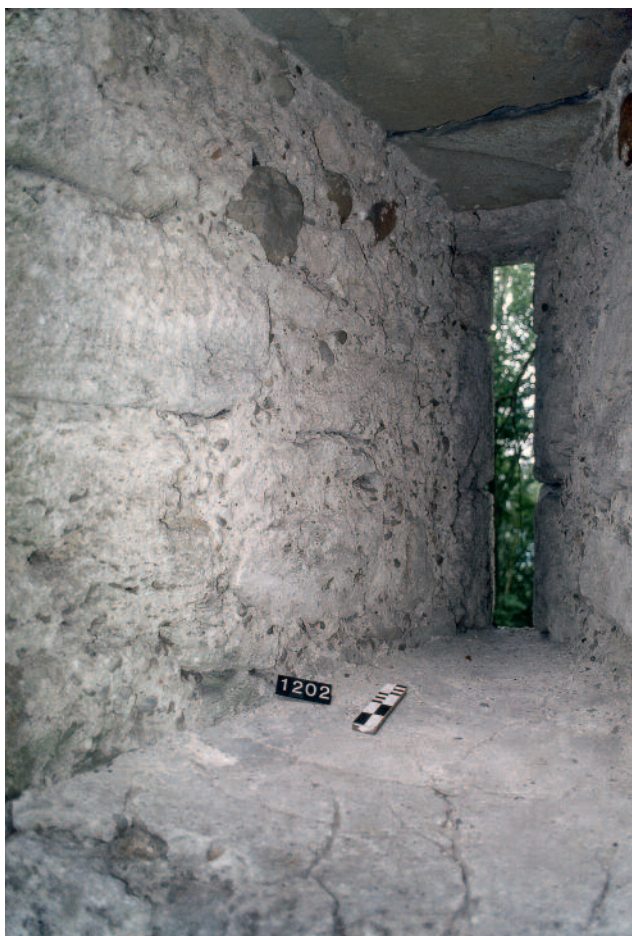
Abb. 94 Kastelen LU. Innenseite Nord, Lichtscharte Pos. 1202 im 1. Obergeschoss. Der in der späteren Nutzungszeit des Wohnturms erneuerte Mörtelstrich auf der Fensterbank schliesst nahtlos an die Mauerfläche der Leibung an. Der bauzeitliche Pietra-rasa-Verputz dieser Fläche ist weitgehend verwittert. Blick gegen Nordwesten.

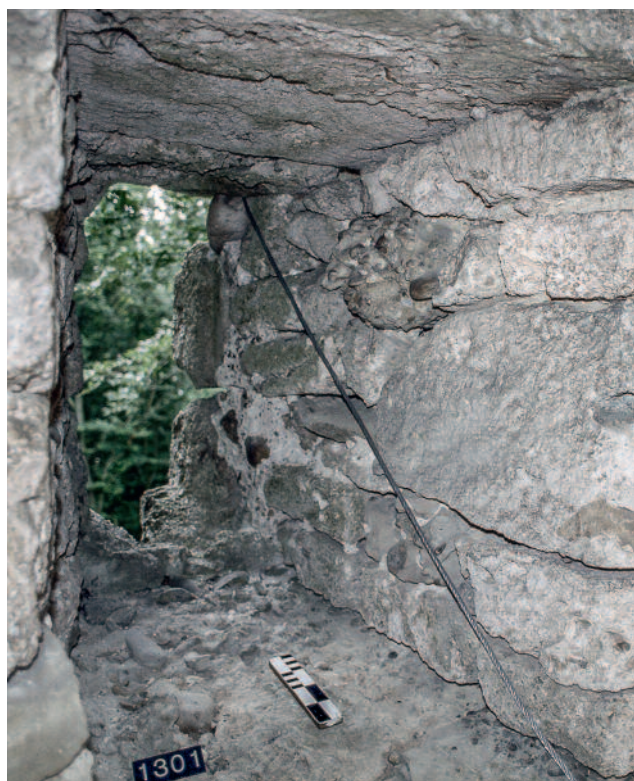
Abb. 129 Kastelen LU. Innenseite Nord, 2. Obergeschoss. Fensternische des Fensters Pos. 1327. Trotz starker Verwitterung ist der in die Tuffsteinquader geschlagene, um die Fensteröffnung laufende Fensterfalz zu erkennen. Blick gegen Norden.

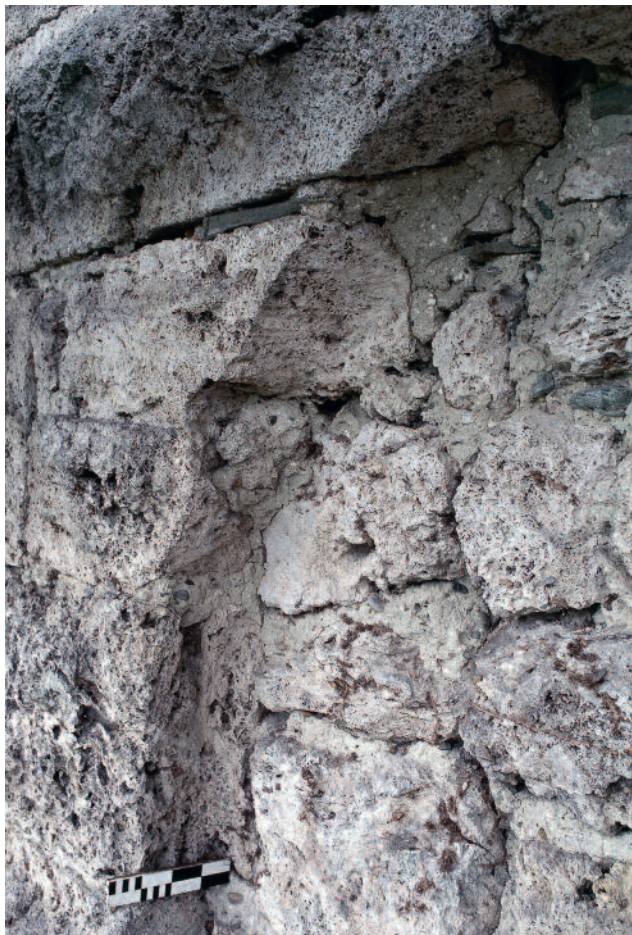
**Abb. 142** Kastelen LU. Ostfassade, 2. Obergeschoss. Segment der Mauernische Pos. 2311. Die einzelnen Elemente des Bogens sind aus den Normquadern gehauen, Fehlstellen wurden mit Mörtel ausgebessert. Blick von Nordosten.

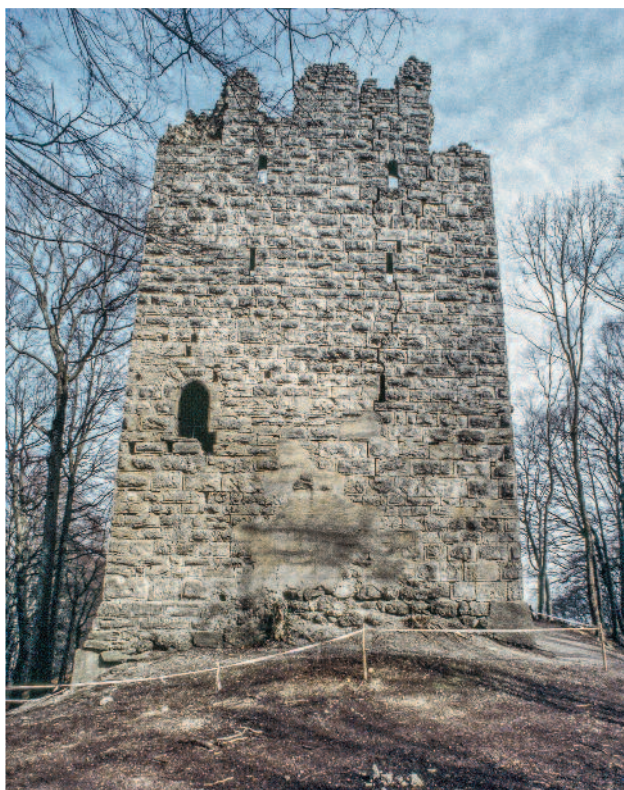
Abb. 153 Kastelen LU. Westfassade, Zustand vor der Restaurierung. Das Mauerwerk weist einen durchgehenden Längsriss auf. Die Verputzfläche im Bereich des Erdgeschosses (Pos. 4115) bedeckt die Ansatzstelle der abgebrochenen Steintreppe zum Hocheingang. Blick von Westen.

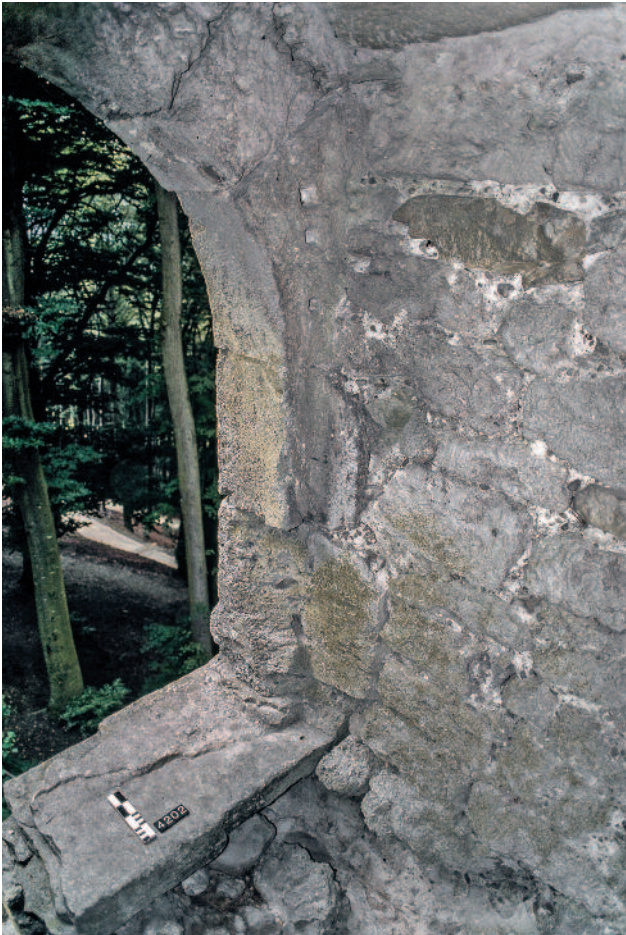
Abb. 164 Kastelen LU. Westseite, 1. Obergeschoss. Hocheingang Pos. 4202. Blick von innen an den nördlichen Türanschlag. Zahlreiche Angellöcher weisen auf mehrfache Reparaturen hin. Die Rast für den Sperrbalken ist lediglich noch als unförmiger Ausbruch zu erkennen. Blick gegen Nordwesten.

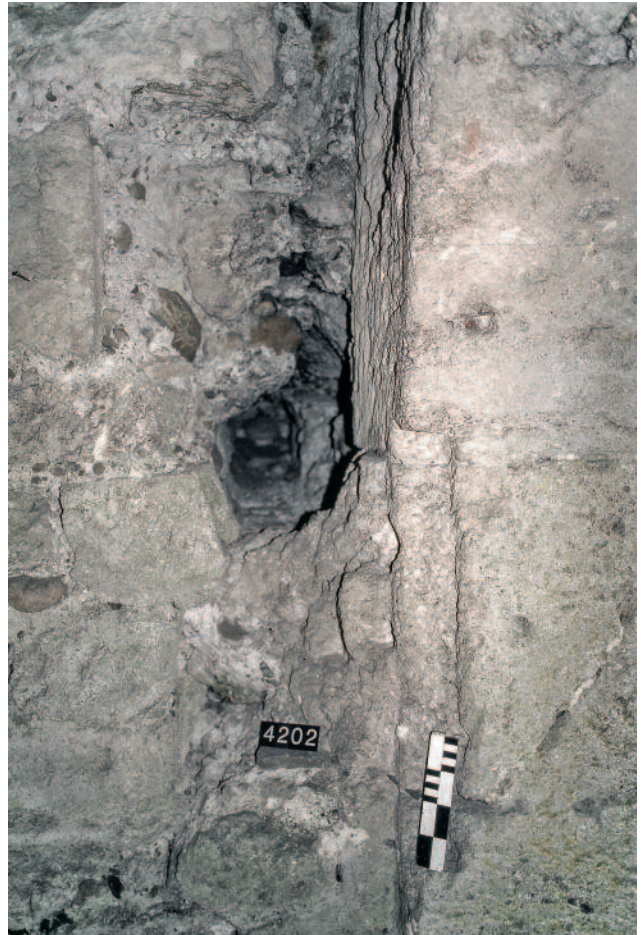
Abb. 165 Kastelen LU. Westseite, 1. Obergeschoss. Hocheingang Pos. 4202. Beschädigter Sperrbalkenkanal in der südlichen Leibung. Der Masstab steht in der Aussparung, die bei einer Reparatur des Türschlosses ausgehauen werden musste. Blick gegen Süden.

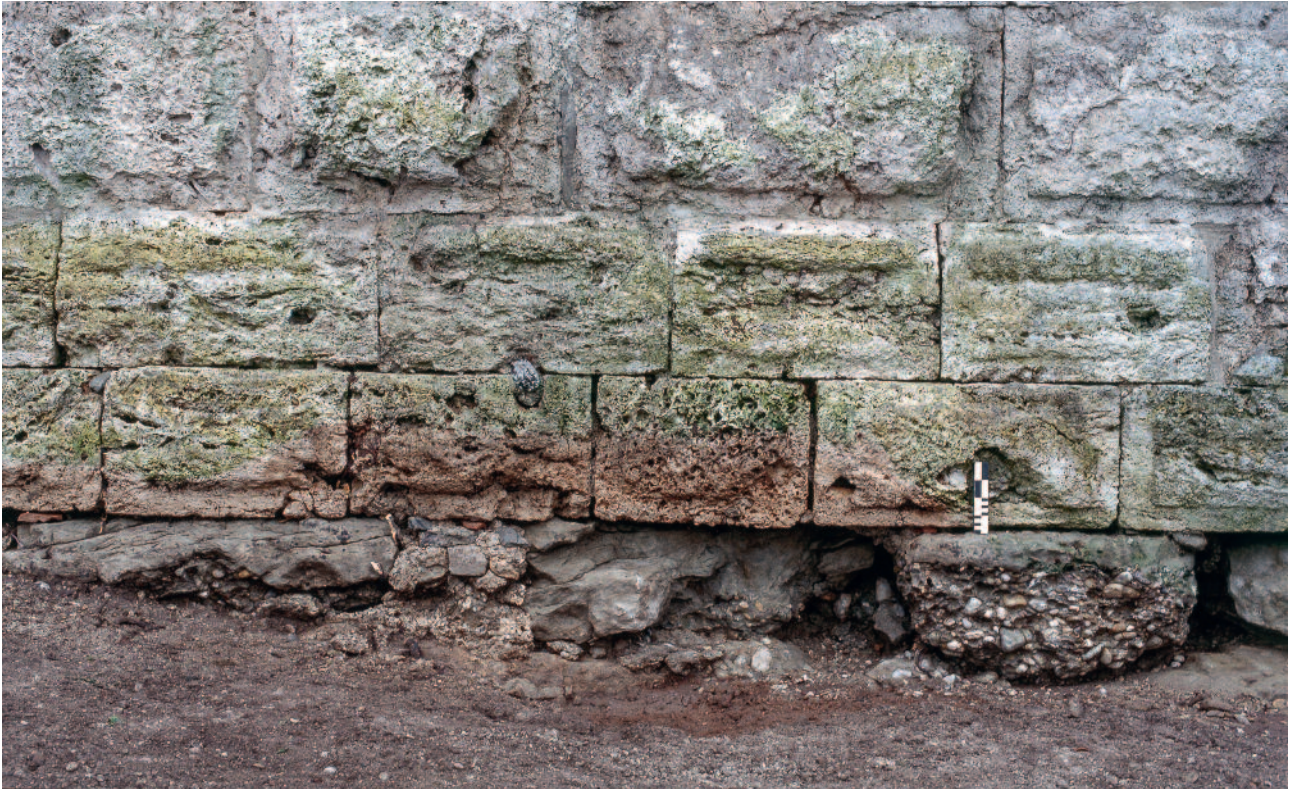
Abb. 211 Kastelen LU. Ostfassade, Erdgeschoss. Flickstellen im Fundament- und Sockelbereich (hier links) zeugen von der fortgeschrittenen Erosion am Turmfuss bereits in der frühen Neuzeit. Blick von Osten.

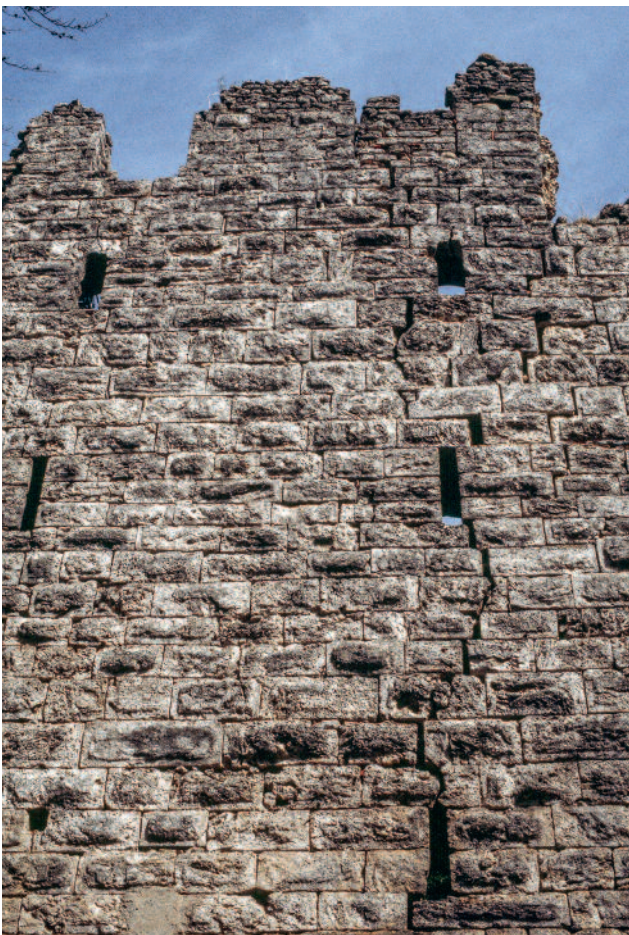
Blickt man heute von Westen auf die Nordwestecke des Turms, ist allerdings deutlich zu sehen, dass sie ziemlich genau im Lot steht. Dafür sind Setzungen verantwortlich, in deren Folge sich Risse in der Westfassade öffneten und die Nordfassade sich im Bereich der Nordwestecke leicht nach aussen zu neigen begann (vgl. Kap. V.A.12). Nur dank ihrem leichten Anzug ist die Nordmauer nicht nach aussen umgekippt und zusammengestürzt.

Abb. 212 Kastelen LU. Westfassade. Als Folge von Setzungen in der Nordwestecke hervorgerufene, senkrecht verlaufende Risse. Blick von Westen.

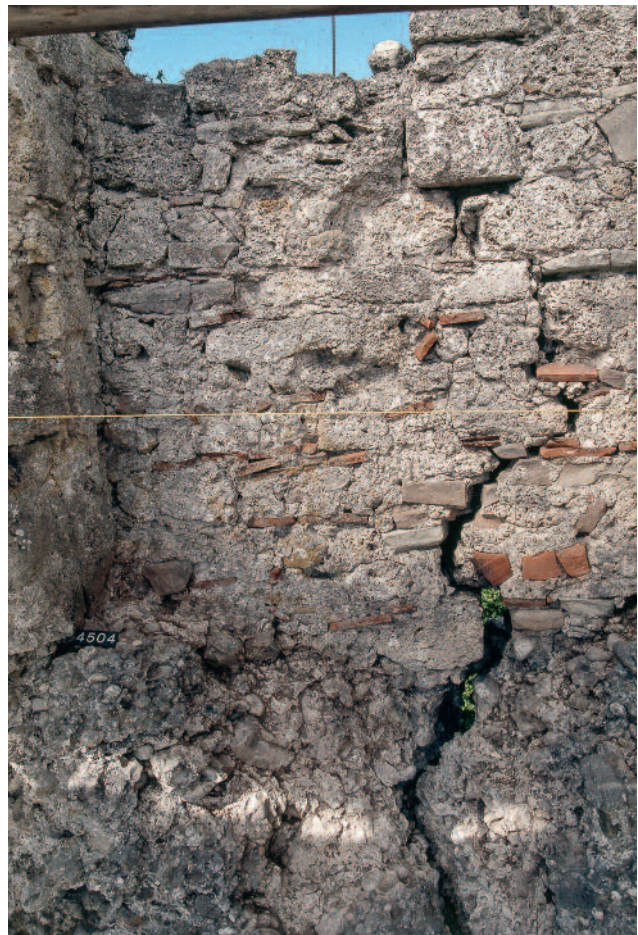
Abb. 213 Kastelen LU. Innenseite West, 4. Obergeschoss. Wegen der Setzungen im Mauerwerk ist auch die nachträgliche Vermauerung der Öffnung Pos. 4501 gerissen. Blick gegen Westen.

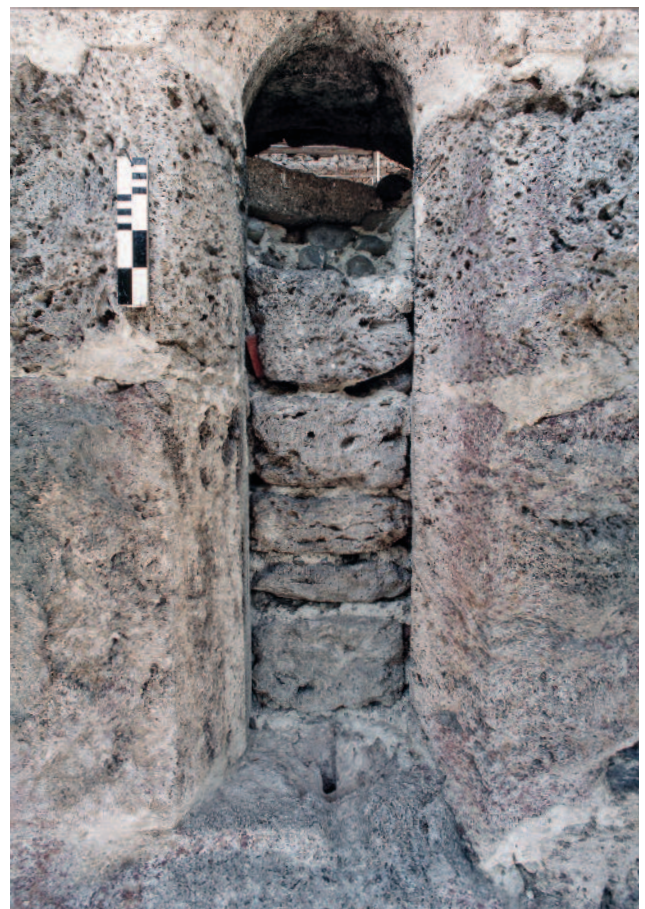
Abb. 242 Kastelen LU. Südfassade, 1. Obergeschoss. An der Fensteröffnung des Kapellenfensters Pos. 3202 sind die nachträglich ausgehauenen Löcher zur Verankerung eines senkrechten Eisenstabes zu erkennen. Das Fenster wurde später zugemauert. Blick von Süden.
