**VII.
DIE RESTAURIERUNG DES WOHNTURMS 1998–2001**

1**DIE KONSERVIERUNG AUS BAUTECHNISCHER SICHT***(Jakob Obrecht)***1.1****BAUORGANISATION**

Bauherrschaft: Verein Burgruine Kastelen

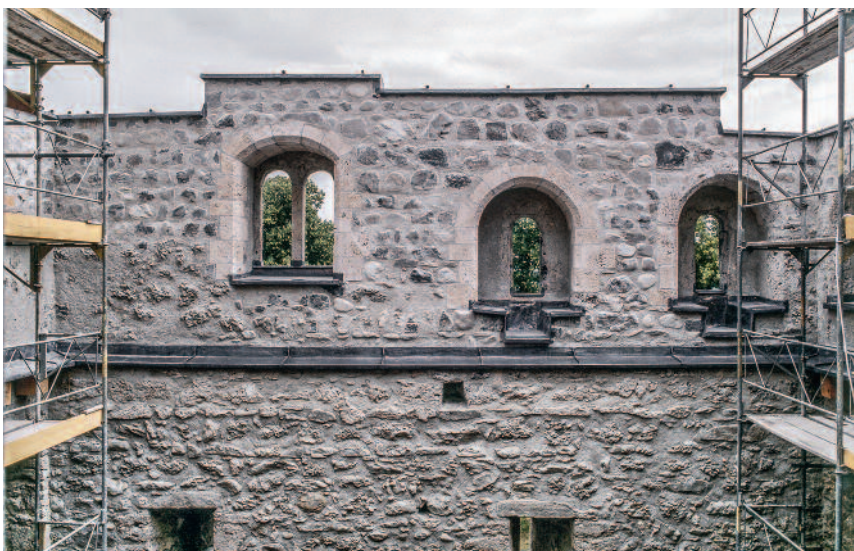
Abb. 333 Kastelen LU. Innenseite Ost, 3. Obergeschoss mit rekonstruierten Fensterwänden aus frisch zugeschnittenen Tuffsteinblöcken. Gut zu erkennen ist der Strukturunterschied zwischen den original vermauerten rauen Nagelfluhbrocken und den Bollensteinen im neu aufgeführten Mauermantel. Die Mauerkrone, die Fensterbänke und der darunter liegende Mauerabsatz sind bereits mit Bleifolie geschützt.

sucht. Zwar besitzen die Kieselsteine nicht jene grobkörnige Oberflächentextur wie Nagelfluh, sie sind dafür aber erheblich widerstandsfähiger gegenüber Witterungseinflüssen – ein Kompromiss, der optisch zwar nicht ganz befriedigt, hinsichtlich der Dauerhaftigkeit aber überzeugt (Abb. 333).

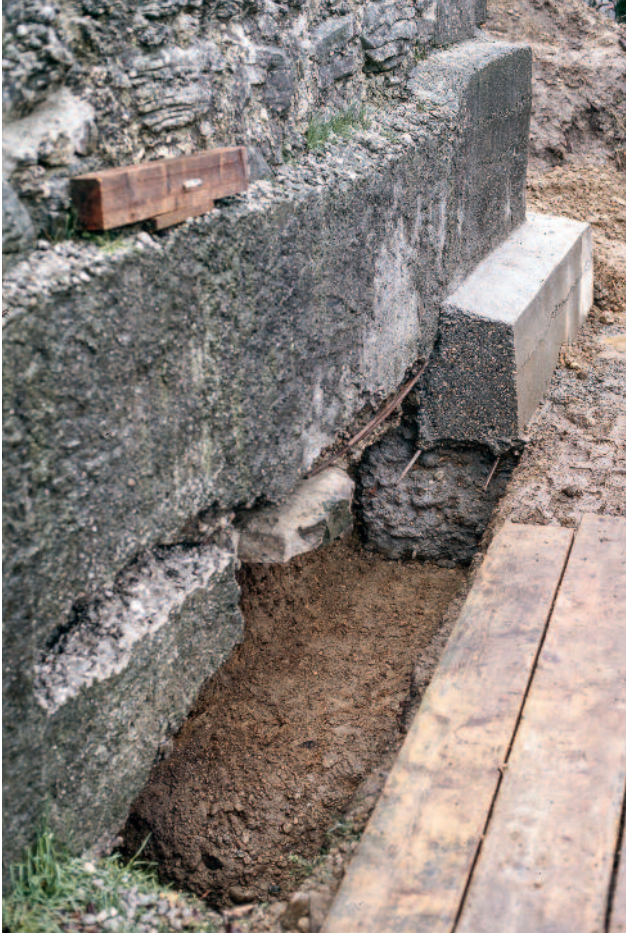
Das Fundament in der Nordwestecke des Turms hatte sich im Laufe der Zeit aus heute nicht mehr klar ersichtlichen Gründen um einige Zentimeter gesenkt. Als Folge davon entstanden in der Westwand keilförmige, sich gegen oben hin verbreiternde vertikale Risse (vgl. Abb. 212).

Abb. 334 Kastelen LU. Äusserer Mauerfuss bei der Nordwestecke. Die Ecke ist zur Stabilisierung des Fundamentes frisch mit Beton unterfangen. Im Vordergrund der teilweise ausgehobene Tunnel Pos. 0087 unter dem nördlichen Turmfundament. Blick von Nordosten.

Um der Rissbildung Einhalt zu gebieten, wurde einerseits das Mauerfundament stabilisiert (Abb. 334), andererseits wurde die Westwand mit horizontal angebrachten Zugstangen gesichert. Zwei davon wurden in Bohrlöcher eingesetzt, die in den Mauerkerne des

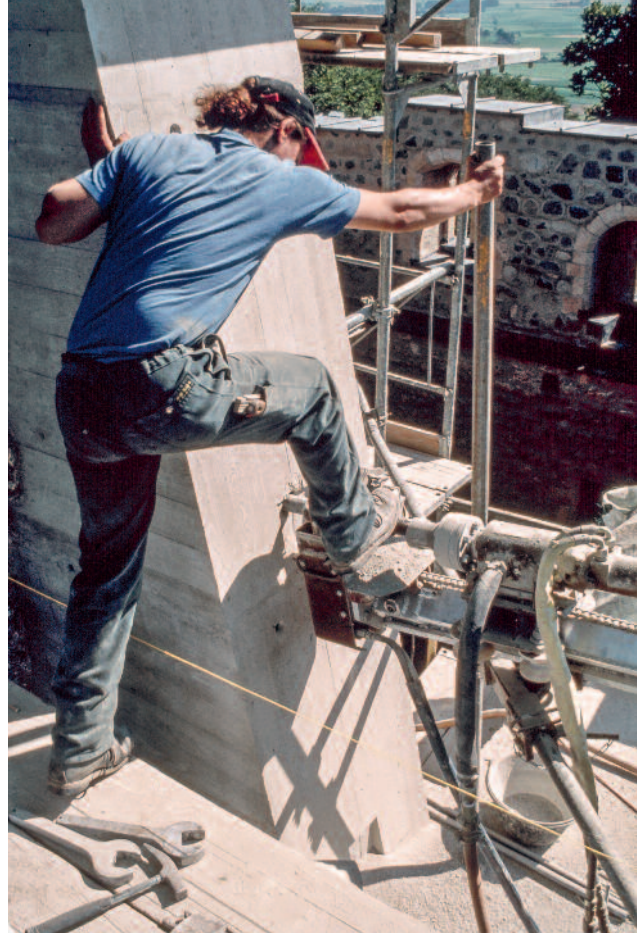
Abb. 336 Kastelen LU. Westseite, 4. Obergeschoss. Bohrarbeiten für das Einsetzen eines Zugankers in den Mauerkern beim betonierten Stützkeil über der Südwestecke. Blick von Südwesten.

vierten Obergeschosses getrieben worden waren (Abb. 335). Für die Verankerung dieser Zugstangen wurde vor dem südlichen Abbruch der Wand ein keilförmiger Betonpfeiler gegossen (Abb. 336). Mit seiner Form entspricht der Keil nicht dem ursprünglich an diesem Ort vorhandenen Mauerwerk. Aus diesem Grund und weil er als bautechnisch notwendiges Element klar erkennbar bleiben sollte, wurde er später nicht mit Natursteinmauerwerk verblendet.

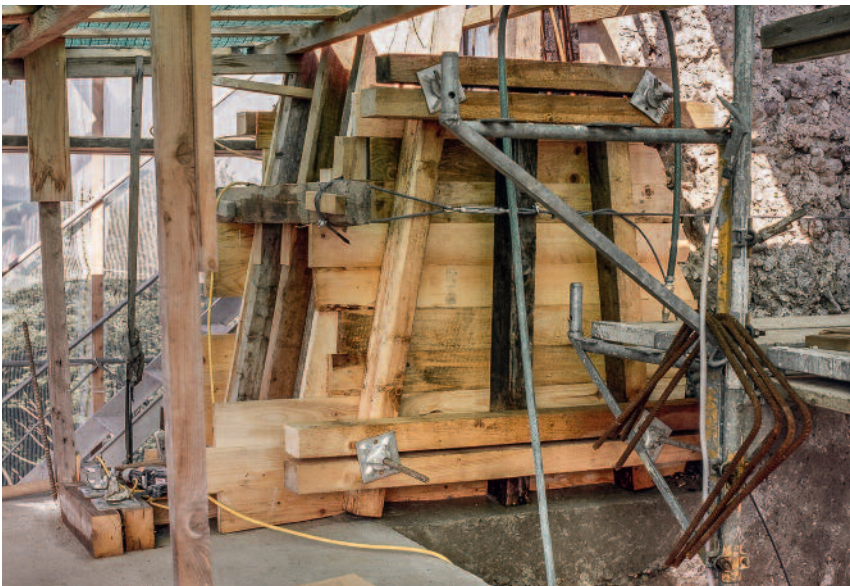
Abb. 335 Kastelen LU. Westseite, 4. Obergeschoss. Unterer Teil der Schalung für den in zwei Etappen betonierten Stützkeil über der Südwestecke. Blick gegen Nordwesten.

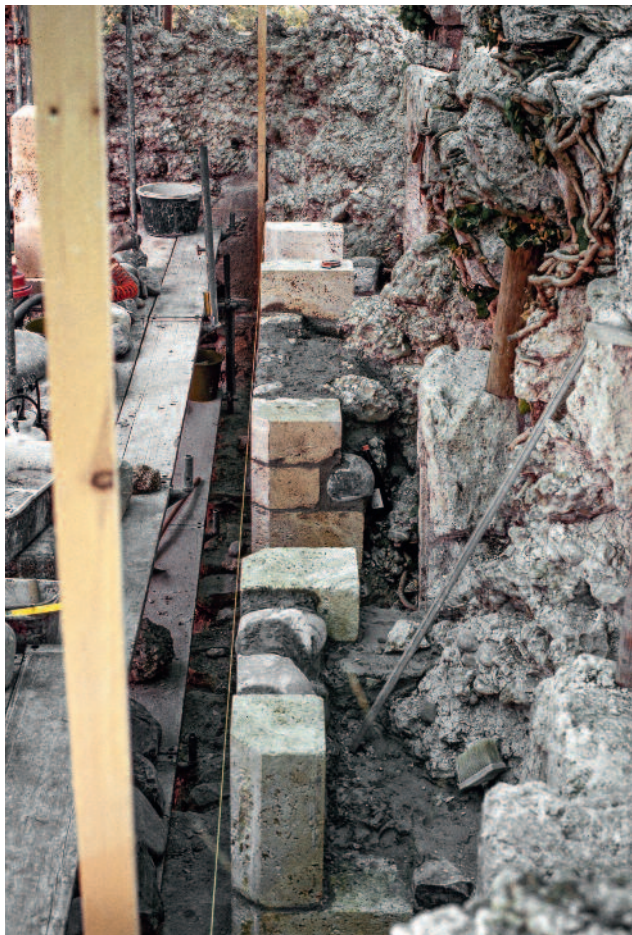
Abb. 337 Kastelen LU. Innenseite Ost, 3. Obergeschoss. Wiederaufbau der Fensternischen und des inneren Mauermantels. Blick von Süden.

Die Fenstergewände in den obersten erhaltenen Stockwerken waren auf ihren Innenseiten teilweise sehr stark zerstört. Auf den Aussenseiten waren sie, dank der grossen Tuffsteinquader, noch mehrheitlich erhalten. In der Ostwand lagen die Rückseiten der Quader wegen des partiellen Einsturzes des inneren Mauermantels und des Mauerwerks vollständig frei (vgl. Abb. 79). Als Folge davon mussten die inneren Mauerumhüllungen wieder auf die Höhe der erhalten gebliebenen Aussenmängel aufgemauert und die teilweise nur noch an ihrer Basis erhaltenen Fenstergewände des dritten Obergeschosses der Ostwand rekonstruiert werden (Abb. 337).

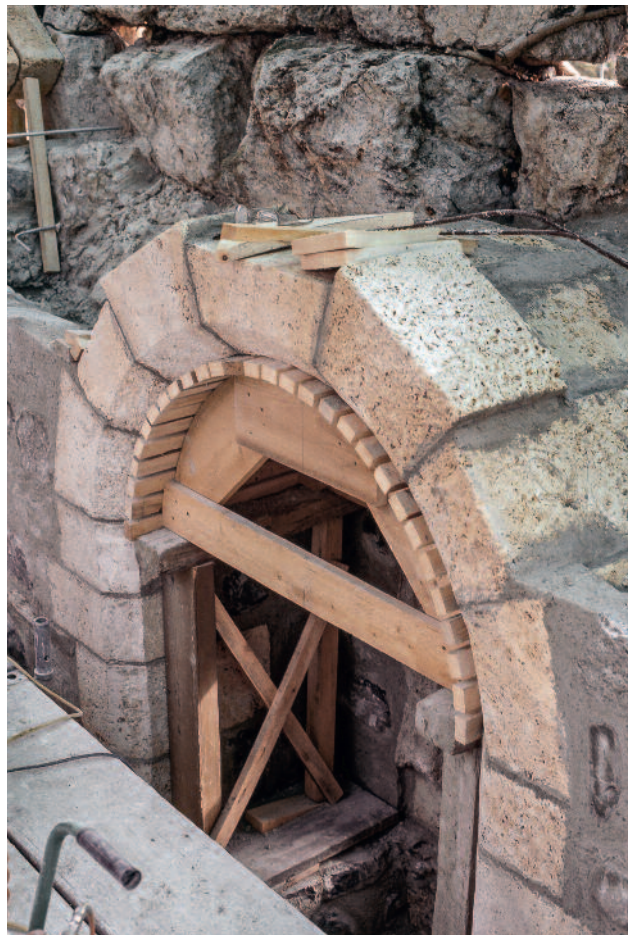
Abb. 338 Kastelen LU. Innenseite Ost, 3. Obergeschoss. Aus zugesägten Tuffsteinblöcken rekonstruierte Fensternische des Sitznischenfensters Pos. 3402, mit Lehrgerüst. Blick gegen Nordosten.

Die Masse der Fenster liessen sich dank der vorgängig durchgeführten Bauaufnahmen sehr genau rekonstruieren (Abb. 338). Den Beweis dafür lieferten drei schon vor Jahren ins Turminnere abgestürzte Bogensegmente, die sich beim Wiederaufbau eines der Fenster ohne jegliche Anpassungen exakt auf das vorgängig eingebaute Lehrgerüst setzen liessen (Abb. 339).

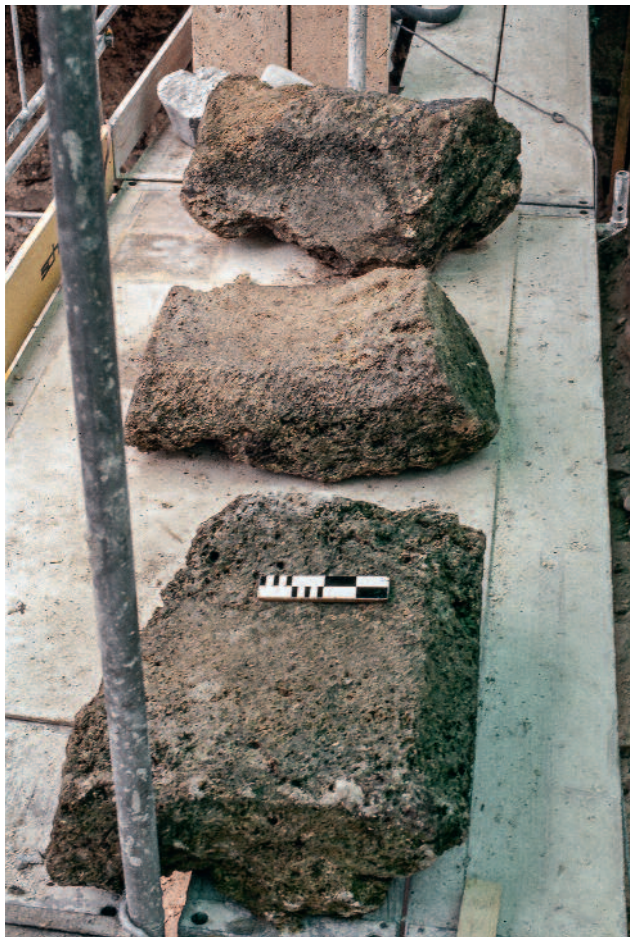
Abb. 339 Kastelen LU. Drei im Innenraum am Fuss der Ostmauer gefundene Werkstücke aus Tuffstein konnten für die Rekonstruktion der Fensterische zu Pos. 2403 wiederverwendet werden.

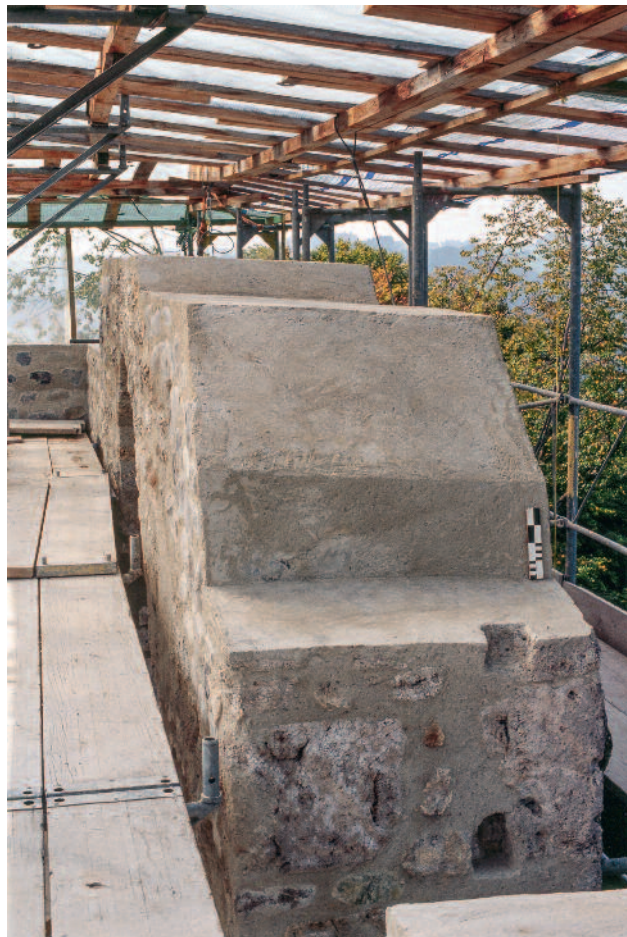
Abb. 340 Kastelen LU. Die fertig sanierte, nach aussen geneigte Mauerkrone der nördlichen Turmseite vor dem Verlegen einer Schicht Dachpappe und dem Aufbringen der Abdeckung aus Bleifolie. Blick von Osten.

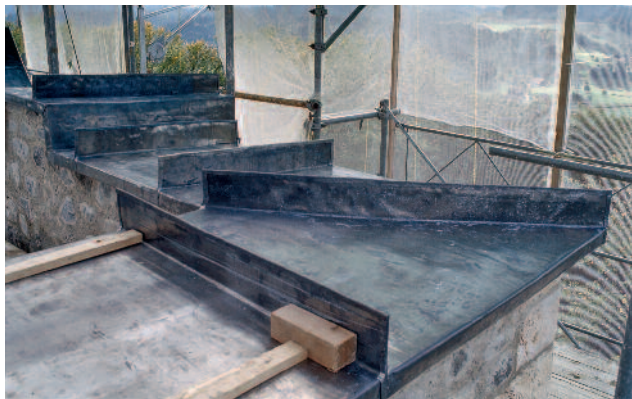
Abb. 341 Kastelen LU. Kronenabdeckung aus Bleifolie an der Nordwestecke des Wohnturms. Die senkrecht aufstehenden Stosslappen werden in einem nächsten Arbeitsschritt noch eingerollt. Blick von Nordosten.

Die zündende Idee für die Lösung des Problems hatte der kantonale Denkmalpfleger Dr. Georg Carlen. Er empfahl uns, eine Abdeckung mit Bleifolie zu prüfen, wie sie bei vielen Kirchen zum Schutz von Sandsteinelementen zum Einsatz kommt. Der Vorschlag wurde intensiv diskutiert, nicht zuletzt wegen der hohen Toxizität von Blei. Letztendlich liess sich der Einsatz von Bleifolie aber auch in dieser Hinsicht verantworten. Die Mauerkronen und andere der Witterung stark ausgesetzte Elemente wie Fensterbänke und die im Turminnern vorhandenen Mauerabsätze wurden in der Folge zuerst mit einer Lage Dachpappe und anschliessend mit Bleifolie abgedeckt (Abb. 341, 342; siehe auch Abb. 333).

Das System wurde so gewählt, dass die Bleifolien, an den Rändern unterstützt von angeschraubten L-förmigen Kupferblechstreifen, gut 5 cm über die Mauerfluchten vorkragen und dort, doppelt umgebogen, eine Wassernase bilden. So tropft das von der Abdeckung abfliessende Meteorwasser so weit als möglich vor der Fassadenlinie ab.

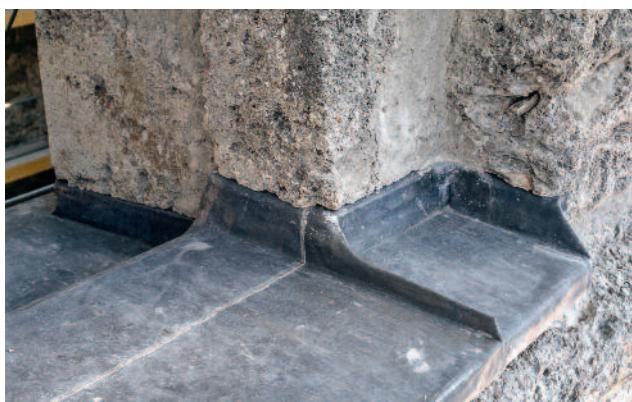
Abb. 342 Kastelen LU. Südfassade, 3. Obergeschoss. Mit Bleifolie sorgfältig abgedeckte Fensterbank. Blick von Südosten.

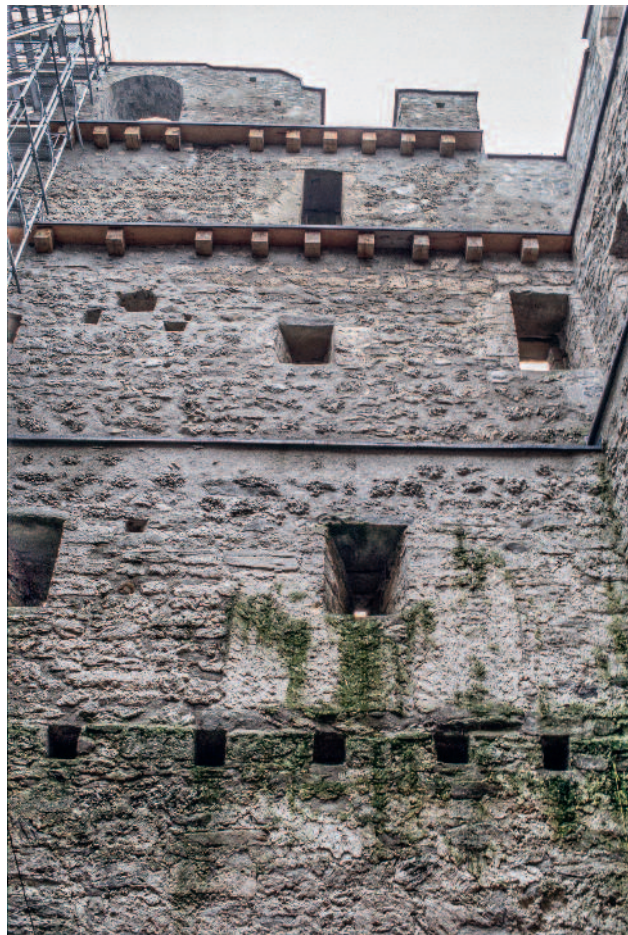
Abb. 343 Kastelen LU. Innenseite Nord nach erfolgter Restaurierung. In den oberen Stockwerken sind eichene Balkenstummel in die Negative der Balkenlagen eingesetzt. Der Mauerabsatz zum 2. Obergeschoss ist mit Bleifolie abgedeckt. Blick gegen Norden.

Eine besondere Herausforderung war die dauerhafte Konservierung der Balkenlöcher und der Mauerabsätze im Turminnern. Die Balkenlöcher über dem zweiten und dem dritten Obergeschoss waren durch die Hebelwirkung beim Herausbrechen der Balken beim Abbruch des Innenausbaus stark ausgerissen. Die Nordwand war dadurch auf zwei Ebenen, die Südwand auf einer Ebene wie perforiert und als Folge davon stark geschwächt. Zur Wiederherstellung der statischen Sicherheit wurden eichene Balkenstummel in die Balkenlöcher eingemauert. Um diese wiederum vor dem Verfaulen zu schützen, wurden sie anschliessend mit Brettern abgedeckt – entsprechend dem in der Zentralschweiz weit verbreiteten Klebdach. Zuletzt wurde das über die Balkenstummel vorkragende Dach mit Bleifolie abgedeckt (Abb. 343). Gleichzeitig wollte man mit dieser Massnahme erreichen, dass das auf den Absätzen anfallende Meteorwasser nicht über die Innenwände abfließt, sondern über die Traufe der Dächlein abtropft. Die Mauerabsätze

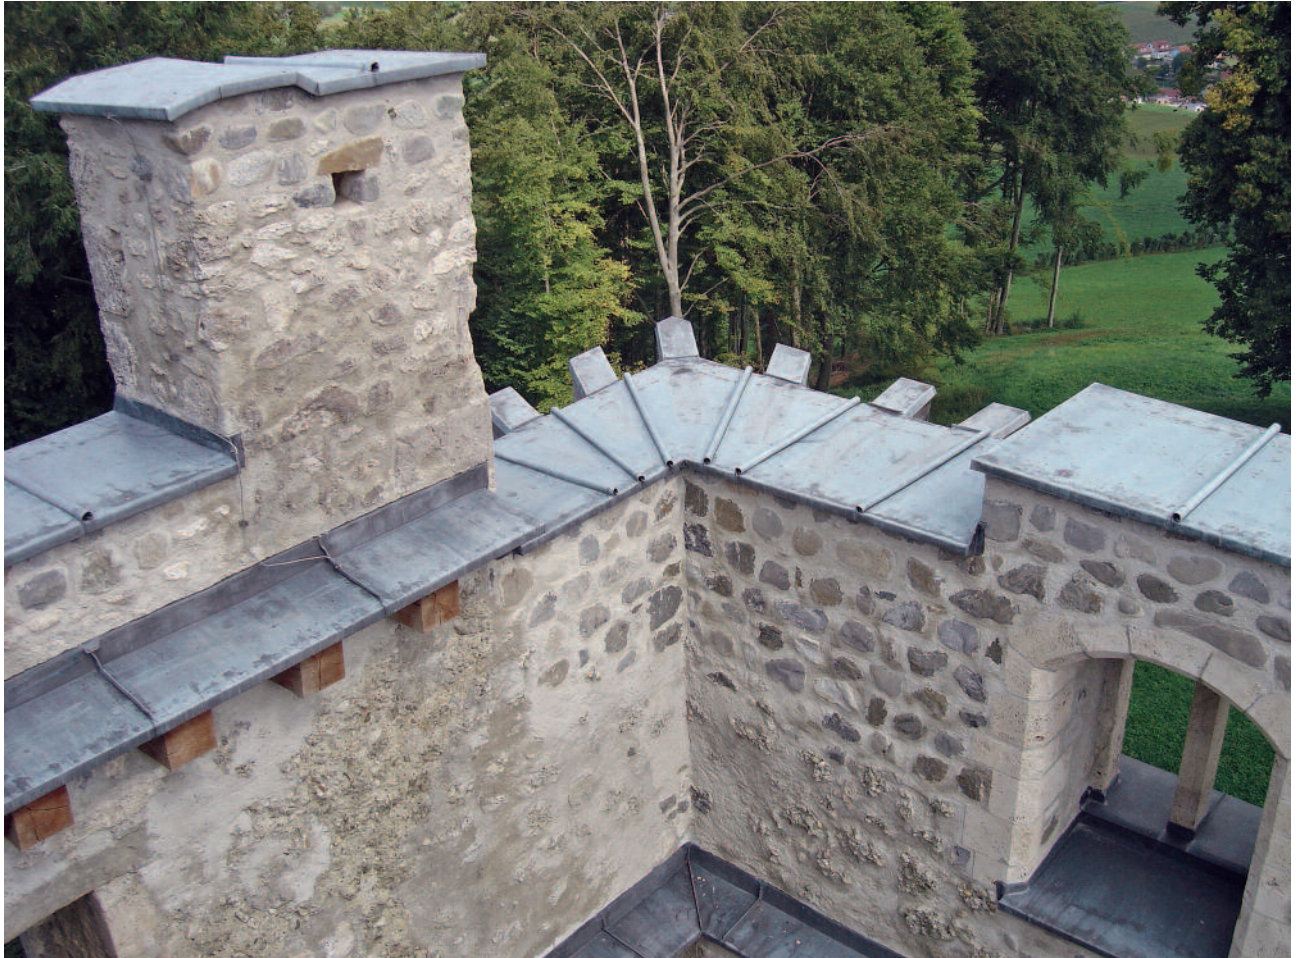
Abb. 346 Kastelen LU. Sanierte Mauerkrone an der nordöstlichen Ecke der Ruine. Das Steinmaterial der neu aufgemauerten inneren Mauerschale setzt sich vom originalen Mauerwerk ab, in die Balkenlöcher sind Hölzer eingesetzt. Abdeckung der Krone mit Bleifolie.

vollziehbar ist (Abb. 346). Der Mörtel für die dringende Reparatur des Mauerwerks wurde inhaltlich und farblich auf der Basis des angetroffenen Kalkmörtels gemischt, was nicht nur konservatorische Vorteile bringt, sondern auch einem einheitlicheren Gesamteindruck zugute kommt. Alle vor dem weiteren Zerfall zu schützenden Bauteile, also das gesamte Mauerwerk mitsamt den Sitznischen bei den Fenstern und den Absätzen mit Balkenköpfen auf der Höhe der ehemaligen hölzernen Zwischenböden, erhielten ein schützendes Dach mit Bleiabdeckung. Das Regenwasser wird bewusst nicht in Rinnen geführt und dann über Speier auf wenige Punkte konzentriert abgeleitet, sondern tropft von den Bleiabdeckungen in kontrolliertem Abstand zur Fassadenlinie ab. Diese Entscheidung haben einerseits materielle Voraussetzungen beeinflusst, andererseits aber auch der absehbare Unterhalt an diesem Standort der Ruine mitten im Laubwald. So ist es insbesondere für die bauzeitlichen bossierten Tuffsteinquader wichtig, dass sie durch ein leicht vorkragendes Dach vor von oben eindringendem Wasser geschützt werden, da sie nur schwer austrocknen, was wiederum zu Frostschä-
