RAPPORTO TECNICO RELATIVO AI RISULTATI DELLE INDAGINI MICROCHIMICHE E MICROSTRUTTURALI DI MANUFATTI IN FERRO E SCORIE RINVENUTI A BAZZANO

Qui di seguito sono riportati i risultati più significativi ottenuti dallo studio di un anello (t. 692, 1; **Taf. 218, 1**), un chiodo (t. 897, 2; **Taf. 317, 2**), una scoria (trovata durante gli scavi d'Ercole 2002 nel lotto Otefal), una immanicatura ed una spada (t. 406, 2; **Taf. 115, 2**) accompagnati da relativa discussione ed alcuni commenti.

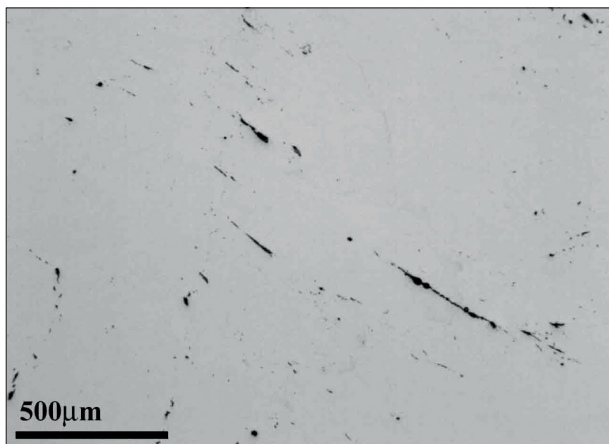
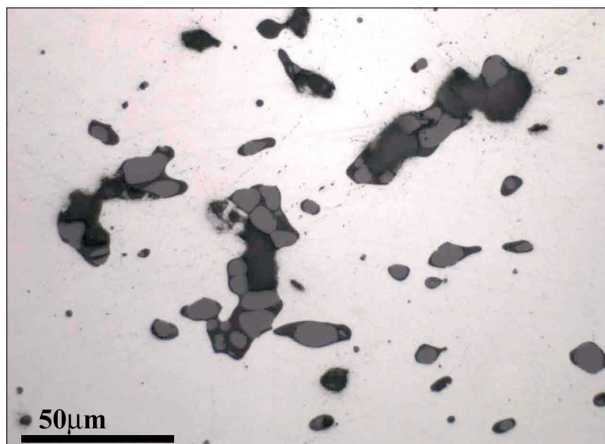
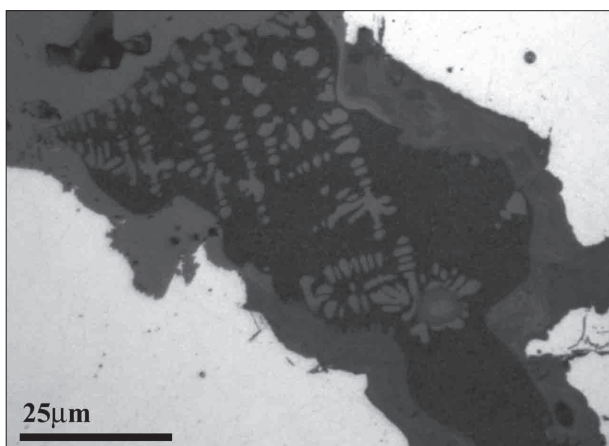
La micrografia in alto a sinistra evidenzia stringhe di micro-inclusioni allungate la cui orientazione parallela è indotta dall'opera di battitura condotta per rendere compatto il blumo metallico e sagomare quindi il manufatto (processo di forgiatura condotto a caldo) (**fig. 1**).

Nelle micro-cavità sono presenti frammenti di inclusioni generalmente costituite da una fase vetroso-silicatica, da fayalite (FeSiO₃) e da wustite (FeO), non separati durante la fase di produzione della massa metallica e non espulsi completamente durante la successiva fase di lavorazione meccanica a caldo (forgiatura). Si ricorda che minore è la quantità di inclusioni e di frammenti di scoria intrappolati, migliore è la qualità del manufatto, poiché le proprietà finali (meccaniche) sono influenzate anche dalla presenza di tali fasi eterogenee. Il manufatto (**fig. 2**) presenta alcune zone essenzialmente ferritiche, cioè non carburate e trasformate in acciaio come quelle mostrate nelle due micrografie ove, oltre alla struttura ferritica, si nota anche una rilevante presenza di inclusioni e micro-cavità dovute ad un'attività di battitura a caldo non completa e ottimale. La dimensione del grano ferritico è largamente variabile e tendente alla forma equiassica.

Fig. 1 Immagini ottiche della sezione dell'anello.

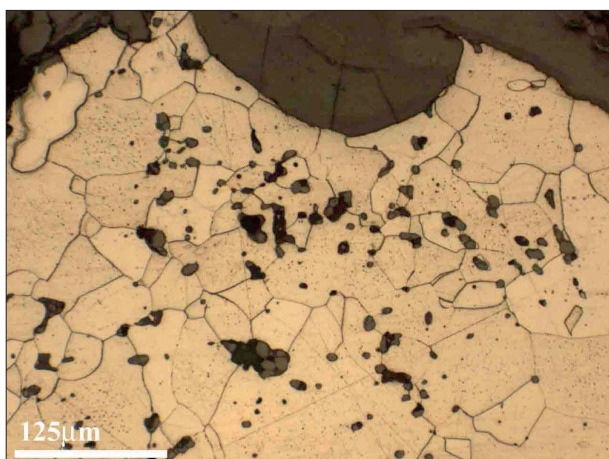
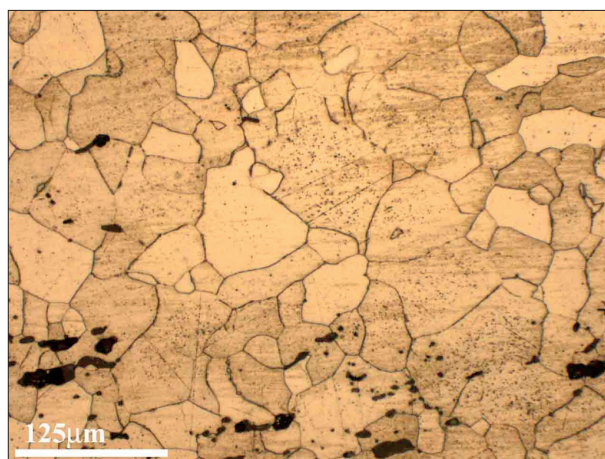
Fig. 2 Immagini ottiche relative alla sezione dell'anello dopo attacco metallografico (Nital 2 %).

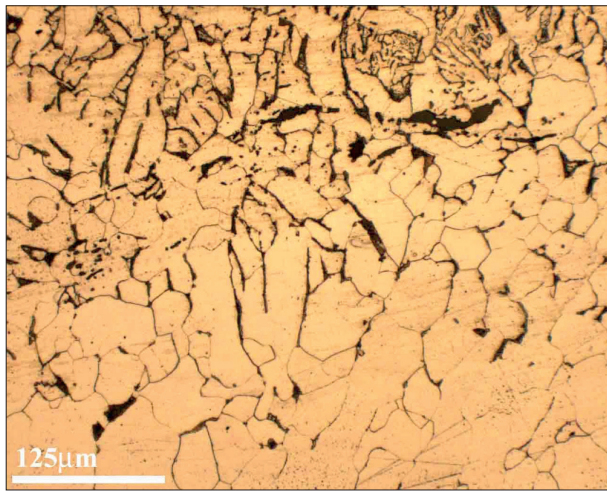
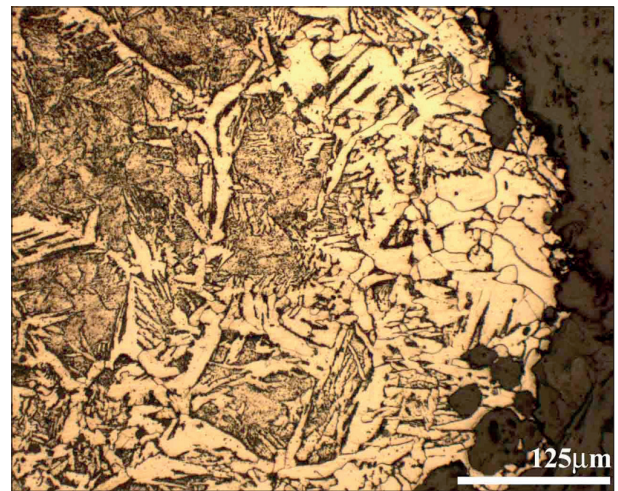
Fig. 3 Immagini ottiche della sezione dell'anello dopo attacco metallografico (Nital 2 %).

Il manufatto (**fig. 3**) presenta una struttura disomogenea per quanto riguarda la sua trasformazione da ferro in acciaio: infatti, sono presenti zone ferritiche (micrografie precedenti e micrografia a sinistra, parte bassa dell'immagine) non carburate e zone ove è presente una struttura carburata perlitica (Widmānstätten) con presenza di sottili lamine di cementite (carburo di ferro) alternate a ferrite (Fe), cioè zone completamente trasformate in acciaio (micrografia a sinistra, parte alta dell'immagine e micrografia a destra) in quanto sottoposte a carburazione intenzionale e tempra per incrementare la durezza.

Il processo di carburazione in alcune aree dell'anello ha indotto infatti la formazione di zone totalmente perlitiche (dal tipico profilo a denti di sega) con presenza anche di martensite (micrografia a destra) ove il carbonio potrebbe essere stimato essere circa 0.4 %.

La disomogeneità dovuta alla presenza di zone carburate e zone non carburate può essere stata indotta da un non ottimale contatto fra massa ferritica (blumo o manufatto in fase di forgiatura) e carbone ad alta temperatura o da un tempo troppo breve di carburazione.

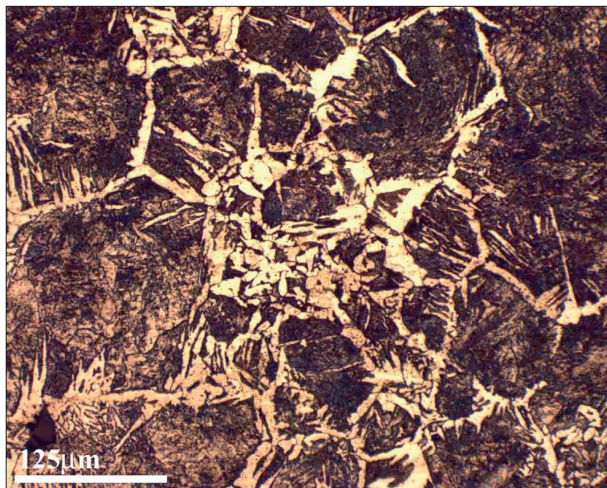
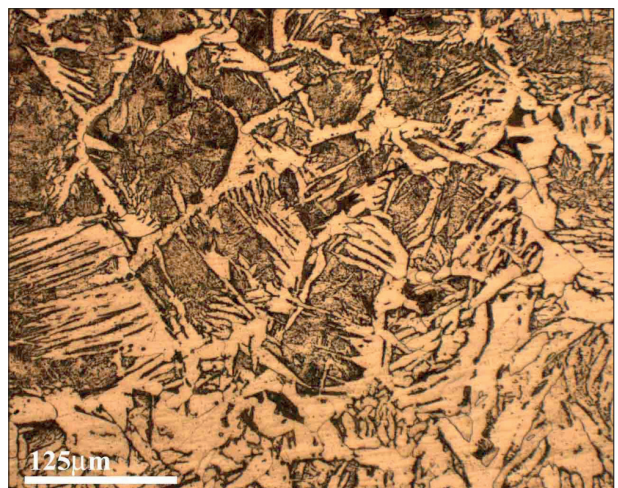
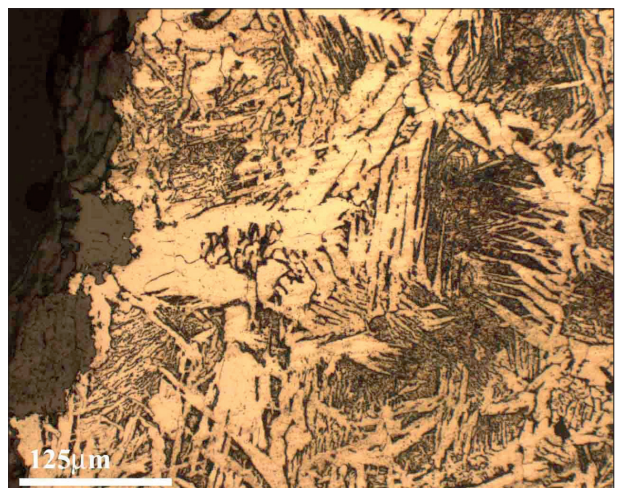
Fig. 4 Immagini ottiche della sezione dell'anello dopo attacco metallografico (Nital 2 %).

In questa zona dell'anello (**fig. 4**), il manufatto presenta una struttura perlitica (dal tipico profilo a denti di sega, composta da sottili lamine di cementite [carburo di ferro, la cui presenza è indotta dal processo di carburazione che ha provocato la formazione anche di martensite] alternate a ferrite [Fe]). Il carbonio nelle aree composte da acciaio (zone carburate) potrebbe essere stimato intorno allo 0.4 %.

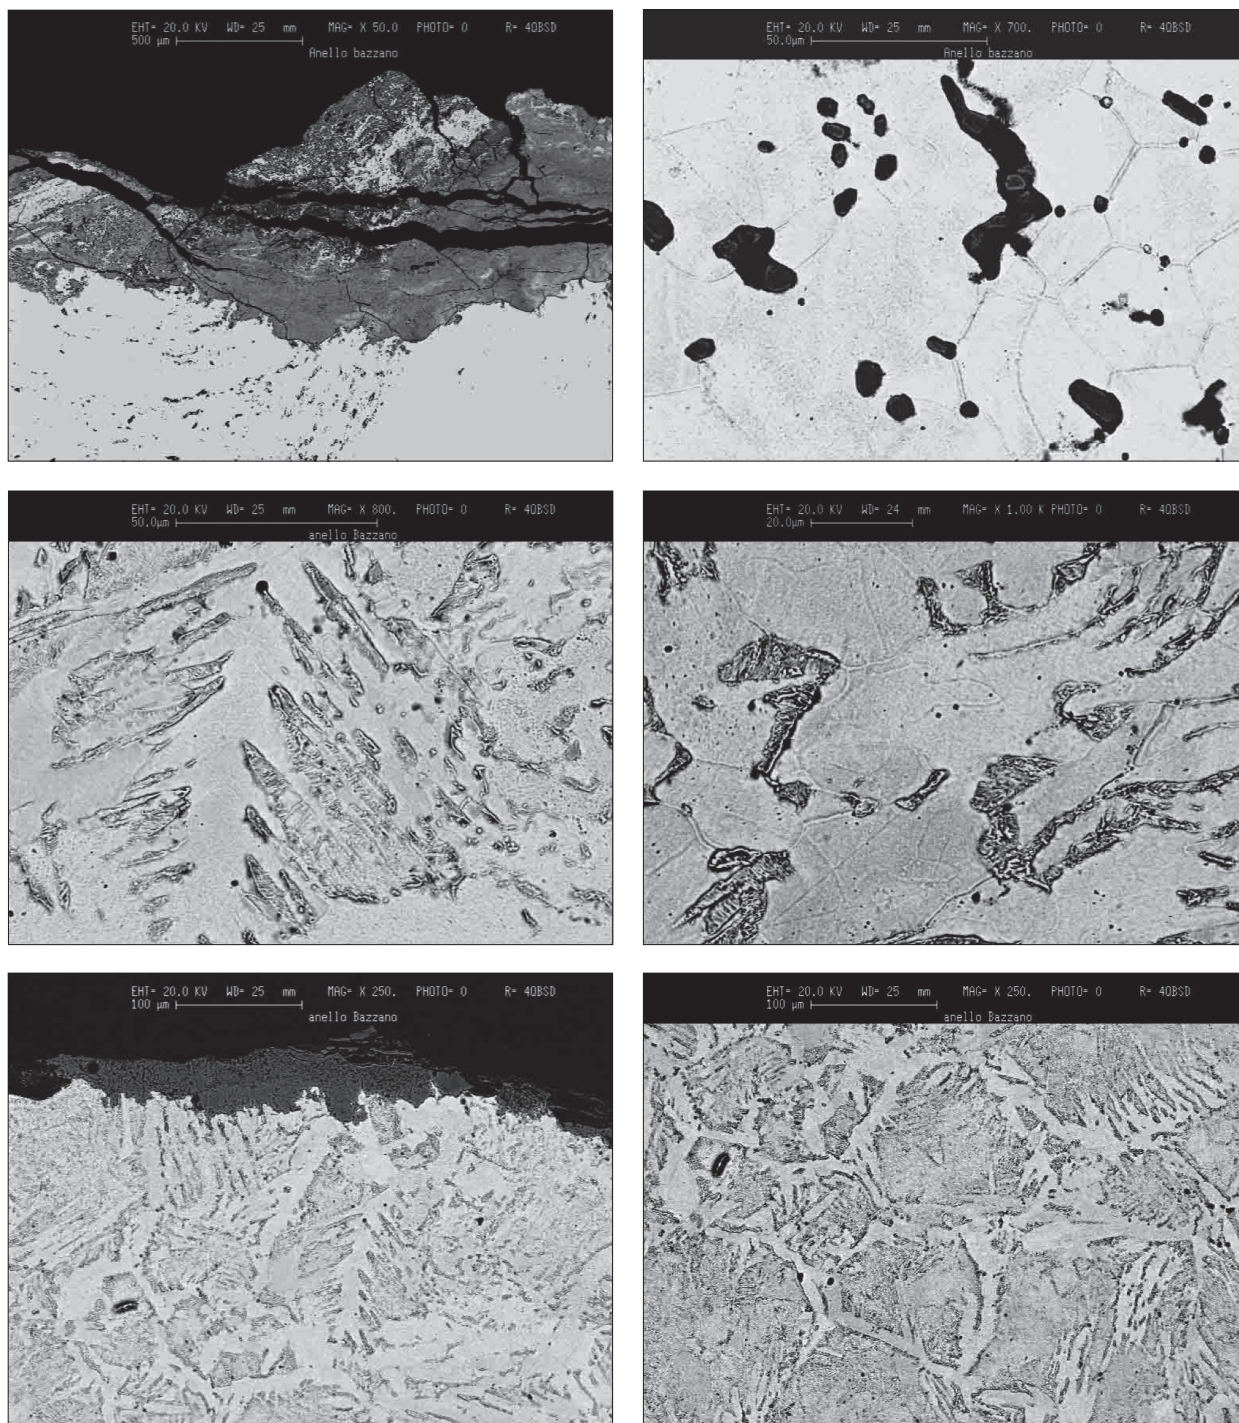
Fig. 5 Immagini elettroniche della sezione dell'anello dopo attacco metallografico (Nital 2%).

Il manufatto (**fig. 5**) presenta una struttura disomogenea per quanto riguarda la sua trasformazione da ferro in acciaio. Sono presenti zone essenzialmente ferritiche non carburate, aree ove sono presenti rare formazioni perlitiche (prima fila di immagini) e zone ove è presente una struttura perlitica (seconda fila di

immagini) anche consistente (terza fila di immagini) per la presenza di carburi di ferro (Widmānstätten), cioè zone trasformate in acciaio. Il processo di carburazione ha indotto infatti la formazione di zone totalmente perlitiche con presenza anche di martensite (micrografia a destra) ove il carbonio potrebbe essere stimato intorno allo 0.4 %.

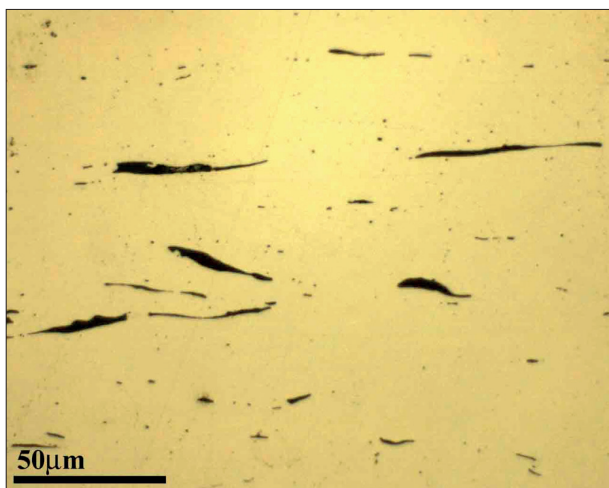
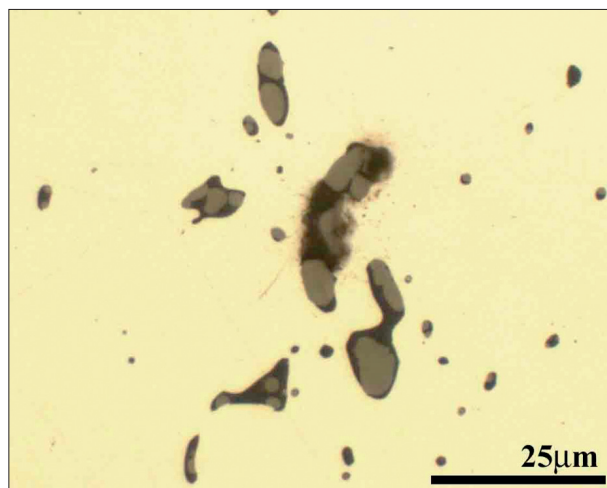
Fig. 6 Immagini ottiche della sezione del chiodo.

La micrografia a sinistra (**fig. 6**) evidenzia stringhe di inclusioni allungate e la cui orientazione parallela è indotta dall'opera di battitura condotta per rendere compatto il blumo e per sagomare il manufatto metallico (forgiatura). Nelle micro-cavità sono presenti frammenti inclusionali generalmente costituiti da una fase vetroso-silicatica, da fayalite (FeSiO_3) e da wustite (FeO), non espulsi durante la lavorazione meccanica a caldo del materiale.

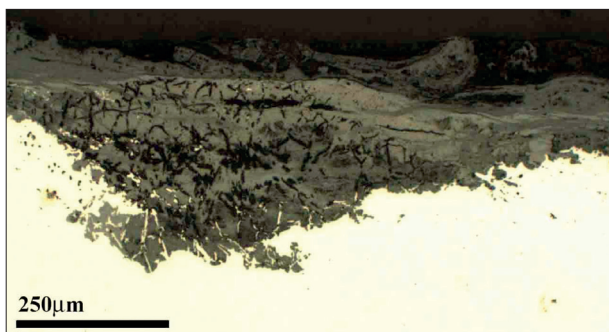
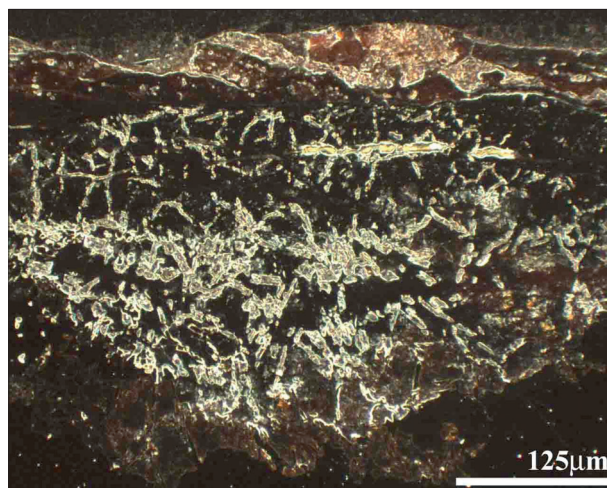
Fig. 7 Immagini ottiche della sezione del chiodo.

Nella zona più esterna del manufatto (**fig. 7**), anche se trasformata in prodotti di corrosione, le micrografie evidenziano la presenza di strutture perlitiche indotte da carburazione intenzionale della superficie (trasformazione da ferrite in acciaio).

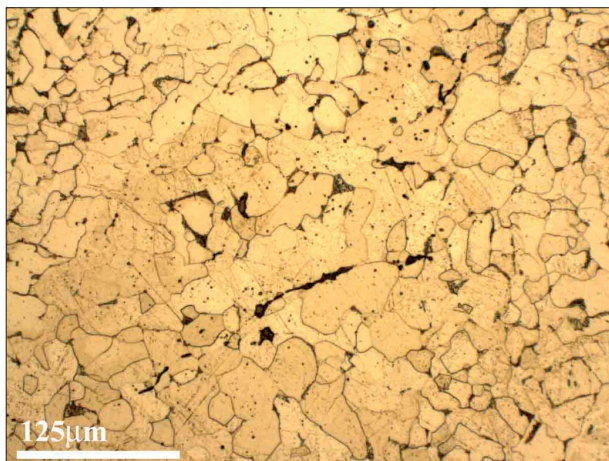
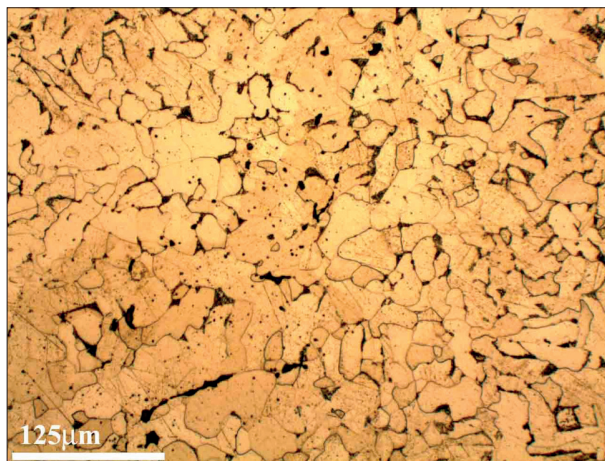
Fig. 8 Immagini ottiche della sezione del chiodo dopo attacco metallografico (Nital 2 %).

Il manufatto (**fig. 8**) presenta zone essenzialmente ferritiche, cioè non carburate e non trasformate in acciaio, come quelle mostrate nelle due micrografie, ove si nota anche una rilevante presenza di inclusioni e micro-cavità dovute ad un'attività di battitura a caldo non completa. Tali zone sono generalmente localizzate all'interno del manufatto, e suggeriscono una parziale carburazione del manufatto solo sulla superficie. Nelle zone più esterne del chiodo (**fig. 9**), il manufatto presenta una struttura perlitica (dal tipico profilo a dente di sega) per la presenza di carburi di ferro (figure di Widmännstätten) indotta dal processo di carburazione che ha provocato la formazione di zone totalmente perlitiche con presenza anche di martensite. In queste zone il carbonio potrebbe essere stimato intorno allo 0.4 %.

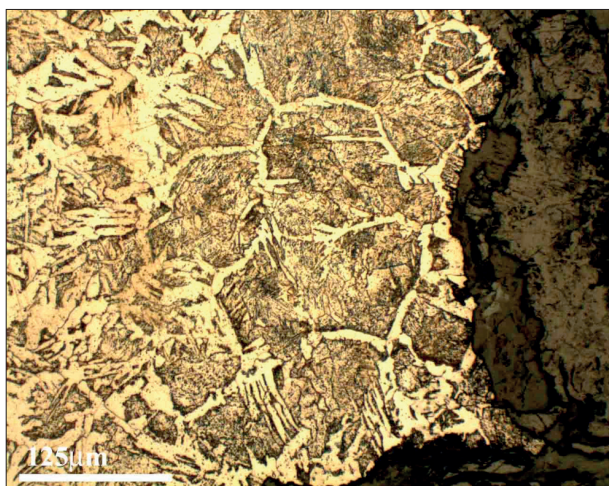
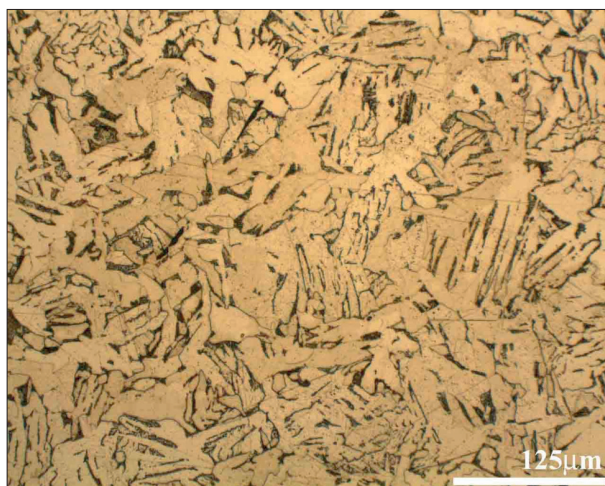
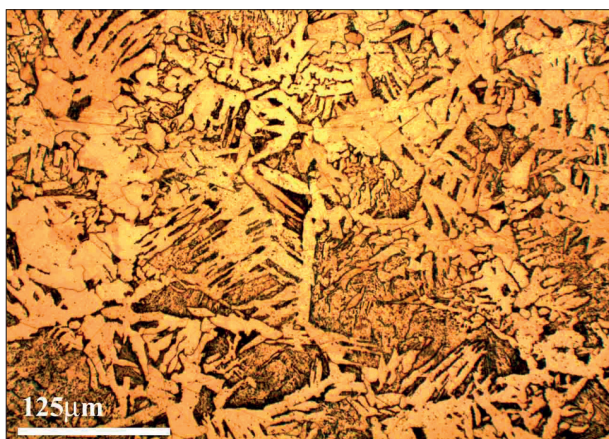
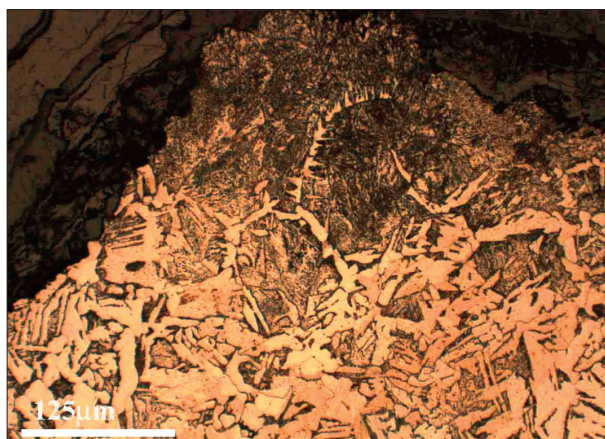
Fig. 9 Immagini ottiche della sezione del chiodo dopo attacco metallografico (Nital 2 %).

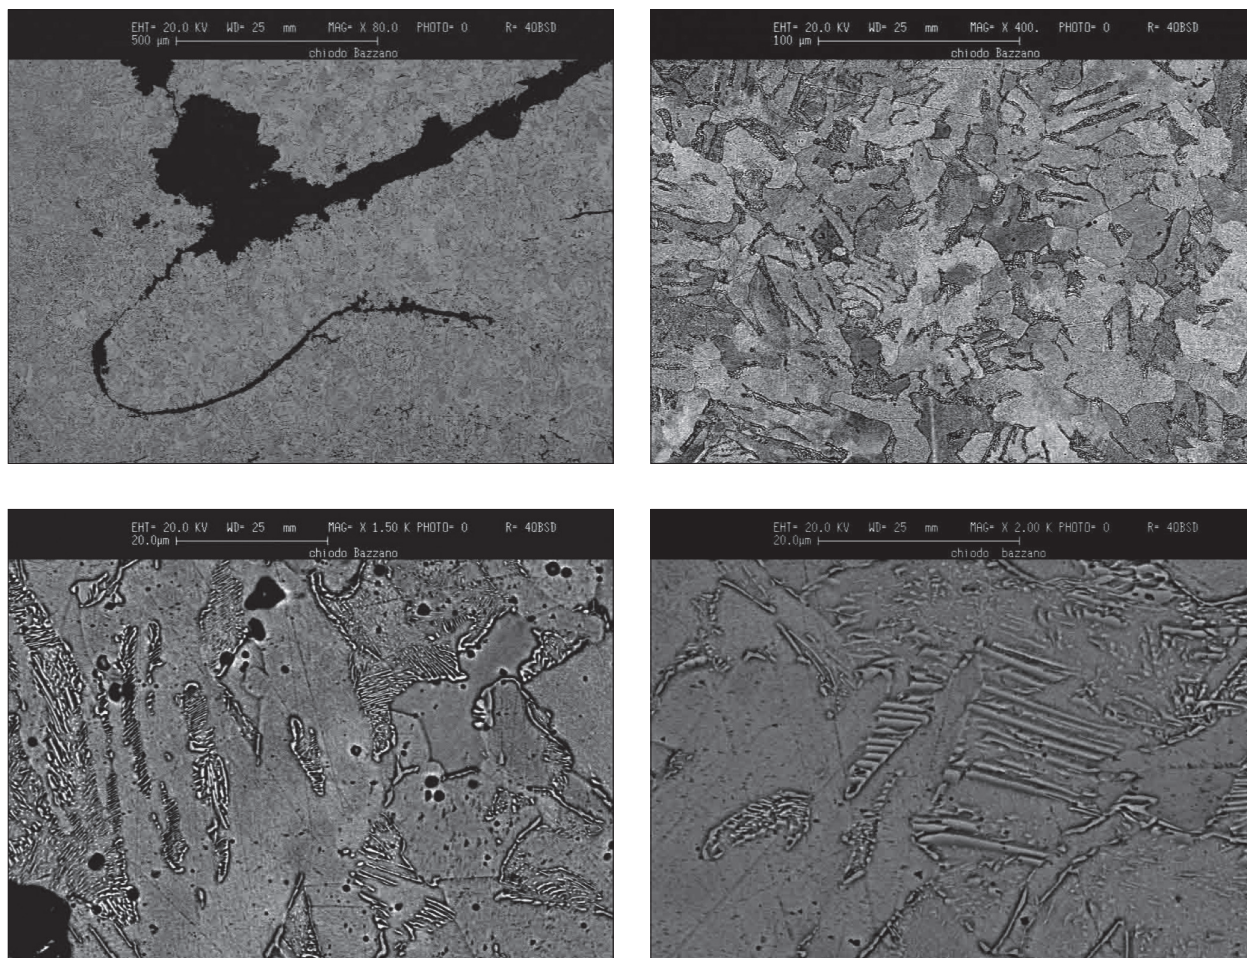
Fig. 10 Immagini elettroniche della sezione del chiodo dopo attacco metallografico (Nital 2 %).

Il manufatto (**fig. 10**) presenta nella zona osservata tracce evidenti di lavorazione meccanica (battitura e piegatura del manufatto) condotta a caldo e, inoltre, una tipica struttura carburata ove sono presenti formazioni perlitiche composte da sottili lamine di cementite (carburo di ferro) alternate a ferrite (Fe), cioè zone trasformate in acciaio.

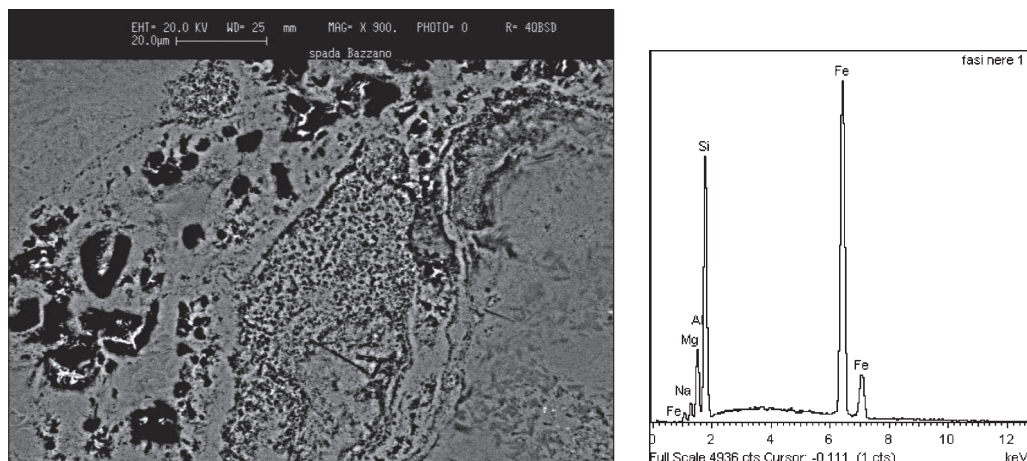
Fig. 11 Il frammento di spada esaminato è completamente mineralizzato e composto da prodotti di corrosione. All'interno sono ancora presenti inclusioni composte da fayalite (FeSiO_3).

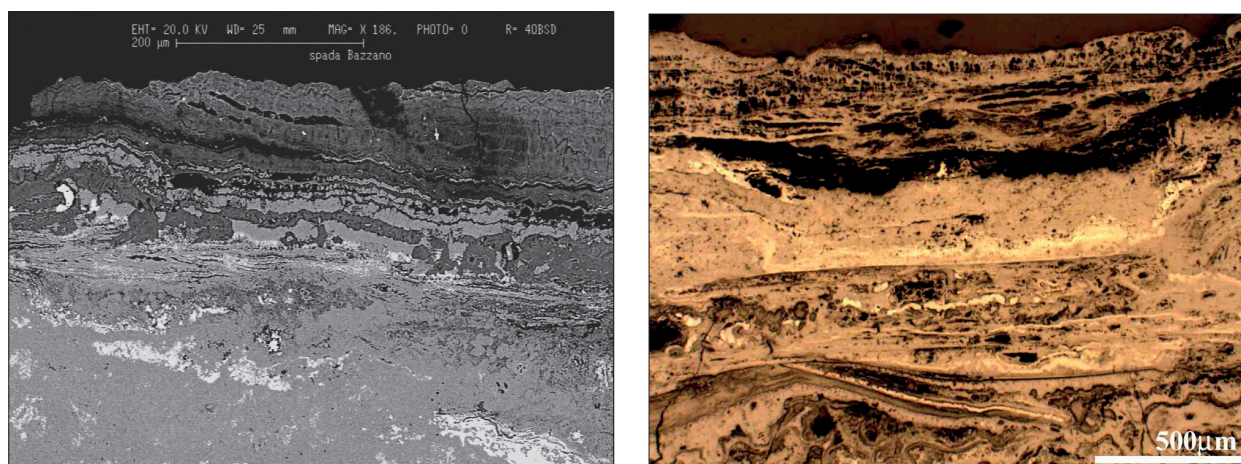
Fig. 12 Il frammento di spada esaminato è completamente mineralizzato e composto da prodotti di corrosione disposti a strati sovrapposti anche in relazione al lavoro di battitura a caldo condotta per sagomare il manufatto.

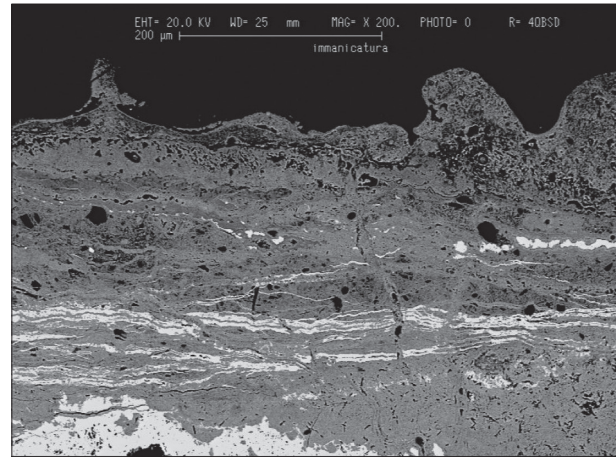
Fig. 13 Il frammento di immanicatura esaminato è completamente mineralizzato e composto da prodotti di corrosione disposti a strati sovrapposti anche in relazione al lavoro di battitura a caldo condotta per sagomare il manufatto.

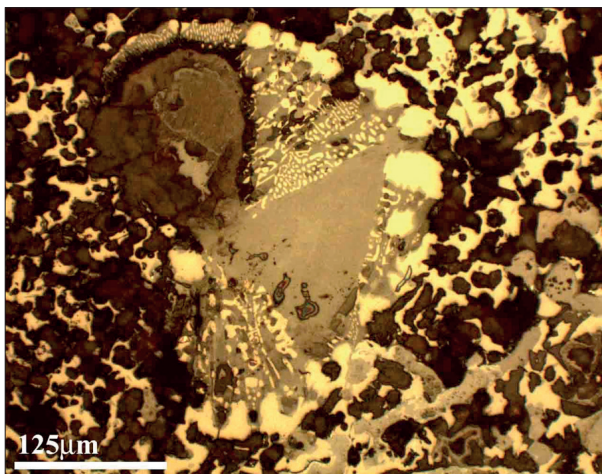
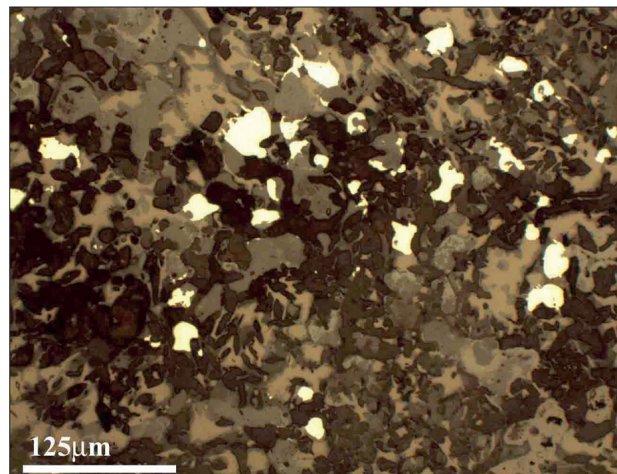
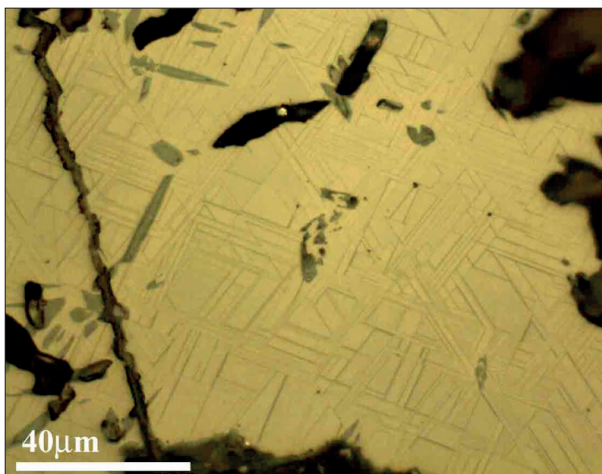
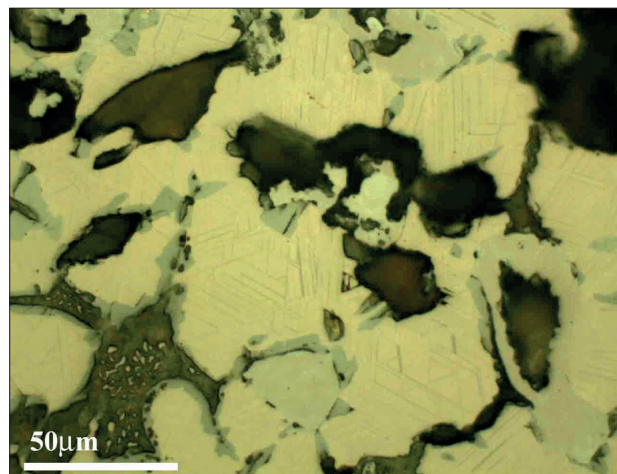
Fig. 14 Immagini ottiche della sezione del manufatto definito come scoria. Sono presenti fasi vetroso-silicatiche, fayalite (cristallo triangolare al centro della micrografia a sinistra, FeSiO_3), wustite (FeO) e ferro metallico (vedi micrografia a destra).

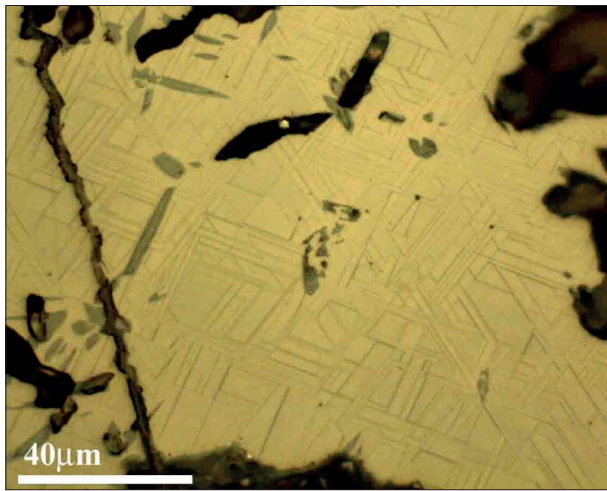
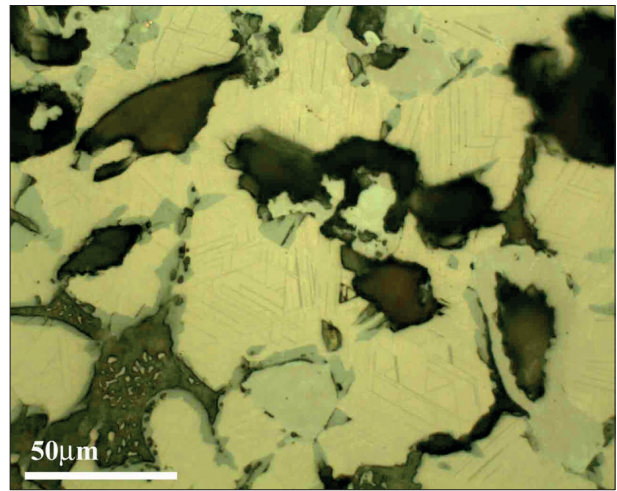
Fig. 15 Immagini ottiche della sezione del manufatto definito come scoria. Sono presenti fasi vetroso-silicatiche e wustite (FeO) dal tipico pattern triangolare (Widmännstatten).

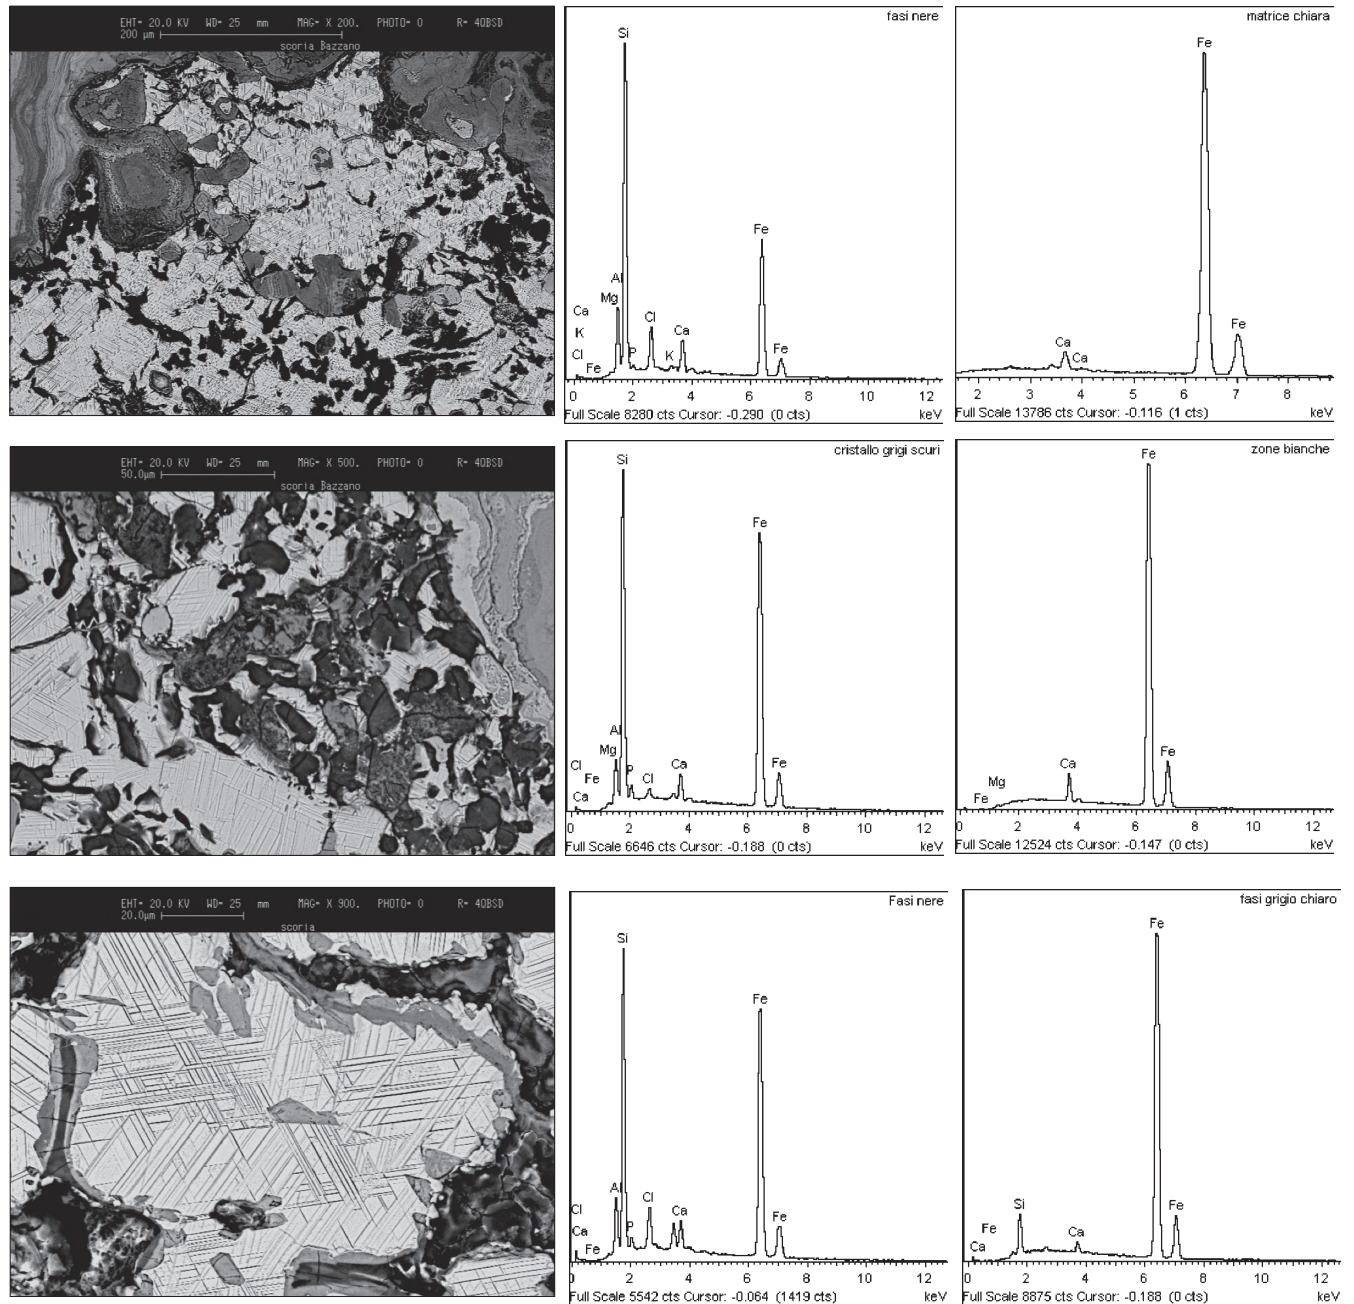
Sono presenti fasi vetroso-silicatiche, fayalitiche (FeSiO_3), e wustite (FeO) dal tipico pattern triangolare (Widmānstätten) (fig. 16).

I risultati indicano che tale manufatto è una massa costituita essenzialmente da wustite (FeO) e non è propriamente una scoria ferrosa, ove la quantità di fasi vetroso-silicatiche e fayalite è maggiore.

Fig. 16 Immagini elettroniche della sezione del manufatto definito come scoria.
