I. Einführung

2 Der Anlass der archäologischen Arbeiten auf Marmels: die bauliche Konservierung der Ruine

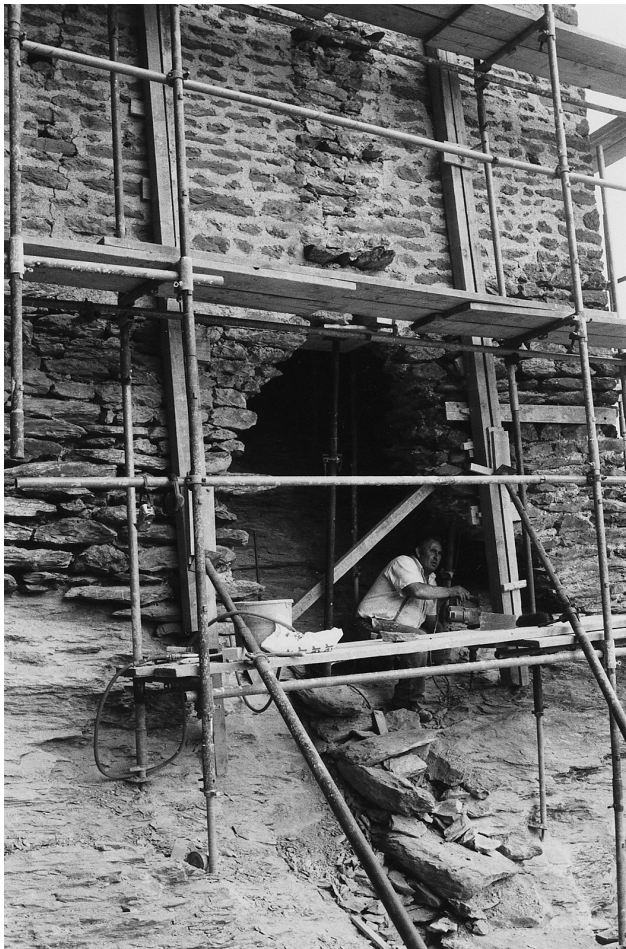
Abb. 10 Marmorera, Burganlage Marmels. Nachdem die einsturzgefährdete Südmauer der Kapelle mit Stahlprofilen provisorisch stabilisiert ist, bereitet der Polier Hans Galliard aus Sicherheitsgründen eigenhändig die Felsauflager für das Ergänzungsmauerwerk vor. Blick nach Nordosten.

Die Kapelle war durch zwei grosse Mauerausbrüche gefährdet, die nun wieder vermauert wurden. Der südliche Ausbruch scheint durch Tropfwasser vom Felsdach entstanden zu sein, das sich auf der abschüssigen Felsoberfläche hinter der Fundamentmauer gestaut und diese durch Frosteinwirkung fast auf der ganzen Länge zerstört hatte (Abb. 10). Das Bild dieser Mauerzerstörung entspricht genau jenem des Ausbruchs, den Rahn in der Südwand des Wohnbaus gezeichnet hatte und der dessen gänzlichen Einsturz bewirkt hat.³⁴ Durch die Umlagerung und Konzentration der Kräfte vom verlorenen Südfundament auf die Südostecke des Kapellenbaus fand sich das dortige Fundament bereits teilweise zermalmt; der Einsturz der Kapelle kann nicht mehr fern gewesen sein. Die Sicherung dieser Mauerpartie erforderte deshalb provisorische Stützungen (vgl. Abb. 10) und ein äusserst vorsichtiges Vorgehen in Etappen. An der tiefsten Stelle der rekonstruierten Mauer wurden zwei grosse Entwässerungsöffnungen aus-

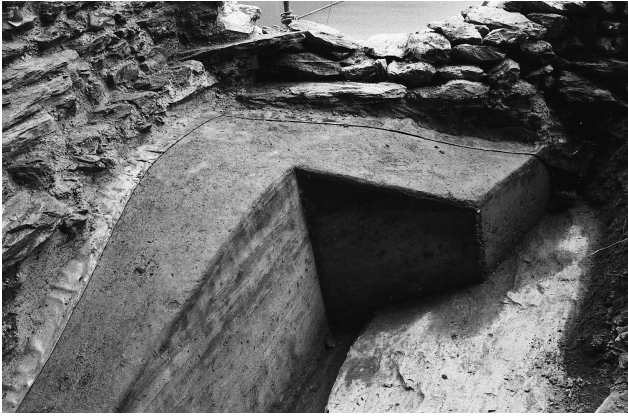
Abb. 11 Marmorera, Burganlage Marmels. Innenansicht des freigelegten Gebäudes 3 (Torbau). Die Sicherung des aufgelösten und verkippten Mauerwinkels verlangte massive Massnahmen: Der abgekröpfte, im Fels verankerte Betonriegel bindet das Mauerwerk von innen über Zugstäbe zurück, nimmt den Druck der rückzuführenden Hinterfüllung auf und leitet das Sickerwasser ab. Blick nach Osten.

Von Gebäude 3, das die bedeutende Ausdehnung der Anlage erkennbar macht, ist nur noch ein Mauerwinkel vorhanden. Auch dessen nördlicher Fuss war ausgebrochen, und unter dem Druck der Hinterfüllung war das Mauerwerk stark verkippt. Eine dem Mauerwinkel auf der Innenseite folgende, im Fels verankerte Betonmauer nimmt nun den Druck der Hinterfüllung auf, hält über eine Drainage das Hangwasser fern und stabilisiert mittels einiger Zugeisen das verkippte Mauerwerk (Abb. 11). Um auch seitlich das Terrain zu stützen und den heutigen Aufstieg durch den Schlupf zwischen der Mauer und der aufsteigenden Felswand sicherzustellen, liess der Ingenieur trocken gemauerte Rollierungen aufführen (Abb. 12). Abgestützt auf mehrere in Felsbohrlöcher gesteckte Chromstahldorne setzt dieses Trockenmauerwerk das erhaltene Mauerfragment seitlich fort und stellt gleichzeitig den Abfluss des Sickerwassers sicher.

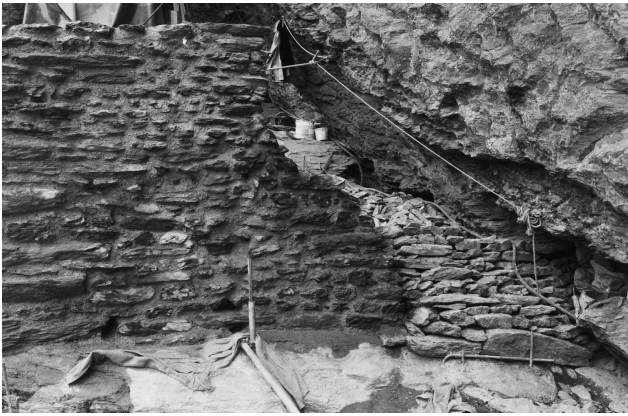
Abb. 12 Marmorera, Burganlage Marmels. Gebäude 3. Gemäss den Vorgaben des Ingenieurs ist die konservierte Mauer seitlich durch Trockenmauerwerk ergänzt, welches das dahinter liegende Terrain stützt. Blick nach Süden.

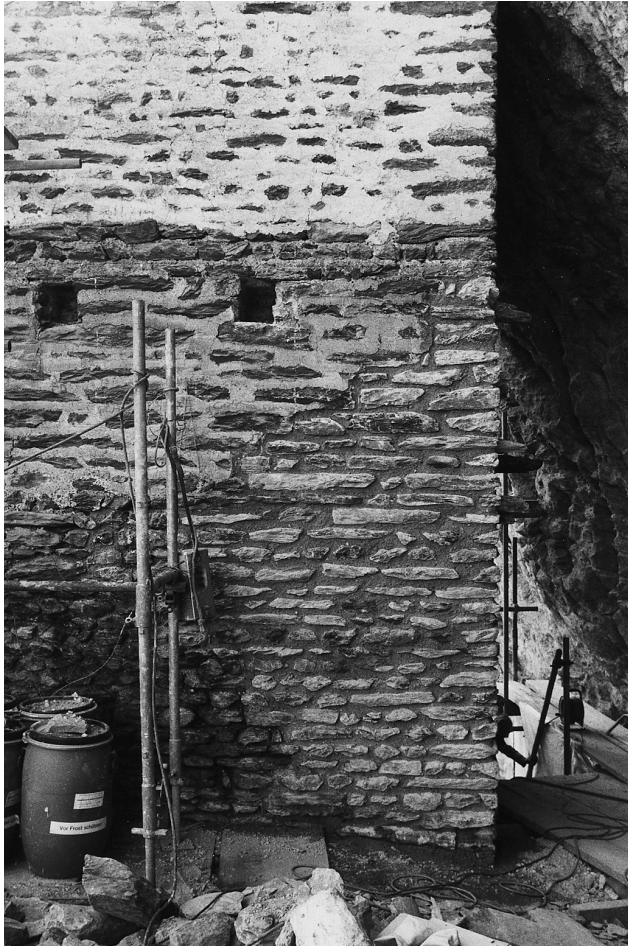
An der Nordwestecke der Kapelle fehlte ein Teil der Nordmauer, wohl eine Zerstörung durch Menschenhand. Die Setzungen infolge der zwei Fehlstellen liessen das Mauergerüst der Kapelle über die Diagonale zunehmend auseinanderbrechen, wie die entsprechenden Verläufe klaffender Wandrisse zeigten. Neben der Vermauerung der zwei Ausbrüche war die Sicherung der Mauerkronen und Mauerabbrüche zu bewerkstelligen, sodann mussten verschiedene Massnahmen zur geordneten Ableitung des Wassers getroffen werden.

Abb. 13 Marmorera, Burganlage Marmels. Nordfassade der Kapelle. Zwei unterschiedliche, nach Stockwerken getrennte, originale Pietra-rasa-Verputzstrukturen. Rechts unten die stärker steinsichtige Untermauerung von 1988. Blick nach Süden.
