Die Kernburg

Torzwinger, Torturm und Mantelmauer

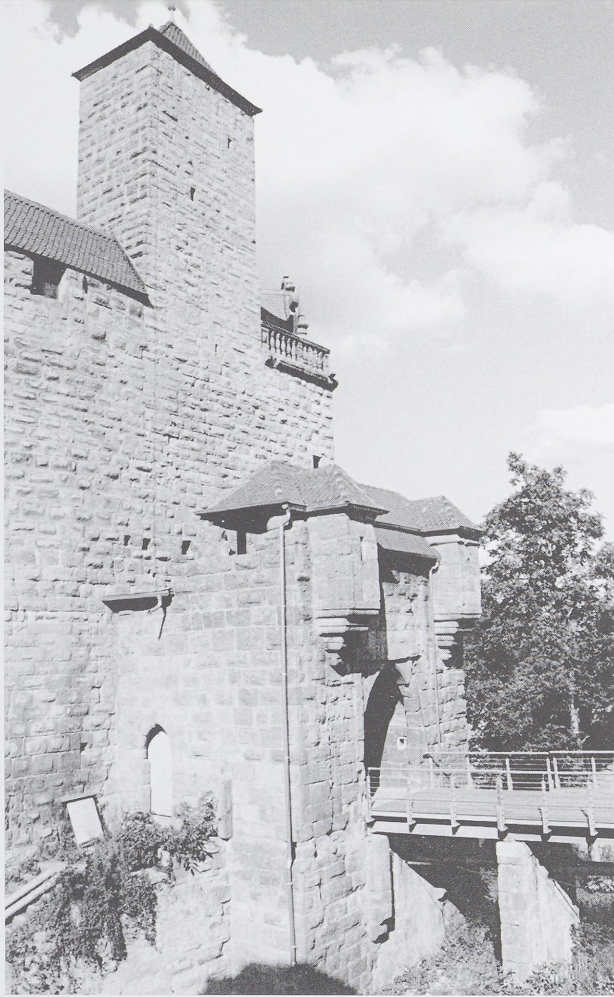
Abb. 44a Der Torzwinger und Torturm der Kernburg.

Abb. 44b
Grundriß von Torzwinger
und Torturm der Kernburg.

Der Torzwinger der Kernburg ist gegenüber jenem der Vorburg in Ausmaß und Bauschmuck deutlich bescheidener (Abb. 44a-b, Farbabb. VII). Zwar sind zwei Scharwachthäuschen angebracht, jedoch nicht über Eck, sondern jeweils am Ende der Frontmauer³⁴¹. Ihre gestuften Konsolen werden von kleinen Zollernschilden geschmückt. Ansonsten ist das Zwingertor schmucklos, als einfaches gefastes Spitzbogentor liegt es in einer flachen Zugbrückenblende. Mittels einer engen Wendeltreppe in der nördlichen Flankenmauer gelangt man auf den dreiseitigen Wehrgang. Das obere Ende der Wendeltreppe ist offenbar gestört bzw. wurde in eine kurze geradläufige Treppe überführt. Die Reste der Brustwehren an den

Der Torturm tritt feldseitig erst über dem Wehrgang in Erscheinung (Abb. 44). Seine schlanken Proportionen (rund 24 Meter Höhe vom Hof bis zur Traufe, Grundfläche rund 3,8 mal 6,4 Meter) sind auffallend. Auf der Hofseite wirkt er vielmehr als Risalit, da er lediglich um 0,5 Meter vor die Ringmauer tritt. Der heutige Abschluß ist das Ergebnis eines Abbruchs im Jahre 1798, dem das eigentliche Türmergeschoß zum Opfer fiel. Die abgeschlagenen je sechs Konsolen auf der Hof- und Feldseite belegen, daß dieses den querrrechteckigen Turmgrundriß auf eine quadratische Form überführte. Die Kupferstiche

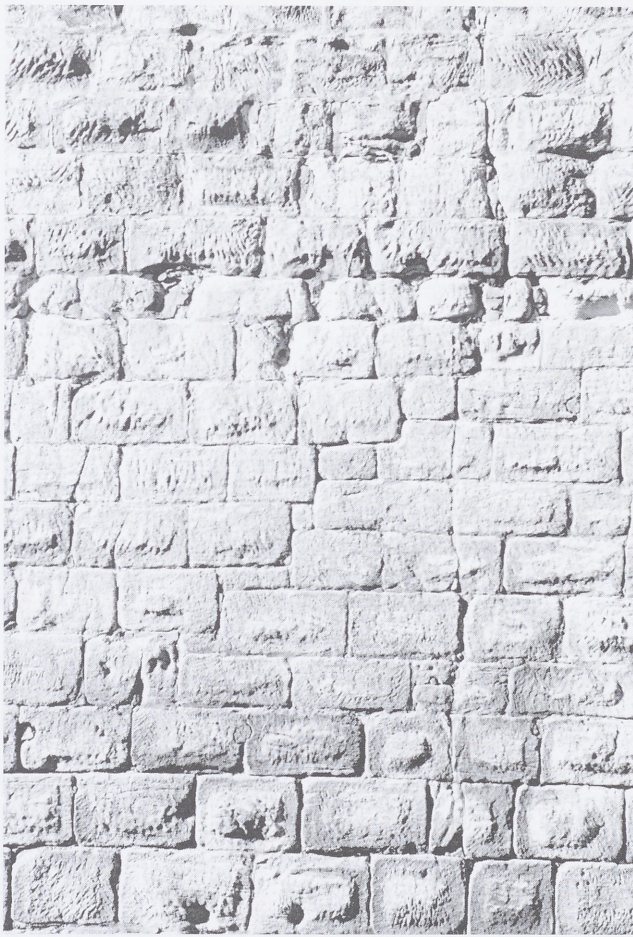
Abb. 45 Die Ringmauer westlich des Tores zeigt anhand schräg verspringender Steinlagen deutlich ihre abschnittsweise Errichtung.

Die Kernburg wird vollständig von einer dreieinhalb Meter dicken Ringmauer umzogen. Für den heutigen Betrachter besitzt sie eine weitgehend gleiche Höhe und wird daher als Mantelmauer bezeichnet. Allerdings war bei genauer Betrachtung die Angriffsseite ursprünglich um etwa 5 Meter höher, was durch den Ausbau des Neuen Schlosses im Osten und das Alte Schloß im Westen nicht mehr so deutlich wird. Es handelt sich jedoch nicht um eine Schildmauer, da auf eine größere Mauerstärke verzichtet wurde. Westlich des Tores zeigen schräg verspringende Steinschichten, daß man zunächst den Zugangsbereich errichtete und in einem zweiten Bauabschnitt die übrige Ringmauer auf gleiche Höhe brachte (Abb. 45).

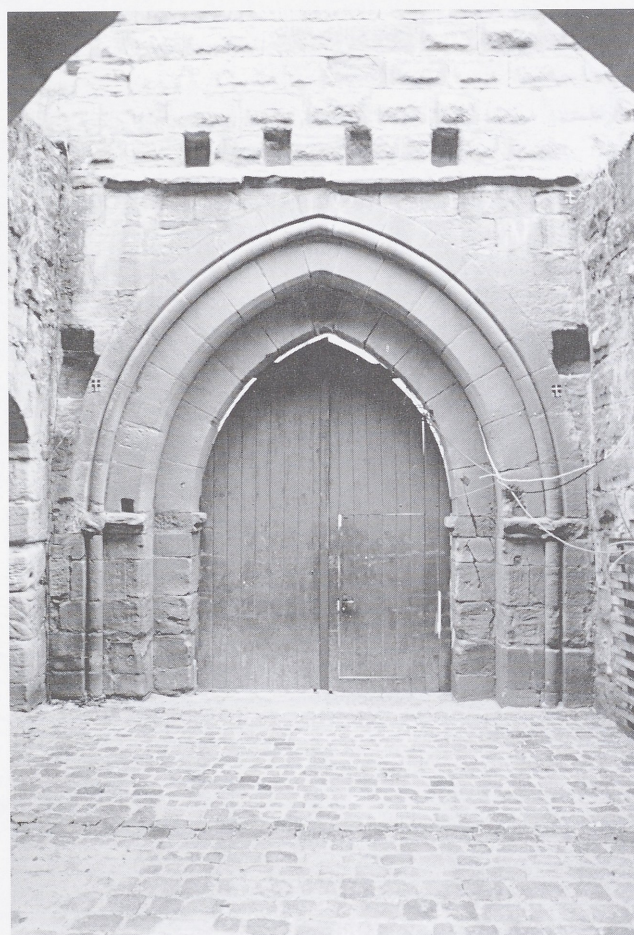
Abb. 46 Das frühe gotische Tor, Zustand 2000.

Ein frühgotisches Portal von außergewöhnlich aufwendiger Profilierung führt durch die Mantelmauer in die Kernburg (Abb. 46). Das zweifach gestufte Portal mit eingestellten Säulen bzw. Rundstab zählt zu den prächtigsten fränkischen Burgtoren und besitzt mit Ausnahme des etwas schlichteren Tores von Burg Abenberg, gleichfalls unter den Burggrafen errichtet, kaum Vergleiche. Es steht in seiner Gliederung noch deutlich in der Tradition spätromanischer Burgtore wie in Prozelten, Wildenberg oder Breuberg im Odenwald; Burgen, deren Torbauten in die Wende zum 13. Jahrhundert zu setzen sind. Das die Kämpferzone gliedernde und das Tor mit der Wandfläche verklammernde Gesims ist beispielsweise auf der spätromanischen Salzburg anzutreffen, doch ist dort der weitere Aufbau differenzierter. Die bewußte Verwendung des Spitzbogens, demgegenüber die Gliederung mit dem Rundstab zurücktritt, ist ein deutlicher Einfluß der frühen Gotik und weist in das fortgeschrittenere, ja in das mittlere 13. Jahrhundert³⁴⁸. Der Torverschluß war eine zweiflügelige Konstruktion, deren Angeln oben in einem Balken eingelassen waren – aufgrund der Spitzbogenform der Toröffnung, welche die Torflügel sicherlich nachzeich-

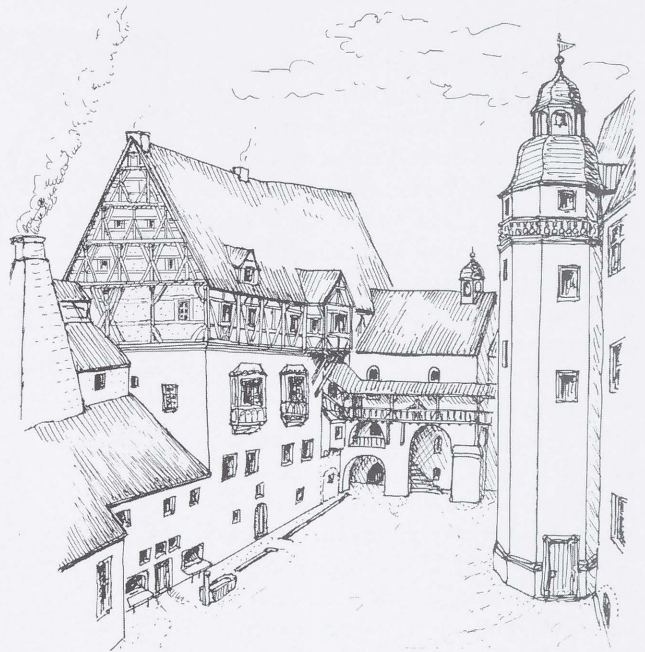
Abb. 51 Der vordere Burghof um 1620. Der Rekonstruktionsversuch zeigt den Kapellenbau mit dem Fachwerkgang, jedoch noch ohne die um 1630 erfolgte Aufstockung. Die Form des Erkers am Alten Schloß ist frei rekonstruiert.

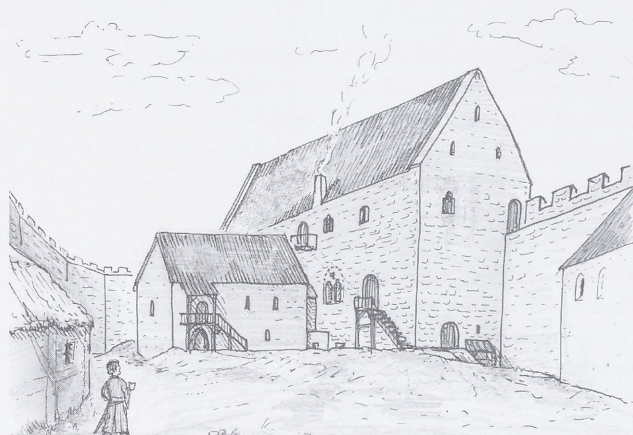
Abb. 56 Der vordere Burghof um 1250. Rekonstruktionsversuch.

Die Kapelle war ursprünglich ein freistehendes Gebäude (Abb. 56, 57). Überraschender Weise besitzt die Kapelle ein Kellergeschoß. Dieses ist ein rechteckiger Hauptraum mit einem eingezogenen, leicht schiefwinkligen⁴⁵⁷ Chor, dessen Seitenmauern an die Außenmauer des Palas anstoßen. Damit ist deutlich, daß das Kellergeschoß zeitgleich mit dem Palas oder nur unwesentlich später errichtet wurde. Der Chor wurde durch einen schmalen Lichtschlitz belichtet, der in die Felsenske⁴⁵⁸ am Zusammenstoß des Palas führt. Rechts daneben befindet sich eine kleine Wandnische,

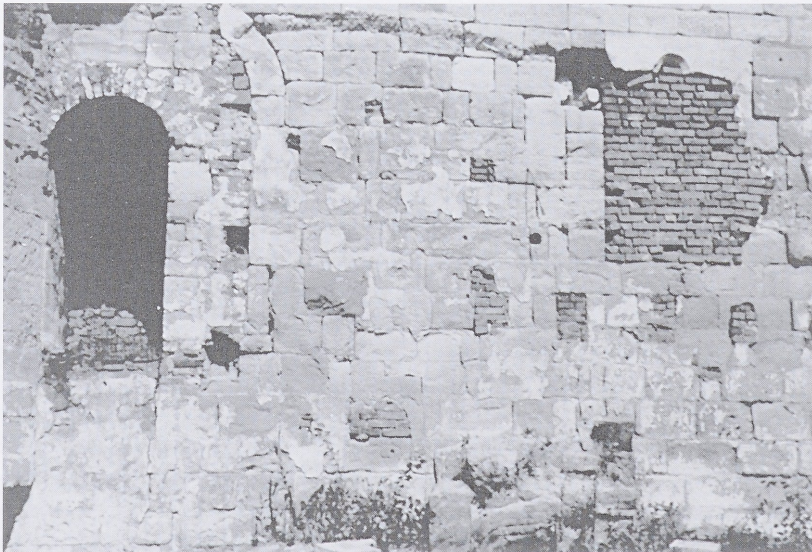
Abb. 60 Die ehemalige Aussenseite des Palas-Obergeschosses,
später Ostwand der Oberkapelle. Zustand nach 1945.
Die Baubefunde sind heute weitgehend durch Sanierung
des Mauerwerks unkenntlich. Gut erkennbar links die ältere Öffnung
im Bereich des Emporenzugangs sowie rechts ein Fensterrest.

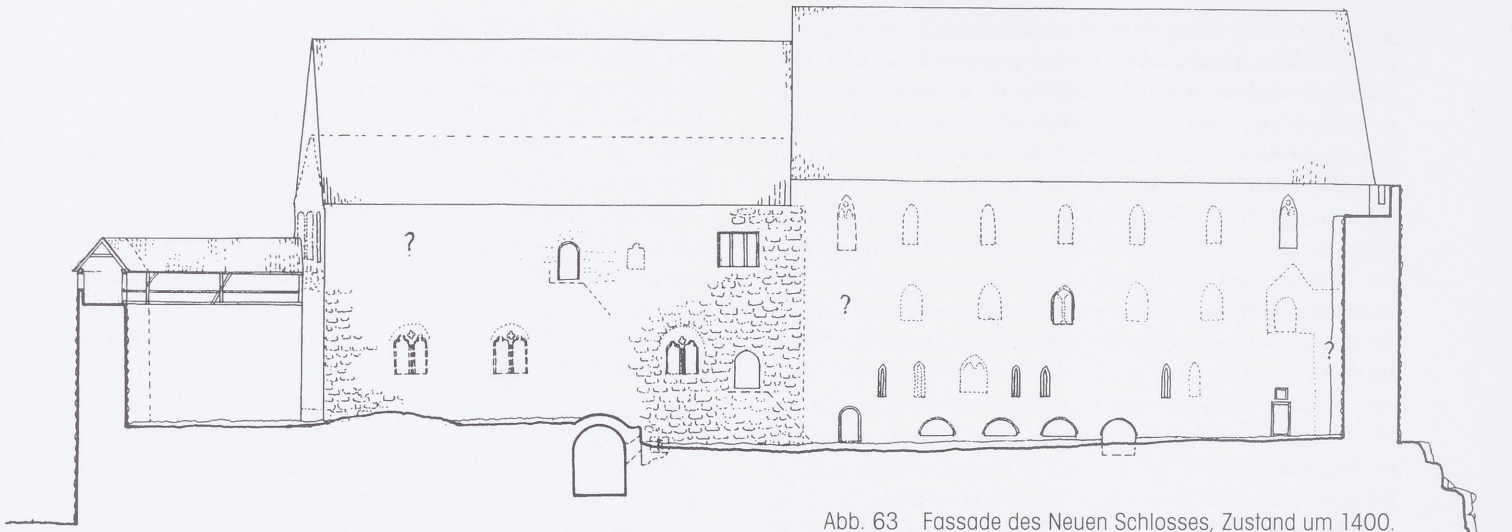
Abb. 63 Fassade des Neuen Schlosses, Zustand um 1400.
Unsichere Rekonstruktion gestrichelt.

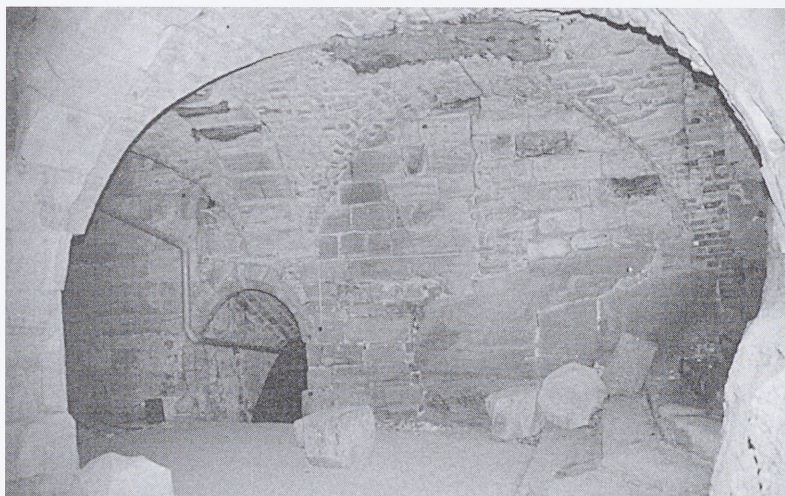
Abb. 65 Gewölbe im Untergeschoß des Gotischen Baus (»Kellerei«) mit sekundärer Wölbung, Blick nach Süden auf den Kellerabgang. Vgl. Abb. 15 (Zustand 1946).

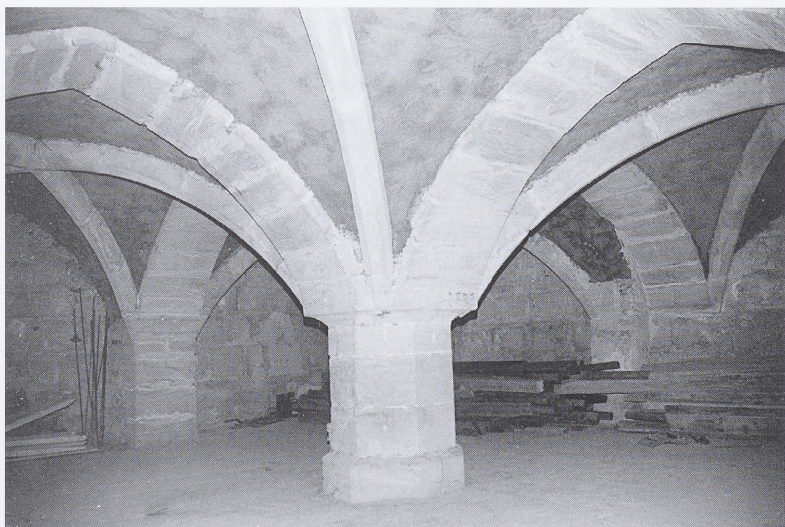
Abb. 66 Gewölberaum von 1527 im Untergeschoß des Gotischen Baus.

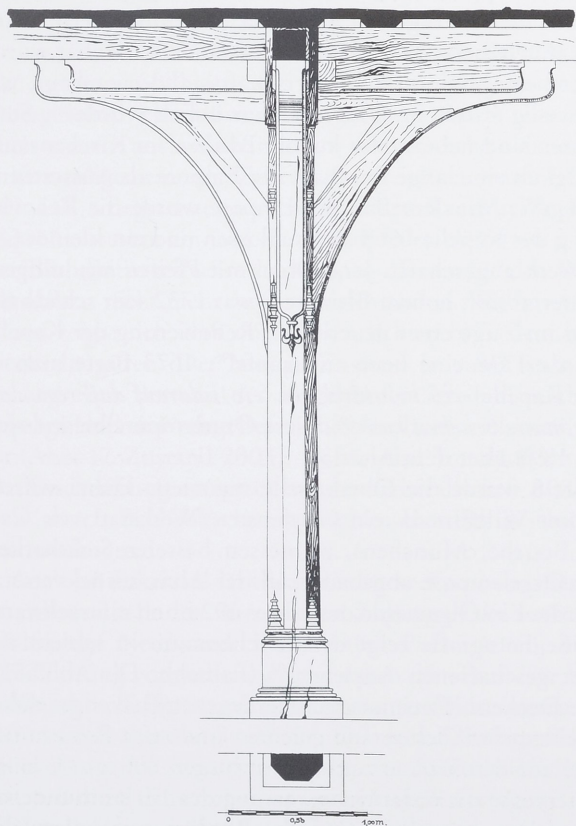
Abb. 83 Die »Eichensäule«
in einer Bauaufnahme von Bodo Ebhardt 1906.
