Herstellungsfehler und Schadensphänomene an Oberflächen historischer Kacheln

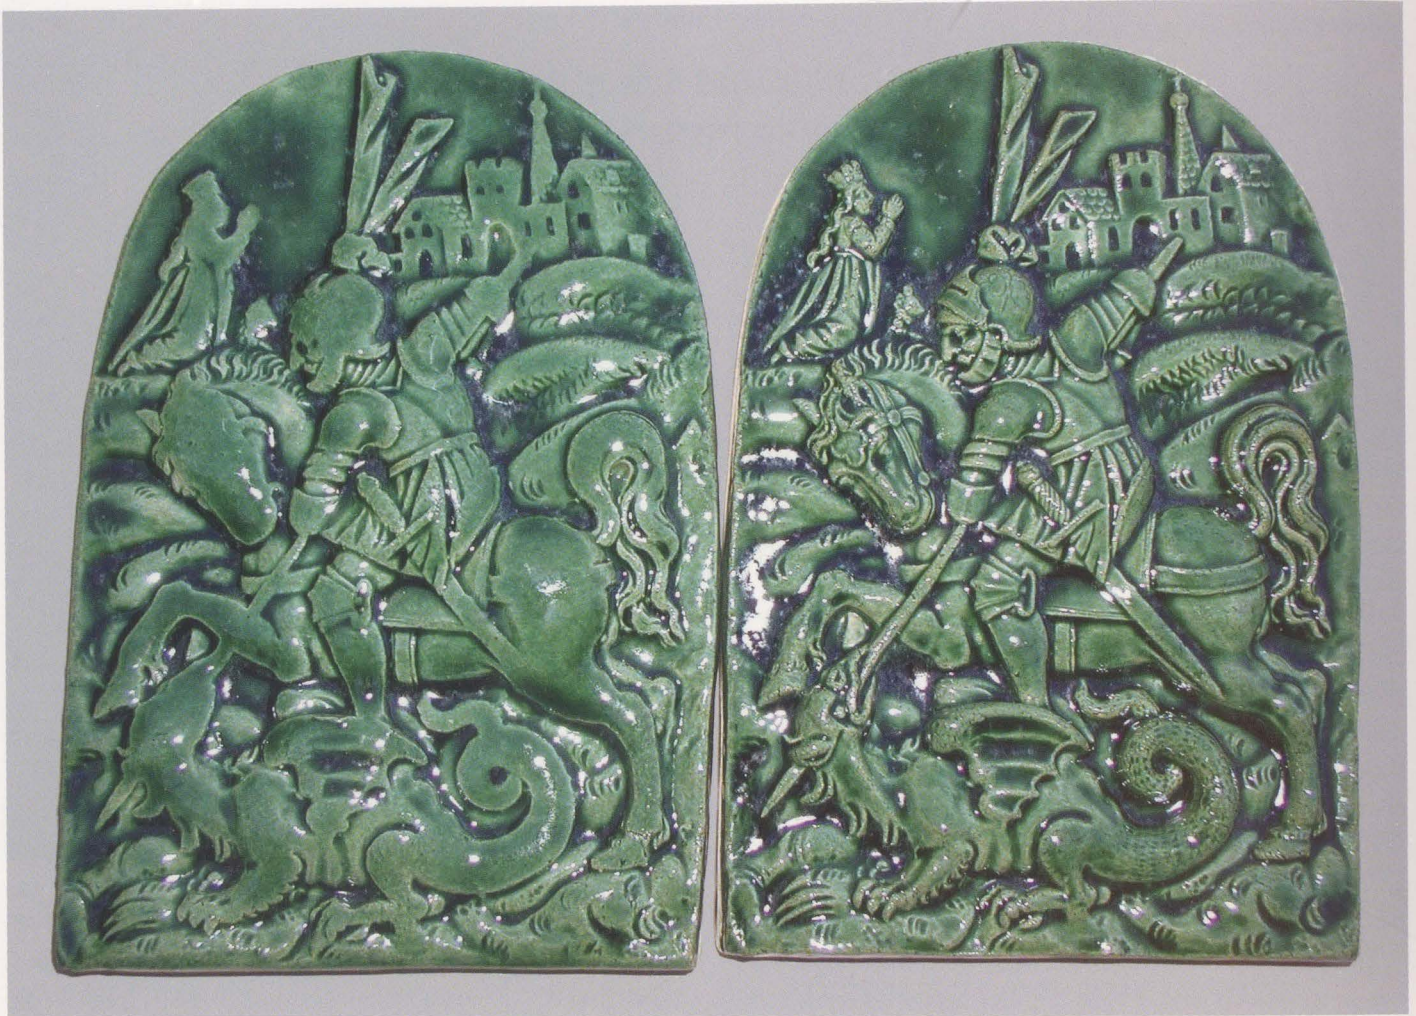
Fehler beim Ausformen entstehen meist durch nachlässiges Abformen des Modells mit dem weichen Tonblatt. Die Abformung gibt nicht exakt die Konturen des Modells wieder. Auffällige Merkmale sind das Fehlen hervorstehender Teile, wie zum Beispiel Nasen an Gesichtern oder runde verwaschene Außenkanten an Profilrahmen (Abb. 1).

Abb. 1 Links die ungenaue Abformung mit Detailverlusten der Kachel rechts, Einsatzmedaillon für barocke Rahmenkachel. Landshut, Fachschule für Keramik

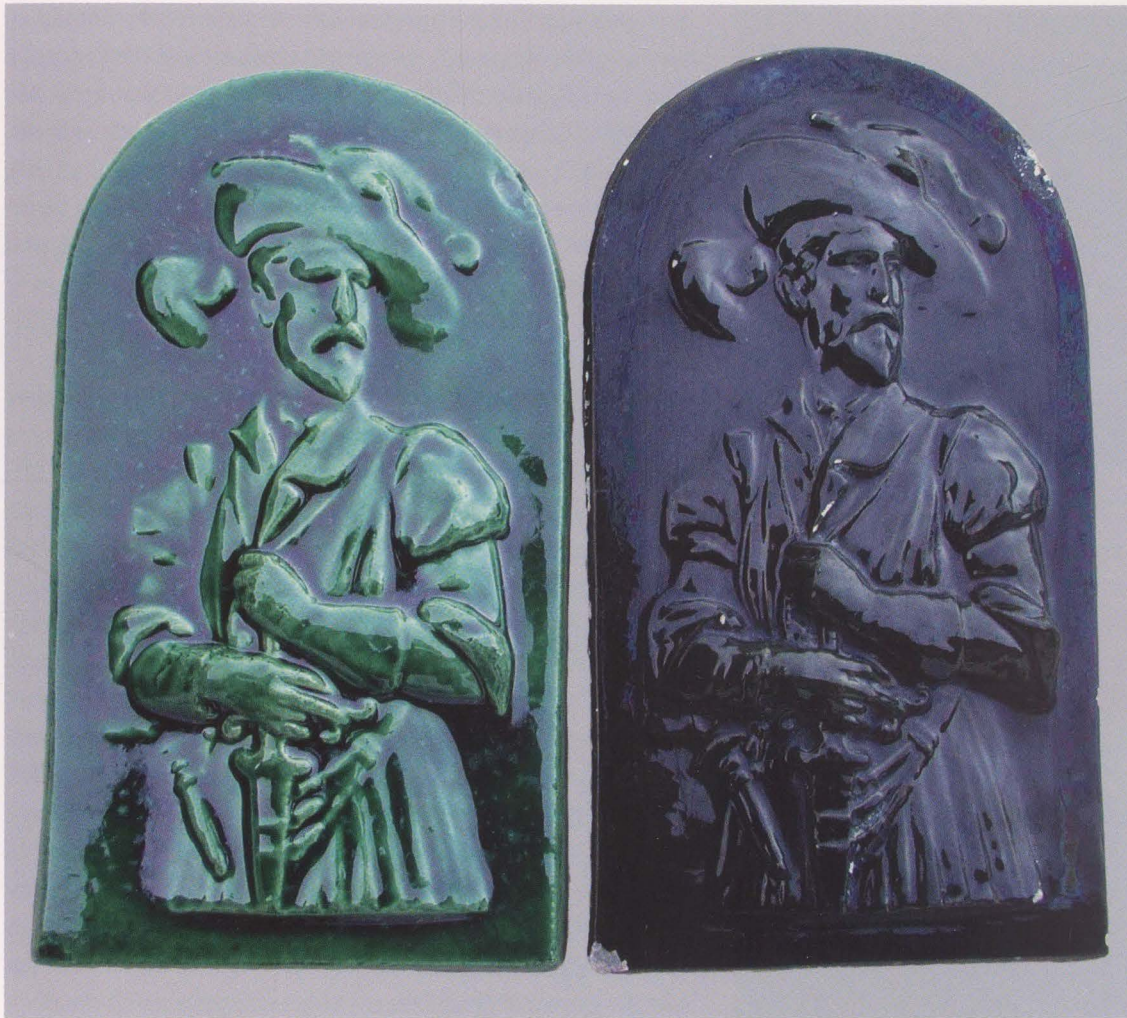
friedigende Ergebnisse liefert oft auch die Abnahme eines Modells von bereits vorhandenen glasierten Kacheln. Da die Glasurschicht die Tiefen ausfüllt, kann ein so abgenommenes Model ohne Nacharbeit keine exakten Konturen wiedergeben. Die Kopie ist außerdem aufgrund des Brennschwundes etwa 10% kleiner als das Original und somit leicht von diesem zu unterscheiden (Abb. 2).

Abb. 2 Links die Kopie der rechten Kachel ohne Nachbearbeitung. Privatbesitz Klaus Hufnagel

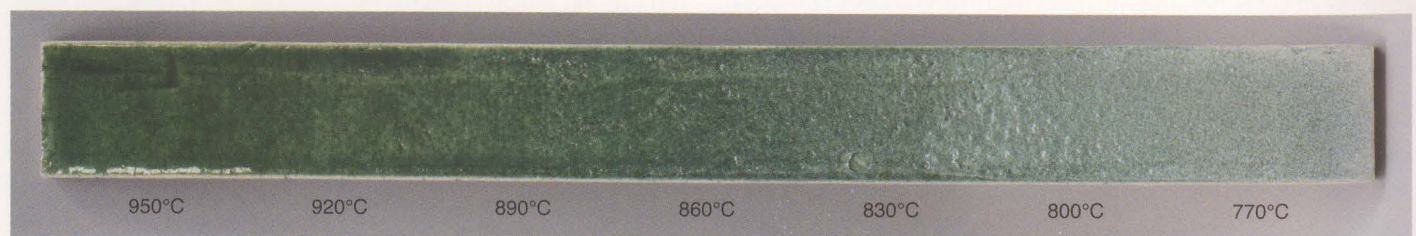
Die Brennöfen waren bis ins 19. Jahrhundert von einfacher Bauart, wobei sich im Brennraum während des Aufheizens kältere und wärmere Zonen bildeten. Durch mangelnde Luftzufuhr beim Heizen konnte zeitweilig eine reduzierende Ofenatmosphäre vorherrschen, welche unter Umständen auf die Glasurfarbe ungewollt Einfluss nahm, wie zum Beispiel bei zinngetrübbten weißen Glasuren, die sich grau verfärben konnten. Überschritt die für Ofenkeramik im Bereich von 900 bis 1000° C liegende Garbrandtemperatur das übliche Maß erheblich (das heißt je nach Glasurtypus 50° bis 100° C), lief die Glasur ab, und es bildeten sich Fließspuren und Tropfen an der Unterkante der Ware, wodurch diese an der Unterlage festklebte und beschädigt wurde. Zudem neigt überbrannte Glasur zur Blasenbildung. Zu niedrige Garbrandtemperatur zeigt sich meist in matter bis rauer Glasur, wiederum mit blasiger Oberfläche. All diese Phänomene zeigen sich zuweilen gleichzeitig auf einem Stück, nämlich durch die oben erwähnte ungleichmäßige Temperaturverteilung oder Undichtigkeiten im Brennraum (Abb. 3).

Abb. 3 Glasurveränderung einer Bleiglasur mit dem Temperaturverlauf: bei steigender Temperatur zunehmende Versinterung

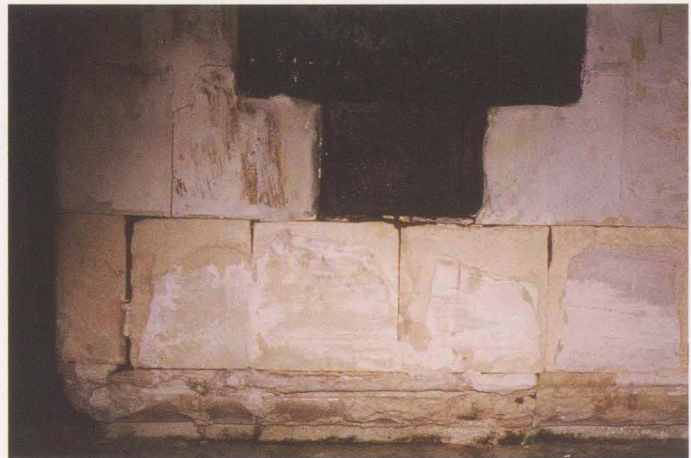
Werden Kacheln oder gesetzte Öfen in ungeheizten Räumen nicht genügend gegen Feuchtigkeitseintrag und Frost geschützt, sind meist Schäden in Form von flächig abfallender Glasur bis hin zu schuppendem oder abmehlendem Scherben zu erwarten. Ursachen sind meist undichte Dächer oder eindringende Bodenfeuchtigkeit (Abb. 4).

Abb. 4 Absprengungen durch Frostschaden und Ausblühungen, Küchenofen, Bayreuth, Eremitage

Wasserlösliche Salze gelangen durch Feuchtigkeitzufuhr beim Ofensetzen, einen nicht feuchtigkeitsgeschützten Standort des Ofens oder durch nicht sachgemäße Lagerung (eindringende Bodenfeuchte) in die Kacheln. Sie wandern beim Austrocknen mit dem Wasser zur Oberfläche und kristallisieren dort aus. Kristallisieren sie schon unter der Glasur, besteht die Gefahr, dass durch den mit der Volumenvergrößerung entstehenden Kristalldruck die Glasur abgesprengt wird.

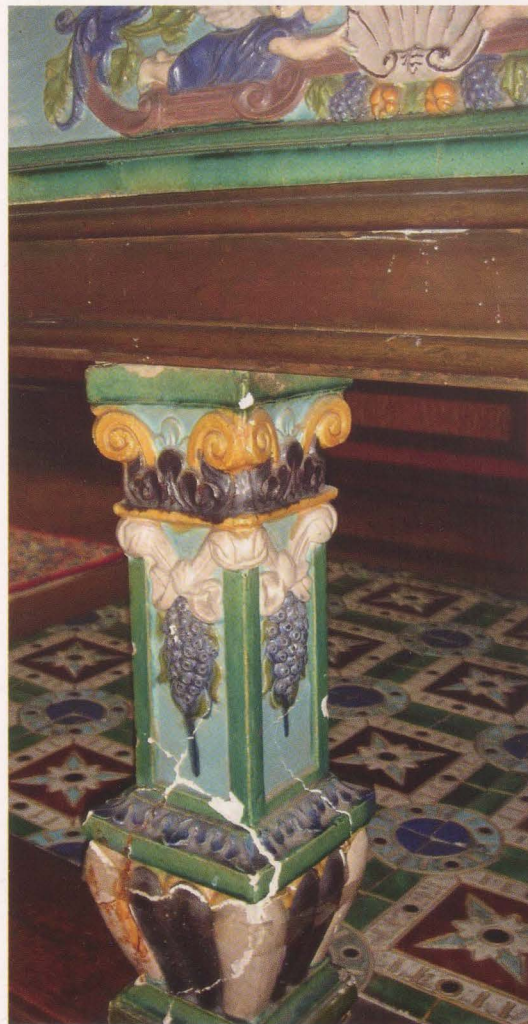
Abb. 5: Spannungsrisse an den Ofenbeinen durch Überlastung. Schloss Vornbach, Niederbayern

Oft wurden die doch sehr schweren Kachelöfen auf Holzbalkendecken aufgebaut. Die Schwingungen des elastischen Untergrundes führen zu Spannungen im starren Gefüge des Ofens und damit zu Spannungsrissen an den Setzfugen und an den Kacheln (Abb. 5).
