Zur Restaurierung herrschaftlicher Kachelöfen in Landshut und München

Rekonstruktion am Beispiel der Kachelöfen der Birkenfeldzimmer in der Landshuter Residenz

Deponierung am Beispiel von Ofenkacheln der Residenz in München

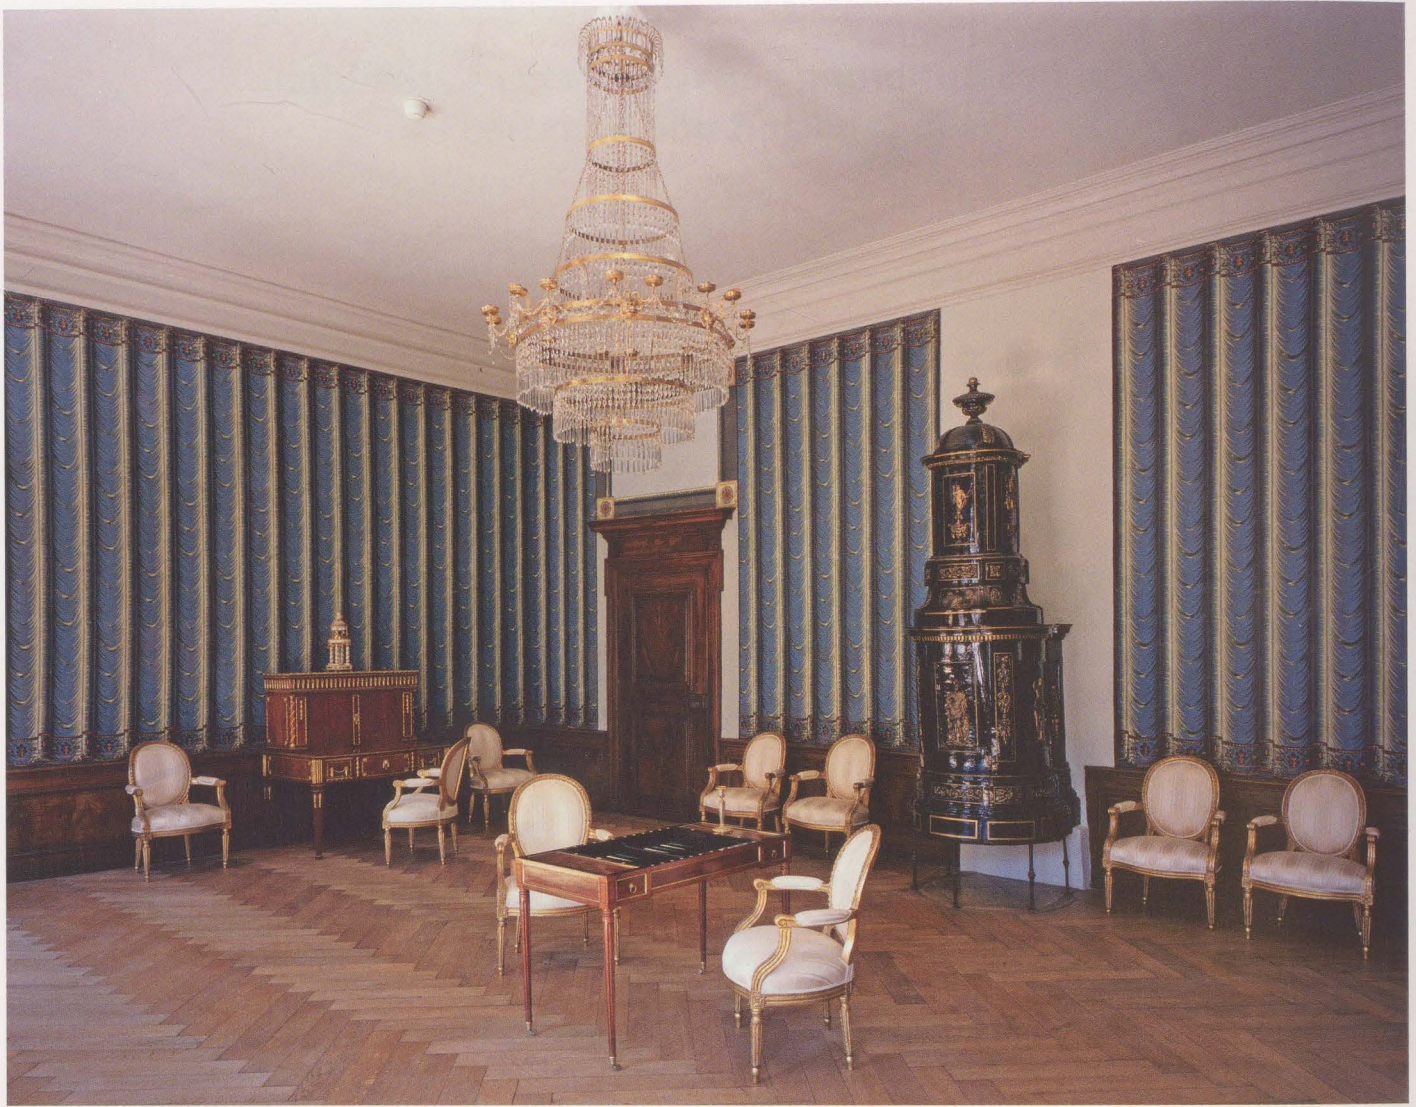
Abb. 1 Kachelofen im Empfangssalon der Birkenfeldzimmer, Stadtresidenz Landshut, nach der Wiedereröffnung 2003

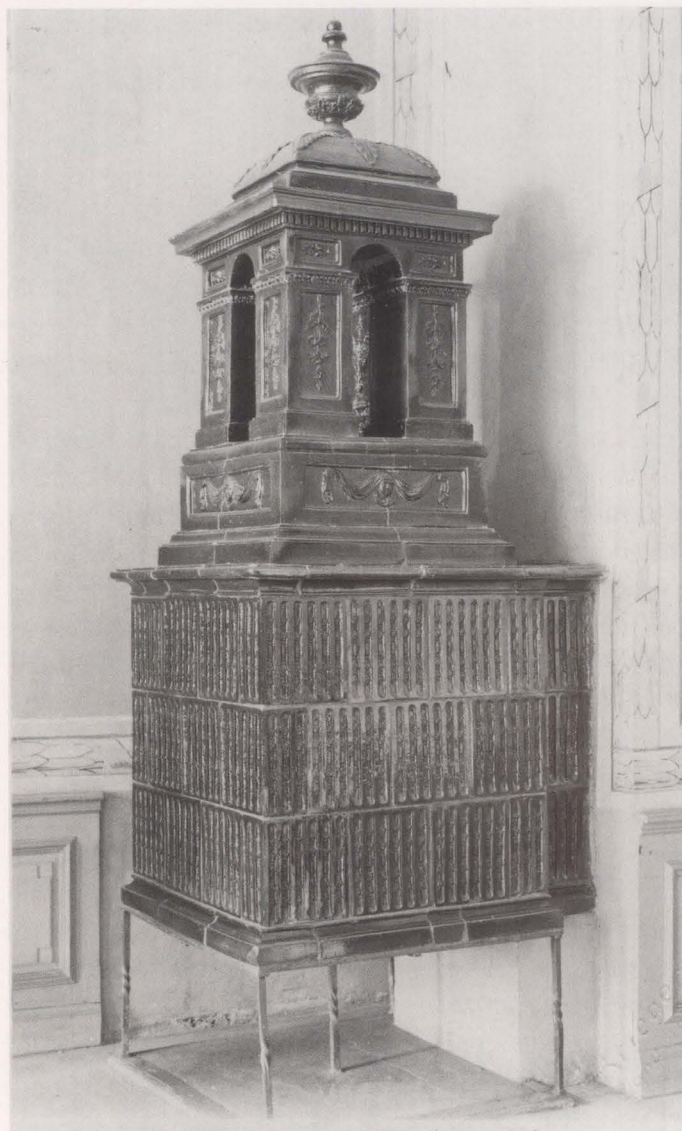
Abb. 4 Kachelofen im ersten gräflichen Vorzimmer, Birkenfeldzimmer, Stadtresidenz Landshut, vor 1945

geschoss ließ sich dann anhand von Vorkriegsaufnahmen mit einem großen quadratischen Ofen mit Aufsatz aus den im Mezzanin geborgenen Kacheln rekonstruieren (Abb. 4).

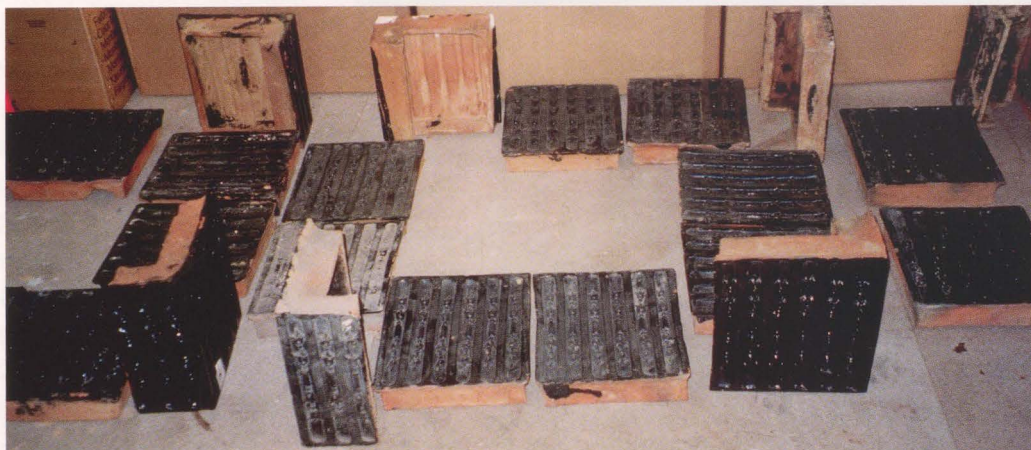
Abb. 3 Sortierung und Neuordnung der ausgebauten, ehemals vertauschten und den wiederentdeckten Kacheln aus der Stadtresidenz Landshut

stapelten Kacheln in die ehemaligen, nun leer stehenden Hofstallungen. Dort wurden sie im Stallhof gewaschen und trocken gerieben, um ein tieferes Eindringen der Feuchtigkeit in den Scherben zu verhindern, anschließend im geräumigen Marstall nach Öfen sortiert und ausgelegt, was die gesamten rund 1.000 qm in Anspruch nahm. Erst nach diesen kraftraubenden Arbeiten sowie nach „detektivischen“ Ermittlungen ließen sich die weiteren Schritte festlegen. Für die drei Öfen in den Räumen des Grafen im ersten Obergeschoss, bei denen man während des Wiederaufbaus der Nachkriegszeit Teile vertauscht hatte, war die originale Abfolge der Kacheln anhand von alten Fotos nachzuvollziehen.⁵ Sie wurden soweit notwendig abgebaut, die Kacheln an die richtige Stelle um-

und dann wieder zusammengesetzt (Abb. 3). Im sogenannten ersten Vorzimmer des Grafen baute man den für diesen Raum proportional zu kleinen Ofen ab, der auch den alten Archivfotografien zufolge früher nicht dort stand. Dieser Ofen wurde dann, zusammen mit zwei weiteren, im zweiten Obergeschoss im Raumtrakt der Gräfin in den Birkenfeldzimmern, Archivfotos folgend korrekt wieder aufgestellt. Die Originalsituation im ersten Vorzimmer des Grafen im ersten Ober-

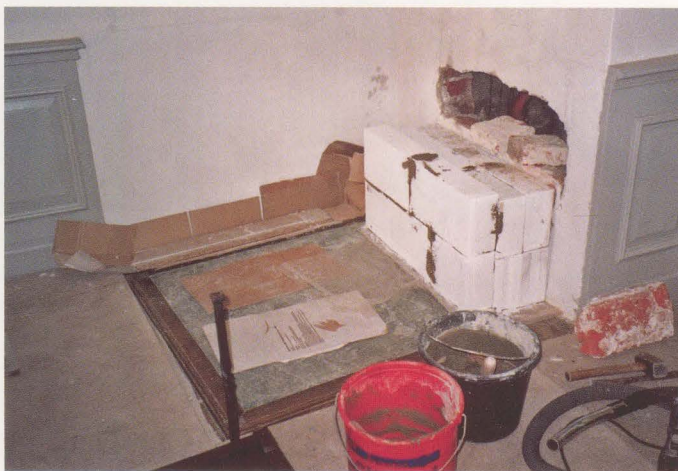
Abb. 5 Originaler Estrichboden mit Holzeinfassungen für den Ofen im ersten gräflichen Vorzimmer, Stadtresidenz Landshut

Für den quadratischen Ofen im ersten gräflichen Vorzimmer der Landshuter Residenz war der originale Estrichboden mit Holzeinfassungen erhalten (Abb. 5). Die historischen Metallbeine wurden entrostet und erhielten anstatt der völlig korrodierten Aufsatzplatte eine neue nicht rostende, die stabil genug ist, um das Gewicht eines Kleinwagens zu tragen – denn so viel etwa wiegt ein Ofen.

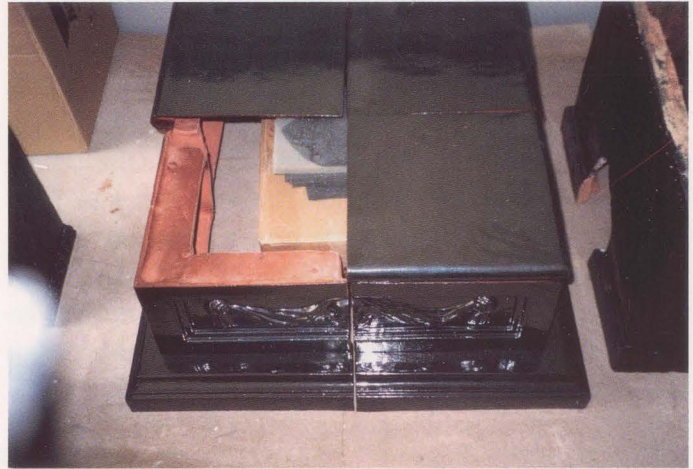
Abb. 6 Keramische Rekonstruktion der fehlenden Zwischenetage des Kachelofens

Etwas anderes ist die keramische Rekonstruktion komplett fehlender Teile. Diese Elemente werden nach klassischer Töpfermanier aus Ton gearbeitet, getrocknet, gebrannt, glasiert, noch einmal gebrannt und schließlich mit den originalen Teilen gesetzt. Da die nachgetöpfernten Kacheln zur Größe der Originalkacheln passen müssen, ist die Erfahrung des Töpfers wichtig. Der Brandschwund, der einige Zentimeter ausmachen kann, muss der frei modellierten oder als Negativmodell gearbeiteten Ausgangsform hinzu addiert werden. Eine weitere Schwierigkeit stellt die Glasur dar, die sowohl in Farbe als auch Textur dem Original entsprechen soll.

Bei dem quadratischen Ofen in Landshut fehlte neben einfachen Kacheln vor allem eine Zwischenetage im Ofen. Dank des Archivfotomaterials und aufgrund von Vergleichskacheln war es möglich, diese sehr gut nachzuvollziehen.¹³ Die Maße ließen sich anhand der an die Fehlpartien anschließenden vorhandenen Kacheln ermitteln. Die Einzelkacheln wurden dafür provisorisch zusammengestellt. Damit dieser Verbund beim Aufbau noch stimmig ist, erhielten die Kacheln Markierungen mittels Etiketten, da auch Einzelkacheln gleichen Typs in Größe und Form variieren können. Daraufhin fertigte man Konstruktionszeichnungen mit den entsprechenden Maßen an, die zunächst der Keramiker und später der Ofensetzer zur Orientierung brauchen.

Sehr wichtig für die Rekonstruktion ist die Ermittlung der passenden Glasur, die in Zusammenarbeit von Keramikrestaurierung der Schlösserverwaltung mit dem Keramiker nach vielen Proben gefunden wurde. Im Fall der Landshuter Öfen war dies besonders aufwendig, denn die eigentlich honigbraune Glasur ist sehr dick aufgetragen und wirkt daher fast schwarz; stellt man jedoch eine einfache dichte, schwarze daneben, erreicht sie nicht die warme Tiefe der Originale. Zudem hat sie eine Art Lüsterschimmer, der in allen Farben beziehungsweise silbrig changiert. Es handelt sich um die im Landkreis heute noch beliebte Kröniger Glasur. Durch die Abtragung der Lagerstätten haben sich Abbaustellen und -tiefen und somit auch Farbe und Dichte des mineralischen Rohmaterials geändert. Heute ist die Kröniger Glasur eher transpa-

rent und hellbraun und war somit für die zu rekonstruierenden Kacheln nicht geeignet.¹⁴ Daher entschied man sich nach vielen Fehlversuchen für eine Glasur mit einem recht sicheren Brennverhalten, die im Vergleich zum Original allerdings eher wie Grafit aussieht und eine kompaktere Dichte aufweist.¹⁵ Bei genauem Hinsehen kann man den Unterschied zwischen Original und Ergänzung erkennen, was zwar nicht beabsichtigt war, aber denkmalpflegerischen Grundsätzen entspricht (Abb. 6). Die rekonstruierten Keramik-kacheln sind auf der Rückseite als neue Ergänzung gekennzeichnet.

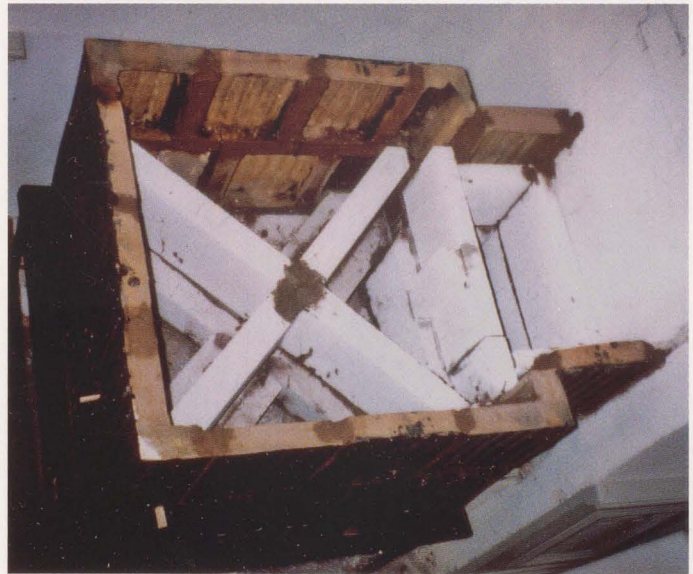
Abb. 7 Innere Stützkonstruktion aus Ytongplatten zum musealen Aufbau des Kachelofens: Ansicht von oben in den unvollendet gesetzten Ofen

Schließlich wurden alle von den speziellen Gewerken bearbeiteten und restaurierten Einzelteile wieder verpackt, gesammelt und zum Aufbau nach Landshut transportiert. Die historischen Böden im gräflichen Vorzimmer schützten Pappn und Folien, auf die das Aufbauteam alle Kacheln und Einzelteile in der richtigen Folge auslegte, um sich einen letzten Überblick zu verschaffen. Bei dem quadratischen Ofen war es erforderlich, zunächst eine kniehohe Anschlussmauer zur Raumwand und eine stabilisierende Wandverankerung zu errichten. Diese und die Innenkonstruktion des Ofens bestehen aus leichten Ytongblöcken (Abb. 7).

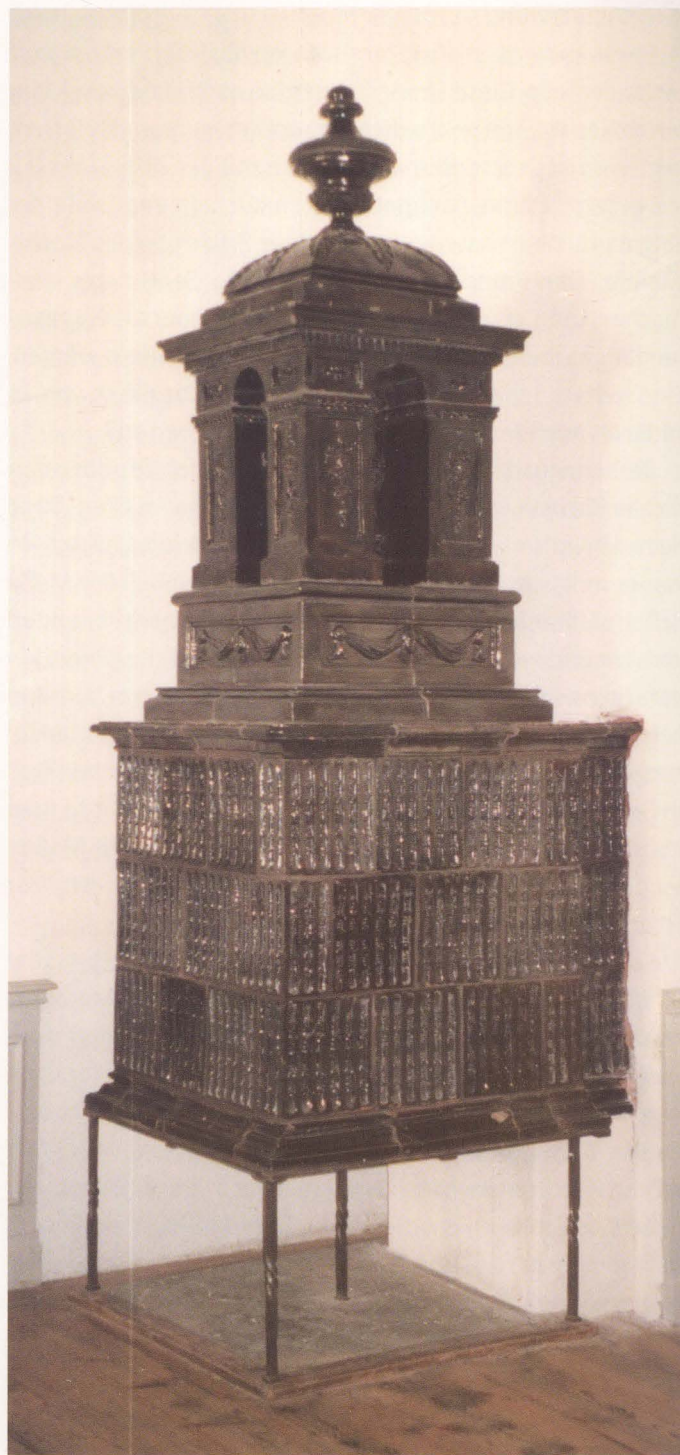
Abb. 8 Kachelofen im ersten Vorzimmer der Birkenfeldzimmer der Landshuter Residenz nach dem Wiederaufbau 2003

Als Fugenmaterial diente dunkler Wolfhöher Schamottmörtel⁶, der nach Aufbau und Austrocknung mit Grafitpulver eingetönt wurde. Als alle Arbeiten abgeschlossen waren und der Ofen stand, erfolgte noch die restauratorische „Schlussredaktion“, bei der man letzte kleine Fehlstellen ergänzte und retuschierte und den Ofen noch einmal komplett reinigte und aufpolierte. Dann endlich belohnte der Anblick des neu erstandenen Ofens das Arbeitsteam (Abb. 8).

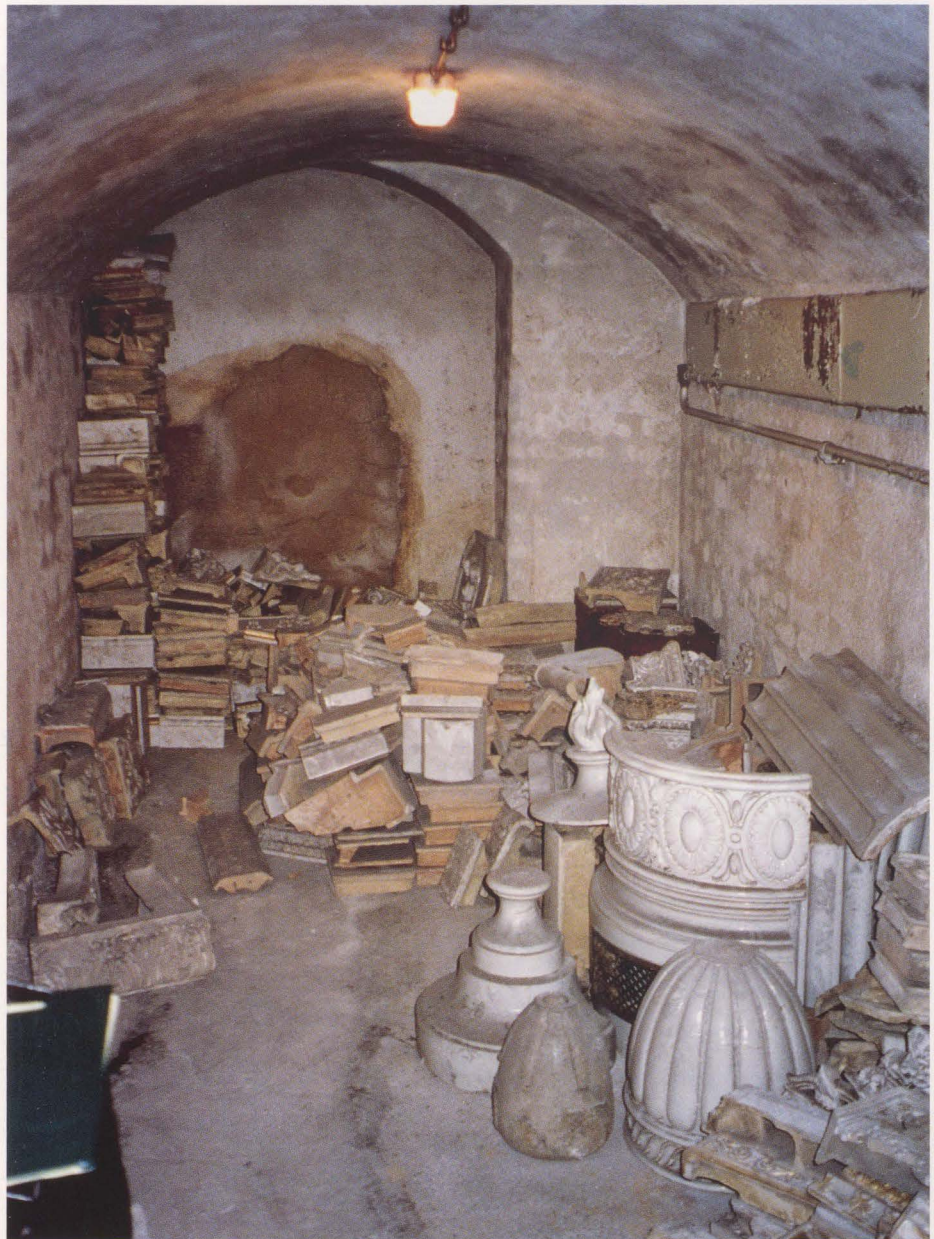
Abb. 9 Unsystematisch gelagerte Kacheln vieler verschiedener Öfen im Keller der Münchner Residenz

Einen Fall für sachgerechte Deponierung stellt auch die Einlagerung der Ofenkacheln aus der Münchner Residenz dar. Sie waren jahrzehntelang unter äußerst ungünstigen Verhältnissen im weitläufigen Keller der Residenz unterhalb der sogenannten Königin-Mutter-Treppe abgelegt, und zwar durcheinander oder zu hohen Stapeln an den Wänden des Keller- raumes aufgehäuft (Abb. 9). Die riesige Menge unterschied-

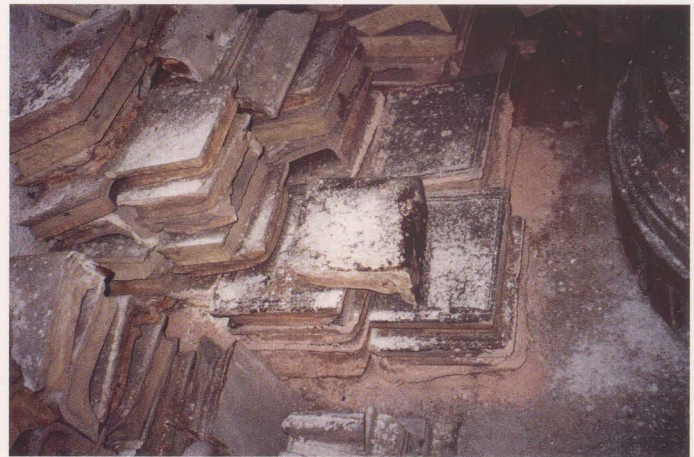
Der Zustand der Kacheln im Keller der Münchner Residenz war teilweise sehr schlecht (Abb. 12). Durch Wassereinwirkung und anhaltende Feuchtigkeit war an den unten liegenden Kacheln die Glasur abgeblättert. Keramik ist zwar eine stabile Verbindung, aber extreme Feuchtigkeit, Wasser und Salzeinwirkung sowie Frost können zur Zersetzung (Pulverisierung) sowohl der Glasur als auch der Keramik führen. Sämtliche

Abb. 12 Fundsituation der Kacheln im Keller der Münchener Residenz

Kacheln waren mit einer dicken Schmutzschicht bedeckt, viele gebrochen oder beschädigt, Salze und Schimmel blühten an den Kacheln wie auch an den Kellerwänden. Da der Schmutz im Keller mit den unterschiedlichsten Mikroorganismen besiedelt ist, war komplette Schutzkleidung mit spezieller Staub filternder Atemschutzmaske Pflicht.

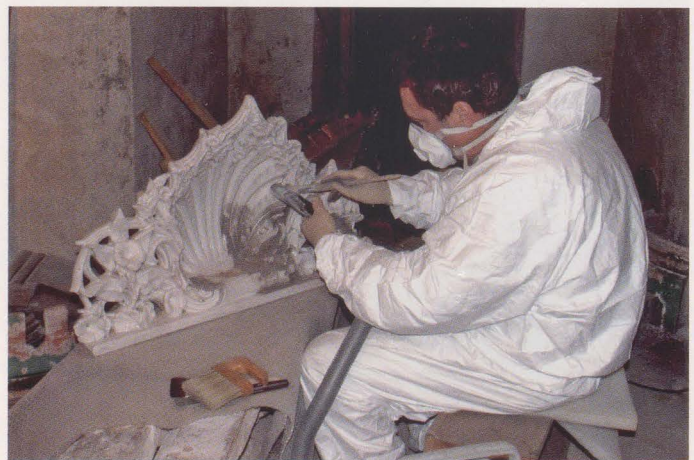
Abb. 13 Trockenreinigung der Kacheln im Keller mit Schutzkleidung

Bereits im Keller wurde eine trockene Vorreinigung der Kacheln mit Pinsel und Staubsauger vorgenommen (Abb. 13). Dann wurden sie in Transportwannen ins obere Treppenhaus zu einer provisorisch installierten Arbeitsstation gebracht, wo in Plastikwannen die Feuchtreinigung mit Schwämmen, anschließend das Trocknen mit Papiervlies erfolgte (Abb. 14). Anschließend wurden die Kacheln nach Typen sortiert, nummeriert und in säurefreies Seidenpapier und Ölpapier eingewickelt. In stabile Bücherkartons mit Bezeichnung des darin befindlichen Kacheltyps verpackt, kamen sie schließlich in eine sachgerechte Deponierung in einem Baustofflager. Alle Vorgänge wurden fotografisch dokumentiert, um die Kachelgruppen später inventarisieren zu können (Abb. 15 und 16).

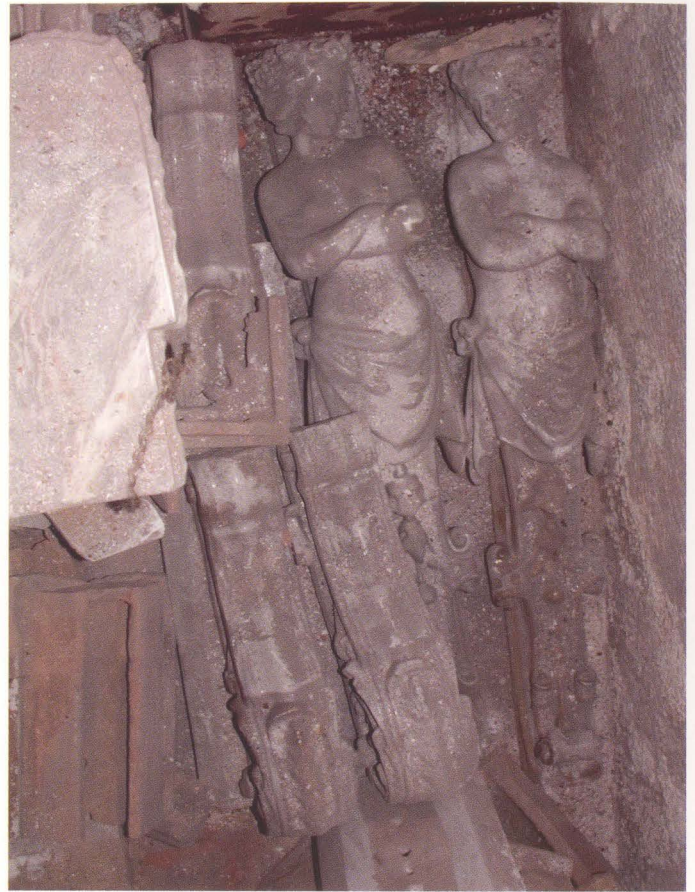
Abb. 15 Kacheln vor der Reinigung

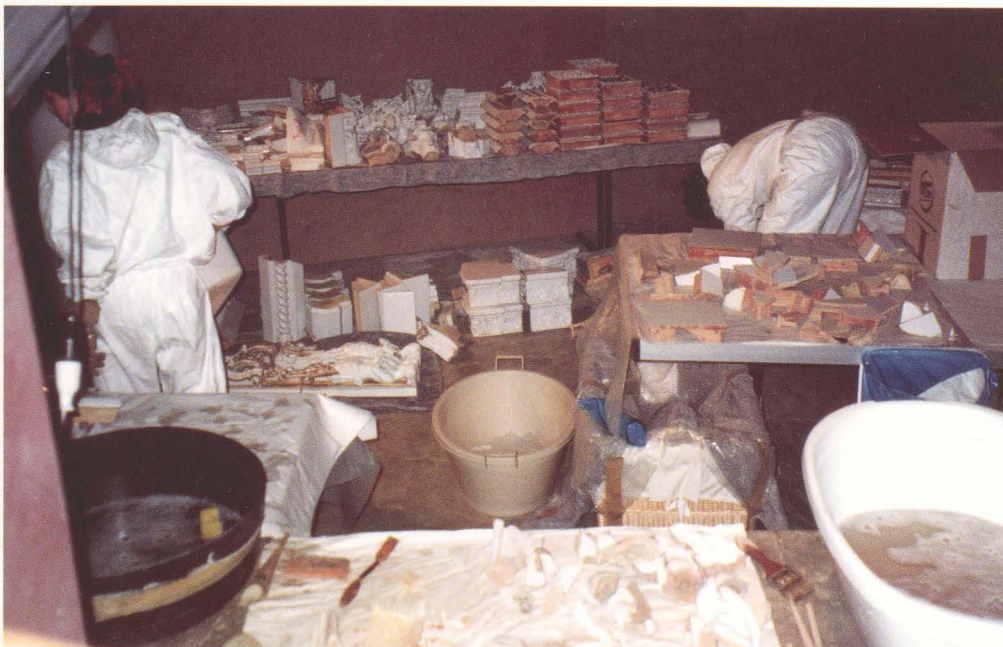
Abb. 14 Provisorische Wasch-, Sortier- und Verpackstation im Treppenhaus der Residenz, im Vordergrund die Aufsatzteile eines Ofens, der in einem Raum des Festsaalbaus für Ludwig III. gestanden hat

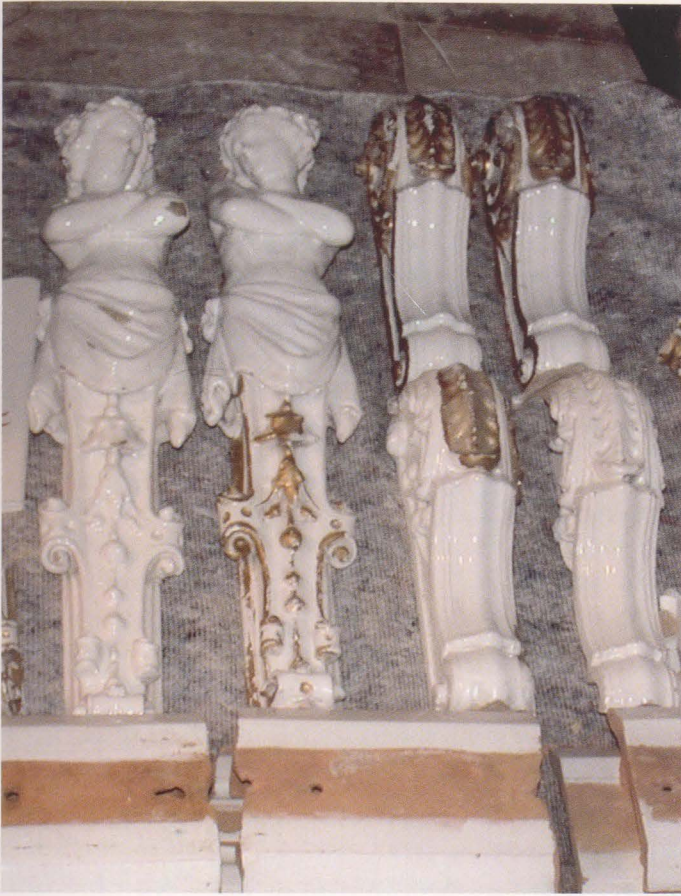
Abb.16 Kacheln nach der Reinigung
