Die Restaurierung und Montage von Ofenkacheln im Schweizerischen Nationalmuseum¹

Fayenceturmofen aus dem 18. Jahrhundert im Zunfthaus zur Zimmerleuten in Zürich

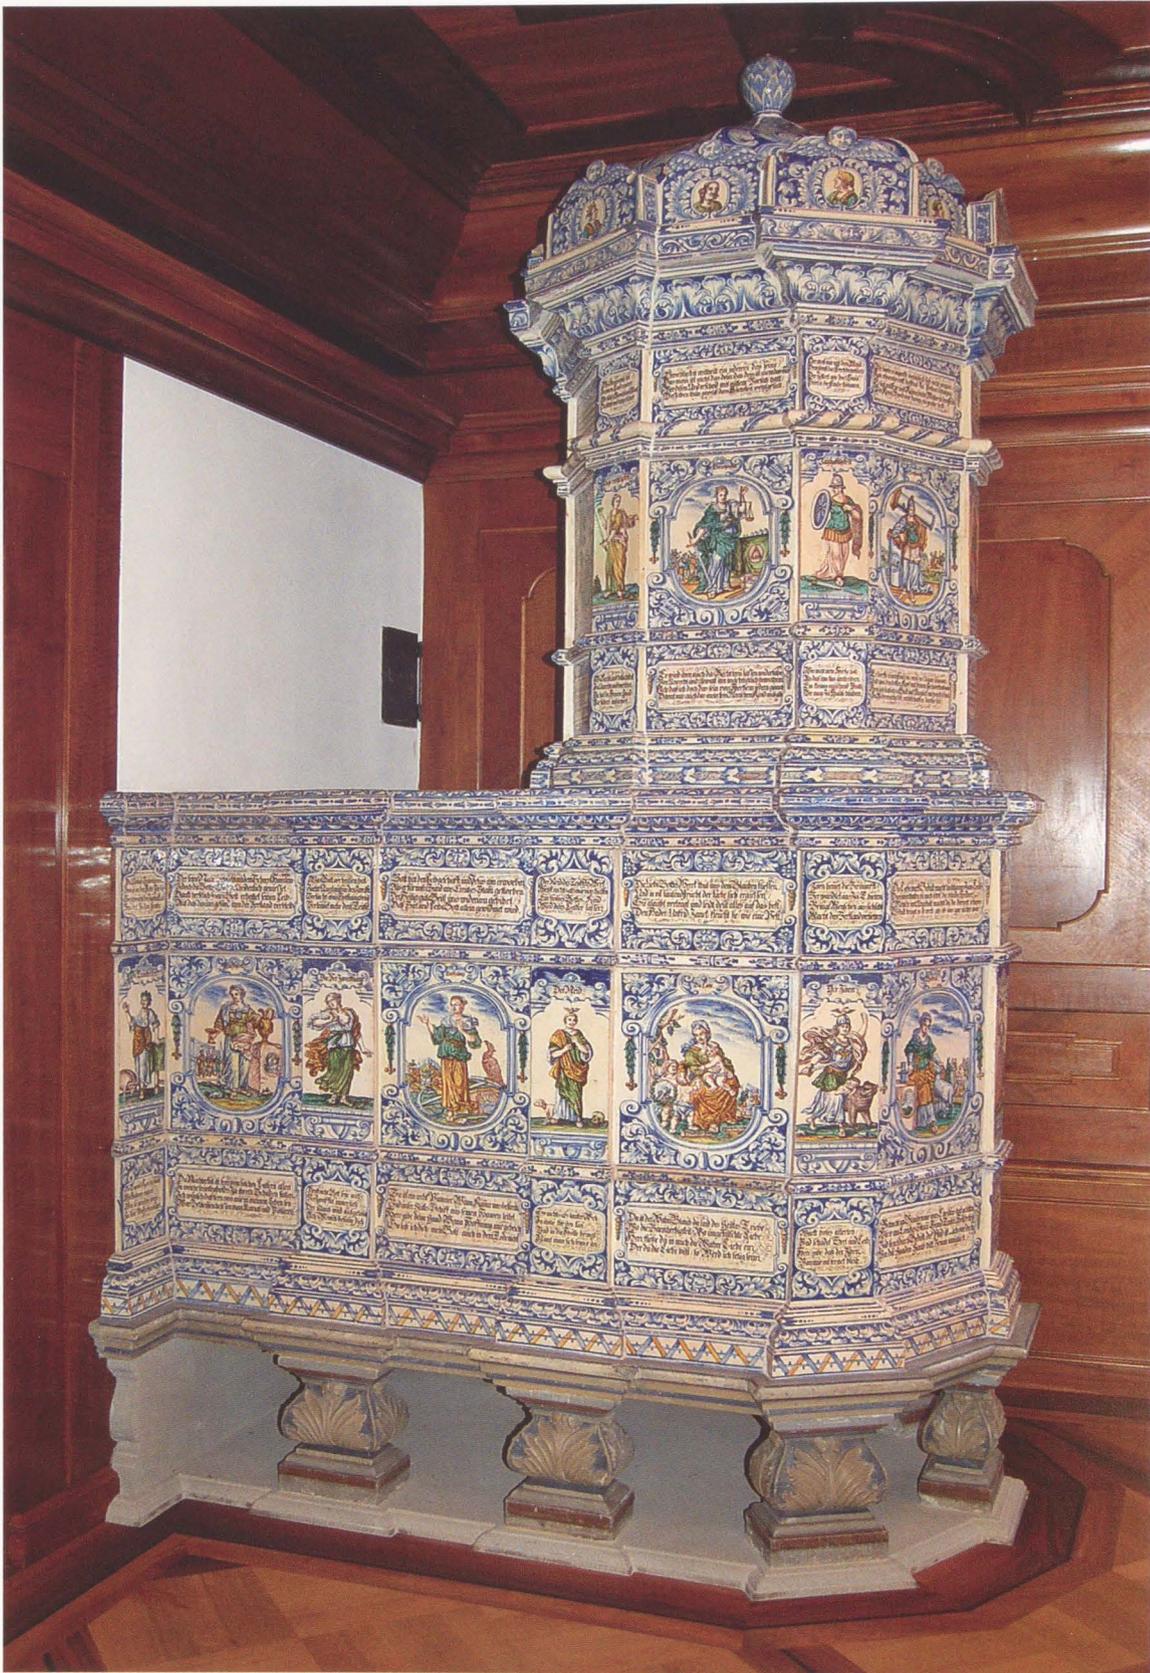
Abb. 1 Der fertig restaurierte und aufgebauete Fayenceofen im Zunfthaus zur Zimmerleuten, Zürich, Großer Zunftsaal, 2. Obergeschoss

Das am 15. November 2007 bei einem Brand zerstörte Zunfthaus zur Zimmerleuten in Zürich wurde in den Jahren 2008 bis 2010 wieder aufgebaut. Für die Ausstattung des wiederhergestellten Zunftsaals im zweiten Obergeschoss stellte das Schweizerische Nationalmuseum einen Fayenceofen als Depositum zur Verfügung. Den nahezu vollständig erhaltenen Turmofen mit polychrom bemalten Fayencekacheln hatte der Zürcher Hafner Jakob Däniker (1699–1749) um 1725 für das Haus zum Lindengarten am Hirschengraben 22 in Zürich hergestellt, wo er bis Anfang des 20. Jahrhunderts stand. Auf den Füllkacheln sind weibliche Personifikationen der Tugenden, begleitet von biblischen Szenen zu sehen, auf den Lisenen Darstellungen der Laster. Die Frieskacheln enthalten Schriftkartuschen mit zugehörigen Sprüchen (Abb. 1).

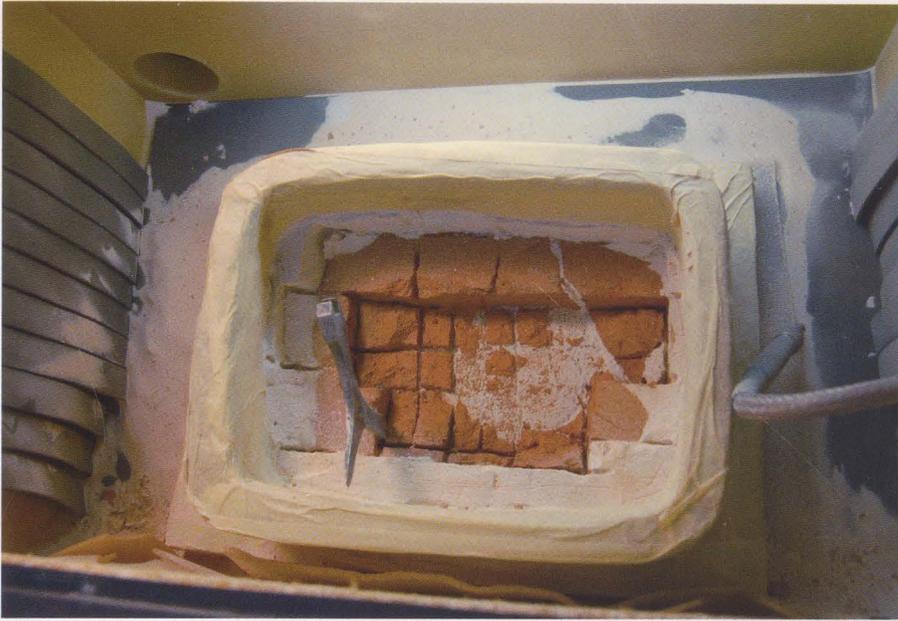
Abb. 2 Abnahme von Gips und Schamottestein aus einem Kachelstumpf

Die insgesamt 287 Kacheln waren in einem relativ guten Zustand, bei 78 Kacheln bestand Restaurierungsbedarf. Von der vorherigen Nutzung fanden sich an 37 Kacheln Gipsreste³, die auf den Außenseiten des Kachelstumpfs angefeuchtet und mit Hammer und Meißel kontrolliert abgetragen wurden, wobei darauf zu achten war, dass die Krafteinwirkung niemals auf die Kacheln wirkt. Besonders problematisch erwiesen sich zwölf schon teilweise gerissene Kacheln, bei denen im Kachelstumpf ein sehr harter Schamottestein ein-

gesetzt und die ganze Rückseite mit Gips ausgegossen war. Nach mehreren Versuchen erwies es sich am geeignetsten, mit dem Strahlmittel Biloxit® in den Schamottestein ein Raster von Fugen zu strahlen.⁴ Zuvor wurde die gesamte Keramikoberfläche mit schwach klebendem Klebeband⁵ gesichert. Die Schamottebrocken ließen sich dann mit einem Metallkeil, den man zwischen den so entstandenen Rillen ansetzen konnte, seitlich weghebeln. Übrig gebliebene Schamotte- und Gipsreste wurden anschließend mit einem Skalpell entfernt (Abb. 2).

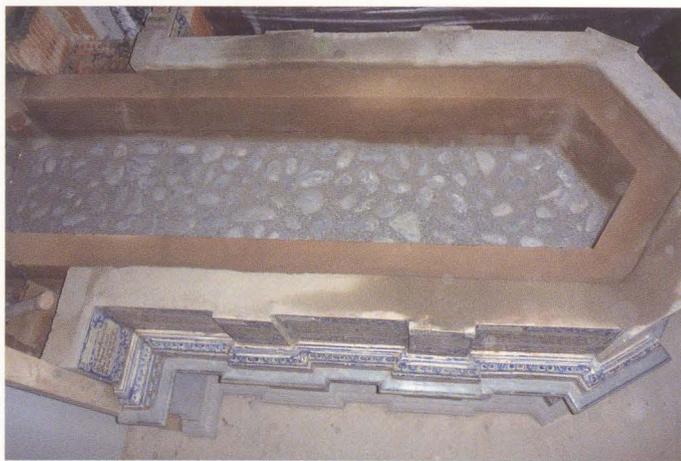
Abb. 3 Der Kachelofen während des Aufbaus: Die mit Lehm verputzten Kieselsteine im Inneren des Ofens bilden eine Speicherschicht unter dem Feuerraum, auf welche im nächsten Schritt die Feuerplatten für den Feuerraum gesetzt werden; nach außen folgt eine Füllschicht aus Erzsteinen; an der Außenfläche des Ofens sind die mit Schamottesteinen und Lehm gesetzten Kacheln sichtbar

Den Ofen baute der Hafner Christoph Roth, Rifferswil, in traditioneller Bauweise mit Lehm⁹, feuerfesten Erzsteinen, aber auch handgeformten Schamotte- sowie Kieselsteinen auf (Abb. 3 und 4). Die parallel geführten Rauchzüge erreichten eine Länge von über 6,5 m. Der neue Innenausbau entspricht den geprüften Berechnungsrichtlinien der Versuchs- und Forschungsanstalt der Hafner Österreichs.¹⁰ Der Wirkungsgrad liegt zwischen 82% und 84%. Die Bodenplatte ist nicht mehr erhalten, deshalb fertigte der Hafner anhand des Umrisses und der Profile der oberen Sandsteinplatte eine neue Sandsteinplatte.¹¹ Da der Ofen später temperiert werden soll, fiel die Entscheidung, fehlende ganze Kacheln in Keramik neu herzustellen. Nachgebrannte Kacheln reagieren ähnlich wie die Originale auf Temperaturschwankungen, sodass keine Spannungen im Ofen entstehen, die zu Rissen führen können. Für die Ergänzung fehlender Kacheln konnte der Hafner Thomas Brunner, Illnau-Effretikon, gewonnen werden, der diese in sehr hoher Qualität neu herstellte. Sie sind auf der Rückseite gekennzeichnet, damit sie nicht mit den originalen Kacheln verwechselt werden.¹² Der Feuerkasten ist vom Kachelturn durch ein Eisenblech getrennt. Die Ränder des Blechs wurden mit Keramikfasern eingeschlagen, da diese die Ausdehnung des Eisens abfedern können. Abschließend erfolgte die Verfügung der Kacheln mit pigmentierter Kalkglätte.¹³

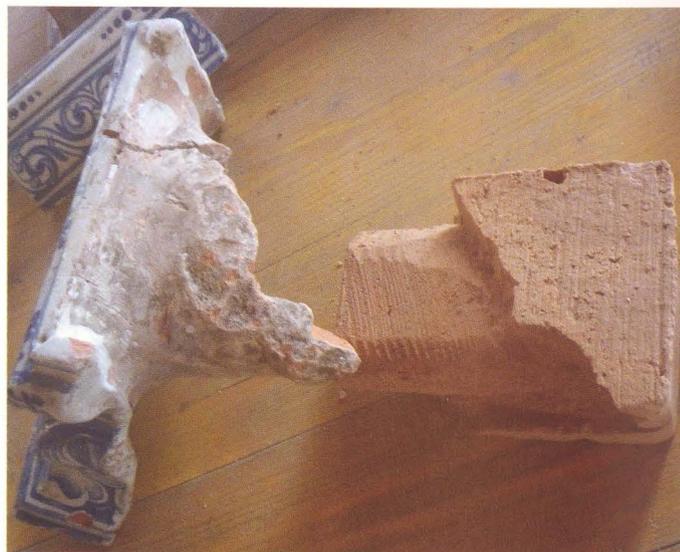
Abb. 4 Kachel aus dem Kranzgesims: Der nur fragmentarisch erhaltene Kachelstumpf wurde mit einem passgenau gearbeiteten Schamottestein unterstützt

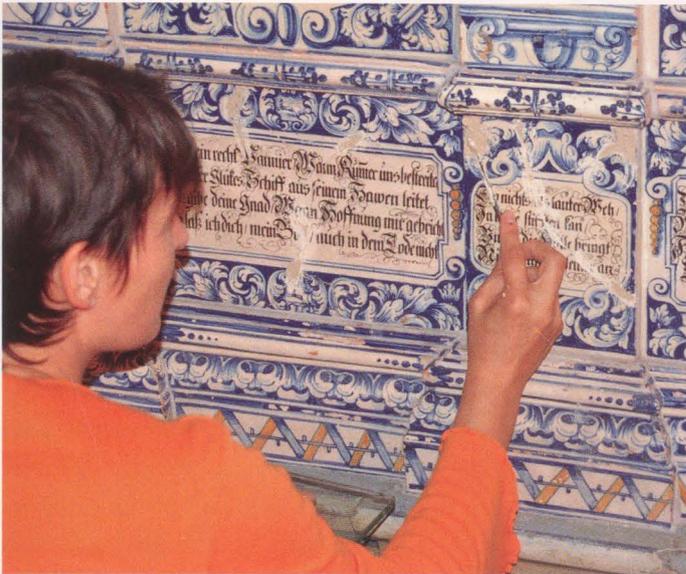
Abb. 5 Ergänzung fehlender Fragmente in der Glasur

Die Ergänzungen und Retuschen an den Kacheln erfolgten nach dem Aufbau des Kachelofens vor Ort in den zu erwartenden Lichtverhältnissen. Vor allem wurden Glasurabplatzungen in bildlichen Darstellungen und Schrift ergänzt, um weitere Abplatzungen und damit verbundenen Informationsverlust zu verhindern. Die Gesimskacheln wurden nur ergänzt, wenn weitergehender Glasurverlust drohte. Die Fehlstellen in der Glasur wurden mit einer vorher im Grundton der Kachel eingefärbten Kreidemischung¹⁴ aufgefüllt, als Bindemittel diente 3% Methylcellulose¹⁵ in deionisiertem

Das Ziel der Retuschen war, ein geschlossenes Erscheinungsbild des Ofens entstehen und dabei die Ergänzungen bei genauerer Betrachtung erkennbar zu lassen. Die Retuschen erfolgten mit Gamblin Conservation Colors®, lichtechten Pigmenten, die in dem in einer Shellsol®-Mischung gelösten Aldehydharz Laropal A-81 gebunden sind.¹⁷ Der Glanz der Retusche kann durch Laropal A-81-Zugabe verstärkt werden (Abb. 5 und 6).

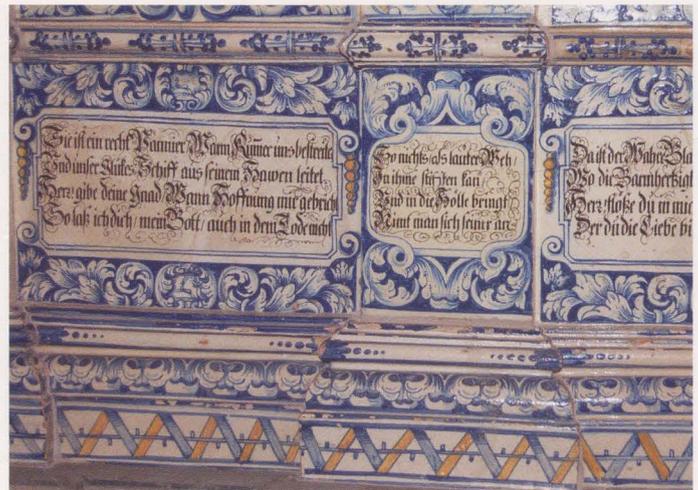
Abb. 6 Der gleiche Ausschnitt wie Abb. 5, nach Ergänzung und Retusche

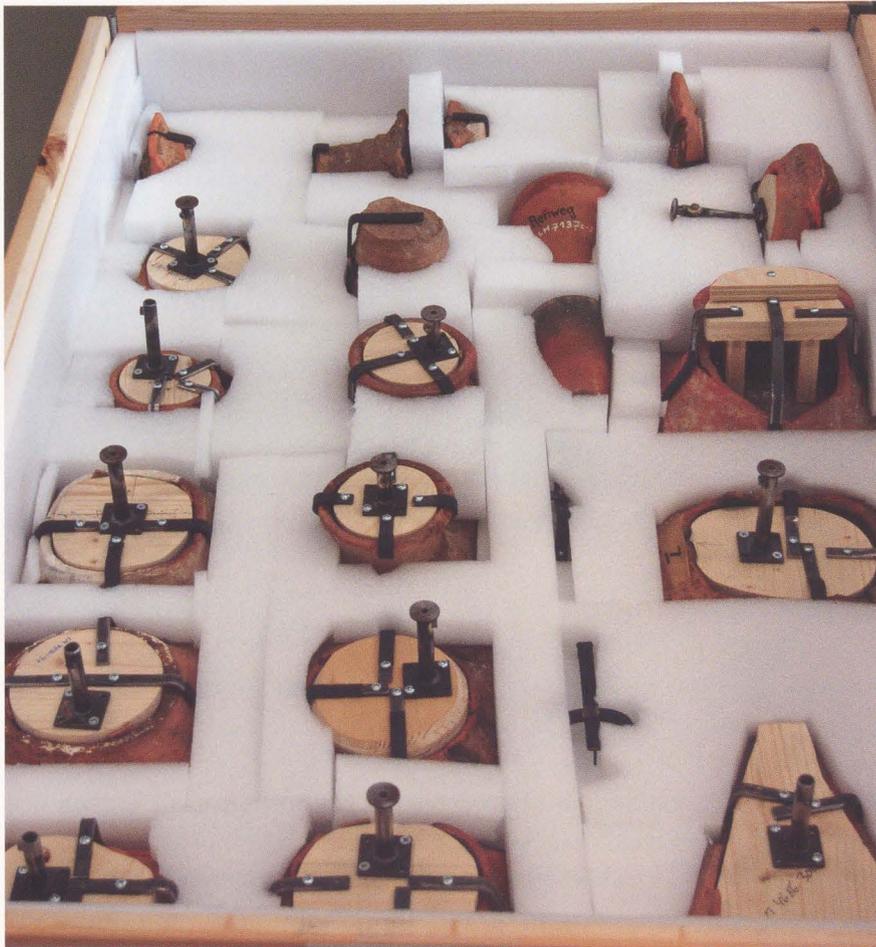
Abb. 7 Die montierten Kacheln für die neue Dauerausstellung fertig verpackt auf dem Weg ins Landesmuseum Zürich

Eine auf der Vorderseite nahezu unsichtbare Montage ließ sich durch das Füllen des rückseitigen Kachelstumpfs mit passgenauen, in Form gesägten und geschliffenen Schichtholzplatten erreichen. Mit individuell an die Kacheln angepassten Metallklammern, die im Idealfall nur um den äußeren Rand des Kachelhalses greifen, entstand eine Befestigung der Kachel mit der Holzplatte. Bei den Objekten mit nur frag-

mentarisch erhaltenem Kachelstumpf wurde an die Metallklammern ein Chromstahldraht angeschweißt, welcher die Kachel an der Vorderseite hält. Alle Metallteile mit Kontakt zur Keramik wurden an den Auflageflächen mit schwarzem oder transparentem Schrumpfschlauch¹⁸ isoliert. Den Abstand zur Wand gewährleistet eine an die Holzplatte geschraubte Metallhülse mit angeschweißtem Flansch. Diese Metallhülse wiederum konnte über ein dünneres, mit der Rückwand verschraubtes Metallrohr gesteckt werden. Durch eine aufgeschweißte Mutter ließen sich die Metallhülsen mit einer Konterschraube zusammen fixieren (Abb. 7 und 8).¹⁹

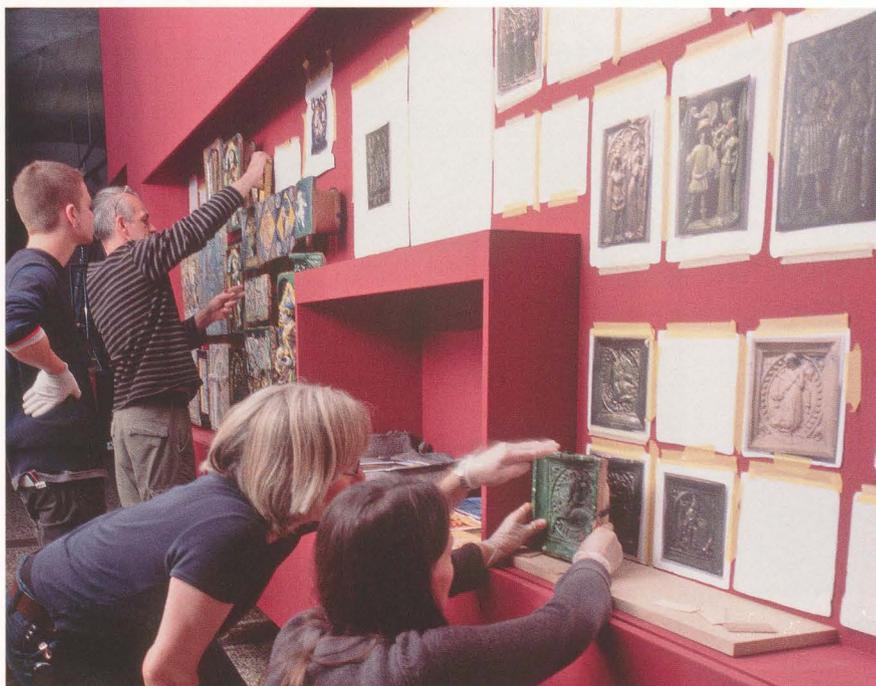
Abb. 8 Montage der Einzelkacheln; mithilfe der Schablonen aus Karton konnten die Halterungen für die Kacheln an der richtigen Stelle mit der Rückwand verschraubt werden
