# ROLLPLATZ UND ROLLGASSE

# DER ROLLPLATZ UND DIE ROLLGASSE. ZWISCHEN ANPASSUNG UND DORN- RÖSCHENSCHLAF

Carolin Seiberlich

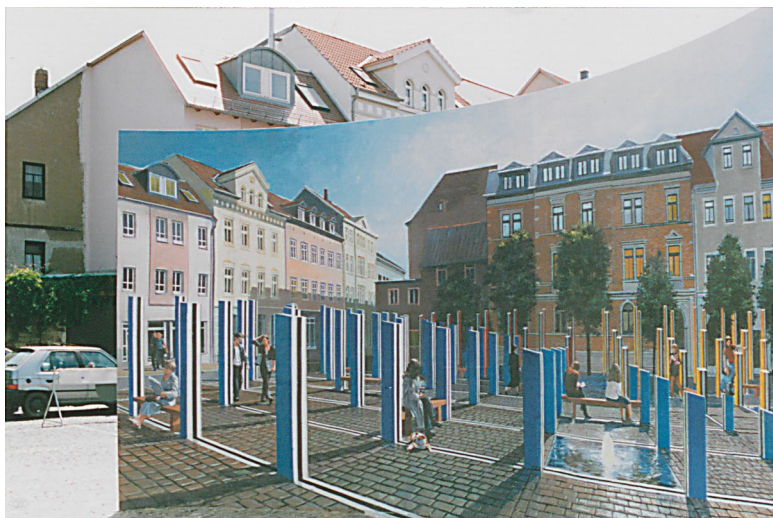
Abb. 1: Rollplatz, Blick von Nordosten, Panoramabild mit der von Daniel Buren intendierten Platzgestaltung, 1999.

„Dort wo heute sich das pure Blech der Fahrzeuge breit macht, würde endlich Leben einziehen“<sup>41</sup>, so heißt es in einem Zeitungsartikel der Thüringischen Landeszeitung (TLZ) im Dezember 1997 kurz nach Vorstellung des Entwurfes des französischen Konzeptkünstlers Daniel Buren durch Bernd Kauffmann, den damaligen Intendant der Kulturstadt GmbH. Der Entwurf verfolgte die Anbindung des Rollplatzes an die Innenstadt, da man offenbar die Jakobsvorstadt als Teil der Altstadt verstehen wollte (Abb. 1). Hierzu konzipierte hohe, verschiedenfarbige Stelen, unter anderem als Sitzbänke fungierend, hätten dem Platz die Funktion eines Kommunikationsraumes mit hoher Aufenthaltsqualität gegeben. Zusammen mit der Treppenhaus-Gestaltung im Neuen Museum sollten somit zwei Orte entstehen, die über das Kulturstadtjahr 1999 hinaus gewirkt hätten.<sup>2</sup> Als direkte Reaktion auf die Bekanntgabe des Projektes organisierten sich jedoch Weimarer BürgerInnen und führten eine Unterschriftensammlung gegen das geplante Kunstwerk durch. Anfang Februar 1998 sprachen sich bereits rund 6.000 Menschen gegen den Standort Rollplatz aus, zeitgleich simulierten 200 Menschen die Stelen am Rollplatz als Zeichen ihres Zuspruches.<sup>3</sup> Trotz vieler Versuche,

den Dialog zwischen der Bürgerschaft und Buren zu verbessern, scheiterte das Vorhaben am 29. April 1998 mit einem Stadtratsbeschluss gegen das Projekt.<sup>4</sup> Der Wunsch des damaligen Oberbürgermeisters Volkhardt Germer, den Rollplatz „aus seinem Dornröschendasein zu erwecken“<sup>5</sup>, konnte nicht erfüllt werden. Daniel Buren bezweifelste nach dem Beschluss die Legitimation der Stadt Weimar, sich als Kulturstadt Europas 1999 zu deklarieren: Dem Verhalten einiger AkteurInnen nach, müsse es sich „zweifelloos um 1799 handeln!“<sup>6</sup>. Damit verkannte er die Tatsache, dass es sich bei dem BürgerInnenprotest um die „größte lokalpolitische Kontroverse nach dem Fall der Mauer“<sup>7</sup> gehandelt hat, welcher aufgrund des politischen Engagements der BürgerInnen während der Vorbereitungen zum Kulturstadtjahr und der damit verbundenen immensen Festivalisierung eine wichtige Bedeutung zukam.<sup>8</sup> Gleichzeitig verwies er hiermit jedoch darauf, wie schwer es der Stadt Weimar kurz vor der Jahrtausendwende noch immer fiel, zeitgenössische Kunst im öffentlichen Raum zuzulassen.

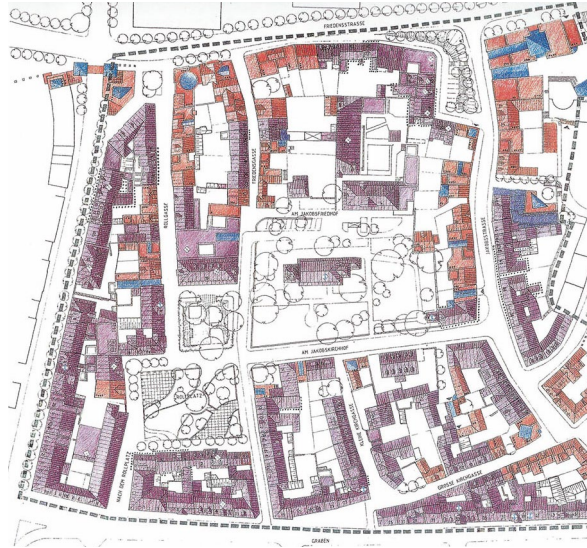
Abb. 7: Blockkonzept Planungsbüro Thüringen, 1991.

Zusätzlich erstellte im Jahr 1991 das Planungsbüro Thüringen der Hessischen Heimstätte GmbH vor dem Sanierungsbeschluss für einen Teil der Jakobsvorstadt ein Blockkonzept, in dem auch der Rollplatz und die Rollgasse enthalten sind (Abb. 7).<sup>37</sup> Obwohl der historische Grundriss anhand der Gassen und Wegebeziehungen ablesbar sei, betont das Konzept die vielen „Defektstellen“, die als „städtebauliche Wunden“ sichtbar blieben.<sup>38</sup> Diese gingen auf den zuvor beschriebenen Bau des Gauforums, die Kriegszerstörungen und die Abrisse in den 1980er Jahren zurück. Die „Wunden“ erforderten einen sensiblen Umgang bei der Sanierung, denn einer weiteren Zerstörung müsse entgegengewirkt und eine qualitative Aufwertung „aus städtebaulicher, funktionaler und gestalterischer“ Sicht verfolgt werden.<sup>39</sup> Zwei wesentliche Faktoren sollten die Identität des Viertels trotz bevorstehender Revitalisierung und Sanierung der Bausubstanz bewahren. Dies sind einerseits die Anlehnung an das historische „Gemenge“, die Nutzungsmischung von Handwerk oder Gewerbe in den Erdgeschossen und die Funktion des Wohnens in den Obergeschossen, und andererseits die Entwicklung des Innenbereiches der Jakobsvorstadt zu einem „grünen Herzen“ der Stadt.<sup>40</sup> Als identitätsstiftend für den Block werden ganz offensichtlich die kleinteilige Struktur der historischen Jakobsvorstadt und der Grundriss aus dem 19. Jahrhundert gesehen. Die „Wunden“, die dieser Struktur zugefügt wurden, müssten in Anlehnung an das Gewesene demnach behutsam, aber bestimmt geheilt werden.

Das Blockkonzept diene als Grundlage für den Bebauungsplan eines Teilgebietes der Jakobsvorstadt,<sup>41</sup> der im Jahr 1995 in Kraft trat und bis heute gilt. Dieser definiert einen Geltungsbereich, der jedoch nur den östlichen Straßenzug der Rollgasse einbezieht. Auch 1995 wurde betont, wie wichtig „[...] eine sensible Herangehensweise bei der Sanierung bestehender Gebäude als auch bei der Lückenschließung vorhandener Brachen [...]“<sup>42</sup> sei.

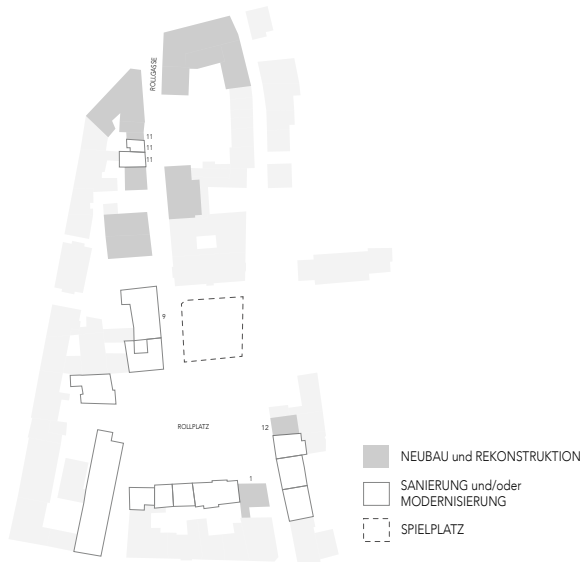
Abb. 8: Baumaßnahmen 1990er Jahre bis heute.

Welche gebauten Konsequenzen aus der Sanierungssatzung, dem städtebaulichen Rahmenplan und dem Blockkonzept sind heute am Rollplatz und der Rollgasse zu erkennen? Ab Mitte der 1990er Jahre erfolgten Abrisse, Sanierungen, Modernisierungen und Bautätigkeiten in Form von Rekonstruktionen und Ersatzneubauten am Rollplatz und an der Rollgasse (Abb. 8). Bereits 1992 wurde der neue Spielplatz im Norden des Rollplatzes, und zwar exakt an der Stelle, an der

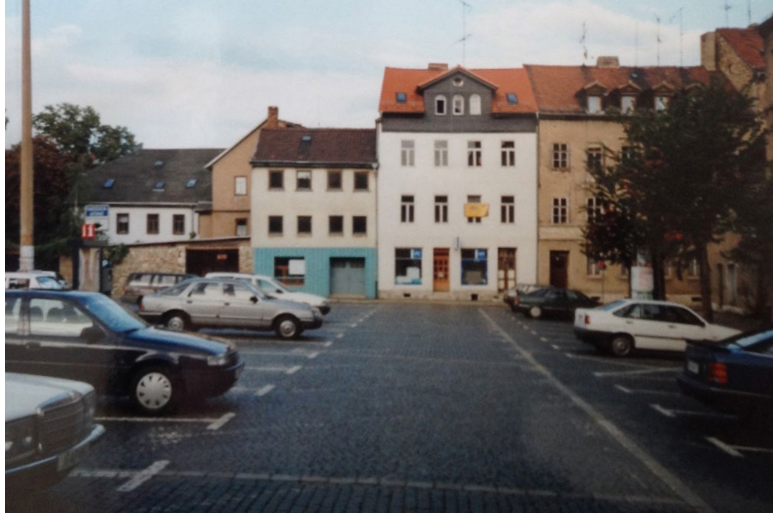
Abb. 9: Rollplatz 12 und Rollplatz 13, 1994.

Auf der Ostseite des Rollplatzes wurde 1994 das Haus 12 abgerissen, zwei Jahre später präsentierte sich hier ein dreigeschossiger Ersatzneubau mit ausgebautem Dachgeschoss und einer zeitgemäßen, postmodern anmutenden Fassade (Abb. 9): Mittig in der Fassade deutet ein flacher Wandvorsprung einen Risalit an, der jedoch bereits oberhalb des gewerblich genutzten Erdgeschosses endet. Trotzdem widerfährt ihm eine Betonung auf Grund der mittig angebrachten Gaube mit Segmentgiebel

und der dunkleren Verkleidung. Bemerkenswert sind vor allem die Fenster, deren Sprossen sich nicht traditionell im oberen, sondern konterkarierend im unteren Drittel des Fensters kreuzen. Der Ersatzneubau orientiert sich nur in seiner Geschosszahl an dem Vorgängerbau: Weder die Umgestaltung des mit türkisen Fliesen verkleideten Erdgeschosses (Abb. 10), die wahrscheinlich zu DDR-Zeit in Eigenarbeit erfolgte, noch das ältere Erscheinungsbild, das auf einem Gemälde von 1900 gut zu erkennen ist, flossen in die Gestaltung des Hauses ein.<sup>45</sup> Es kann daher als ein Neubau mit zeittypischen postmodernen Versatzstücken beschrieben werden.

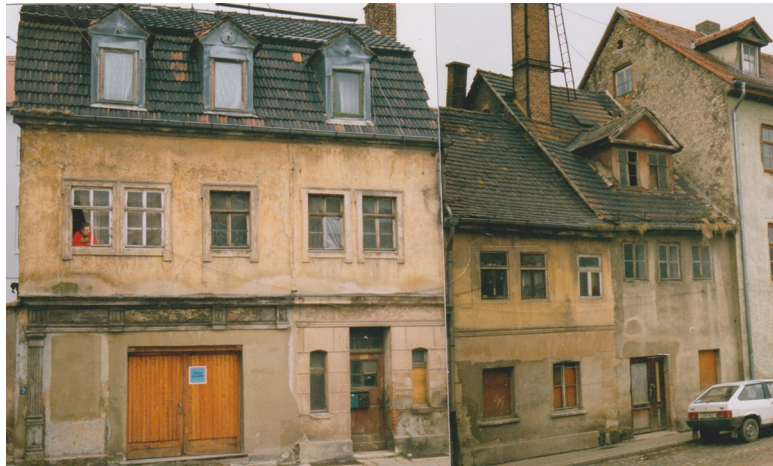
Abb. 13: Rollgasse 11, 13, 15, 1993.

Das „Haus“ stiftet folgerichtig auf mehreren Ebenen Verwirrung. Wie der Eigentümer bestätigt, handelt es sich bei dem linken und mittleren „Haus“ um eine Sanierung und Entkernung der Bausubstanz und bei dem rechten um einen kompletten Neubau aus dem Jahr 1997 (Abb. 14).<sup>46</sup> Ursprünglich standen hier drei Einzelhäuser (Nr. 11, 13 und 15). Diese Dreiteiligkeit ist heute optisch wieder hergestellt. Alle Wohnungen in den Obergeschossen werden dagegen allein durch das mittlere „Haus“ erschlossen, die seitlich befindlichen Haustüren dienen lediglich der Erschließung der Ladenlokale. Das Bild von drei Häusern widerspricht demnach der inneren Funktion und Nutzung des Gebäudes. Angesichts des baulichen Zustandes der Häuser nach der Wende erscheint die heutige Unterteilung in drei einzelne „Häuser“ ad absurdum getrieben zu sein. Die Fotografie von 1993 (Abb. 13) zeigt zwar im Erdgeschoss eine Differenzierung zwischen dem linken und mittleren „Haus“ auf Grund der Lamperie, dennoch muten sie wie

eine Einheit an. Das rechte Haus besaß zu dieser Zeit keine eigene Tür und wurde bereits damals durch das mittlere Haus erschlossen. Der Neubau an dieser Stelle lässt die eigentliche Wohnungerschließung heute noch schlechter erkennen, da sich hier im Erdgeschoss ein Ladenlokal mit Tür befindet und es sich farblich sowie durch die unterschiedliche Größe und den Versatz der Fassade von den anderen beiden Häusern abgrenzt und somit verstärkt wie ein einzelnes Haus wirkt. Kurioserweise verschleiert also die Entkernung und Sanierung des linken und mittleren Hauses, für welche die gleichen Materialien wie für den Neubau verwendet wurden, dessen Entstehungszeit: Es ist auf den ersten Blick nicht ersichtlich, dass es sich um ein Haus von 1997 handelt. Hier wird keine zeitgenössische Ausdrucksform sichtbar, der Neubau vielmehr von der umgebenden Bebauung geradezu verschluckt und bewusst mit der Bauzeit der anderen beiden Häuser in Verbindung gebracht. Dort wurden im Gegenzug jegliche Altersspuren und Patina „wedgesaniert“. Der Versuch eine Kleinteiligkeit in Anlehnung an das historische Gemenge zu erreichen und das Festhalten an dem historischen Stadtgrundriss sind hier auf die Spitze getrieben. Als Folge der „Übersanierung“ der bestehenden Gebäude zeigen diese keinerlei Differenz zum Neubau!
