JAKOBSTRASSE

DIE JAKOBSTRASSE. AUF DEM WEG ZU EINEM HARMONISCHEN STADTBILD?

Alessandro Rintallo

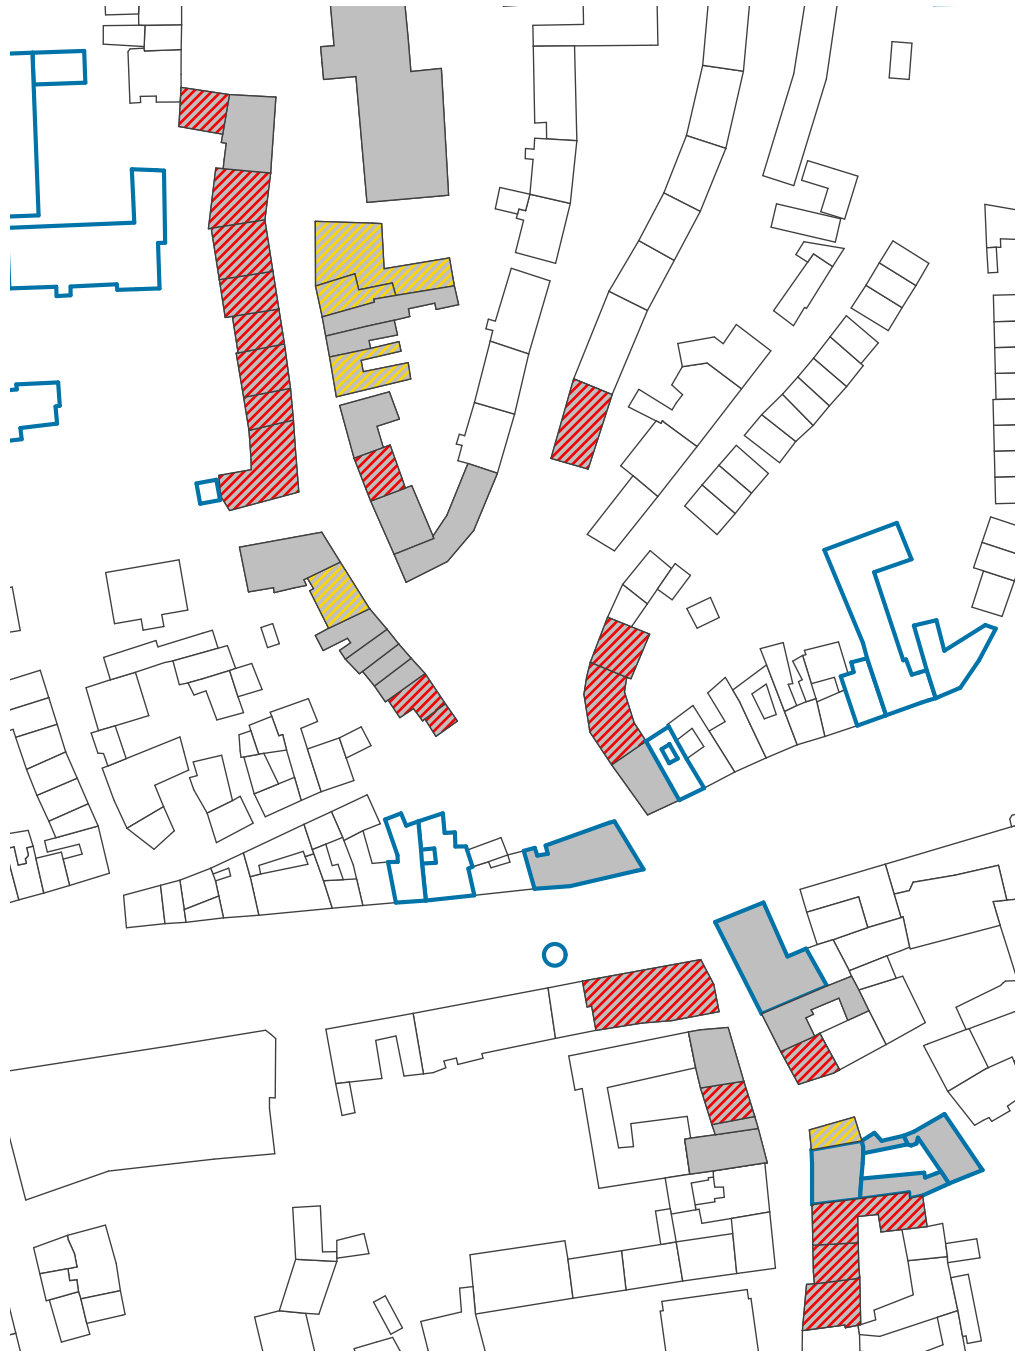
Maßstab | 1:1750

| Bebauung

| Untersuchungsgebiet

| Einzeldenkmal

| neu errichtet (seit 1990)

| stark verändert (seit 1990)

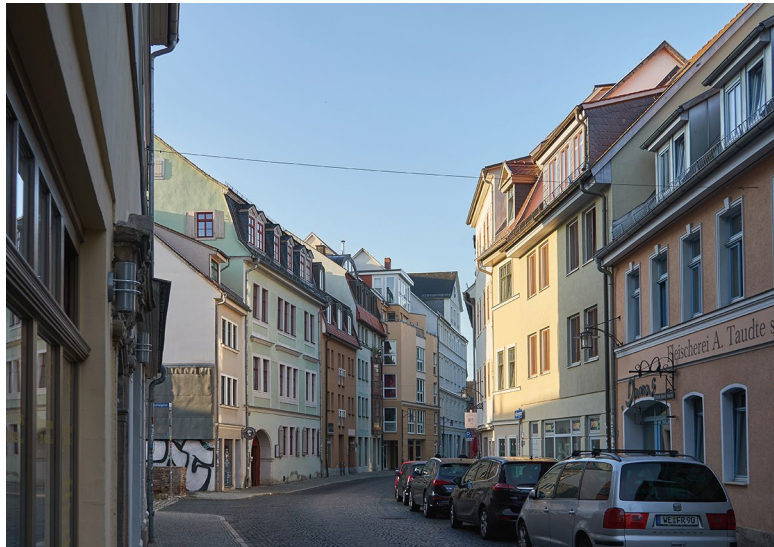
Abb. 3: v.l.n.r.: Baulücke Luthergasse 2, grau Jakobstraße 12, hellgrün Jakobstraße 10, orange bzw. grün bzw. hellorange Neubauten Jakobstraße 4-8; v.r.n.l.: orange Jakobstraße 11, hellgrün Neubau Jakobstraße 9, graugelb/hellblau Doppelhaus Jakobstraße 5/7.

In dieser Form ist auch das Erdgeschoss des bis 1996 entstanden Neubaus der Jakobstraße 9 gestaltet (Abb. 3).²⁴ Zwar verfügt dieser über kein architektonisch ausgeprägtes Gesims zwischen Erd- und Obergeschoss, doch wird dieser Zonierung in Form von unterschiedlichen grünen Farbnuancen im Außenputz begegnet. Des Weiteren ist der Neubau nur schwer als solcher zu erkennen, da die beiden Obergeschosse bewusst unauffällig auftreten. Zudem bringt der Dachüberstand des Satteldaches samt Dachgesims das Gebäude in direkten Zusammenhang mit seiner historischen Nachbarbebauung. Selbst die in ihrer Form ungewöhnlich groß ausfallende, einzeln auftretende Gaube bricht diese historische Anmutung nicht, da die traditionelle Dachschieferverschlingung einen vermeintlich älteren Zusammenhang suggeriert als beispielsweise die metallverkleideten Gauben des bis 1996 lediglich sanierten und nicht neugebauten Gebäudes der Jakobstraße 11 direkt daneben.²⁵

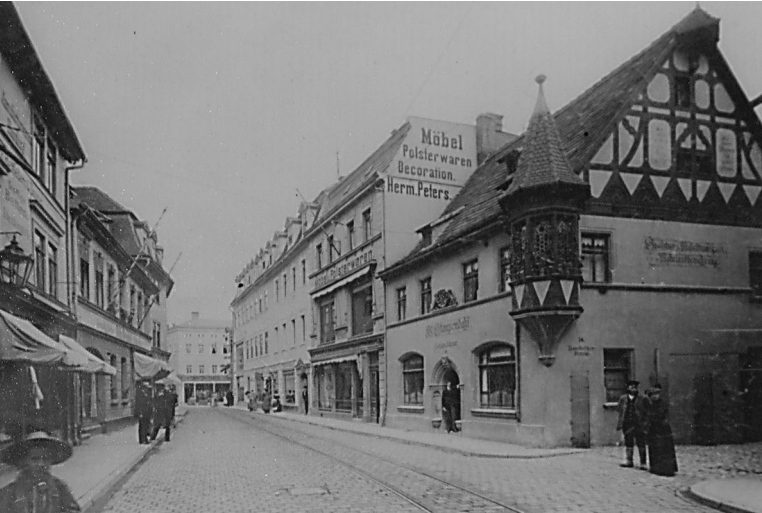
Abb. 4: historisches Eckgebäude Jakobstraße 14.

An der Kreuzung zur Luthergasse herrschte 1990 eine – verglichen zu heute – quasi „vertauschte“ Situation: Das historische Eckgebäude Nr. 14 war bereits um 1960 abgerissen worden (Abb. 4).¹⁰ Die Parzelle blieb zu DDR-

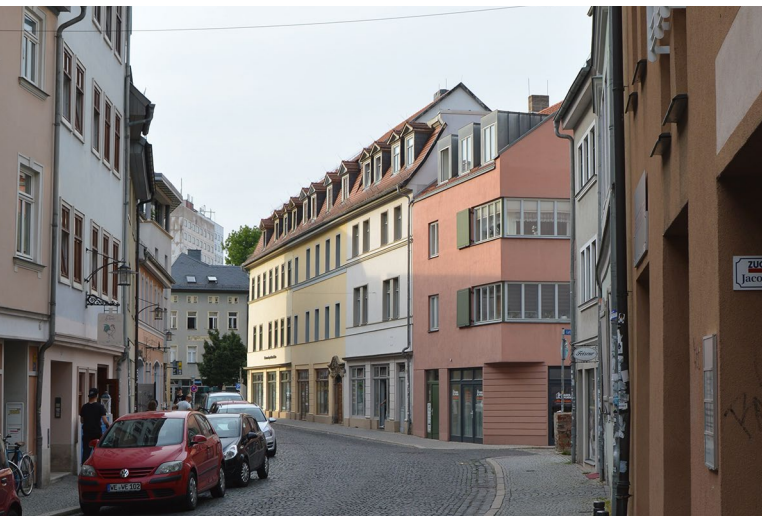
Abb. 5: heutiges Eckgebäude Jakobstraße 14.

Als markanteste Eigenheit des Baus an der Jakobstraße 14 lässt sich mit Sicherheit die architektonische Eckgestaltung bezeichnen. Die Gebäudeecke, die sogar vom südlichen Anfang der Kaufstraße einsehbar ist, setzt die Merkmale der Eckgestaltung des Vorgängerbaus in quasi gegensätzlicher Form um. So verfügte der vormalige Renaissancebau über einen, auf die gesamte südliche Jakobstraße wirkenden Erker im ersten Obergeschoss. Dieser Betonung der Ecksituation versucht der Neubau mit zwei Strategien nachzukommen: Zum einen verfügt

er in den beiden Obergeschossen über zwei horizontale, überecklaufende Wandöffnung, die an Bauten der Klassischen Moderne erinnern. Trotz des ansonsten am Gebäude und in der Nachbarschaft fehlenden Bezugs zu einer solchen Architekturrichtung wurde das Motiv der Übereckverglasung zur Betonung der Ecksituation gewählt. Das gelingt zweifellos, da horizontale Fensterbänder in der Jakobstraße ein Unikum darstellen. Lediglich die klappbaren, im farblichen Kontrast zum Außenputz der Fassade gestalteten Fensterläden – ein in diesem Kontext allerdings ebenfalls fremdes Element – vermitteln zwischen dem starken Motiv der Übereckverglasung und der bereits im Zusammenhang mit den Gauben angesprochenen „altstadttypischen“ Gebäudevorstellung. Zum anderen erfolgt die Betonung der Ecksituation nicht durch die Addition eines Baukörpers wie beim historischen Vorgängerbau in Form des Erkers, sondern im Erdgeschoss durch eine abgeschrägte Gebäudeecke. Diese Ecknegation erhält durch eine angedeutete Bandrustika in diesem Bereich eine zusätzlich Betonung. Außerdem wird das ansonsten nahezu ornamentfreie Gebäude auf diese Art mit seiner historischen Nachbarbebauung in einen baulichen Kontext gestellt (wie dem Doppelhaus Nr. 16/18). In der unterschiedlichen Gestaltung von Erdgeschoss und Obergeschossen wurde somit einerseits eine besondere Akzentuierung der Ecke erreicht, während andererseits die enge Luthergasse zum weiträumigeren Straßenraum der Jakobstraße hin geöffnet wurde.

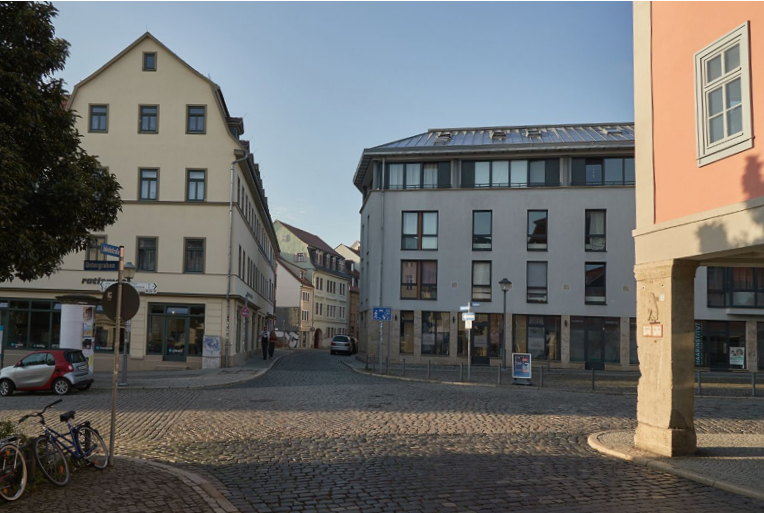
Abb. 6: Kreuzungssituation Jakobstraße/Graben mit Blick Richtung südliche Jakobstraße.

Wieder deutlicher als Nachwendebau tritt das Gebäude am Graben 10 auf (Abb. 6). Für diesen bis 1996 realisierten Neubau musste auf der Parzelle der historische Vorgängerbau weichen.²⁶ Dieser war im „Rahmenplan Altstadt“ als „Gebäude mit Leerstand“ sowie „hohem Instandsetzungsbedarf“ gekennzeichnet und wurde aufgrund seiner massiven baulichen Mängel abgerissen.²⁷ Der Neubau entwickelt eine gegenüber dem Vorgängerbau und der restlichen Jakobstraße neue Formsprache. Das Erdgeschoss ist dabei für die Weimarer Innenstadt ungewöhnlich und wurde in der für Gebäude der 1990er Jahre typischen Manier mit Sandsteinplatten verkleidet. In den beiden Obergeschossen liegt der gestalterische Fokus auf den Öffnungen der ansonsten zurückhaltenden Fassade. Die bodentiefen großformatigen Fenster mit ihrer im Vergleich zu historischen Vorbildern „vertauschten“ Anordnung der horizontalen Fensterteilung verorten das Gebäudes damit klar in die Nachwendzeit. Im dritten Obergeschoss springt die Fassade ungefähr auf Traufhöhe des gegenüberliegenden historischen Baus Jakobstraße 16/18 zurück. Zudem ist das dritte Obergeschoss vollverglast, wobei aber aufgrund der markant ausgeprägten vertikalen Sprossen die Verglasung in gewisser Weise kleinteilig wirkt. Zusammen mit dem überstehenden, flachen, zinkverkleideten Spitzdach des Gebäudes wirkt die Gestaltung des dritten Obergeschosses wie eine „Nachwende-Antwort“ auf die historischen Mansarddächer der Nachbarbauten. Anders als der ungefähr zeitgleich entstandene Neubau der Jakobstraße 9 wählt das Eckhaus zum Graben dabei nicht die Strategie der baulichen Anpassung, sondern positioniert sich bewusst in einer für die Entstehungszeit

typischen Architektursprache. Trotz dieser in der Jakobstraße auffallenden Formgebung respektiert der Neubau in seinem Volumen, seiner Gebäudehöhe, Ladenbelegung des Erdgeschosses und Fassadenzonierung die städtebauliche Nachbarschaft und integriert sich daher weitestgehend in das bauliche Umfeld.

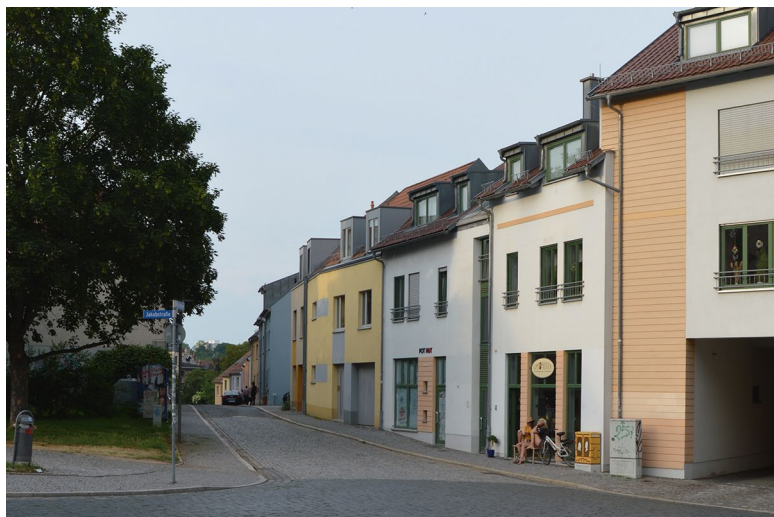
Abb. 8: heutige Straßenecke Jakobstraße/Wagnergasse.

Das Gebäude der Wagnergasse 2 wurde gleichzeitig mit der Jakobstraße 22 errichtet und ist deutlich als Nachwendebau zu erkennen (Abb. 8). Der Neubau besteht aus zwei Gebäudeteilen, bei dem der eine, dreigeschossig ausgebildet, die Nähe zur Bebauung der Jakobstraße sucht, der andere zweigeschossige Teil zur Wagnergasse vermittelt. Letzterer arbeitet mit dem bereits an der Jakobstraße 22 vorgefundenen Motiv des vollverglasten, von der Straße ersichtlichen Treppenhauses und des daraus resultierenden Spiels aus Symmetrie (Gauben beziehungsweise Fensteröffnungen im Obergeschoss) und Asymmetrie (Erdgeschoss). Der dreigeschossige Teil bringt in Form einer vom Sockel bis unter die Traufe laufenden, farblich abgesetzten Bänderung neue, im Quartier bis dato unbekannte Motive in das Straßenbild ein. Abschließend zum Gebäudekomplex der Jakobstraße 22 und Wagnergasse 2 lässt sich anmerken, dass mit den Neubauten die Aufweitung der Kreuzung aus den 1930er Jahren nicht revidiert wurde. So hätte ein Neubau die ehemalige, für die historische Jakobstraße charakteristische schmale

Einmündung zur Wagnergasse wiederherstellen können. Außerdem sind die Fassadengestaltungen des gesamten Eckkomplexes der Jakobstraße 22 und Wagnergasse 2 nicht nur in sich uneindeutig und heterogen, sondern strahlen ihre Unruhe auch auf die gesamte Kreuzungssituation aus, die ohnehin schon stark durch die Entwicklungen des 20. Jahrhunderts gezeichnet ist und zahlreiche stadträumliche Narben aufweist.

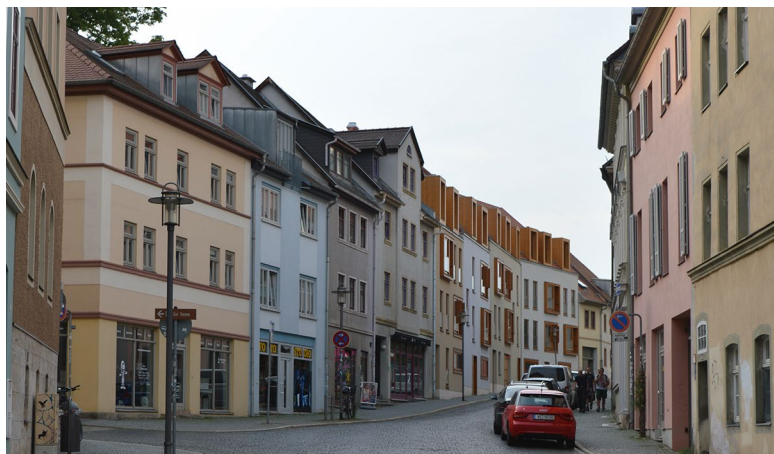
Abb. 13: Historisches Gebäude der Jakobstraße 29 mit anschließenden Neubauten Jakobstraße 29a-41, 2018.

25 Jahren vollständig bebaut (Abb. 13).

Das jüngste Neubauprojekt der nördlichen Jakobstraße stellen die im Oktober 2016 fertiggestellten „Jakobshöfe“ dar (Abb. 13).⁵⁷ Die Bebauung der Jakobstraße 35, 37, 39 und 41 schloss die durch Abrisse zu DDR-Zeiten entstandene Baulücke in der nördlichen Jakobstraße. Das Projekt wurde vom Büro HS-Architekten PartGmbB Schmidt Limmroth Funck aus Hamburg realisiert, das im Zeitraum von 2014 bis 2016 auch das Wohnheim an der Prellerstraße 1a verwirklichte.⁵⁸ Als Bauherr trat die Z1 Immobiliengesellschaft mbH aus Rendsburg auf, die auf gleiche Art und Weise das bis 2013 entstandene Wohnbauprojekt „Bellevue Weimar“ in der Leibnizallee 12-16 betreute.⁵⁹ Das Projekt der „Jakobshöfe“ gilt als eines der jüngsten und größten Neubauprojekte im Innenstadtbereich. Es wurde vom damaligen Oberbürgermeister
