HERDERPLATZ

DER HERDERPLATZ. VOM PLATZ ZUR KULISSE – EINE SANIERUNGSGESCHICHTE IN DREI AKTEN

Jolande Kirschbaum

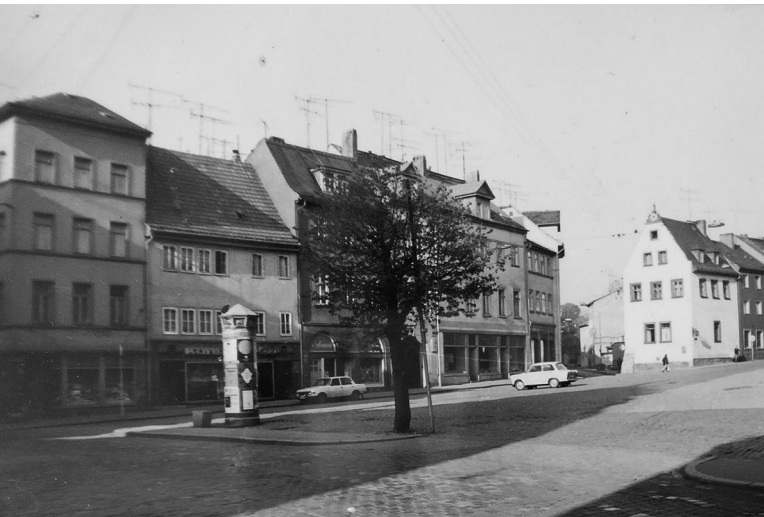
Abb. 1: Blick von der Jakobstraße auf die Südseite des Platzes und den Sächsischen Hof, 1980.

Mehr als das Auftreten zum öffentlichen Raum bestimmte der Bauzustand im Inneren die Neubaugeschichte der Häuser Herderplatz 1 und 2 (Abb. 2), welche bereits kurz nach der Wende aufgrund ihrer maroden Substanz abgerissen und wiederaufgebaut wurden. Dem Haus Herderplatz 2 setzte der Hausschwamm zu, sodass eine Sanierung nicht mehr ausreichend war und es 1992/93 komplett neu gebaut wurde.⁶ Anders verhält es sich bei dem Gebäude Herderplatz 1, bei dessen Neubau von 1993/94 immerhin die Fassade stehen blieb. Zusätzlich wurden an diesem Haus die während der DDR-Zeit nicht mehr vorhandenen Gauben rekonstruiert (Abb. 1).

und einer Litfaßsäule im Auslauf der Jakobstraße ist im Zuge der Platzumgestaltung genau wie der Parkplatz verschwunden (Abb. 1).⁵⁶ Auch der vorher existierende zweite Fahrweg entlang der Kirche, quer über den Platz, wird aufgrund der Travertin-Stufen unterbunden und der Verkehr nur noch im weiten Bogen um die Kirche herumgeleitet.⁵⁷ Schon 1991 war in der städtebaulichen Rahmenplanung eine bessere Überquerbarkeit für Fußgänger, vor allem in der östlichen Platzhälfte, gefordert worden.⁵⁸ Mit der heutigen Außenraumnutzung der dort ansässigen Gastronomie ist dieser Punkt zwar nur unzureichend umgesetzt, aber die Nutzung des öffentlichen Raums wurde durch die Reduzierung des ruhenden Verkehrs überhaupt erst möglich gemacht. Dieser Faktor trägt maßgeblich zur Aufwertung des Herderplatzes bei. Außerdem ermöglicht die ebene Gestaltung der Fläche eine große Nutzungsvielfalt, von welcher jedoch selten Gebrauch gemacht wird.⁵⁹ Ganz anders verhielt es sich zur Wendezeit, zu welcher der Platz das Image eines Protestortes besaß: Die Herderkirche wurde 1988 mehrfach von Ausreisewilligen besetzt⁶⁰ und 1990 zelteten Studierende der Hochschule für Architektur und Bauwesen auf dem Platz, um auf den Wohnraummisstand in der Stadt aufmerksam zu machen.⁶¹ Die politische Aneignung des Ortes spielt heute allerdings keine Rolle mehr.

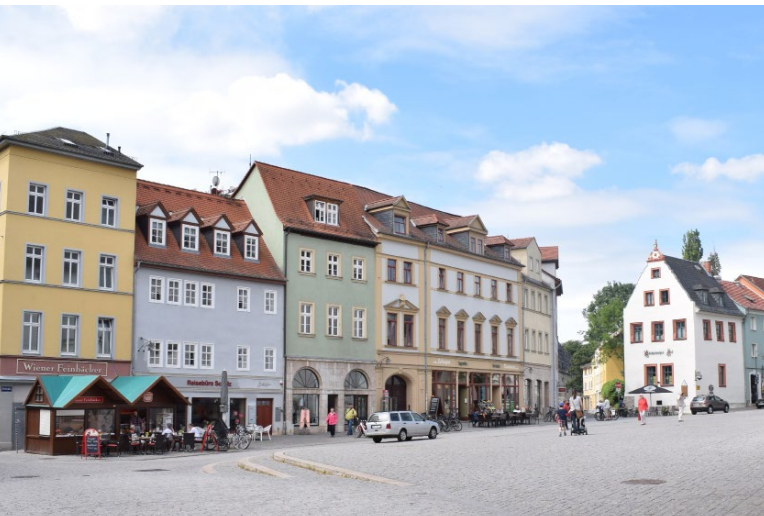
Abb. 2: Blick von der Jakobstraße auf die Südseite des Platzes (Adresse Kaufstraße 19, Herderplatz 1, 2, 3, 4 v. l.) und den Sächsischen Hof, 2018.

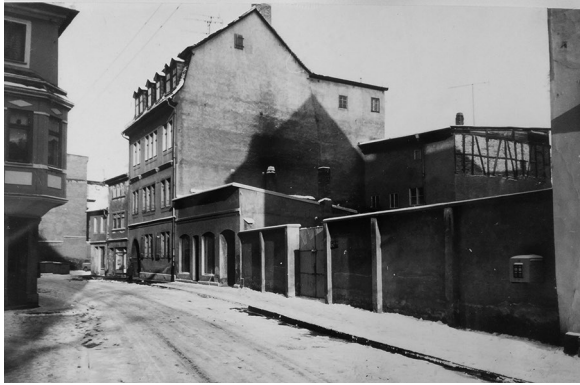
Abb. 3: Jakobstraße 4, 6 und 8, 1987.

Während sich die neu gebauten Häuser Nummer 6 und 8 in die Flucht der Jakobstraße einfügen, springt das Haus Nummer 4 um etwa einen Meter nach vorne und knüpft zugleich mit seiner schrägen Front an das Haus Nummer 2 an. Dieser Baugrenze waren auch die Vorkriegsbauten gefolgt. Die historische Bebauung, die DDR-Planung und die Realisierung in den 1990er Jahren entsprechen sich im Falle der Jakobstraße 8 in der Anzahl der Geschosse, der Giebel- und Traufhöhe und der Ladennutzung. Für die Jakobstraße 6 bestehen diese Parallelen nur noch zwischen den beiden Nachkriegsplanungen (höhere Gebäudehöhe und mehr Geschosse im Vergleich zu dem Vorkriegsbau), nicht aber in Bezug auf die Erdgeschossnutzung, welche

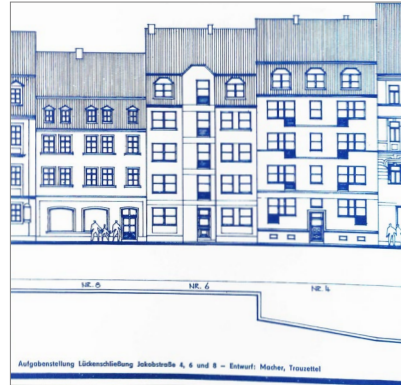
Abb. 4: Planung Jakobstraße 4,6 und 8, 1985.

von der DDR-Planung als Wohn- und nicht, wie später realisiert, als Ladenetage vorgesehen war.²⁰ Alle drei Bauten ähneln auch stilistisch der Planung der DDR-Zeit und nicht den klassizistischen Vorkriegsbauten. Allerdings erscheint der Entwurf von 1985 für die Jakobstraße 8 weit historisierender, unter anderem durch kleinteilige Fensterkreuze. Diese historisierenden Fassadenelemente wurden später nicht umgesetzt. Hingegen legte man Wert auf zeittypische postmoderne Erscheinungen, wie exzentrische gläserner Erker, französische Balkone und die Fledermausgaube zeigen.

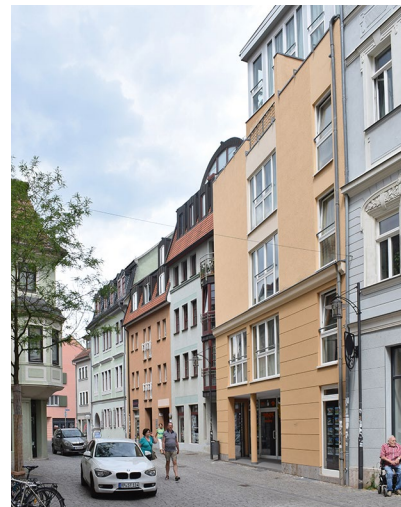
Abb. 5: Jakobstraße 4, 6 und 8, 2018.

Anders als die beiden Grundstücke Jakobstraße 6 und 8, welche bereits ab 1991 nach dem Investitionsvorrangsgesetz²¹ verkauft und entwickelt worden waren, konnte die Jakobstraße 4²² aufgrund der am Verkauf nicht interessierten Erbgemeinschaft nicht in die Planung miteinbezogen werden. Eine Bebauung erfolgte daher erst 1998, dann allerdings unter einem anderen Bauherrn, der sich deutlich weiter von der Vorgängerplanung und den bereits fertiggestellten Nachbarhäusern entfernte.²³ Das Laden-Erdgeschoss der Vorkriegsbebauung wurde wiederaufgenommen (anders als die DDR-Planung es vorsah), jedoch mit zurückspringenden Schaufenstern. Des Weiteren befindet sich im Dachgeschoss eine große, rundum verglaste Loggia.

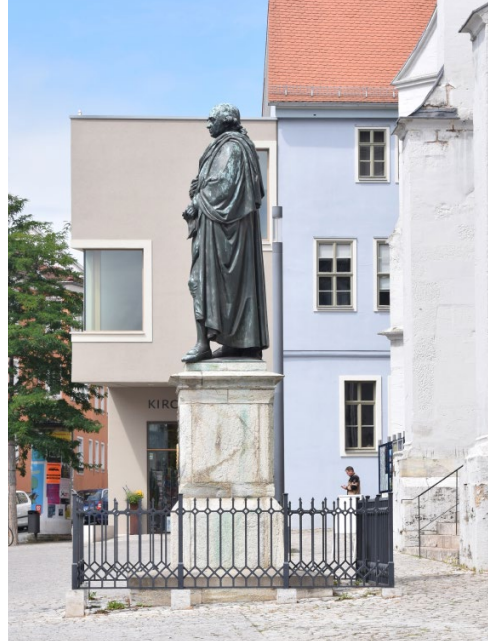
Abb. 10: Herderdenkmal, im Hintergrund Herderzentrum und Herderplatz 6, 2018.

Als einziger Neubau nach der Jahrtausendwende entstand das Herderzentrum⁶⁴ (Abb. 10) 2011-2013 als Ergänzung der baulichen Struktur sowie im zeitlichen und inhaltlichen Zusammenhang mit der Platzumgestaltung selbst.⁶⁵ Es besteht aus zwei kantigen Neubauten, welche die beiden
