# PART I: THE URBAN ANALYSIS OF THE AREA

## 01 | URBAN MORPHOLOGY 1932

## 02 | CHANGES IN URBAN MORPHOLOGY 1932 - 2001

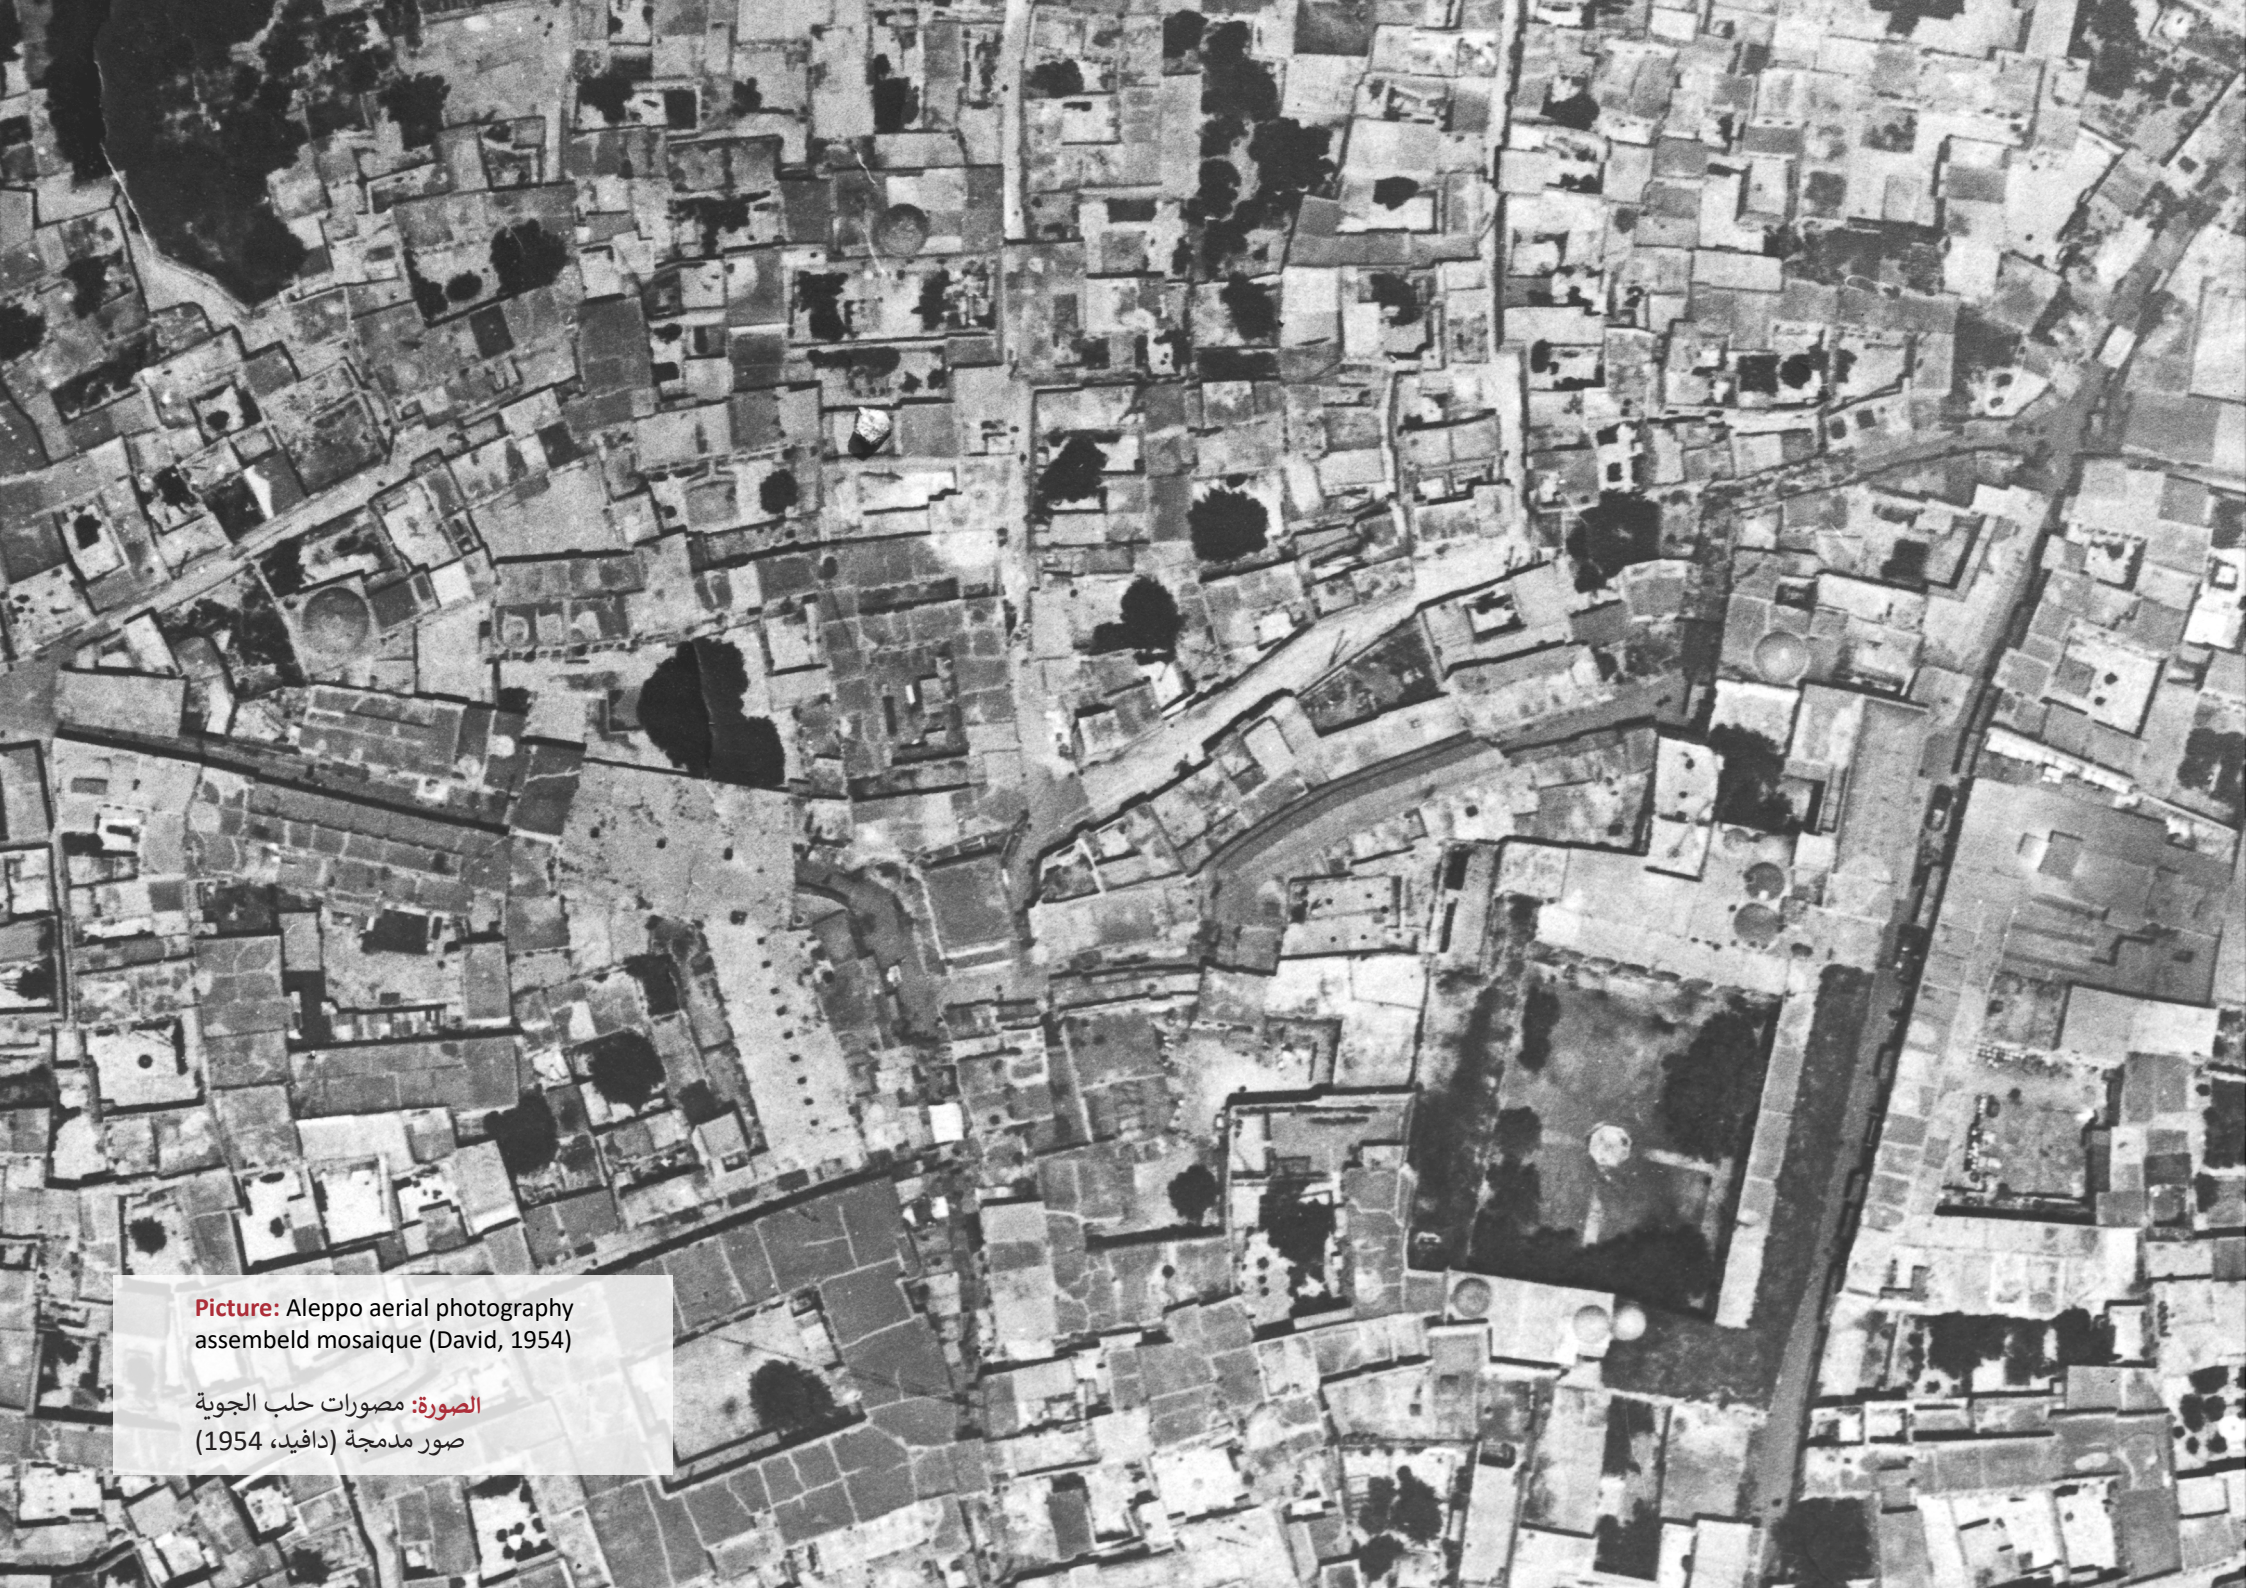
**Picture:** Aleppo aerial photography  
assembled mosaic (David, 1954)

The studied area is located to the north of the Suq al-Madina, on the two sides of the road, which is a branch of the Silk Road, running from Bab an-Nasr (the northern gate of the Old City) to the Citadel.

The northern part of the road is known as Suq al-Khabbiyya, the southern part forms Suwayqat Ali. In 1932, the morphology of the neighborhood was still characterized by a very compact urban fabric.

In the 1930's map, palaces and commercial or religious buildings are clearly discernible from the regular houses by the size of their plots. Despite their size, religious and commercial buildings had wide courtyards- gardens in their core.

The presence of qa'as (reception rooms) in the palaces and of central halls in commercial or religious buildings is made visible on the map by the existence of domed roofs.

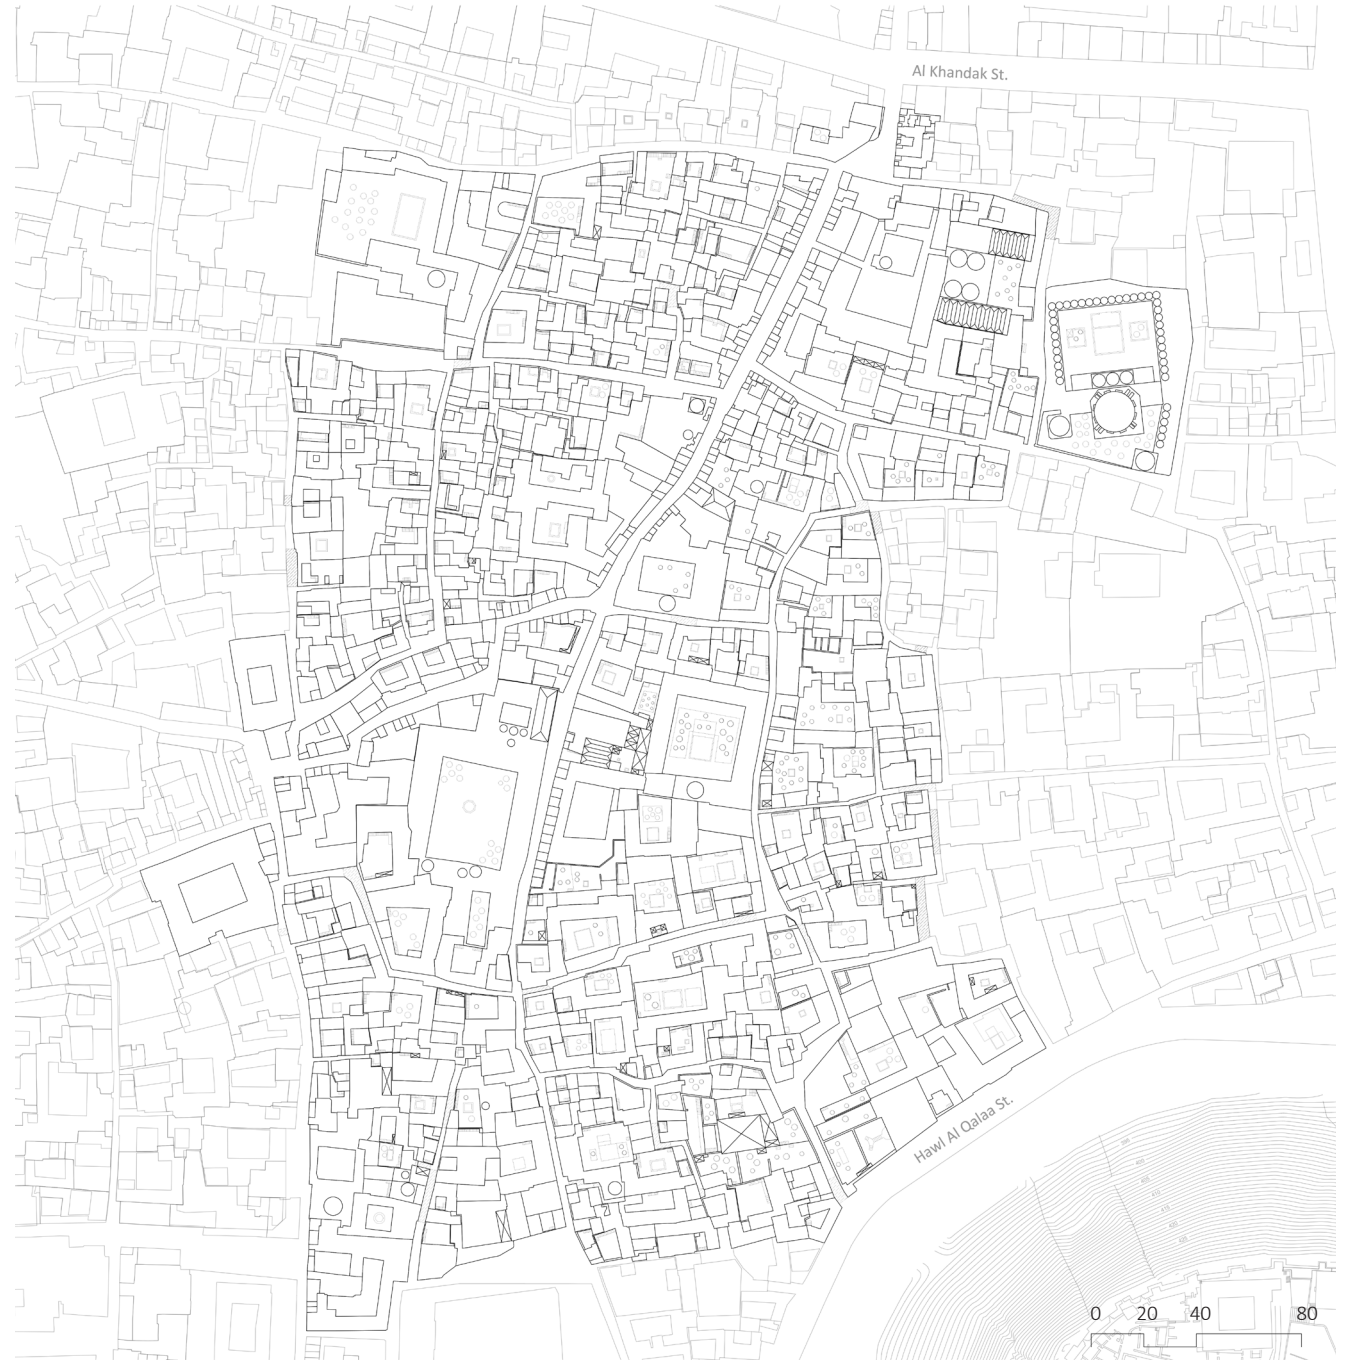
The commercial significance of this area was evident in the physical structure of the urban fabric, by the sequence of shops along the main road, with industrial buildings to the east of the northern section and big religious and commercial buildings with wide courtyards in the middle of the area, where the road branches off in the Suq Suwayqat Ali.

On both sides of this suq, the compact urban fabric was marked by narrow secondary streets, many of which were also covered by roofs or passages.

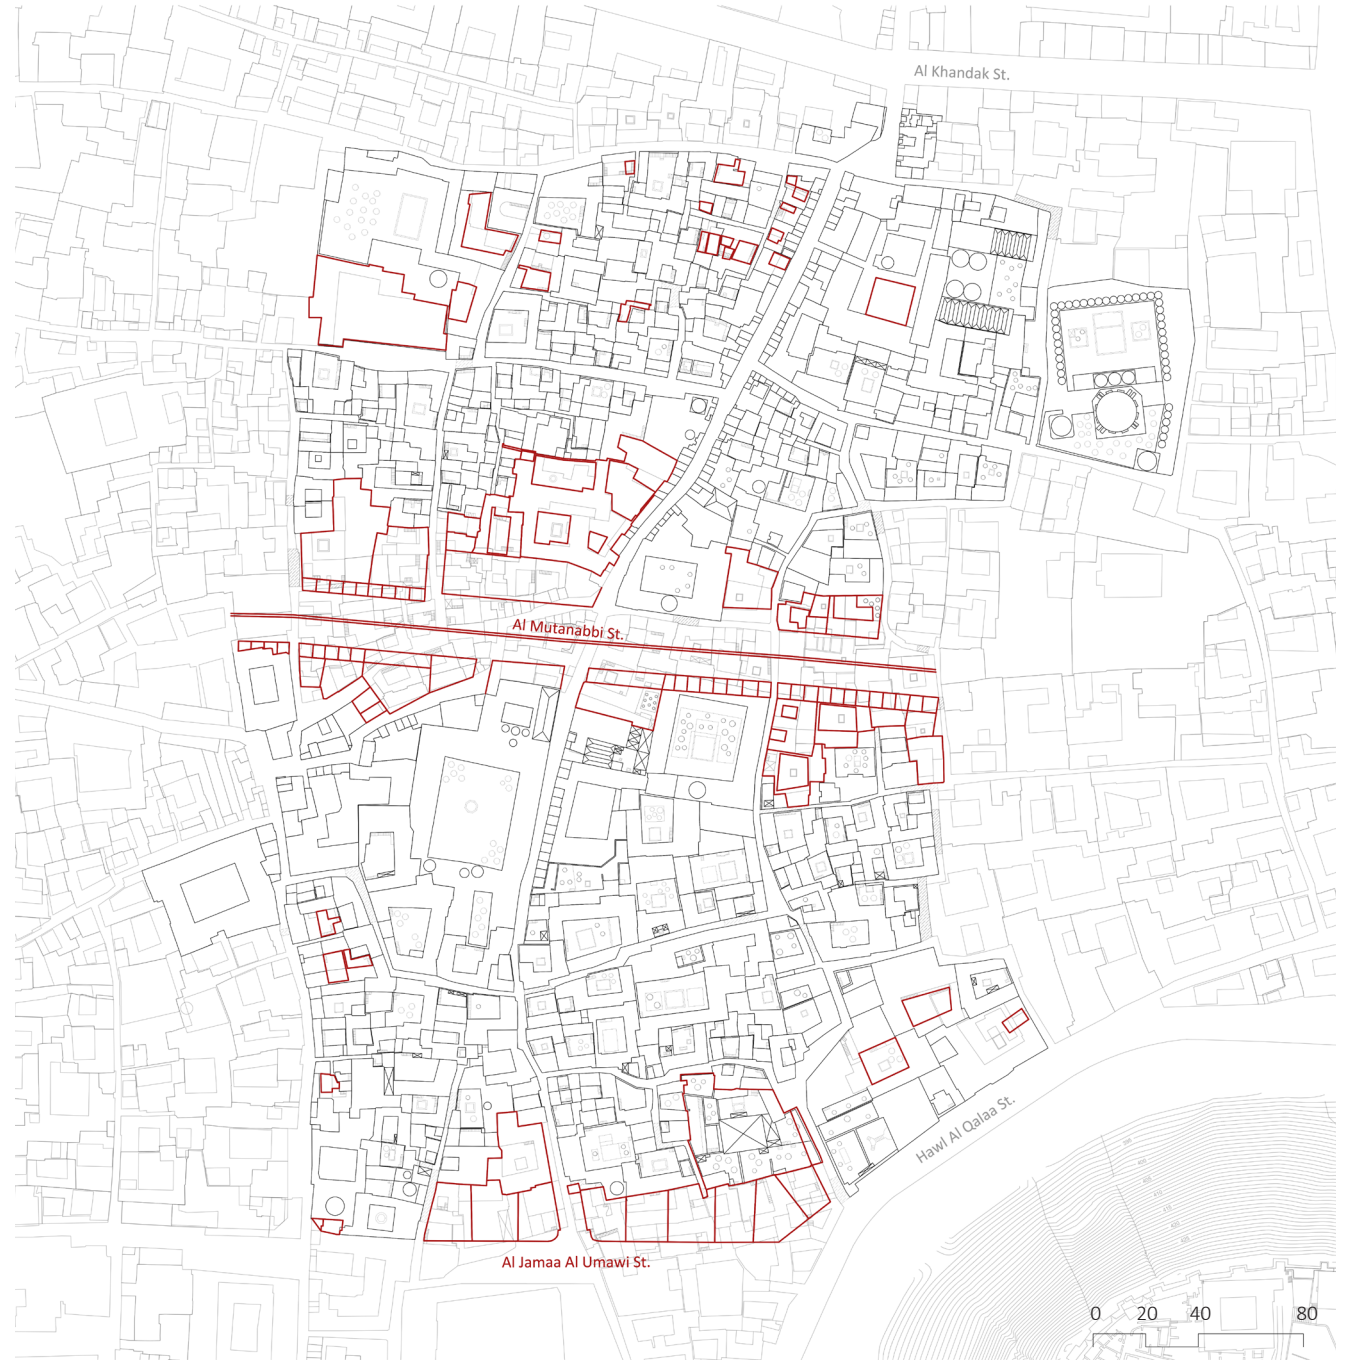
In the 1980s, following urban plans developed from 1950s, the opening of al-Mutanabbi St. and al-Jami' al-Umawi St. into the consolidated and consistent urban fabric of al-Farafira profoundly transformed the morphology of the area, which was physically divided into the two separate neighborhoods of Suq al-Khabbiyya and Suwayqat Ali.

As a result, Suwayqat Ali was reduced to the area extending between al-Jami' al-Umawi St. - which runs from the Great Mosque to the Citadel, and divides Suwayqat Ali from the Suq al-Madina - and al-Mutanabbi St. - which extends from the modern western city to the eastern part, intersecting at al-Mahmandar Mosque, the branch of the Silk Road, while Suq al-Khabbiyya was reduced to the area between al-Mutanabbi St. and the northern side of the Mamluk walls.

The implementation of these plans destroyed the original integrity of the urban landscape, not just for the delineation of the neighborhood in two parts, but also for the extensive new building in its core, following the need to reconstruct the demolished plots alongside the new roads. Modern typologies were thus introduced, and new multi-storey buildings brought heterogeneity to the urban morphology. At a smaller scale, the layout of several courtyards was changed after they were enclosed to make interior rooms or the original houses subdivided.

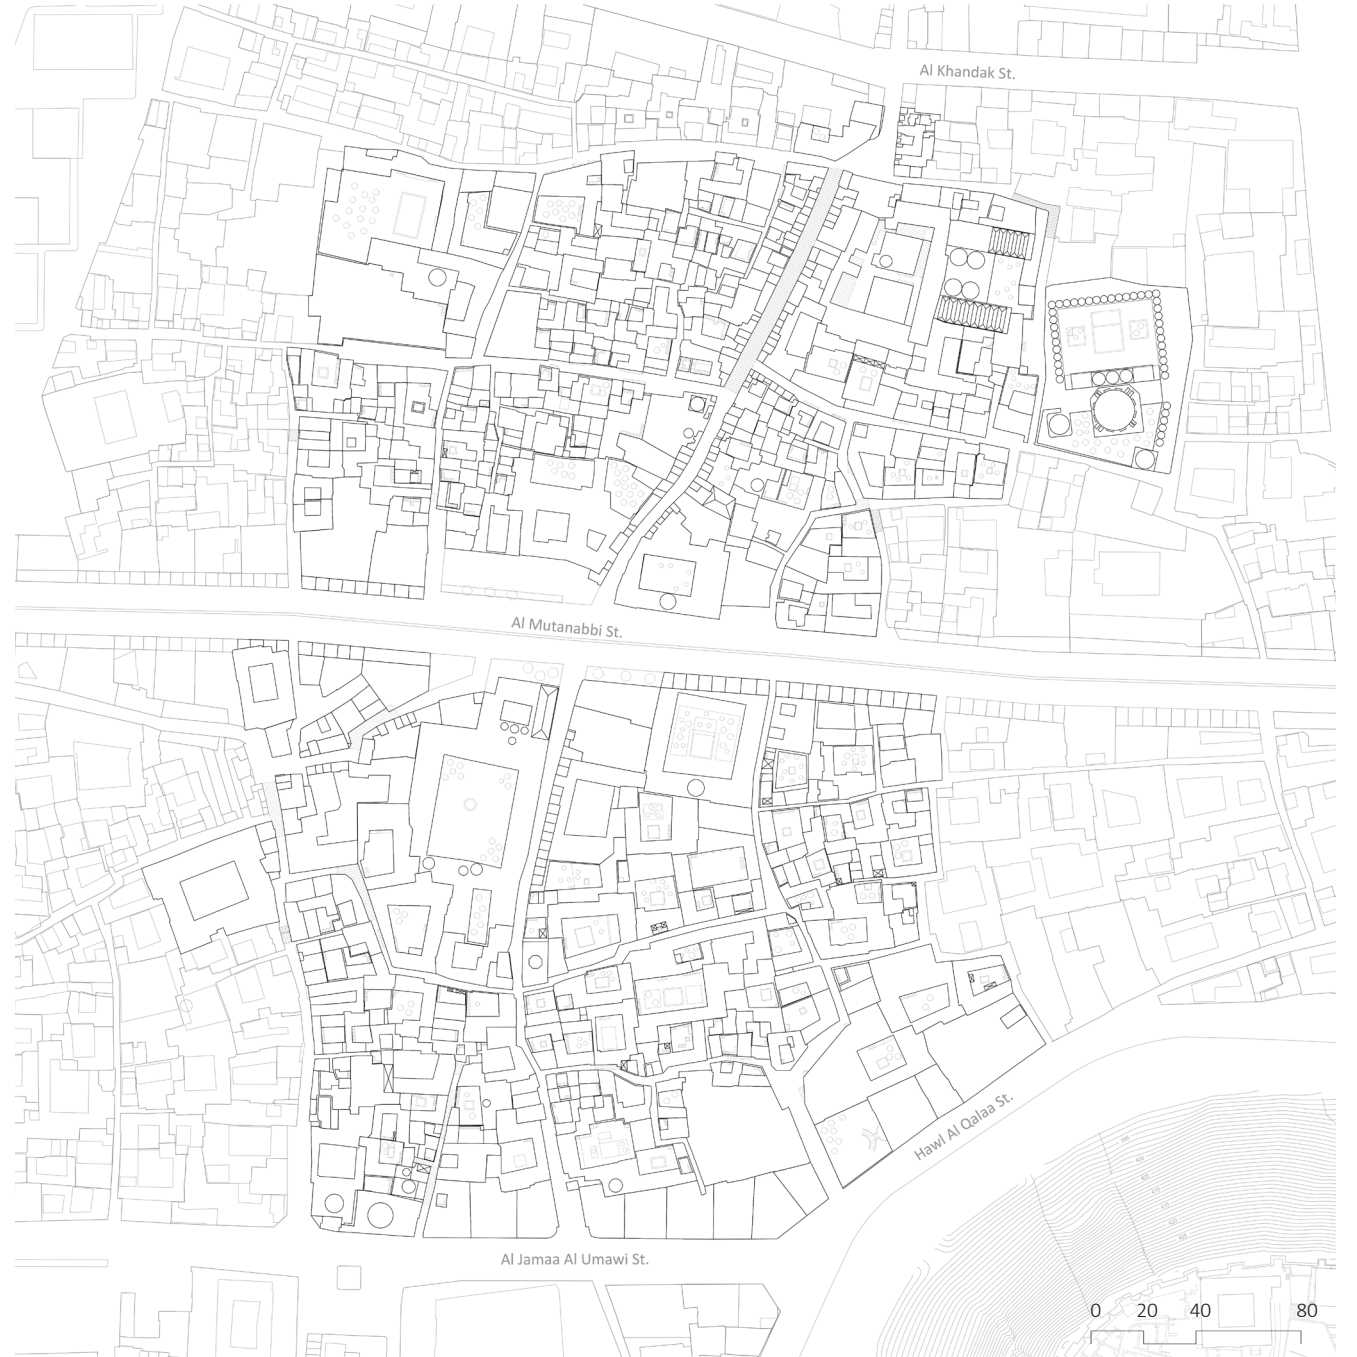
### 03 | URBAN MORPHOLOGY 2001

In 2001, Suwayqat Ali Area appeared clearly divided from Suq al-Khabbiyya by al-Mutanabbi St.

This was due not only to the width of this new road opened into the traditional urban fabric, but also to the presence of the multi-storey buildings in reinforced concrete alongside it.

Due to their typological and structural departure the traditional urban fabric- not least their greater height (from 1 or 2 floors to 3 to 6 floors), these new constructions acted as a strong physical and visual barrier between the two areas.

Moreover, the opening of the square at al-Mahmandar Mosque, which widens al-Mutanabbi St. at the intersection with Suq al-Khabbiyya (al-Mahkama – Bab an-Nasr St.) and introduces new formal and spatial features to the historic urban fabric, has further accentuated this process of segregation between the two areas of the neighborhood.

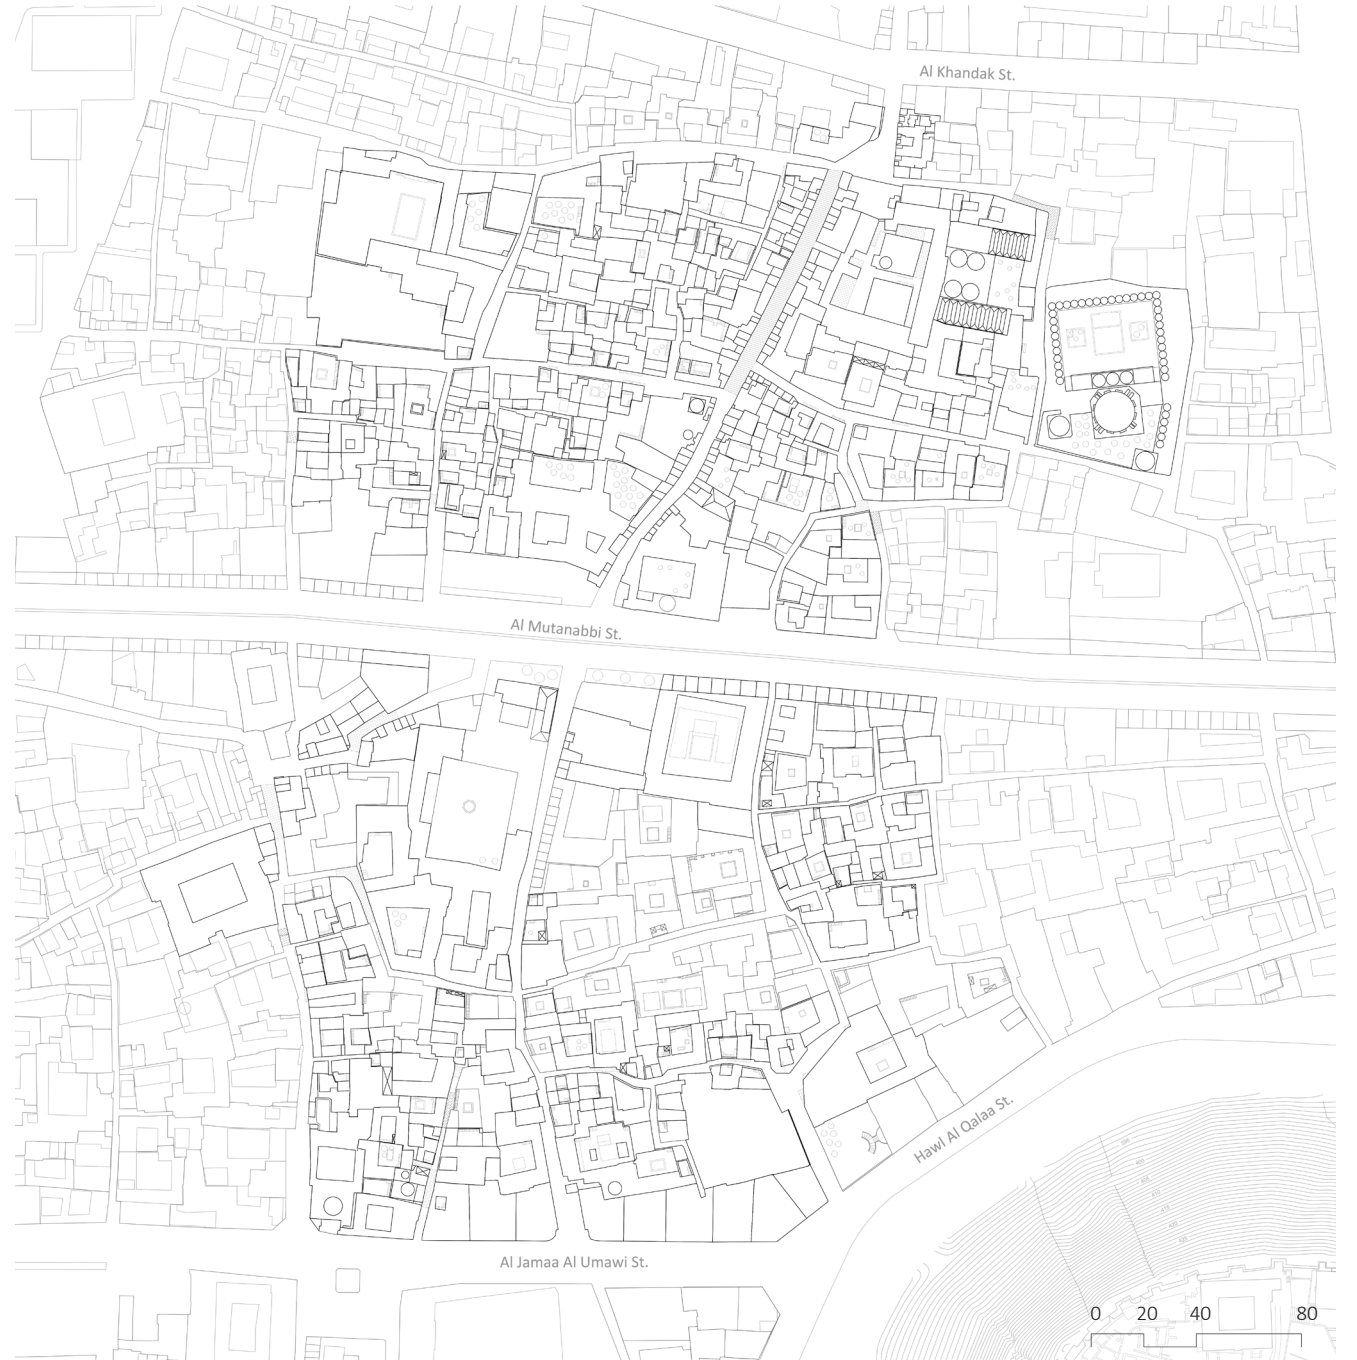
## 04 | URBAN MORPHOLOGY 2019

From 2012 to 2016, the Battle of Aleppo caused collateral damage to the historic urban fabric of the studied area and induced profound changes to the urban morphology, especially in the area south of al-Mutanabbi St.

Most notably, the buildings along the branch of Suq Suwayqat Ali (al-Mansuriyya – Jami‘ al-Hayat St.) were targeted.

Generally speaking, Suq al-Khabbiyya (al-Mahkameh – Bab an-Nasr St.) was less damaged than the area of Suwayqat Ali, where the neighborhood’s urban morphology has been profoundly transformed, with large swathes of residential and commercial architecture destroyed. Moreover, with wide areas razed to the ground, the eastern side of al-Mansuriyya – Jami‘ al-Hayat St. was much more heavily damaged than buildings on its western part.

Among the others, Khan Qurt Bek was almost completely destroyed, and has left a wide void in the urban fabric as a counterpoint of damage on the other side of the road.

During the conflict many houses have sustained heavy collateral damage, and almost all were abandoned and neglected.

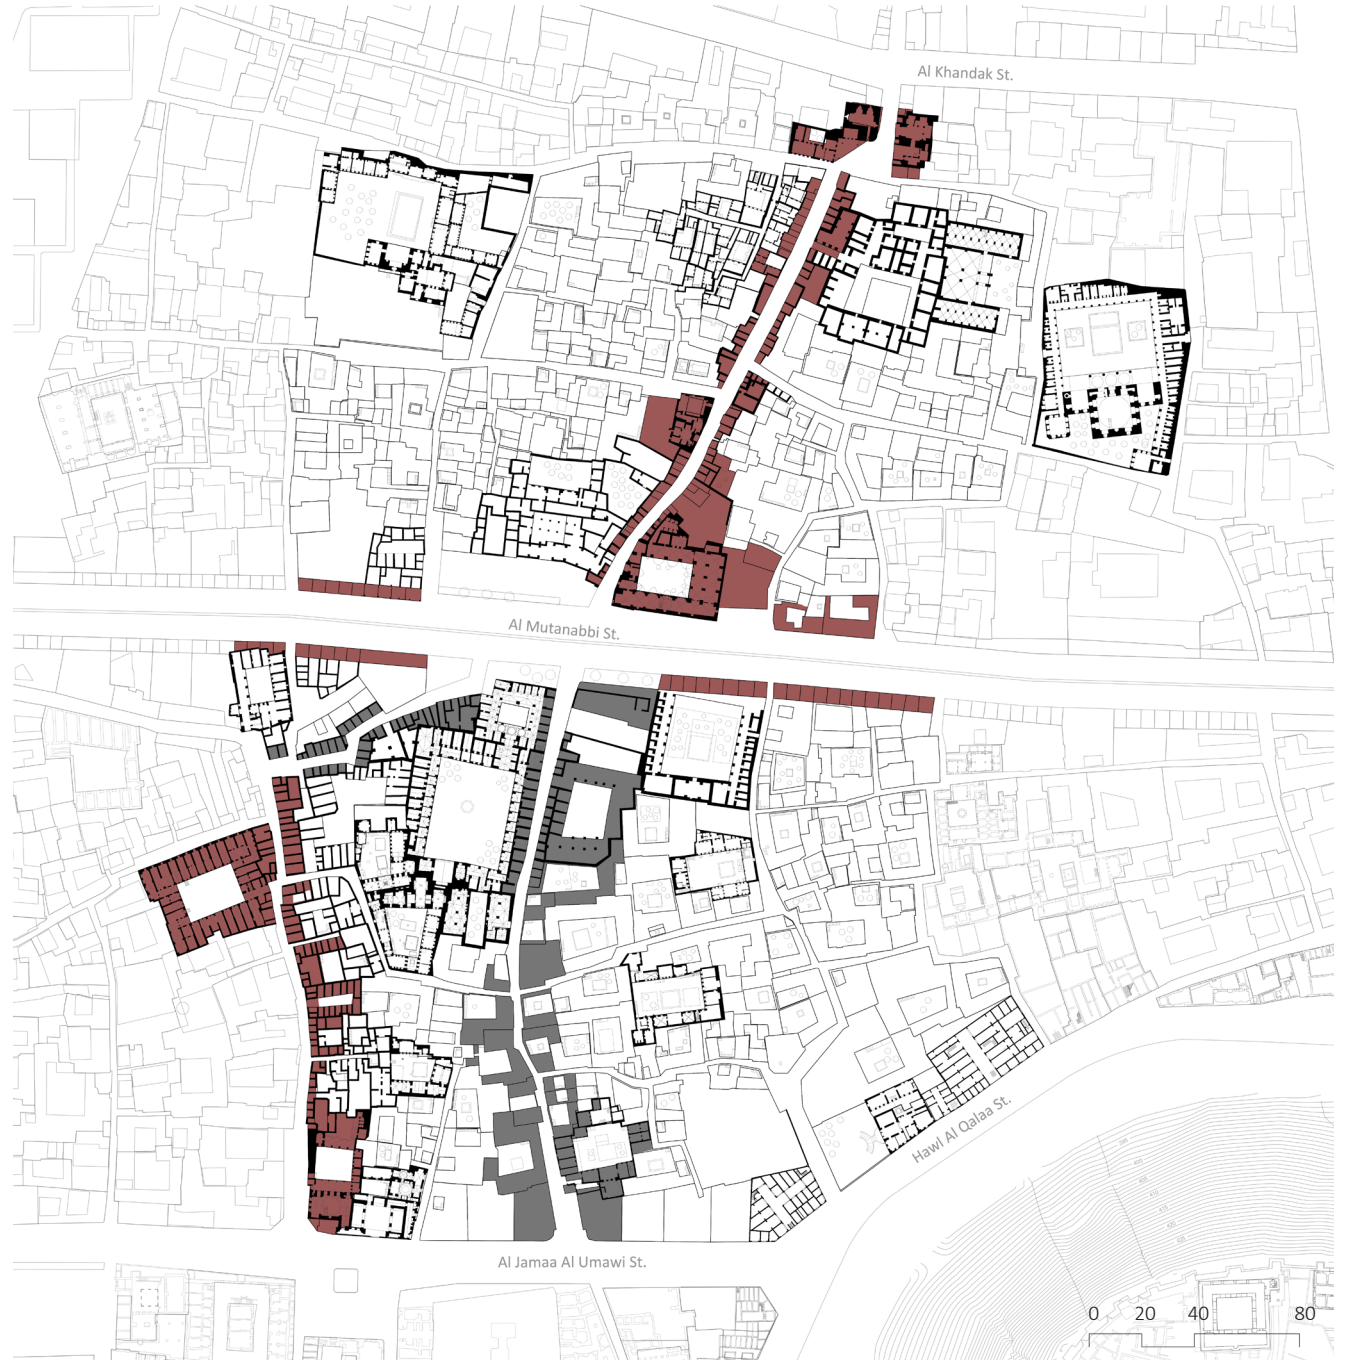
## 07 | ROUTE HIERARCHY 2019

The overlay on the land registry of 2019 of the ground floors of the documented buildings shows the hierarchy of routes in the area, and in particular that-- due to the extensive damage to the built fabric after the events of 2012-2016, which have deeply transformed the urban morphology-- the southern stretch of the road from the Citadel to Bab an-Nasr (al-Mansuriyya – Jami' al-Hayat St.) has completely lost its role within the neighborhood hierarchy.

On the contrary, despite extensive damage to the buildings, al-Mutanabbi St. has kept its role as the most important urban axis of the area.

Finally, due to this heavy damage to the contiguity of the urban morphology, the number of cu-de-sacs serving the residential fabric of the western side of the southern area was further reduced.

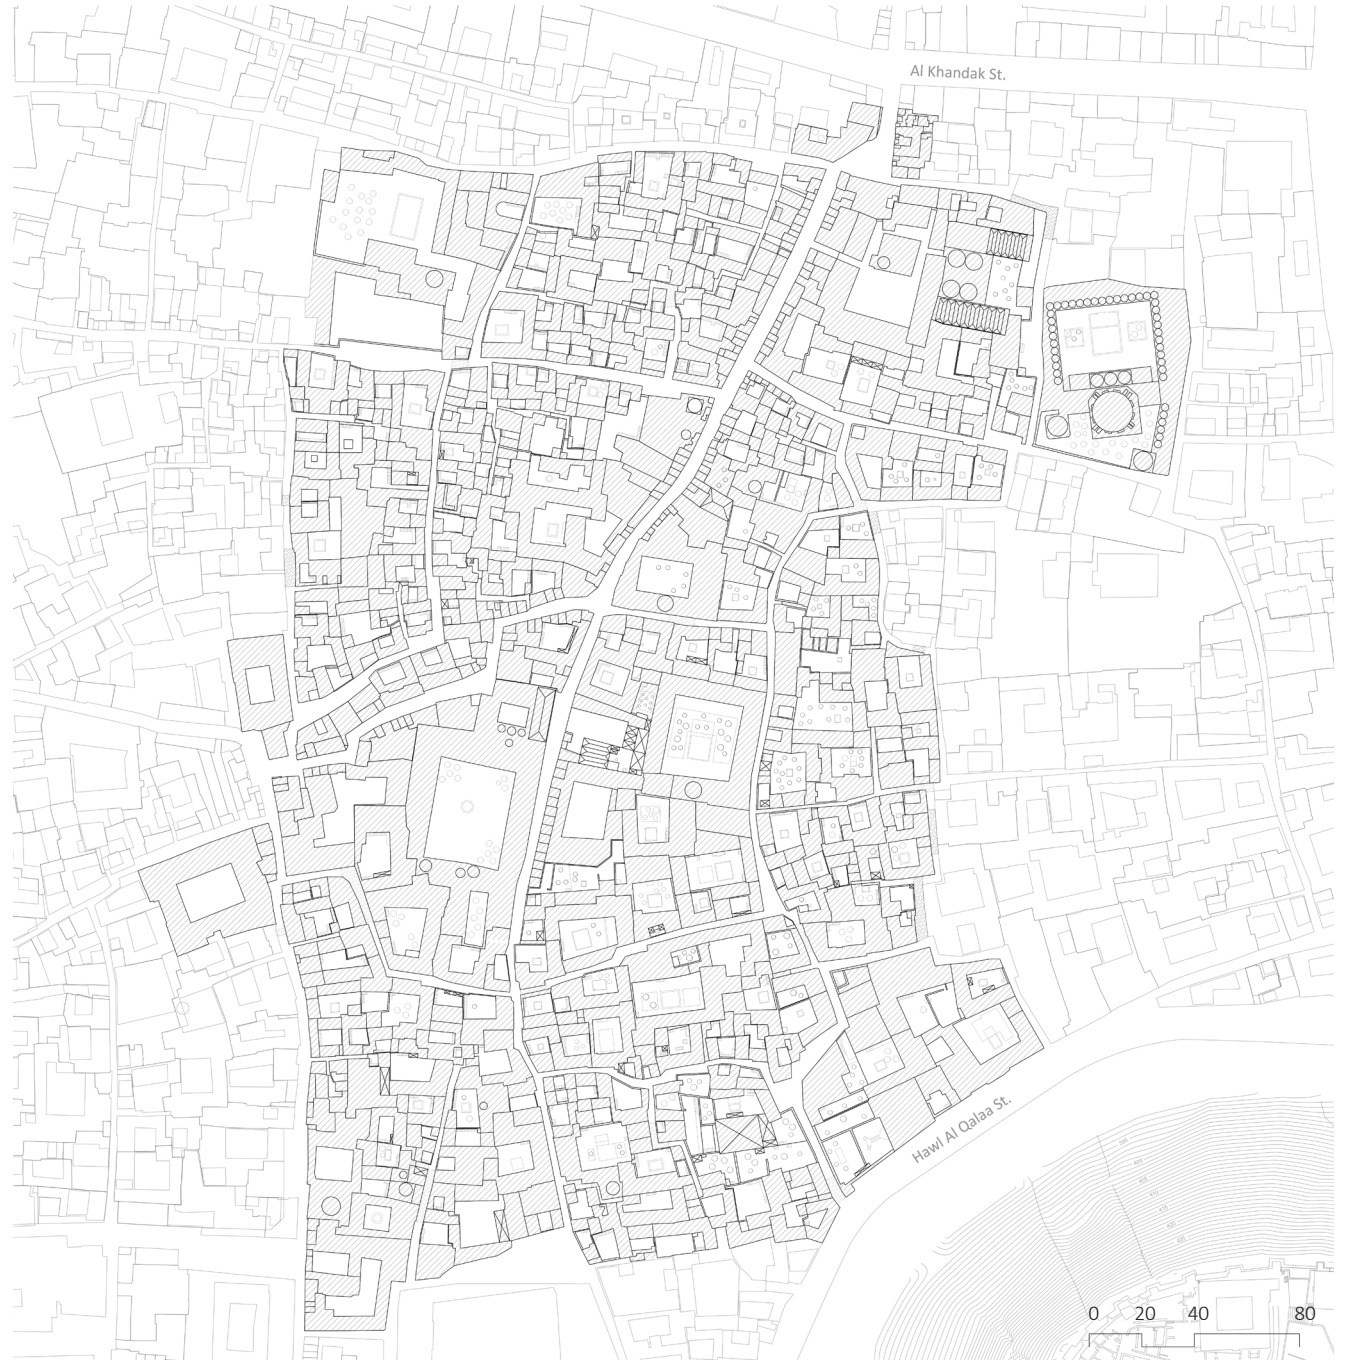
We do not have detailed information on the physical conditions of all the historic buildings but in the early 1930s they were still used according to their original function.

Moreover, the residential inner clusters were better preserved than the urban fabric along the main roads, where historic buildings were either in bad condition, and therefore in danger of demolition, or already replaced with new buildings.

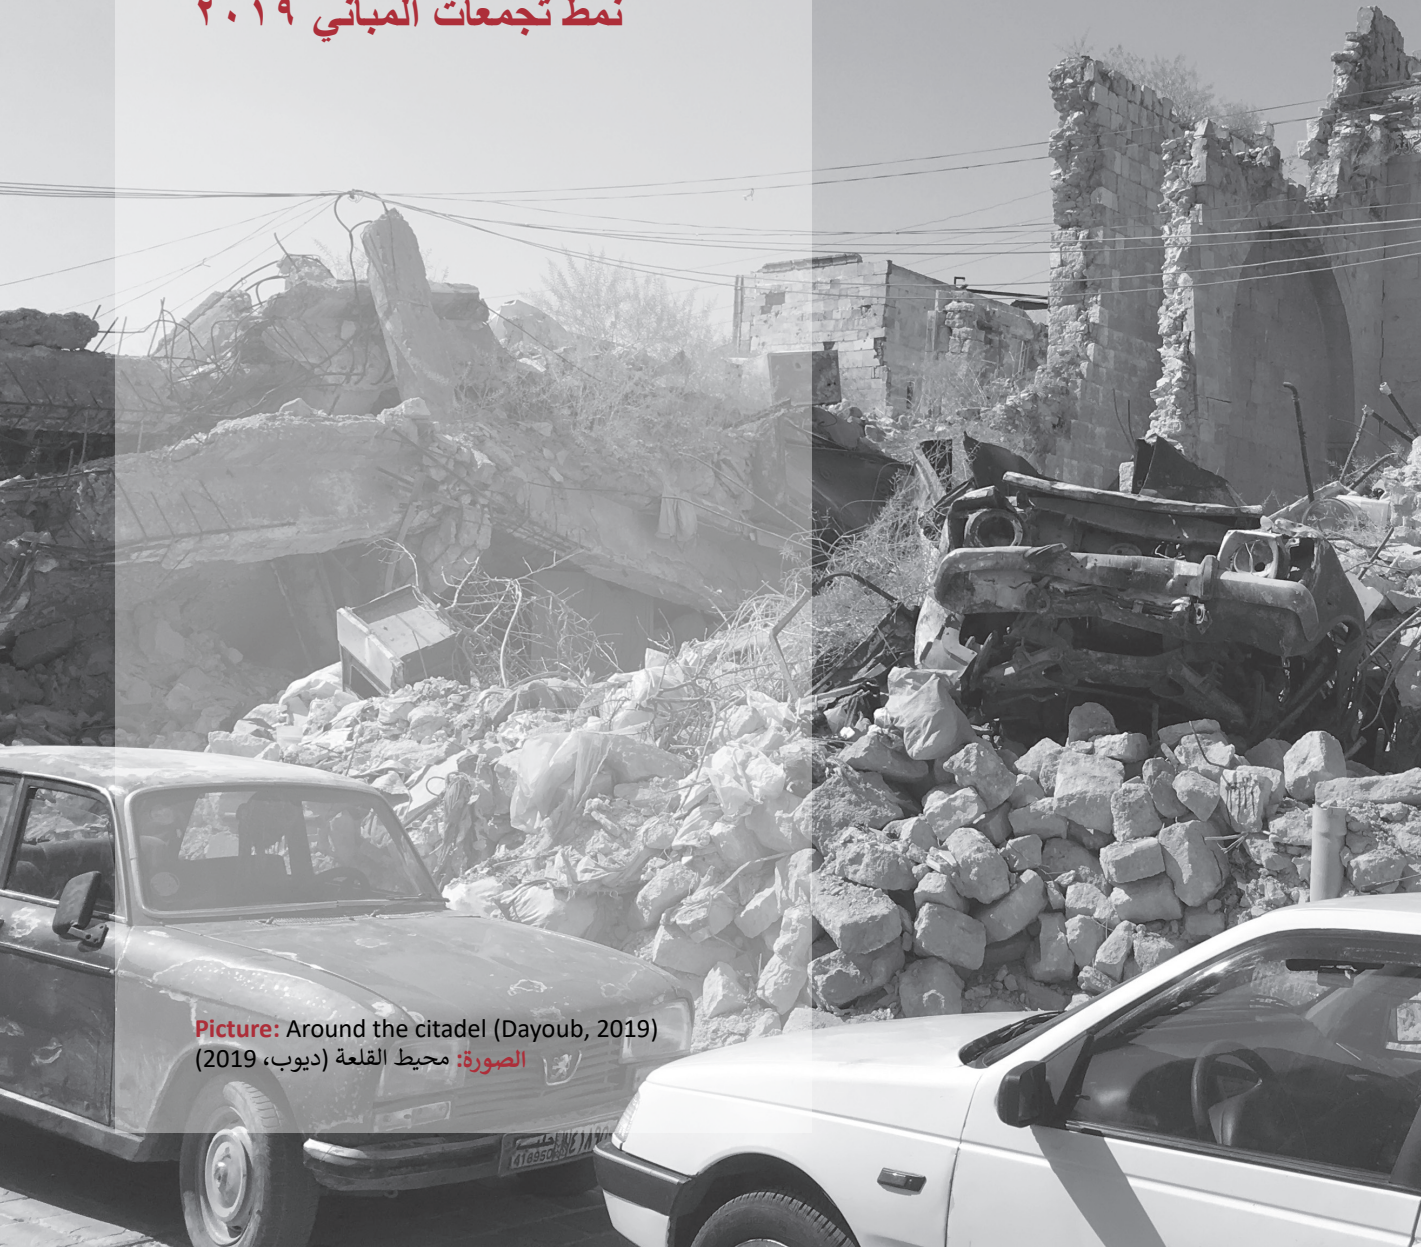
**Picture:** Around the citadel (Dayoub, 2019)  
**الصورة:** محيط القلعة (ديوب، 2019)

The events of 2012-2016 have damaged and endangered most of the al-Farafira area, one of the most targeted neighborhoods of the Old City of Aleppo. In 2019, the settlement pattern was totally transformed as compared with the traditional urban morphology.

Better conditions are noticeable to the north of Al Mutanabbi St., around Suq al-Khabbiyya, where the battle has had less impact on the urban fabric. Nevertheless, the poor state of the neighboring areas, together with similar conditions of abandonment, are endangering the whole area.

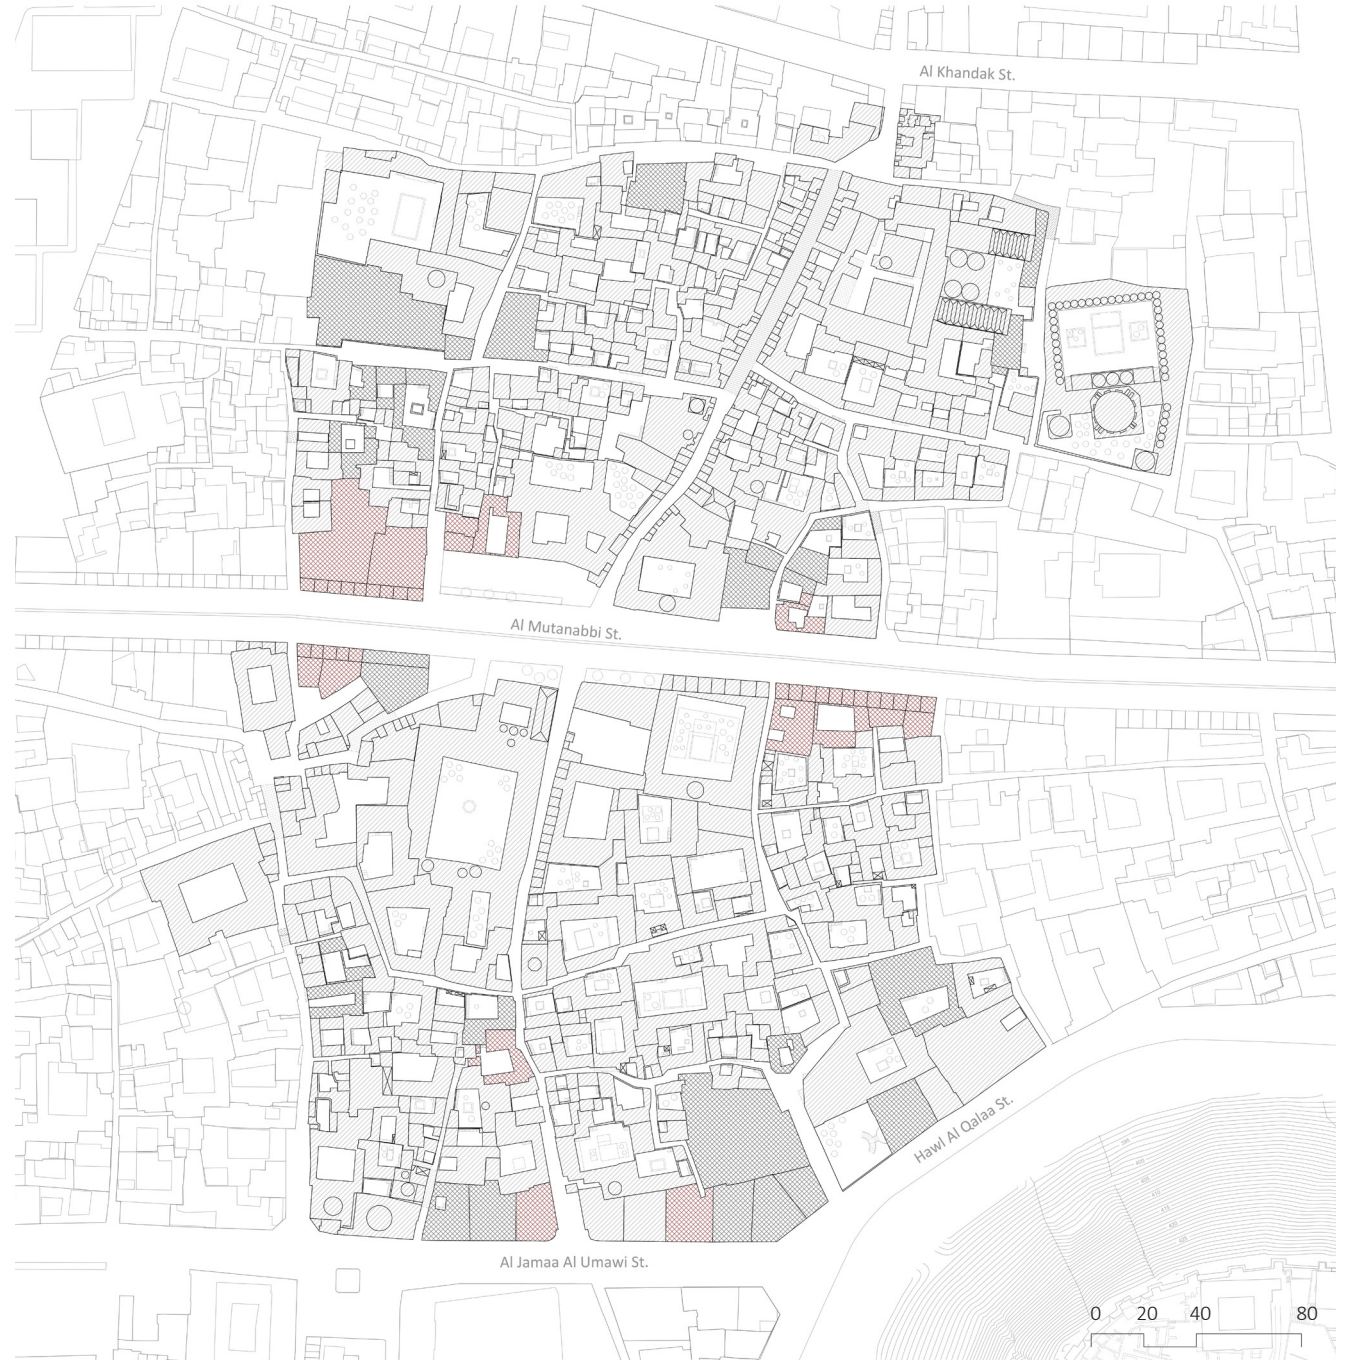
## 15 | BUILDING ELEVATION 2019

On the other hand, and despite heavy damage, the height of the mixed-use buildings along al-Jami' al-Umawi St. and al-Mutanabbi St., where the traditional settlement pattern had already been destroyed before the events, was left between 3-4 and 5-6 levels of 3 meters each.

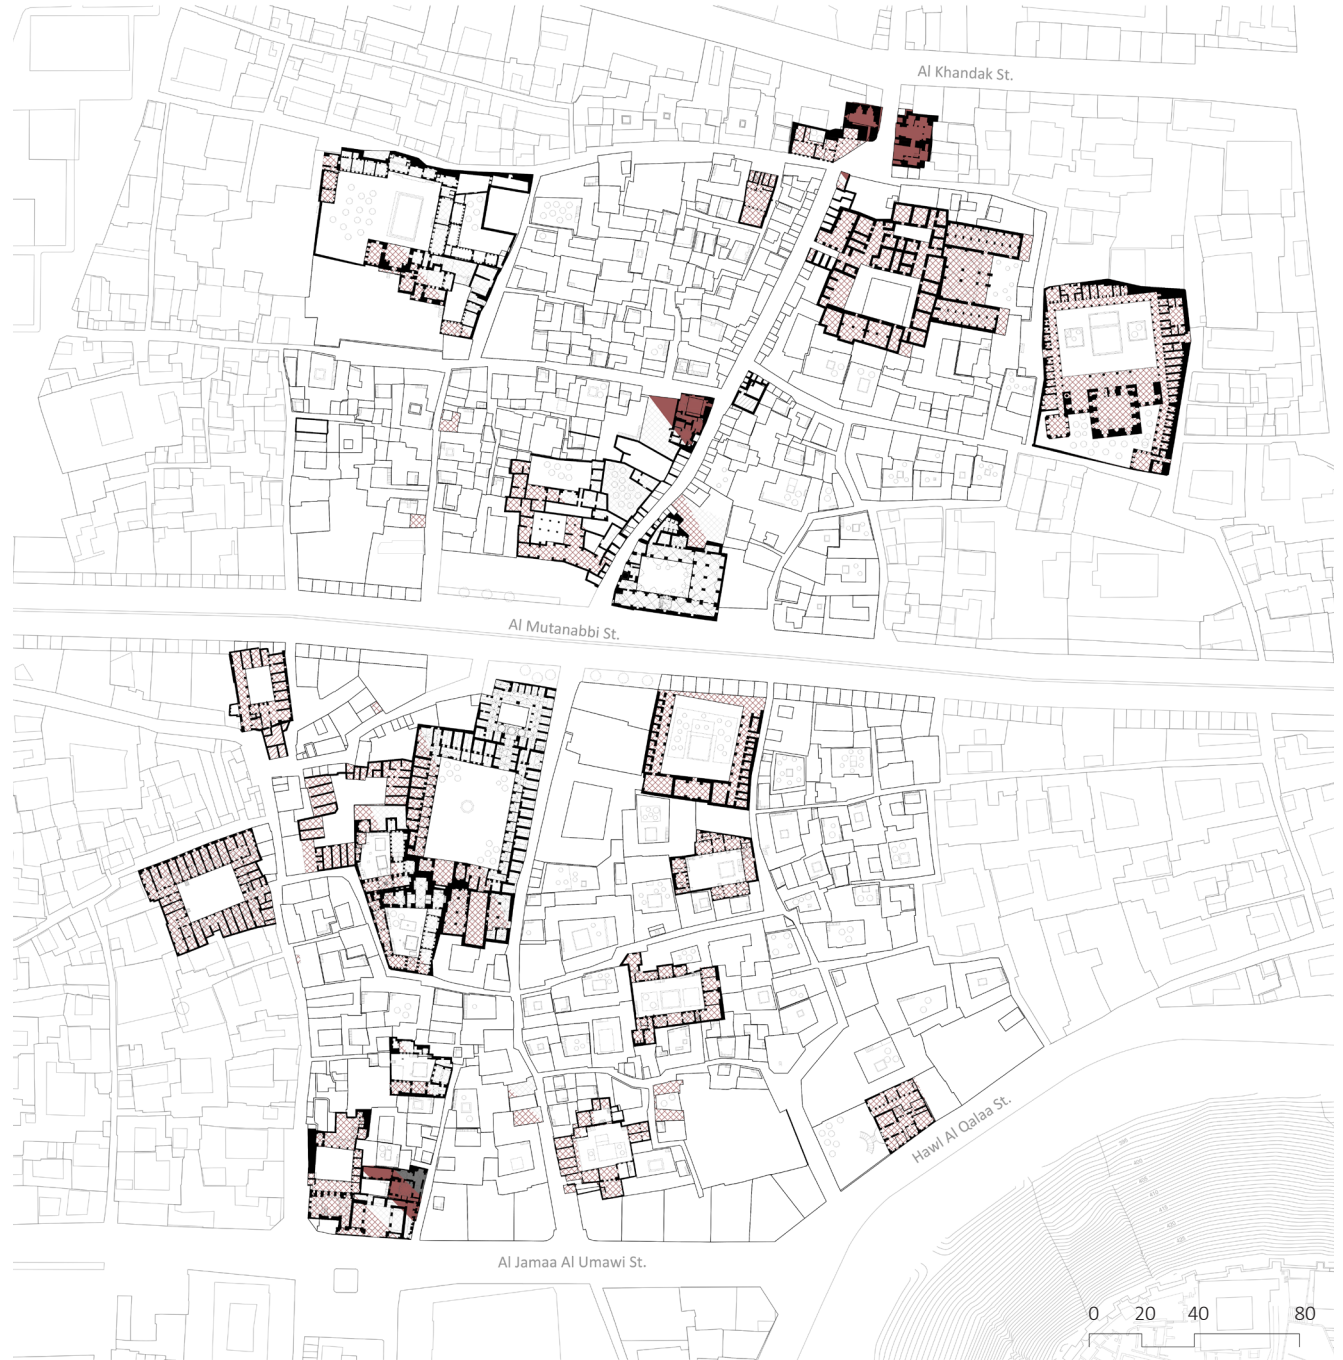
## 18 | HISTORIC MONUMENTS 2019

The events of 2012-2016 have damaged and endangered most of the studied area.

The map of the monuments from 2019 shows the partial loss of Khan Qurt Bek, one of the most-damaged monuments, not just in the area but in the Old City of Aleppo as a whole, which has been almost totally destroyed.
