# PART I: THE URBAN ANALYSIS OF THE AREA

## 01 | URBAN MORPHOLOGY 1932

## 02 | CHANGES IN URBAN MORPHOLOGY 1932 - 2001

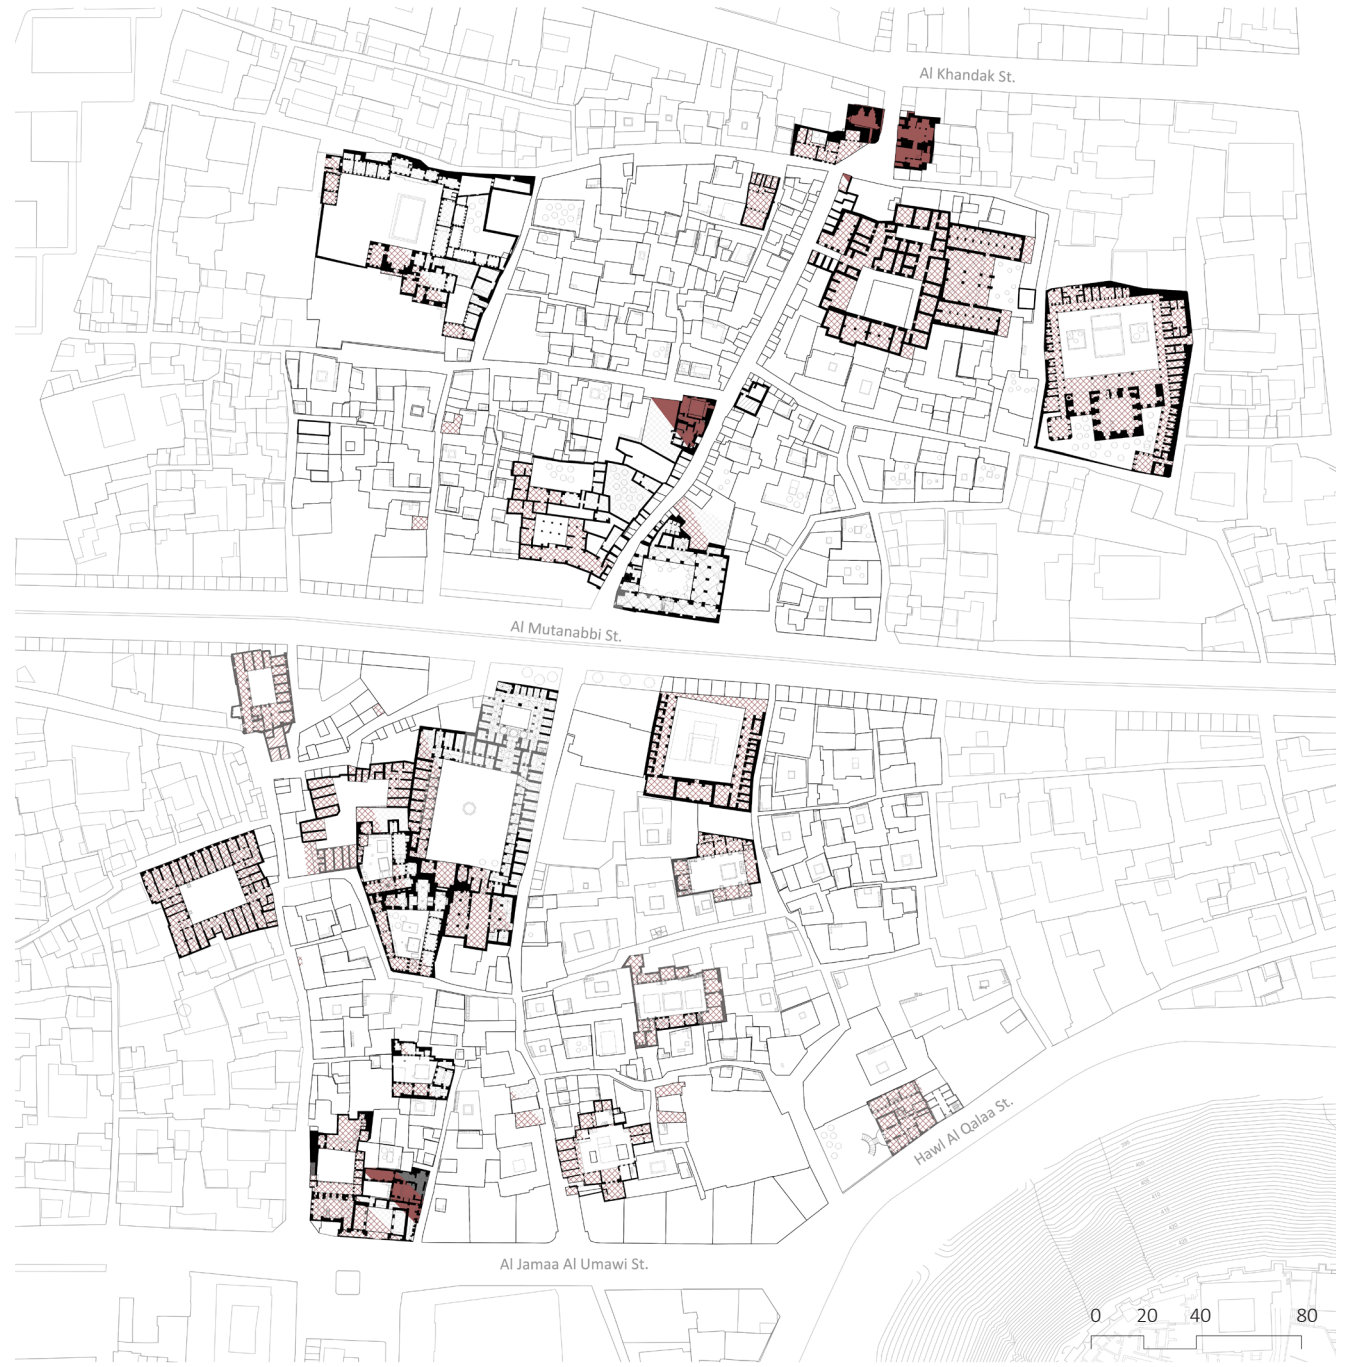
## 18 | HISTORIC MONUMENTS 2019

The events of 2012-2016 have damaged and endangered most of the studied area.

The map of the monuments from 2019 shows the partial loss of Khan Qurt Bek, one of the most-damaged monuments, not just in the area but in the Old City of Aleppo as a whole, which has been almost totally destroyed.

Moreover, the bad state of conservation of all the monuments of Suwayqat Ali and Suq al-Khabbiyya is evident from the fact that they were abandoned and neglected during the conflict.

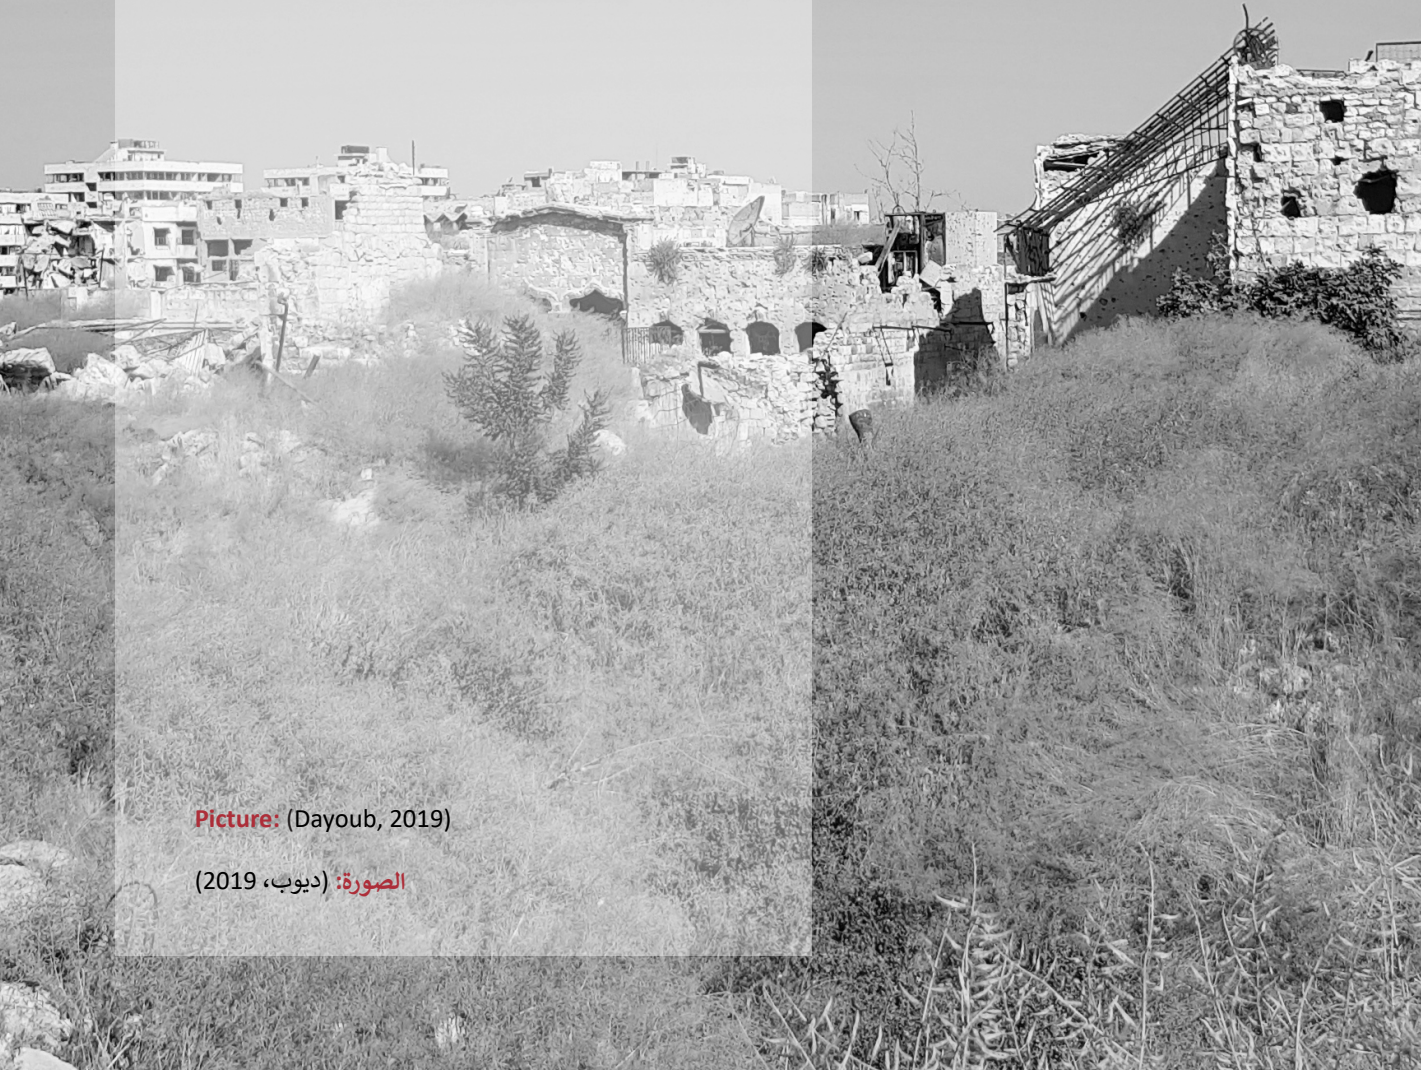
## 21 | RESIDENTIAL CLUSTERS 2019

The events of 2012-2016 have damaged most of the southern area of al-Farafira, one of the most damaged neighborhoods of the Old City of Aleppo, so that, in 2019, the harat structure to the east of al-Mansuriyya – Jami' al-Hayat St. was totally destroyed.

On the other hand, despite extensive damage, the urban structure of the harat along the western side of al-Mahkama – Bab an-Nasr St., where cul-de-sacs branched off the main suq to give access to the residential areas, remained unchanged, as do the harat in Suwayqat Ali neighborhood

تسببت أحداث 2012-2016 في حدوث أضرار كبيرة في معظم المنطقة الجنوبية من الفرافرة, واحد من أكثر الأحياء المستهدفة في المدينة القديمة. لذلك, في عام 2019, يبدو أن بنية الحارات السكنية الواقعة شرق شارع المنصورية-جامع الحيات قد تدمرت بشكل كامل.

من ناحية اخرى, رغم الأضرار الجسيمة فإن بنية الحارات السكنية الواقعة غرب شارع المحكمة-باب النصر, حيث تتفرع الأزقة من السوق الرئيسي لتؤمن الوصول إلى المناطق السكنية, وتلك الواقعة سويقة علي قد بقيت على حالها.

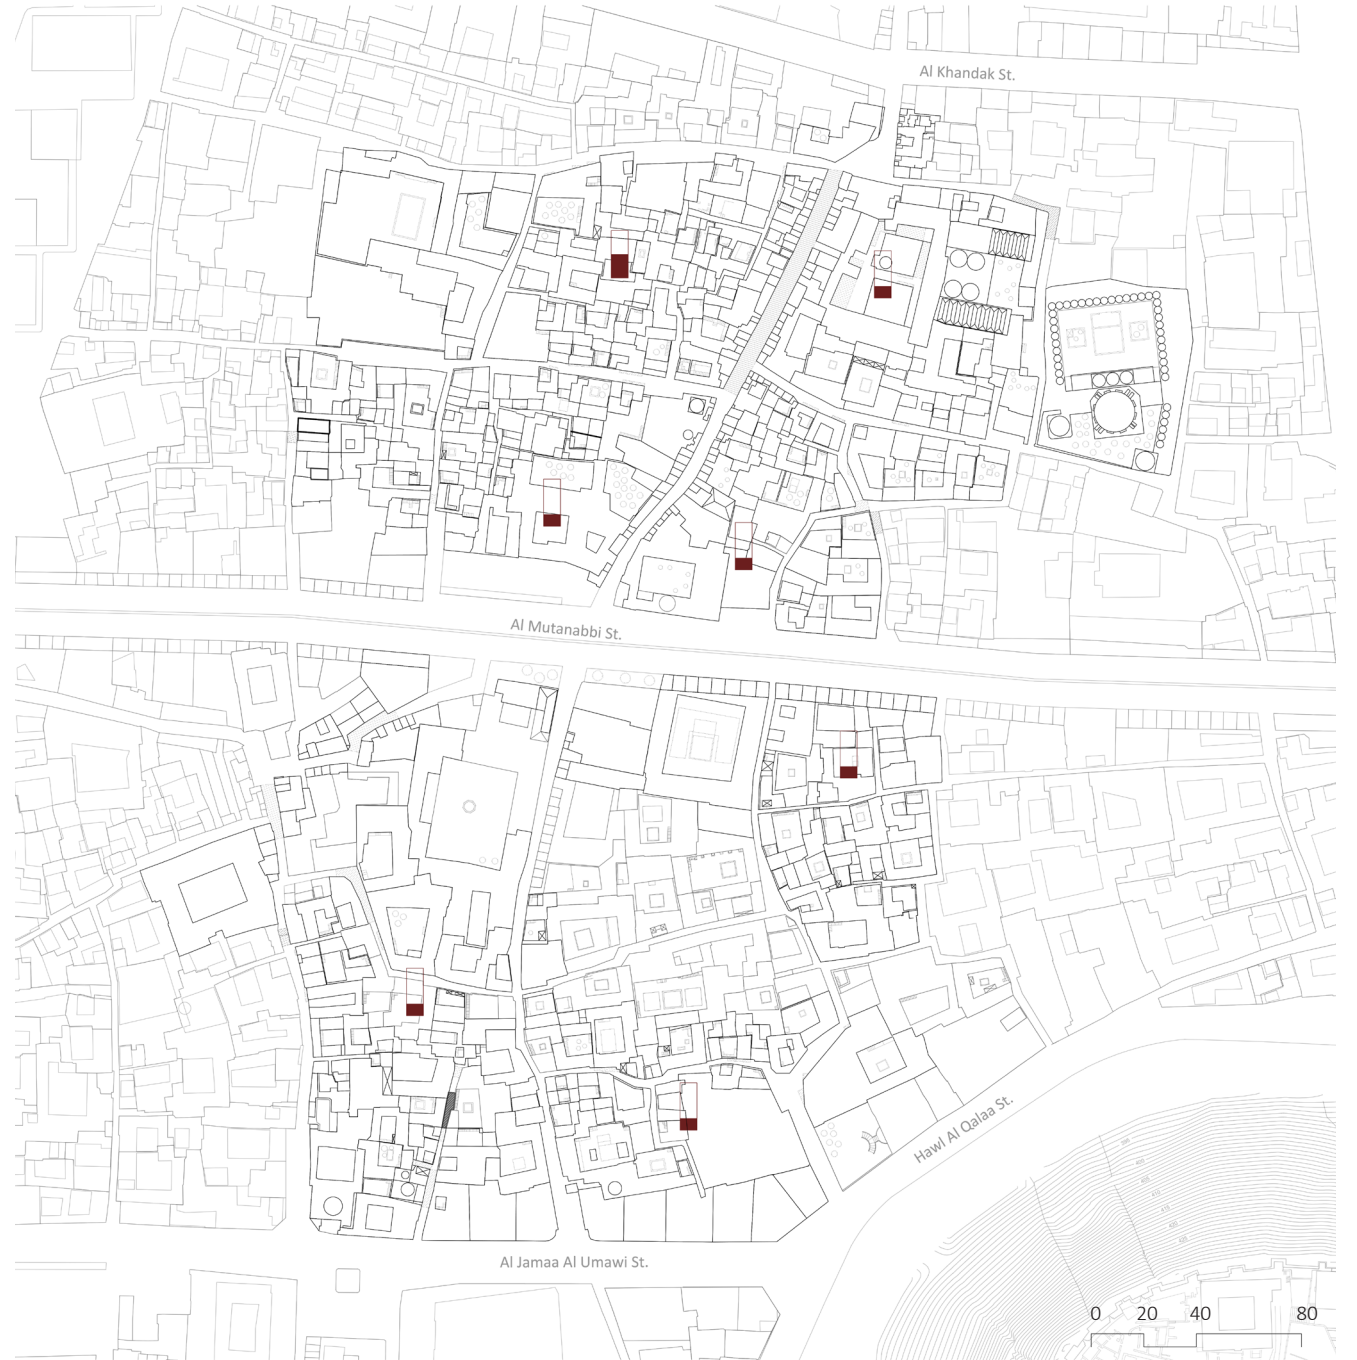
## 23 | HOUSING AND SOCIAL CONDITIONS 2019

In 2019, housing and social conditions in Suwayqat Ali were worse than in Suq al-Khabbiyya area.

After extensive bombardment in the south-eastern clusters near the Citadel, houses were damaged or destroyed and subsequently abandoned. Ownership data for the area is not available.

In the commercial areas of Suwayqat Ali, as well as in the north-eastern side of al-Mansuriyya – Jami' al-Hayat St., the houses were also abandoned and social conditions were very bad.

In Suq al-Khabbiyya, to the north of al-Mahkama – Bab an-Nasr St., houses were less damaged. Despite this, the entire area was abandoned and remains in bad condition. Like most of the areas of the Old City, updated ownership data is not available for Suwayqat Ali.

لقد هجرت أيضا البيوت الواقعة في المناطق التجارية حول سوق سوق علي وعلى الجانب الشمالي الشرقي من شارع المنصورية-جامع الحيات والأوضاع الاجتماعية سيئة للغاية.

تعرضت البيوت الواقعة في سوق الخابية إلى الشمال من شارع المحكمة-باب النصر إلى أضرار أقل. رغم ذلك فقد هجرت كامل المنطقة وهي تعاني من أوضاع سيئة. كما هي الحال بالنسبة لمعظم المناطق في المدينة القديمة فلا توجد معلومات حول أوضاع الملكيات في هذه المنطقة.

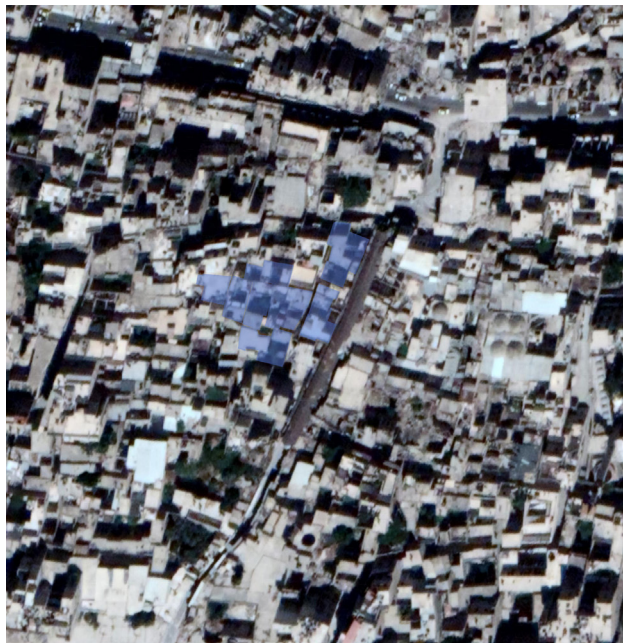
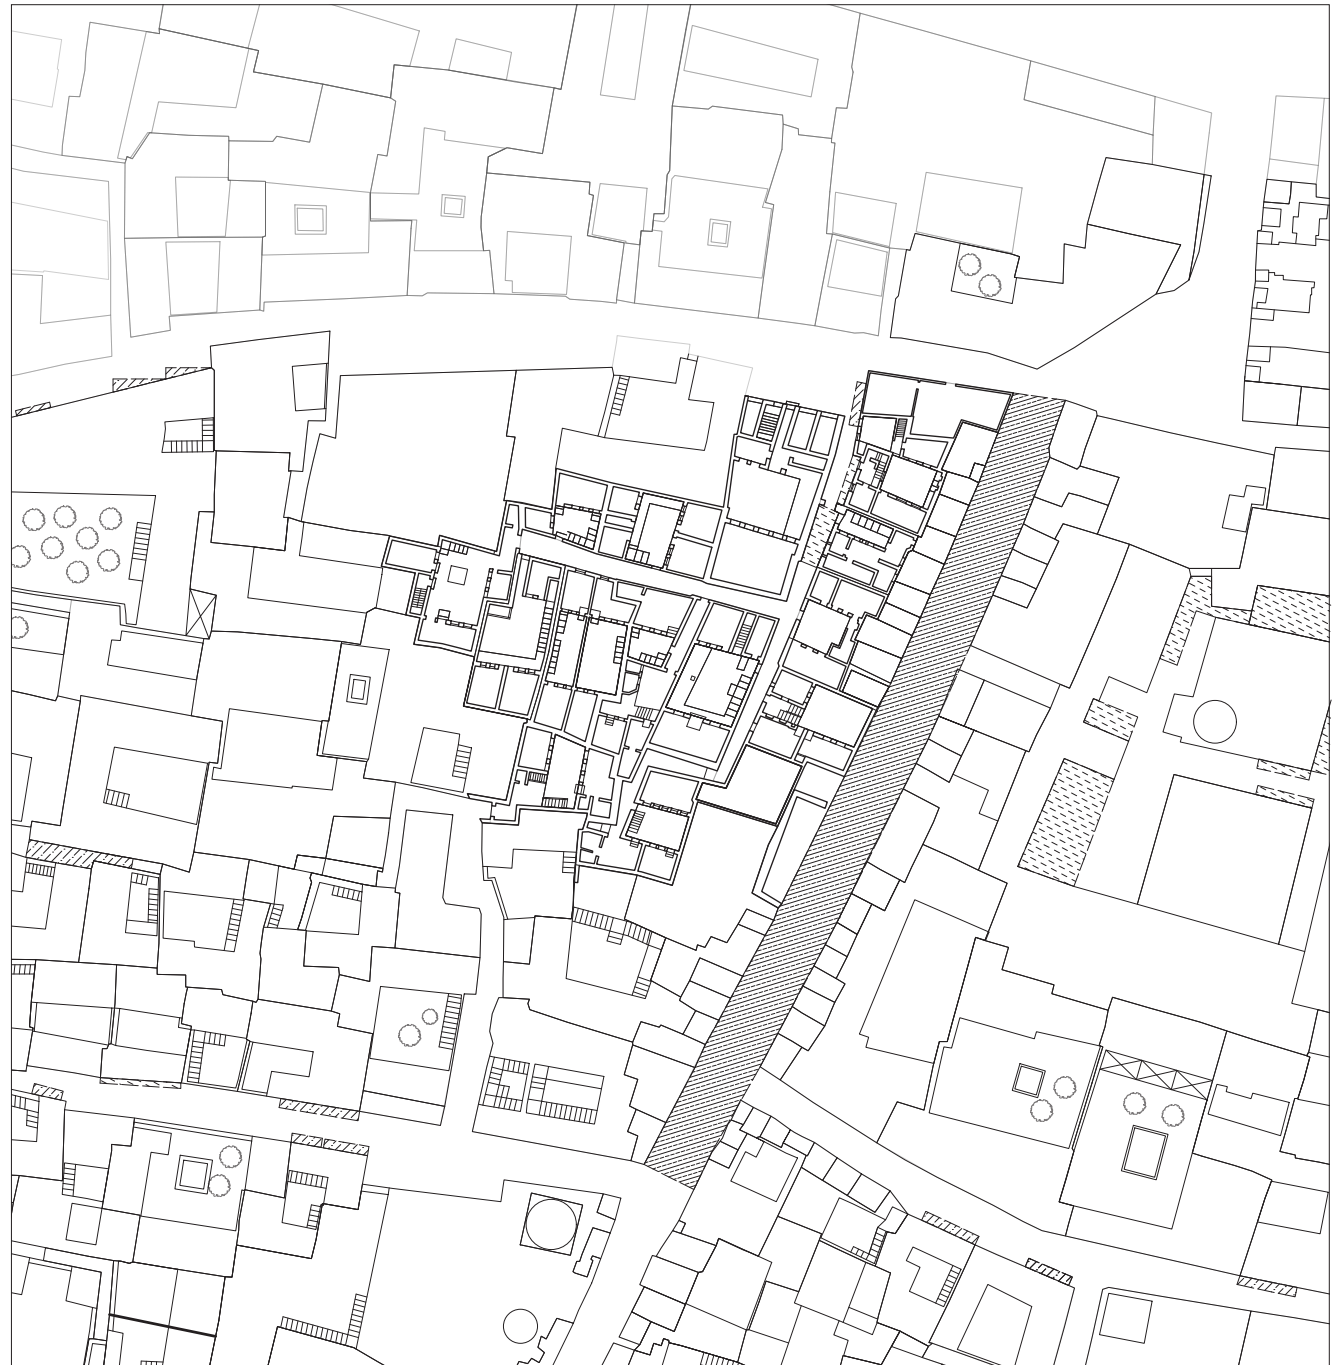
## 24 | SAMPLE OF RESIDENTIAL CLUSTER 2000

The sample cluster is located in the western side of Suq al-Khabiyya, constituting a part of al-Bandara neighborhood. The survey of this cluster took place in 2000 by the students of the Faculty of Architectural Engineering at Aleppo University. The survey comprised twelve privately-owned traditional courtyard houses of modest size with a plot area ranging from 60 to 250m<sup>2</sup>. The houses belong to the first type of courtyard houses that consists of one small courtyard with rooms. In two cases, the original house has been divided into two adjacent units due to inheritance. In such cases, the courtyards were divided by walls and every unit was provided with an independent entrance. The houses have two floors and some have a basement level. Despite apparent architectural changes, there is no information about previous modifications or photos that document the condition before the events. Moreover, these houses were not accessible for damage assessment.

بيت رقم 1846 HOUSE N. 1846	بيت رقم 1847 HOUSE N. 1847	بيت رقم 1848 HOUSE N. 1848	بيت رقم 1849 HOUSE N. 1849	بيت رقم 1850 HOUSE N. 1850	بيت رقم 1851 HOUSE N. 1851
GROUND FLOOR الطابق الأرضي						
FIRST FLOOR الطابق الأول						
BASEMENT القبو						
SECTIONS المقاطع
