Das Augustinereremitenkloster in Eisleben

Ein Planwechsel im Jahre 1515 und eine geänderte baugeschichtliche Interpretation im Jahre 2018

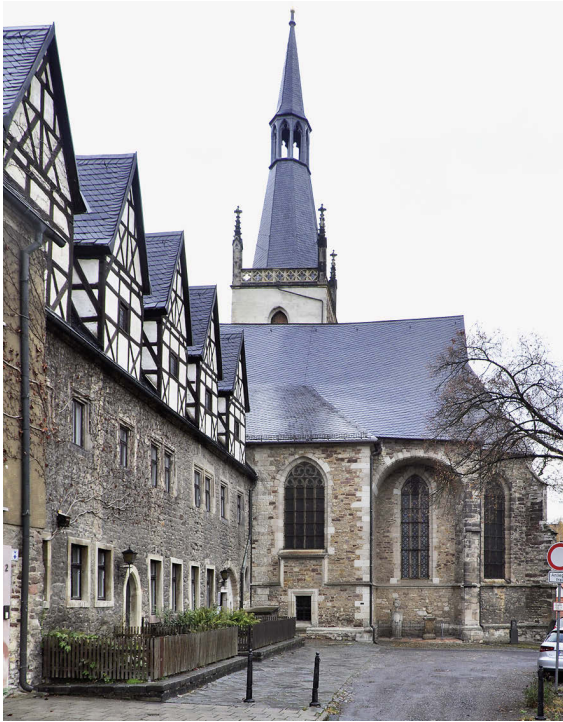
1 Lutherstadt Eisleben, ehemaliges Augustiner-eremitenkloster, Chor der Klosterkirche St. Anna und Klausurflügel. Blick von Süden (Foto 2012).

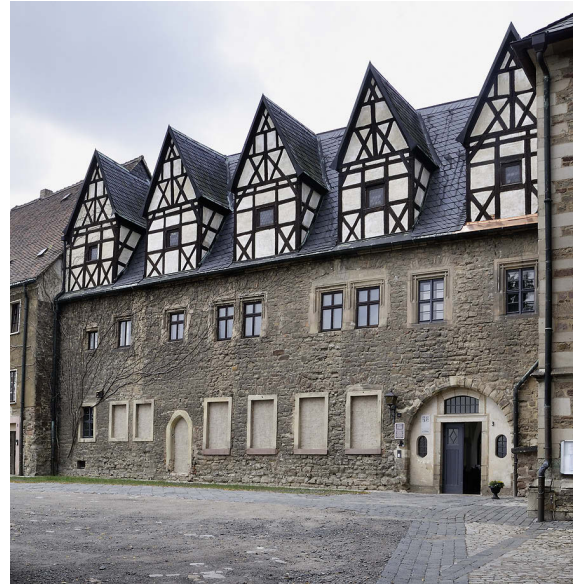
2 Klausurflügel. Zwei steinerne Geschosse und Fachwerkgiebel mit den Mönchszellen. Blick von Nordosten (Foto 2012).

Die auf der Ostseite des Gebäudes befindlichen fünf Zwerchhäuser (Abb. 2) wurden durch zwei weitere auf der Hofseite ergänzt. Alle sind konstruktiv mit dem Dachstuhl verbunden, wie zum Beispiel auch die Abbundzeichen bestätigen. „Die zimmermannstech-

Das Gebäude bestand ursprünglich aus Erd-, Ober- und Dachgeschoss (Abb. 2 und 3). Das Erdgeschoss nahm eine Torfahrt zum Hof, einen ursprünglich großen Raum und wahrscheinlich einen hofseitigen Kreuzgang auf. Letzterer öffnete sich mit vier großen Arkadenbögen zur Hofseite und war vermutlich durch eine schmale Gangwand aus Fachwerk vom Klausurraum getrennt. Der sichere Nachweis dieser Trennwand stand allerdings noch aus. Die Tür von der Torfahrt zum Kreuzgang konnte indes nachgewiesen werden. Beispiele für solch schmale Gebäude mit im Erdgeschoss hofseitig abgetrenntem Kreuzgang gibt es in spätgotischer Zeit im mitteldeutschen Raum mehrfach (zum Beispiel Katharinenkloster Stendal, Benediktinerkloster Memleben und Franziskanerkloster Zerbst). Die im Süden des Gebäudes in einem nachträglich eingebauten Keller sichtbare Wandsäule gehörte ursprünglich zur Wandgliederung und der (nur geplanten?) Wölbung des Kreuzgangs, denn die vorhandene Bretterdecke stammt noch aus der Klosterzeit und würde somit einen Planwechsel nahelegen – so die vorläufige Interpretation. Offensichtlich befanden sich im Erdgeschoss der Speisesaal und an

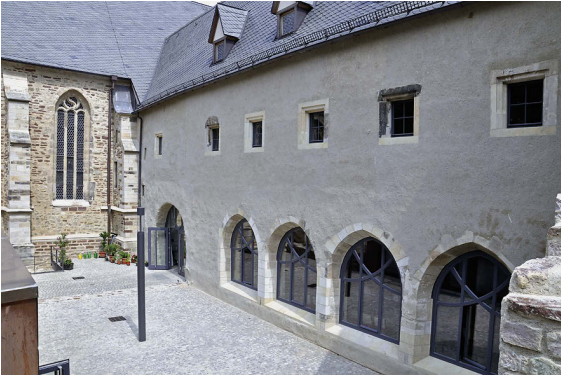
3 Kirche und Klausurflügel nach der Instandsetzung mit den wieder freigelegten Arkaden. Blick von Südwesten (Foto 2016).

Der Bauphase 2 ist die Fertigstellung des Ostflügels in der heutigen Kubatur und mit den vier hofseitigen Arkaden zuzurechnen (Abb. 3 und 4), dazu eine im Erdgeschoss eingefügte hölzerne Kreuzgangwand. Was aus den Resten des Nordflügels geworden ist, konnte durch die Ausgrabungen nicht geklärt werden. Wahrscheinlich sind diese in Bauphase 2 ebenfalls aufgegeben worden (spätestens jedoch beim Fortbau des Kirchenschiffes ab 1585; Abb. 12).

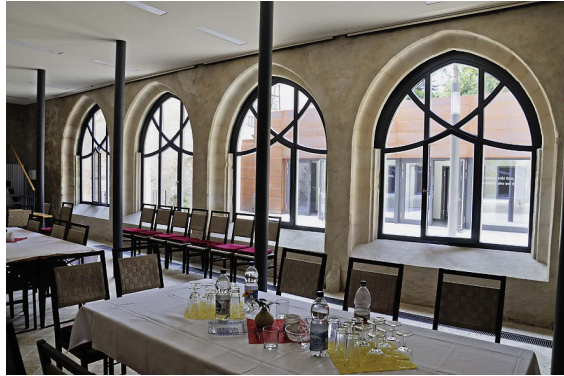
4 Klausurflügel, Erdgeschoss mit modern angelegter Kreuzgangwand und den ergänzten Maßwerkarkaden. Blick von Nordosten (Foto 2016).

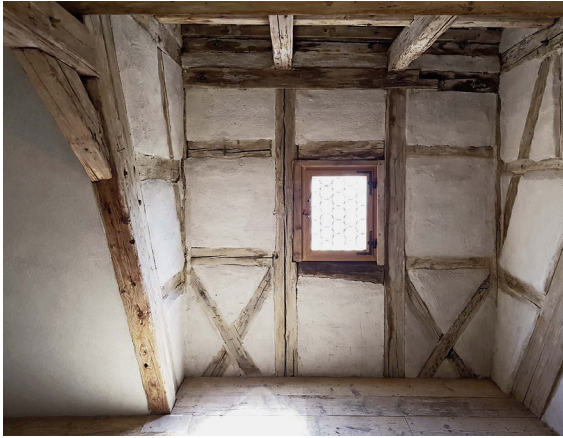
5 Klausurflügel, Dachgeschoss, ehemalige Mönchszelle. Blick von Westen (Foto 2018).

Das Dachgeschoss enthielt maximal sieben Räume, fünf zum Platz vor dem Gebäude und zwei zum Hof gelegen, die ohne Zweifel als Mönchszellen angesprochen werden können (Abb. 5). Diese gehören zu den ältesten erhaltenen im mitteldeutschen Raum. In den Augustinereremitenklöstern Erfurt und Wittenberg sind originale Zellen aus der Lutherzeit nicht überliefert. Die Eisleber Zellen verdienen daher auch künftig die allergrößte Aufmerksamkeit und Wertschätzung.

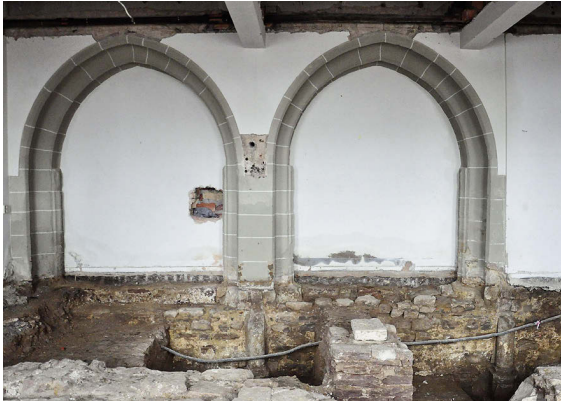
6 Klausurflügel, Erdgeschoss, ehemaliger Speisesaal und noch vermauerte Kreuzgangarkaden, unterhalb der Arkaden die Mauerreste der ersten Bauphase mit den damals versetzten Wandsäulen und mit diesen baueinheitlich versetzten unteren Werksteinen der Arkaden. Blick von Nordosten (Foto 2013).

In diesen waren die Außenwände im Osten und im Westen eingetieft worden. In diese Wände eingearbeitet waren sauber bearbeitete rechteckige Werksteine mit mindestens fünf sich gegenüberstehenden Paaren von spätgotischen Wandsäulen (Abb. 6–8). Die südwestliche Säule lag ja immer im Keller frei.

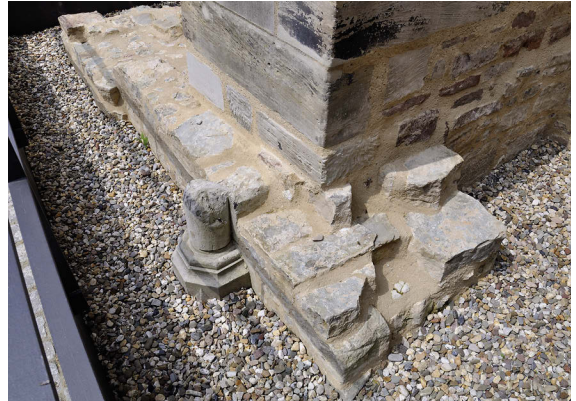
7 Kirche, erster Strebe Pfeiler westlich des Klausurgebäudes mit freigelegter Wandsäule der ersten Bauphase. Der Pfeiler sitzt auf dem Fundament der Nordwand eines geplanten Klausurnordflügels. Blick von Südosten (Foto 2016).

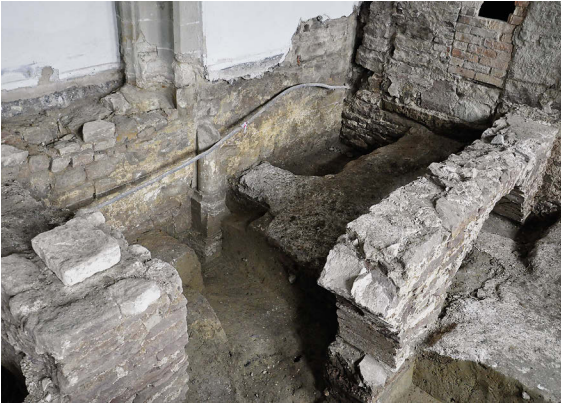
8 Klausurflügel, Erdgeschoss während der Ausgrabungen mit einer vermauerten Arkade, einer freigelegten Wandsäule aus Bauphase 1, im Vordergrund links ein Pfeilerfundament der Bauphase 3, im Hintergrund die Tür von der Torfahrt zum Kreuzgang der Bauphase 2, im Vordergrund rechts das Fundament mit Entlastungsbogen für die Kreuzgangwand der Bauphase 2. Blick von Südosten (Foto 2013).

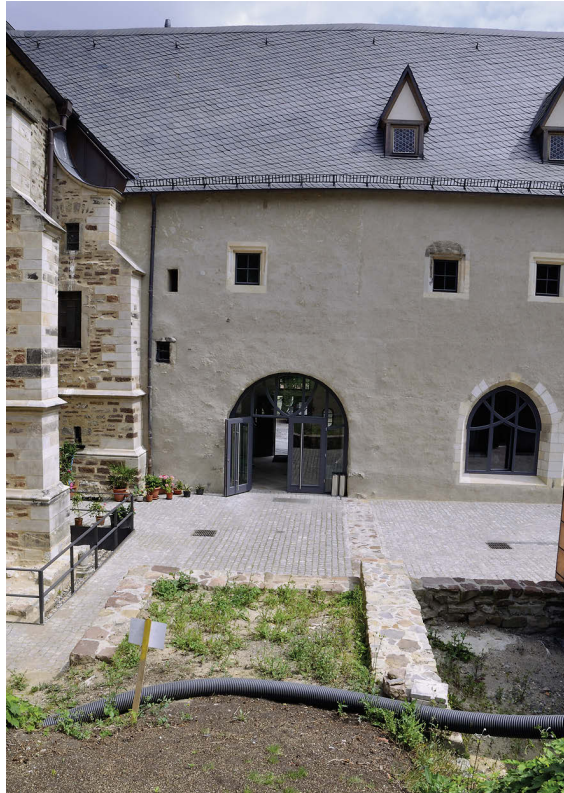
9 Kirche und Klausurflügel mit dem sichtbar belassenen Fundament der Südwand eines geplanten Klausurnordflügels in Bauphase 1. Blick von Westen (Foto 2016).

Während der Abtiefung des Hofes im November 2014 zeigte sich unter den Pfeilern des Kirchenschiffs eine weitere in West-Ost-Richtung verlaufende und bisher unbekannte Mauer (Abb. 9). Unter dem zweiten Strebeböfeler der Kirche (vom Klausurflügel aus gezählt) fand sich eine weitere Wandsäule des bekannten Typs. Auch die Breite der Mauern, ihre Beschaffenheit (Material, Mörtel) sowie die Unterkante der Wandsäule passen gut zu den bisher bekannten Außenmauern des Klosters.

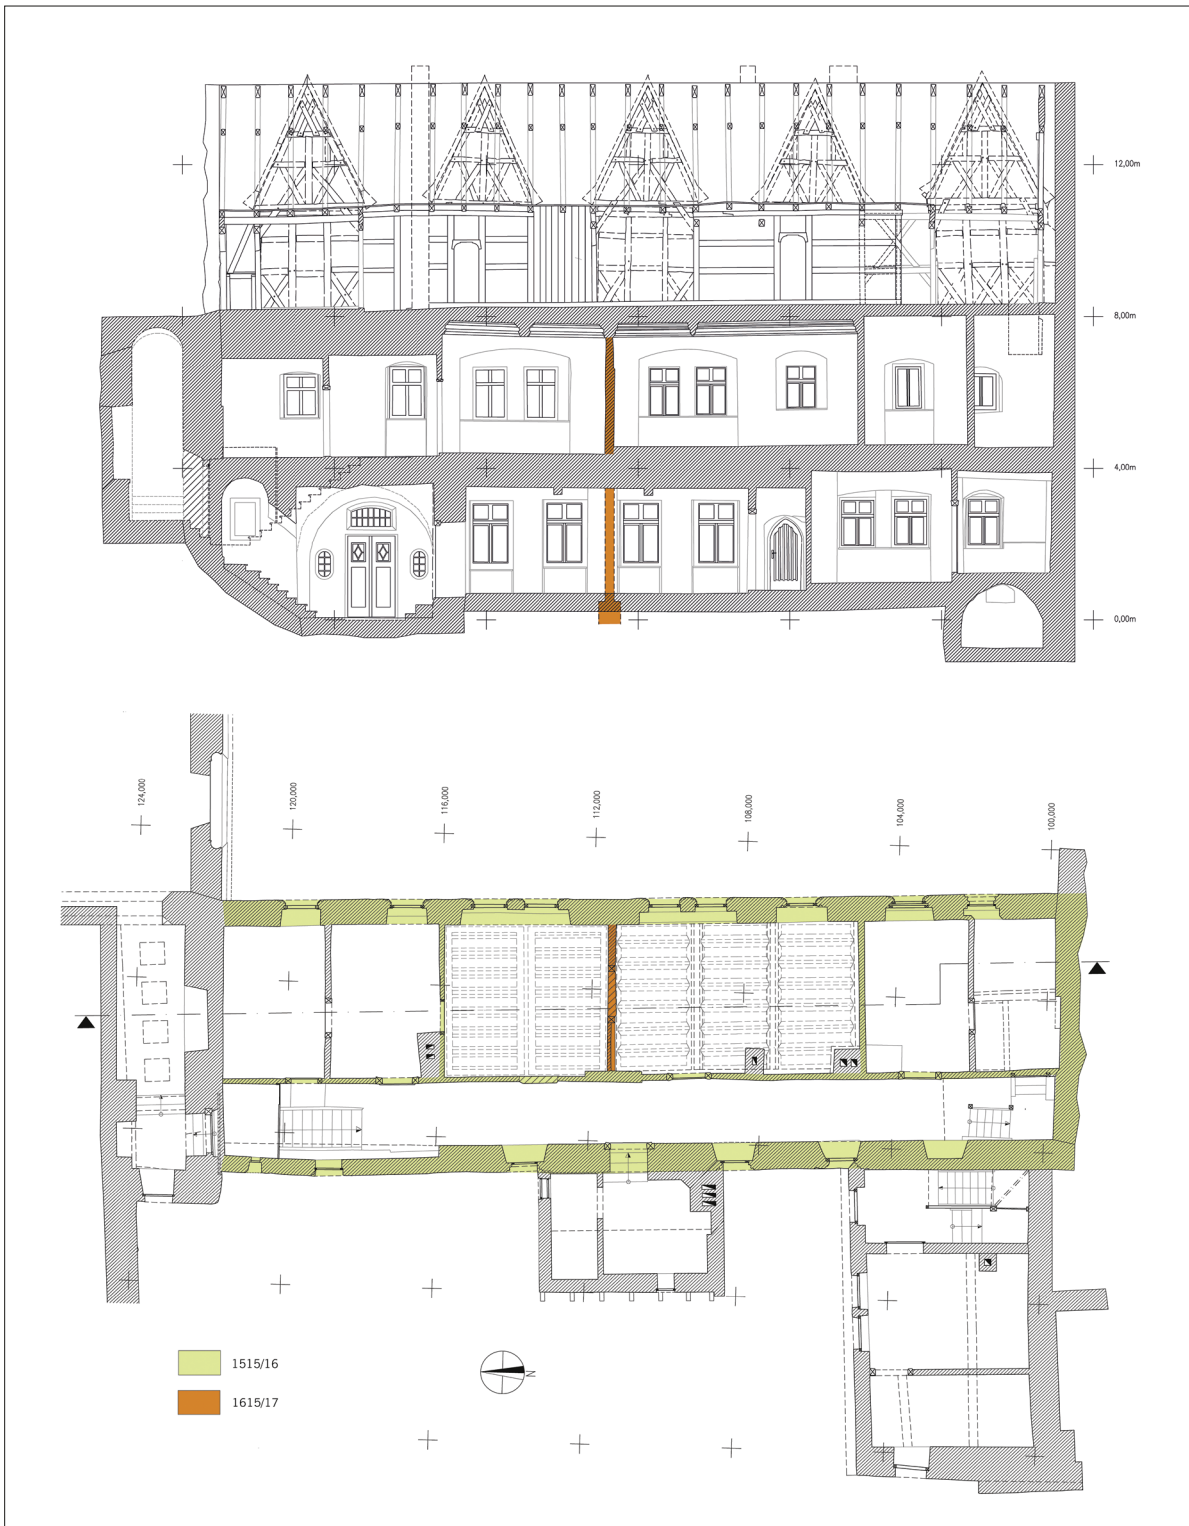
13 Klausurflügel. Schnittzeichnung Nord-Süd und Grundriss des Obergeschosses mit Eintragung der dortigen Trennwand im ursprünglich großen Raum und dem Fundament sowie zwei Stützen im Erdgeschoss als Substruktion für die genau darüber eingebaute Trennwand im Obergeschoss (Bauphase 3).

im Erdgeschoss erfolgte die Trennung in zwei Räume mit Bohlenstubenwänden und -decken mit kräftig profilierten Unterzügen und an drei Seiten umlaufendem Gesims – übrigens (heute) die qualitativste Ausstattung im Gebäude (Abb. 15 und 16). Die Bohlenwand zwischen beiden Räumen ruht exakt über den beiden Pfeilerfundamenten im Erdgeschoss (Abb. 13).

Der Umbau im Erdgeschoss fand zwischen 1606 und 1617 statt. Wenn man diesen als bautechnische Voraussetzung für den Einbau der Bohlenstuben mit Trennwand im Obergeschoss (diese genau darüber!) annimmt (Abb. 13), dann können auch die Bohlenstuben erst in jener Zeit

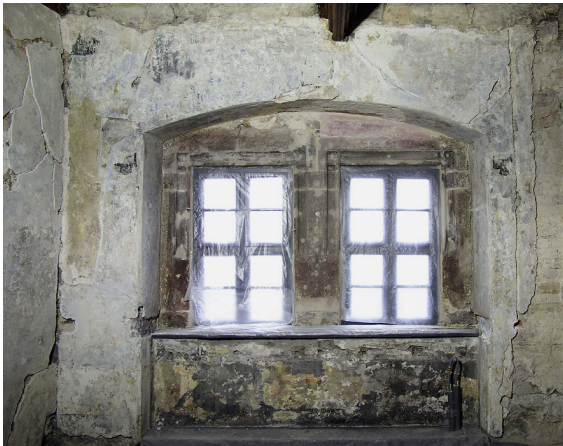
14 Klausurflügel, Obergeschoss, südliche Bohlenstube. Links die sekundär eingebaute Trennwand der Bauphase 3; im oberen Wanddrittel zieht der Wandputz der Bauphase 2 hinter die Trennwand. Blick von Westen (Foto 2017).

Der originale Wandkalkputz mit Bemalungen des ursprünglich großen Raumes verläuft hinter der Trennwand des frühen 17. Jahrhunderts an den Wänden beider Räume; das heißt, die Wand ist erst nachträglich vor die Außenwand von 1515/16 gestellt worden (Abb. 14). Die auf Pfeilerfundamenten gegründeten zwei Stützen für zwei Längsunterzüge im Erdgeschoss bildeten demzufolge das statisch notwendige Stützkorsett für den Umbau im Obergeschoss. Reste der dortigen originalen Deckenkonstruktion sind auch – allerdings nur noch fragmentarisch – aufgefunden worden.

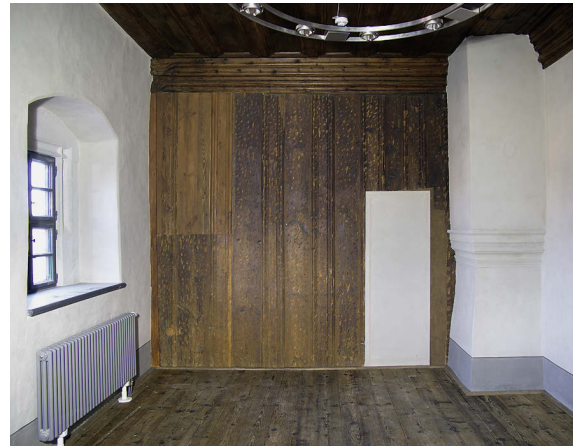
15 Klausurflügel, Obergeschoss, südliche Bohlenstube der Bauphase 2 nach der Instandsetzung (Foto 2018).

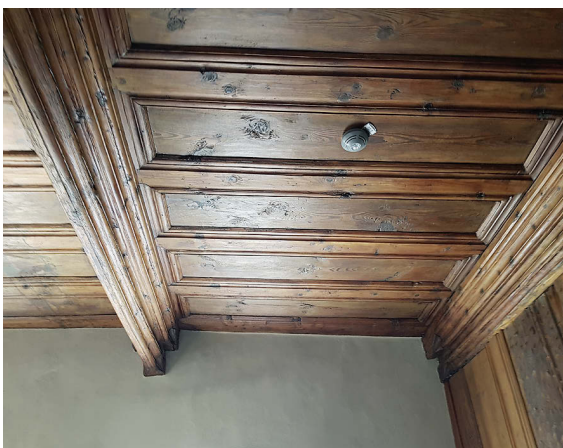
16 Klausurflügel, Obergeschoss. Südliche Bohlenstube der Bauphase 2 nach der Instandsetzung: weitgehend erhaltene südliche Bohlenwand und Decke mit umlaufendem Wandgesims sowie Unterzug. Blick von Westen (Foto 2018).
