# Bauornament, Abguss, Modell

## Gips bei der Restaurierung gotischer Bauskulptur im 19. Jahrhundert

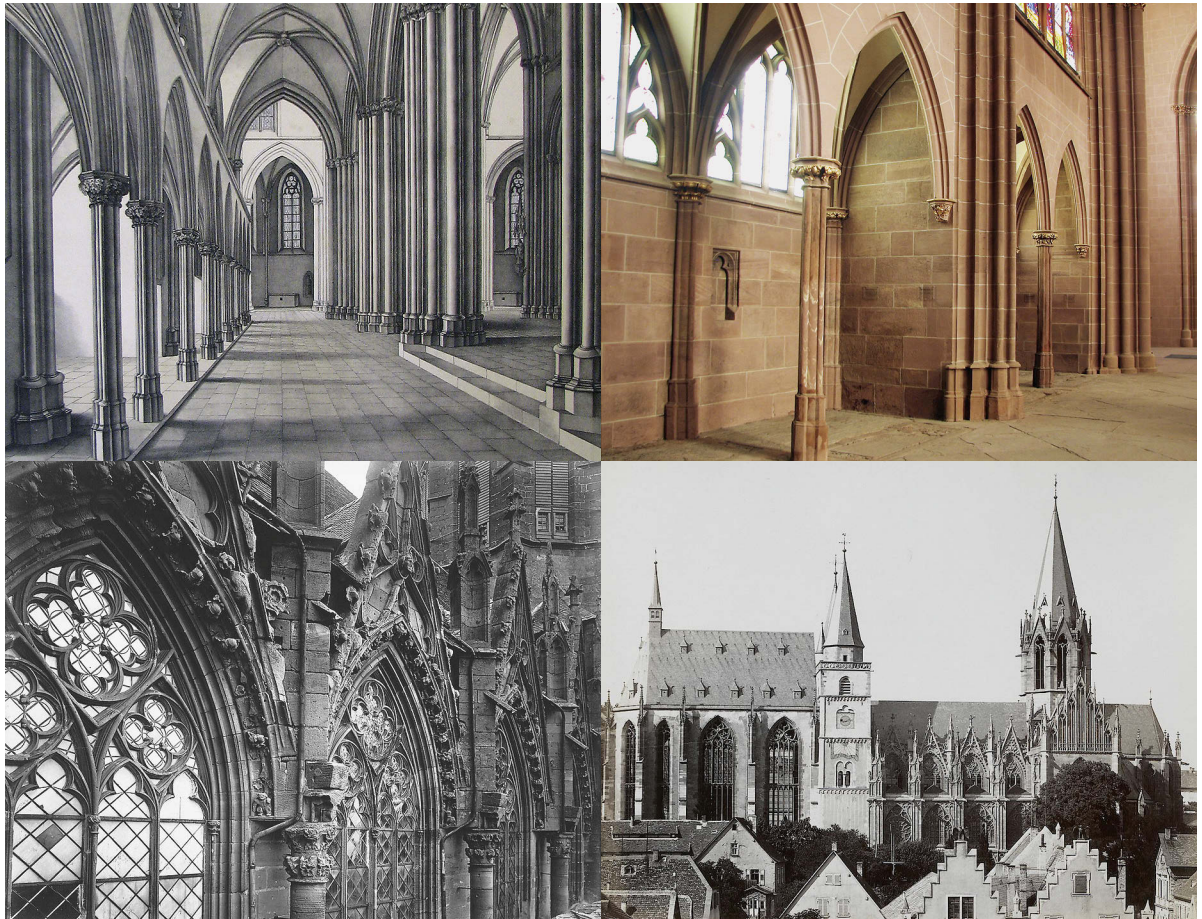
1 Ansichten der Katharinenkirche Oppenheim. Oben links: nördliche Seitenkapellen vor 1836; oben rechts: Nordseitenschiff mit zurückgesetzten Kapellen; unten links: Obergaden Südseite um 1877; unten rechts: Zustand der Südseite nach der Restaurierung Ende des 19. Jahrhunderts.

rinenkirche in Oppenheim (Abb. 1).<sup>19</sup> Von den Restaurierungskampagnen sind über 500 Gipsteile erhalten, die größtenteils dem 19. Jahrhundert zuzuordnen sind.<sup>20</sup> Diese Stücke und die damit verbundenen Arbeiten und Techniken

der ehemals freien Arkatur spannen sich nun Doppelarkaden in jeder Kapellenöffnung, die seitlich auf neuen Konsolen aufgefangen werden (Abb. 1).

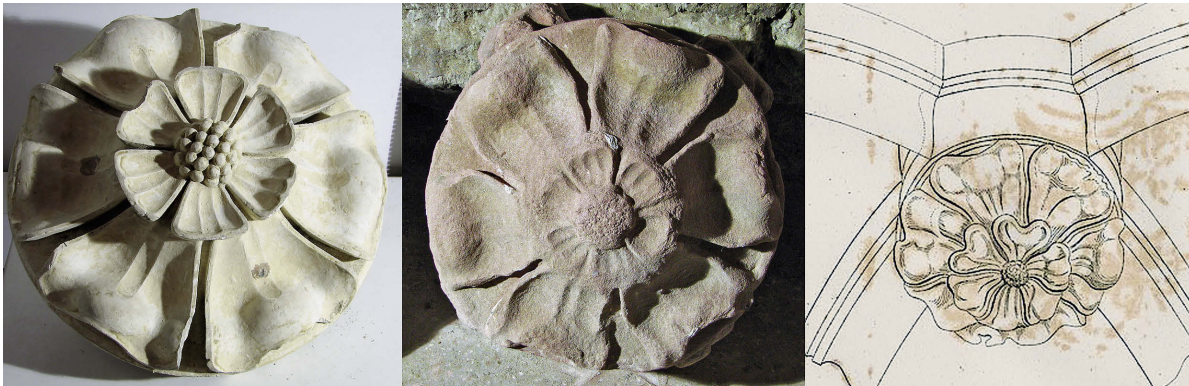
2 Schlussstein aus dem Langhaus der Katharinenkirche Oppenheim. Links: Gips um 1840; Mitte: originaler Schlussstein; rechts: Zeichnung des Schlusssteins um 1830.

tik der neuen Schlusssteine orientiert sich an originalen Schlusssteinen des Langhauses. Die mittelalterliche Vorlage für einen dieser Schlusssteine in Rosettenform ist heute noch im Lapidarium vorhanden sowie in Zeichnungen von vor der Restaurierung überliefert (Abb. 2).<sup>22</sup>

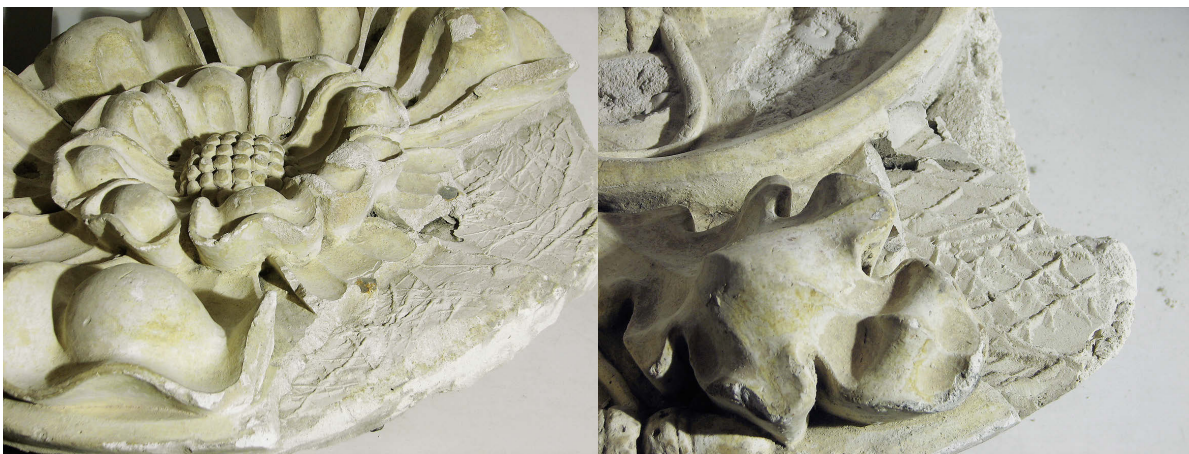
3 Details von Schlusssteinen der Katharinenkirche Oppenheim aus Gips mit feinem Obermaterial, größerem Anbringungsmaterial und Abdruck der aufgerauten Oberfläche zu deren besseren Verbindung.

Die Holz-Gips-Konstruktion wurde bereits einige Jahrzehnte später durch ein steinernes Gewölbe ersetzt. Ein paar der ausgebauten Gips-Schlusssteine sind erhalten und liefern wertvolle Informationen: Die Sichtseite der Objekte besteht aus einer feinkörnigen Gipsplatte mit vegetabilem Schlusssteinedekor. Die Platte sitzt auf einem wesentlich größeren Gipsmörtel, der Eisennägel, Tierhaarbüschel und teilweise kleinere Steine enthält. Diese Masse wurde vermutlich nach dem eigentlichen Guss des Objektes verwendet, um dieses an das Gewölbe zu setzen. Um beide Komponenten besser zu verbinden, wurde die Rückseite des Gusses rautenförmig eingeritzt (Abb. 3). Eisennägel verleihen dem Schlussstein

zusätzlich mehr Stabilität. Die äußere Schicht der Schlusssteine wurde nach dem Guss gelbbraun gefasst. Rötliche Farbreste in den Vertiefungen lassen auf eine ursprünglich mehrfarbige Fassung mit Reliefwirkung schließen.

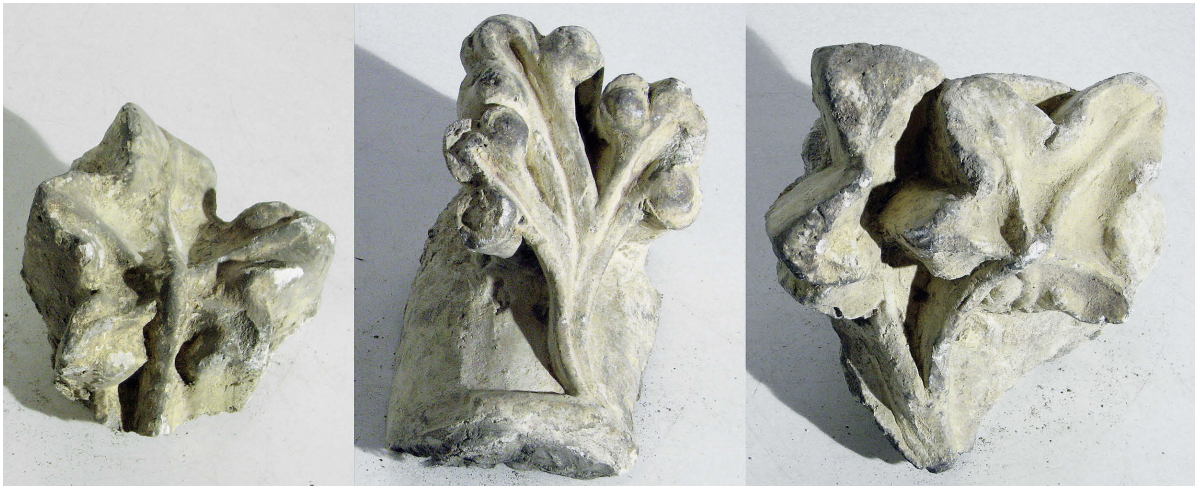
4 Gipsornamente von den Kapitellen und Konsolen der Seitenkapellen in der Katharinenkirche Oppenheim um 1840.

Weitere Gipsstücke mit Blättern (Abb. 4) können durch die gleiche Fassung der Oberfläche sowie die Verwendung von Eisennägeln und den Zuschlag von Tierhaarbüscheln im Kernmaterial der Maßnahme unter Opfermann zugeordnet werden. Sie gehörten einst zu den Kapitellen und Konsolen der Seitenkapellen. Die ursprünglich in das Seitenschiff vorspringenden Seitenkapellen wurden um 1940 unter die Seitenschiffwand zurückgesetzt. Anstatt

Eine Anfertigung von vier Gipskonsolen für die umgestalteten Seitenschiffkapellen ist für 1839 überliefert.<sup>23</sup> Beschädigte mittelalterliche Kapitelle, die das Gewölbe der Kapellen auf Höhe der Konsolen auffingen, wurden unter Opfermann größtenteils ausgetauscht. Kapitelle und Konsolen ließ Opfermann mit Gips auf einem Steinkern ausführen. Die neue Blattornamentik wurde in Gips gefertigt, die Stabilität beim Versatz wurde durch den Steinkern garantiert (Abb. 5). Einige dieser Gipskapitelle sind heute nicht mehr verbaut, da sie während der nächsten Restaurierungskampagne, wie das Gewölbe, in Stein ersetzt wurden. Zwischen dem eigentlichen gegossenen Teil aus feinem Gips und dem Steinkern ist eine gröbere Gipsmasse angebracht und die Rückseite der Gussteile hierfür aufgeraut.

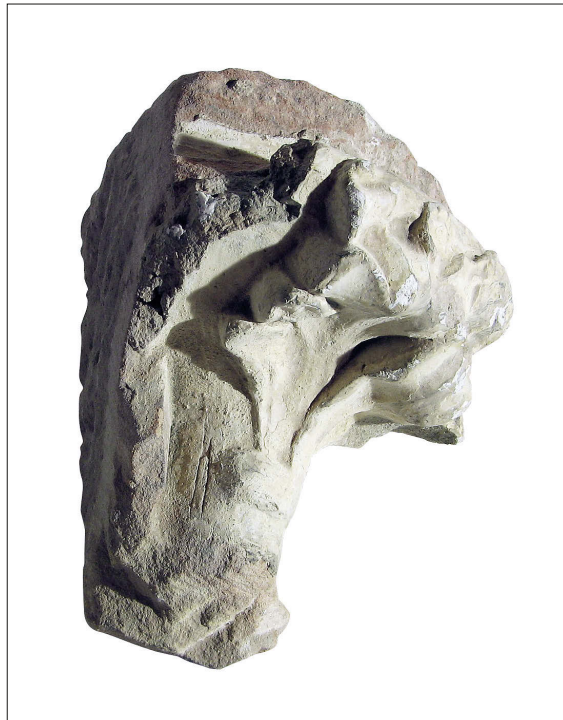
5 Gipsornament auf Steinkern aus den Seitenkapellen der Katharinenkirche Oppenheim um 1840.

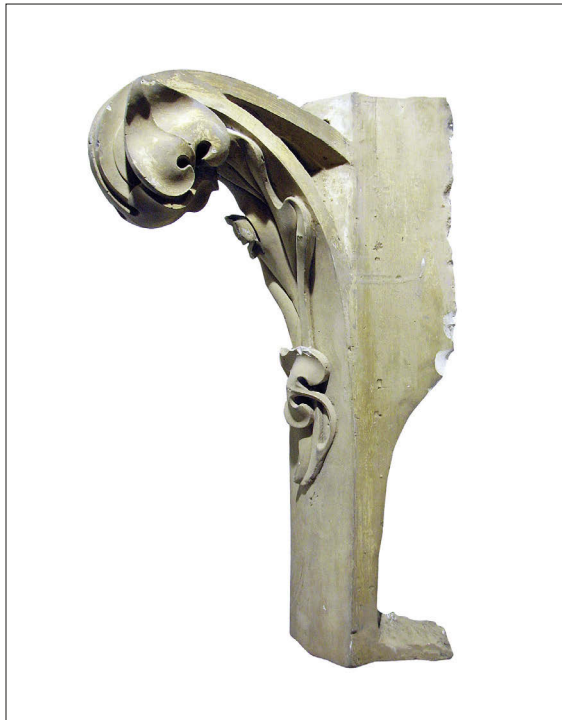
6 Gipsmodell ohne lokale Vorlage für die Krabben am Strebewerk der Katharinenkirche Oppenheim um 1880.

Dabei kann man die Modelle wiederum in zwei Untergruppen aufteilen. Ein Teil der Modelle ist nach Vorlagen am Bau erstellt worden, während bei fehlenden, zu rekonstruierten Partien neue Modelle nach damaliger Kenntnis der gotischen Bauskulptur und beispielhaften Vor-

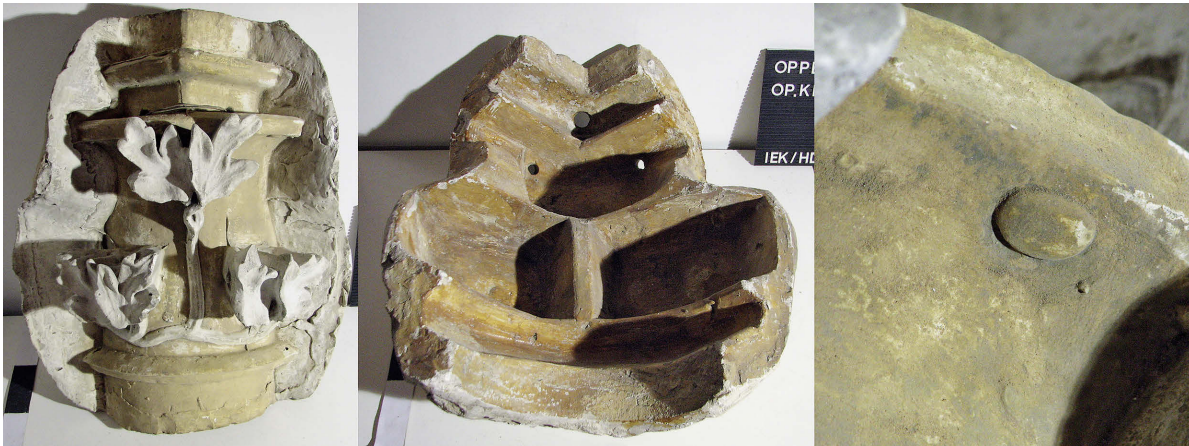
7 Gips eines Langhauskapitells der Katharinenkirche Oppenheim mit zugehöriger Gusschale; rechts: überschüssiger Gipsrest am Kapitell an der Stelle des Gusskanals.

Als Material für die Gussform der Modelle wurde im 19. Jahrhundert Gips oder Glutinleim verwendet. In Oppenheim sind die Gusschalen aus Gips mit Eisenarmierung und Gusskanälen für Kapitelle erhalten (Abb. 7). Die Reste vom Gussverfahren sind an entsprechender Stelle der Gusskanäle noch am Kapitell zu sehen. Um den Abguss leicht aus der Form zu bekommen, werden Gussformen innen mit Leinölfirnis oder ähnlichem behandelt und vor dem Guss mit Seife, Öl, Fett oder Wachs eingestrichen. Die Oppenheimer Formen zeigen die Behandlung der Innenschale mit einer dunklen Beschichtung. Die im 19. Jahrhundert weitverbreiteten elastischen Leimformen für stark modellierte Bauornamentik fehlen in Oppenheim. Da die Gusschalen anstelle der Blattnegative nur einzelne Kammern zeigen, könnten eingesetzte Leimformen verwendet worden sein. Durch die Beschichtung der Kammerinnenseiten ist

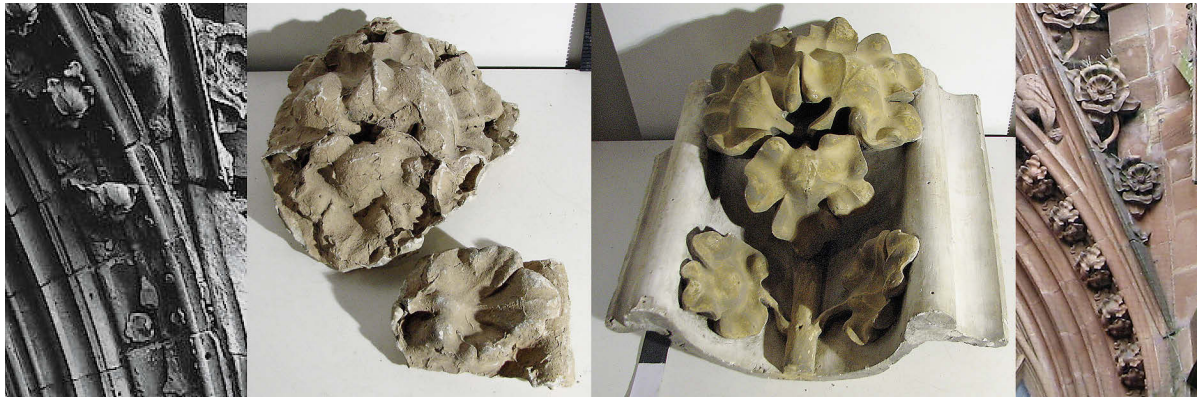
8 Blattkehle vom Obergaden des Langhauses der Katharinenkirche Oppenheim. Links: Zustand der Bau­skulptur vor 1877; Mitte: Abguss der originalen Blätter und das darauf basierende Modell; rechts: heutiger Zustand der Blattkehle.

Ein kleiner Teil der Oppenheimer Gipse um 1880 zeigt Abgüsse der originalen Bauskulptur. Diese wurden erstellt, da man befürchtete die Originale nicht ohne weitere Beschädigung ausbauen und direkt als Vorlage verwenden zu können. Man erstellte die Vorlage folglich in zwei Fertigungsschritten, bevor man das eigentliche Modell anfertigte, das wiederum in Stein umgesetzt wurde (Abb. 8). Um eine Kopie vom Original abzuformen, muss zunächst eine Negativform angefertigt werden, die bei dreidimensionalen Abgüssen aus mehreren zusammenpassenden Teilen besteht.<sup>39</sup> Damit das Original weder beschädigt wird noch am Abguss hängen bleibt, muss eine Trennschicht

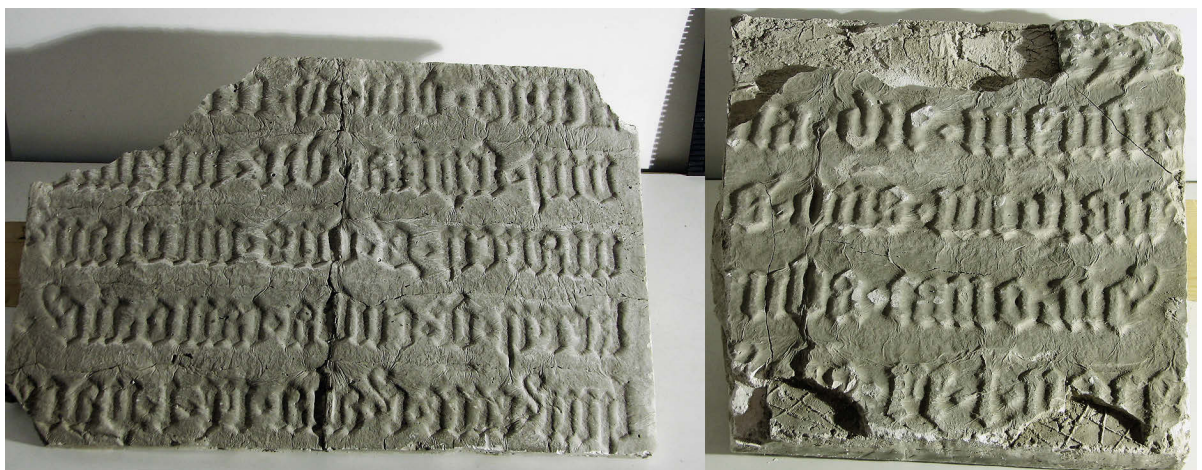
9 Abnahme mit Tuchabdrücken einer Inschrift aus der Katharinenkirche Oppenheim um 1880. Links: Negativ mit zeilenweiser Abnahme; rechts: Positiv mit feinem Guss auf grober Platte.

Neben der Bauskulptur wurden in Oppenheim auch mittelalterliche und frühneuzeitliche Inschriften in Gips abgenommen. Die Sonnen- und Planetenuhr am Querhaus liegt nur als negativer Abguss in zusammensetzbaren Einzelteilen vor (Abb. 10). Von anderen Inschriften wurde ein Negativ erstellt und dann ein Positiv gegossen (Abb. 9). Das Negativ zeigt, dass der Text zeilenweise und in Abschnitten abgenommen wurde. Dabei ließ man das erste Stück trocknen und setzte dann das nächste Stück an den getrockneten Teil an. Im Gegensatz zu den

Uhren entstand dadurch am Ende ein zusammenhängendes Stück. Der positive Abguss besitzt eine feine Gipsschicht von etwa 1 cm auf einer größeren Platte.

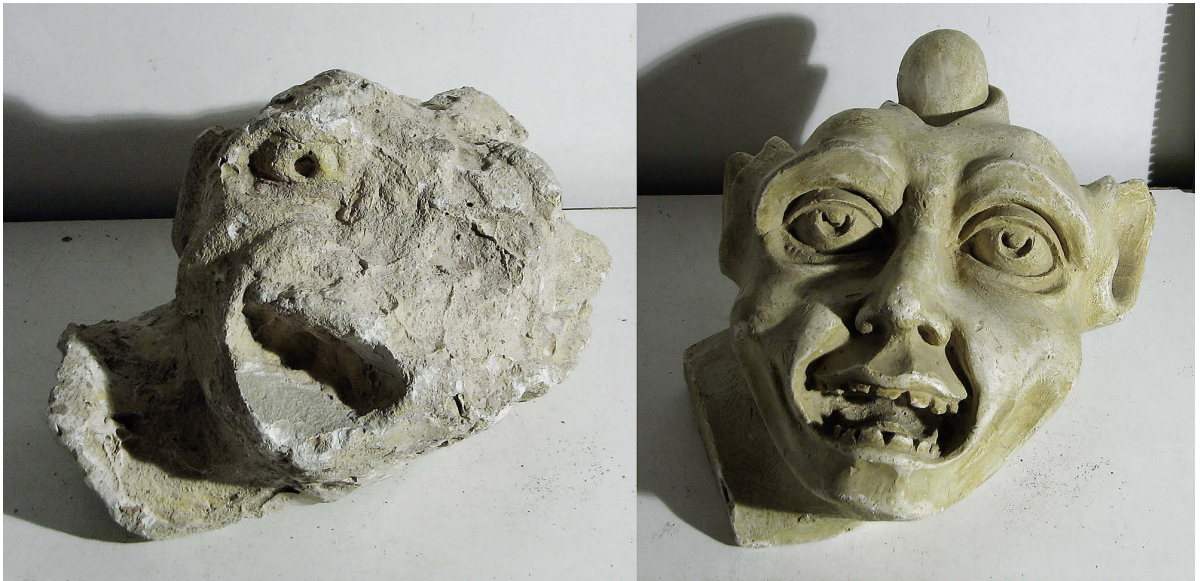
11 Droherie aus dem vierten Joch des Obergadens an der Südseite der Katharinenkirche Oppenheim. Links: Abguss des verwitterten Kopfs um 1880; rechts: Modell nach dem Abguss um 1880.

die das verwitterte Original als Abguss in die Neuschaffung einbezog.
