Bemerkungen zur Baugeschichte der Marienkirche in Duisburg

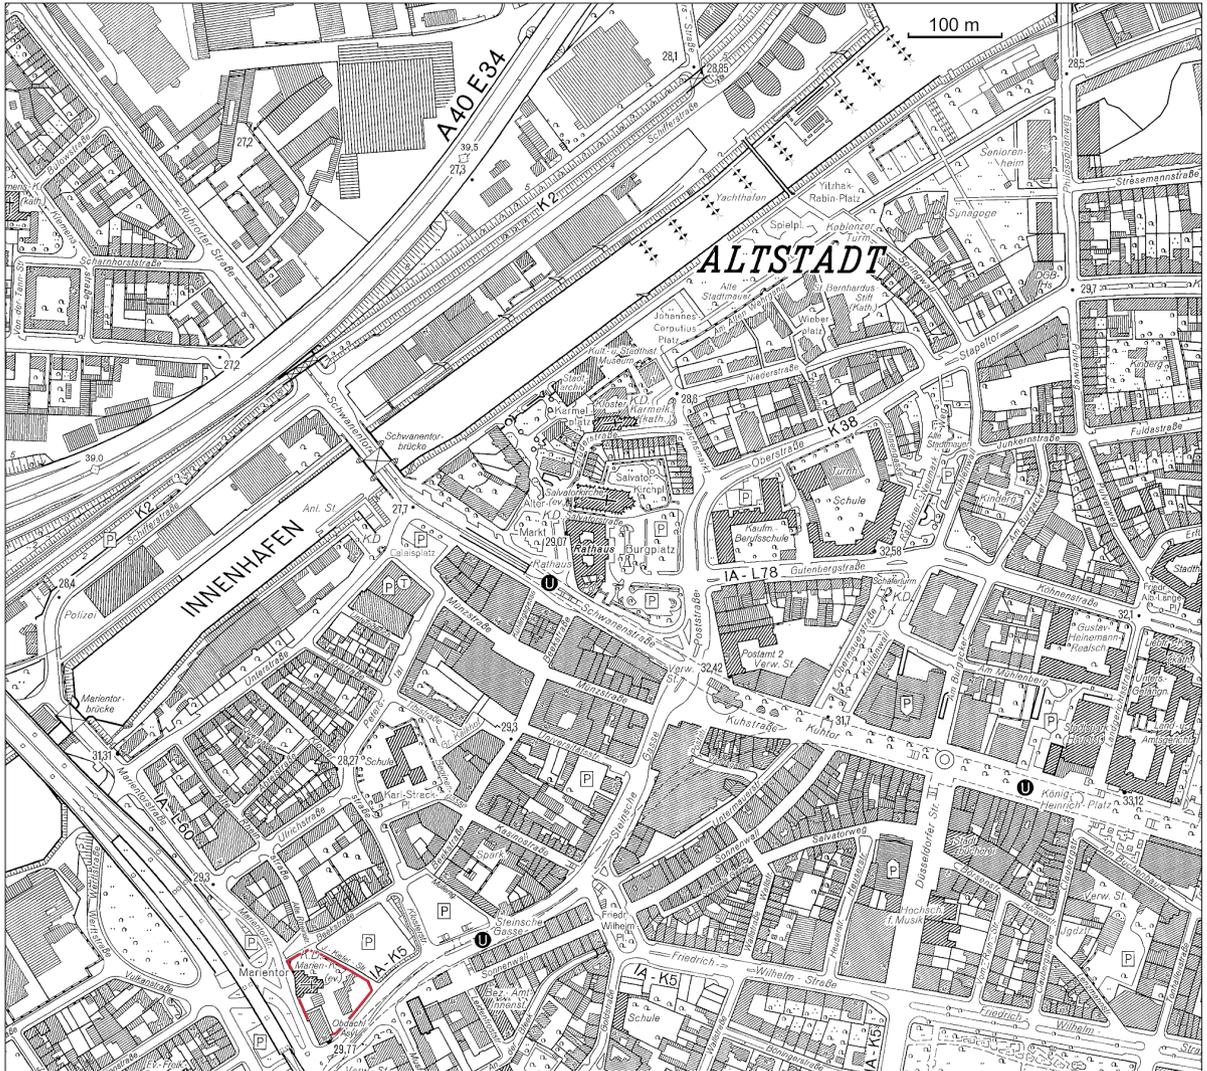
1 Heutiger Plan der Duisburger Innenstadt. Der Innenhafen davor liegt im Bett des mittelalterlichen Rheins. Der Umriss des Marienkirchenbezirks ist rot markiert. Siehe auch Abb. 2.

Die Marienkirche liegt am Südrand der ehemals von einem Mauerring umgebenen Duisburger Altstadt (Abb.1). Die Kirche und das frühere Gemeindezentrum befinden sich auf einer von Mauerzügen eingefassten Sandkuppe. Sie wird von der Marientorstraße, der Joseph-Kieferstraße und der Steinschen Gasse eingerahmt (Abb. 2 und 3).

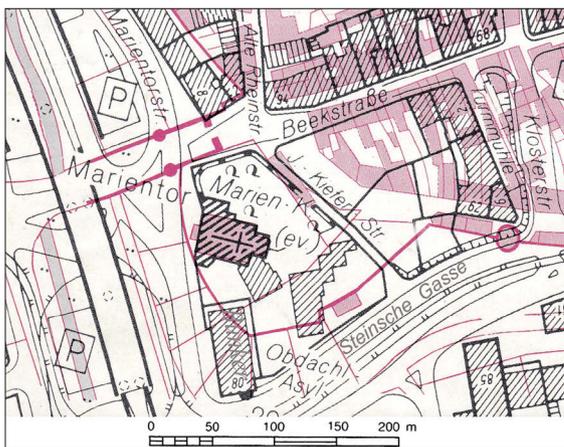
2 Die Marienkirche in Duisburg, Situationsplan. Montage von Urkataster 1823/25 (rot) und Deutscher Grundkarte Duisburg 1979/81 (schwarz). Der Umriss der Stadtmauer, zu der auch die äußere Umwahrung der Johanniterkommende gehört, ist auf dem Urkataster deutlich zu erkennen, ebenso die Abgrenzung der Marienkirche mit ihrem Friedhof zur Stadt hin und zum Kommendenbezirk. Siehe hierzu auch Abb. 4 und 5.

Der Marienkirchenhügel wurde vor allem auf der Südseite durch Neubebauungen im 19.Jahrhundert und einen Weltkriegsbunker stark verändert. Der Westabhang des Hügels wurde 1846 bei Verlegung des Gleisanschlusses zum Innenhafen bis auf die Westfassade der Kirche abgetragen. Südlich und westlich der Kirche wurden 1969/70 ein modernes Pfarrhaus und ein Gemeindezentrum angefügt (Abb.3). Sie hatten Vorgänger von 1852 und 1896. Dem Gemeindezentrum fielen bedeutende Teile der Umwehrgung aus dem 12.Jahrhundert zum Opfer (Abb.6), die mit der östlich im Verbund anschließenden Stadtmauer den Zweiten Weltkrieg überstanden hatten (Abb.2–5). Vergleichsweise ungestört blieb lediglich der nördlich anschließende Teil des ehemaligen Friedhofs, der 1833 geschlossen wurde (Abb.2 und 5).

der Verfasser.¹¹ Die Ausgrabungen begannen am 27. März 1987 und dauerten bis zum 2. Februar 1989. Sie konzentrierten sich hauptsächlich auf den sich nördlich und östlich an die Kirche anschließenden relativ ungestörten Bereich (Abb. 2 und 8). Die 1979 geäußerten Erwartungen von Milz erfüllten sich dabei weitgehend. Es ergaben sich aber, wie meistens bei solchen Arbeiten, wieder neue Fragen.¹²

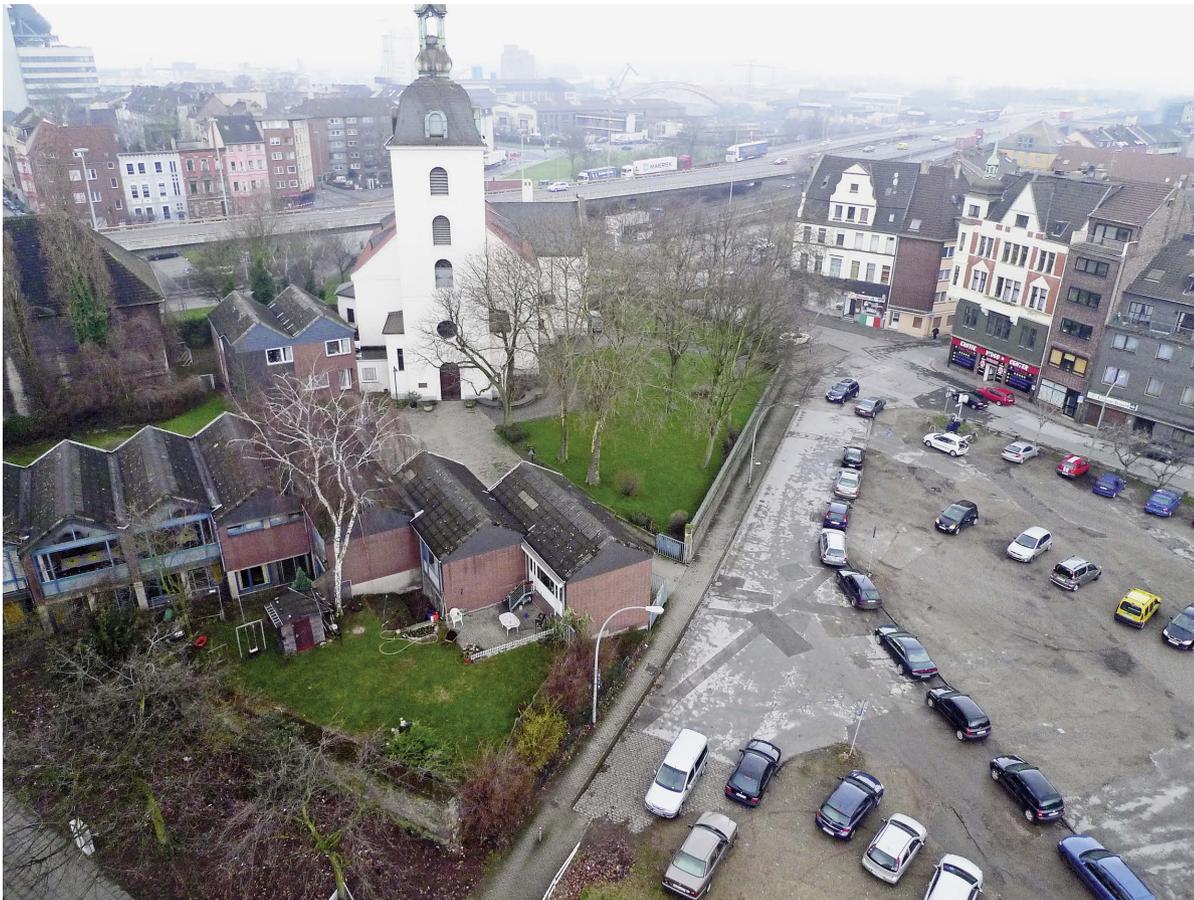
3 Duisburg, Marienkirche. Blick von Osten. Links im Vordergrund der letzte Rest der Umwehrung aus dem 12. Jahrhundert, die nur noch die Höhe einer Gartenmauer hat. Deren noch vorhandene Teile wurden vor dem Bau des Gemeindezentrums größtenteils beseitigt (siehe Abb. 6 und 8:Stadtmauer). Sie band in die Stadtmauer ein.

6 Abbruch der noch erhaltenen Umwehrung der Marienkirche von rund 7 m Höhe, die in diesem Bereich die Stadtmauer bildete, im Jahre 1967. Blick nach Südwesten. Im Hintergrund der Weltkriegsbunker neben der Marienkirche (siehe Abb. 2 und 3).

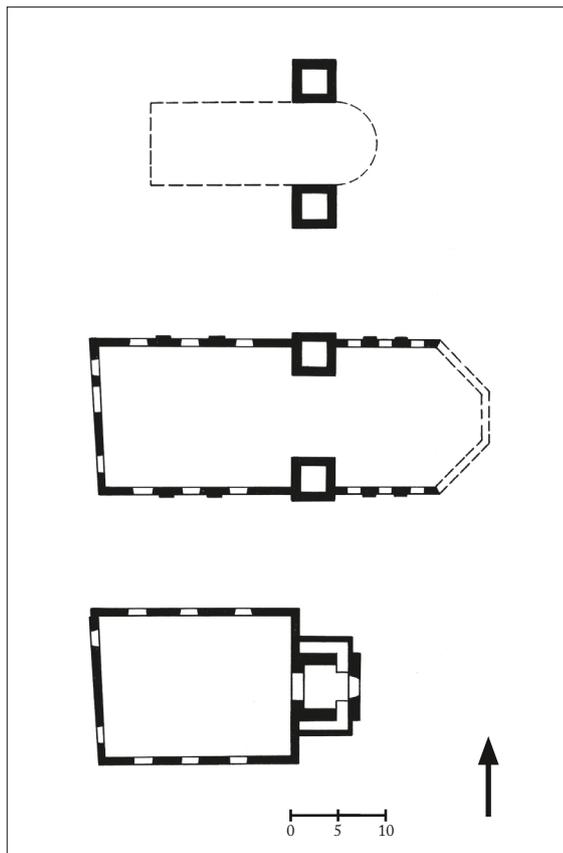
7 Grundrisse der Marienkirche. Oben: vermutlicher Grundriss des Gründungsbaus von etwa 1150; Mitte: erschlossener Grundriss der Kirche um 1560; unten: Grundriss der Marienkirche um 1802.

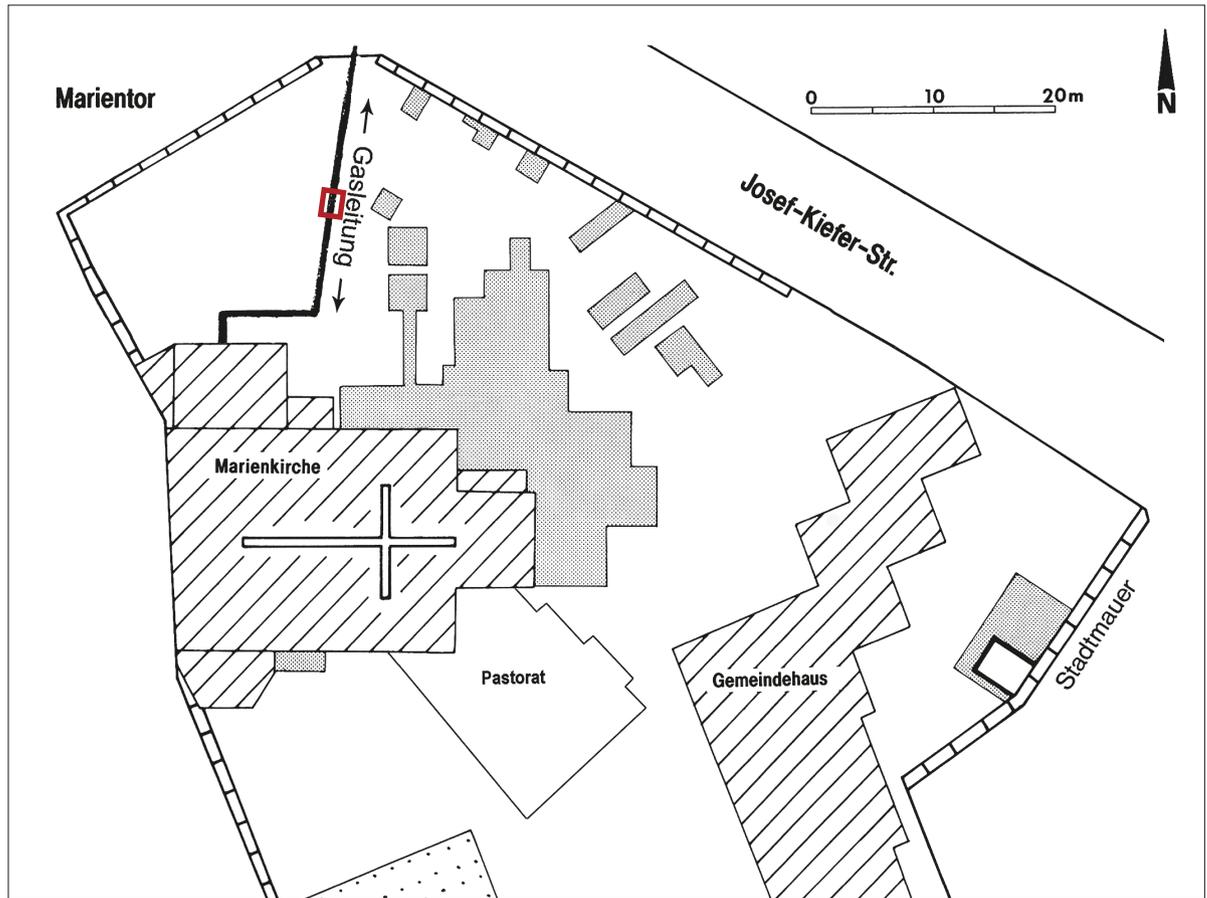
8 Marienkirche. Lageplan der Grabungsflächen 1987–1988. Markierung: ungefährender Fundort der Pilgermuschel im Gasleitungsrohrgraben von 1993.

Ein besonderer Fund gelang 1993, als von der Beekstraße her über den Friedhof der Marienkirche eine Gasrohrleitung verlegt wurde.¹⁸ Aus einem gestörten Grab eines Jacobspilgers (Abb. 8 und 12) wurde eine Jacobsmuschel geborgen. Keramikfunde aus der direkten Umgebung lassen sich in das 12. Jahrhundert datieren, was auch für die Jacobsmuschel zutreffen könnte.

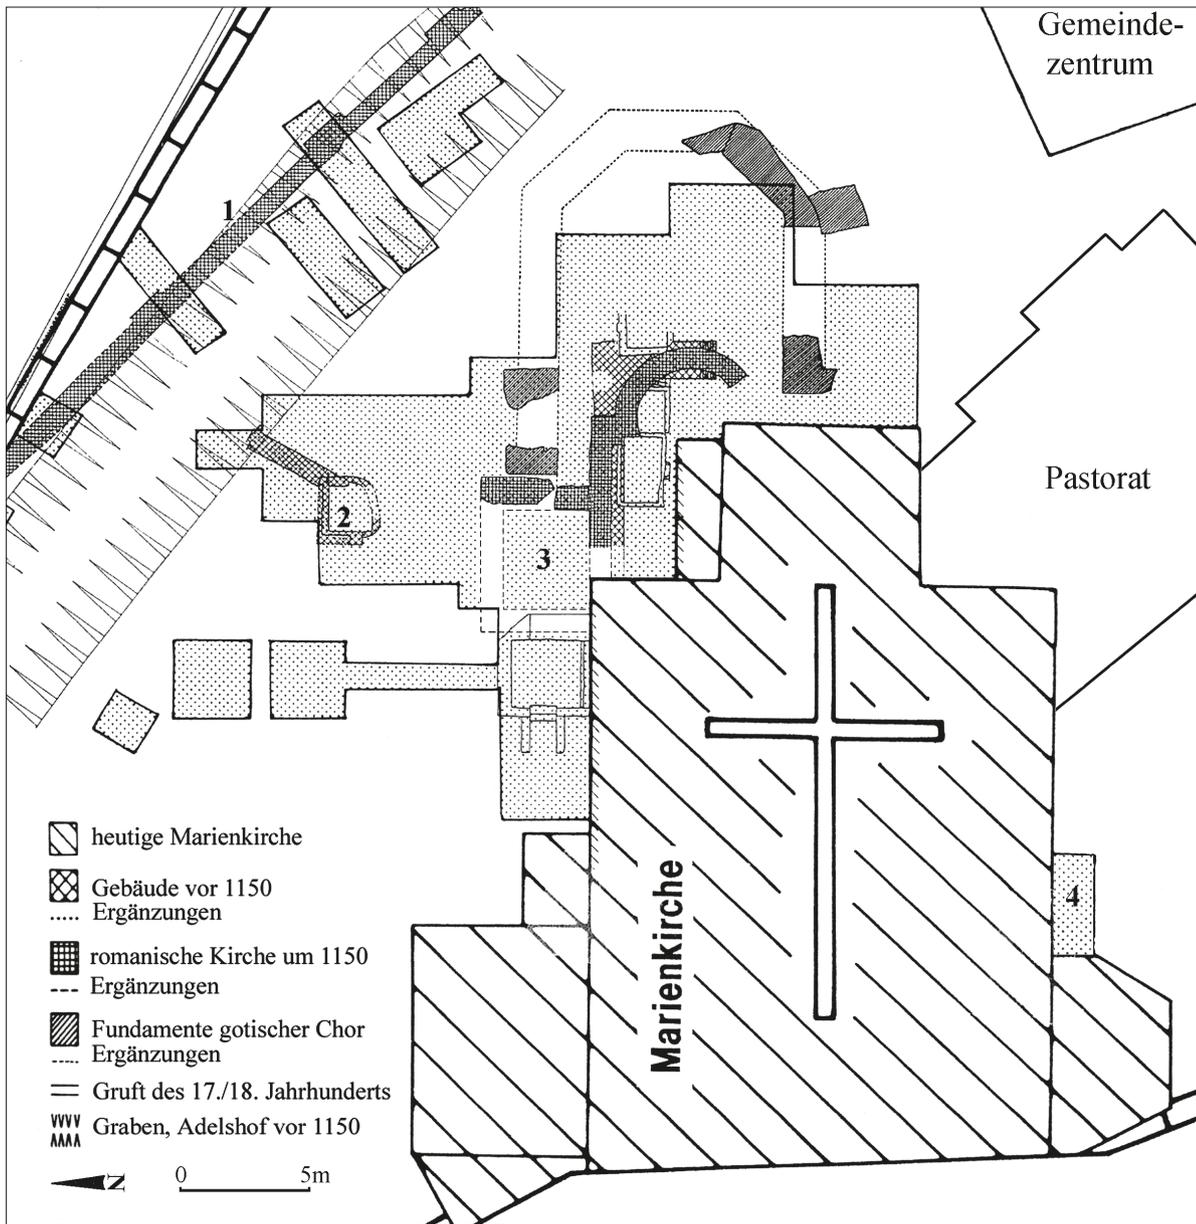
9 Die heutige Marienkirche mit den Grabungsbefunden von 1987–1989. Grabungsschnitte gerastert. 1: nordöstliche Umfassungsmauer der Marienkirche zur Stadtseite hin; 2: Widerlager für eine Zugbrücke(?) über den Wassergraben des Adelshofes vor 1150; 3: ergänztes Turmfundament der romanischen Kirche; 4: Grabungsschnitt zur Klärung der Fundamentbeschaffenheit der Südmauer der Kirche.

mäßigen Abständen. Die Mauer überschneidet zum Teil den verfüllten Wassergraben (Abb. 9.1). 1852 wurde diese Mauer vor dem Bau der heutigen Umfassungsmauer abgerissen.¹⁵

Francke berichtet weiter davon, dass bei Renovierungsarbeiten im Innern der Kirche im aufgehenden Mauerwerk der südlichen Wand unter dem Putz ebenfalls Gussmauerwerk mit Tuffsteinverkleidung angetroffen wurde.¹⁹ Ein vom Verfasser veranlasster Schnitt (Abb. 9.4) konnte die Beschaffenheit des Fundaments der Südwand der Kirche klären. Das dort angetroffene aufgehende Ziegelmauerwerk war auf einem Natursteinfundament erbaut worden.

Ein Pendant für diese Mauer müsste es auf der Südseite der Kirche gegeben haben. Leider ist der dort angelegte Grabungsschnitt (Abb. 9.4) zu schmal ausgeführt worden, um dies zu klären. Es fragt sich auch, ob die ausgegrabenen Überreste des gotischen Chores wirklich ausreichen, um den Grundriss desselben mit einiger Sicherheit zu bestimmen (Abb. 9). Hier müssten die Grabungsbefunde an der Originaldokumentation erneut überprüft werden. Francke nahm an, dass das auf dem Stadtplan von 1566 abgebildete Langhaus der Kirche mit dem gotischen Chor zusammen errichtet wurde. Dabei habe man den größten Teil des aufgehenden Mauerwerks und der Fundamente der romanischen Kirche abgebrochen. Nur deren Türme sollen erhalten geblieben sein.²³

stellten Bau? Oder zeigt dieser ein verbreitertes Langhaus? Man könnte versuchen, dies durch die Erweiterung des Grabungsschnitts auf der Südseite der Kirche zu klären (Abb. 9.4). Steht das Langhaus der heutigen Kirche nur auf den Fundamenten des romanischen Baus oder sind

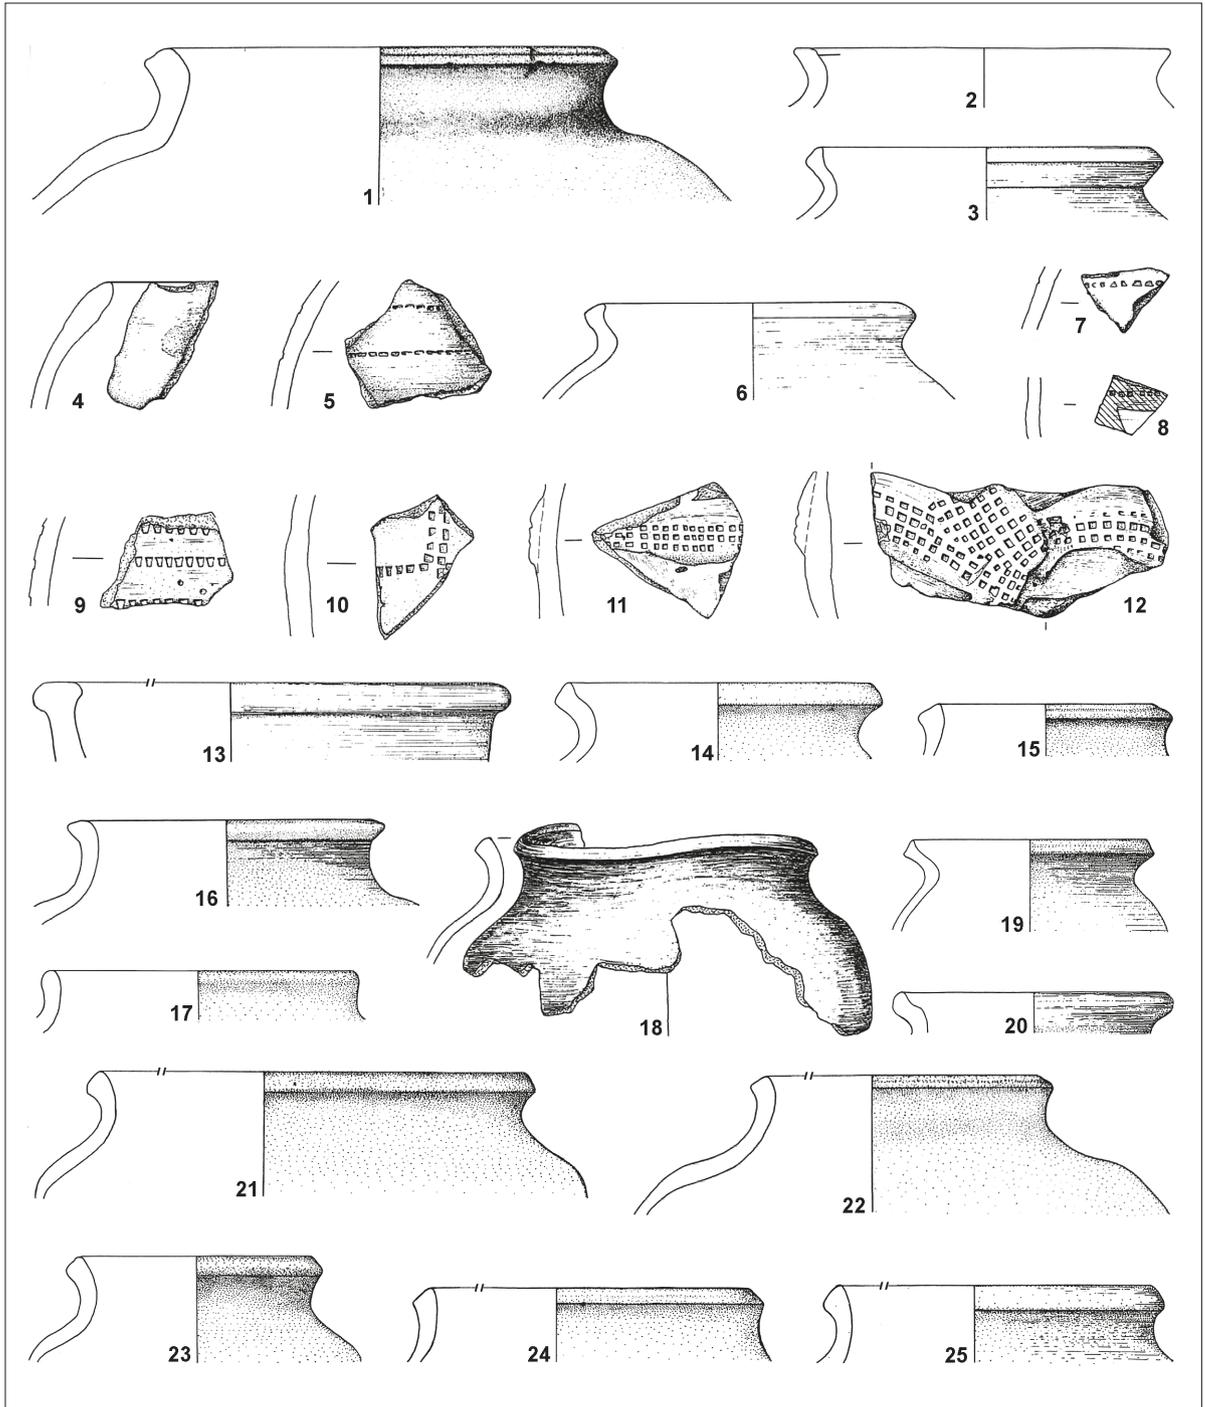
10 Keramik aus dem Befestigungsgraben des Vorgängerbaus der Marienkirche. 2, 3, 7–11, 14, 17–19, 21 und 23–25: Keramik aus der Sedimentschicht des ehemals wasserführenden Befestigungsgrabens; 1, 6, 12, 13, 15, 16 und 22: Keramik aus der Grabenverfüllung darüber. 1, 2, 5, 9, 10 und 13: Duisburger Ware; 3, 4, 6 und 14–22: Grauware unbekannter Provenienz; 7, 8, 11 und 12: Keramik vom Köln-Bonner Vorgebirge, davon 8: Hunneschans-Ware mit rötlicher Bemalung und Rollstempeldekor, 11 und 12: Scherben von Reliefbandamphoren, 23–25: Paffrather Ware. 4: Randscherbe eines handgemachten Kumpfes; 1–3, 6 und 14–25: Kochtöpfe; 13: Schüssel. M. 1:3.

Funde aus der Sedimentschicht des Grabens der Vorgängeranlage und seiner Verfüllung reichen vom späten 9. Jahrhundert bis in die Gründungszeit der Niederlassung der Johanniter um 1150 (Abb. 10 und 11). Die äl-

testen Funde (Abb. 10.1–12) weisen darauf hin, dass dieser Bereich schon im späten 9./frühen 10. Jahrhundert zum Siedlungsraum von Alt-Duisburg zwischen ehemaliger Ruhrmündung und Dickelsbach gehörte.¹⁶ Die jüngsten Funde aus dem Graben (zum Beispiel Abb. 11.3, 9, 10 und 15) und die Funde aus der Baugrube der romanischen Kirche (Abb. 11.1 und 2) gehören in die gleiche Zeit. Danach ist anzunehmen, dass die Grabenverfüllung und der Bau der Kirche direkt aufeinander gefolgt sind.¹⁷

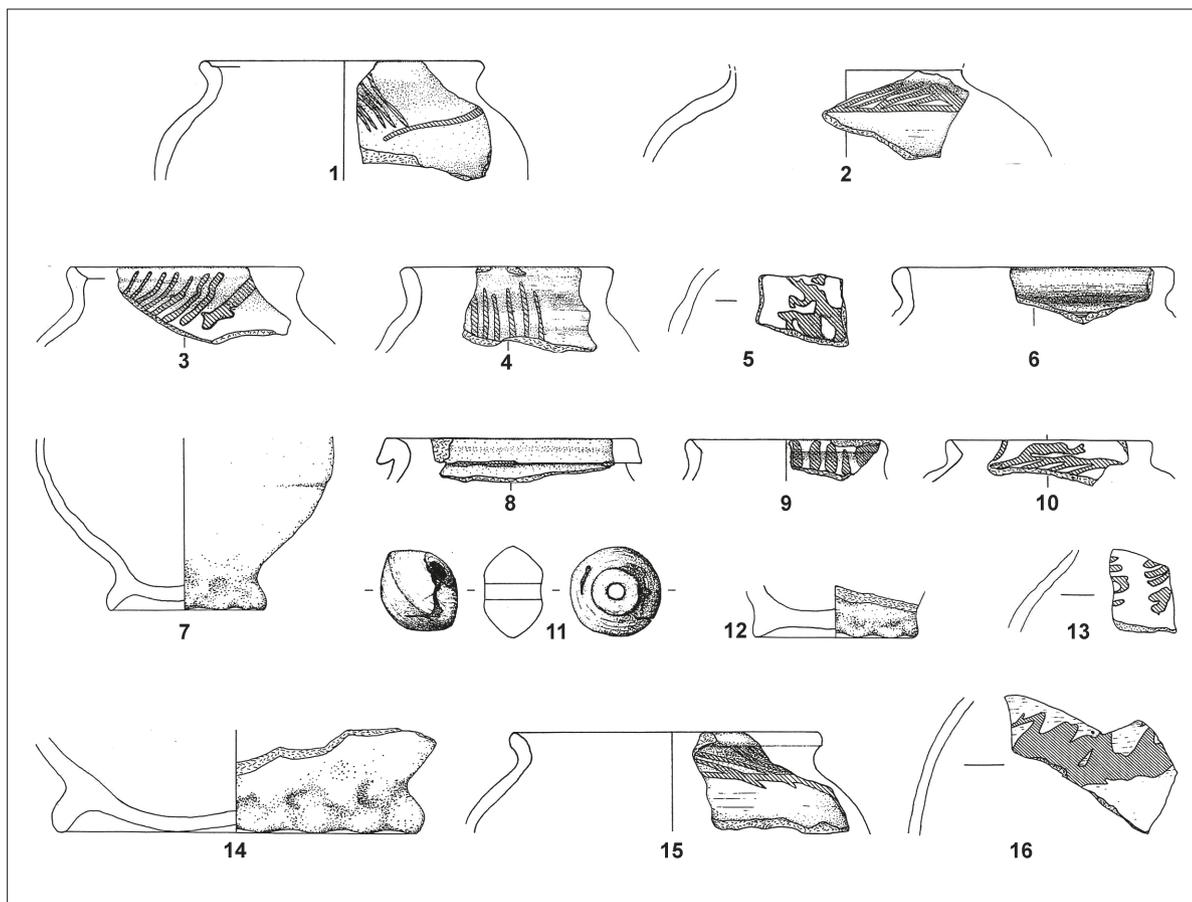
11 1 und 2: Pingsdorfer Keramik aus der Baugrube der romanischen Marienkirche; 3–16: Pingsdorfer Keramik aus dem Befestigungsgraben des Vorgängerbaus der Marienkirche. 3–6, 8, 9, 11 und 12 aus der Sedimentschicht des Grabens; 7, 10, 13 und 14 aus der Grabenverfüllung. M. 1:3.

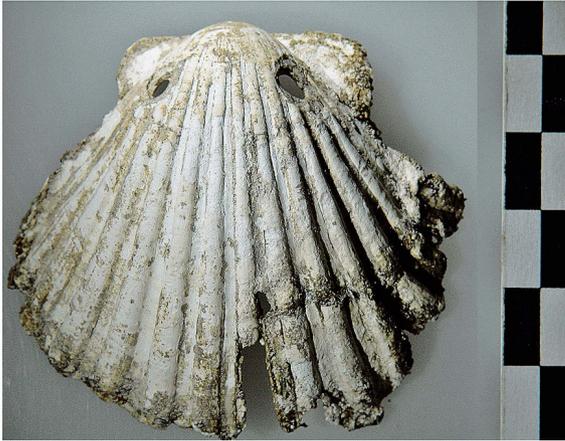
12 Jacobsmuschel aus einem gestörten Pilgergrab an der Marienkirche (siehe Abb. 8). Zustand nach der Restaurierung.

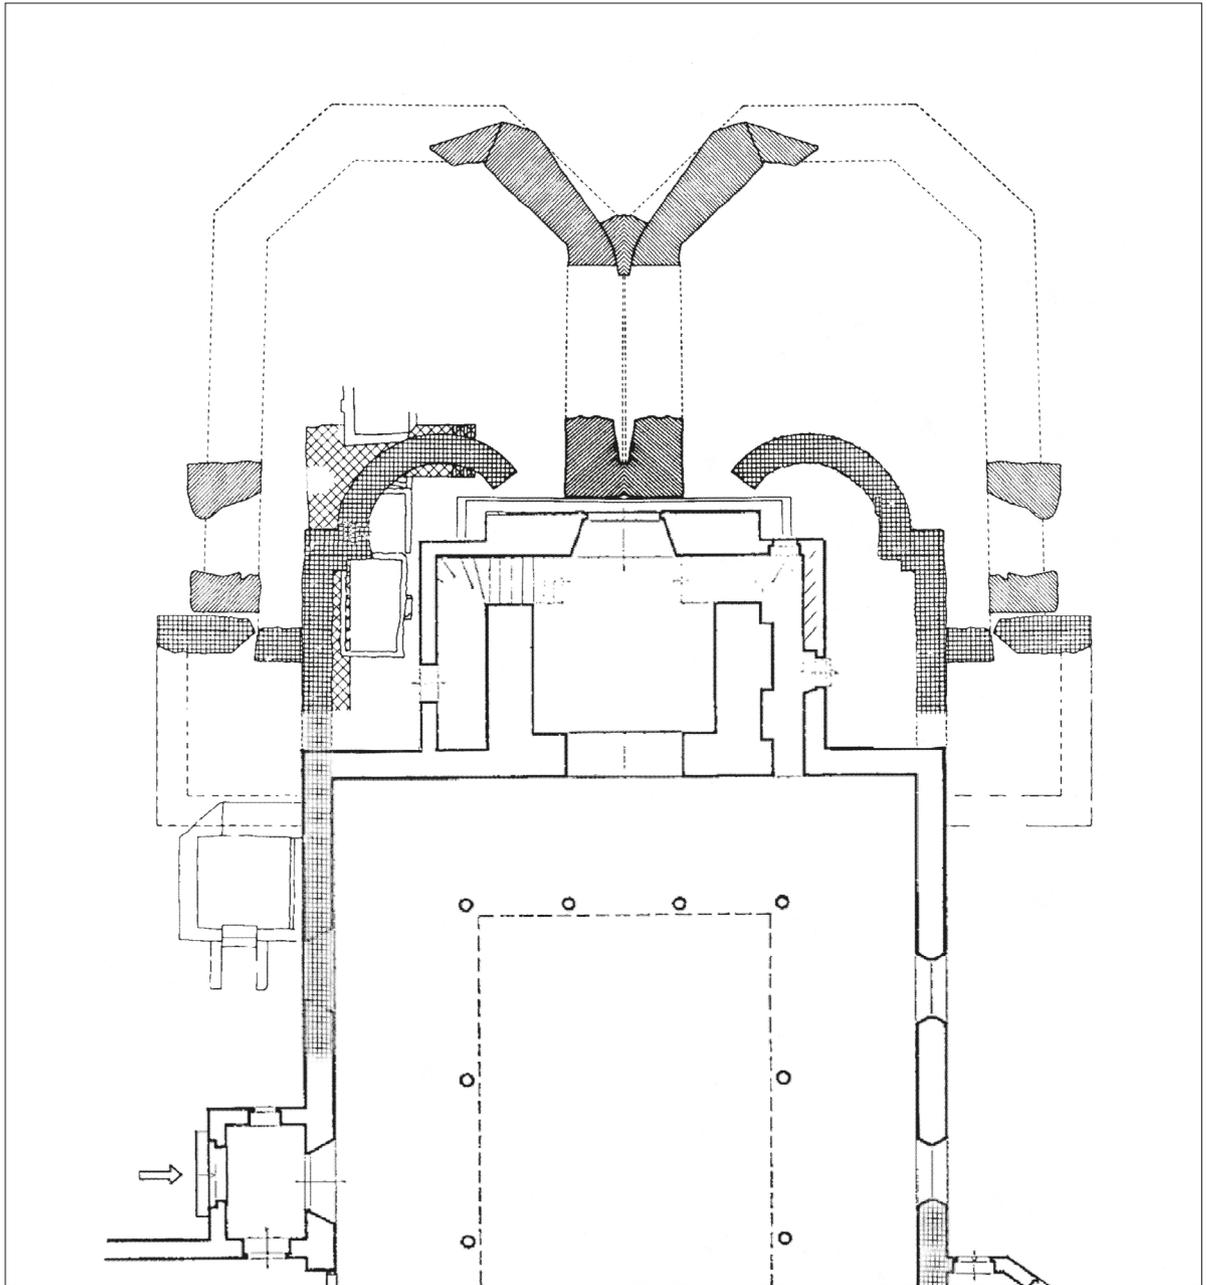
13 Ergänzung der Ausgrabungsergebnisse zu einer Kirche mit Doppelchoranlage (Zeichnung von Joseph Milz nach den Grabungsbefunden und einer Skizze von Günter Krause).

Um dieses herauszufinden, braucht man nur den Gesamtplan mit dem Grabungsbefund zur Kirche in der Längsachse zu spiegeln und so zu verdoppeln. Es zeigt sich, dass diese Verdoppelung genau die Breite des Langhauses der heutigen Kirche ausfüllt. Eine Skizze dazu wurde Milz vom Verfasser zur weiteren Verwendung zugänglich gemacht (Abb. 13). Er war derjenige, der sich am Intensivsten mit der Baugeschichte der Marienkirche beschäftigt hatte und die historischen Quellen am besten kannte. Weiter war er auch als Augenzeuge mit den archäologischen Untersuchungen vertraut. 2008 hat er sich erneut ausgiebig mit diesem Thema beschäftigt.²⁴ Nach einer kritischen Übersicht zur Entwicklung des Forschungsstandes seit 1979 entwirft er ein neues Gesamtbild. Zu

Recht bemängelt er bei der Rekonstruktion des romanischen Gründungsbaus durch Francke, dass die Türme viel zu dicht zusammenstehen, wenn man davon ausgeht, dass die Proportionen auf dem Stadtplan von 1566 wenigstens im Groben stimmen, was auch letztere annimmt. Die Proportionen zwischen Türmen und Zwischenbau haben nach Milz auf diesem Stadtplan (Abb. 5) ein Verhältnis von 1:3,57:1. Bei Francke ergibt sich eine Relation von 1:1,5:1.²⁵ Bei dem Grundriss, der sich aus dem obigen Vorschlag des Verfassers ergibt (Abb. 13), konnte Milz eine Relation von 1:3,31:1 im Verhältnis von Turm:Zwischenbau:Turm bestimmen. Sie kommt der Darstellung auf dem Stadtplan von 1566 am nächsten.²⁶
