Der Johannisturm in Worms-Pfeddersheim

Forschungsstand

Baubeschreibung

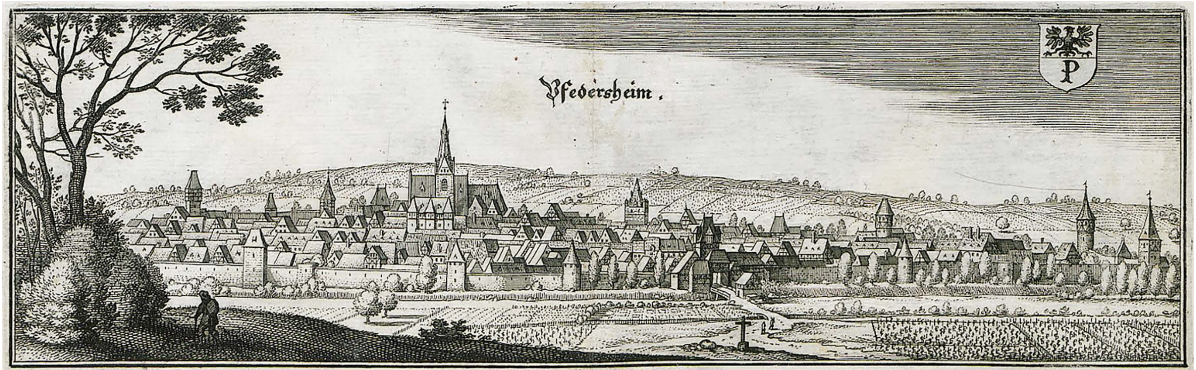
1 Stadtansicht von Süden. In der Bildmitte unterhalb des Schriftzugs der Johannisturm (Stich von M. Merian, um 1645).

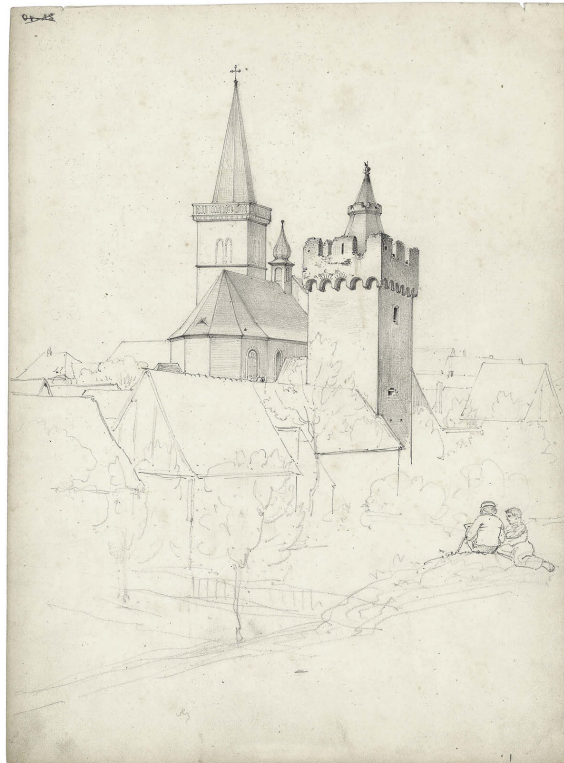
4 Johannisturm und Simultankirche St. Maria Himmelfahrt von Nordosten. Beide Türme erhielten Ende des 19. Jahrhunderts neue Dachaufsätze (Bleistiftzeichnung, um 1890).

Band „Wehrhaftes Pfeddersheim“ im Jahr 1994. Zillien verdanken wir zudem das Zusammen-tragen mehrerer historischer Ansichtskarten der Stadtbefestigung aus der ersten Hälfte des 20. Jahrhunderts (Abb.2).⁷ Weitere historische Fotos bewahrt das Fotoarchiv der GDKE-Landesdenkmalpflege. Eine detaillierte Bleistiftzeichnung um 1890 zeigt den Johannisturm in malerischer Gruppe von Nordosten mit dem kurz zuvor aufgestockten Turm der Simultankirche St. Maria Himmelfahrt (Abb.4).

Außenputzes erhalten, der nach einem historischen Foto aus den 1920er Jahren¹⁸ den Turm fast vollständig überzog. Auf der Plattform steht ein kegelförmiger, dem rechteckigen Grundriss entsprechend in Ost-West-Richtung verzogener Aufsatz, der an den Engstellen einen zwischen 55–70 cm breiten Wehrgang freilässt und den Ausstieg auf die Plattform gewährleistet (Abb.10). Im oberen Viertel wird der Kegelhelm von einem Kranz von sieben „Zinnen“ umgeben, die – wie bereits die Anzahl zeigt – nicht den Symmetrieachsen folgen. Die ursprüngliche Gestaltung ist auf Grund der heutigen Zerstörungen am besten auf der Bleistiftzeichnung um 1890 nachvollziehbar (Abb. 4). Die Gesamthöhe des Turms beträgt 17,00 m.

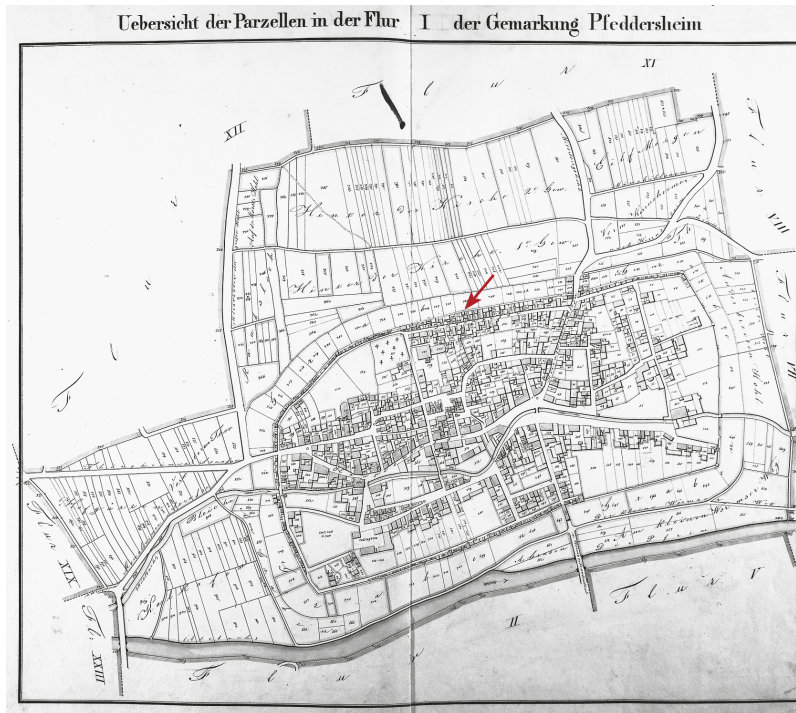
5 Übersicht der Parzellen in der Flur I der Gemarkung Pfeddersheim (um 1833).

die Stadtanlage vor ihrer Ausdehnung über die mittelalterlichen Grenzen (Abb.5):⁹ Die Mauern umschlossen einen annähernd rechteckigen (700×340 m), in leichter Hanglage zur südlich verlaufenden Pfrimm liegenden Bereich. Während im Süden der Flusslauf die Funktion eines natürlichen Grabens übernahm, wurden die übrigen Seiten mit einem künstlich angelegten, ca. 32 m breiten Graben gesichert, der im Norden auf Grund der Topographie mit einer Hangkante abschließt, so dass das Niveau des Grabenrands deutlich über demjenigen der Mauer liegt. Entsprechend wurde die Mauer auf der Nord- und Nordwestseite mit einer besonders hohen Zahl an Stadtmauertürmen gesichert (Abb. 5), wohingegen entlang der Pfrimm im Wesentlichen Halbschalentürme errichtet wurden. Im Osten der Stadt lag eine Burganlage des 14. Jahrhunderts, von der sich keine sichtbaren Reste erhalten haben.¹⁰ In die drei übrigen Seiten der Stadt führten Tore beziehungsweise Tortürme, die um 1820 zur Verbesserung des Verkehrsflusses abgerissen wurden.

Nach dem Dreißigjährigen Krieg waren nicht weiter bezeichnete Instandsetzungen der Stadtmauer erforderlich, die letzte 1655.¹⁴ Nach der Aufgabe der Stadtmauer setzte ihr Verfall ein, jedoch erfolgten bereits Anfang des 19. Jahrhunderts, zwischen 1802 und 1807, erste Wiederherstellungsmaßnahmen, die nach Einsturz einiger Mauerbereiche für die Sicherheit der Stadt „unumgänglich nötig“ waren.¹⁵ Ab 1818 durften Wohn- und Wirtschaftsgebäude an die Mauer gebaut werden. Schrittweise wurden die Parzellen von Mauer und Graben an private Eigentümer verkauft,¹⁶ wobei der Graben zunächst unbebaut blieb, wie die Parzellenkarte von 1833 (Abb. 5) zeigt.

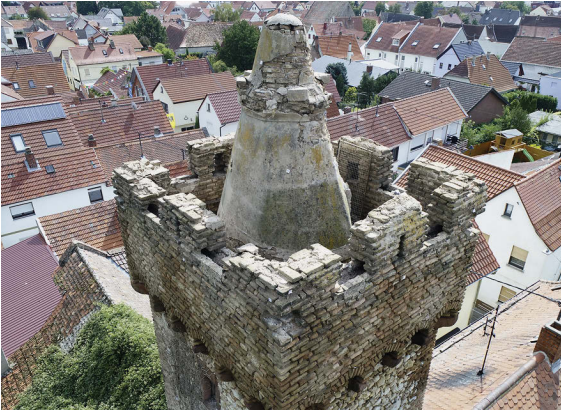
9 Wehrplattform von Nordwesten aus der Vogelperspektive, im Hintergrund die St.-Georgen-Straße (Foto 2018).

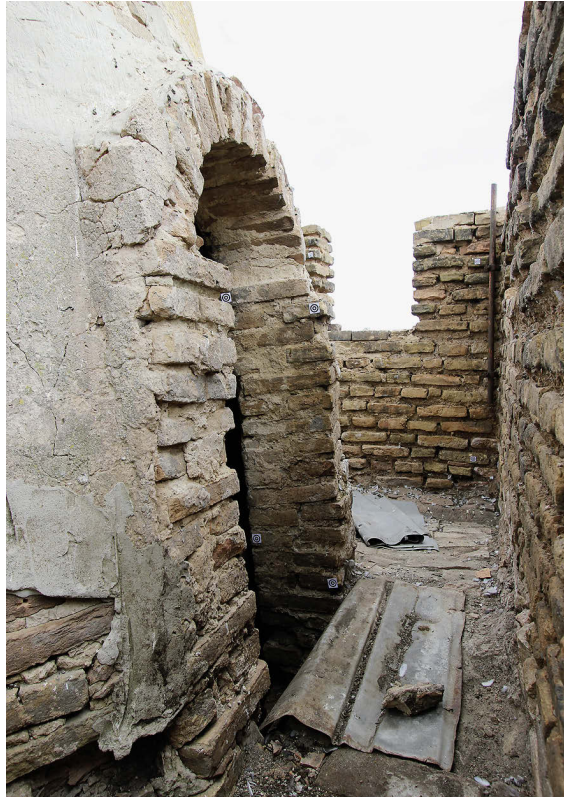
10 Südlicher Zugang auf die Wehrplattform (Foto 2018).

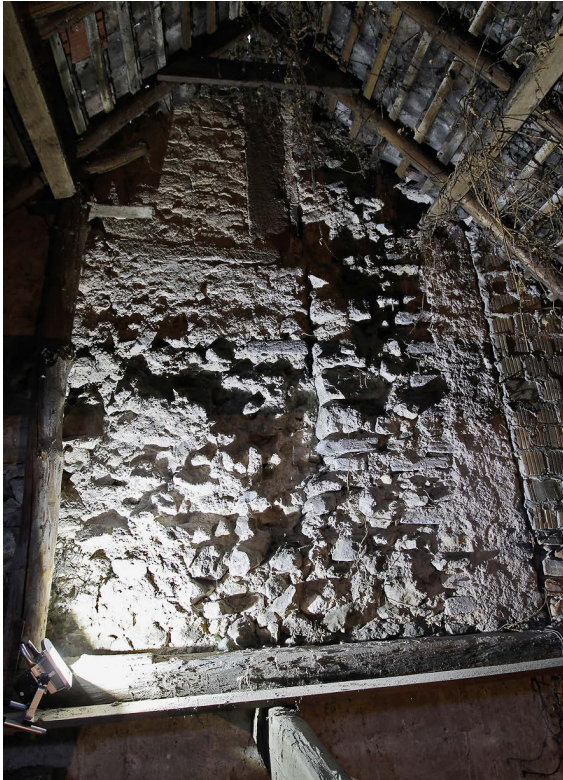
11 Ostansicht des Johannisturms im Bereich der vorgebauten Scheune im Streiflicht. Rechts im Bild die aus der Mauerflucht vorstehende Nordostecke des Turms; rechts vom Sandsteingewände mit vertikaler Fuge darunter die Ausbruchstelle der ehemaligen Stadtmauer; unterhalb des vermauerten Durchgangs weitere Ausbruchstelle einer mutmaßlichen Arkade (Foto 2018).

einer Putzkante im Scheuneninneren abzeichnet (Abb.11). Unterhalb der Türöffnung ist das Mauerwerk der Turmostansicht mit Fuge an die ehemalige Stadtmauer angesetzt und unregelmäßig ausgebrochen.

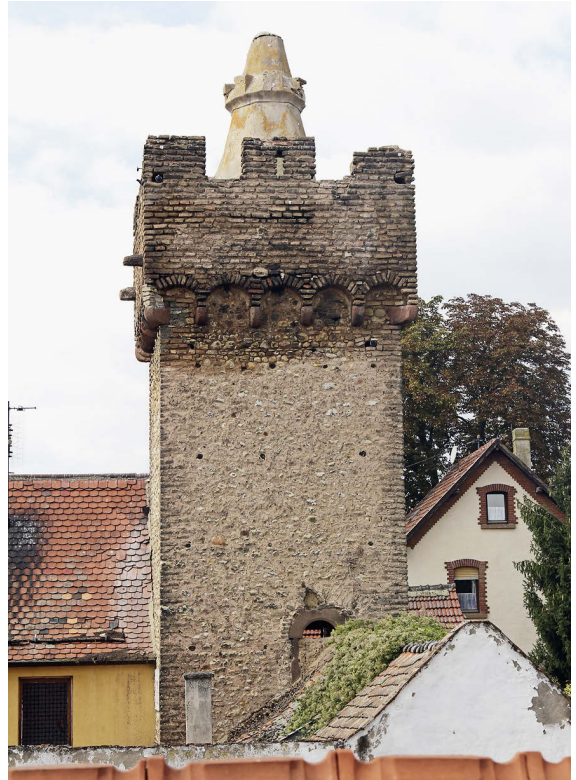
12 Ostansicht des Johannisturms (Foto 2018).

Auf allen Seiten des Turms haben sich in regelmäßiger Anordnung Gerüstlöcher erhalten (Abb.12), in einigen Fällen einschließlich

Resten der Gerüsthölzer. Zwei Hölzer wurden dendrochronologisch untersucht, jedoch reichen die durchweg schwach dimensionierten Querschnitte nicht für eine Altersbestimmung aus.¹⁹ Die unterste Gerüstlage befindet sich auf einer Höhe von 4,3 m über Bodenniveau. Die weiteren Lagen folgen in Abständen zwischen 1,45 bis 1,6 m. Die fünfte und letzte Gerüstlage des Turmschafts liegt ca. 70 cm unterhalb der Wehrplattform, das heißt auf einer geeigneten Höhe zum Versetzen der Konsolsteine und zum Aufmauern der Rundbögen. Die auskragende Wehrplattform erhielt unmittelbar über ihrem Boden eine weitere Gerüstlage, deren Löcher nachträglich mit Backsteinen zugesetzt

wurden. An jeder Turmseite wurden in der Regel drei, manchmal vier Hölzer aufgelegt, wobei die äußeren im Grundriss diagonal nach außen zeigen. Auffallend ist auf der Südseite bei der obersten Gerüstebene die Verwendung von fünf eng nebeneinanderliegenden Hölzern, die mit der zusätzlichen Abstützung eines Aufzugsystems in Zusammenhang stehen könnten.

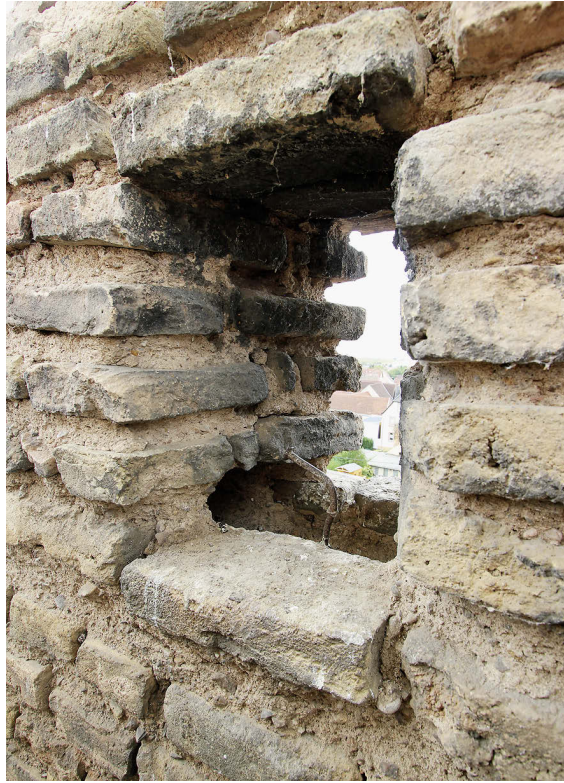
13 Scharte in der südlichen Zinne mit Auflager eines ehemaligen Ringankers. Darunter eine doppelte Lagerfuge (Foto 2018).

In Höhe der Brustwehr besteht eine horizontale Baufuge (Abb. 13). Im Mauerwerk verläuft eine „Rinne“, in die Rundhölzer als Ringanker eingelegt waren. Mit zeitlichem Abstand, das heißt nach Abbinden des Mörtels, wurden die

Zinnen aufgemauert, so dass zwei Lagerfugen aufeinanderstehen. Die im Bereich der Scharten offenliegenden Hölzer dienten möglicherweise zugleich als Auflager für Schusswaffen, wobei diese sogenannten Prellhölzer in der Regel deutlich geringer dimensioniert waren. Die Mauerkronen der Zinnen sind nur noch auf der Südseite in ihrer ursprünglichen Höhe erhalten und wurden bereits bei einer früheren, nicht dokumentierten Restaurierungsmaßnahme mit Zementmörtel überzogen. Die obersten Backsteinlagen wurden zurückgestuft aufgemauert, so dass ein satteldachförmiger Abschluss entstand. Die mittleren Zinnen weisen jeweils eine schmale Schlitzscharte auf. Der Boden der Plattform besteht größtenteils aus zweitverwendeten Backsteinen, die mit Fuge zum Mauerwerk und mit Gefälle zu einer umlaufenden Rinne gelegt sind. Diese mündet an der Südseite in zwei aus

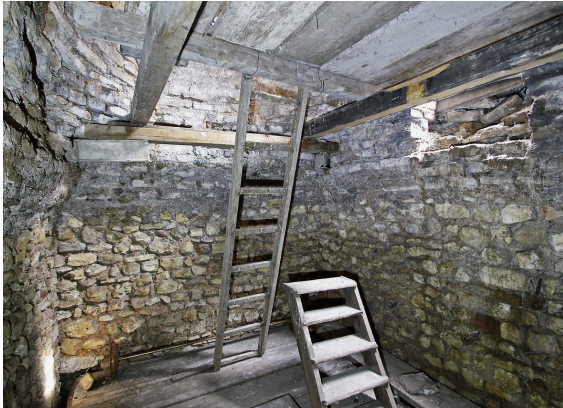
14 Turminneres unterhalb der auskragenden Wehrplattform. Unterhalb der provisorisch eingefügten Decke drei Reihen originaler Backsteine als Ansatz eines pyramidenförmigen Dachaufsatzes, darüber Mauerwerk des 19. Jahrhunderts (Foto 2018).

Der Turmaufsatz ist teils aus zweitverwendeten, teils aus maschinell gefertigten Backsteinen gemauert und mit einer dicken Putzschicht überzogen. Auf Höhe des Rundbogenfrieses wird im Inneren durch Auskragen der Backsteine ein Turmaufsatz mit Pyramidenform vorbereitet, von dem sich die drei untersten Steinlagen in situ erhalten haben (Abb.14). Darüber erfolgt die neue Aufmauerung, deren

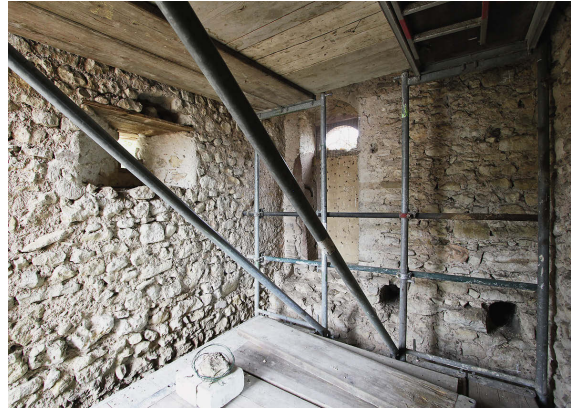
15 Turminneres auf Höhe des Wehrgangs. Rechts im Bild die bauzeitlichen Balkenlöcher einer Decke; links eine nachträglich eingebrochene Schießcharte; im Hintergrund der östliche, vermauerte Durchgang auf den Wehrgang (Foto 2018).

Die unterste Geschossdecke des Turms lag auf Höhe des Wehrgangs der Stadtmauer, der – wie beschrieben – durch den Turm hindurchführte (Abb.15). Von dieser Ebene haben sich nur noch die Balkenlöcher im Mauerwerk beziehungsweise Abdrücke im Bodenbereich der rundbogigen Zugänge erhalten. Die Schießscharte in der Nordwand ist nachträglich eingebrochen worden. Etwa 1 m unterhalb der ehemaligen Balkendecke sind in der Nordwand drei

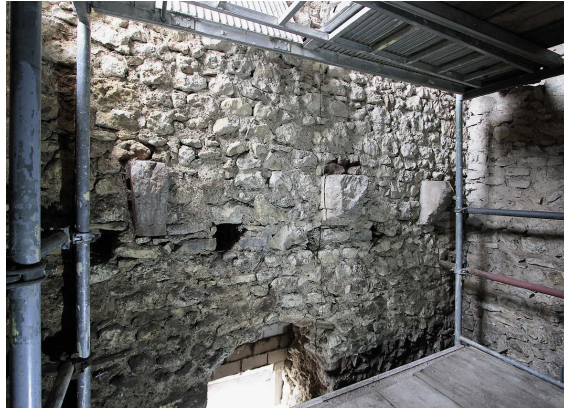
16 Turminneres Richtung Nordosten mit drei Konsolsteinen der Nordwand als Auflager eines zunächst geplanten Wehrgangs (Foto 2018).

Konsolsteine aus Sandstein eingemauert, die einen früheren Wehrgang trugen (Abb.16). Im Bereich zwischen Oberkante der Konsolsteine und der Balkendecke, das heißt dem Niveau des ehemaligen Wehrgangs, sind Ost- und Westwand mit Fuge an die Nordmauer angesetzt.

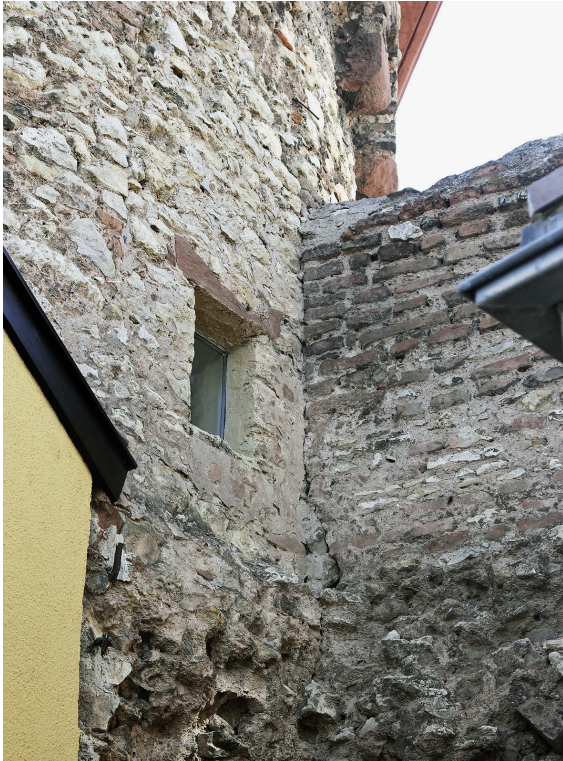
◁ 19 Nordwestlicher Lenhardturm der Pfeddersheimer Stadtmauer (Cästrich 8), rundbogiger (vermauerter) Zugang auf den Wehrgang (Foto 2018).

langen Teilstück nördlich des Lenhardturms erhalten (Abb. 19 und 20). Die dortigen Zinnen sind vergleichbar denjenigen des Johannisturms vollständig aus Backsteinen mit einem satteldachförmigen Abschluss gemauert. Die darunterliegende Brüstung besteht aus einem Mischmauerwerk aus Bruch- und Backsteinen und ist in Höhe des Wehrgangs mit deutlicher Fuge aufgesetzt. Die Erschließung des Wehrgangs erfolgte – vergleichbar der Situation am Johannisturm – vom Turm aus über eine Rundbogenöffnung. Unterhalb der vermauerten Öffnung, in der für die spätere Wohnnutzung ein

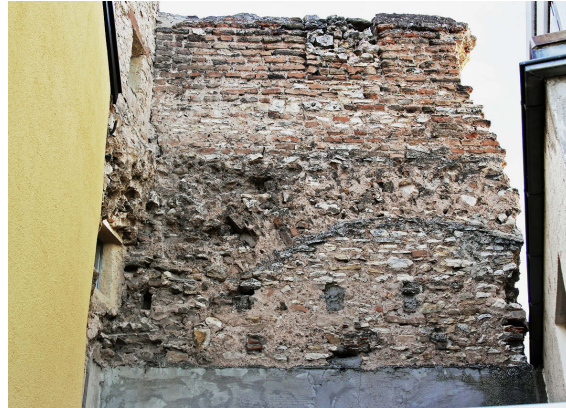
20 Ostansicht der Stadtmauer am Lenhardturm mit dem Ansatz einer abgebrochenen Arkade und darunterliegenden Balkenlöchern (Foto 2018).

kleines Fenster eingelassen ist, zeigt das Mauerwerk deutliche Ausbruchspuren, die von der hier ansetzenden, aber abgebrochenen Arkade des Wehrgangs herrühren. Der Bogen zeichnet sich deutlich im Mauerwerk der Stadtmauer ab. Sein Scheitel reicht bis unmittelbar an das Niveau des Wehrgangs und überschneidet eine Reihe von Balkenlöchern, bei denen es sich um das Auflager eines niedrigeren Wehrgangs handeln könnte. Während das Mauerwerk bis auf Höhe der Balkenlöcher lagenhaft gemauert ist, sind erst darüber die Steine des Bogens radial gestellt (Abb. 20).
