Das Kloster St. Johannis in Lübeck

Ein Vorbericht zu neuen Befunden

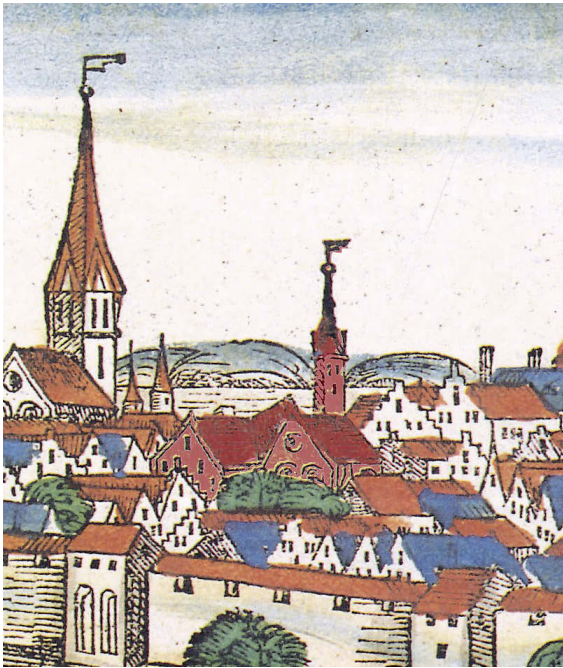
3 Ausschnitt aus der Schedelschen Weltchronik von 1492.

Bildlich ist das Kloster auch in Stadtansichten des Spätmittelalters und der Renaissance in Erscheinung getreten. Die Schedelsche Weltchronik von 1492 zeigt das Kloster als Longitudinalbau mit dem Ansatz eines Rechteckchors, ausladendem Querhaus im Osten und einem kleinen Turm im Westen (Abb. 3). Ähnlich wird das Kloster auch auf dem Holzschnitt von Elias Diebel aus dem Jahr 1552 dargestellt (Abb. 4).⁸

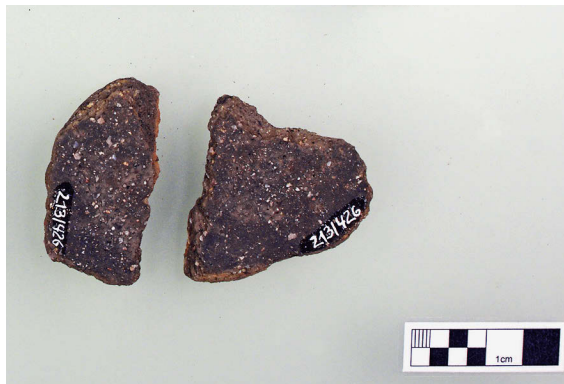
6 Eisenzeitliche Keramikfunde der Grabung im ehemaligen Johanniskloster.

Außer ein paar umgelagerten Scherben, die aus deutlich jüngeren Schichten stammen, konnten bei den jüngsten Maßnahmen keine Hinweise auf eine vorgeschichtliche oder slawische Nutzung des Geländes gemacht werden. Unter der Keramik sind zwei handgemachte, grobwandige und grobgemagerte, sowie reduzierend gebrannte Scherben, die in die Eisenzeit datiert werden können (Abb. 6).¹⁴

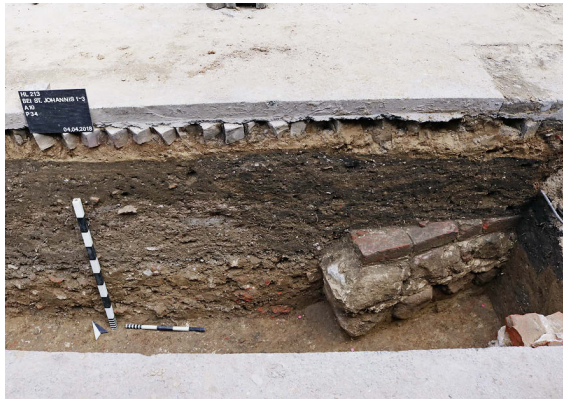
7 Südliche Querhausmauer, Blick nach Norden.

An mehreren Stellen wurden Mauerreste der Klosterkirche erfasst. Vom Querhaus wurde die Südmauer (Abb. 7) rudimentär auf einer Länge von 1 m dokumentiert. Sie bestand aus einem nicht abgetreppten und bündig aufeinandergesetzten Findlingsfundament und einer Lage Backsteine. Die drei Lagen Findlinge wurden in eine Feinsandbettung gesetzt. Darauf hat sich 15 cm zurückgelagert eine Lage Backsteine erhalten. Der Mörtel auf den Lagerflächen der Backsteine deutet an, dass die nächste Lage bündig mit den anderen Backsteinen abschloss. Die Backsteine sind von ziegelroter Farbe, ohne erkennbare Einschlüsse, mit unregelmäßigen Oberflächen und ohne erkennbare Quetschalten; sie sind 9,0–9,6 cm hoch. Die hohe Qualität der Backsteine könnte für eine Entstehung in der frühesten Phase der Backsteinarchitektur Lübecks sprechen. Dem stehen jedoch die Höhen der Backsteine gegenüber, die angesichts der jüngsten Untersuchungen zur Chronologie der Backsteinbauten im Gründungs Viertel ebenfalls eher auf eine Entstehung im ersten oder zweiten Viertel des 13. Jahrhunderts schließen lassen.¹⁵ Im Ansatz ist ein L-L-B-Verband er-

kennbar, der für eine Entstehung ab dem zweiten Viertel des 13. Jahrhunderts spricht.¹⁶ Es muss allerdings betont werden, dass die Mauer nur sehr rudimentär erfasst wurde, so dass die Aussagekraft dieses Befundes insgesamt eher begrenzt ist.

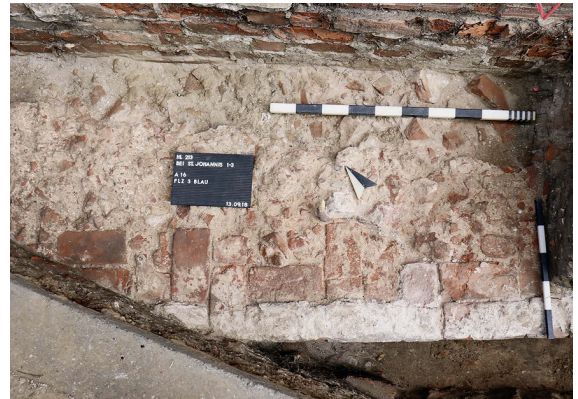
8 Südseitenschiffmauer, Aufsicht.

Vom südlichen Seitenschiff wurde die Außenmauer auf einer Länge von insgesamt 8,15 m und in einer vollen Breite von 1,25 m dokumentiert.

Die obersten Lagen des Findlingsfundamentes wurden nur an der Nordseite erfasst. Dort waren die Findlinge im Vergleich zu denen der Querhausmauer auffallend klein. Oberhalb der Findlinge ruht ein in fünf bis sechs Lagen erhaltenes, zweischaliges Mauerwerk, dessen Schalen aus zwei steinbreiten Backsteinen in

einem weißen Kalkmörtel bestehen. Zwischen den Schalen befindet sich ein Gussmauerwerk aus Backsteinbruch und stark sandigem, durch Backsteinsand rosa gefärbtem Kalkmörtel (Abb.8). Innerhalb der Mauer zeichnete sich an der Südseite ein Warteverband ab (Abb.9). Die Backsteine waren zum Teil von sehr unterschiedlicher Qualität. Östlich des Warteverbandes wurden vor allem rotorange Backsteine eingesetzt, westlich des Warteverbandes treten auch rosafarbene Steine auf. Auch die Höhen der Backsteine variieren auf beiden Seiten zwischen 8,5 und 10 cm, wobei insgesamt Backsteine mit einer Höhe von 9,5 cm überwiegen. An dem erfassten Teil der Südschale war kein klassischer Verband erkennbar. Die Backsteine waren in einen weißen Kalkmörtel gelegt, der zum Teil pult- und satteldachförmig abgestrichen war.

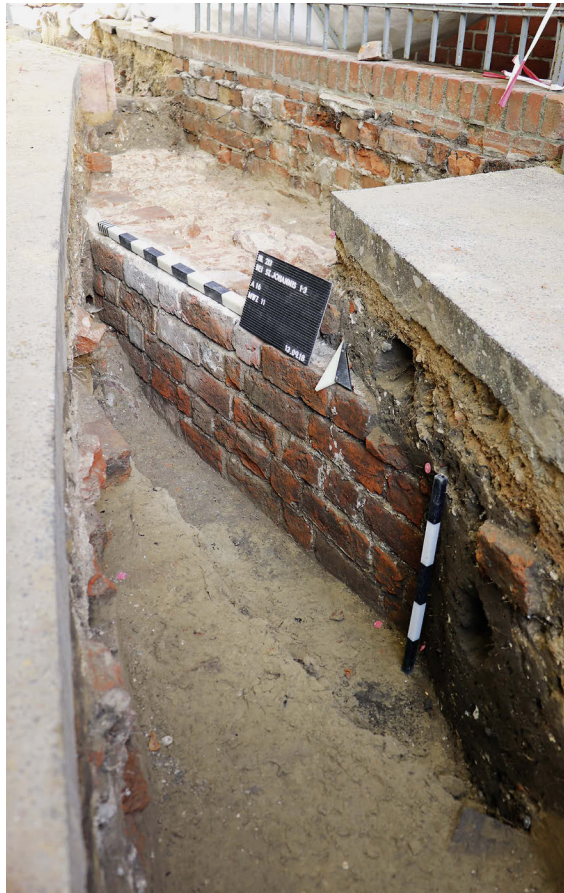
9 Südseitenschiff, Südschale.

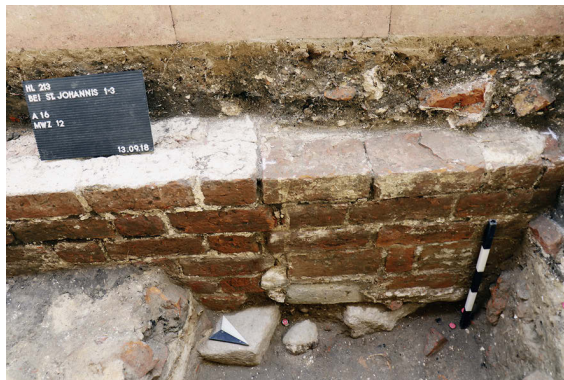
10 Südseitenschiff, Nordschale.

An der Nordschale hingegen zeichnet sich ein L-L-B-Verband ab (Abb.10). Im östlichen Teil der Mauer wurden wie an der Südschale vor allem rotorange Backsteine eingesetzt. Ihre Oberflächen sind rau mit Quetschfalten. Die Backsteinhöhen liegen zwischen 6 und 9,5 cm, wobei wiederum vor allem eine Höhe von 9,5 cm auftritt. Eine Baufuge zeugt von einer Umbaumaßnahme an dieser Mauer: Der westliche Abschnitt wurde nachträglich an den östlichen Teil angesetzt, dabei wurden auch einzelne Backsteine abgearbeitet. Die Backsteine im Westen wirken deutlich diverser und ihre Höhen liegen überwiegend zwischen 8,5 und 9,0 cm. Um sich an die Lagerhöhen im Osten anzupassen, wurden an der angesetzten Mauer sogar manche Backsteine mit der Lagerfläche nach außen versetzt. Zudem weist das westliche Mauerwerk einen anderen Mörtel auf. An manchen der Steine finden sich Reste eines weißen Kalkmörtels oder einer weißen Kalkschlemme, die auf eine Zweitverwendung der Backsteine hindeuten könnten.

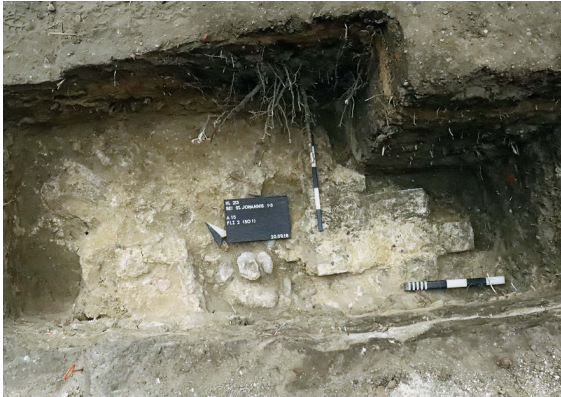
11 Westmuer Klosterkirche, Aufsicht.

Reste der Westmuer der Klosterkirche (Abb. 11) haben sich in geringem Maße in dem kleinen Garten – heute Fahrradparkplatz – an der Dr. Julius-Leber-Straße erhalten. Auch bei dieser Mauer handelte es sich wohl um ein zweischaliges Mauerwerk. Die östliche Schale ruhte auf einem Findlingsfundament und einer Sticking aus Backsteinbruch und Kalkmörtel. Die Backsteine waren, sofern angesichts des hohen Kalkmörtelaufkommens ermittelbar, 8,9–9,3 cm hoch und von ziegelroter Farbe. Die Backsteinhöhen könnten auf eine Entstehung im ersten Drittel des 13. Jahrhunderts hinweisen.¹⁸ Doch auch hier ist die Mauer nur rudimentär erhalten.

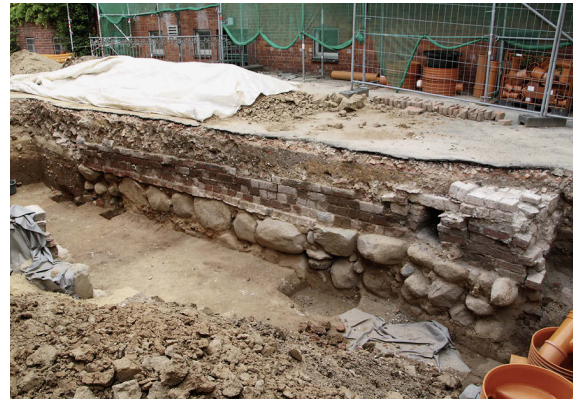
12 Kreuzgangnordmauer, Blick nach Nordwesten.

Die nördliche Kreuzgangmauer wurde östlich des Querhauses aufgedeckt (Abb. 12). Ob sie ursprünglich als Kreuzgangmauer oder als Mauer der beiden südlich an die Kirche angrenzenden Räume¹⁹ errichtet wurde, konnte bei der aktuellen Befundlage nicht entschieden werden. Die Nordwest-Südost-verlaufende, auf

einer Länge von 6 m erfasste Mauer ruht auf einem mindestens zweilagigen Fundament aus sehr großen Findlingen und einer Sticking aus Backsteinbruch. Die Findlinge standen im Osten etwas höher an als im Westen. Insgesamt wirkte das Findlingsfundament im Westen auch etwas ordentlicher gesetzt als im Osten. Im Westen wurde die unterste Backsteinlage als vorkragende Binderlage versetzt, obenauf folgen noch vier bündige Lagen, die unterste davon teils als Rollschicht, teils als Binderreihe. Diese liegt im Osten unmittelbar auf dem Findlingsfundament auf. Hier scheint sich ein neuer Bauabschnitt abzuzeichnen. Diese beiden untersten Lagen gehören höchstwahrscheinlich noch zum Fundamentbereich der Mauer. Die Lagen des aufgehenden Mauerwerks sind überwiegend in einem L-L-B-Verband gesetzt. Die Backsteinhöhen schwanken zwischen 7,5 und 10 cm, wobei die 10 cm hohen überwiegen.

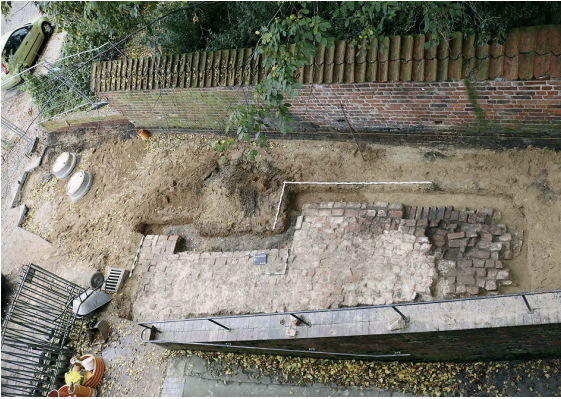
15 Ostmauer des Chores, Aufsicht.

Reste der in Anpassung zu Klostermauer schräg angelegten Ostmauer²⁴ des Chores (Abb. 15) wurden zu Beginn der jüngsten Maßnahmen aufgedeckt. Die Mauer unterscheidet sich von den anderen Mauern zum einen durch ihre Massivität (mindestens 1,3 m Dicke), zum anderen scheint sie auch bis in den Mauerwerkskern durchgemauert worden zu sein. Oberhalb eines Findlingsfundamentes ruhte ein mehrfach abgetrepptes Backsteinfundament. Die 8,5–9,0 cm hohen Backsteine waren in einen weißen Kalkmörtel gesetzt. Die Mauer verfügte über zwei ebenfalls massive Strebpfeiler. Die Backsteinhöhen sprechen daher für eine Entstehung frühestens ab dem dritten Viertel des 13. Jahrhunderts.²⁵

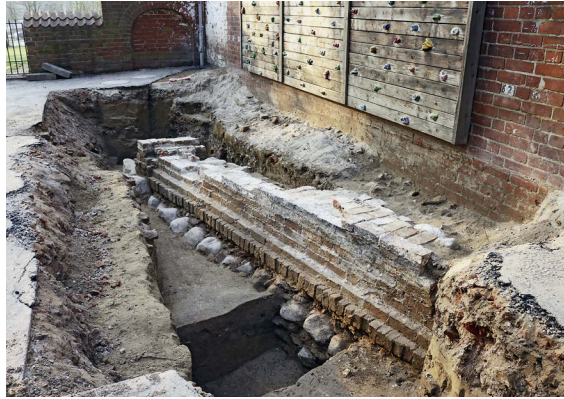
16 Innenmauer des östlichen Kreuzgangnordarms, Blick nach Südosten.

Der Verlauf der südlichen Außenmauer des nördlichen Kreuzgangarms (Abb. 16) wurde auf einer Länge von 21,2 m, einer vollen Breite von

maximal 0,8 m und in einer Höhe von bis zu 1,63 m dokumentiert. Die Gründung der Mauer wurde am besten an der Nordseite erkannt. Das Fundament besteht dort aus zwei Lagen von Findlingen und je einer Lage Backsteinschutt dazwischen und darüber. Darauf folgt im Osten eine vorkragende Rollschicht, die nach Westen in eine Binderreihe übergeht. Auch die danach folgende Läuferschicht springt im Vergleich zum Aufgehenden um $\frac{1}{4}$ Stein vor. Obenauf schloss in sechs Steinlagen das aufgehende Mauerwerk im L-L-B-Verband an.

Auffallend ist, dass das Findlingsfundament der Südseite stellenweise viel höher reicht als das der Nordseite (Abb. 16 und 17). Dies ist damit in Verbindung zu bringen, dass die Südseite direkt an den Klosterhof anschloss. Die Backsteine sind in einen gräulich-weißen Kalkmörtel gesetzt. Sie besitzen raue bis glatte Oberflächen und Kanten, sowie Quetschfalten. Sie sind insgesamt sehr divers von hell-, ziegel-, orange- bis dunkelrot gefärbt und im Bruch homogen. Manche weisen jedoch auch gelbe und orange Tonknollen auf. Ihre Höhen sind mit 8,0–8,5 cm deutlich niedriger als die der Mauern der älteren Klosterphase. Vereinzelt – insbesondere an den obersten drei Backsteinlagen des östlichen Bereichs – zeigten sich Reste eines schwärzlich

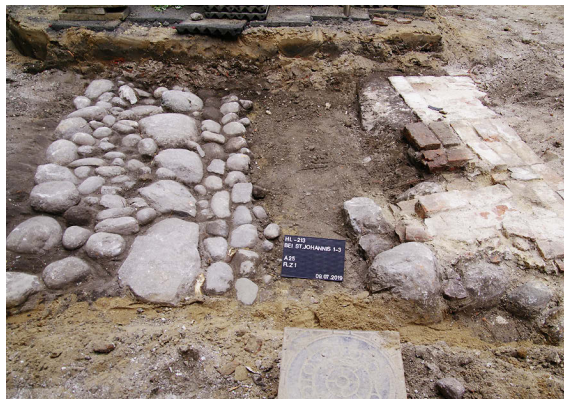
17 Strebepfeiler der nördlichen Kreuzganginnenmauer, Blick nach Westen. Südlich des Strebepfeilers verläuft ein Weg aus Findlingen mit seitlicher Rinne in West-Ost-Richtung über den Kreuzhof.

verfärbten Putzes. Die Backsteinhöhen entsprechen denen des Refektoriums, dessen Baubeginn aufgrund seiner parallelen Lage zum Kreuzgang noch der benediktinischen Gründung zugesprochen wird²⁷ und dessen Dachstuhl dendrochronologisch um 1251 datiert werden kann.²⁸ Die Backsteinhöhen könnten gemäß der Backsteinchronologie Ursula Radis jedoch auch auf eine deutlich spätere Entstehung im 14./15. Jahrhundert hindeuten.²⁹ Am westlichen Ende des Befundes wurde zudem der Rest eines zeitgleich entstandenen Strebepfeilers entdeckt, welcher die Kreuzgangmauer vom Kreuzhof aus stützte (Abb. 17).

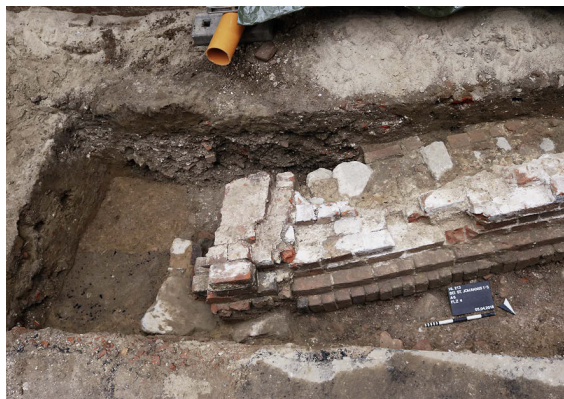
18 Mauerwerksecke, Blick nach Südosten.

Im Osten wurde an die südliche Außenmauer des nördlichen Kreuzgangflügels nachträglich eine in fünf Backsteinlagen erhaltene Mauerwerksecke angesetzt. Diese besaß ursprüng-

lich sowohl einen West-Ost- als auch einen Nord-Süd-Verlauf (Abb.18), so dass sie eine ältere Nordostecke des Kreuzganges darstellen könnte. Die Backsteine ruhen auf einem Findlingsfundament, das Backsteinfundament war abgetrept. Obschon das Mauerwerk stark von einem brüchigen Kalkmörtel bedeckt war, lassen sich die Backsteine als ziegelrot mit zum Teil orangeroten Knollen beschreiben. Das Mauerwerk schien durchgemauert zu sein und die Backsteine besaßen Höhen von 8,1–9,1 cm. Angesichts der Durchmauerung und der Backsteinmaße erscheint eine Entstehung in der jüngeren Klosterphase wahrscheinlicher als in der alten.

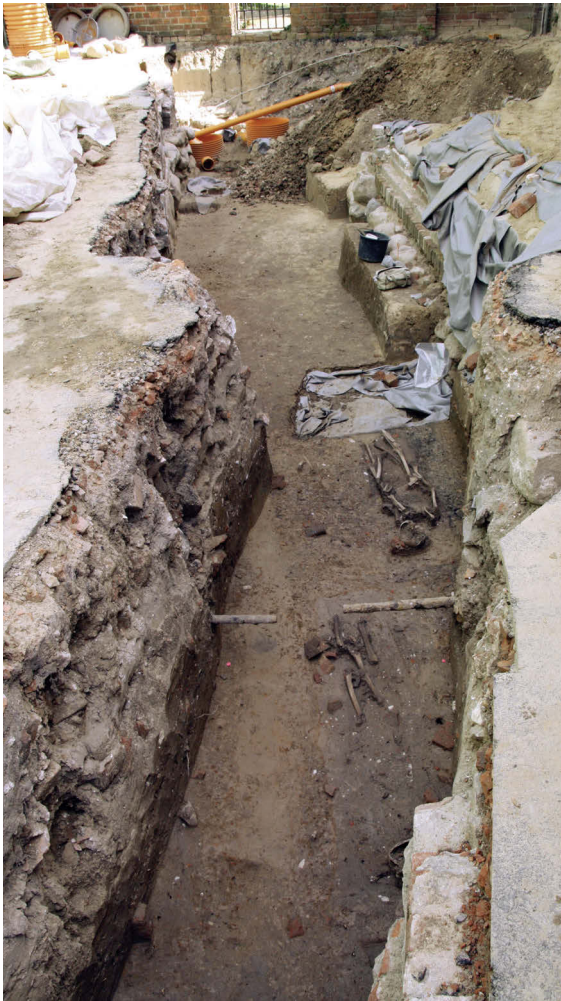
19 Bestattungshorizont im Bereich des nördlichen Kreuzgangflügels, Blick nach Osten.

Während der jüngsten Maßnahmen wurden Bestattungen beziehungsweise Befunde, die auf eine Bestattung hindeuten (Grabgrube, Sarg-schatten, Gruben mit Streuknochen etc.) im zweistelligen Bereich erfasst, die meisten davon im Bereich des ehemaligen Kreuzgangs (Abb.19).
