Die Krux mit der Heiligkreuzkapelle in Müstair

Die Heiligkreuzkapelle in der karolingischen Klosteranlage

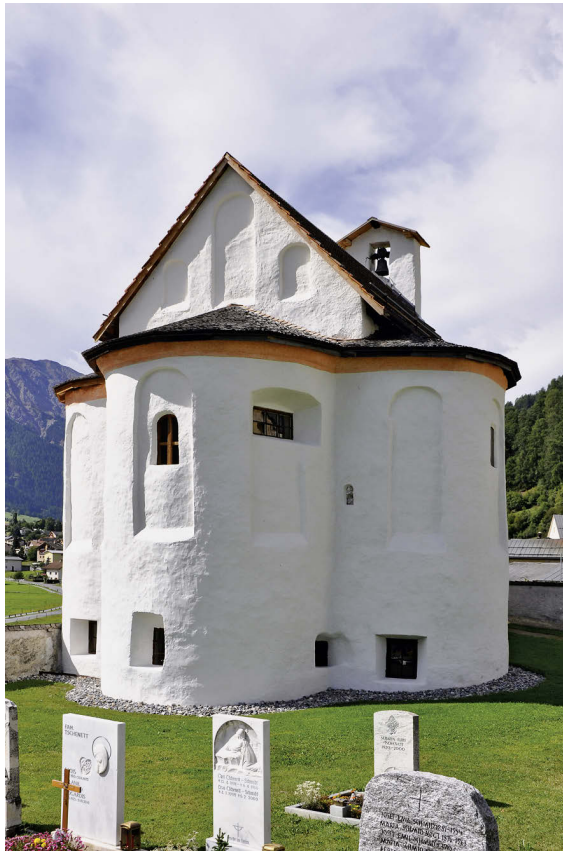
1 Müstair, Kloster St. Johann. Heiligkreuzkapelle im Friedhof gegen Südwesten.

ein bisschen wie das hässliche kleine Entlein vor. Von Norden gesehen drückt sie sich plusternd in die Südwestecke des Friedhofs (Abb. 1), während sie sich von der Straße her ein bisschen zu weit hochreckt (Abb. 2).¹ Wie die drei miteinander verbundenen Apsiden am rechteckigen Baukörper des Schiffs haften, mag man unstimmig nennen. Die gliedernden Blendfelder scheinen sowohl in der Breite als auch in der Tiefe bloß nach Augenmaß verteilt worden zu sein – ganz im Gegensatz zur graphischen Strenge der Klosterkirche. Umso erstaunter waren wir, als die Dendrochronologie bloß 13 Jahre Unterschied zwischen den Fälldaten der Bauhölzer der beiden Sakralbauten aufzeigte.²

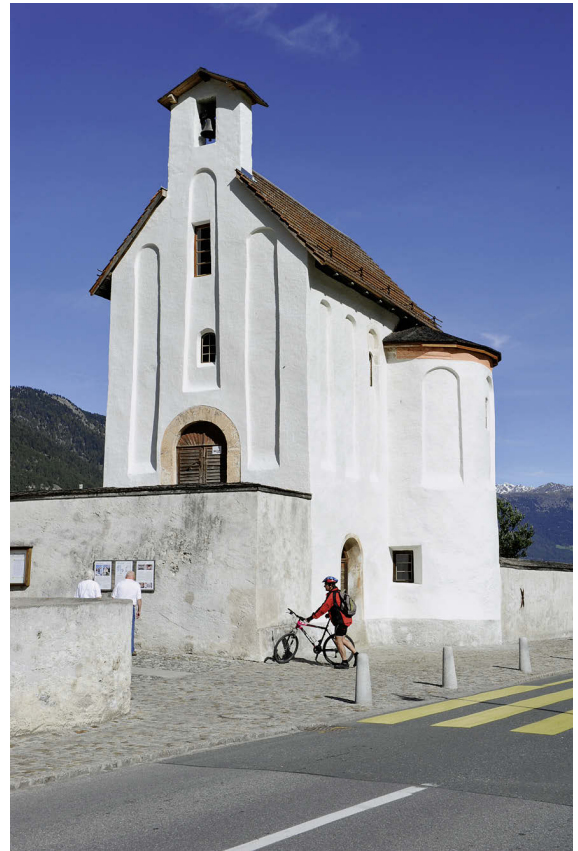
2 Müstair, Kloster St. Johann. Heiligkreuzkapelle von der Straße gegen Nordosten.

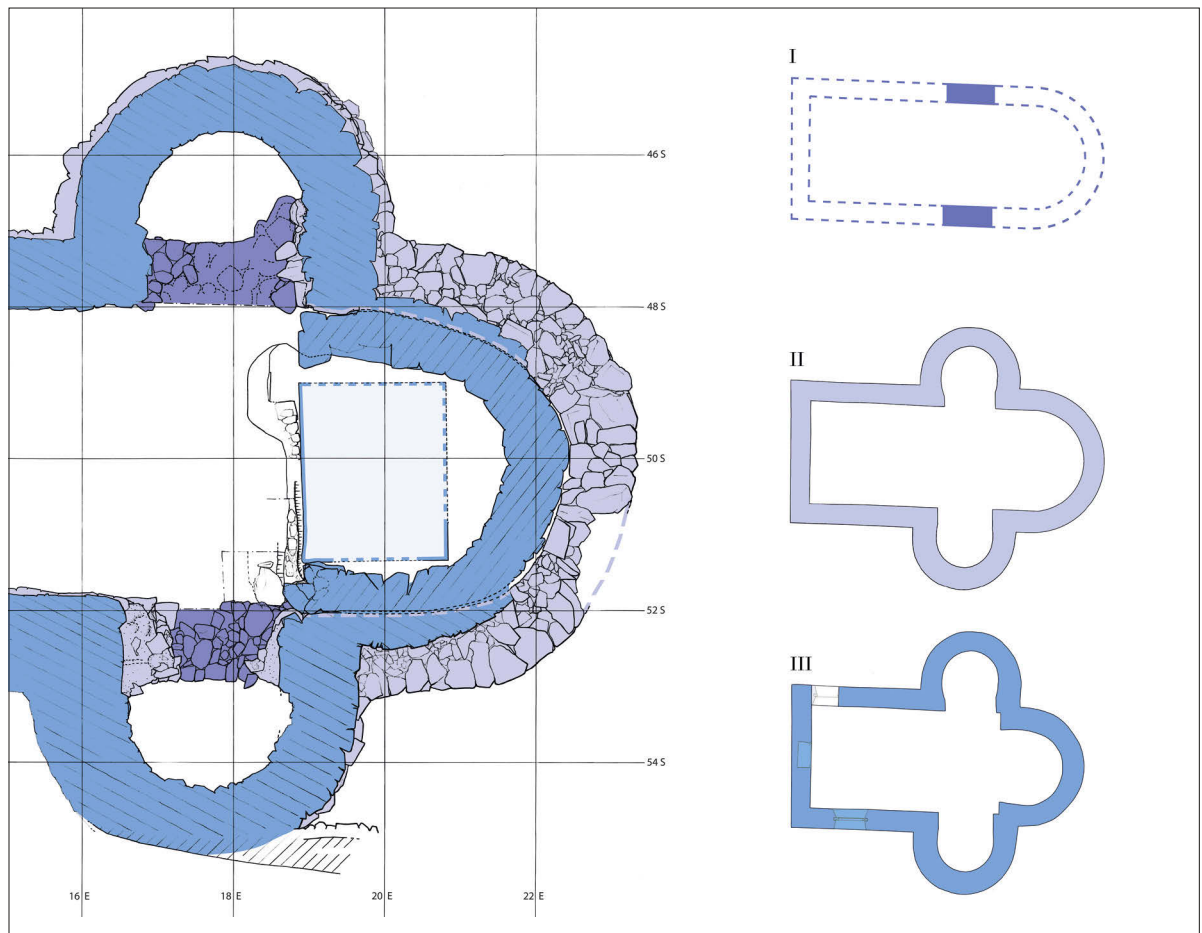
4 Grundrissplan der Ostteile, die Vorgängerfundamente in den Durchgängen zu den Seitenapsiden (I, dunkelblau), die Fundamente der schiffsbreiten Apsis (II, blassblau) und der aktuelle Bestand (III, blau). M. 1:100, schematische Grundrisse 1:333.

Beim Freilegen war der Ersteindruck, dass die Fundamente der Längsmauern bei den Öffnungen zu den Seitenapsiden ungestört durchlaufen (Abb. 4 und 5). Sie erschienen als eine Art Spannumauern und wurden „Verbindungsmauern“ genannt.⁷ Beim Weitergraben und beim detaillierten Untersuchen der Seitenansichten waren erstens ein Versprung in den Fundamentsohlen, zweitens unterschiedliche Reihung der Steine und drittens fehlender Mauermörtel festzustellen. Im Norden war nur noch eine Fundamentsteinlage erhalten, im Süden waren es bis zu drei,

Fazit: Letztendlich sprechen die Indizien eine klare Sprache: Es gab ältere Fundamente für einen Bau, der eine identische Gebäudebreite aufwies wie die heutige Kapelle, dessen Fundamente weder im Osten noch im Westen den heutigen Bau überragten und dessen bautechnischen Merkmale mit den Kapellenfundamenten weitgehend übereinstimmen mit der Ausnahme, dass sie seichter fundiert waren (Abb. 4.III).

In der Zwischenzeit wurde innerhalb der großen Ostapsis das Fundament für eine kleinere, dem Umfang der Seitenapsiden angenäherte Apsis ausgehoben und ausgemauert (Abb. 7 und 4.III). Die oberflächennahen Fundamentlagen und danach auch das aufgehende Mauerwerk stehen nahtlos im Verband mit den Seitenapsiden und diese mit dem Kapellenschiff. Einzig der Lehmhorizont bildet in der Osthälfte eine Horizontal-

Fazit: Es wurde zweifelsfrei das Fundament für einen Längsbau mit schulterloser Ostapsis und Seitenapsiden gelegt (Abb. 4.II). Nach einer Bauunterbrechung wurde die Ostapsis verkleinert und zusammenhängend mit dem weiteren Kapellenbau hochgezogen (Abb. 4.III). Damit liegt eindeutig ein Planwechsel vor.

Eine wichtige Stellung in der Diskussion um die Bauform und Funktion der Kapelle nimmt die in die Ostapsis eingebaute Gruft ein (Abb. 4). Sie war in den Boden eingelassen und mit Bohlen ausgesteift. Hohe schmale Stufen in der Nordwestecke erlaubten den Zugang in das rund 1,5 bis 1,7 m tiefe Gelass. Seine äußeren Grundrissmaße betragen rund 1,93×2,36 m und boten damit maximal vier Särgen Platz. Weder vor noch hinter der eingetieften Gruft konnte ein Altar errichtet werden. Hingegen befand sich der Bestattungsplatz direkt unter dem freistehenden Altar im Obergeschoss. Offenbar diente das relativ gedrungene Untergeschoss der Bestattung hochgestellter Persönlichkeiten und das hohe, lichtvolle Obergeschoss als zugehörige Kapelle mit Endzeitthematik und gemalten Aufweckungsszenen.¹⁴

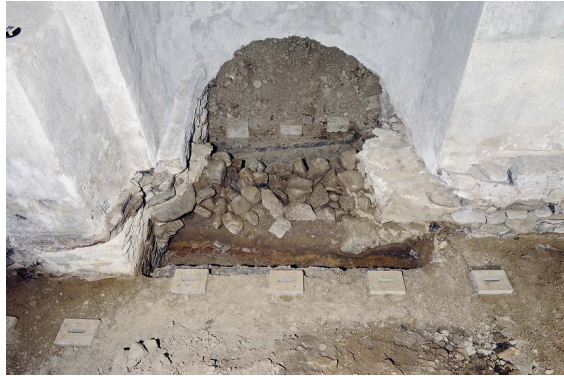
5 Vorgängerbau F609 bei der Südapsis, gegen Süden. Der älteste Teil ist das kleinsteinige Fundament F609 in der Mitte (aus der Nordfront sind Steine ausgerissen). Als nächstes folgt von rechts das weit ausgreifende, gemörtelte Fundament der Südmauer im Verband mit der Südapsis. Gleichzeitig wurde auch das großsteinige und tiefgreifende Fundament der breiten Ostapsis gebaut, ebenfalls im Verband mit der Südapsis. Links die Chorschulter der verkleinerten Apsis (modern unterfangen), deren Fundament unverbunden gegen die große Ostapsis gebaut wurde.

wobei die obere nicht durchgehend vorhanden war. Zitat aus dem Tagebuch: „Die untersten 1–2 Fundamentsteinlagen F609 sind im Osten schuppig von Ost nach West verlegt, im Westen von West nach Ost. Genau auf der Mittelachse der Südapsis liegt die Nahtstelle. Alle Steine sind trocken in Lehm verlegt. Mörtel kommt nicht vor, auch nicht als Bruchmörtel oder als Bauniveaumörtel.“⁸

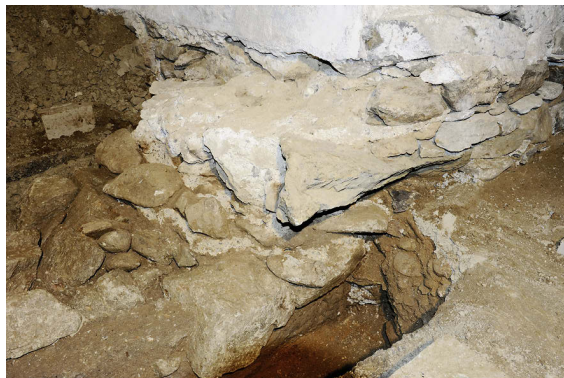
6 Detail von Abb. 5 gegen Südwesten. Weiß ist die Westlaibung der Südapsis, darunter die Verzahnung des jüngeren Schifffundaments mit dem kleinsteinigen und ungemörtelten Vorgängerbau F609 (Mörtelspritzer von modernen Baumaßnahmen).

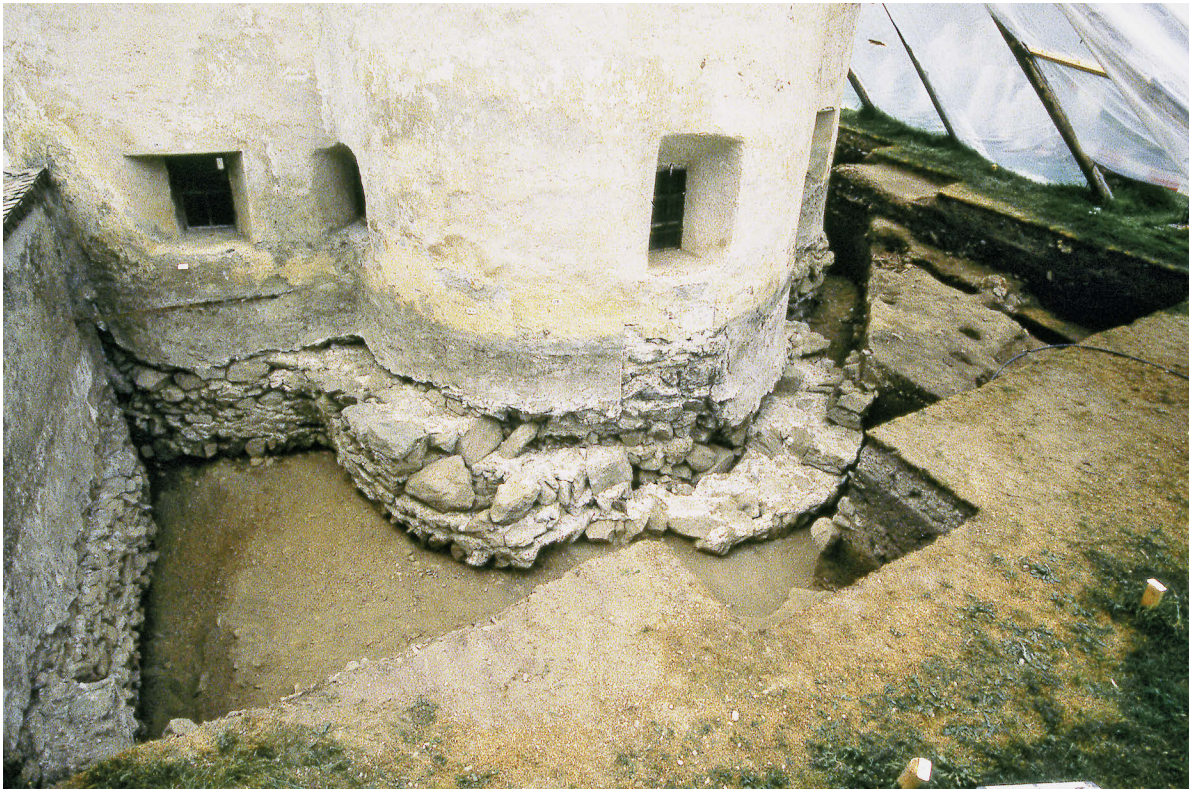
7 Fundament der schiffsbreiten Apsis. Die verkleinerte Ostapsis fügt sich im Scheitel ins Rund der größeren Hauptapsis ein, seitlich greift sie darüber hinaus. Aufnahme gegen Nordwesten.

Mit der nächsten Baumaßnahme wurden die seichten Fundamente tieferen Fundamentgräben an identischer Lage geopfert. Die neuen Fundamente legen die heutige Heiligkreuzkapelle zugrunde mit Ausnahme der Ostapsis, die im ersten Entwurf in Schiffsbreite – ohne Einzug – mit einem Halbkreis abgeschlossen hatte (Abb. 7 und 4.II). Dieser Grundriss samt Schiffsmauern und Seitenapsiden wurde nahtlos zusammenhängend und einheitlich in Grube gebaut. Er gedieh bis nahe zum damaligen Aussenniveau, als der Baufortschritt gestoppt und die Fundamentoberflächen in der Osthälfte während der anschließenden Unterbrechungsphase lehmig verschmutzt wurden.

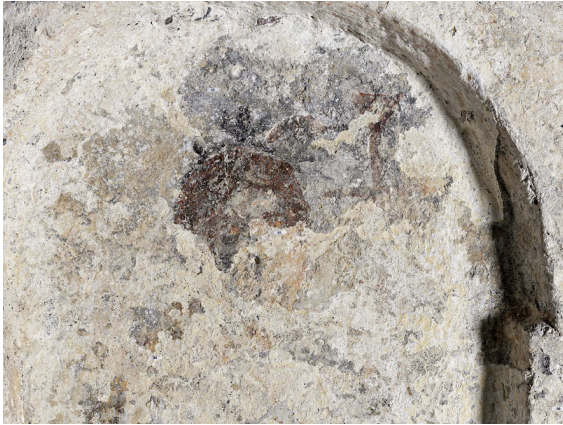
8 Ostgiebel außen. Fragment einer figürlichen Wandmalerei: Kopf mit Diadem und Kreuzstab.

Der Trikonchos wird allerdings in der Karolingerzeit mit seiner zentralisierenden Wirkung im Hinblick auf einen Memorialbau als die „modernere“ Variante erschienen und deshalb dem Längsbau vorgezogen worden sein. Vielleicht ist die stärkere Betonung der Kreuzform auch ein Hinweis auf den frühen Erwerb eines Kreuzpartikels. Namentlich erwähnt wird das Kreuzpatrozinium erst in einer Urkunde, die zwischen 1163 und 1170 ausgefertigt wurde.¹⁸ Der Kreuzpartikel selbst wurde im Verlaufe des 19. oder 20. Jahrhunderts dem spätgotischen Altar im Untergeschoss entnommen und ist heute nicht mehr identifizierbar.¹⁹ In diesem Zusammenhang ist auch das Kreuz erwähnenswert, das in einer figürlichen Fassadenmalerei aus der Bauzeit in einem Blendfeld des Ostgiebels neben dem Kopf einer weiblichen(?) Person aufgemalt wurde und auf die Kreuzauf-

findung durch die hl. Helena anspielen könnte (Abb. 8).²⁰ Nicht zuletzt können die Lage der Kapelle im Obergeschoss sowie die reiche Aus-
