Neue Erkenntnisse zu historischen Bauwerken durch interdisziplinäre Untersuchungsmethoden

Archivrecherche –
restauratorische Untersuchung –
klassische Bauforschung

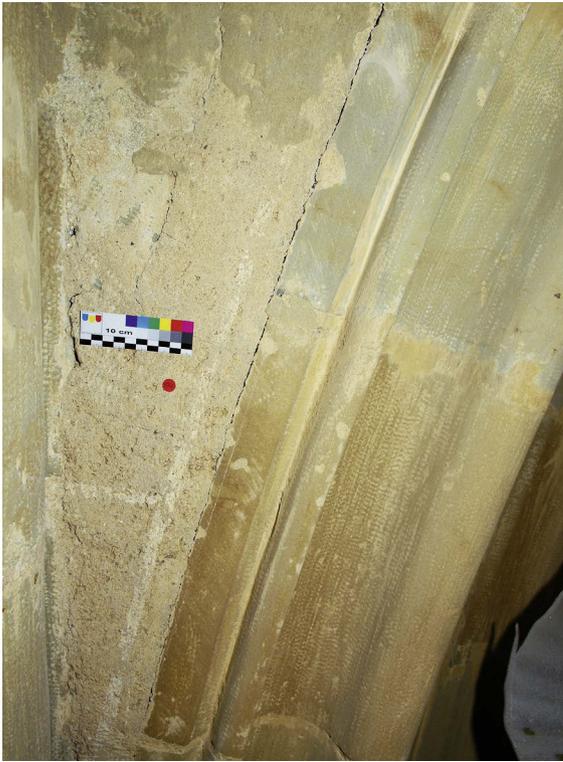
3 Detailaufnahme von einem Zwickelbereich im Arkadenbogen des Chorraumes mit fragmentarischen Resten der Quaderfugenmalerei.

Erkennbar an den originalen Befunden im Chorraum und den Querarmen wurden die Fugen ohne Vorzeichnung und Malhilfen frei Hand aufgetragen, besonders deutlich wird dies bei den größeren Befundstellen an der Nord- und Südwand im östlichen Chorarm, wo die

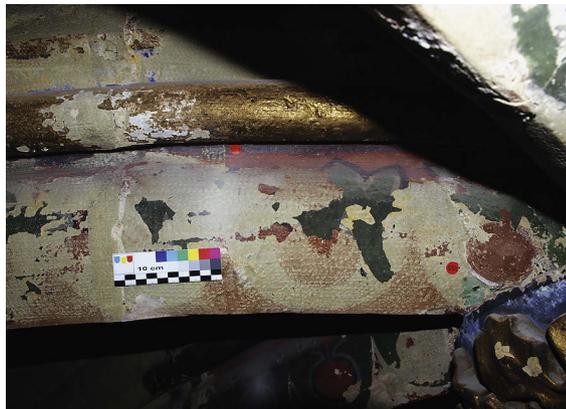
4 Detailaufnahme mit der bemalten Schlusssteinmanschette in der nordöstlichen Doppelkapelle; darüber befindet sich fragmentarisch noch die Rekonstruktionsfassung von 1864/65.

Die konstatierte Lebhaftigkeit wird durch den vorgefundenen Farbkanon – Gelb, Rot, Grün und Blau – bestätigt. Als Grundfarbton für die Kapitelle verwendete man ein monochromes Gelb, auf dem in einem zweiten Schritt die rote, blaue und grüne Farbabsetzung von Ornamenten und Profilen erfolgte. Das Blattwerk wird häufig rot hinterlegt und zeigt im Bereich der Blätter den gelben Grundfarbton. Die Schlusssteine mit den floralen Ornamenten sind ebenfalls polychrom gefasst und werden durch 80–95 cm breite Schlusssteinmanschetten eingerahmt.¹⁹ Auch letztere sind durch unterschiedliche ornamentale und geometrische Muster farblich gestaltet. Durch eine besonders gute Befundlage an den Schlusssteinmanschetten in der nordöstlichen Doppelkapelle kann die Gestaltung und Anlage dieser Manschetten zweifelsfrei nachgewiesen werden (Abb. 4).

¹⁹ Die Befundlage bezüglich der bauzeitlichen Schlusssteinmanschetten war in der nordöstlichen Doppelkapelle und in der Vierung besonders aussagekräftig (siehe hierzu Lutgen/Kessler 2011, S. 194, Abb. 4). Im Reisebericht von F. A. Stüler und F. v. Quast beschreiben diese ebenfalls die Schlusssteinmanschetten und geben hier ein Maß von 3 Fuß an (SAT Tb 18/370). 1 Fuß (preußisches Maß) = 12 Zoll = 31,38 cm (zu alten Maßen siehe Verdenhalven 1968). Die Schlusssteinmanschetten sind demzufolge jeweils etwa 94,14 cm lang.

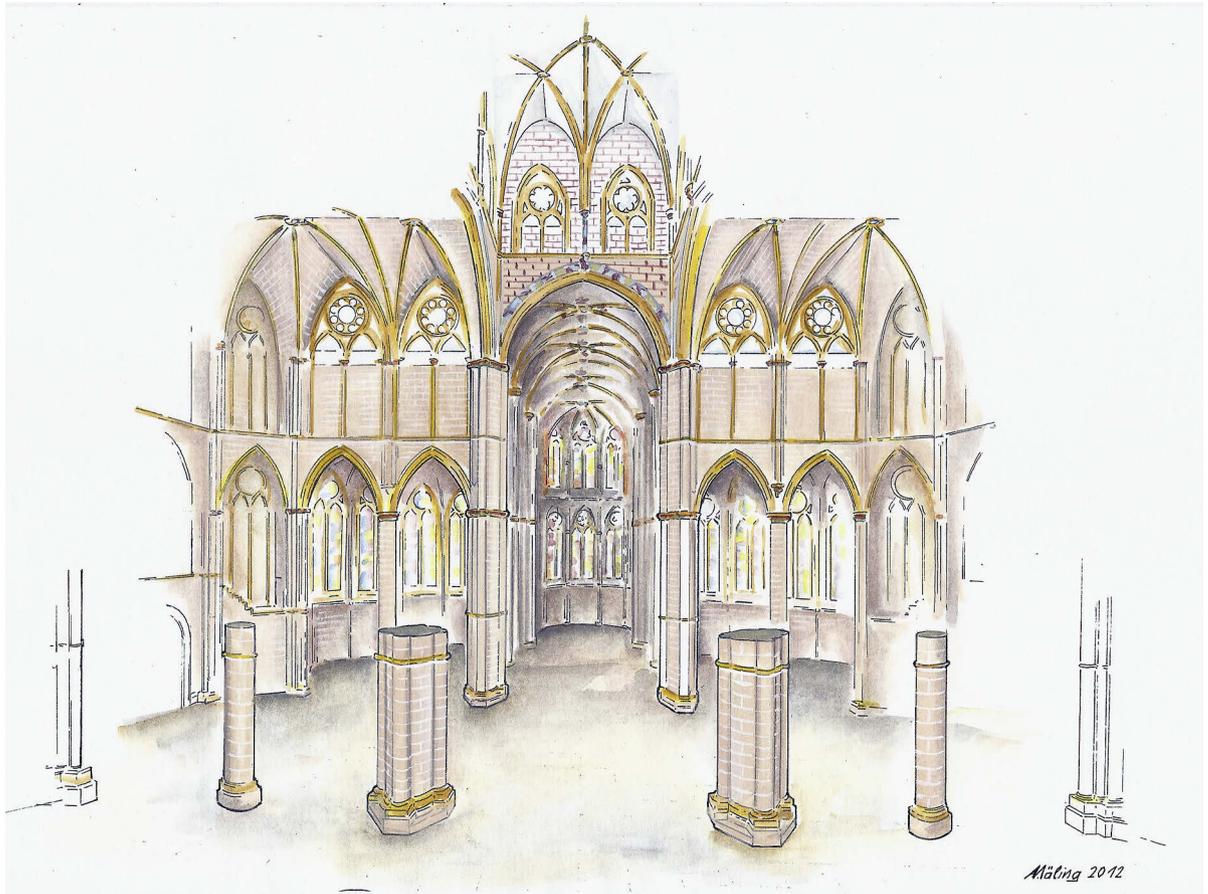
5 Rekonstruktionszeichnung des Innenraumes der Liebfrauenkirche mit der ursprünglichen Raumfassung.

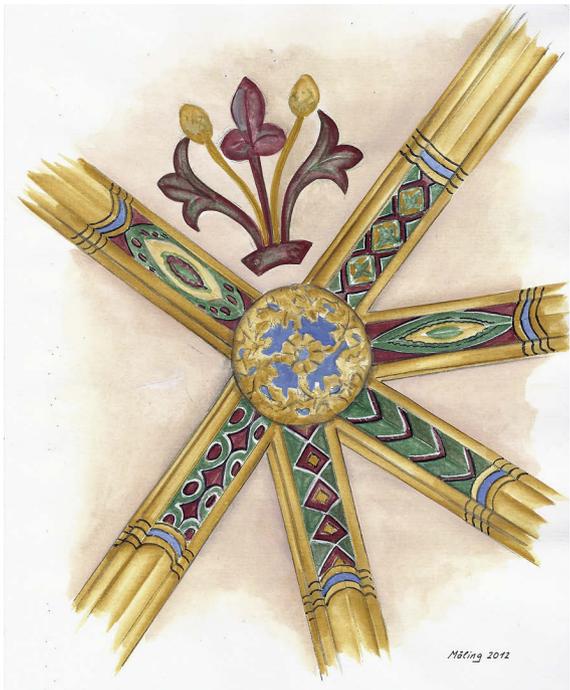
6 Rekonstruktionszeichnung, Quelle und Baubefund im Bereich der Vierung.

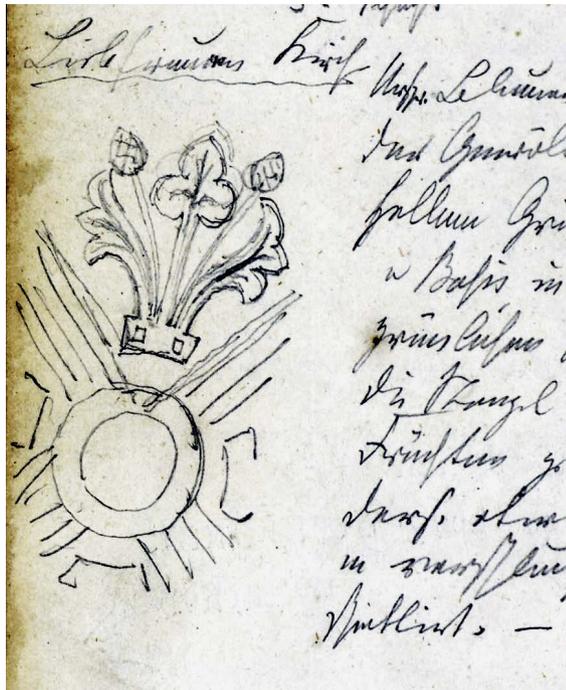
7 Stilisierte florale Gewölbeausmalung (handschriftliche Notiz [Ausschnitt] von Ferdinand von Quast vom 8. Februar 1865).

Ortsbesichtigung durch Ferdinand von Quast stützen, der in seinem persönlichen Notizbuch am 8. Februar 1865 zusätzlich zu der genauen Beschreibung der stilisierten floralen Gewölbeausmalung auch eine Handskizze angefertigt hat (Abb. 7).²⁸ Es handelt sich dabei um die

²⁸ Siehe in den Notizen von F. v. Quast vom 8. Februar 1865 die Bemerkungen zur Ausmalung der Gewölbezwickel samt einer Handzeichnung (TUB Plansammlung, Notizbuch Bd. 12/V, 1865; vergleiche dazu auch Buch 1990, Abb. 50).

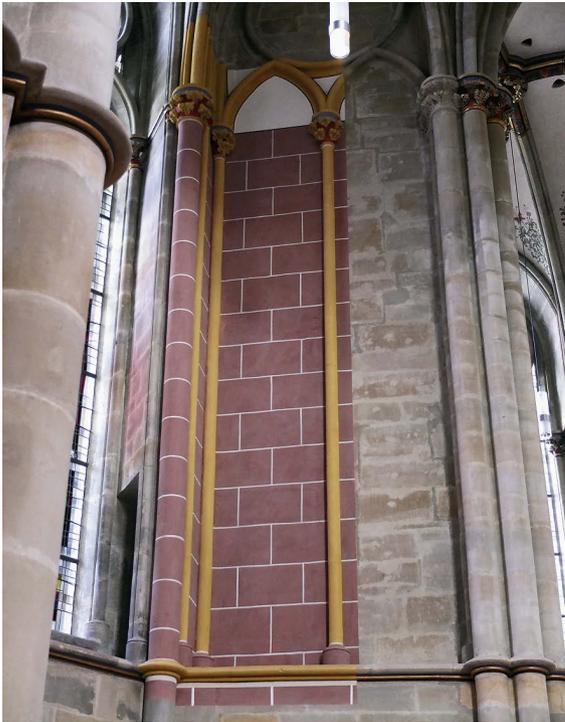
8 Musterachse mit der ursprünglichen Raumfarbigkeit in der südwestlichen Doppelkapelle.

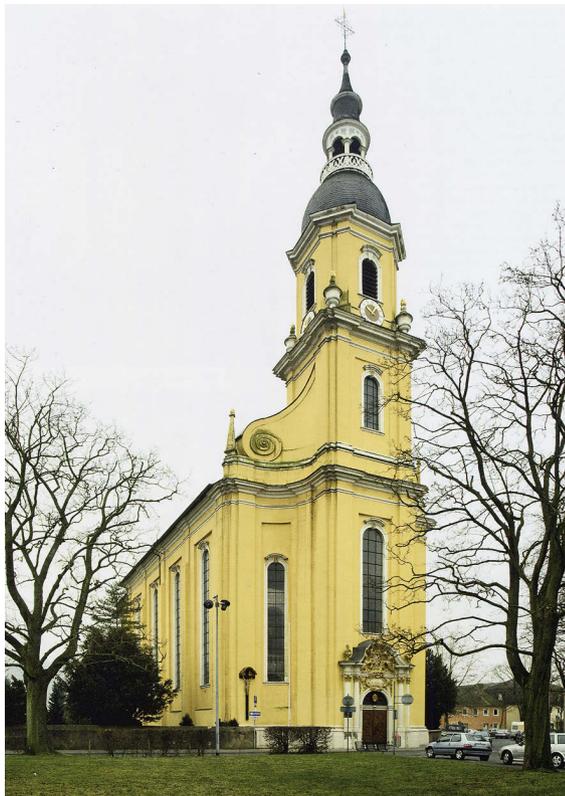
10 Die barocke Stiftskirche St. Paulin nach der Außenrenovierung in den Jahren 1979/80.

lich in gebrochenem Weiß akzentuiert (Abb. 10). Da die Kirche den Bürgern seit Jahrzehnten als steinsichtiger Bau vor Augen stand, sorgte ihre ockergelbe Neufassung für eine Sensation, die zu Unmut bei der Bevölkerung mit entsprechenden Diskussionen in den Medien führte, wenn auch die Akzeptanz der gelben Außenfarbe im Laufe der Jahre deutlich zunahm.

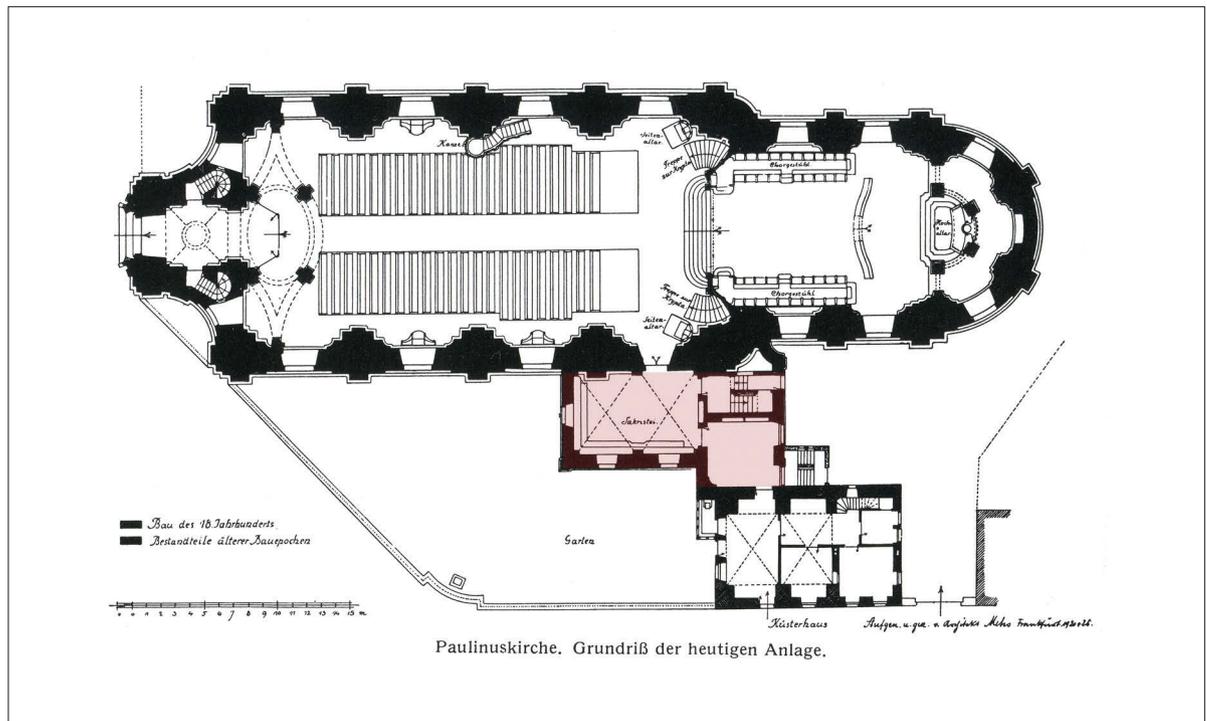
11 Grundriss der barocken Stiftskirche St. Paulin. Der rot unterlegte Bereich zeigt die nach 1750 angebaute Sakristei.

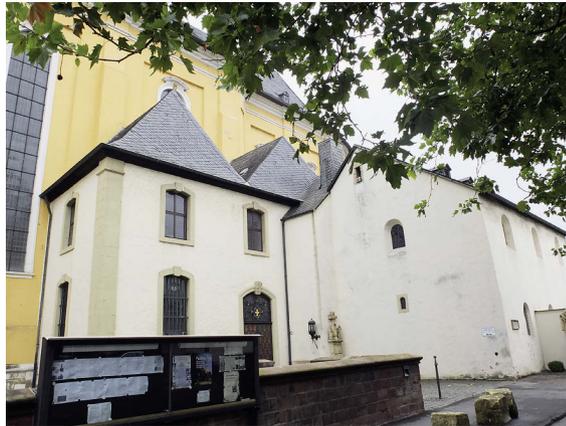
12 Die Südfassade der Kirche mit der nach 1750 angebauten Sakristei vor der jüngsten Renovierungsmaßnahme.

Der für diesen Anbau überlieferte, 1747 entstandene Riss von Balthasar Neumann⁶¹ gibt mit seiner Datierung den Terminus post quem für den Bau der Sakristei vor, die somit mindestens vier Jahre nach der Fertigstellung der Kirche an die Südfassade am vierten Joch des Kirchen-

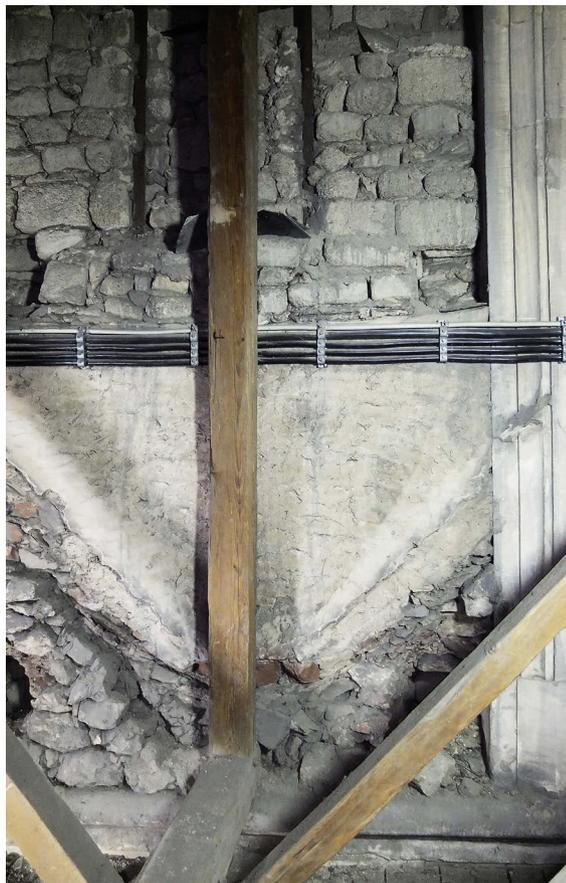
13 Detailaufnahme vom Dachstuhl der Sakristei. Der Deckenbalken liegt auf der Solbank der bauzeitlichen Südfassade. Für den Anbau der Sakristei musste ein Fenster der Südfassade der Kirche zugemauert werden.

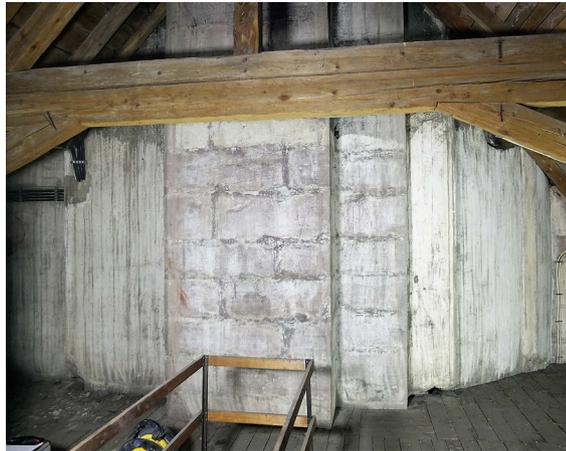
14 Aufnahme von der Südfassade der Kirche, die seit dem Anbau der Sakristei nach 1750 im Dachraum verborgen geblieben ist. Nach der Säuberung der Wandoberflächen im Jahr 2014 ist die bauzeitliche dreifarbige Außenfassung der Kirche noch schemenhaft erkennbar.

Auf diesem gebrochen weißen Flächenfarbton wurden die Wandvorlagen und die Architekturgliederung in einem ersten Schritt in dünnem Hellgelb farblich abgesetzt. Die plastisch weiter als die Wandvorlagen heraustretende Architekturgliederung erhielt in einem weiteren Arbeitsvorgang eine zusätzliche rötliche Akzentuierung. Die zurückliegenden Wandfelder um die Fenstergewände bleiben bei diesem Fassungskonzept als weiße Wandflächen stehen. Im Endergebnis werden also die nur leicht vortretenden, ebenfalls verputzten Rahmenfelder durch ein leuchtendes Ockergelb betont, während die weiter aus der Fassadenfläche vortretenden Wandvorlagen, das Gesims, die Fensterrahmen und der Sockel rot ge-

fasst sind und durch ihren kräftigen Farbton die architektonische vertikale und horizontale Gliederung der Fassade strukturieren. Die farbliche Absetzung der Bauteile und Rahmungen erfolgt somit nach einem hierarchischen Gliederungsprinzip. Das auf dem Farbdreiklang Weiß – Gelb – Rot basierende Fassungskonzept konnte aufgrund der klar formulierten Fassadengliederung stringent durchgeführt und umgesetzt werden, wobei die farbliche Abstimmung der Farbtonwerte und der verwendete Farbkanon in unmittelbarem Einklang mit dem architektonischen Proportionsverhältnis der Wand- und Architekturgliederungsflächen stehen. Es ist somit davon auszugehen, dass dieses Farbkonzept – im Übrigen ein typisch barockes Farbschema, auch was seine handwerkliche Ausführung betrifft – bereits ein elementarer Bestandteil der ersten Planung war.

Nach der Fertigstellung der Sakristei wurden in ihrem Dachraum alle Wandflächen der Kirche mit einem Anstrich in gebrochenem Weiß versehen. Die Pfeilervorlagen sowie die Übergänge der Wandvorlagen zur Wandfläche setzte man in dunklem Rotbraun farblich ab; unklar bleibt, warum man sich in einem unter-

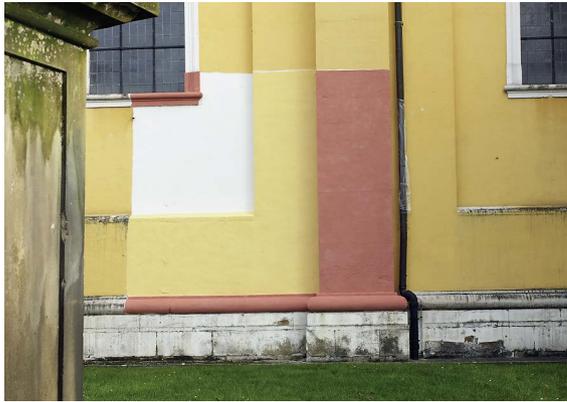
15 Musterachse im Jahr 2015 auf der Südfassade.
