Planung, Umplanung, Umbau

Spurensuche in einem abgelegenen Dachraum des Basler Münsters

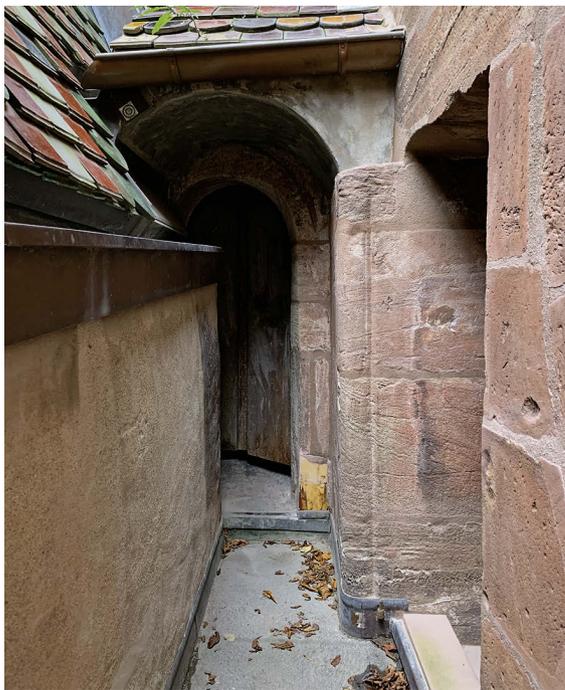
2 Rundbogige Tür, die von der „Chorgalerie“ zum Dachraum führt, rechts die Tür zur Chorempore.

Passiert man die Rundbogenöffnung (Abb. 2) und ihre tiefe Türnische, dann steht man vor

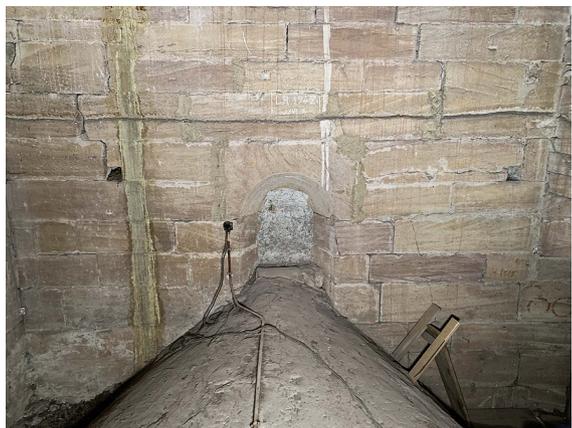
3 Der Dachraum nach Norden, dreiseitig von Quadermauern umgeben. In der Mitte ehemaliges Fenster zur Chorempore und rechts der Zugang von der Chorgalerie mit giebelförmigem Sturz über der Türnische. Gut erkennbar sind die Einkerbung, die an den Längswänden nach Süden absinkt, zwei Gerüstlöcher und tiefe Mauerrisse. Den Boden bildet ein verputztes Backsteingewölbe.

ein rundbogiges Fenster mit trichterförmiger Laibung (Abb. 3 und 9). Die ehemals auf die Chorempore führende, 45 cm breite Öffnung ist heute zugemauert. Zwei Gerüstlöcher sind zu beiden Seiten des Fenstersturzes zu erkennen. Oberhalb ist eine horizontale Kerbe spitzwinklig und 4 cm tief in die Quader eingehauen worden. Sie findet sich auch an der West- und Ostwand. Dort fällt sie mit einem Gefälle von 25° nach Süden ab (Abb. 10–12).

Der Boden des Dachraums wird durch den Rücken eines Backsteingewölbes gebildet (Abb. 3 und 4). Das zweijochige Kreuzrippengewölbe überspannt das sogenannte Vestibulum im zweiten Geschoss. Das Gewölbe zieht gegen die Quader- und Bruchsteinmauern im Dach. Ein grob angeworfener, nur wenig geglätteter Mörtel liegt auf dem Gewölberücken und den Bruchsteinmauern.

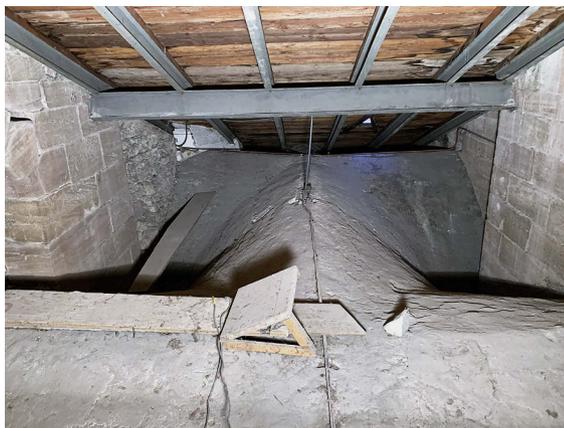
4 Der Dachraum nach Süden, seitlich die Quadermauern, nach Süden fortgesetzt durch Bruchsteinmauern und der weiß verkleidete Vorsprung in der Ostwand (hinten links). Das nach Süden abfallende Pultdach besteht aus Eisenträgern und einer Bretterlage als Unterdach.

Die Decke besteht heute aus sechs Eisenträgern, die 20° nach Süden geneigt sind (Abb. 4). Sie sind in die Nordwand eingemauert und liegen in der Mitte auf einem Querträger auf. An den Trägern sind Vierkanthölzer befestigt, auf die eine Bretterlage als Unterdach genagelt wurde.

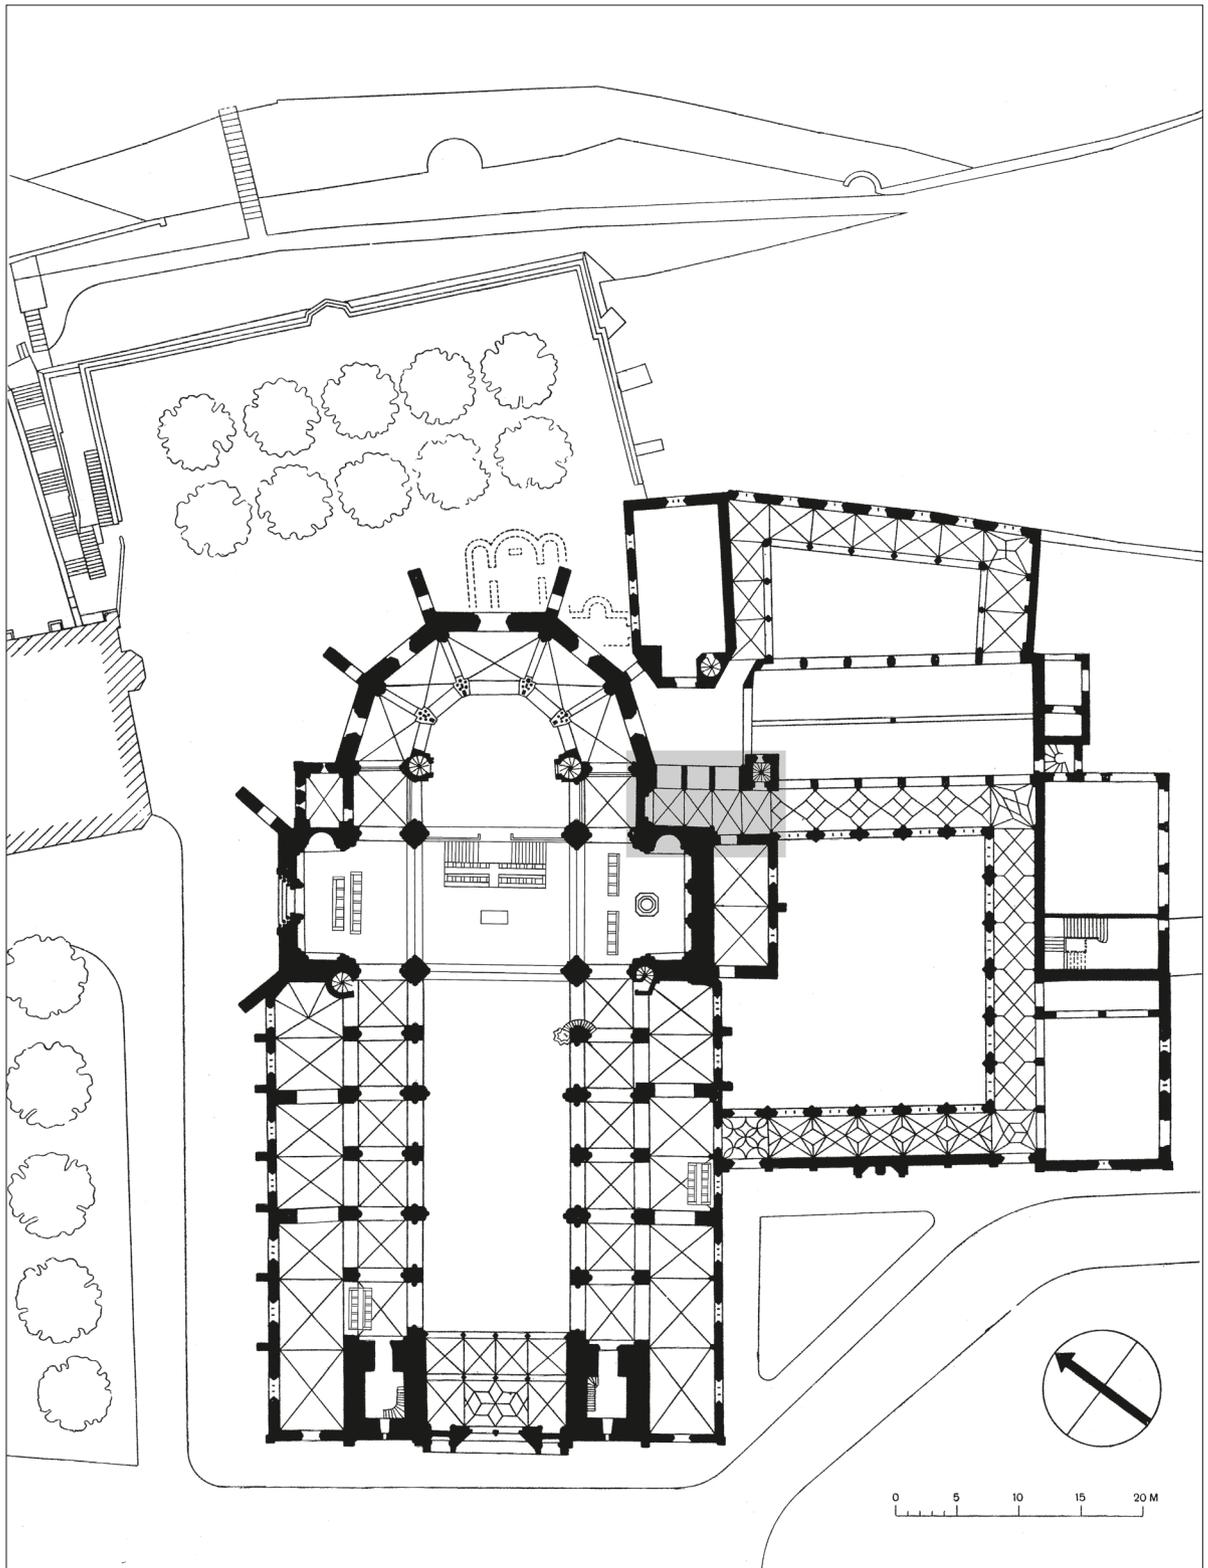
5 Das Basler Münster und seine Nebenbauten auf Erdgeschossniveau. Der Untersuchungsbereich liegt im Winkel zwischen Chor und südlichem Arm des Querhauses (graue Fläche).

Die einstige Bischofskirche und heutige evangelisch-reformierte Hauptkirche der Stadt ist vor allem durch Spätromanik, Spätgotik und die Purifizierung im 19. Jahrhundert geprägt. Der Sakralbau weist zwei Westtürme, ein fünf-schiffiges und dreijochiges Langhaus, Querhaus und Chor mit Vorjoch, Umgang und polygonalem Schluss auf (Abb. 5). Südlich schließt sich

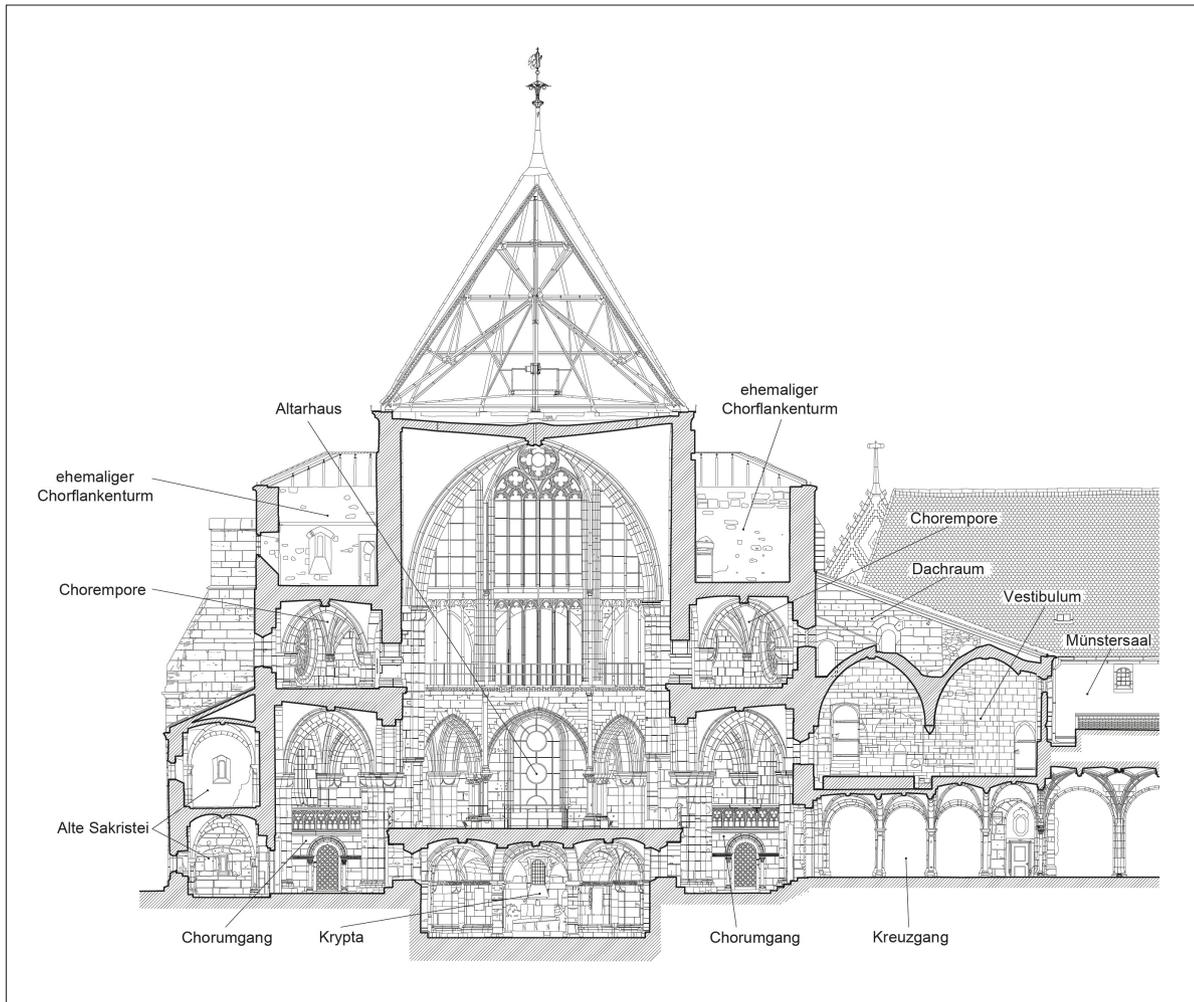
6 Schnitt durch das Vorjoch des Chores mit Blick nach Osten. Der Untersuchungsbereich umfasst Kreuzgang, „Vestibulum“ und Dachraum (rechts).

lich beide Geschosse miteinander (Abb. 6). Im Langhaus ist der romanische, dreigeschossige Aufriss mit Arkade, Empore und Obergaden gut erhalten (Abb. 7). Ehemals zeichnete er sich auch am Außenbau ab; davon finden sich außen noch versteckte Reste vertikaler und horizontaler Gliederungselemente wie Lisenen, Friese und Gesimse. Die zum Rhein gerichtete Ostansicht ist im unteren Drittel noch romanisch geprägt mit einer Blindbogenarkade, den großen Fenstern des Chorumgangs und einem abschließenden Blindbogenfries mit figürlichen Konsolen (Abb. 8). Weit vorspringende Strebe- pfeiler mit spitzbogigen Durchgängen sowie die Stümpfe der beiden Osttürme stammen ebenfalls noch weitgehend aus der spätromanischen Bauphase. Vor dem Erdbeben 1356 dürfte eine Zwerggalerie auf Höhe des Emporengeschosses vorhanden gewesen sein; heute verläuft hier die sogenannte Chorgalerie. Damals wurde der Ostbau seitlich gerahmt durch die beiden Flankentürme und bekrönt von einem Vierungsturm.

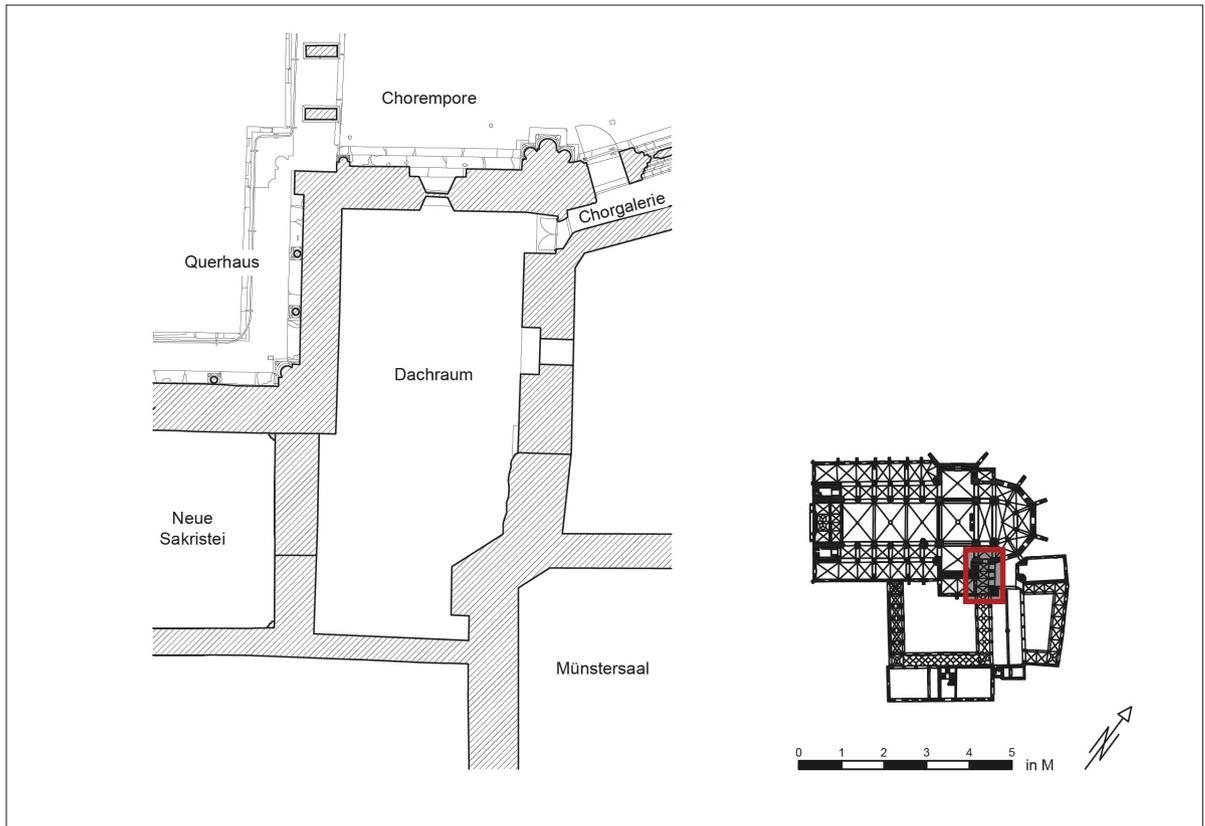
9 Der Untersuchungsbereich südöstlich des Münsters. Grundriss auf Höhe Dachraum und Chorempore, rechts die Lage im Gesamtgrundriss.

Der Dachraum liegt an einer Scharnierstelle des romanischen Münsters, im Winkel zwischen Querhaus, Chor und dem ersten Chorstrebe Pfeiler im Osten (Abb. 9). Der Bereich ist nicht ganz 5 m breit und in Nord-Süd-Richtung 10 m lang. Die Schwelle der Zugangstür liegt auf Höhe der Chorgalerie, etwa 9 m über dem Außenniveau, zwei Geschosse oberhalb des romanischen Kreuzgangs.

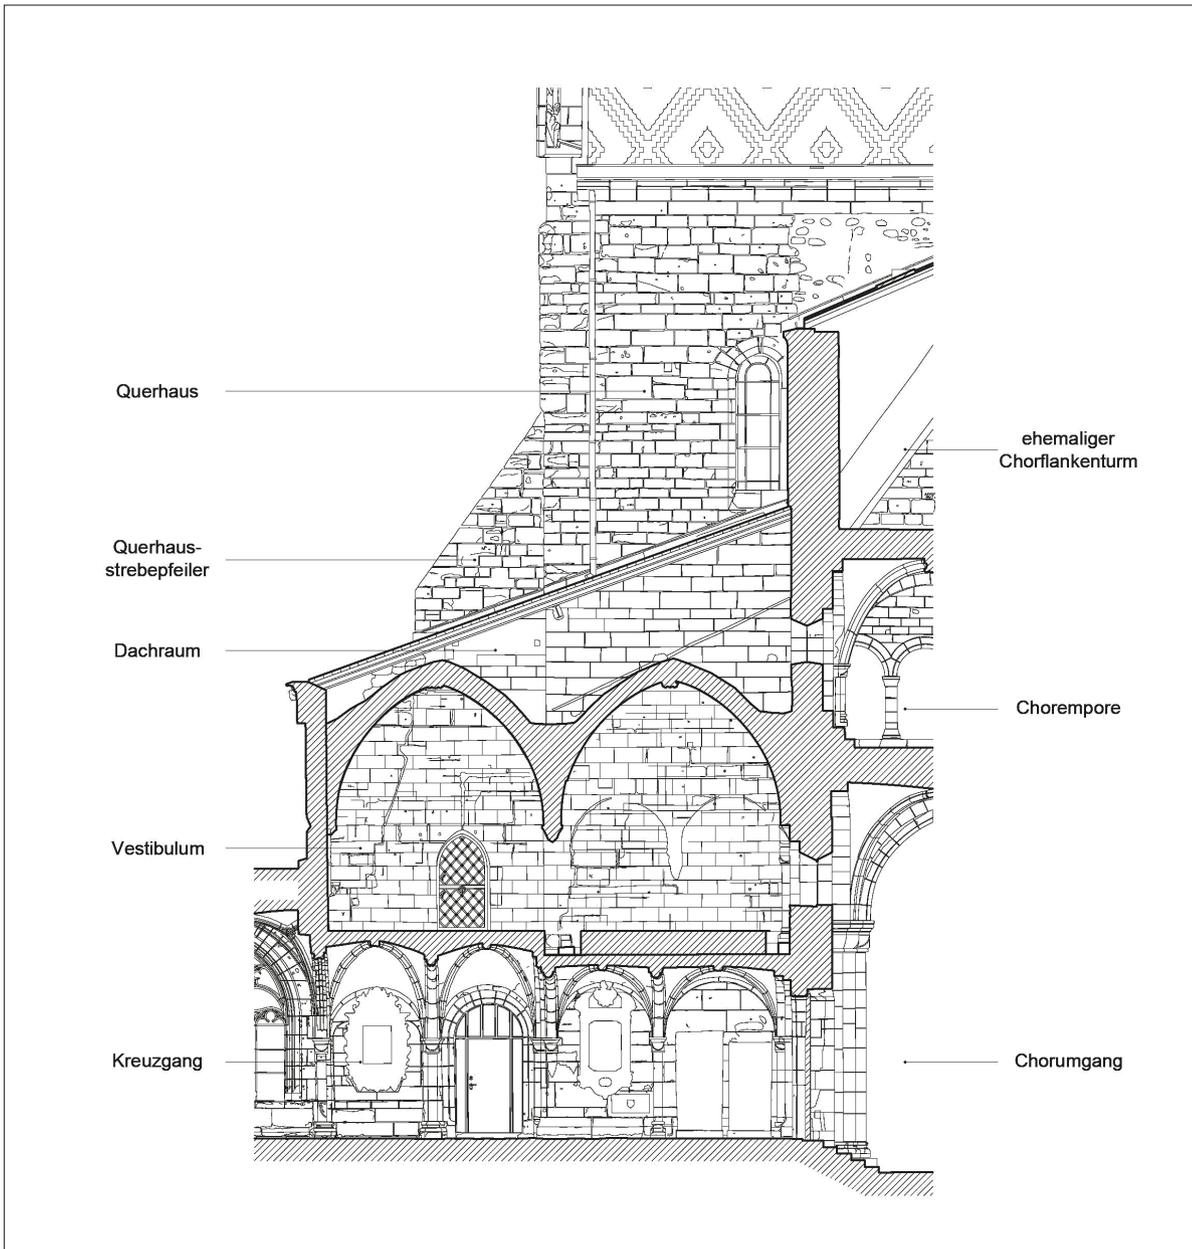
10 Querhaus samt Strebe Pfeiler (Hintergrund), davor Pulldach, Gewölbe über dem „Vestibulum“ und Kreuzgang mit drei unterschiedlichen Gewölbehöhen (angeschnitten).

Die Westwand besteht aus drei unterschiedlichen Mauerwerken (Abb. 10).¹⁶ Ihre nördliche Hälfte aus Quadern ist Teil der Querhausmauer

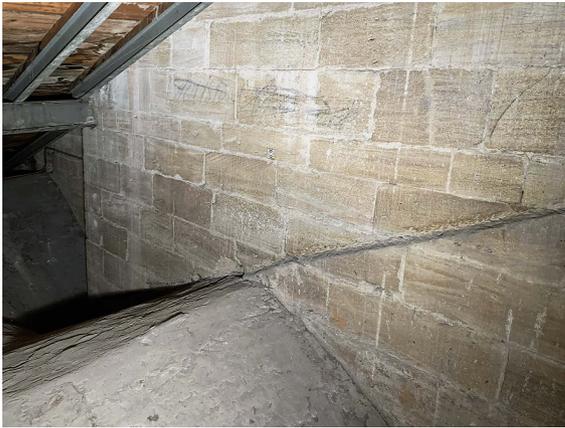
11 Nördlicher Teil der Westwand mit nach Süden absinkender Kerbe. Im Hintergrund das Quadermauerwerk des Querhaus-Strebepfeilers.

(Abb. 11). Sie ist mit der Chormauer im Norden unregelmäßig verzahnt. Im Süden endet sie mit einer senkrechten Quaderecke. Hier endet auch die nach Süden absinkende Kerbe. Jenseits der Ecke springt die Westwand 40 cm zurück und wird dann durch eine weitere Quadermauer fortgesetzt. Das 2,2 m lange Mauerstück ist Teil

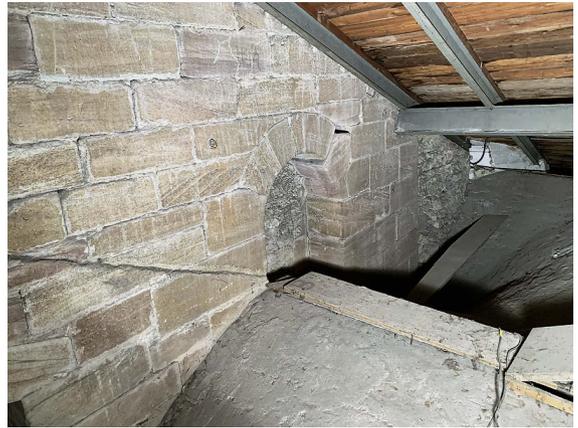
12 Ostwand des Dachraums mit Fensternische und nach Süden abfallender Kerbe.

Die Ostwand wird in der nördlichen Hälfte durch Quadermauerwerk gebildet (Abb. 12). Es ist Teil des hier 5,6 m langen und 1 m dicken Chorstrebpfeilers. Soweit sichtbar, binden nur zwei der Sandsteinquader in die Nordmauer ein.

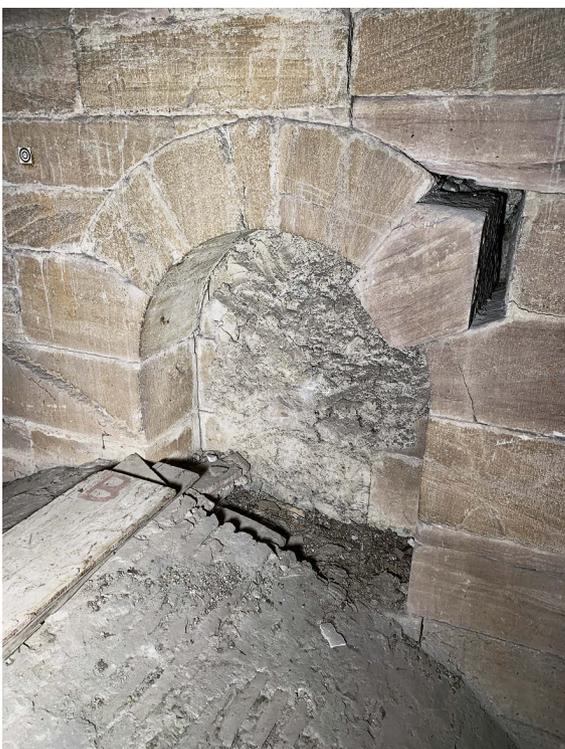
13 Fensternische in der Ostwand mit zugesetzter Fensteröffnung und verschobenem Bogenstein.

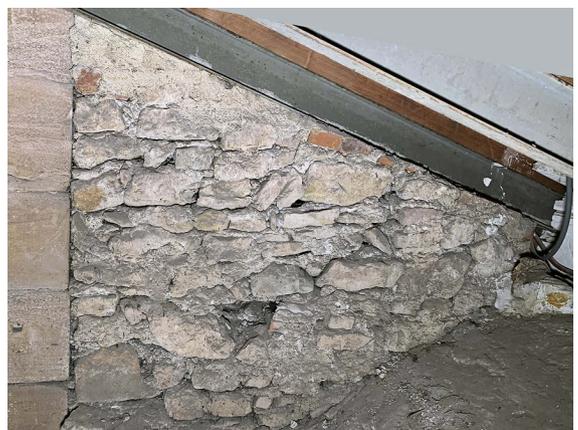
14 Ostwand des Dachraums: Quaderecke des Chorstrebpfeilers, gegengesetzte Bruchsteinmauer und ganz rechts Beginn des Vorsprungs.

eine Bruchsteinmauer (Abb. 14), wie gegenüber in der Westwand. Die Bruchsteine reichen bis zu einem unregelmäßig vorspringenden Bauteil, das die Südostecke des Dachraums bildet und heute mit Isoliermaterial verkleidet ist.

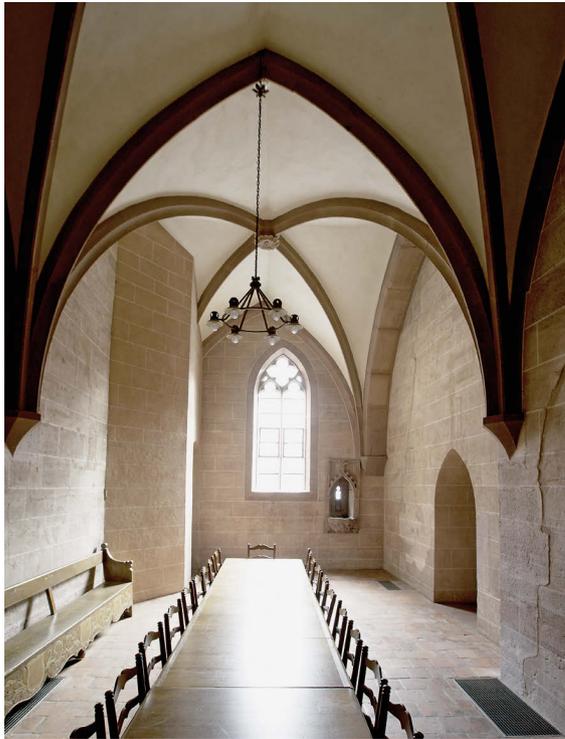
15 „Vestibulum“ nach Süden mit Maßwerkfenster und Piscina zum Kreuzganghof, rechts vorne Querhausecke mit dem Ansatz einer ehemaligen Mauer und eines niedrigeren Gewölbes. Rechts hinten der Strebpfeiler des Querhauses mit Durchgang zur „Neuen Sakristei“. Links hinten die vorspringende Ecke des Münstersaalbaus.

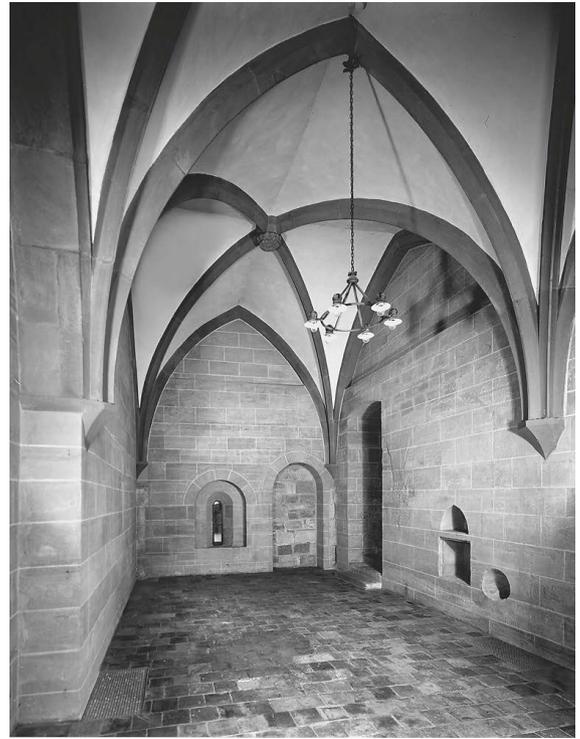
16 „Vestibulum“ nach Norden mit Ecksäule, Fenster und ehemaliger Tür zum Chor (Mitte). In der Ostwand neben einer jüngeren Tür eine zweiteilige Wandnische und der Rest einer Piscina (rechts). Darüber ist der Ansatz eines zweijochigen Gewölbes erkennbar, deutlich tiefer als das heutige.

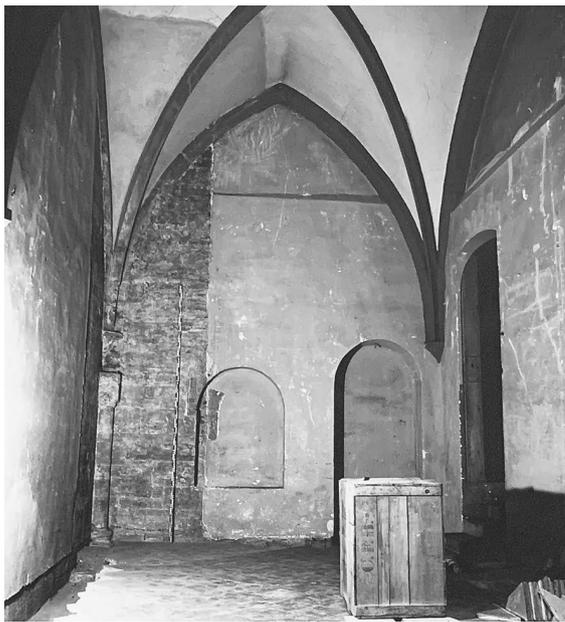
17 „Vestibulum“ während des Umbaus 1967. Links die erhaltene romanische Ecksäule auf einer Sockelmauer (in der Bodensonndage sichtbar), daneben Fenster und Tür zum Chor.

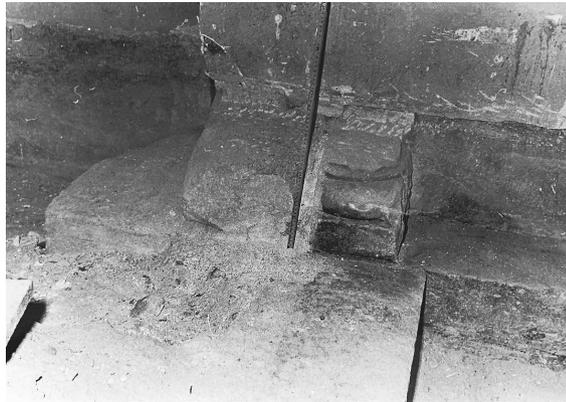
18 Die Basis der südwestlichen Ecksäule auf einer Sockelbank und links davon der Rest der älteren Südmauer (Freilegung 1967). Das heutige Bodenniveau des „Vestibulums“ auf Höhe der horizontalen Putzkante oberhalb des Säulenrestes.

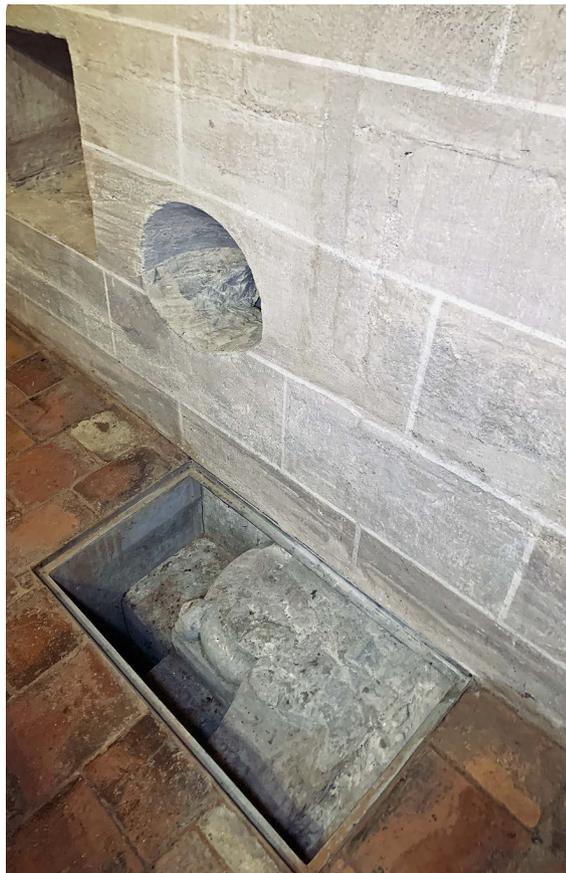
19 Wandnische und ehemalige Piscina in der Ostwand des „Vestibulums“ mit der im heutigen Boden versunkenen Basis der südöstlichen Ecksäule und Resten der ehemaligen Südmauer.

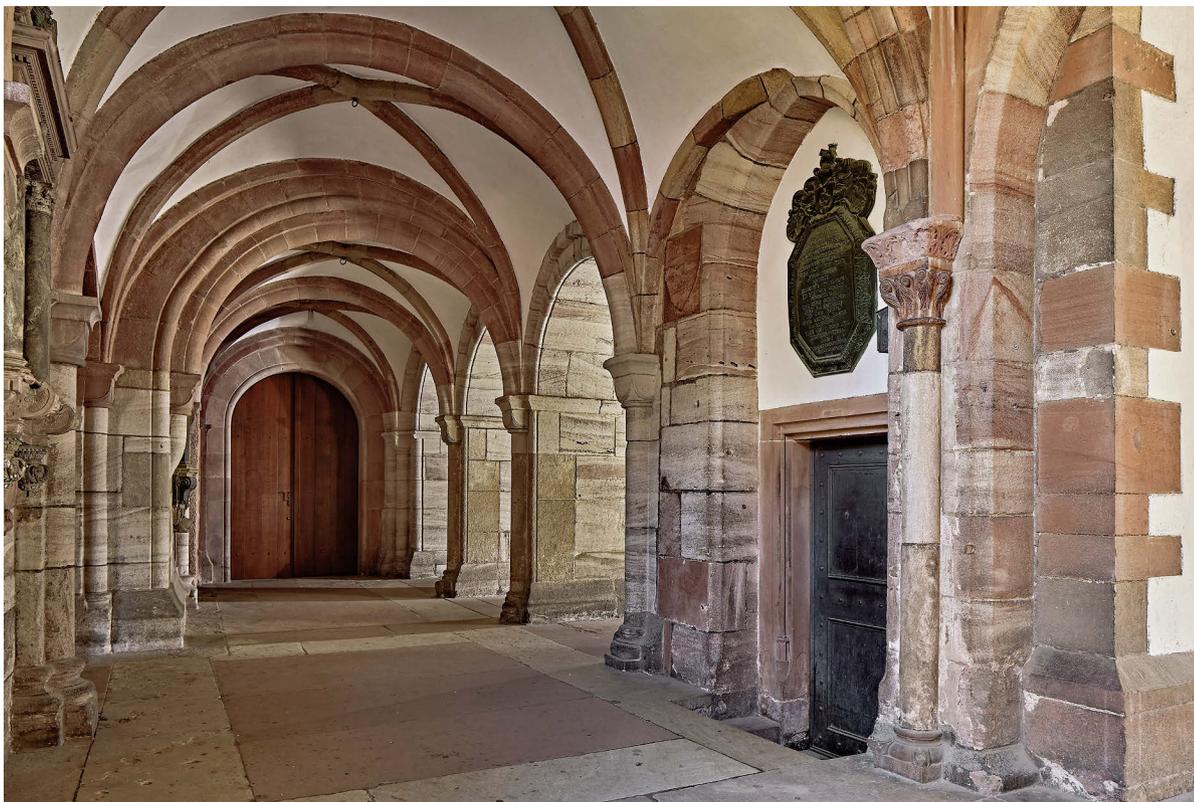
20 Die vier erhaltenen romanischen Joche des Kreuzgangs, im Hintergrund die „Kanonikertür“ zum Chorumgang, rechts die Dreierarkade und vorne die Tür der Wendeltreppe zum Münstersaal.

Die bereits oben erwähnte Wendeltreppe zum „Münstersaal“ ist vom vierten Joch des Kreuzgangs zu betreten (Abb. 20). Das kleine Treppentürmchen hat einen viereckigen Grundriss und wurde im 15. Jahrhundert eingebaut.³⁵ Seine abschließbare Tür sitzt in einem hohen, spitzen Bogenfeld, das gegen die Dreierarkade des Chorstrebe Pfeilers gesetzt wurde. Der anschließende gotische Kreuzgang ist inschriftlich 1429 datiert.

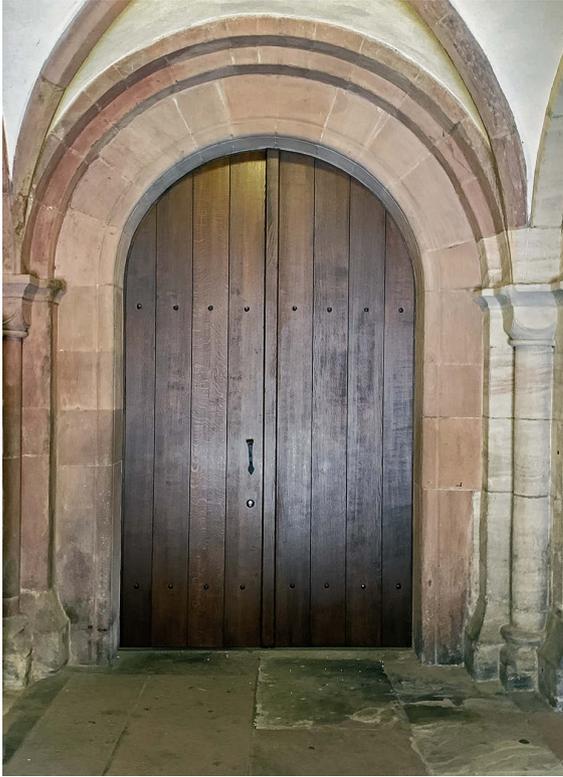
21 Portal vom Kreuzgang zum Chorumgang, die sogenannte Kanonikertür.

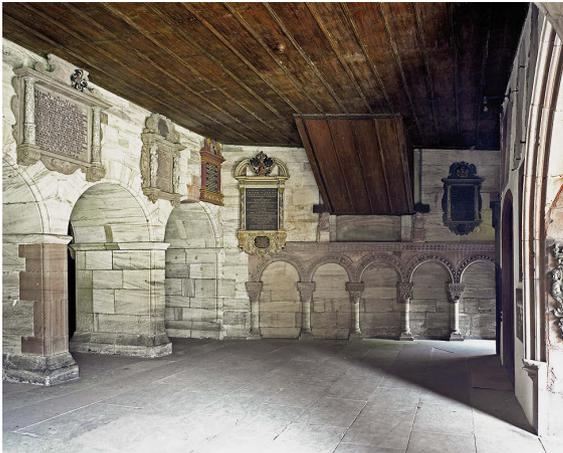
22 Die Dreierarkade (links), auf der der Chorstrebe Pfeiler ruht, und die Außenwand des Chores. Zwischen Dreierarkade und Blendarkade des Chorssockels liegt ein 0,5 m breiter Wandstreifen. Das ehemalige Fenster oberhalb der Blendbögen wurde später zu einem Zugang zum Münstersaal im Obergeschoss umgebaut (Schräge in der Decke).

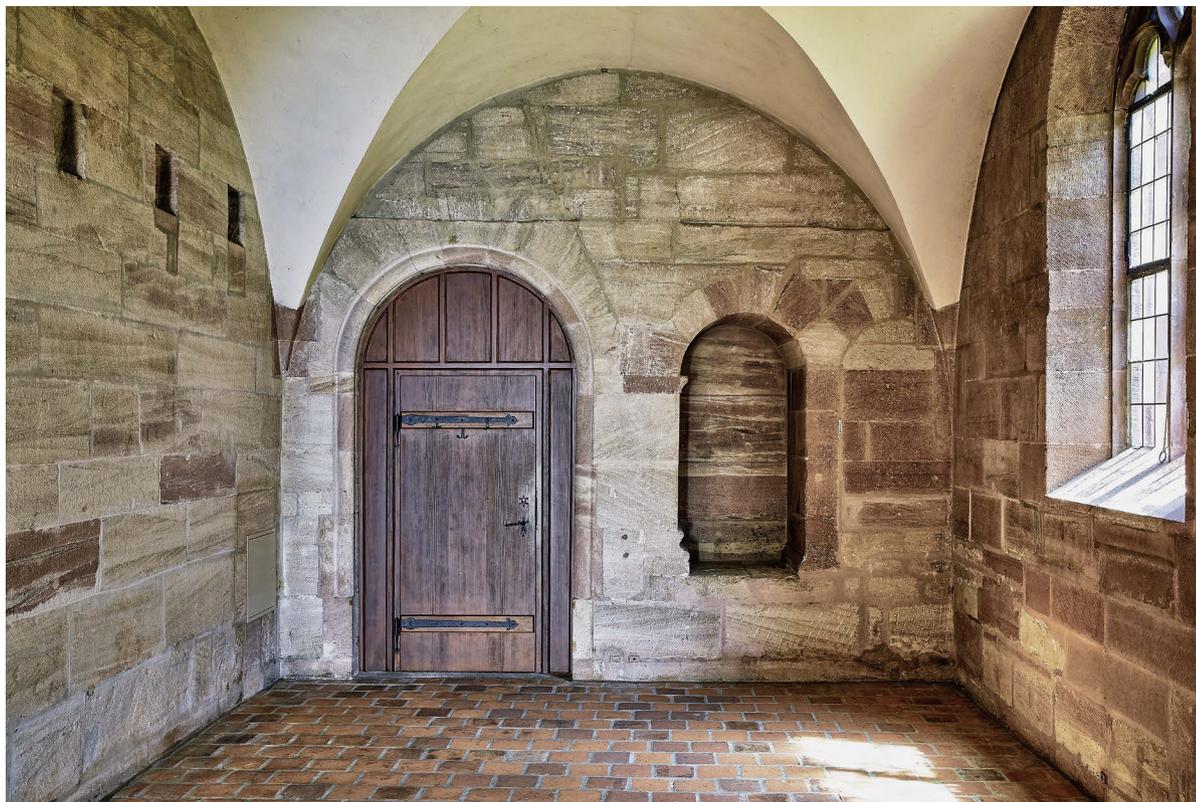
23 Die dem Querhaus südlich vorgebaute Katharinenkapelle. Links die Außenwand des Querhauses, in der Mitte Strebepfeiler mit Durchgang und ehemaligem Biforium zum Kreuzgang, rechts ein Maßwerkfenster des gotischen Umbaus im 15. Jahrhundert. Von der ehemals eingeschossigen Kapelle mit Balken-Bretterdecke stammen die viereckigen Balkennester (links) und die waagerechte Einkerbung oberhalb der Tür, in die Deckenbretter eingeschoben wurden.

Die beiden Strebe Pfeiler bilden heute die Seitenwände der Katharinenkapelle und der Querhausgiebel ihre Rückwand (Abb. 23). Dort sind nachträglich flache Nischen ausgemeißelt worden, in denen die Deckenbalken der ehemals flachgedeckten und eingeschossigen Kapelle lagen.³³ Horizontale Abarbeitungen im Strebe Pfeiler, der nun die östliche Kapellenwand bildet, könnten zum Einschub einer Holzdecke gedient haben. Auch sie sind nachträglich ausgemeißelt worden.

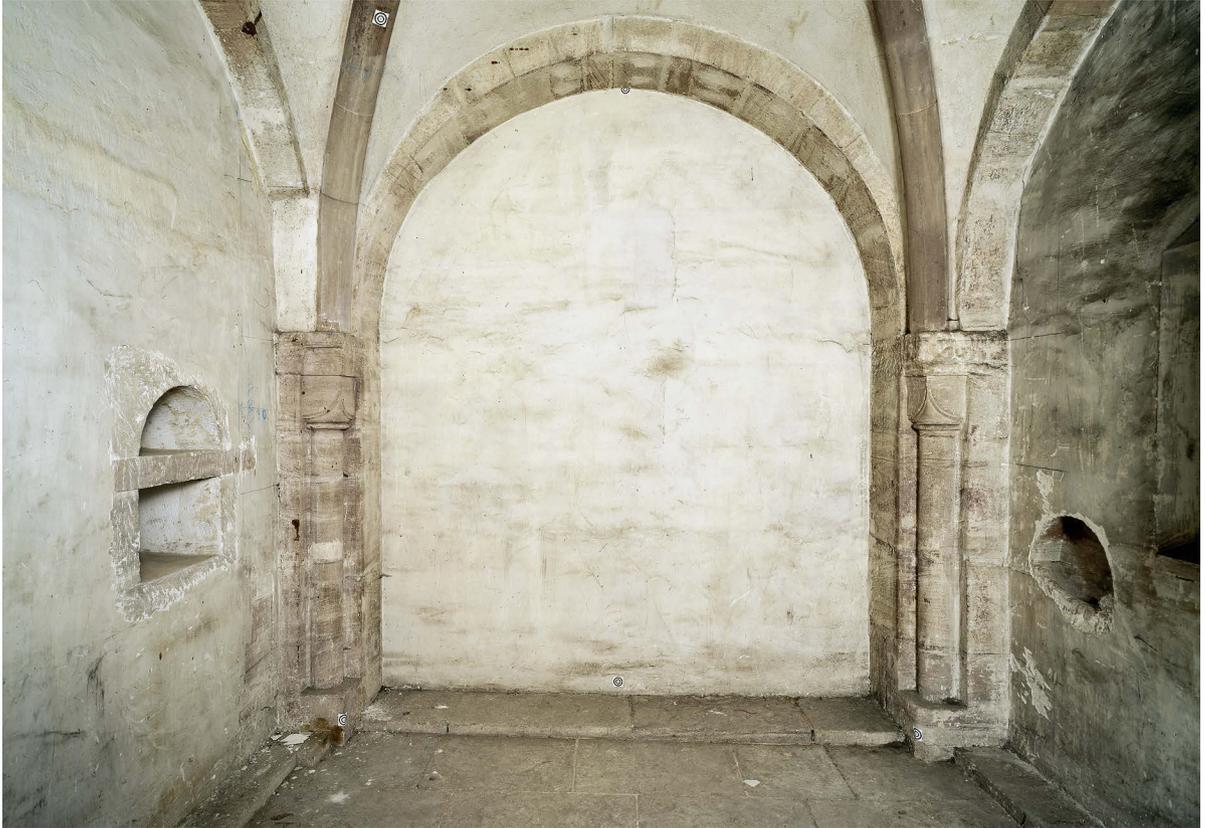
24 Das zweite Geschoss der „Alten Sakristei“ nördlich des Chores. Kreuzrippengewölbe auf Ecksäulchen, Wandnische (links) und ehemalige Piscina in der nördlichen Außenwand (rechts).

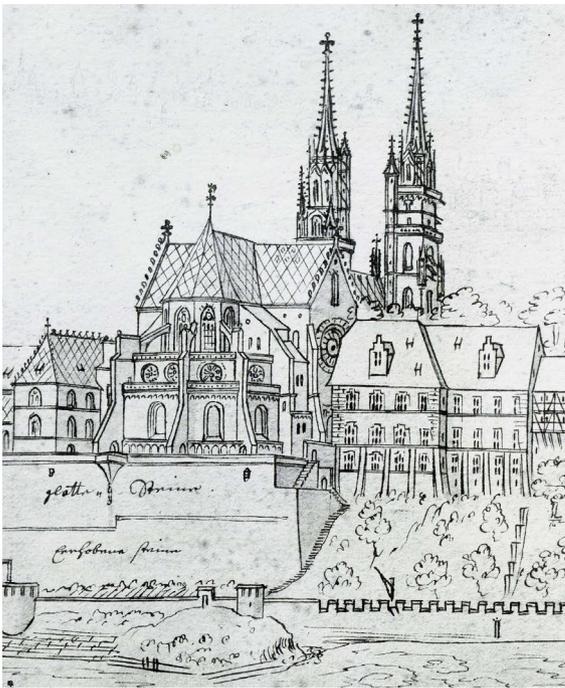
25 Ansicht des Münsters von Nordosten mit der damals noch dreigeschossigen „Alten Sakristei“ neben dem Querhaus mit Fenstern nach Norden (Zeichnung von Emanuel Büchel, 1739).

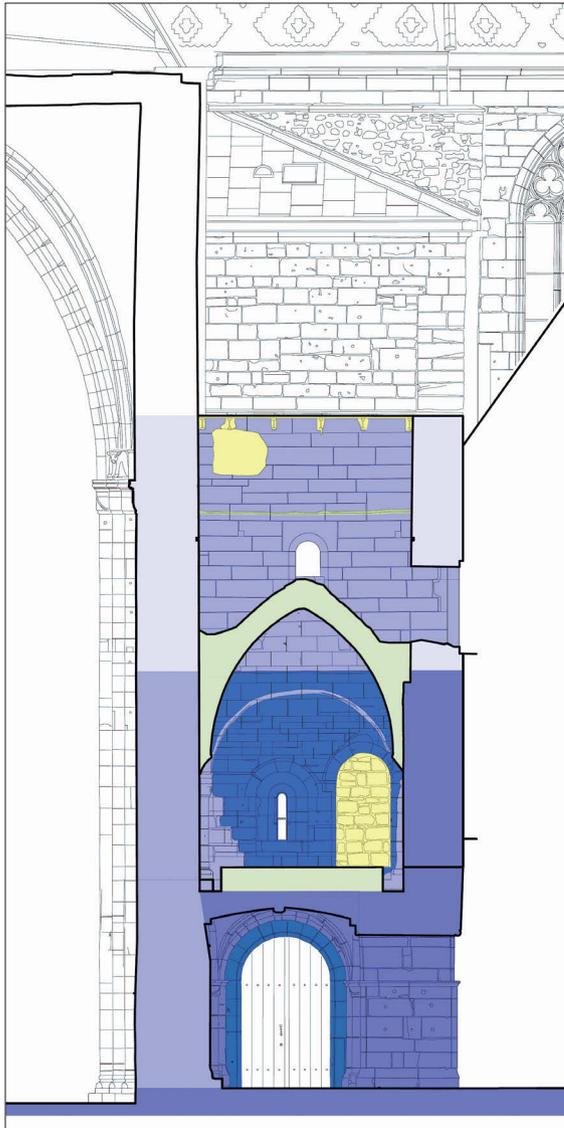
26 Nordwand des Untersuchungsbereichs mit „Kanonikertür“ im Erdgeschoss, darüber Fenster und ehemalige Tür im „Vestibulum“, im Dachraum das Fenster der Chorempore und abschließend der Stumpf des ehemaligen südlichen Chorflankenturms. Rechts im Umriss Nebenbauten, links das Querhaus angeschnitten. Blau: romanische Bauabschnitte, grün: gotische Umbauten.

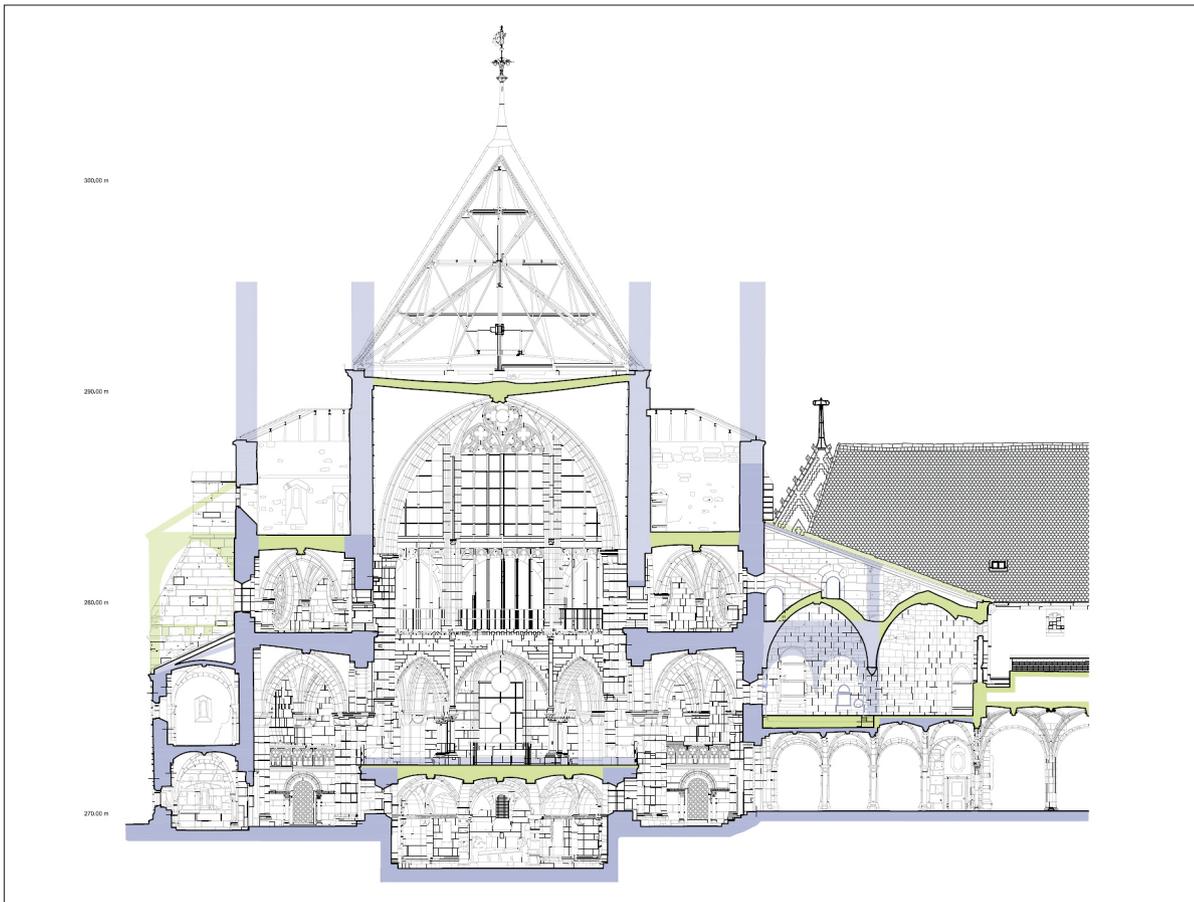
27 Schnitt durch das Vorjoch des Chores mit Blick nach Osten. Rechts Kreuzgang, darüber die „Älteste Sakristei“, später zur „Gotischen Sakristei“ vergrößert, und das dritte romanische Geschoss, heute Dachraum. Links die „Alte Sakristei“ mit ehemaligem dritten Geschoss, aufgestockt im 14./15. Jahrhundert. Blau: romanische Bauphase; grün: gotische Bauphase (Wiederaufbau nach 1356 und 15. Jahrhundert); hell: Rekonstruktion.

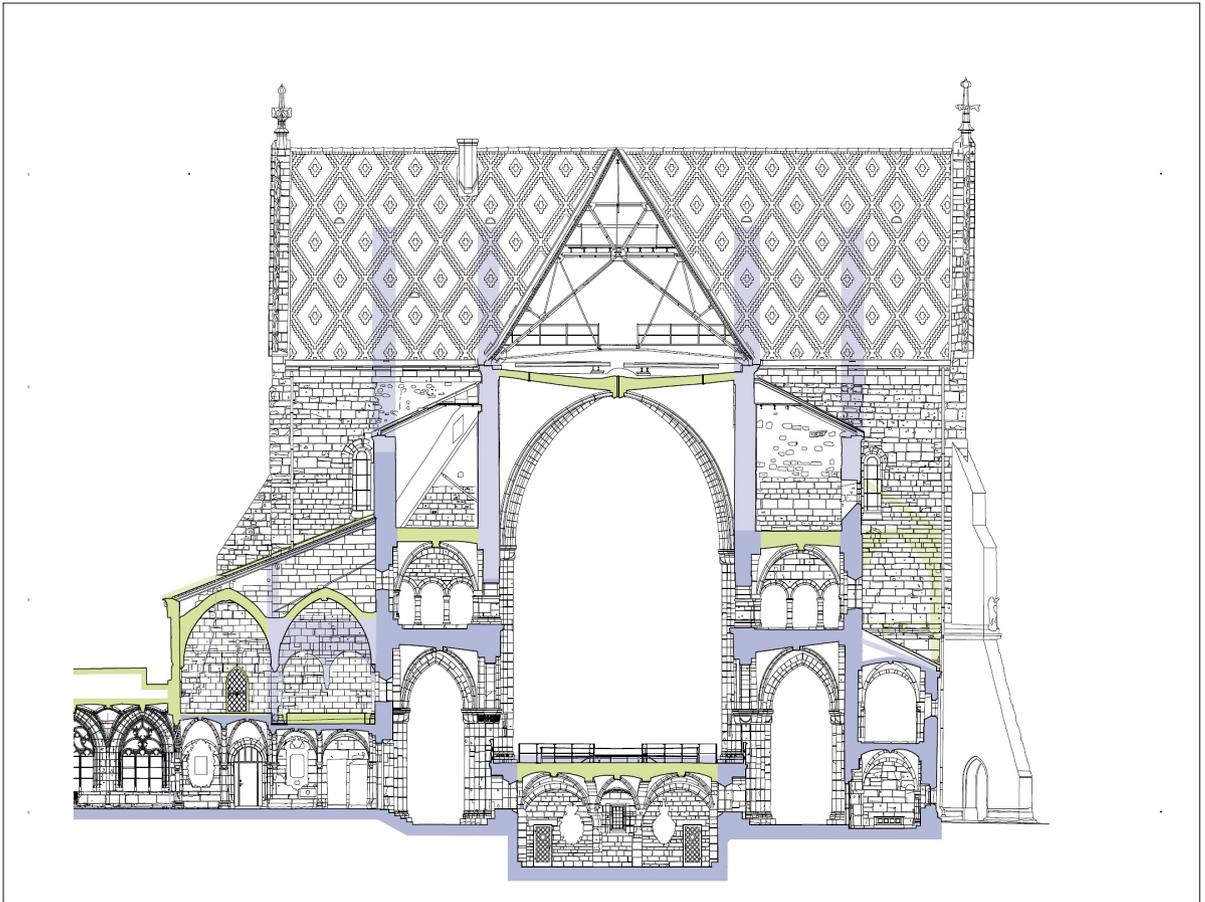
28 Schnitt durch das Vorjoch des Chores mit Blick nach Westen. Links der Kreuzgang, darüber die „Älteste“ beziehungsweise „Gotische Sakristei“ und das romanische dritte Geschoss, heute Dachraum. Rechts die „Alte Sakristei“ mit ehemaligem drittem gotischen Geschoss. Blau: Romanische Bauphase; grün: gotische Bauphase (Wiederaufbau nach 1356 und 15. Jahrhundert); hell: Rekonstruktion.
