Wohnbauten und Bauten der Kartäuserklöster am Beispiel Nürnbergs

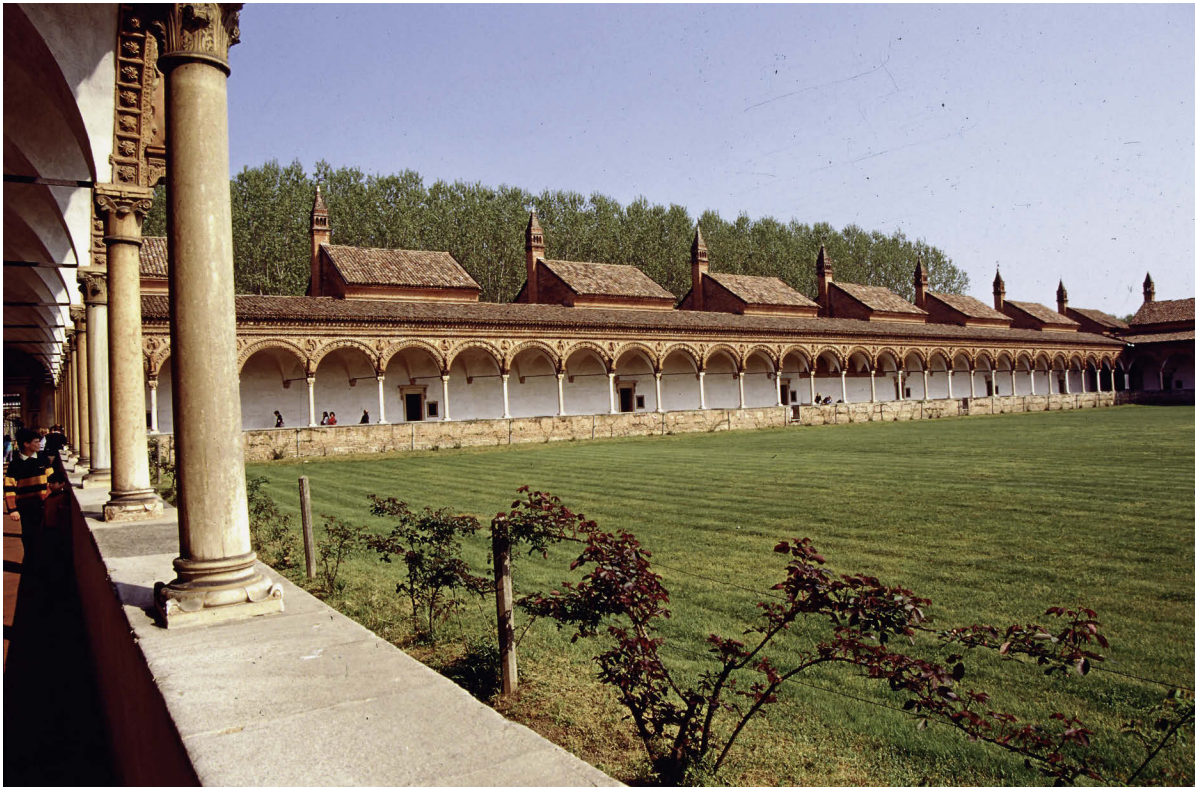
1 Certosa di Pavia, Großer Kreuzgang mit Mönchshäusern (Foto 2002).

Kartäuserklöster zeichnen sich durch die Verbindung des gemeinschaftlichen Klosterlebens mit einem eremitischen Leben der einzelnen Mönche aus (Abb. 1). Die Klostergemeinschaft setzt sich, wie in anderen Orden auch, aus Mönchen und Laienbrüdern zusammen. Zumindest erstere haben in jedem Kartäuserkloster eine eigene Zelle in Form eines kleinen Hauses und eines zugehörigen Gartens, an einen „Großen Kreuzgang“ angeschlossen, der das Kartäuserkloster signifikant von anderen Klöstern unterscheidet, während die Gemeinschaftsbauten – Kapitelsaal, Küche und Refektorium – an einem „Kleinen Kreuzgang“ liegen, wie es der Gewohnheit fast aller Klöster entspricht.

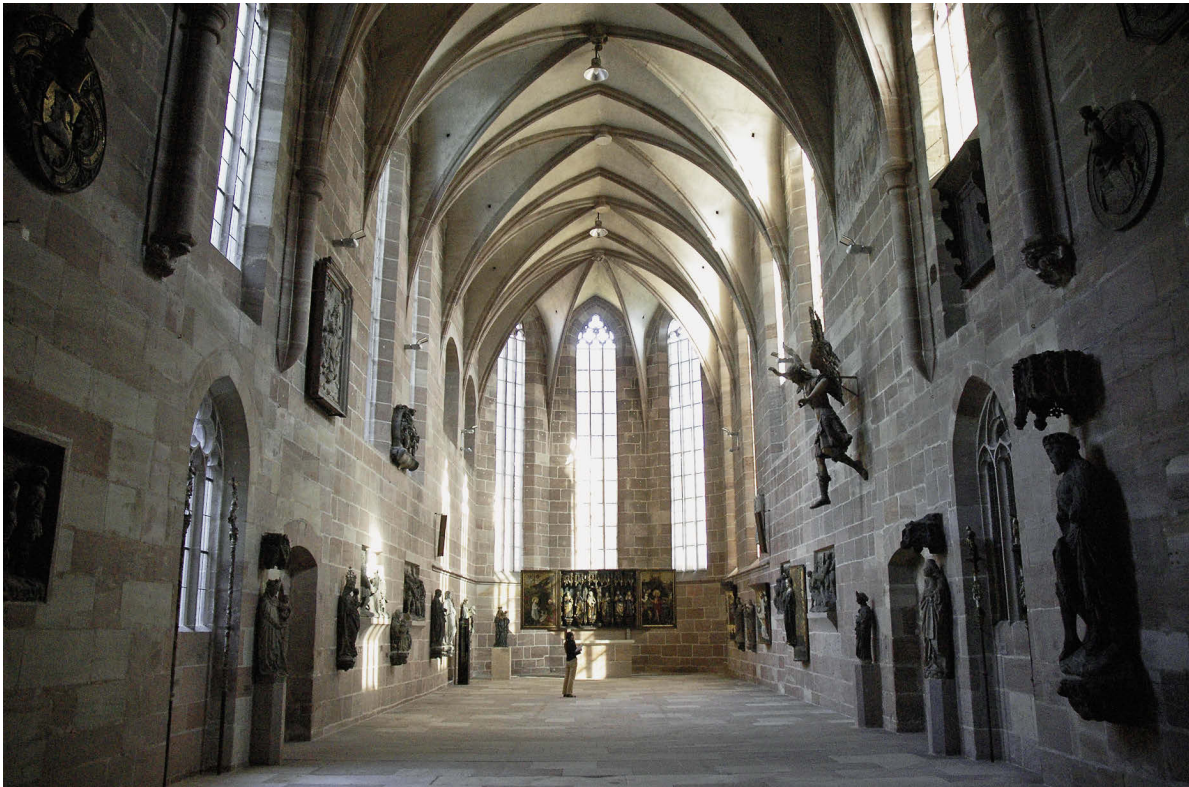
2 Nürnberg, Kartäuserkloster, Kirche nach Osten (Foto 2007).

Die wie üblich einschiffige schmale Klosterkirche erschien lange Zeit als einheitlicher Bau, wenn auch 1615 renoviert, im 19. Jahrhundert nochmals erneuert und nach den Beschädigungen des Zweiten Weltkriegs wiederaufgebaut. Die drei Südostjoche des Chores waren durch einen Bombentreffer zerstört worden, ebenso das Chordachwerk. Die Kirche hat eine Länge von sieben kreuzrippengewölbten Jochen und $\frac{5}{8}$ -Chorschluss (Abb. 2). Der Chorschluss und

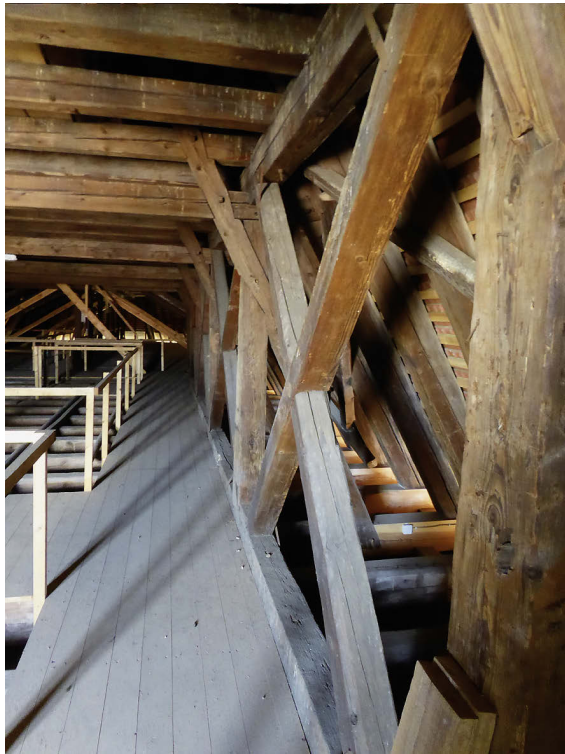
4 Nürnberg, Kartäuserkloster, Kirche, Dachwerk. Stehender Stuhl mit angeblatteten Sparrenstreben; das stabilisierende Andreaskreuz vorne entstand nach 1945 (Foto 2018).

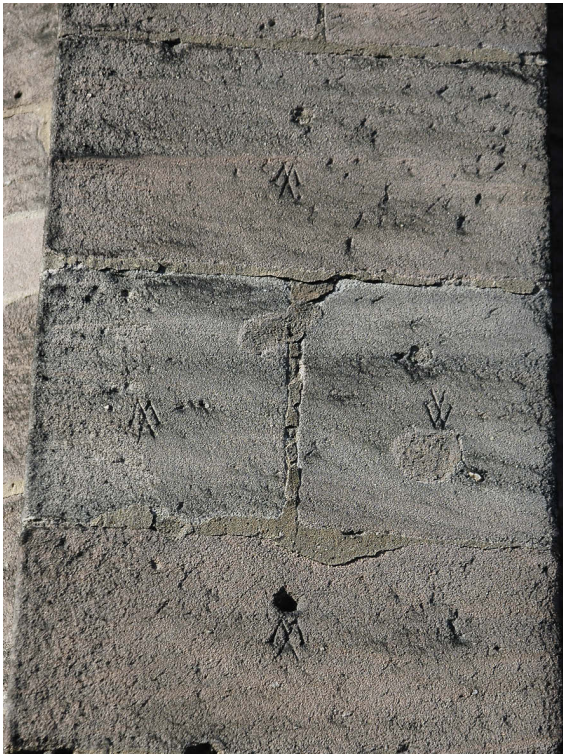
6 Nürnberg, Kartäuserkloster, Kirche, Steinmetzzeichen am Chorstrebebfeiler (Foto 2006).

Steinmetzzeichen finden sich, wie schon erwähnt, an der Sakristei, an beiden Kreuzgängen, am Ostteil der Kirche (Abb.6) und an beiden Wendeltreppen. Die Zeichen an den beiden Kreuzgängen entsprechen sich, weichen aber von denen der Kirche ab. Ein Zeichen an der Unterseite der kleinen Wendeltreppe am neben dem Außenzugang zum Lettner ähnelt einem Zeichen am Kirchenchor, ist aber flacher, während die Zeichen (ein Dreieck mit zwei Beistrichen) an der Wendeltreppe bei der Sakristei denen der Sakristei entsprechen und dieses Zeichen auch einmal am Kirchenchor

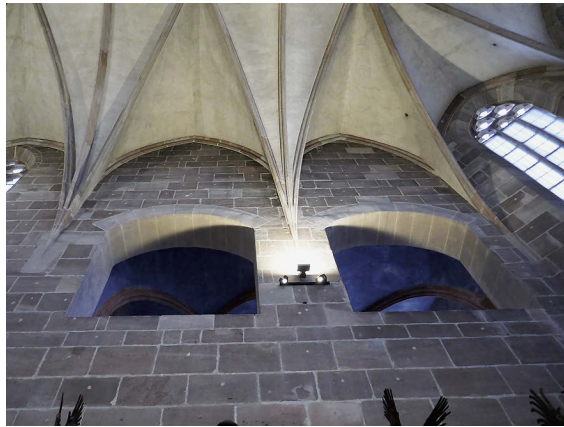
10 Nürnberg, Kartäuserkloster. Arkaden des 19. Jahrhunderts zur Deocaruskapelle (Foto 2020).

Die beiden breiten Arkaden der Deocaruskapelle zum Kirchenchor sind vollständig neu (Abb. 10), keiner der Gewändesteine ist mittelalterlich, obwohl die nördliche Wand des Kirchenchores den Zweiten Weltkrieg grundsätzlich unbeschadet überstanden hat.

Wahrscheinlich entstanden die Arkaden erst gemeinsam mit dem Westzugang zur Kapelle, die ältesten Abbildungen um 1864 zeigen die Öffnungen bereits, namentlich ein Holzstich von Franz Hablitschek (um 1864).⁹ Es ist nicht völlig auszuschließen, dass dies bereits vor der Museumszeit geschehen ist, denn die Akten zur Erneuerung der Kirche samt Sakristei und Kapelle im Winter 1858/59 sprechen nur vom Reinigen von Spinnweben und Staub, dem Ausmauern von Nischen mit Backstein sowie dem Anstreichen der Kirchenwände.¹⁰ Ob die beiden großen Arkaden 1615 oder im Laufe des 17./18. Jahrhunderts oder eben doch erst zu Beginn der musealen Nutzung eingebrochen wurden, ist derzeit nicht festzustellen, die schriftlichen Quellen aus der Zeit nach Museumsgründung erlauben keine abschließende Interpretation, aber auch der Baubefund ohne genauere Analysen nicht.

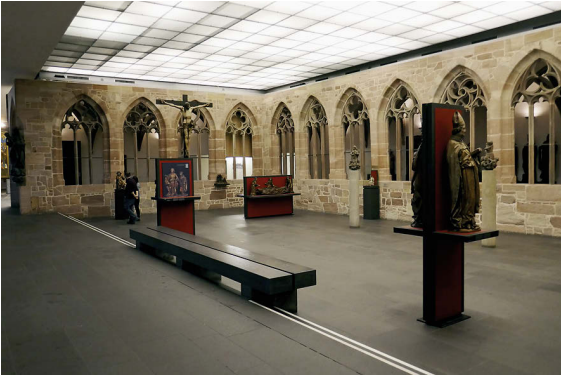
12 Kleiner Kreuzgang, Blick nach Südwesten (Foto 2006).

Der Kleine Kreuzgang hat fünf zu acht Fensterachsen mit sechs (ursprünglich sieben) Gewölbejochen in Ost-West-Richtung und zehn Jochen in Nord-Süd-Richtung (Abb. 11 und 12). Der Ostflügel wurde im Zweiten Weltkrieg samt Kapitelsaal und zugehöriger Kapelle zerstört; Nord-, West- und Südseite sind erhalten; auf die Fundamente stieß das Museum bei einer Erneuerung um das Jahr 2000 und markierte sie im Klosterhof.

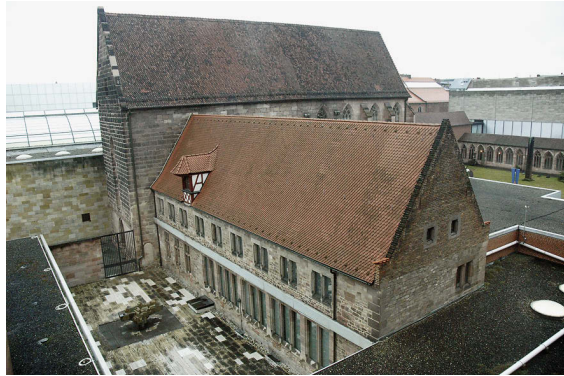
13 Refektorium und Klosterkirche vom Südwestbau (Museumsbau von 1902) aus gesehen (Foto 2007).

Das Refektorium nimmt den Westflügel der Klausur ein (Abb.13). Über einem gewölbten Kellergeschoss aus der Bauzeit erhebt sich ein zweigeschossiger Bruchsteinbau, der im 19. Jahrhundert stark erneuert wurde, nur eine Freilegung auch der Innenwände könnte zeigen, ob noch größere Mauerpartien dem späten 14. oder 15. Jahrhundert zuzurechnen sind. Das Mischmauerwerk aus Bruchstein durchsetzt mit Backstein passt aber durchaus noch ins späte Mittelalter. An der Westseite gehören die einheitlichen Kreuzstockfenster der Erneuerung von 1857 an,¹¹ ursprünglich waren die Fenster

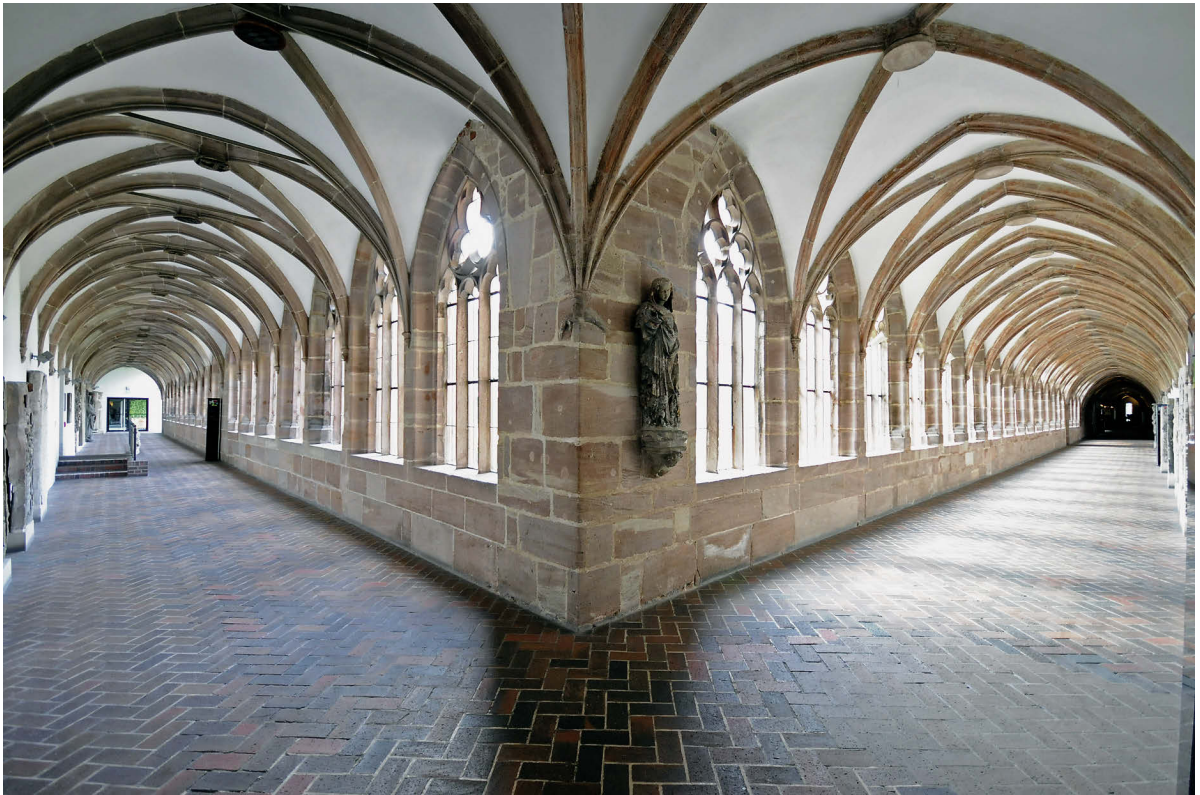
14 Nürnberg, Kartäuserkloster, Großer Kreuzgang (Foto 2008).

Der Große Kreuzgang ist das Bauelement, das die Kartäuserklöster von anderen Ordensgemeinschaften grundlegend unterscheidet (Abb.14). An ihm lagen die Wohnhäuser („cella“, Zellen, Mühlberg nennt sie Eremitagen) in gleichförmiger Reihung zumeist an drei Seiten des Kreuzgangs um einen rechteckigen Hof angeordnet. Das Prinzip gleichartiger, in einer Reihe beziehungsweise an einem großen viereckigen Hof angelegter Gebäude gab es in der mittelalterlichen Architektur vor den Kartäusern nicht. So sehr uns diese Bauweise auch heute geläufig ist, das erste außerklösterliche Beispiel für solche Reihenhäuser dürfte die Fuggersiedlung in Augsburg sein.

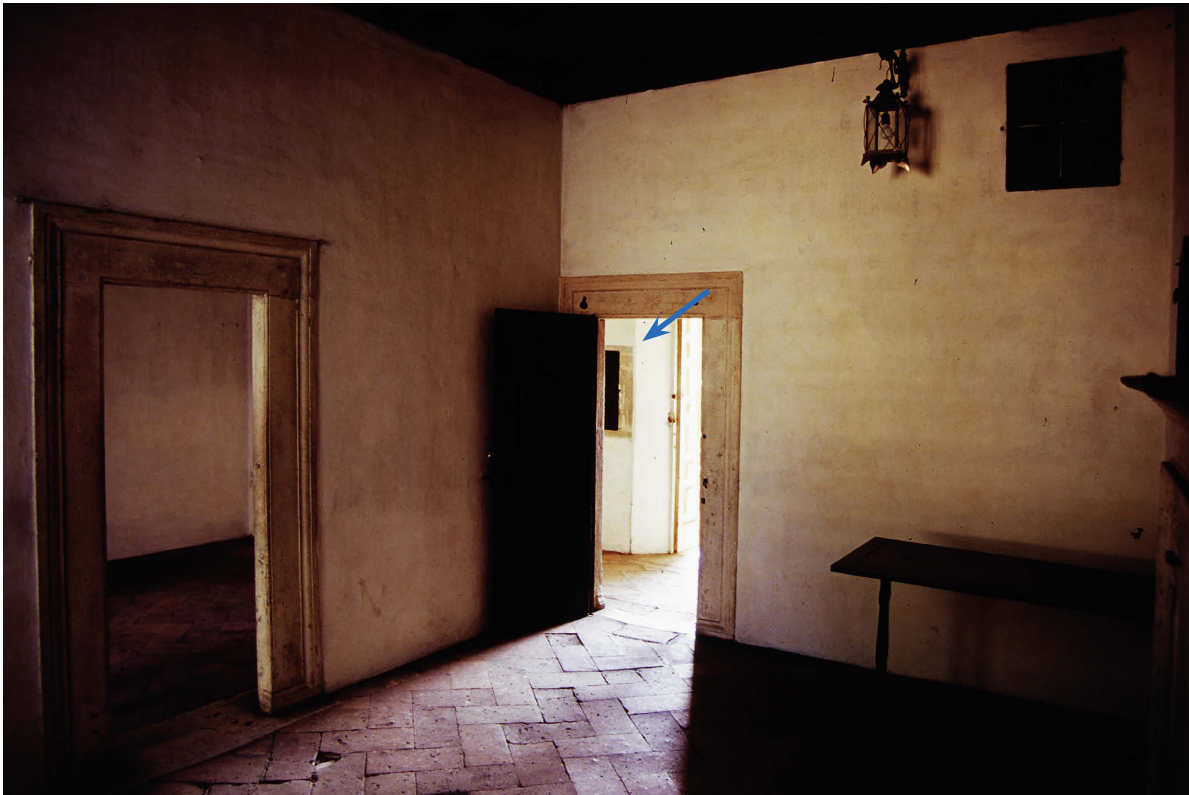
15 Certosa di Pavia, Mönchshaus am Großen Kreuzgang mit Blick durch den Vorraum zum Eingang, links der Tür Essensdurchreiche (Foto 2000).

das klassische Appartement, das im Burgen- und Schlossbau seit dem 13. Jahrhundert nachzuweisen und seit der Mitte des 14. Jahrhunderts Standard in Mitteleuropa ist.¹⁸ Die entsprechende Raumgliederung lässt sich auch in der Certosa di Pavia beobachten (Abb. 15).

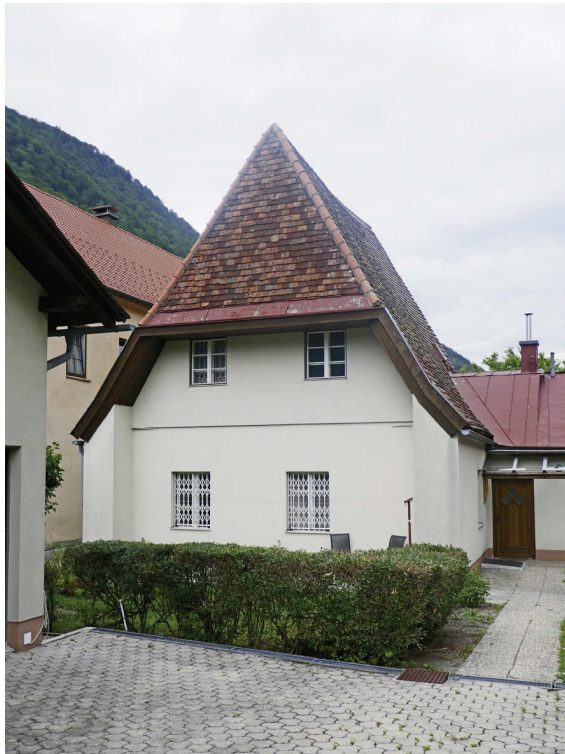
16 Gaming, Wohnbauten des Kartäuserklosters (Foto 2019).

Erwähnt werden soll an dieser Stelle noch die Kartause Marienthron in Gaming (Niederösterreich, Abb. 16), errichtet 1332–1342 nach einer Stiftung von Herzog Albrecht II.,²⁰ denn Gaming dürfte zu den wenigen Kartäuserklöstern gehören, bei denen noch die spätmittelalterlichen Mönchshäuser erhalten sind, wahrscheinlich vereinzelt trotz der Privatisierungen sogar bis ins Dach hinein. Die Dachwerke von wenigstens einem halben Dutzend der Mönchshäuser scheinen dort bisher unausgebaut zu sein, sie wurden bisher aber noch nie untersucht.

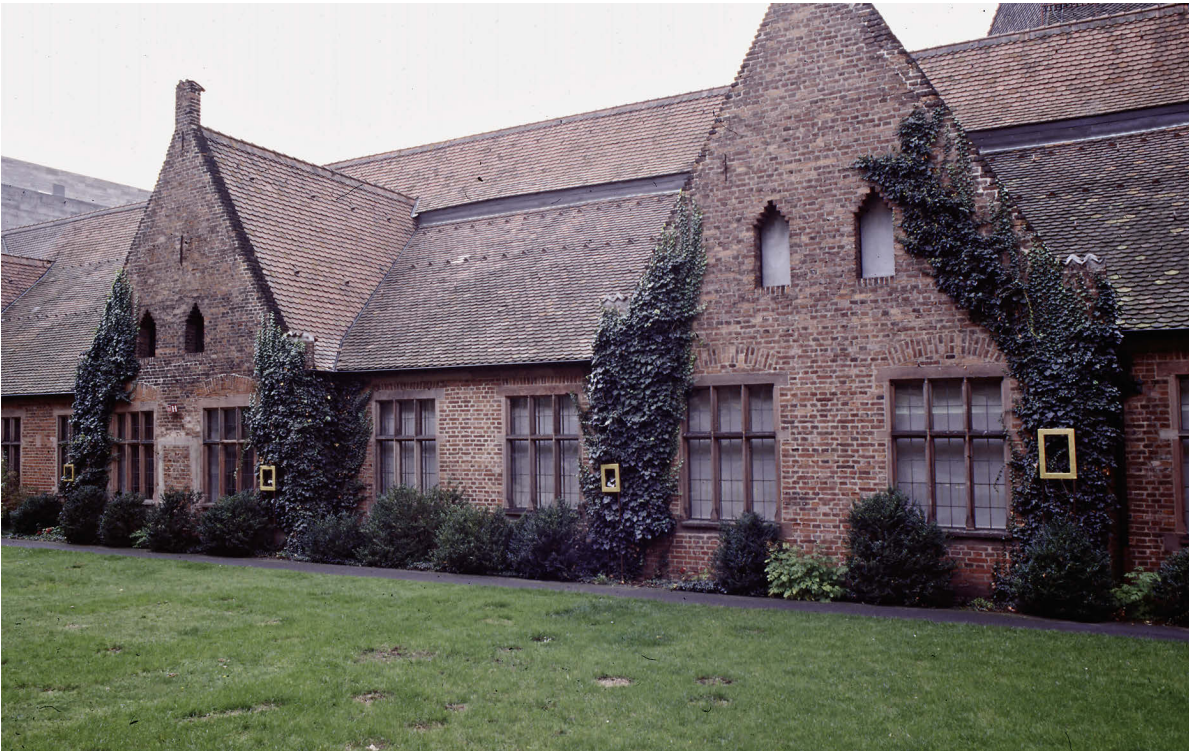
17 Nürnberg, Kartäuserkloster. Erhaltene Mönchshäuser aus Backstein, um 1400 (Foto 2000).

Im heutigen Zustand erscheinen die Häuser als einstöckige Backsteinbauten mit Dreiecksgiebeln zum Kleinen Klosterhof, das vierte, westlich gelegene Gebäude ist zweistöckig (Abb. 17). Die Mauern zwischen den Giebelhäusern sind nahezu auf deren Flucht vorgezogen. Das Backsteinmauerwerk der Giebel ist weitgehend original, das der Untergeschosse samt den quaderfassten Fenstern weitgehend erneuert und das der Zwischenbauten neu. Im Rahmen der 1997 begonnenen Generalsanierung des Museums stand die Erneuerung der erhaltenen Mönchshäuser auf der Nordseite des Großen Kreuzgangs leider nicht an, ihre Sanierung kann erst in den nächsten Jahren in Angriff genommen werden. Dadurch sind wir bislang auf Zufallsbefunde angewiesen. Dass auch archäologische Grabungen im Kleinen Klosterhof nördlich der erhaltenen Kartäuserzellen nicht stattfanden, hat seine Ursache in der Tiefdepot-Baustelle im Großen Klosterhof (mit einer umfangreichen Flächengrabung), eine zusätzliche langwierige Maßnahme im Kleinen Hof sollte das Museum zu dieser Zeit nicht belasten. Elektromagnetische Untersuchungen sind aber im Rahmen eines derzeit geplanten Projektes vorgesehen.

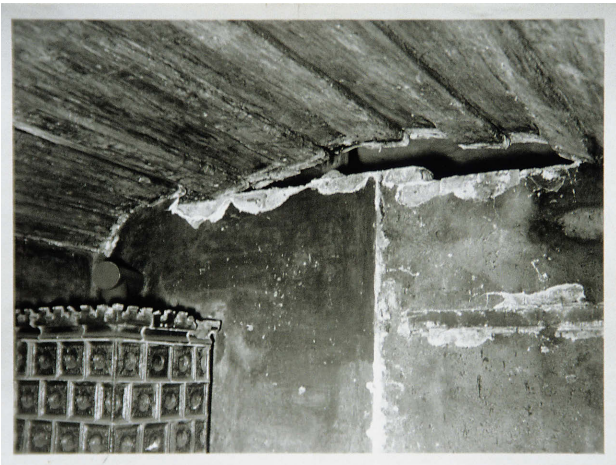
18 Nürnberg, Kartäuserkloster. Foto einer Mönchszelle mit gewölbter (spätgotischer) Bohlen-Balkendecke vor der Zerstörung (Foto wohl 1956).

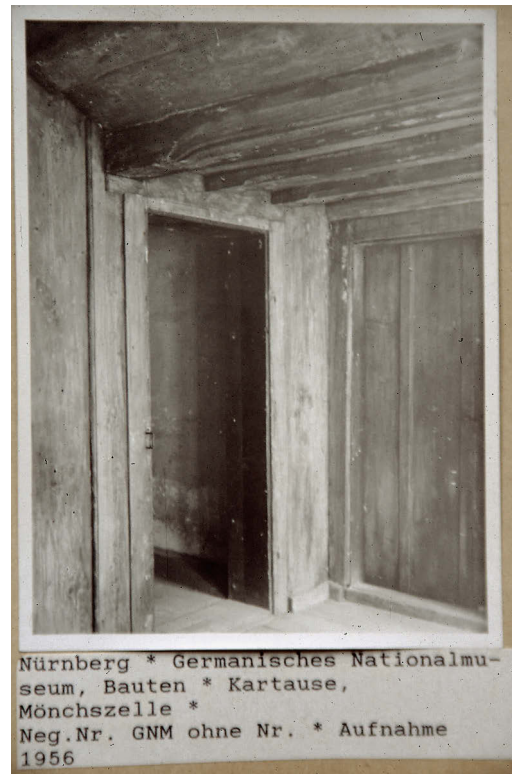
Nürnberg * Germanisches Nationalmuseum, Bauten * Kartause, Mönchszelle *
Neg.Nr. GNM ohne Nr. * Aufnahme
1956

19 Nürnberg, Kartäuserkloster. Foto einer Mönchszelle mit Bohlen-Balkendecke vor der Zerstörung (Foto wohl 1956).
