I Untersuchungsmaterial

Sgraffito-Dekorationen des 14. und 15. Jahrhunderts in Florenz: Bestand und Verluste

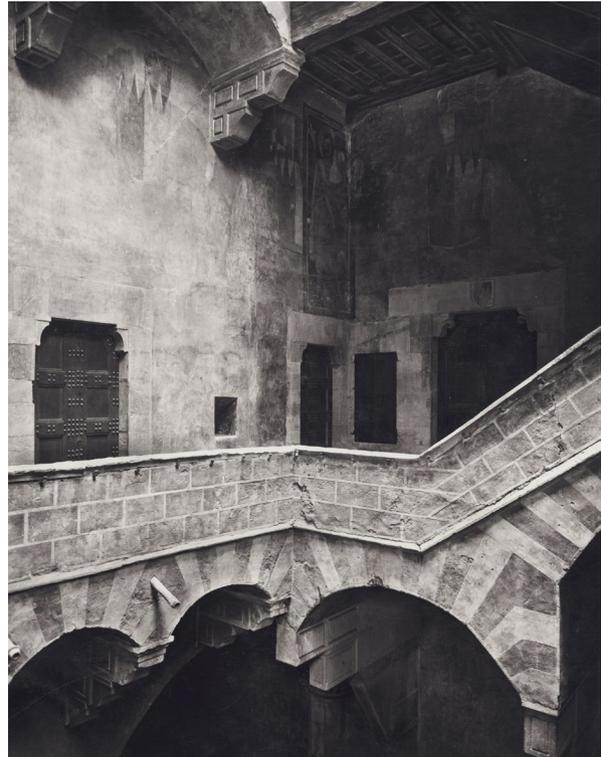
Abb. 1 Palazzo Davizzi, Innenhof, 1. Obergeschoss, Brüstung des *ballatoio* mit restaurierter Sgraffito-Dekoration, Aufnahmedatum unbekannt (nach Restaurierung 1905–1909)

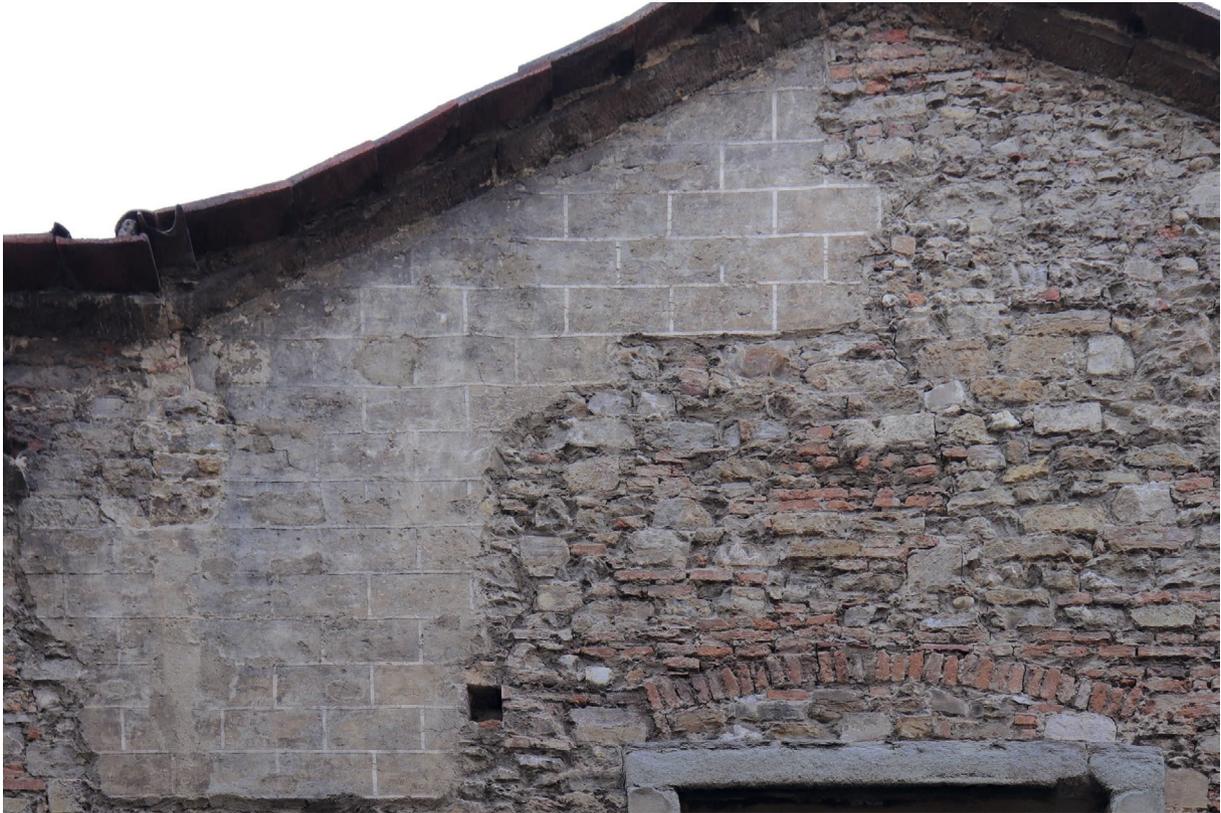
Abb.2 San Remigio, Chorfassade, Reste der Sgraffito-Dekoration, Aufnahme 2018

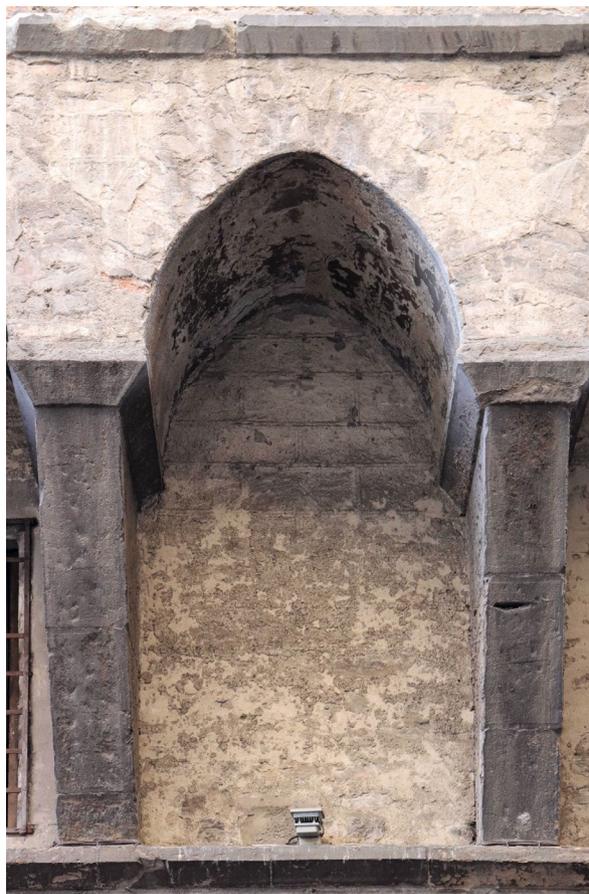
Abb. 3 Palazzo Benvenuti da Cintoia, Ost-Fassade, Sgraffito-Dekoration, Aufnahme 2018

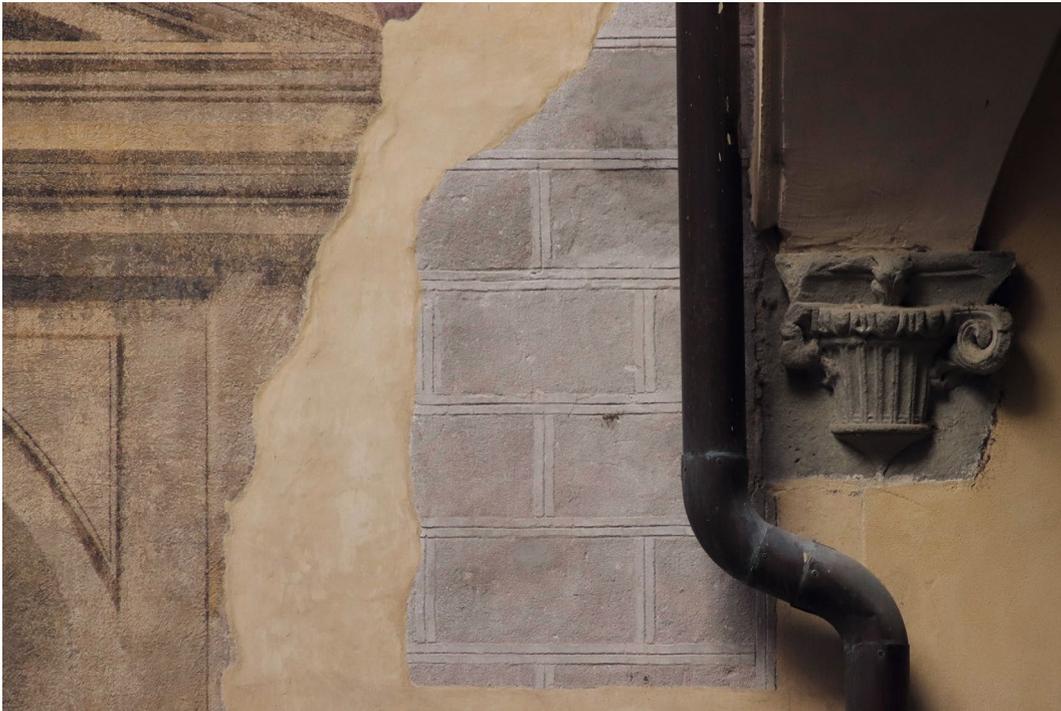
Abb. 4 Palazzo Tanagli, Innenhof, Südseite, Fragment der Sgraffito-Dekoration mit Quaderdarstellung, Aufnahme 2018

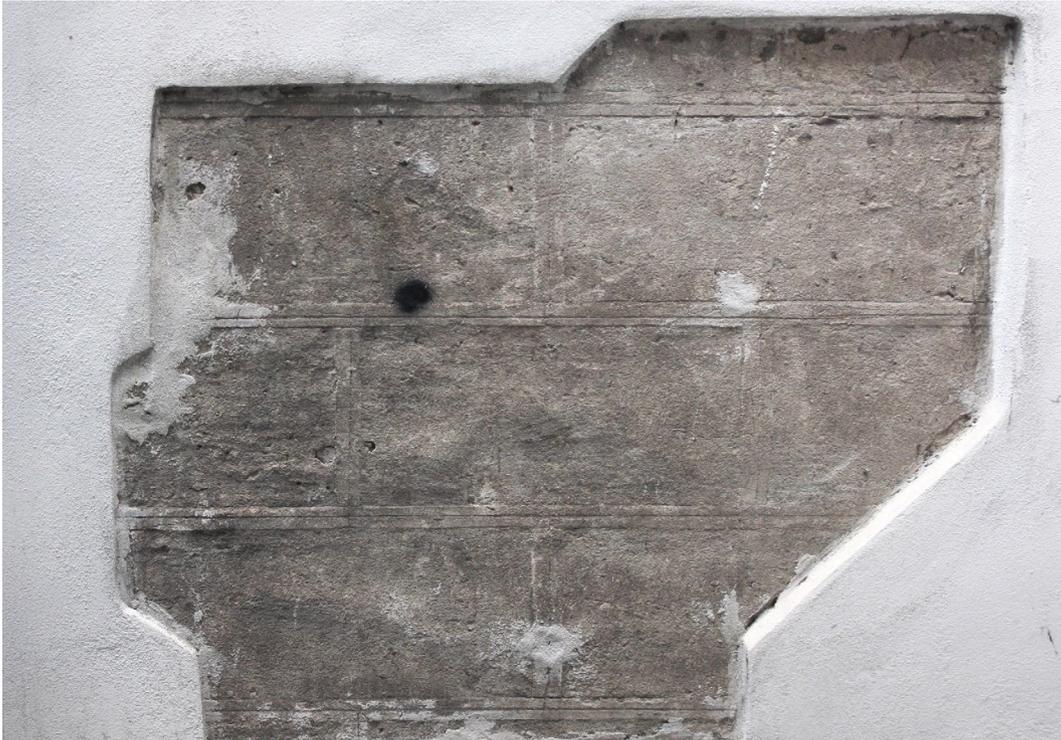
Abb. 5 Palazzo Giandonati, südliche Gebäudeseite (von Palazzo Canacci verdeckt), 2. Obergeschoss, Befundfreilegung mit Fragment der bauzeitlichen Sgraffito-Dekoration, Aufnahme 2016

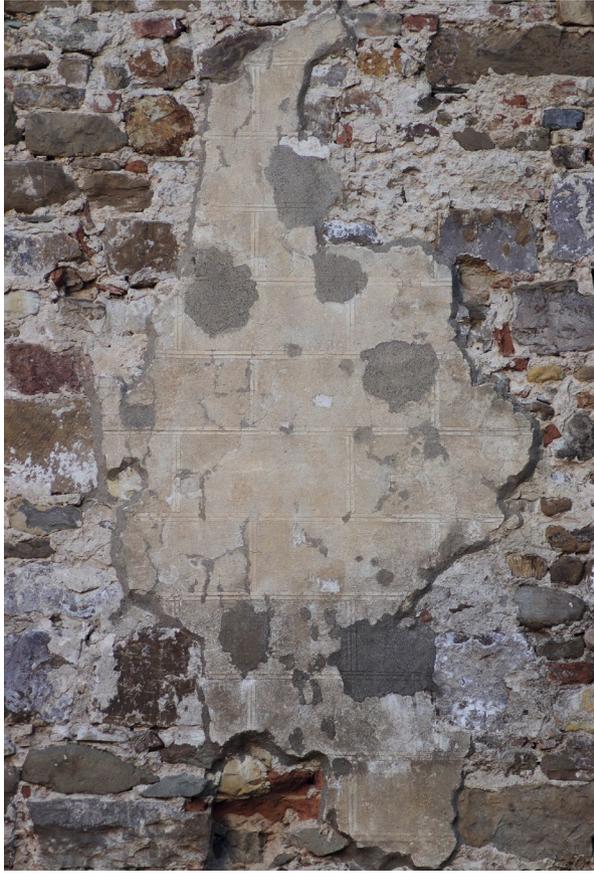
Abb. 6 San Lorenzo, Neue Sakristei, westliche Außen-
seite (ehemalige Innenseite des Hofes des Palazzo de' Nelli),
Sgraffito-Fragment, Aufnahme 2018

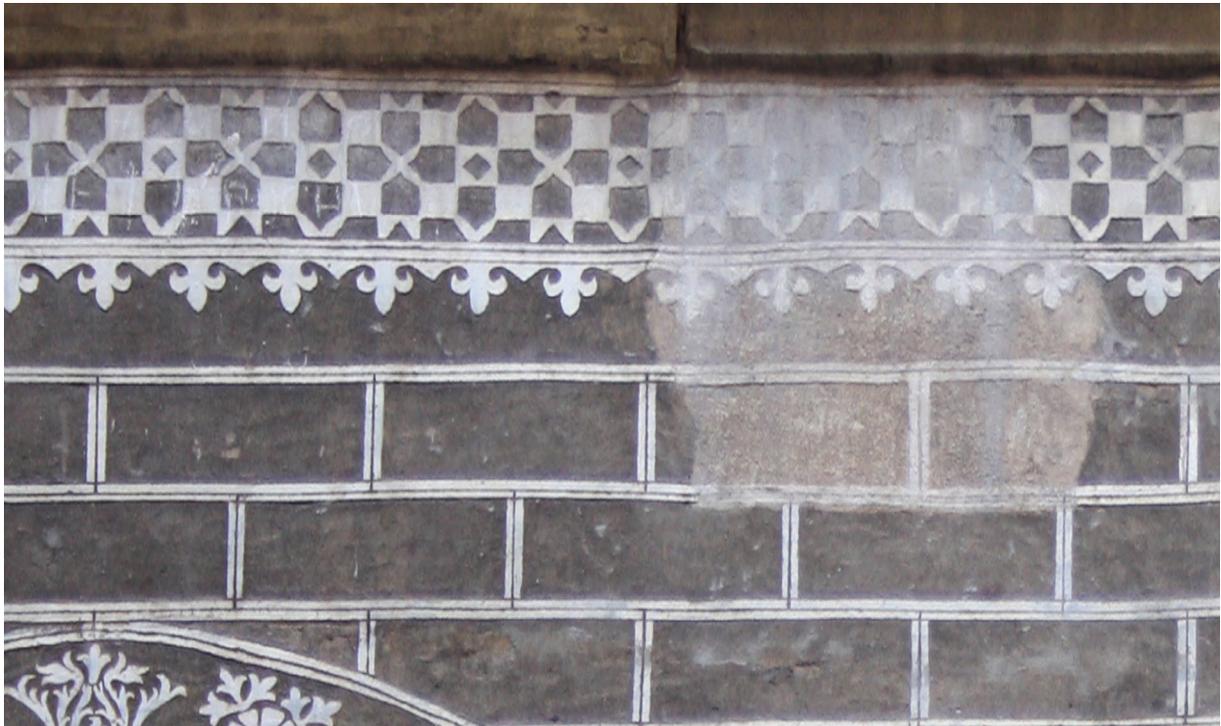
Abb. 7 Palazzo Corsi, Fassade, 1. Obergeschoss, Detail der
Sgraffito-Dekoration (überwiegend rekonstruiert, Fragmente
der Quattrocento-Gestaltung integriert), Aufnahme 2016

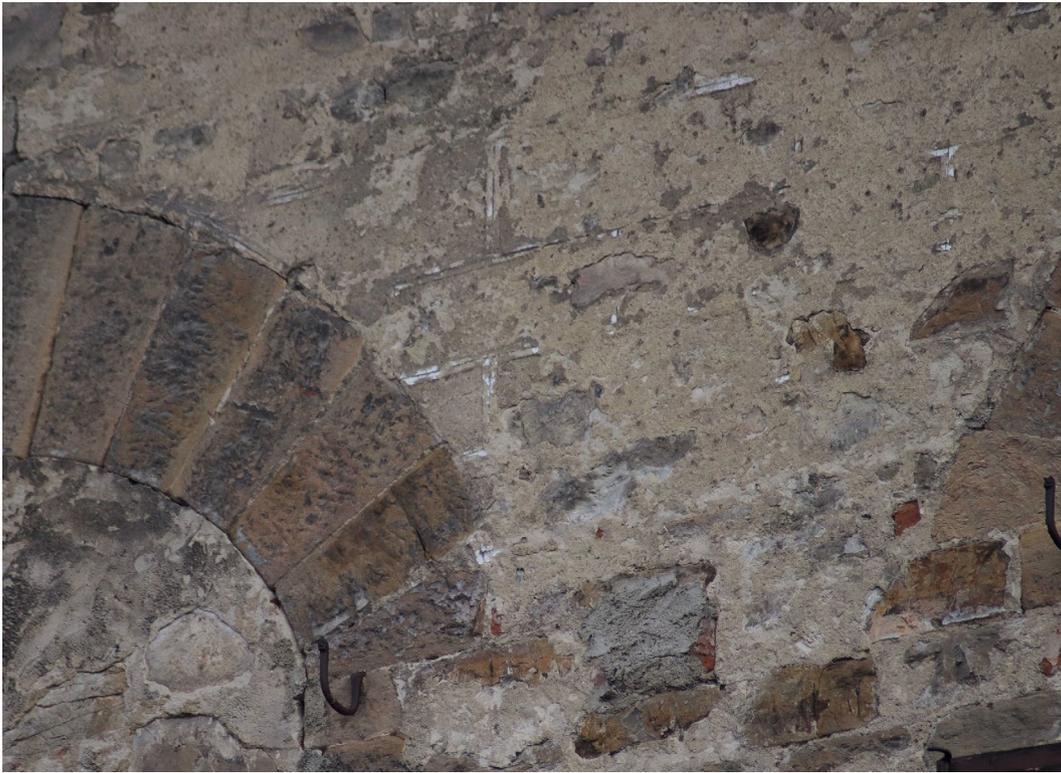
Abb. 10 Palazzo Benvenuti da Cintoia, Süd-Fassade, Reste der Sgraffito-Dekoration mit starker Schädigung der Oberfläche, Aufnahme 2018

Das einzige Beispiel für eine seit ihrer Ausführung in den 1370/1380er Jahren durchgängig bewitterte Sgraffito-Dekoration sind die beiden nie überfassten und nie konservierten oder restaurierten Außenfassaden des Palazzo Benvenuti da Cintoia (Kat. Nr. 4), an dem sich vor allem in den vom Dach und den Bögen des *sporto* geschützten Bereichen eindeutig identifizierbare Reste der Sgraffito-Quaderung erhalten haben (Abb. 3). An den übrigen Wandpartien lassen sich alle aus der permanenten Bewitterung resultierenden Schadensphänomene konzentriert und in Reinform beobachten: von der Entfestigung der Putzschicht über das Auswaschen von Material und die Ablösung vom Träger bis hin zum vollständigen Verlust (Abb. 15).

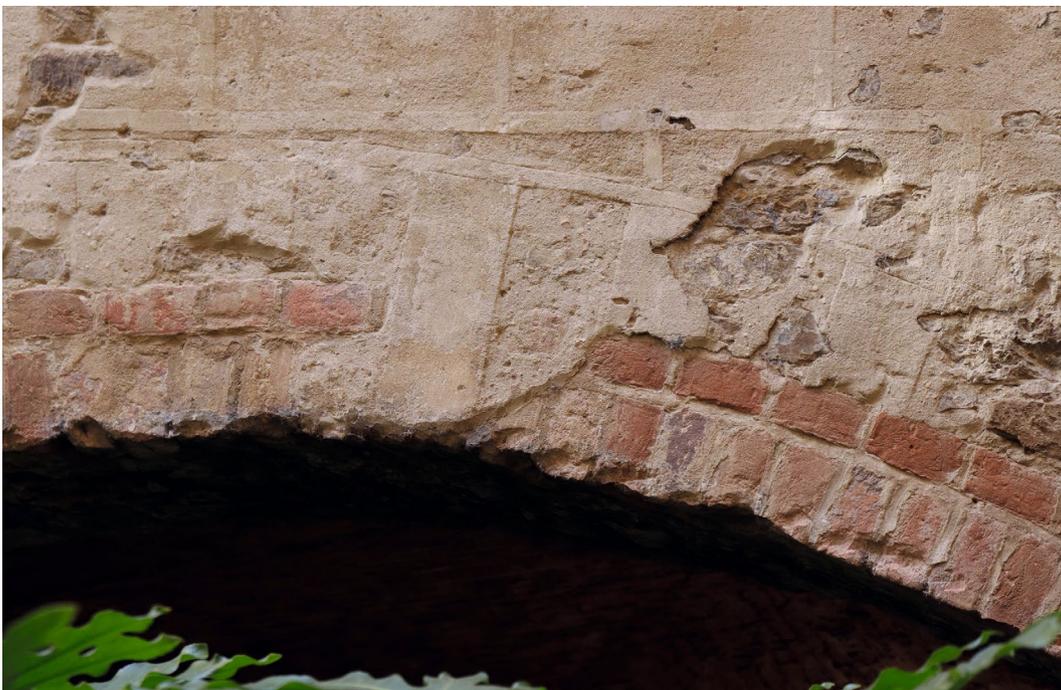
Abb. 11 Santa Croce, Arkadengang vor der Sakristei, Erdgeschoss, Fassade zum Chiostro antico, Arkadenbogen, Sgraffito-Dekoration mit stark geschädigten und verlorenen Bereichen, Aufnahme 2018

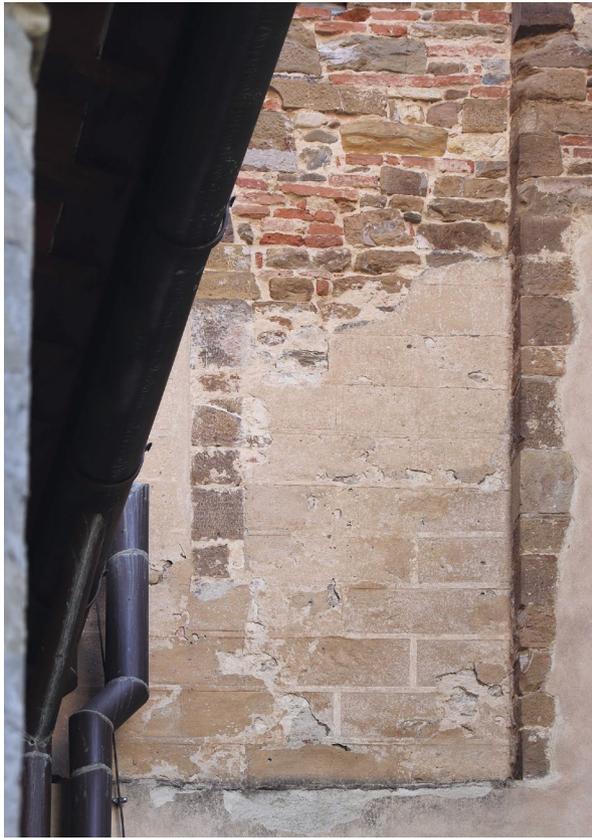
Abb. 12 Santa Croce, Cappella Castellani, Giebel mit Resten der Sgraffito-Dekoration, Aufnahme 2019

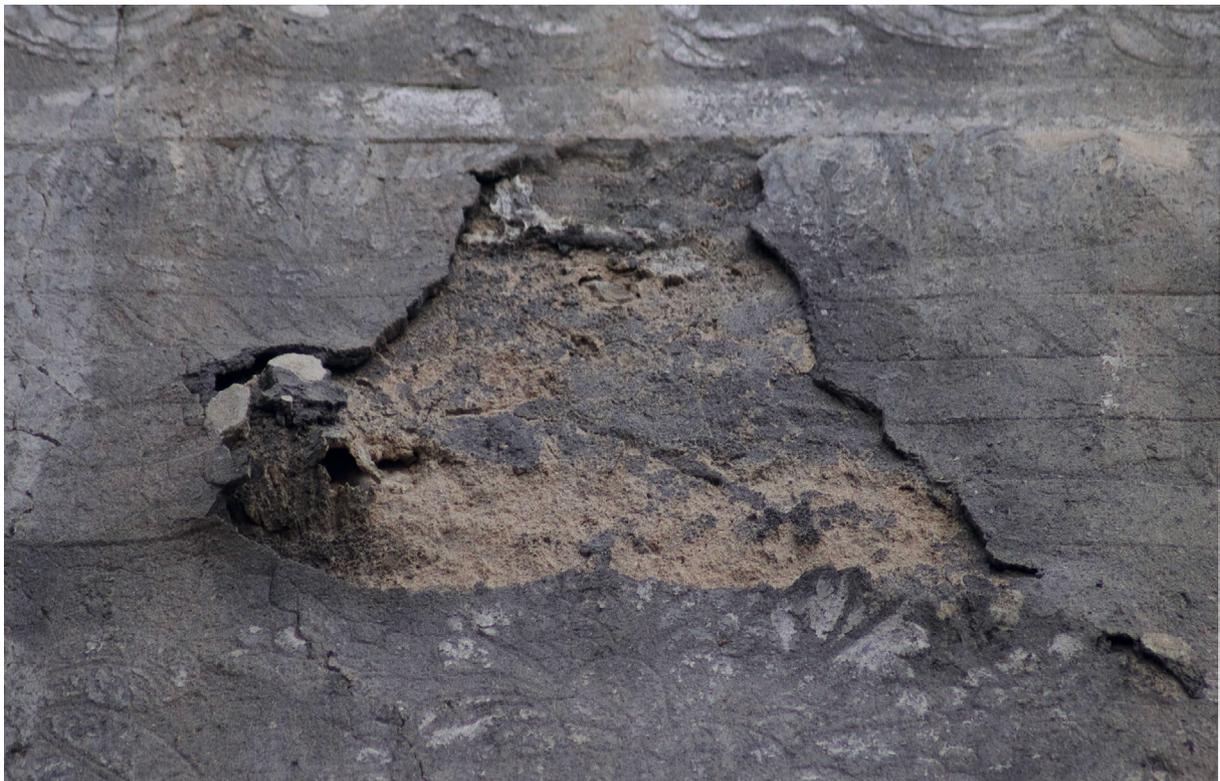
Abb. 13 Palazzo Spinelli, Fassade zum Borgo Santa Croce, 1. Obergeschoss, Sgraffito-Dekoration (Anfang des 20. Jahrhunderts restauriert) mit Schäden und Verlusten, Aufnahme 2018

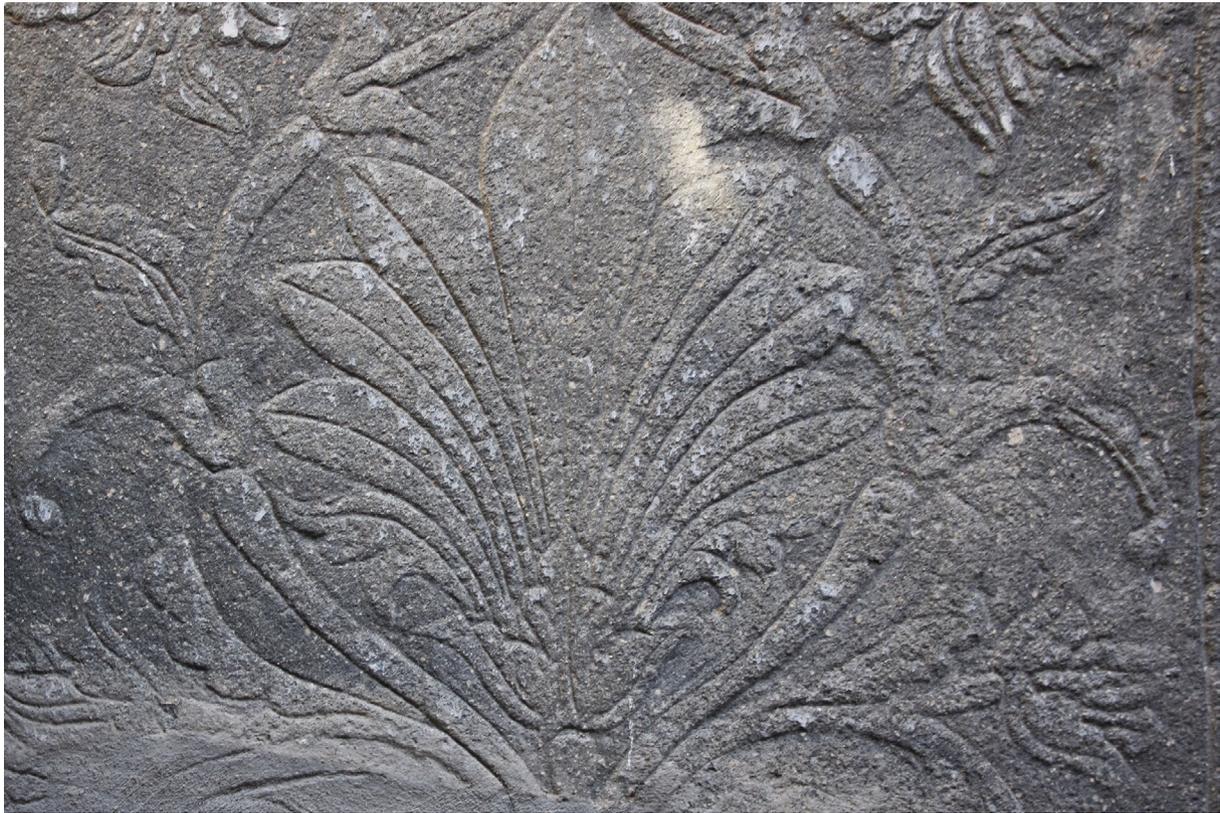
Abb. 14 Palazzo Spinelli, Innenhof, 1. Obergeschoss, Sgraffito-Dekoration mit geschädigter Oberfläche, Aufnahme 2018

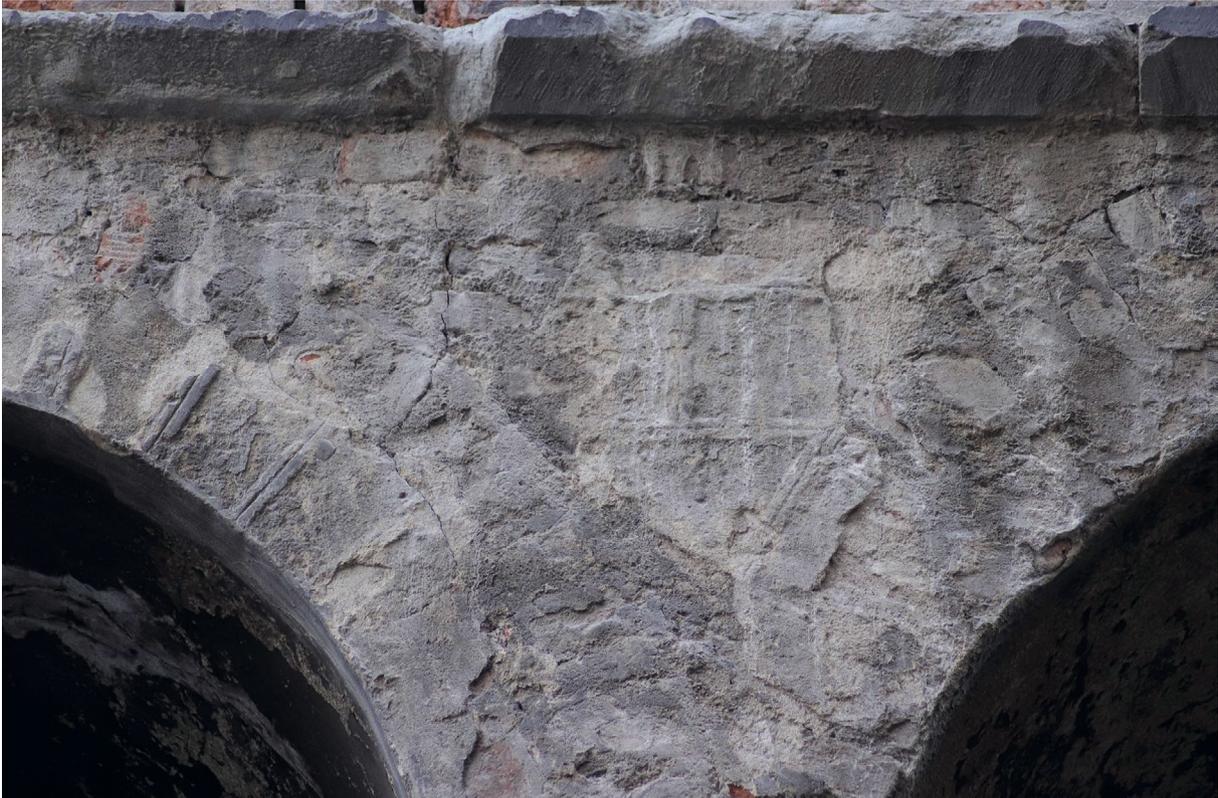
Abb. 15 Palazzo Benvenuti da Cintoia, Ost-Fassade, Wand oberhalb der beccatelli mit stark geschädigter/verlorener Sgraffito-Dekoration, Aufnahme 2018

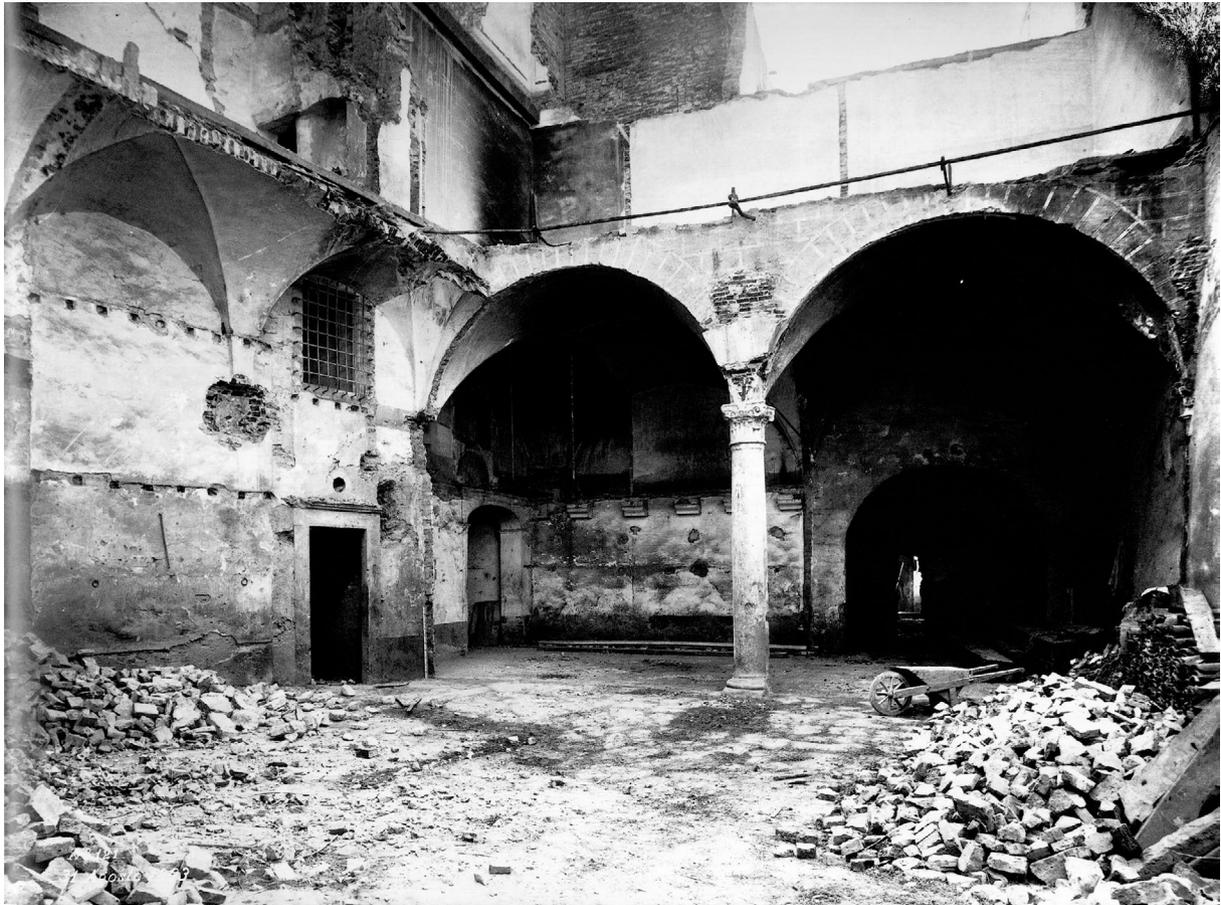
Abb. 16 Palazzo di Palla Novello degli Strozzi, Innenhof, Südseite, Reste der Loggia, Sgraffito-Dekoration, Aufnahme während des Abrisses 1893

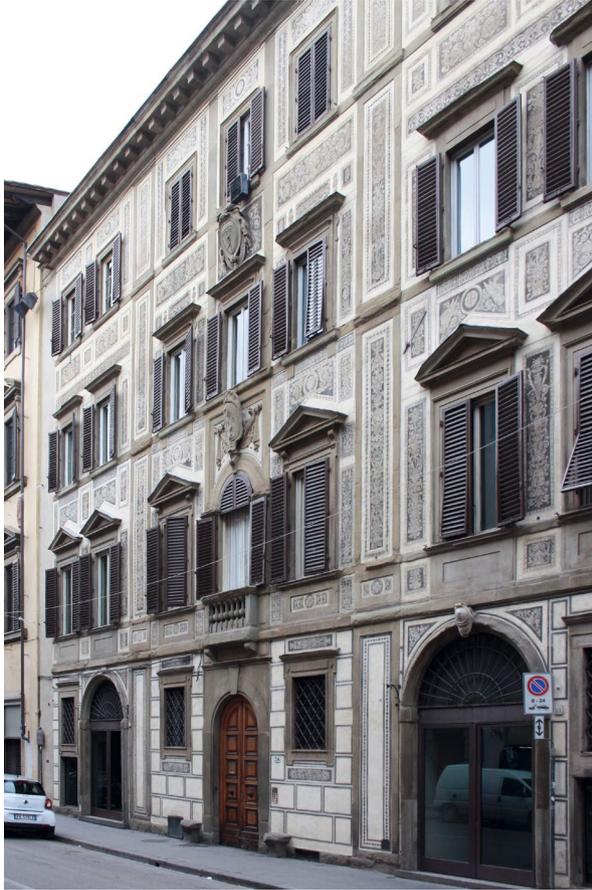
Abb. 17 Palazzo Fenzi-Dardinelli, Fassade zur Via Cavour, Sgraffito-Dekoration, Aufnahme 2017

In Florenz erhielten bereits Anfang des 19. Jahrhunderts der Palazzo Fenzi-Dardinelli (Abb. 17)⁷⁰ in der Via Larga (ab 1861 Via Cavour) und um 1854 der Palazzo Niccolini-Buturlin⁷¹ in der Via dei Servi Sgraffito-Dekorationen, die als die frühesten eigenständigen, also nicht als Reparatur oder Ergänzung ausgeführten, lokalen Beispiele für die Wiederaufnahme der Technik gelten müssen. Ob sie tatsächlich ein lokales Phänomen sind oder in Beziehung zur etwas früher einsetzenden Wiederaufnahme in Deutschland stehen, ist bislang nicht untersucht. Als einer der Pioniere des modernen Sgraffito muss Gottfried Semper gelten, der auf seinen Italienreisen, möglicherweise auch in Florenz, die Technik kennengelernt hatte.⁷² Semper bemühte sich daraufhin um ihren Einsatz und ließ 1841 Fassadenpartien des Königlichen Hoftheaters in Dresden und 1844 das Haus seines Bruders in Hamburg in Sgraffito gestalten.⁷³ Ungefähr zur selben Zeit wurden andere Architekten und Künstler auf die Technik aufmerksam und begannen mit ihr zu experimentieren. Wohl auch um die Wiederentdeckung nachhaltig für sich zu reklamieren, veröffentlichte Semper 1868 eine praktische Anleitung, der er Überlegungen zur Herkunft, Formensprache

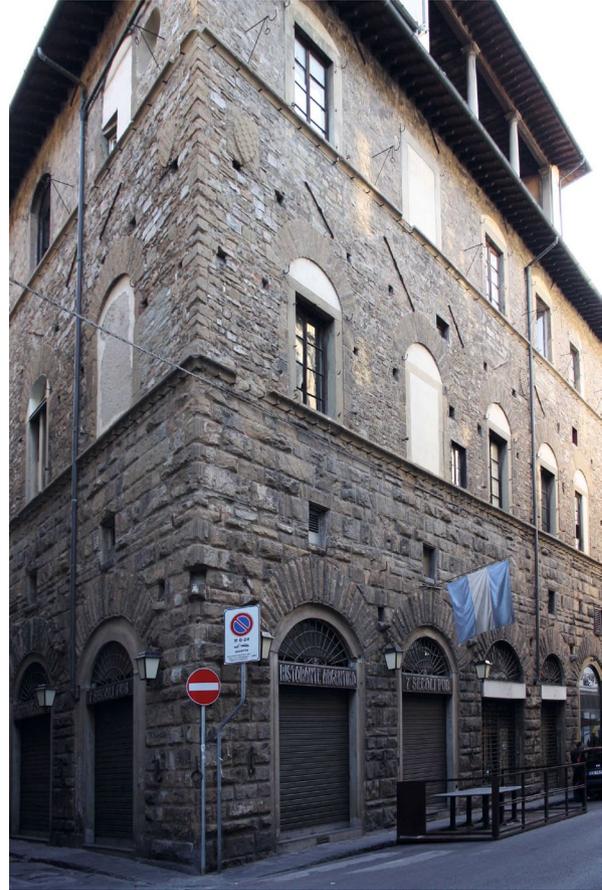
Abb. 18 Palazzo Salviati, Ansicht von Südwest, Fassade mit freigelegtem Mauerwerk, Aufnahme 2014

ganzer Straßenzüge, andererseits aber auch die willkürliche Rekonstruktion eines pseudohistorischen „Firenze antica“,⁷⁷ deren wichtigstes Instrument das *scrostare*, also die Entfernung historischer Putze und Fassungen war (Abb. 18). Der Idee von einer blitzsauberen, guten alten Zeit fiel schließlich auch die Sgraffito-Fassade des Palazzo Giandonati zum Opfer (Kat. Nr. 9; Abb. 19), für dessen Erhalt sich ein internationaler Zusammenschluss unter Führung des Malers Edmund Poynter, Präsident der Londoner Royal Academy und der National Gallery, in einem am 2. Dezember 1898 in der Times publizierten offenen Brief an den Bürgermeister Pietro Torrigiani gerade noch eingesetzt hatte – unter Verweis auf die „well-preserved façade covered with ‚sgraffiti‘“.⁷⁸ Zwischen 1911 und 1914 wurden die erhaltenen Dekorationen abgeschlagen, um sie anschließend durch eine Rekonstruktion zu ersetzen (Abb. 20). Dasselbe Schicksal hatte bereits einige Jahre zuvor die Casa Davanzati (Kat. Nr. 7) ereilt, deren neue Dekoration nur in etwa der ursprünglichen Gestaltung folgte. Auch einige aus dem Quattrocento stammende Fassaden wurden zugunsten von Rekonstruktionen – „serbando le antiche forme“,⁷⁹ wie Guido Carocci im Falle des Palazzo Busini (Kat. Nr. 17) rechtfertigte – zerstört. Dessen straßenseitige Gebäudefront

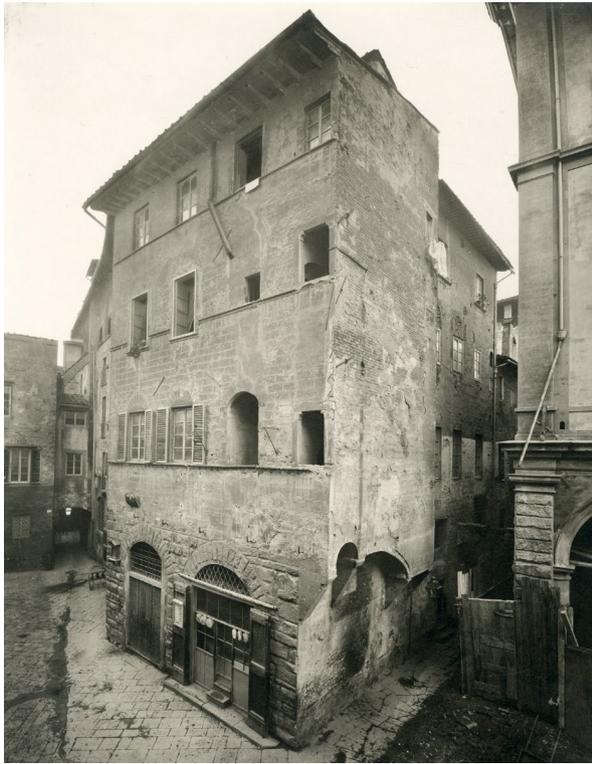
Abb. 19 Palazzo Giandonati, Fassade zur Piazza San Biagio und zum Vicolo del Panico, Aufnahme vor 1902

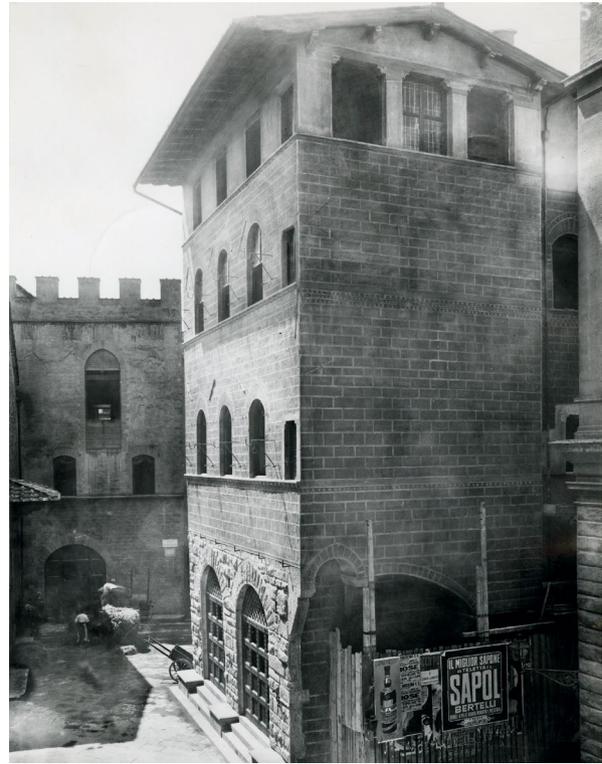
Abb. 20 Palazzo Giandonati, Fassade zur Piazza San Biagio, Erdgeschoss, Nordost-Ecke, Aufnahme am Ende der Neugestaltung, wahrscheinlich 1914

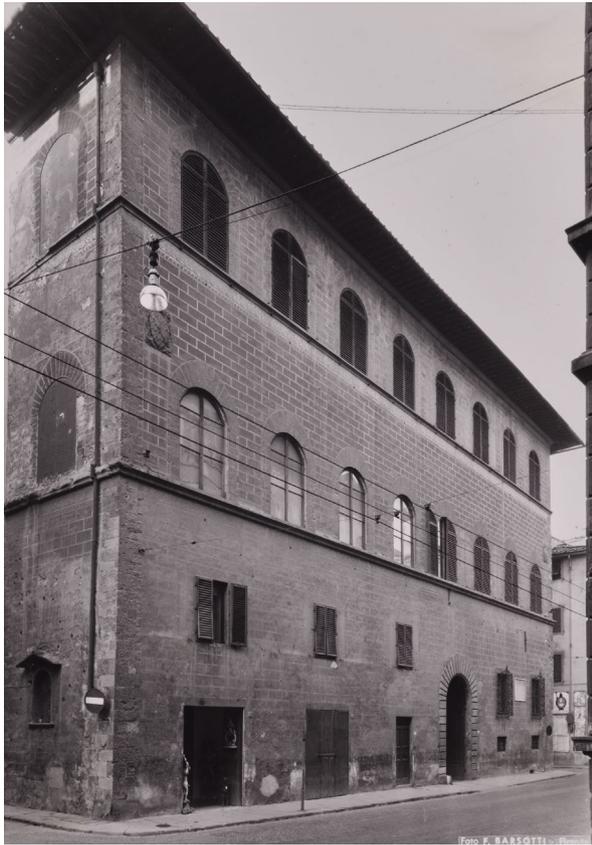
Abb. 21 Palazzo Busini, Ansicht von Südosten, Sgraffito-Dekoration (rekonstruiert), Aufnahme 1964

erhielt 1885 im Auftrag des Besitzers Conte Ferdinando Bardi eine neue Sgraffito-Dekoration (Abb. 21). Auch die wenig später ausgeführte Rekonstruktion der Fassade des Palazzo Lenzi (Kat. Nr. 27) an der Piazza Ognissanti durch den „bravo pittore Pietro Baldancoli“, einen Spezialisten für historisierende Innenraumgestaltungen, lobte Carocci, weil sie „con portentosa esattezza“ ausgeführt worden sei.⁸⁰ Auch Carocci selbst lieferte Vorschläge für Rekonstruktionen. So entwarf er gemeinsam mit dem Architekten Giuseppe Castellucci für den Palazzo dell'Arte di Por Santa Maria eine neue Sgraffito-Dekoration, die zwar auf die Gestaltung des fragmentarisch erhaltenen Hauptfrieses Bezug nahm, sonst aber frei erfunden war.⁸¹ Noch 1940 wurde die Fassade des Palazzo Benizzi (Kat. Nr. 28) vollständig rekonstruiert;⁸² ihr heutiges Aussehen ist eine (inzwischen restaurierte) Rekonstruktion der durch die deutschen Sprengungen am Arno-Ufer zerstörten ersten Rekonstruktion (Abb. 22). Doch selbst wenn eine Rekonstruktion die ursprüngliche Gestaltung „mit wunderbarer Exaktheit“ wiederholen könnte, ginge mit dem Abbruch der historischen Fassade nicht allein ein Denkmal verloren, sondern alle nur am originalen Objekt ablesbaren Informationen. Das betrifft neben der Ornamentik vor allem Spuren der Technologie und der Verarbeitung. Hinzu kommt, dass die Qualität der um die Jahrhundertwende entstandenen Sgraffito-

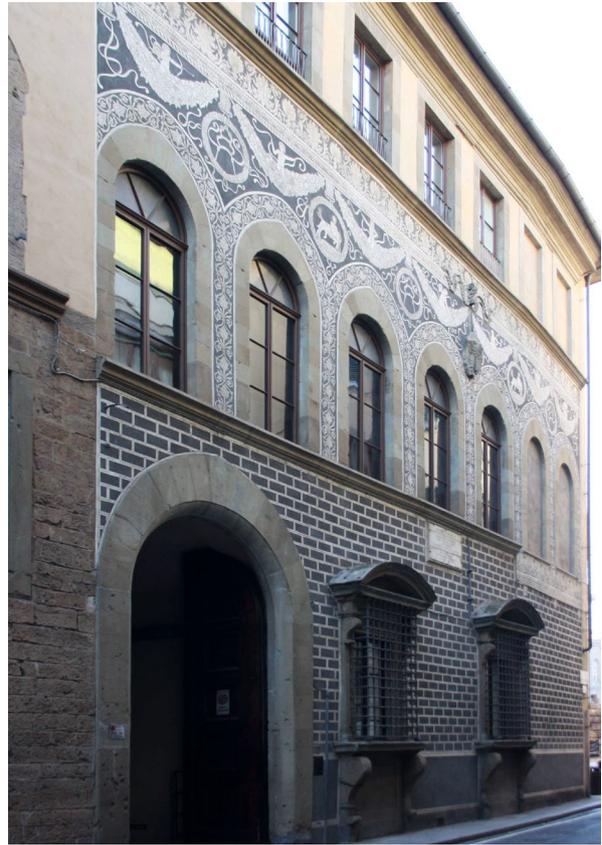
Abb. 22 Palazzo Benizzi, Fassade zur Via de' Guicciardini, Sgraffito-Dekoration zweimal rekonstruiert, Aufnahme 2018

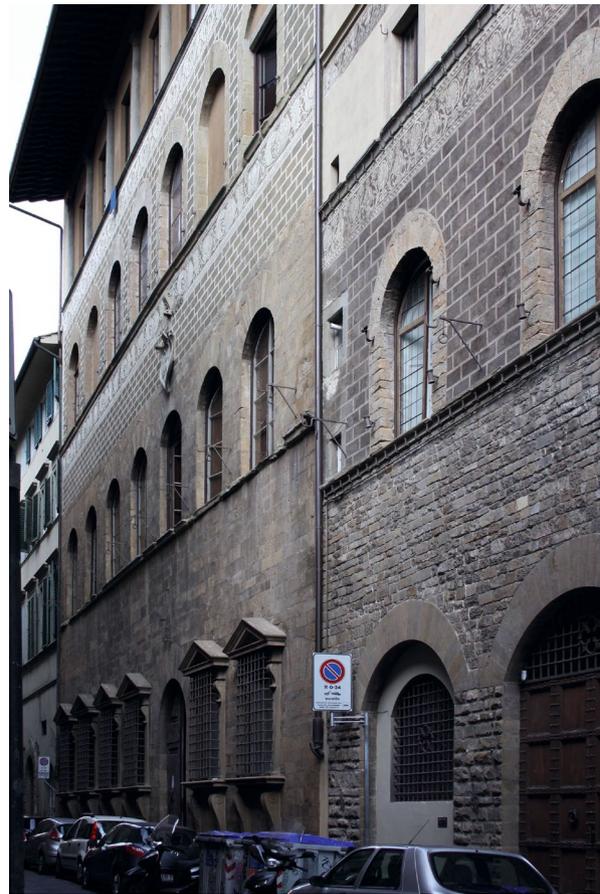
Abb. 23 Palazzo Valori (Galli-Tassi) und Palazzo Rittafé, Fassaden zur Via de' Pandolfini, Sgraffito-Dekorationen des 19. Jahrhunderts, Aufnahme 2011

84 Der Windgötter-Fries am Palazzo Valori (Galli-Tassi) ist nach den Thiems eine Erfindung des Restaurators Cesare Benini, der ihn zudem an seinem Wohnhaus in Scandicci wiederholt habe; Thiem/Thiem 1964, S. 23. In zwei Florentiner Publikationen werden die Dekorationen dagegen aus ikonografischen Gründen auf das erste Viertel des 16. Jahrhunderts datiert; Graffiti 1993, Kat. Nr. 9; Pecchioli 2005, S. 204 f.

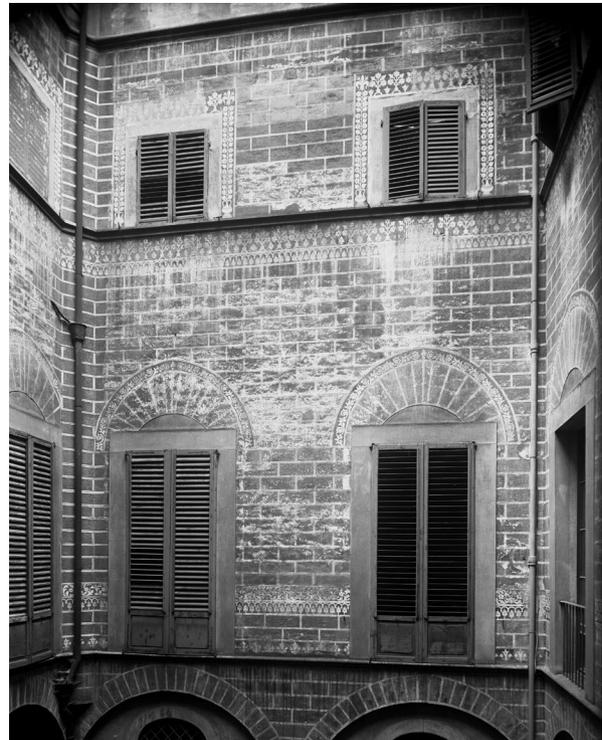
Abb. 24 Palazzo Da Uzzano, Innenhof, Ostseite, Sgraffito-Dekoration (nach der Rekonstruktion/Restaurierung um 1910), Aufnahme Anfang 1930er Jahre (?)

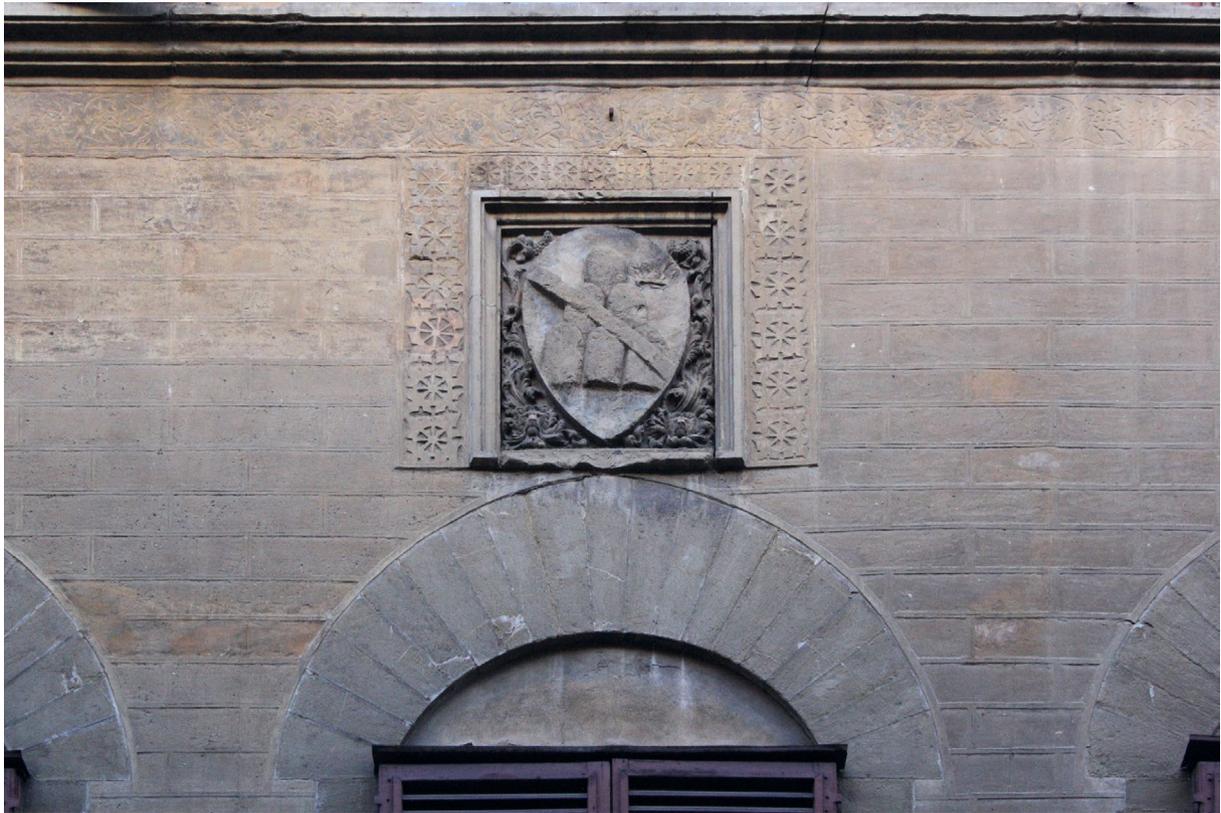
Abb. 25 Palazzo Corbinelli, Fassade zur Via Maggio, 1. Obergeschoss, Sgraffito-Dekoration (zum Teil rekonstruiert), Aufnahme 2012

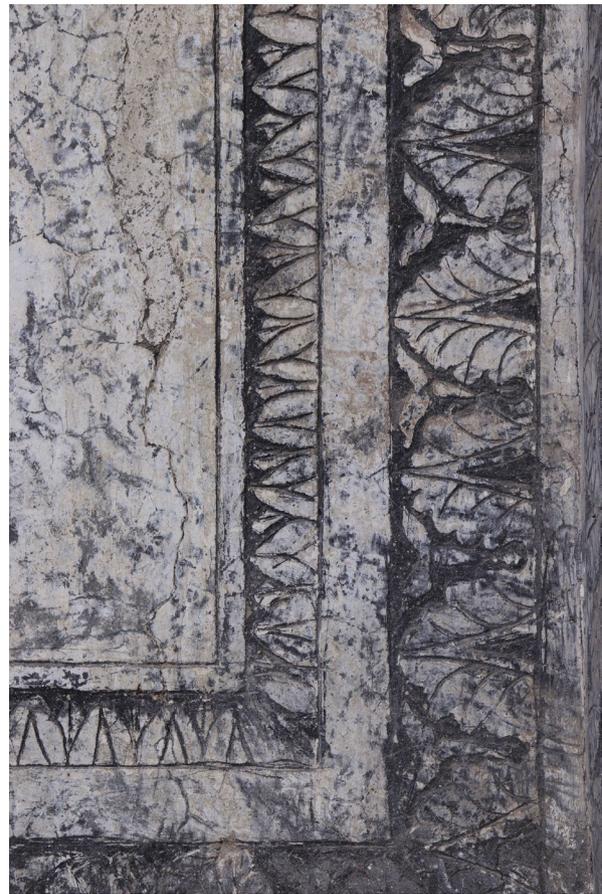
Abb. 26 Palazzo Spinelli, Innenhof, 2. Obergeschoss, Westseite, Sgraffito-Fries (restauriert), Aufnahme 2018

am Palazzo Spinelli (Kat. Nr. 26; Abb. 26) eingesetzte Methode zur „Auffrischung“ von schadhafte Sgraffito-Dekorationen beschrieben Günther und Christel Thiem 1964 als ein damals vorbildliches und offenbar übliches Vorgehen:

Bei einer einwandfreien Restaurierung werden die intakten, originalen Teile erhalten, die schadhafte Partien aber bis zum Rauhputz („rinzafo“) abgeschlagen (z. B. an den Palästen Morelli und Lanfredini). Sind die originalen Teile nur abgerieben und die Muster noch erkennbar, so lassen sich diese getreu erneuern, indem man sie mit einer frischen Kalkschicht versieht und das durchscheinende Muster der originalen Ritzlinien nachzieht (etwa so, wie man eine abgedruckte Kupferplatte aufsticht). Werden alte und neue Teile gleichzeitig mit frischem Kalk überzogen, so entstehen später an den Putzrändern fast immer feine Risse, die die Unterscheidung erleichtern.⁸⁸

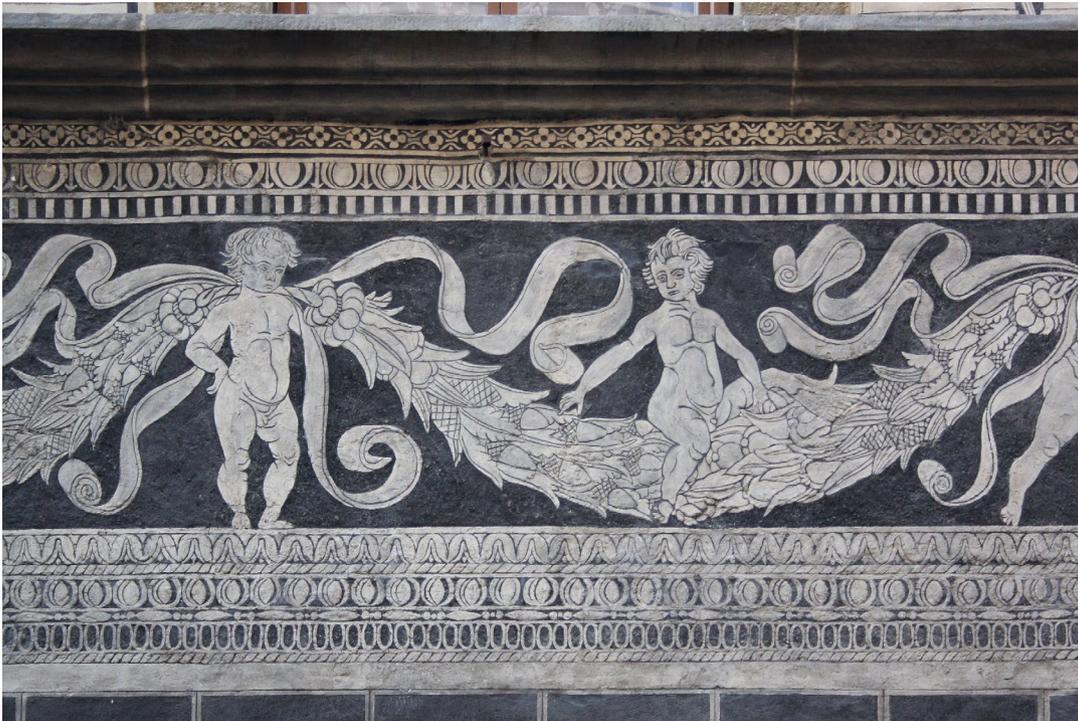
Abb. 27 Palazzo Nasi, Fassade zur Via San Niccolò, Erdgeschoss, Sgraffito-Dekoration (restauriert), Aufnahme 2012

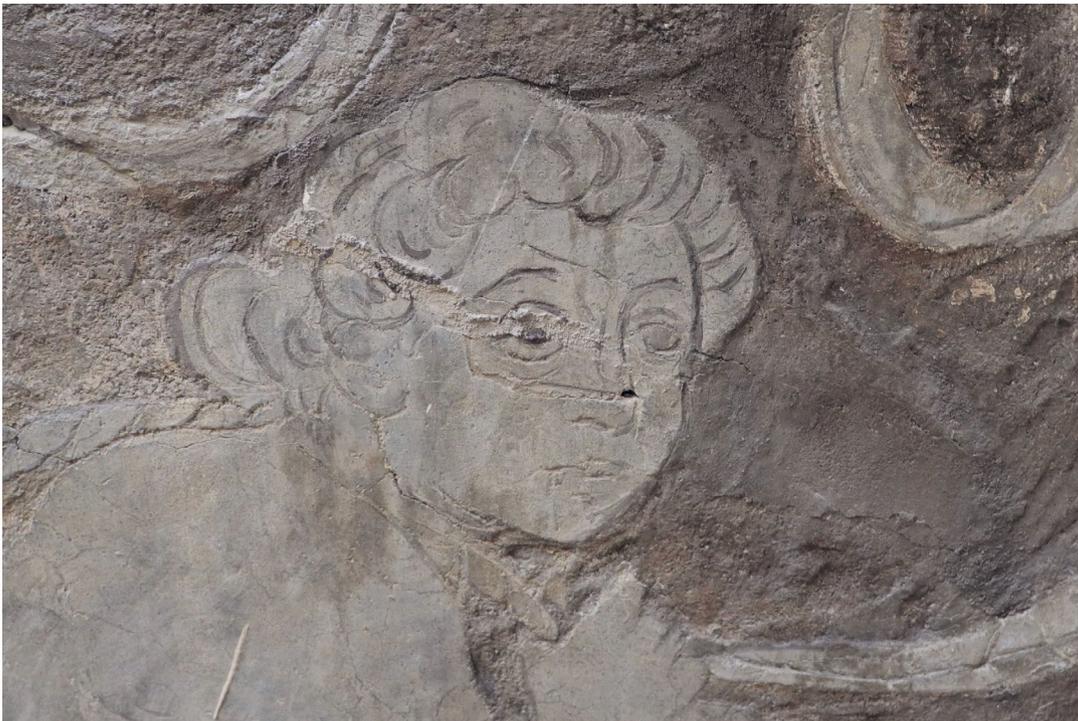
Abb. 28 Palazzo Vecchietti, Innenhof, Ostseite, 1. Obergeschoss, *ballatoio*, Brüstung mit Sgraffito-Dekoration (restauriert, stark überfasst), Aufnahme 2018

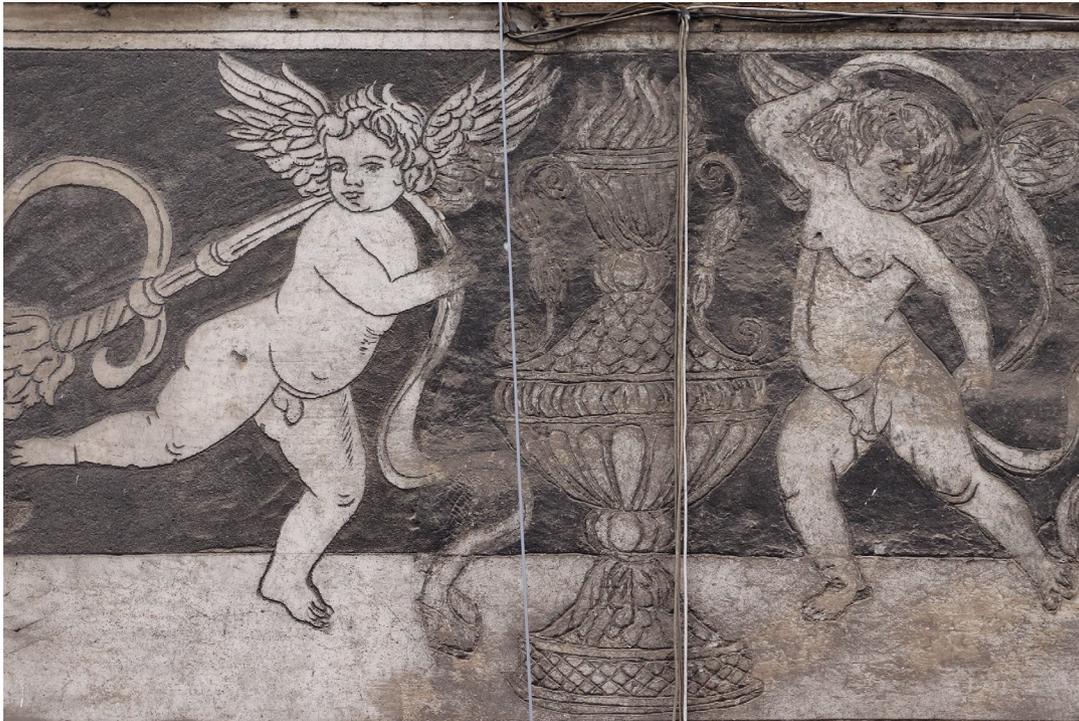
Abb. 29 Palazzo Capponi, Fassade zur Via Coverelli, 1. Obergeschoss, Sgraffito-Dekoration mit *putti reggifestoni* und Flammenvase (Putten überwiegend rekonstruiert, Flammenvase restauriert), Aufnahme 2019

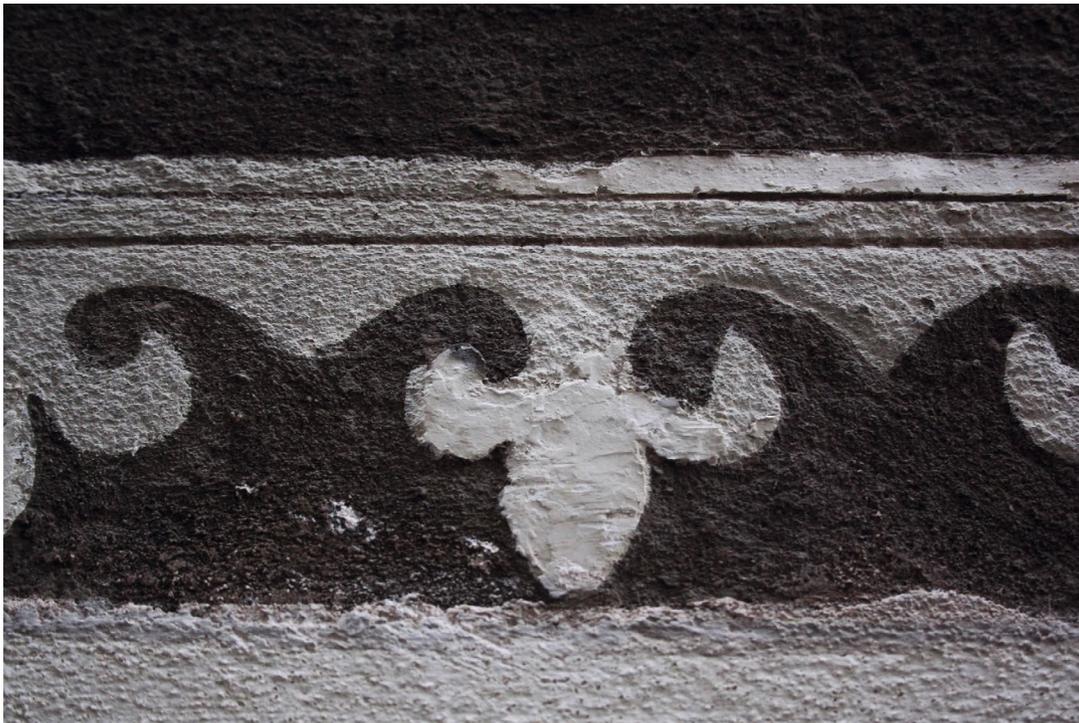
Abb. 30 Palazzo Corsi, Fassade zum Borgo Santa Croce, Sgraffito-Dekoration (rekonstruiert, restauriert), Sockelabschluss mit nachgemalter Ornamentik, Aufnahme 2017

Dass das rücksichtslose Überpinseln noch längst nicht der Vergangenheit angehört, beweisen der gerade erst restaurierte Palazzo Corsi (Kat. Nr. 12; Abb. 30), ein echter Tiefpunkt der Florentiner Denkmalpflege, und der Innenhof des Palazzo Davizzi (Kat. Nr. 2), immerhin ein bereits mehrfach mit großem Aufwand restauriertes staatliches Museum. Die während der Neugestaltung des Palastes unter Elia Volpi 1905 bis 1909 wiederentdeckten und freigelegten Sgraffito-Dekorationen sind zum Teil durch grobe Nachahmungen ersetzt worden und flächendeckend in verfälschenden Farbtönen überfasst (Abb. 31). Dies ist umso bedauerlicher, als es sich hier um eine der frühesten Sgraffito-Dekorationen der Stadt handelt. Etwas anders ist die Situation im 1903 restaurierten Innenhof des Palazzo Medici (Kat. Nr. 21), wo zwar einige Gestaltungselemente rekonstruiert wurden, der ursprüngliche Bestand insgesamt jedoch bewahrt blieb. Der Freilegung der Dekorationen folgte allerdings auch hier ein Nachziehen der vor allem durch die Bewitterung im offenen Hofraum reduzierten Weißpartien (Abb. 32). Wie in anderen Fällen wurde der graue Putz auch hier wahrscheinlich etwas nachgefärbt.
