I Untersuchungsmaterial

Sgraffito-Dekorationen des 14. und 15. Jahrhunderts in Florenz: Bestand und Verluste

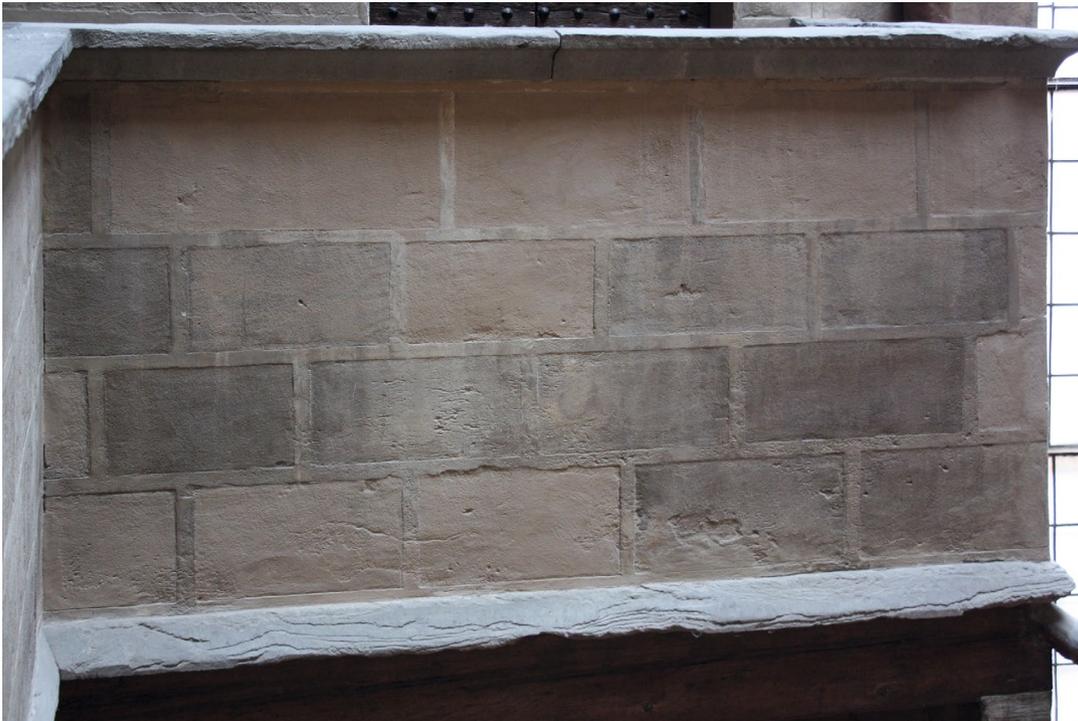
Abb. 31 Palazzo Davizzi, Innenhof, 2. Obergeschoss, Brüstung des ballatoio mit Sgraffito-Dekoration (restauriert, rekonstruiert, Flächen in verschiedenen Tönen überfasst), Aufnahme 2015

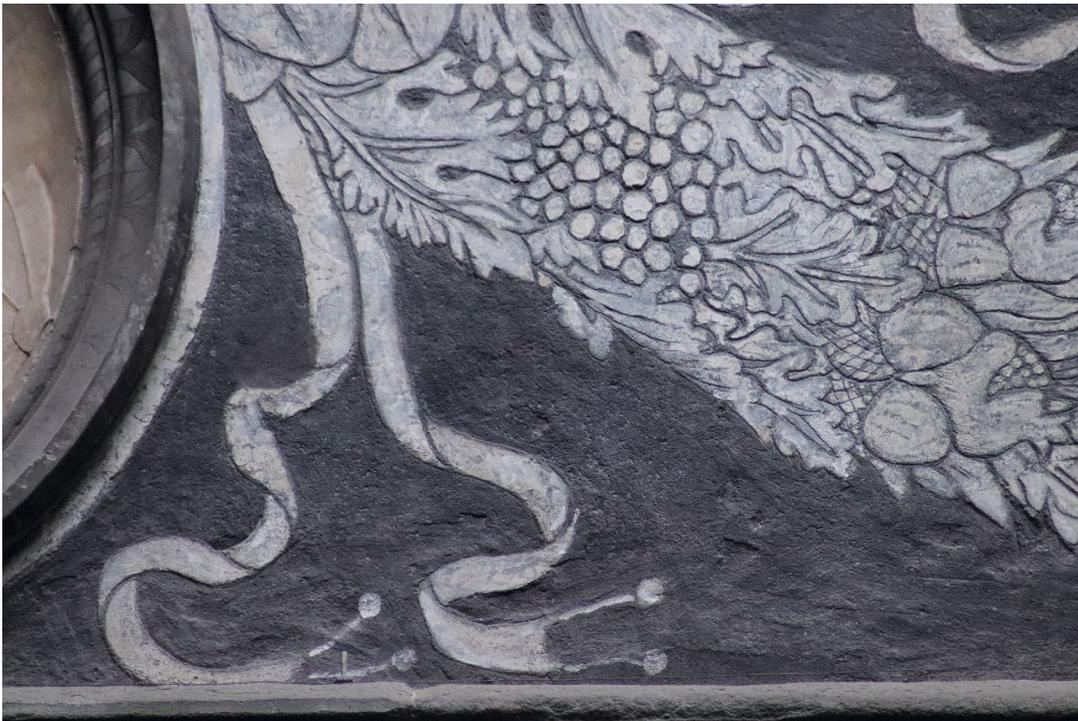
Abb. 32 Palazzo Medici, Innenhof, Westseite, Erdgeschoss, Fries mit Sgraffito-Dekoration (restauriert, Ornamente nachgemalt), Aufnahme 2018

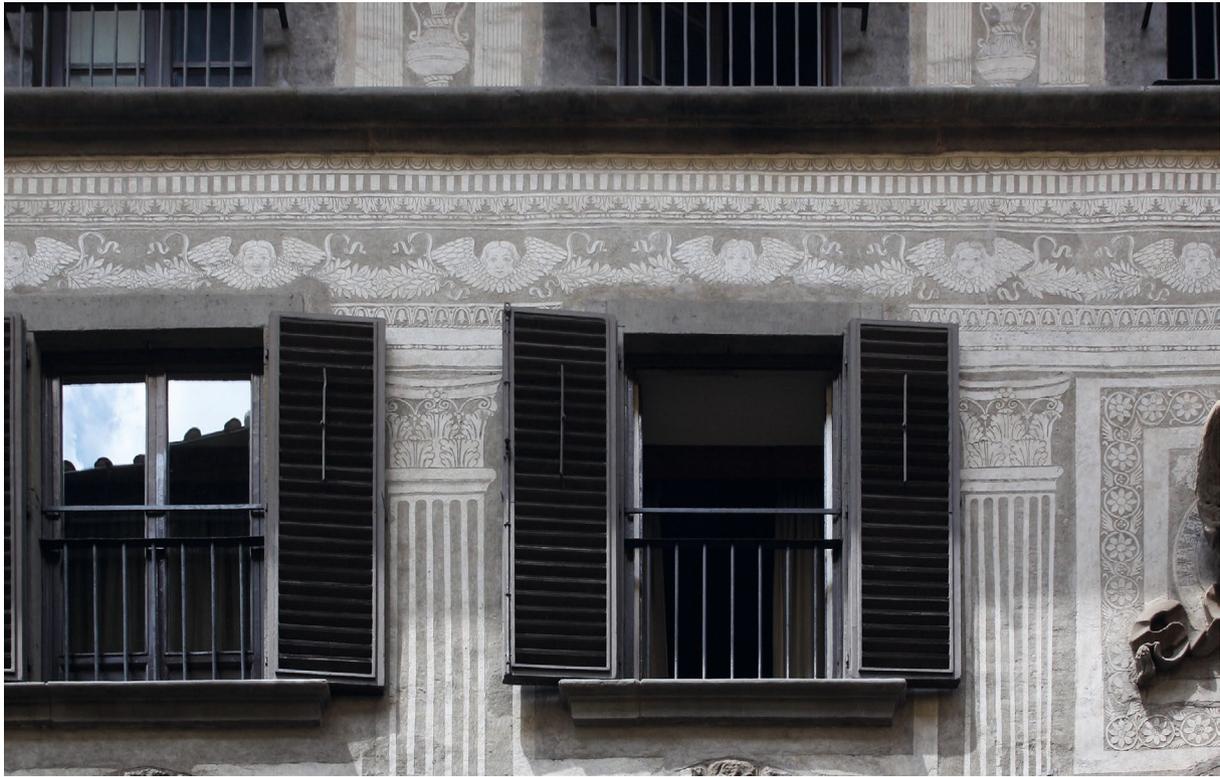
Abb. 33 Palazzo Dietisalvi Neroni, Fassade zur Via de' Ginori, 1. Obergeschoss, Sgraffito-Dekoration (restauriert), Detail, Aufnahme 2011

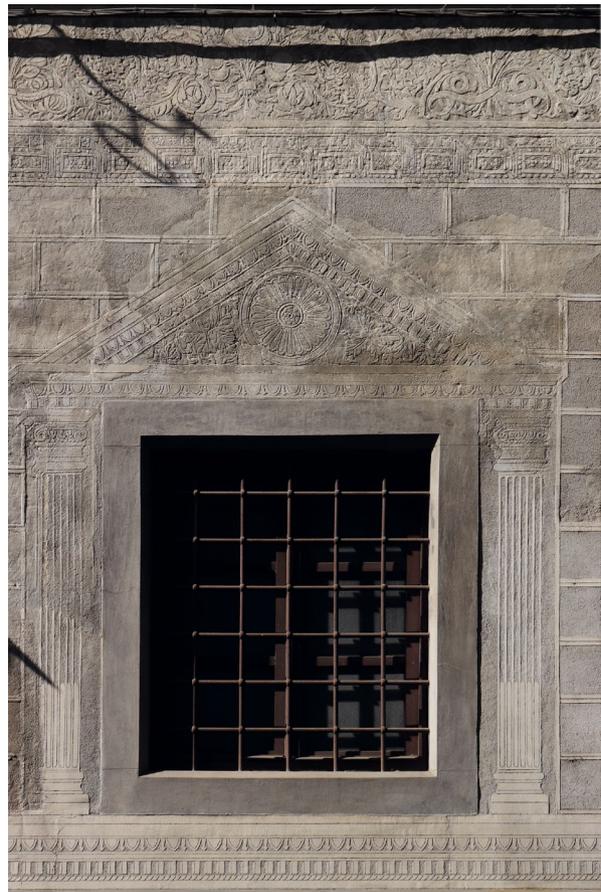
Abb. 34 Palazzo Lapi, Fassade zur Via Michelangelo Buonarroti, Erdgeschoss, Sgraffito-Dekoration (restauriert, zum Teil rekonstruiert), Aufnahme 2018

Die Straßenfront des in der Nähe der Piazza dei Ciompi gelegenen Palazzo Lapi wurde erstmals 1916 unter Leitung Giuseppe Castelluccis restauriert.⁹⁴ Hierbei konservierte man die erhaltenen Sgraffito-Partien und zog wie üblich mit Kalkfarbe die abgewitterten Weißpartien nach; in verlorenen Bereichen rekonstruierte man in Nachahmung der historischen Technik die Gestaltung teils nach Befund, teils frei. Im Jahr 2003/2004 erfolgte eine von der Restauratorin Daniela Valentini geleitete Restaurierung. An der straßenseitigen Fassade gelang es, sowohl die Fragmente aus dem Quattrocento als auch Castelluccis Rekonstruktionen zu konservieren; größere Fehlstellen wurden durch – eindeutig als solche erkennbare – Rekonstruktionen geschlossen. Eine öffentlich zugängliche Dokumentation des Vorzustands und der Maßnahmen existiert bedauerlicherweise nicht.
