DIE ARCHÄOLOGISCHEN BEFUNDE: ARCHITEKTUR UND STRUKTUR

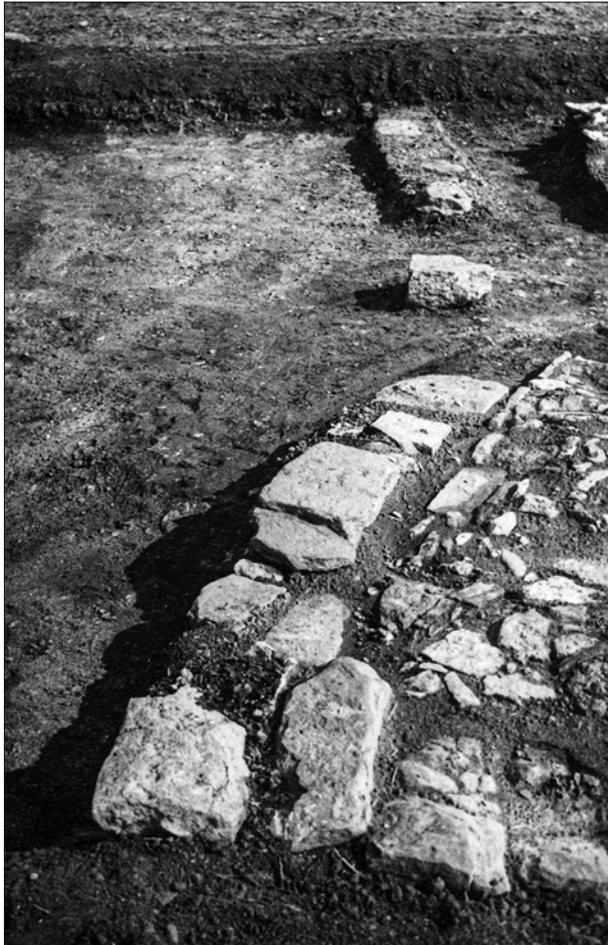
Abb. 41 Die sogenannte Emporenmauer im westlichen Bereich des Langhauses (1937). – (Foto Archiv BLM).

Von der Kapelle wurde durch K. Becker zunächst der westliche Abschluss erfasst¹⁹¹. Verknüpft man den publizierten Grabungsplan mit dem steingerechten Aufmaß aus dem Jahr 2007, so wird deutlich, dass Becker den »Zwischenbau« G 6 und das westliche Drittel der Kapelle G 1 erfasste (**Abb. 39-40**). Die östlichen Bereiche von G 1 mit dem unterteilten Langhaus (Bef. 28 u. 29), dem quadratischem Chorbau und der halbrund abgesetzten Apsis (Bef. 117, 124, 178) wurden erst in den folgenden Jahren freigelegt. Dies erklärt auch die Fehlinterpretation des Grundrisses als Saalbau mit hufeisenförmig einziehender Apsis (**Abb. 41-42**)¹⁹².

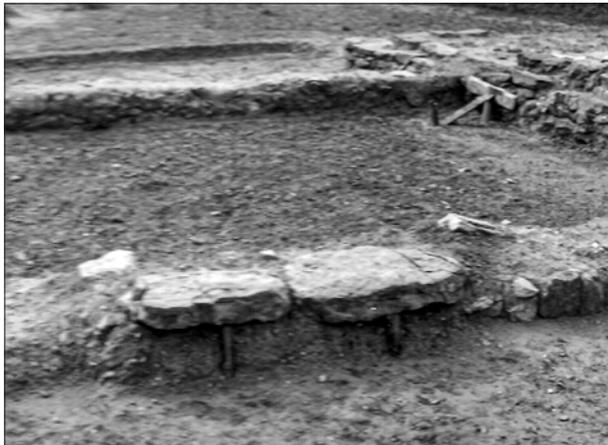
Abb. 42 Blick von Nordosten auf die Nordmauer des »Zwischenbau« G 6 (1939) mit den zwei Steinblöcken, die als Schwelle in der Nordwand (Bef. 20) gedeutet werden können. – (Foto Archiv BLM).

Auf seinem Plan unterschied Becker zwei Bauphasen. Demnach wäre die Apsis ein jüngerer Anbau an das ältere Kirchenschiff. Dieser wird im Plan als »Laienraum« und »Vorchor« bezeichnet. Zudem erkannte Becker in der Nordwand des »Zwischenbaus« G 6 eine Schwelle (im Plan: S). Seiner Ansicht nach konnte durch diese Tür aus dem Vorbau der Kapelle heraus ein nach Norden führender »Saalbau« betreten werden. Der vermutete »Saalbau« erwies sich später allerdings als hinfällig. Die Schwelle ist auf einer Fotografie von 1939 (**Abb. 42**)¹⁹³ sehr gut zu erkennen. Im fraglichen Bereich konnten 2007 an der Nordmauer von Gebäude G 6 tatsächlich zwei

große, längliche Steinblöcke dokumentiert werden¹⁹⁴. Offensichtlich verfügte Gebäude G 6 über eine Tür, durch die der Innenhof zwischen den Gebäude G 2, Kapelle G 1, G 4 und G 10 betreten werden konnte. Beim weiteren Aushub wurden 1936/1937 die Bau- und Ausbruchgruben der Fundamente undokumentiert ausgeräumt. Erst in Höhe der Fundamentunterkanten wurden die zu den Mauern gehörigen Baugruben erfasst: »Bei den weiteren Untersuchungen des südlichen Querhauses der Kapelle konnten noch einige Steine der untersten Fundamentschichten aufgedeckt werden. Außerdem traten Verfärbungen so deutlich auf, dass der bisher nur angenommene Gebäudeteil eindeutig belegt werden konnte«¹⁹⁵. Die Dokumentation der möglichen Schichtenanschlüsse, die eine Verknüpfung von Bauforschung (Aufmaß der Fundamente) und Archäologie (Dokumentation der Stratigrafie) ermöglicht hätte, unterblieb leider¹⁹⁶. So ist beispielsweise auf einem publizierten Foto¹⁹⁷ deutlich der Innenraum der Kapelle mit der herausgerissenen Mauer und deren scharfkantige Abtrennung von der humosen, dunklen alten Oberfläche zu erkennen, ohne dass eine Dokumentation dieser Befunde vorliegt.

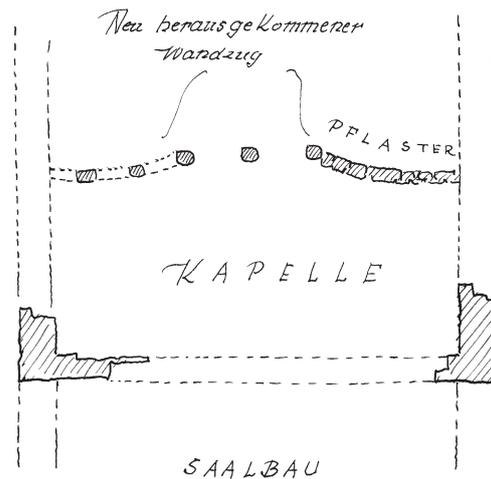
Abb. 43 Skizze von M. V. Rudolph zur sogenannten Emporenmauer in der Kapelle (Grabungstagebuch 1937, Eintrag vom 9. 6. 1937). – (Zeichnung Archiv BLM).

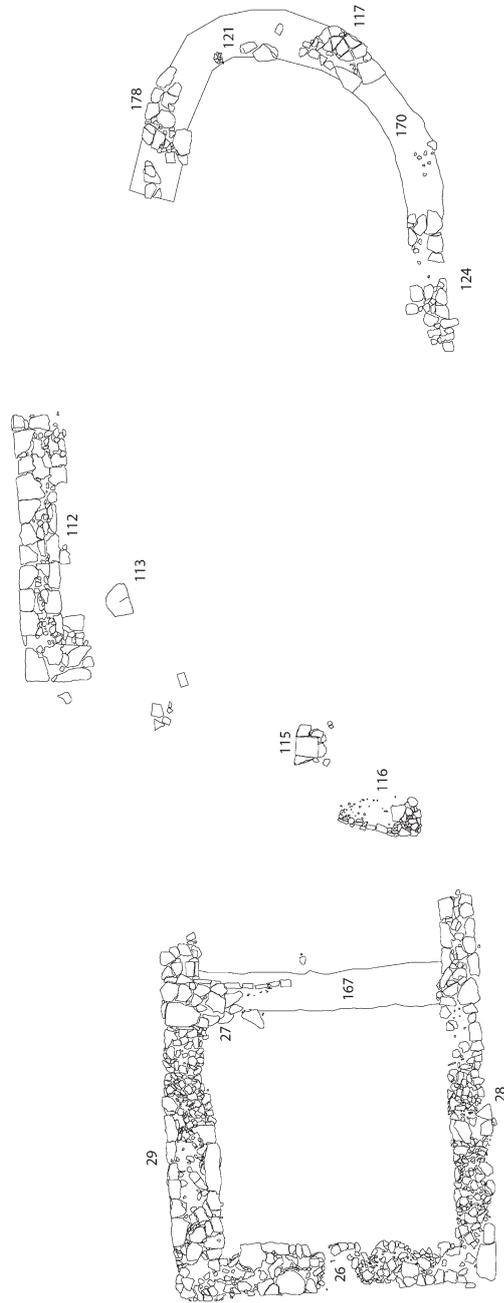
Abb. 45 Werla, Kapelle: Steingerechtes Aufmaß (2007) mit den gesicherten Baubefunden. – (Grafik M. C. Blaiich, NLD Hannover). – M. 1:200.

Das Schiff der Kapelle ist langrechteckig (**Abb. 45**). Seine Breite misst 5,80 m, seine Gesamtlänge 12,50 m. Die Vierung ist beinahe quadratisch (5,80 × 6,00 m), die halbrunde Apsis hat bei einer Breite von 5,50 m eine Scheitellänge von etwa 7 m²⁰². Die Mauer Befund 26 stellt seinen westlichen Abschluss dar. Die Mauer Befund 28 ist die Südwand des Gebäudes und die Mauer Befund 29 mit dem wohl zugehörigen Teilstück Befund 114 seine Nordwand²⁰³. Diese Befunde 26, 28 und 29 wurden offensichtlich in einem Zug errichtet. Die Grube Befund 195 ist entweder die Fundament- oder die Ausbruchgrube zu Mauer Befund 28.

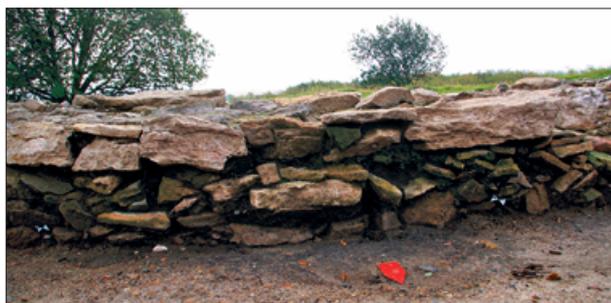
Abb. 47 Werla, Kapelle: Nicht entzerrtes Messbild zu Befund 29 (Nordwand; 2007). – (Fotomontage S. Harnack, NLD Braunschweig).

(Abb. 46-49)²⁰⁵. Es sind meist nur noch eine oder zwei Steinlagen vorhanden, selten auch mehr (Höhe zw. 0,40 m u. 0,65 m)²⁰⁶. Das sorgfältig ausgeführte Fundament besteht aus kleinen bis mittelgroßen Steinen (überwiegend Kalkstein, vereinzelt Rogenstein), auf denen überwiegend große, quaderförmig behauene

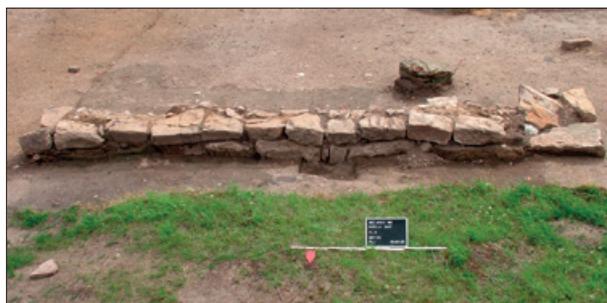
Abb. 48 Werla, Kapelle: Nördliches Querhaus (Bef. 112) in Ansicht von Norden. – (Foto H. Meyer, Hornburg).

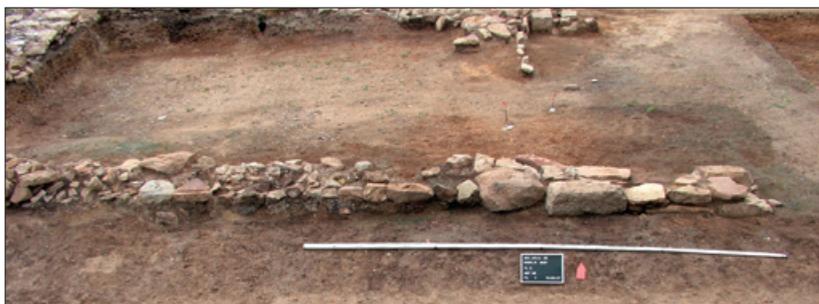
Abb. 49 Werla, Kapelle: Blick von Süden auf die Mauern Befund 28 (Südwand; vorn) und Befund 29 (Nordwand; hinten), am linken Bildrand der Ansatz von Mauer Befund 26 (Westwand). – (Foto H. Meyer, Hornburg).

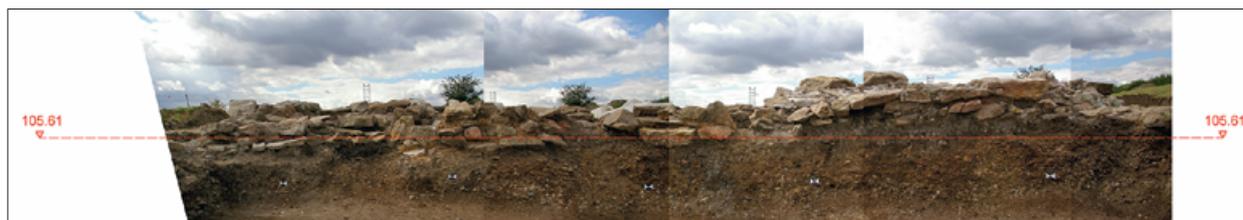
Abb. 50 Werla, Kapelle: Westwand des Langhauses Befund 26, Montage der entzerrten Messbilder mit nachtragener Bezugshöhe üNN. Ansicht von Osten (Innenraum). – (Fotomontage S. Harnack, NLD Braunschweig). – M. 1:150.

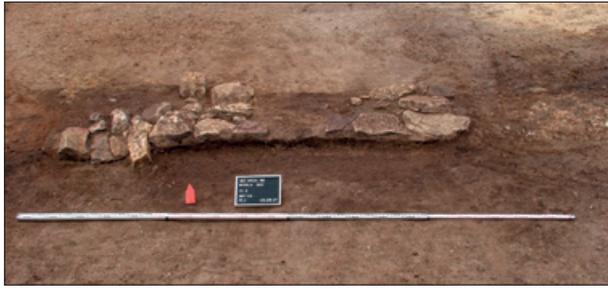
Abb. 53 Werla, Kapelle: Blick von Süden auf die Südwand der Apsis (Bef. 124). – (Foto H. Meyer, Hornburg).

Die Apsis ist wesentlich schlechter erhalten; dokumentiert wurden drei Mauerteile (Bef. 117, 124 u. 178; **Abb. 53-55**)²⁰⁷ sowie die Fundamentgrube (Bef. 121 u. 170). Von dem Bruchsteinmauerwerk aus plattigen, in zwei Reihen ineinander gesetzten Kalk- und Buntsandsteinen waren noch zwei Lagen erhalten (Br. 0,80-0,90 m; H. bis zu 0,30 m), Reste von Mörtel konnten nicht dokumentiert werden. Die bis zu 0,85 m breite Ausbruchgrube (Bef. 121, 170) enthielt auffällig viel Ziegelbruch, kleinteiligen Steinschutt (Reste von Baumaterial) und feine Kalkeinschlüsse. Wie die Überschneidung durch die Grube Befund 179 (Br. 1,10 m) zeigt, wurde die Fundamentgrube mindestens einmal geöffnet und wieder verfüllt. Dies muss wohl im Zu-

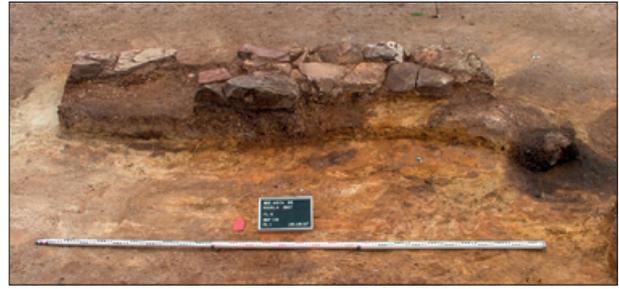
Abb. 54 Werla, Kapelle: Blick von Süden auf die Nordwand der Apsis (Bef. 178). – (Foto H. Meyer, Hornburg).

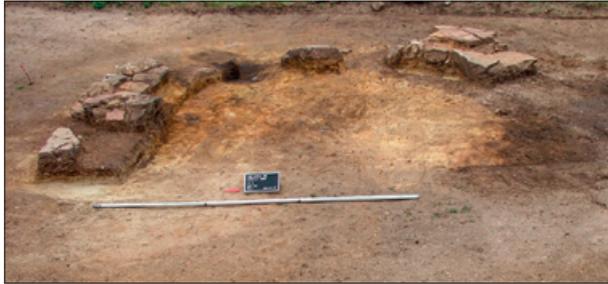
Abb. 55 Werla, Kapelle: Blick von Westen auf die Fundamentreste der Apsis (Bef. 124, 117 und 178; v. r. n. l.). – (Foto H. Meyer, Hornburg).

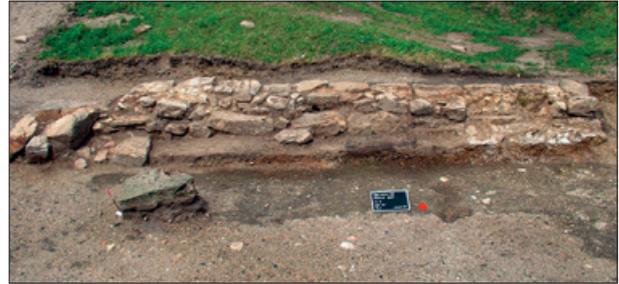
Abb. 56 Werla, Kapelle: Blick von Süden auf das Fundament des nördlichen Querhauses (Bef. 112 und 113). – (Foto H. Meyer, Hornburg).

Das Fundament des nördlichen Querhauses konnte vollständig erfasst werden (Bef. 112 u. 113; **Abb. 56**)²⁰⁸. Von dieser Bruchsteinmauer sind noch zwei Lagen erhalten (Br. 0,86 m; H. noch 36 cm). Die Fundamentgrube ist, bedingt durch den anstehenden Kies, nur wenige Zentimeter eingetieft. Als Baumaterial wurden große quaderförmige Steinbrocken aus Kalkstein und Sandstein verwendet, der ehemalige Mörtel ist vollständig ausgeschwemmt. Zwischen den größeren Quadern sind einzelne, unregelmäßig geformte Brocken eingefügt; die Quader sind jedoch in ihrer Größe und Form sehr einheitlich. Damit ähnelt dieses Fundament in seiner Bauweise weniger den Mauern des Langschiffes als denen des »Zwischenbaus« G 6. Unsicher ist die Deutung der im Planum 1 nur sehr schwach zu erkennenden Fundamentgrube Befund 120. Ihrer Lage nach könnte sie zum nördlichen Querhaus zählen, die Art ihrer Verfüllung entspricht jedoch der Fundamentgrube der Apsis (Bef. 121 u. 170). Die schlechte Erhaltung dieser Grube (Tiefe max. 5 cm) ließ eine weitere Untersuchung nicht zu. Von den Mauern des südlichen Querhauses wurde die Fundamentgrube auf einer Länge von etwa 6 m erfasst (Bef. 207). Wie der Vergleich mit den Fotos der Altgrabungen zeigt, war diese Mauer bereits 1934 nicht mehr vorhanden. Es konnte bei den Nachgrabungen 2007/2008 nicht geklärt werden, inwiefern die jüngeren Umbauten (Keller und Zisterne) als Anbauten an die Kapelle zu verstehen sind²⁰⁹ oder ob sie in die ältere Substanz eingegriffen haben.

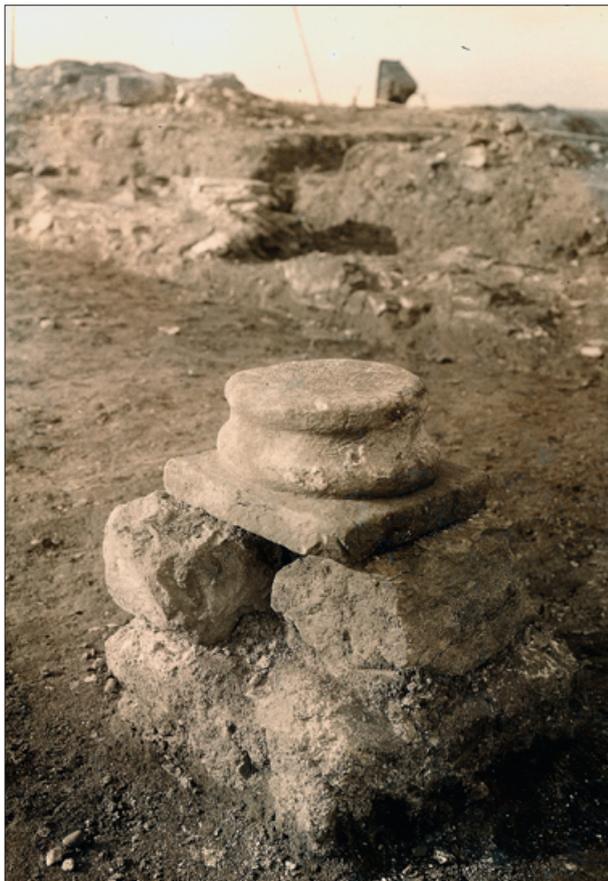
Abb. 57 Romanische Säulenbasis aus der Kapelle (Grabung Becker 1934). Der Fund ist für das Foto wirkungsvoll, aber nicht authentisch auf ein Mauerfragment gestellt worden. – (Foto Archiv BLM).

Ein besonderer Fund ist eine Säulenbasis (im Plan **Abb. 40**: B). Sie stammt dem Plan und der Beschriftung einer Fundzeichnung zufolge aus dem südlichen Teil des Langhauses (nahe bei der Mauer Bef. 28). Das Stück wurde für ein Foto nachträglich auf einem Mauerfragment platziert; von der ursprünglichen Befundsituation liegt keine Aufnahme vor (**Abb. 57-58**)²¹³. Es handelt sich um eine einfache attische Basis aus Sandstein mit quadratischer Plinthe und ohne Eckverzierung, wie sie ab der Karolingerzeit, vor allem aber im 11./12. Jahrhundert gebräuchlich war²¹⁴. Aus dem Grundriss der Kapelle ist eine Mehrschiffigkeit nicht abzuleiten und bei einer Gesamtbreite von 5,80 m auch unwahrscheinlich. Die Säulenbasis dürfte für eine tragende Säule, beispielsweise der Empore, mit einem Durchmesser von 28,6 cm zu klein sein. Sie könnte von einem Bi- oder Triforium im Obergeschoss des Gebäudes stammen oder Teil einer Blendarchitektur mit Wandnischen und vorgesetzten Säulen gewesen sein. Eine andere Deutung bleibt dichter am Grabungsbericht von K. Becker, wonach die Säulenbasis ursprünglich in einem anderen Gebäude verbaut war. Für eine tragende Säule, beispielsweise der Empore, ist das Stück mit einem Durchmesser von 28,6 cm zu klein.

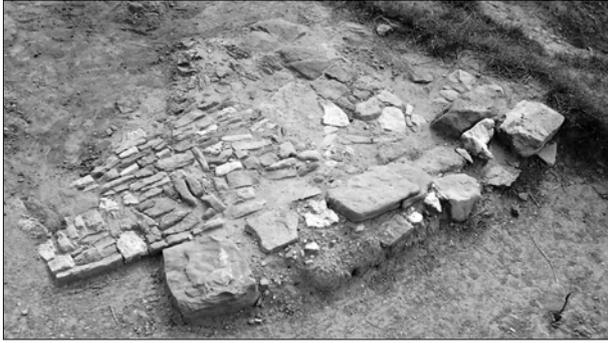
Abb. 61 Werla, Kapelle, Grabung 1939: »Östlicher Teil des Pflasters, von NW«. – (Foto Archiv BLM).

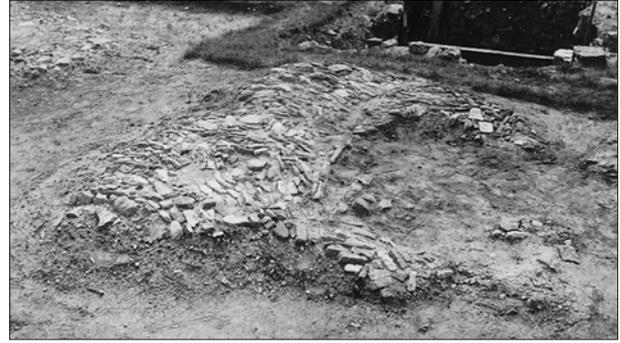
Abb. 62 Werla, Kapelle, Grabung 1939: »Westlicher Teil des Pflasters, Aufsicht von Nordosten«. – (Foto Archiv BLM).

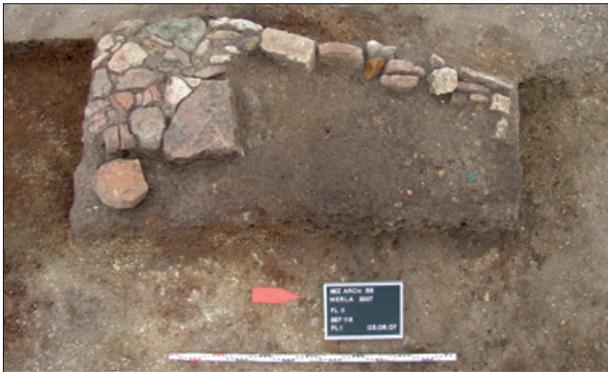
Abb. 63 Werla, Kapelle, Grabung 2007: Befund 116, Aufsicht. – (Foto H. Meyer, Hornburg).

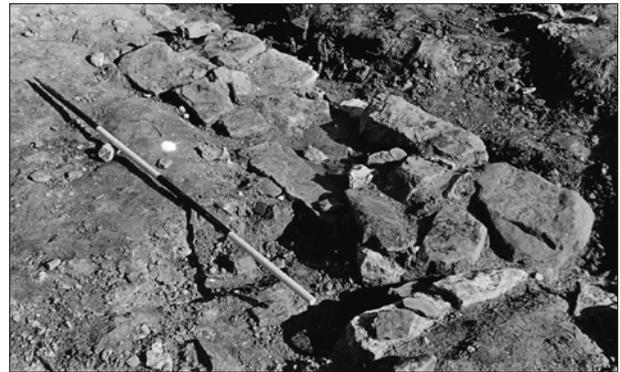
Abb. 64 Werla, Grabung 1936: »S.O. Ecke der Kapelle, Verband der Beckerschen Apsis«. Es handelt sich um die Einbindung der sogenannten Emporenmauer bzw. des Pflasters Befund 116 in die Südwand der Kapelle Befund 28. – (Foto Archiv BLM).

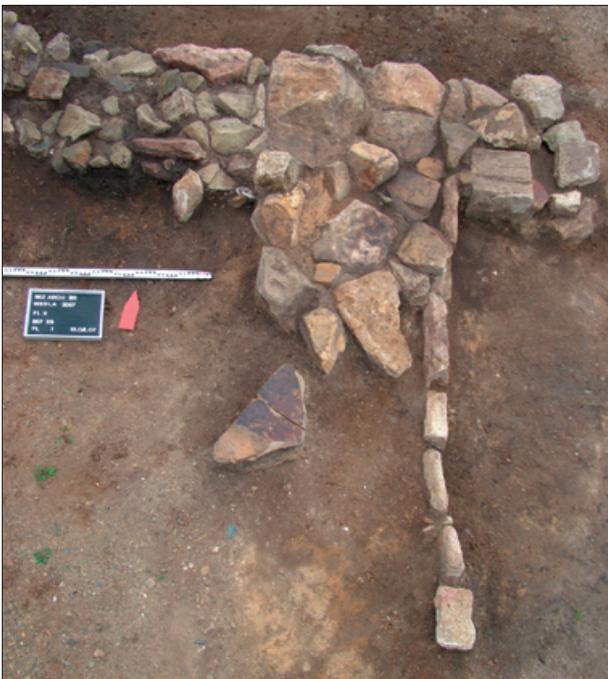
Abb. 65 Werla, Kapelle: Detailansicht von Befund 28 (2007). – (Foto H. Meyer, Hornburg).

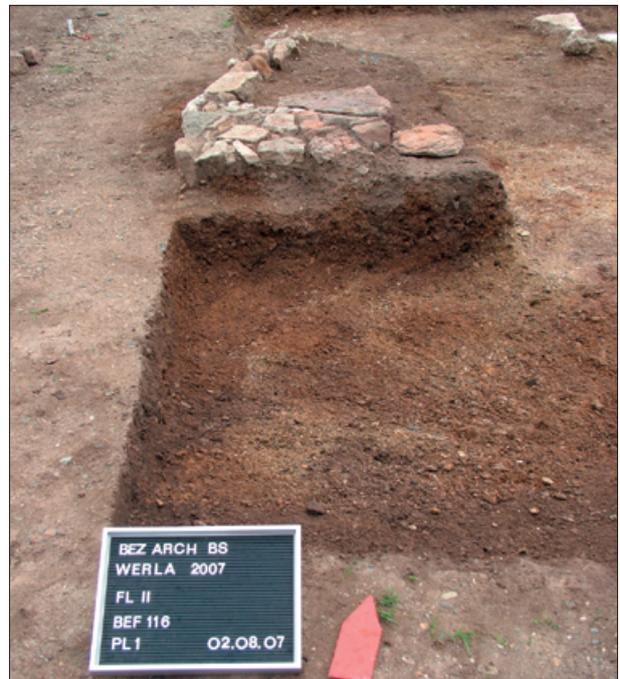
Abb. 66 Werla, Kapelle: Detailansicht von Befund 116 (2007). – (Foto H. Meyer, Hornburg).

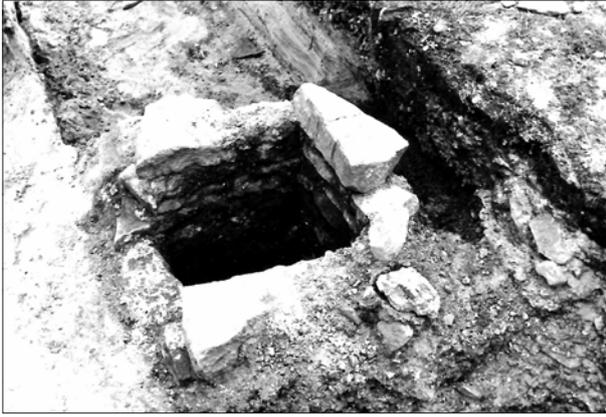
Abb. 69 Werla, Kapelle: Die »Steinkiste« Befund 115 bei der Freilegung, Ansicht von Norden (1960). – (Foto Archiv BLM).

beinahe mittig am Übergang von der Vierung zum Längsschiff. Die »Steinkiste« war sorgfältig aus Kalksteinplatten in Kalkmörtel gesetzt worden und innen verputzt. Ihr Boden war estrichartig mit Lehm ausgestrichen, die Deckplatte bestand aus rotem Rogenstein. Befund 115 war nach der Dokumentation mit feinem, hellem Sand verfüllt worden (Abb. 69-72)²³⁵. C.-H. Seebach vermerkte 1960: »Die vorerwähnte Quermauer nahe der Steinkiste [Pflaster Bef. 116] liegt mit ihrer Unterkante auf derselben Höhe wie die Südwand des Langhauses [Bef. 28]«. Zudem stimmt die Oberkante von Befund 115 in ihrer Höhe annähernd mit den Resten des Gipsfußbodens an Befund 29 überein bzw. scheint an die Unterkante des Steinpflasters Befund 116 anzu-

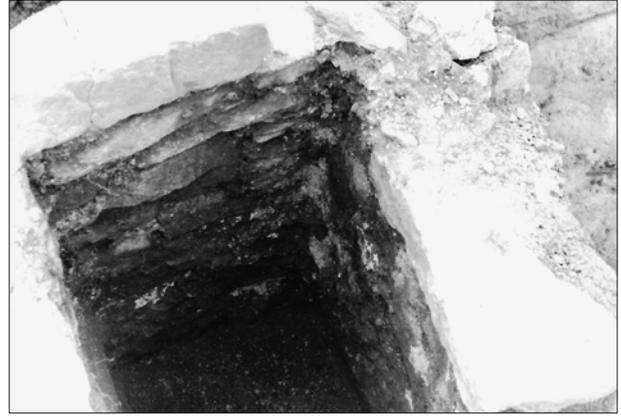
Abb. 70 Werla, Kapelle: Blick in die »Steinkiste« Befund 115. – (Foto Archiv BLM).

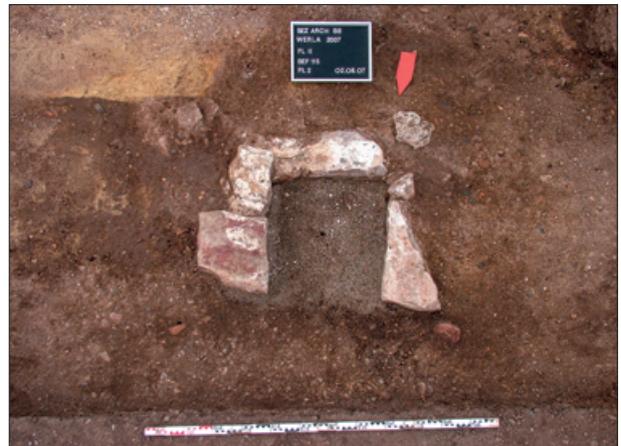
Abb. 72 Werla, Kapelle: Die »Steinkiste« Befund 115 (2007). – (Foto H. Meyer, Hornburg).

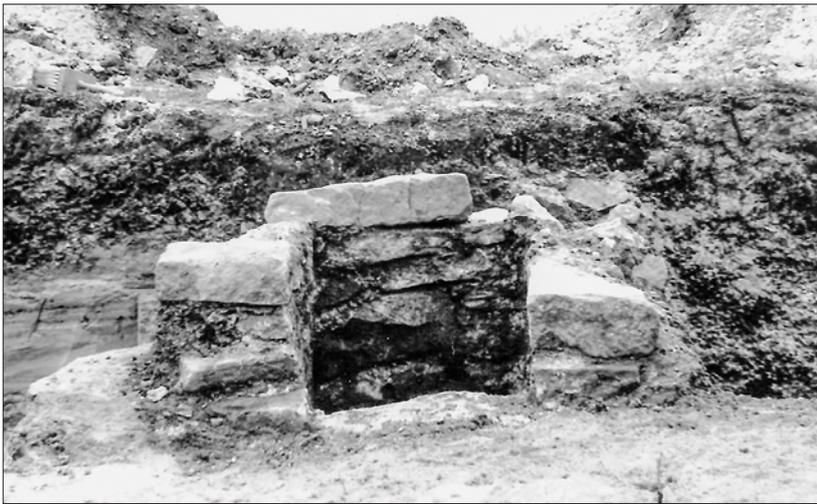
Abb. 73 Werla, Kapelle: Ansicht von Befund 115 von Nordwesten (1958). Im Hintergrund der Grabungsschutt im südlichen Querhaushaus der Kapelle. Über der obersten Steinlage von Befund 115 ist jene Kiesschicht zu erkennen, auf der das Bodenpflaster Befund 116 aufliegt, am rechten Bildrand ist der nördliche Abschluss von Befund 116 zu sehen. – (Foto Archiv BLM).

schließen. Sie dürfte somit wie der Fußboden zur ursprünglichen Ausstattung der Kapelle gehören²³⁶. In diesem Zusammenhang ist ausdrücklich auf ein Grabungsfoto aus dem Jahr 1960 zu verweisen: Es zeigt Befund 115 in einer beinahe waagrechten Ansicht, wobei deutlich wird, dass der obere Abschluss von Befund 115 nur wenig unterhalb der Unterfütterung zu Befund 116 liegt (**Abb. 73**)²³⁷.

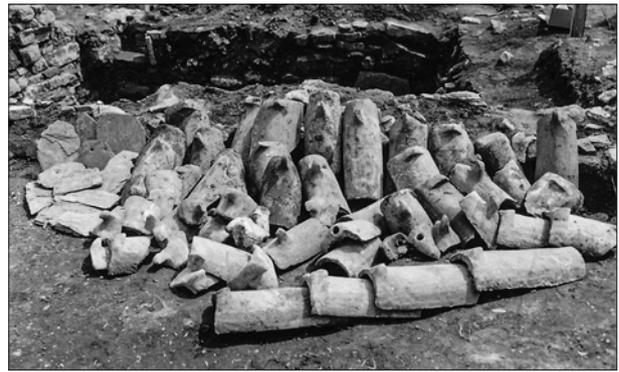
Abb. 74 Werla, Kapelle: »Diese noch vollständig erhaltenen Dachziegel und größeren Bruchstücke stammen aus dem Kellerschutt« (1937). – (Foto Archiv BLM).

Im direkten Umfeld der Kapellenfundamente, im Schutt des Innenraumes sowie aus den Kellern südlich der Kapelle konnten zahlreiche Bruchstücke von rot und weiß bemalten Dachziegeln geborgen werden²⁵¹. Ein Foto von 1937 belegt die eindrucksvolle Menge der gut erhaltenen Funde (**Abb. 74**)²⁵². Es handelt sich um jenen Typ von Hohlziegeln, den man als Früh- oder Vorform der Mönch- und Nonnenziegel bezeichnet und für den in Norddeutschland das erste Auftreten in das 11. Jahrhundert zu setzen ist²⁵³. Da weder aus Gebesee noch aus Tilleda überhaupt Dachziegel bekannt geworden sind, verdienen diese Stücke besondere Aufmerksamkeit. Sie ähneln den Hohlziegeln aus Unterregenbach (9./10. Jh.), Sulzbach (um 1100), der Befestigung auf dem Veitsberg bei Neustadt/Saale (10./11. Jh.), Hildesheim (»Kleine Bernwardziegel«; 11. Jh.) oder Süplingenburg (11./12. Jh.)²⁵⁴. Entsprechende Funde aus Kloster Lorsch datieren in das 10.-12. Jahrhundert. In Lorsch liegen gelbe Hohlziegel (*imbrices*) und rötliche Leistenziegel (*tegulae*) vor, woraus sich für die dortigen Dächer ein Farbmuster von roten und gelben Ziegeln ableiten lässt²⁵⁵.

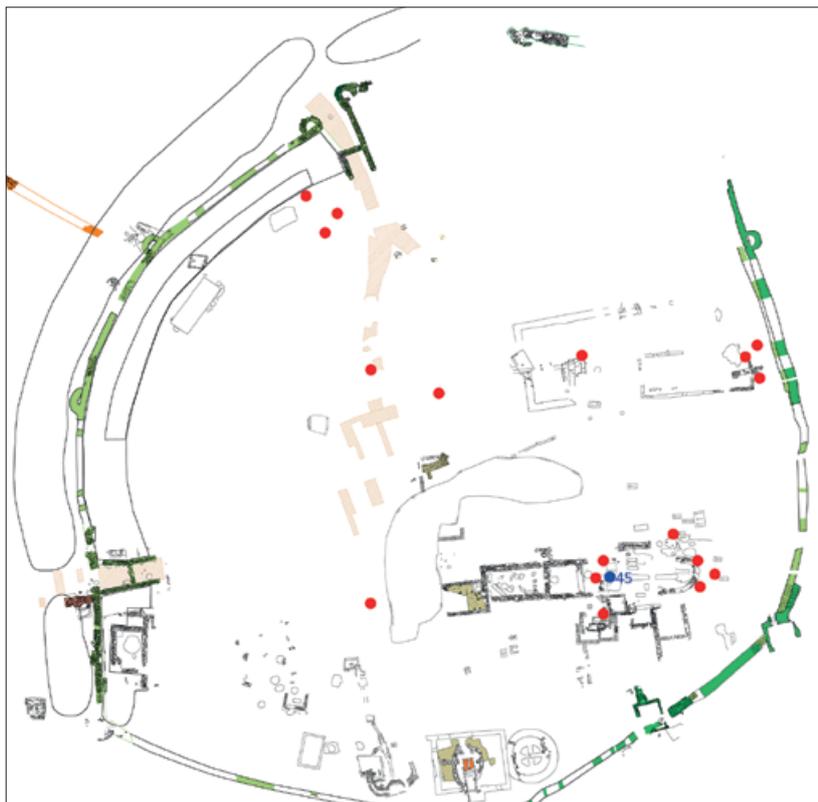
Abb. 75 Werla, Kernburg: Verteilung der Funde von Flachglas (rot) sowie der Funde von Marienglas (blau). – (Grafik M C. Blaich, NLD Hannover).

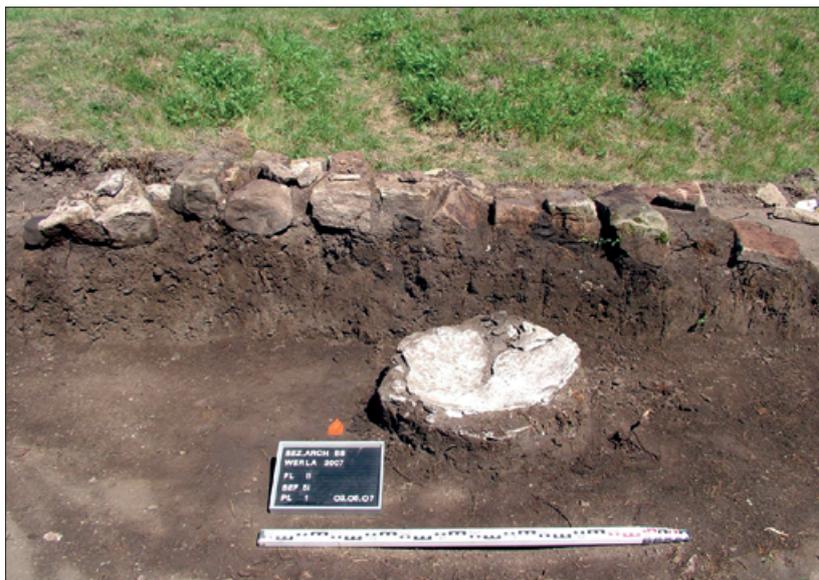
Abb. 76 Werla, Kapelle: Mörtelbecken Befund 51 (2007). – (Foto H. Meyer, Hornburg).

Für eine Bewertung der Kapelle ist noch eine weitere Beobachtung von Bedeutung. Die in N-S-Richtung verlaufende Mauer Befund 27 ist nicht nachträglich eingezogen, sondern offenkundig mit den Mauern Befund 28 und 29 in einem Zug errichtet worden. Dies lässt sich nicht zuletzt durch die Fundamentgrube Befund 167 beweisen (vgl. **Abb. 45**); auch sprechen das verwendete Baumaterial und die Mauertechnik für diese Interpretation. Dieses Mauergerüst wird in der älteren Literatur als »Anbau an die Kapelle« oder »vom Kirchenschiff abgetrennter Westteil« aus dem mittleren 10. Jahrhundert bezeichnet²⁶¹. Damit entspräche die Kapelle G 1 nicht nur im Grundriss, sondern auch in ihrer Baugeschichte der Stiftskirche von Walbeck²⁶². Entgegen der von Seebach vertretenen Annahme, der quadratische Gebäudeteil sei ein nachträglicher Um- oder gar Anbau, ist davon auszugehen, dass es sich um einen von Anfang an vorhandenen Vorbau handelt²⁶³. Dieser könnte beispielsweise eine Empore aufgenommen haben. Derartige Einbauten sind ab dem 11. Jahrhundert bezeugt und dienten dazu, eine bestimmte Personengruppe von den übrigen Gläubigen abzusondern²⁶⁴ und durch die unterschiedlichen Zugänge die Rangabstufungen innerhalb der Anwesenden auszudrücken²⁶⁵. Ein in seinem Grundriss gut vergleichbarer, beinahe zeitgleicher Befund liegt aus Tilleda vor²⁶⁶. Die im Bereich der Kapelle geborgene Säulenbasis wurde bereits gewürdigt. Mit diesem Fund liegt eine wesentliche Stütze für die Überlegungen zur Ausgestaltung des Obergeschosses an Kapelle G 2 vor. Bei allen Grabungskampagnen wurden auch Gips- und Mörtelbecken dokumentiert, die mit dem Bau der Kapelle, der anderen Steingebäude der Kernburg sowie der Tore in Verbindung zu bringen sind²⁶⁷. Beinahe regelhaft ist die Reihung dieser etwa 0,80-1,00 m großen, zur Mitte hin eingetieften Becken entlang der Wände in einem Abstand von etwa einem Meter. Beispielhaft sei Befund 51 bzw. 252 genannt (**Abb. 76**)²⁶⁸.

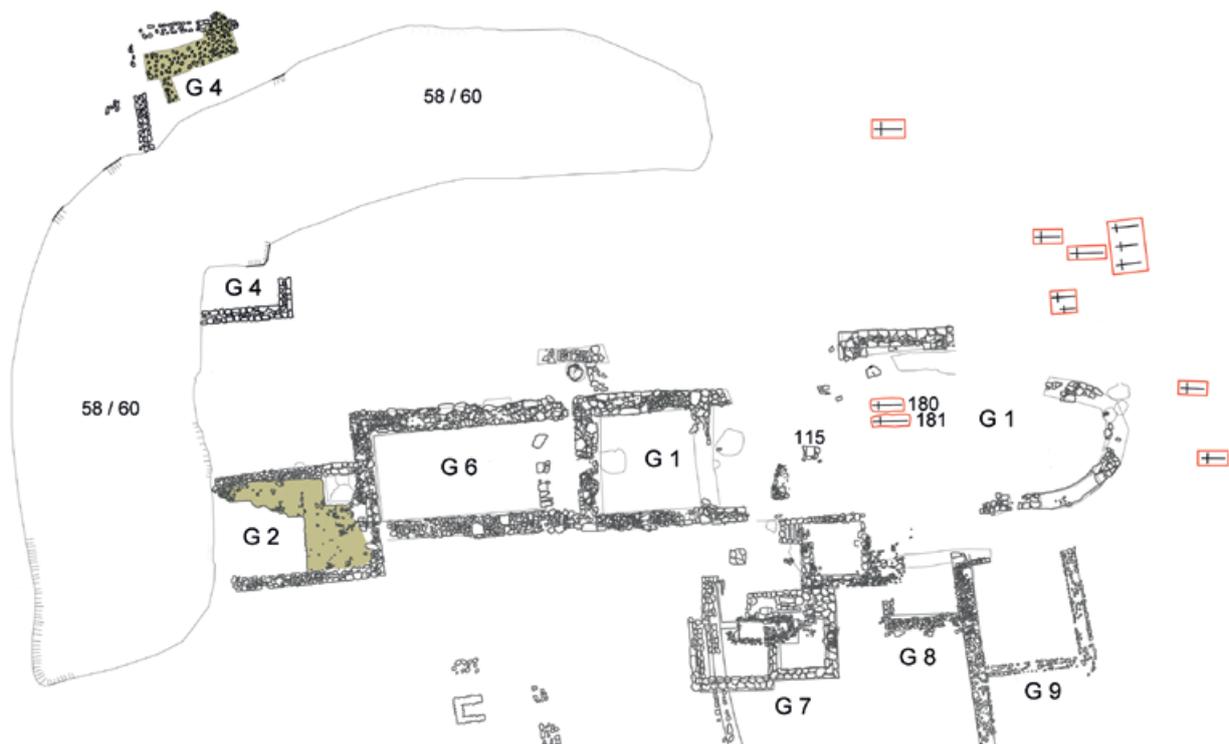
Abb. 78 Werla, Kapelle: Lage der zuverlässig dokumentierten Gräber und mögliches Areal des gesamten Bestattungsortes. – (Grafik M. C. Blaiich, NLD Hannover). – M. 1:250.

1937 und 1938 wurden umgelagerte menschliche Skelettreste, darunter sehr viele Kinderknochen, geborgen. Weitere Gräber wurden 1958 und 1960 freigelegt, dazu zwei Gräber im Innenbereich des nördlichen Querhauses (Bef. 180 u. 181)²⁹². Das fragliche Areal umfasst eine Gesamtfläche von etwa 25 × 30 m und legt sich etwa halbkreisförmig um die Apsis und das nördliche Querhaus (PQ 124/7-8 u. 124/13). 1964 wurden wieder, ebenfalls West-Ost ausgerichtete Gräber im Bereich östlich der Apsis sowie nördlich der Kapelle bzw. zwischen Kapelle und »Palas I« gefunden (PQ 124/1-2; **Abb. 78**)²⁹³. Alle Skelette lagen in gestreckter Rückenlage, Kopf im Osten, und waren etwa 0,30-0,50 m in den humosen Oberboden eingetieft bzw. lagen auf dem anstehenden Kies auf. Ihre Arme lagen meist längs des Oberkörpers, nur für die 1958 geborgenen zwei Gräber ist das Anwinkeln der Unterarme bzw. deren Überkreuzen im Beckenbereich (gefaltete Hände?) belegt (**Abb. 79-80**)²⁹⁴. Die Grabgruben waren eng und nur unwesentlich länger als die Skelette. Eine ober-tägige Markierung oder steinerne Grabplatten wurden in keinem Fall dokumentiert.

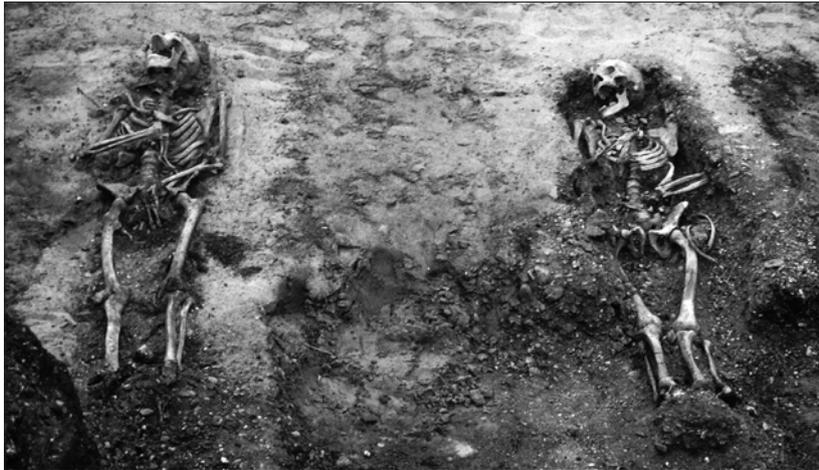
Abb. 79 Werla, Kapelle: Die 1958 im nördlichen Querhaus geborgenen Gräber, Ansicht von Osten (oben); dazu die Reinzeichnung der Skelettpläne durch H. Osann (unten). – (Foto/Grafik Archiv BLM).

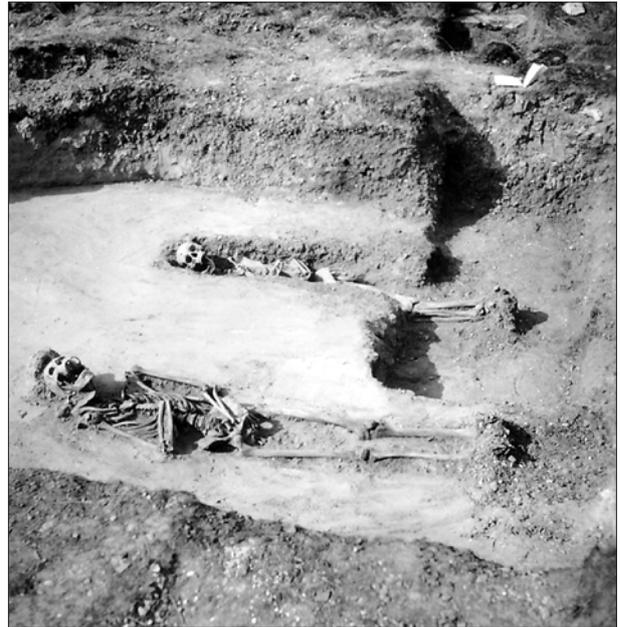
Abb. 82 Werla, Kapelle: Die 1958 im nördlichen Querhaus geborgenen Gräber, Ansicht von Süden. – (Foto Archiv BLM).

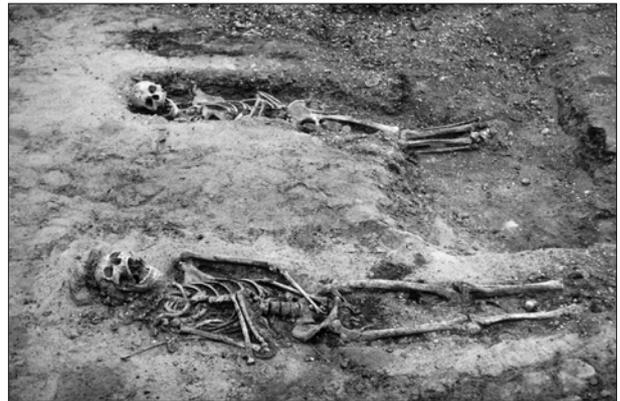
Abb. 83 Werla, Kapelle: Die 1963 geborgenen Gräber, Ansicht von Süden. – (Foto Archiv BLM).

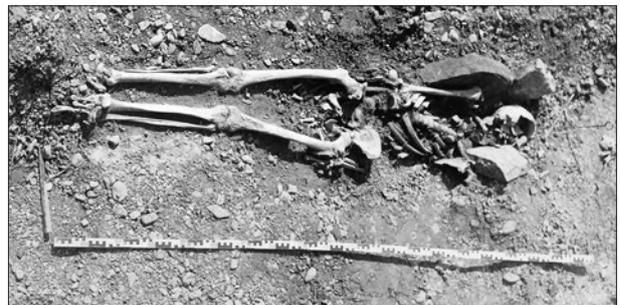
Abb. 84 Werla, Kapelle: Eines der 1938 freigelegten Erwachsenengräber. – (Foto Archiv BLM).

jüngeren Zeiten²⁹⁸. Für eines der 1938 freigelegten Gräber sind drei Keilsteine rechts und links des Schädels und im rechten Schulterbereich dokumentiert (**Abb. 84**)²⁹⁹.

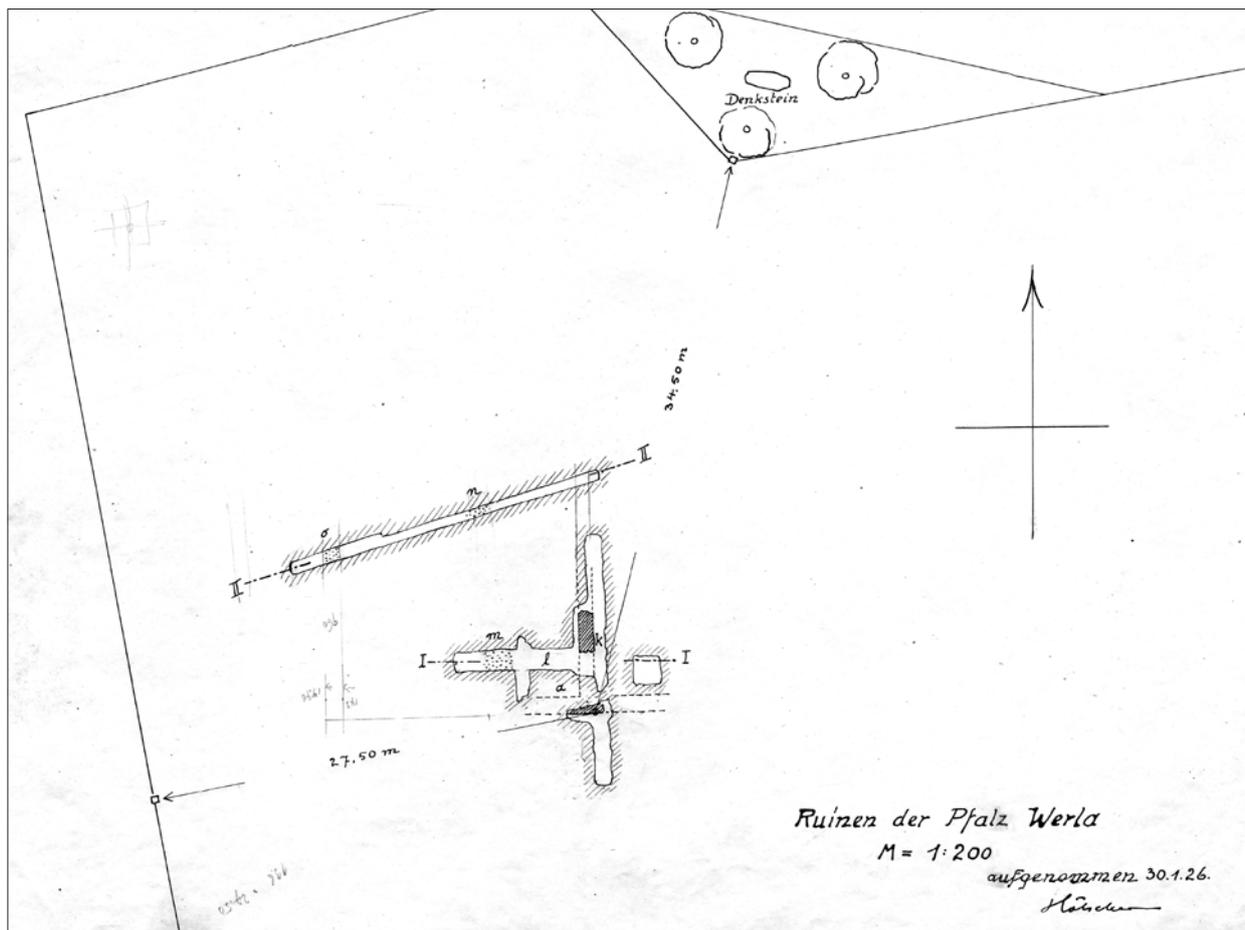
Abb. 85 Werla, Kernburg: Plan zur Sondagegrabung von Uvo Hölscher (30. Januar 1926). – (Zeichnung Archiv BLM).

Die westlich an die Kapelle anschließenden Gebäude »Zwischenbau« G 6 und »Estrichbau« G 2 werden in der Literatur auch als »Wohnräume« geführt³²¹. Der »Estrichbau« G 2 wurde 1926 erstmals erfasst (Abb. 85)³²². Die besondere Ausstattung des Gebäudes bestätigte den Ausgräber, Uvo Hölscher, in seiner Deutung der freigelegten Befunde als königliche Pfalzanlage. U. Hölscher bezog sich dabei ausdrücklich auf die ersten Grabungen im Jahr 1875 und die Lokalisierung von Werla durch den Bauinspektor E. F. A. Schulze³²³. Die von Hölscher geöffnete Sondagefläche war zu klein, um den Grundriss bzw. die Maße des Gebäudes zu dokumentieren. Sehr sorgfältig sind jedoch seine Beobachtungen zur Ausführung des Gebäudes und vor allem zu seiner Innenausstattung – auf diese Aspekte wird noch zurückzukommen sein.

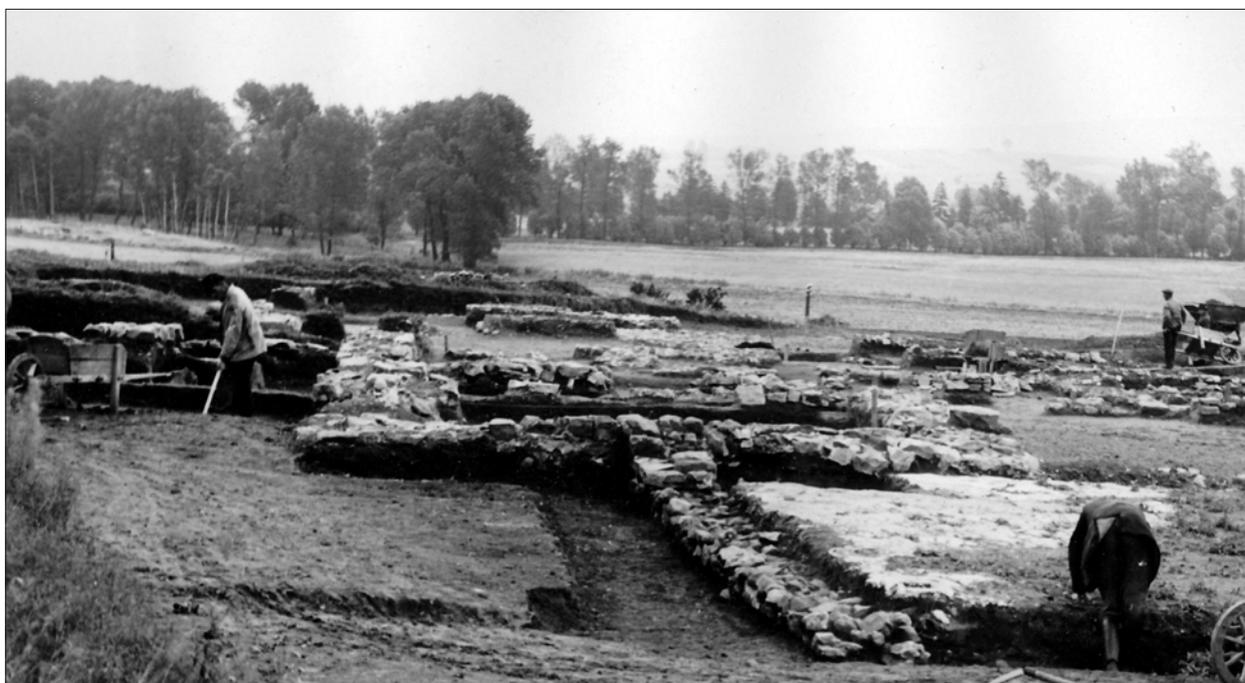
Abb. 86 Werla, Kernburg: Blick auf die Grabungsarbeiten am »Estrichbau« G 2 und am »Zwischenbau« G 6 (von Westen; 27. Juli 1937). – (Foto Archiv BLM).

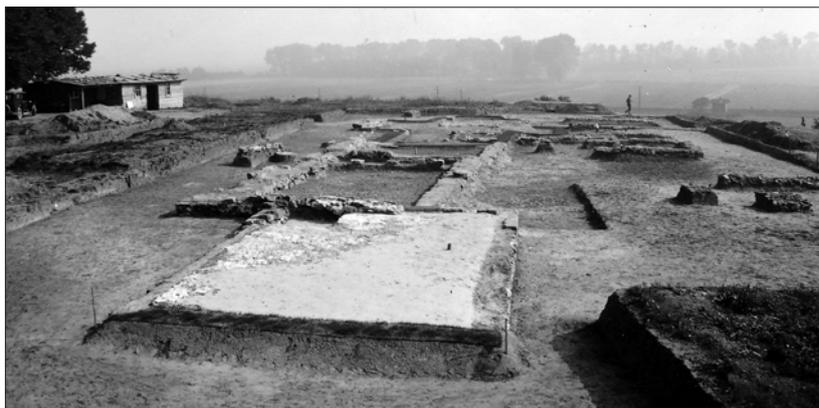
Abb. 88 Werla, Gebäude G 2: Estrichboden Befund 11 während der Freilegung (von Westen; 2007). – (Foto H. Meyer, Hornburg).

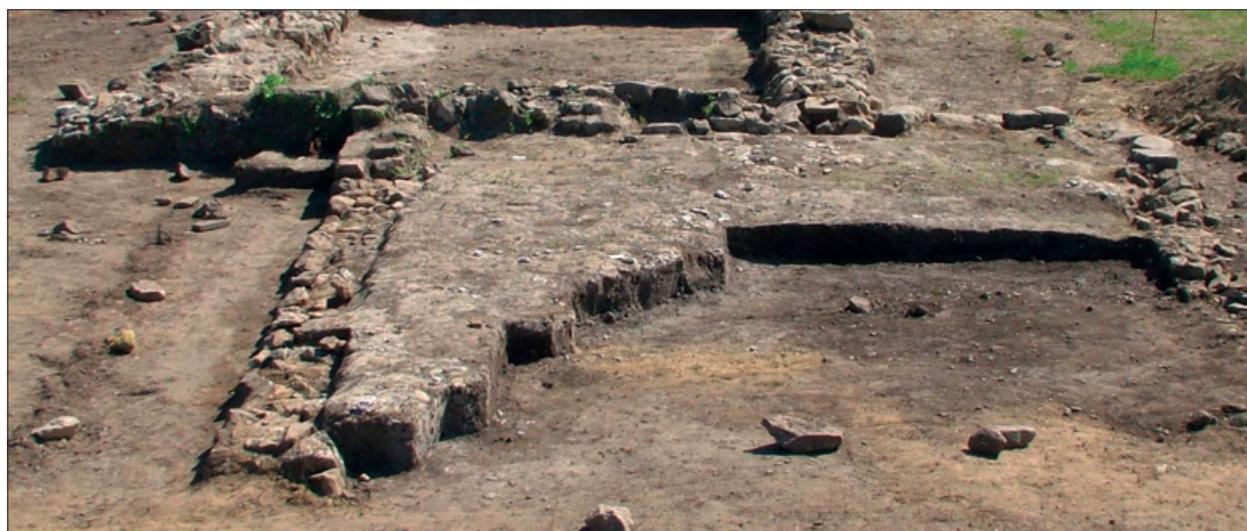
Abb. 89 Werla, Gebäude G 2: Senkrechtaufnahme des Estrichbodens Befund 11 während der Freilegung (2007). – (Foto H. Meyer, Hornburg).

Das beeindruckendste Bauteil des »Estrichbau« G 2 ist der namensgebende Estrich Befund 11 aus festem, ehemals ziegelrot gefärbtem Gips (**Abb. 89, 94**)³³². Erhalten ist noch eine geschlossene, etwa 8 cm mächtige Fläche von etwa 18 m², Spuren der ehemaligen Färbung waren noch stellenweise sehr gut zu erkennen³³³. Der Estrich ruht auf einem etwa 0,40 m dicken Band aus festem, sehr feinem Sand. Dieser muss offensichtlich vor Auftrag des Estrichs mehrfach verdichtet worden sein. Eine Bettung des Estrichs und des Sandes auf einer Lage gröberer Kiesel ist durch die Grabungen U. Hölschers nachgewiesen³³⁴: »Der Gipsestrich war in der Weise hergestellt, dass auf dem eingeebneten Boden runde Kieselsteine gelegt und über dieselben eine 6-9 cm starke Schicht weißen Gipsmörtels ausgebreitet war. Infolgedessen zeigten die hochgenommenen Estrichstücke unterwärts die anhaftenden bzw. eingebetteten Kieselinge. Die Oberfläche des Gipsestrichs ist auffallend wenig genau waagerecht und macht nicht den Eindruck, als ob sie dauernd begangen [sic] sei«³³⁵. Diese Beobachtungen zum Aufbau des Fußbodens entsprechen jenen, die für den Boden in der Kapelle gemacht wurden. Dies ist, neben der einheitlichen Bautechnik und vor allem der Ausrichtung beider Gebäude in einer Längsachse, eines der Argumente, die für den gleichzeitigen Bau von Kapelle G 1 und »Estrichbau« G 2 sprechen.

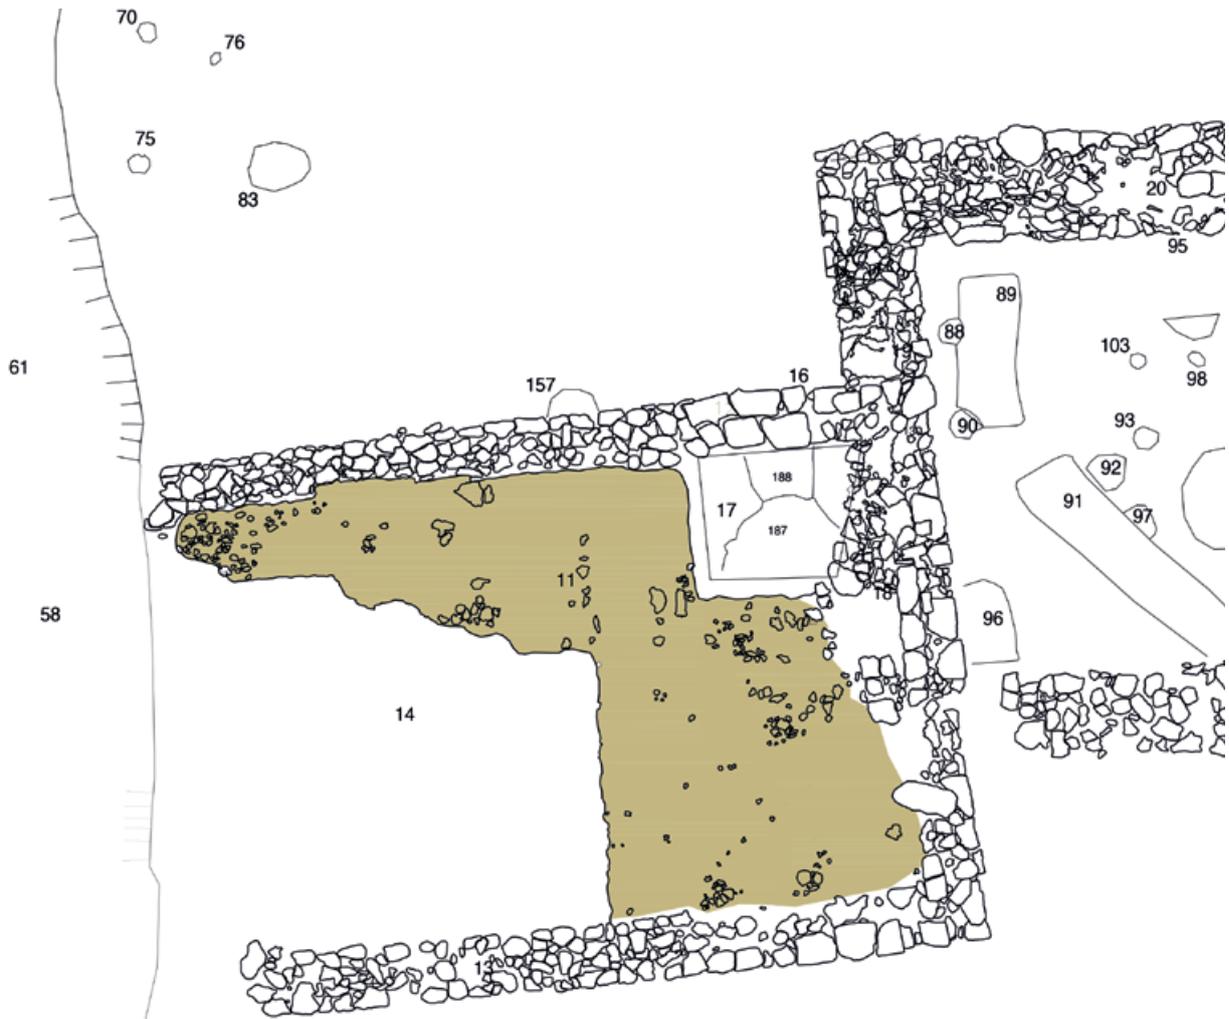
Abb. 90 Werla, Gebäude G 2: Steingerechtes Aufmaß (2007). – (Grafik M. C. Blaich, NLD Hannover). – M. 1:50.

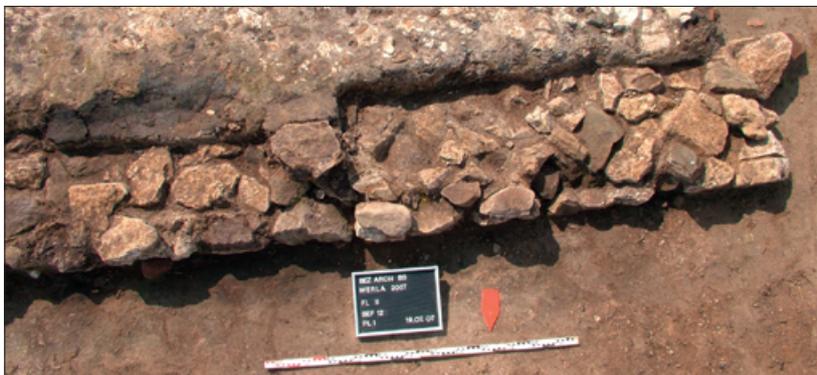
Abb. 92 Werla, Gebäude G 2: Senkrechtaufnahme der Fundamentmauer Befund 12, westlicher Abschluss (2007). – (Foto H. Meyer, Hornburg).

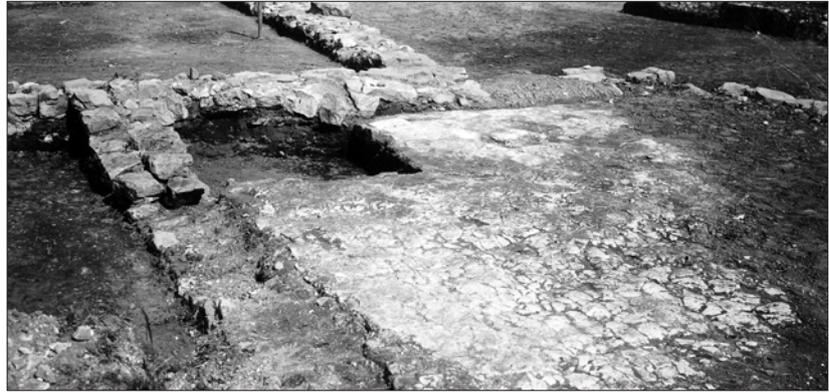
Abb. 94 Werla, Gebäude G 2: Blick auf die Fundamentmauern Befunde 12 und 19, den Estrich Befund 11 und die Feuerstelle Befund 17 (1937). – (Foto Archiv BLM).

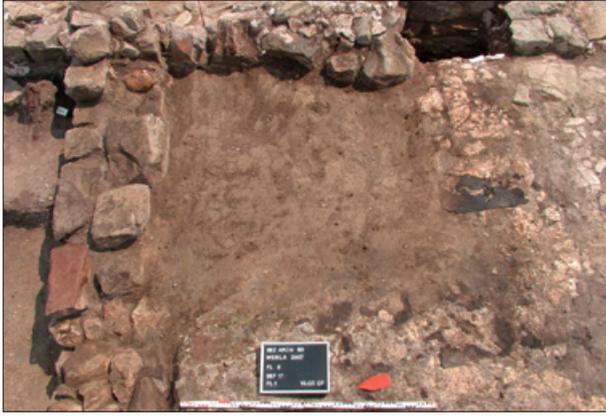
Abb. 95 Werla, Gebäude G 2: Feuerstelle Befund 17. – (Foto H. Meyer, Hornburg).

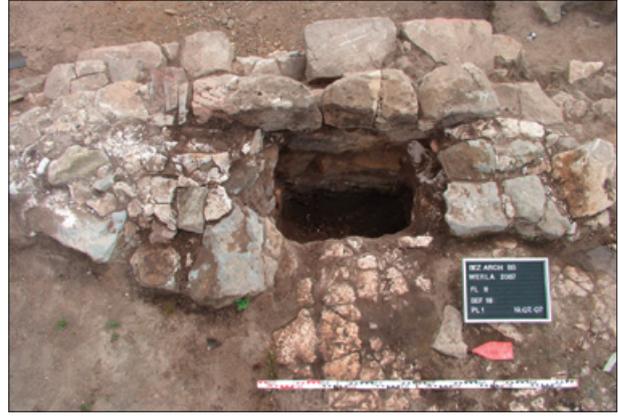
Abb. 96 Werla, Gebäude G 2: Befund 19. – (Foto H. Meyer, Hornburg).

den, grob kiesigen Schotter gesetzt. Es besteht aus länglichen, plattigen Steinen, auf denen noch mindestens eine weitere Lage kleinerer, rechteckiger bzw. handquaderartiger Blöcke liegt. Verwendet wurden verschiedene Baumaterialien (Kalkstein, Hilssandstein, vereinzelt Rogenstein), Mörtelspuren sind nicht erkennbar. Der Estrich Befund 11 zieht an die Fundamente heran und ist teilweise an diesen hochgestrichen (**Abb. 92**). Die östliche Mauer von G 2 (Bef. 19) ist in ihrem heutigen Erscheinungsbild das Ergebnis eines An- bzw. Umbaus des Gesamtgebäudes (**Abb. 93**). Die »innere« Mauer zählt zum »Estrichbau« G 2, wie sich durch den Anschluss mit den beiden Mauern Befund 12 und 13 belegen lässt. Die »äußere« Mauer, durch eine Baufuge getrennt³³¹, wurde auf der östlichen Seite an die »innere« Mauer angesetzt. Sie stellt damit die auf einer Länge von etwa 7 m an die ehemalige Außenwand nachträglich angemauerte Innenwand des »Zwischenbaus« G 6 dar.

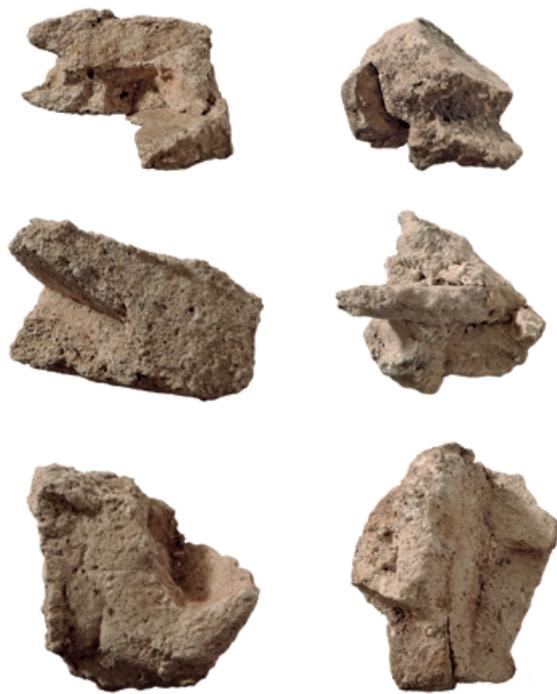
Abb. 97 Werla, Gebäude G 2: Auswahl von Mörtelbruchstücken mit Einschlüssen von Bruchsteinen oder Staketenabdrücken. – (Foto M. Schenk, NLD Braunschweig). – M. 1:3.

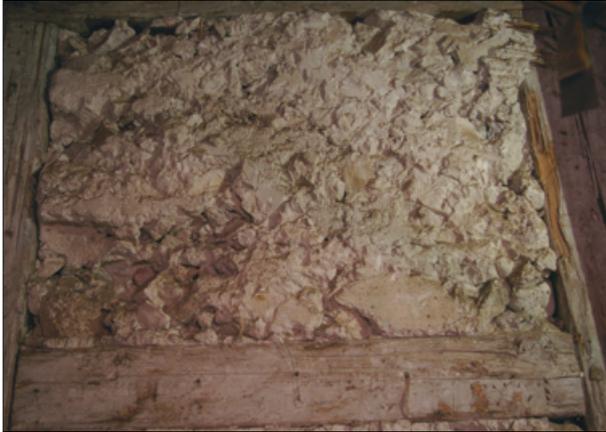
Abb. 98 Schloss Herzberg, Uhrenturm: Innenwand des Treppenhauses, Ausführung der Gefache in Kletterschaltechnik (2017). – (Foto M. C. Bleich, NLD Hannover).
