DIE ARCHÄOLOGISCHEN BEFUNDE: ARCHITEKTUR UND STRUKTUR

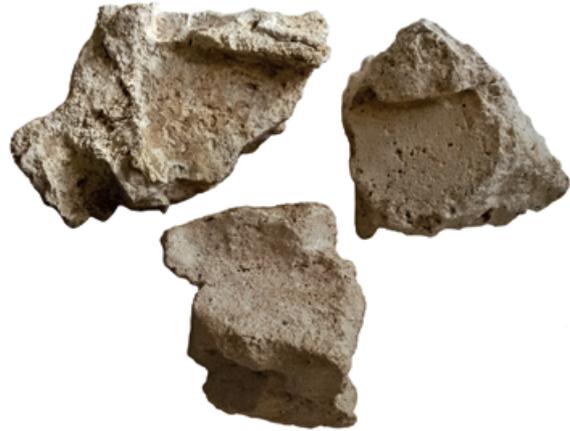
Abb. 99 Schloss Herzberg, Torhaus: Wandbruchstücke der in Kletterschaltechnik errichteten Innenwand (2017). – (Foto M. Schenk, NLD Braunschweig). – o. M.

Der Vorteil dieser Bauweise ist, dass man ausgesprochen wenige zugerichtete Werksteine benötigt³⁴⁸. Die ausführende Baukolonne kann also mit wenigen geschulten Vorarbeitern in vergleichsweise kurzer Zeit ein Gebäude errichten. Der Materialbedarf verlagert sich zudem weg von qualitativen Baugesteinen hin zu einer großen Menge von Bruch- bzw. Feldsteinen, Gips und Wasser. Die Schalbretter können mehrheitlich wiederverwendet werden. Alle Materialien können auch von ungeschulten Hilfskräften verarbeitet werden. Der Gips muss vor Ort (Hochbrandgipsmörtel) gebrannt werden, d. h. in enger Abhängigkeit vom Bedarf bzw. Arbeitsfortschritt. Die Bereitstellung einer größeren Menge Brennholzes musste gewährleistet sein und auch der Antransport des für den Guss benötigten Wassers zeitnah erfolgen. Grundvoraussetzung ist allerdings, dass die Mannschaft die einzelnen Lagen schnell gießt, da das ausgehärtete Mörtel-Stein-Gemisch nur noch mit Mühe bearbeitet werden kann.

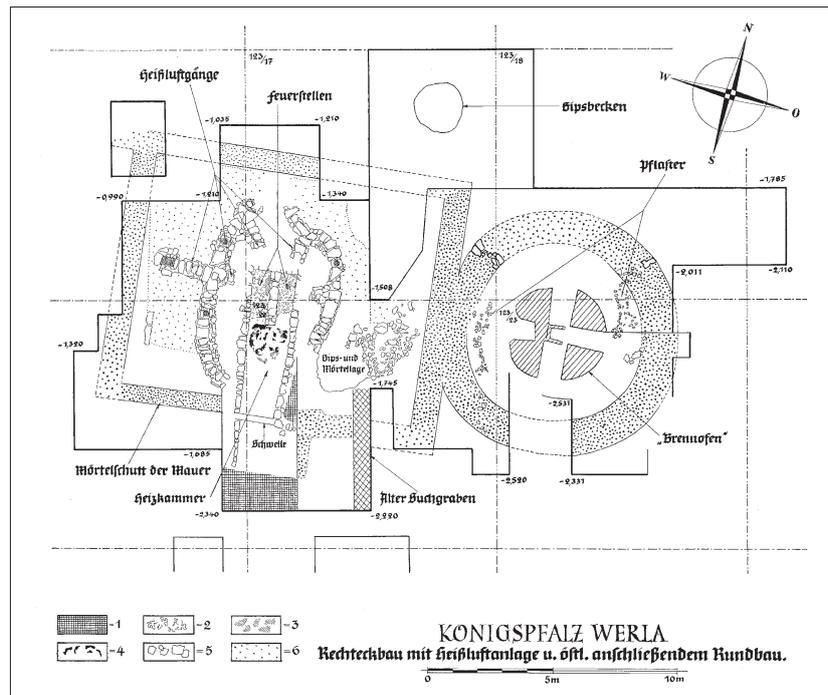
Abb. 101 Werla, Gebäude G 3: Fundamente des Rundbaus, Ansicht von Osten (1939). – (Foto Archiv BLM).

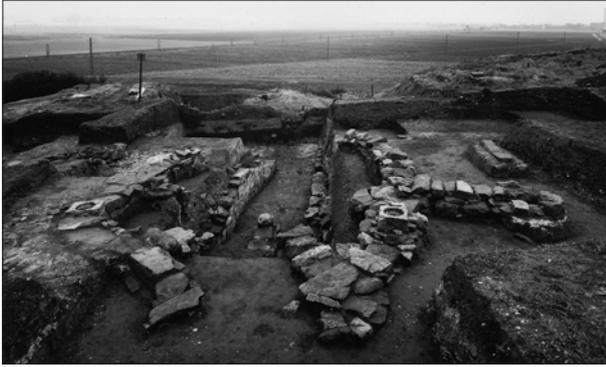
Abb. 102 Werla, Gebäude G 3: Ansicht der Heizkammer Befund 740 und der seitlichen Heizkanäle Befund 741, von Norden (1939). – (Foto Archiv BLM).

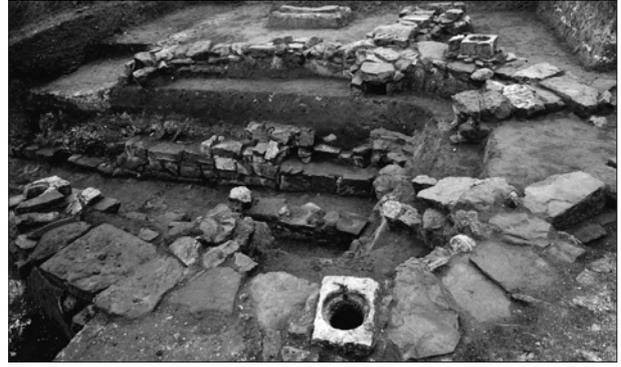
Abb. 103 Werla, Gebäude G 3: Ansicht der Heizkammer Befund 740 von Osten, im Hintergrund der Fuchskanal und das Fundament des Schornsteins (1939). – (Foto Archiv BLM).

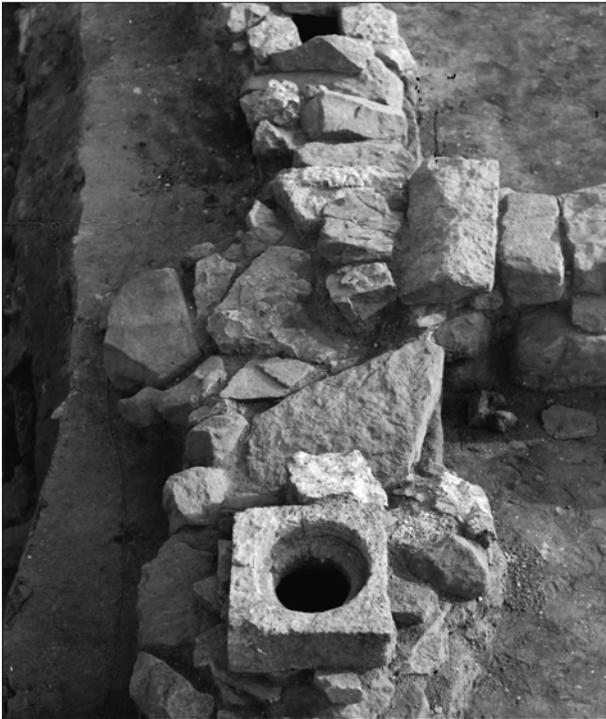
Abb. 104 Werla, Gebäude G 3: Blick von Norden auf den westlichen Heizkanal mit Auslassstein für Warmluft, rechts der Ansatz des Fuchskanals (1939). – (Foto Archiv BLM).

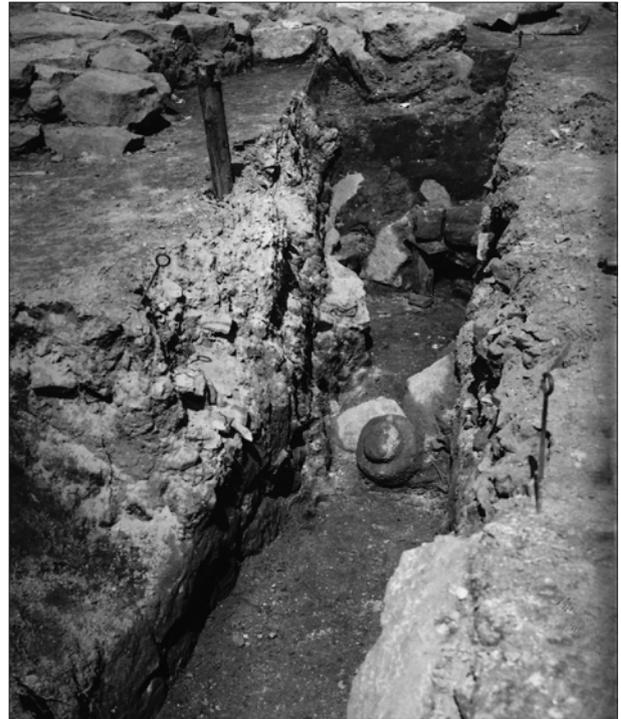
Abb. 105 Werla, Gebäude G 3: Deckstein zu einem Auslassstein, Grundlage im Schutt der Heizkammer (1939). – (Foto Archiv BLM).

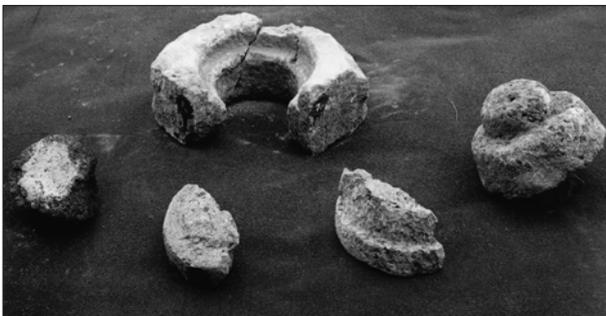
Abb. 106 Werla, Gebäude G 3: Ein Auslassstein, zwei Decksteine (rechts), das Bruchstück eines Decksteins und Reste des Kalkputzes aus der Heizkammer (links; 1939). – (Foto Archiv BLM).

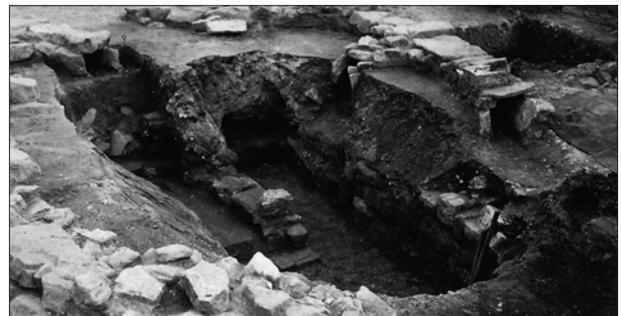
Abb. 107 Werla, Gebäude G 3: Schrägaufnahme der Heizkammer während der Ausgrabung, Blick von Südosten (Juli 1939). – (Foto Archiv BLM).

Bereits den Ausgräbern war bewusst, dass die im Untergeschoss freigelegte Heizung ein bau- und technisch-geschichtlich besonderer Befund ist, und dementsprechend widmeten sie ihm große Aufmerksamkeit³⁶³. Die Heizanlage besteht aus einer Heizkammer mit vorgelagertem Arbeitsbereich (Bef. 740), verschiedenen Warmluftkanälen und mindestens einem seitlich herangeführten Fuchskanal mit Schornstein (Bef. 741)³⁶⁴. Beinahe vollständig erhalten waren die beiden im Grundriss spitzoval verlaufenden Warmluftkanäle (Abb. 102-103)³⁶⁵. Diese etwa 7,50m langen und im Querschnitt quadratischen Kanäle waren aus etwa 0,25m messenden, plattigen Steinen gesetzt³⁶⁶. Die Scheitelpunkte der Kanäle liegen 5,50m auseinander. Von den Auslassteinen und Lochsteinen waren noch drei *in situ*, einer lag im Bauschutt der Heizkammer (Abb. 104-105)³⁶⁷ und ein fünfter war bereits 1934 gefunden worden³⁶⁸. Berücksichtigt man die insgesamt beinahe symmetrische Konzeption der Gänge, so wären noch mindestens zwei weitere Lochsteine in den Scheitelpunkten der Kanäle zu ergänzen. Von den trichterförmigen Stöpseln, die als Verschluss der Lochsteine dienten, waren bis 1941 drei Exemplare vorhanden (Abb. 106)³⁶⁹. Von dem westlichen Warmluftkanal führt der 2,20m lange Fuchskanal rechtwinklig ab zum Fundament des Schornsteins (Abb. 107-108)³⁷⁰. Unter den Heizkanälen befand sich die zweigliedrige Heizkammer mit *praefurnium* (Vorraum) und *suspensura* (Brennkammer; beide zusammen Bef. 740)³⁷¹. Sie war aus quaderförmigen Bruchsteinen gemauert, mit Kalkmörtel verfugt und teilweise in Lehm gesetzt. Der Boden dieser Kammer liegt 1,90-2,00m unterhalb der Warmluftkanäle³⁷². Die Brennkammer ist 1,60m breit und 2m lang³⁷³, durch eine 0,40m dicke Wand wird sie vom gleich breiten und 4m langen Vorraum abgetrennt. Der Zugang zum Vorraum

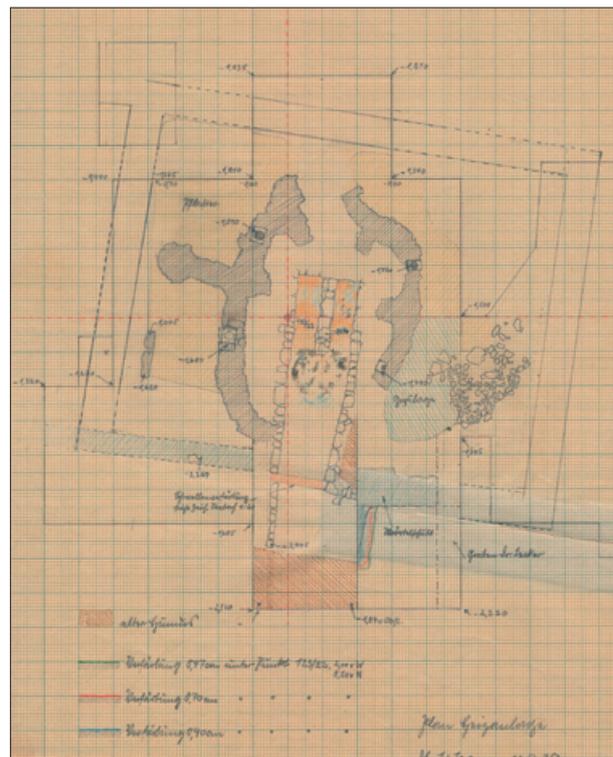
Abb. 109 Werla, Gebäude G 3: Das zweite Planum der Heißluftheizung mit der Brennkammer; der Verlauf der Luftkanäle ist durch Schraffur angedeutet (Juli 1939). – (Zeichnung Archiv BLM).

bzw. zur Heizkammer erfolgte von außen, über einen unter der südlichen Hauswand durchführenden ebenen Gang. Dieser wiederum konnte über eine schmale, rechtwinklig angesetzte Treppe erreicht werden (**Abb. 109**). Die genaue Rekonstruktion der Heizkammer ist mit gewissen Unwägbarkeiten verbunden. Mehrere Aufnahmen lassen an der Öffnung zwischen Heizkammer und Vorraum auf beiden Seiten einen schräg stehenden Stein erkennen (**Abb. 110**)³⁷⁴. Ausgehend von diesem Befund rekonstruierte C.-H. Seebach eine gewölbte Heizkammer. Der Scheitel des Gewölbes müsste demnach mittig zwischen den Warmluftkanälen, also in der Längsachse der ovalen Anlage verlaufen sein. Die schmale Mauer in der Mitte des Heizraumes wäre nicht bis zum Gewölbe ausgeführt worden, sondern hätte an der Front nur über einen Pfeiler verfügt. Im Scheitel des Gewölbes wäre mindestens ein Lochstein zu vermuten³⁷⁵, die Mauerabsätze an den Seitenwänden hätten – wie die Mauer in der Mitte – als Widerlager einen Metallrost gestützt, auf dem die Hitzesteine gelegen haben (**Abb. 111**)³⁷⁶.

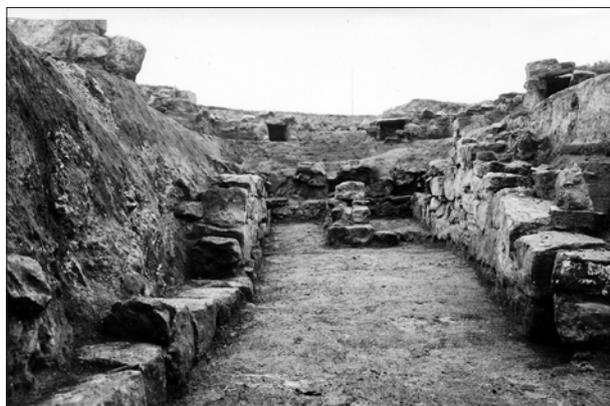
Abb. 110 Werla, Gebäude G 3: Die Heizkammer während der Ausgrabung, mit dem Vorraum (vorn) und der zweigeteilten Brennkammer (hinten). Im oberen Teil des Profils zwei der Heißluftgänge (August 1939). – (Foto Archiv BLM).

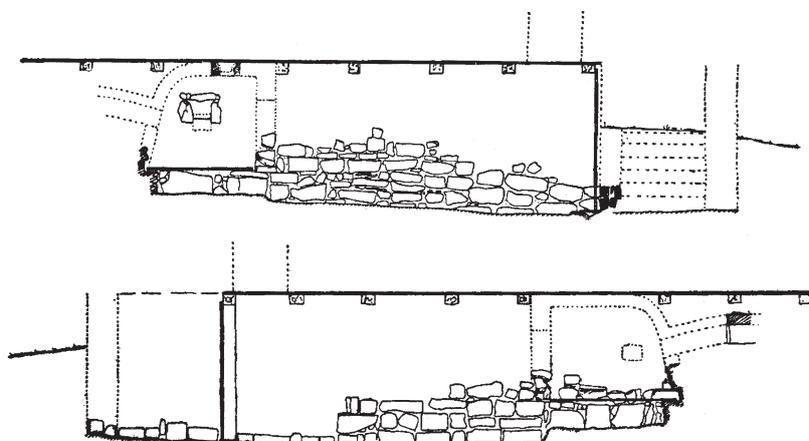
Zwei N-S-Schnitte bieten eine rekonstruierte Ansicht der Heizung jeweils von Westen und von Osten. Neben den schon genannten Maßen von Brennkammer (2 m lang) und Vorraum (4 m lang) ist zu erkennen, dass der Feuerrost etwa 0,40 m über dem Fußboden des Vorraumes liegt. Hieraus ergibt sich eine vergleichsweise praktikable Arbeitshöhe. Die Tür aus dem Zugang des Einstiegsbereiches mit seiner siebenstufigen Treppe (»Turm III«) in den Vorraum selbst scheint erstaunlich niedrig gewesen zu sein. Ihre Höhe von etwa 1,20-1,50 m könnte man damit erklären, dass auf diese Weise unnötiger Wärmeverlust vermieden werden sollte (Abb. 112)³⁷⁷. Kritisch anzumerken ist, dass die in diesen Schnitten eingetragene Höhe des Fußbodens sowie dessen Unterkonstruktion auf einem Balkenlager aus der Planzeichnung nicht abzuleiten sind. Die möglichen Widerlager für die Balken, sei es als Konsolsteine oder als Ausparung in der Wand, sind auf den verschiedenen Grabungsfotos nicht zu erkennen. Die Raumhöhe von Brennkammer und Vorraum dürfte daher geringer gewesen sein als auf den Längsschnitten dargestellt, denn der Estrichboden erforderte einen massiveren Unterbau. Überträgt man die an Gebäude G 2 ermittelte Mächtigkeit des Estrichs auf dieses Gebäude, so wären von der Raumhöhe etwa 0,20 m abzuziehen. Dieser Aufbau der östlichen Heizanlage wäre identisch mit demjenigen der Heizung unter dem Kaiserhaus in Goslar (Abb. 113)³⁷⁸, eine große Ähnlichkeit scheint auch

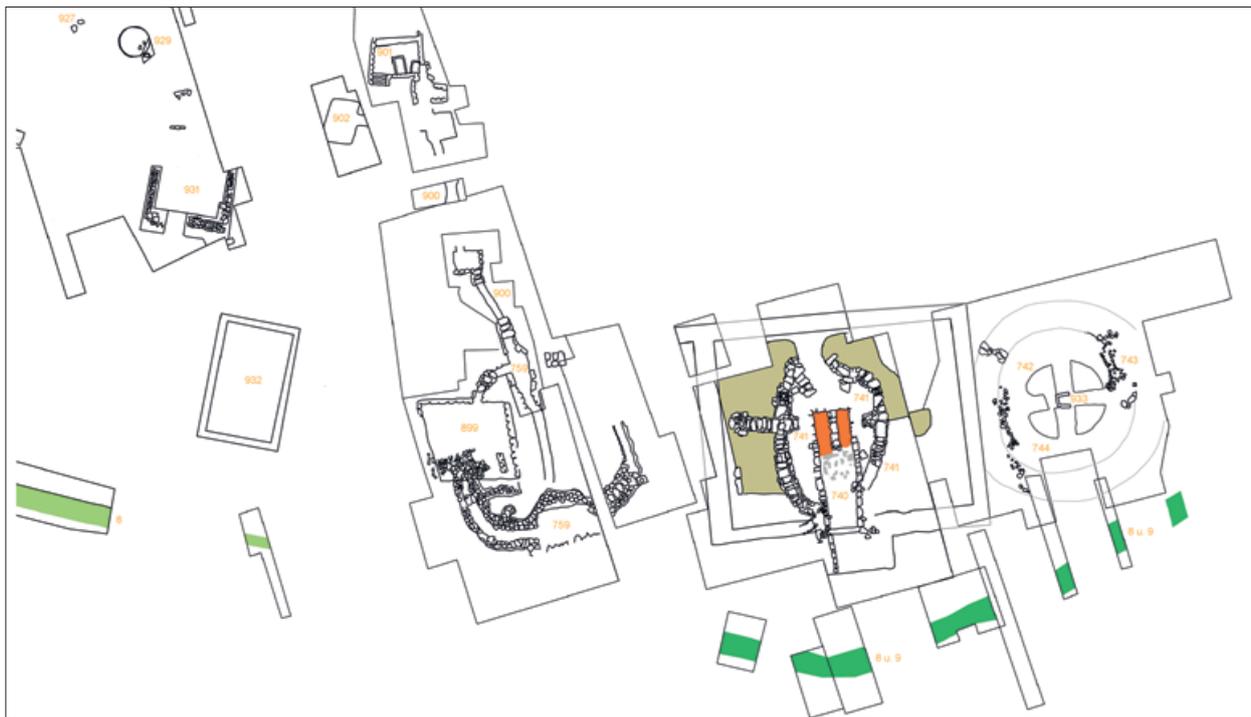
Abb. 116 Werla, Kernburg: Gesamtplan von Gebäude G 3 («Palas I») mit dem westlich anschließenden Bereich von Turm III und den »Unterirdischen Gängen«. M. 1:200. – (Grafik M. Geschwinde, NLD Braunschweig / M. C. Blaich / C. Ludwig, NLD Hannover).

Betrachtet man den Gesamtplan des fraglichen Areals, so fällt die ausgesprochen ähnliche Struktur der Heizluftheizung im östlichen Teil von Gebäude G 3 und der »unterirdischen Gänge« auf: In beiden Bereichen verlaufen zwei langoval geschwungene, schmale Gänge, deren aufeinander zulaufende Enden in kleineren Kammern enden (**Abb. 116**). Im Falle der Heizung Befund 740 sind dies auf der südlichen Seite Ausgang

und Treppe der Vorkammer, im Falle der »unterirdischen Gänge« (Bef. 900) der Ausstieg in Turm III (Bef. 758). Im Norden führen die Kanäle Befund 741 aufeinander zu, unklar ist ihre ehemalige Verbindung. Bei den »unterirdischen Gängen« Befund 759 führt ein größerer Gang in nördliche Richtung. Und schließlich befinden sich, abgesehen von dem gerade erwähnten Gang (Bef. 759) beide Gangsysteme im Innenraum der Fundamente von Gebäude G 3. Die Interpretation des Gesamtbefundes als eine große, zweigliedrige Heizung liegt nahe, die Ähnlichkeit mit den Anlagen aus Burg Dankwarderode, Braunschweig, und dem »Kaiserhaus« der Pfalz in Goslar muss nicht eigens betont werden³⁹⁶. Hinzuweisen wäre noch auf die Heizung im Westflügel der Klausur von Kloster Reichenau (wohl um 900)³⁹⁷.

Auffällig ist die parallele Lage zur südlichen Wehrmauer (**Abb. 116**). Man könnte hier ein größeres Gebäude vermuten, d. h. dass Gebäude G 14 nur den östlichen Keller eines Pfostenbaus darstellen würde. Allerdings ist das nähere Umfeld des Steinfundamentes nicht so sorgfältig untersucht worden, als dass eine entsprechende Aussage möglich wäre. Daher sind auch Überlegungen zur Gestalt von Gebäude G 14 hinfällig. Gesichert ist nur, dass Gebäude G 14 nicht in Bauverbund mit dem östlich liegenden Gebäude G 3 stand. Aus dem Innenraum von Gebäude G 14 stammen insgesamt 23 Wand- und Bodenscherben (**Abb. 193**), wobei sich mindestens ein Standbodengefäß rekonstruieren lässt⁶¹². Dieses Spektrum spricht dafür, dass die Verfüllung nach dem 12. Jahrhundert entstanden sein muss; die älteren Funde geben einen Hinweis auf die Nutzungszeit von Gebäude G 14 (9.-11. Jh.).

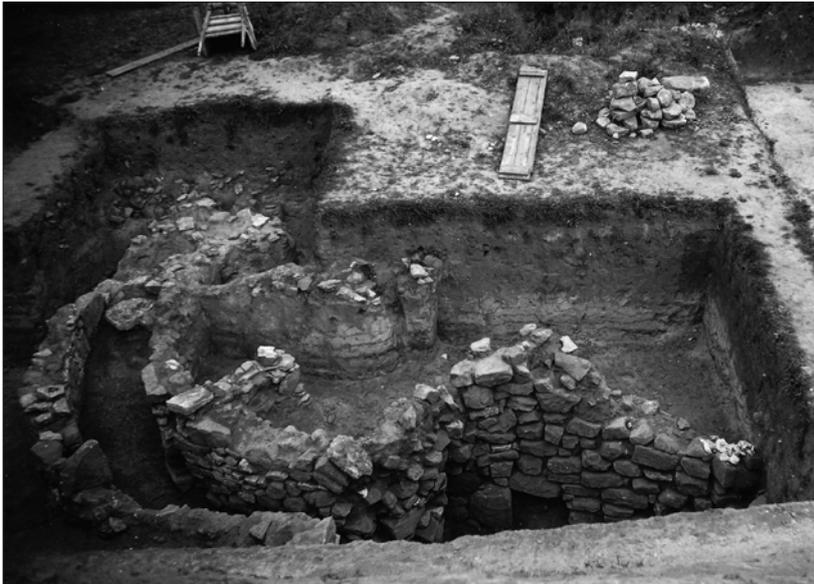
Abb. 117 Werla, Kernburg: Schrägaufnahme von »Turm III« mit dem nach Westen abbiegenden »Unterirdischen Gang«, Blick von Süden (1937). – (Foto Archiv BLM).

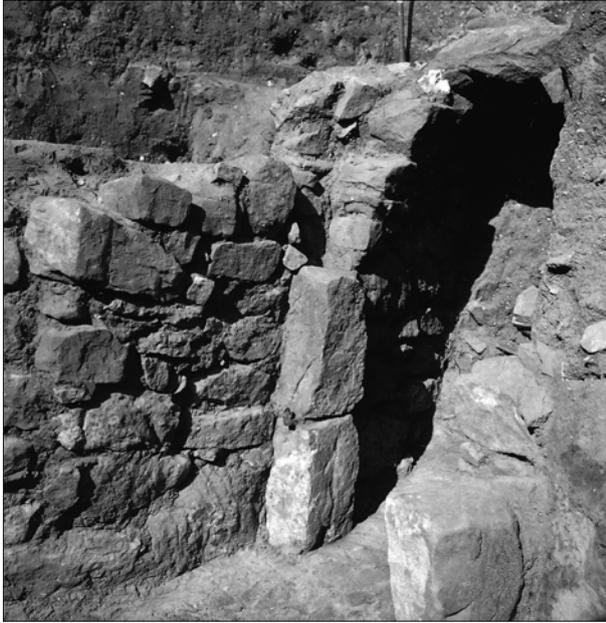
Abb. 118 Werla, Kernburg: Blick in den Nordbereich des westlichen »Unterirdischen Ganges«, Blick von Südosten (1962 o. 1964). – (Foto Archiv BLM).

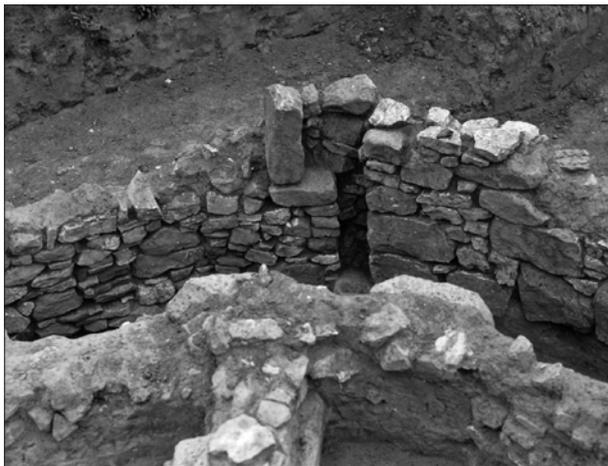
Abb. 120 Werla, Kernburg: Der westliche »Unterirdische Gang«, Scheitelpunkt mit dem quadratischen »Einstieg«, Blick von Osten (1937). – (Foto Archiv BLM).

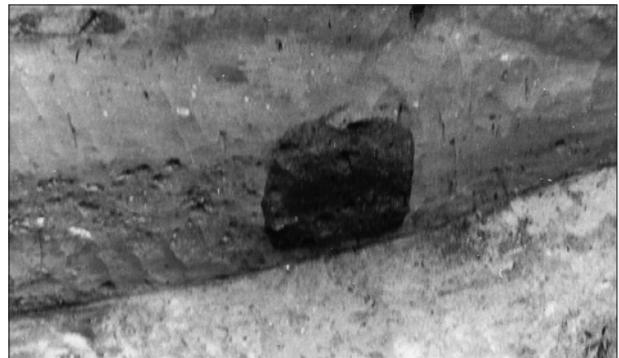
Abb. 121 Werla, Kernburg: S-N-Profil durch die Heizungsanlage II in Gebäude G 3 (1957/1958). – (Foto Archiv BLM).

deutlich wieder (**Abb. 121**)⁴⁰⁴. Der im westlichen Gang eingesetzte Steinkeller K 2 (Bef. 899) zählt nicht zum ursprünglichen Bestand, seine etwa 0,30 m dicken Innenwände sind aus Bruchsteinen gesetzt. Die Kammern und Gänge im nördlichen Teil (Bef. 900) sind alle in das anstehende Erdreich gesetzt, ihre Innenmaße liegen bei etwa 0,40-0,50 × 0,50-0,60 m. C.-H. Seebach vermutet, dass hier die Steinwände wohl beim Abbruch des Gebäudes ausgebrochen seien⁴⁰⁵. Dieser Deutung widerspricht jedoch die gerade, beinahe senkrechte Ausführung aller Wände⁴⁰⁶, wie sie bei den Grabungen 1957/1958 dokumentiert

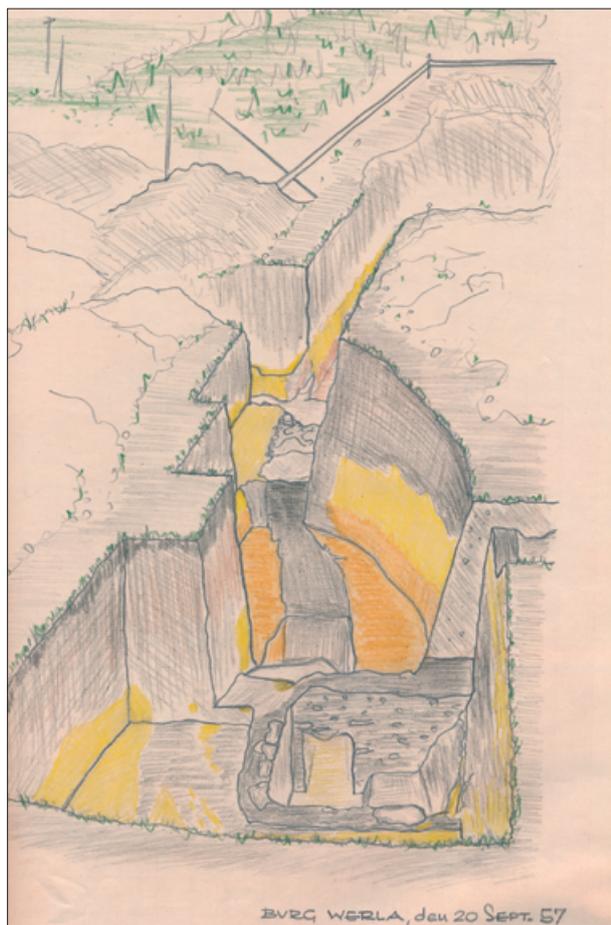
Abb. 124 Werla, Gebäude G 3: Isometrische Zeichnung der »Unterirdischen Gänge« (1957). – (Zeichnung Archiv BLM).

wurde (Abb. 122)⁴⁰⁷. Auch sind die Öffnungen der Erdgänge ohne Fugen in die Steinwände eingepasst. Erdgänge und ausgemauerte Gänge müssen also baulich in engem Zusammenhang stehen. Allein der größere Kellerraum K 3 (Bef. 901; 2,20 × 2,50 m) am nördlichen Ende des Gangsystems war in Stein ausgeführt; man betrat ihn über eine kleine Treppe mit fünf Stufen. Dokumentiert ist ein aus Lehm gestampfter Fußboden (Abb. 123)⁴⁰⁸. Alle Stollen zwischen dem Keller sowie die kleineren Erweiterungsräume sind bei schwankender Höhe und unterschiedlichem Niveau, teilweise auch mit Steigungen innerhalb ihrer Streckenführung, in das anstehende Erdreich gesetzt. Ihre Innenmaße liegen bei etwa 0,60-0,70 m Breite und einer maximalen Höhe von 0,60 m. Einer isometrischen, allerdings nicht maßstabgerechten Zeichnung kann das Höhenverhältnis von Turm III, den östlichen Gängen und einer der Kammern zwischen den Gängen entnommen werden. Auch ist hier die unterschiedliche Ausführung der Keller mit gemauerten Wänden und der in den anstehenden Boden getriebenen Gänge zu erkennen (Abb. 124)⁴⁰⁹. C.-H Seebach wies in seiner Analyse ausdrücklich

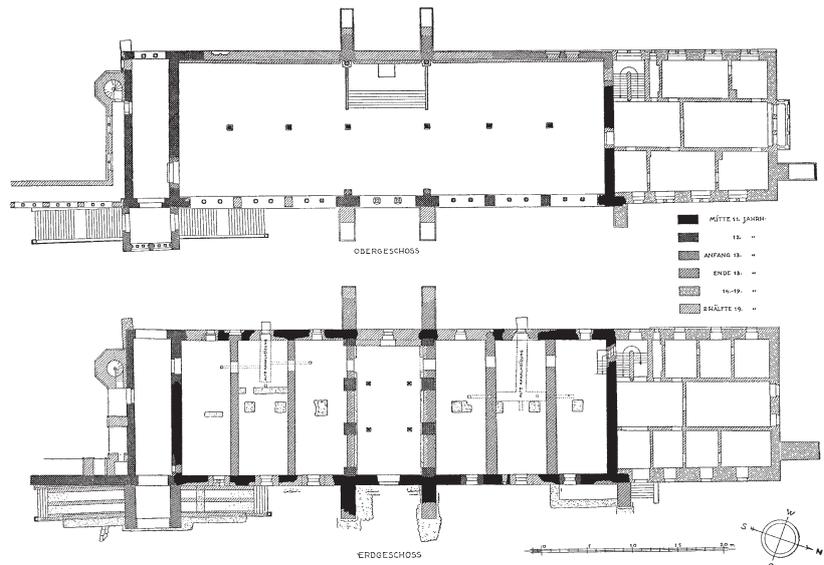
Abb. 129 Braunschweig, Burg Dankwarderode. Heizungsanlagen unter dem Saalbau, Rekonstruktion nach E. Winter. – (Nach Hölscher 1927, 41 Abb. 4).

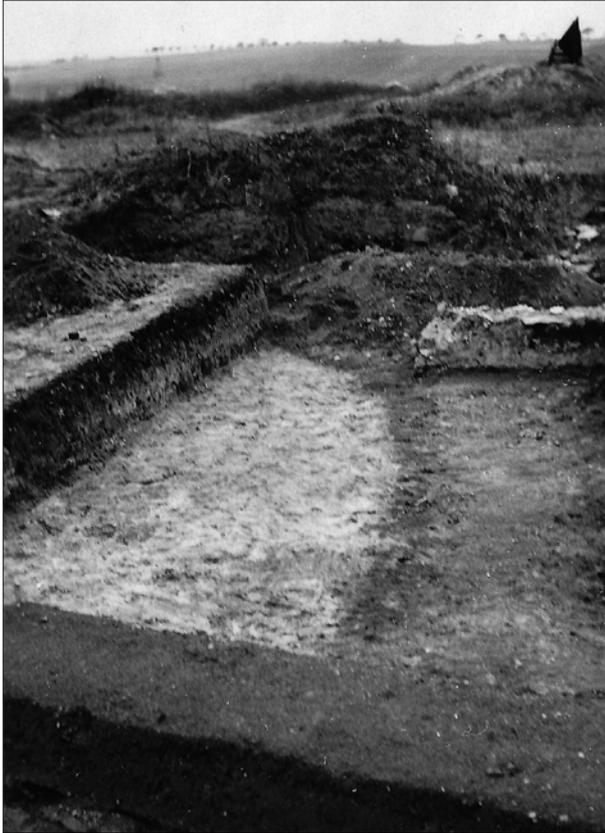
Abb. 131 Werla, Gebäude G 4: Das rechteckige Gebäude wird mittig von der »Großen Baugrube« (Bef. 58) durchschnitten. In der nördlichen Hälfte sind die Reste des Gipsestrichs Befund 951 und der darunterliegenden Kiesschüttung zu erkennen (helle Verfärbung), im Vordergrund die moderne Ergänzung des Grundrisses durch Rasenbänke und Erdaufschüttung. Blick von Westen. – (Foto Archiv BLM).

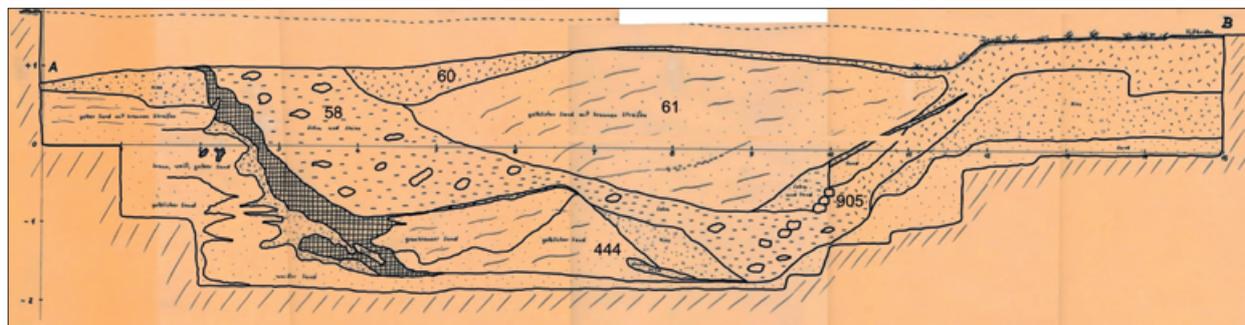
Abb. 134 Werla, Kernburg: Das O-W-Profil der »Großen Baugrube« (1958) mit Nachtrag der neu vergebenen Befundnummer. – (Zeichnung Archiv BLM).

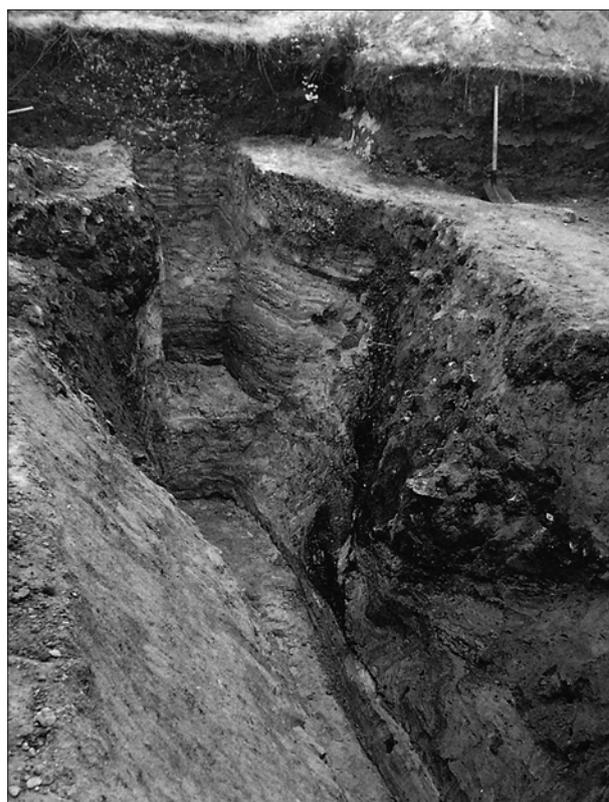
Abb. 136 Werla, Kernburg: Nordwestliche Ecke des O-W-Profiles. In der unteren Bildmitte sind die Seiten der wohl behauenen Steinplatten zu erkennen (von Südosten; 1958). – (Foto Archiv BLM).

Dokumentiert ist eine beinahe 10 m breite Grube, die etwa 3 m südlich des »Estrichbaus« G 2 beginnt, annähernd 20 m in nördlicher Richtung verläuft und dann fast rechtwinklig nach Osten umbiegt. Hier endet sie nach etwa 40 m, auf Höhe der Kapelle G 1. Bei der »großen Baugrube« handelt es sich also um einen Graben. Dem 1958 angefertigten Profil zufolge hat der Graben bei einer Tiefe von etwa 3,20 m eine recht steile Wandung mit ebener, wohl 6 m breiter Sohle (**Abb. 134**). Auf der Innenseite des Grabens sowie in seinem unteren Abschnitt wurden große Mengen verstützten Steinmaterials beobachtet (Bef. 58; **Abb. 135**)⁴⁷⁴. Ein gravierender Unterschied besteht zwischen der publizierten Fassung des Profils und der zeichnerischen Vorlage: Auf der Vorlage ist in einer Tiefe von etwa 2,80 m ein dreilagiges, etwa 1 m hohes Mauerwerk (Bef. 905) aus großen Quaderblöcken eingetragen. Die Kanten der Blöcke sind auf der Fotografie allerdings nur schwach zu erkennen (**Abb. 135-136**)⁴⁷⁵.

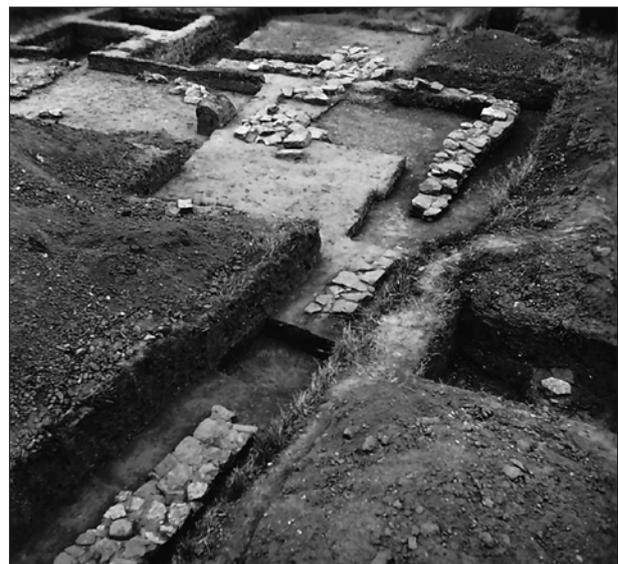
Abb. 139 Werla, Gebäude G 5: Die Fundamente der südlichen Wand (von Südwesten; 1960). – (Foto Archiv BLM).

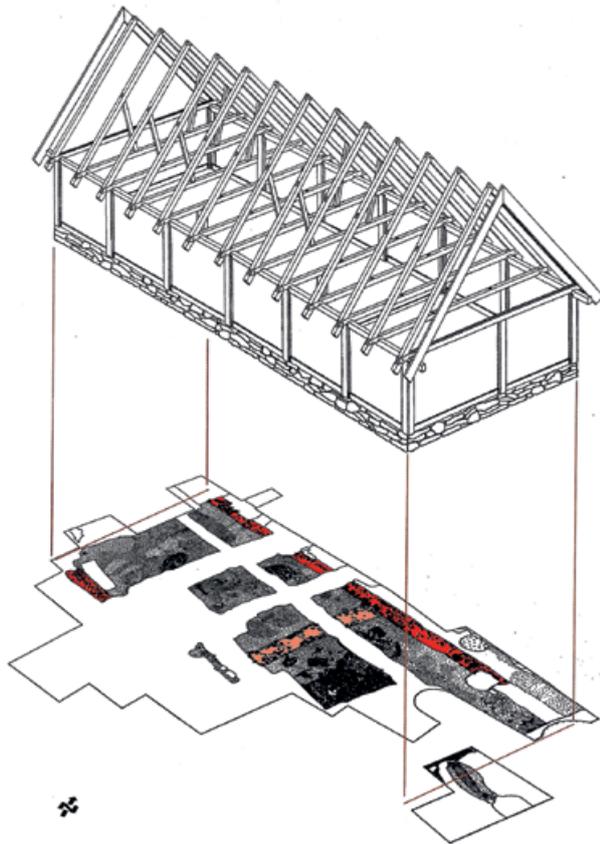
Abb. 147 Magdeburg, Johanniskirchhof: Rekonstruktionszeichnung des Hallenbaus (»Hof des Markgrafen Gero«, 2. Hälfte 10. Jh.). Mit einer Grundfläche von mindestens 130 m² besaß der Schwellbalken-Ständerbau beträchtliche Ausmaße. – (Nach Ehlers 2006, 19 Abb. 5).

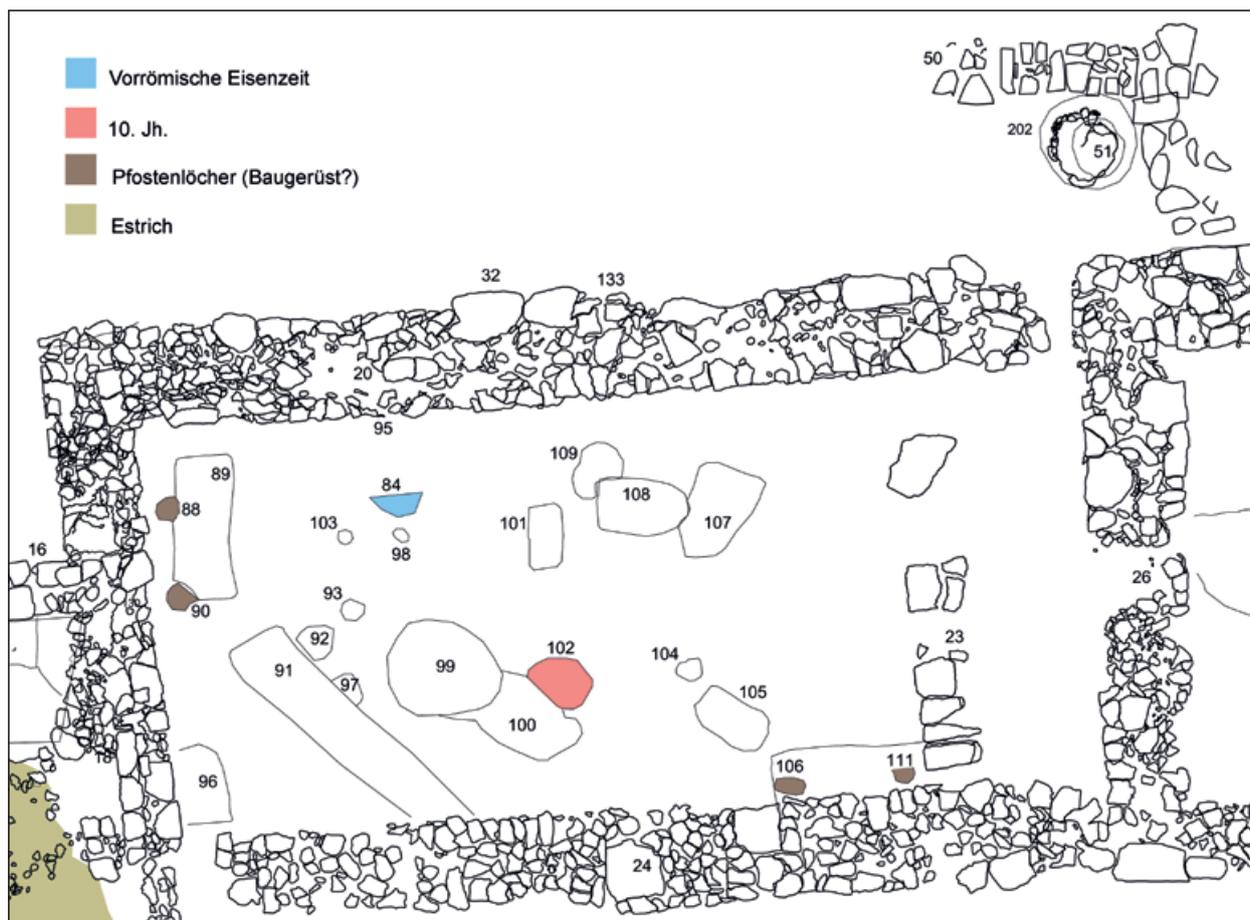
Abb. 151 Werla, Gebäude G 6: Plan der im Innenraum dokumentierten Befunde (2007). – (Grafik M. C. Blaich, NLD Hannover). – M. 1:100.

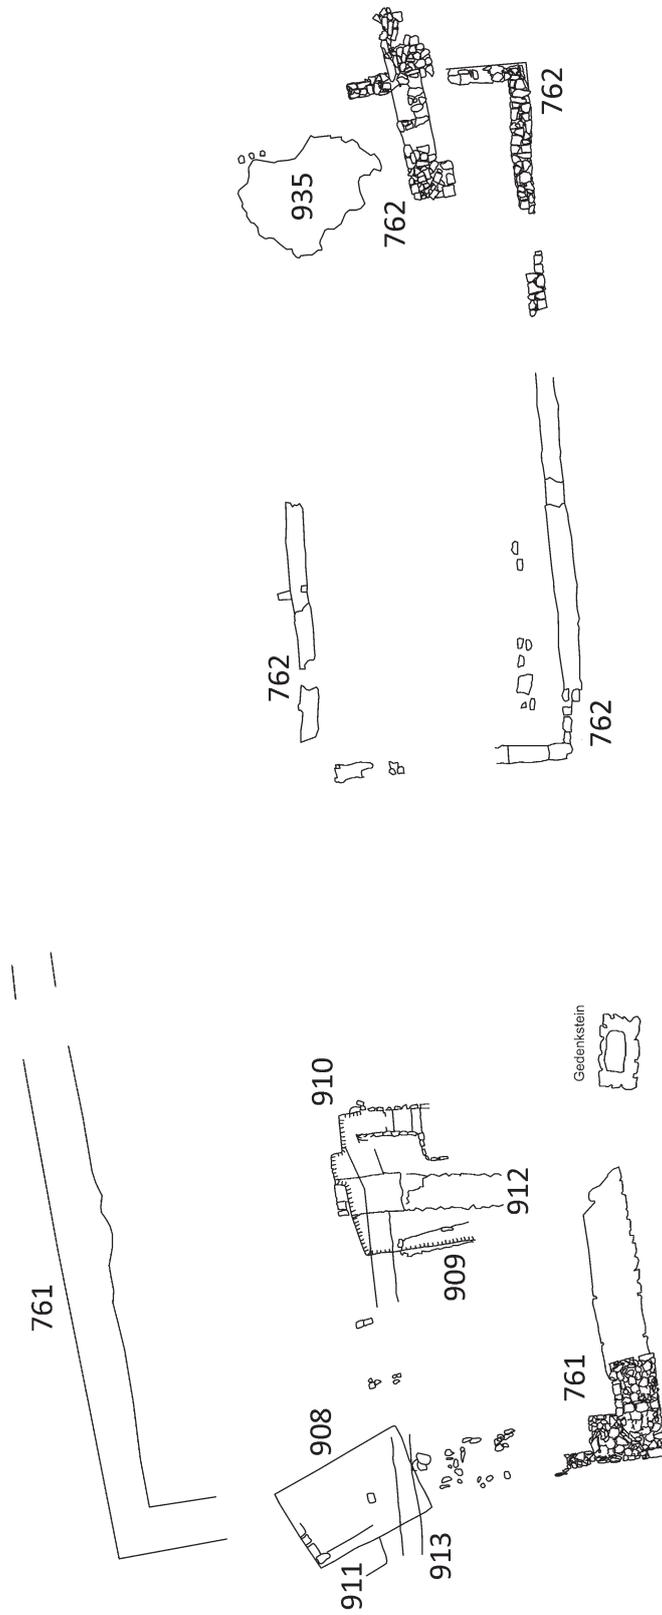
Abb. 152 Werla, Gebäude G 10: Die 1959-1962 dokumentierten Fundamente, Ausbruchgruben und Steinkeller. – (Grafik M. C. Bleich / C. Ludwig, NLD Hannover). – M. 1:100.

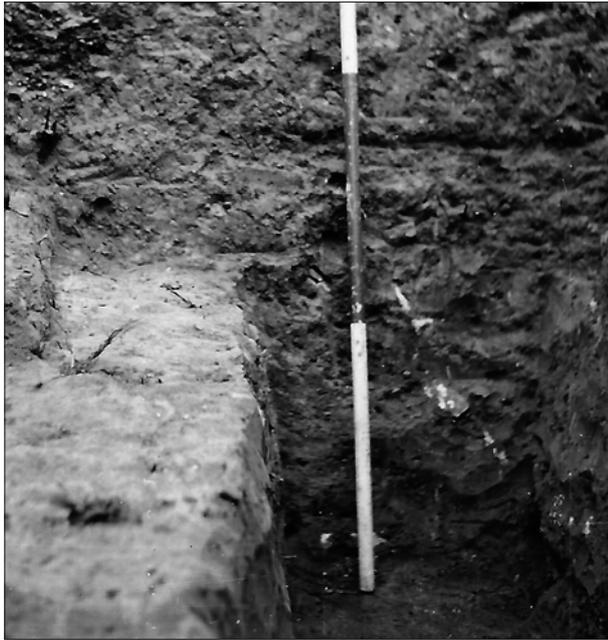
Abb. 153 Werla, Gebäude G 10: Innenwand von Keller K 4 (Bef. 908), Ansicht von Westen (1959). – (Foto Archiv BLM).

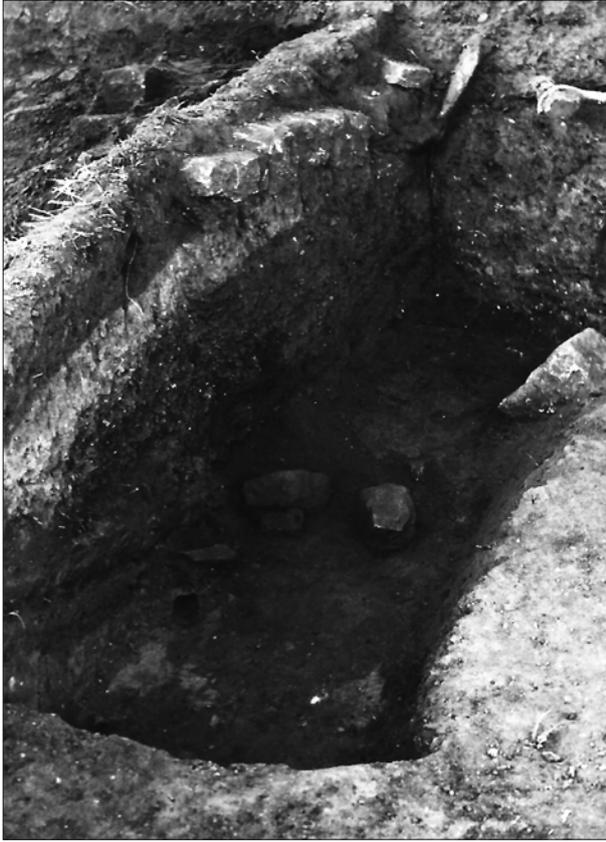
Abb. 158 Werla, Gebäude G 10: Das Mauerfundament Befund 912 (links) überlagert die Verfüllung von Keller K 5 und K 6 (Bef. 909 u. 910), Blick von Südosten (1960). – (Foto Archiv BLM).

zudem das identische Baumaterial (Kalkstein). Damit wird der Bau dieses Kellers bzw. von Gebäude G 10 mit der jüngeren Ausbauphase der Kernburgmauer (Bef. 9) parallelisiert⁵²¹. Eine wohl die beiden Keller K 5 und K 6 (Bef. 909 u. 910) überlagernde, in Lehm gebettete Mauer (Bef. 912) wurde von C.-H. Seebach nicht eingehender diskutiert (**Abb. 158-159**)⁵²². Die Mauer ist in ihrer Länge offensichtlich nicht vollständig erfasst worden. Ihre Breite von etwa 1 m entspricht in etwa jener der Außenfundamente (Bef. 761)⁵²³. Eine genauere schriftliche Dokumentation dieser Befunde liegt nicht vor, der Befund wurde nur im Planum gezeichnet und die vorhandenen Fotografien zeigen nicht das gesamte Profil – die Gesamtbewertung des Befundes bleibt damit fragwürdig. Gesichert ist allein, dass beide Keller vollständig innerhalb von Gebäude G 10 liegen.

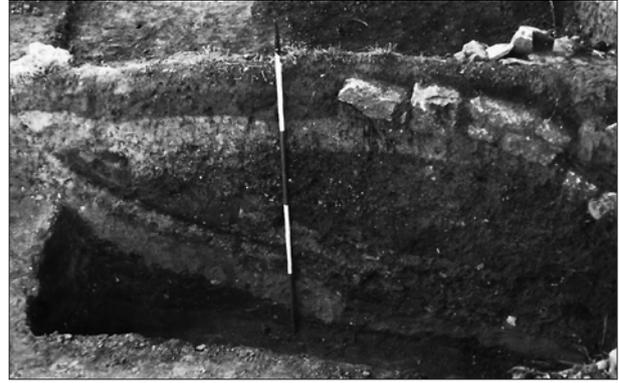
Abb. 159 Werla, Gebäude G 10: Das Mauerfundament Befund 912 überlagert die Verfüllung von Keller K 5 und K 6 (Bef. 909 u. 910), Blick von Osten (1960). – (Foto Archiv BLM).

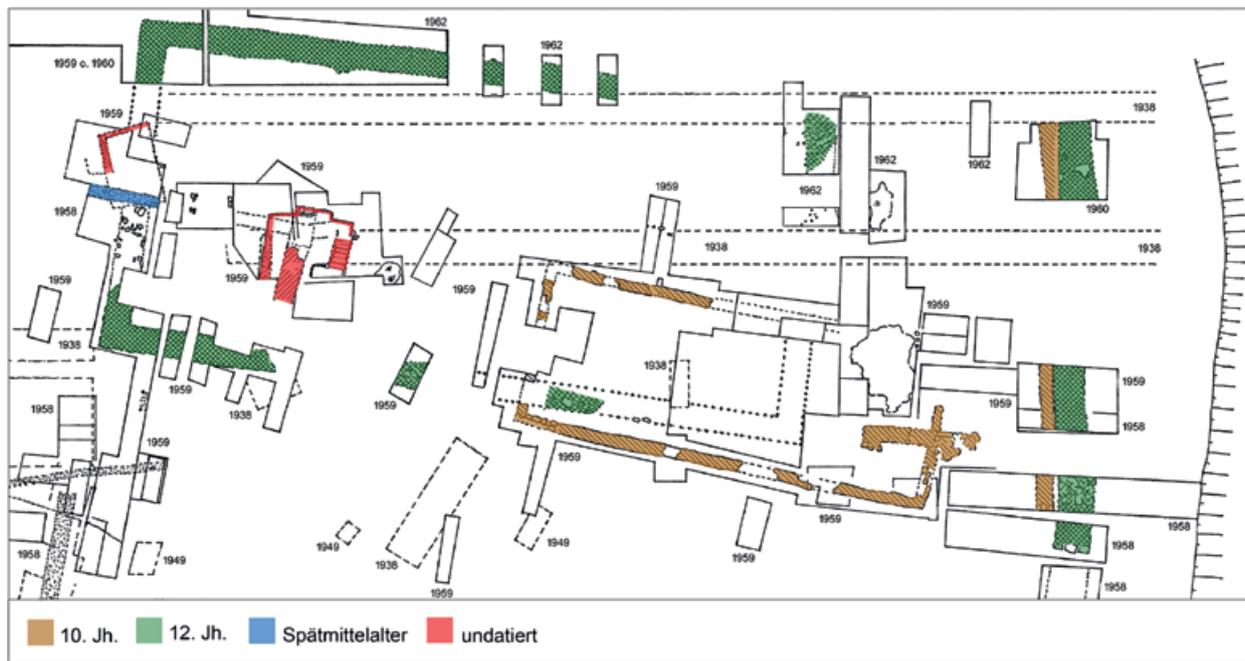
Abb. 162 Werla: Detailplan zu den Gebäuden G 5 und G 10. Die ergrabenen Fundamentreste mit den Datierungsansätzen gemäß C.-H. Seebach sind farblich hervorgehoben. – (Nach Seebach 1967, 64 Abb. 28; verändert v. M. C. Blaich, NLD Hannover). – M. 1:200.

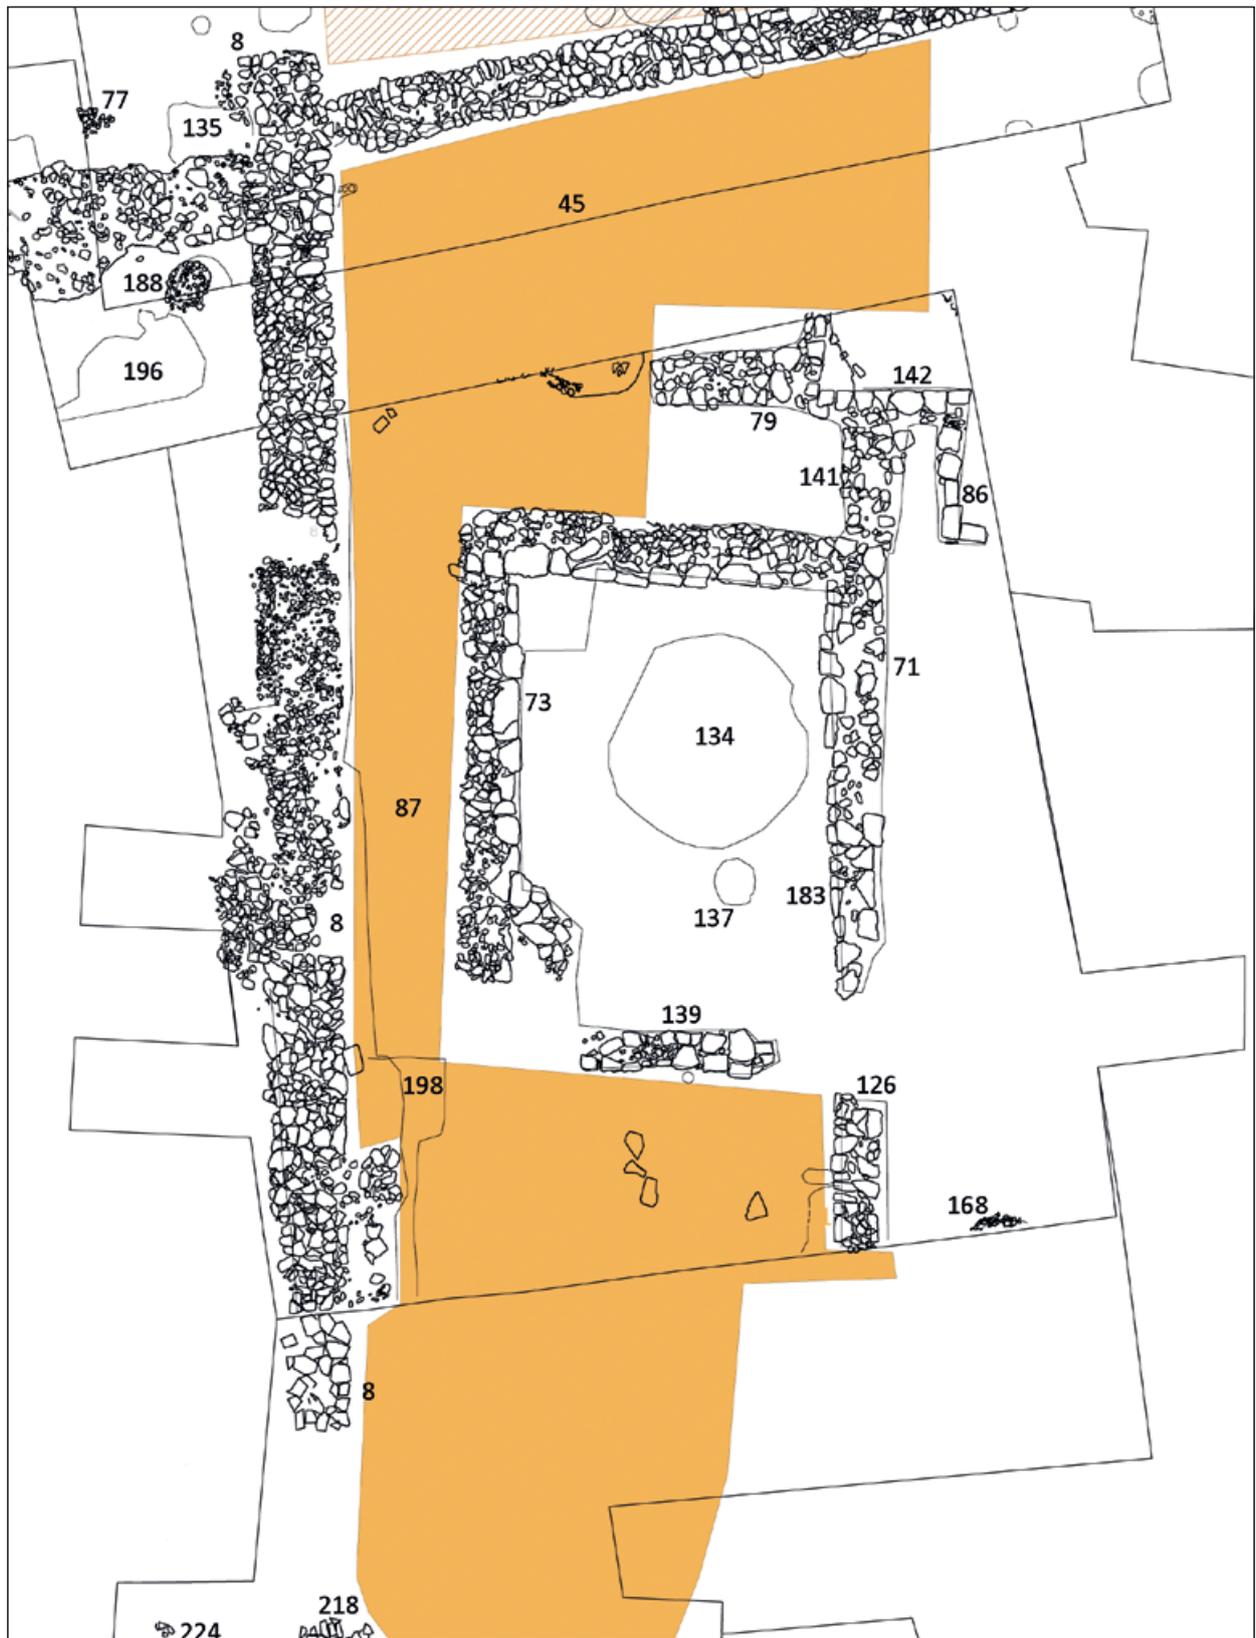
Abb. 171 Werla, Gebäude G 11 und G 12: Steingerechtes Aufmaß (2007). – (Grafik M. C. Blaiich, NLD Hannover). – M. 1:100.

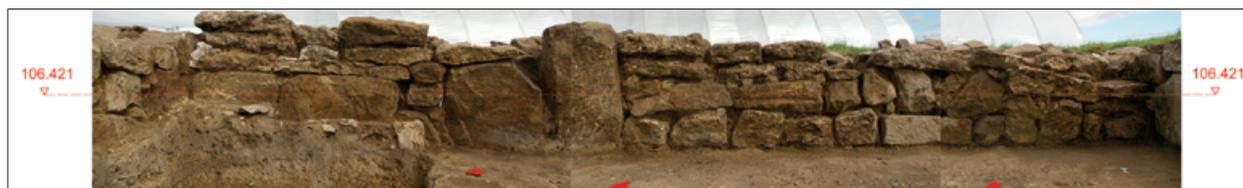
Abb. 172 Werla, Gebäude G 12: Nordwand Befund 74, Montage der entzerrten Messbilder mit nachgetragener Bezugshöhe üNN. Ansicht von Süden (Innenseite). – (Fotomontage S. Harnack, NLD Braunschweig). – M. 1:50.

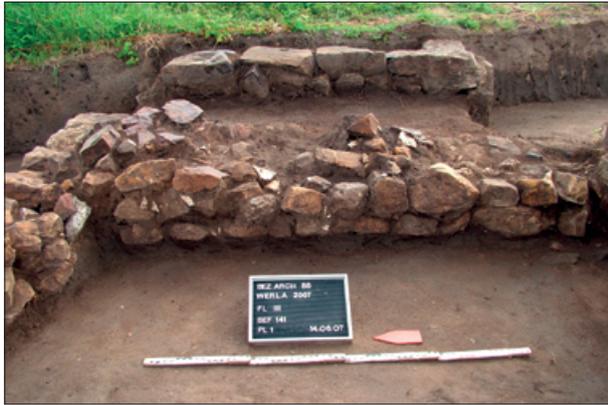
Abb. 176 Werla, Gebäude G 12: Fundament Befund 141. Ansicht von Westen. – (Foto H. Meyer, Hornburg).

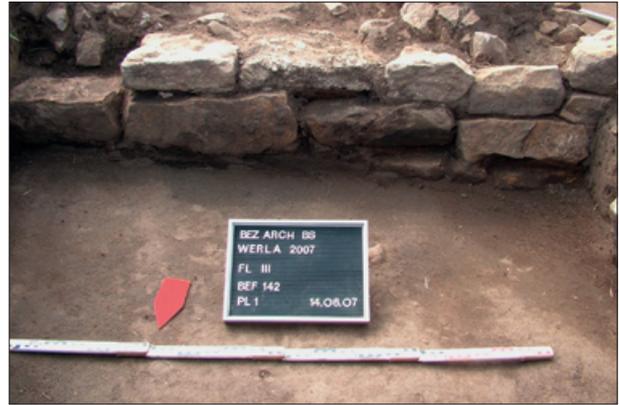
Abb. 177 Werla, Gebäude G 12: Fundament Befund 142. Ansicht von Norden. – (Foto H. Meyer, Hornburg).

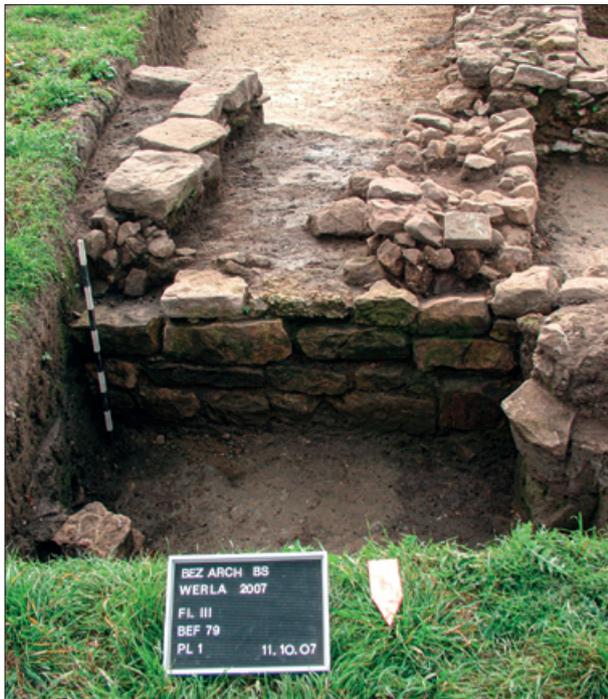
Abb. 178 Werla, Gebäude G 11 und G 12: Fundament Befund 79. Ansicht von Norden. – (Foto H. Meyer, Hornburg).

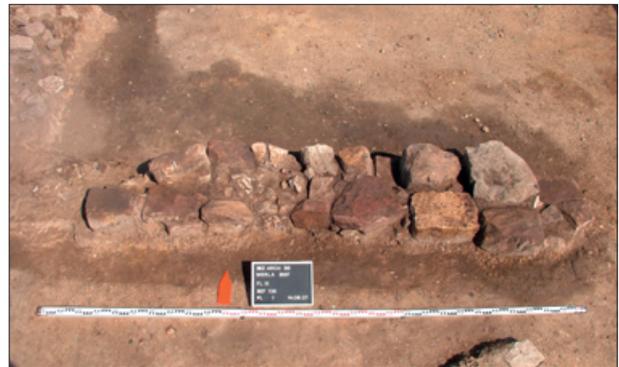
Abb. 179 Werla, Gebäude 12: Fundament Befund 139. Ansicht von Süden. – (Foto H. Meyer, Hornburg).

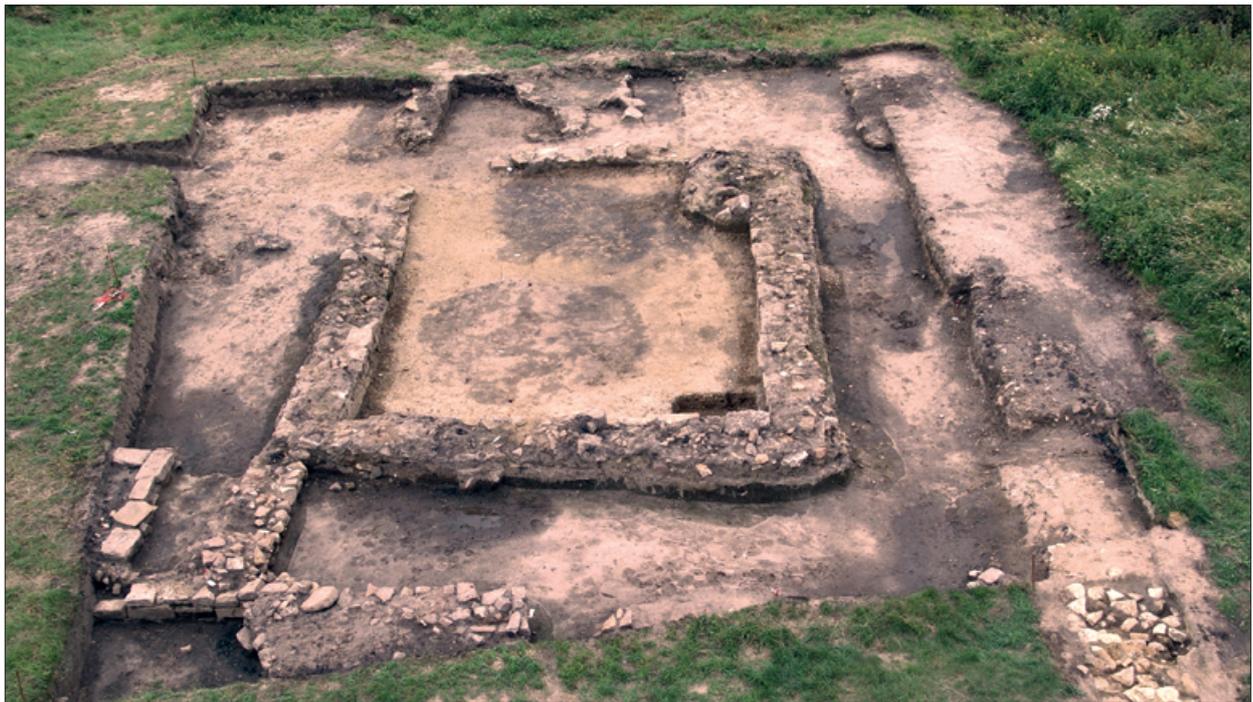
Abb. 180 Werla, Gebäude G 12: Gesamtüberblick mit den wichtigsten Fundamentzügen (Bef. 71, 73 und 74) und deren Lage zur Wehrmauer (Bef. 8; rechts). Blick von Süden. – (Foto H. Meyer, Hornburg).

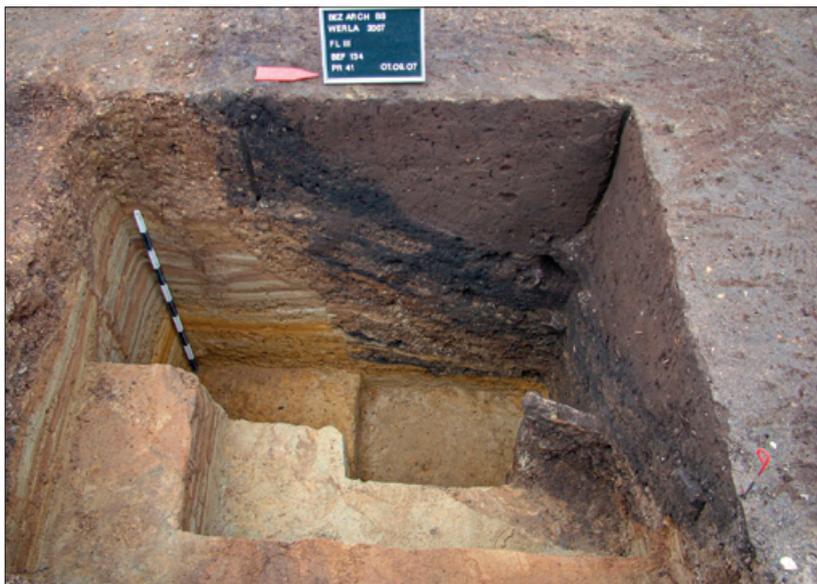
Abb. 181 Werla, Gebäude G 12: Grube Befund 134. Blick von Süden. – (Foto H. Meyer, Hornburg).
