DIE ARCHÄOLOGISCHEN BEFUNDE: ARCHITEKTUR UND STRUKTUR

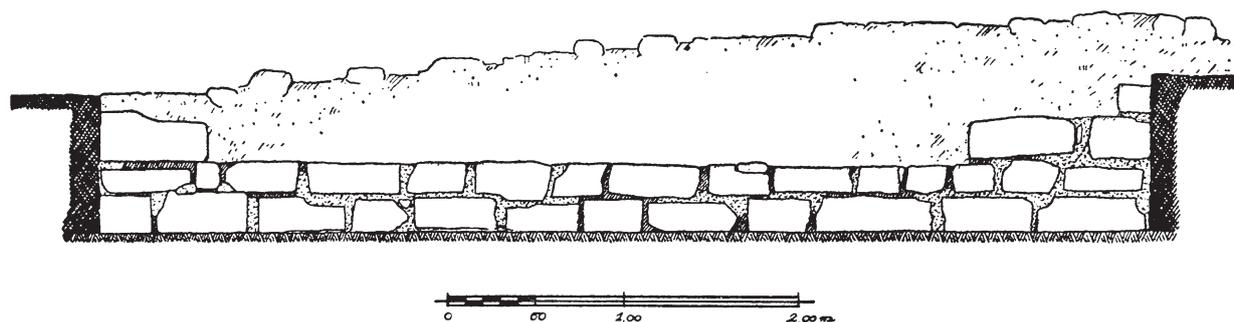
Abb. 191 Werla, Kernburg: Gebäude G 14. Innenseite der Fundamentmauer, Ansicht von Norden. – (Zeichnung Archiv BLM).

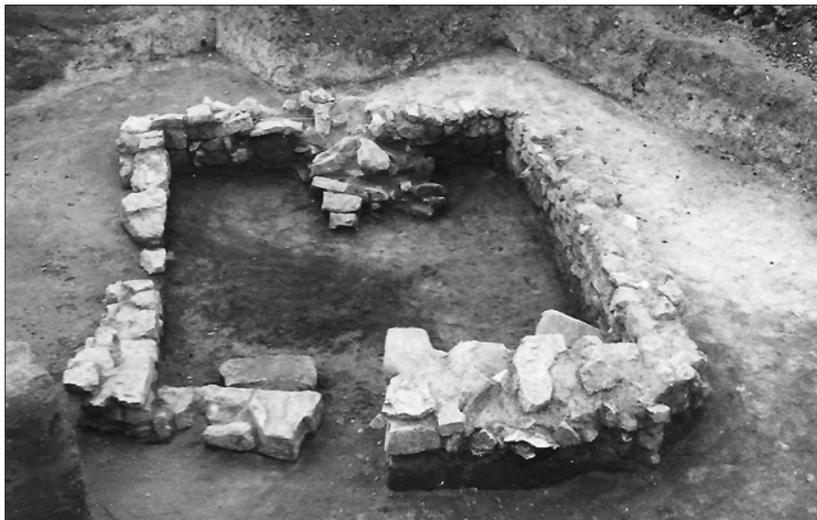
Abb. 192 Werla, Gebäude G 14: Im Vordergrund die Türöffnung mit Schwellsteinen, am rechten Bildrand die Reste des Erdwalls Befund 7 und Befund 45. Blick von Südwesten. – (Foto Archiv BLM).

Von Gebäude G 14 (Bef. 953; PQ 122/13-14 u. 12 2/18-19) wurden das in den anstehenden Boden (Bef. 262) gesetzte Mauerwerk und ein Estrich aus gestampftem Kalk erfasst⁶⁰⁷. Zeichnerisch dokumentiert ist die Innenschale der Fundamentmauer (Abb. 191)⁶⁰⁸, ferner liegt eine Fotografie des Gesamtbefundes vor (Abb. 192)⁶⁰⁹. Den geborgenen Bruchstücken von »Hüttenlehm von Flechtwänden mit deutlichen Eindrücken des Holzflechtwerkes«⁶¹⁰ zufolge handelt es sich um einen leichten Schwellbalkenbau.

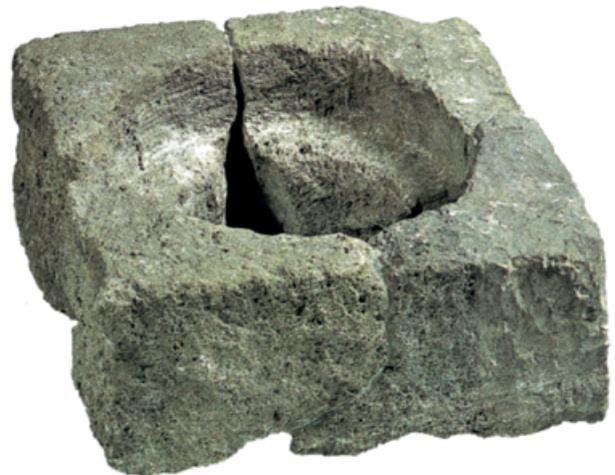
Abb. 197 Werla, Gebäude G 3: Heißluft-Auslassstein. – (Foto Archiv BLM).

Muschelkalk, Außenmaße 38×4cm; Höhe 17cm; Dm. Öffnung 28cm (oben) bzw. 18cm (unten); T. Öffnung 6-7cm (Abb. 197).

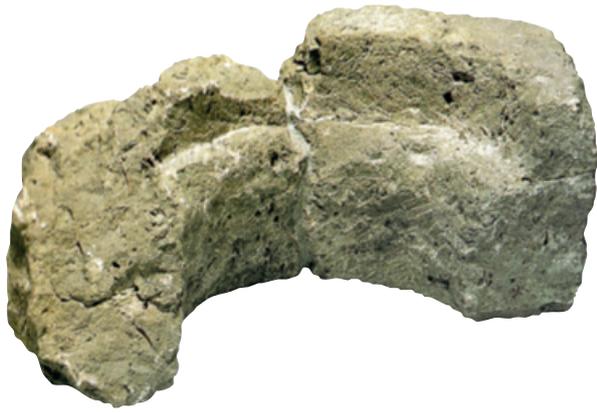
Abb. 198 Werla, Gebäude G 3: Heißluft-Auslassstein. – (Nach Ring 2001, 19 Nr. 3).

Muschelkalk, Außenmaße 38×4cm; H. 17cm; Dm. Öffnung 28cm (oben) bzw. 18cm (unten); die Unterseite eines Bruchstücks trägt eine eingemeißelte, stark stilisierte Figur (Abb. 198).

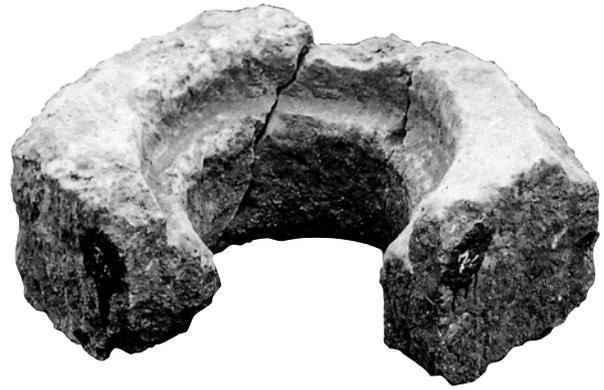
Abb. 199 Werla, Gebäude G 3: Heißluft-Auslassstein. – (Foto Archiv BLM).

Muschelkalk, Außenmaße, Höhe und Durchmesser der trichterförmigen Öffnung unbekannt (Abb. 199).

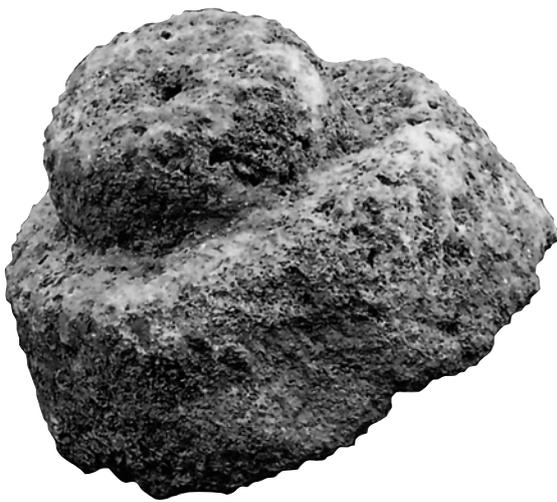
Abb. 200 Werla, Gebäude G 3: Verschlussstein der Heißluft-Heizung. – (Foto Archiv BLM).

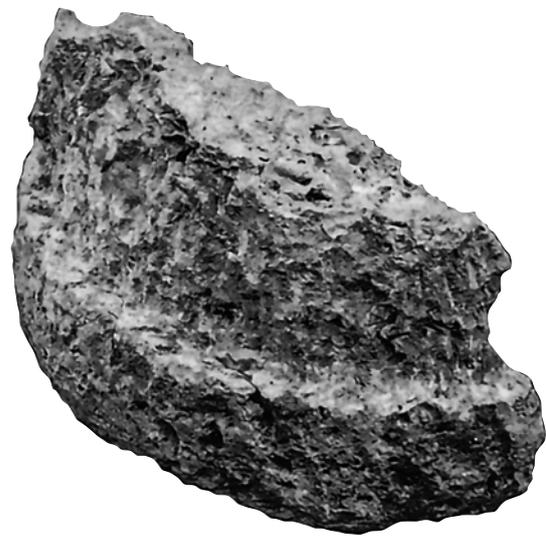
Abb. 201 Werla, Gebäude G 3: Größtes von drei Bruchstücken eines Verschlusssteines der Heißluft-Heizung. – (Foto Archiv BLM).

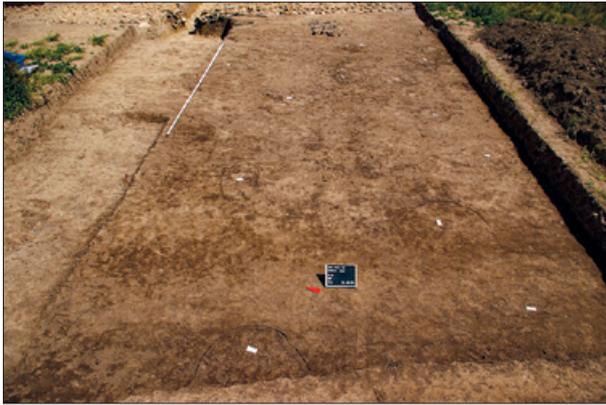
Abb. 202 Werla, Innere Vorburg 2: Blick von Westen auf die Grabungsfläche 5. Die erkannten Befunde wurden zum besseren Verständnis mit Zahlen markiert (2009). – (Foto H. Meyer, Hornburg).

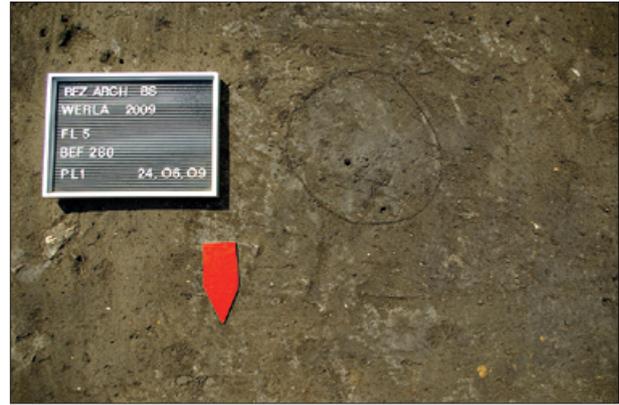
Abb. 203 Werla, Innere Vorburg 2: Siedlungs- oder Pfosten-grube Befund 280 (Planum 1) direkt nach dem Feinputz (2009). – (Foto H. Meyer, Hornburg).

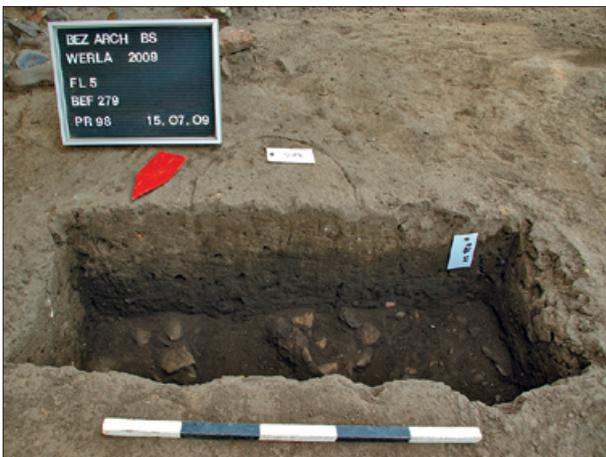
Abb. 204 Werla, Innere Vorburg 2: Siedlungsgrube Befund 279 (Profil 2009.98) direkt nach dem Feinputz (2009). – (Foto H. Meyer, Hornburg).

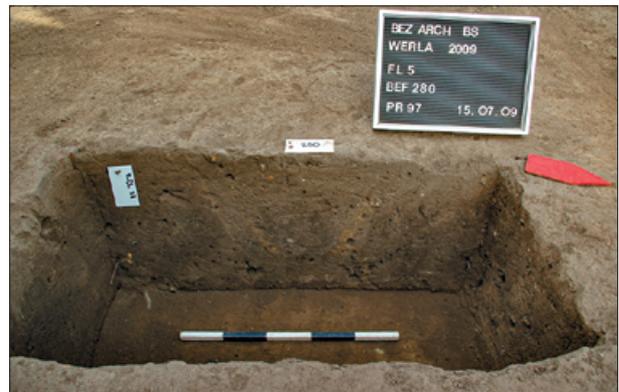
Abb. 205 Werla, Innere Vorburg 2: Siedlungs- oder Pfostengrube Befund 280 (Profil 2009.97) etwa zwei Stunden nach dem Feinputz (2009). – (Foto H. Meyer, Hornburg).

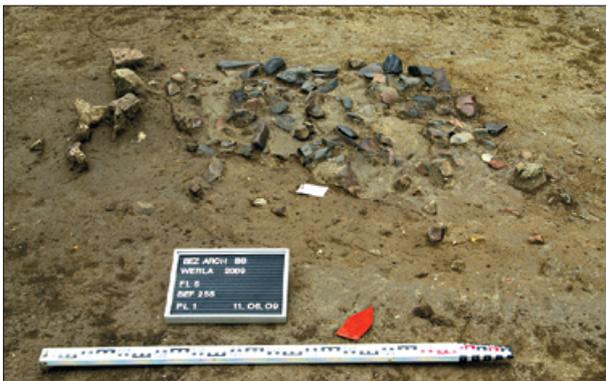
Abb. 206 Werla, Innere Vorburg 2: Befund 255, Bodenplatte eines Herdes oder einer Feuerstelle (Fläche 5; 2009). – (Foto H. Meyer, Hornburg).

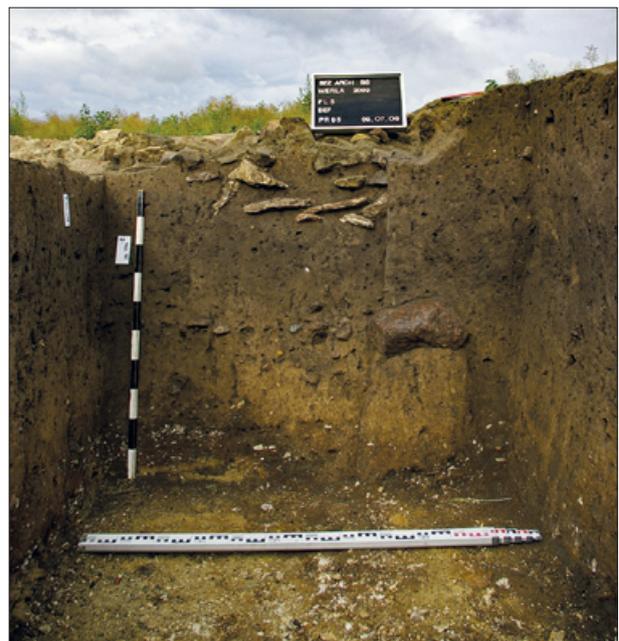
Abb. 207 Werla, Innere Vorburg 2: Mauerfundament Befund 246 (Profil 2009.95; 2009). – (Foto H. Meyer, Hornburg).

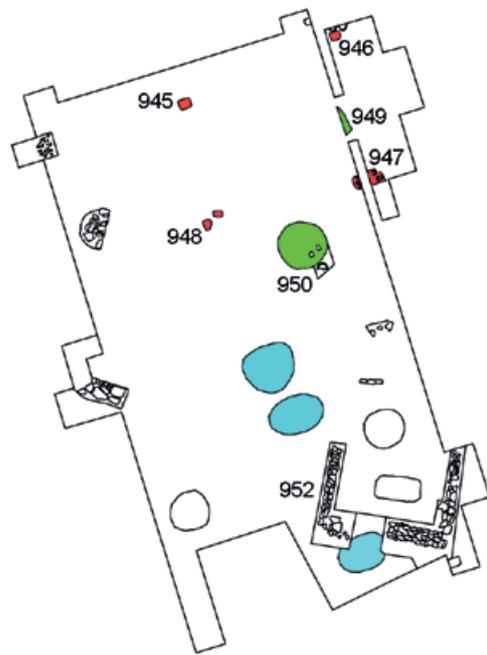
Abb. 211 Werla, Kernburg: Die Pfosten- und Siedlungsgruben im südwestlichen Bereich der Kernburg. Rot: Rekonstruierter Pfostenbau (Mittelalter); grün: Siedlungsgruben (wohl Mittelalter); blau: Siedlungsgruben (wohl Neolithikum). – (Grafik M. C. Blaich, NLD Hannover). – M. 1:200.

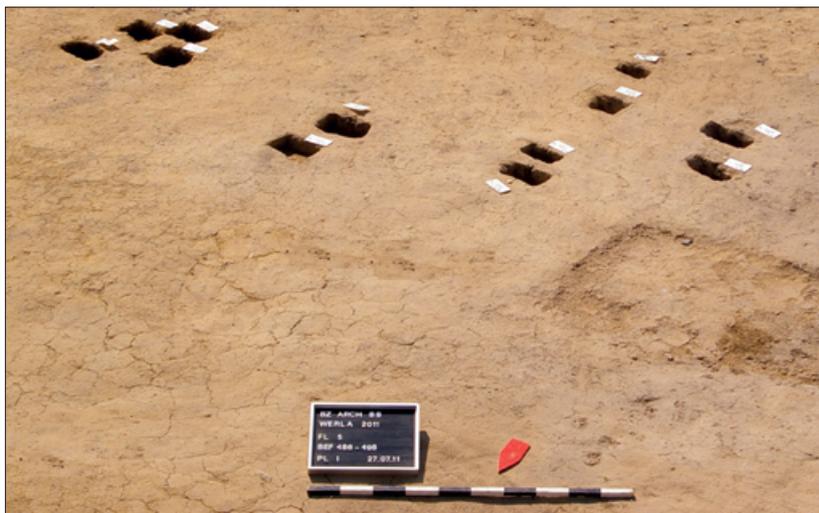
Abb. 212 Werla, Innere Vorburg 2: Der Pfostenbau Befund 410, Blick von Süden (Planum 1; Teilfläche; 2011). – (Foto M. C. Blaich, NLD Hannover).

Bei den Grabungen 2010/2011 wurde in Fläche 5 direkt nördlich des kleinen Grubenhauses Befund 405 mit Befund 410 ein runder, auf Doppelpfosten ruhender Bau⁶⁸⁶ nachgewiesen. Dieser hat einen Durchmesser von etwa 1,80 m und ist damit recht klein (**Abb. 212-213**). Aus Befund 487 stammt eine Wandscherbe der Warenart 4400, was einen Hinweis auf den Abbruch des Pfostenbaus im 12. Jahrhundert gibt⁶⁸⁷.

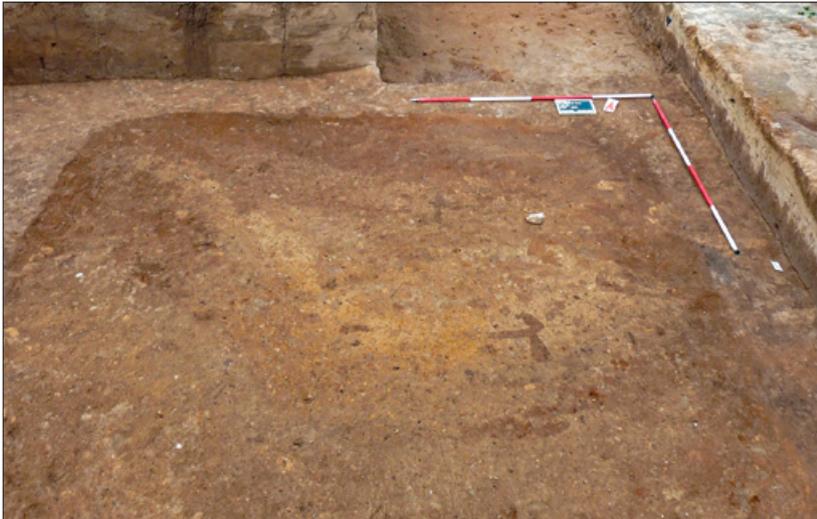
Abb. 214 Werla, Innere Vorburg 2: Pfostenbau Befund 600 während der Ausgrabung (2012; Planum 1). – (Foto M. Geschwinde, NLD Braunschweig).

Im Herbst 2012 gelang in Fläche 15e mit der Freilegung des Pfostenbaus Befund 600 und der Abfallgrube 659 die Entdeckung eines ungewöhnlichen Baukomplexes (Abb. 214-216). Der Pfostenbau 600 hat die Außenmaße von 4,30×4,45m. Bei den Eckpfosten Befund 629, 637, 641 und 645 ragt die äußere Hälfte über die Hauswand leicht hinaus, die beiden Firstpfosten Befund 636 und 642 sind in der Längsachse leicht versetzt. Dokumentiert ist zudem der mittige Pfosten auf der Südseite (Bef. 648). Dabei lässt bei dem Pfosten Befund 642 die von den übrigen Pfosten abweichende Dicke sowie die geringere Tiefe der Pfostengrube an eine Reparatur bzw. den Ersatz des Firstpfostens denken, mit Befund 643 wurde eventuell ein Teil der älteren Pfostengrube randlich erfasst. Mit den Befunden 650 und 652 sind zudem die Ausbruchgruben der Pfosten Befund 641 und Befund 645 dokumentiert. Unklar ist der konstruktive Zusammenhang der Pfostengrube Befund 650 mit dem Gesamtbau Befund 600.

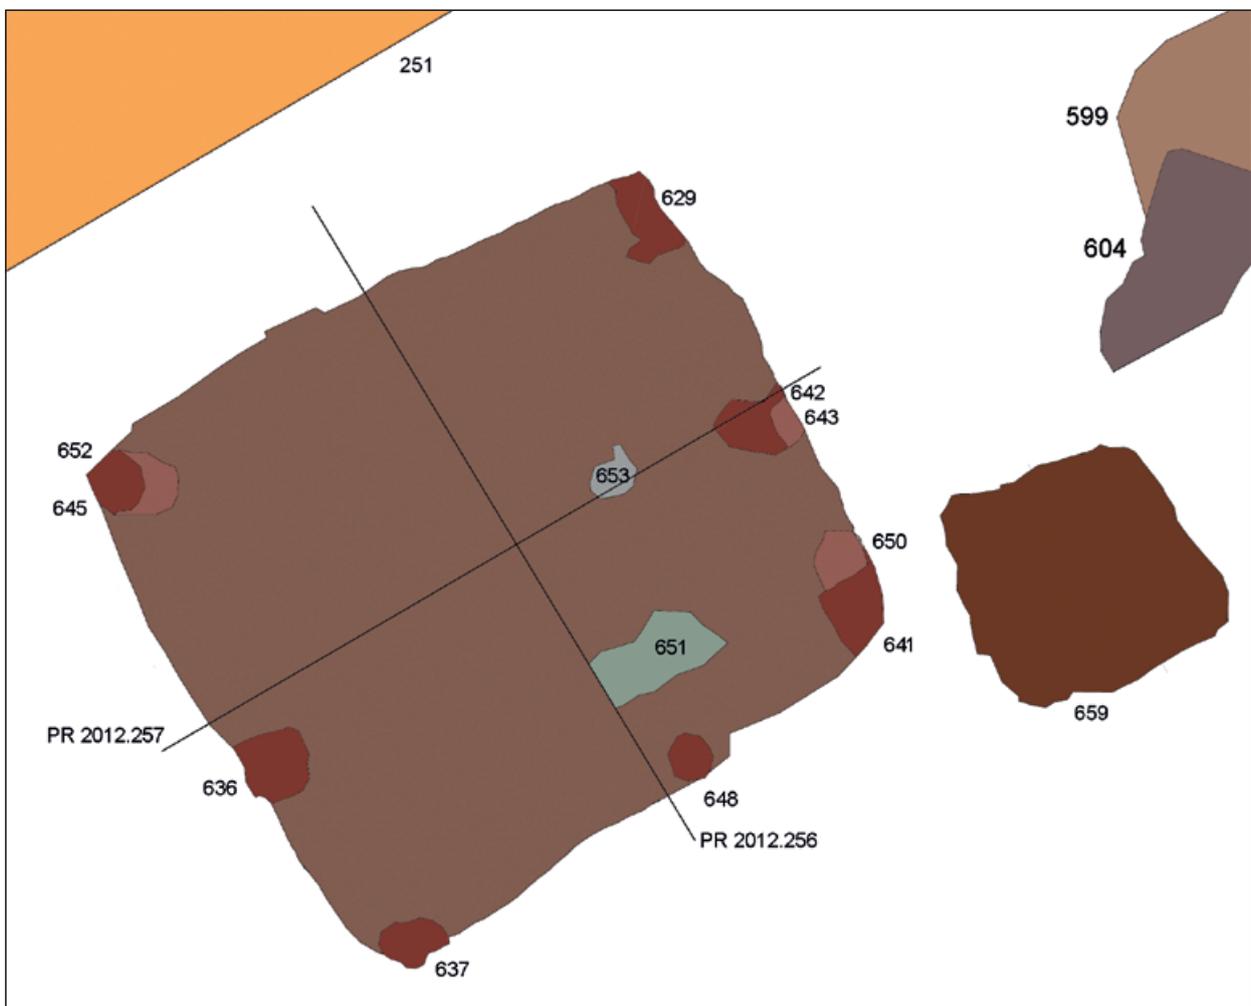
Abb. 215 Werla, Innere Vorburg 2: Pfostenbau Befund 600; Gesamtschau aller zum Gebäude zählender Befunde sowie der Strukturen im Umfeld. Zum Farbcode vgl. S. 435. – (Grafik M. C. Blaich / C. Ludwig, NLD Hannover). – M. 1:100.

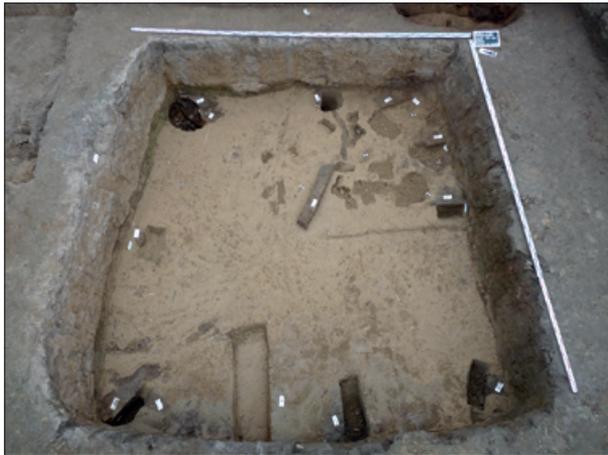
Abb. 217 Werla, Innere Vorburg 2: Pfostenbau Befund 600 während der Ausgrabung (2012). Sichtbar sind die mit dem Bau zusammenhängenden Pfosten sowie der obere Bereich des Laufhorizonts Befund 634. – (Foto M. Geschwinde, NLD Braunschweig).

Im Zusammenhang mit der Nutzung des mindestens 0,90 m tiefen Kellers steht eine rechteckige, muldenförmige Feuerstelle (Bef. 651), ein Rauchabzug konnte für den Raum aber nicht dokumentiert werden. Hinzuweisen ist auch auf die Lehmplatte Befund 653, in der sich mehrere, muldenförmige Standspuren von Holzstaketen nachweisen ließen. Der Befund erinnert an Strukturen, die in Süpplingenburg (Grubenhäuser 247) dokumentiert wurden und als Beleg für Brettchenweberei gedeutet wurden⁶⁹⁶. Der Fußboden Befund 634 bestand aus gestampftem Lehm (**Abb. 217-218**).

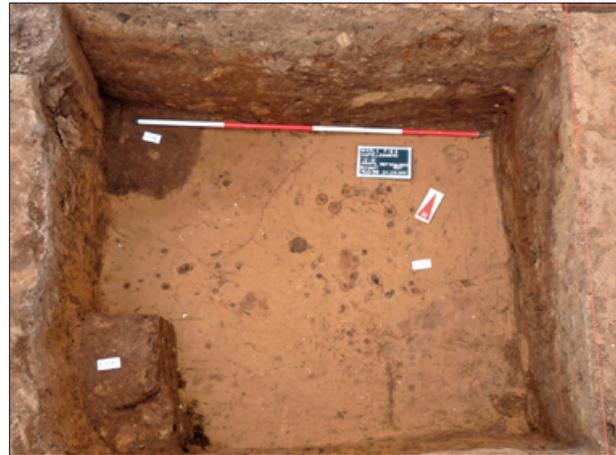
Abb. 218 Werla, Innere Vorburg 2: Pfostenbau Befund 600 während der Ausgrabung (2012; Blick auf den Fußboden Befund 634, SW-Quadrant). – (Foto M. Geschwinde, NLD Braunschweig).

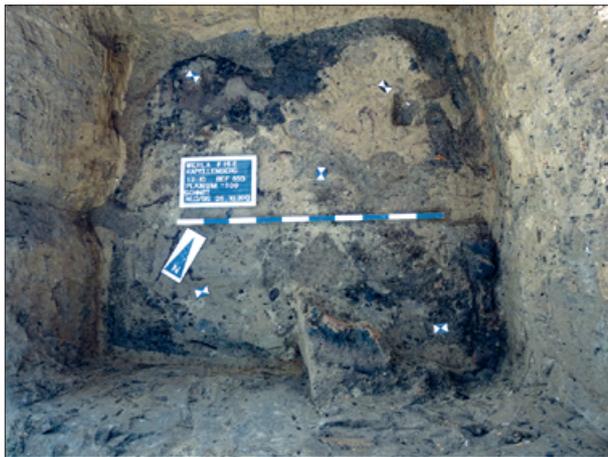
Abb. 219 Werla, Innere Vorburg 2: Befund 659, Blick auf das Planum 1 m unter OK. Deutlich sichtbar sind die Reste von Brandlehm und die Konzentrationen holzkohle- bzw. aschehaltigen Materials. – (Foto M. Geschwinde, NLD Braunschweig).

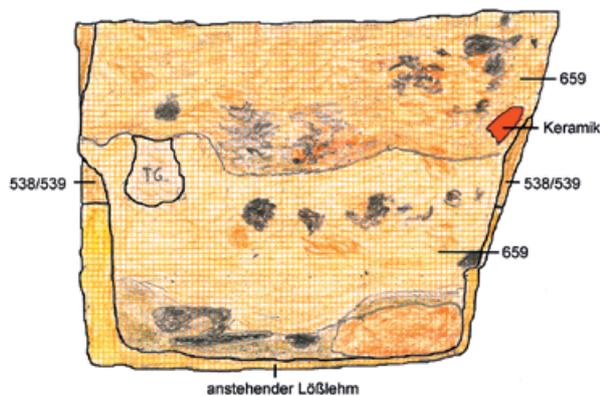
Abb. 220 Werla, Innere Vorburg 2: Profil 2012.266 der Grube Befund 659. Hervorgehoben sind die Konzentration von Brandlehm am Grubenboden und die Fundlage einer größeren Randscherbe (Kugeltopf WA 4704). TG: Störung durch Tiergang (Blick von Westen). – (Zeichnung M. Geschwinde, NLD Braunschweig; verändert v. M. C. Blaich, NLD Hannover). – M. 1:30.

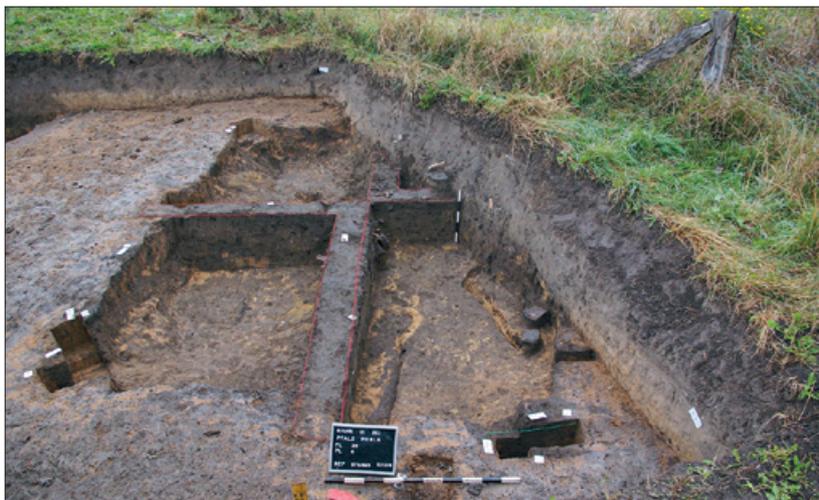
Abb. 223 Werla, Innere Vorburg 2: Pfostenbau Befund 678 während der Ausgrabung, Ansicht von Osten. – (Foto M. C. Blaich, NLD Hannover).

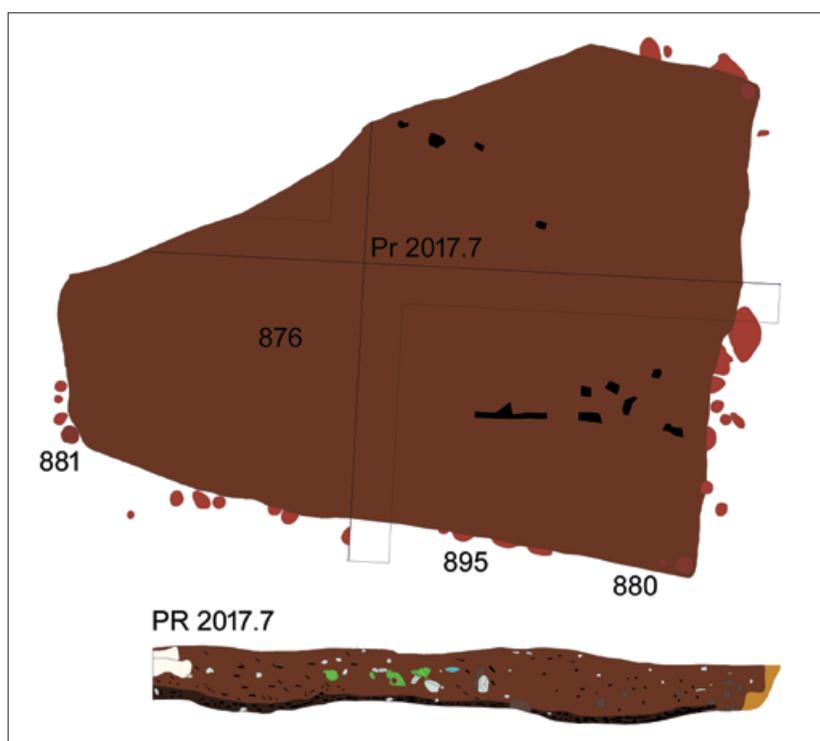
Abb. 224 Werla, Innere Vorburg 2: Plan von Pfostenbau Befund 678 sowie W-O-Profil 2017.7. Zum Farbcode vgl. S. 435. – (Grafik M. C. Blaich / C. Ludwig, NLD Hannover). – M. 1:50.

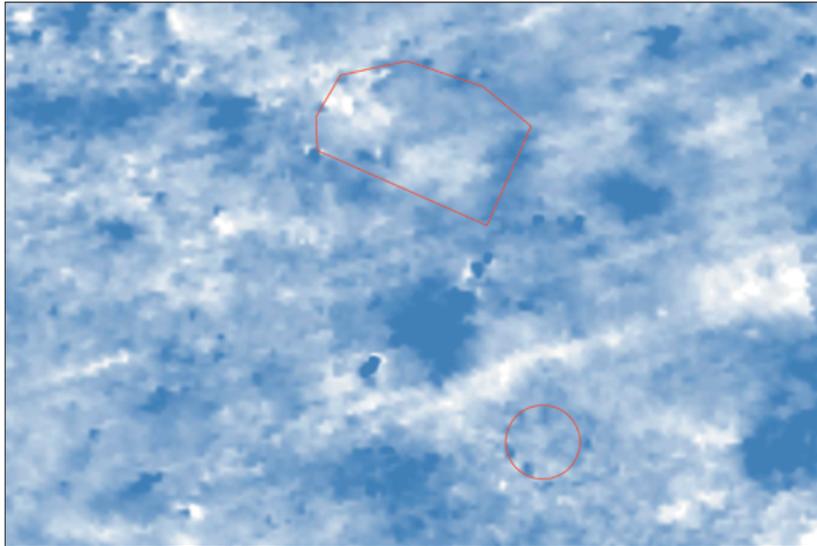
Abb. 229 Werla, Innere Vorburg 1: Mögliche Standflächen von Pfostenbauten. – (Grafik C. Ludwig / M. C. Blauch, NLD Hannover). – M. 1:500.

den Grabungsflächen 11 und 13 genannt: Hier bildet sich ein etwa 5 × 15 m messendes Rechteck ab, dessen hellblaue Farbe auf eine Verdichtung des Bodens (Lehm o. Kies) hinweist. Die dunklen Ränder auf den beiden Längsseiten und auf der südlichen Schmalseite könnten entweder die Standspuren mehrerer kleinerer Pfosten oder die Steinplatten eines Unterbaus für die Schwellbalken sein (**Abb. 229**).

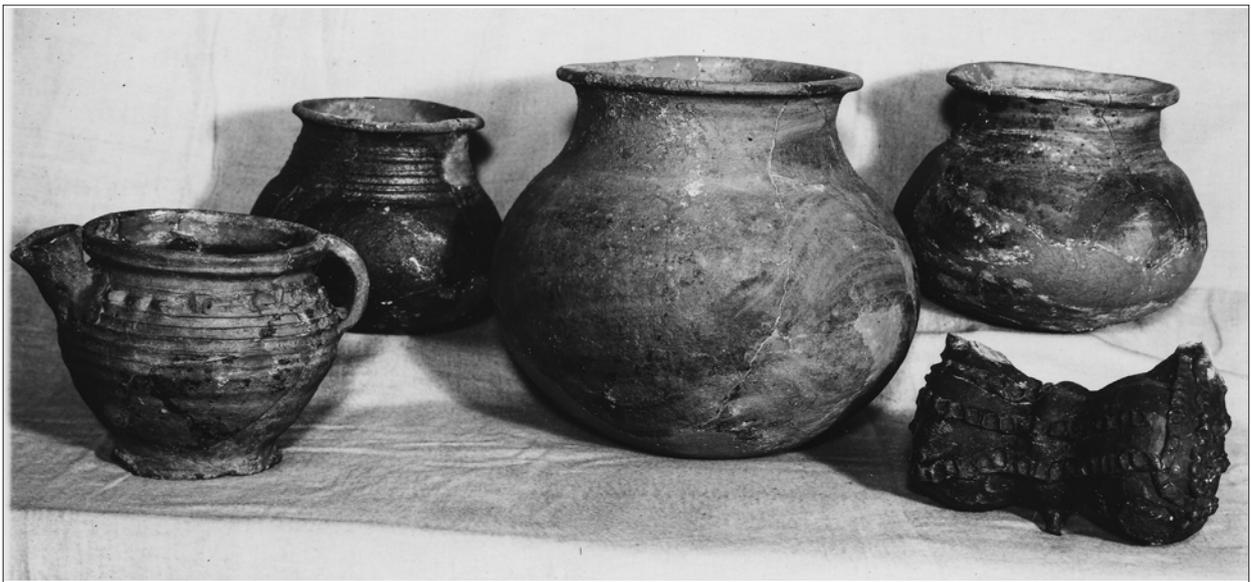
Abb. 236 Werla, Kernburg: Keramik aus Zisterne Befund 194 sowie aus den Gebäuden G 7-G 9. – (Foto Archiv BLM). – o. M.

Schon während der Ausgrabungen 1937/1938 wurde H. Schroller bewusst, dass die Keramikfunde aus der Zisterne Befund 194, aus Keller K 1 und aus den Gebäude G 7 und G 9 für Aussagen zur Baugeschichte von Werla von hoher Bedeutung sind. Die 1938 angefertigte Fotografie (**Abb. 236**)⁷⁵⁰ ist eine der wenigen Aufnahmen von Fundobjekten, die Eingang in die Monografie von C.-H. Seebach fanden⁷⁵¹. Während H. Schroller die Funde in die Zeit um 1300 stellte und sie als Beleg für das Auflassen der Kernburg sah, brachte C.-H. Seebach sie mit dem Umbau der Kernburg im 12. Jahrhundert in Verbindung⁷⁵².

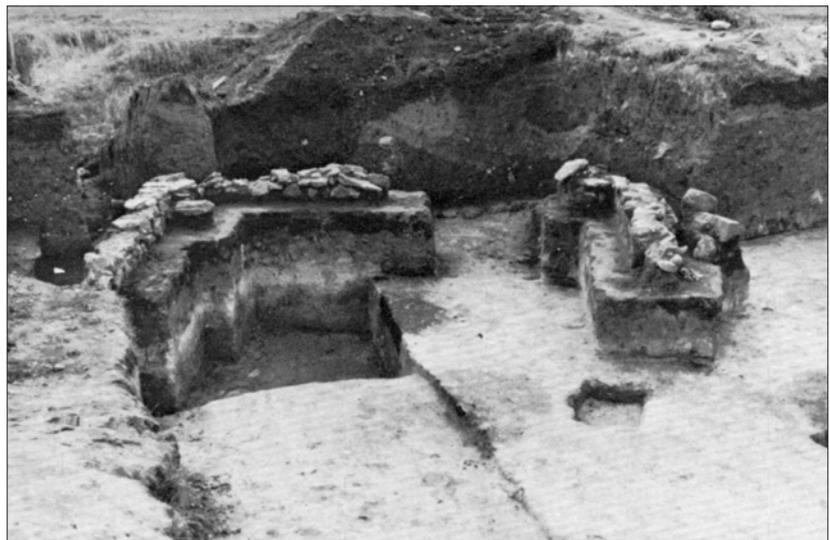
Abb. 237 Werla, Kernburg: Der Schwellbalkenbau G 13 während der Ausgrabung, Blick von Norden. – (Foto Archiv BLM).

Spuren eines Mörtelverbundes sind nicht dokumentiert worden. Auf den vorliegenden Fotografien ist unterhalb der Steinschwelle ein Laufhorizont zu erkennen, sodass Gebäude G 13 – wie die anderen Gebäude auch – vermutlich einen Fußboden aus gestampftem Lehm hatte (**Abb. 237**)⁷⁵³. Anhand der geborgenen Keramik ist für Gebäude G 13 eine Nutzung ab dem 10. Jahrhundert und ein Abbruch im 14. Jahrhundert zu erschließen (**Abb. 238**)⁷⁵⁴.

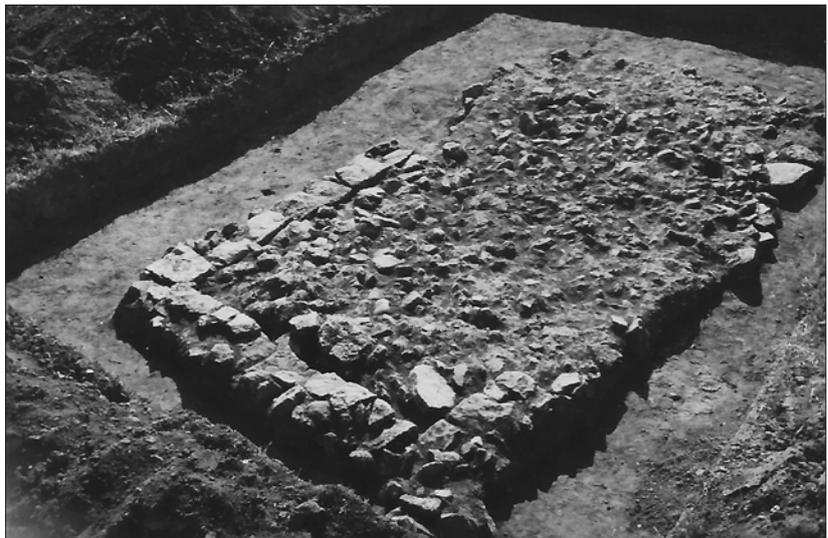
Abb. 240 Werla, Innere Vorburg 2: Steingerechtes Aufmaß des Schwellbalkengebäudes G 16 (1937). – (Grafik M. C. Blaiich, NLD Hannover / M. Werner, NLD Braunschweig).

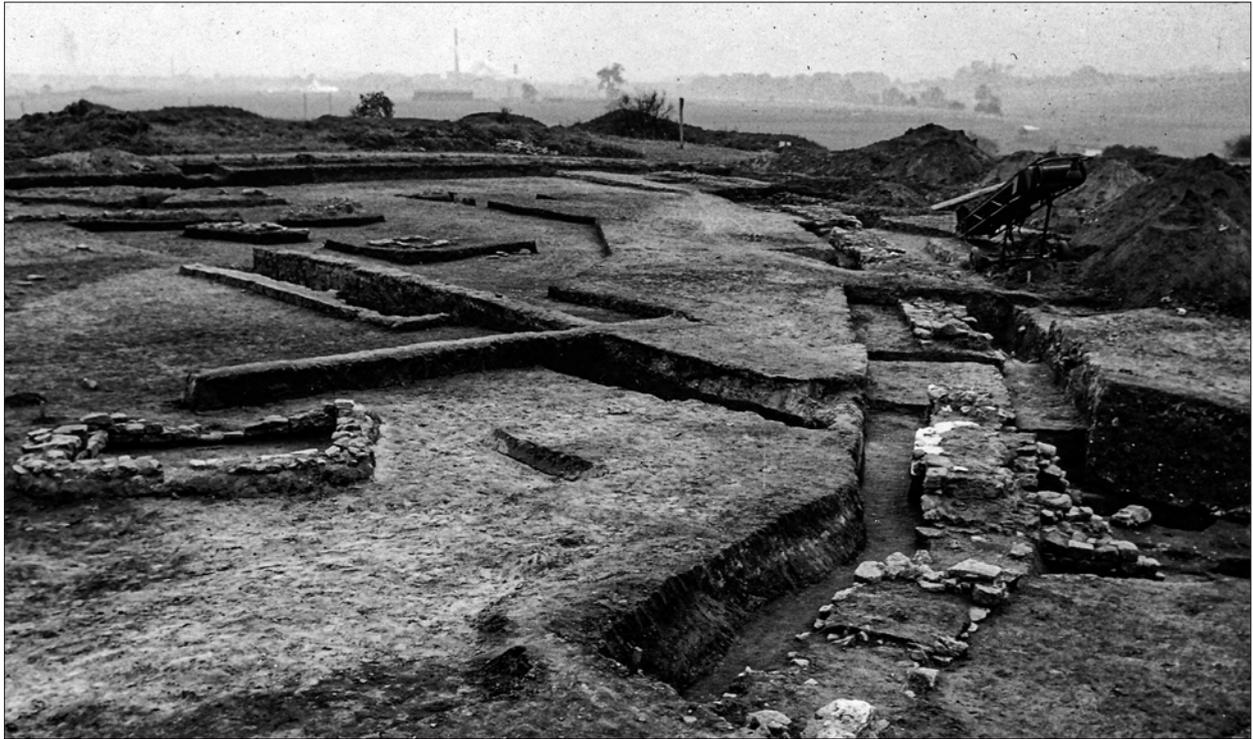
Abb. 241 Werla, Kernburg: Blick auf die Grabungsfläche im Nordwest-Sektor. Im Vordergrund die Fundamente, in der Bildmitte die Reste von Schwellbalkenbau G 15, Blick von Nordosten (1963). – (Foto Archiv BLM).

Bei den Gebäuden G 13 und G 15 ist angesichts ihrer Größe eher an Lagergebäude zu denken. Das Fehlen einer Feuer- oder Ofenstelle spricht jedenfalls gegen die Nutzung als Wohnhaus.

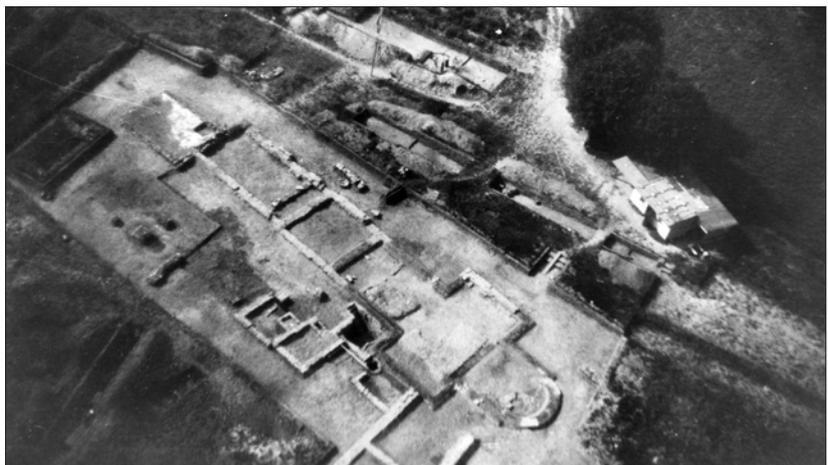
Abb. 244 Werla, Kernburg: Luftbild der Grabung aus den Jahren 1937 oder 1938 (Blick von Südosten). – (Foto Archiv BLM).

1938 entstand ein Luftbild, das als Schrägaufnahme von Südosten die Kernburg zeigt. Hier kann man gut erkennen, wie stark die Befunde durch die als Visualisierung dienenden Rasenbänke überprägt wurden. Es werden aber auch die Dimensionen der Gebäude G 7 bis G 9 und des Kellers K 1 deutlich. Da im südlichen Bereich hin zu den Türmen IV und V keine weiteren Mauerstrukturen angetroffen wurden, ist davon auszugehen, dass die noch erhaltenen Fundamentreste der Gebäude G 7 bis G 9 vollständig erfasst worden sind (Abb. 244)⁷⁷².

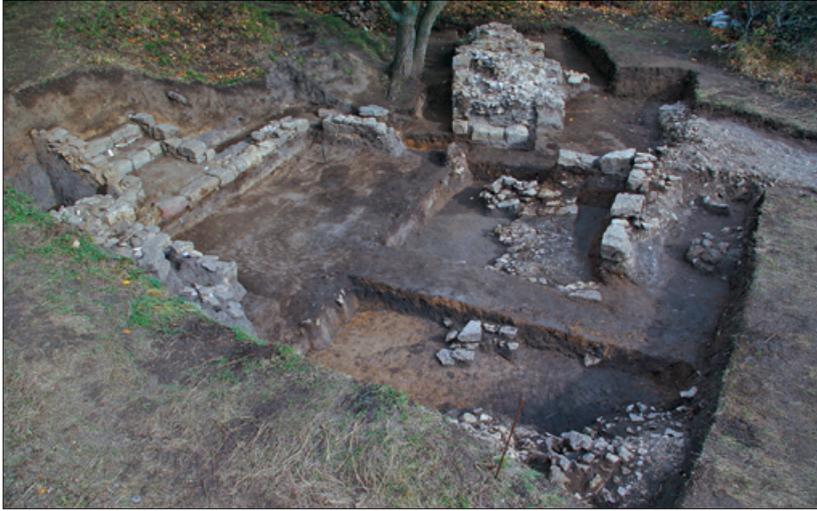
Abb. 247 Werla, Kernburg: Turm IV während der Nachgrabung 2008/2009. – (Foto H. Meyer, Hornburg).

Turm IV (**Abb. 247**)⁷⁹⁶ wurde nachträglich in die ältere Wehrmauer eingepasst, wie die Überlagerung des Mauerfundaments Befund 236 durch die westlichen und östlichen Kellerwände (Bef. 230 u. 232) zeigt. Der Zugang erfolgte über eine Treppe (Bef. 233), die über einen Kellerhals von außen herangeführt wurde. Von den Kellerwänden waren die Innen- und die Außenwand (Bef. 231 u. 235) zweischalig ausgeführt, die Seitenwände nicht. Der Keller dürfte über einen Estrichboden aus Lehm oder Kalk verfügt haben, wie ältere Grabungsfotos und entsprechende Spuren auf der Innenseite der Mauern zeigen. Die Einbindung in die jüngere Ausbau- bzw. Reparaturphase der Wehrmauer (Bef. 9 bzw. 229) zeigt, dass der Keller im 10. Jahrhundert errichtet wurde⁷⁹⁷.

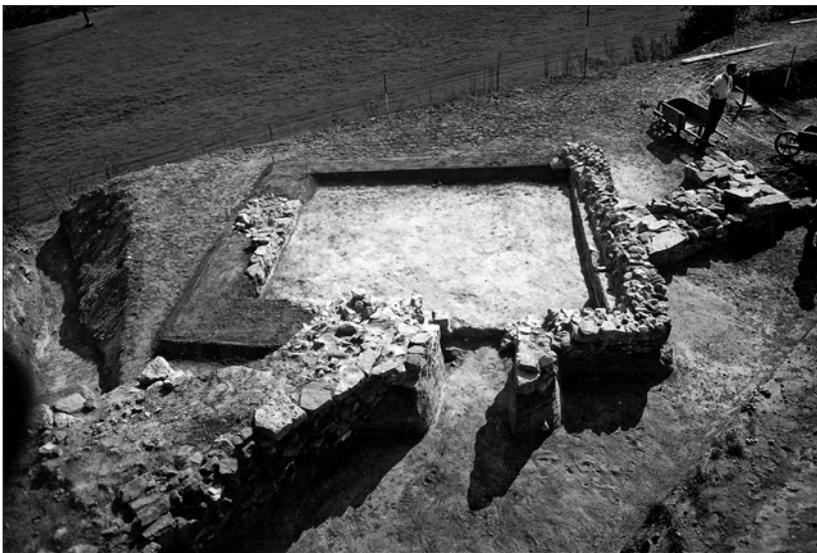
Abb. 248 Werla, Kernburg: Turm V während der Ausgrabung 1938, mit Rekonstruktion des erschlossenen Grundrisses durch Rasenbänke. Ansicht von Norden. – (Foto Archiv BLM).

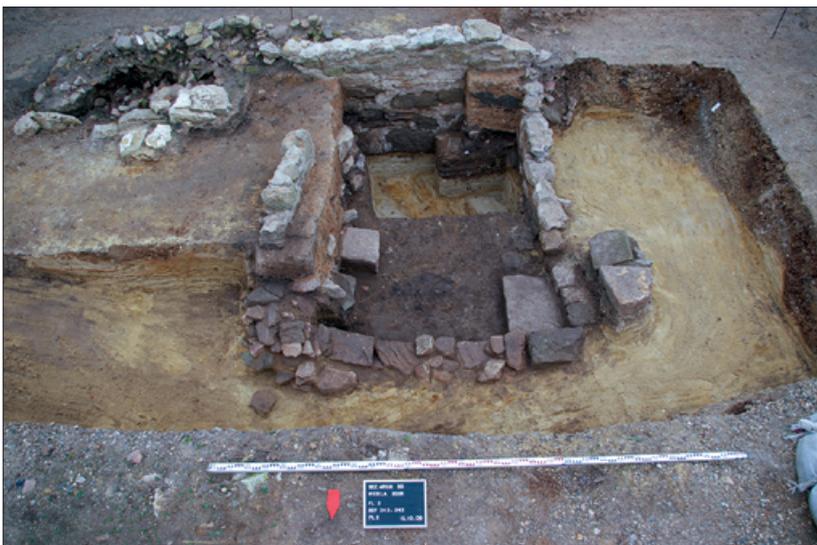
Abb. 249 Werla, Kernburg: Keller K 1 während der Nachgrabung 2008. – (Foto H. Meyer, Hornburg).

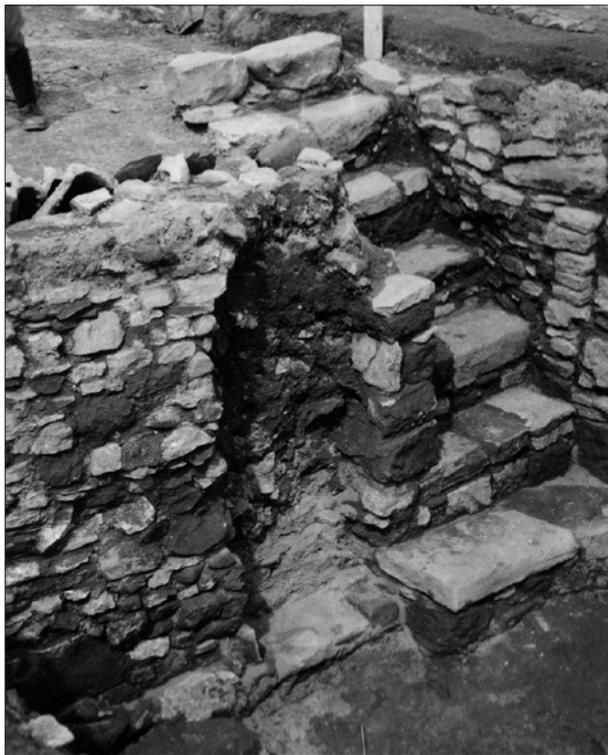
Abb. 250 Werla, Kernburg: Kellertreppe Befund 242, Blick von Südosten (1937). – (Foto Archiv BLM).

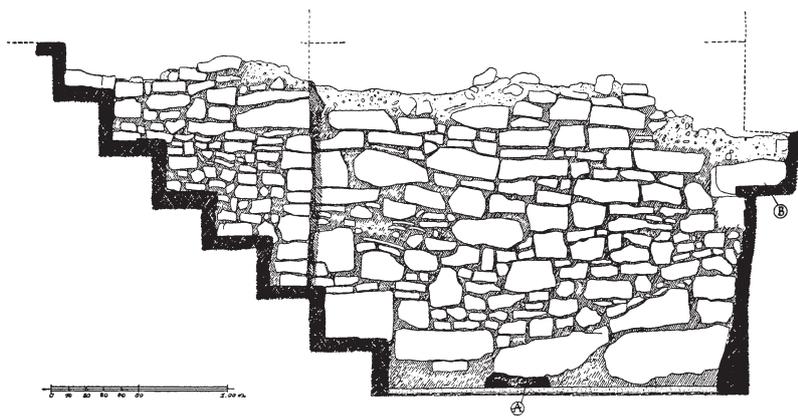
Abb. 252 Werla, Kernburg: Keller K 1, Profil der Nordwand Befund 241 und der Treppe Befund 242. Ansicht von Süden. Mit A ist die Fundlage der Keramik markiert, mit B eine Lichtnische (1937). – (Zeichnung Archiv BLM).

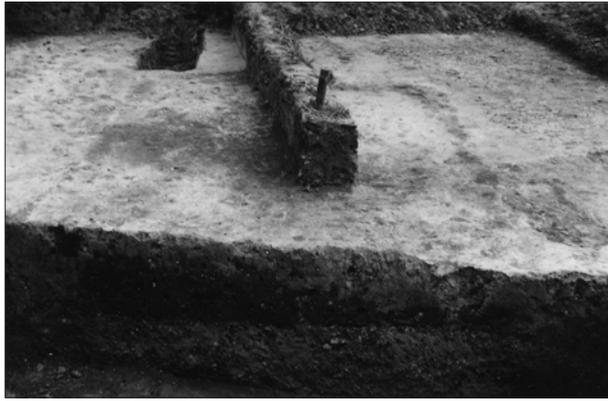
Abb. 257 Werla, Innere Vorburg 1: Grubenhaus GH 1 während der Ausgrabung (1937). – (Foto Archiv BLM).

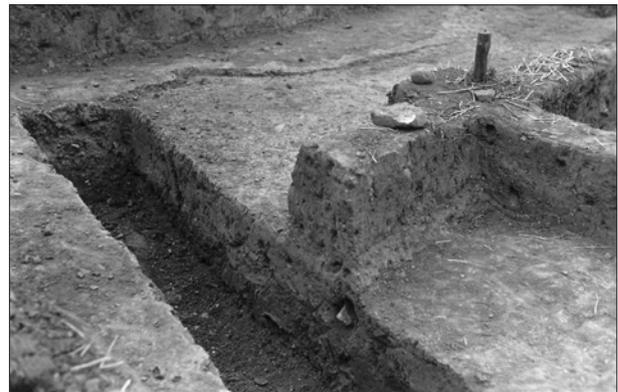
Abb. 260 Werla, Innere Vorburg 1: Grubenhaus GH 1 während der Ausgrabung (1937). Die Scherben des Gefäßes 1937:98/12:7 oder 1937:98/12:31 sind im Profil zu erkennen. – (Foto Archiv BLM).

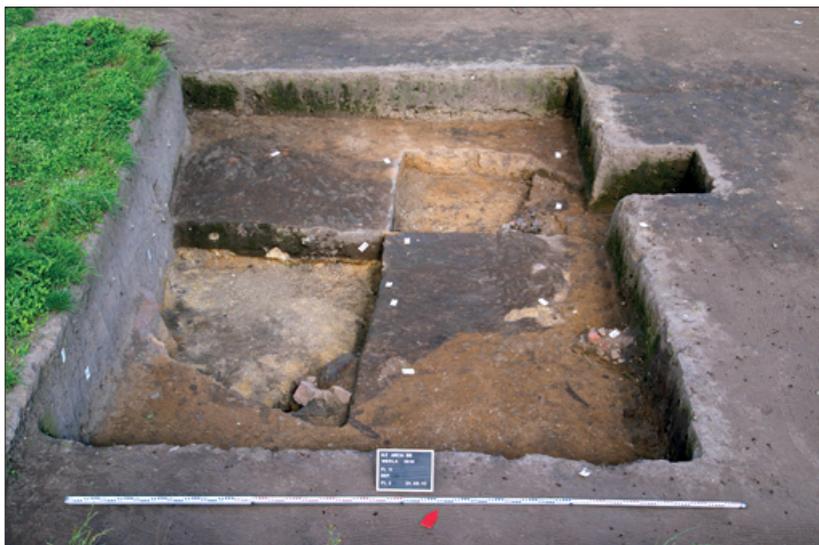
Abb. 263 Werla, Innere Vorburg 1: Grubenhaus GH 5 während der Ausgrabung (2010). – (Foto H. Meyer, Hornburg).

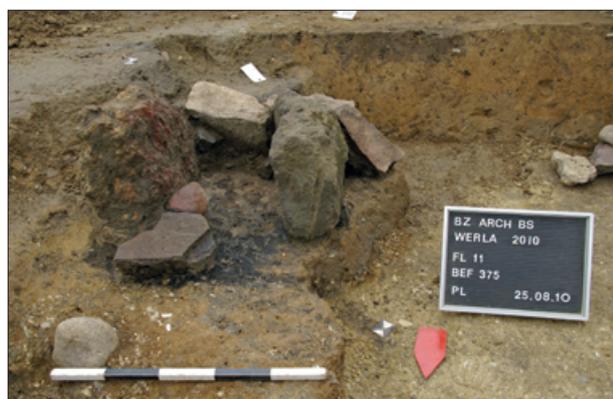
Abb. 264 Werla, Innere Vorburg 1: Ofen Befund 375/417 in Grubenhaus GH 5 während der Ausgrabung (2010). – (Foto H. Meyer, Hornburg).

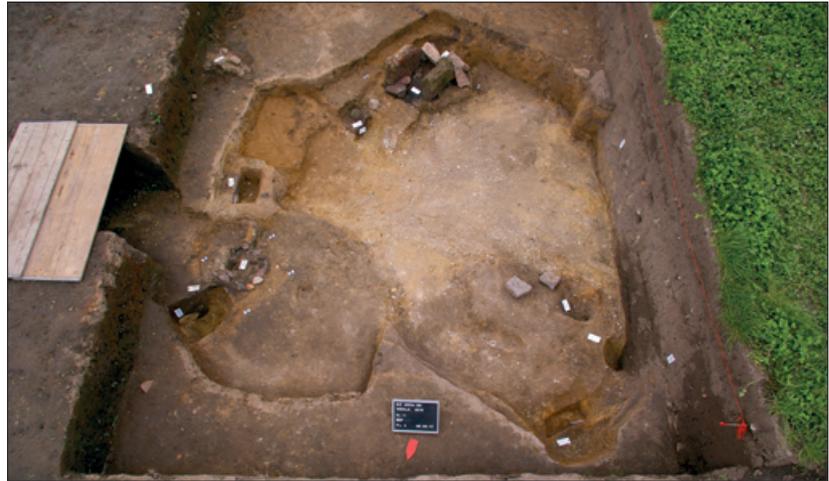
Abb. 269 Werla, Innere Vorburg 1: Grubenhaus GH 5 und GH 6 während der Ausgrabung (2010). – (Foto H. Meyer, Hornburg).

Für GH 6 ist eine zeitliche Einordnung allein aufgrund der stratigrafischen Situation möglich. Es wird von GH 5 überlagert, muss also älter sein. Aus der Verfüllung des zugehörigen Pfostenloches Befund 378 liegen zwei Wandscherben eines Gefäßes aus der vorrömischen Eisenzeit vor, deren Bruchkanten verrollt sind und somit auf eine mehrfache Umlagerung der Stücke hinweisen.

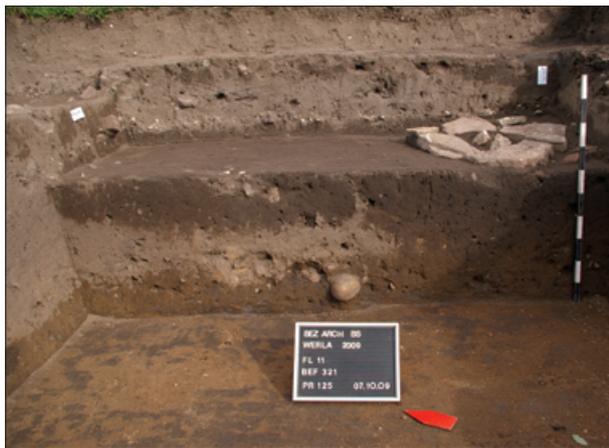
Abb. 284 Werla, Grubenhaus 4: Blick von Westen (2009). – (Foto M. C. Blaich, NLD Hannover).

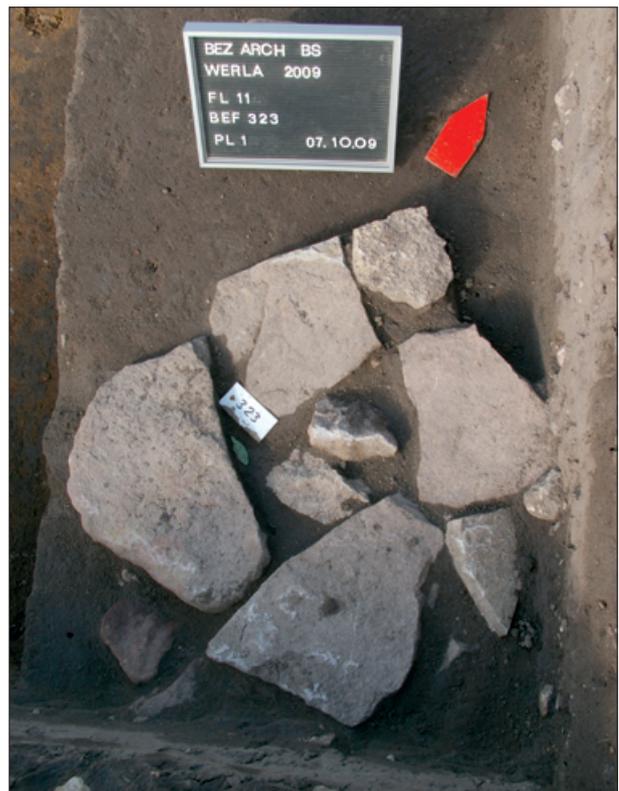
Abb. 285 Werla, Grubenhaus 4: Ofen Befund 323 während der Ausgrabung (2009). – (Foto M. C. Blaich, NLD Hannover).

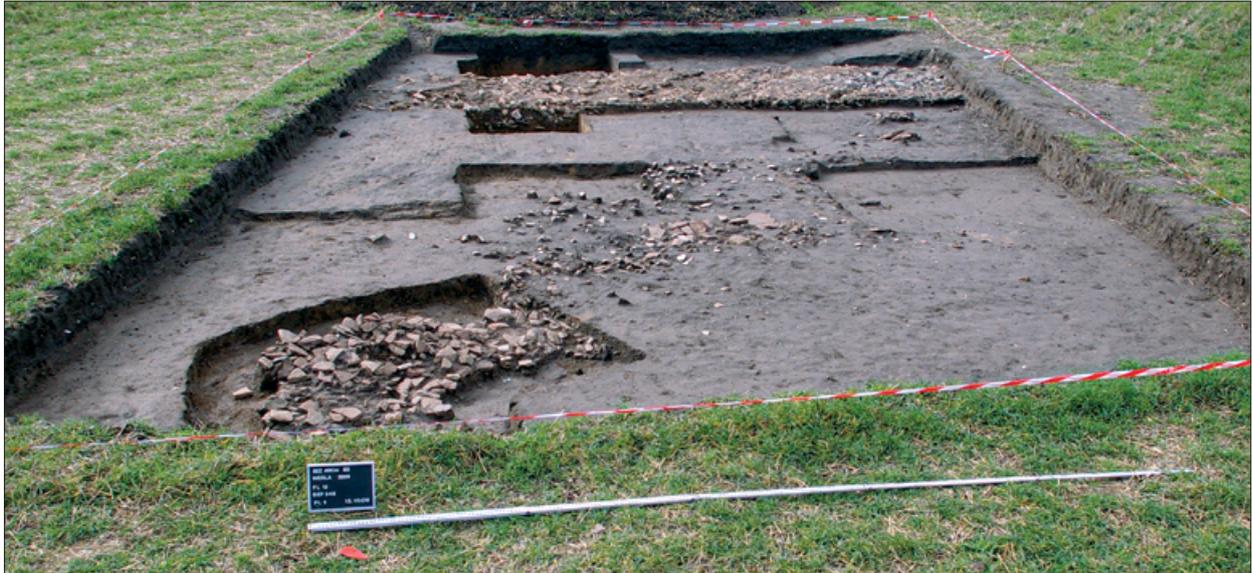
Abb. 294 Werla, Innere Vorburg 1: Fläche 12. Im Vordergrund die Steinstreung Befund 348, im Hintergrund die Mauer Befund 246 (Blick von Osten). – (Foto M. C. Blaich, NLD Hannover).

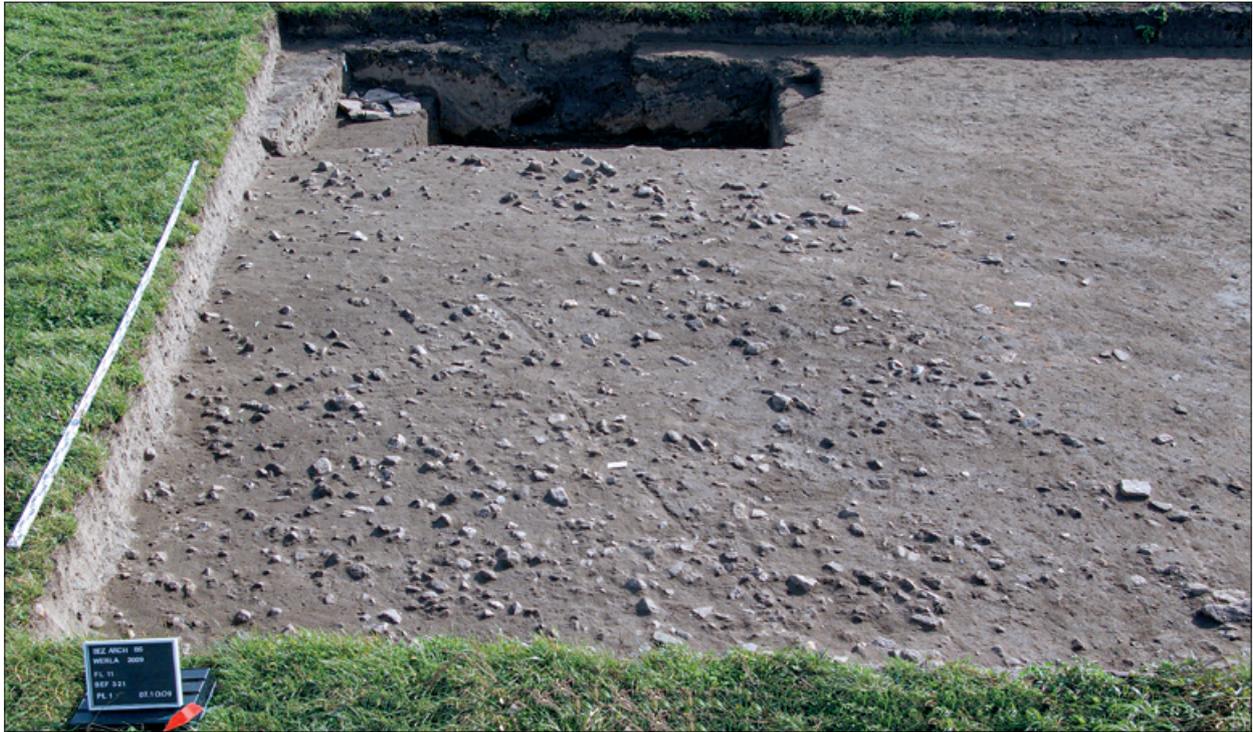
Abb. 297 Werla, Innere Vorburg 1: Fläche 11, Ansicht von Nordwesten (2009). – (Foto M. C. Blaich, NLD Hannover).

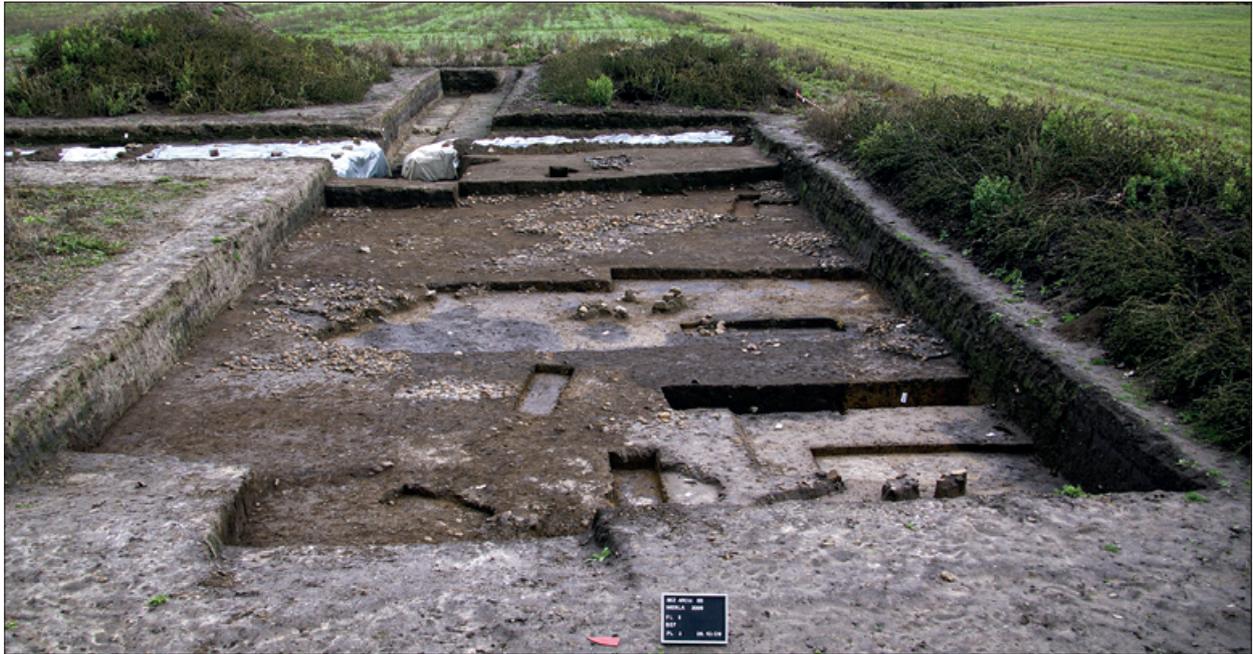
Abb. 299 Werla, Innere Vorburg 2: Fläche 5, Ansicht von Westen (2010). Im Hintergrund die Mauer der Inneren Vorburg 1 (Bef. 246), davor die Steinlagen Befund 315 und 316, in der Bildmitte mehrere Siedlungsgruben (u. a. Bef. 292/309). – (Foto M. C. Blaiich, NLD Hannover).

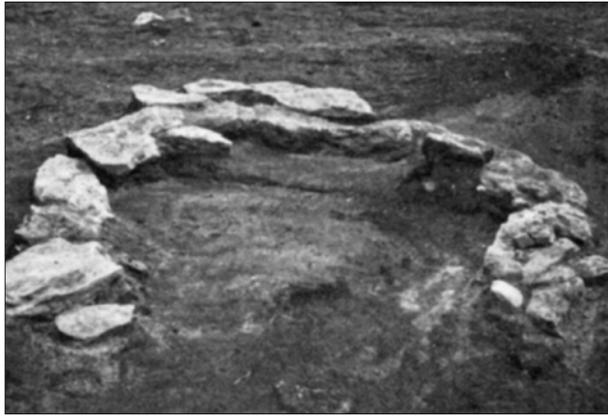
Abb. 301 Werla, Kernburg: Ofen Befund 939, Ansicht von Südwesten (1963). – (Nach Seebach 1967, Taf. 5.4).

Bei dem in Planquadrat 106/23 freigelegten Befund 939 handelt es sich um einen runden, aus Lehm gebauten Kuppelofen mit Steineinfassung. Der publizierten Fotografie (**Abb. 301**) zufolge liegt einer jener Öfen vor, die P. Grimm als technische Einrichtung mit handwerklichen Tätigkeiten in Verbindung brachte¹⁰¹⁴. Im Märkischen Sauerland wurden derartige Öfen mehrfach untersucht. Hier gelang der Nachweis, dass diese Öfen zur Eisenverhüttung dienten und im 13. und frühen 14. Jahrhundert betrieben worden sind¹⁰¹⁵.

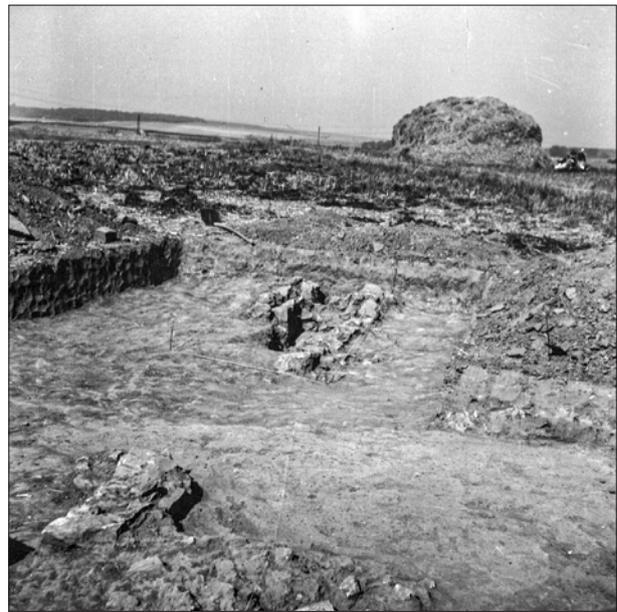
Abb. 303 Werla, Grubenhaus GH 2: Ofen Befund 834, Blick von Westen (1959). – (Foto Archiv BLM).
