DIE ARCHÄOLOGISCHEN BEFUNDE: ARCHITEKTUR UND STRUKTUR

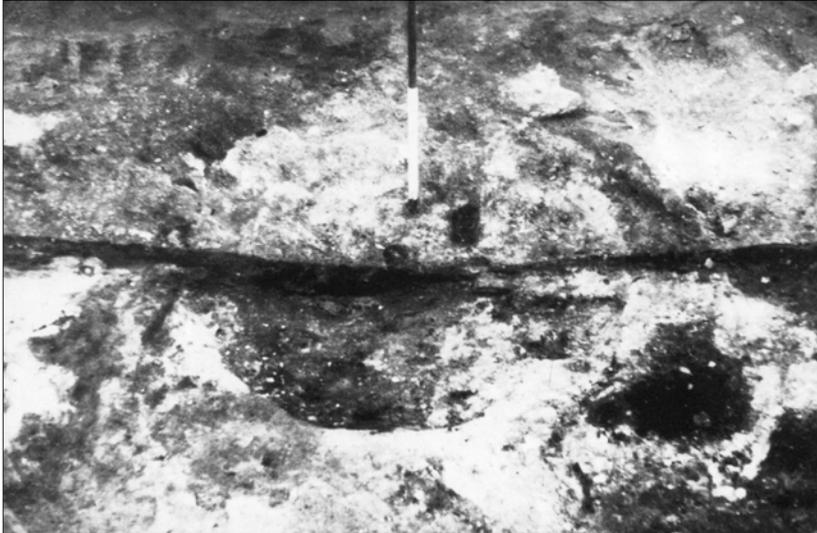
Die in Planquadrat 103/14 untersuchte »Schlackenstelle« Befund 835 steht offensichtlich in Zusammen- hang mit der Verhüttung von Roherz oder dessen Weiterverarbeitung¹⁰³¹. Hier wurden in einer 0,55 m tiefen Mulde von 1,30 m Durchmesser neben zahlreichen Eisenschlacken und Resten der Ofenwand auch eine »Düse« aus gebranntem Ton gefunden (**Abb. 305**)¹⁰³². Als »Rennofen« fand dieser Befund Eingang in

Abb. 305 Werla, Fläche 14: »Schlackenstelle« Befund 835, Ansicht von Nordosten. – (Foto Archiv BLM).

die Literatur¹⁰³³. Die Bruchstücke der Ofenwand sind rötlich durchglüht, es haften Reste von Metallschlacke an¹⁰³⁴. Mehrere kleine Schlackenstücke stimmen in Farbe und Konsistenz mit diesen angebackenen Resten überein. Bei diesen Funden könnte es sich um Überreste eines (mittelalterlichen?) Verhüttungsofens handeln.

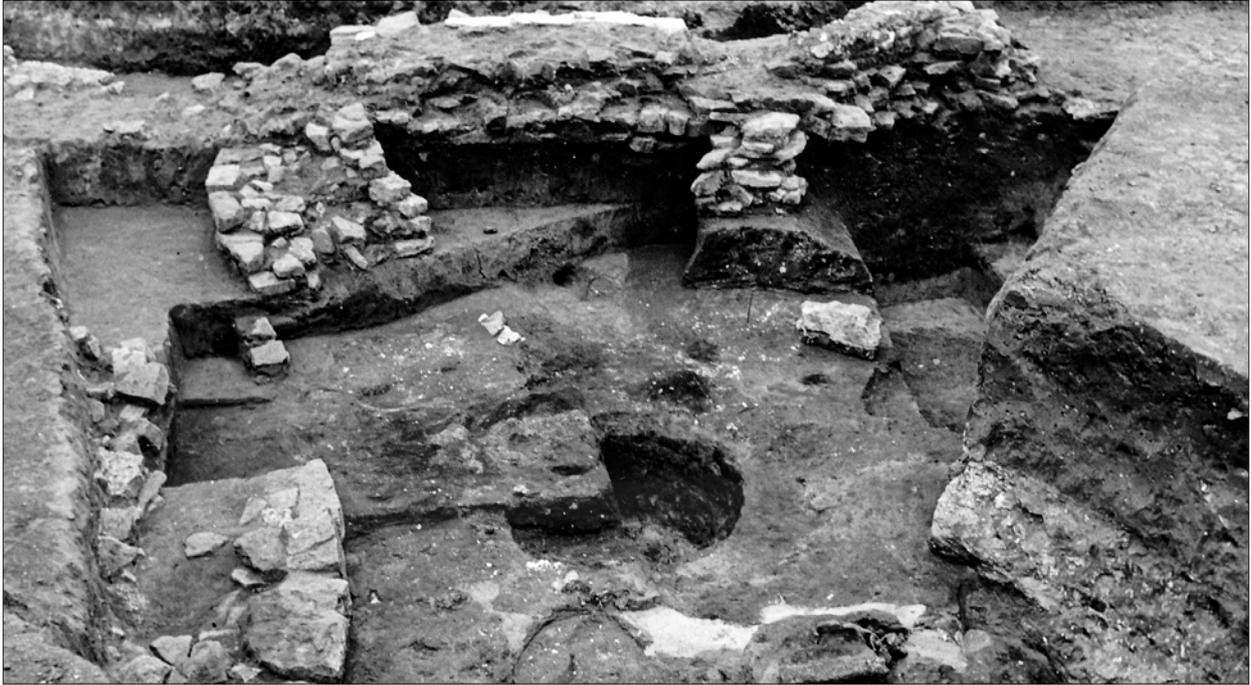
Abb. 306 Werla, Kernburg: Ofen Befund 961 (Bildmitte), im Hintergrund das Fundament der Wehrmauer Befund 8. Ansicht von Norden. – (Foto Archiv BLM).

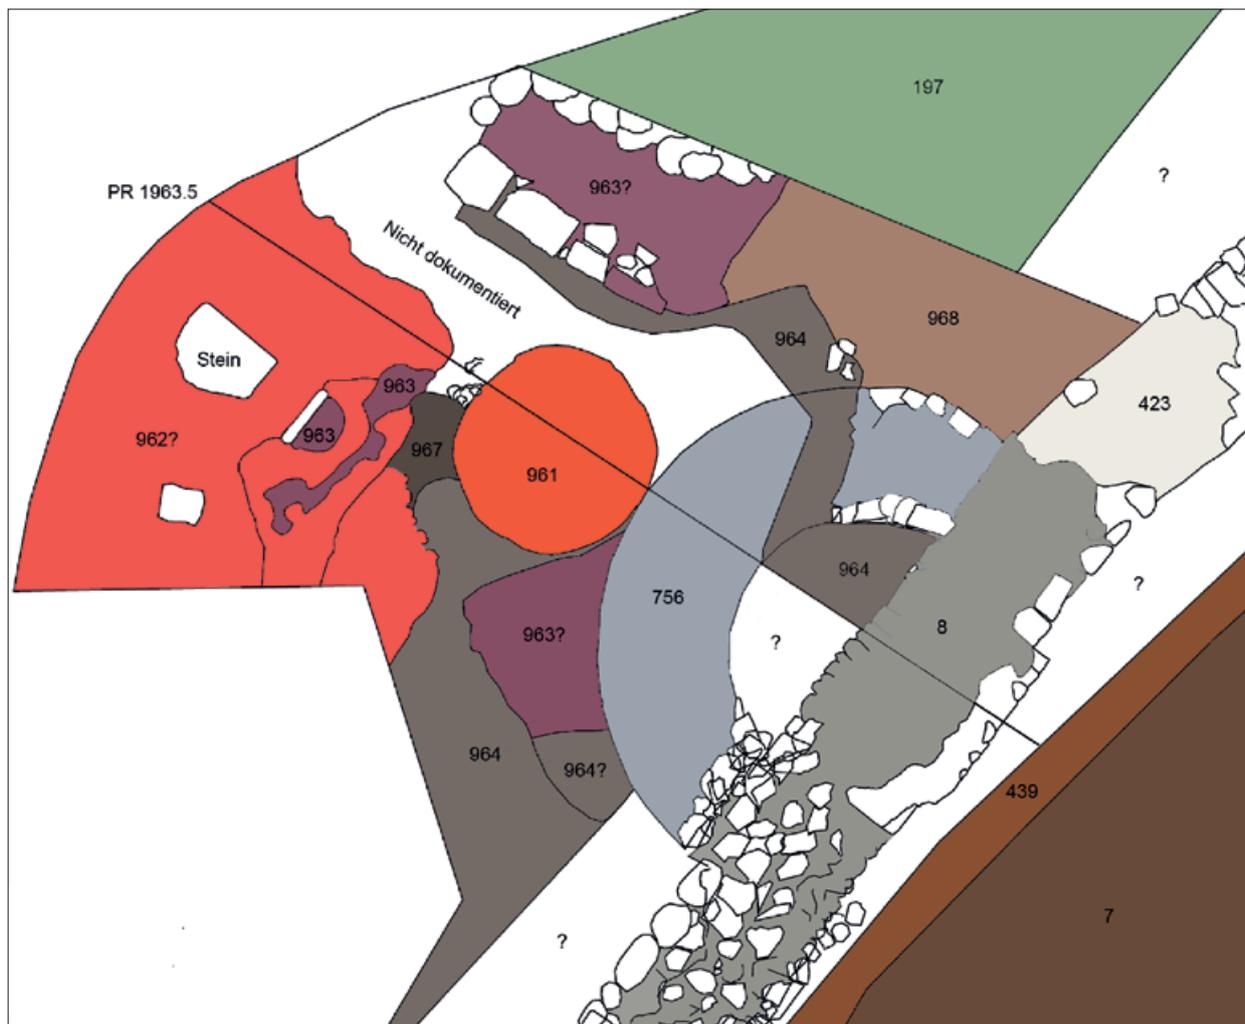
Abb. 307 Werla, Kernburg: Ofen Befund 961 in Fläche 23. Zum Farbcode vgl. S. 435. – (Grafik M. C. Blaich, NLD Hannover). – M. 1:75.

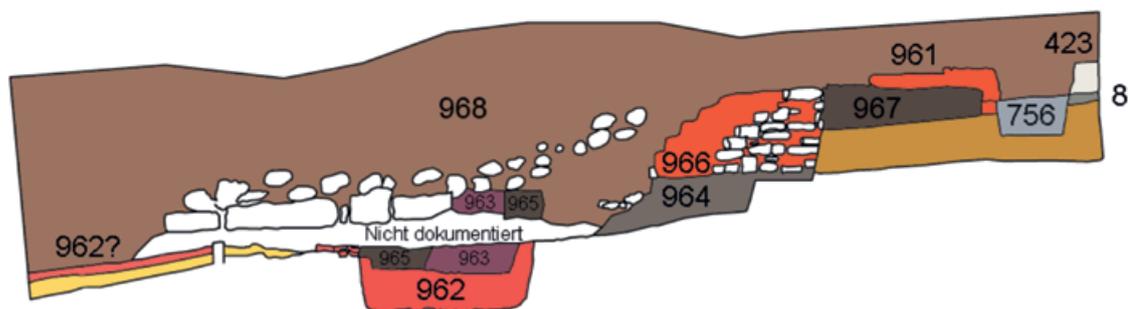
Abb. 308 Werla, Kernburg: Ofen Befund 961, N-S-Profil. In der Zeichnung sind die sicher anzusprechenden Befunde gefärbt, Bruchsteine und undokumentierte Bereiche sind weiß gelassen. Zum Farbcode vgl. S. 435. – (Grafik M. C. Blaich, NLD Hannover). – M. 1:75.

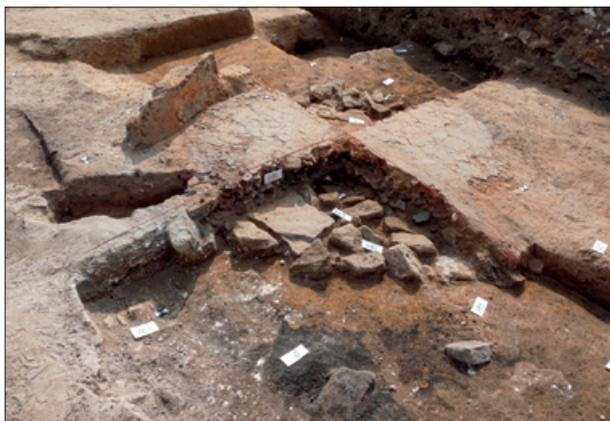
Abb. 309 Werla, Innere Vorburg 1: Ofen Befund 850 während der Ausgrabung (Planum 3), Ansicht von Nordwesten. – (Foto M. Geschwinde, NLD Braunschweig).

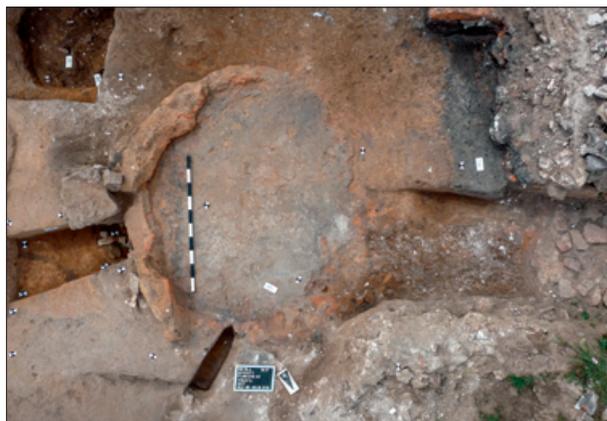
Abb. 310 Werla, Innere Vorburg 1: Ofen Befund 850 während der Ausgrabung (Planum 2). – (Foto M. Geschwinde, NLD Braunschweig).

Die beiden 2015/2016 in Fläche 23 dokumentierten Öfen Befund 850 und 851 sind als Kuppelöfen auf Lehmenten (Bef. 858 u. 860 bzw. Bef. 859) und mit Kiesunterbau (Bef. 866 u. 867) sowie vorgelagerter Feuerungsgrube (Bef. 870 u. Bef. 930) anzusprechen (**Abb. 309**). Beide Öfen waren in das Erdreich etwas eingetieft, ebenso ihre Feuerungsgrube. Erhalten sind noch mehrere Ofenplatten (Tennen), bei Ofen Befund 850 auch Reste der etwa 18cm starken Kuppel (**Abb. 310**). Mit ihrem Durchmesser von etwa 1,5m bis 1,7m und der aus Lehm aufgebauten Kuppel ähneln diese Öfen dem in nächster Nähe liegenden Ofen Befund 961 bzw. den in Tilleda dokumentierten Schmiedeessen (z. B. Haus 238)¹⁰⁴⁷, während deutliche Unterschiede zu den metallurgischen Anlagen in den zeitgleichen ländlichen Siedlungen bestehen¹⁰⁴⁸. Die Bettung der Öfen ruht auf der Verfüllung des Wehrgrabens Befund 396/727 und dem darüber aufgeschütteten Bauschutt Befund 766 und 767. Sie müssen also nach Verfüllung dieses Grabens und während der Abbrucharbeiten in der Kernburg im 12./13. Jahrhundert errichtet worden sein. Eindeutige Hinweise auf metallurgische Arbeiten wurden im näheren Umfeld der beiden Öfen Befund 850 und 851 nicht dokumentiert, die im weiteren Bereich als Befund 778 beschriebenen »Reste von Metallverarbeitung« sind nicht genauer zu verifizieren¹⁰⁴⁹.

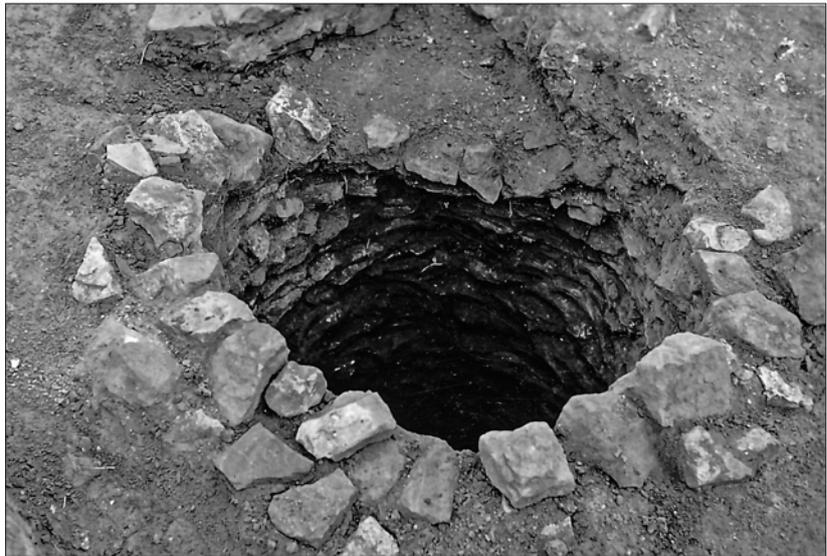
Die Zisterne Befund 194 wurde 1937 erstmals erfasst¹⁰⁶⁴. Sie liegt südlich der Kapelle im Umfeld der Schwellbalkenhäuser G 7 bis G 9 (PQ 124/11). Der Dokumentation zufolge war ihr Schacht bei einem Innendurchmesser von 1 m mindestens 3,50 m tief, die Wände waren aus Bruchsteinen gemauert. Da der Schacht nicht bis in eine grundwasserführende Schicht vorgetrieben worden ist, dürfte die Ansprache als Zisterne rechtfertigt sein¹⁰⁶⁵. Eine Baugrube sowie ein runder oder quadratischer Unterbau aus Holz konnten ebenfalls nicht beobachtet werden. In die Zisterne wurde wohl das Wasser von den Dächern der Kapelle und der Gebäude G 7 und G 8 geleitet, eine Überdachung (»Brunnenhaus«) ist nicht nachgewiesen (**Abb. 313**)¹⁰⁶⁶. Die moderne Aufmauerung konnte 2007/2008 nur im oberen Bereich nachdokumentiert werden¹⁰⁶⁷. Mit ihrem vergleichsweise geringen Durchmesser bei großer Tiefe ähnelt die Zisterne den in Gebesee freigelegten Befunden¹⁰⁶⁸, ein Unterschied ist allerdings die Ausmauerung mit Bruchsteinen. Dies rückt sie in die Nähe der runden Steinbrunnen ohne Holzunterbau, eine insgesamt eher seltene, seit dem 10. Jahrhundert bekannte Bauweise¹⁰⁶⁹. Ob der Schacht in eine größere Kammer mündete, wurde bei den Grabungen nicht untersucht. Der geborgenen Keramik zufolge (**Abb. 231-234**) wurde die Zisterne im 13. Jahrhundert verfüllt.

Abb. 313 Werla, Kernburg: Zisterne
Befund 194, »bis 2,00 m ausgeräumt«
(1937). – (Foto Archiv BLM).

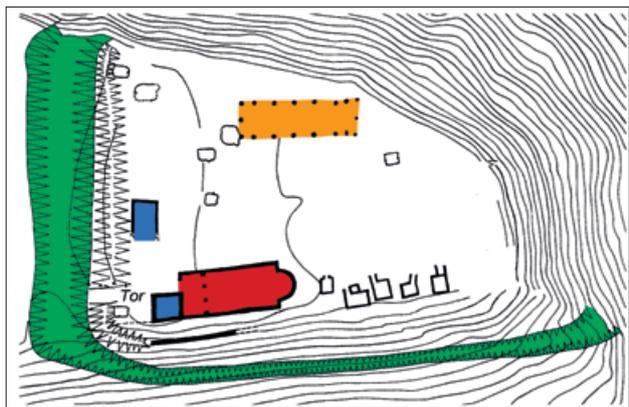
Abb. 320 Pfalz Tilleda, Kernburg: Rot unterlegt ist die Kapelle (*ecclesia*), gelb das vermutete Saal- und Hauptgebäude (*palatium*) und blau der mögliche königliche Wohntrakt (*caminata*). Die Befestigungsanlagen sind grün gehalten. – (Grafik M. C. Blaiçh, NLD Hannover; Zusammenstellung nach Binding 1996, 163 Abb. 38 und Ludowici 2006, 261).

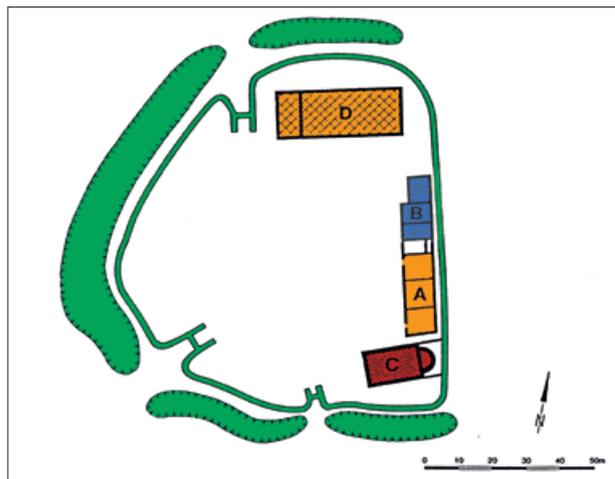
Abb. 321 Pfalz Grone, Kernburg: Rot unterlegt ist die Kapelle (*ecclesia*), gelb die vermuteten Saal- und Hauptgebäude (*palatium*) und blau der mögliche königliche Wohntrakt (*caminata*). Die Befestigungsanlagen sind grün gehalten. – (Grafik M. C. Blaiçh, NLD Hannover; Zusammenstellung nach Binding 1996, 163 Abb. 38 und Ludowici 2006, 261).

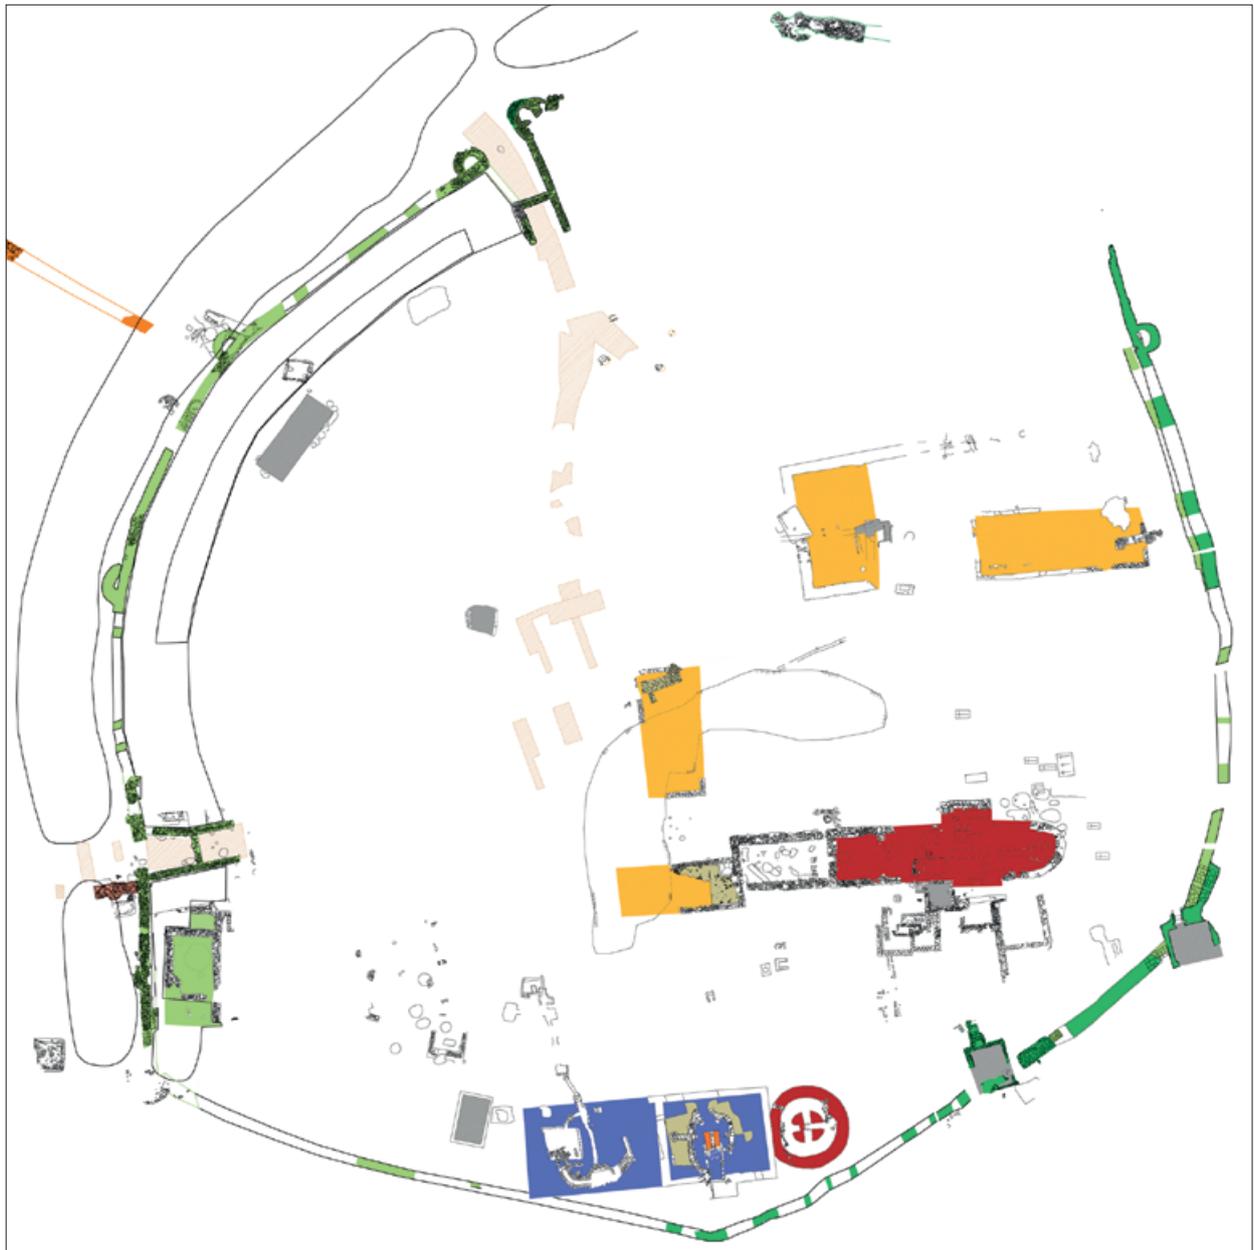
Abb. 323 Werla, Kernburg: Funktional-strukturelle Analyse der Baustrukturen (10./frühes 11. Jh.). Rot unterlegt sind die Kapellen (*ecclesia*), gelb die vermuteten Saal- und Hauptgebäude (*palatium*) und blau die vermuteten königlichen Wohntrakte (*caminata*). Die zuverlässig als Stall oder Keller anzusprechenden Gebäude sind grau gehalten und die Befestigungsanlagen grün. – (Grafik M. C. Blach, NLD Hannover).
