Der »Wirtschaftskomplex« im Deir Anba Hadra (Assuan / Ägypten)

Lebensmittelverarbeitung in einem oberägyptischen Kloster

Sebastian Olschok

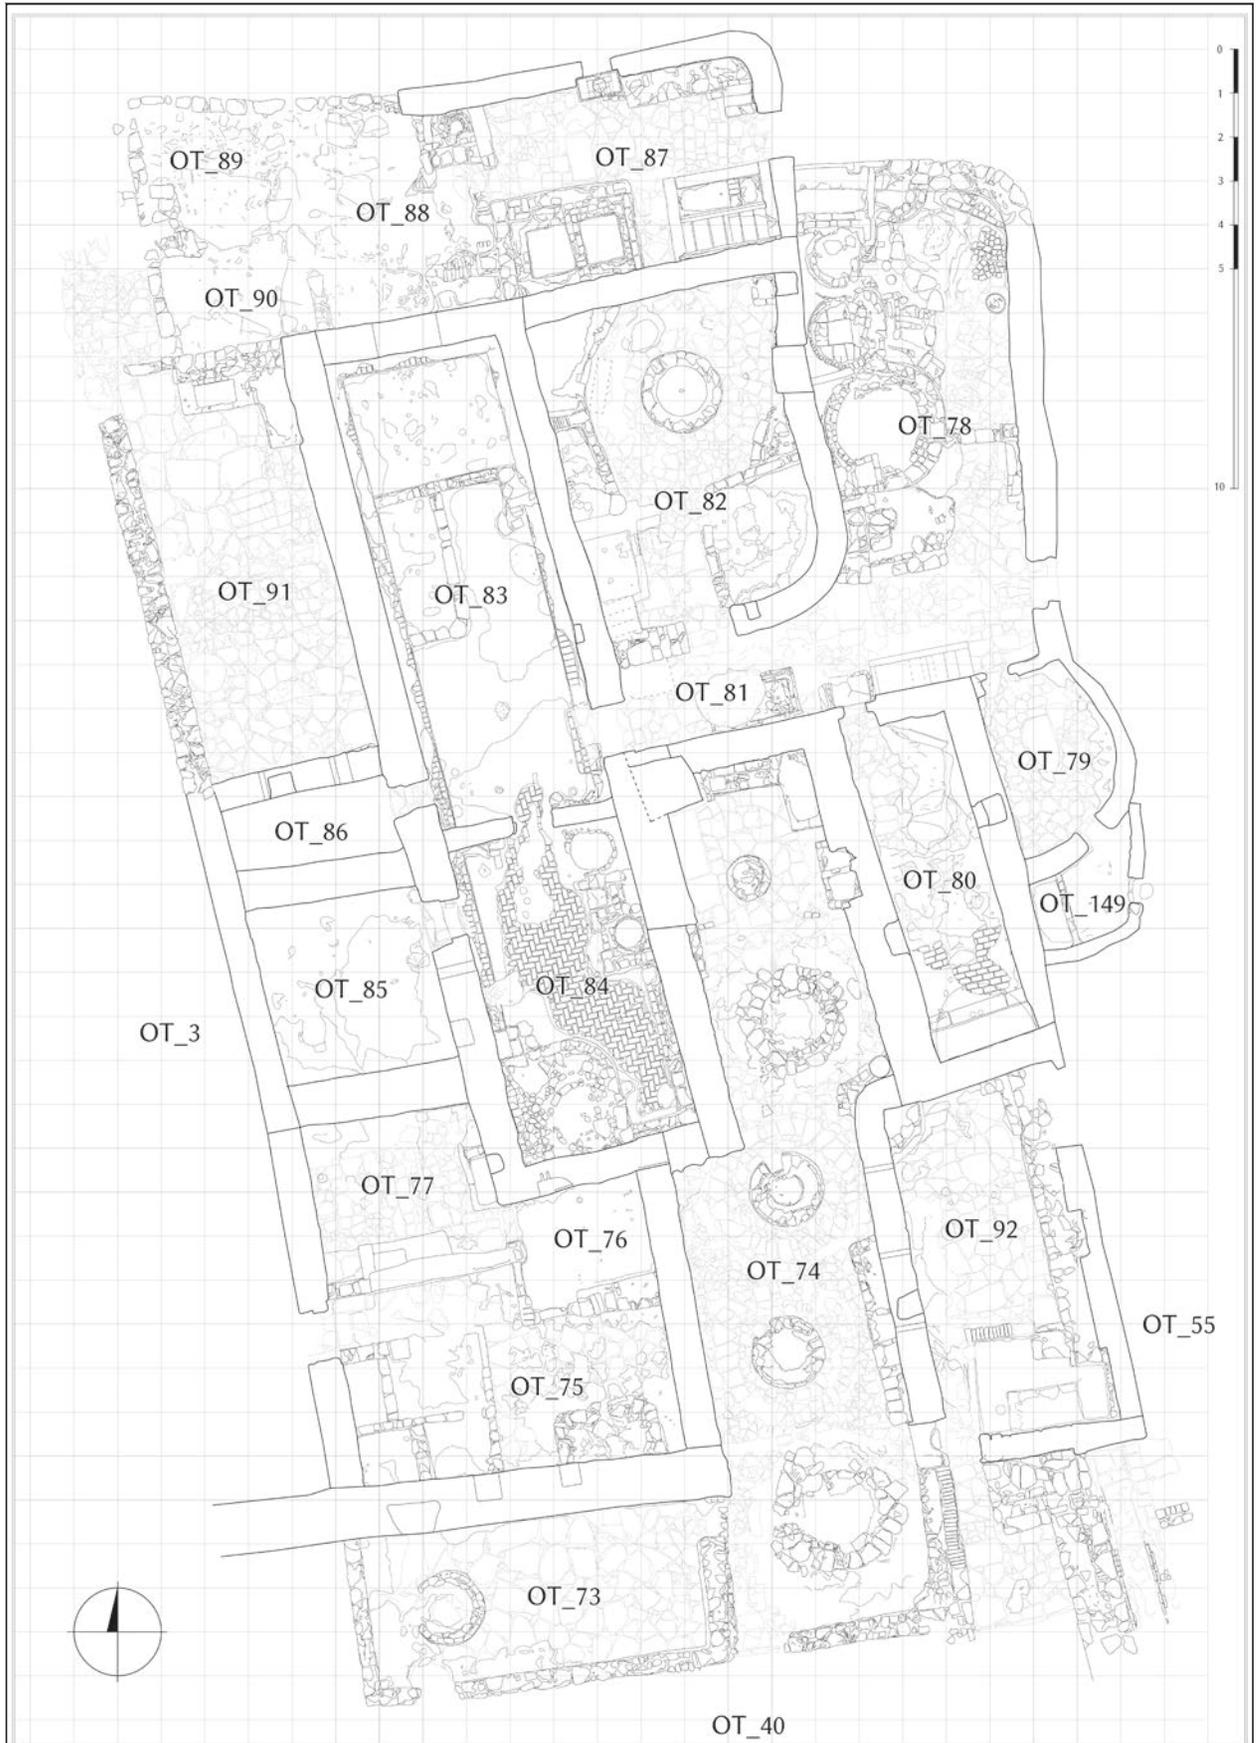
Grundrisszeichnung des Baukomplexes mit Raumnummern.– (Plan K. Czarnitzki/S. Olschok).

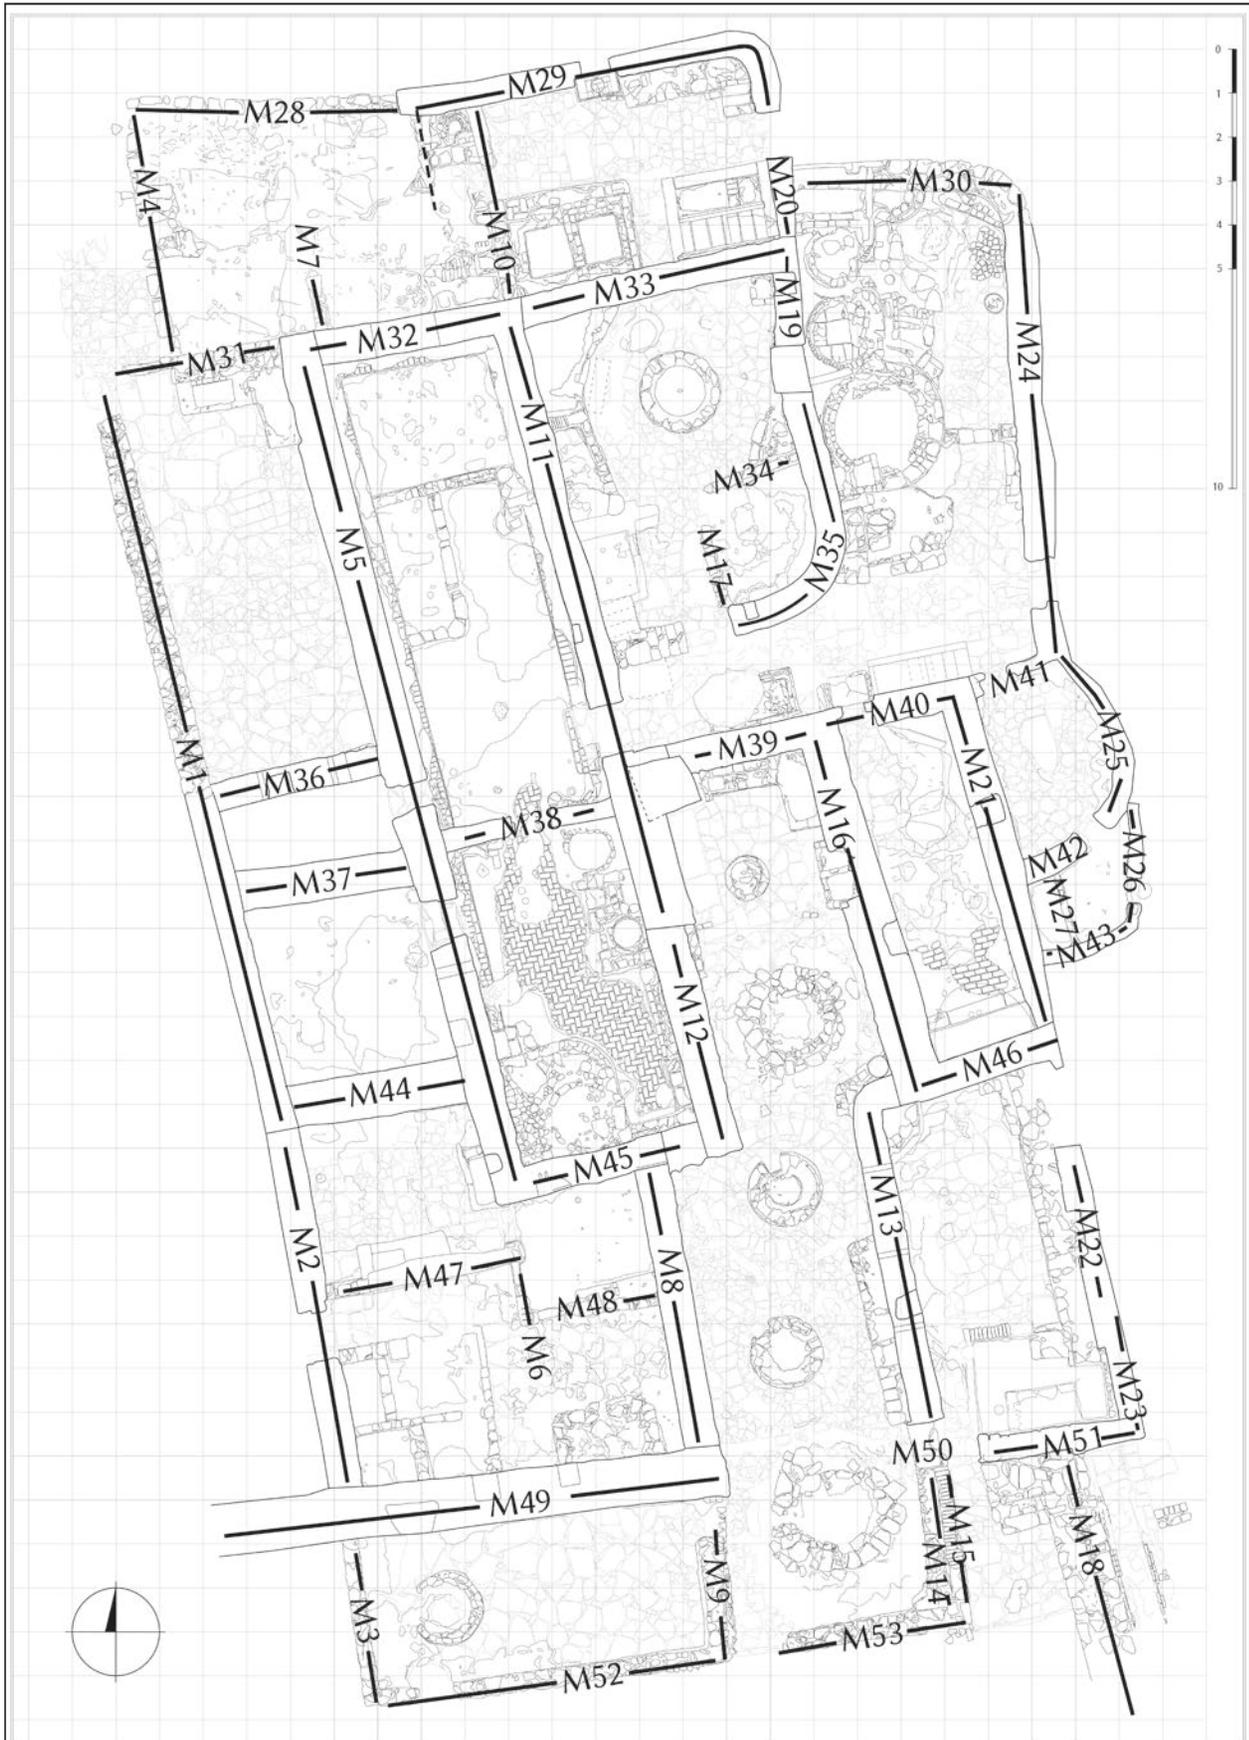
Grundrisszeichnung des Baukomplexes mit Mauernummern. – (Plan K. Czarnitzki/S. Olschok)

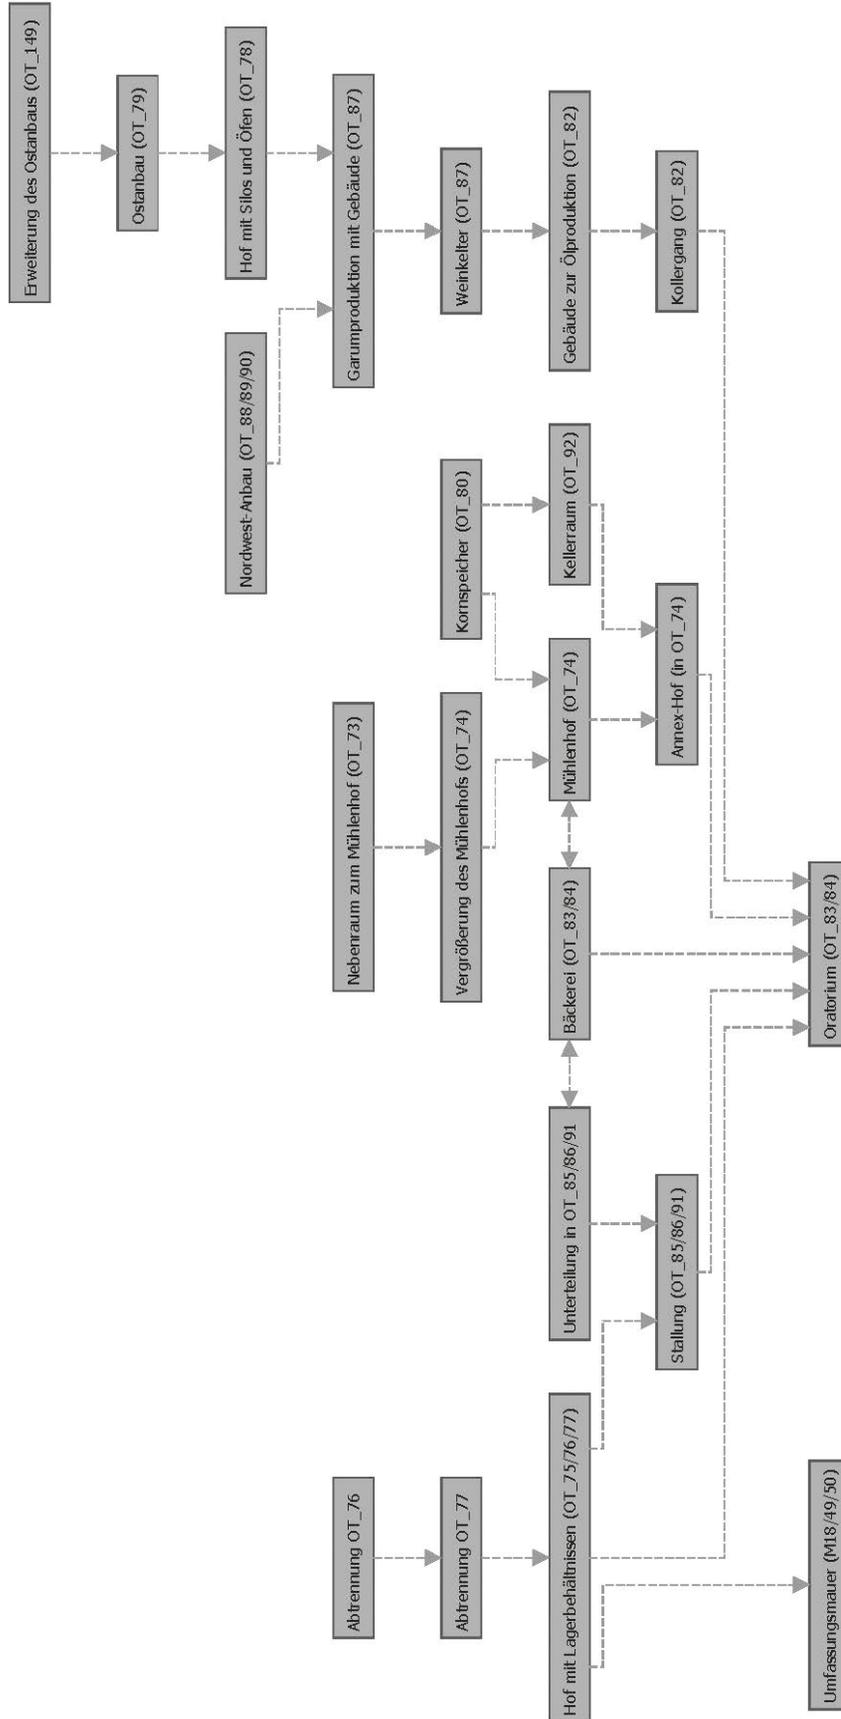
Harris-Matrix-Abfolge der Mauern. – (Diagramm S. Olschok).

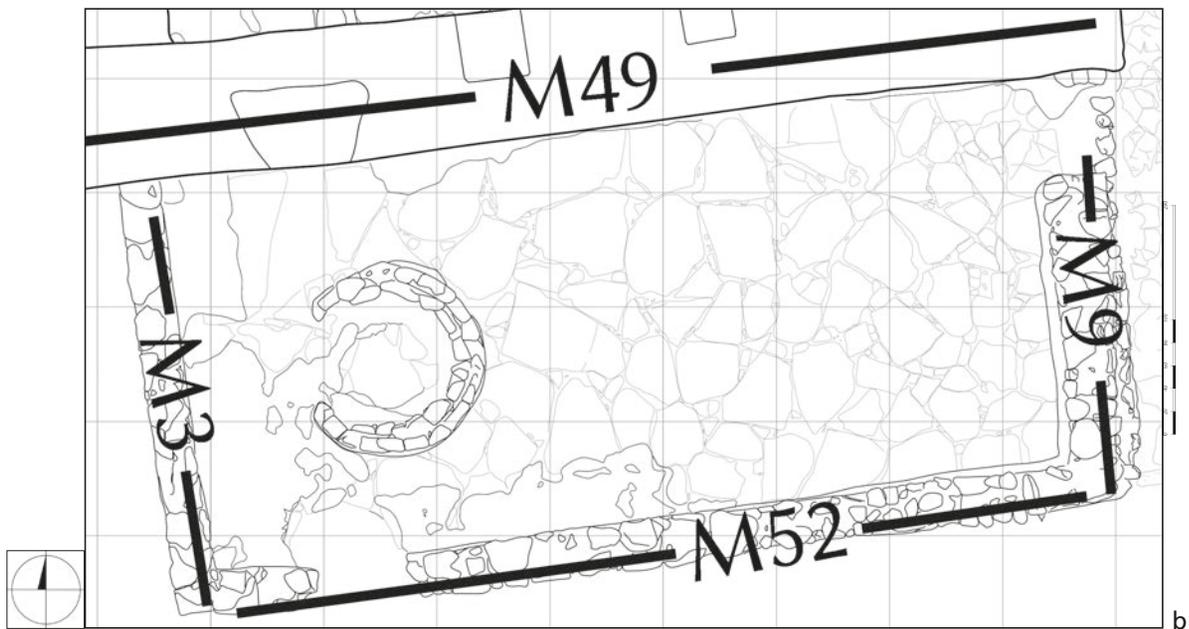
a Übersicht »Wirtschaftskomplex«. Blick nach S. – b OT_73. Grundrisszeichnung. – c OT_73. Blick nach SW. – (a, c Fotos S. Olschok; b Plan K. Czarnitzki/S. Olschok).

Der Raum OT_73 befindet sich im Süden des bearbeiteten Gebäudekomplexes, misst 3,4 m × 7,8 m und besitzt einen rechteckigen Grundriss (Taf. 10b-c).

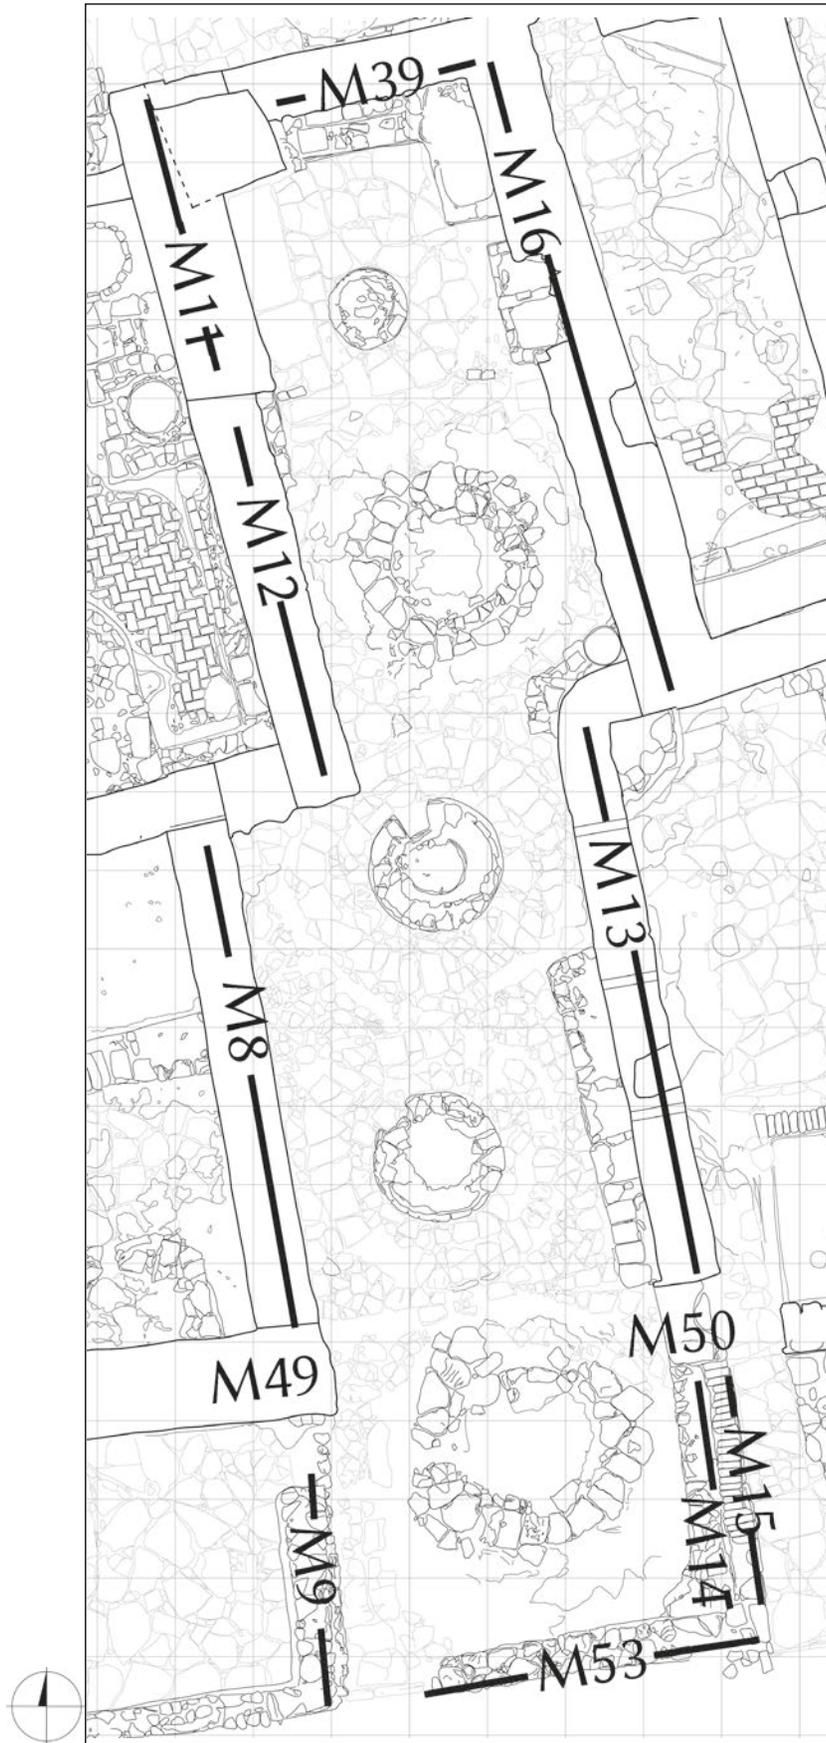
OT_74. Grundrisszeichnung. – (Plan K. Czarnitzki/S. Olschok).

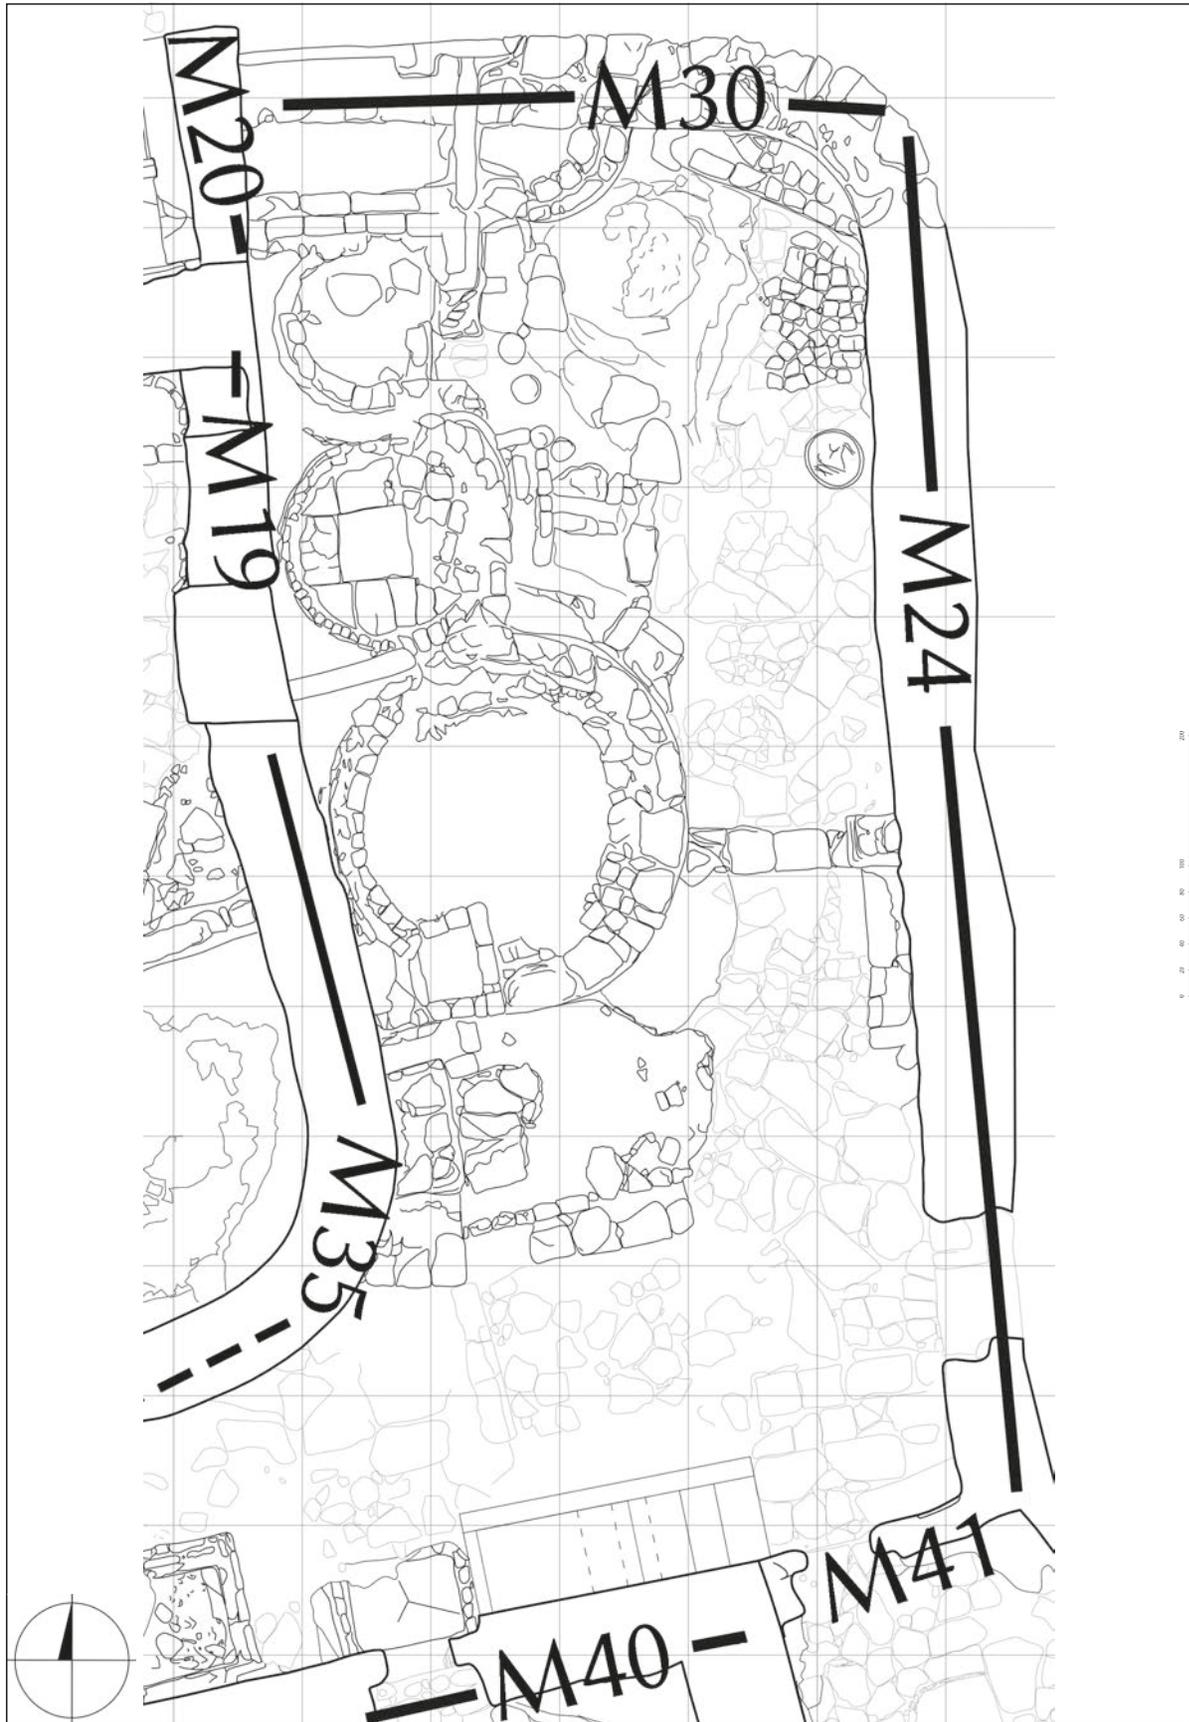
OT_78. Grundrisszeichnung. – (Plan K. Czarnitzki/S. Olschok).

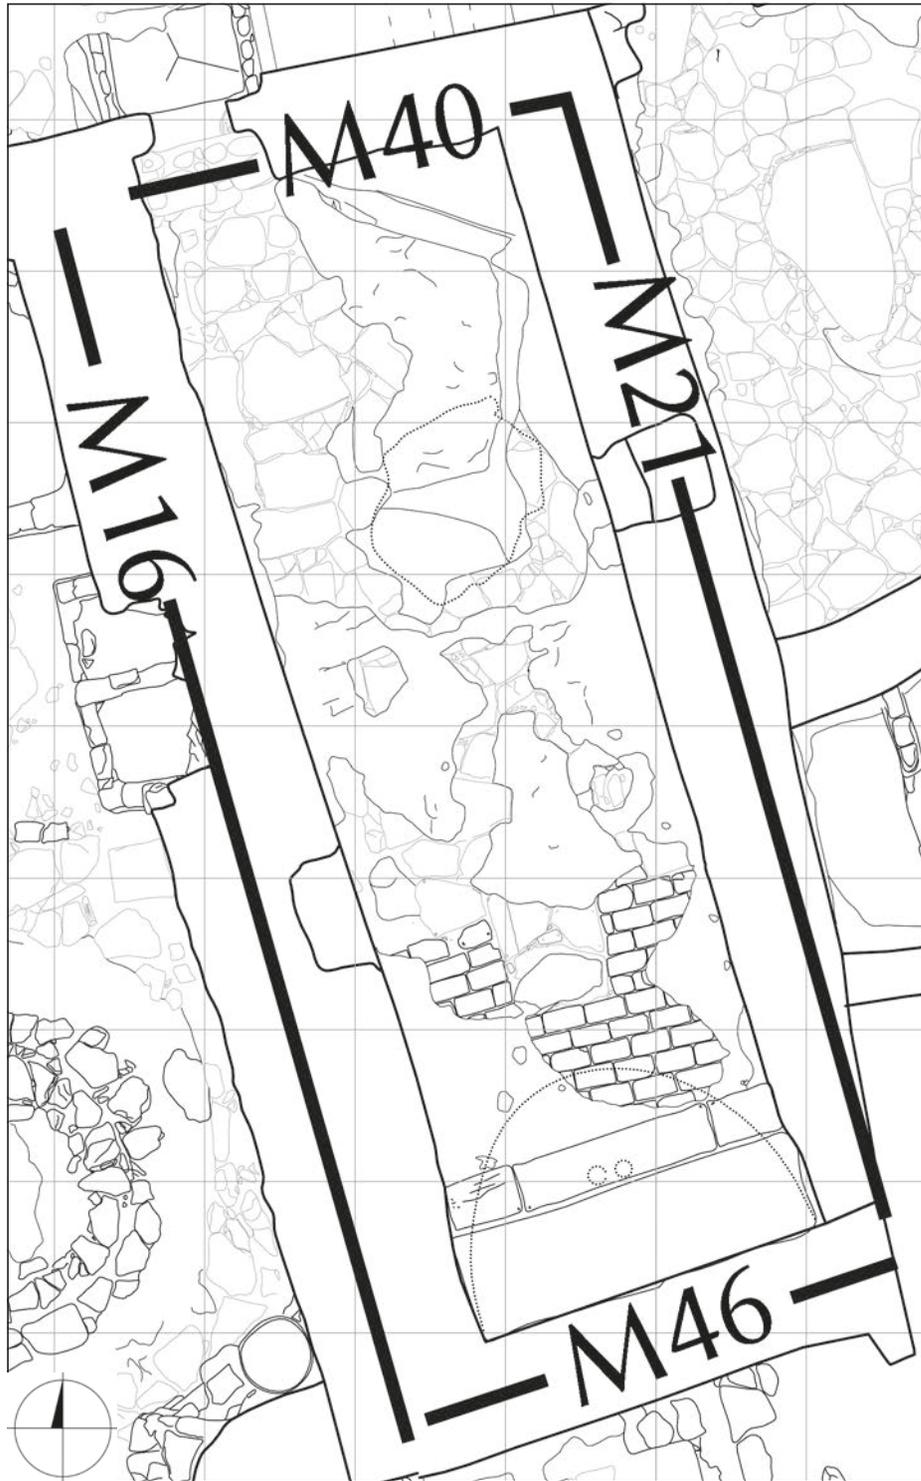
OT_80. Grundrisszeichnung. – (Plan K. Czarnitzki/S. Olschok).

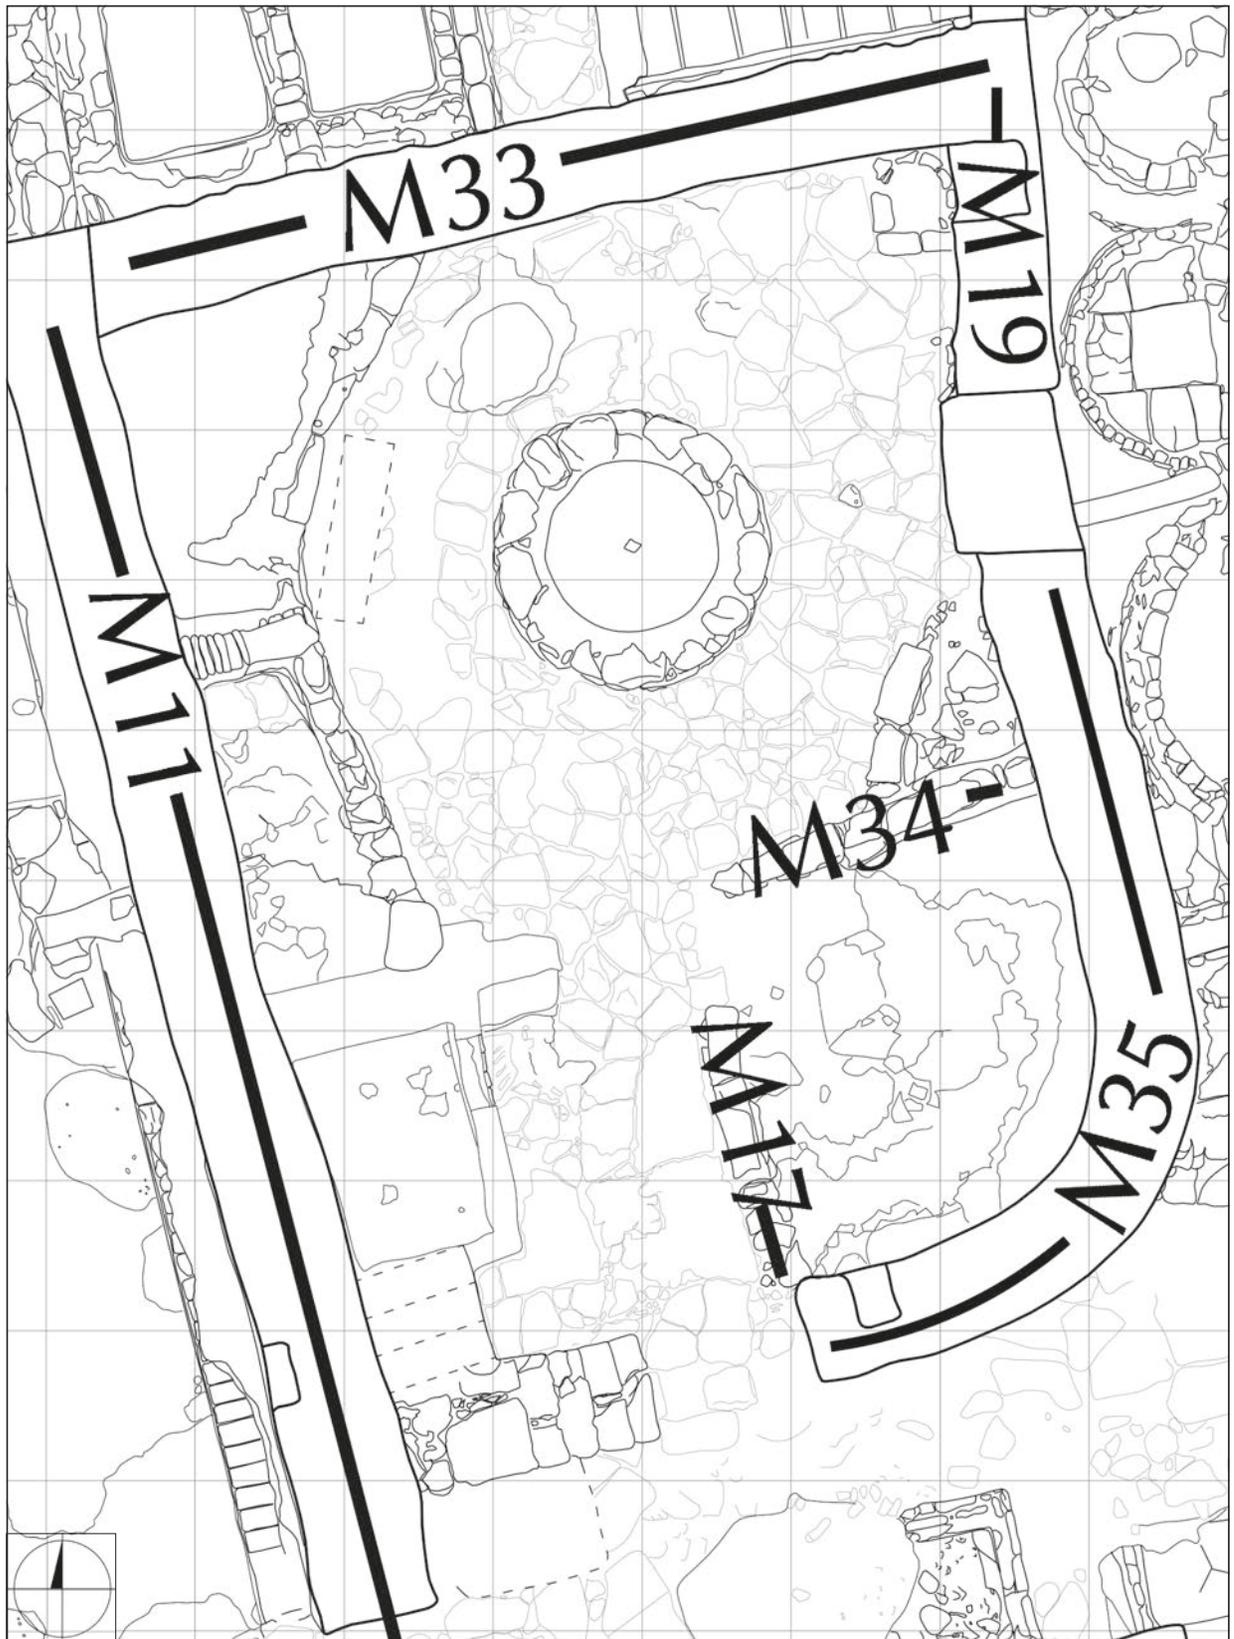
OT_82. Grundrisszeichnung. – (Plan K. Czarnitzki/S. Olschok).

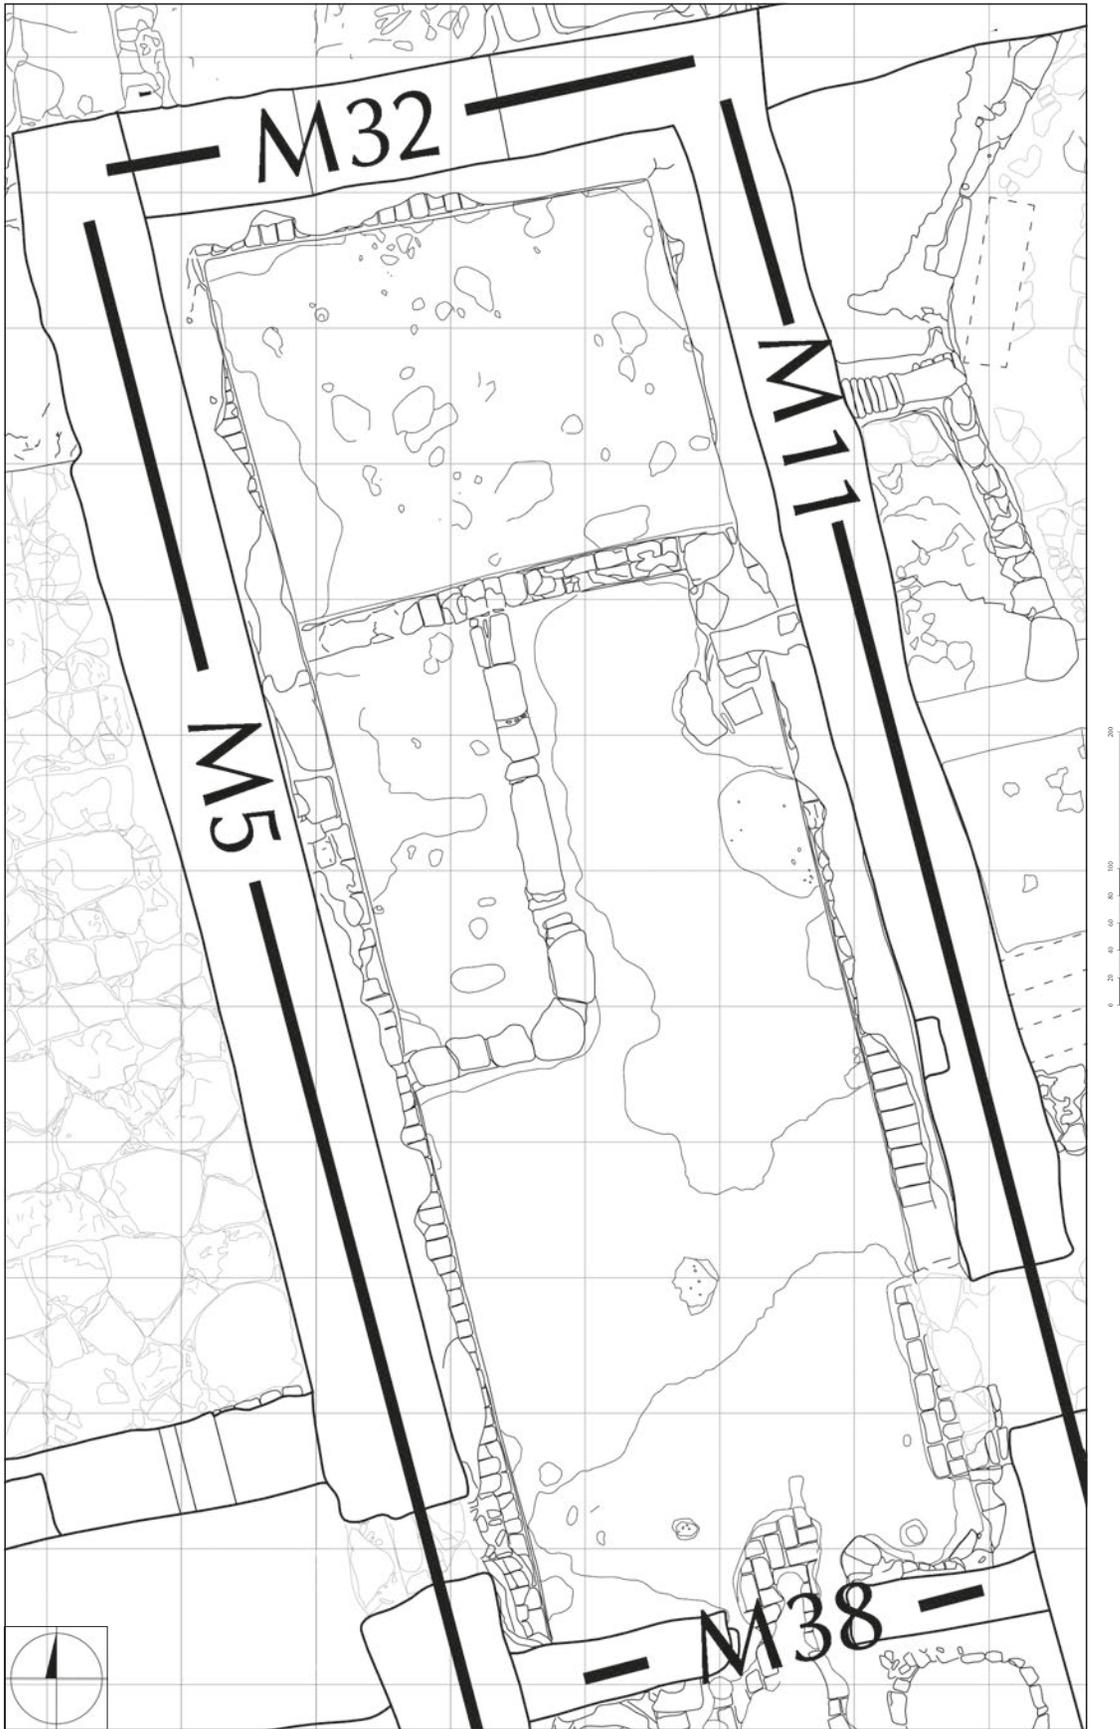
OT_83. Grundrisszeichnung. – (Plan K. Czarnitzki/S. Olschok).

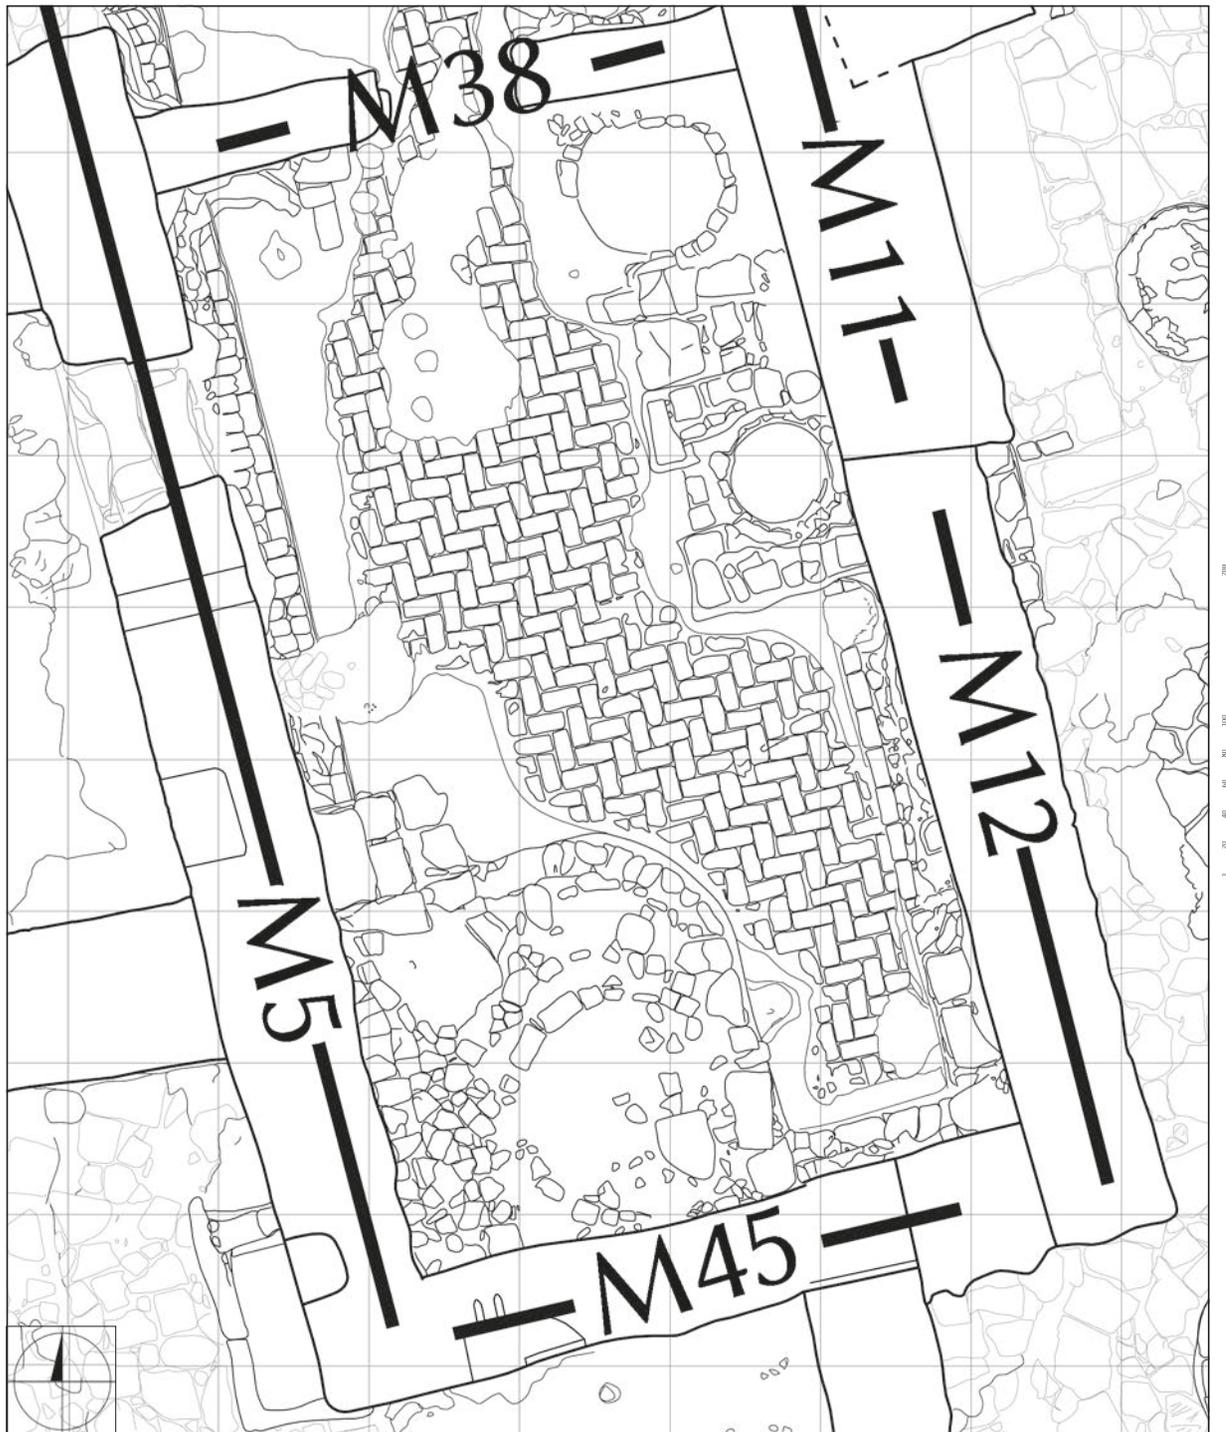
OT_84. Grundrisszeichnung. – (Plan K. Czarnitzki/S. Olschok).

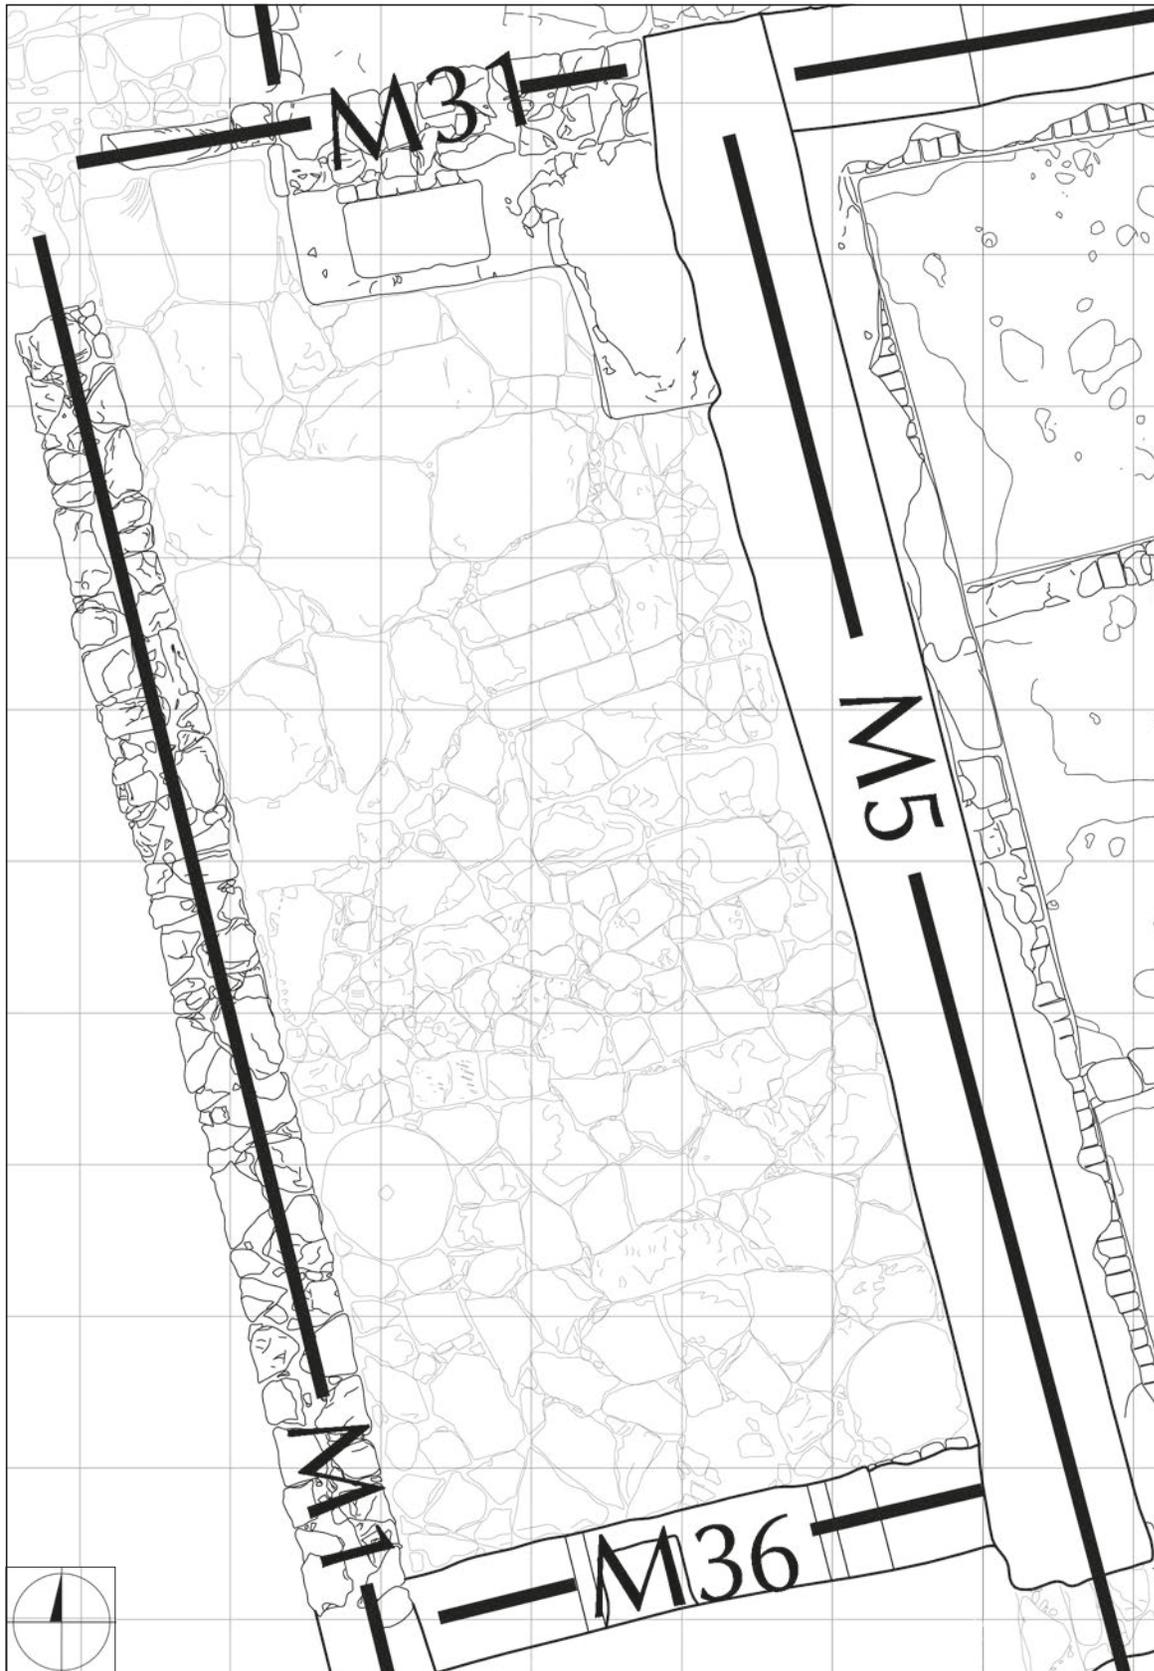
OT_91. Grundrisszeichnung. – (Plan K. Czarnitzki/S. Olschok).

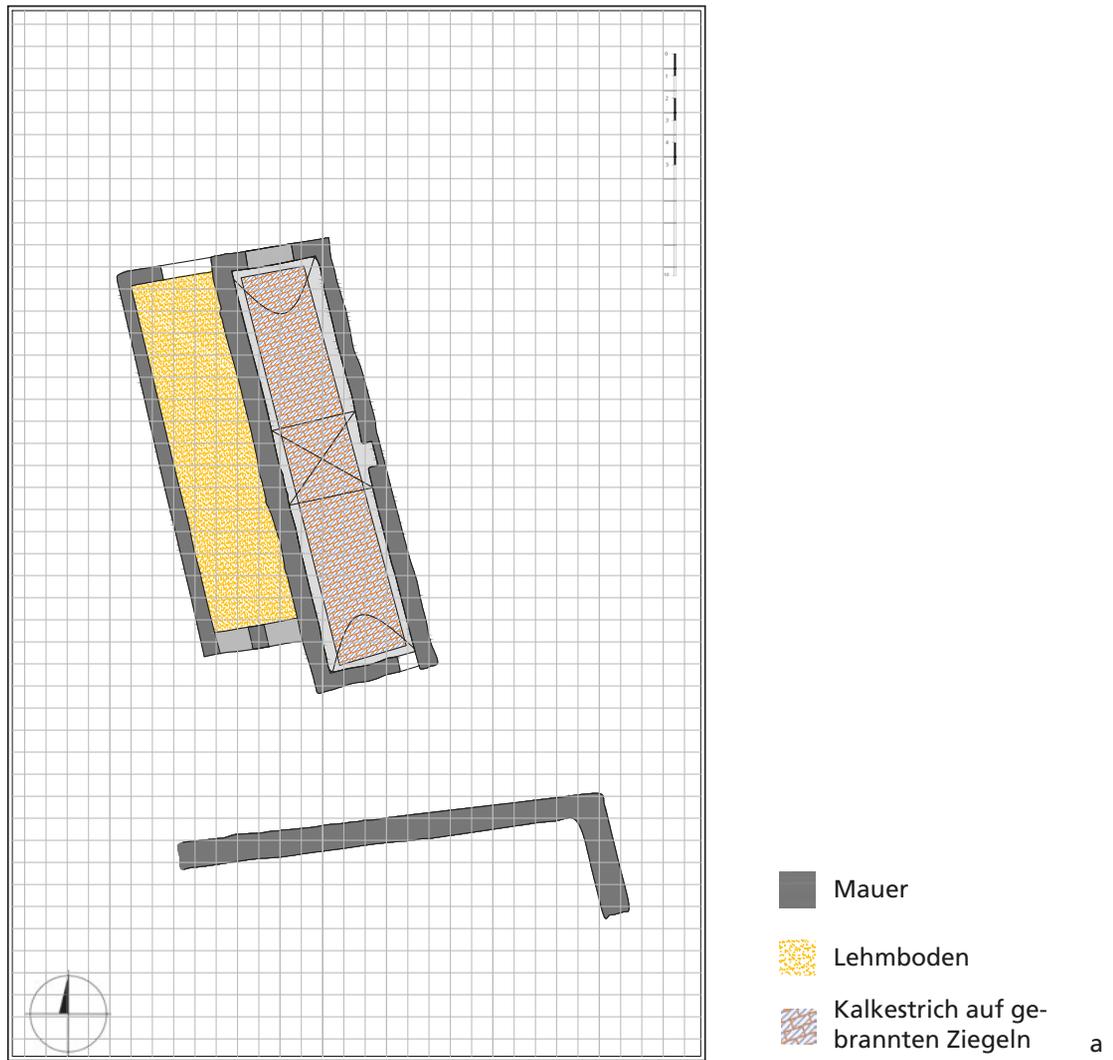
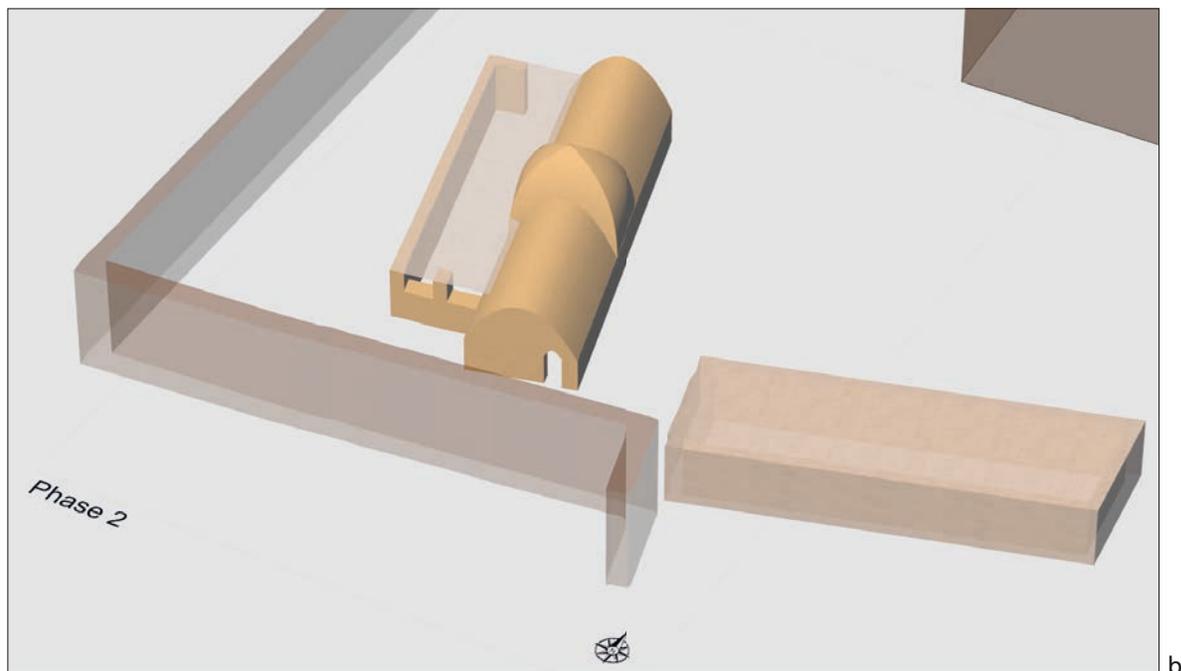
Phase 2 – Rekonstruktionsvorschlag. **a** Grundriss. – **b** 3D-Modell. – (Plan/Modell K. Czarnitzki/S. Olschok).

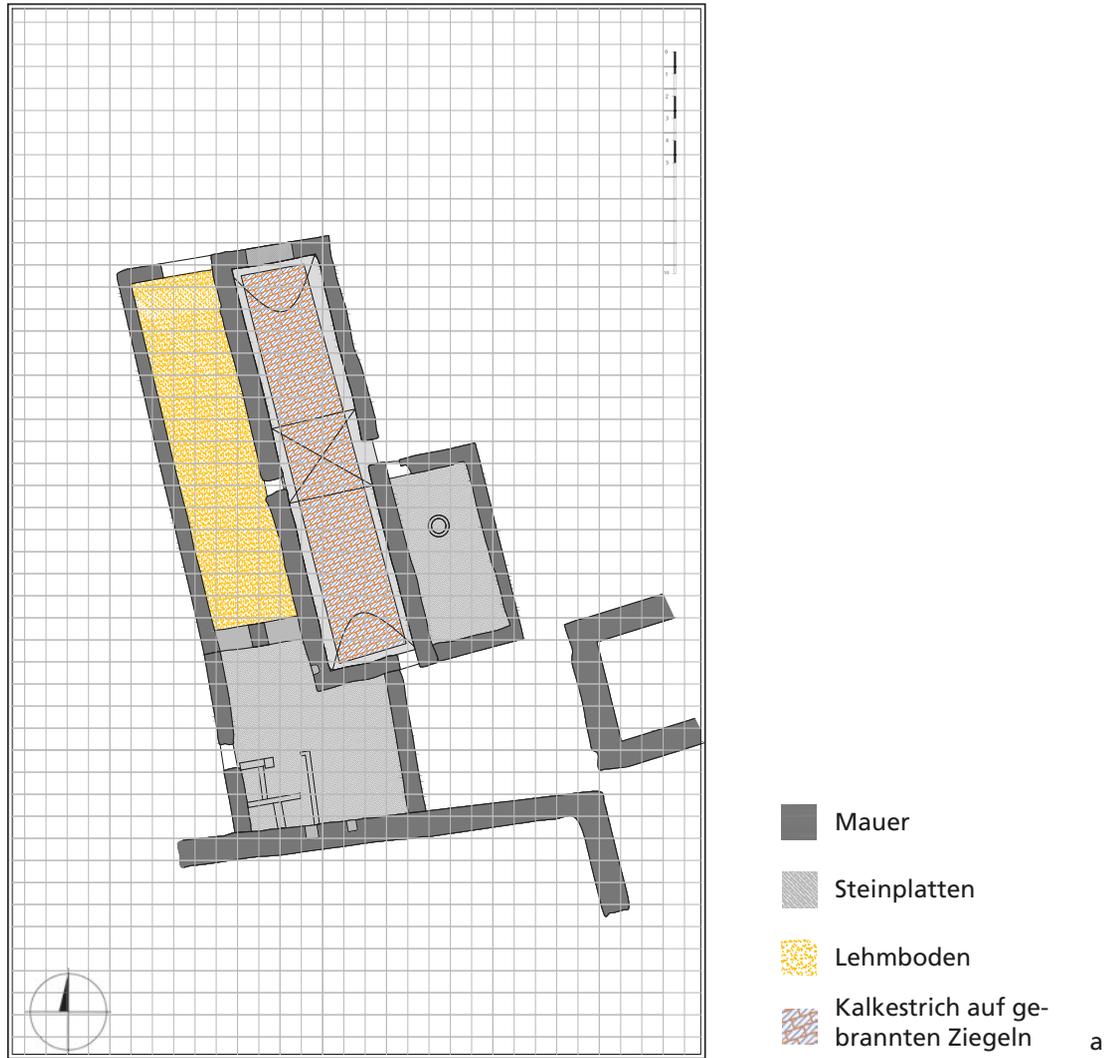
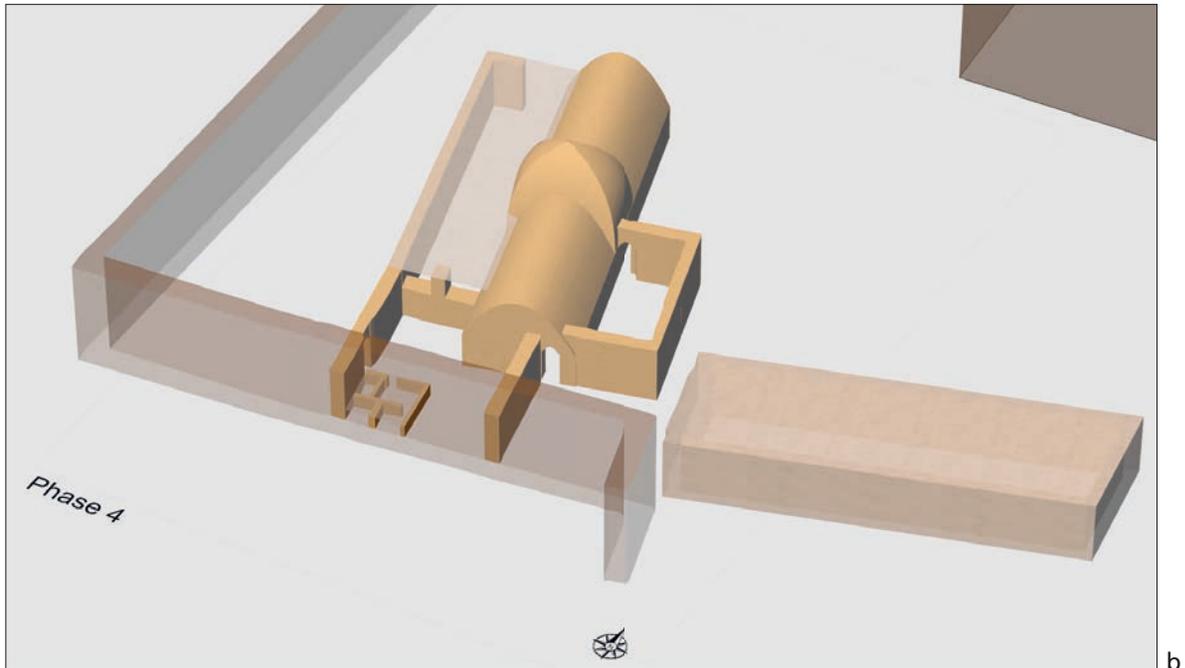
Phase 4 – Rekonstruktionsvorschlag. **a** Grundriss. – **b** 3D-Modell. – (Plan/Modell K. Czarnitzki/S. Olschok).
