Der »Wirtschaftskomplex« im Deir Anba Hadra (Assuan / Ägypten)

Lebensmittelverarbeitung in einem oberägyptischen Kloster

Sebastian Olschok

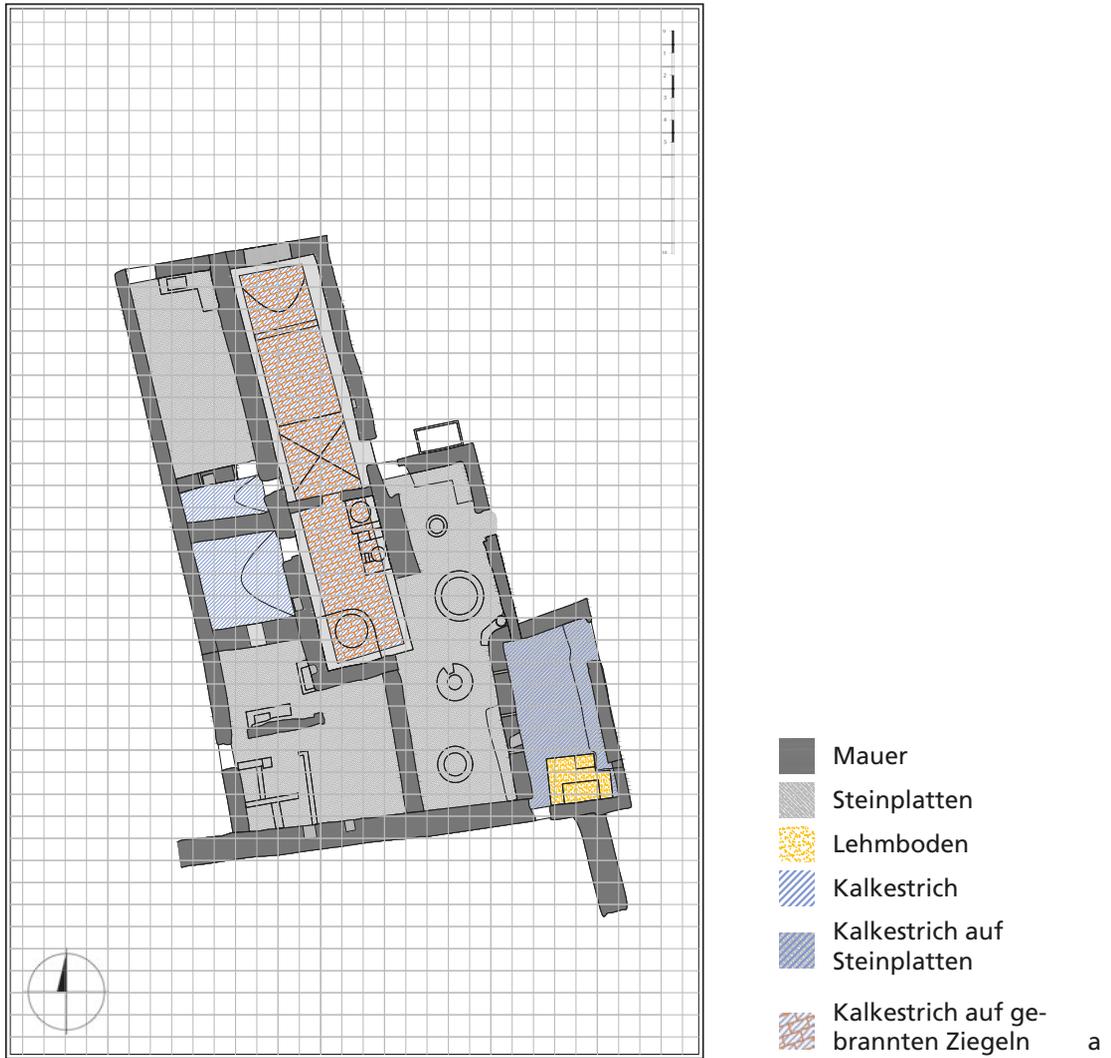
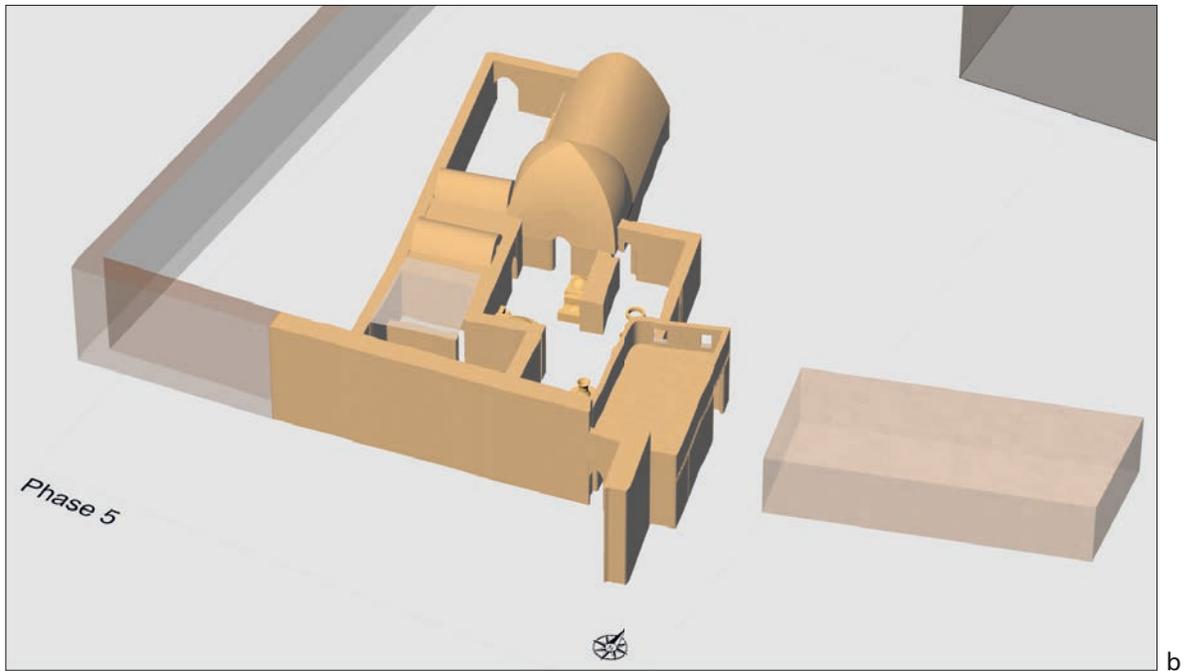
Phase 5 – Rekonstruktionsvorschlag a Grundriss. – b 3D-Modell. – (Plan/Modell K. Czarnitzki/S. Olschok).

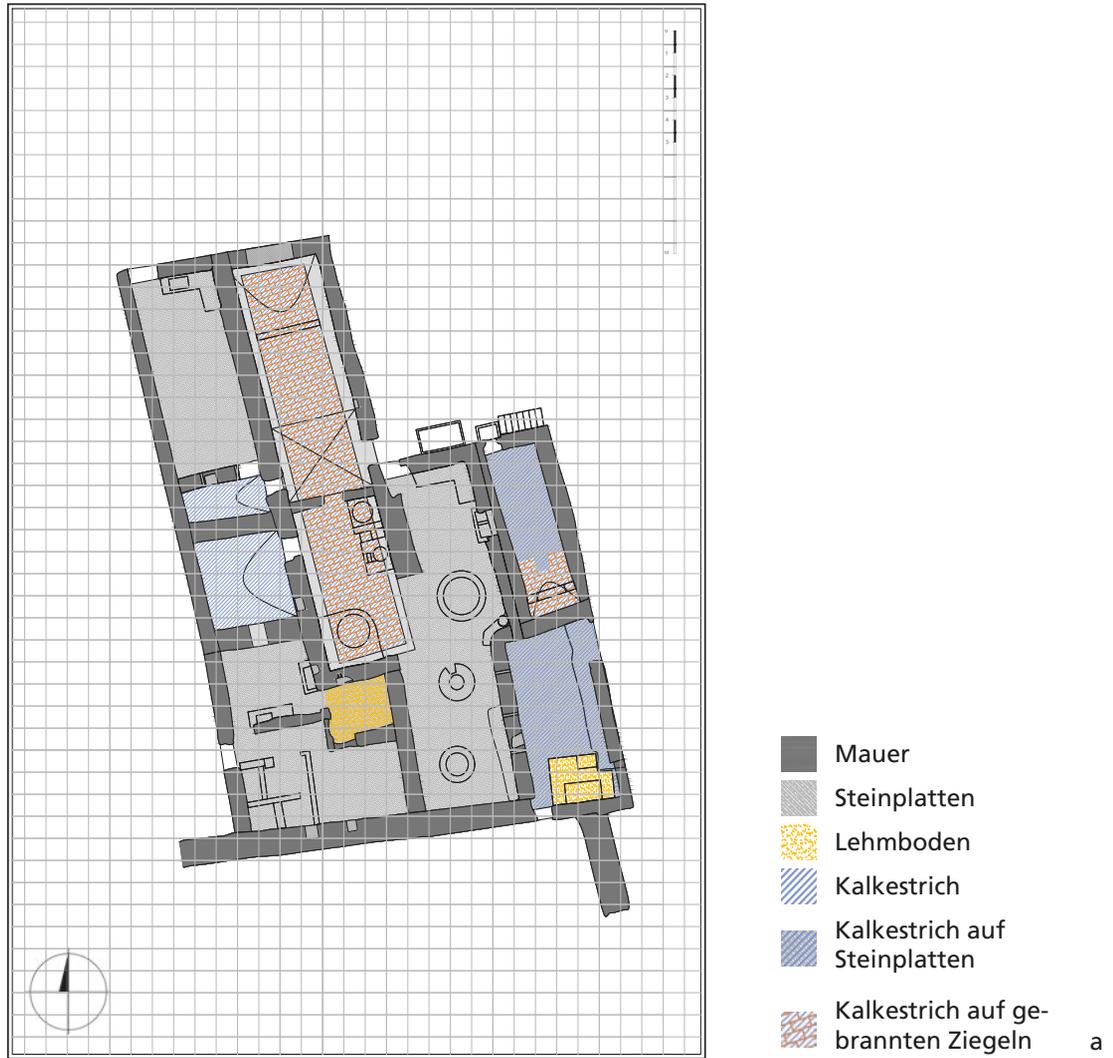
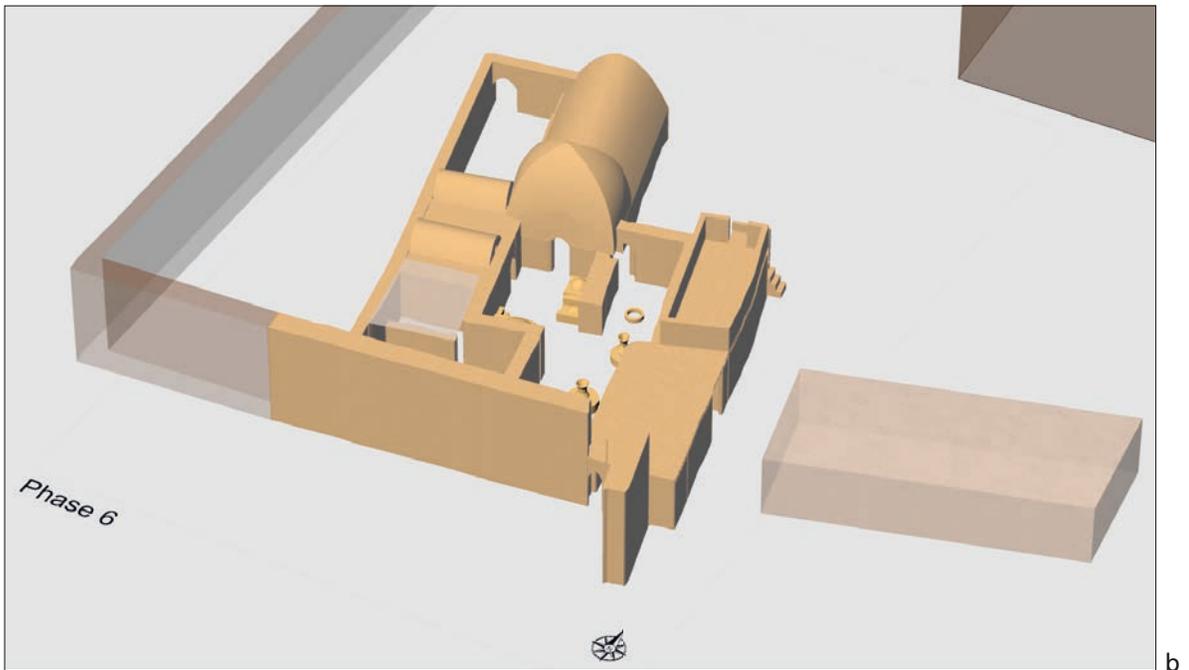
Phase 6 – Rekonstruktionsvorschlag a Grundriss. – b 3D-Modell. – (Plan/Modell K. Czarnitzki/S. Olschok).

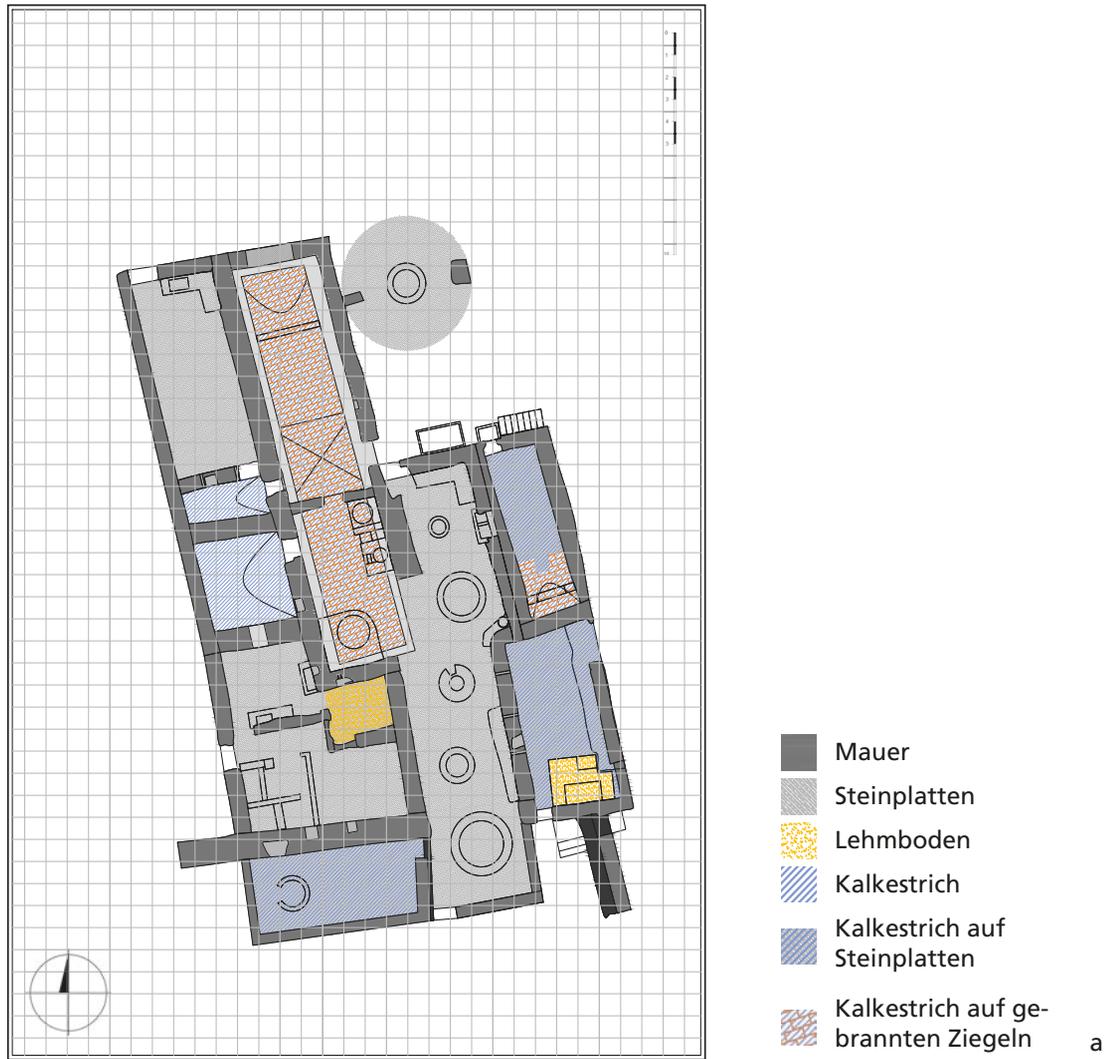
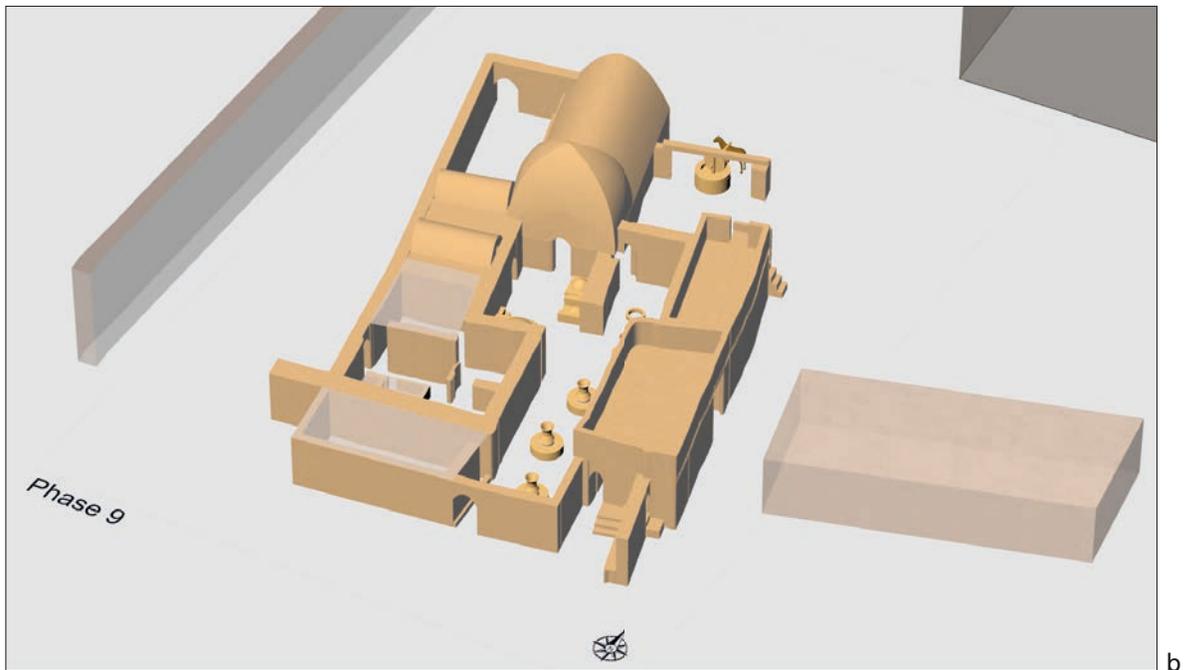
Phase 9 – Rekonstruktionsvorschlag a Grundriss. – b 3D-Modell. – (Plan/Modell K. Czarnitzki/S. Olschok).

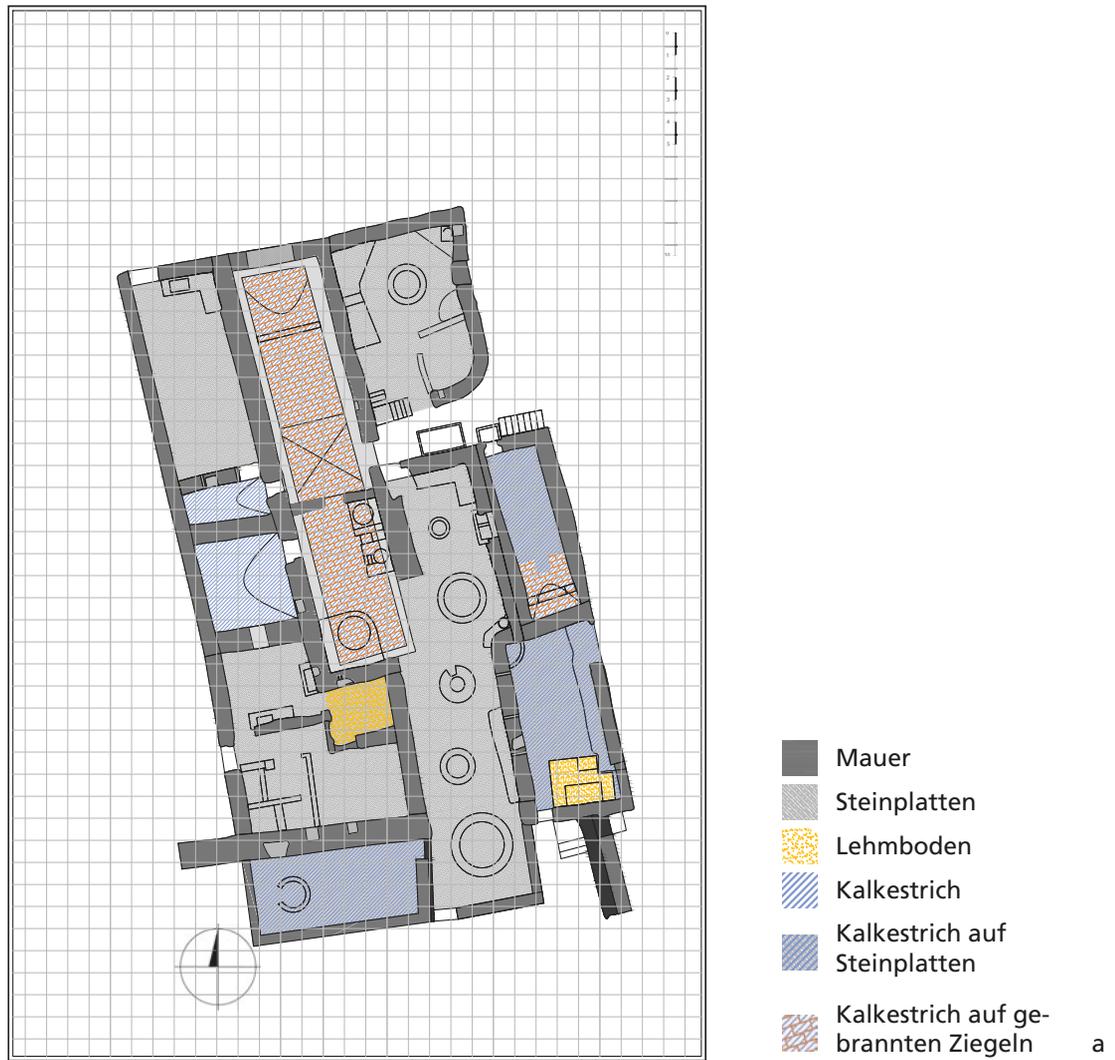
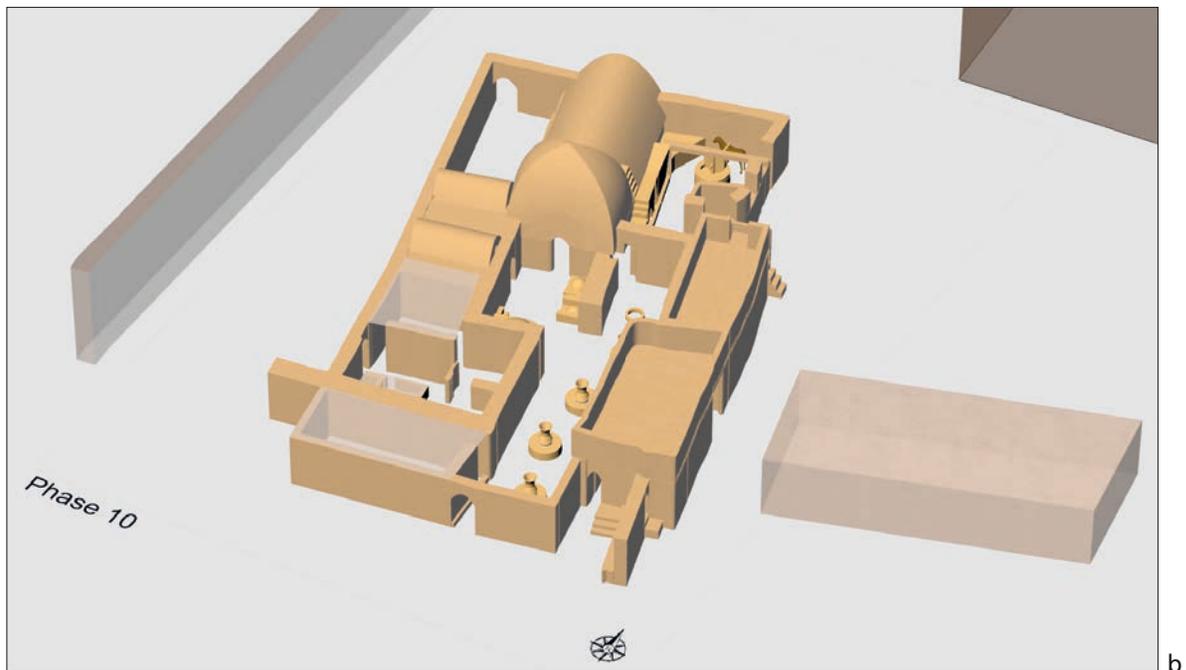
Phase 10 – Rekonstruktionsvorschlag **a** Grundriss. – **b** 3D-Modell. – (Plan/Modell K. Czarnitzki/S. Olschok).

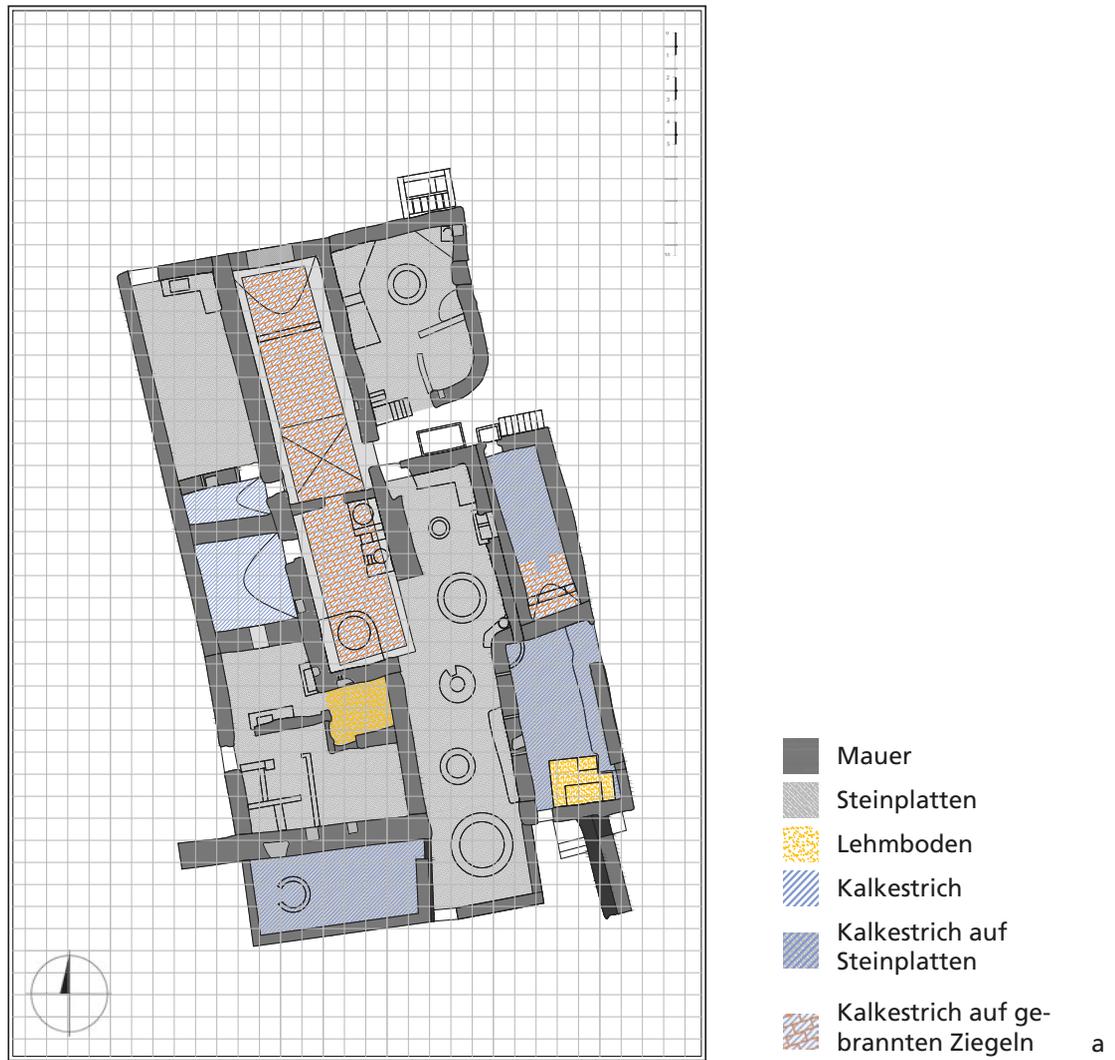
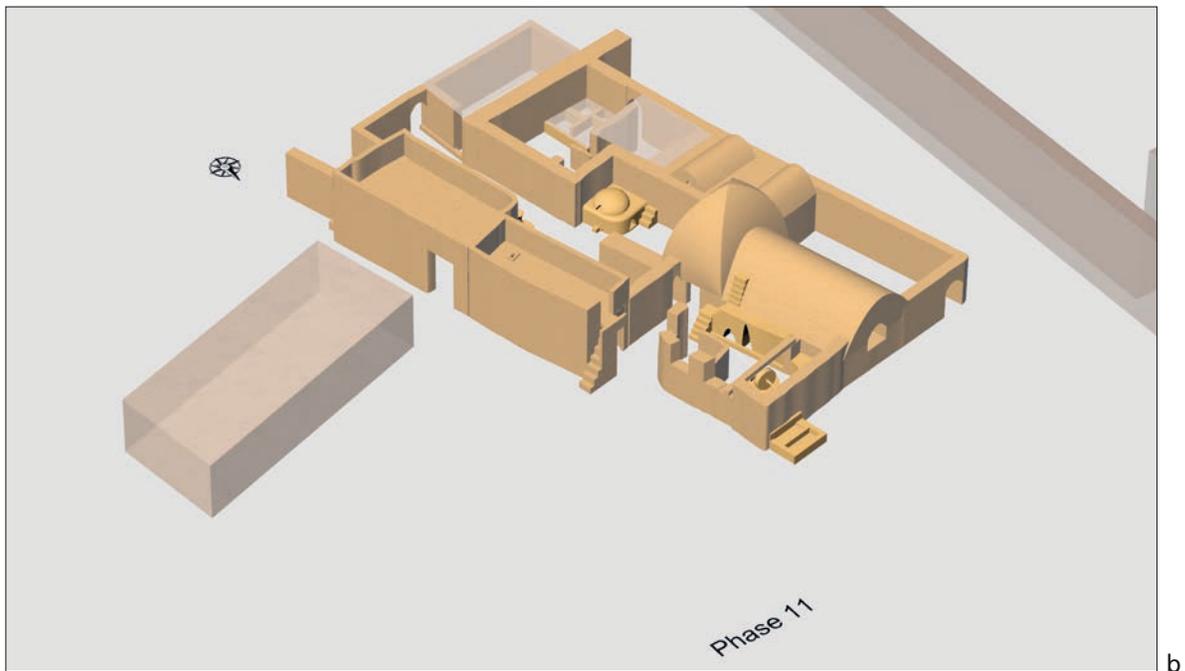
Phase 11 – Rekonstruktionsvorschlag a Grundriss. – b 3D-Modell. – (Plan/Modell K. Czarnitzki/S. Olschok).

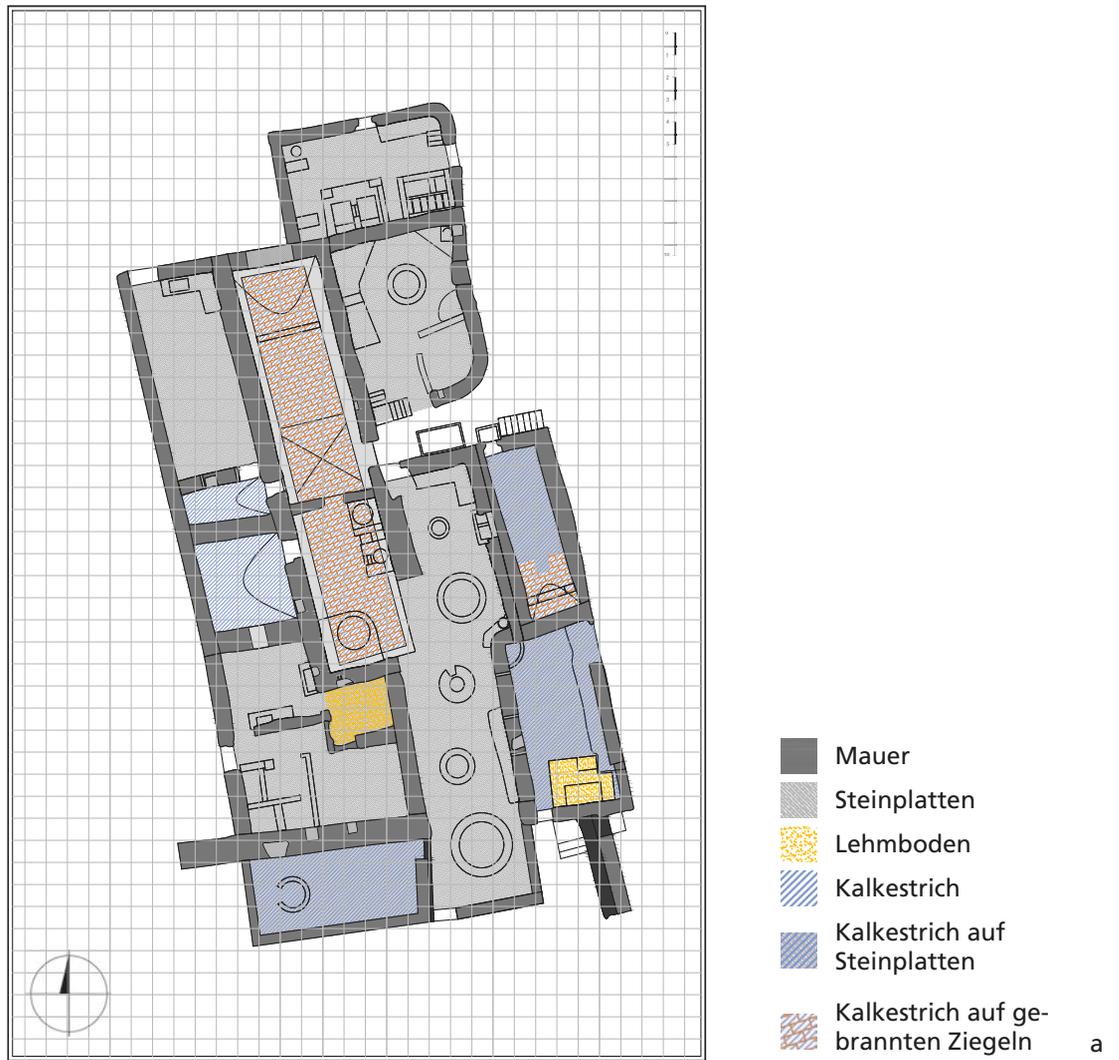
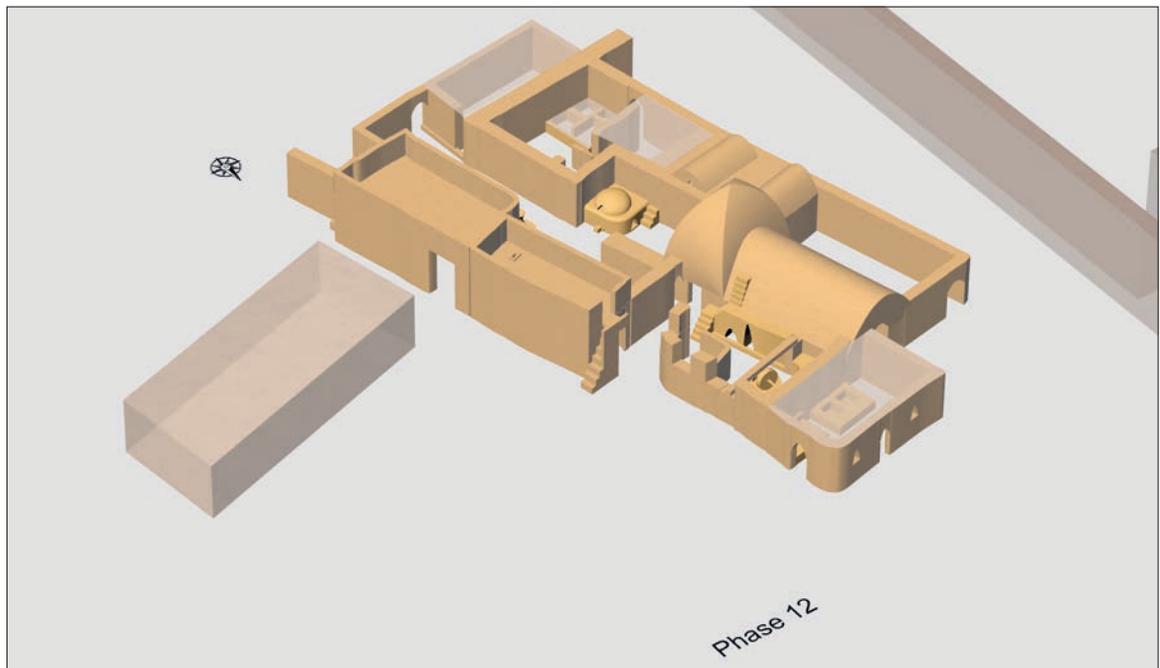
Phase 12 – Rekonstruktionsvorschlag **a** Grundriss. – **b** 3D-Modell. – (Plan/Modell K. Czarnitzki/S. Olschok).

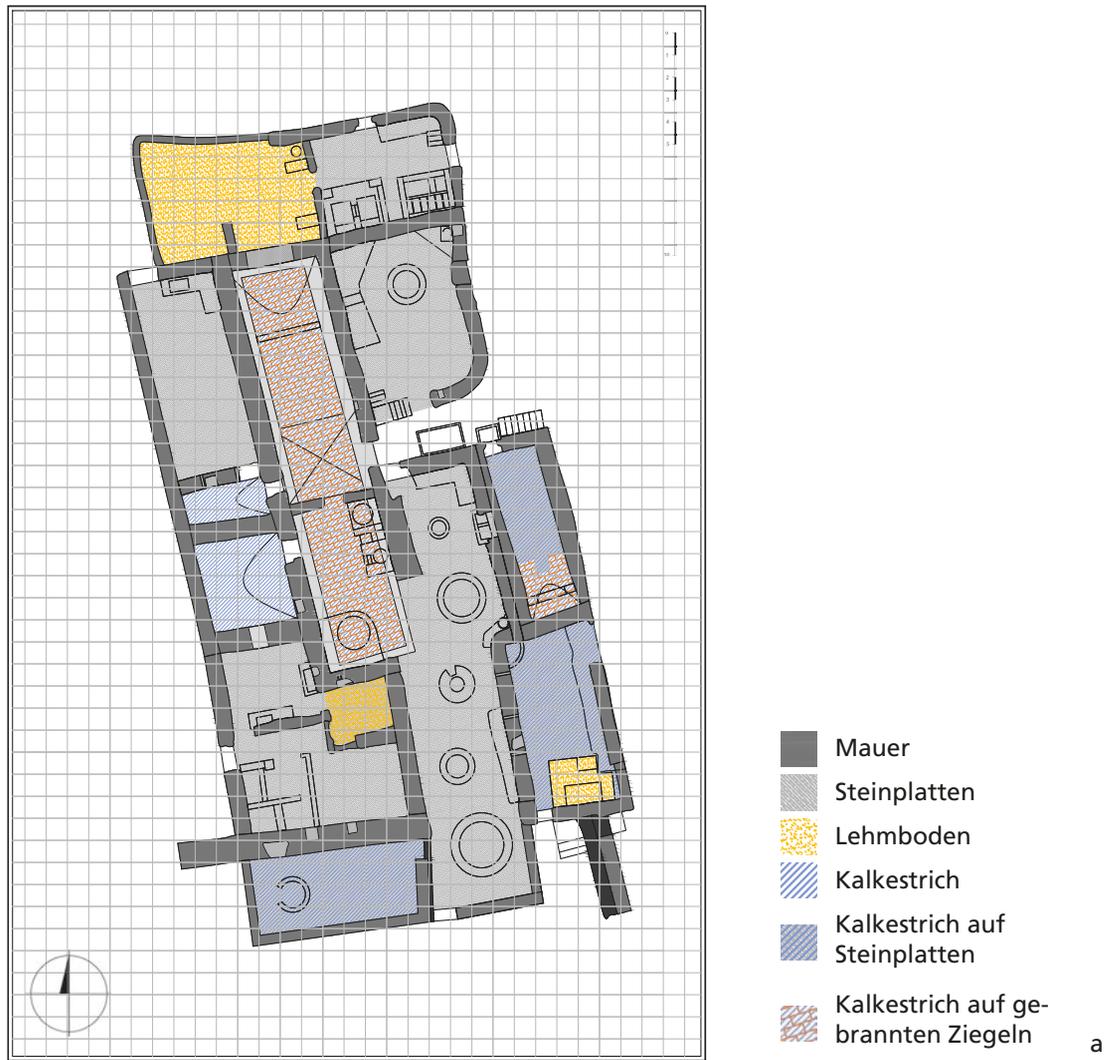
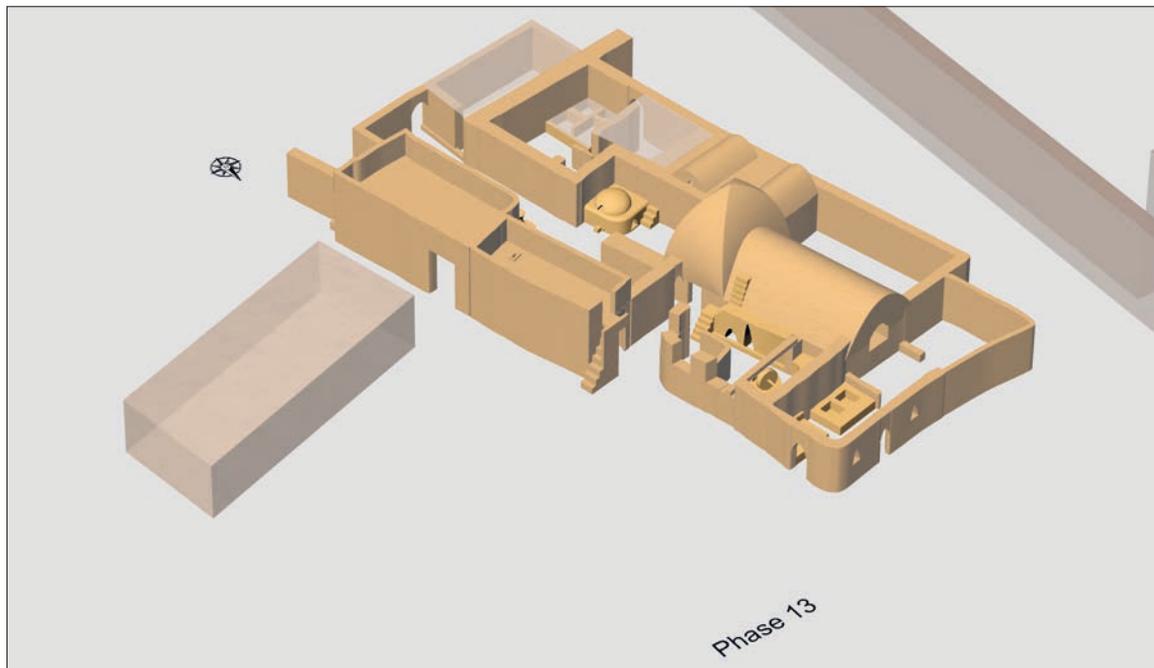
Phase 13 – Rekonstruktionsvorschlag **a** Grundriss. – **b** 3D-Modell. – (Plan/Modell K. Czarnitzki/S. Olschok).

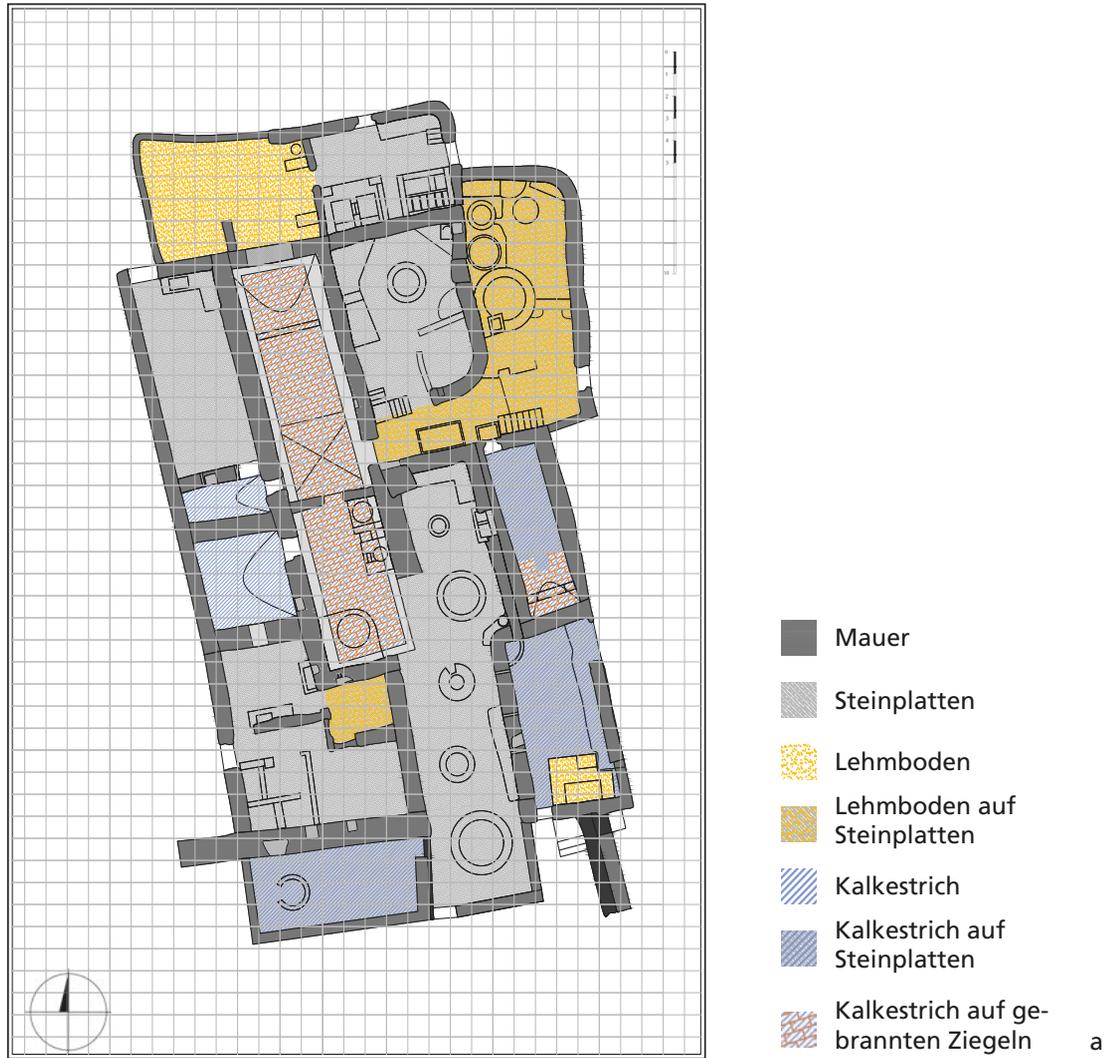
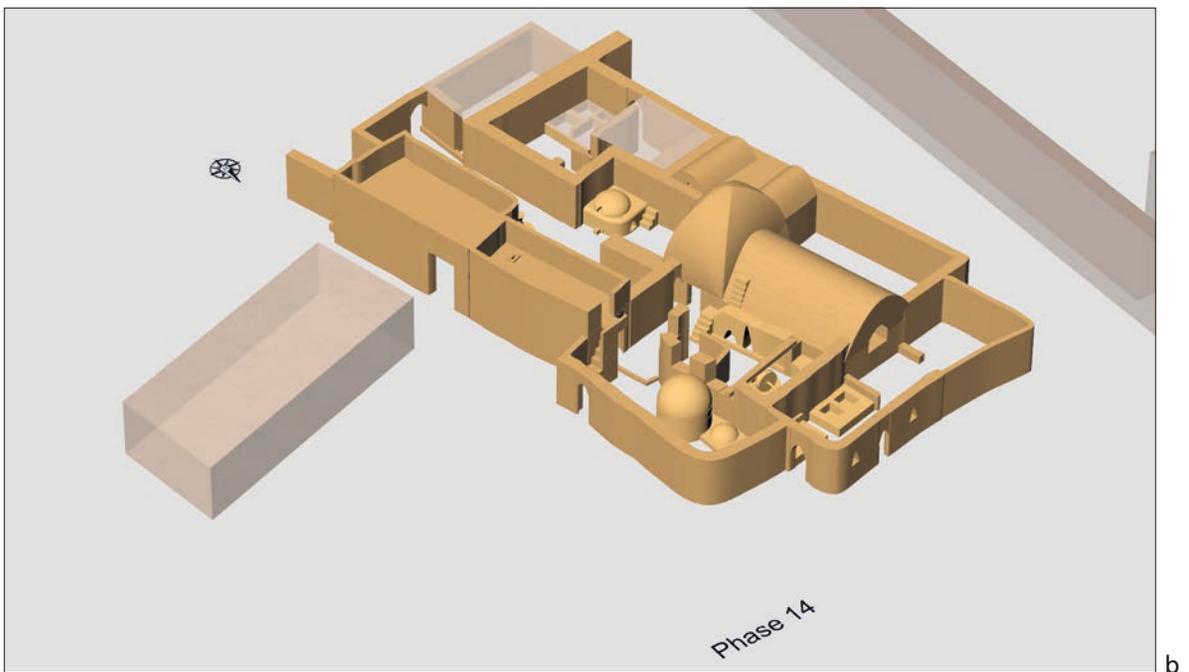
Phase 14 – Rekonstruktionsvorschlag a Grundriss. – b 3D-Modell. – (Plan/Modell K. Czarnitzki/S. Olschok).

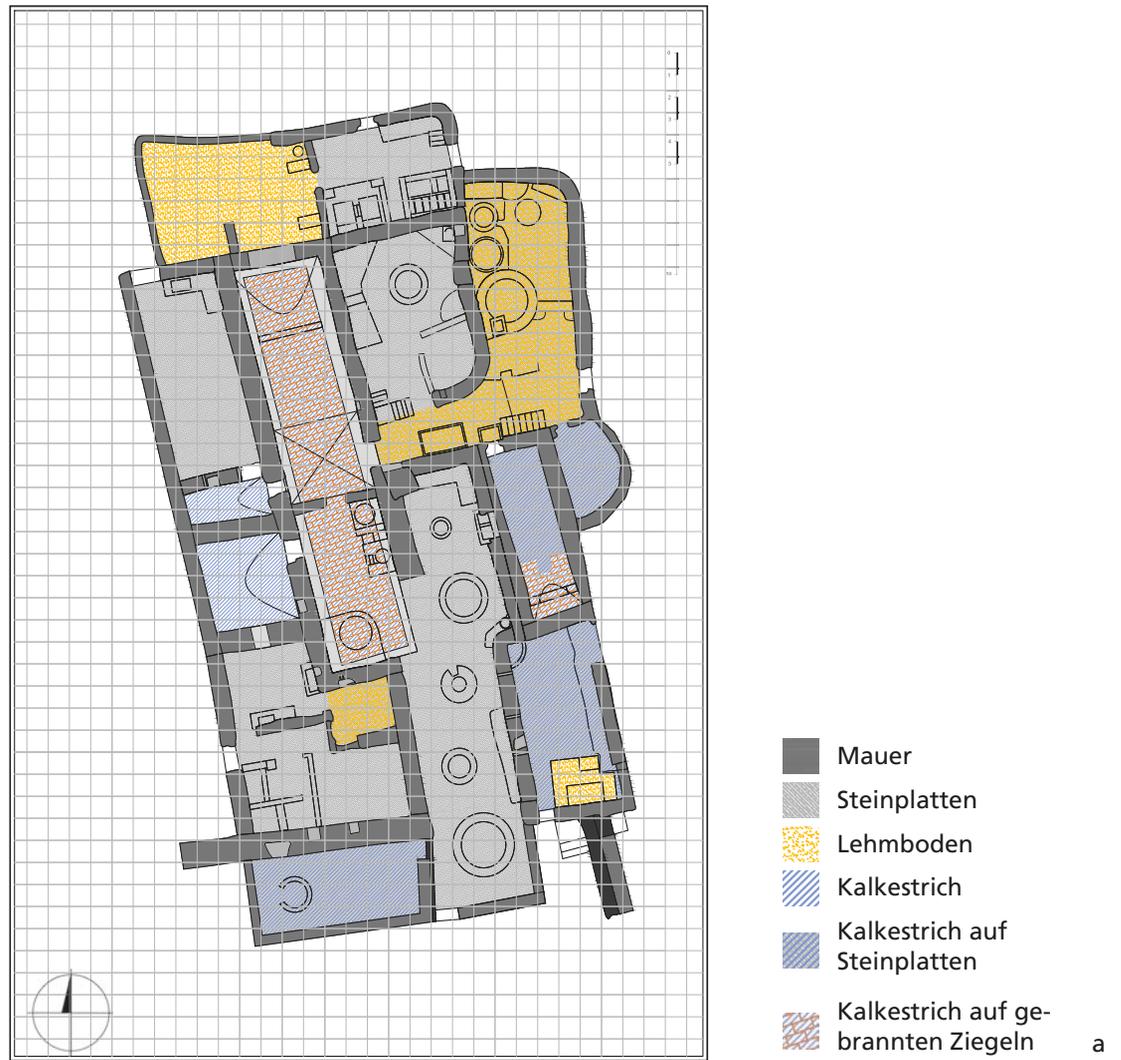
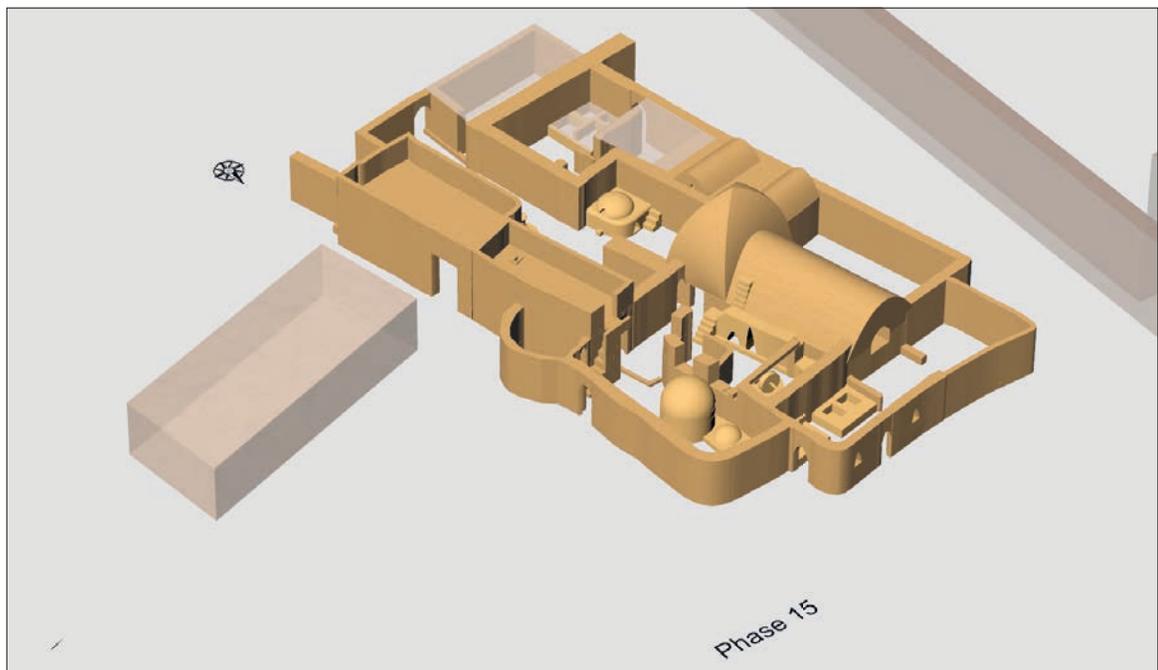
Phase 15 – Rekonstruktionsvorschlag **a** Grundriss. – **b** 3D-Modell. – (Plan/Modell K. Czarnitzki/S. Olschok).

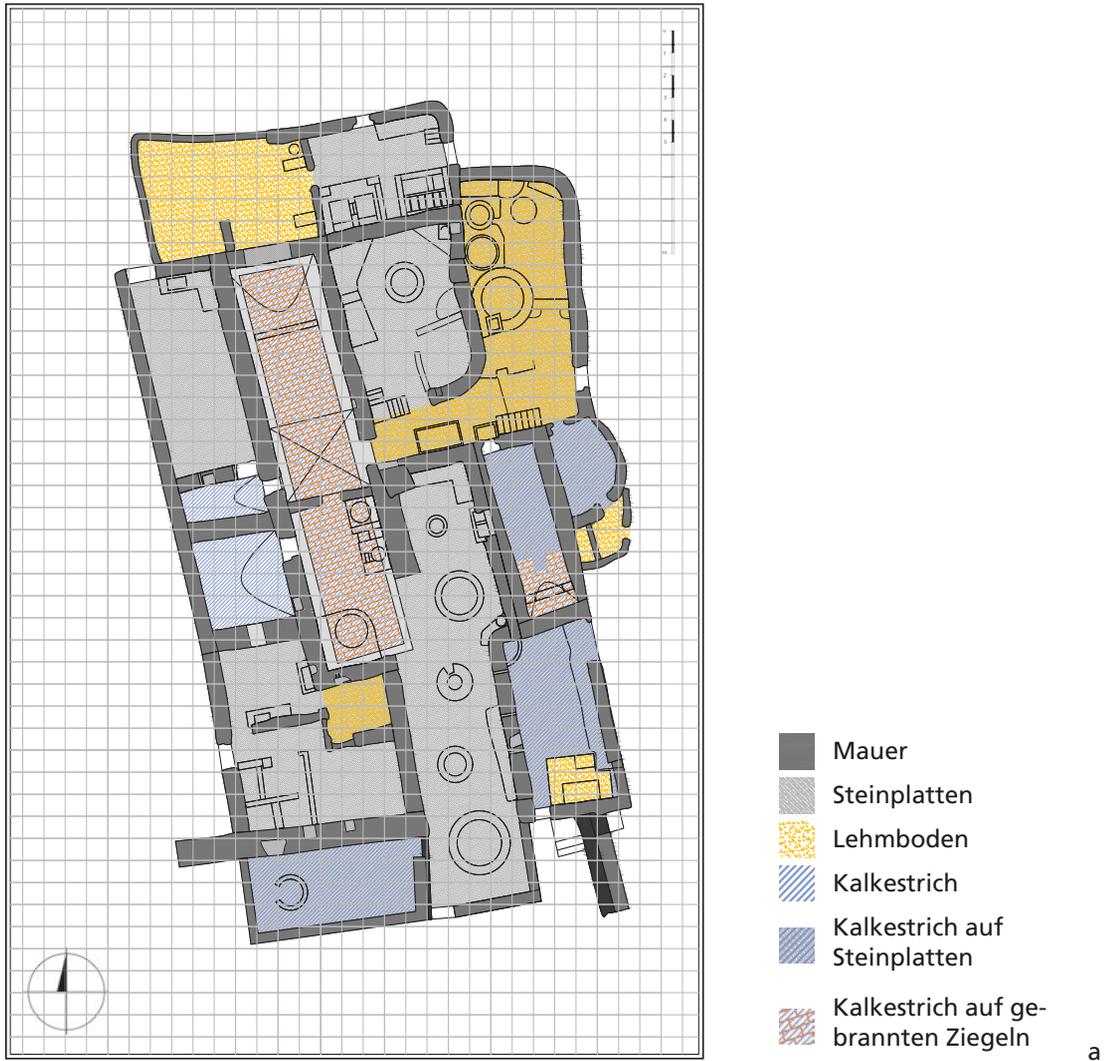
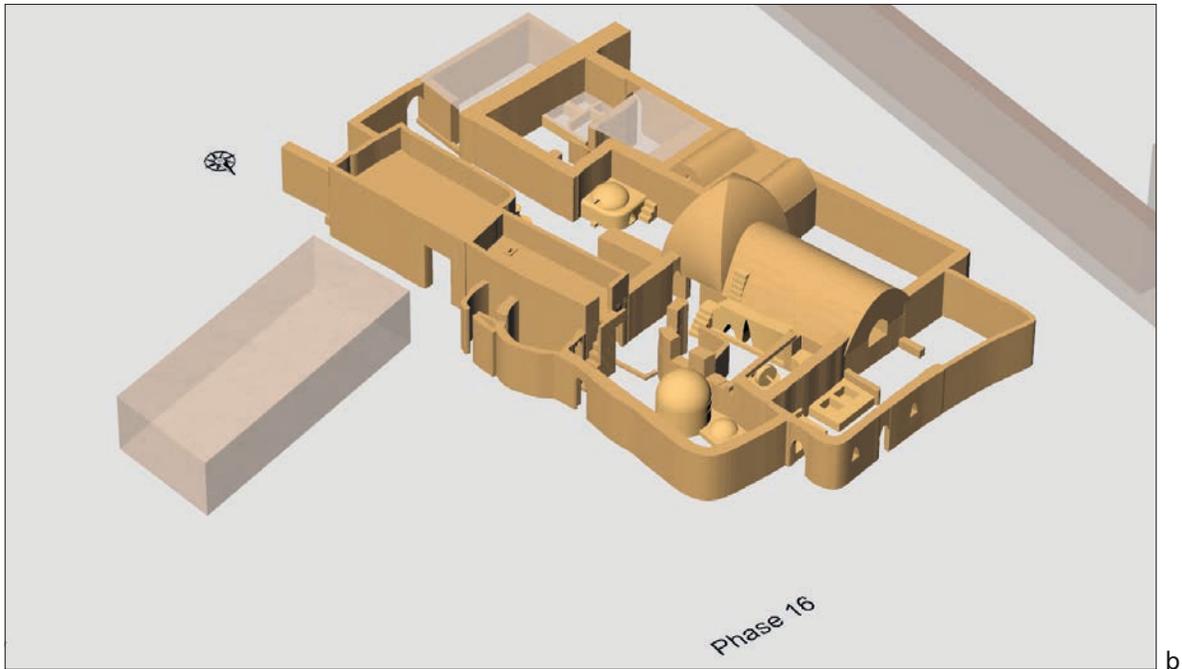
Phase 16 – Rekonstruktionsvorschlag **a** Grundriss. – **b** 3D-Modell. – (Plan/Modell K. Czarnitzki/S. Olschok).
