Tafeln 1-111

Das Copyright für alle dargestellten Fotos, Pläne und sonstigen Abbildungen liegt, sofern nicht anders vermerkt, beim »Deir Anba Hadra-Projekt« des DAI Kairo. Urheber der Fotos und Zeichnungen ist, sofern nicht anders angegeben, der Verfasser dieser Arbeit, die Pläne und 3D-Modelle sind von Klara Czarnitzki nach den Vorgaben durch den Verfasser erstellt worden. Die zugrunde liegenden Grundrisszeichnungen wurden durch den Verfasser und Hannah Sonbol angefertigt.

a Übersichtskarte der Umgebung. – b Gesamtansicht. Blick nach W. – c Gesamtanlage des Deir Anba Hadra. – (a nach Lehmann, Deir Anba Hadra Abb. 1; b Foto S. Olschok; c nach Grossmann, Christliche Archäologie Abb. 176).

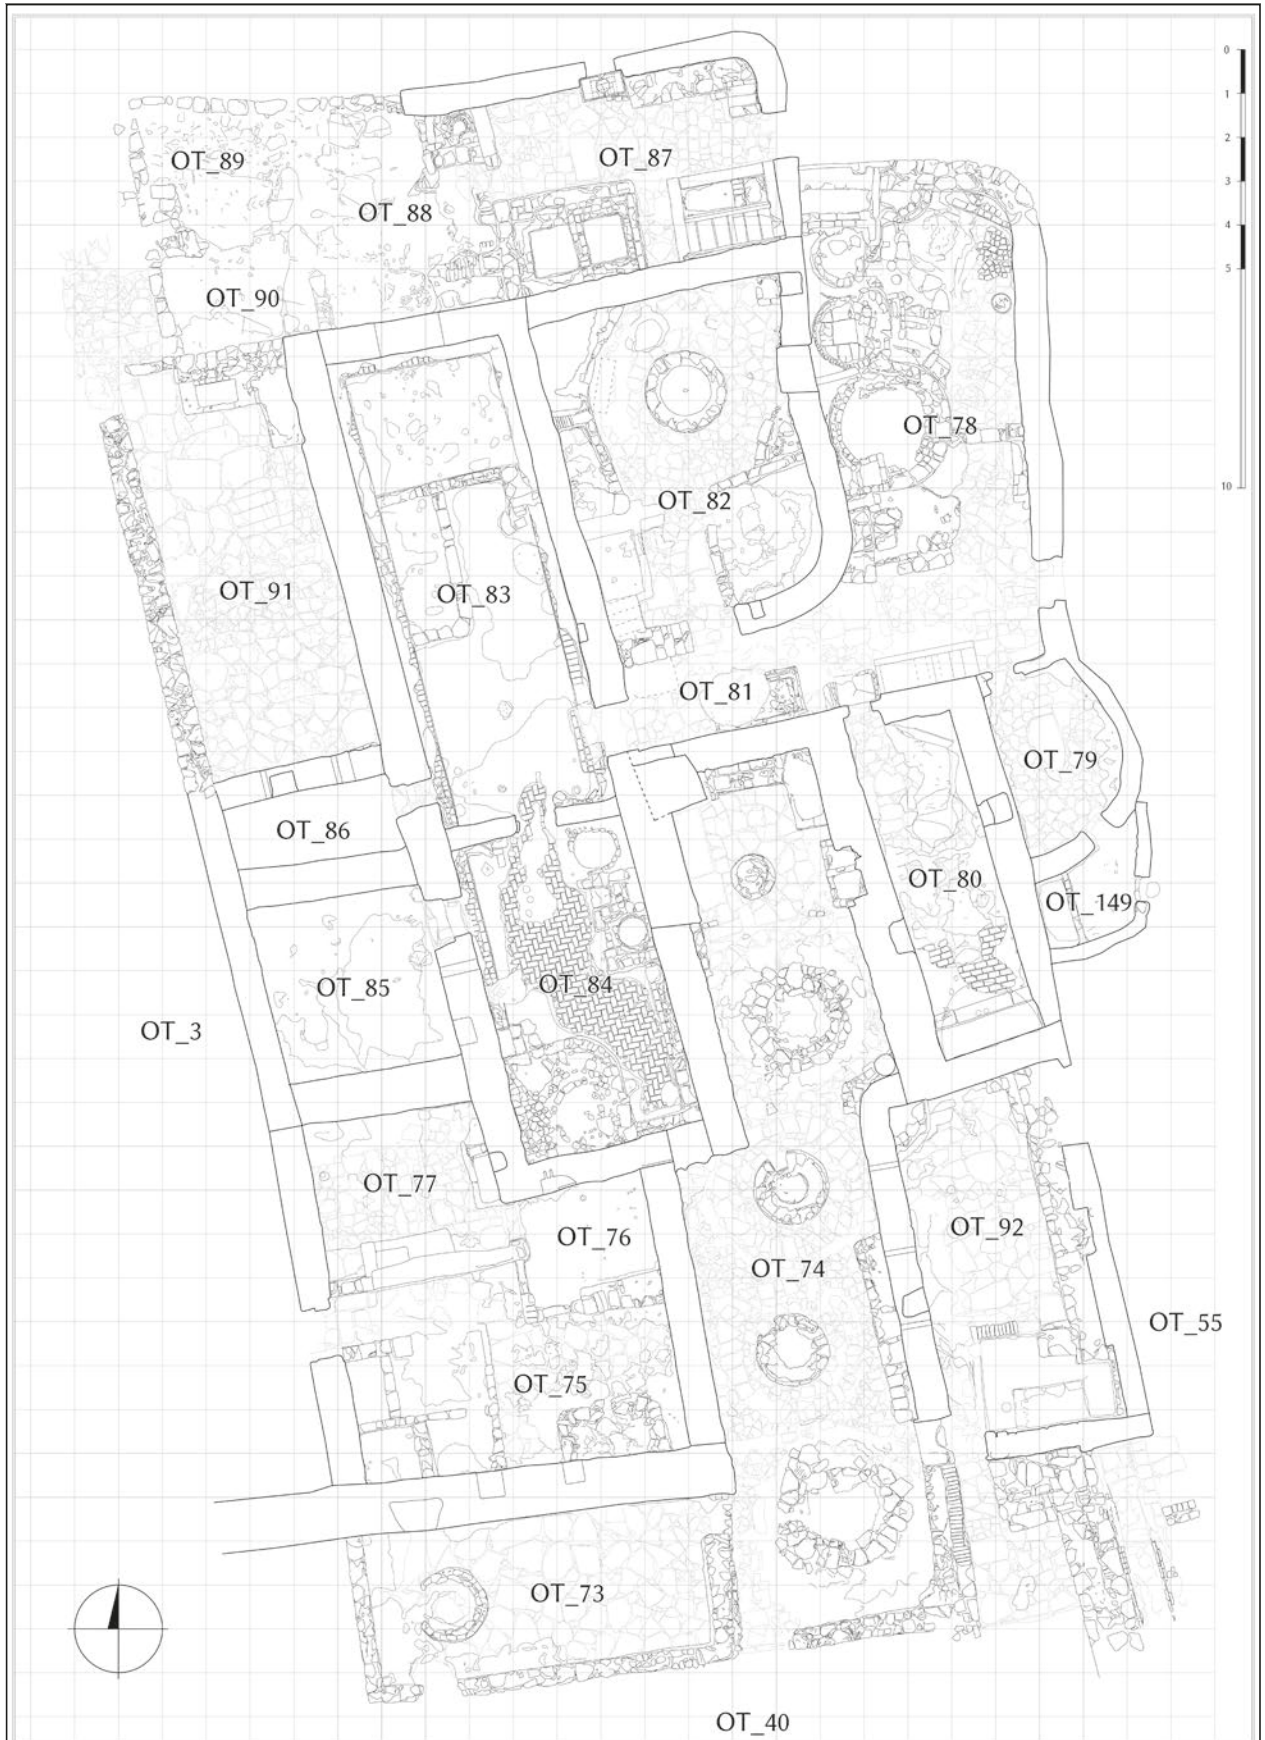
Grundrisszeichnung des Baukomplexes mit Raumnummern.– (Plan K. Czarnitzki/S. Olschok).

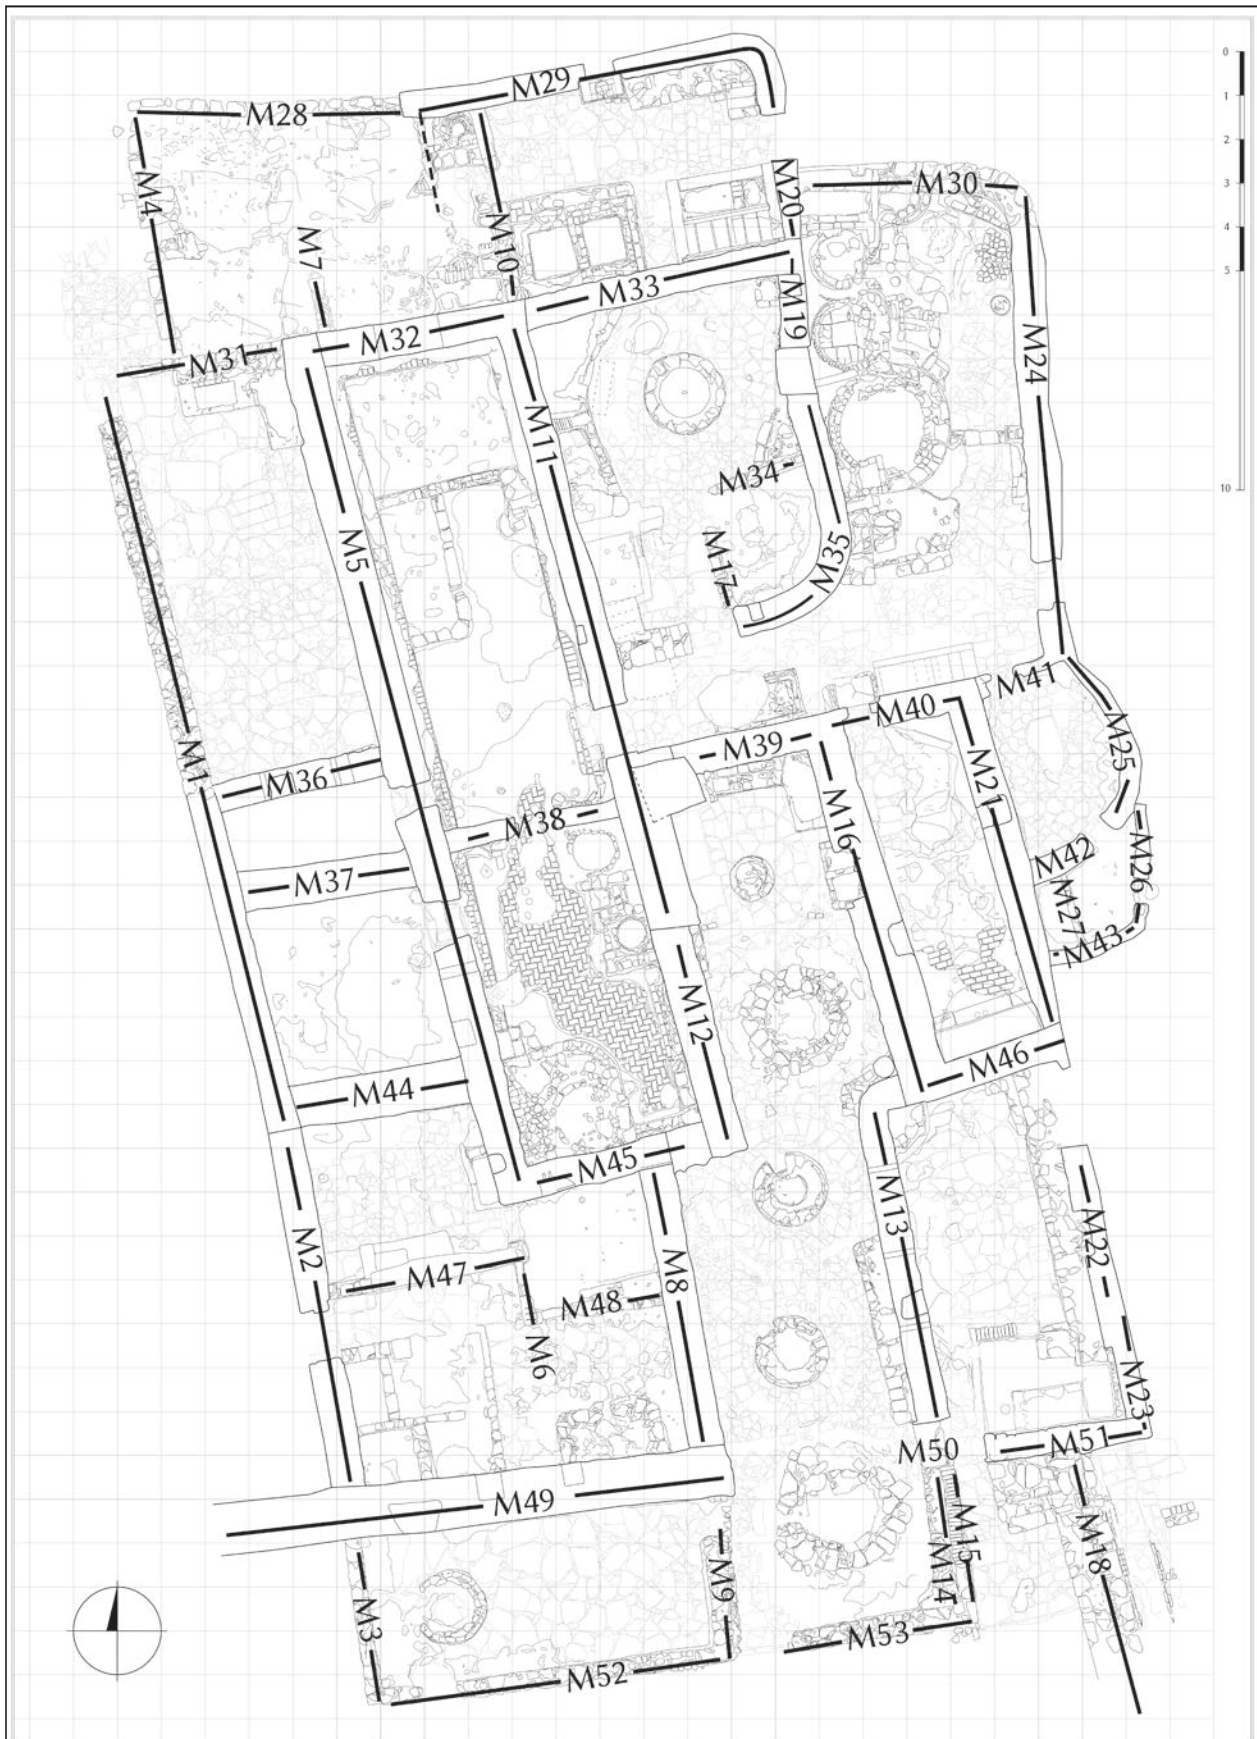
Grundrisszeichnung des Baukomplexes mit Mauernummern. – (Plan K. Czarnitzki/S. Olschok)

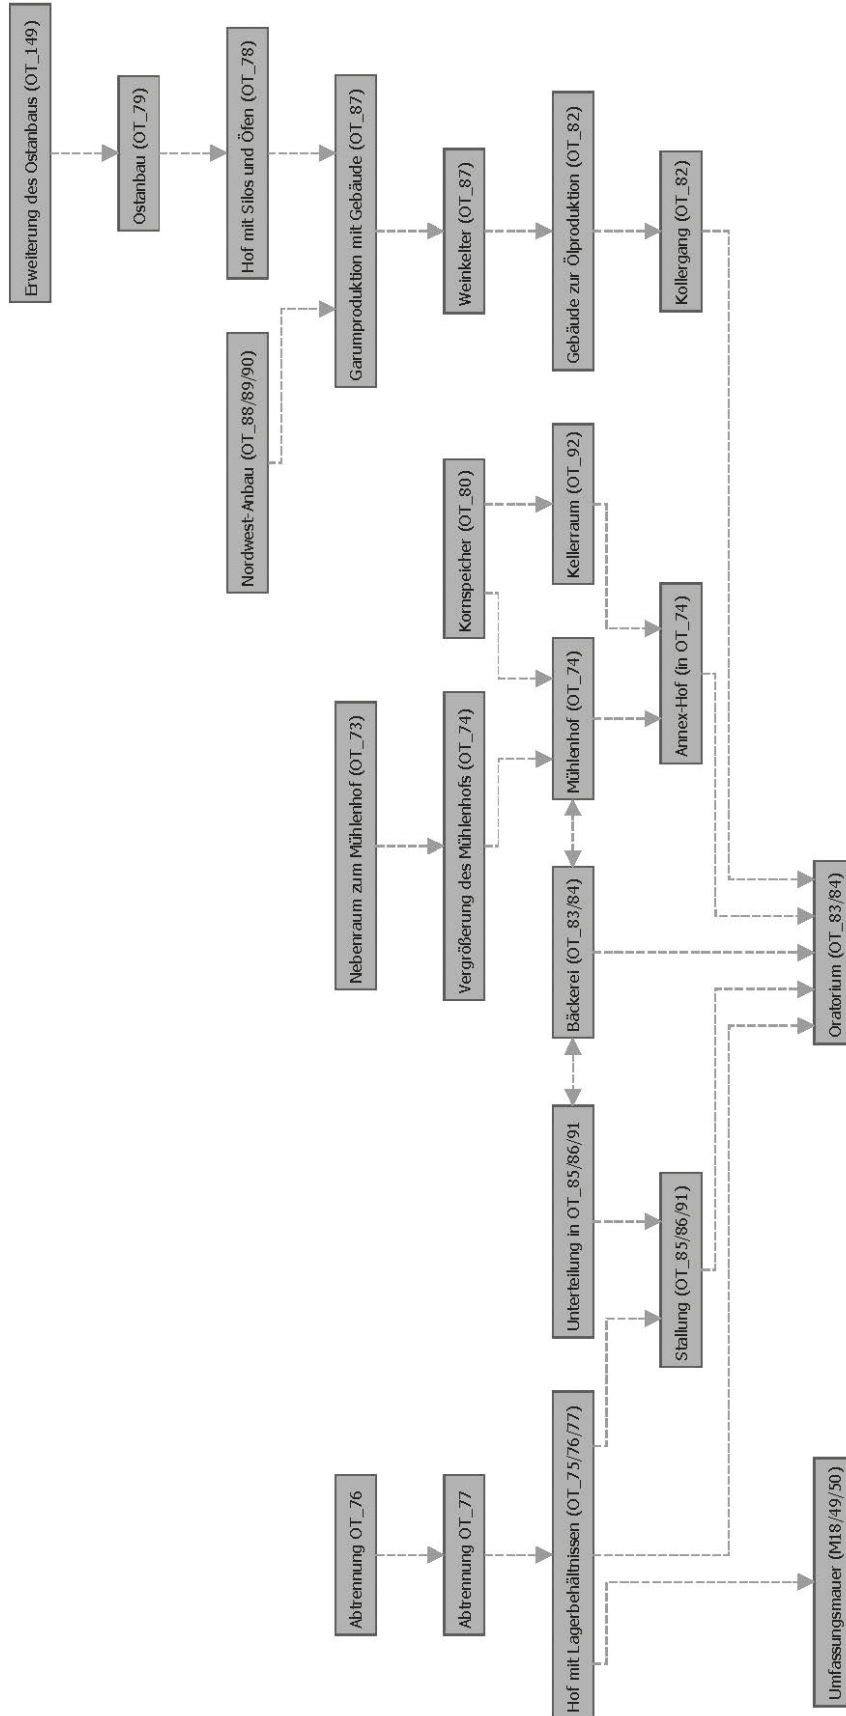
Harris-Matrix-Abfolge der Mauern. – (Diagramm S. Olschok).

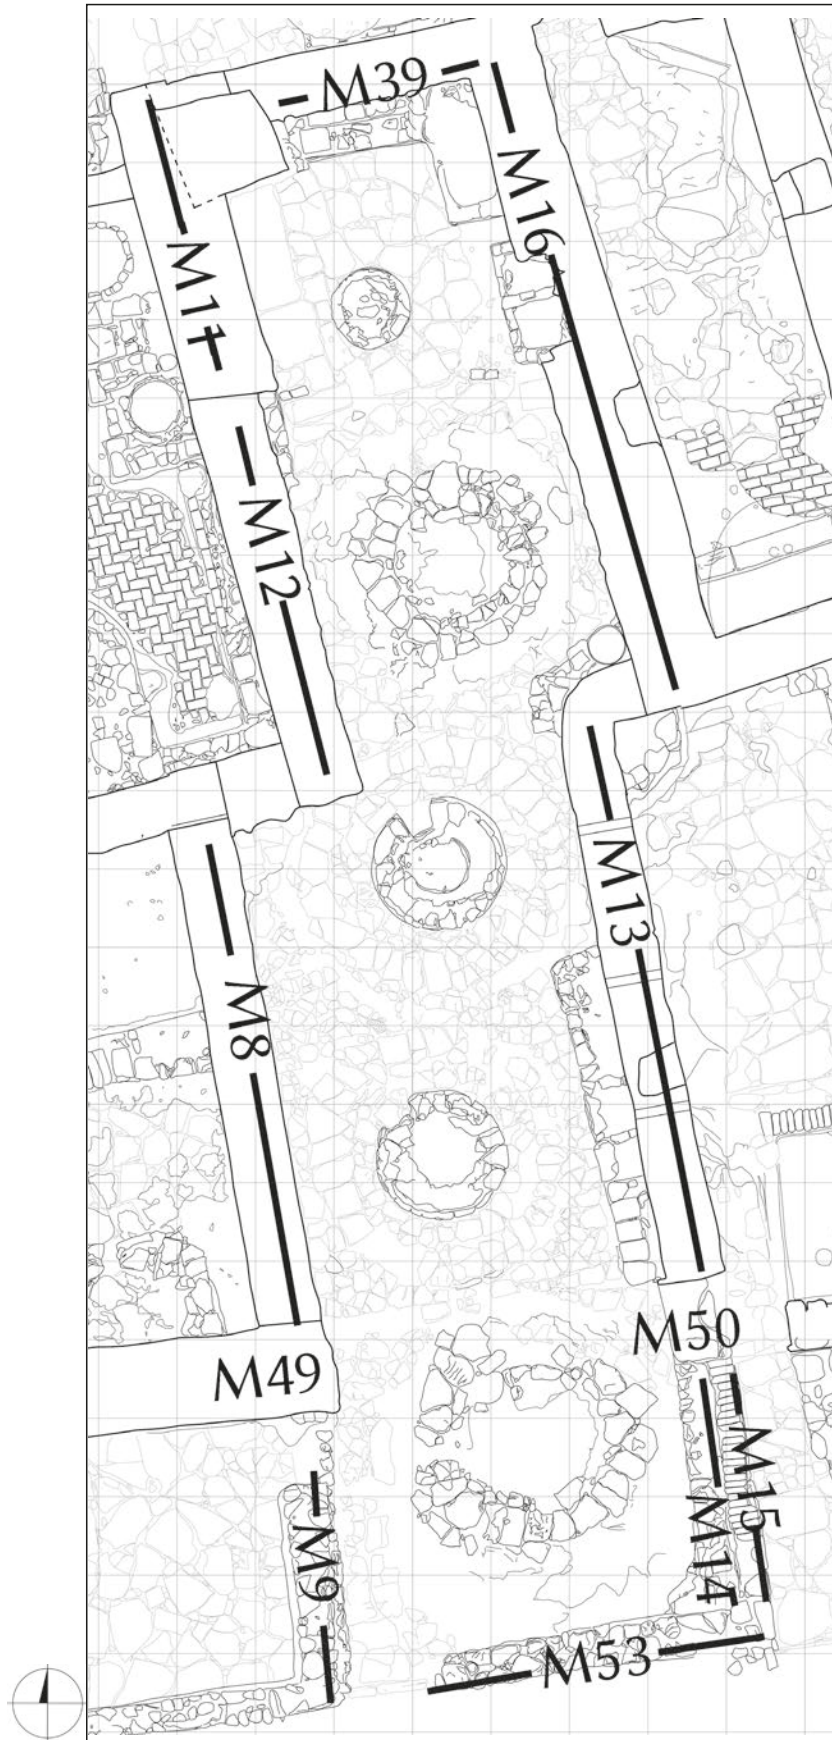
OT_74. Grundrisszeichnung. – (Plan K. Czarnitzki/S. Olschok).

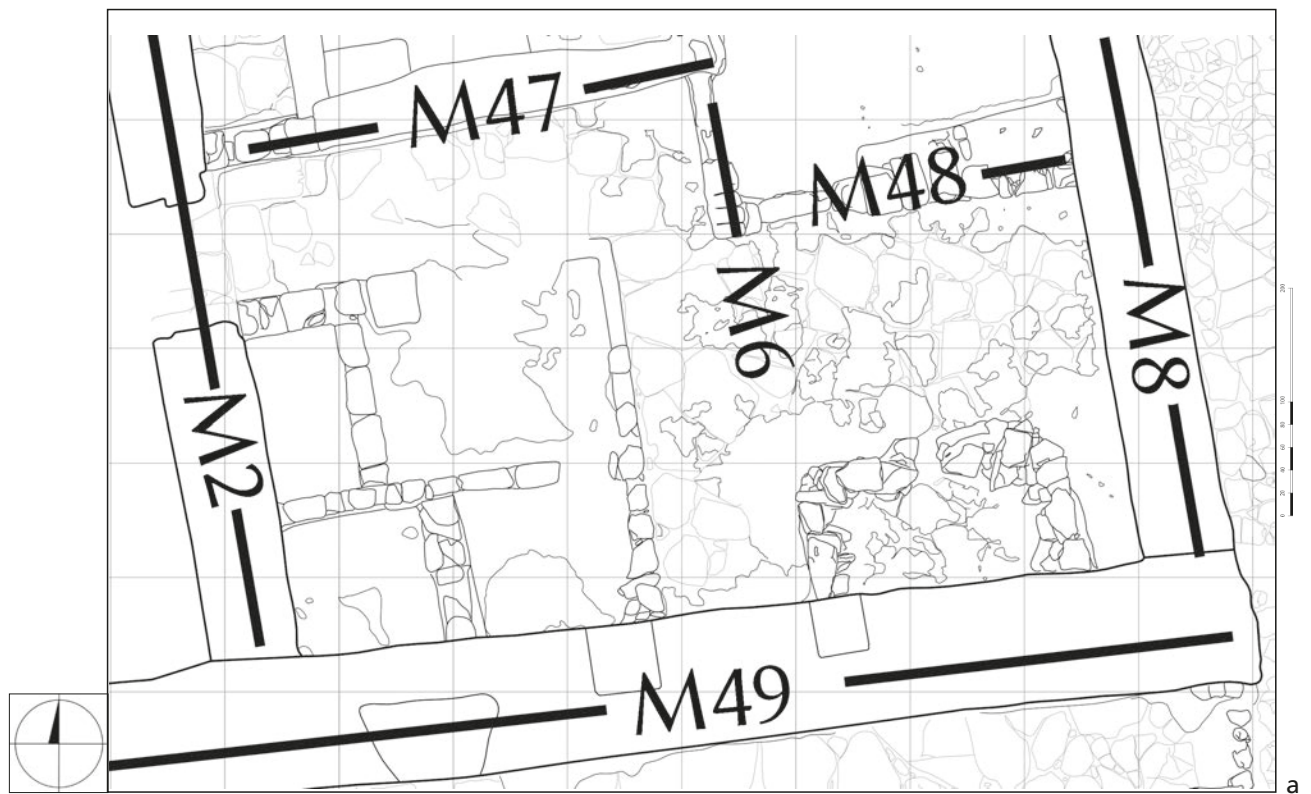
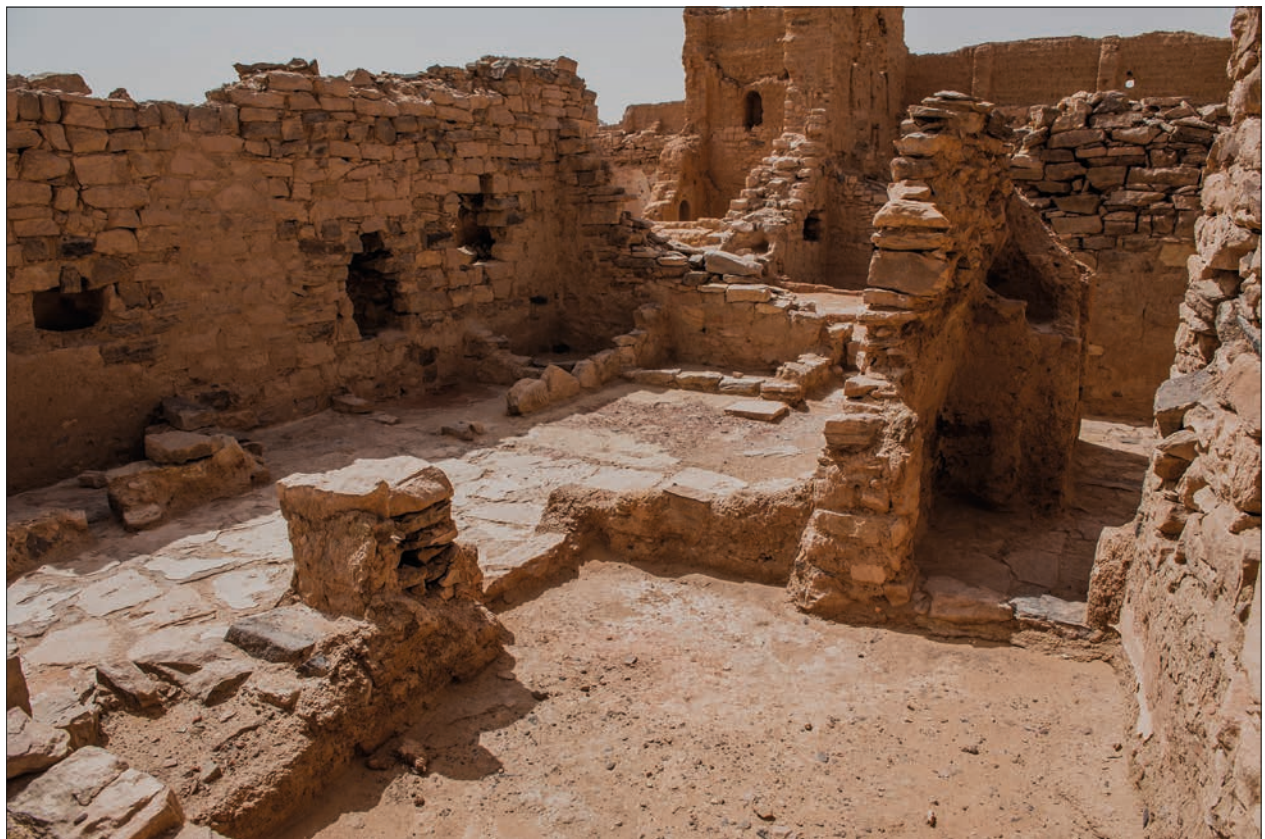
OT_75. a Grundrisszeichnung. – b Blick nach SW. – (a Plan K. Czarnitzki/S. Olschok; b Foto S. Olschok).

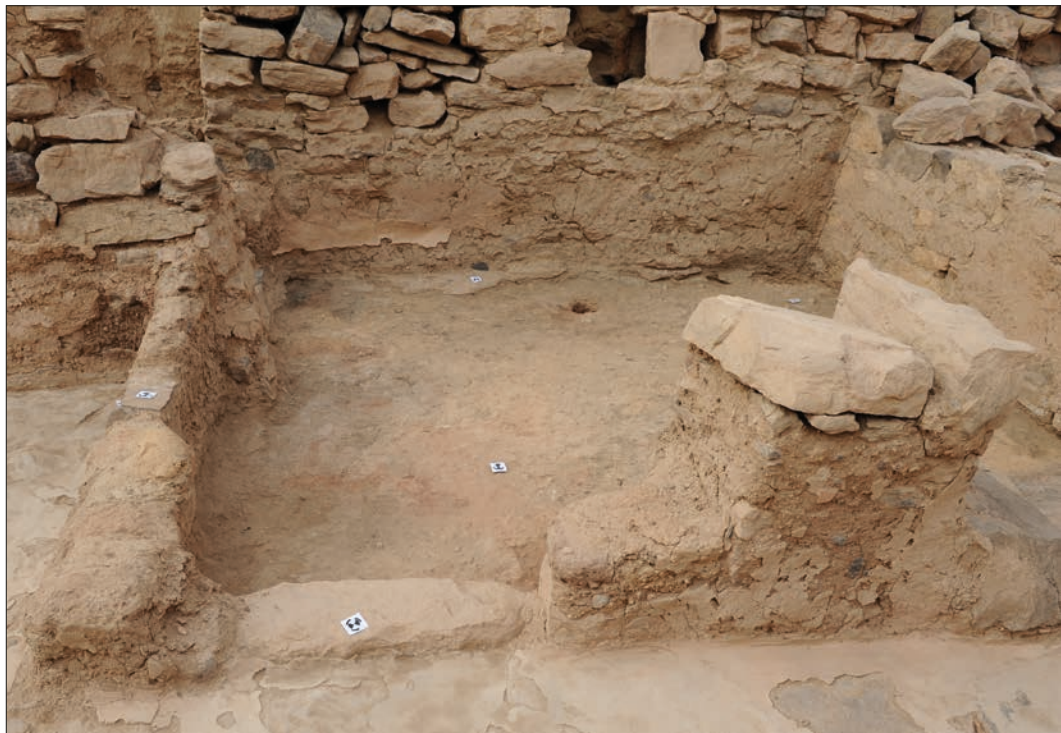
OT_76. a Grundrisszeichnung. – b Blick nach N. – (a Plan K. Czarnitzki/S. Olschok; b Foto S. Olschok).

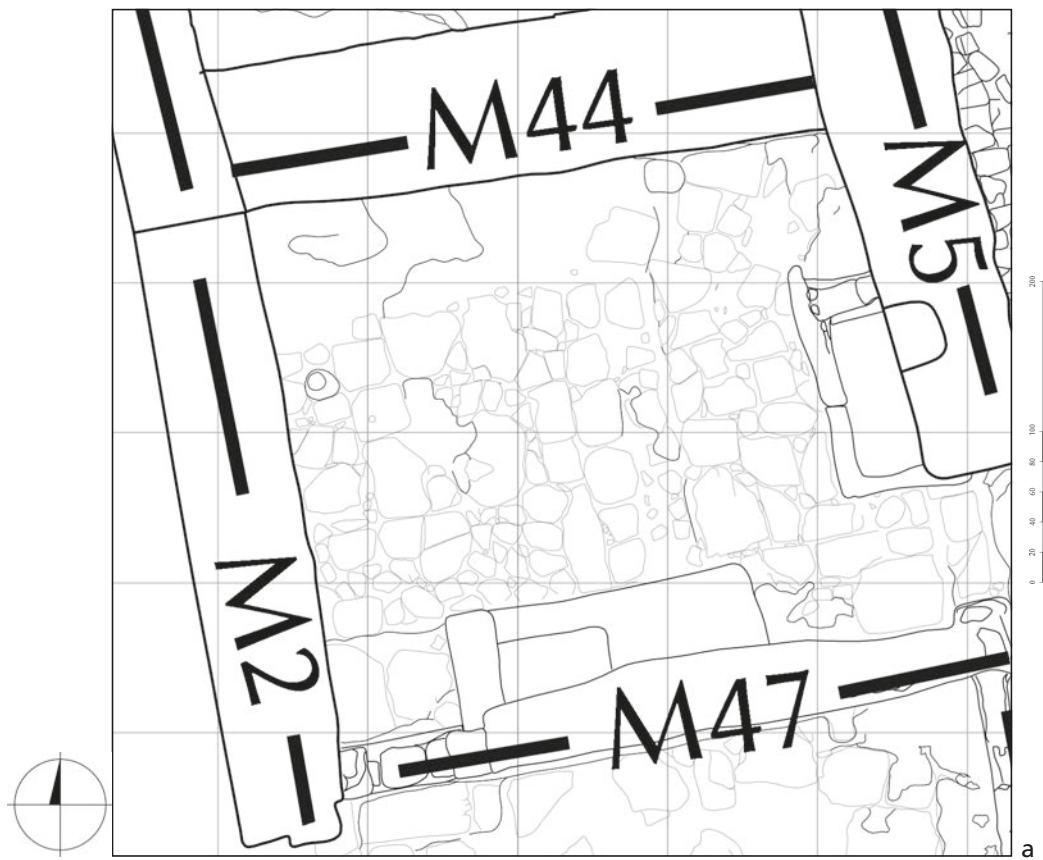
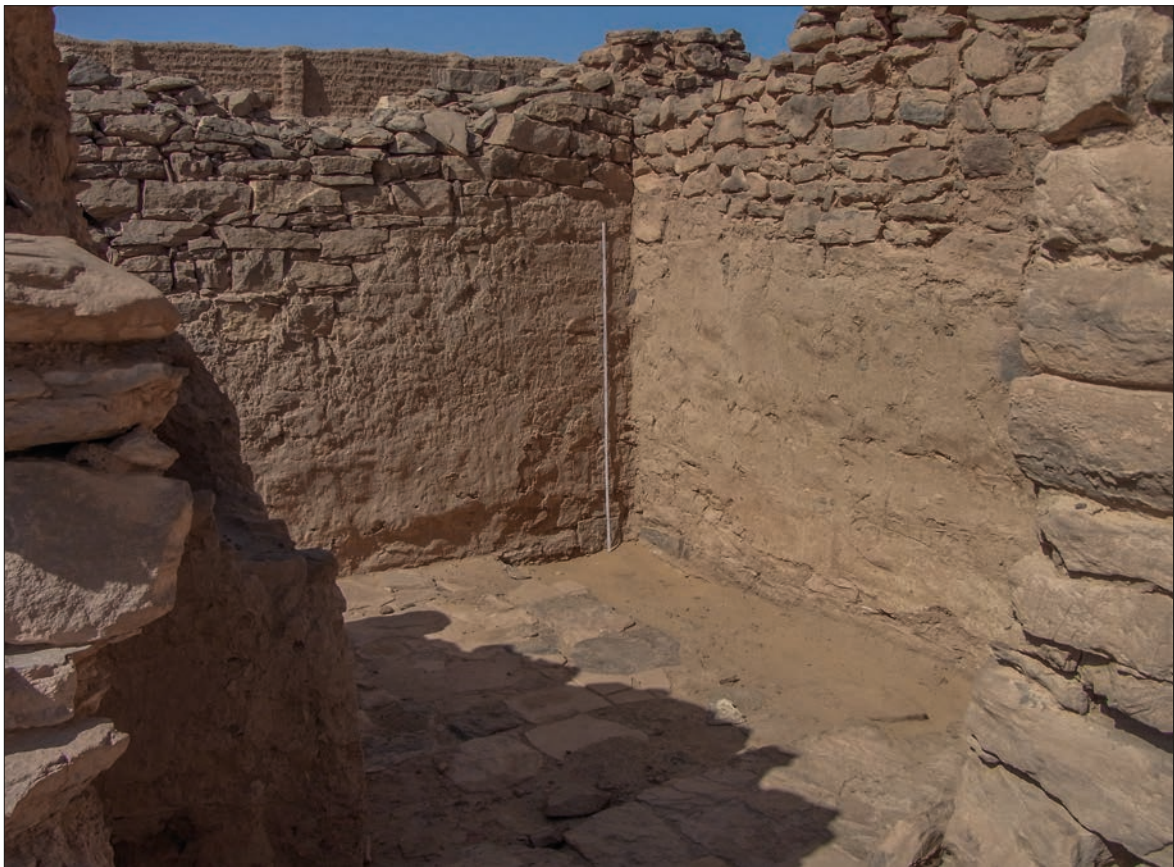
OT_77. a Grundrisszeichnung. – b Blick nach NW. – (a Plan K. Czarnitzki/S. Olschok; b Foto R. Bodenstern).

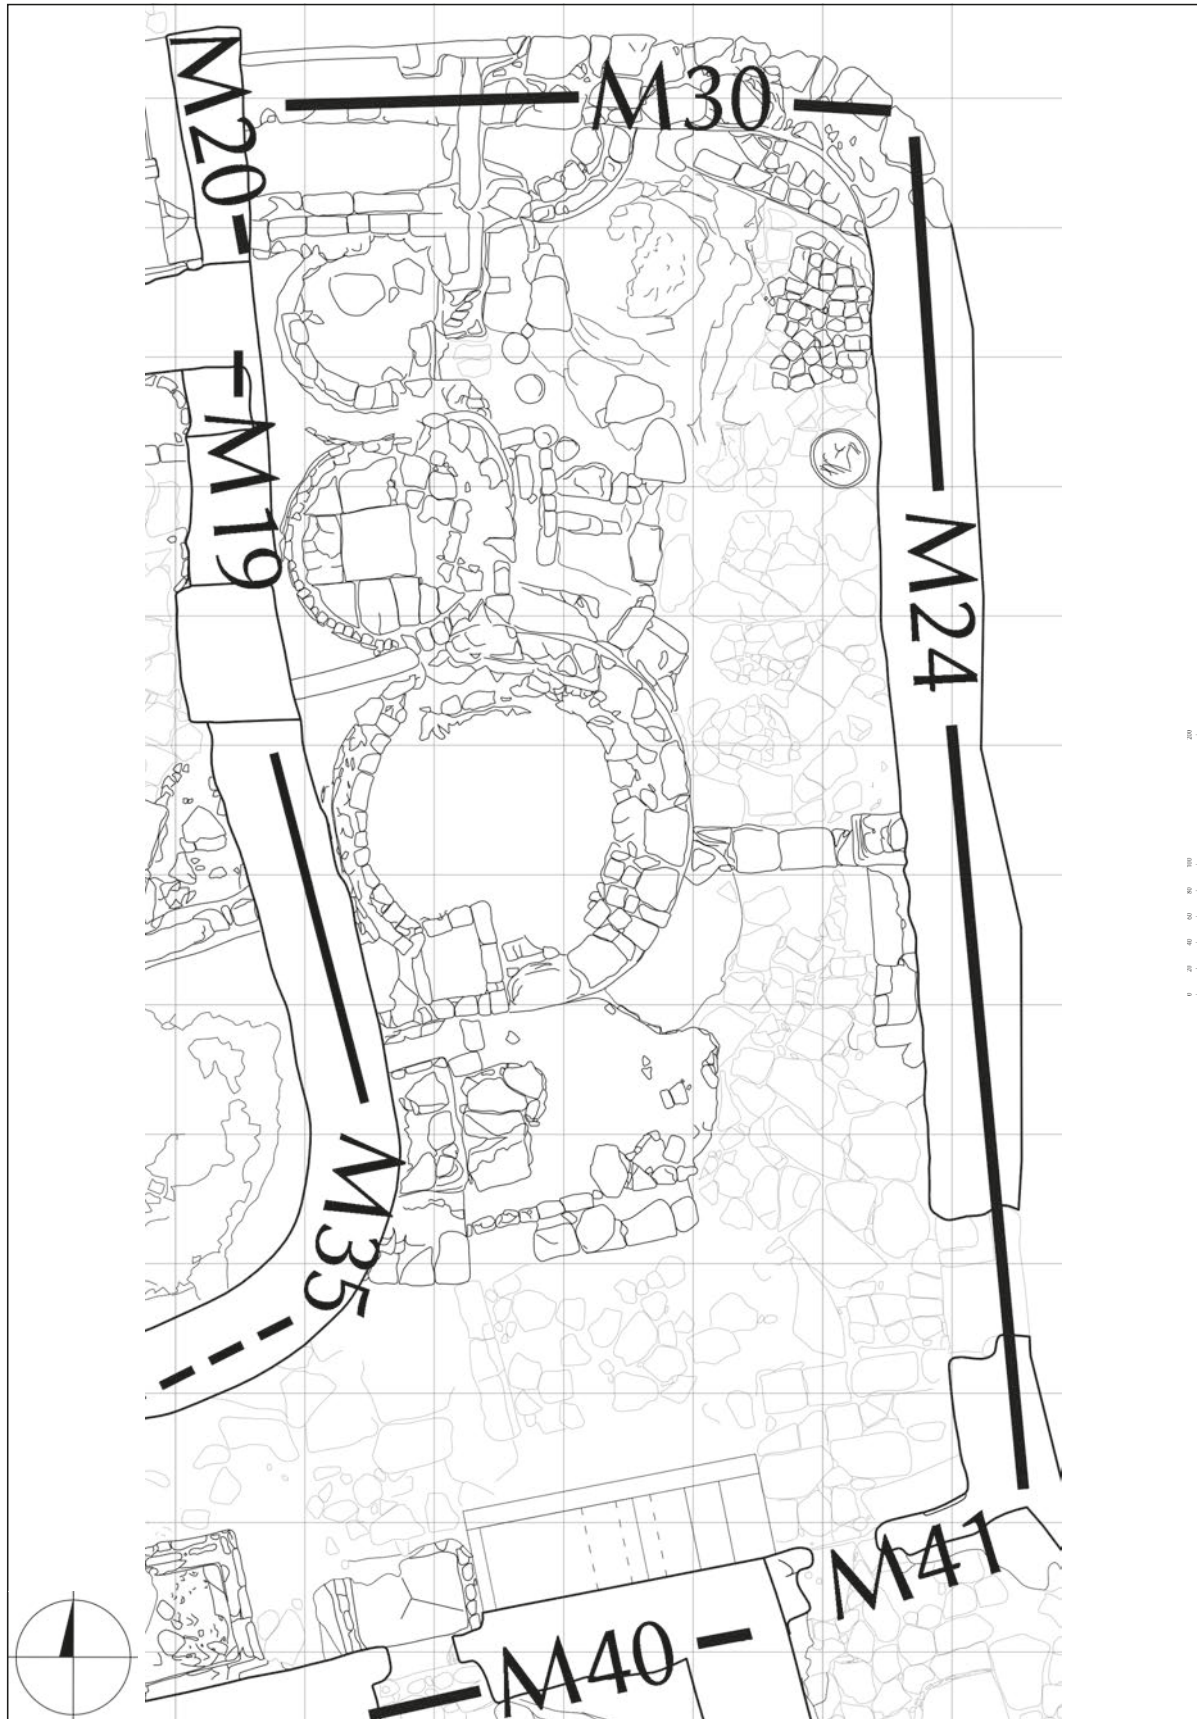
OT_78. Grundrisszeichnung. – (Plan K. Czarnitzki/S. Olschok).

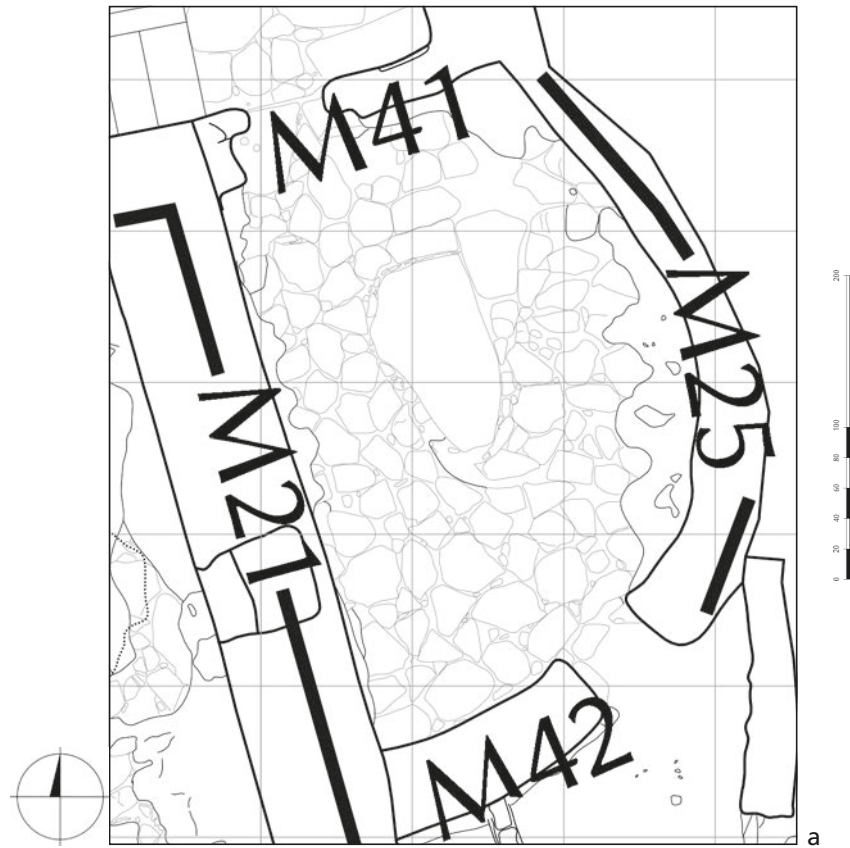
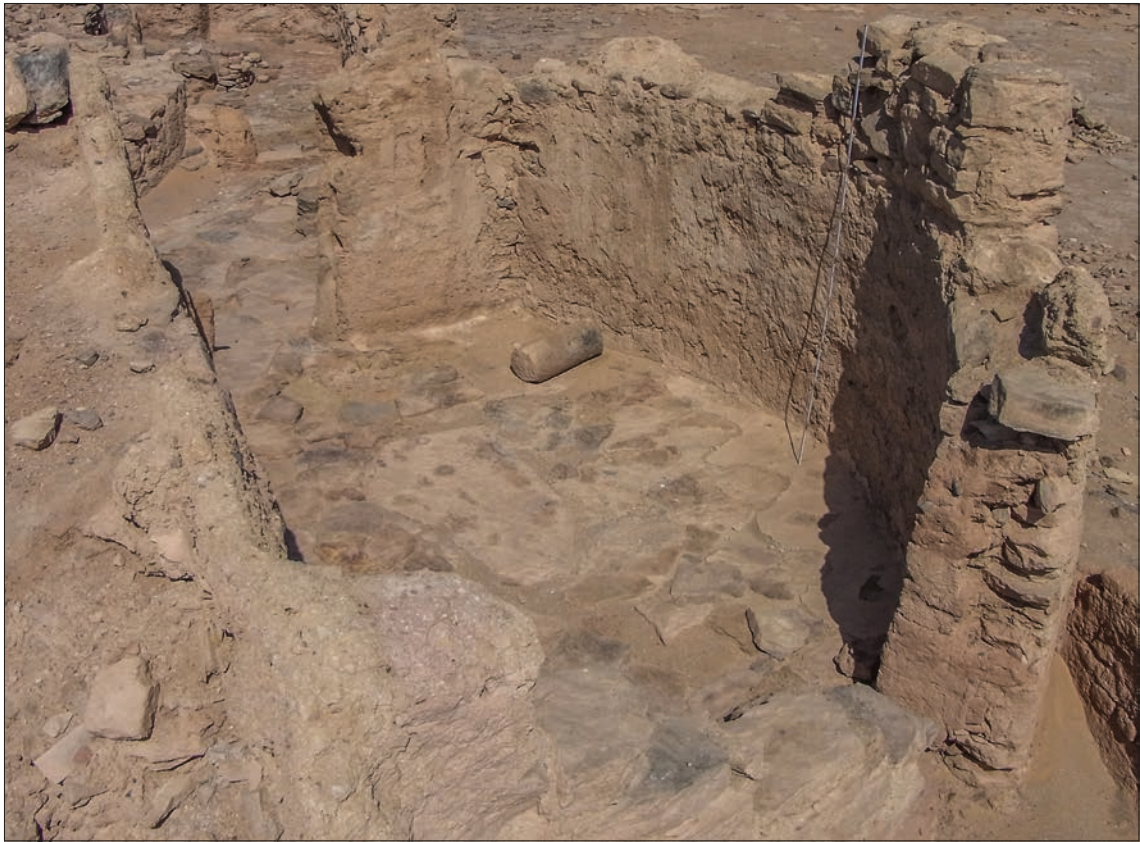
OT_79. a Grundrisszeichnung. – b Blick nach N. – (a Plan K. Czarnitzki/S. Olschok; b Foto R. Bodenstern).

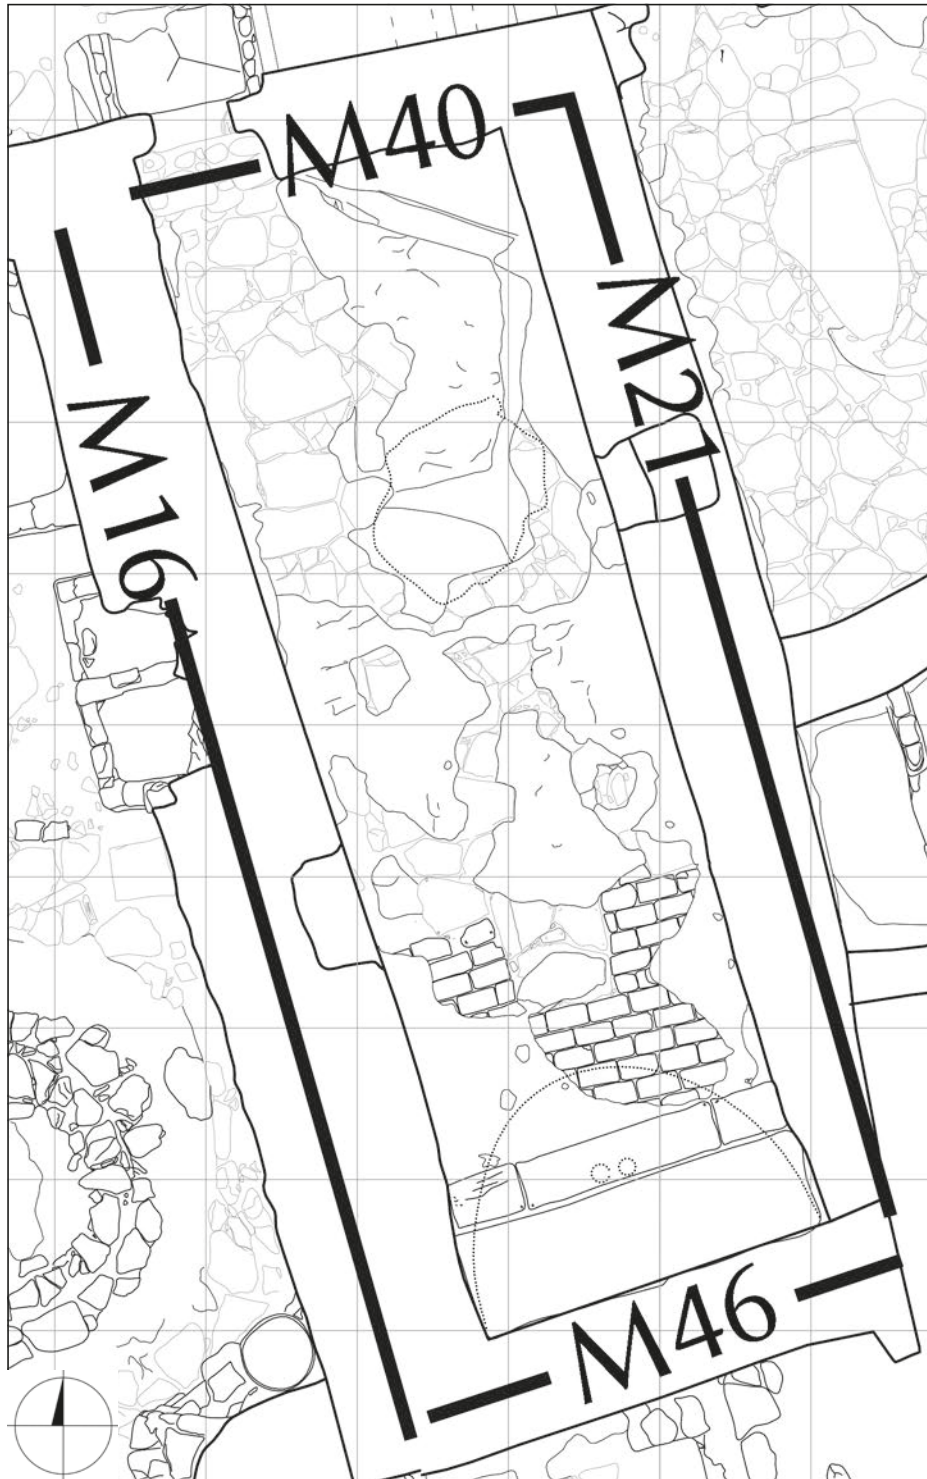
OT_80. Grundrisszeichnung. – (Plan K. Czarnitzki/S. Olschok).

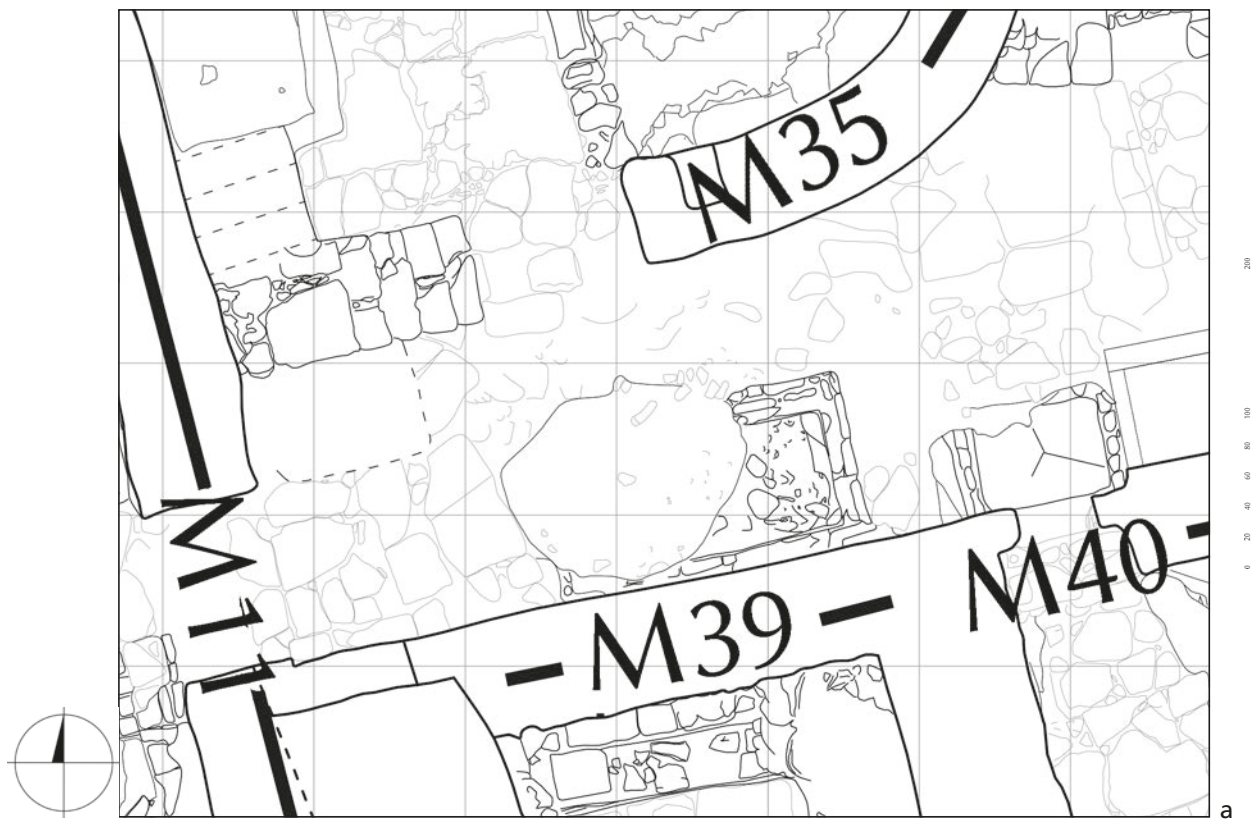
OT_81. **a** Grundrisszeichnung. – **b** Blick nach W. – **c** Blick nach O. – (a Plan K. Czarnitzki/S. Olschok; b-c Fotos S. Olschok).

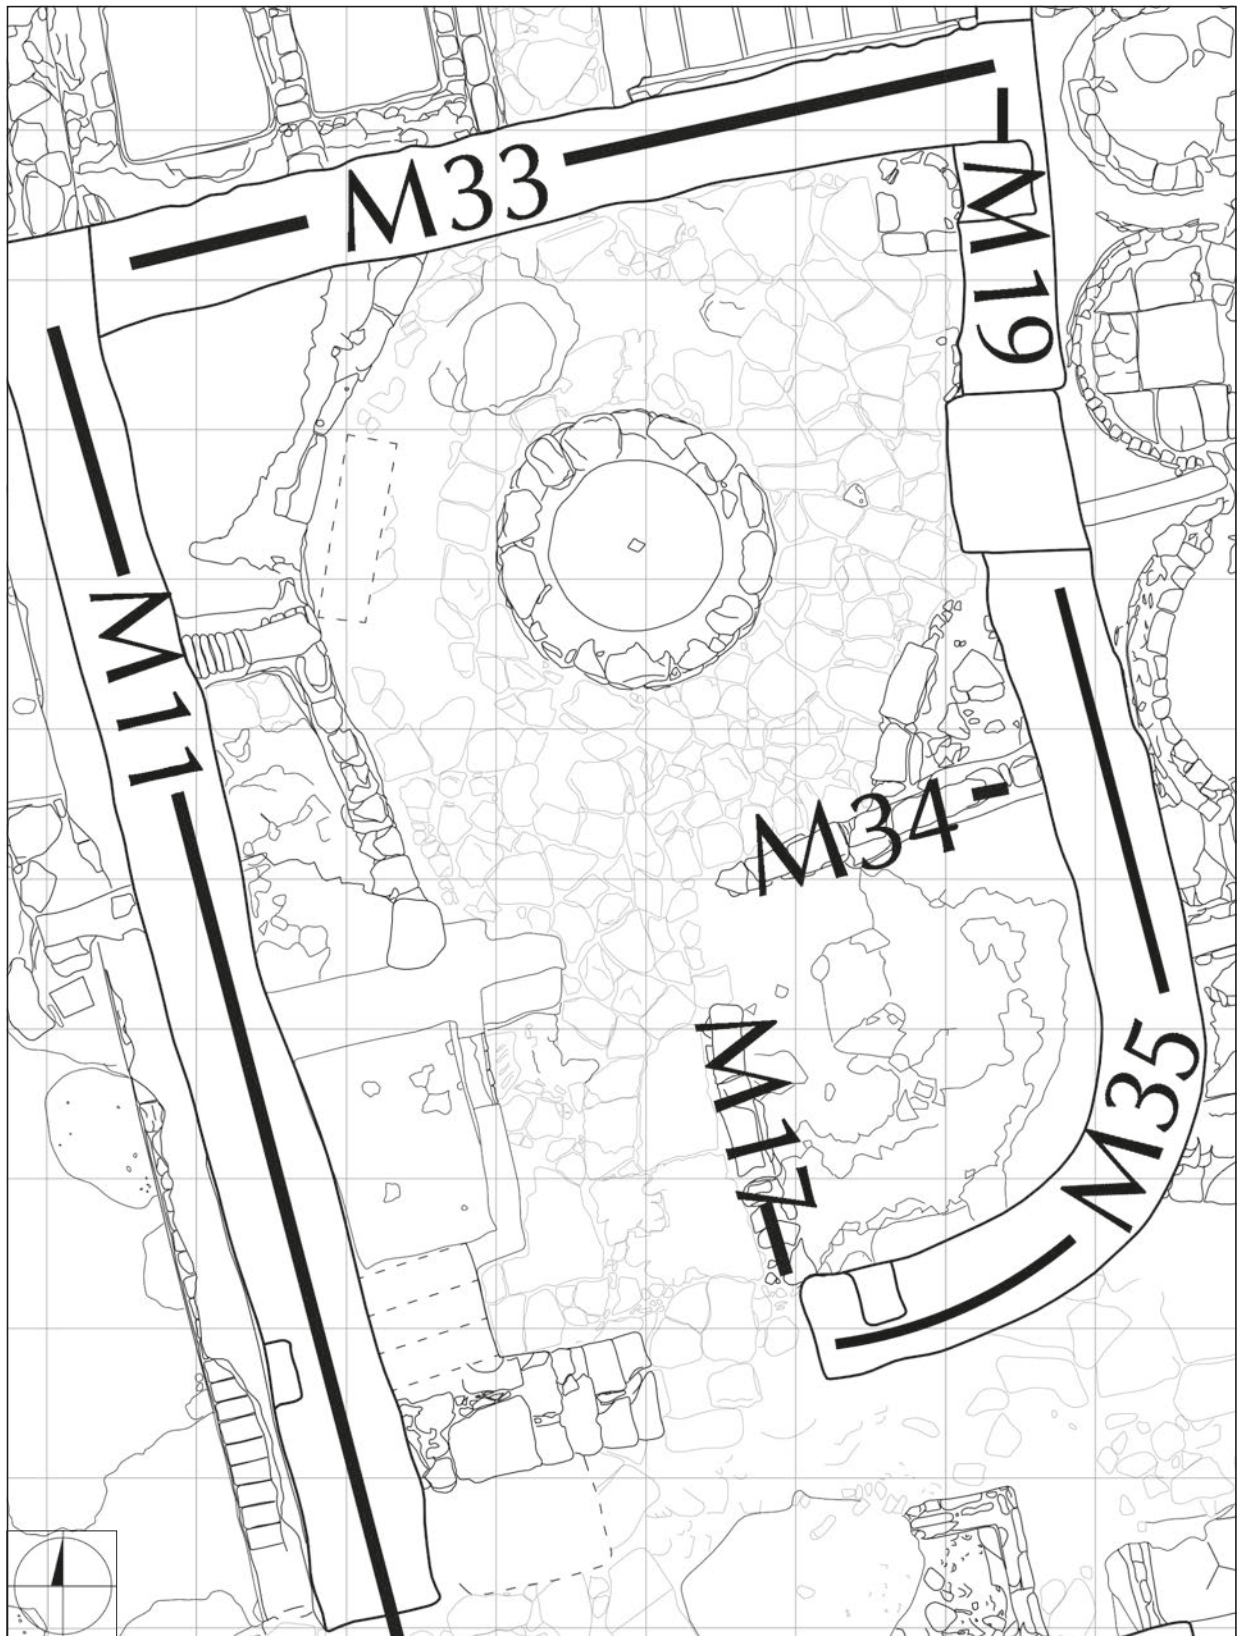
OT_82. Grundrisszeichnung. – (Plan K. Czarnitzki/S. Olschok).

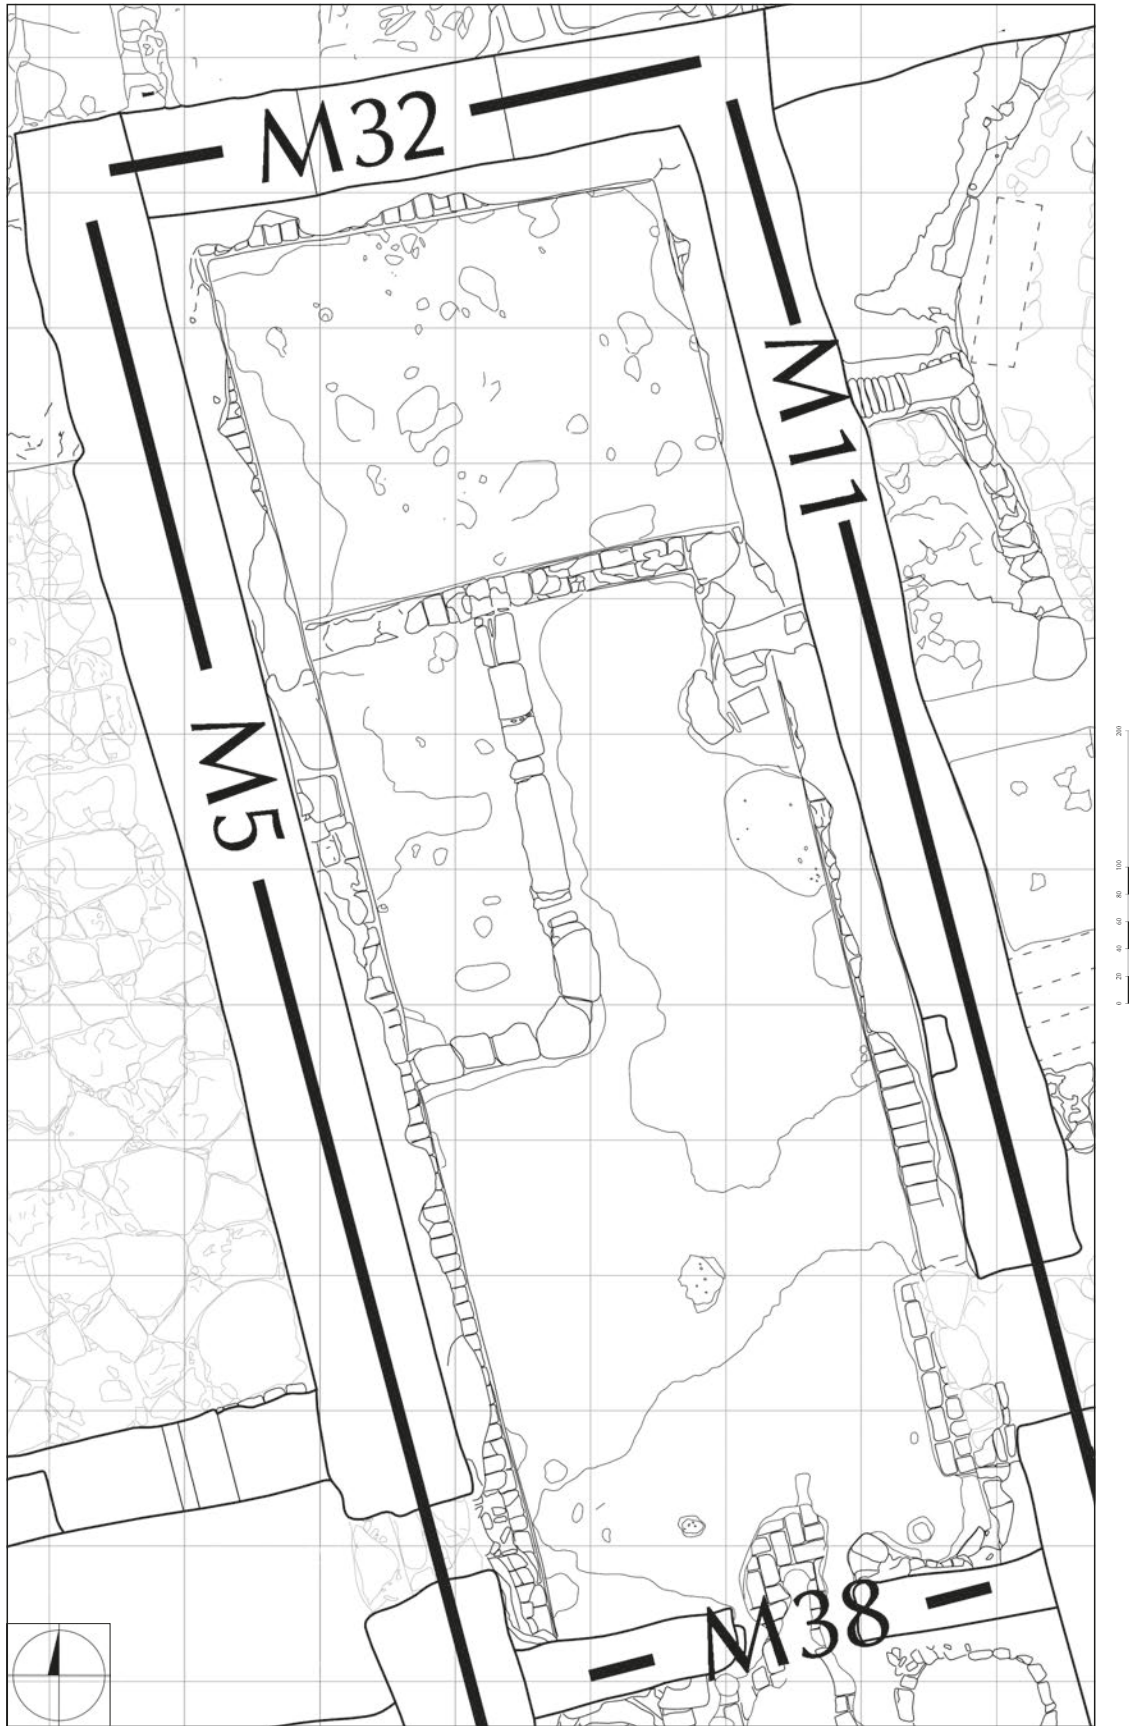
OT_83. Grundrisszeichnung. – (Plan K. Czarnitzki/S. Olschok).
