Tafeln 1-111

Das Copyright für alle dargestellten Fotos, Pläne und sonstigen Abbildungen liegt, sofern nicht anders vermerkt, beim »Deir Anba Hadra-Projekt« des DAI Kairo. Urheber der Fotos und Zeichnungen ist, sofern nicht anders angegeben, der Verfasser dieser Arbeit, die Pläne und 3D-Modelle sind von Klara Czarnitzki nach den Vorgaben durch den Verfasser erstellt worden. Die zugrunde liegenden Grundrisszeichnungen wurden durch den Verfasser und Hannah Sonbol angefertigt.

a Übersichtskarte der Umgebung. – b Gesamtansicht. Blick nach W. – c Gesamtanlage des Deir Anba Hadra. – (a nach Lehmann, Deir Anba Hadra Abb. 1; b Foto S. Olschok; c nach Grossmann, Christliche Archäologie Abb. 176).

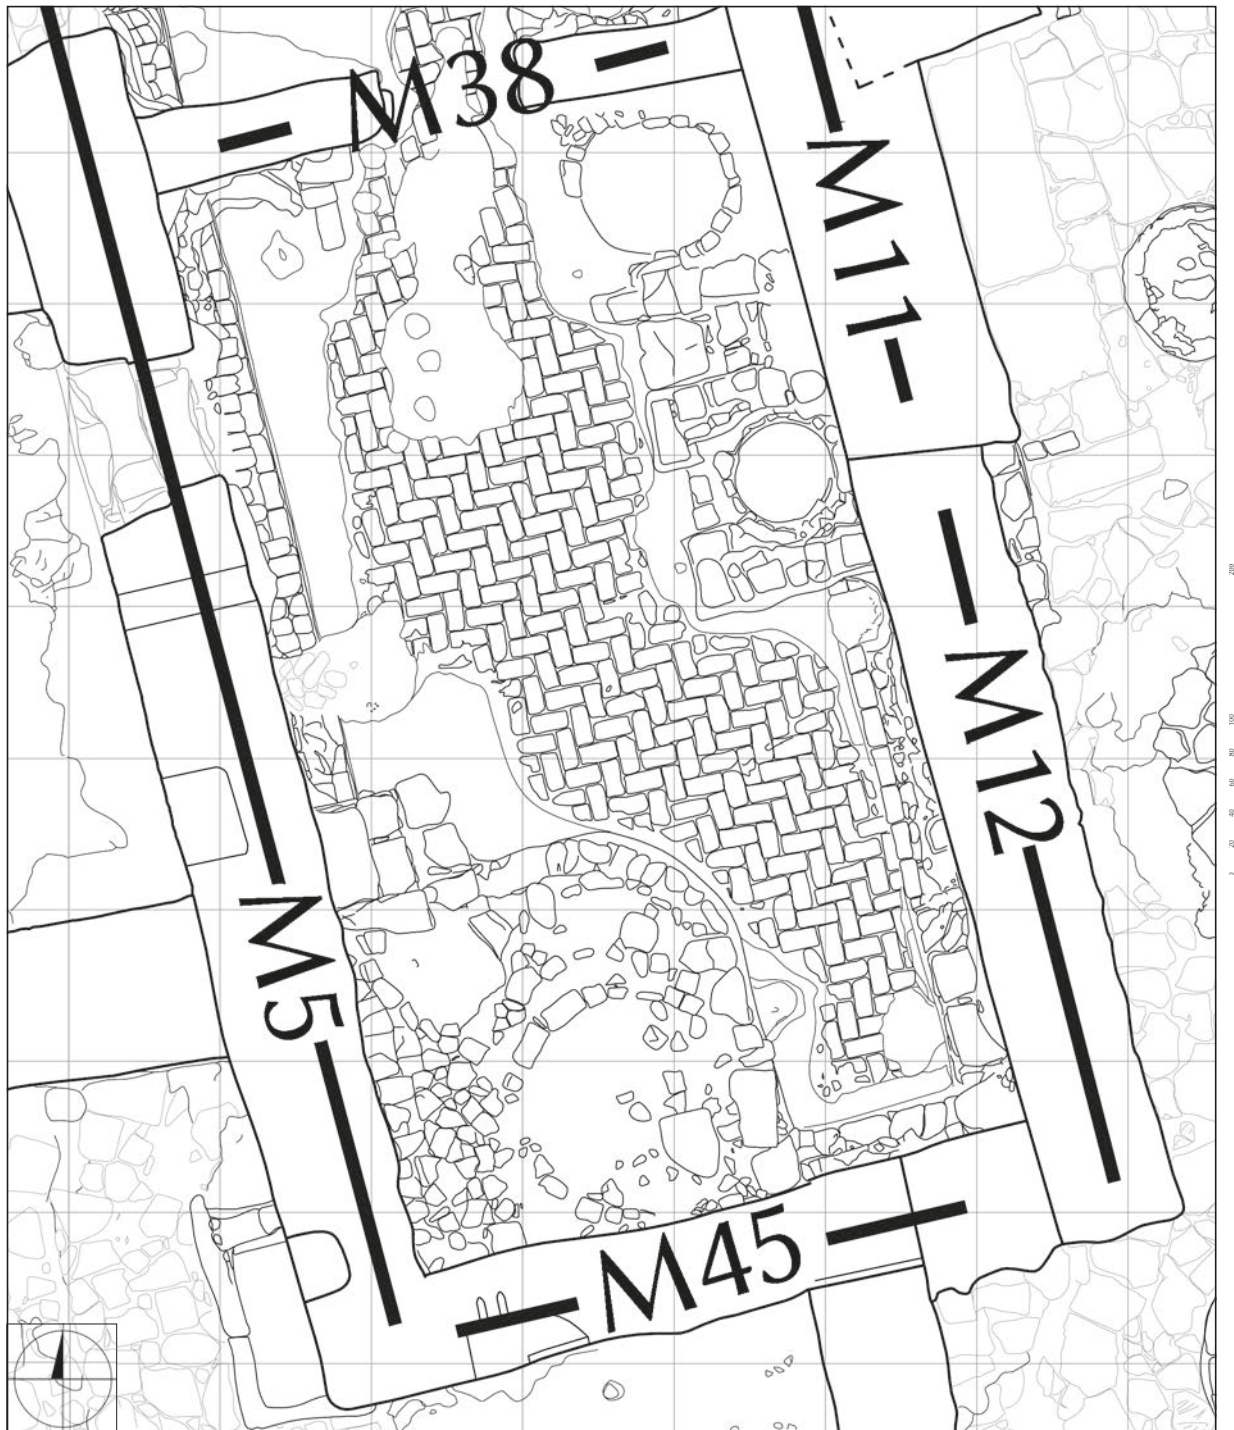
OT_84. Grundrisszeichnung. – (Plan K. Czarnitzki/S. Olschok).

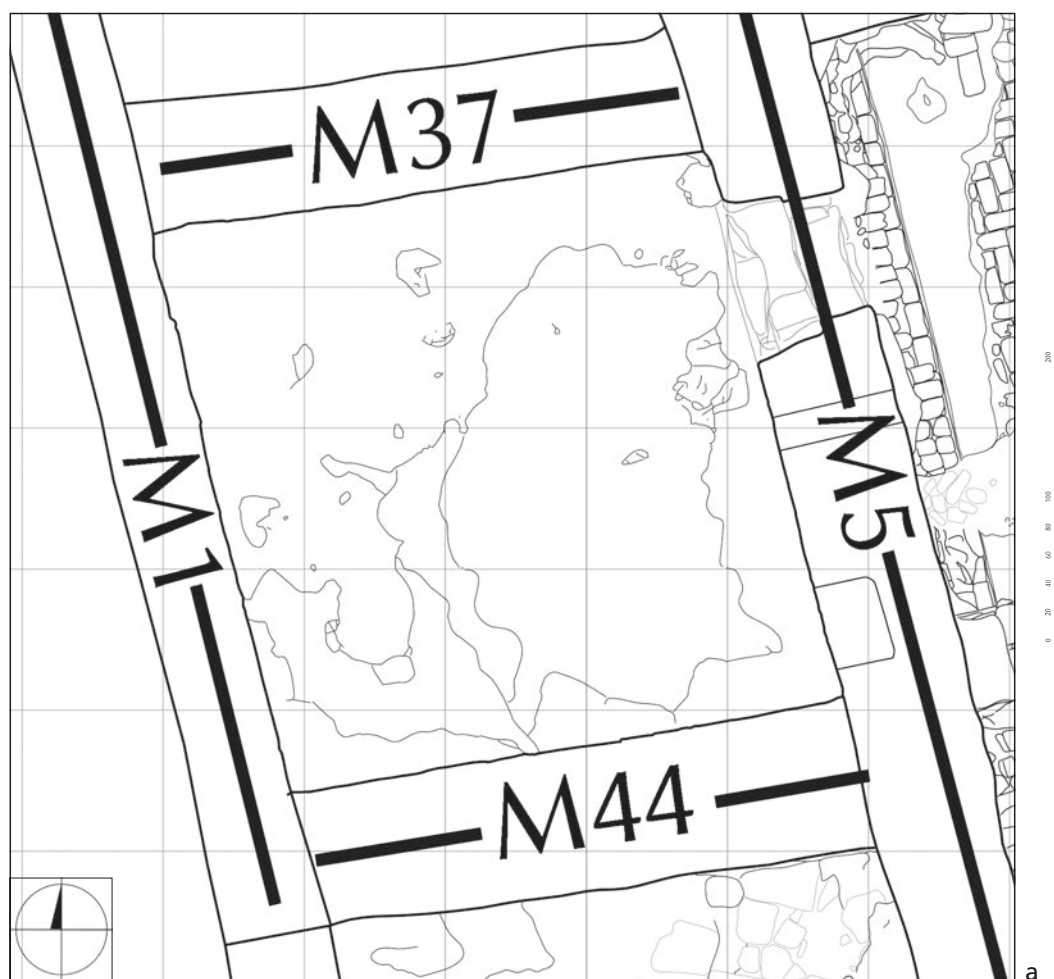
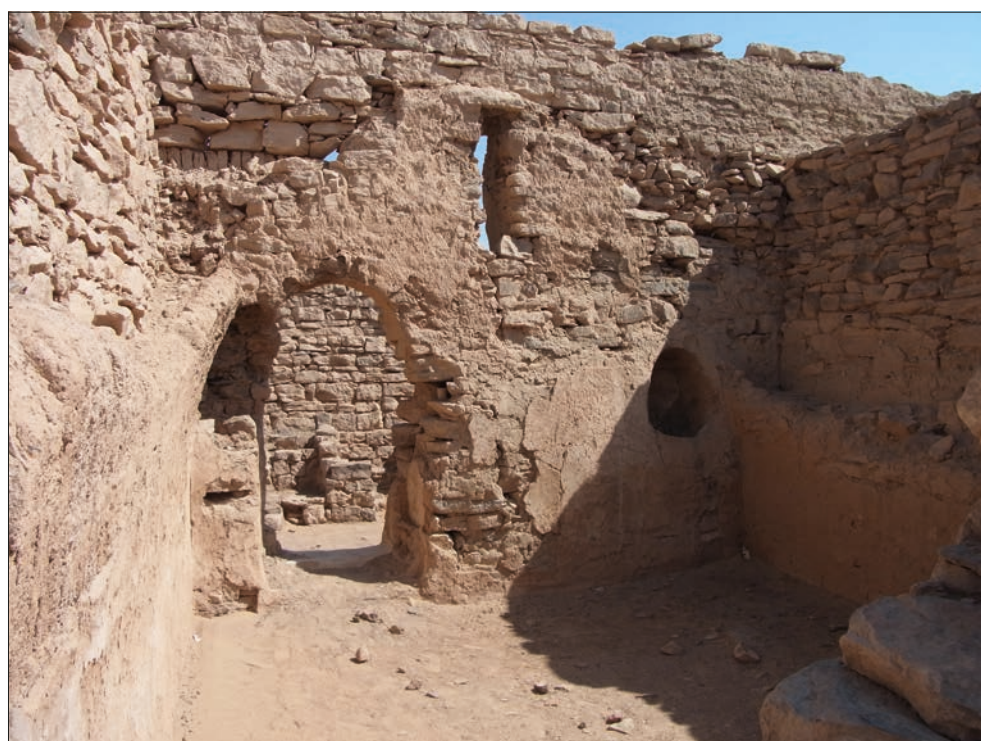
OT_85. a Grundrisszeichnung. – b Blick nach W. – (a Plan K. Czarnitzki/S. Olschok; b Foto R. Bodenstern).

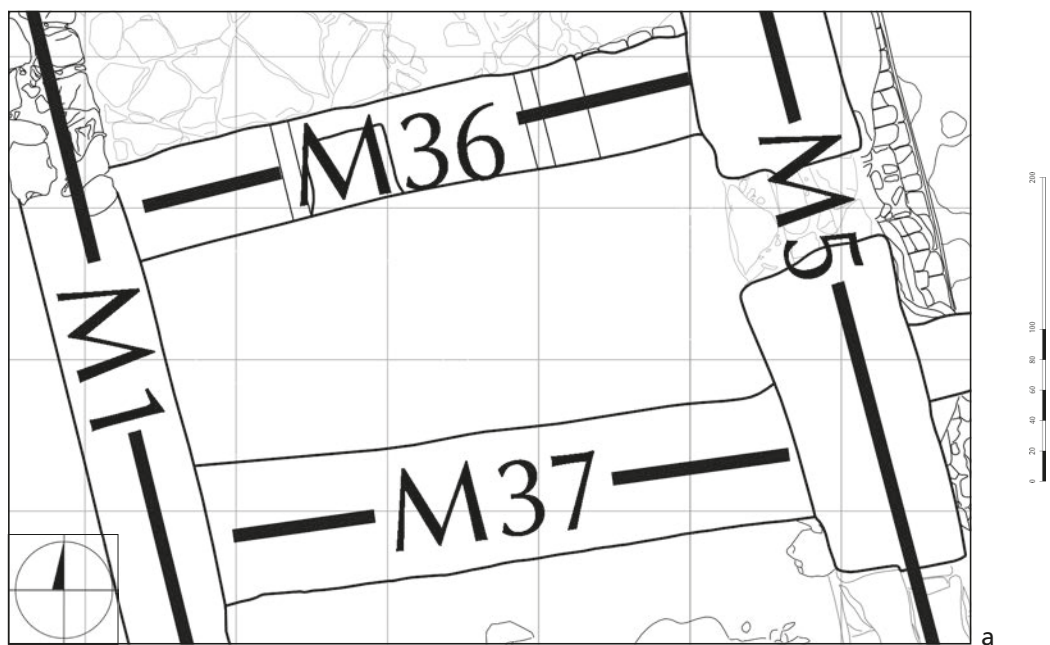
OT_86. a Grundrisszeichnung. – b Blick nach O. – c Blick nach W. – (a Plan K. Czarnitzki/S. Olschok; b-c Fotos R. Bodenstern).

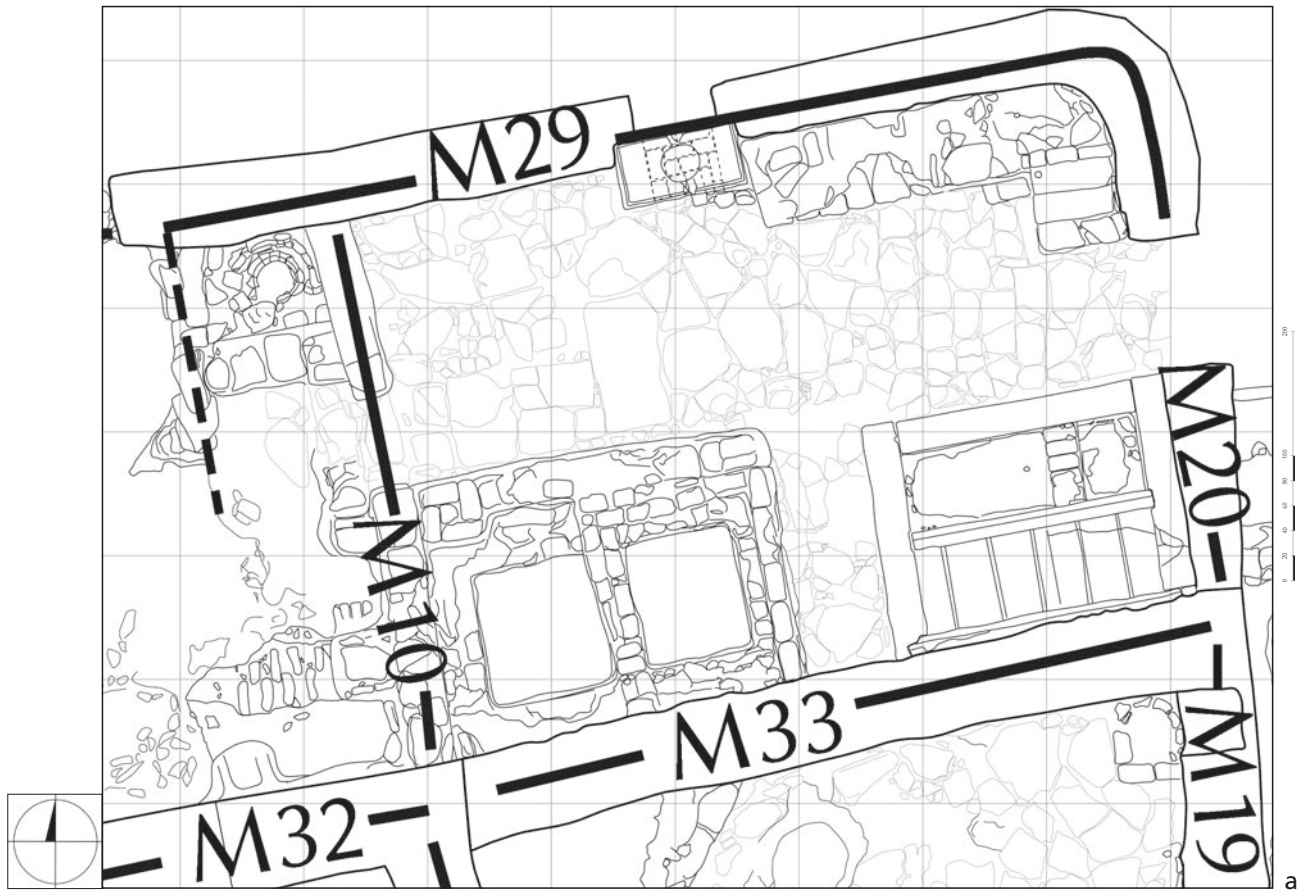
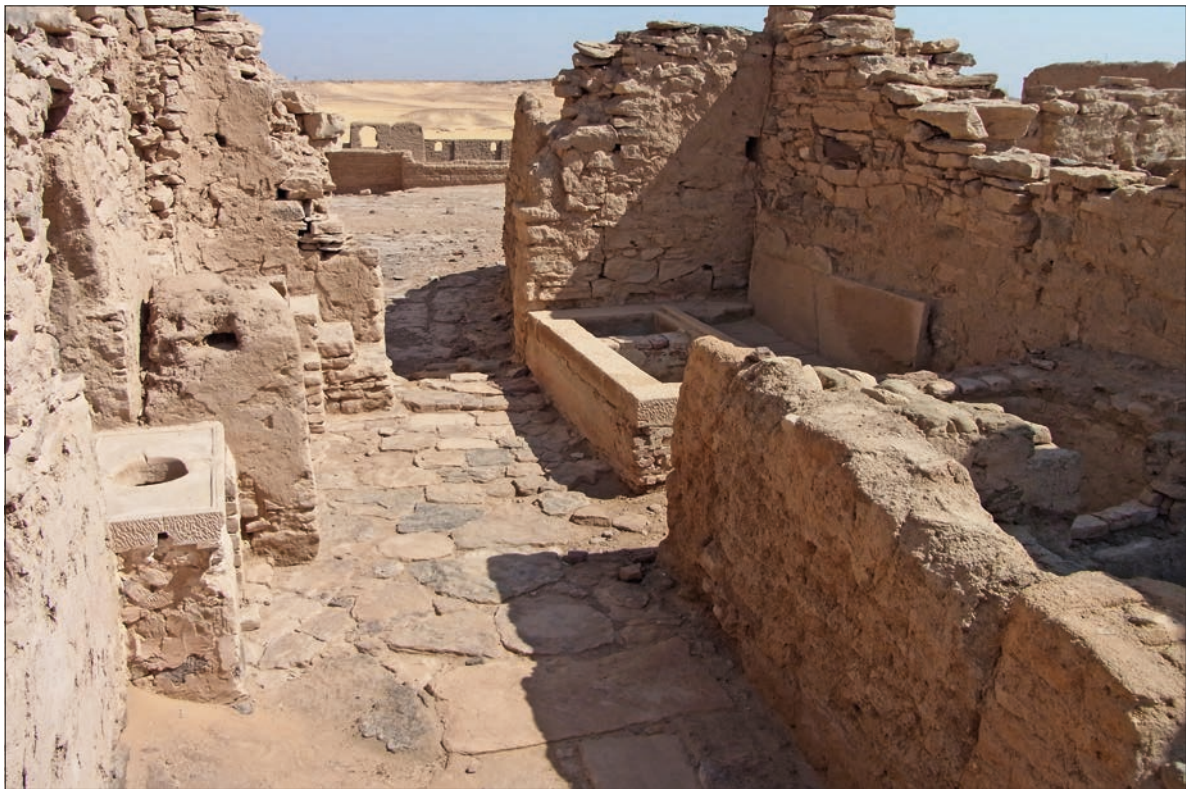
OT_87. a Grundrisszeichnung. – b Blick nach O. – (a Plan K. Czarnitzki/S. Olschok; b Foto R. Bodenstern).

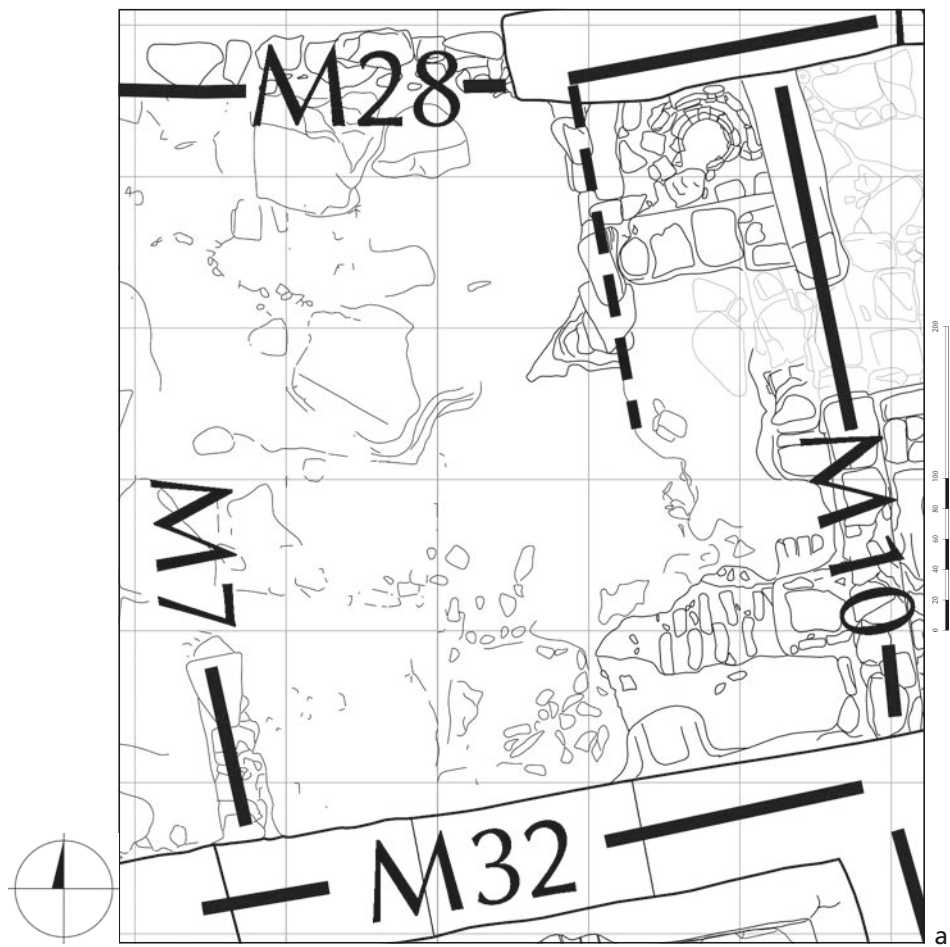
a OT_88. Grundrisszeichnung. – b Detailansicht des Podestes in OT_88. Blick nach NO. – c OT_88-90. Blick nach SO. –
(a Plan K. Czarnitzki/S. Olschok; b-c Fotos S. Olschok).

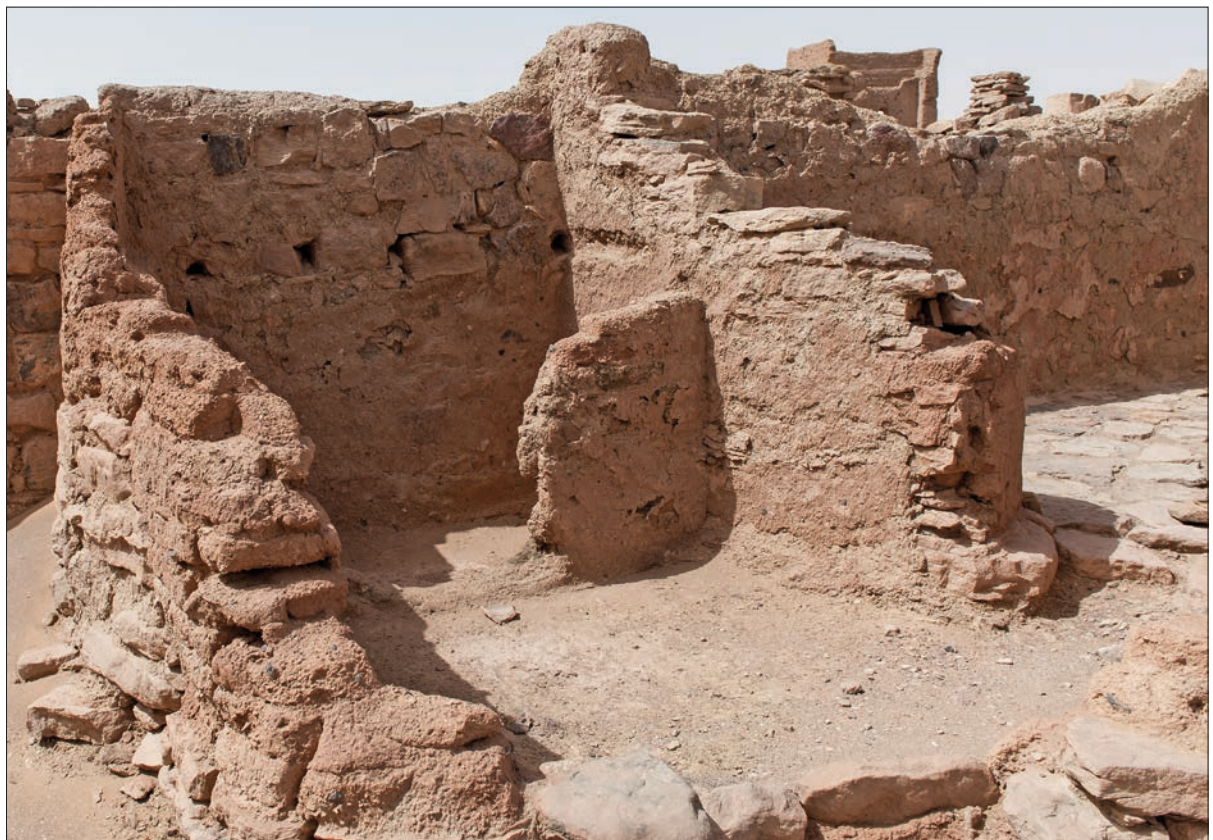
OT_149. a Grundrisszeichnung. – b Blick nach W. – (a Plan K. Czarnitzki/S. Olschok; b Foto S. Olschok).

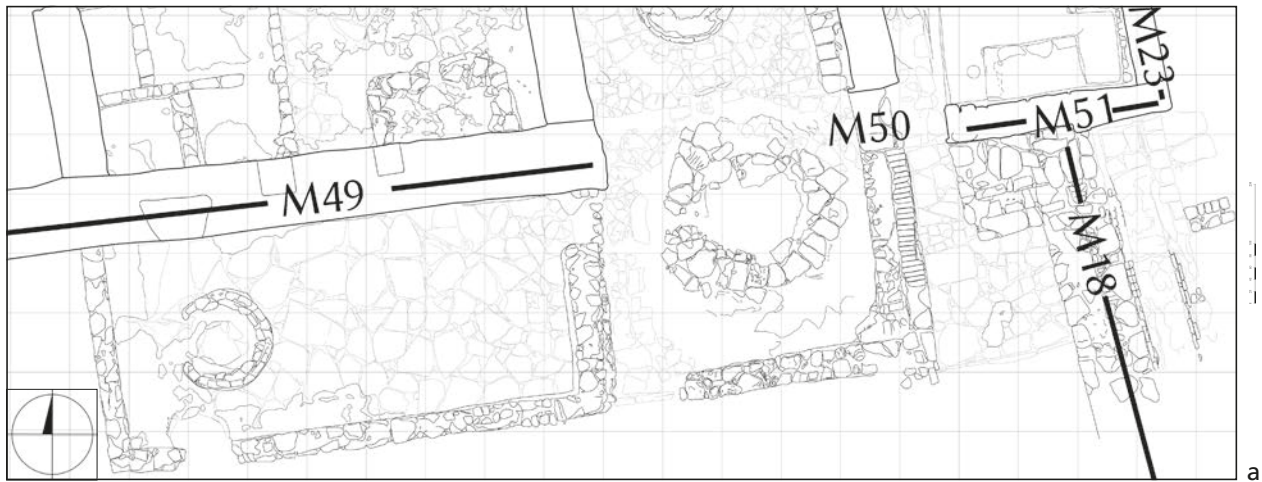
Klosterumfassungsmauer. **a** Grundrisszeichnung. – **b** Baufuge in der westlichen Umfassungsmauer. Blick nach O. – **c** Baufuge in der südlichen Umfassungsmauer. Blick nach SO. – **d** Baufuge in der südlichen Umfassungsmauer. Blick nach NW. – (a Plan K. Czarnitzki/S. Olschok; b-d Fotos S. Olschok).

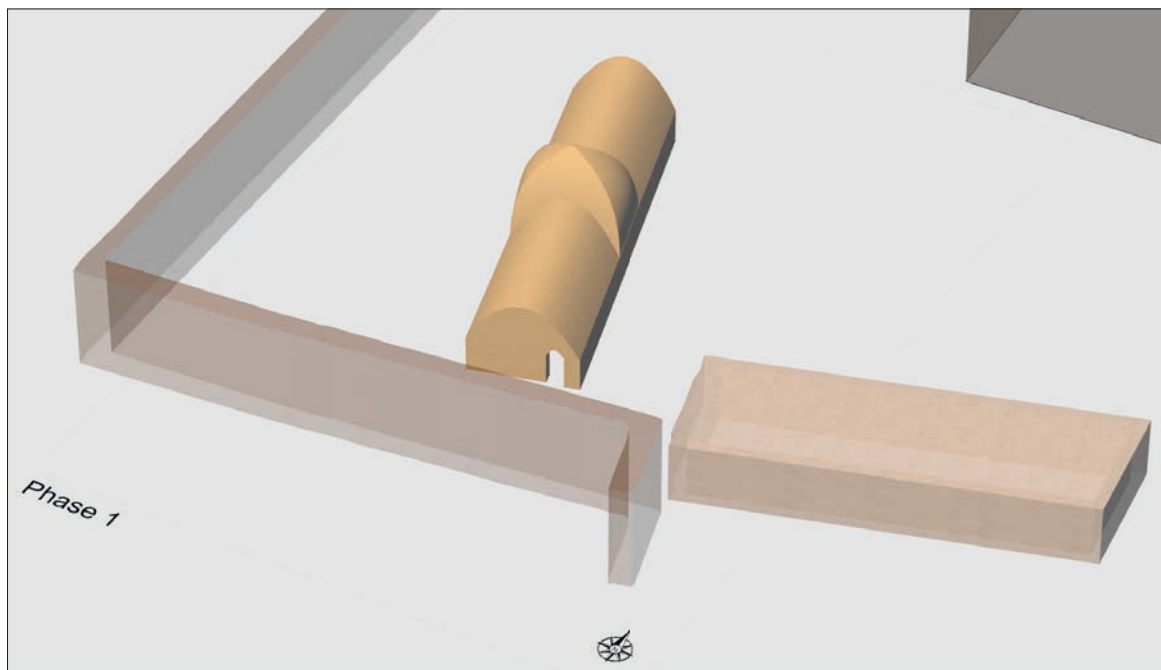
Phase 1 – Rekonstruktionsvorschlag. **a** Grundriss. – **b** 3D-Modell. – **c** Oratorien in Bawit. – (a-b Plan/Modell K. Czarnitzki/S. Olschok; c nach Grossmann, Christliche Architektur Abb. 143).

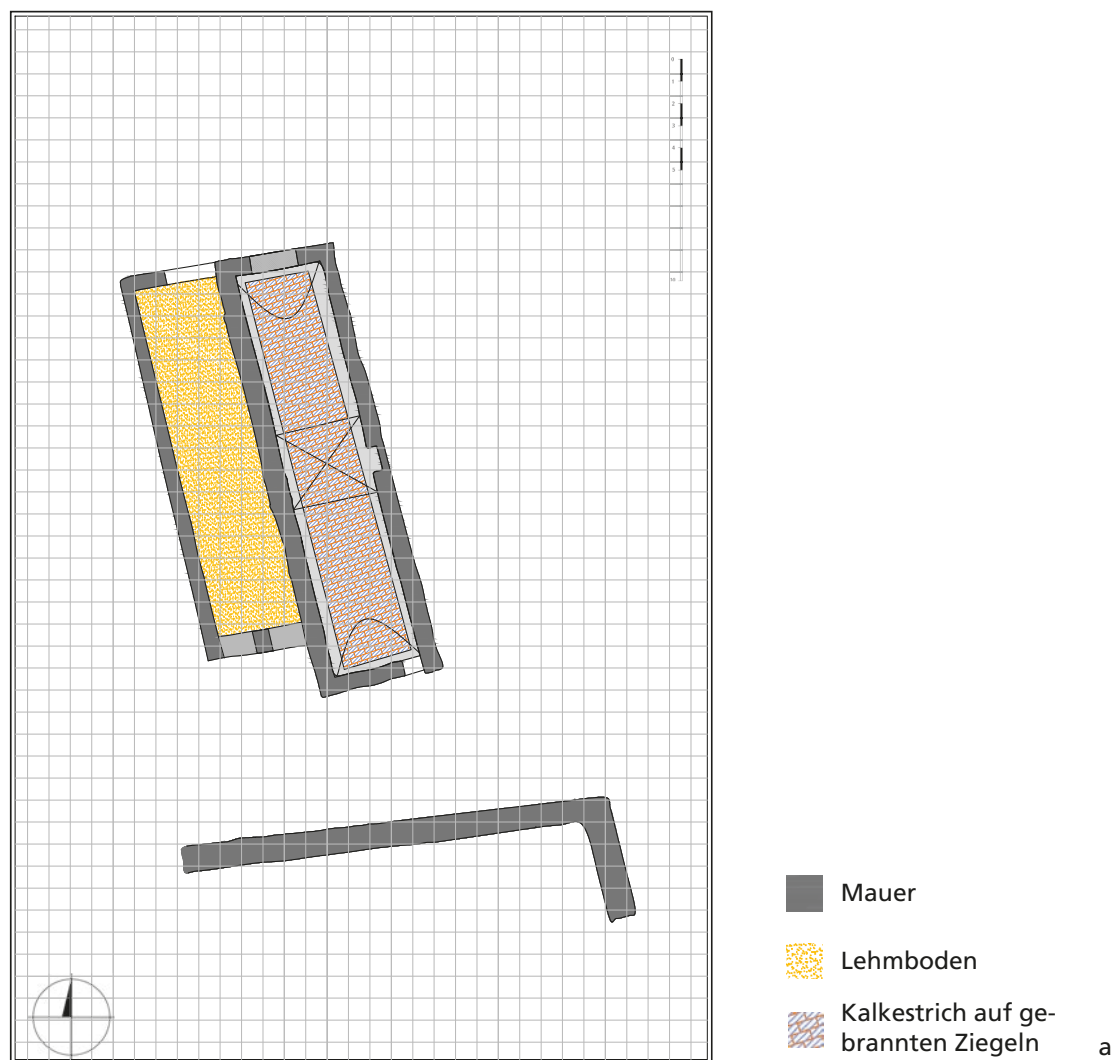
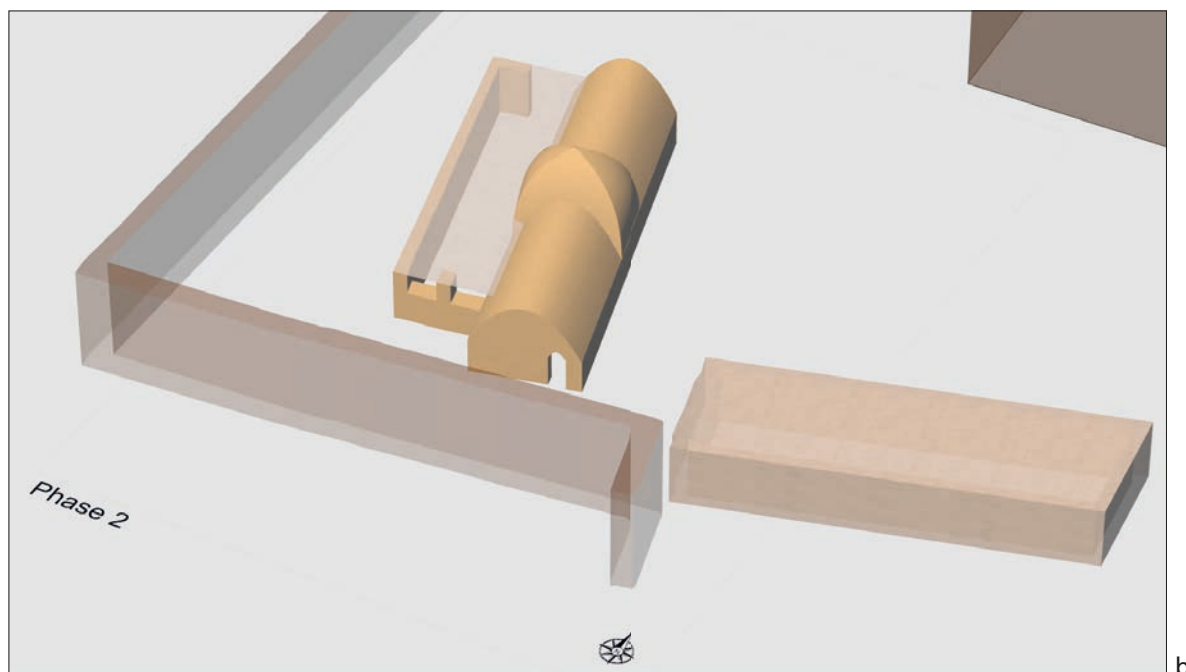
Phase 2 – Rekonstruktionsvorschlag. **a** Grundriss. – **b** 3D-Modell. – (Plan/Modell K. Czarnitzki/S. Olschok).

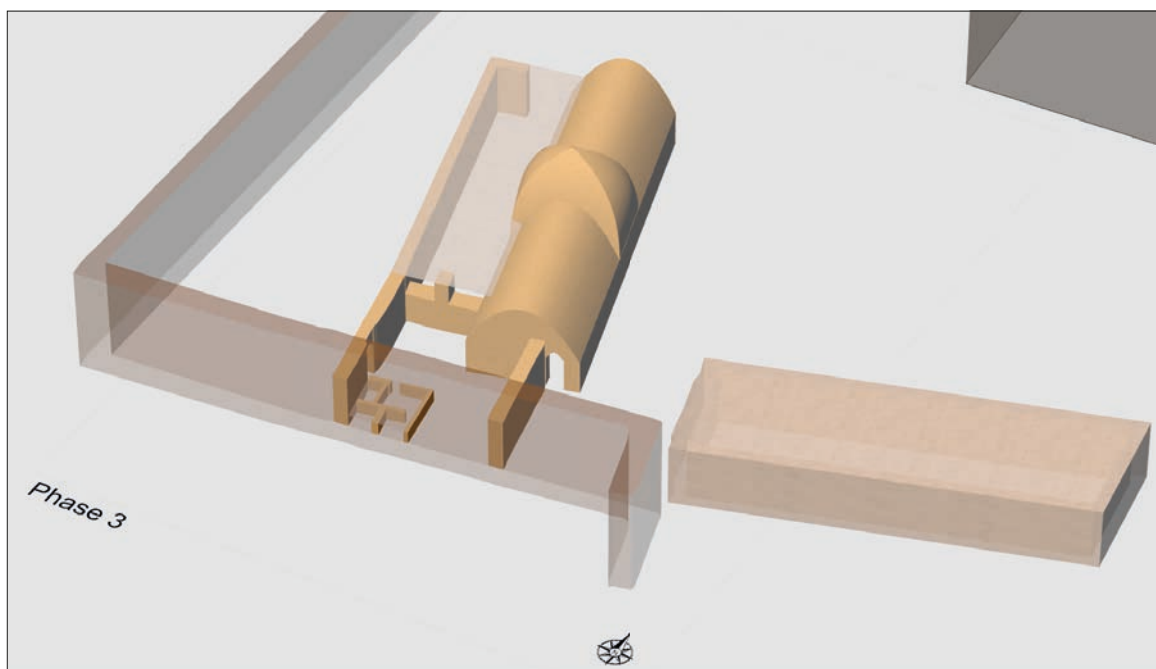
Phase 3 – Rekonstruktionsvorschlag. **a** Grundriss. – **b** 3D-Modell. – (Plan/Modell K. Czarnitzki/S. Olschok).

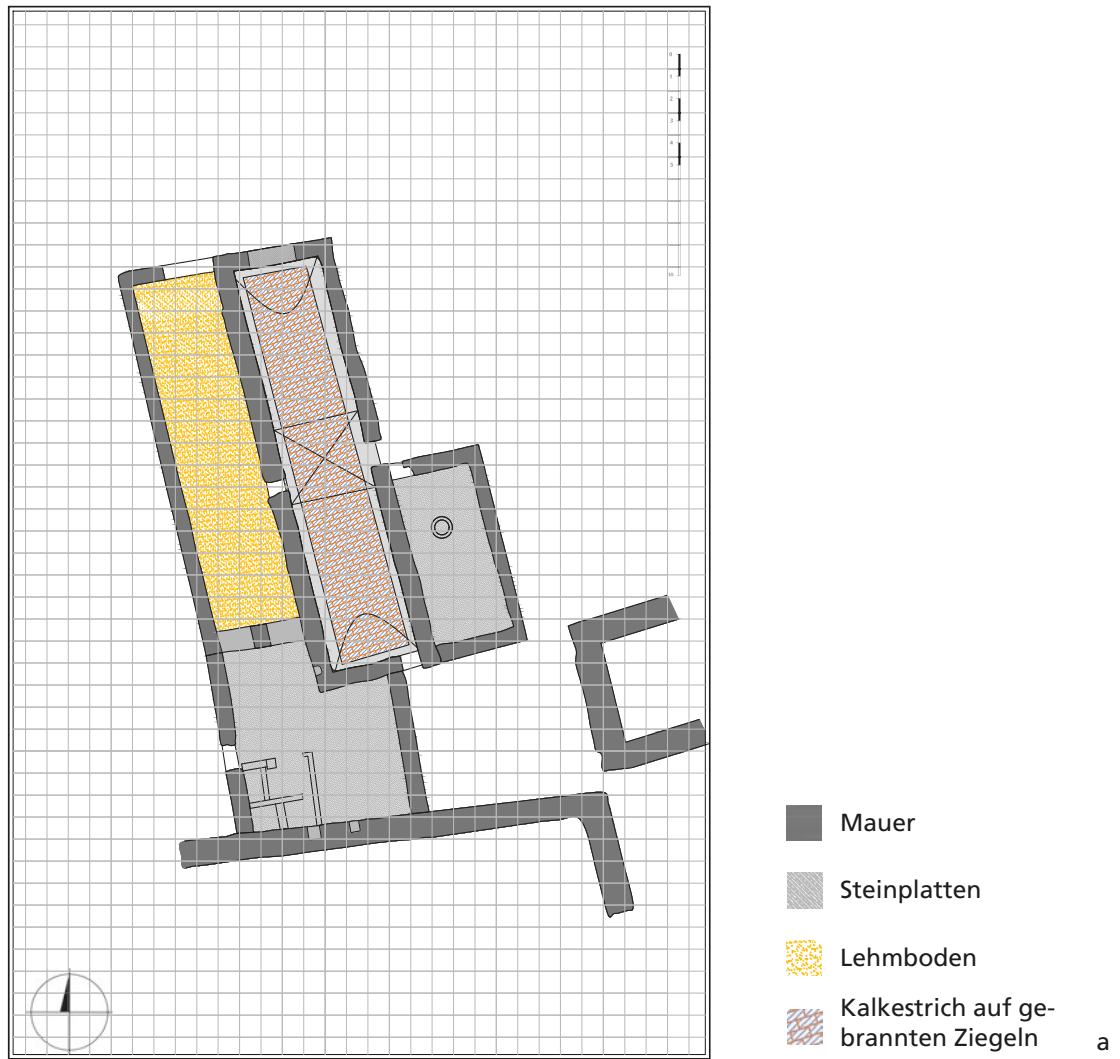
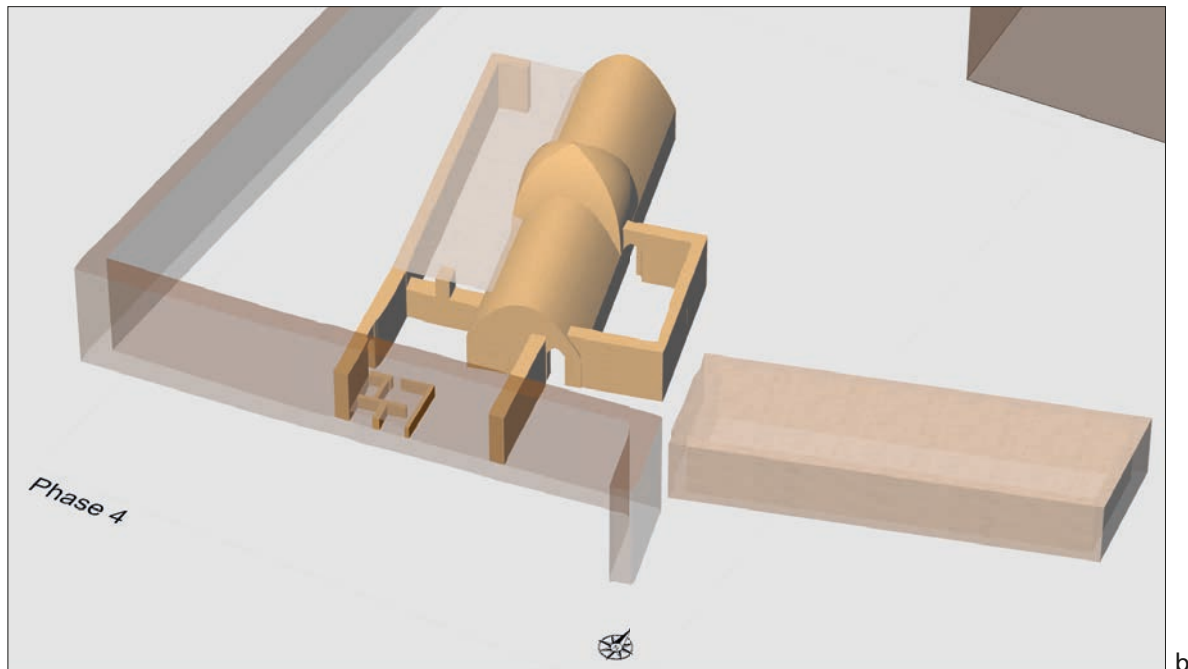
Phase 4 – Rekonstruktionsvorschlag. **a** Grundriss. – **b** 3D-Modell. – (Plan/Modell K. Czarnitzki/S. Olschok).

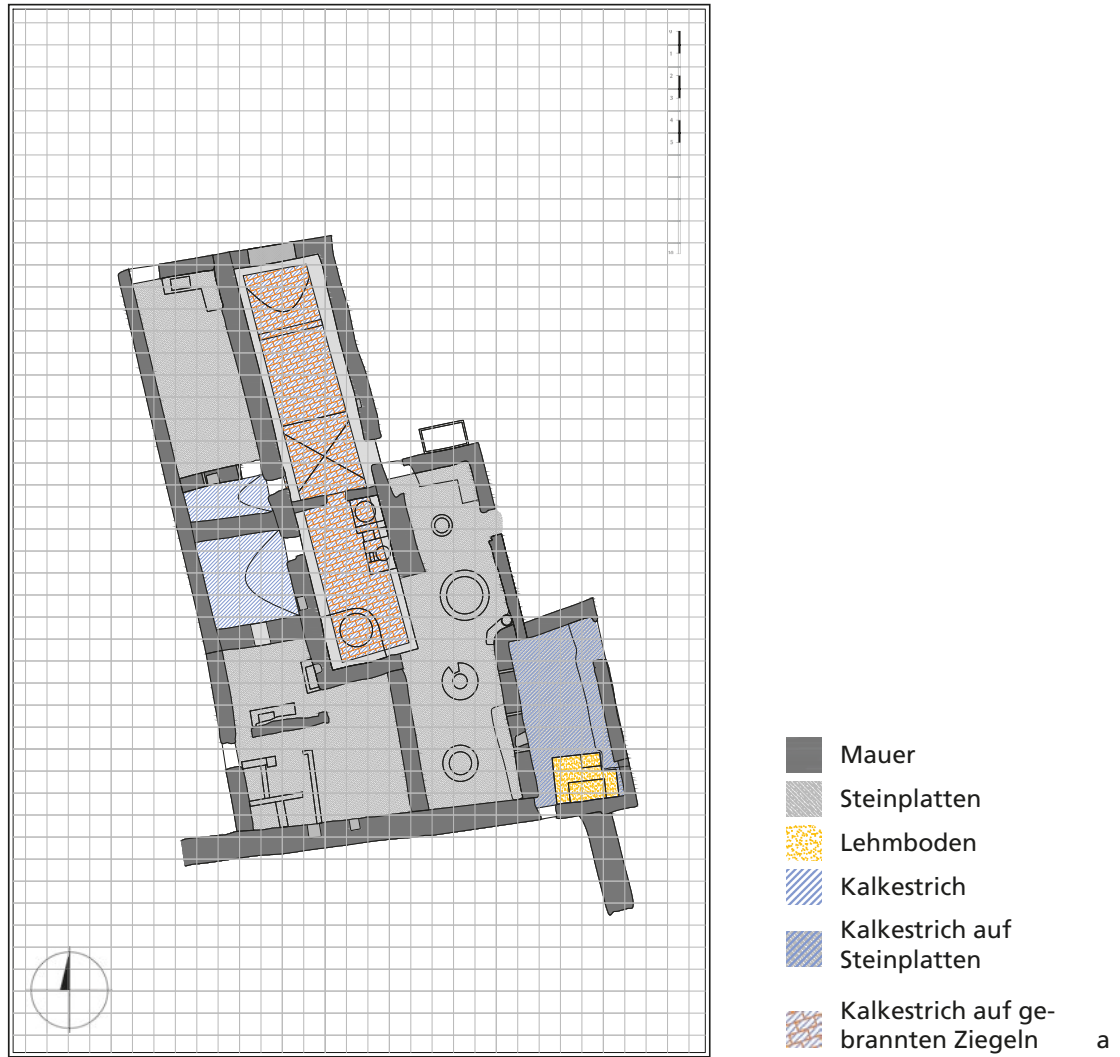
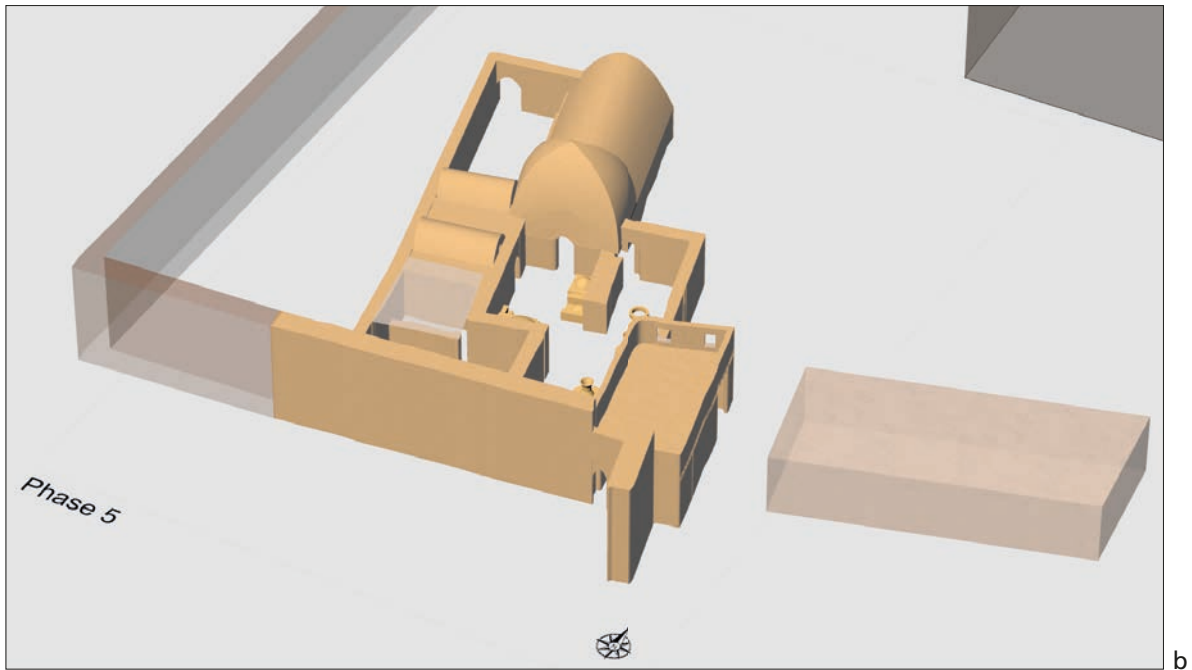
Phase 5 – Rekonstruktionsvorschlag a Grundriss. – b 3D-Modell. – (Plan/Modell K. Czarnitzki/S. Olschok).

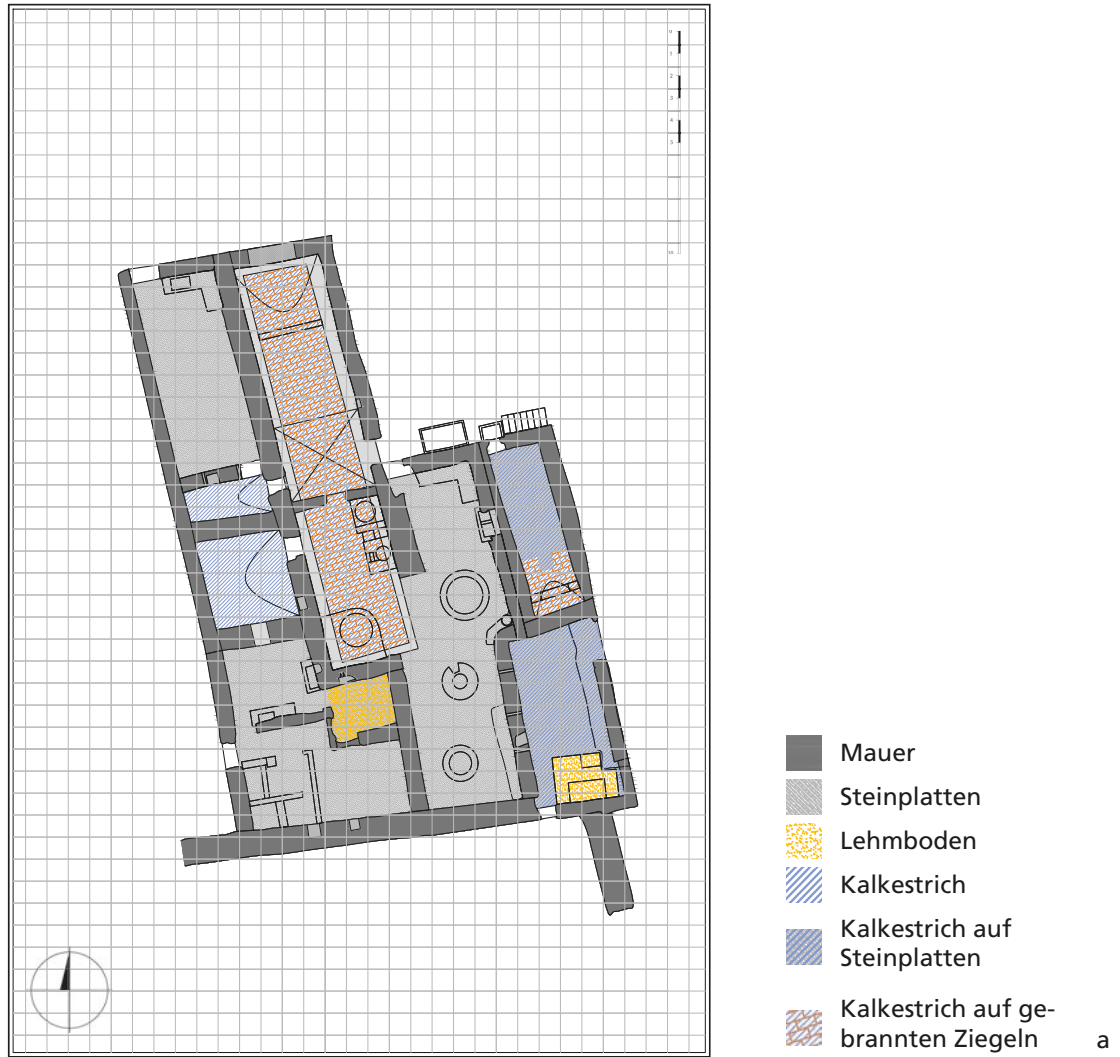
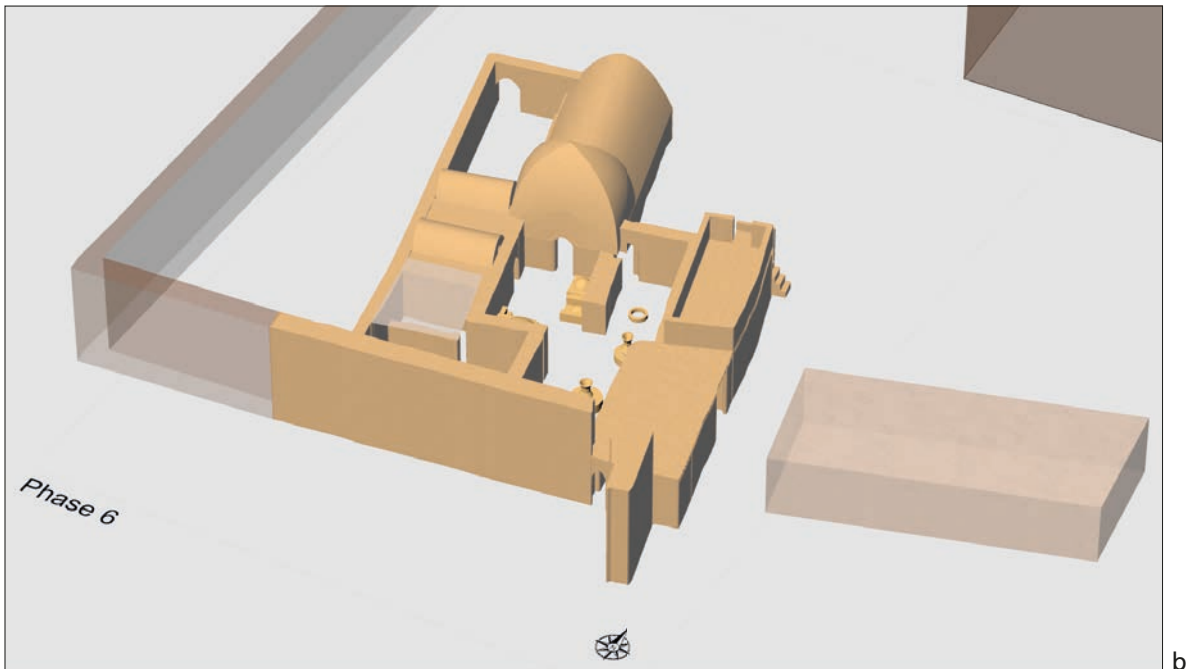
Phase 6 – Rekonstruktionsvorschlag a Grundriss. – b 3D-Modell. – (Plan/Modell K. Czarnitzki/S. Olschok).

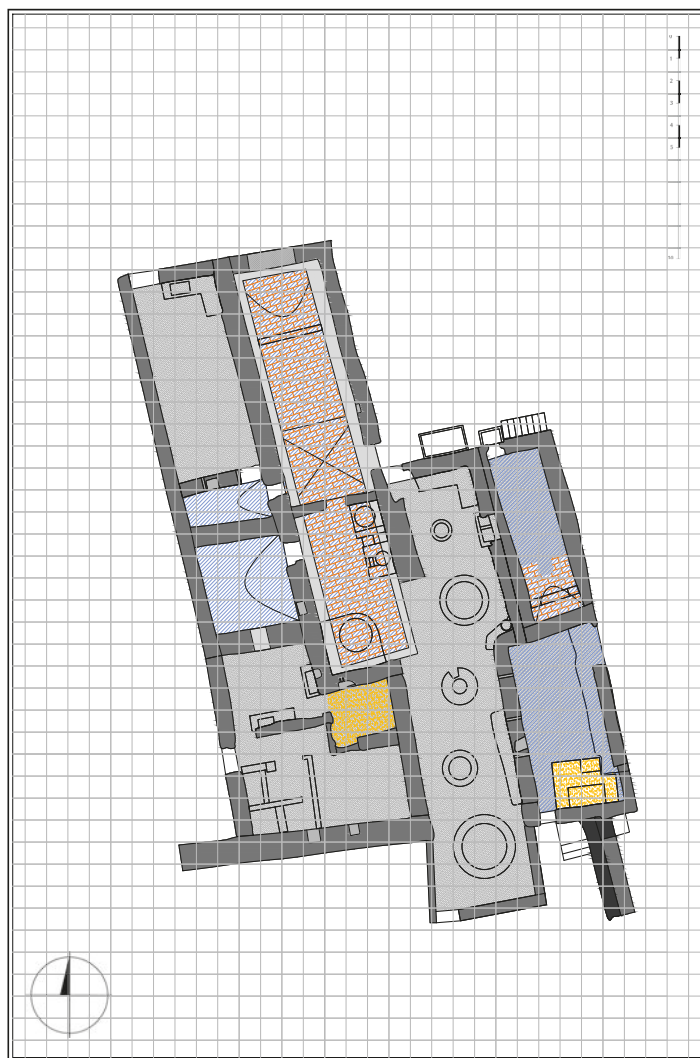
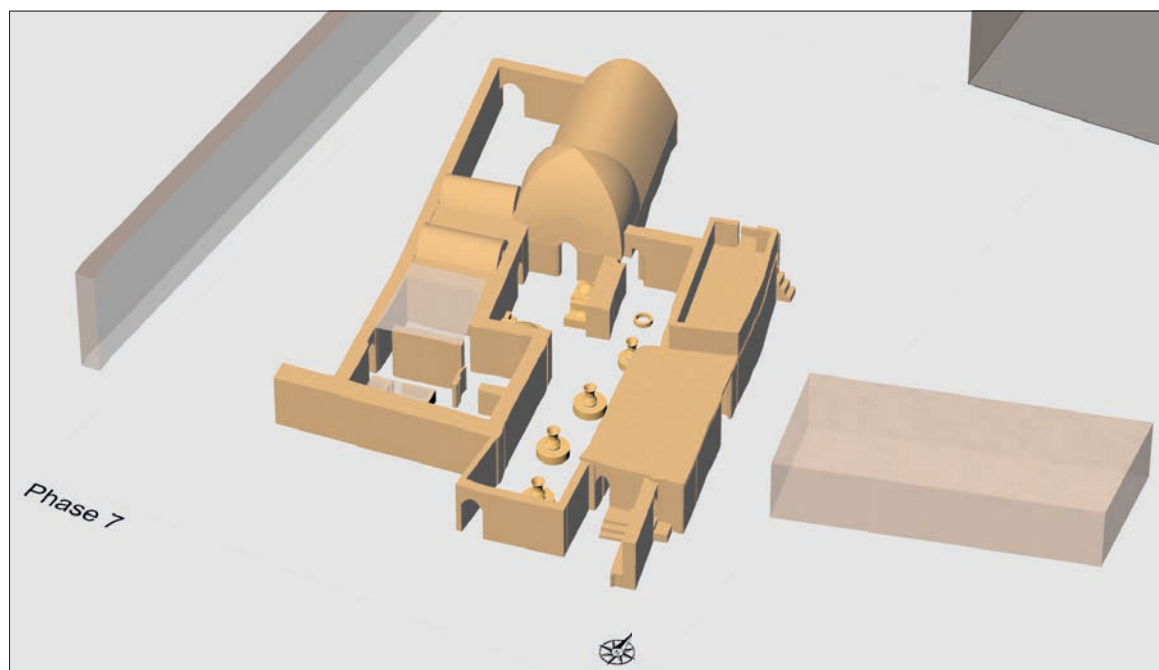
Phase 7 – Rekonstruktionsvorschlag **a** Grundriss. – **b** 3D-Modell. – (Plan/Modell K. Czarnitzki/S. Olschok).

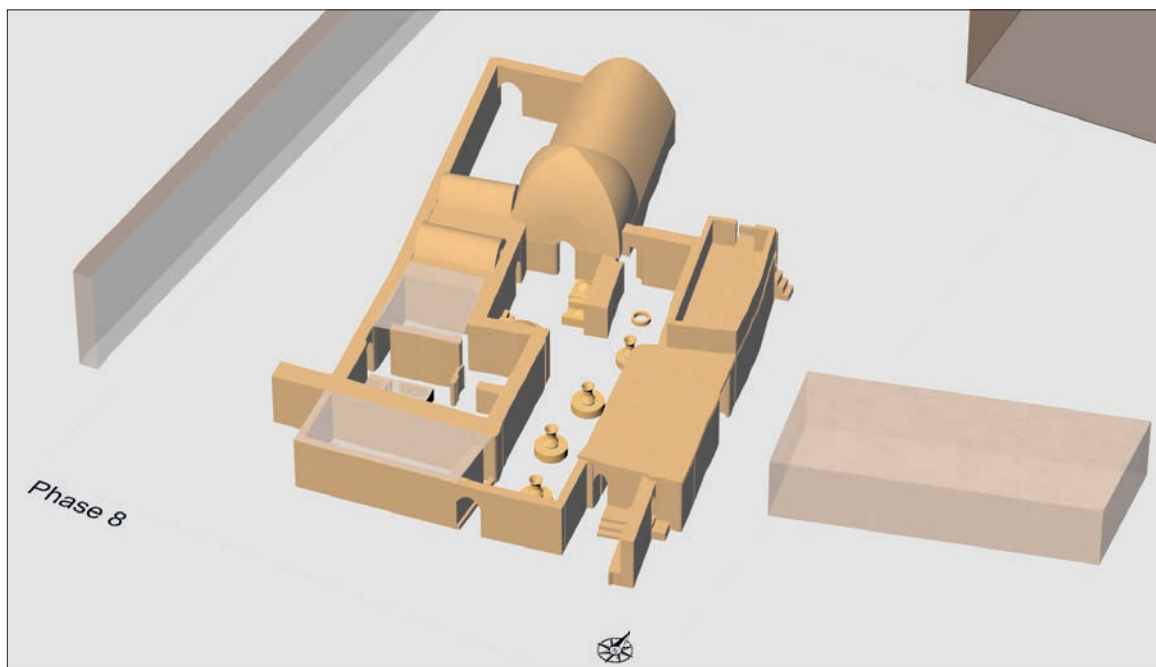
Phase 8 – Rekonstruktionsvorschlag **a** Grundriss. – **b** 3D-Modell. – (Plan/Modell K. Czarnitzki/S. Olschok).

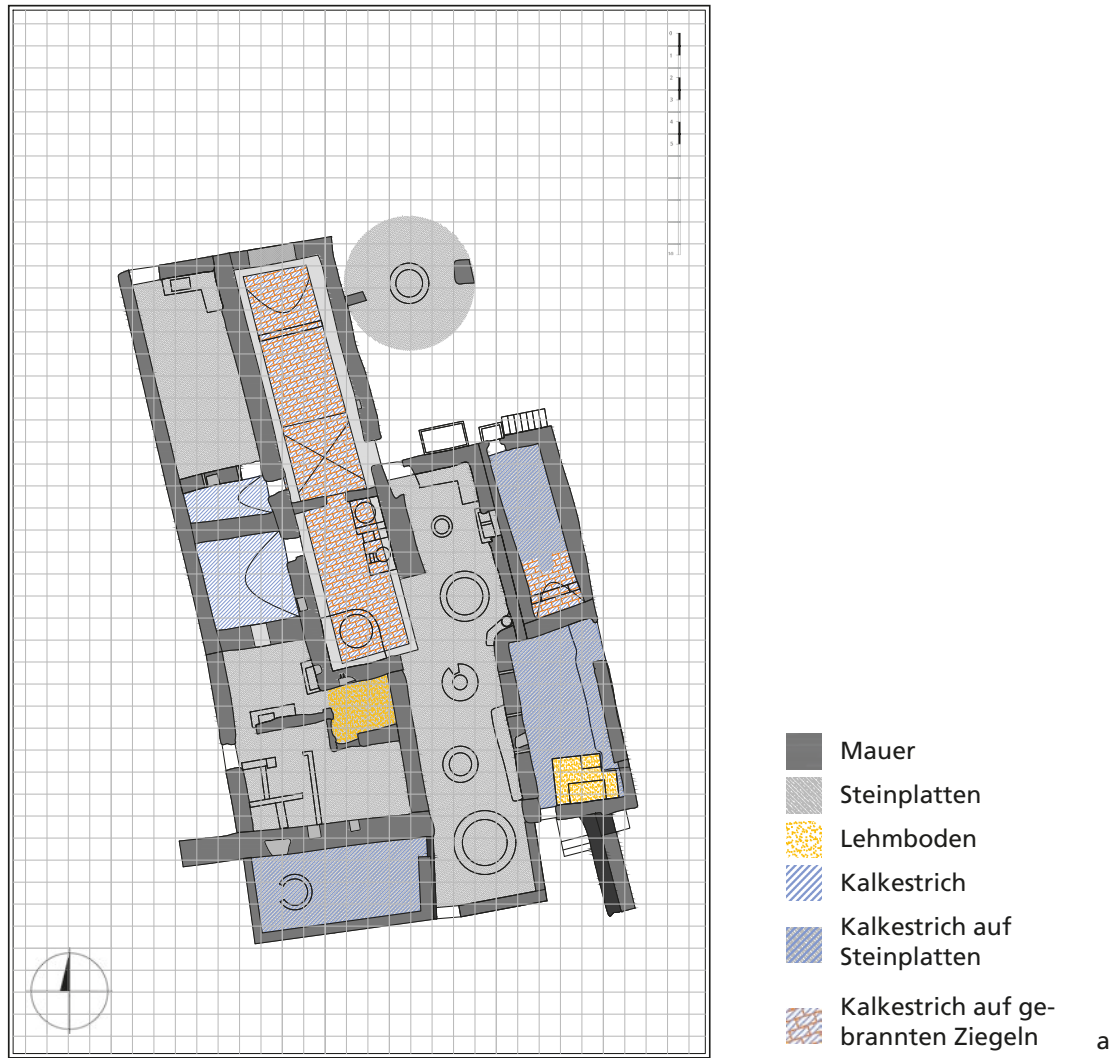
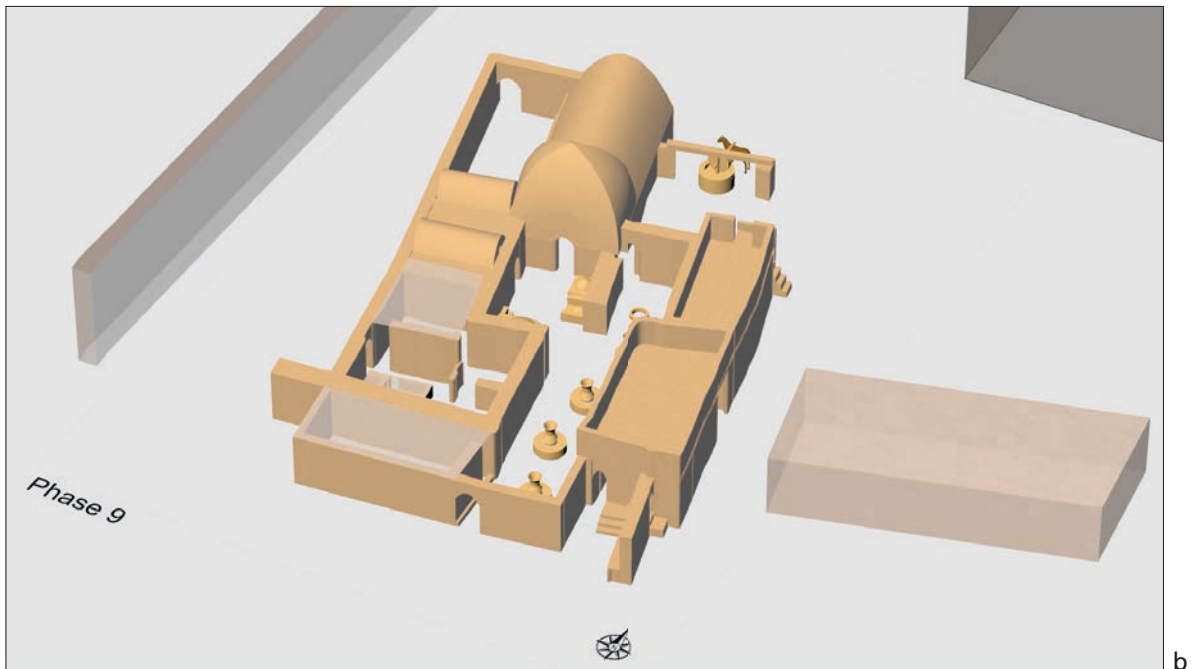
Phase 9 – Rekonstruktionsvorschlag a Grundriss. – b 3D-Modell. – (Plan/Modell K. Czarnitzki/S. Olschok).
