Tafeln 1-111

Das Copyright für alle dargestellten Fotos, Pläne und sonstigen Abbildungen liegt, sofern nicht anders vermerkt, beim »Deir Anba Hadra-Projekt« des DAI Kairo. Urheber der Fotos und Zeichnungen ist, sofern nicht anders angegeben, der Verfasser dieser Arbeit, die Pläne und 3D-Modelle sind von Klara Czarnitzki nach den Vorgaben durch den Verfasser erstellt worden. Die zugrunde liegenden Grundrisszeichnungen wurden durch den Verfasser und Hannah Sonbol angefertigt.

a Übersichtskarte der Umgebung. – b Gesamtansicht. Blick nach W. – c Gesamtanlage des Deir Anba Hadra. – (a nach Lehmann, Deir Anba Hadra Abb. 1; b Foto S. Olschok; c nach Grossmann, Christliche Archäologie Abb. 176).

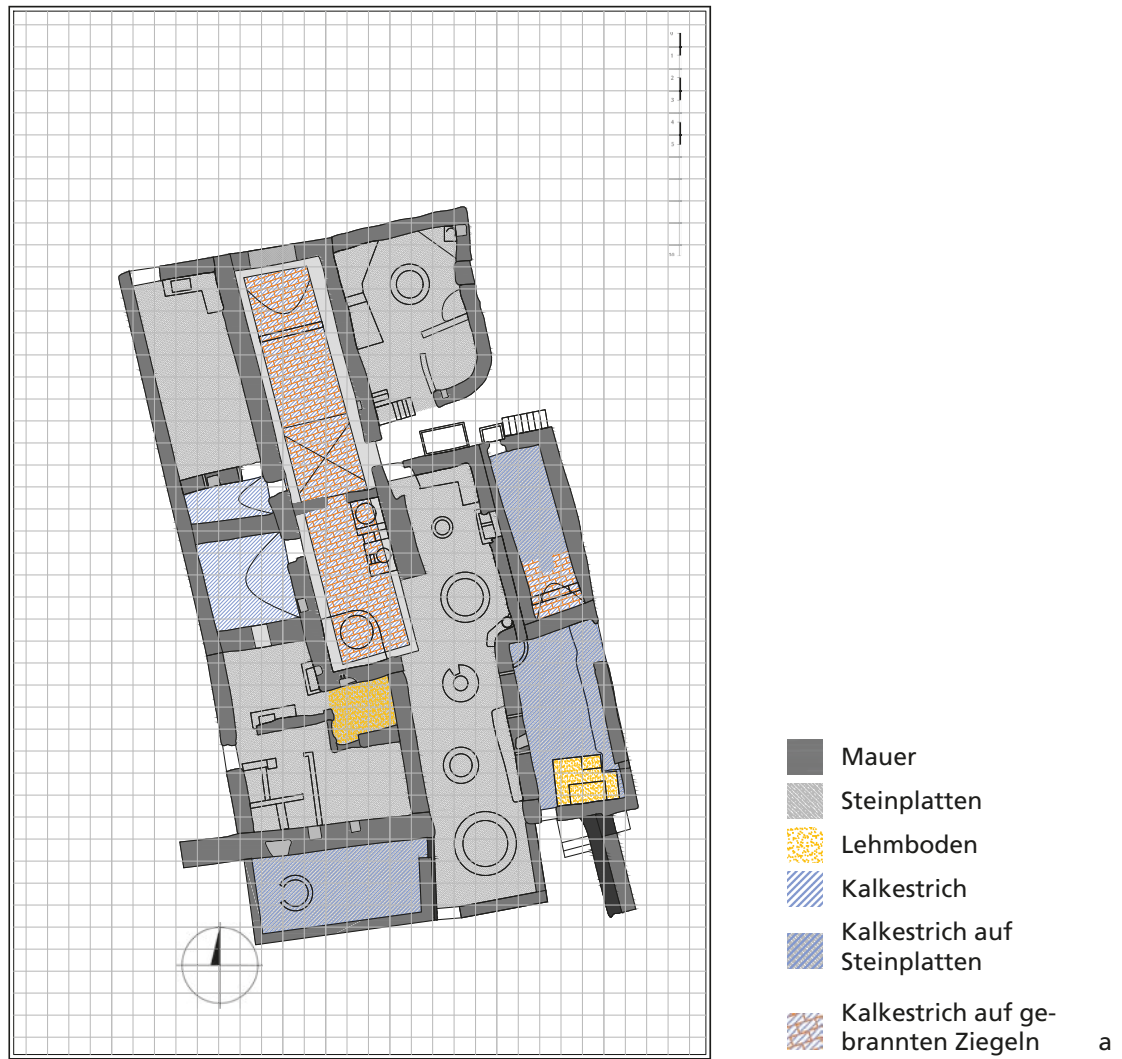
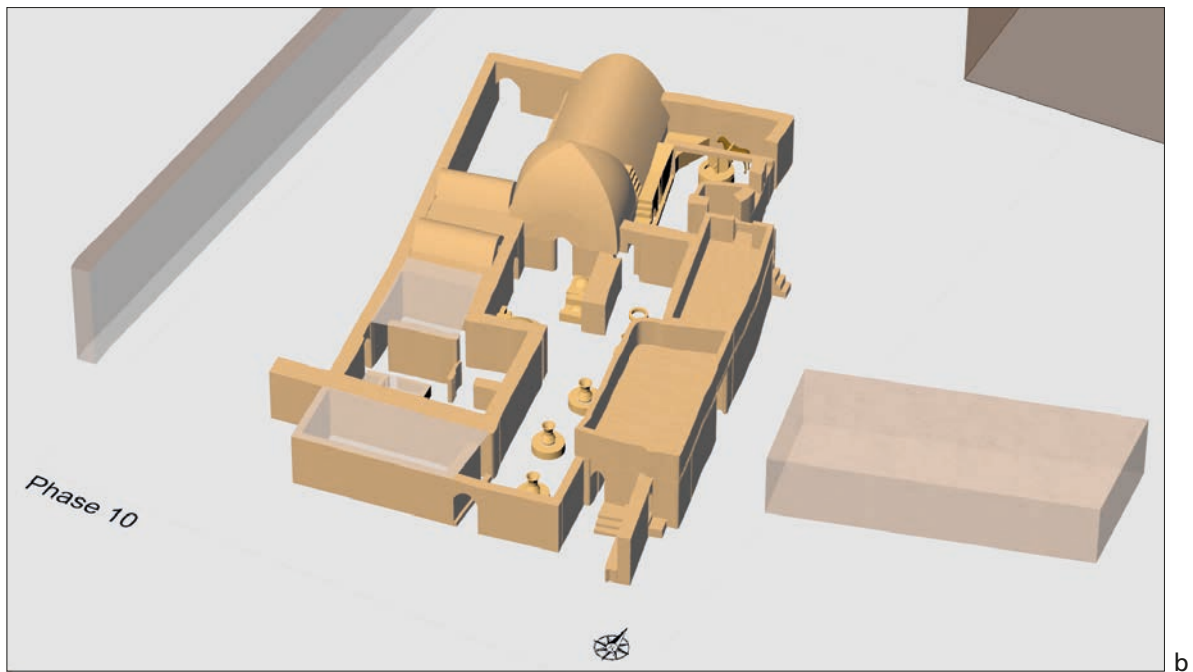
Phase 10 – Rekonstruktionsvorschlag **a** Grundriss. – **b** 3D-Modell. – (Plan/Modell K. Czarnitzki/S. Olschok).

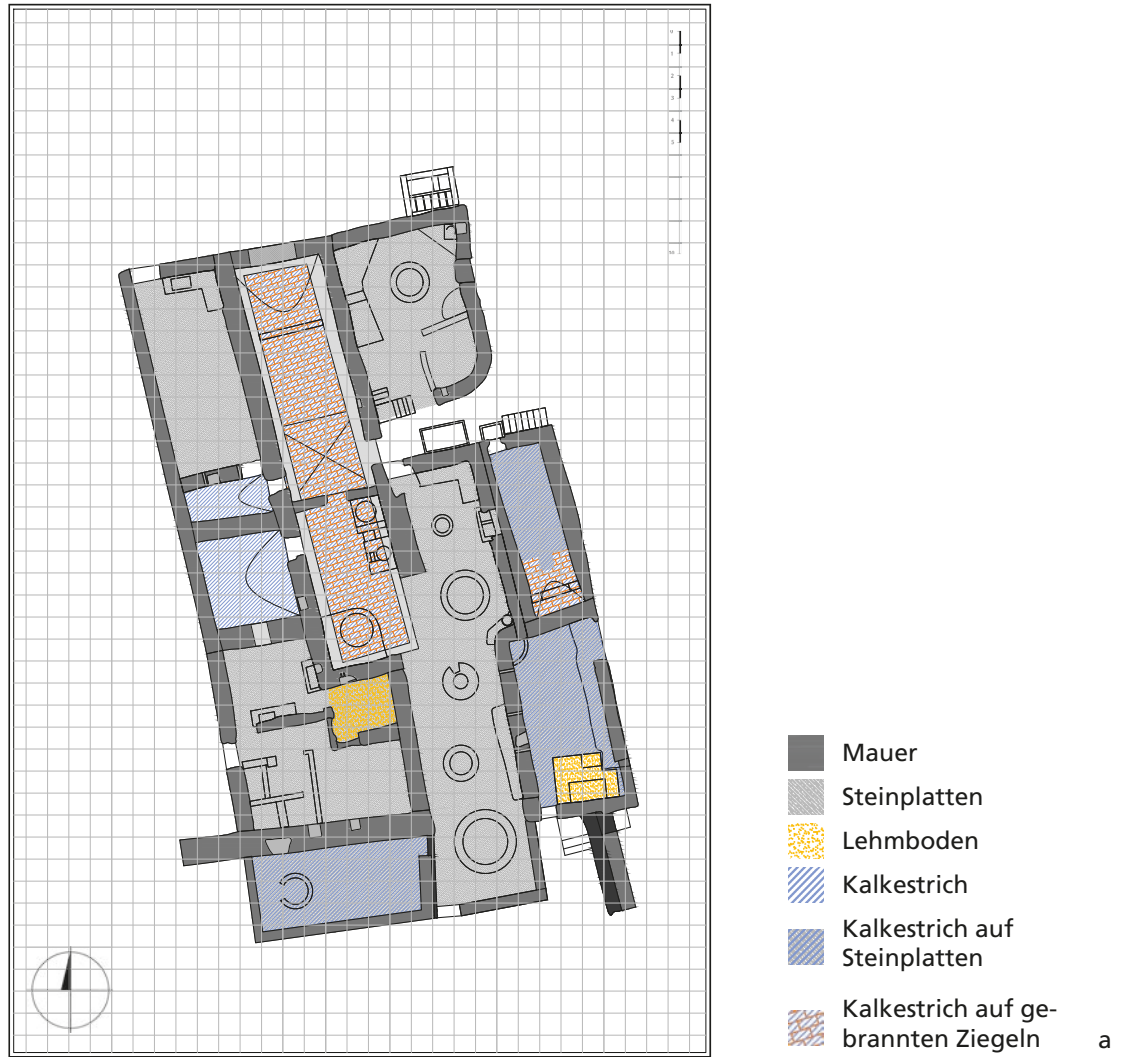
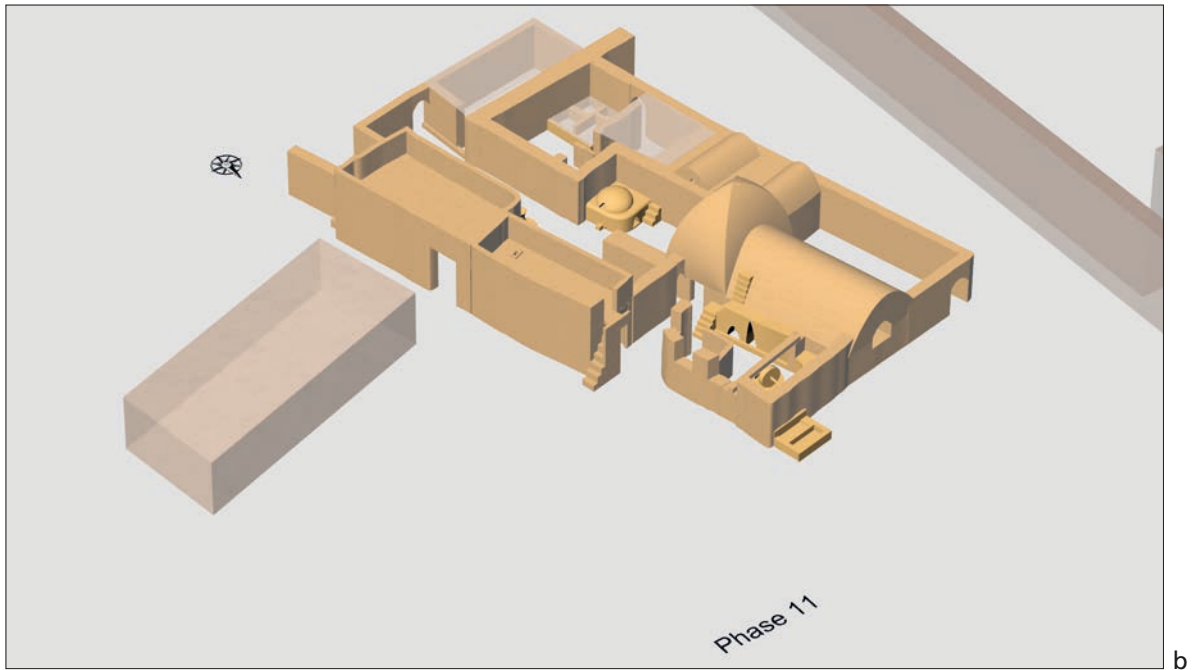
Phase 11 – Rekonstruktionsvorschlag a Grundriss. – b 3D-Modell. – (Plan/Modell K. Czarnitzki/S. Olschok).

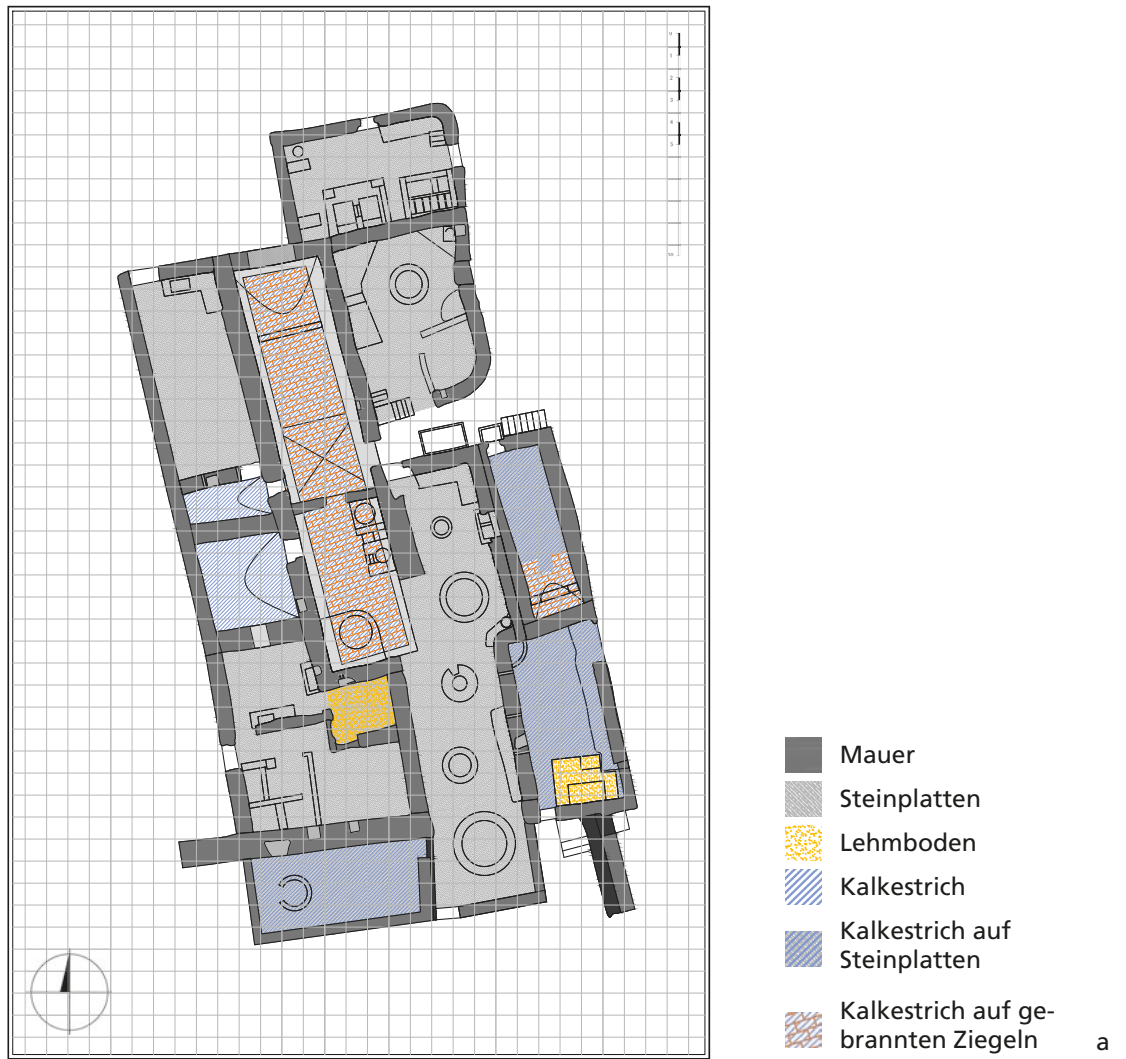
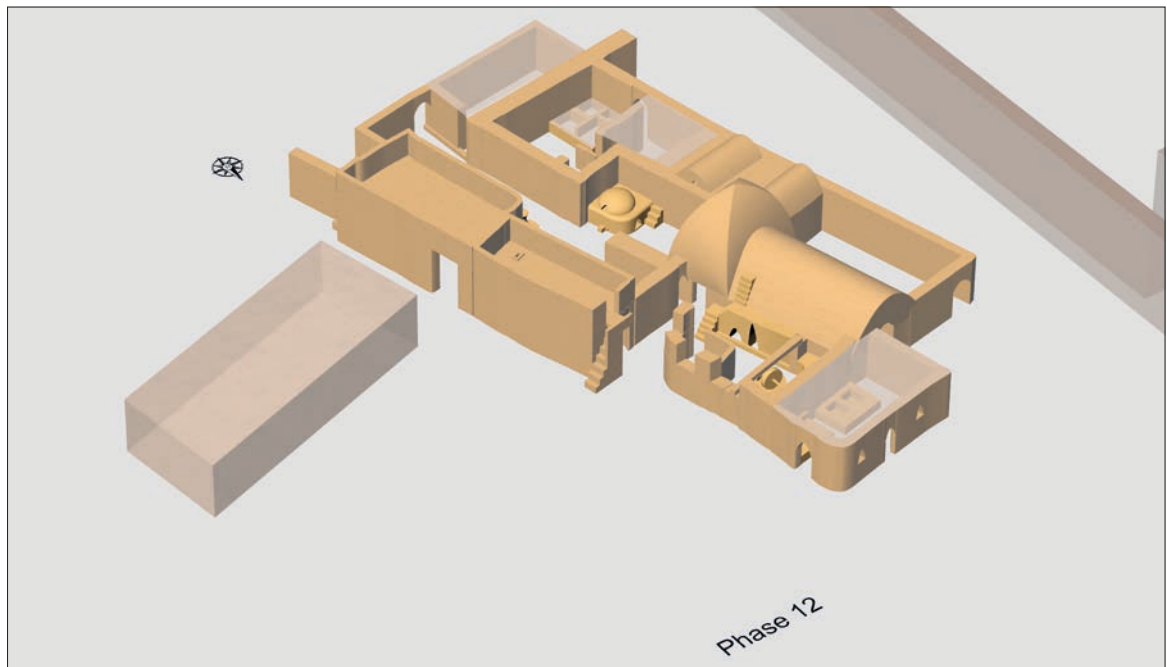
Phase 12 – Rekonstruktionsvorschlag **a** Grundriss. – **b** 3D-Modell. – (Plan/Modell K. Czarnitzki/S. Olschok).

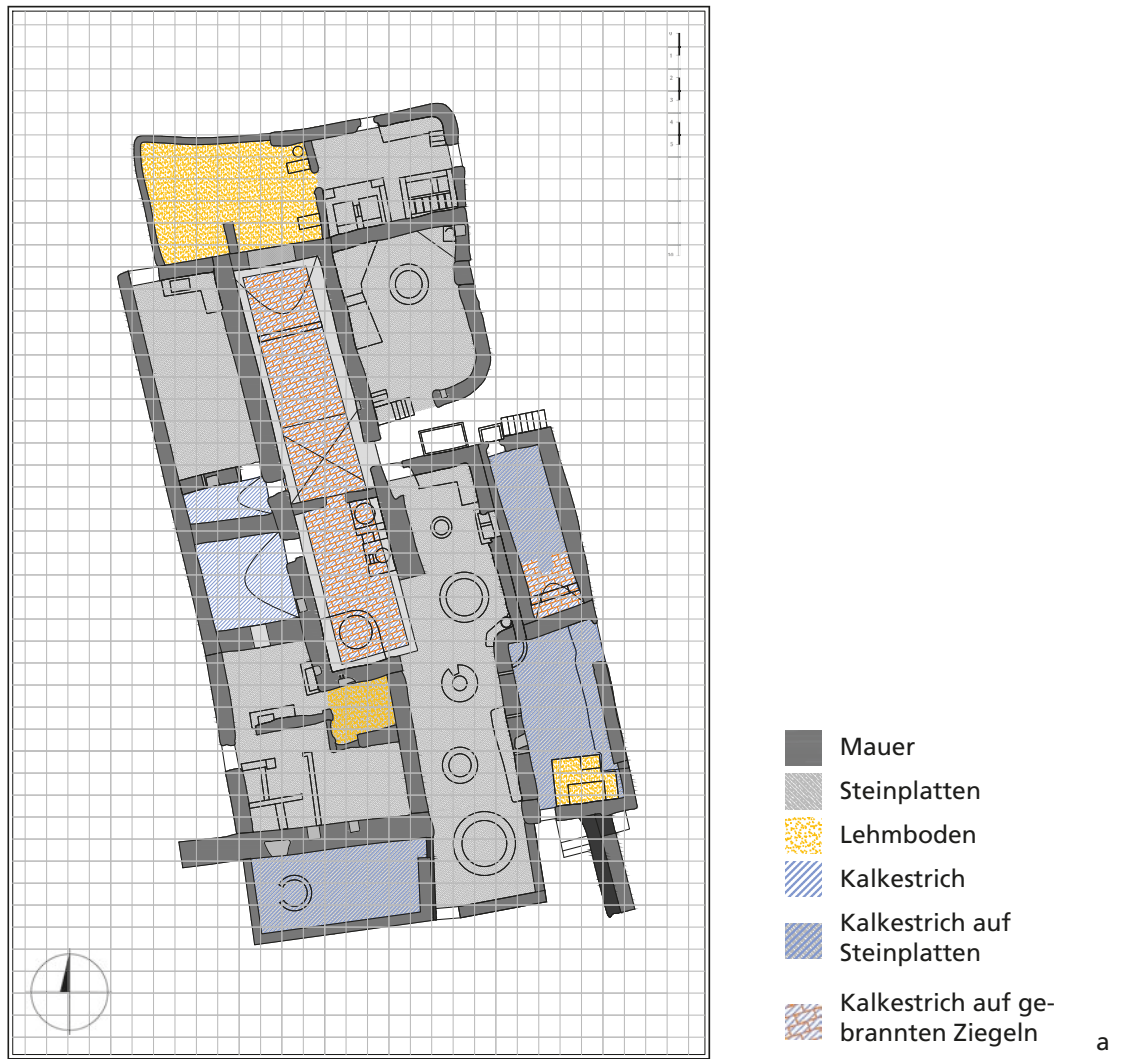
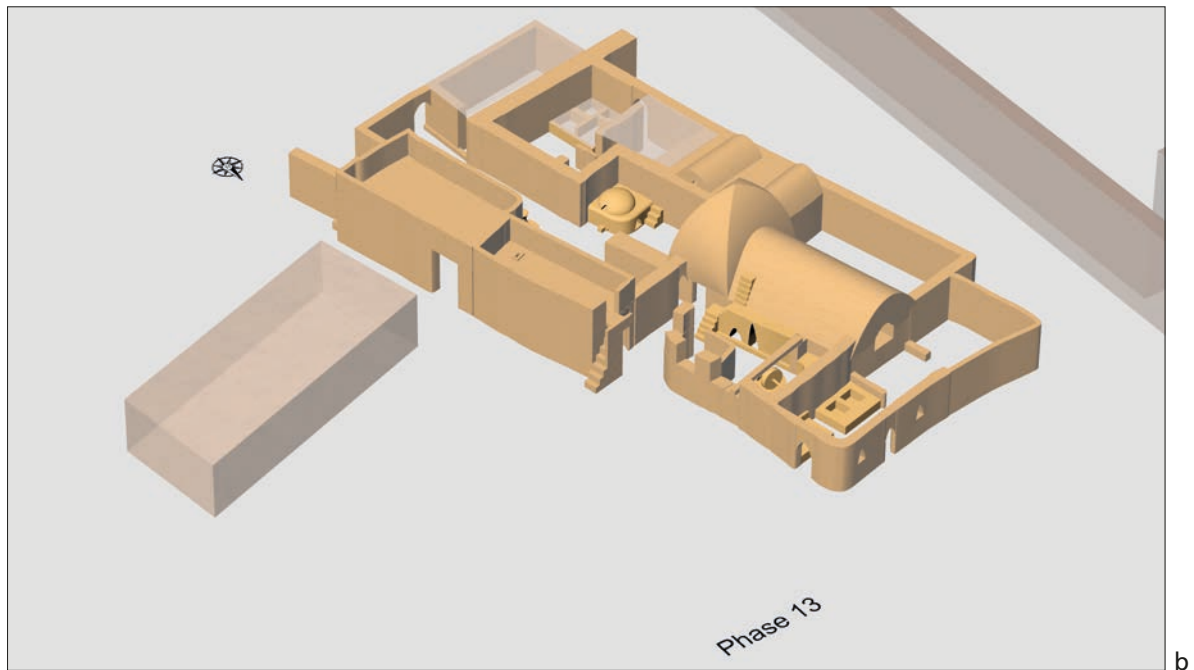
Phase 13 – Rekonstruktionsvorschlag a Grundriss. – b 3D-Modell. – (Plan/Modell K. Czarnitzki/S. Olschok).

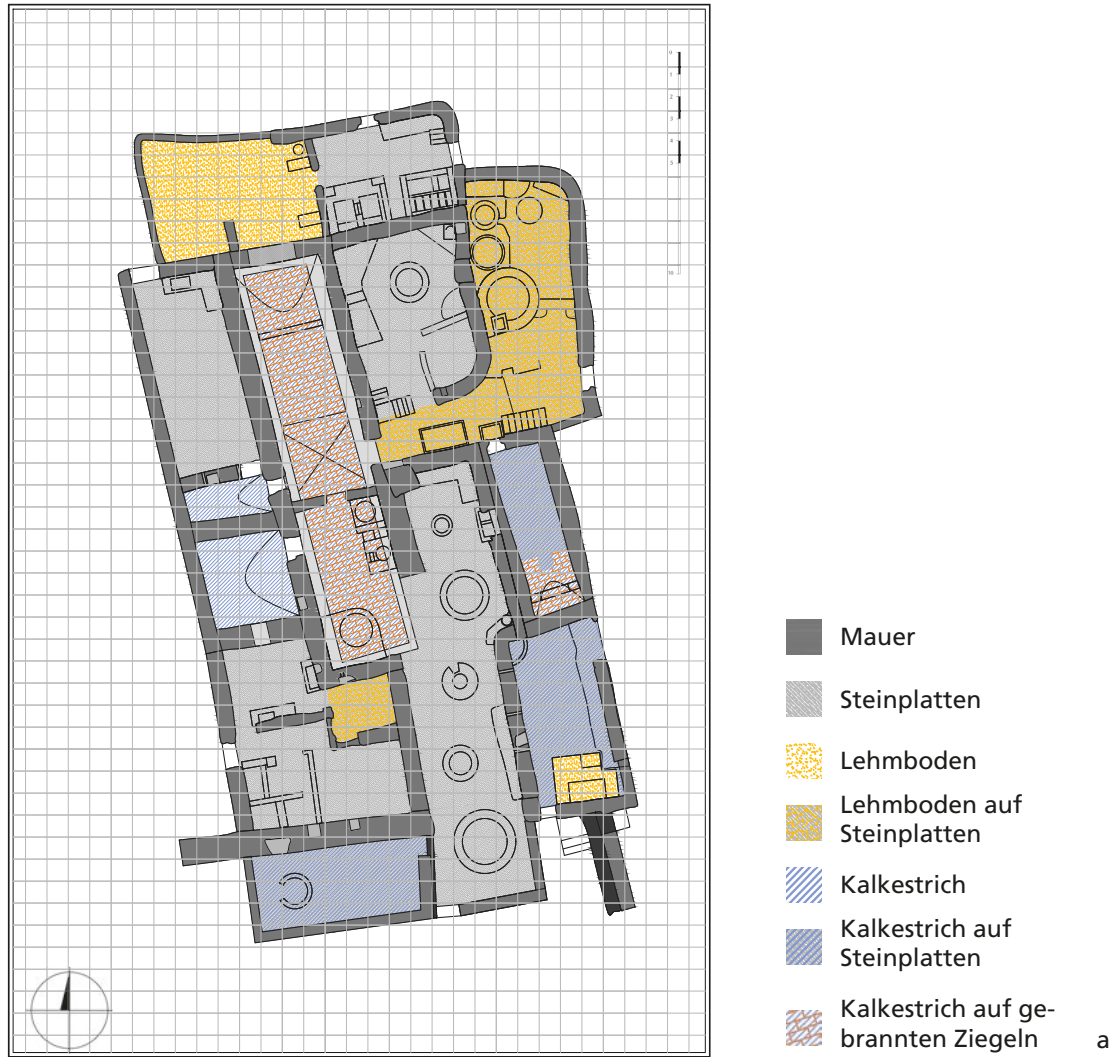
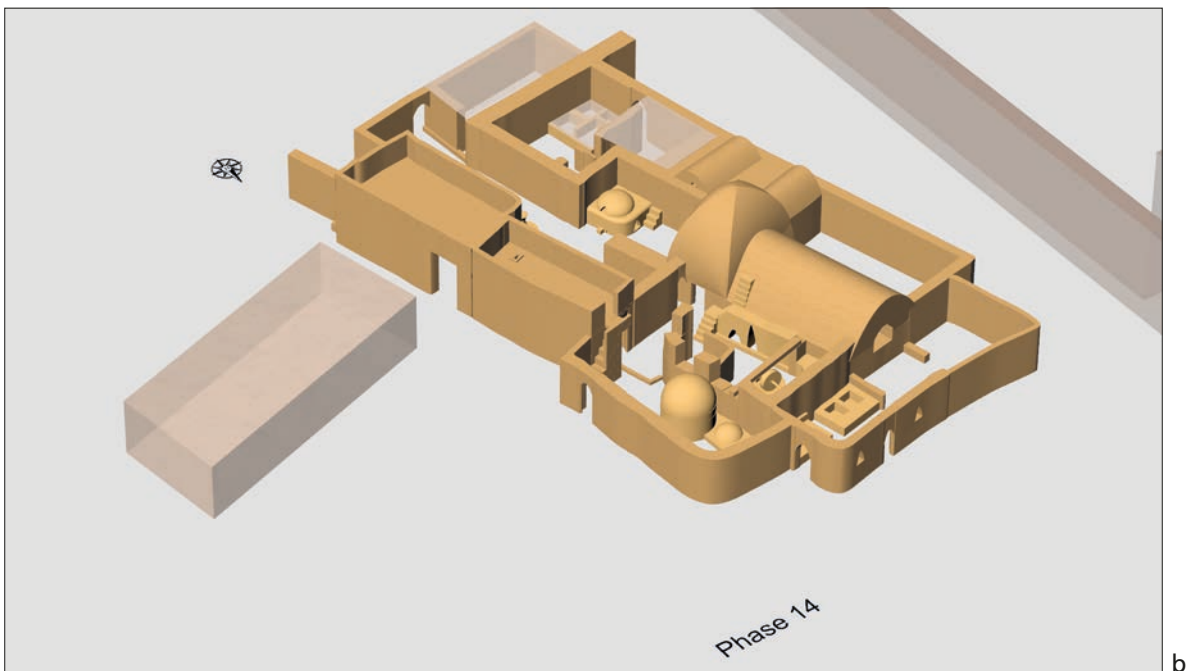
Phase 14 – Rekonstruktionsvorschlag a Grundriss. – b 3D-Modell. – (Plan/Modell K. Czarnitzki/S. Olschok).

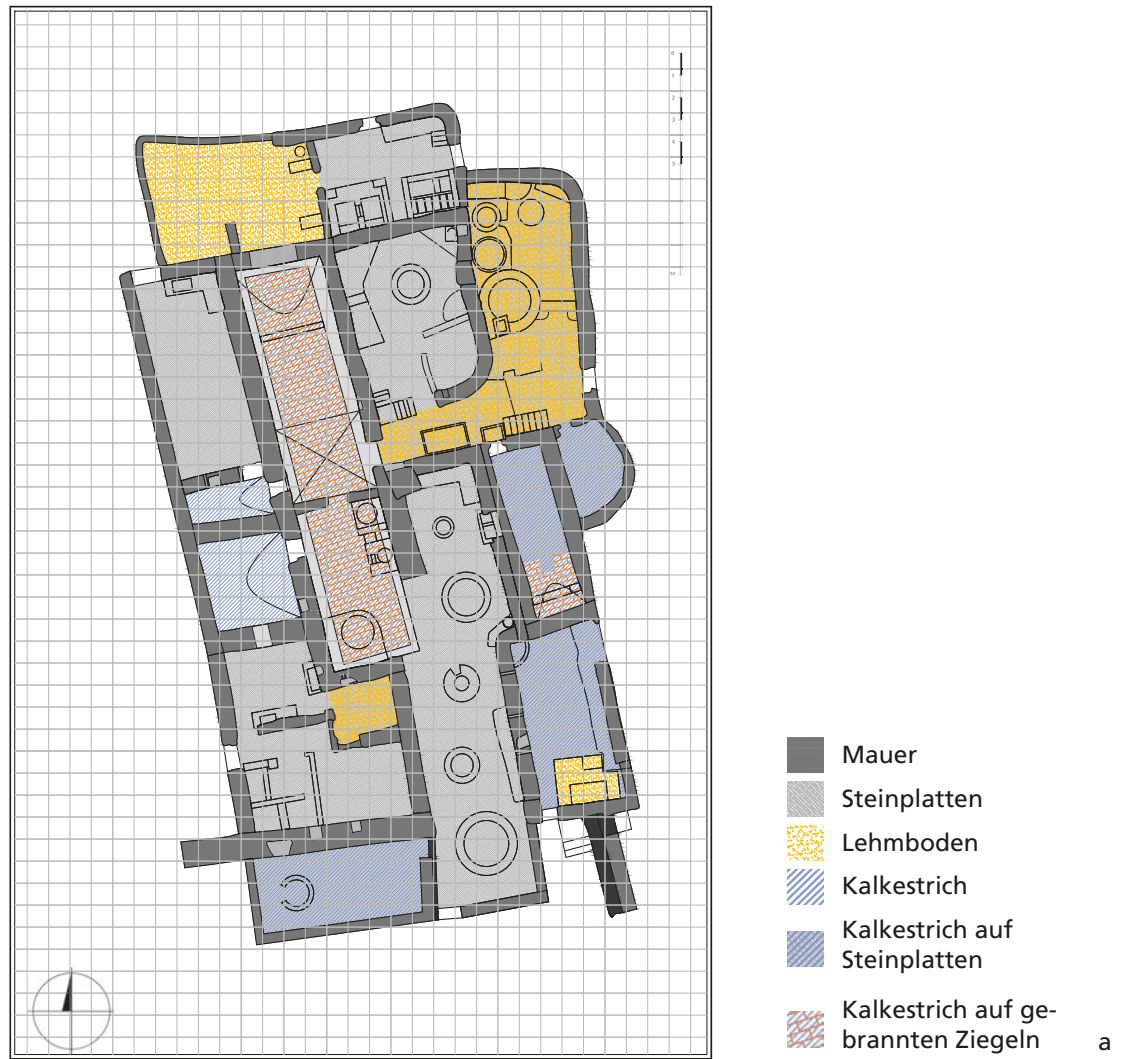
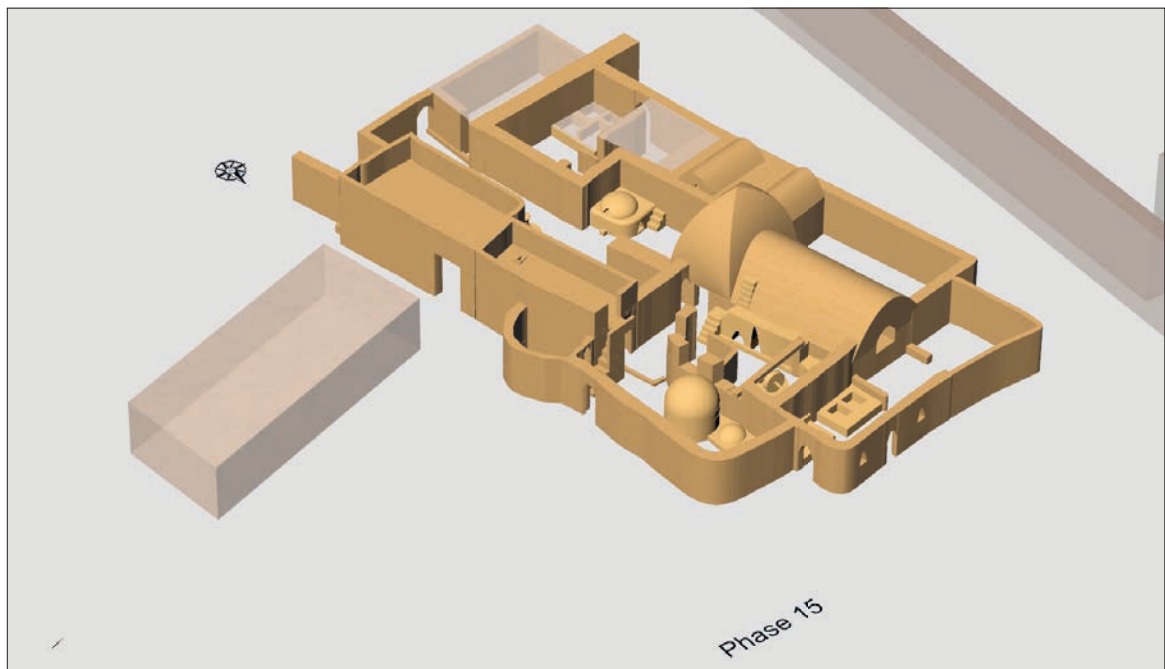
Phase 15 – Rekonstruktionsvorschlag **a** Grundriss. – **b** 3D-Modell. – (Plan/Modell K. Czarnitzki/S. Olschok).

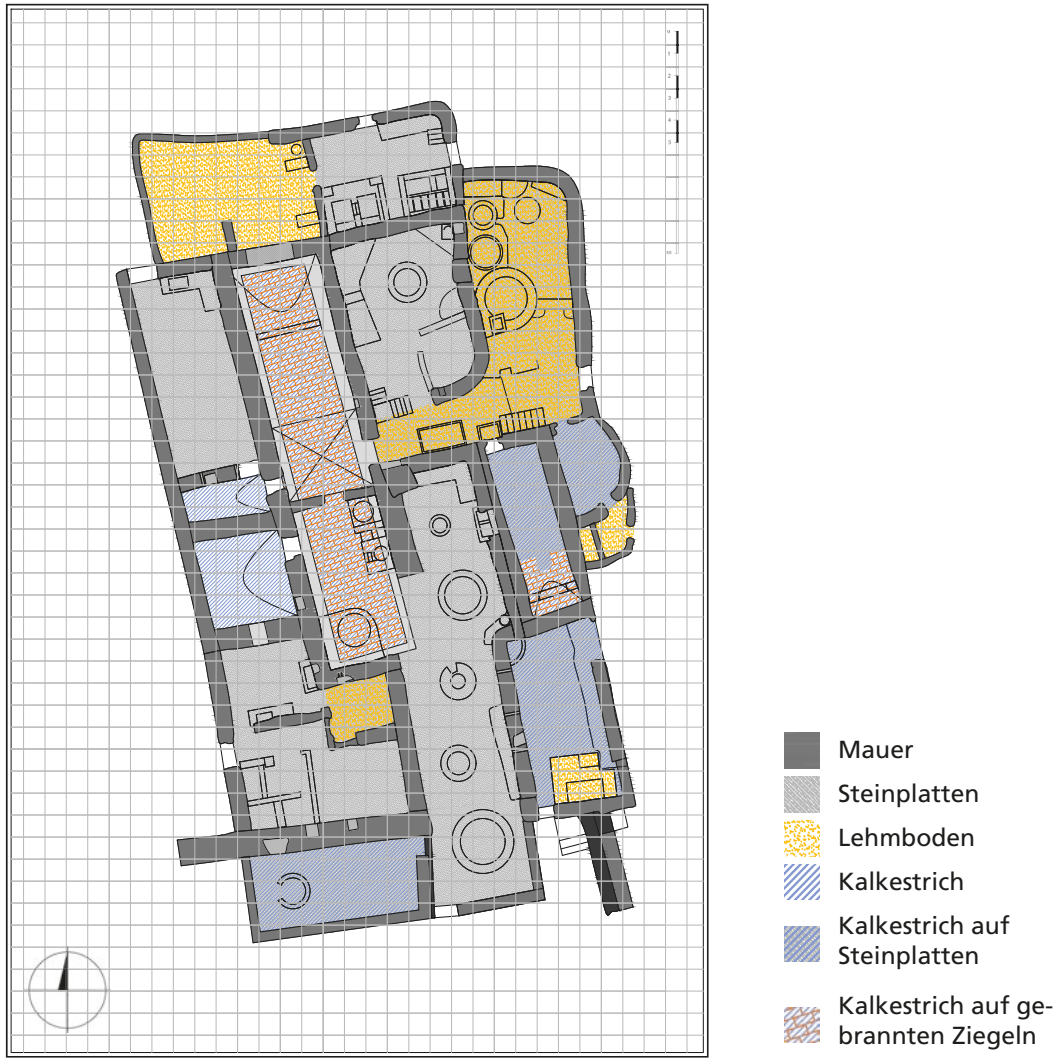
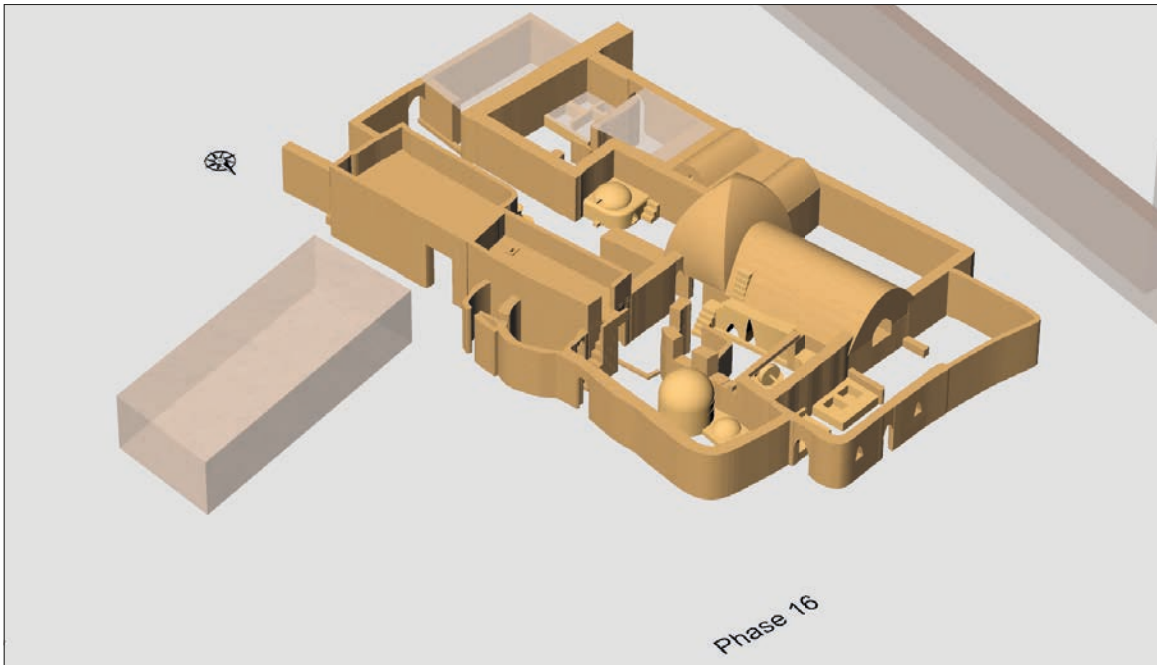
Phase 16 – Rekonstruktionsvorschlag **a** Grundriss. – **b** 3D-Modell. – (Plan/Modell K. Czarnitzki/S. Olschok).

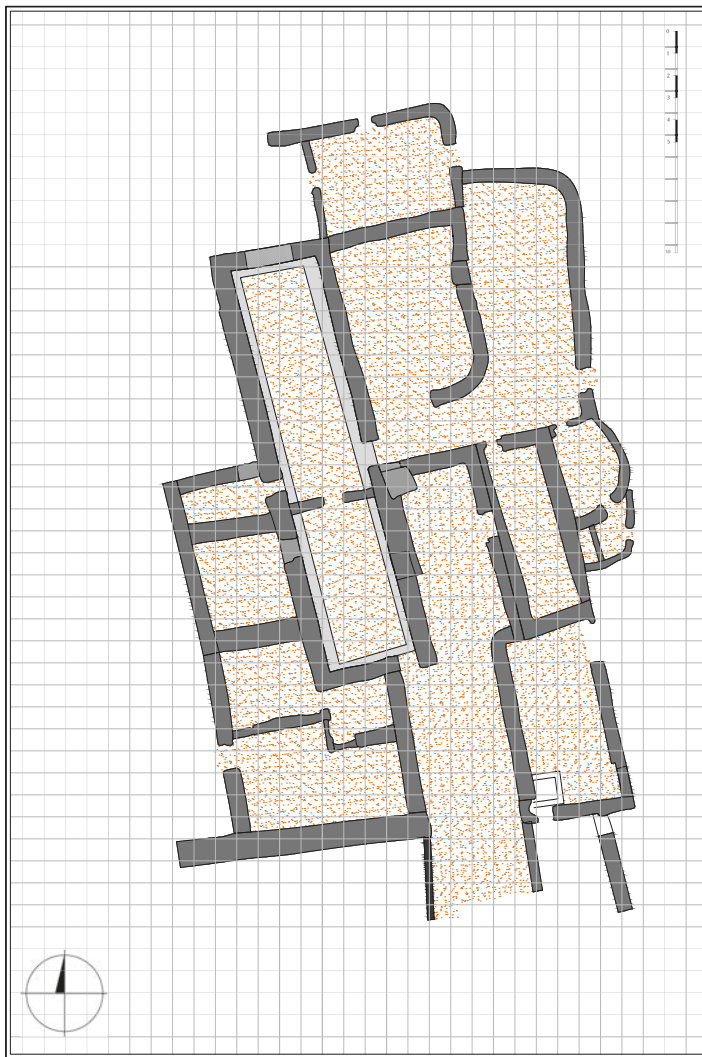
Nachnutzungsphasen. **a** Grundriss. – **b** Feuer-/Ofenstelle in OT_83. Blick nach S. – **c** Feuer-/Ofenstelle in OT_84. Blick nach W. – **d** Trog in OT_75. Blick nach O. – **e** Tür zwischen OT_84 und OT_85 mit Spuren einer Lehmziegelmauer. Blick nach S. – (a Plan K. Czarnitzki/S. Olschok; b-e Fotos S. Olschok).
