# Das Ende der Burg?

## Denkmalpflegerische Aufgaben an Burgruinen

BERTRAM JENISCH

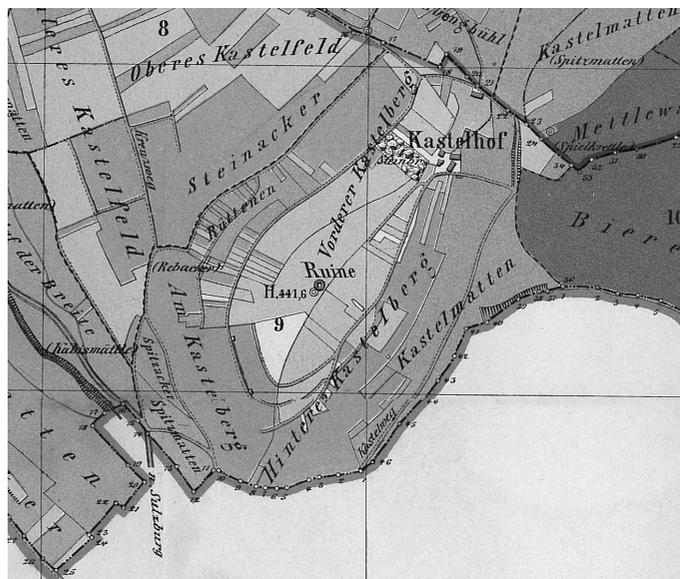
Abb. 1 Ballrechten-Dottingen (FR), Castellberg. Älteste maßhaltige kartografische Darstellung, Büro für Katastervermessung, Karlsruhe 1882.

Reste erhalten haben<sup>10</sup>. Die Lage der Wehranlage lässt sich schon in historischen Karten des 19. Jahrhundert klar fassen (Abb. 1). Die Ausdehnung der Burg, einschließlich des Schuttfächers des darunter liegenden Berghangs kann so zur Ausweisung eines Schutzareals klar bestimmt werden. Details zur Gestalt der Burg lagen jedoch nicht vor.

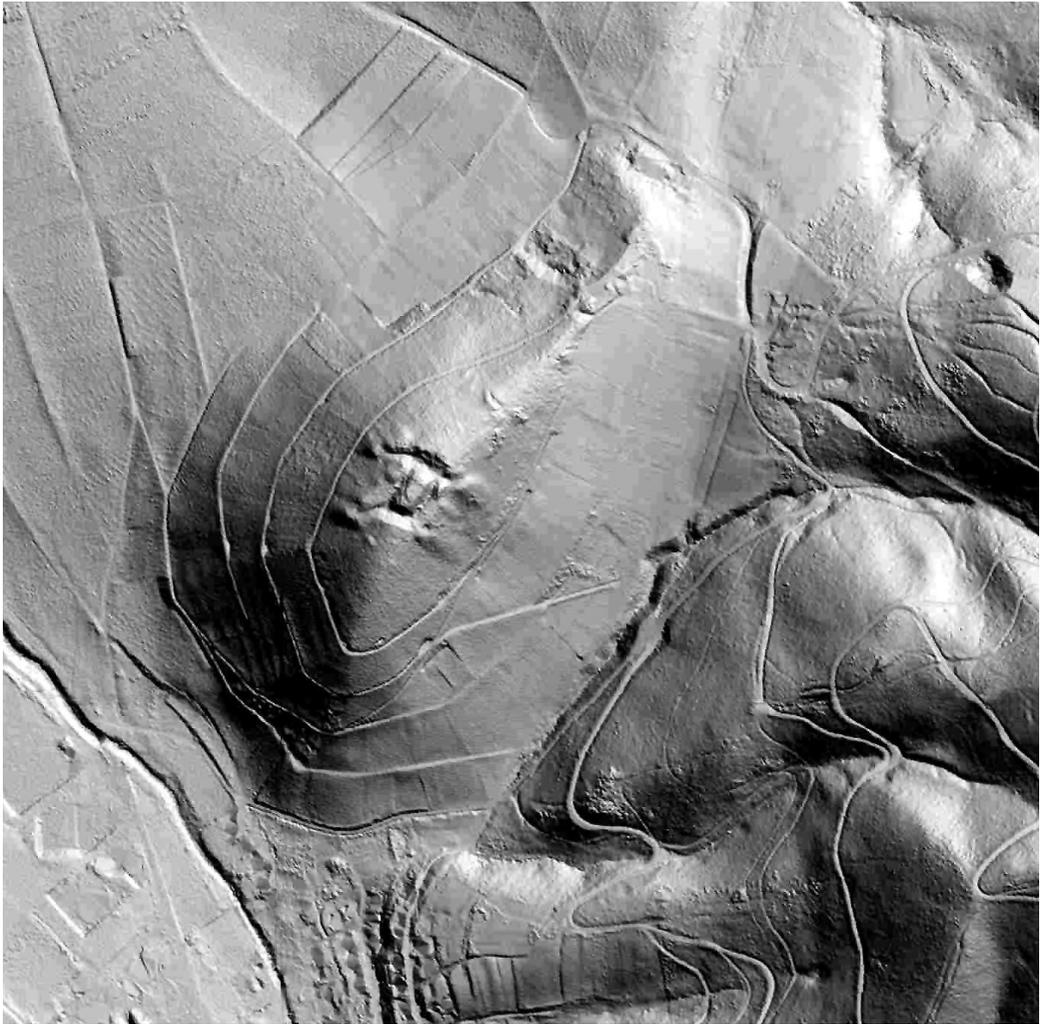
Abb. 2 Ballrechten-Dottingen (FR), Castellberg. Geländemodell auf der Grundlage von LIDAR-Laserscan (RP Freiburg, Ref. 26).

Luftbilder können im vorliegenden Fall wegen der dichten Bewaldung keine weiterführenden Erkenntnisse liefern. Der Bewuchs erschwert zudem eine topographische Detailvermessung. Die Denkmalpflege hat daher die Burg durch LIDAR-Laserscan vermessen, um die Grabenstrukturen zu erkennen (Abb. 2)<sup>11</sup>. Die Struktur der rechteckigen Anlage von 36 Meter auf 16 Meter und der Gräben tritt so deutlich zu Tage. Selbst der am Hang abgelagerte Grabenaushub ist in dem Plan zu erkennen. Ergänzend zu den mittelalterlichen Befunden kam noch eine nördlich davon liegende prähistorische Wallanlage zum Vorschein, die den Sporn abgeriegelt hat.

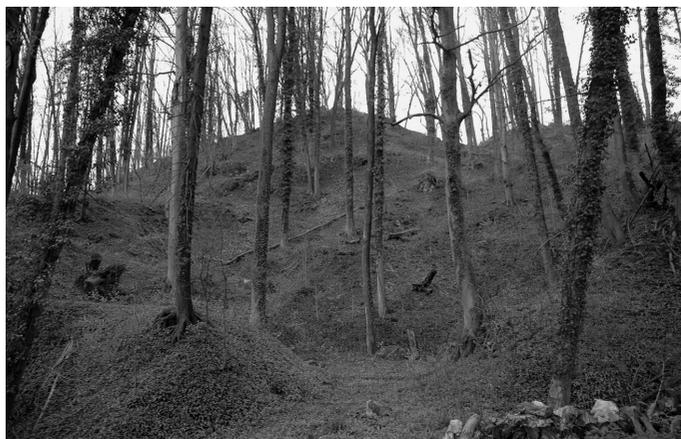
Abb. 3 Rheinfeldens, Hertenberg (LÖ), Burgruine Hertenberg (Foto: RP Freiburg, Ref. 26).

Der Schutz von Denkmalen hängt maßgeblich von deren Verankerung im öffentlichen Bewusstsein ab. Die Denkmalpflege begleitet daher die Erschließung von Burgen im Rahmen von touristischen Projekten. Bei vielen Anlagen, wie zum Beispiel beim Hertenberg unweit Rheinfeldens, ist auf Grund der Erhaltung das ursprüngliche Erscheinungsbild nicht mehr ablesbar und verlangt eine didaktische Begleitung (Abb. 3).

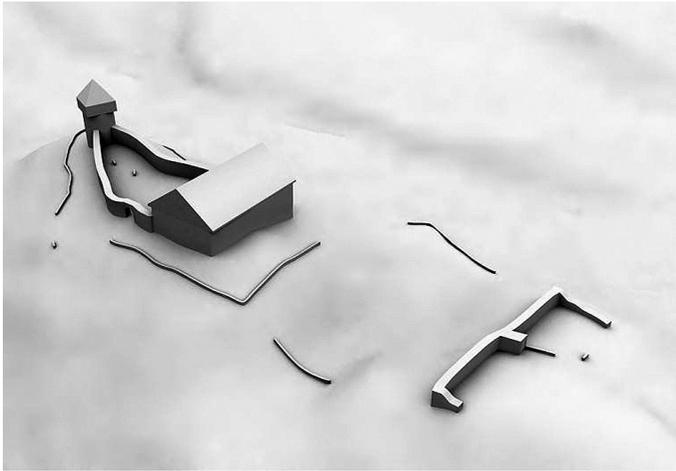
Abb. 4 Rheinfeld, Herten (LÖ), Burgruine Hertenberg. Digitales Modell auf der Grundlage eines Geländemodells (archaeoscope, Freiburg).

Texttafeln allein reichen hier nicht aus, da Vermessungspläne, die für den Fachmann sehr aufschlussreich sind, von Laien oft nicht gelesen werden können. Die Informationen müssen daher in angemessener Weise aufbereitet werden. Meist leisten hier auf Befunden basierende Rekonstruktionen gute Dienste. In Hertenberg wurde zu diesem Zweck ein digitales Geländemodell entworfen (Abb. 4) und 2008 in einer Ausstellung im Museum Rheinfeldens in einem acht Minuten langen Film vorgestellt<sup>12</sup>.

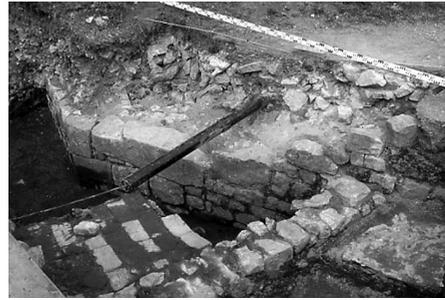
Abb. 5 Bräunlingen (VS), Umfassungsmauer der Burgstelle »Auf dem Buck« (Foto: RP Freiburg, Ref. 26).

Vorrangiges Ziel der Denkmalpflege ist es, den Bestand der Burganlagen zu sichern<sup>13</sup>. Nur wenn Bodeneingriffe nicht vermieden werden können, sind baubegleitende Grabungen unerlässlich. Häufig sind archäologische Reste nur geringfügig überdeckt, wie das Beispiel der Ortsburg von Bräunlingen zeigt (Abb. 5). Im Zusammenhang mit der Sanierung des Areals »Auf dem Buck«, am Rande der mittelalterlichen Altstadt, wurde 1987 eine archäologische Sondage durchgeführt. Mit zwei Grabungsschnitten wurde der Rand der Burganlage exakt erfasst, um so die älteren Ergebnisse der lokalen Geschichtsforschung zu überprüfen. Der Heimatforscher Batzer hatte bereits 1895 festgestellt, dass sich die ovale, 25 x 30 Meter messende Grundfläche der Burg in zwei Bereiche gliederte. Die obere Terrasse (heute Standort der Gebäude Auf dem Buck 4 und 5) war der Kern der Anlage. Hier beobachtete er mittelalterliche Mauerzüge und ein ehemaliges Gewölbe. Diesem Bereich war im Süden eine untere Terrasse mit dem Zugang zur Burg vorgelagert<sup>14</sup>.

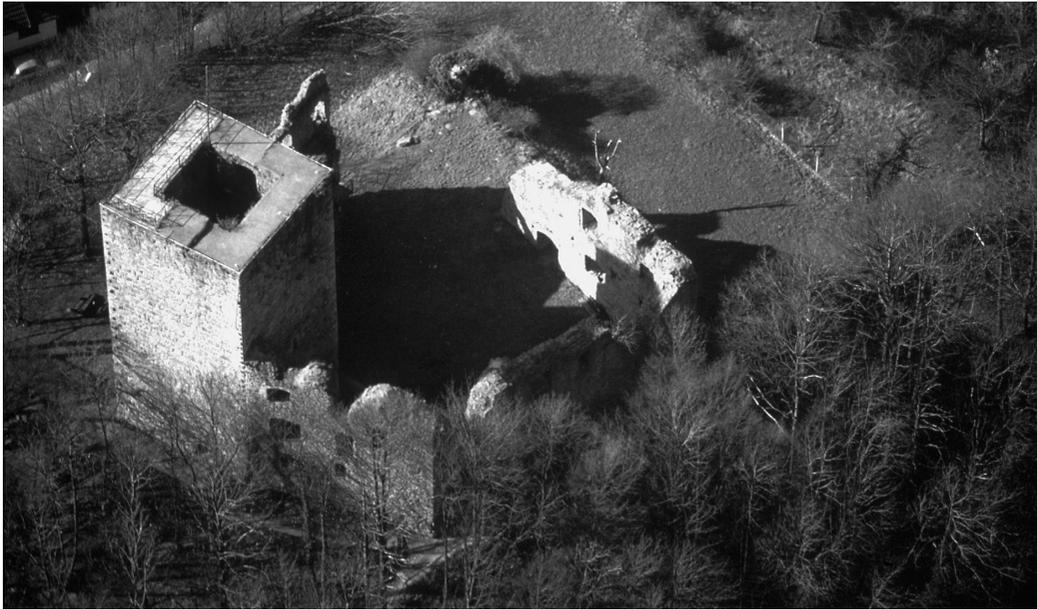
Abb. 6 Lauf (OG), Ruine Neuwindeck. Luftbild der Burganlage (Foto: Otto Braasch, LAD).

Die Ruine Neuwindeck bei Lauf kann als ein Beispiel angeführt werden, das für unzählige ähnliche Fälle steht, um zu zeigen wie durch ein verfehltes Sanierungskonzept die akute Einsturzgefahr einer Burg herbeigeführt werden kann. Vor Jahrzehnten wurden in einer von einem Verein getragenen Sanierung alle Fugen mit Zementmörtel verfügt und die Mauerkronen abgedeckt (Abb. 6). Durch eine Dokumentation des Vor- und Nachzustandes wurden die Folgen dieser Maßnahme vor etwa 10 Jahren deutlich<sup>19</sup>. Eindringendes Wasser hatte durch Frostsprengung zu zwei Vertikalrissen am Bergfried geführt. Die unsachgemäße Reparatur steigerte diesen Schaden und führte dazu, dass sich die Mauer vom Rest der Burg ablöste und abzustürzen drohte. Mittlerweile wurde dies durch eine kostenintensive aber sachgemäße Sanierung behoben.

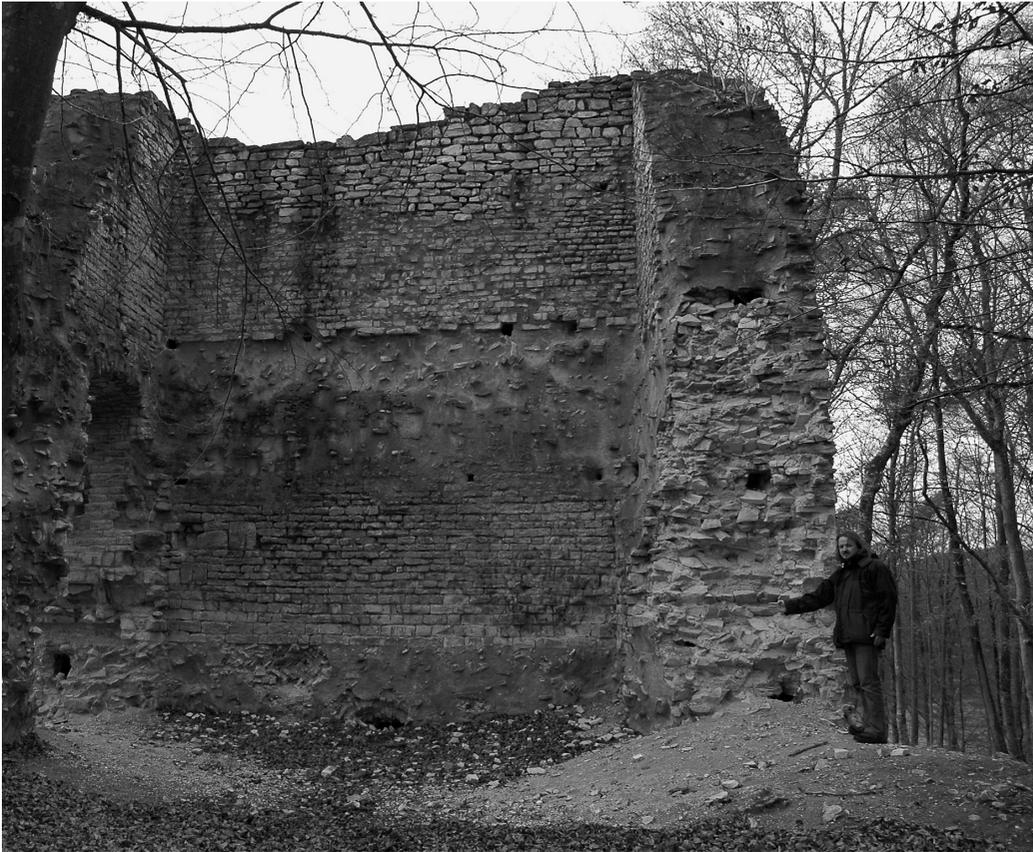
Abb. 7 Aach (KN), Alter Turm, Erosion an der frisch restaurierten Burgmauer, 2008 (Foto: RP Freiburg, Ref. 26).

Der Alte Turm bei Aach stellt auf Grund der <sup>14</sup>C-Datierung seines Mauerwerks in das 11. Jahrhundert einen der ältesten und damit baugeschichtlich wichtigsten Profanbauten im westlichen Bodenseegebiet dar. Der aus Kleinquadermauerwerk errichtete Turm wurde 1996 ohne große Eingriffe in die Substanz saniert. Nach einer exakten Bauaufnahme mittels Photogrammetrie und einer topographischen Vermessung erfolgte eine Sicherung des Mauerwerks ohne Bodeneingriffe, die archäologische Substanz berührt hätten. Nach nur 10 Jahren ist die Situation schlimmer als zuvor. Die Wahl eines zu weichen und sandigen Mörtels stabilisierte die Mauer nicht in ausreichendem Maße (Abb. 7). Ohne neuerliche Sanierung droht der Burg der Totalverlust der aufgehenden Substanz<sup>20</sup>.

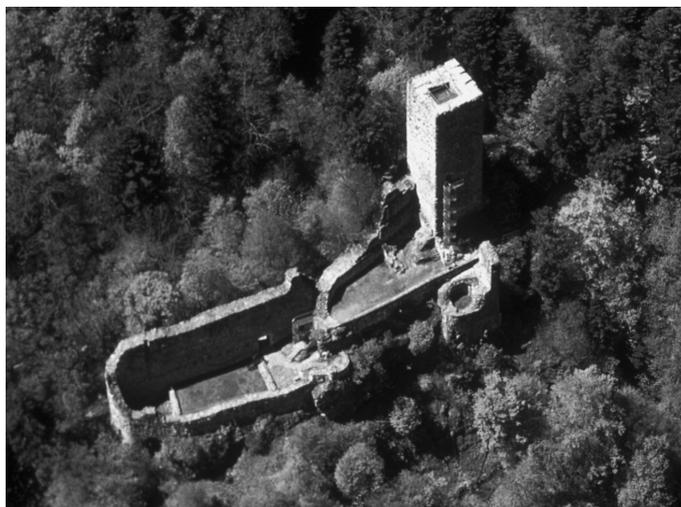
Abb. 8 Rickenbach (WT), Burgruine Wieladingen. Luftaufnahme 1998 (Foto: Otto Braasch, LAD).

verfugt, so dass auch später noch die Bauphasen an dem komplexen Bauegefüge ablesbar sind. Ein weiteres gutes Beispiel für die Sanierung einer Ruine ist Wieladingen in der Gemeinde Rickenbach-Willaringen am Hochrhein (Abb. 8). Die Burg liegt über dem beinahe 100 Meter tiefen Westhang der Murgschlucht und ist seit langem ein beliebtes Wander- und Ausflugsziel. Die seit 1954 in das Denkmalsbuch eingetragene Anlage zerfiel zunehmend. 1984 wurde daher der »Förderkreis zur Rettung der Burgruine Wieladingen e. V.« gegründet. Der Verein betreute in Zusammenarbeit mit der Denkmalpflege und mit finanzieller Unterstützung der Denkmalstiftung Baden-Württemberg die Sanierungsmaßnahmen. Nach Entfernung des Bewuchses wurden alle Gebäudeteile fotogrammetrisch aufgenommen (Abb. 9). Zahlreiche Fotos, Zeichnungen und Schnitte wurden speziell von den Tür- und Fensteröffnungen des Turmes angefertigt. Diese Aufnahme des Ist-Zustandes war Grundlage der zu ergreifenden Sicherungsmaßnahmen und der wissenschaftlichen Bearbeitung. Der nächste Schritt war die Bestandssicherung und der Abschluss der Mauerkronen. Der Verein ging die Verpflichtung ein, sich auch in der Folge um »seine« Ruine zu kümmern. Die bei der Sanierung notwendigen Bodeneingriffe wurden zusammen mit Archäologen durchgeführt<sup>21</sup>. Der Verein förderte die Aufarbeitung der Bauschicht und Funde im Rahmen einer Magisterarbeit<sup>22</sup>. Diese soll nun zusammen mit ei-

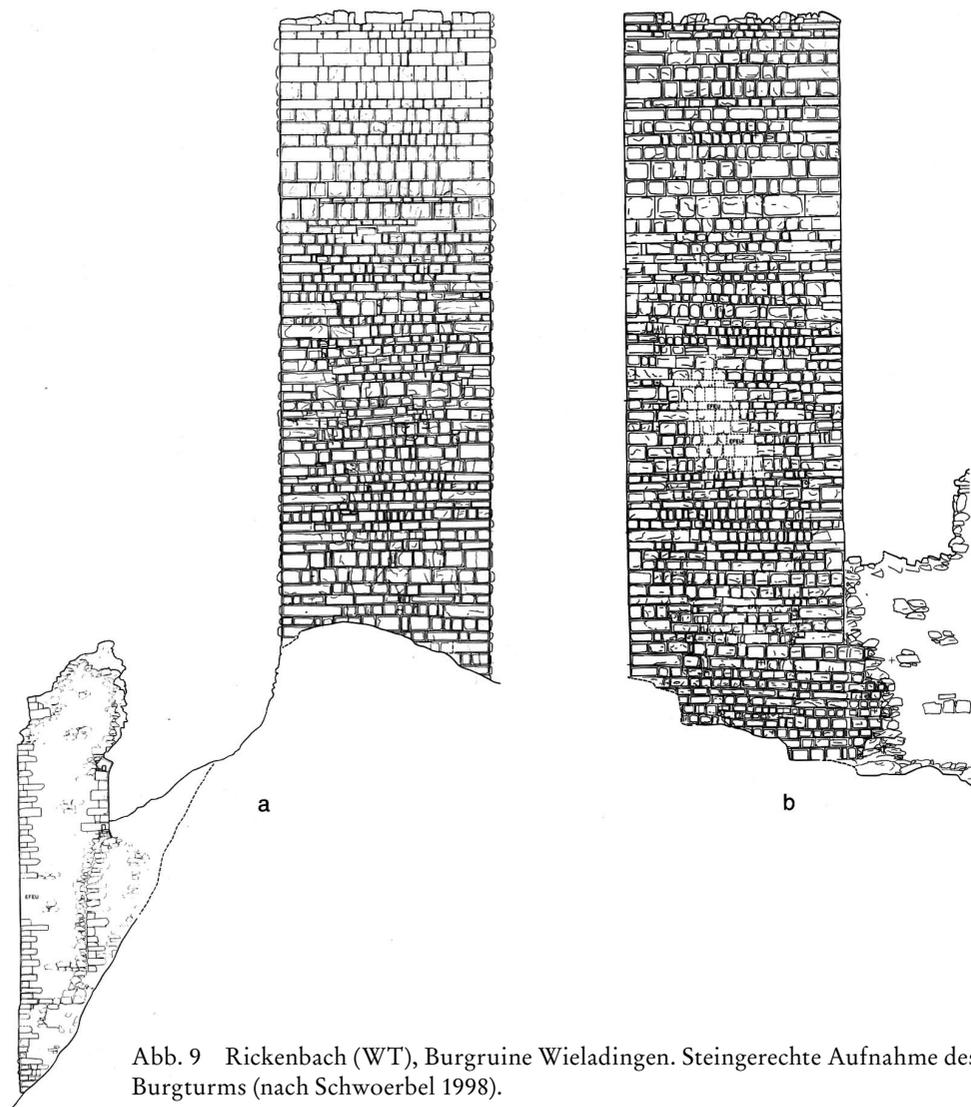
Abb. 9 Rickenbach (WT), Burgruine Wieladingen. Steingerechte Aufnahme des Burgturms (nach Schwoerbel 1998).

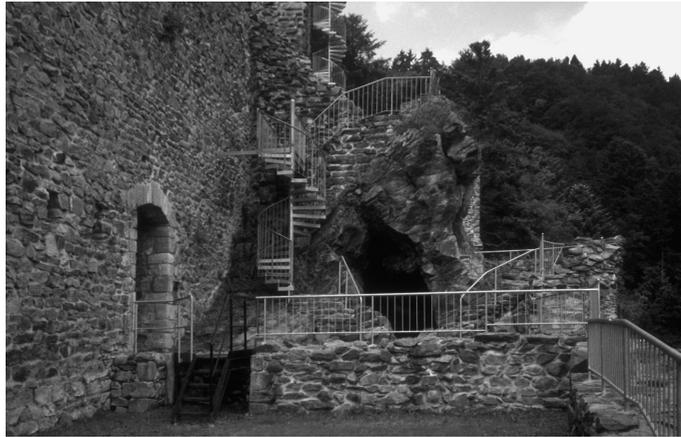
Abb. 10 Rickenbach (WT),  
Treppenaufgang zum Turm  
der Ruine Wieladingen (Foto:  
RP Freiburg, Ref. 26).

Bei dem oben dargestellten Beispiel Wieladingen wurde die Erschließung des Turmes lange diskutiert. Eine Holzkonstruktion, welche die Bausicherheit gewährleistet hätte, wäre zu klobig geworden; man entschloss sich daher gemeinsam für eine Gitterstahltrappe, die sowohl die notwendige Sicherheit bietet und auf Grund ihrer Leichtigkeit die Burgruine noch ablesbar lässt (Abb. 10).

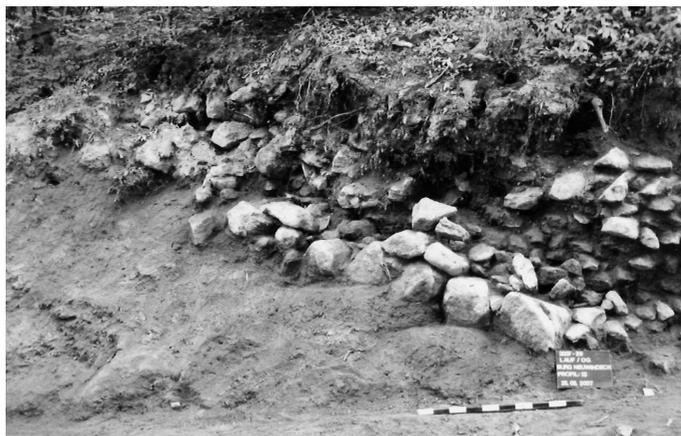
Abb. 11 Ruine Neuwindeck,  
Lauf (OG), Zerstörungen der  
Außenanlage im Zusammen-  
hang mit Wegebau im Jahr  
2007 (Foto: RP Freiburg, Ref.  
26).

aktenkundig gewordenen Unfälle auf südbadischen Burgen ereigneten sich ausschließlich auf modern erschlossenen Ruinen wie etwa Badenweiler. In Anlagen mit originalem Zugang wurden demgegenüber bislang keine Unfälle bekannt, da hier die Besucher schon durch geeignetes Schuhwerk umsichtiger sind. Insbesondere die Erschließung für Fahrzeuge führt in sensiblen Denkmalbereichen zu großen Schäden. Dies kann am Beispiel der Ruine Neu-Windeck bei Lauf (OG) gezeigt werden (Abb. 11). Bei der nicht abgestimmten Anlage eines befahrbaren Weges wurden 1997 an der Ostflanke der Burg Erdarbeiten durchgeführt. Die neue Wegetrasse schnitt auf über 40 Meter Länge bis zu drei Meter in das Gelände ein und schädigte so insbesondere die untere Zwingerterrasse der Burg. Eine Dokumentation konnte die differenzierte Baugeschichte dieses Bereichs nach dessen Zerstörung nachweisen (Abb. 12)<sup>24</sup>.

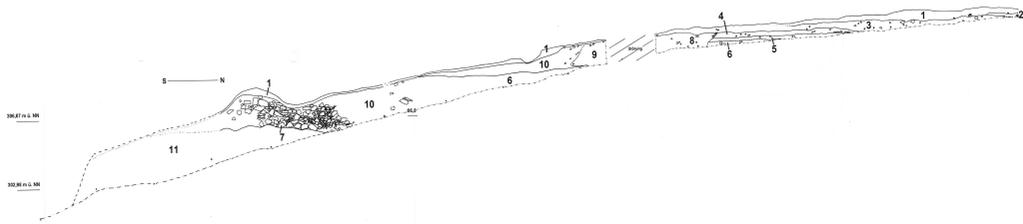
Abb. 12 Lauf (OG), Ruine Neuwindeck. Dokumentation des Profils des durch den Wegebau zerstörten Bereichs 2007 (Strotz/Schoenenberg).

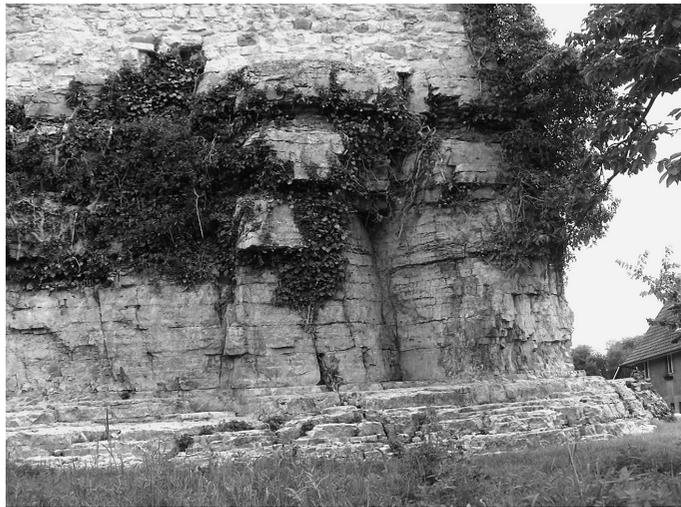
Abb. 13 Teningen-Landeck (EM), Ruine Landeck. Durch unsachgemäße Entfernung des Efeubewuchses nur entlang des Bodenbereichs wurzelt dieser nun in den Burgmauern, 2008 (Foto: RP Freiburg, Ref. 26).

Burgen sind nicht nur für Denkmalpfleger wichtig, sondern stehen auch im Interesse von Naturschützern und Förstern. Wer kennt nicht die efeubewachsenen Mauerreste, die man seit der Burgenromantik mit diesen untergegangenen Wehranlagen verbindet. Für Naturschützer sind Burgen außergewöhnliche Biotope, die für zahlreiche Pflanzen und Tiere Lebensraum bieten. Plant man konkrete Maßnahmen zur Ruinensicherung, ist hier ein frühzeitiger Dialog mit den Vertretern des Naturschutzes wichtig. Entschließt man sich ein Mauerwerk von Bewuchs freizustellen, ist dies nur dann sinnvoll, wenn die fragliche Mauerpartie umgehend saniert wird. Ein markantes Beispiel für diesen falsch verstandenen Burgen-Enthusiasmus ist die Burg Landeck bei Teningen (EM), wo ein Verein den Efeubewuchs lediglich an einem drei Meter hohen Streifen entlang der Mauerbasis der gesamten Burg entfernt hat (Abb. 13). Im Glauben, der restliche Bewuchs würde so absterben, erreichte man, dass Reste des Bewuchses nun neue Wurzeln in den Mauerfugen ausbilden und diese sprengen. Folge der Aktion ist eine kostenintensive Mauersanierung, die derzeit durchgeführt wird.

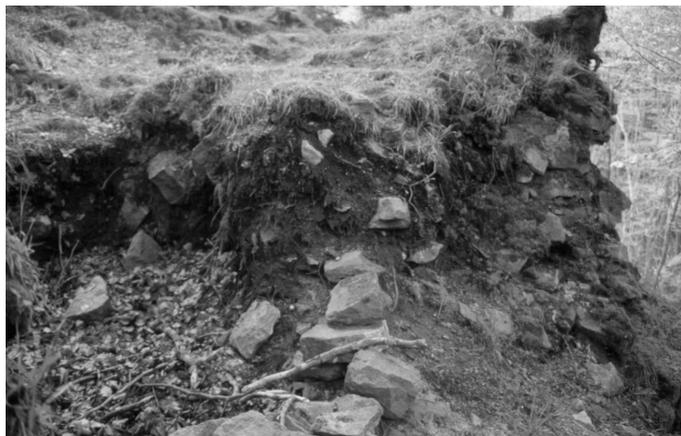
Abb. 14 Münstertal (FR), Burgruine Scharfenstein. Durch illegale Raubgrabungen zerstörte Bereiche der Burganlage (Foto: RP Freiburg, Ref. 26).

gern zum Teil Mauerzüge illegal abgebrochen (Abb. 14). Hier wird in Zukunft viel Aufklärungsarbeit notwendig sein, um die Plünderung von historischen Stätten zu verhindern.
