2 ARCHITEKTUR DER MITHRÄEN

Aufbau eines Mithräums

1 MITHRÄUM I

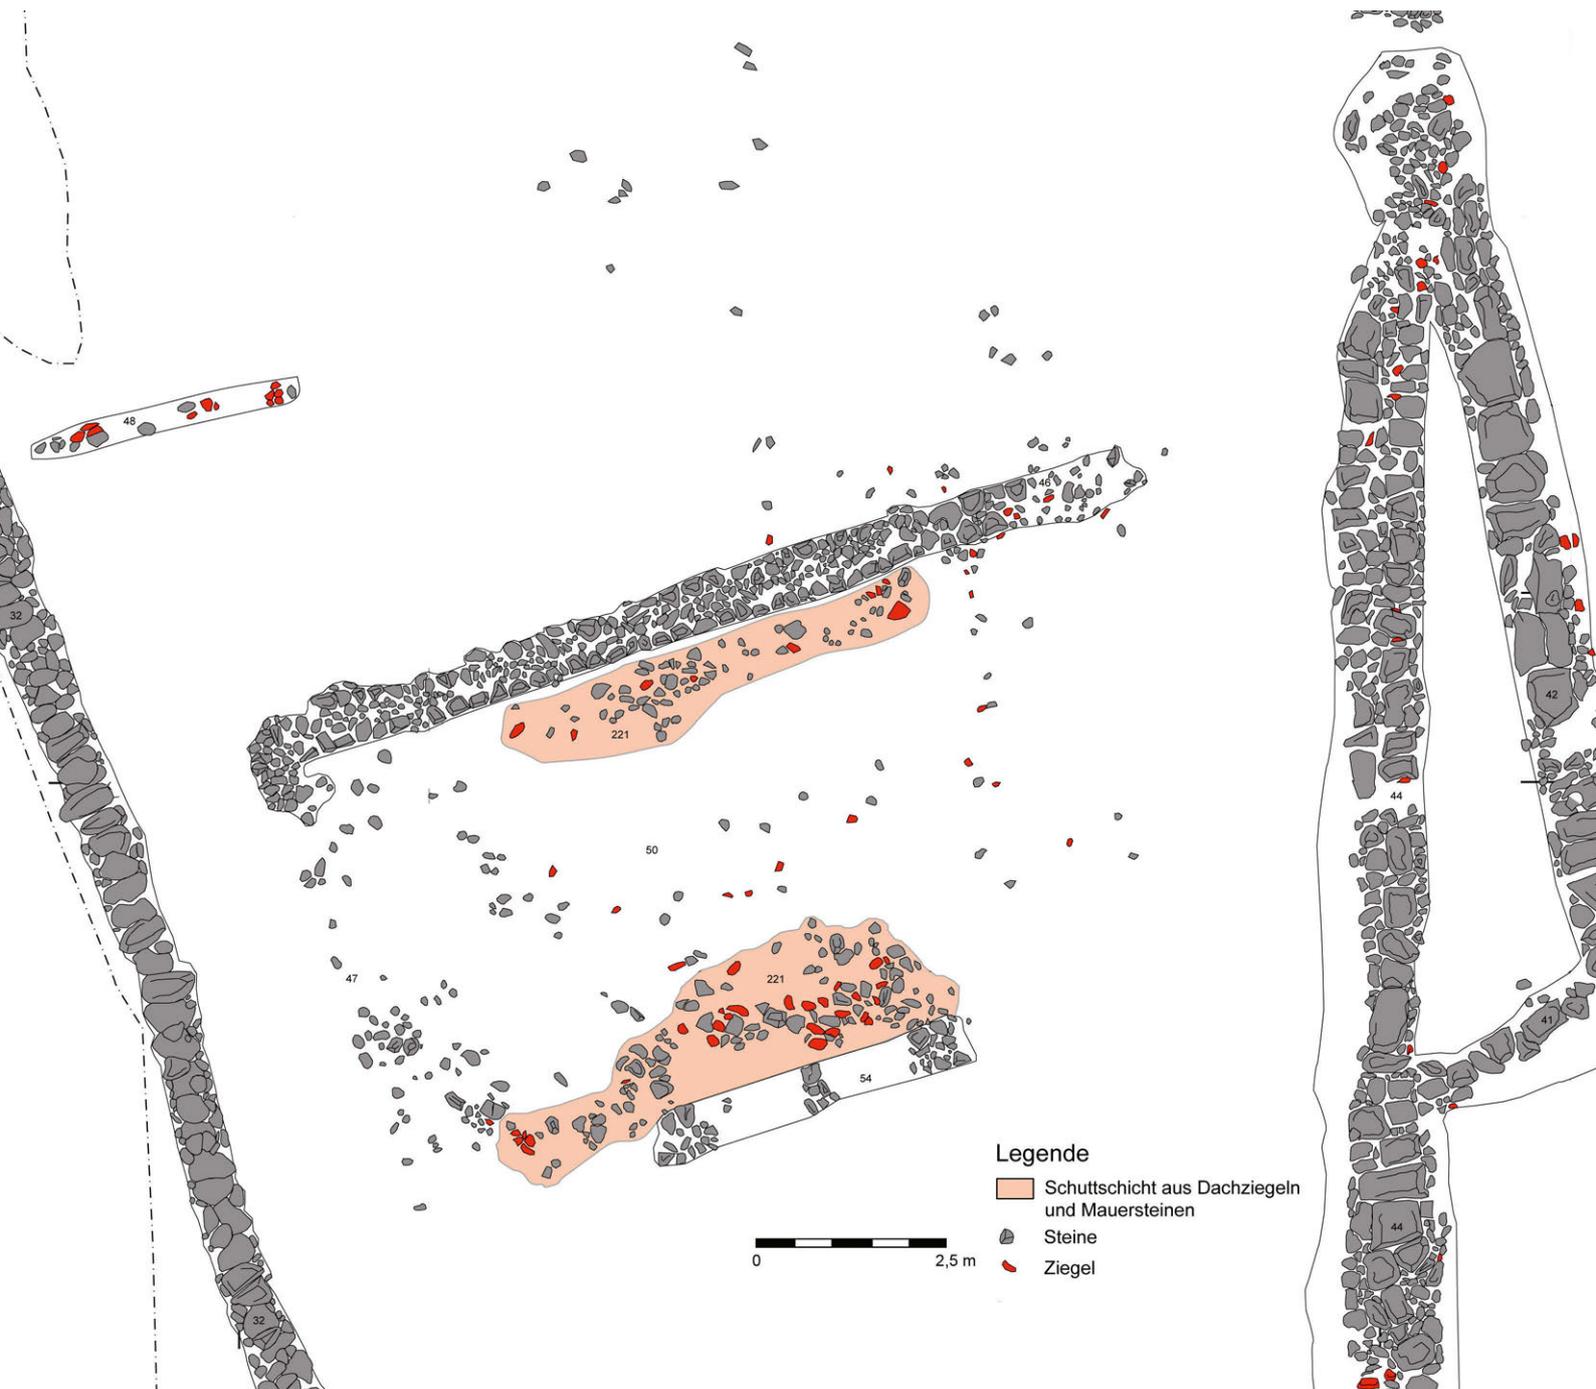
6 Mithräum I. Befundplan Planum 1. M. 1:100.

Die Befundsituation von Mithräum I im Planum 1 (Abb. 6) scheint zunächst sehr übersichtlich: Der einzige, eindeutig ansprechbare Befund, welcher auf die Überreste eines römischen Gebäudes schließen ließ, war die nördliche Außenmauer zusammen mit der Nordwestecke des Gebäudes (Bef. 46), die auf einer Länge von 11,90 m freigelegt worden ist. Es handelte sich hier um eine Zweischalenmauer, die aus Kalkbruchsteinen erbaut war und laut Grabungsdokumentati-

Etwa 3 m südlich dieser Mauerecke zeichnete sich ebenfalls im Planum 1 bereits die Außenkontur der westlichen Mauer (Bef. 47) als Haufen aus kleinen Kalkbruchsteinen ab. Östlich davon waren zwischen Schutt aus Ziegeln und Steinen bereits Teile der wohl noch erhaltenen südlichen Außenmauer (Bef. 54) zu erkennen. Auf der Innenseite der Längsmauern waren

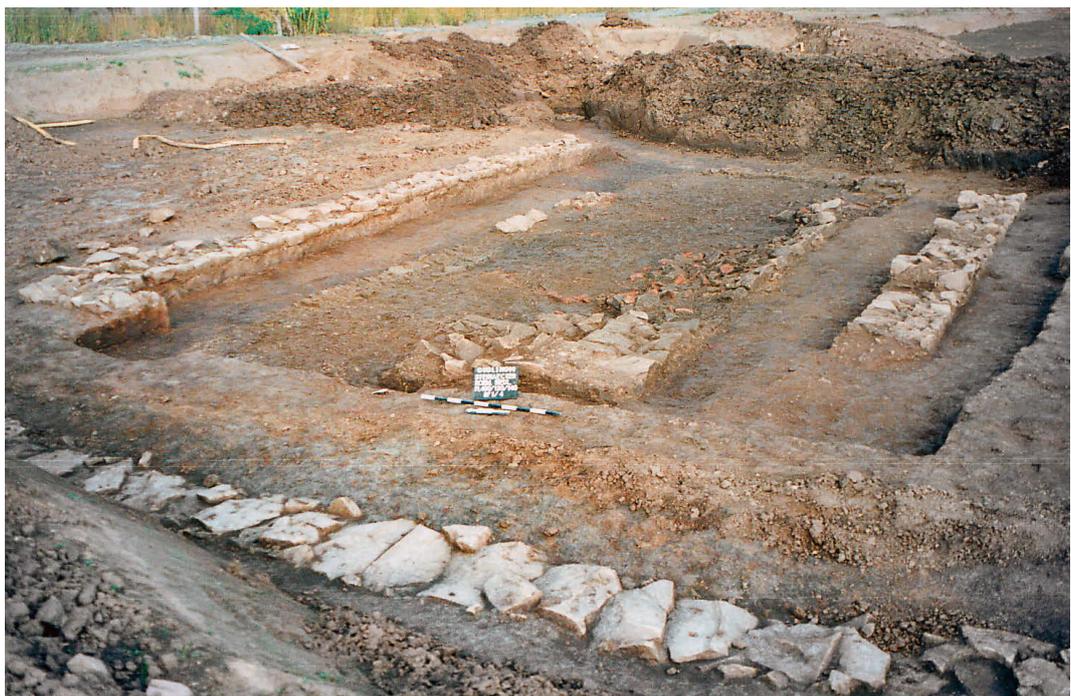
8 Mithräum I. Übersichtsfoto Grabungssituation Planum 2.

Die in Planum 2 freigelegten Mauerzüge lassen deutlich den typischen Grundriss eines Mithrasheiligtums erkennen: An die langen Außenmauern waren nach innen die beiden Liegepodien angebaut, von deren Stützmauern nun die Reste sichtbar waren (Bef. 51; 52). Den Mittelgang zwischen diesen beiden Podien hatte man, wie üblich, in den anstehenden Boden unter das antike Laufniveau eingegraben, weswegen hier die Befunderhaltung am besten war (Bef. 50; Abb. 9).

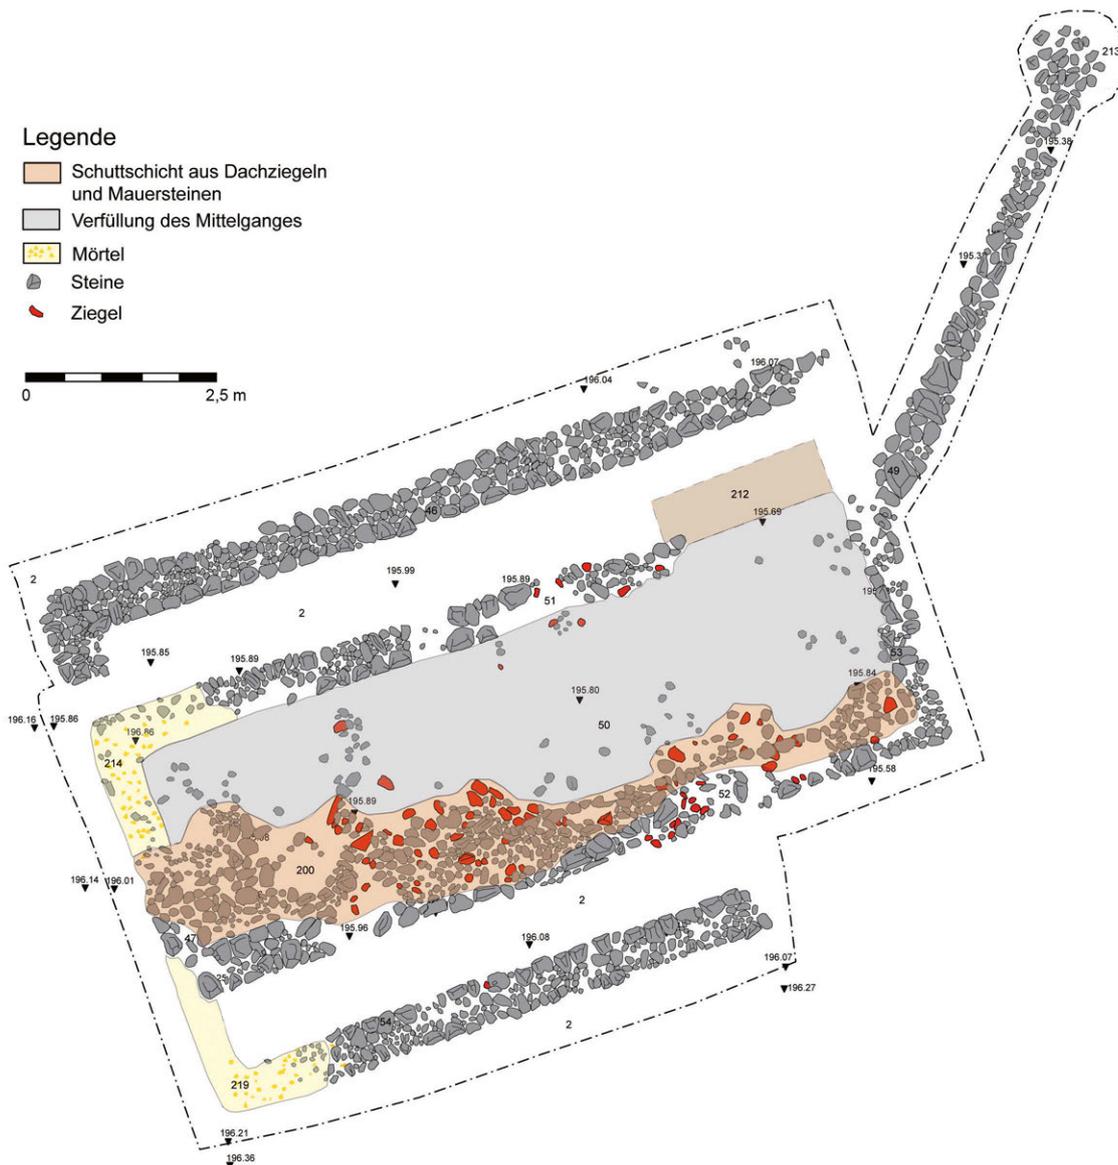
9 Mithräum I. Befundplan
Planum 2. M. 1:100.

Die noch existierenden Teile vom Grundriss dieses Gebäudes zeigten ein langrechteckiges Fundament mit einer Länge von 11,90 m und einer Breite von 7,30 m. Der eigentliche Kultraum schloss mit der Mauer Befund 53 nach Osten ab und hat damit eine Länge von ca. 10,90 m. An der nördlichen Außenwand war ein kleiner, etwa 1 m langer erhaltener Fortsatz nach Osten zu erkennen. Dieser kleine Mauerstumpf war sicher der Überrest vom Grundriss eines Eingangsreiches, dessen Außenwände ebenfalls auf einem

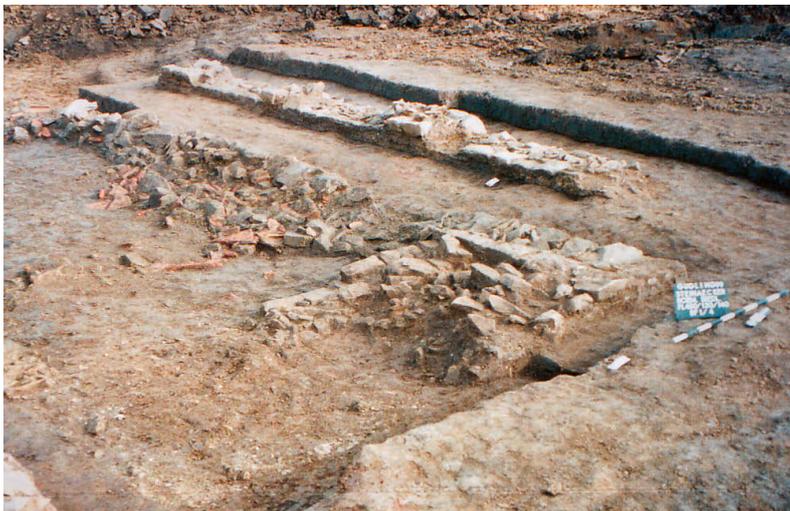
11 Mithräum I. Blick von Westen in das Südpodium mit der nach innen gestürzten Mauer Planum 2.

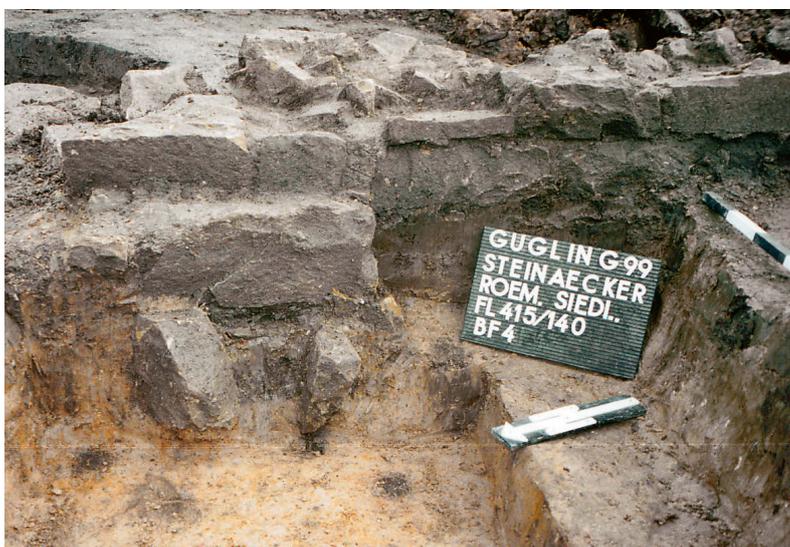
12 Mithräum I. Drainagekanal und Ostmauer, Planum 2.

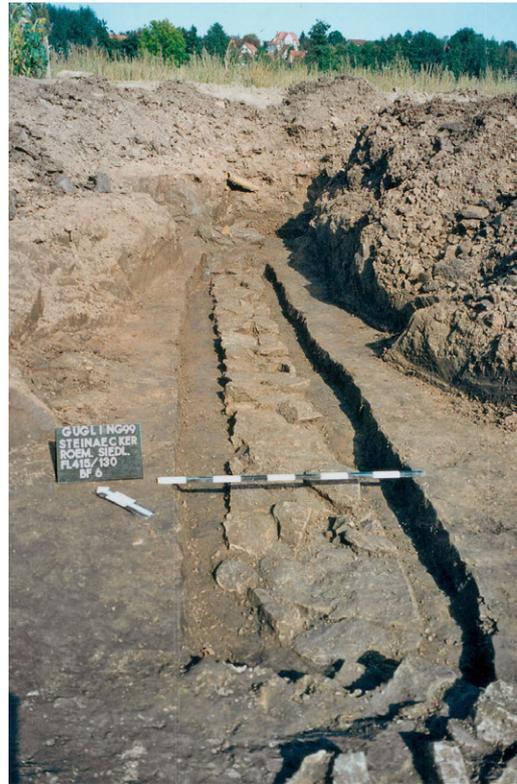
- 13 Mithräum I. Drainagekanal im Bereich des Vorraumes, Planum 2.
14 Mithräum I. Befundplan Planum 3. M. 1:100.

Nur für die Dokumentation des Mittelgangs und des Altarbereiches wurde ca. 30 cm unterhalb von Planum 2 das Teilplanum 3 angelegt. Genaue Angaben zu den Höhenwerten bestimmter Planumsareale sind hier wie auch bei den Teilplana 3a und 3b schwierig, da bei die Nivellements nicht mehr in Übereinstimmung mit dem höher liegenden Planum 2 zu bringen sind (Abb. 14).

Dabei kam im Mittelgang an der nördlichen Podiumsmauer ein Fragment einer kleinen konischen Säule (?) sowie schräg gegenüber an der südlichen Podiumsmauer die in viele Teile zerbrochene Basis eines Weihesteines zum Vorschein (Abb. 14–15). Beide Fragmente sind heute nicht mehr auffindbar. Anhand eines Grabungsfotos lässt sich jedoch gut erkennen, dass von dem Altar nur noch entweder die untere Sockelplatte oder die Deckplatte mit dem Ansatz des Schriftfeldes, jedoch ohne erkennbare Reste einer Inschrift, erhalten war. Unter der Schuttschicht aus Planum 2 mit Steinen, Leistenziegelfragmenten, vielen Tierknochen und Scherben kam ein flächig aufliegender gelber Lösslehmtrag zum Vorschein (Bef. 215), welcher ebenfalls abgegraben wurde. Der eigentliche ehemalige Nutzungshorizont, der sich oberhalb der Planierung befunden haben musste, ist wohl nicht von dem Brandschutt zu trennen gewesen. Unterhalb dieser Planierung wiederum beschreibt der Ausgräber eine ca. 1 cm dicke, ebenfalls flächig aufliegende holzkohlehaltige Schicht (Bef. 216), die auch sehr gut im Profil 59 zu verfolgen war. Hierbei handelt es sich um einen älteren Laufhorizont, der damit eine Mehrphasigkeit des Tempelinneren belegt. Planum 3 zeigt nun einen unterhalb der Planierung und des Schmutzhorizontes liegenden festen, älteren Stampflehboden, der zum Teil aus kleinem Steingrus bestand und im westlichen Gebäudeteil kleinflächig rötliche Brandspuren aufwies (Bef. 217). Im Profil 59 ist der Bodenauftrag nur als dünne, in dem Bereich etwa 3 bis 4 cm dicke Schicht oberhalb einer Art

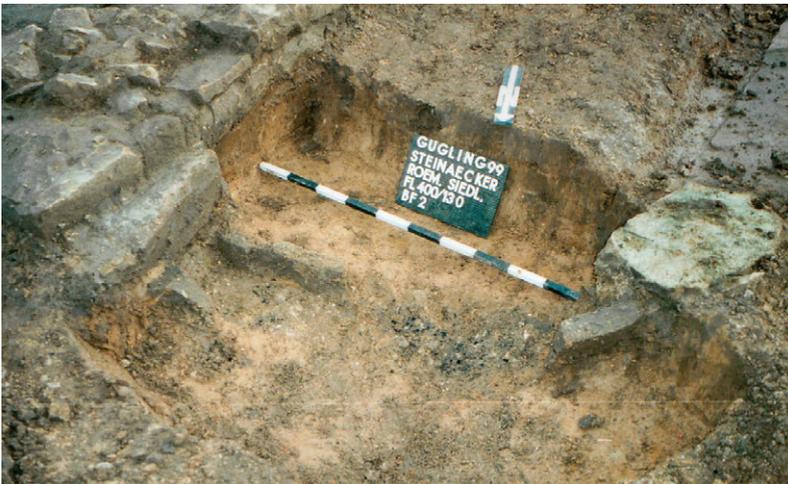
17 Mithräum I. Störung 58 im Kanal 55 mit noch verbliebenen Drainagesteinen.

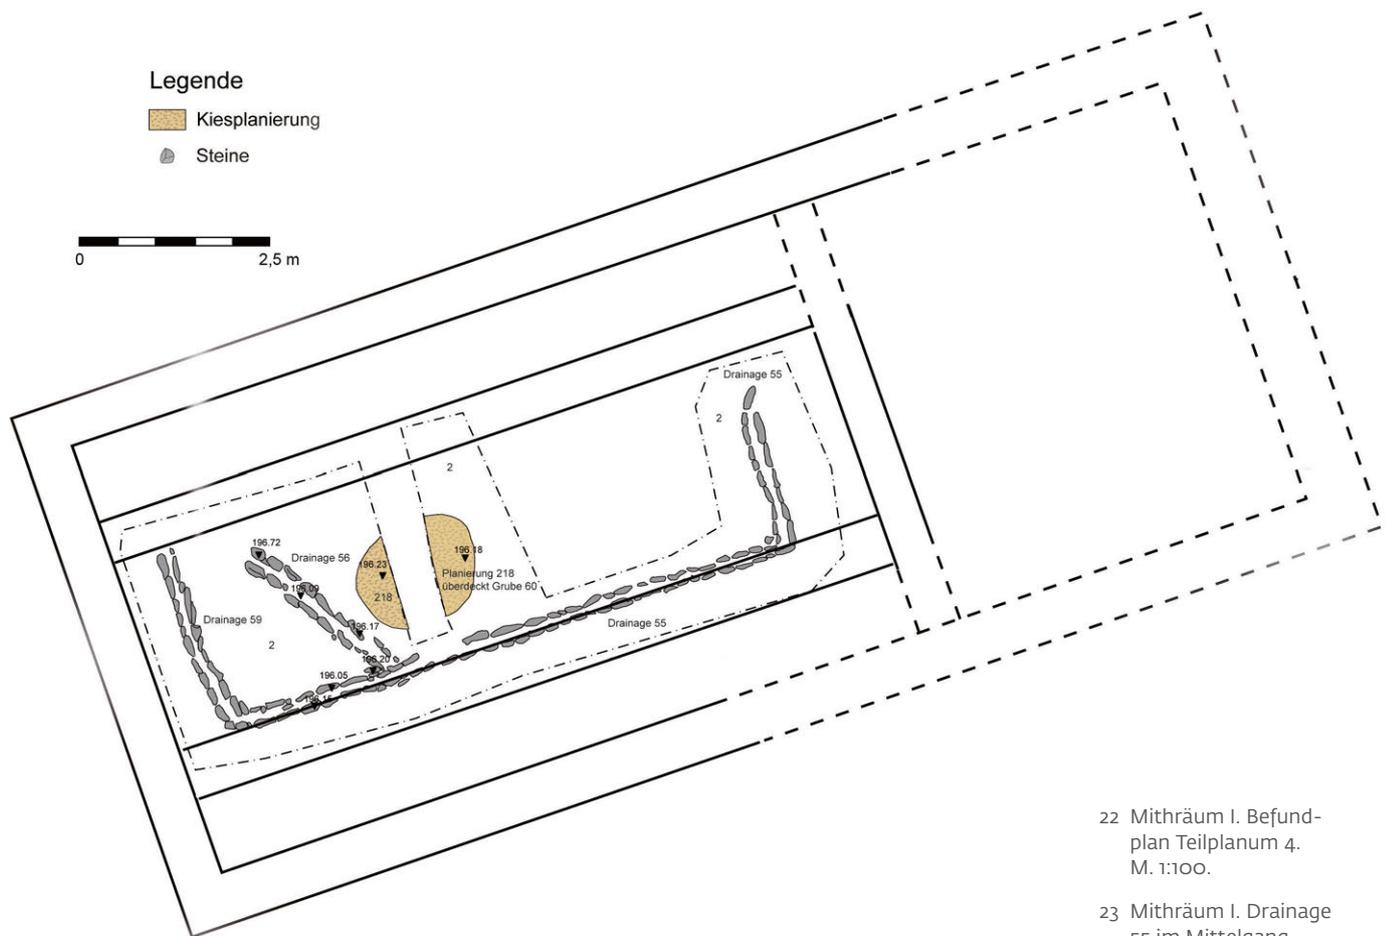
22 Mithräum I. Befundplan Teilplanum 4. M. 1:100.

Die am tiefsten liegenden Befunde des Tempels wurden – abgesehen von der Unterkante der Grube im Mittelgang – auf einer Höhe von 196,15 m ü. NN dokumentiert. Gegenüber dem Niveau von Planum 1 hatten sich demnach maximal 0,9 m Kulturschicht im Bereich des Mittelgangs erhalten. Diese Stratigraphie bestand aus einer mächtigen, oben aufliegenden, Verfüllung, die erst nach der Auffassung des Tempels entstanden ist sowie zwei Nutzungsphasen, zu denen jeweils ein Fußboden und eine Planierung gehörte.

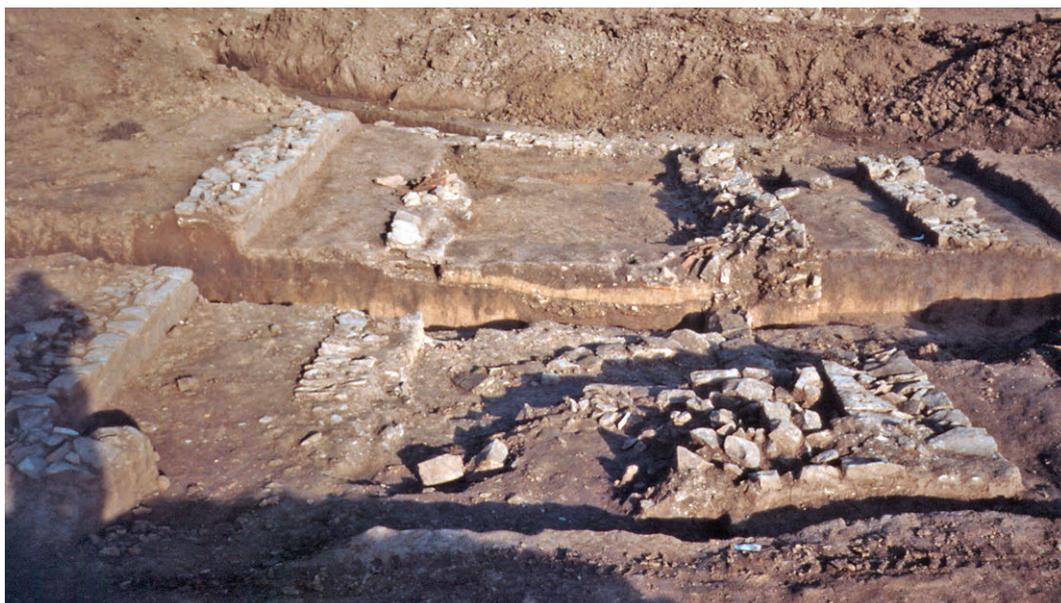
24 Mithräum I. Querprofil
59, Foto von Westen.

den Planierschichten im Mittelgang eine dünne Holzkohleschicht befand (Bef. 216).

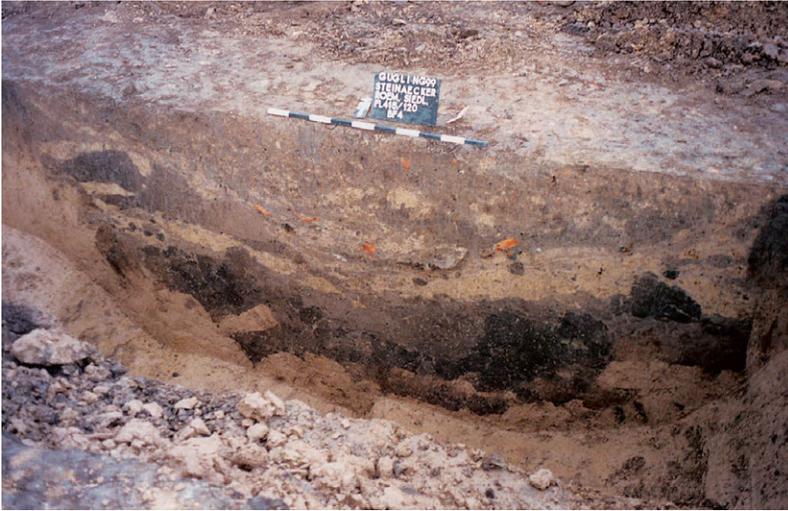
29 Profil durch Grube 34 südlich von Mithräum I.

bis 0,20 m dicken Schicht aus Müll und Lösslehm weiter verfüllt (Schicht 34-C). Anpassungen an einen Terra-sigillata-Napf aus der Rollierung der südlichen Podiumsmauer von Mithräum II (Bef. 2062) sowie zu einem weiteren Fragment aus der Podiumshinterfüllung (Bef. 2074) ebenfalls aus Mithräum II belegen, dass an beiden Tempel gleichzeitig Bauaktivitäten stattfanden. Zusätzlich hatten sich in dem oberen Teil der Verfüllung noch Schlacken und einige frühhalamannische Funde angesammelt (Schichten 34-A und B; Abb. 29).

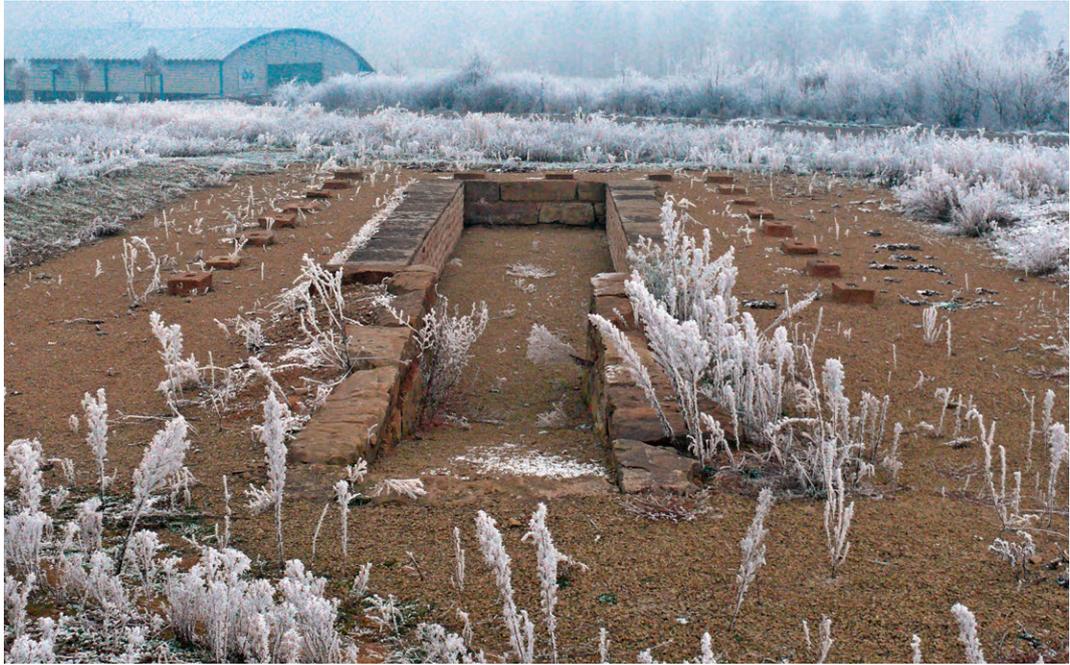
32 Mithräum I. Präsentation des wiederhergestellten Befundes im Winter 2006.

Aufgrund der außergewöhnlich vollständigen Überlieferung des Befundes wurde bereits während der Ausgrabung eine Konservierung am Ort diskutiert und deswegen die Unterlegsteine der Außenwände sowie die Podiumsmauern zunächst *in situ* belassen. Die endgültige Lösung sah dann keinen Schutzbau, sondern eine Wiederherstellung der Mauerreste nach der Dokumentation an Ort und Stelle vor. Die dauerhafte Präsentation eines archäologischen Grundrisses unter Freilichtbedingungen bedeutet im Vorfeld de facto eine Zerstörung des Befundes. Deshalb wurde vom 11. bis 24. Mai 2006 mit einem kleinen Team eine Nachgrabung durchgeführt, um die Unterlegsteine zu bergen und die Podiumsmauern sowie die Treppe im Altarbereich abzutragen. Sämtliche Steine wurden dabei so gekennzeichnet, dass man sie später wieder an ihrem ursprünglichen Ort verbauen konnte. Die Konservierung ist in diesem Falle sozusagen als

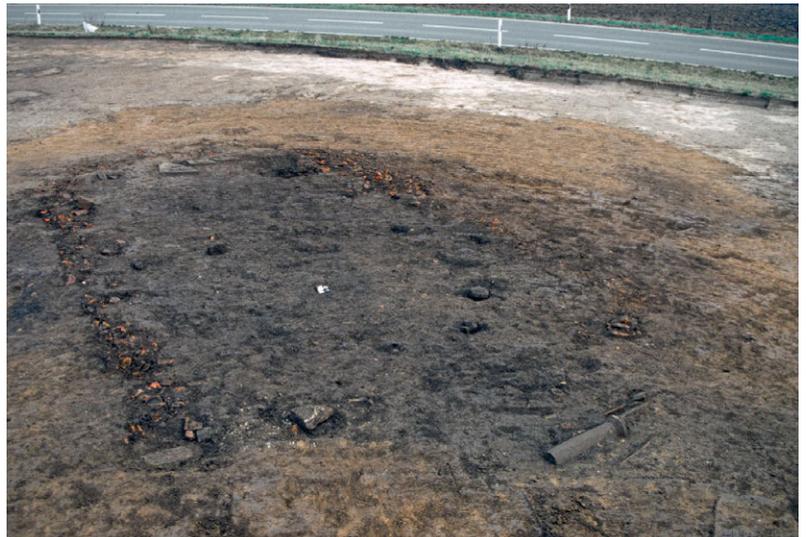
34 Mithräum II. Übersichtsfoto Planum 1.

Nach dem Abtrag des humosen Oberbodens war in Planum 1 im Bereich der Fläche N15 eine großflächige, annähernd rechteckige, Verfärbung zu erkennen (Abb. 34). Randlich an der Grube

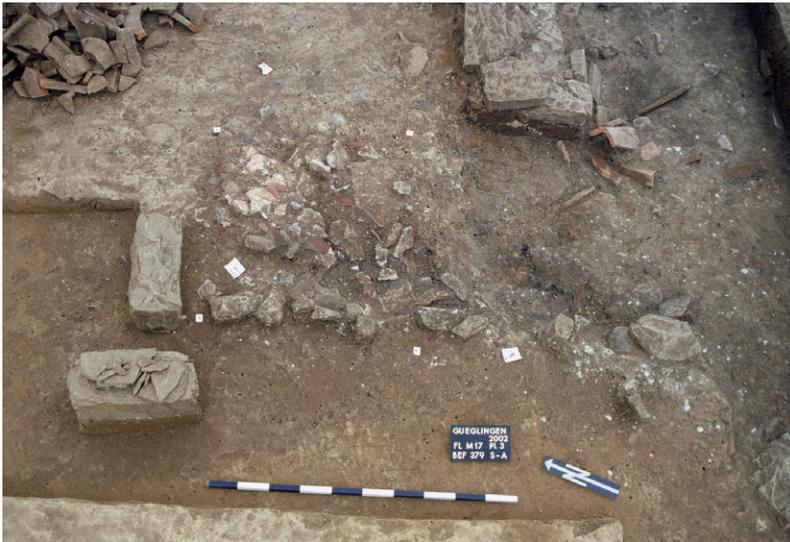
42 Mithräum II. Übersichtsfoto, Brandschutt auf den Podien mit Unterlegsteinen der Außenwände, Planum 3.

Die Brandschuttschicht auf den Podien reichte bis 15 cm unter die noch erhaltenen Oberkanten der Podiumsmauern. Offenbar darf man sich hier eine Abdeckung aus organischen Materialien (Matten, Kissen etc. auf einer dünnen Bretterabdeckung) vorstellen, mit denen die restlichen Zentimeter bis zur Maueroberkante aufgefüllt waren.

selben Planums im Mittelgang. Gegenüber Planum 2 hat man hier einen Abtrag von 0,10 bis 0,15 m zu verzeichnen. Die Befundsituation ist im Wesentlichen dieselbe wie bereits in Planum 2 beschrieben: Die Brandschuttschicht (Bef. 2037; 2038) lag flächig auf den Bänken auf und in den vier Ecken des Kultraumes waren die stark verziegelten Stellen noch deutlich sichtbar (Abb. 42).

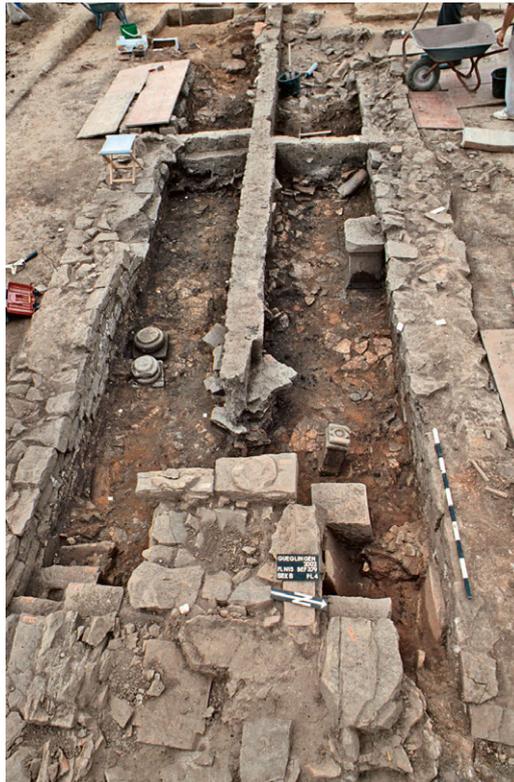
45 Mithräum II. Der Mittelgang mit nun freigelegten Altären und herabgestürzter Deckenbemalung (Zwischenplanum 3/4).

Planum 4 wurde nach Abtrag der Ziegelschuttchicht im Mittelgang (Bef. 2030) auf der Oberkante der darunterliegenden Brandschuttchicht (Bef. 2035) angelegt (Abb. 44; 45). Der Höhenunterschied zwischen Planum 3 und 4 betrug im Mittelgang durchschnittlich 30 cm. Es stellte sich heraus, dass unter dem massiven Ziegelschutt der Teil der Deckenbemalung, welcher sich ehemals direkt oberhalb des Mittelgangs befand, flächig erhalten hatte. Der Putz war zwar in Unmengen von größeren und kleineren Fragmenten zerbrochen, aber noch vollständig vorhanden. Viele Stücke lagen mit der bemalten Seite nach oben, was wohl vom Sturz aus der Höhe des Dachstuhls herrührte (Abb. 46). Die Fragmente lagen teilweise in mehreren Schichten übereinander und

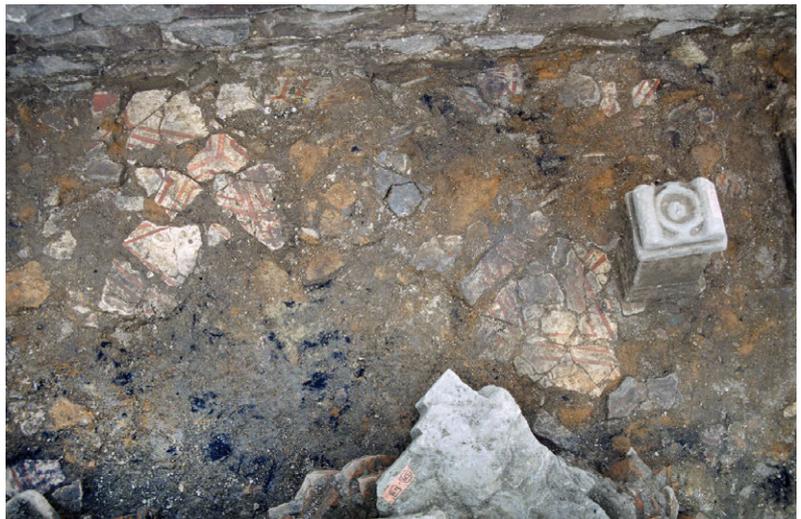
46 Mithräum II. Detail des Mittelgangs in Sektor B mit Fragmenten von bemaltem Putz.

oft so dicht aneinander, dass sich bereits bei der Freilegung ein Dekorationsschema mit unterschiedlichen Farbgebungen erkennen ließ. Für eine spätere Rekonstruktion oder eine Konservierung der Deckenbemalung, wurde das Planum 4 nicht nur zeichnerisch, sondern auch fotogrammetrisch aufgenommen und in einzelnen, eingemessenen Stücken verpackt.

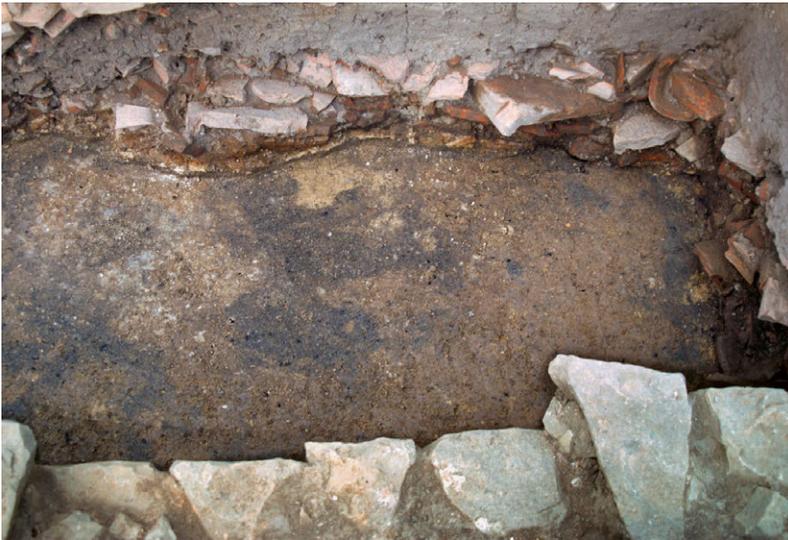
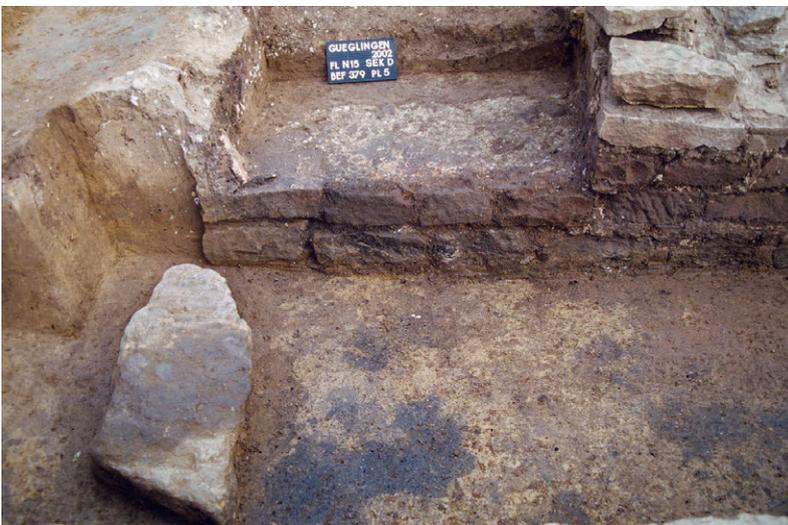
52 Mithräum II. Reste der Abbruchschicht 2045 in Sektor D. Rechts im Bild ist bereits die darunter liegende Planierung 2046 sichtbar.

(Bef. 2048). Auffällig sind die Reste zweier Pfostenlöcher im Eingang zum Kultraum, die mit Brandschutt und Ziegelbruch verfüllt sind (Bef. 2044; 2054). Auch am Beginn der steinernen Podiumsmauern wurde jeweils ein Pfostenrest dokumentiert (Bef. 1916; 1917). Aus den Großprofilen 6 und 7 (Anhang 4.2a) ist zu schließen, dass sie von den Baugruben für die späteren Podiumsmauern geschnitten wurden und demnach älter sein müssen als diese.

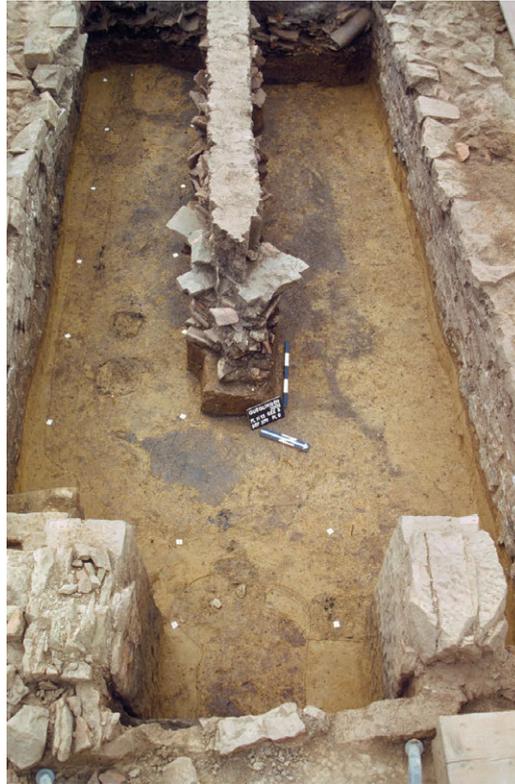
54 Mithräum II. Übersichtsfoto, Planum 6 Sektor B/C, Mittelgang mit den Konturen des schmaleren Mittelgangs vom älteren Tempel.

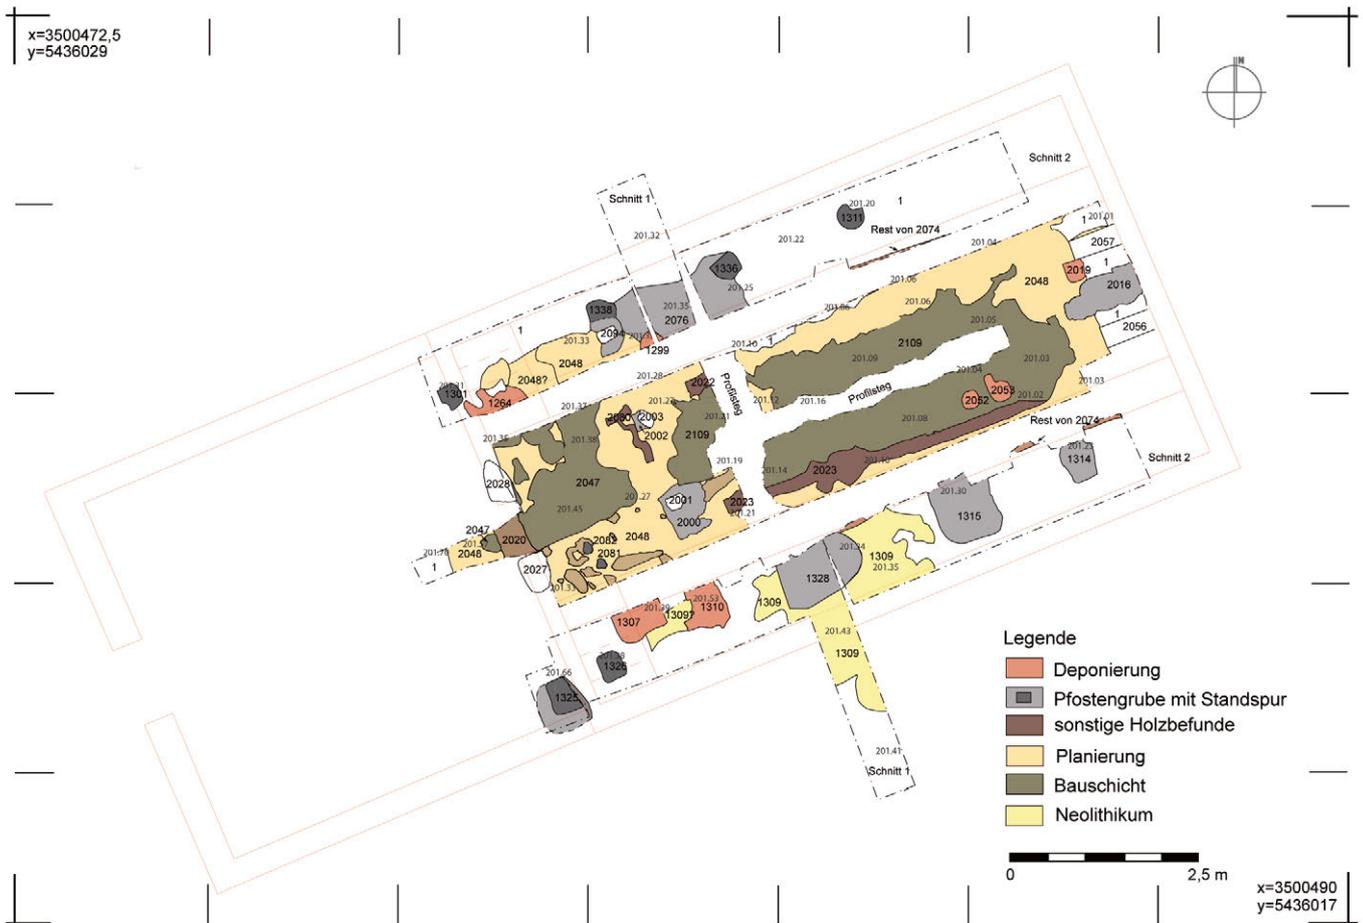
55 Mithräum II. Befundplan Planum 6. M. 1:100.

Im Querprofil (Profil 8) durch den Mittelgang ist eine Grube erfasst worden, deren Existenz und Ausmaße erst im Zuge der Auswertung rekonstruiert werden konnten (Bef. 2085). Sie wurde wahrscheinlich von der jüngsten Bauschicht (Bef. 2045) überdeckt und ist in den Stampflehm Boden (Bef. 2046) eingegraben (Anhang 4.2b Profil 8; Anhang 4.3, Profil 13). Die beste Lösung für die Darstellung dieses Befundes schien eine Rekonstruktion der Umriss in Planum 5. Die bereits aus Planum 4 bekannten Podiumsaufstiege (Bef. 2059; 2060) waren nun deutlicher zu erkennen, es blieb jedoch bei der Dokumentation der untersten Stufe. Vom weiteren Verlauf der Treppen war nichts mehr erhalten (Abb. 53).

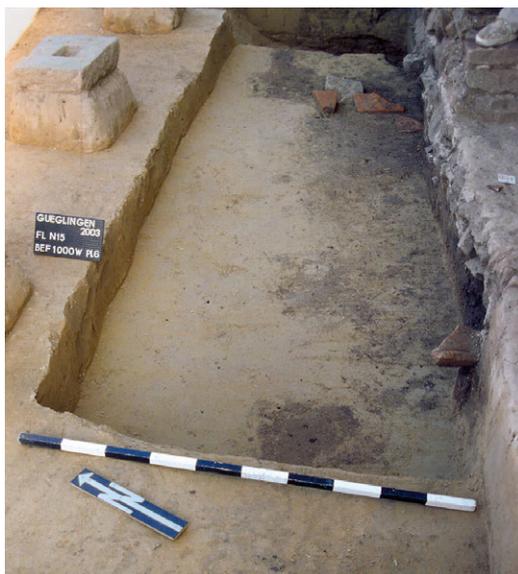
56 Mithräum II. Unterhalb der Planierung 2074 kamen auch hier die Reste eines älteren Mithräums zum Vorschein. Im Hintergrund: Unterlegstein 2094 (Pl. 6)

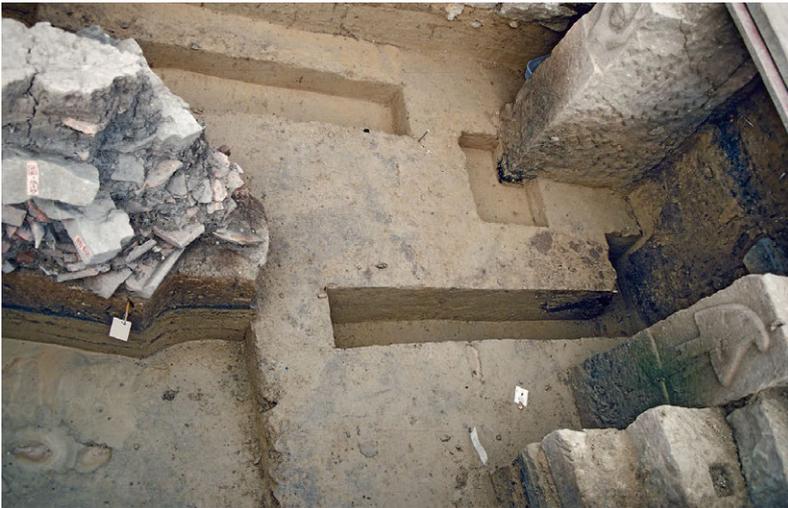
58 Mithräum II. Blick in den Altarbereich mit dem freipräparierten Lehmeintrag des Bauhorizontes (Planum 7).

Mulden für die Unterlegsteine (Bef. 2000; 2002) sowie die beiden kleinen Pfähle in Sektor D (Bef. 2081; 2082) sind darin nun deutlicher als in Planum 6 zu erkennen. Auch auf dem Längsprofilsteg wurde ein Planum 7 angelegt. Zu erkennen sind hier die Planierschicht (Bef. 2048) und der Teil der vermutlichen Stufe bzw. des Wandgräbchens im Eingang (Bef. 2020).

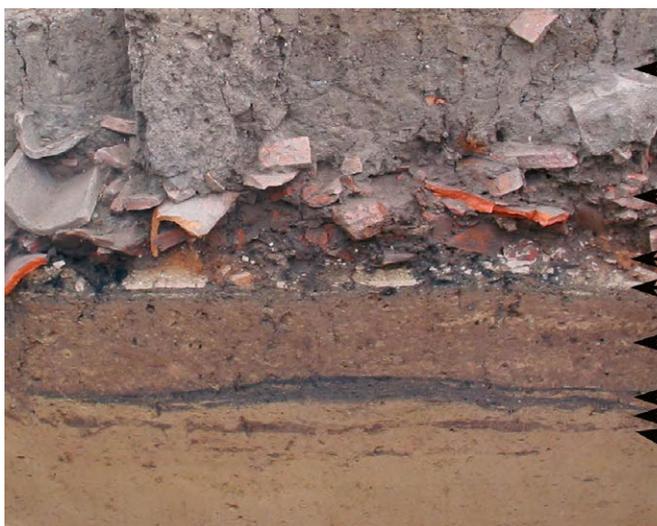
59 Mithräum II. Strati-graphische Abfolge der Nutzungs-, Planier- und Abbruchschichten im Mittelgang.

Abfolge der Schichten im Mittelgang ergab bis auf die Tiefe von Planum 7 demnach von oben nach unten eine jüngste Bauschicht (Bef. 2045), auf welcher der jüngste Laufhorizont gelegen haben muss (Abb. 59). Darunter befand sich ein Stampflehmboden (Bef. 2046), der nur mit wenigen Fundstücken durchsetzt war. Wiederum unter diesem Stampflehmboden war eine Bauschicht vom Umbau des ersten auf den zweiten Tempel (Bef. 2047) sichtbar. Unter dieser war möglicherweise ein Teil des ehemaligen Nutzungshorizontes (Bef. 2109) dieses ersten Tempels im Mittelgang nachweisbar. Dieser Schicht folgte nach unten eine fast sterile Planierung für den ältesten Tempel (Bef. 2048).¹⁸⁹ Darunter fanden sich noch die eingetragenen Schmutzreste, die der Bautrupps des ersten Tempels hinterlassen hat (Bef. 2049). Exakt auf dem Niveau dieses untersten Schmutzhorizontes gründeten die beiden großen Sockelsteine (Bef. 2056; 2057) im Altarbereich (201,96 m ü. NN), was dafür spricht, dass hier der Rest eines Bauhorizontes zu vermuten ist. Zusätzlich waren noch die bereits aus Planum 6 lokalisierten Überreste der Begrenzung des Nordpodiums (Bef. 2023) erhalten. Etwas undeutlicher war südlich davon auch die Kontur einer Pfostenstandspur (Bef. 2012) zu erkennen, die möglicherweise zu einem tragenden Pfeiler im Innenraum des Mithräums gehörte. Bemerkenswert ist eine kleine Grube, die im Planum 7 der Dokumentation des Längsprofilsteges entdeckt wurde (Bef. 2018). Sie war kreisrund und fast vollständig mit Holzkohle verfüllt. Die Überreste eines halben Huhnes am Boden der kleinen Grube lassen den Befund als Opfergrube ansprechen. Ebenfalls um eine kleine Opfergrube (Bef. 2019) dürfte es sich bei der Deponierung von Brandresten und Tierknochen unterhalb des

- 379 (nachröm. verfüllung)
- 2030 (eingestürztes Ziegeldach)
- 2035 (Deckenbemalung)
- 2045 (Abbruchschicht)
- 2046 (Stampflehmboden)
- 2047 (Abbruchschicht u. Nutzungshorizont?)
- 2048 (Planierung)
- 2049 (Lehmeintrag vom Bau d. Mithräums)

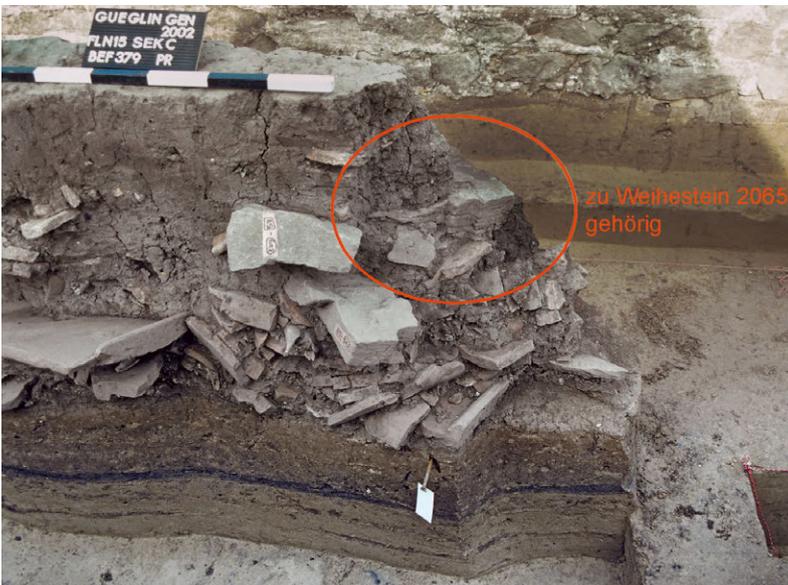
65 Mithräum II. Blick in den freigelegten Altarbereich.

An die südliche Podiumswand war im Altarbereich eine kleine Treppe angebaut (Bef. 2036), die zum Teil aus wiederverwendeten Unterlegsteinen konstruiert wurde (Anhang 4.2a, Profil 1). Die obersten Stufen sind mit der Podiumswand verzahnt, sodass sie gleichzeitig mit den oberen Lagen der Mauer eingebaut worden sein müssen (Abb. 67). An dieser Stelle wurde die Podiumswand nur unregelmäßig gemauert bzw. im oberen Bereich nur mit Bruchsteinen hinterfüllt. Lediglich die unterste Steinlage der Mauer oberhalb der Rollierung wurde sorgfältig gearbeitet. Ein weiterer Unterlegstein war hochkant auf die oberste Stufe gestellt worden und noch *in situ* verblieben (Bef. 2097). Daneben lagen die zerbrochenen Reste von weiteren unbearbeiteten Steinen, die nahelegen, dass hier eine weitere Stufe bereits weitgehend zerstört war und man über diese Treppe nicht in erster Linie auf das tiefer liegende, benachbarte Podium gelangen sollte. Nördlich an die Treppe (Bef. 2036) angrenzend war die Oberkante des südlichen Bildsockels mit der Darstellung einer phrygischen Mütze zu erkennen (Bef. 2056). Sowohl dessen oberer Bereich als auch der des zweiten Sockels (Bef. 2057) sind stark beschädigt und leicht durch Hitzeeinwirkung gerötet. Zwischen diesen beiden Steinen befand sich eine massive, annähernd

quadratische Steinsetzung (Bef. 2029), vor welche die drei Weihesteine gesetzt wurden. Die Tatsache, dass der Block nicht steinsichtig an der Frontseite, aber genauso hoch wie die Weihesteine gearbeitet wurde belegt, dass alles gleichzeitig an Ort und Stelle kam (vgl. Abb. 63). Der ca. 0,7 m × 0,9 m große und 0,85 m hohe Steinblock besteht aus außen aufgeschichteten Handquadern und innen liegenden Bruchsteinen. Abgedeckt war die Fläche mit einer Schicht aus Ziegelplatten, denn einige Teile davon haben sich auf der östlichen Hälfte der Steinsetzung erhalten (Abb. 68). Dieser Steinblock hatte also offensichtlich die Funktion eines Altars oder einer kleinen Bühne, wie die seitliche Treppe nahelegt. Die Randsteine sind in Planum 2a auffälligerweise alle zur Mitte nach unten gekippt. Solch ein Befund lässt sich nur mit einem ehemaligen Hohlraum erklären, dessen Decke mit dem Zerfall der stützenden Struktur einstürzte.

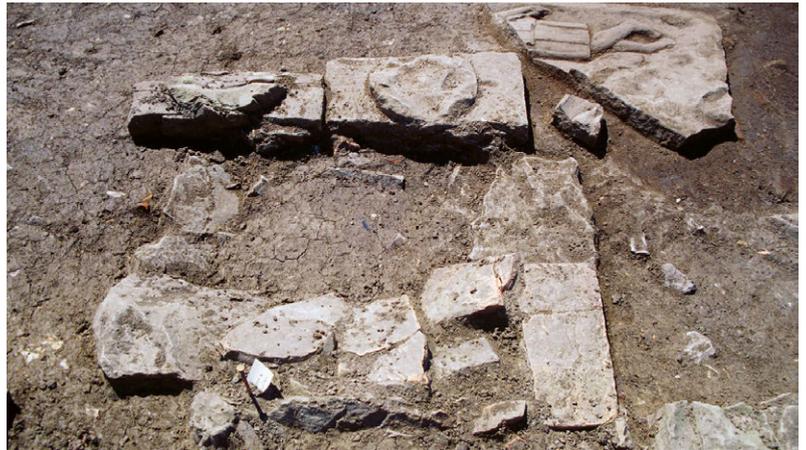
68 Mithräum II. Reste der Ziegelplatten auf dem Steinblock 2029 (Planum 2a, Ansicht von Osten).

Auch für das folgende Planum 4 wurde wiederum nur die bereits dokumentierte und durchnummerierte obere Lage der Steinsetzung abgetragen und ein neues Planum 10 bis 15 cm tiefer angelegt, welches aus Zeitgründen nur fotografisch dokumentiert wurde (Abb. 70). Zu erkennen ist hier, dass der ehemalige Hohlraum in der Mitte nun weniger deutlich ausfällt. Neben einzelnen, jetzt horizontal liegenden Fragmenten von *tegulae* sind auch Bruchstücke von bearbeiteten Steinen in dem Block verbaut worden. Auch Planum 5 wurde ausschließlich fotografisch dokumentiert und liegt wiederum 15 bis 20 cm tiefer, wobei auch hier nur eine Lage Steine entfernt worden ist (Abb. 71). Die unteren Steine lagen alle eben auf und es war mittig auch keinerlei Sedimentauffüllung oder Schräglage mehr zu erkennen. Offenbar war hier der Fundamentbereich des Altars erreicht, über dem sich der Hohlraum befand.

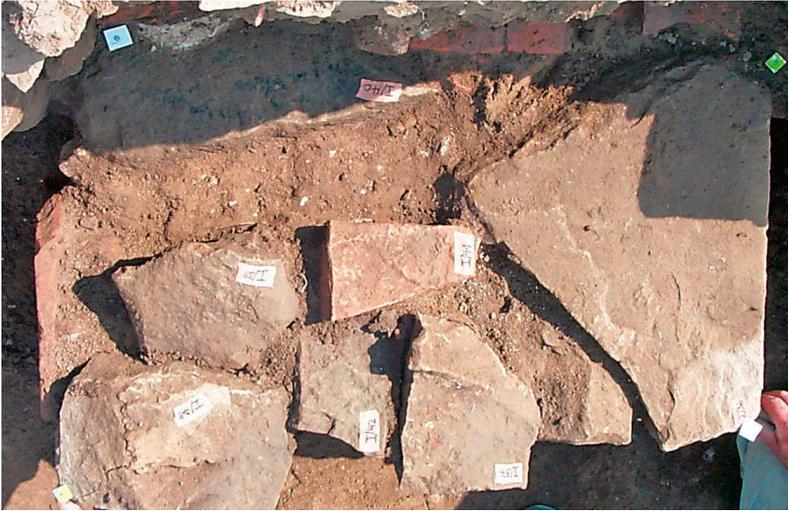
71 Mithräum II. Steinsetzung 2929, Planum 5.

Die Dokumentation von Planum 6 wurde wie bei Planum 4 und 5 vorgenommen. Der untere Bereich des Altarblockes ist aus wenigen, aber größeren, meist unbearbeiteten Kalksteinen konstruiert (Abb. 72). Für das gröbere Fundament

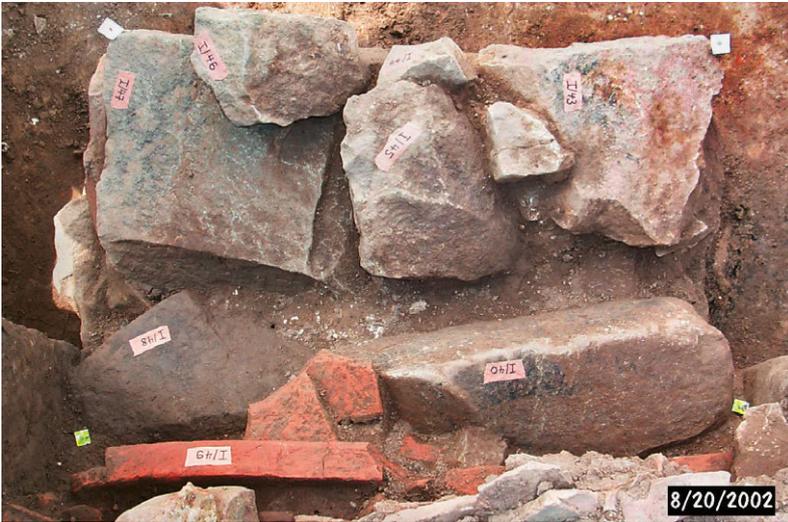
72 Mithräum II. Steinsetzung 2929, Planum 6.

hatte man ebenfalls Spolien verwendet, denn der große Stein oben links im Foto Abbildung 72 ist offensichtlich langrechteckig zugearbeitet gewesen. Östlich des Blockes waren auf dieser Höhe zwei exakt senkrecht nebeneinander stehende *te-gulae* zu erkennen, die als Abgrenzung zu dem später mit Schutt verfüllten Bereich dahinter an den Block angelehnt waren.

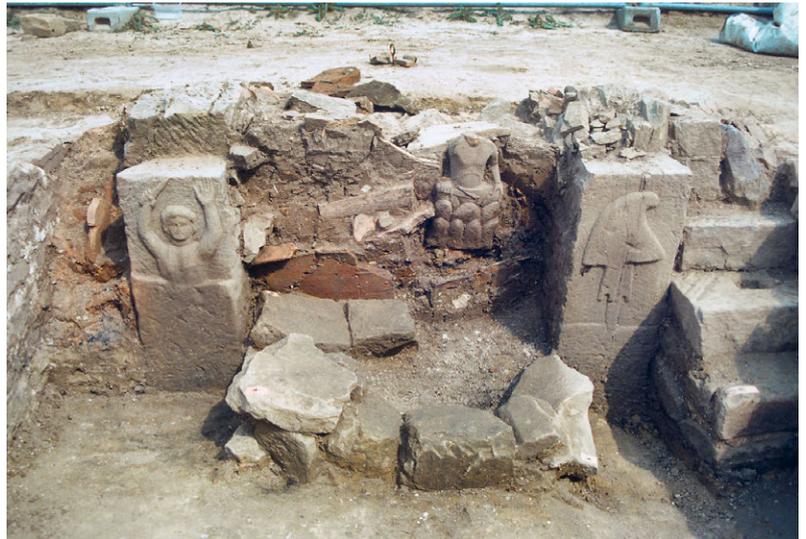
74 Mithräum II. Altarbereich, Blick auf verfüllten Hohlraum (Bef. 2070) mit der darin befindlichen Skulptur der Felsgeburt.

An der Profilwand war zunächst der untere Teil der Grubenverfüllung zu Pfosten 2073 (Bef. 2016) im Planum deutlich zu erkennen (Abb. 76). Nördlich davon vermute ich aufgrund der Zusammensetzung der Verfärbung aus gelbem Lösslehm Boden und fleckigem braunem Lehm Teile der ältesten Planierung des Mittelgangs (Bef. 2048; Abb. 76). Westlich angrenzend zwischen den beiden Bildsockeln fällt eine annähernd langrechteckige Kiesschüttung (Bef. 2090) auf, die von der Ausgräberin als Fundament angesprochen wurde. Diese füllt exakt den Raum in der Mitte der beiden Bildsockel und schließt nach Westen mit der Vorderkante dieser Steine ab. Mittig in diesem Kiesfundament gab es eine kleine, deutlich sichtbare, rechteckige Verfärbung (7 cm x 11 cm), welche mit Holzkohle verfüllt war (Bef. 2077; Anhang 4.8, Foto zu Profil 14). Direkt westlich in Richtung Mittelgang, an dieses Kiesfundament anschließend, befand sich die Fortsetzung der Schicht von Planum 7 aus lockeren Brandresten mit viel Holzkohle, etwas verziegeltem Lehm und kleinen, verbrannten Knochenstückchen (Bef. 2091).

jekt stand, vielleicht ein Weihealtar oder ein Steinsockel für ein größeres Steindenkmal, welches im Boden über einem Zapfen verankert war, exakt zwischen die beiden Bildsockel passte und nach vorn mit ihnen abschloss. Asche, die von Opferhandlungen im Altarbereich übrig blieb, sammelte sich davor auf dem Boden. Mit dem Umbau des Altarbereiches hat man den dort verzapften Gegenstand entfernt und die Ascheschicht, die sich vor dem Objekt einige Zentimeter aufgehäuft hatte, wurde planiert. Im nächsten Arbeitsgang wurden die untersten Lagen des neuen Altarblockes (Bef. 2029) auf diese Ascheschicht aufgesetzt und zwischen den beiden an Ort und Stelle verbliebenen Bildsockeln aufgemauert.
