2 ARCHITEKTUR DER MITHRÄEN

Aufbau eines Mithräums

1 MITHRÄUM I

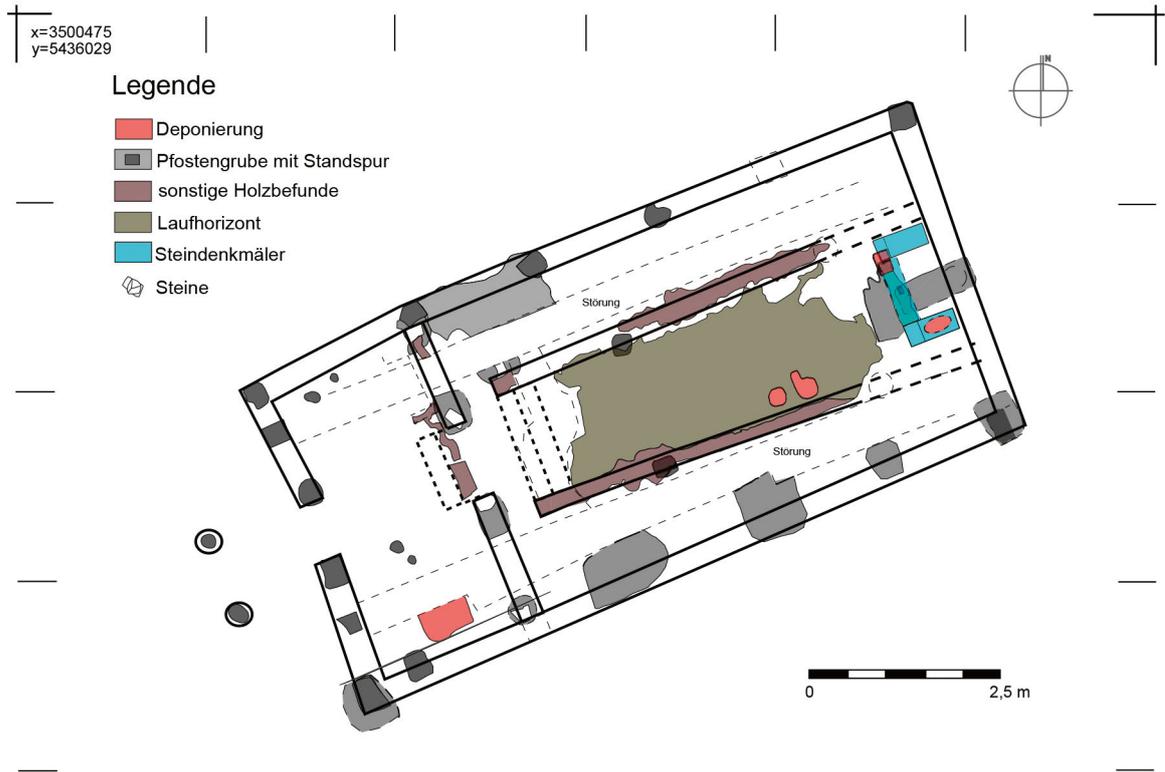
79 Mithräum II.
Bauphase 1.

Der älteste Bau des Mithräums II war ein kleiner, langrechteckiger Pfostenbau (Abb. 79). Er war von Südwesten nach Nordosten orientiert, mit dem Eingangsbereich im Südwesten. Spätere Eingriffe durch den Neubau des Mithräums in der zweiten Phase waren so tiefgreifend, dass der Grundriss nur lückenhaft überliefert ist. Darüber hinaus waren die weitgehend sterilen Befunde so schlecht erkennbar, dass des Öfteren nur der Pfosten, aber nicht die Pfostengrube sicher erkannt werden konnte. Auch deswegen erscheinen im Plan die Befunde des Grundrisses viel uneinheitlicher, als sie ursprünglich waren. Erhalten sind die Überreste des eingetieften Kultraumes mit dem Altarbereich und den Podien sowie die Pfostenstellungen des Eingangsbereiches. Zwei kleine Pfostenlöcher, die sich etwa 1 m vor dem Eingang zum Tempel befanden, belegen einen mit einem Vordach repräsentativ betonten Eingang. Von der südlichen Außenmauer waren glücklicherweise die Standspuren der beiden Eckpfosten noch vorhanden, während alle anderen Pfosten dieser Wand bis auf die untersten Reste der dazugehörigen Gruben entfernt worden waren. Lediglich ein weiterer Pfosten konnte noch dokumentiert werden (Bef. 1326), der aber nicht ganz exakt in der Flucht der beiden Eckpfosten lag. Zusammen mit der etwas tiefer liegenden und damit besser erhaltenen Nordseite des Tempels ließ sich ein annähernd rechteckiges Gebäude mit einer Ausdehnung von 9,50 m × 4,70 m rekonstruieren. Durch eine Zwischenwand wurde ein schmaler Eingangsbereich vom Kultraum abgetrennt. Ungewöhnlich scheint, dass diese Wand nicht in die Außenwand integriert war, da sie eigene Pfosten auf Steinen an den Außenseiten besaß, was darauf hinweist, dass sie eine Zwischenwand mit anderer statischer Funktion war. Technische Details zum Bauvorgang des Tempels waren der Grabungsdokumentation nur noch in Einzelfällen zu entnehmen. Die Pfosten Spuren lassen erkennen, dass annähernd quadratisch zugearbeitete Balken mit einer Kantenlänge von ca. 35 cm für den Bau benutzt wurden. Der Firstpfosten in der Ostwand (Bef. 2073) blieb von den späteren Umbauarbeiten weitestgehend ungestört und war noch 0,66 m hoch erhalten (im Planum nicht dokumentiert). Ein kleines technisches Detail, welches schon öfter bei der Interpretation römischer Baubefunde bemerkt worden ist, ließ sich auch in Güglingen feststellen: Die Pfosten der Wände wurden von außen in leicht abgeschrägte Gruben eingelassen und dann aufgerichtet. Dies ist zum Beispiel noch recht gut am Rest der Pfos-

tengrube 1343 in der Nordostecke des Tempels zu beobachten (Anhang 4.4, Profil 21). Die Wände selbst waren entsprechend der Pfostenkonstruktion wohl aus Lehmfachwerk gebaut, von dem sich allerdings keine Überreste erhalten hatten.

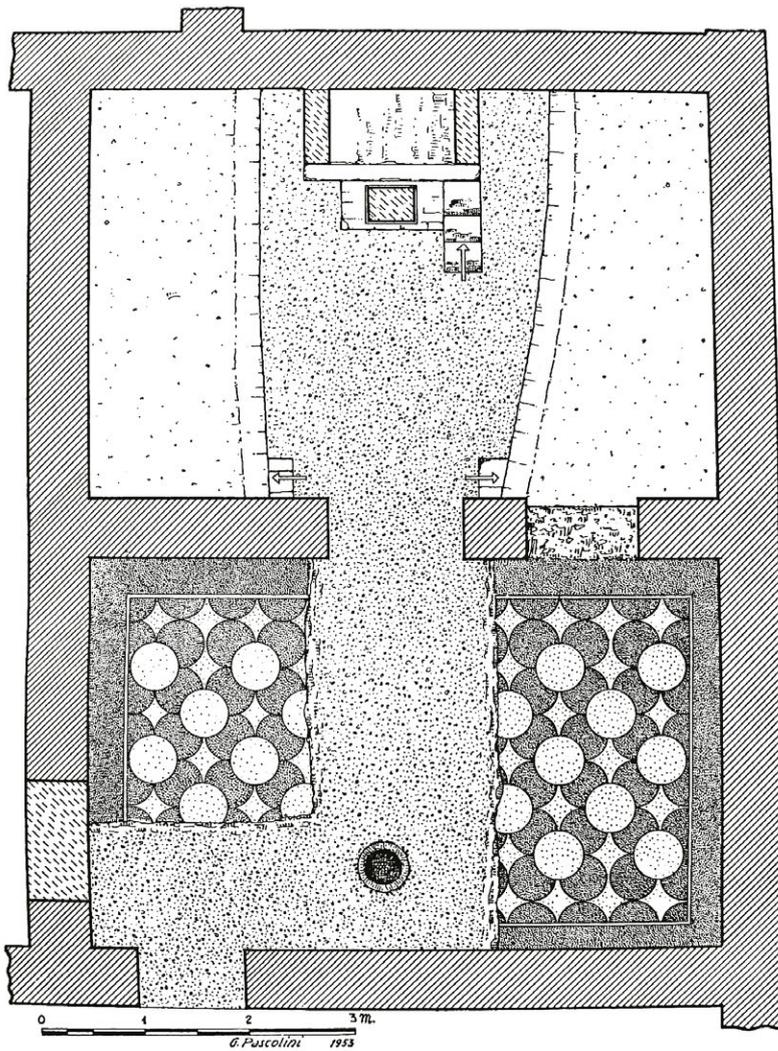
84 Casa Di Diana, Ostia (I).

lässt sich auch an anderen Mithräen beobachten. Geografisch betrachtet findet sich die nächste Parallele zu unserem Befund in Carnuntum (A), das sogenannte Mithräum III.²¹⁰ Dessen Grundriss ist zwar ebenfalls lückenhaft überliefert, dennoch lässt sich deutlich erkennen, dass auch hier das vom Eingang aus rechte Podium in Richtung Altarbereich schmaler wird, während das linke Podium seine Breite auf der gesamten Länge beibehält (Abb. 83). Weitere Beispiele, bei denen der Grundriss diese Besonderheit aufweist, finden sich in Italien. Das Mithräum in der Crypta Balbi (Rom [I]) beispielsweise wurde Ende des 2. Jahrhunderts mit einem ebenso schief verlaufenden Podium konstruiert.²¹¹ In derselben Zeit ist in Ostia das Mithräum in der Casa di Diana (I)²¹² eingerichtet worden, was diese Besonderheit in der mithrischen Architektur am anschaulichsten zeigt. Hier wurde die rechte Podiumsmauer derartig schief in die vergleichsweise kurze Cella eingebaut, dass es dem Betrachter beim Betreten des Raumes sofort auffallen musste (Abb. 84). An den Beginn des 3. Jahrhunderts gehört das Mithräum des Lucretius Menander,²¹³ ebenfalls in Ostia (I), bei dem die fehlende Symmetrie nicht ganz so eklatant ist. Augenscheinlich gibt es überregional und zu verschiedenen Zeiten diese Bauweise in Mithrastempeln, weswegen man hier eine kultische Notwendigkeit vermuten könnte. Interessant in diesem Zusammenhang ist die Anordnung des Altarbereiches im Mithräum unter San Stefano Rotondo in Rom (I).²¹⁴ Hier hat man in der zweiten Bauphase zwi-

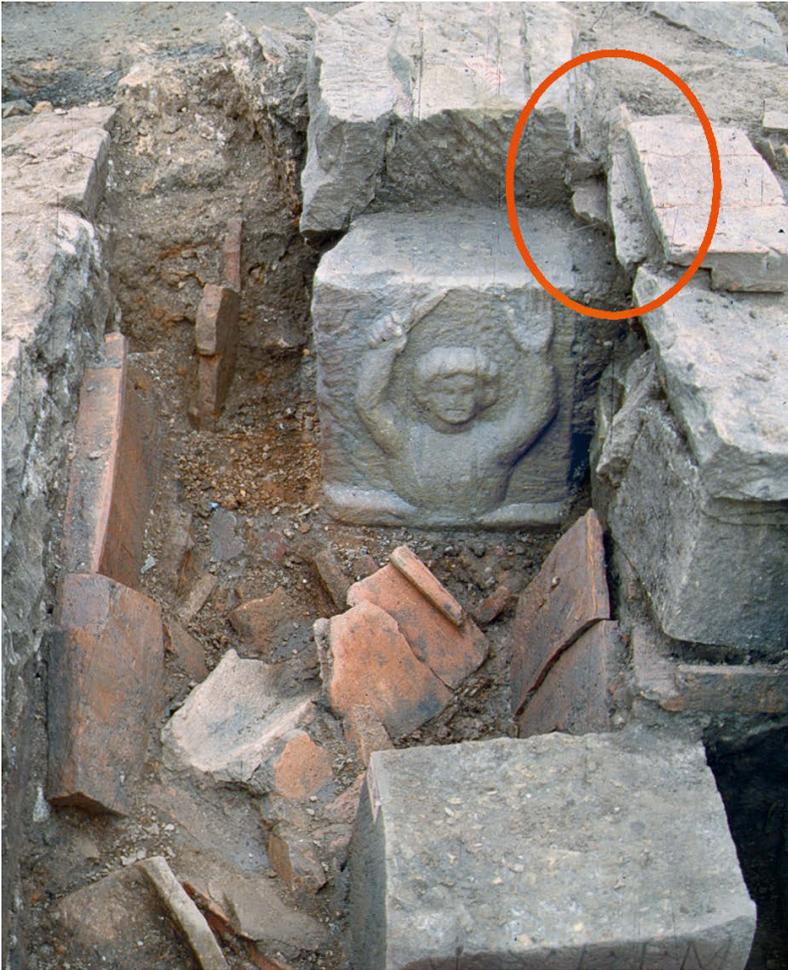
87 Mithräum II. Höhe des Steinblocks 2029 (roter Kreis) im Verhältnis zu den Sockeln der Erstaussattung.

Die stratigraphisch betrachtet ältesten Befunde im Altarbereich sind zwei Bauopfer, die unterhalb der beiden großen Bildsockel als Gründungsdepots niedergelegt wurden. Unter dem südlichen Sockel befand sich der Schädel eines etwa sechs Monate alten Kalbes (Bef. 2055), und beim nördlichen Pendant deponierte man in einer kleinen, exakt rechteckigen Grube Brandschutt (Bef. 2019; Abb. 79).²¹⁸ Die Bildsockel stehen mit ihrer Unterkante auf einer Höhe von 200,96 m ü. NN, was exakt dem Niveau des Bauhorizontes entspricht und belegt, dass diese beiden Steine bereits zur Erstaussattung des Tempels gehörten. Sie sind gleich hoch und besitzen je einen Absatz an der Vorderseite mit einer Tiefe von 15,5 bzw. 17 cm, der wohl aus als Auflager, möglicherweise für zwei kleine Pilaster, ausgespart worden ist (vgl. Altarbereich Casa di Diana in Abb. 133). Am auffälligsten ist, dass die Vorderseite der Steine jeweils mit einem Relief versehen wurde. Der nördliche Stein zeigt die Darstellung der Felsgeburt und der südliche Stein eine phrygische Mütze (Taf. 44; 45).²¹⁹ Unterhalb

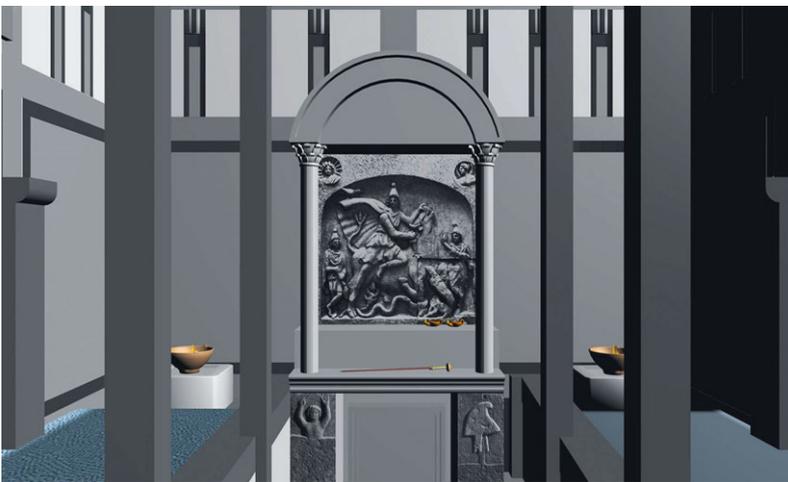
quadratische Steinsetzung (Bef. 2029), vor welche die drei Weihesteine gesetzt wurden. Die Tatsache, dass der Block nicht steinsichtig an der Frontseite, aber genauso hoch wie die Weihesteine gearbeitet wurde belegt, dass alles gleichzeitig an Ort und Stelle kam (vgl. Abb. 63). Der ca. 0,7 m × 0,9 m große und 0,85 m hohe Steinblock besteht aus außen aufgeschichteten Handquadern und innen liegenden Bruchsteinen. Abgedeckt war die Fläche mit einer Schicht aus Ziegelplatten, denn einige Teile davon haben sich auf der östlichen Hälfte der Steinsetzung erhalten (Abb. 68). Dieser Steinblock hatte also offensichtlich die Funktion eines Altars oder einer kleinen Bühne, wie die seitliche Treppe nahelegt. Die Randsteine sind in Planum 2a auffälligerweise alle zur Mitte nach unten gekippt. Solch ein Befund lässt sich nur mit einem ehemaligen Hohlraum erklären, dessen Decke mit dem Zerfall der stützenden Struktur einstürzte.

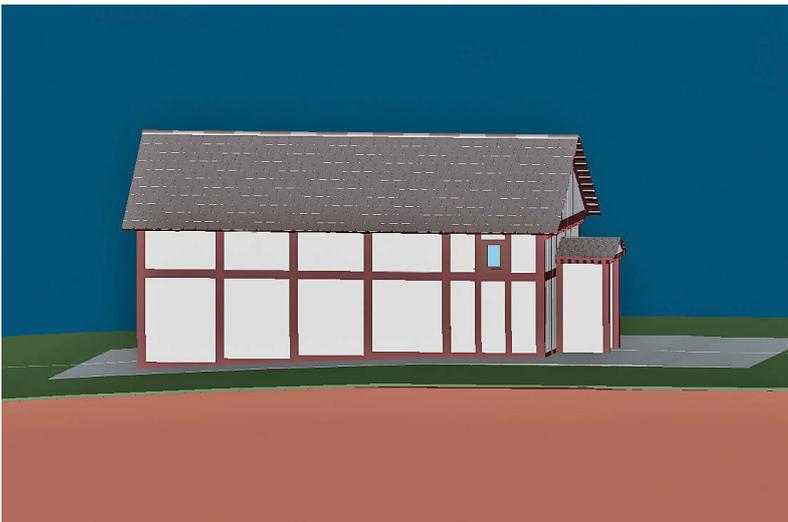
90 Mithräum II. Digitale Rekonstruktion, Außenansicht von Norden Bauphase 1.

etwa 24 m² ist dieser erste Bau eines der kleinsten bekannten Mithräen. Für den Kultraum ist eine dreischiffige Decke aus zwei seitlichen Flachdecken und einem Gewölbe über dem Mittelgang mit Innenstützen zu rekonstruieren, die wohl mit organischem Material eingedeckt war. Er zeigt jene Gliederung, wie sie für Mithrastempel so charakteristisch ist: Direkt links und rechts des Eingangs befanden sich die holzverschalteten Podien, während man mittig über eine Treppe in den Mittelgang hinabging. Die Rekonstruktion des Gebäudes vermittelt einen Eindruck vom Höhenunterschied zwischen Eingang und Altarbereich sowie der Raumeinteilung im Tempel (Abb. 91). Die unsymmetrische Konstruktion des Südpodiums lässt vermuten, dass hier zwischen Altar und Podium eine kleine Treppe eingebaut war. Im Mittelgang der ältesten Bauphase konnten zwei kleine Brandschutzgruben beobachtet werden. Von der Erstausrüstung des Altarbereiches sind zwei Bildsockel erhalten, welche dank der Übernahme in die späteren Phasen noch *in situ* parallel zueinander an der Rückwand des Mithräums standen. Zwischen ihnen stand in der ältesten Bauphase womöglich ein Altar, der im Boden verankert war und auf dessen Oberfläche man Brandopfer darbrachte. Überreste dieser Aktivitäten sammelten sich über Jahre hinweg am Boden vor dem Altar an. Auf den beiden Sockeln fußte eine halbrunde Rahmenkonstruktion, welche an die Rückwand des Tempels angebaut war und eine Nische für das Kultbild formte. Vollständig erhaltene Vorbilder dafür sind zumeist aus Rom (I) und Ostia (I) bekannt, aber auch im östlichen Mittelmeerraum und in den Nordwestprovinzen wurden solche Altarkonstruktionen neben anderen Varianten gebaut. Vom Kultbild des ersten Mithräums war nichts erhalten. Gesäumt war es vermutlich von kleinen Säulen oder Halbsäulen, die auf den Absätzen an den Bildsockeln standen.

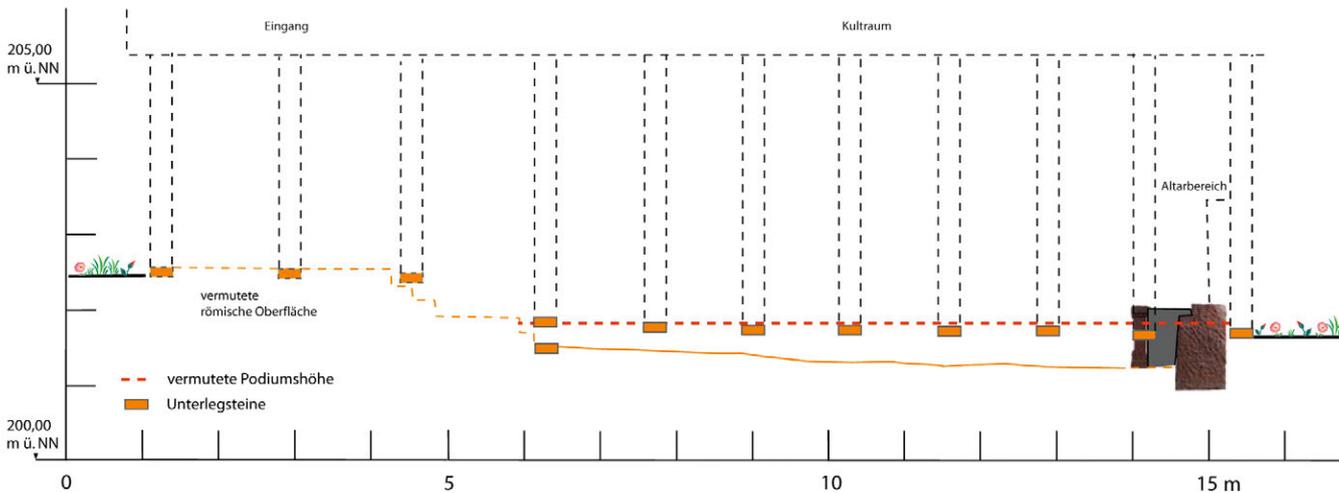
93 Mithräum II. Längsschnitt Bauphase 2. M. 1:100.

Der Abriss des älteren Pfostenbaus ist ausgesprochen gründlich vonstatten gegangen. Man entfernte nicht nur sämtliche Wände, sondern man grub das gesamte Gebäudeareal für einen neuen, größeren Tempel breiter ab, weswegen man die alten Außenpfosten so tief kappte, dass in aller Regel nur noch wenige Zentimeter von den Balken und ihren Gruben übrig blieben. Im Kultraum wurden die hölzernen Podiumsverschalungen bis auf das jeweils unterste Brett entfernt sowie die eigentlichen Podien links und rechts abgetragen. Im Altarbereich ist mit dem Kultbild auch die Rahmenkonstruktion entfernt worden. Auf jeden Fall hat man den davorstehenden ursprünglichen Mittelaltar entfernt und die Brandreste, die sich davor angehäuft hatten, einplaniert, um darauf ein neues Fundament für einen größeren Altar legen zu können. Außerdem wurde das Kultschwert, auf diesem Brandschutt (Bef. 2091) liegend, an der Innenseite des südlichen Bildsockels deponiert und mit den neuen Altar überbaut (Bef. 2100).

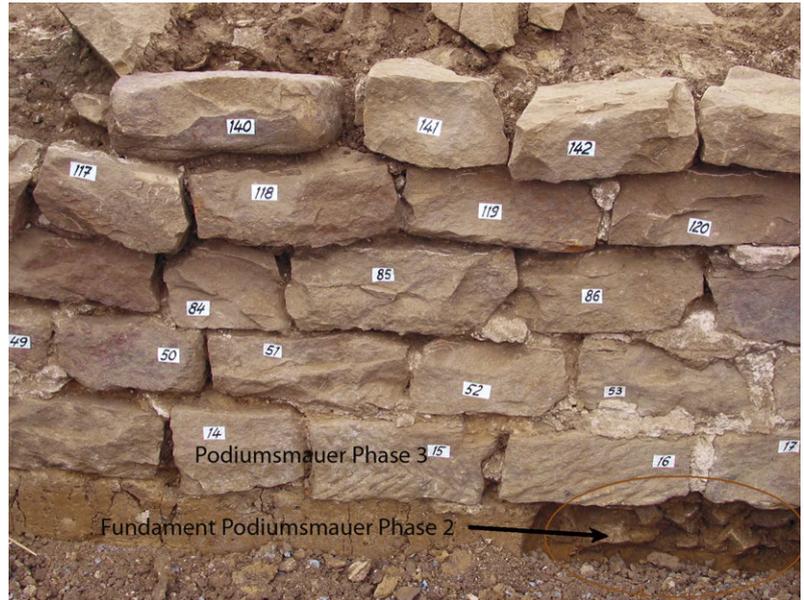
94 Mithräum II. Rücksprung des Mauerfundamentes an der nördlichen Podiumsmauer (rot eingekreist).

Mit dem Neubau sind die Podiumswände vorne nicht mehr mit Holz sondern mit einer schmalen Mauer verstärkt worden. Von dieser Mauer war letztlich nur noch die Rollierung erhalten, da man in Phase 3 die Podiumswände über dem alten Fundament hochzog, wie der Überhang von etwa 10 cm Breite nahelegt (Abb. 94). Diese schmalen Rollierungen hatten eine Breite von nur 36 bis 37 cm und waren noch 15 bis 17 cm hoch (Bef. 2075; 2062), was allerdings ganz charakteristisch ist, da auch andernorts die Podiumsmauern deutlich schmäler als etwa tragende Außenwände konstruiert wurden. Während die Rollierung der nördlichen Podiumsmauer nur noch 8,40 m lang erhalten war, konnte das Fundament des südlichen Pendants über 8,75 m durch den gesamten Kultraum verfolgt werden. Diese südliche Fundamentierung zieht sogar noch etwa 15 cm unter die östliche Rückwand des neuen Tempels, womit belegt wäre, dass man zumindest die östliche Außenwand später als die Podiumsmauer hochgezogen hat. Die Besonderheit der Podien aus Mithräum II besteht allerdings darin, dass sie in einen Bereich gebaut wurden, in dem die ehemaligen Außenmauern des Vorgängerbaus standen und somit vollständig neu aufgefüllt werden mussten. Mit einer prägefrischen Münze für Faustina Minor und dem Gesamtbild der Datierungen des übrigen Kleinfundmaterials lässt sich nicht nur die Podiumsfüllung, sondern auch der Zeitpunkt des ersten Neubaus des Mithräums auf die Jahre um 150 bis 165 n. Chr. eingrenzen.²⁴⁰ Bevor man jedoch die neuen Podien aufschüttete, wurden in beiden Podien Deponierungen aus Bechern, Schüsseln und Öllämpchen sowie Speisen eingegraben (Bef. 1264; 1265; 1310).²⁴¹

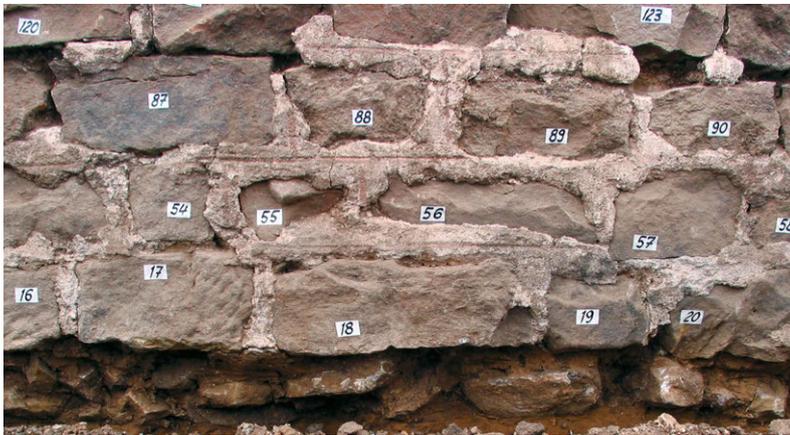
108 Mithräum I Stockstadt. Querschnitt.

Als Variante 2 ist ein einfacherer Typ zu beschreiben, der mehrheitlich mit horizontal verlaufenden Liegeflächen und ohne die niedrigeren Abstellflächen konstruiert ist. Hier sind tendenziell die höheren Podien ab etwa 0,60 m einzureihen, wie sie aus Stockstadt, Mithräum I (Abb. 108) und Saarburg (F) bekannt sind und wozu auch unsere Güglinger Podien gehören. Regional scheint es eine Tendenz bei der Verbreitung dieser Varianten gegeben zu haben. Während die niedrigen Podien mit Absatz überall vorkommen, beschränken sich die hohen Bänke scheinbar auf die Nordwestprovinzen. In baulichen Details, wie beispielsweise Nischen und dem verwendeten Baumaterial, unterscheiden sich die Podien jedoch von Mithräum zu Mithräum. Mitunter haben sich neben den Podiumshöhen auch die ur-

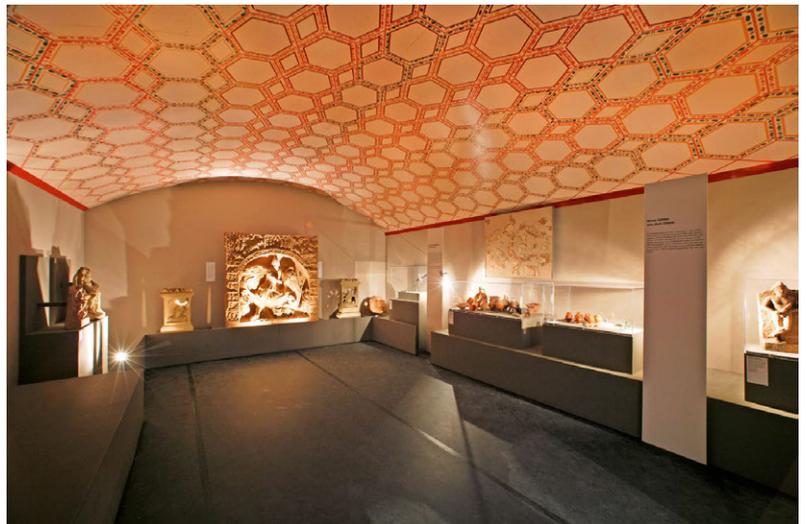
111 Mithräum II. Rekonstruierter Rapport der Kassettendecke aus dem Kultraum (nach A. Brodbeck).

Für das Güglinger Mithräum ließ sich ein geometrisches Muster, welches eine Kassettendecke imitiert rekonstruieren. Ein sich ständig wiederholender Rapport aus regelmäßigen Sechsecken mit Rauten in den Zwickeln zog sich vom Eingangsbereich bis zum Altarbereich über die gesamte Decke. In den großen Sechsecken, mit je 26 cm Seitenlänge, befanden sich etwas kleinere Sechsecke. Dasselbe gilt für die Rauten. Der Raum zwischen diesen beiden geometrischen Formen war flächig gefüllt mit einem Perlstarmuster, welches in den Farben Gelb, Grün, jedoch am häufigsten in Rot ausgeführt worden war (Taf. 37,91).

Mittelgang sämtliche Linien in Rot gehalten wurden. Diese Orientierung des Farbverlaufs in Längsrichtung mit den seitlichen Podien wurde möglicherweise noch dadurch unterstrichen, dass die Perlstabmuster in den Reihen von Sechsecken und Rauten alternierend ebenfalls vom Eingang zum Altar hin zwischen Rot und Grün wechseln (Abb. 111). In der Landesausstellung „Imperium Romanum“ in Stuttgart 2005 wurde diese Kassettendecke erstmals in einem flachen Gewölbe nachgebaut, sodass sich der Besucher einen sehr guten Eindruck von der Raumwirkung machen konnte, die eine solche Dekoration entstehen ließ (Abb. 112).³⁰³ Inzwischen wurde diese Vorlage auch für die Präsentation des Mithräums II im Römermuseum Güglingen übernommen.

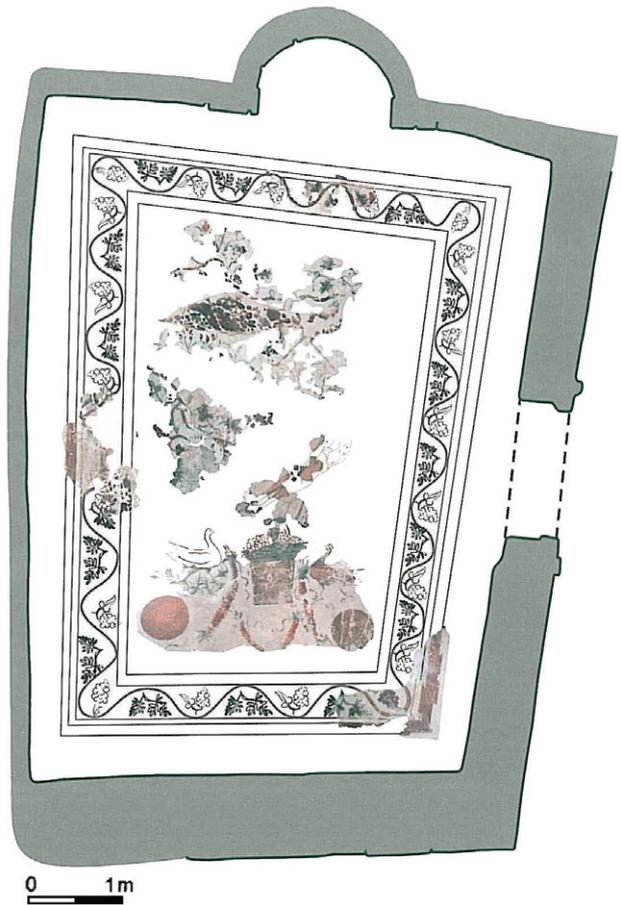
113 (links oben) Umzeichnung der Deckenbemalung aus dem Mithräum von Ober-Florstadt. Ohne Maßstab.

auch überregional an den Dekorationen, welche man allerorten aus privatem Kontext sowie öffentlichen Bädern kannte, orientierte. Eine ganz ähnliche Kassettendecke ist aus der Palastvilla von Bad Kreuznach bekannt und zierte dort ein Tonnengewölbe am Innenhof (Abb. 114). Für die Mithräumdecke wählte man also nicht spezifisch sakrale Themen, sondern durchaus beliebte, profane Muster. Genau dieses Bild bestätigen die neuen Funde einer zweiten erhaltenen Deckenmalerei aus dem Mithräum in Hawarte (SYR). Die Rekonstruktion der dortigen Ausmalung ergab eine Rahmung mit Weinranken entlang der
