**V.
REZEPTIONS-, FORSCHUNGS- UND RESTAURIERUNGSGESCHICHTE**

EINLEITUNG

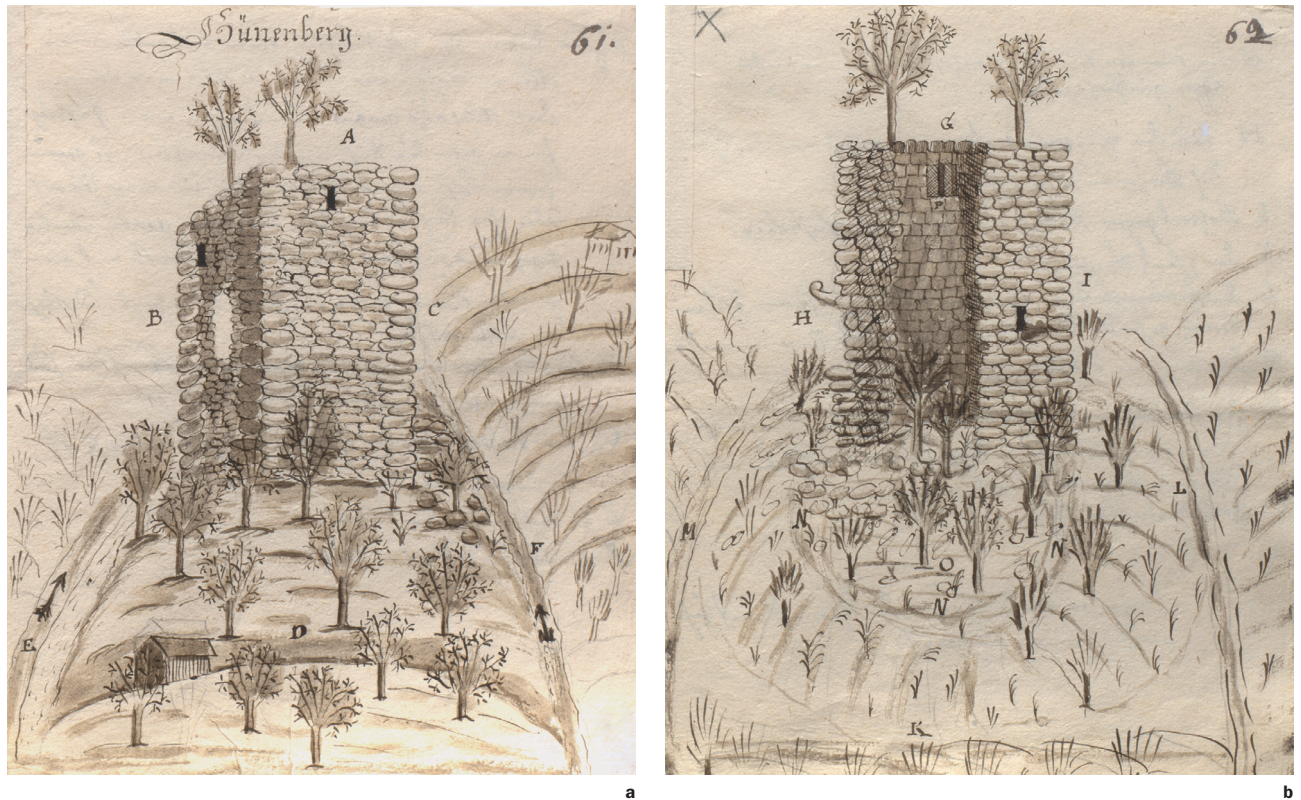
Abb. 33 Die Tintenzeichnungen der Burgruine wurden 1761 vermutlich von Beat Jakob Anton Hiltensperger (*1722) angefertigt. Die akribisch ins Bild gesetzten Buchstaben mit zugeordneter Beschreibung zeugen vom baukundlichen Interesse des Zeichners.

a) Ansicht von Süden: «A Hünenberg ein bey 7 schuh dikher thurn ligt auff einer kleinen Anhöhe oder kleinen bühels under dem dorff, auch also genant Hünenberg, an einem fusweglin, so man gegen der Rüs hinunder gehen will, ist gegen sonnen Aufgang und Mittag gantz und anoch starkh aber ohne dach, ist Ringsum mit einem graben nemlich gegen sonnen Aufgang oder gegen dem dorff mit einem gemachten Graben so der buchstaben D anzeigt und steht ein hüttli allda. B Ein Loch, allwo vormahls ein thüren oder pfenster soll gewesen seÿn, ist ungefehr eines Mans hoch. / C Der Prospect gegen der Wart oder gegen Mitnacht, ist ein Eingang oder stegen in thurn gewesen. / E Ein bächli neben dem fuswegli. / F Ein bach und zugleich ein Tobel.»

Eine Reihe von bildlichen Darstellungen setzt mit den Monumenta Helvetico-Tugiensia von General Beat Fidel Zurlauben (1720–1799) ein. Darin enthalten sind zwei Tuschzeichnungen, die gemäss einem maschinenschriftlichen Verzeichnis aus den 1950er-Jahren vom Zuger Kupferstecher Beat Jakob Anton Hiltensperger (*1722) im Jahr 1761 angefertigt wurden (Abb. 33).⁴²³ Die beiden Zeichnungen zeigen den Turm mit dem umgebenden Mauerwerk einmal von seiner Südseite, ein andermal von seiner Nordseite. Gut sichtbar ist ein Ausbruch in der Westmauer, auf der Ostseite war offenbar noch ein Kragstein erhalten, der vermutlich als Träger für den ehemaligen Hocheingang gedient hatte. Die Darstellungen scheinen mit echtem baukundlichem und militärhistorischem Interesse aufgenommen worden zu sein, was sich darin zeigt, dass den akribisch ins Bild gesetzten Buchstaben ein kurzer Beschrieb zugeordnet ist. Als eigentliche Bestandaufnahme stellen diese Zeichnungen eine wichtige Quelle zur Burgruine dar.⁴²⁴

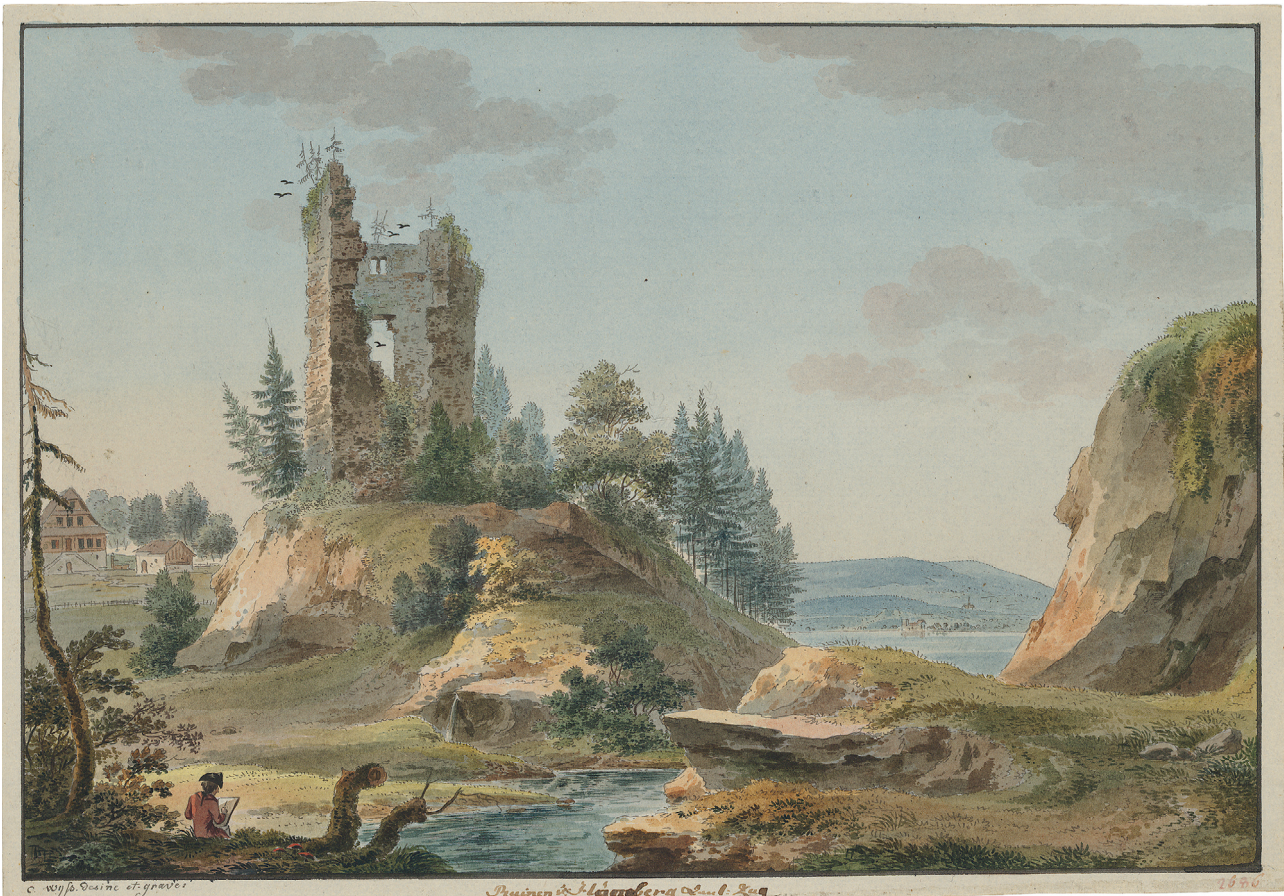
Abb. 34 Aquarellierte Federzeichnung von Caspar Wyss (1762–1798) um 1780. Die Ansicht ist etwas schwer zu orientieren, doch zeigt sie übereinstimmend mit anderen Darstellungen den tiefen Ausbruch am Bergfriedmauerwerk. Die Tür mit Schulterbogen und das gekuppelte Rundbogenfenster sind auf anderen Ansichten nicht in dieser Form überliefert.

Ganz im Gegensatz dazu kam es in den Folgejahren zu eher schwärmerisch geprägten Darstellungen, in denen die Burgruine als malerisches Sujet romantischer Landschaftsbilder figuriert.⁴²⁵ Das bekannteste unter ihnen ist das im Jahr 1771 entstandene Ölgemälde des berühmten Alpen- und Landschaftsmalers Caspar Wolf (1735–1783) aus Muri AG, das in der Folge in Radierungen und Stichen über einen längeren Zeitraum hinweg immer wieder kopiert und variiert wurde (vgl. Abb. 216).⁴²⁶ Eine sehr ansprechende, wenn auch in Bezug auf die Orientierung etwas schwer lesbare Ansicht lieferte Caspar Wyss (1762–1798), ein Gehilfe und Schüler Wolfs (Abb. 34). Die aquarellierte Federzeichnung ist um 1780 entstanden. Durch den tiefen Mauerausbruch wird der Blick ins Innere des Turmkörpers frei. In der gegenüber liegenden Mauer ist eine hoch liegende Türöffnung mit Schulterbogen und darüber ein gekuppeltes Rundbogenfenster zu sehen.

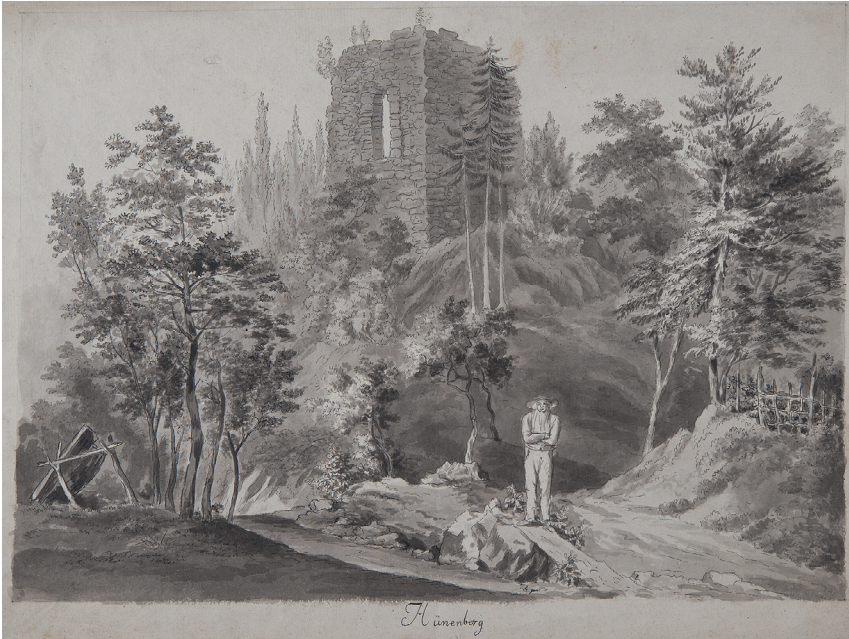
Abb. 37 Lavierte Federzeichnung von Thomas Anton Wickart (1798–1876) ohne Jahreszahl. Beachtenswert ist hier die grosse Maueröffnung auf der Westseite des Turms. Es handelt sich dabei vermutlich um den Zugang zu einem Wehgang.

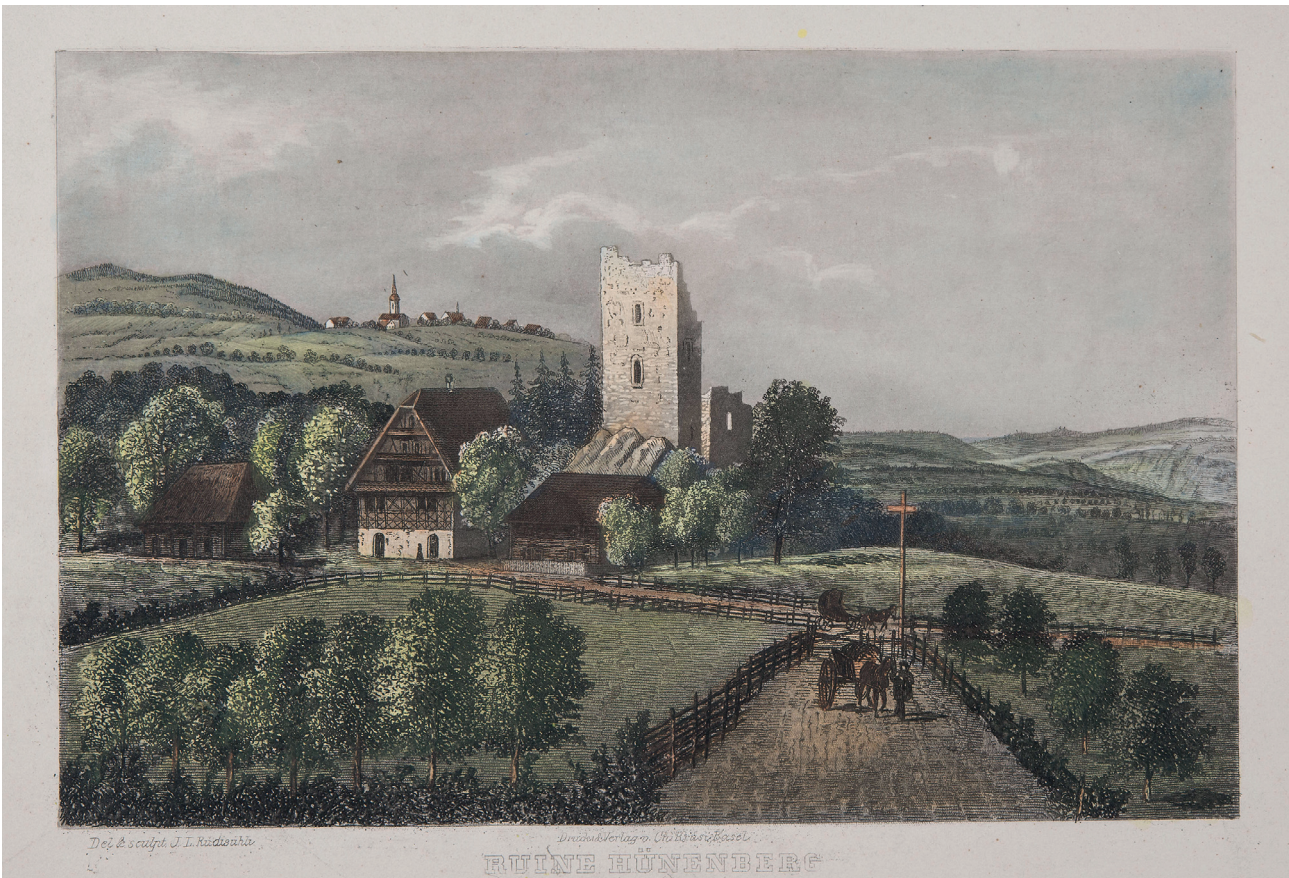
Abb. 38 Ansicht der Burgruine nach einem Stahlstich von Jakob Lorenz Rüdiger (1835–1918) um 1869. Interessant ist an dieser Darstellung, dass sich hinter dem Burgturm noch weitere Mauerpartien erheben.

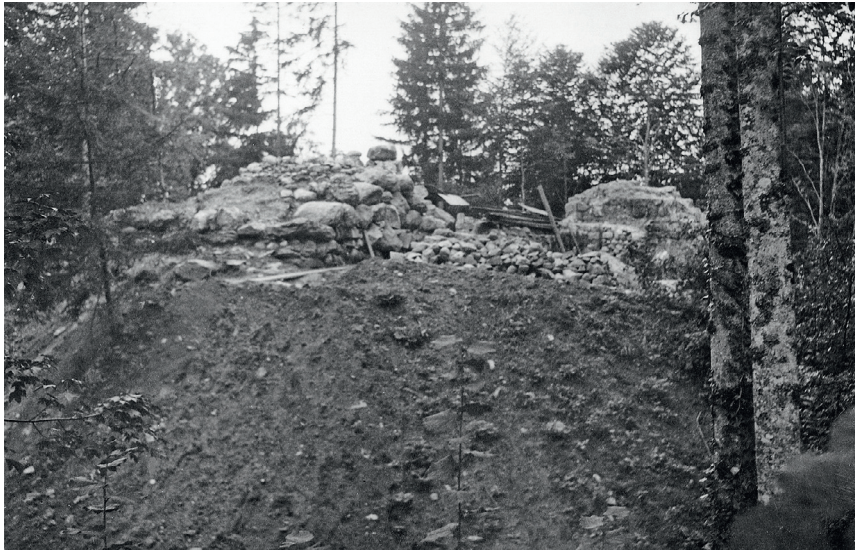
Abb. 39 Burghügel während der Ausgrabung in den 1940er-Jahren. Bergfried und Torgebäude zeigen die umfangreichsten Mauerpartien. Links im Bild wird deutlich, dass der Abhang zum südlichen Halsgraben ursprünglich näher am Burgturm gelegen hatte.

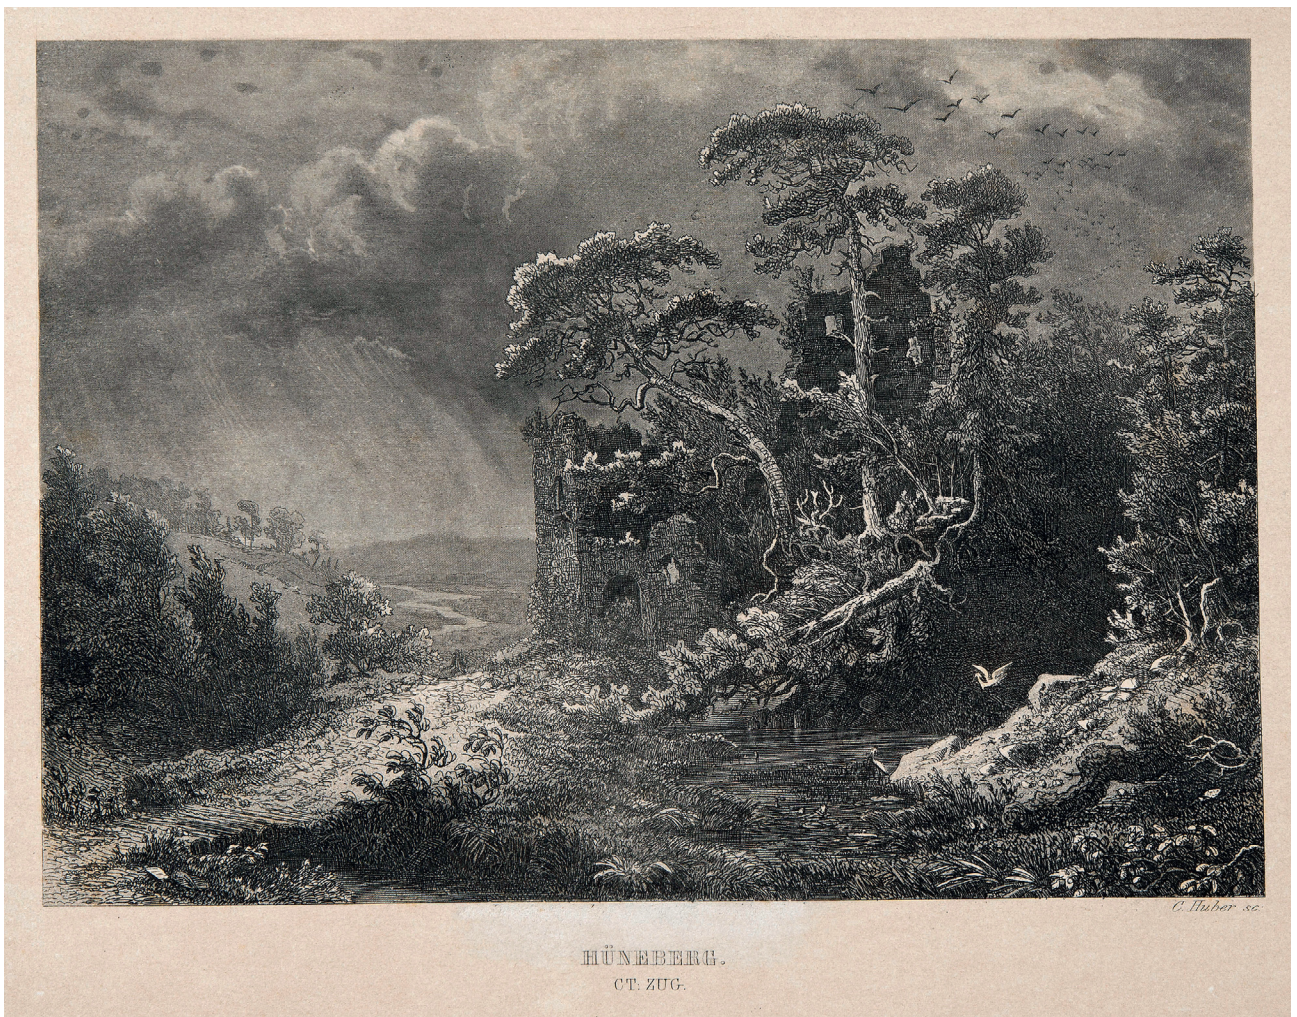
Abb. 40 Besonders schön und dramatisch zeigt sich die Burgruine auf einem Stahlstich von Caspar Ulrich Huber (1825–1882) aus der Zeit um 1870. Die aufragenden Mauerpartien können den archäologisch gefassten Bauten nicht sicher zugeordnet werden.

Die romantische Verschmelzung von geschaffener Kultur- und gewachsener Naturlandschaft gipfelt schliesslich in einer Darstellung aus der Zeit um 1870 (Abb. 40).⁴³¹ Der Stahlstich von Kaspar Ulrich Huber (1825–1882) zeigt in der rechten Bildhälfte die Turmruine und das Burgtor, die fliessend in einen Urwald aus Bäumen, Sträuchern und Schlingpflanzen übergehen. Ein sich nähernder Wanderer in der linken Bildhälfte lässt die Burgruine gross und drohend wirken, während das im Reusstal aufziehende Gewitter und die aus dem Wasser ragenden knorrigen Äste im Vordergrund die dramatische Szenerie vervollständigen.⁴³²

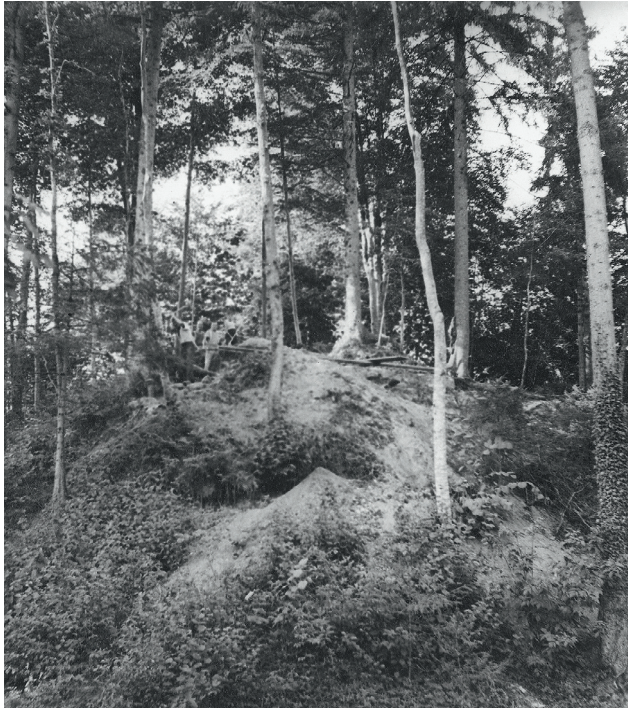
Abb. 41 Als man 1944 mit den ersten Sondierungen anfing, waren die Mauerreste vollständig von Schutt und Bewuchs überdeckt.

Zu Beginn des 20. Jh. war kaum noch etwas vom aufgehenden Mauerwerk der Ruine sichtbar (Abb. 41).⁴³⁹ 1927 suchte Eugen Tatarinoff (1868–1938), Präsident des Historischen Vereins des Kantons Solothurn, zusammen mit dem Zuger Urgeschichtsforscher Michael Speck (1880–1969) den Burghügel auf und bezeichnete ihn als «(...) schön erhaltenen Burgstal (...)».⁴⁴⁰ Die Mauerkronen müssen damals von Schutt- und Erdwällen überdeckt gewesen sein. Anders lässt es sich kaum erklären, weshalb Tatarinoff die Burgruine dem Typus 7 (Ringwallanlage mit ungefähr kreisrundem Grundriss) seiner wenige Jahre zuvor definierten Wehranlagen zugeordnet hat, obwohl die Definition seines Typus 8 (Abschnittsburgen) besser auf Hünenberg zugetroffen hätte.⁴⁴¹

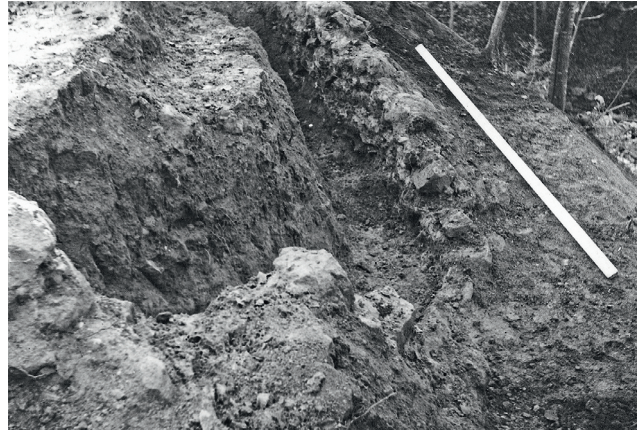
Abb. 45 Ausgrabungsfoto aus den 1940er-Jahren vermutlich vom nördlichen Bereich der Anlage. Das Foto veranschaulicht, wie tiefgreifend die Mauern freigelegt und dabei die Anschlüsse der umgebenden Schichten gekappt wurden.

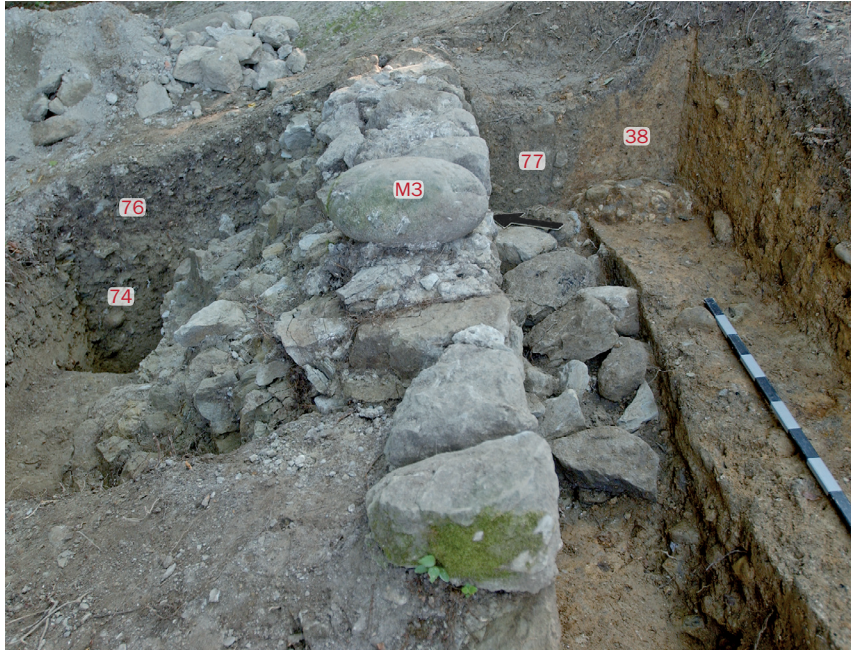
Abb. 46 Ostprofil von Sondage Sg. 14 im Sommer 2007. Die Mauer M3 ist auf ihrer Nordseite hangabwärts verstürzt. Die Ausgrabungsgrube 77 aus den 1940er-Jahren war nach Abschluss der Altgrabung mit Abbruchschutt und umgelagertem Fundmaterial verfüllt worden.

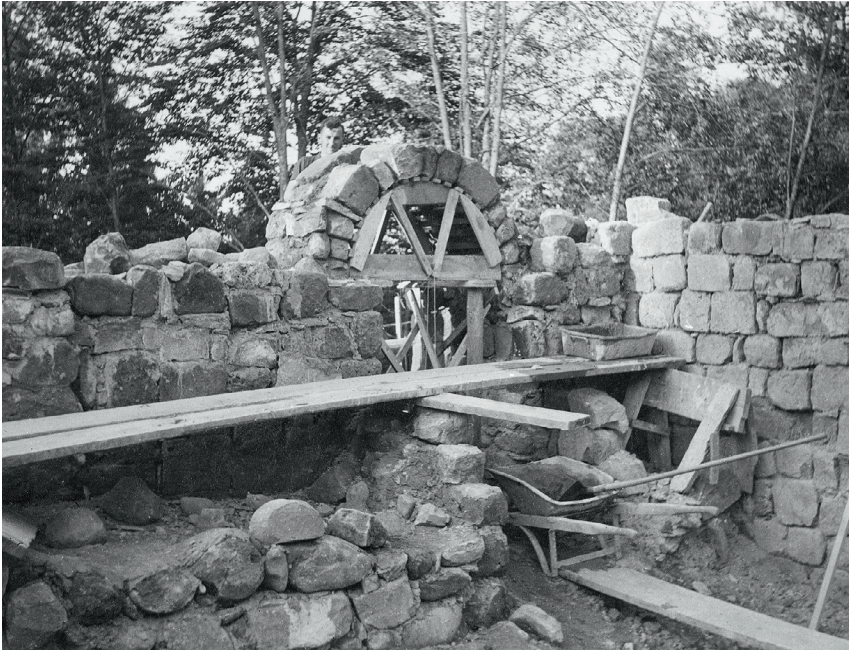
Abb. 47 Nach Abschluss der Ausgrabung wurden Teile der Burg mit originalen Bausteinen rekonstruierend wiederaufgebaut; dies zum Teil nicht in Übereinstimmung mit den archäologischen Befunden.

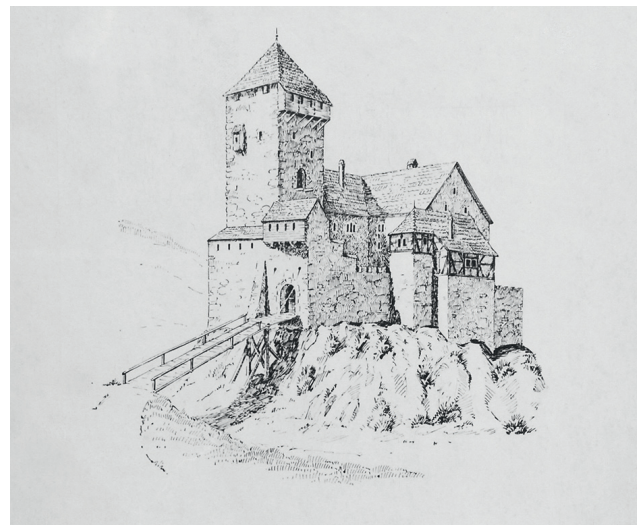
Abb. 48 Diese Rekonstruktionszeichnung wurde 1946 in den Nachrichten der Schweizerischen Vereinigung zur Erhaltung der Burgen und Ruinen publiziert und stammt vermutlich vom Architekten Eugen Probst (1873–1970), Begründer des Schweizerischen Burgenvereins. Die festgehaltenen Mauerverläufe lassen sich nicht überall mit der aktuellen Bauphasengliederung in Übereinstimmung bringen, ausserdem wirkt die Burg in dieser Darstellung deutlich überhöht. Durch den mutigen Zusatz von baulichen Details wie Fachwerkwänden, Aborterkern und Kaminen erzielte Probst aber ein sehr lebendiges Bild der Anlage.

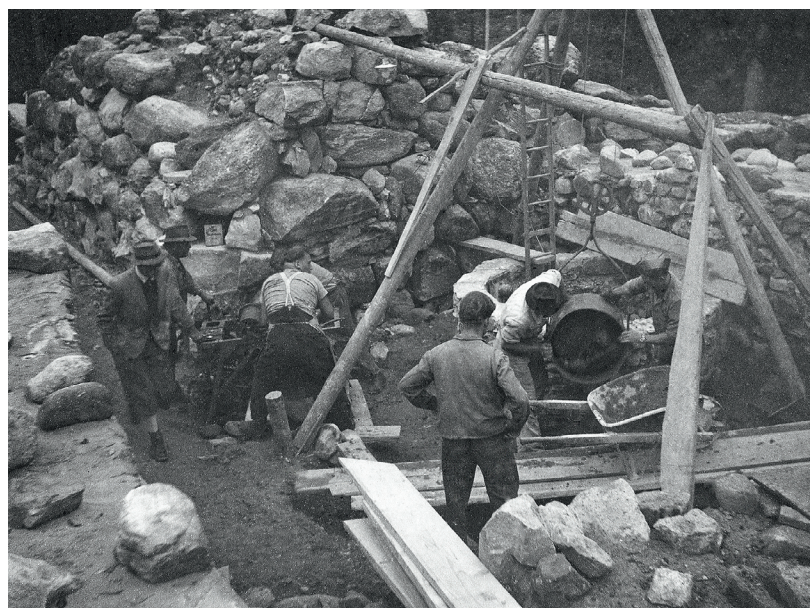
Abb. 51 Im Herbst 1947 wurde der Sodbrunnen vollständig ausgeräumt. Von den damals getätigten Funden (Sporn, Dachschindeln, Wassereimer) sind heute einzig noch die Lederfragmente vorhanden (vgl. Kat. 414–418).

Der Sodbrunnen war bereits in den 1940er-Jahren ausgeräumt und mit einer neuen Einfassungsmauer, später mit einer Gitterabdeckung versehen worden (Kap. V.3.4; vgl. Abb. 51). Sowohl das Metallgitter als auch der obere gemauerte Bereich des Sodbrunnens waren nun nach knapp fünfzig Jahren so baufällig, dass beides ersetzt werden musste. Bei der Freilegung des Brunnenschachts kamen neben grösseren Steinen auch ein Pneu und der Metallkessel zum Vorschein, der 1947 für das Ausräumen des Sodbrunnens verwendet worden war. Beunruhigend war die Beobachtung, dass die Felsflächen der wieder freigelegten Brunnensohle massiv erodiert und grossflächig ausgebrochen waren.

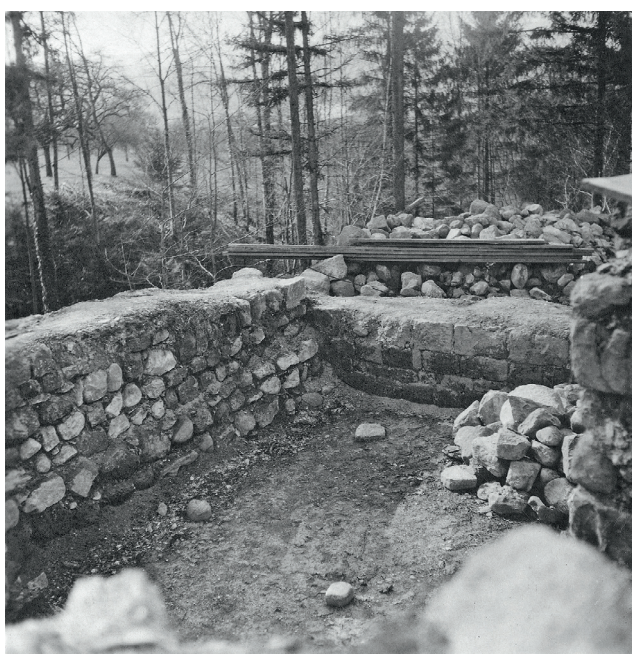
Abb. 53 Die Mauern M13 und M14 bilden heute eine geschlossene Mauererecke. Nach Ausweis dieses Fotos wurden die Mauern aber offensichtlich zu unterschiedlichen Zeiten und nicht im Verband miteinander errichtet.

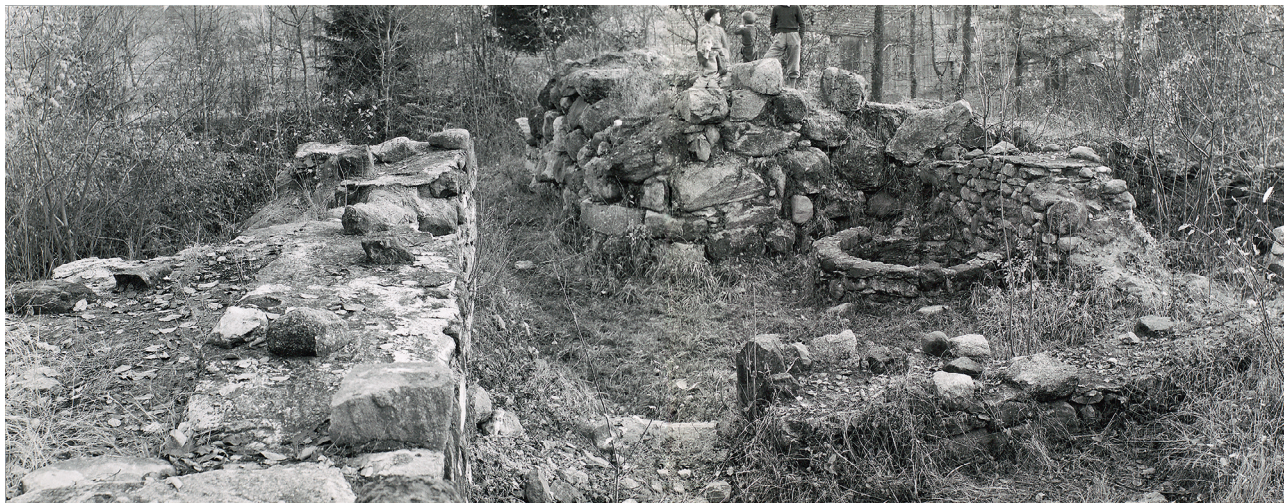
Abb. 57 Zustand der Burgruine 1959 vor der Konservierung. Die während der Altgrabung freigelegten Mauern waren durch Witterungseinflüsse stark in Mitleidenschaft gezogen worden. Blick nach Süden in Richtung Burghaus.

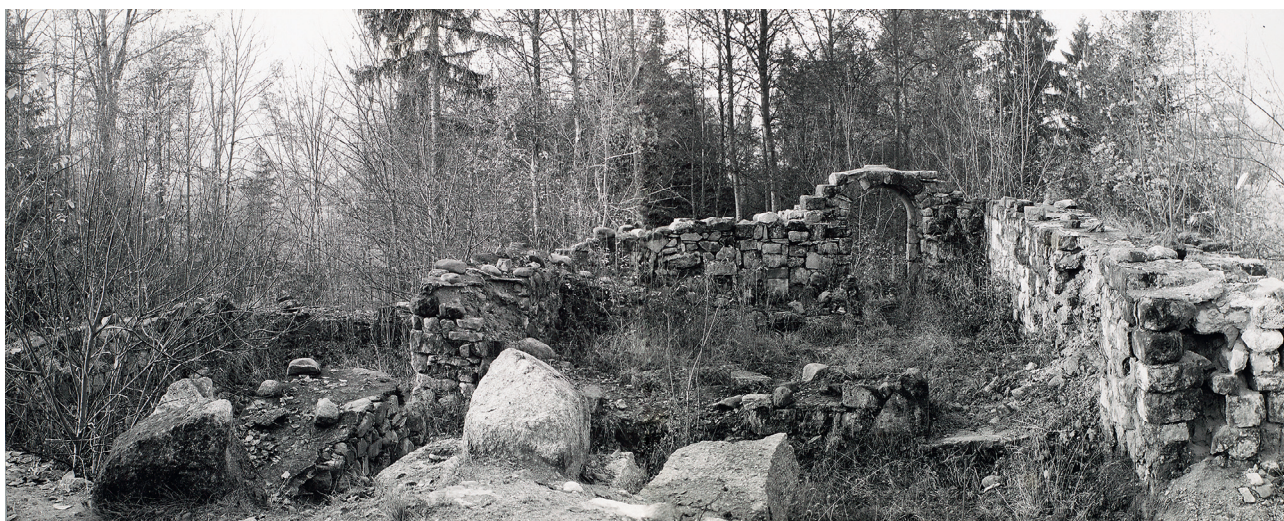
Abb. 58 Zustand der Burgruine 1959 vor der Konservierung. Die nach Abschluss der Altgrabung angebrachten Betonüberdeckungen waren grösstenteils durch Bewuchs und Witterungseinflüsse weggesprengt. Blick nach Norden in Richtung Reusstal.

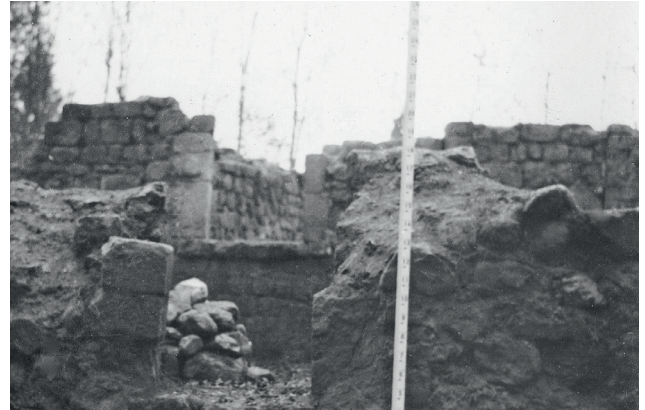
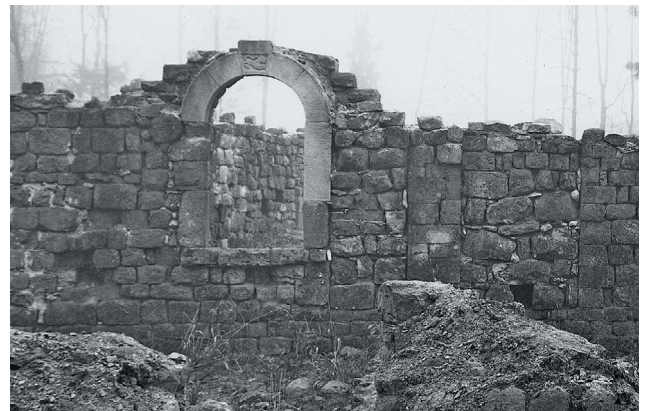
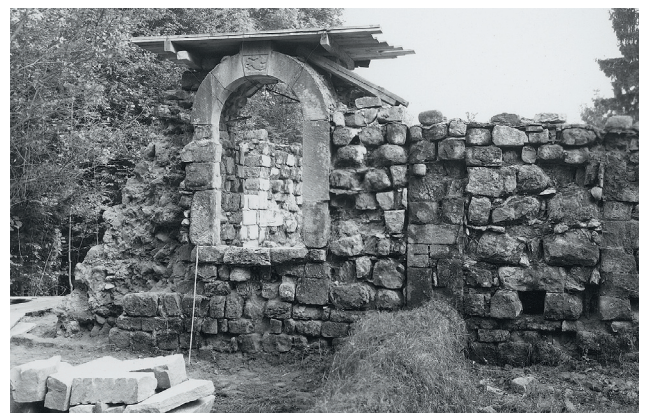
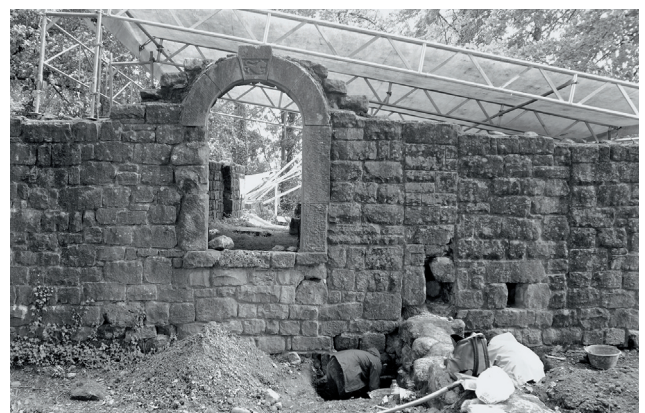
Abb. 59 Mauer M6/M13 mit Maueröffnung. Die Fotografien zeigen den dramatischen Zerfall des nach der Ausgrabung freigelegten Mauerwerks. a) Zustand nach der Freilegung 1946, im Vordergrund ist zudem die Pforte in der nördlichen Ringmauer M1/M3 erkennbar; b) Zustand nach Abschluss der Altgrabung mit rekonstruiertem Torbogen; c) Bestandaufnahme vor der Konservierung 1961/1962; d) Arbeitsaufnahme 2007.

Das primäre Ziel der Arbeiten damals war die Instandstellung der Anlage, wobei der angetroffene Bestand exakt wiederhergestellt werden sollte, auch jene Teile, die nach Abschluss der Freilegung der Ruine nicht dem archäologischen Befund entsprechend rekonstruiert worden waren (Kap. V.3.3; Abb. 59). Die für die Maurerarbeiten verwendeten Quader aus grünlich blauem Sandstein vom Rooterberg im Kanton Luzern sind heute noch an ihren spezifischen, gezahnten Bruchkanten gut zu erkennen und erstrecken sich über grös-

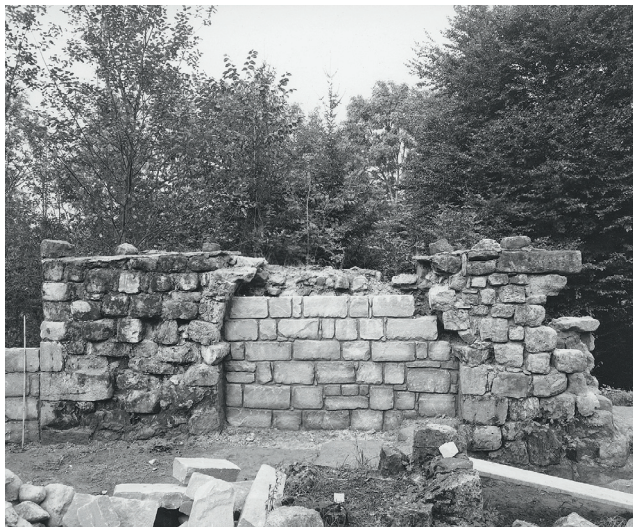
Abb. 60 Ansicht an das ehemalige Torgebäude M18. Das Foto illustriert, wie tiefgreifend die baulichen Massnahmen 1961/1962 waren. Vom aufgehenden Mauerwerk wurden umfassende Teile vollständig neu aufgeführt.

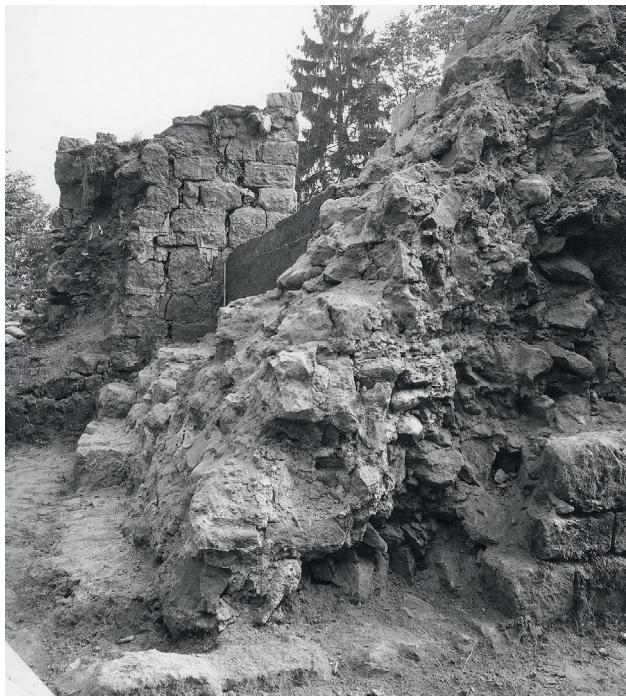
Abb. 61 Fotoaufnahme während der Restaurierung 1961/1962. Im Vordergrund ist die stark zerfallene Mauer M6 zu sehen, im Hintergrund zeigte sich nach Abbruch der Mauer M7 die Nordfassade M10 des ehemaligen Torgebäudes mit anhaftenden Verputzresten.

Aus den vorhandenen Dokumenten geht hervor, dass während der Arbeiten – wohl beim Abbruch der Mauer M7 oder bei Reparaturen an der Mauer M23 – zwei als Spolien verbaute Werkstücke zum Vorschein kamen. Diese sind heute nicht mehr sicher identifizierbar, es könnte sich dabei um das Kapitell Kat. 423 und das Säulenfragment Kat. 422 handeln. Beim Abbruch der Mauer M7 kamen an der Nordfassade des ehemaligen Torgebäudes M10 ausserdem Reste eines Verputzes mit rotem und schwarzem Fugenstrich zum Vorschein (Abb. 61 und 62).

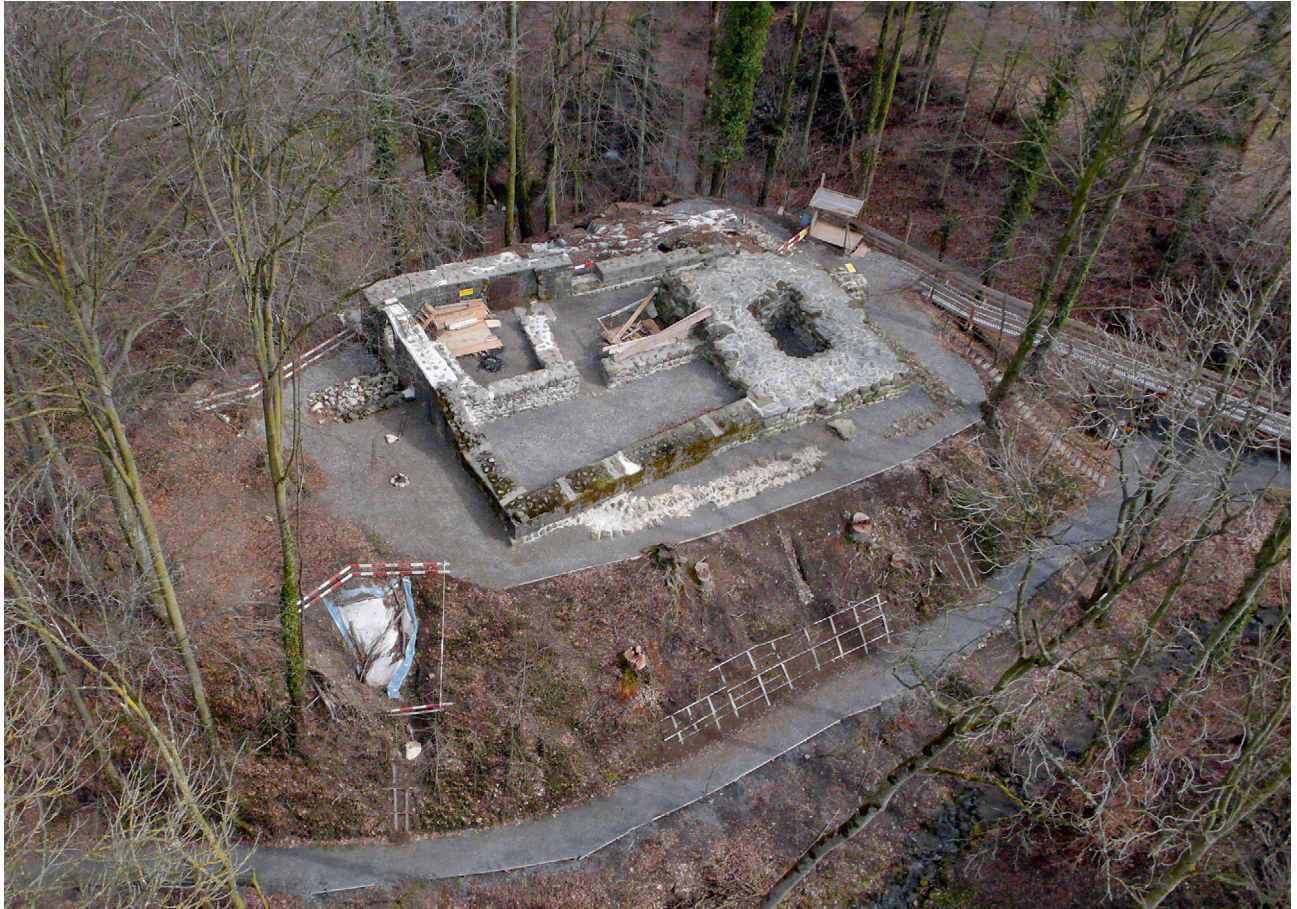
Abb. 68 Die Burgruine von ihrer Westseite her gesehen kurz vor Abschluss der Konservierungsarbeiten 2009.

Die für die Bauarbeiten nötigen Baustelleneinrichtungen mussten mit möglichst wenigen Bodeneingriffen erfolgen, um den Burghügel in seiner vorgefundenen Form nicht noch einmal zu verändern (Kap. V.3.2; Abb. 68).⁵²⁰ Vor Baubeginn wurden Proben der originalen Mörtel entnommen und analysiert, um die Eigenschaften des zu verwendenden Neumörtels bezüglich Aussehen, Festigkeit und Wasserdurchlässigkeit auf die Altmörtel abstimmen zu können.⁵²¹ Ausgehend von den Prüfergebnissen wurden für Fugen und Mauerkronen unterschiedliche Mörtelrezepte zusammengestellt, die sowohl auf die Bedingungen vor Ort abgestimmt waren als auch eine genügende Frostsicherheit gewährleisten sollten.

Mit dem Ziel, das Baudenkmal zu erhalten, war auch der Wunsch verknüpft, einen ansprechenden Ort für Besucher zu schaffen und zu zeigen, in welchem geografischen Bezug die Burg ursprünglich zu ihrer Umgebung stand. Vor allem im Sommer verhinderte dichter Wald die Aussicht von der Burg. Um den Bezug mindestens in Richtung Reusstal und Pilatus wieder zu gewährleisten, wurden nach Südwesten in Richtung Burgbach zahlreiche grosse Bäume gefällt. Diese Massnahme befördert zudem durch die bessere Besonnung einen Bewuchs der unmittelbaren Umgebung der Ruine mit niedrigen Pflanzen, schützt die Abhänge vor weiterer Erosion und lässt die Burganlage im Sommer als helle Lichtung im Wald erscheinen. Die Umgebung der Burganlage wurde nach Abschluss der Konservierung neu mit Schotter eingedeckt, damit das Gebaute sich künftig besser vom Gewachsenen unterscheidet und Besuche auf der Burg auch nach starken Regenfällen angenehmer und sicherer sind. Die Hänge des Burghügels waren teils erodiert, und es drohten Erdstürzungen. Diese Bereiche wurden durch die Zivilschutzorganisation des Kantons Zug mit Faschinen gesichert (vgl. Abb. 68).

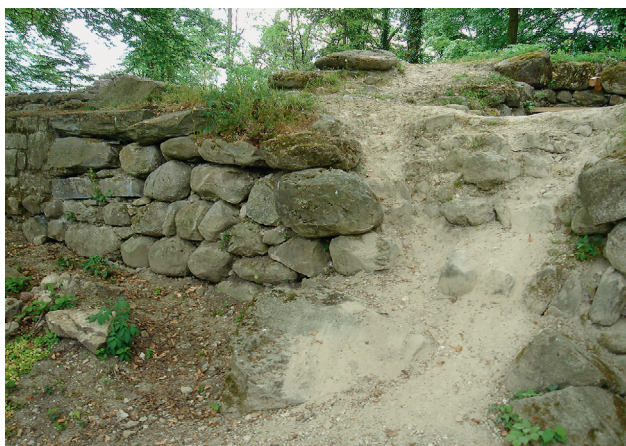
Abb. 69 Die Ruine war 2005 stark überwachsen. Auf dem Bergfried hatten kleine Bäume und Sträucher mit ihren Wurzeln Frostsprengungen und partielle Mauerausbrüche verursacht, von denen insbesondere die Südwestmauer M32 betroffen war. Aufnahme vor der Konservierung 2007–2009.

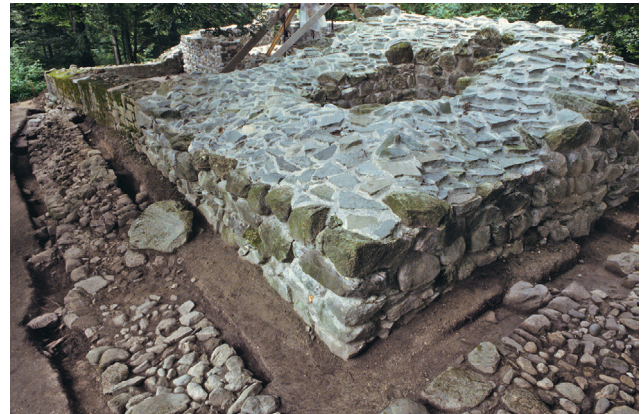
Abb. 70 a) Aufsicht auf das Turmmauerwerk mit eingezeichneten Massnahmen zur Entwässerung der Turmkrone; b) Bergfried mit neuer Kronenübermauerung, Übersicht, von Südwesten her gesehen.

Die Mauerkrone des Turms lag seit der Ausgrabung der 1940er-Jahre frei, sie war mit Gebüsch sowie kleinen Ahorn- und Eichenbäumen bewachsen und löste sich sukzessive auf. Nachdem die Mauerkronenoberfläche abgeforstet und gereinigt worden war, erwies sich das Kernmauerwerk als eine mörtelgebundene, aber regellose Verfüllung aus mergeligem Sandstein. Dieses Gestein bildet den Untergrund des Burghügels und fand bereits im Kern der ältesten Bauten der Burg Verwendung. Es schwindet und quillt bei wechselnder Feuchtigkeit und löst dadurch im Ruinenzustand ohne geeigneten Schutz mit der Zeit sich selbst und den gesamten Mauerverband auf. Diese Eigenheit, die bereits kurz nach Freilegen der Burgruine beobachtet worden ist, dürfte der Hauptgrund für die dramatische Auflösung mancher Mauern in den 1950er-Jahren gewesen sein und bei der Konservierung 1961/1962 wohl zum Entscheid geführt haben, unrettbar erscheinenden Originalbestand zugunsten umfangreicher Rekonstruktionen aufzugeben. Die künftige Ausbildung der Mauerkrone des Turms musste daher in erster Linie die bauphysikalischen Eigenschaften des Mauerkerns berücksichtigen.

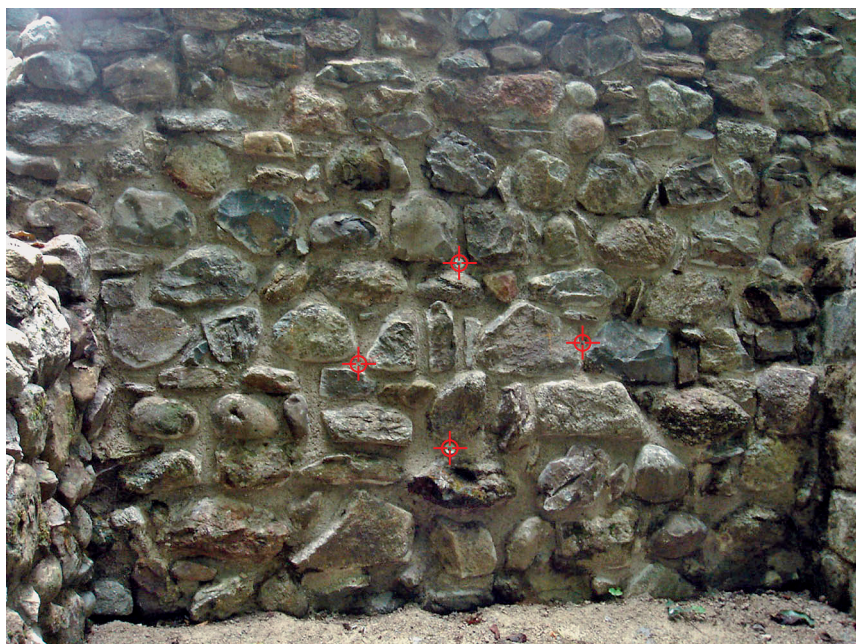
Abb. 71 Ostwand der Mauer M11 mit Ankerköpfen zum Zurückbinden der Mauerschale nach der Konservierung 2009.

Beim Abklopfen festgestellte Hohlstellen sowie Risse zwischen Zementmörtelfugen und Mauerwerk an der östlichen Mauer M11 deuteten auf eine Mantelablösung hin. Die harten, dichten Zementmörtel der Rekonstruktion aus den 1960er-Jahren dürften sich für den Feuchtigkeitshaushalt der Mauern als besonders ungünstig erwiesen haben. Ein Abschlagen dieses Zementmörtels mit dem Ziel, das Mauerwerk mit geeigneterem Mörtel neu zu verfugen, hätte die Wand und die Mauer insgesamt vermutlich aber zu stark beschädigt. Die Fugen wurden deshalb nur zum Teil erneuert, einzelne stehende Fugen bewusst offen gelassen, und es wurden kleine, kaum sichtbare Drainagelöcher gebohrt, damit die Feuchtigkeit aus dem in Resten noch original vermuteten Mauerwerk besser entweichen kann. Vier schlanke Zuganker von 6 mm Durchmesser

stellen heute die fehlende Verbindung zwischen Mauerwerk und Mauermantel her, sie sollen ein Fortschreiten der Mantelablösung verhindern. Alle Zuganker, die bei der baulichen Sicherung 2007–2009 eingesetzt wurden, sind mit sichtbarer Kopfplatte in die Mauern eingebaut, damit allfällige Risse um die Ankerköpfe herum unmittelbar erkennbar auf Bewegungen der Mauern hinweisen (Abb. 71). Die Mauerkronen wurden nur örtlich repariert und zurückhaltend auf kleinen Flächen in der vorgefundenen Art mit einem Mörtelüberzug gesichert, ohne jedoch die baulichen Massnahmen der 1960er-Jahre zu überdecken.

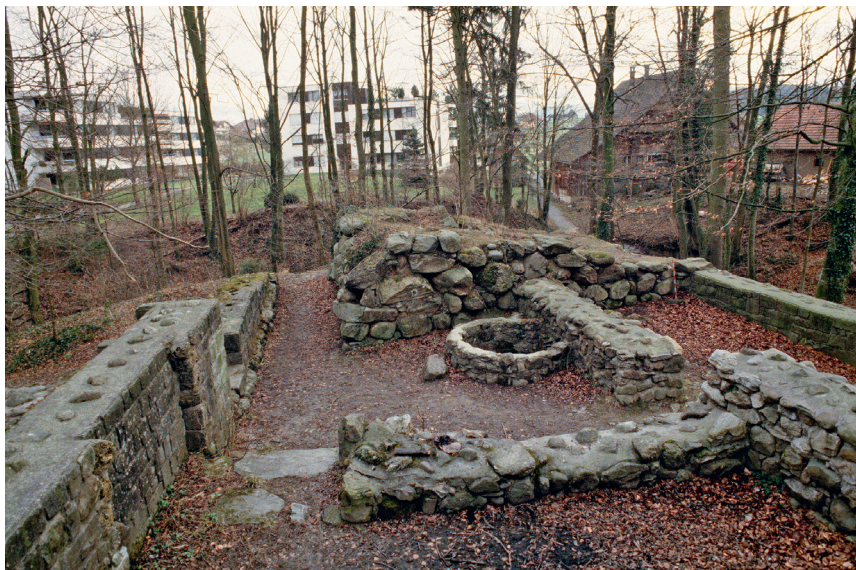
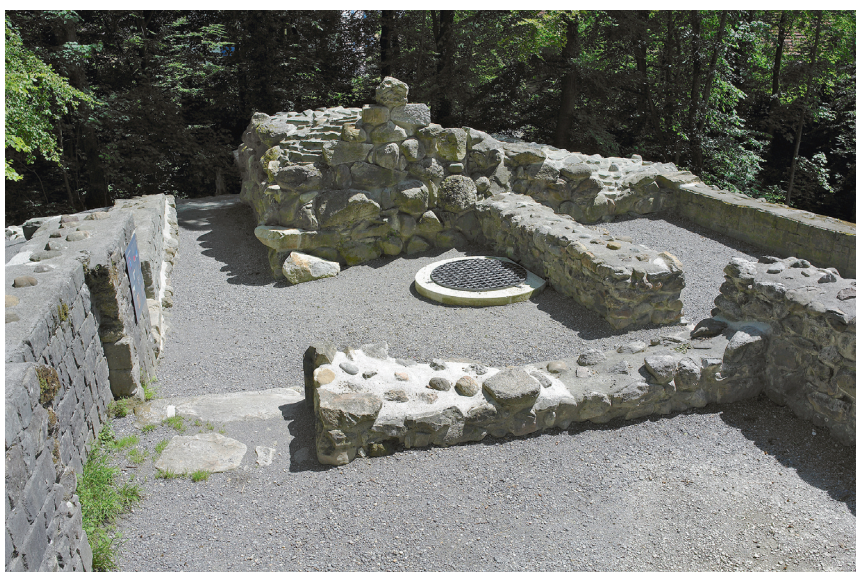
Abb. 73 Übersicht über die Burgruine mit Blick nach Süden. a) Zustand im Jahr 1994, rechts im Hintergrund das Burghaus; b) Zustand nach der Konservierung 2009.

der untere Bereich des Brunnenschachts durch verstellbare Stahlblechrohre stabilisiert, die mit Sickerkies hinterfüllt wurden. Diese Massnahme greift nicht in die Substanz ein, ist reversibel, behindert den Blick in die Tiefe nicht, ist wasserdurchlässig und verhindert künftig das Einbrechen des Felses auch bei weiterer Verwitterung. Der Brunnenkranz wurde möglichst einfach, aber der Wichtigkeit dieses Bauteils angemessen erneuert und mit einem neuen Metallgitter versehen, sodass der Wasserspiegel im Sodbrunnen nun wieder sichtbar ist. Obwohl das neue Element als solches ausgebildet werden sollte, wurde darauf verzichtet, den grösstmöglichen formalen Kontrast zum mittelalterlichen Ruinenbestand zu suchen. Die einfache, helle Natursteineinfassung zeigt trotzdem, dass es sich um ein modernes Element handelt, und genügte hier, um das massive Gitter darauf stabil zu befestigen (Abb. 73, vgl. Abb. 78b). Durch diese neue Einfassung wird heute

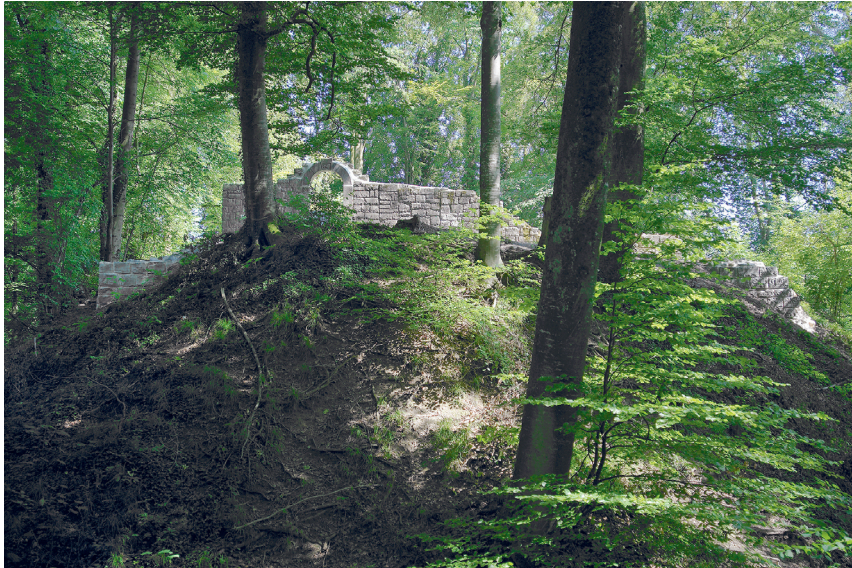
Abb. 74 Das Hauptplateau der Burg, von Norden her gesehen. Die wiederhergestellten nördlichen Mauerecken M1/M243 und M3/M4 verdeutlichen die ehemalige Grösse der Burg und die starke Hanglage der Ringmauer.

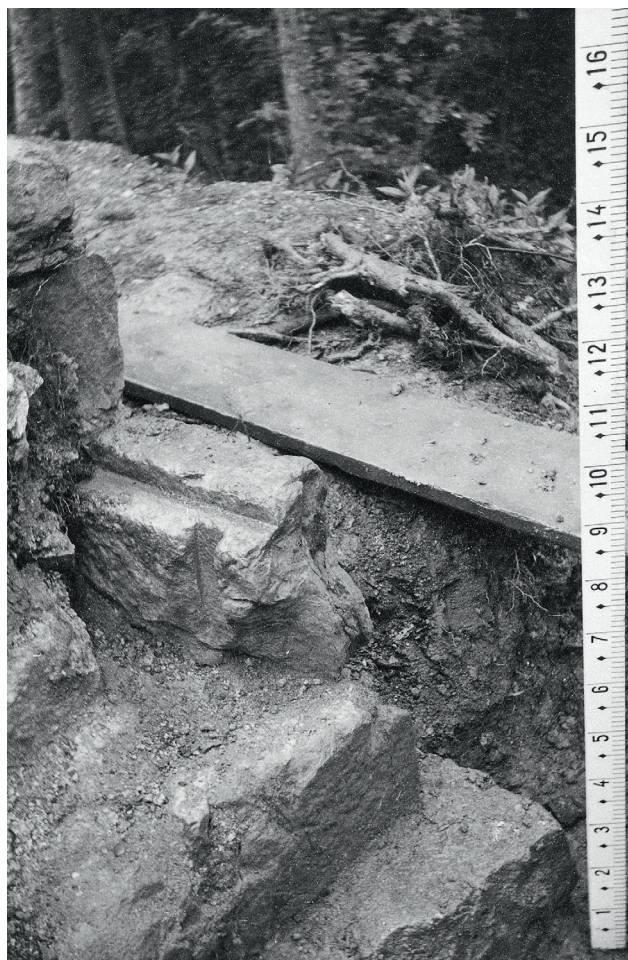
Abb. 75 Die Ecke der Palassüdmauer M13 und der westlichen Ringmauer wurde mehrfach umgebaut. Während der Altgrabung kam im Flickmauerwerk M83 eine sekundär verbaute Spolie zum Vorschein. Es handelt sich dabei wohl um einen Gewändestein mit seitlicher Einschubrinne für einen Türriegel.
